島根原子力発電所2号炉

第3バッテリー格納槽設置位置付近の地質・地質構造

令和6年2月16日

中国電力株式会社

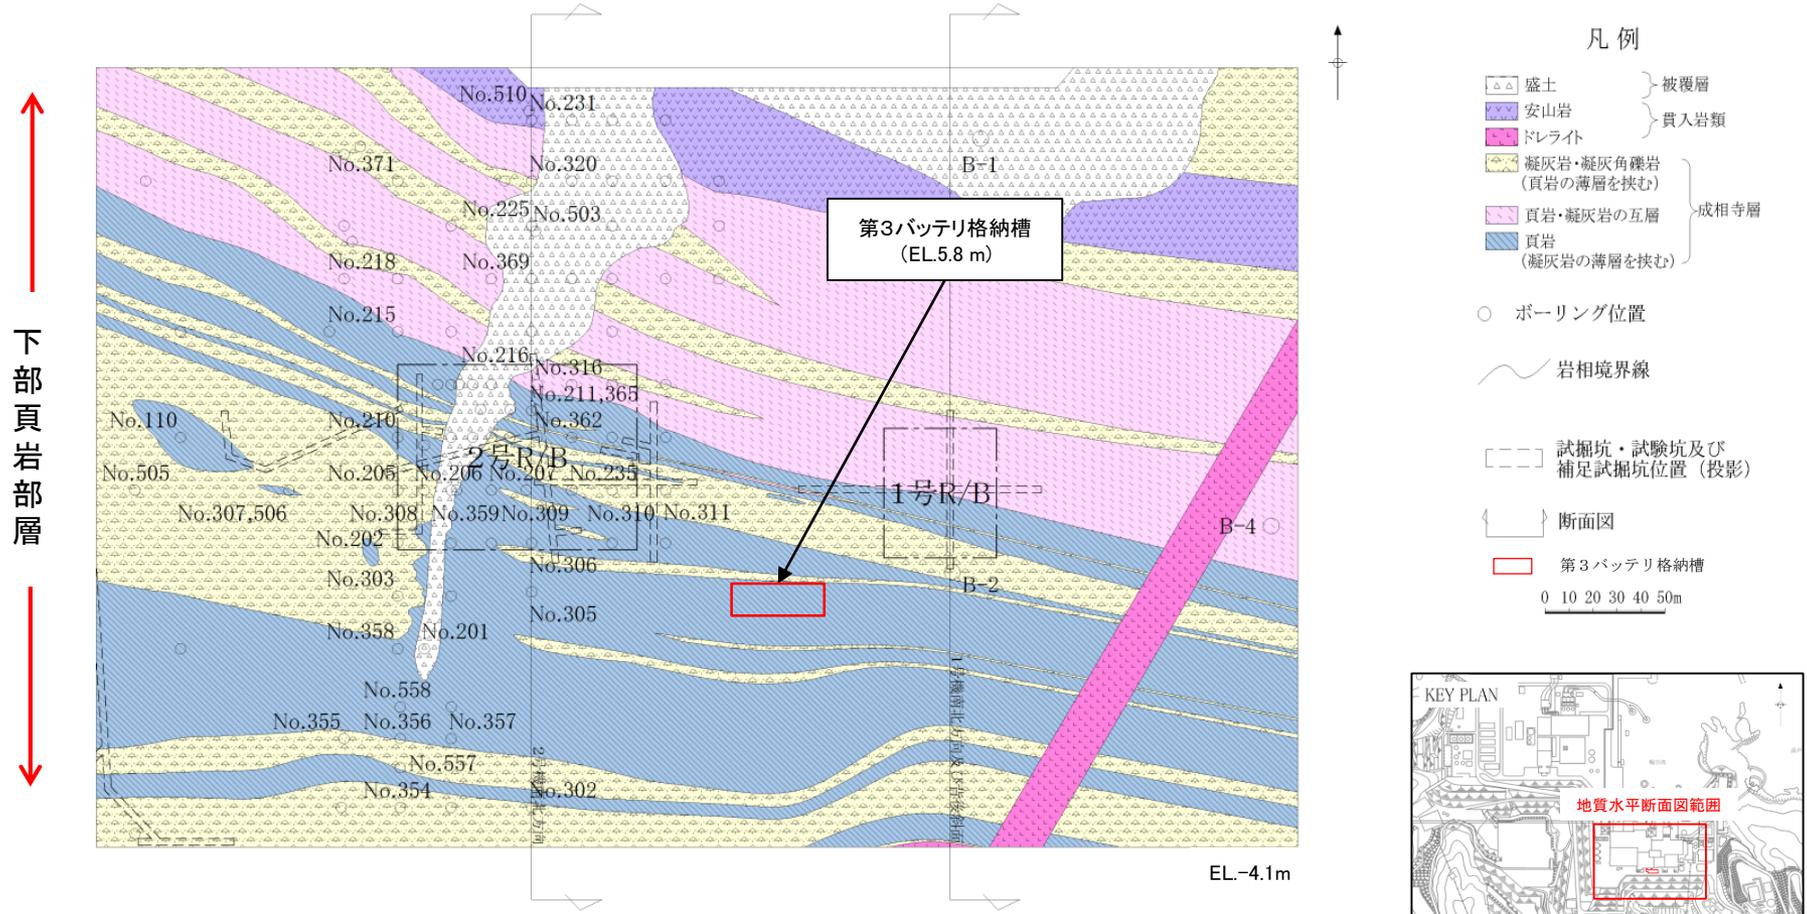
地質水平断面図 第3バッテリー格納槽設置位置付近 EL.-4.1m

- ・第3バッテリー格納槽設置位置付近の成相寺層の構造は、概ね西北西－東南東の走向を示す。
- ・鍵層となる凝灰岩等が連続して分布し、地層の食違いが認められない。

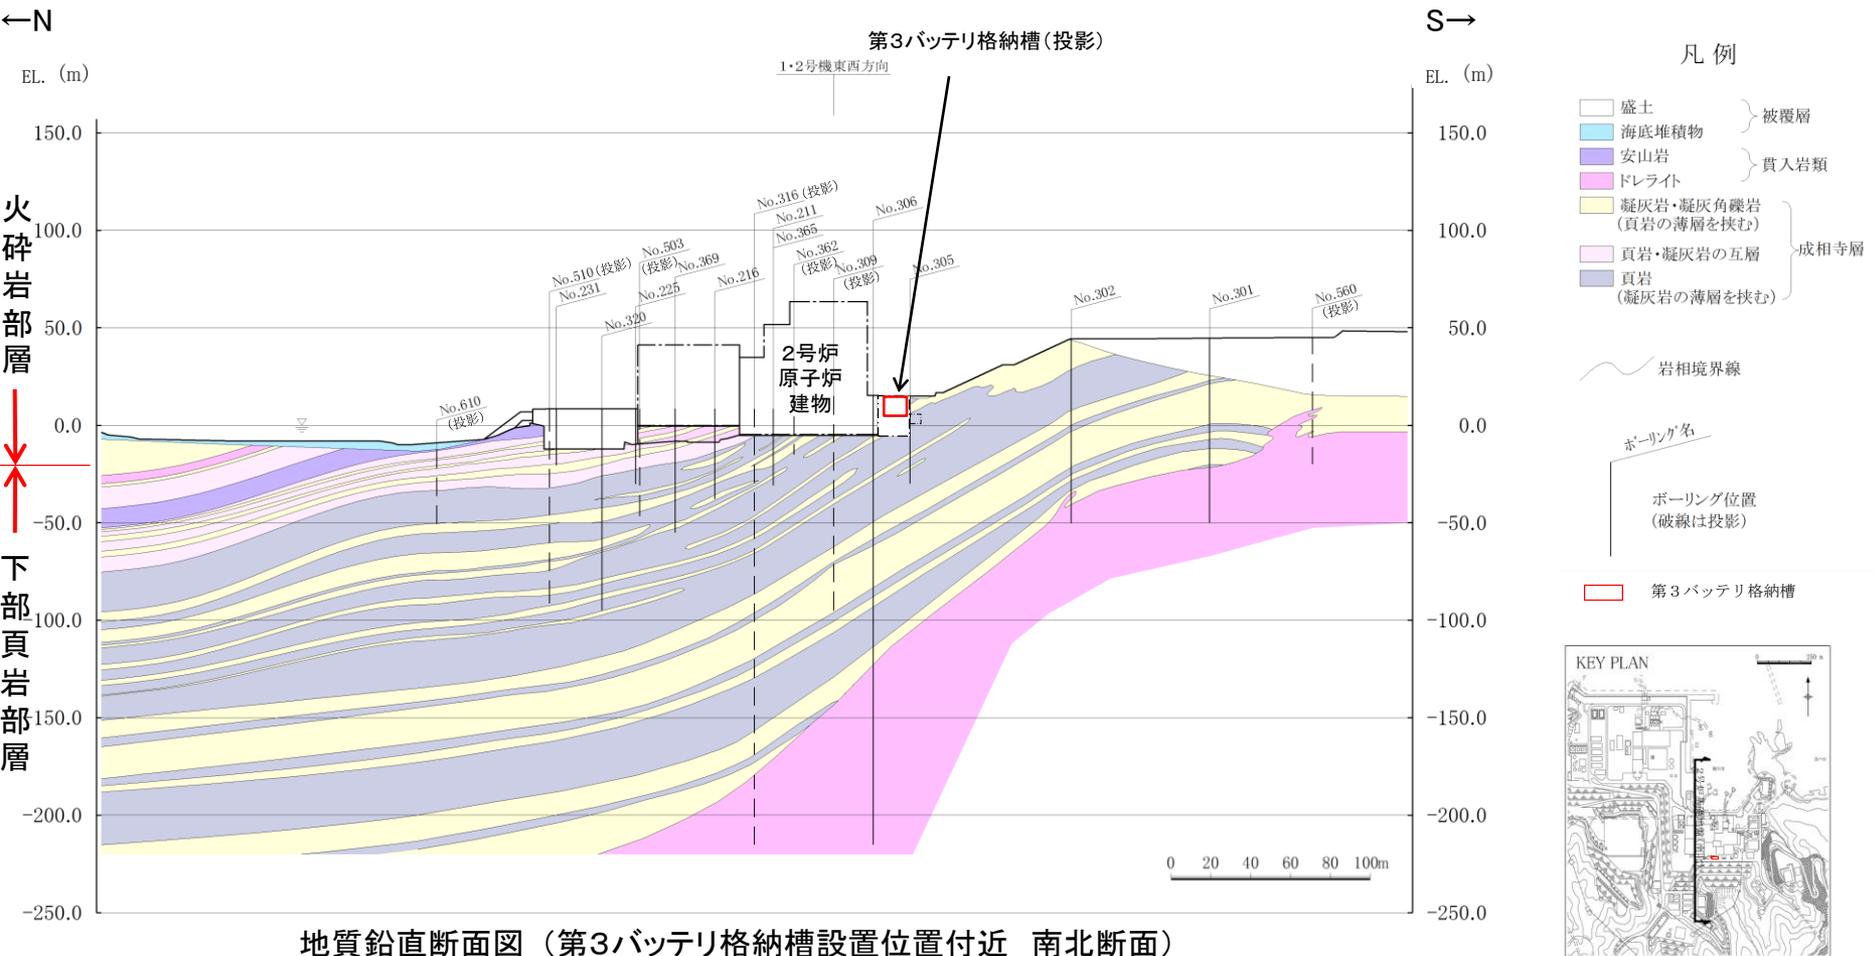
地質鉛直断面図 (第3バッテリー格納槽設置位置付近 南北断面)

- ・第3バッテリー格納槽設置位置付近の地盤には、主として下部頁岩部層が分布する。
- ・下部頁岩部層は、頁岩(黒色頁岩及び凝灰質頁岩)を主体とし、凝灰岩及び凝灰角礫岩並びにこれらの互層から構成される。
- ・成相寺層の構造は、概ね西北西-東南東の走向を示し、北へ向かって約10° ~30° 傾斜している。
- ・鍵層となる凝灰岩等が連続して分布し、地層の食違いが認められない。

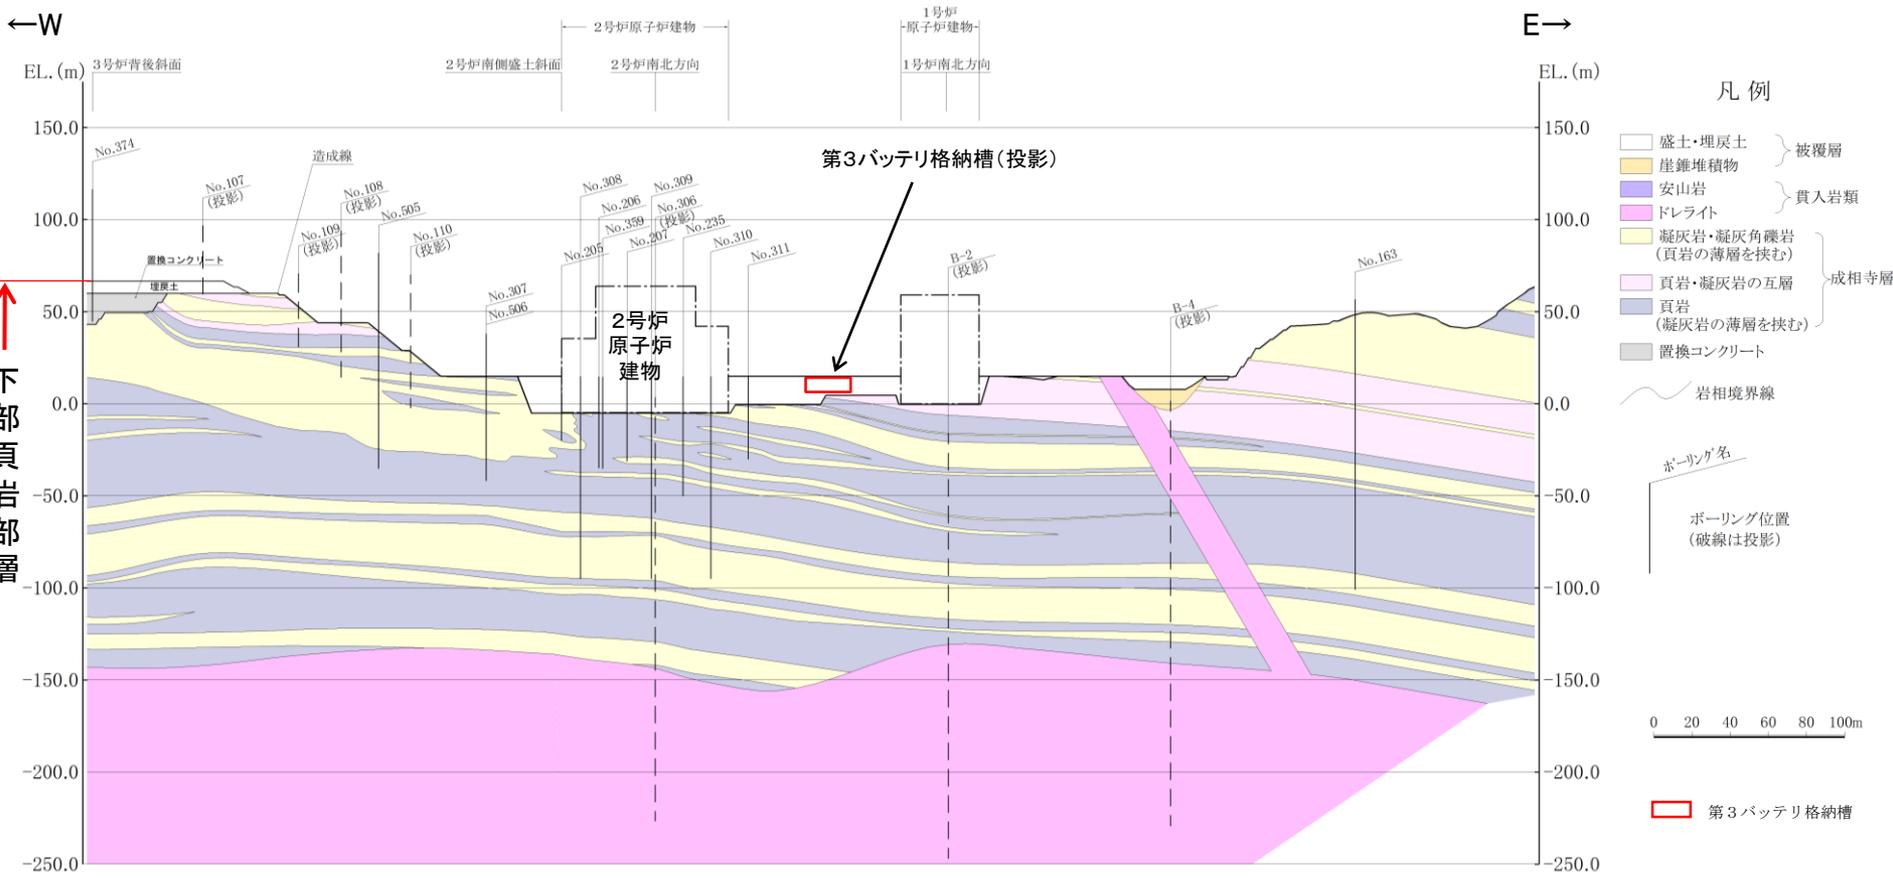
地質鉛直断面図 (第3バッテリー格納槽設置位置付近 東西断面)

・成相寺層の構造は、概ね西北西－東南東の走向を示し、東西方向の地層の見かけの傾斜は概ね水平である。
 ・鍵層となる凝灰岩等が連続して分布し、地層の食違いが認められない。

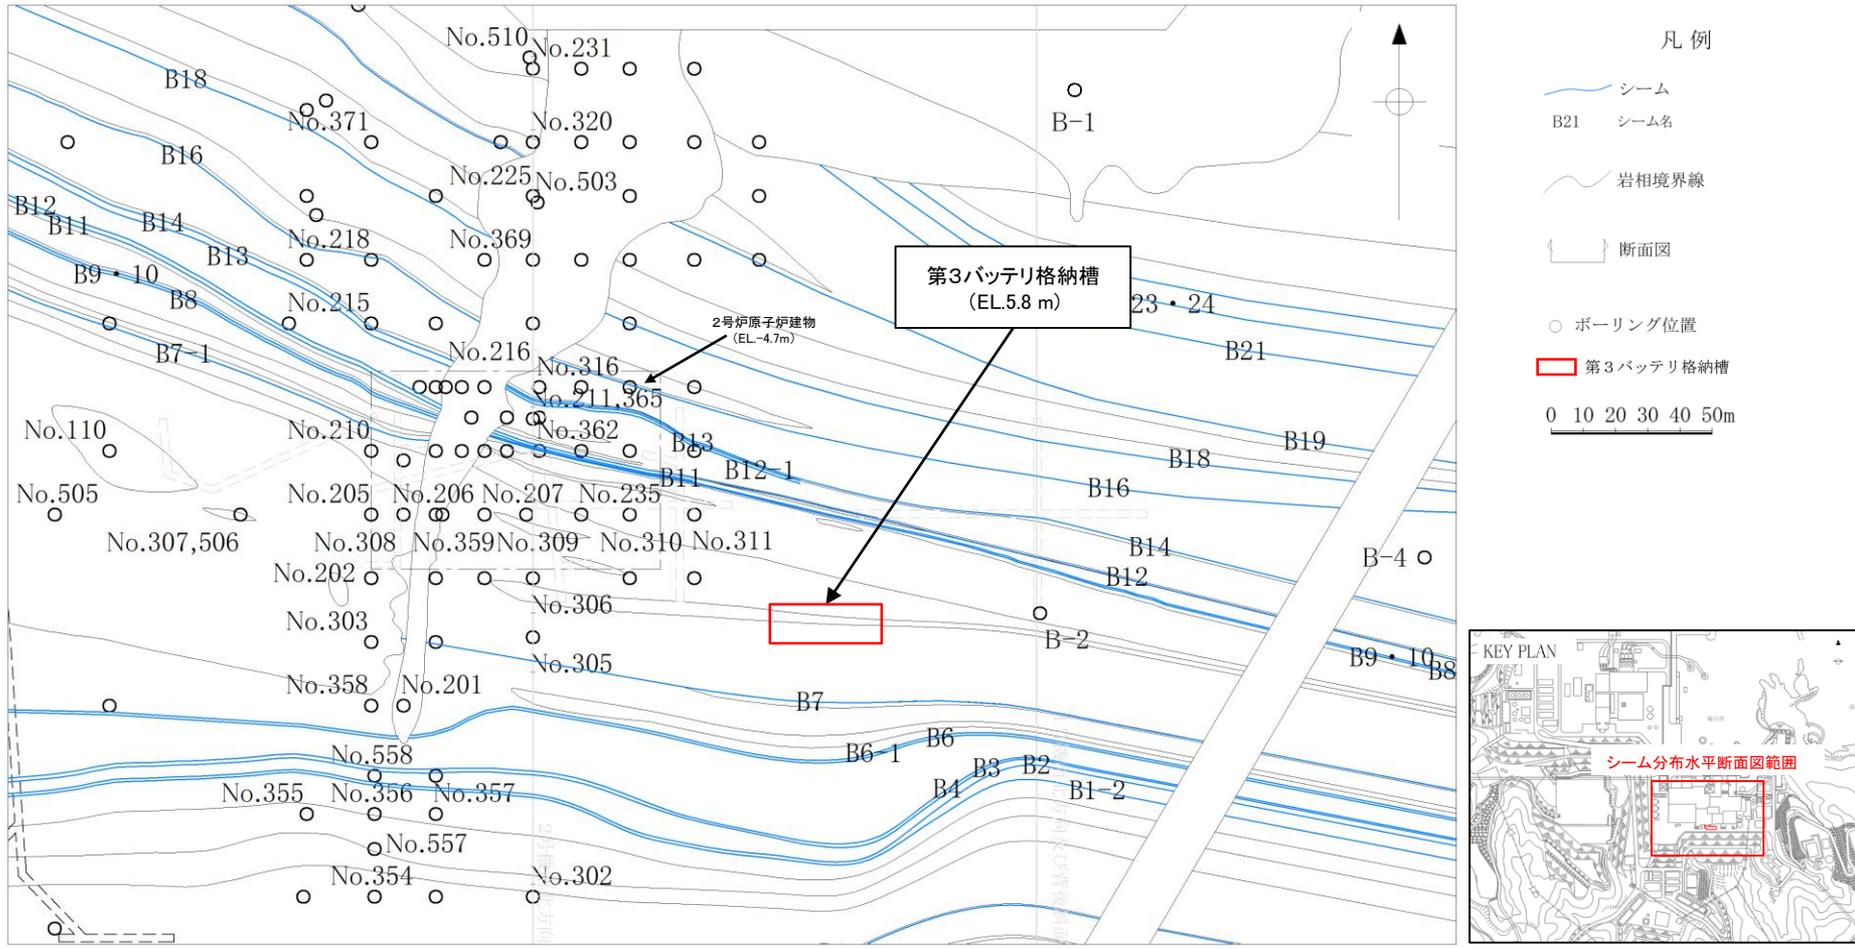
シーム分布水平断面図 第3バッテリー格納槽設置位置付近 EL. -4.1m

・第3バッテリー格納槽が設置される地盤には、シームは分布しない。

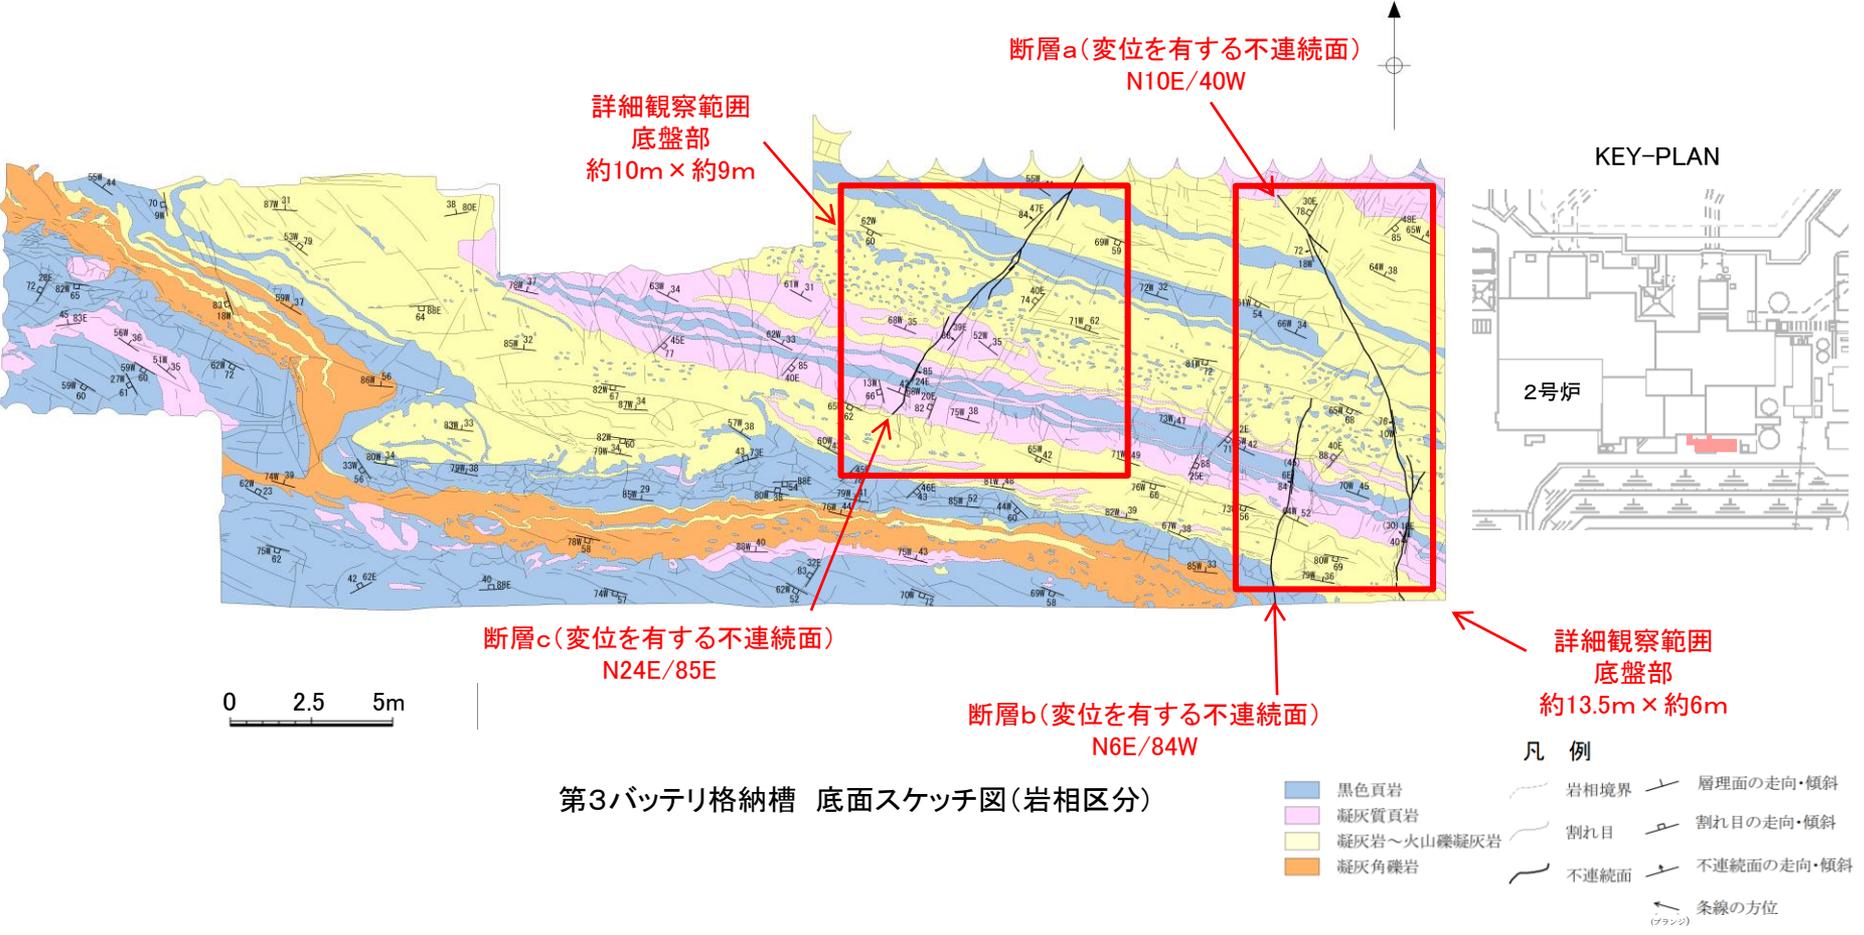
第3バッテリー格納槽 底面スケッチ図(岩相区分)

○第3バッテリー格納槽の底面スケッチの結果, 以下のとおり, 地層と斜交し破碎を伴う断層, 支持地盤を切る地すべり面及びシームは認められない。

- ・第3バッテリー格納槽が設置される地盤には, 3条の断層が確認されるが, いずれの断層も破碎及び粘土を伴わない。
- ・第3バッテリー格納槽が設置される地盤には, 支持地盤を切る地滑り面及びシームは認められない。

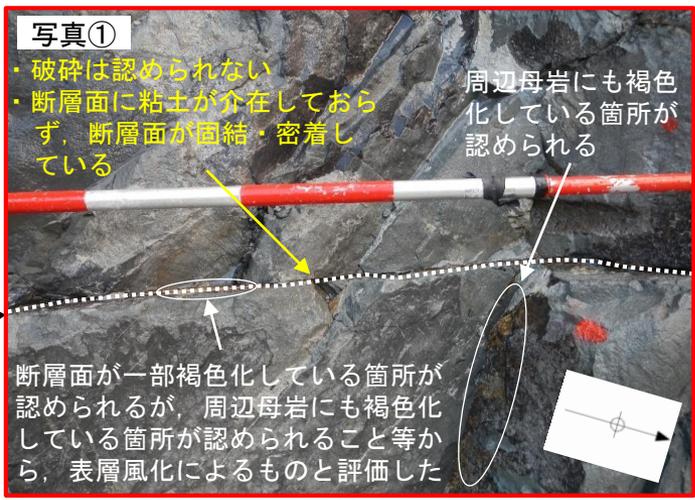
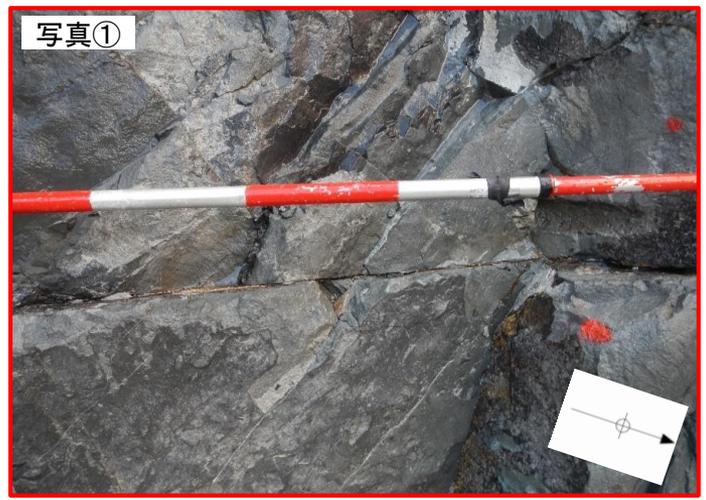
写真①

・断層aには、破碎が認められない。また、断層面に粘土が介在しておらず、断層面が固結・密着している。
 ・なお、断層面が一部褐色化している箇所が認められるが、周辺母岩にも褐色化している箇所が認められること、及び当該箇所とその周辺の断層面が固結・密着していることから、当該箇所は破碎ではなく、表層風化によるものと評価した。

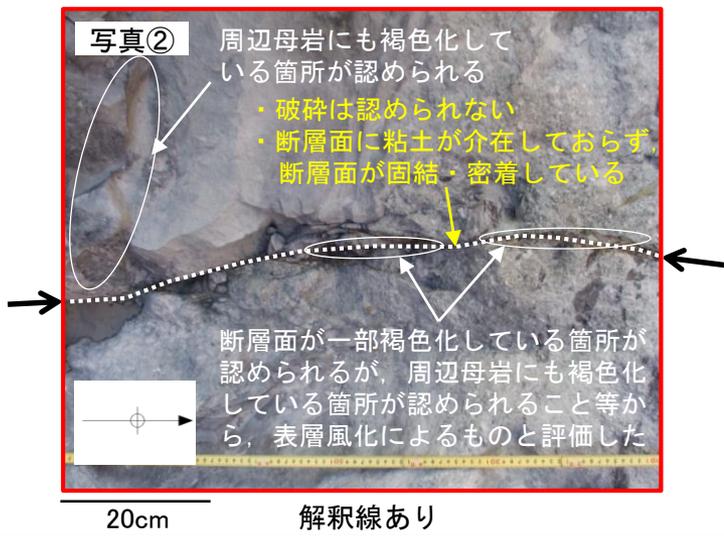
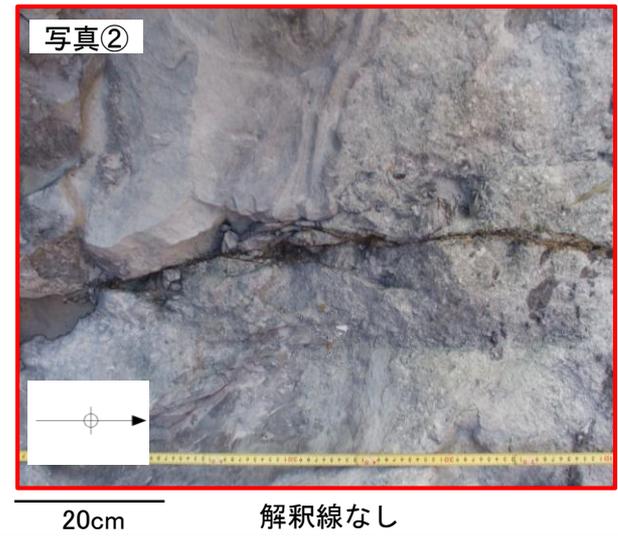
写真②

周辺母岩にも褐色化している箇所が認められる
・破碎は認められない
・断層面に粘土が介在しておらず断層面が固結・密着している

断層面が一部褐色化している箇所が認められるが、周辺母岩にも褐色化している箇所が認められること等から、表層風化によるものと評価した

・断層bには、破碎が認められない。また、断層面に粘土が介在しておらず、断層面が固結・密着している。
・なお、断層面が一部褐色化している箇所が認められるが、周辺母岩にも褐色化している箇所が認められること、及び当該箇所とその周辺の断層面が固結・密着していることから、当該箇所は破碎ではなく、表層風化によるものと評価した。

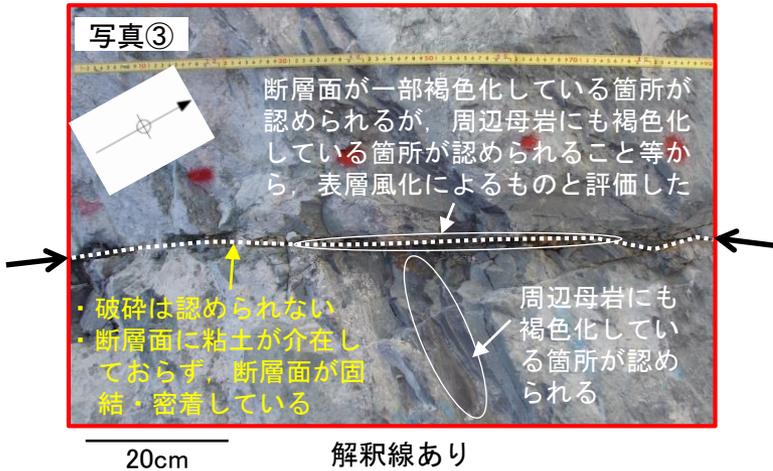
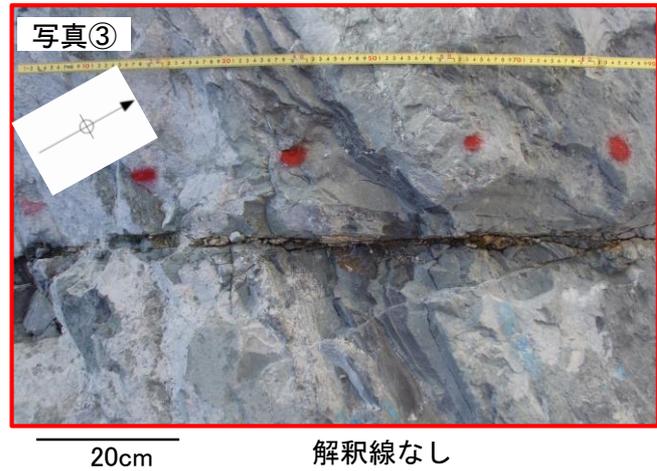
写真③

・断層cには、破碎が認められない。また、断層面に粘土が介在しておらず、断層面が固結・密着している。
 ・なお、断層面が一部褐色化している箇所が認められるが、周辺母岩にも褐色化している箇所が認められること、及び当該箇所とその周辺の断層面が固結・密着していることから、当該箇所は破碎ではなく、表層風化によるものと評価した。

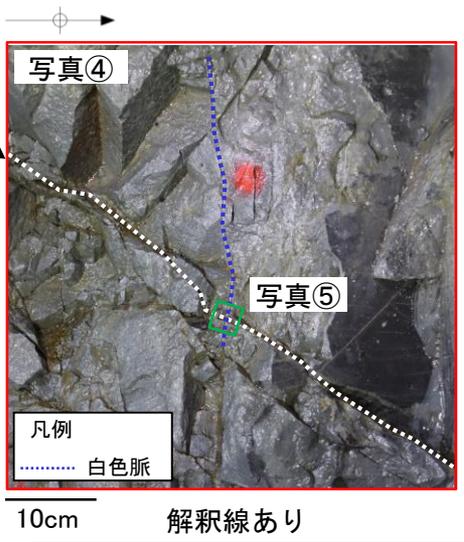
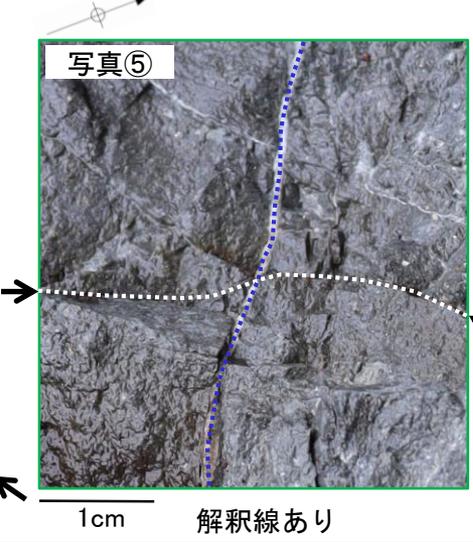
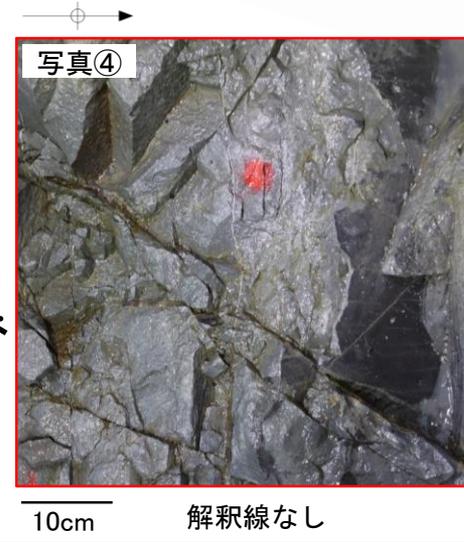
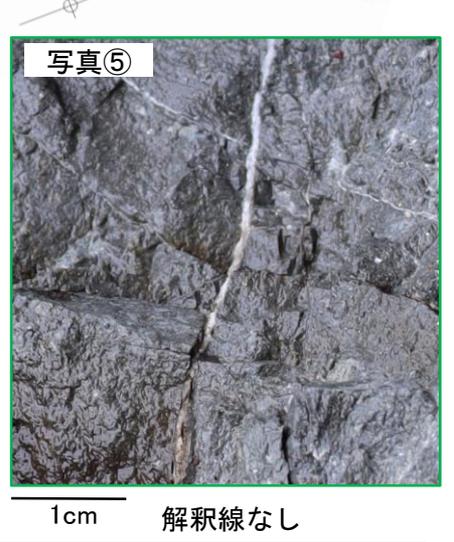
・断層cを白色脈が横断して分布し、変位・変形を受けていない。希塩酸により発泡することから、白色脈は方解石等で構成されると考えられる。

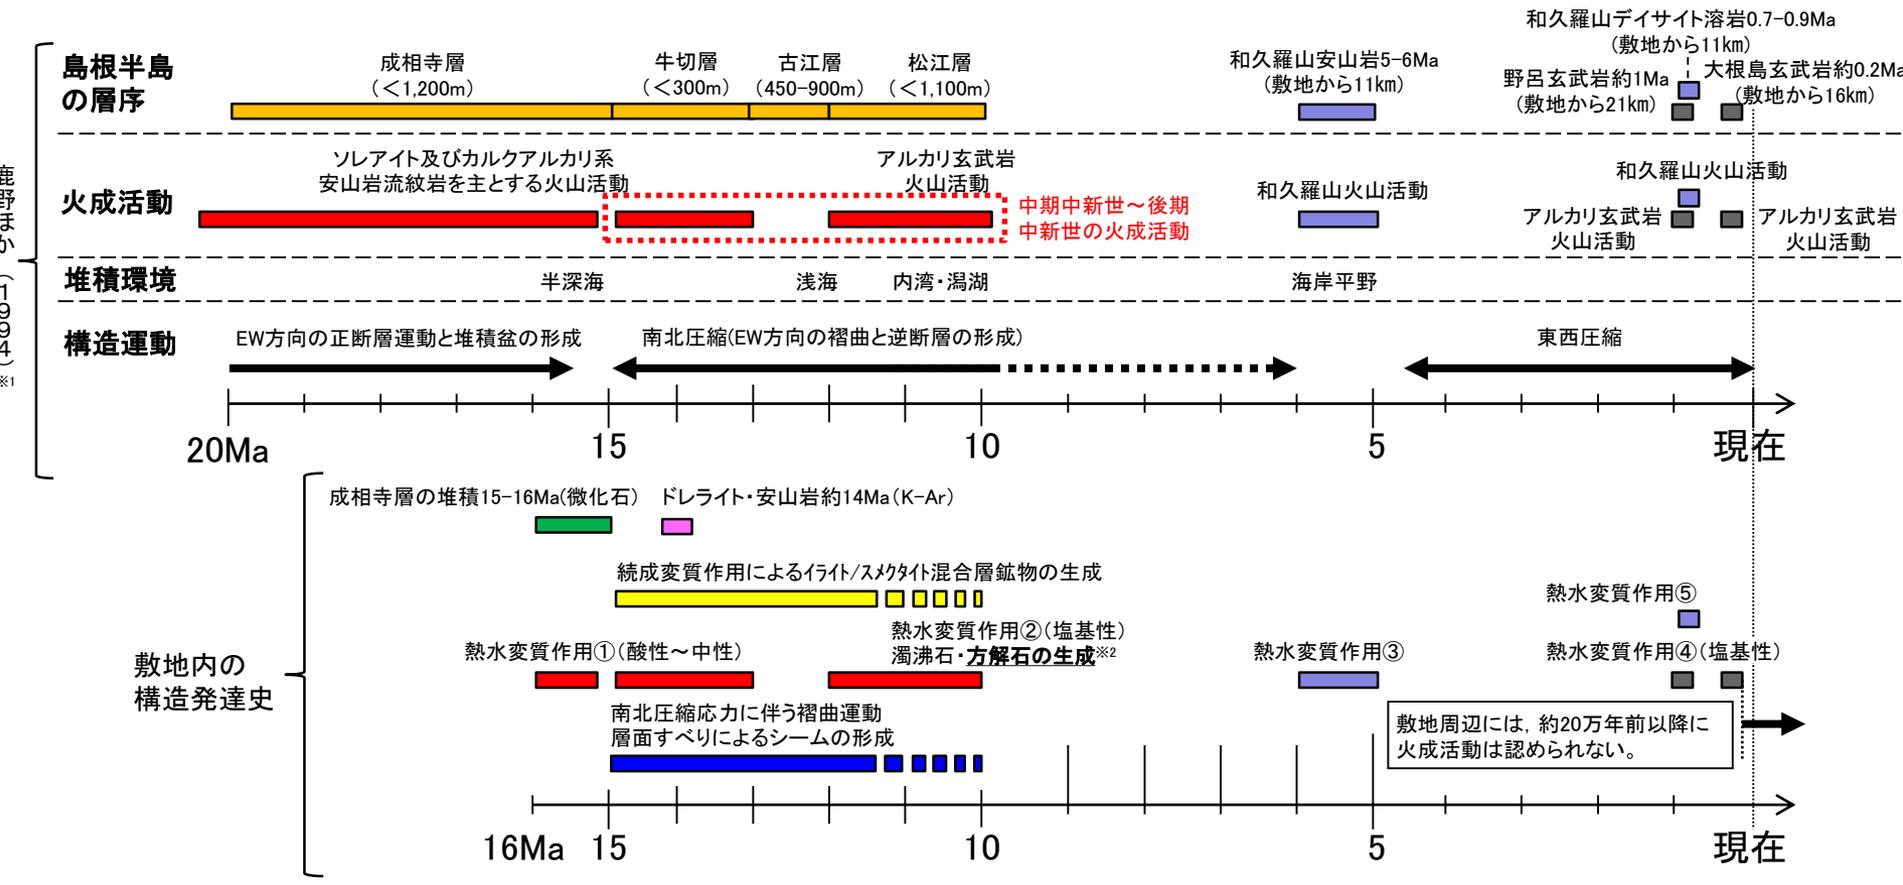
・断層cを横断する方解石等で構成される白色脈は、文献調査結果、薄片観察結果等からB23シームで認められる熱水変質鉱物と同時期中中新世~後期中新世の火成活動により生成されたと評価した。

以上のことから、断層cは、現在の地温より高温の熱水変質作用により晶出した白色脈が断層を横断しており、変位・変形を受けていないため、後期更新世以降、活動していないと考えられる。
