福島第一原子力発電所 高温焼却炉建屋からの放射性物質を含む水の漏えい  
に関する発電用原子炉施設故障等報告書の提出について

発電用原子炉施設故障等報告書

高温焼却炉建屋からの放射性物質を含む水の漏えいについて

福島第一原子力発電所 汚染水処理設備 第二セシウム吸着装置

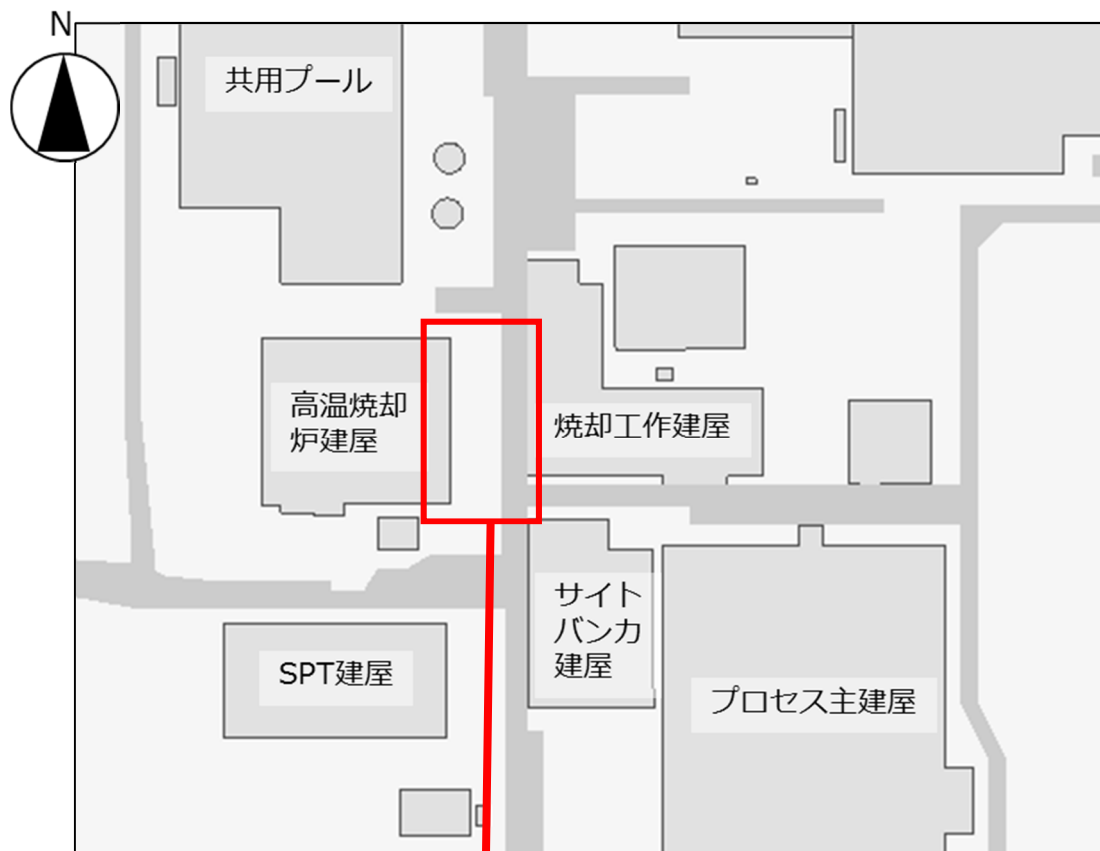
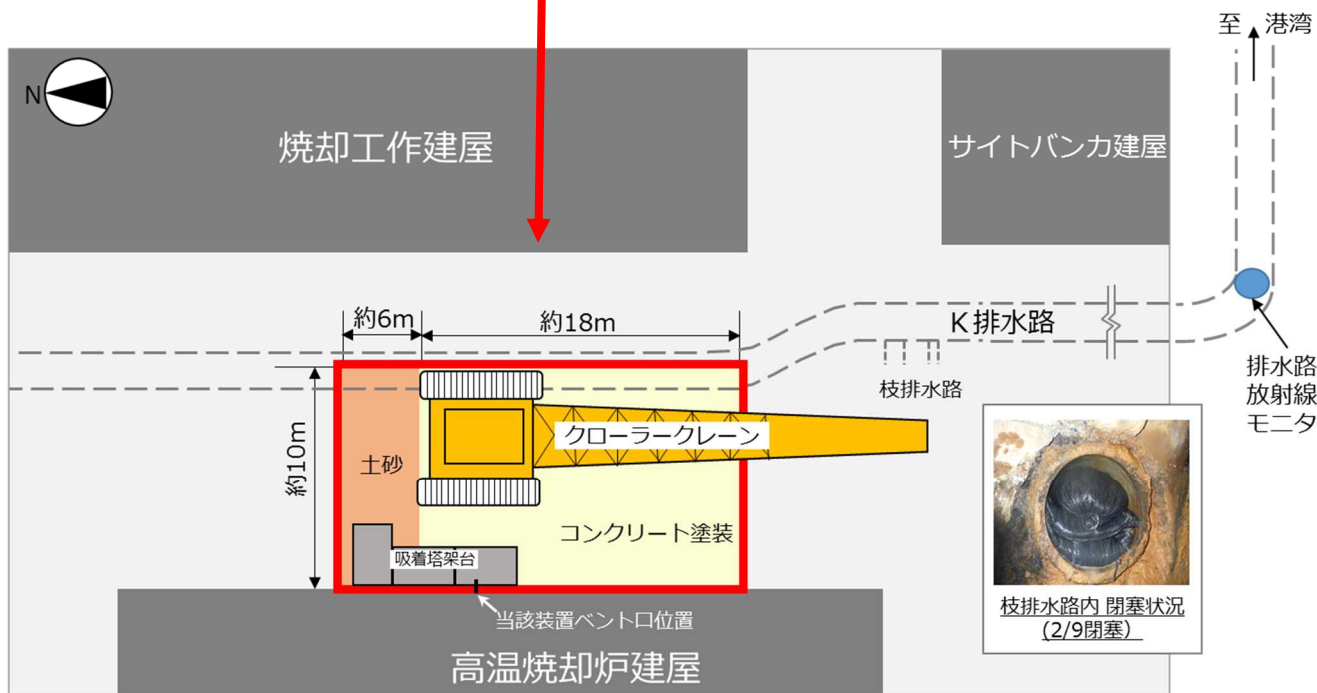
事象発生場所

令和6年2月7日8時53分頃、協力企業作業員が高温焼却炉建屋（以下、「当該建屋」という。）東側壁面の地上高さ約5mに設置している第二セシウム吸着装置（以下、「当該装置」という。）のベントロ<sup>※1</sup>から、水が漏えいしていることを確認した。

当該建屋東側壁面近傍（以下、「当該エリア」という。）にある敷鉄板上に約4m×約4m×深さ約1mmの水溜まりを確認した。また、当該エリア周辺に側溝はなかったものの、漏えいした水が敷鉄板の隙間から土壤に染み込んだ可能性があることから、当該エリアを区画して人の立ち入りを制限した。なお、漏えい発生時、当該エリアにいた作業員で漏えい水を被水した者はいなかった。

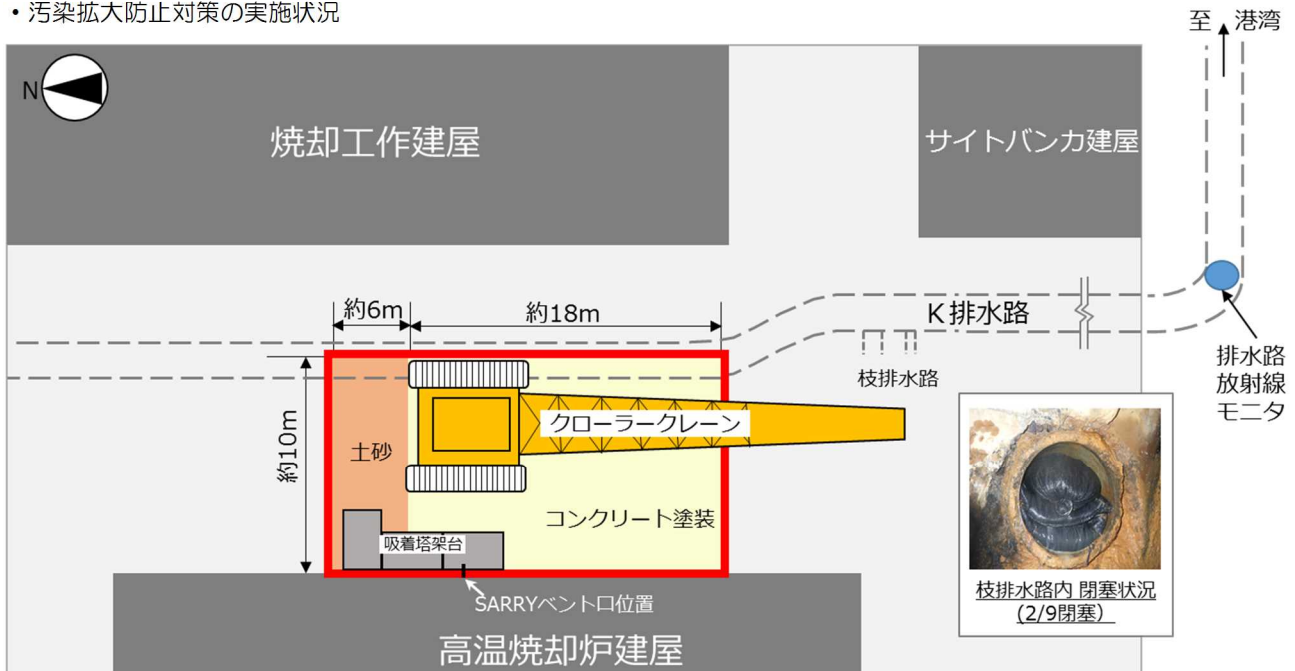
汚染拡大防止対策の実施状況

2月11日、コンクリート盤の一部をコア抜きし、コンクリート盤下にある土壤の地表面線量を測定した結果、70 $\mu$ m線量当量率で最大7.0mSv/hであったことから、漏えいした水がコンクリート盤下の土壤にも染み込んだものと判断した。

- ✓ 2月8日より土壌回収作業を開始。埋設設備の損傷、回収作業に伴うダスト飛散ならびに作業員の被ばく抑制を図りながら慎重に作業を実施中（シート等による養生により、漏れた放射性物質の拡散リスクを低減しながら作業を実施）。
- ✓ 土壌回収は、地表面の線量率※が平均0.020mSv/h以下（周辺のBG相当）になるまで実施する。
  - ・エリア①～③の完了により、緊急性の高い放射性物質の拡散リスクを排除した。
  - ・エリア④漏えい箇所直下のコンクリート盤でのコア削孔の結果、土壌の線量率は7mSv/hであったことから、コンクリート盤下の汚染調査と土壌回収を実施しており、地表面の線量率※が平均0.020mSv/h以下になることを確認する。

このため、放射性物質の拡散リスクを防止する観点から、2月13日から2月14日にかけてコンクリート盤表面にポリウエアによる被覆塗装を行った。

また、2月11日以降、コンクリート盤のコア抜きと土壤の地表面線量を測定しながら汚染範囲を特定し、汚染が確認された範囲の土壤について掘削による回収作業を行う。（汚染範囲の特定結果によるが、回収には1週間程度要する見込み）

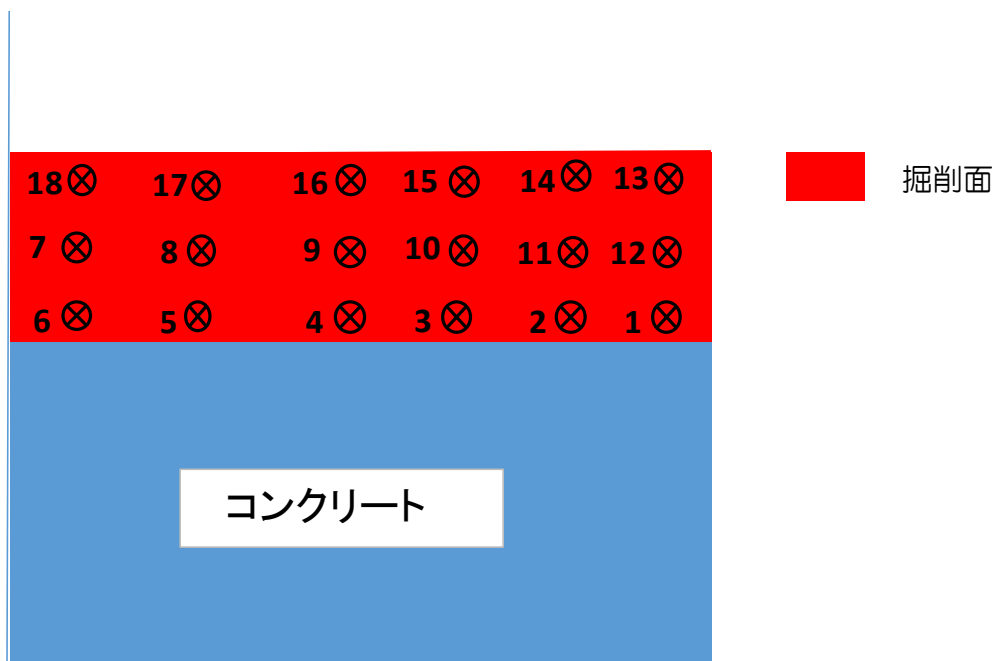
土壌回収後の放射線サーベイ記録 (令和6年2月11日、13日)

土壤回収後に地表面線量を測定した結果、70 $\mu$ m線量当量率で平均0.02mSv/h以下まで低減しており、周辺の地表面線量と比較して優位な差がないことを確認した。

測定箇所	70 $\mu$ m線量当量率 (mSv/h)
1	0.035
2	0.015
3	0.024
4	0.075
5	0.085
6	0.10
7	0.060
8	0.010
9	0.030
10	0.007
11	0.007
12	0.025
13	0.008
14	0.007
15	0.006
16	0.004
17	0.005
18	0.010

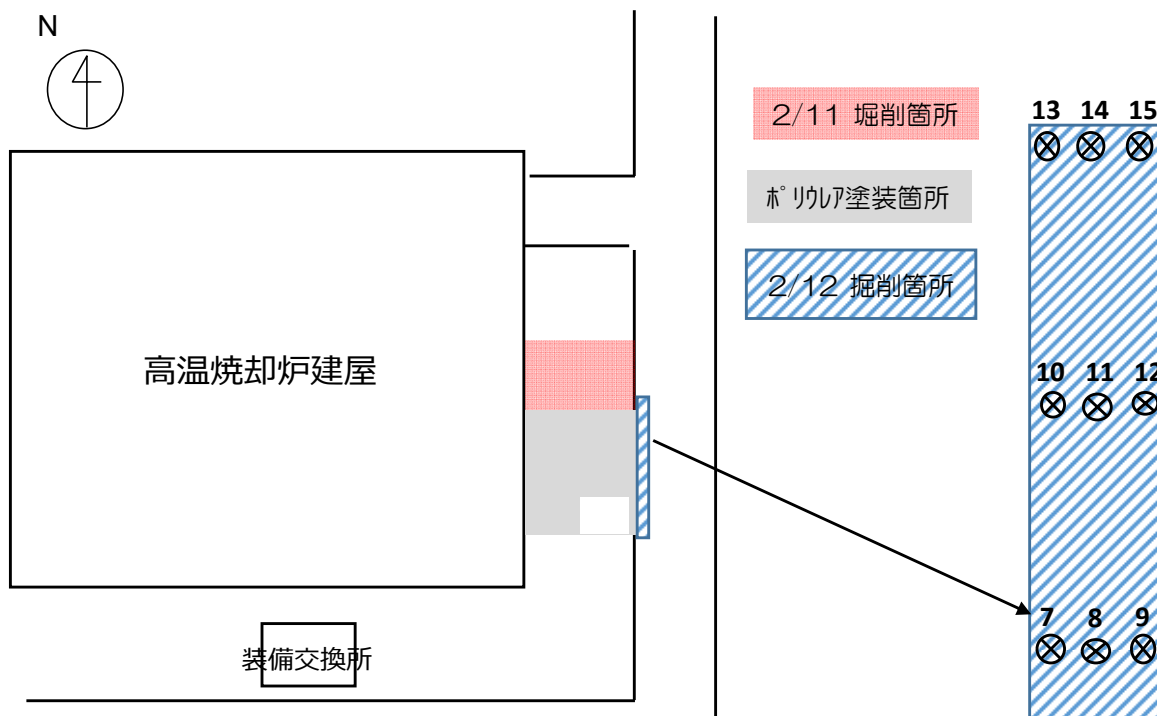
土壤回収後の放射線サーベイ記録 (令和6年2月11日、13日)

測定箇所	70 $\mu$ m線量当量率(mSv/h)
1	0.011
2	0.015
3	0.010
4	0.040
5	0.025
6	0.020
7	0.035
8	0.014
9	0.010
10	0.010
11	0.009
12	0.010
13	0.017
14	0.010
15	0.010

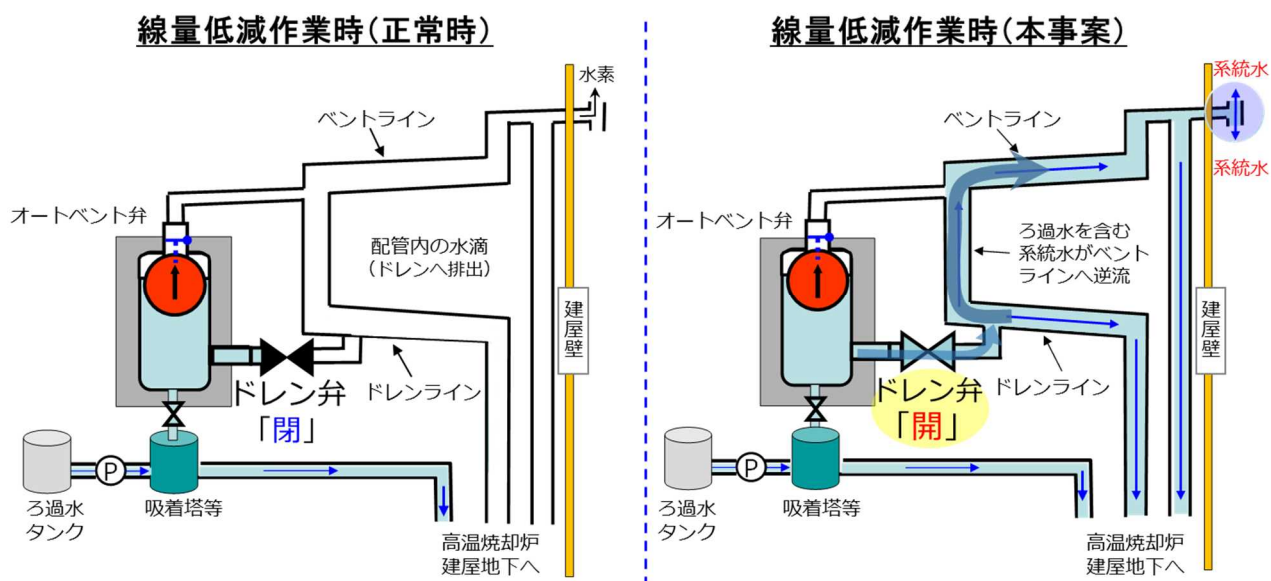
当該装置ベント口からの漏えい発生状況

以上のことから、当該弁が開状態のまま当該作業を行ったことで、系統水にろ過水が混在した水が当該弁からドレン配管に流れ込んだ。ドレン配管に流れ込んだ水は、当該建屋地下滞留水に排出されるが、系統内を加圧していたため排出しきれなかった水が、ドレン配管からベント配管に流れ込み<sup>※6</sup>、ベント口から当該建屋外へ流出したものと判断した。

※6：当該装置のベント配管内に溜まった水滴（凝縮水等）をドレン配管経由で当該建屋内に排出する目的から、ベント配管とドレン配管が繋がっている。

- ①ドレン弁 10箇所（当該弁）が開状態のまま、線量低減作業として、ろ過水による系統内の洗浄作業（当該作業）を実施
- ②ドレン弁が開状態であったため、系統水がドレンラインへ流入。
- ③ドレンラインを経由して、当該建屋地下へ排出しきれなかった系統水が、ベントラインへ逆流し、ベントラインへ逆流し、ベント口から当該建屋外へ漏えいした。

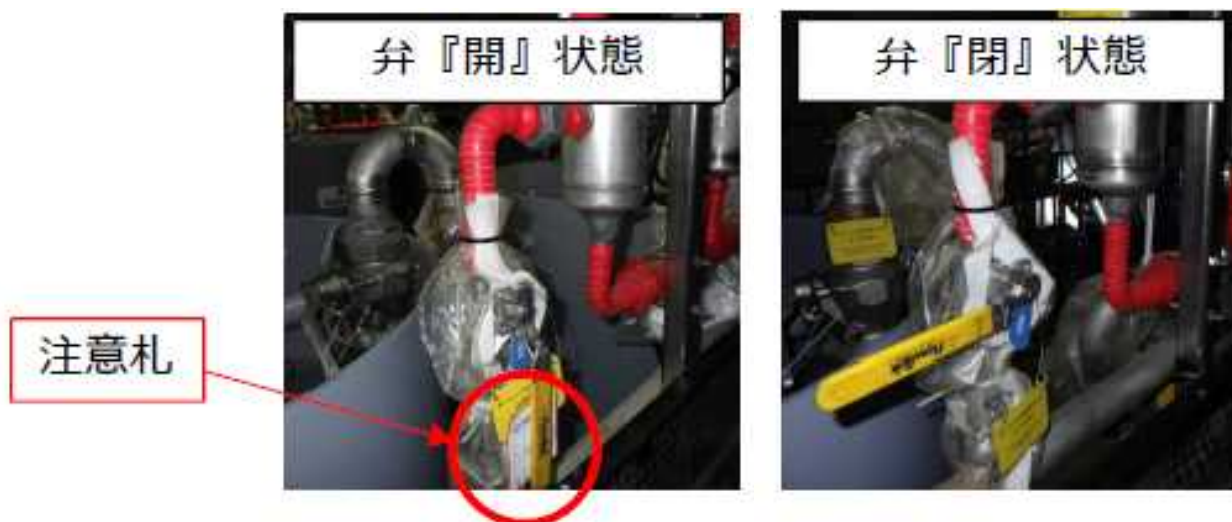
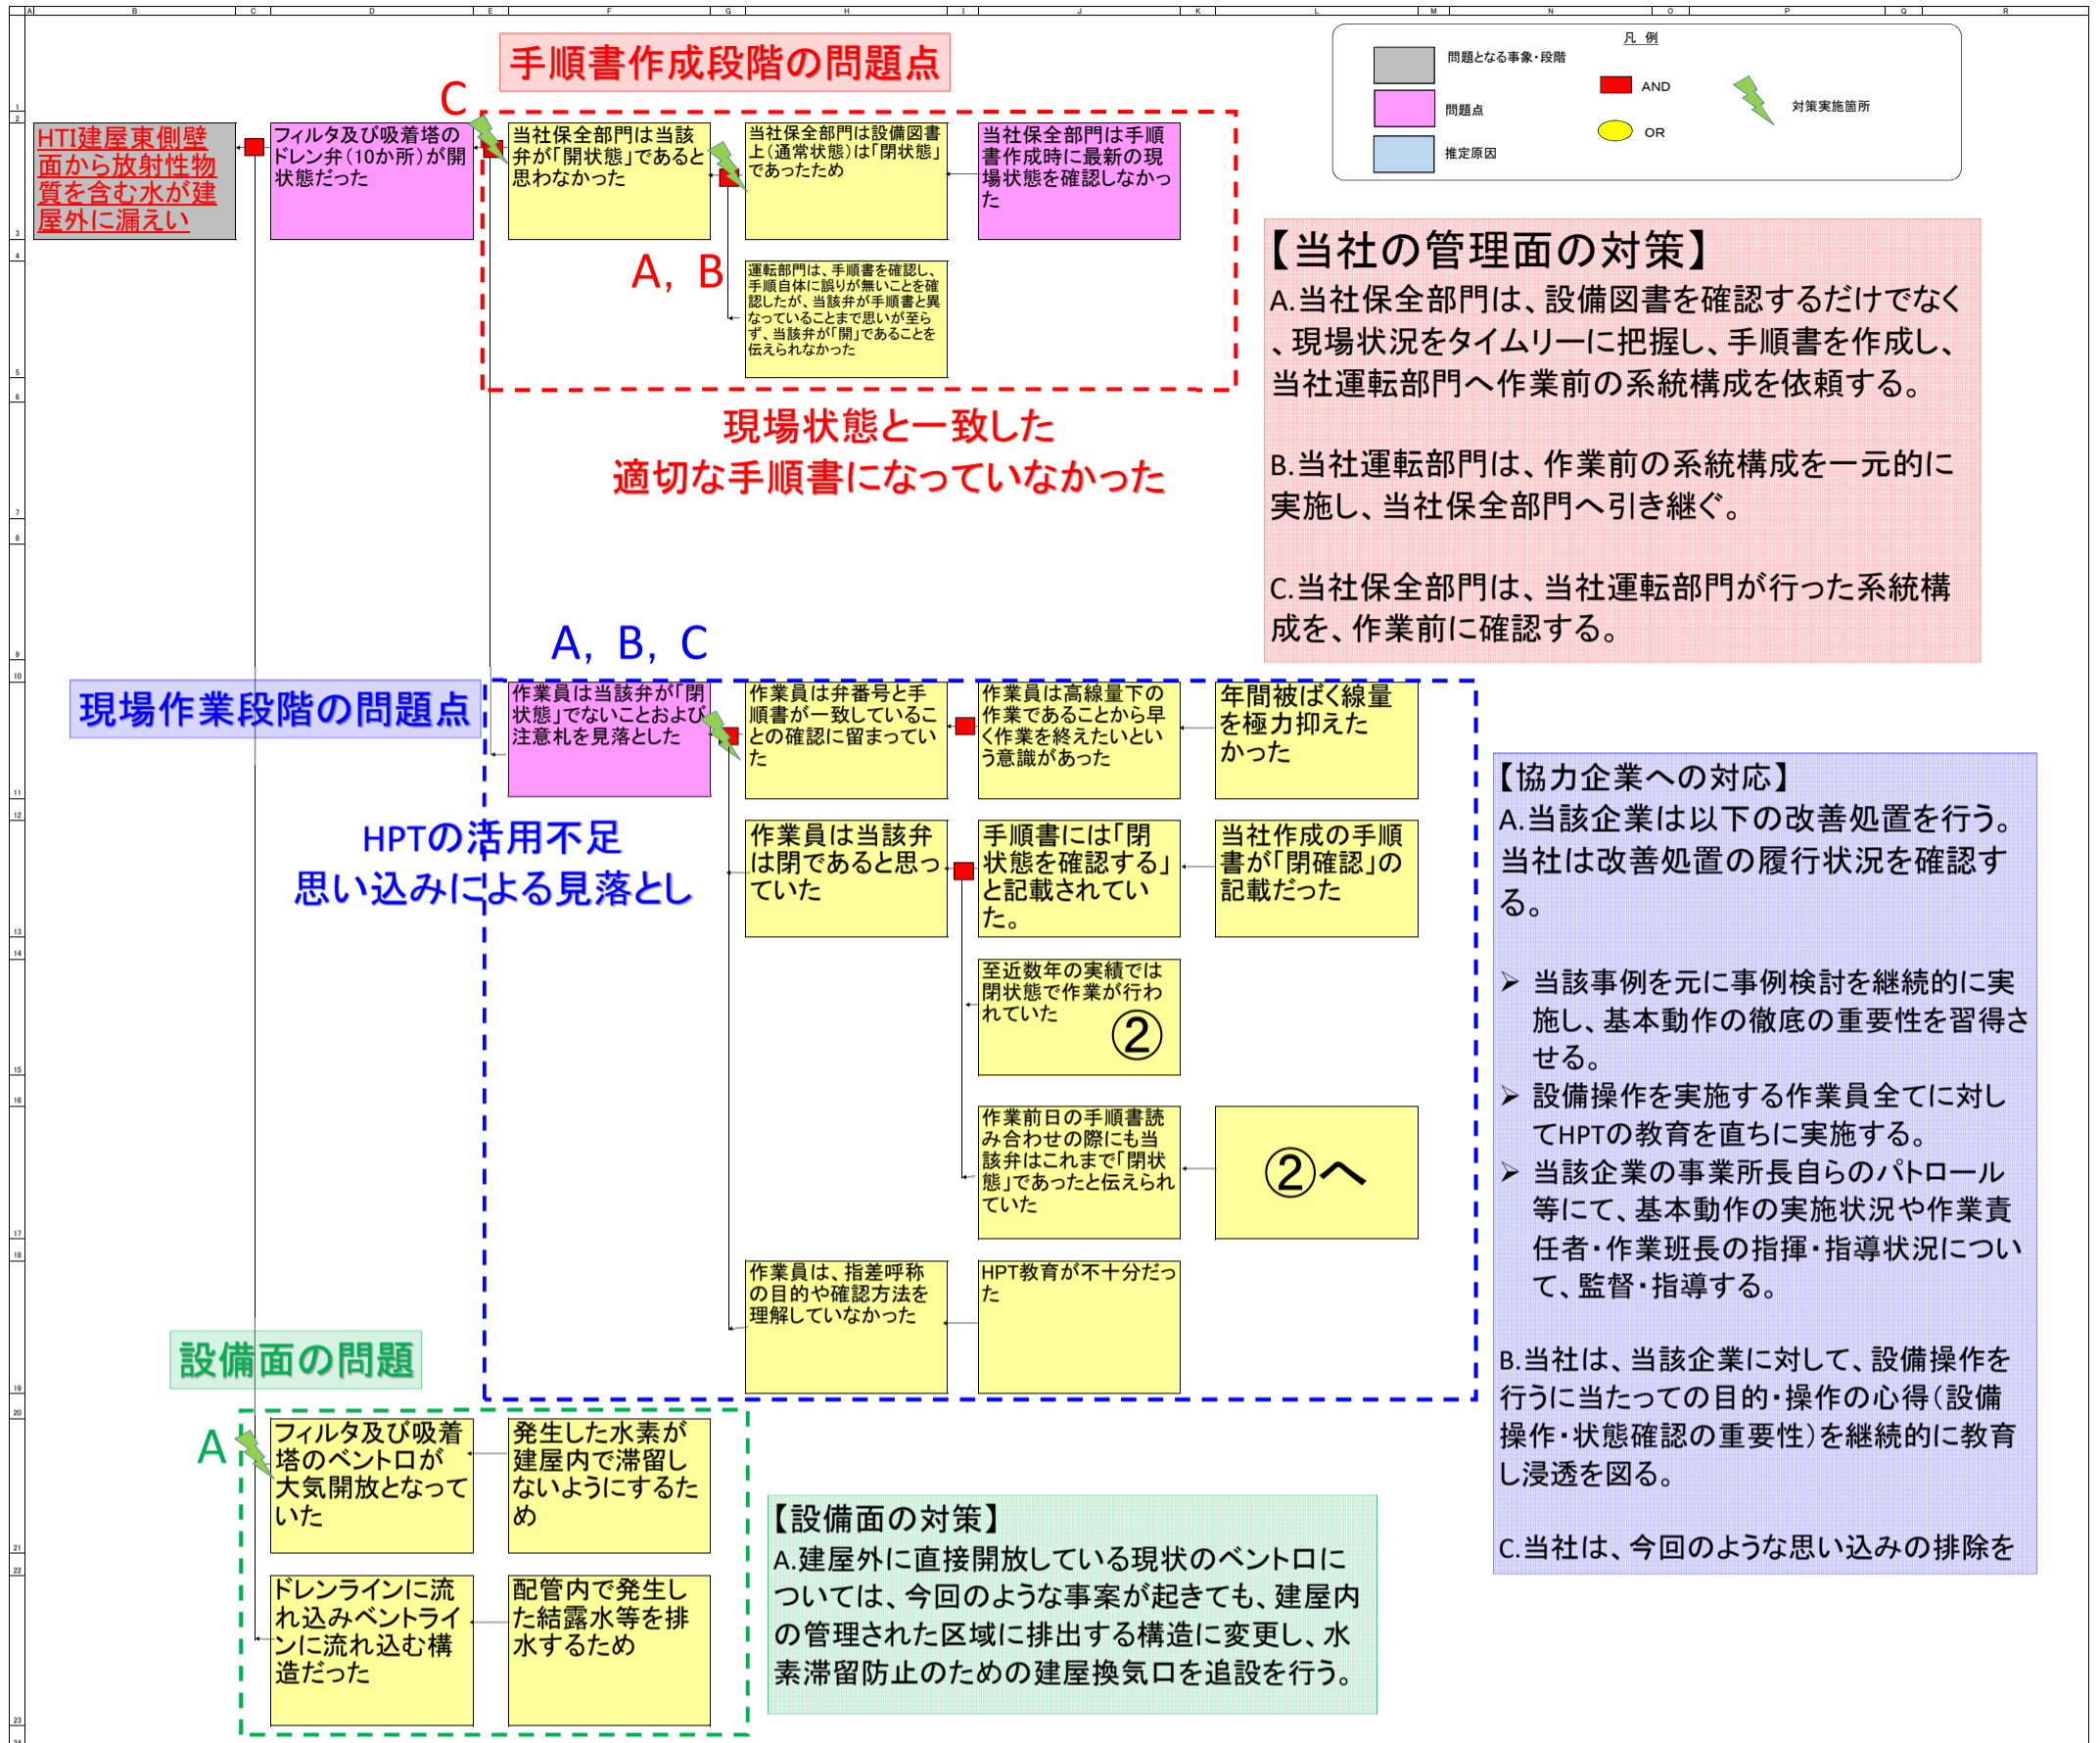
当該弁の開閉状態写真

作業員Cは、手順書に従い当該弁の弁銘板と手順書の弁番号が一致していることの確認を行ったが、当該弁が開状態であることや、当該弁に取り付けられた注意札（コーションタグ）の存在を見落とした。

また、当該装置の停止後直ぐに保全作業を実施しない場合には、系統内に水素ガスが滞留するリスクを低減するため、当社運転部門にて当該弁を開操作し、開状態を示す注意札を取り付ける。その後、作業前に、当社運転部門と当社保全部門の調整の上、当社運転部門が洗浄作業前に閉操作を行っていた。

注意札（コーショントグ）：機器の隔離や通常状態と異なる操作を実施する場合に用いる札
