高浜発電所4号機の蒸気発生器伝熱管損傷に関する原因と対策について

2024年2月22日
関西電力株式会社

外面からの信号指示が認められた伝熱管の調査

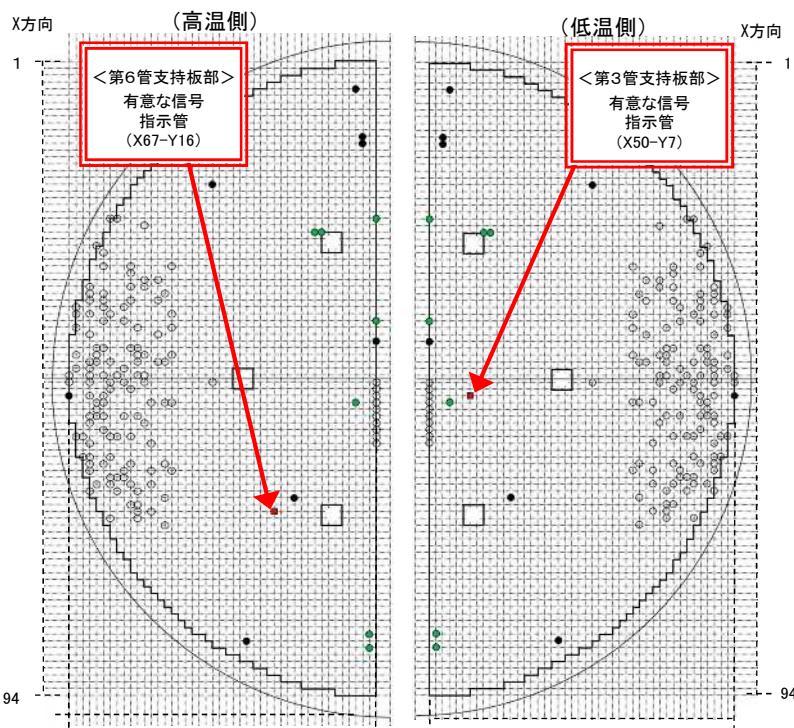
A-SG上部から見た伝熱管位置を示す図

- : 今回外面減肉指示が認められた位置 (2本)
- : 既施栓管(①外面減肉) (7本)
- : 既施栓管(②拡管部応力腐食割れ) (8本)
- : 既施栓管(①②以外) (129本)

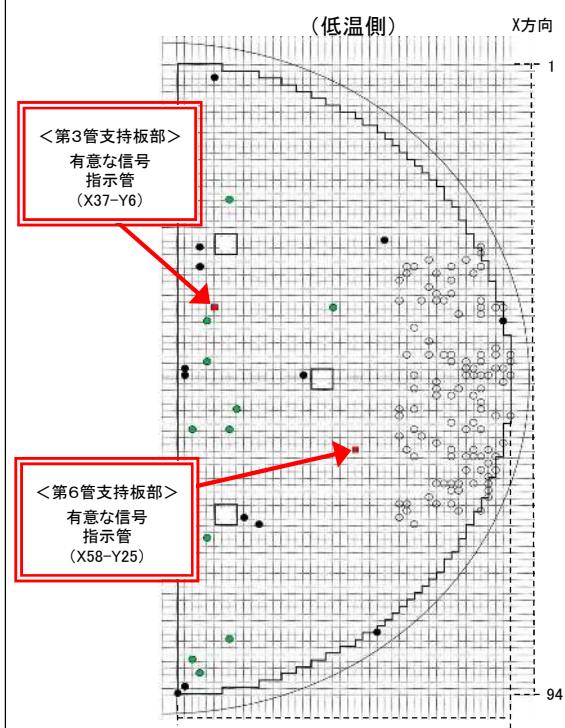
C-SG上部から見た
伝熱管位置を示す図

- : 今回外面減肉指示が認められた位置 (2本)
- : 既施栓管(①外面減肉) (11本)
- : 既施栓管(②拡管部応力腐食割れ) (13本)
- : 既施栓管(①②以外) (110本)

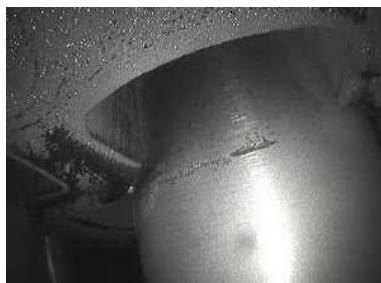
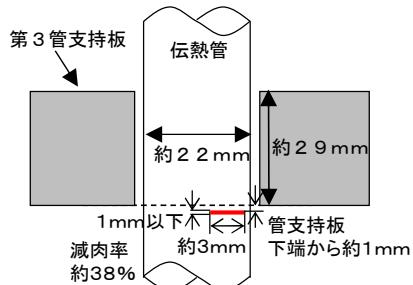
(A-SG第3管支持板のきずの状況)

A、C-SGの管支持板下面に信号指示が認められた伝熱管4本について、小型カメラを用いた外観観察を実施した結果、いずれも周方向に摩耗減肉とみられるきずを確認しました。

その大きさは、幅約1mm以下、周方向に約3mmから約7mmでした。

なお、きずの周辺にはスケール等の付着物は認められなかったものの、当該伝熱管周辺の管支持板下面に接触痕を確認しました。

伝熱管の外面減肉が認められた原因是、これまでに発生した事例と同様、過去に持ち込まれた鉄分により伝熱管表面に生成された稠密なスケールが前回の定期検査（第24回）時の薬品洗浄の後もSG器内に残存し、プラント運転中に管支持板下面に留まり、そのスケールに伝熱管が繰り返し接触したことで発生した摩耗減肉と推定しました。

なお、きずが認められた伝熱管4本については、高温側および低温側管板部で施栓し、使用しないこととします。

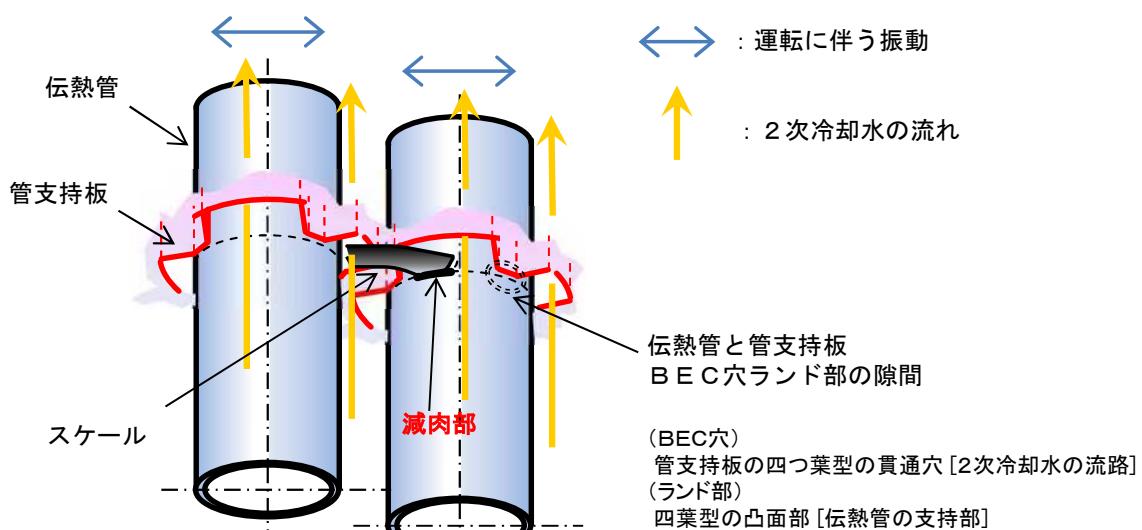
管支持板下面での減肉のメカニズム

過去の原因調査の中で、メーカー工場で再現試験等を実施した結果、SG器内の2次冷却水の上昇流により、スケールの形状によっては管支持板下面に押し付けられその場に留まり、伝熱管がプラント運転に伴う振動でスケールと繰り返し接触し、摩耗減肉が発生することを確認。

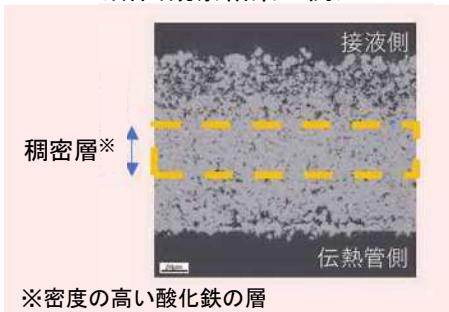
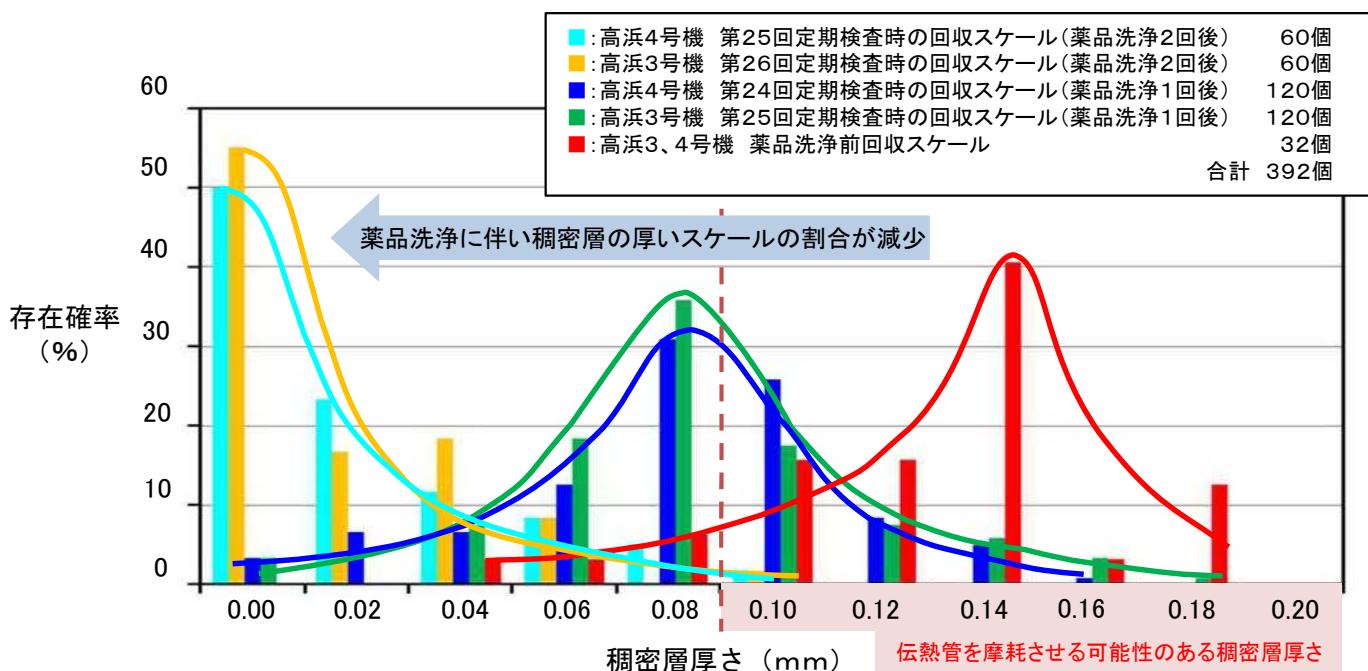
＜断面観察結果の例＞

前々回の定期検査（第23回）から今回の定期検査（第25回）までのスケールの稠密層厚さを比較した結果、洗浄実施に伴い稠密層が薄くなる傾向を確認。

また、伝熱管を摩耗させる可能性のある稠密層厚さ0.1mm以上のスケールの割合も大きく減少しており、薬品洗浄による脆弱化効果が得られていると評価。
