志賀1, 2号機 変圧器の点検・復旧状況等について

2024年1月1日に発生した令和6年能登半島地震の影響により損傷が確認された志賀原子力発電所の変圧器について、現時点での点検状況と復旧状況・予定を以下の通り報告する。

志賀原子力発電所 1、2号機における変圧器の点検・復旧状況

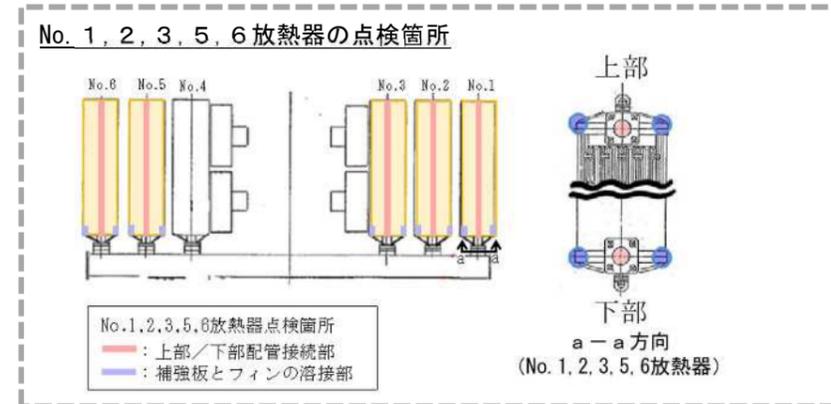
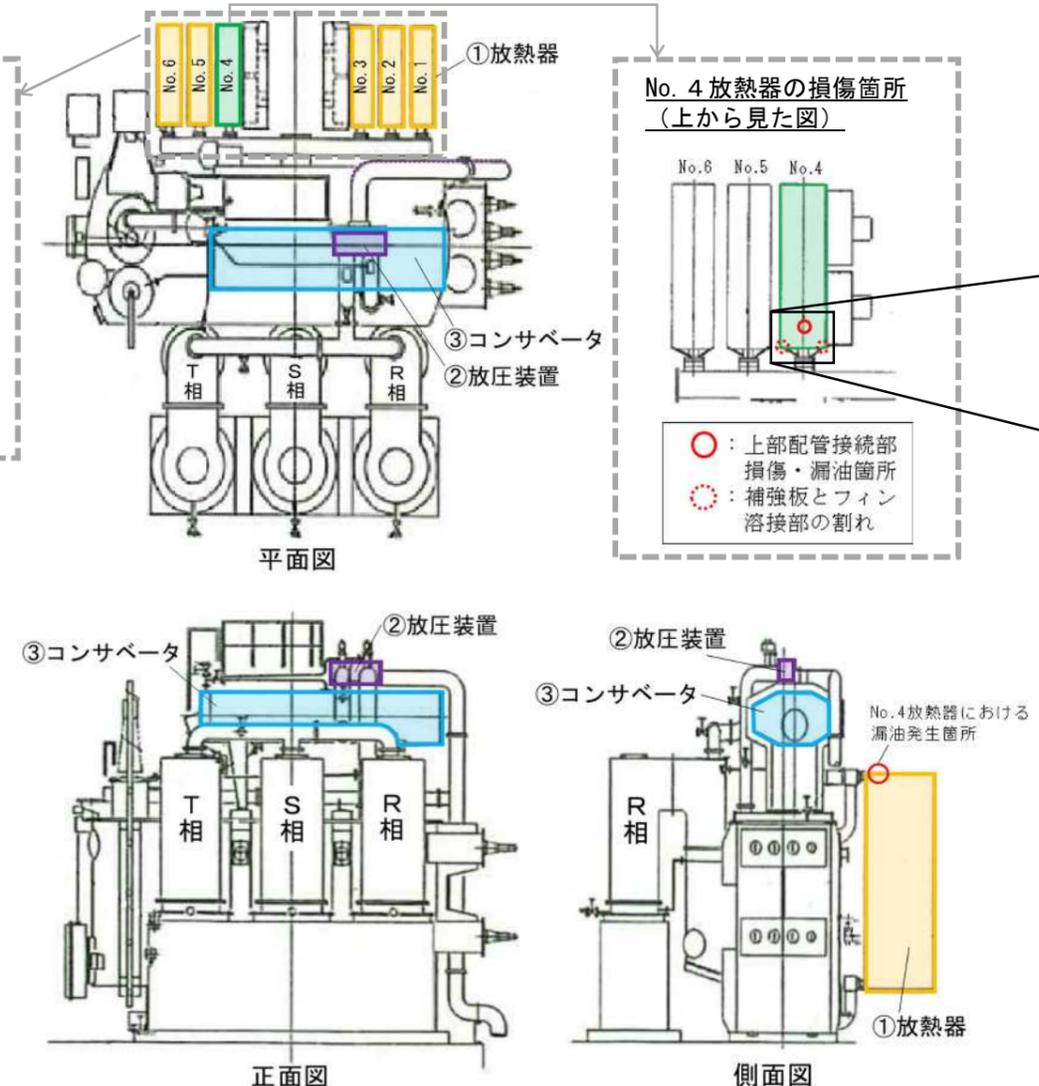
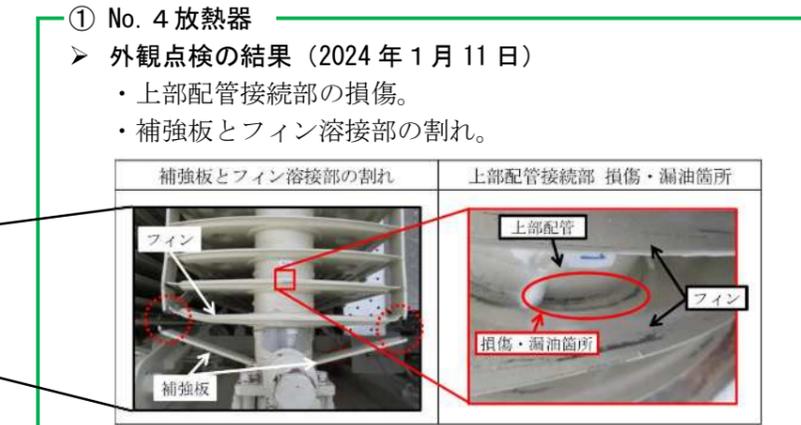
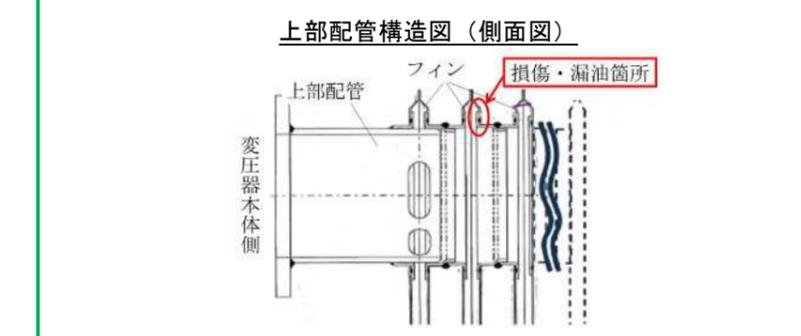
号機	変圧器	現在の状態	点検内容（実績／予定）	機能に影響がある事象・損傷	対応内容（実績／予定）	備考
1号	主変圧器 (275kV)	停止中	・外観点検 (1/30)	・放圧板動作 ^{※1}	・放圧板取替 (2024年度上期予定)	※1 緊急時は使用可能
	起動変圧器 (275kV)	故障中	・油中ガス分析 (1/3) ・外観点検 (1/11) ・ <u>低圧電気試験 (1/25~2/7)</u>	・放熱器 ➢ No. 4 上部配管接続部の損傷、補強板とフィンの溶接部割れ ・放圧板動作 ^{※1} ・コンサベータ内のゴム袋の損傷	・No. 4 放熱器の取り外し (1/27~2/2) ^{※2} ・No. 1, 2, 3, 5, 6 放熱器詳細点検 (1/31~2/7) ^{※3} ・ <u>応急処置 (放熱器補強) (2月末) ^{※2}</u> ・本復旧に向けた検討 (~7月頃) ・放熱器全6台の取替 (8月頃) ・ <u>放圧板取替 (1/27~2/2)</u> ・ <u>ゴム袋取替 (1/27~2/2)</u>	※2 応急処置後、起動変圧器の出力を制限した状態で使用可能 ※3 No. 1, 2, 3, 5, 6 補強板とフィンの溶接部一部割れが確認されたが、機能性能に影響なし 詳細は添付資料2参照
	所内変圧器	停止中	・ <u>外観点検 (1/30~2/7) ^{※4}</u>	・放圧板動作 ^{※1}	・放圧板取替 (2024年度上期予定)	※4 放熱器 (全7台) に補強板とフィンの溶接部一部割れが確認されたが、機能性能に影響なし 詳細は添付資料3参照
	予備電源変圧器 (66kV)	停止中	・外観点検 (1/9)	—	—	—
2号	主変圧器 (500kV)	故障中	・油中ガス分析 (1/3) ・外観点検 (1/15) ・ <u>低圧電気試験 (1/25~2/6)</u>	・油中ガス分析で内部故障の兆候を示すガス検出 ・ <u>変圧器巻線の絶縁抵抗の低下 (1/25~2/6)</u> ・冷却器 (全11台) ➢ No. 11 上部配管接続部の損傷 ➢ No. 1~10 配管接続部にて塗装ひび割れ ・放圧装置動作 ^{※1} ・コンサベータと放圧管を接続する配管の損傷	・変圧器内部点検 (2/29, 3/1)、異常状態評価等 ・修理復旧 (実施時期未定) ・No. 1~10 冷却器上部配管接続部の非破壊検査 (2/29, 3/1) ・冷却器の補修 (実施時期調整中) ・放圧装置の補修 (実施時期調整中) ・配管の補修 (実施時期調整中)	詳細は添付資料4参照

対応内容

- 放熱器の取外し。(2024年1月27日～2月2日)

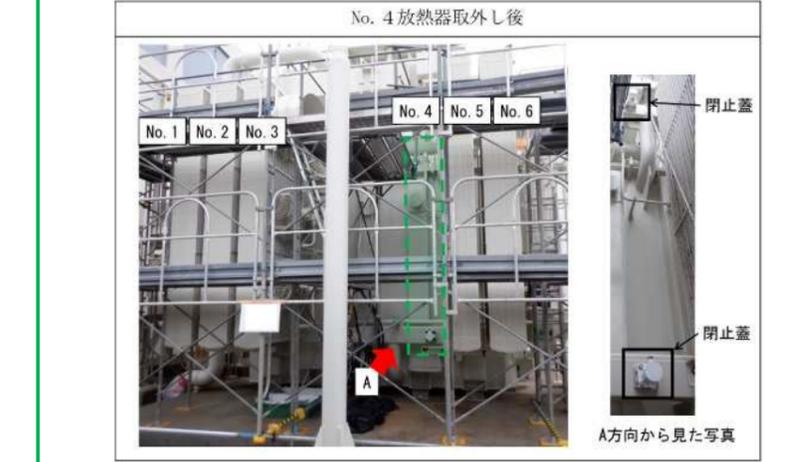
① No. 1, 2, 3, 5, 6 放熱器

放熱器詳細点検の結果 (2024年1月31日～2月7日)

- 全放熱器について補強板とフィンの溶接部一部割れ、塗装のひび。(放熱器の機能性能に影響なし)
- 上部/下部配管接続部に異常なし。

対応内容

- 放熱器全6台の取替。(2024年8月予定)

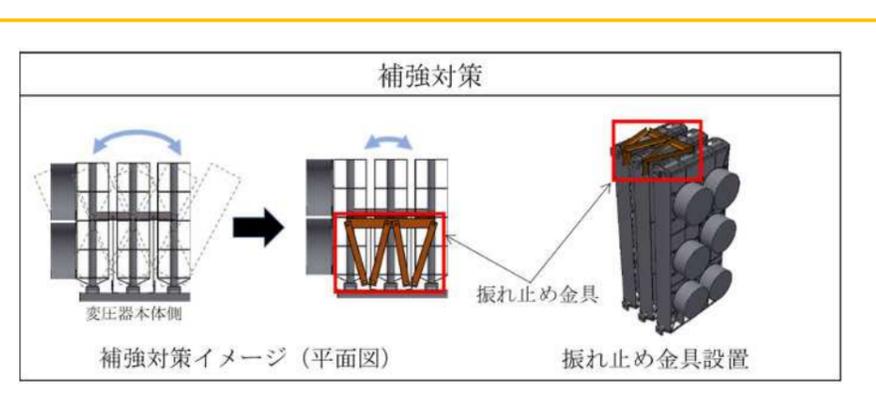
① No. 1, 2, 3, 5, 6 放熱器の補強

地震に伴い補強板とフィン溶接部の一部に割れが発生した No. 1, 2, 3, 5, 6 放熱器の耐震性を高めるための応急処置として、横揺れ防止を目的とした放熱器上部への振れ止め金具設置を実施。(2024年2月末予定)

⇒起動変圧器の出力を制限した状態で使用可能。

振れ止め金具を設置した状態を模擬して簡易構造解析を実施した結果、補強板が破損した状態でも上部配管接続部の漏油位置における発生応力が破損前の約半分に低減されることを確認。

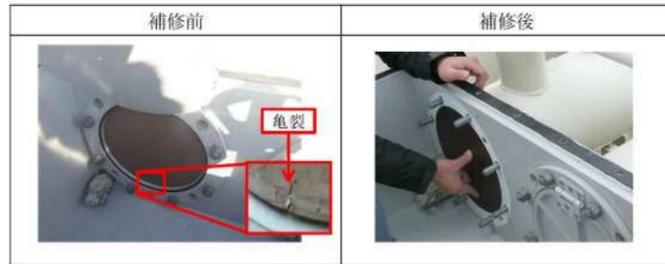
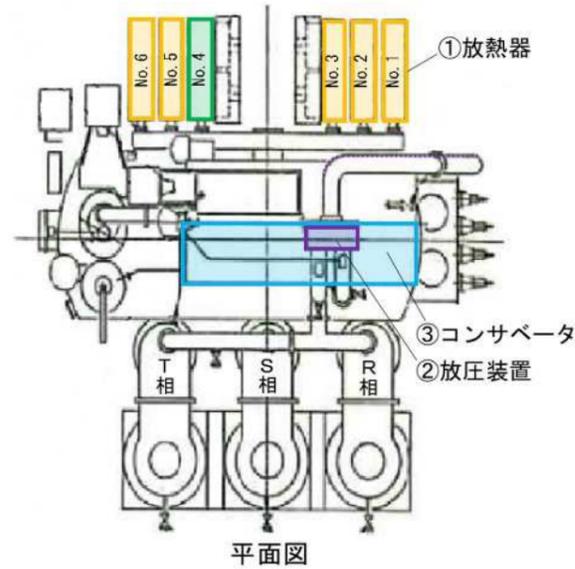
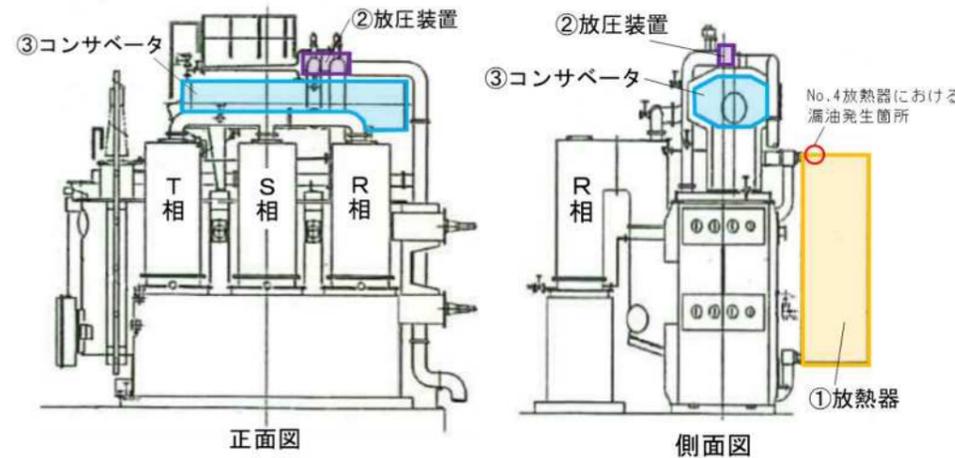
② 放圧装置

- 外観点検の結果（2024年1月11日）
 - ・放圧装置の動作。
- 対応内容
 - ・放圧板の取替。（2024年1月27日～2月2日）

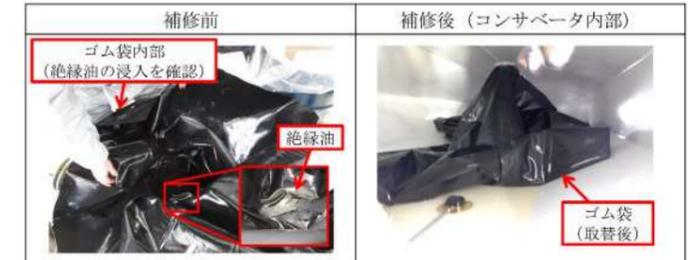
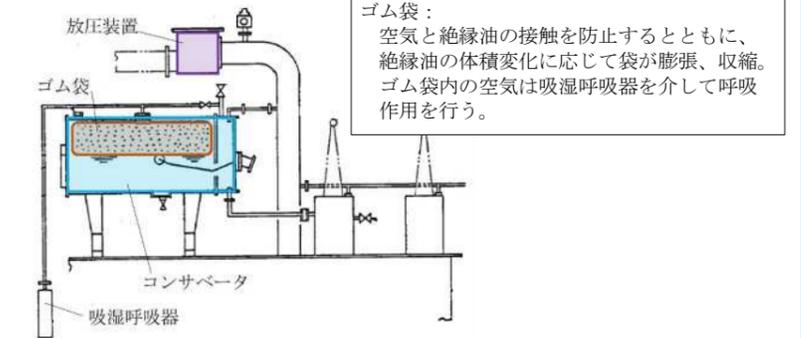
コンサベータ構造図

- 外観点検の結果（2024年1月11日）
 - ・コンサベータ内部のゴム袋が損傷した可能性。
- 対応内容
 - ・ゴム袋内部への絶縁油の浸入を確認。
 - ・ゴム袋の取替。（2024年1月27日～2月2日）

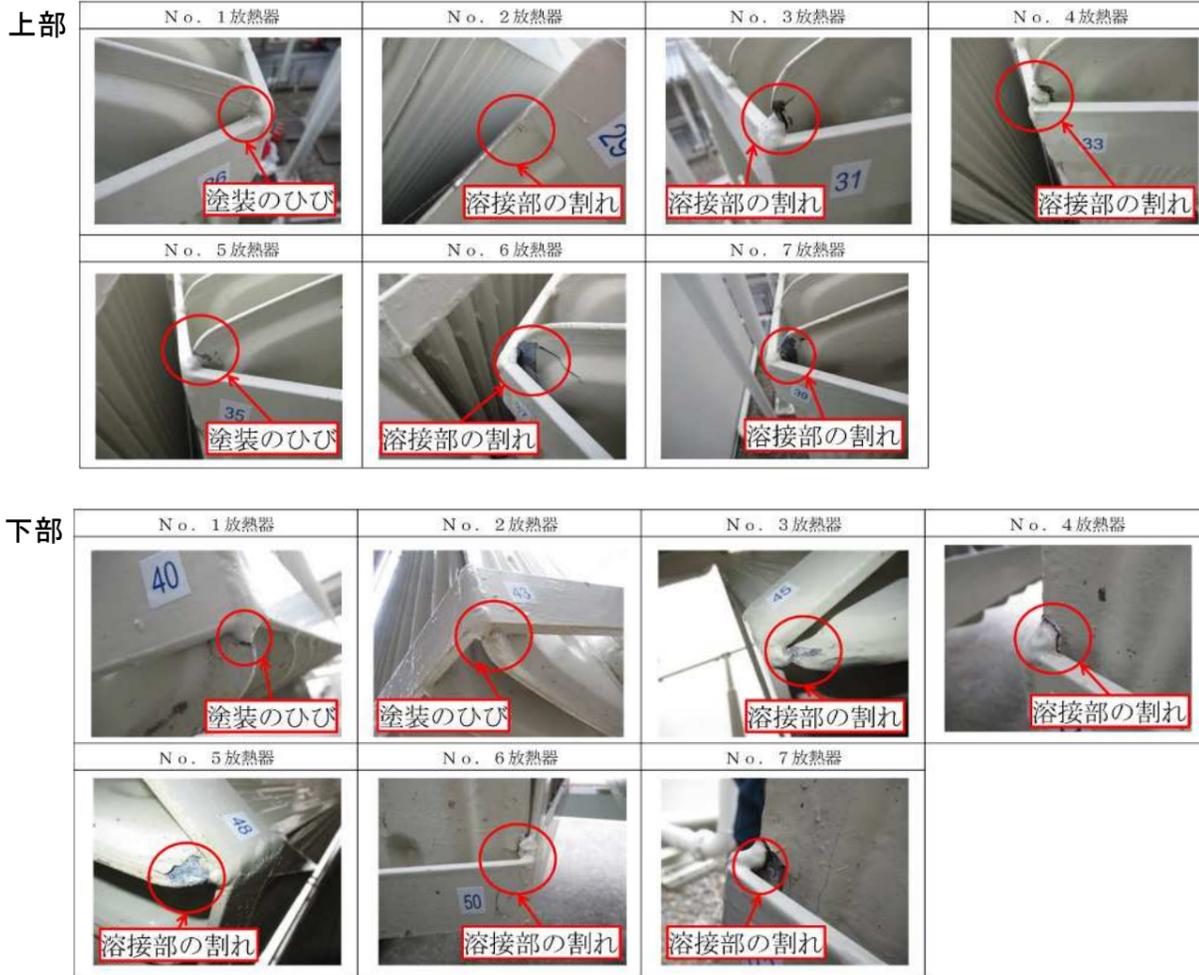
① 放熱器

- 外観点検の結果（2024年1月30日～2月7日）
 - ・全放熱器の補強板とフィンの溶接部一部に割れ、塗装のひびを確認。（放熱器の機能性能に影響なし）
- 対応内容
 - ・放熱器の補修および補強。（実施時期未定）

2024年								
		1月	2月	3月	4月	5月	6月	7月	8月	9月
点検、修理	放圧板取替	外観点検 30 7				上期中取替予定				
	放熱器補修	外観点検 30 7								
地震対策	本復旧に向けた検討 (補強要否、その他運用上の検討)				実施時期未定	※現状において、補強板とフィンの溶接部に割れが確認されているものの放熱器の機能性能に影響は無い。また、放熱器に対する規格基準等の耐震強度上の要求は無い。ただし、今後の余震等を考慮し、放熱器の補修および補強対策を検討する。

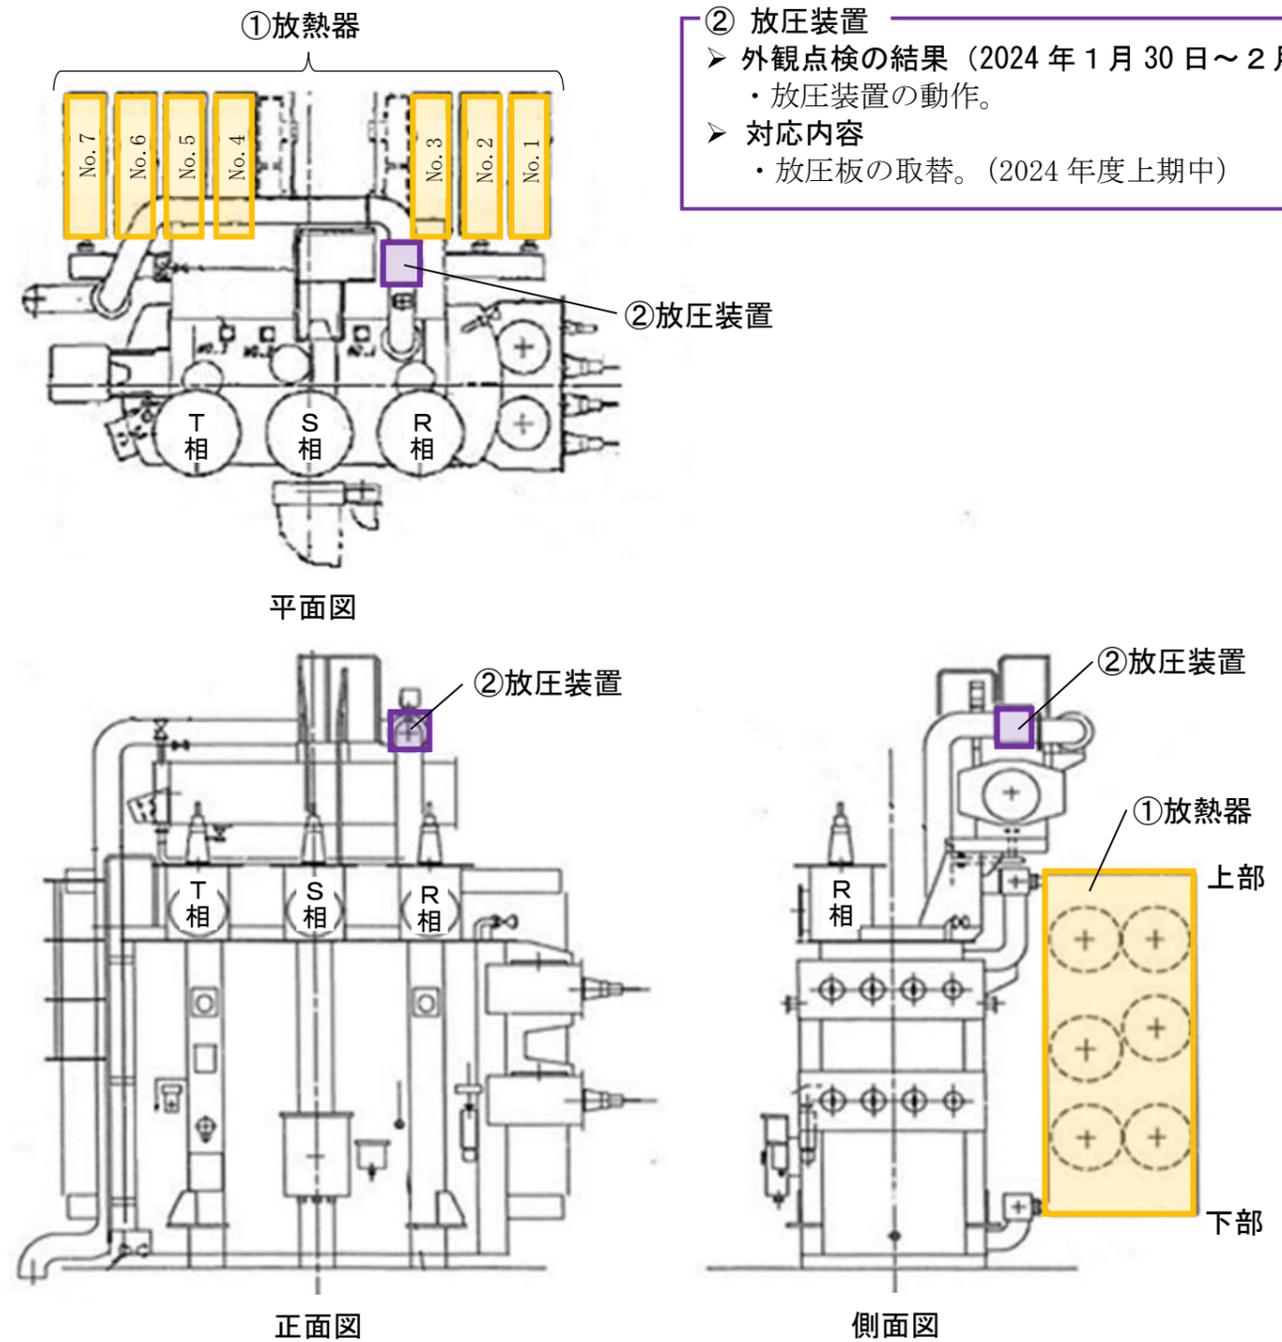
② 放圧装置

- 外観点検の結果（2024年1月30日～2月7日）
 - ・放圧装置の動作。
- 対応内容
 - ・放圧板の取替。（2024年度上期中）

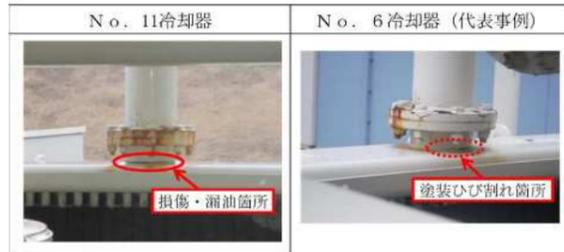
① 冷却器

- 外観点検の結果 (2024年1月15日)
 - ・ No. 11 冷却器上部配管接続部の損傷。
 - ・ No. 1～10 冷却器上部配管接続部の塗装ひび割れ。
- 対応内容
 - ・ No. 1～10 冷却器上部配管接続部の非破壊検査。(2024年2月29日、3月1日予定)
 - ・ 冷却器の補修。(実施時期調整中)

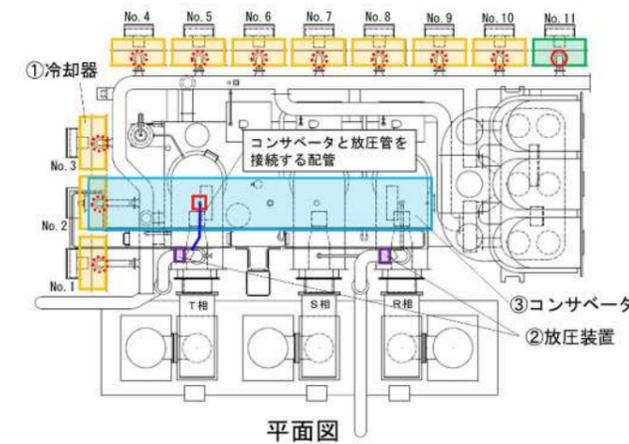
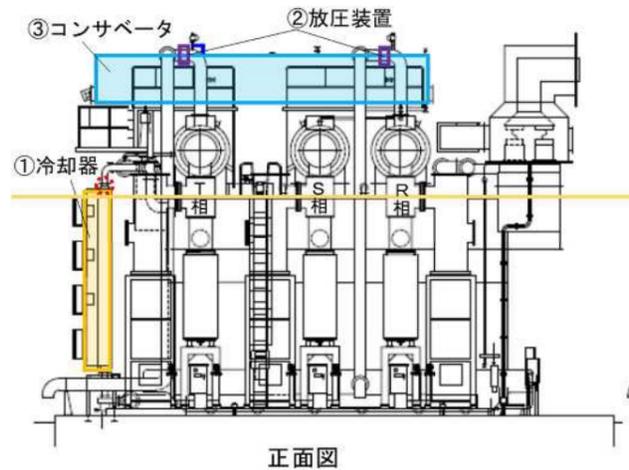
③ コンサベータ

- 外観点検の結果 (2024年1月15日)
 - ・ コンサベータと放圧管を接続する配管の損傷。
- 対応内容
 - ・ 損傷した配管の補修。(実施時期調整中)

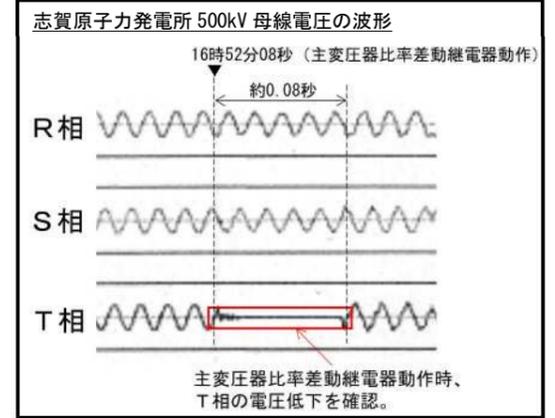
変圧器本体

- 油中ガス分析の結果 (2024年1月3日)
 - ・ 内部故障の兆候を示すガスを検出。
- 対応内容
 - ・ 内部点検。(2024年2月29日、3月1日予定)

主変圧器の油面位置を実測した結果、変圧器充電部の一部が露出しているものと想定される。また、比率差動継電器動作時に 500kV 母線電圧において T 相のみ電圧低下していたことを確認した。今後、これらを踏まえた上で内部点検にて具体的な故障箇所を特定し、修理方法を検討する。
