令和6年能登半島地震時における志賀原子力発電所の状況について

2024年1月1日16時10分、令和6年能登半島地震（以下「能登半島地震」という。）発生に伴い志賀原子力発電所で発生した事象およびその対応状況について、現時点までの状況を以下のとおり報告する。

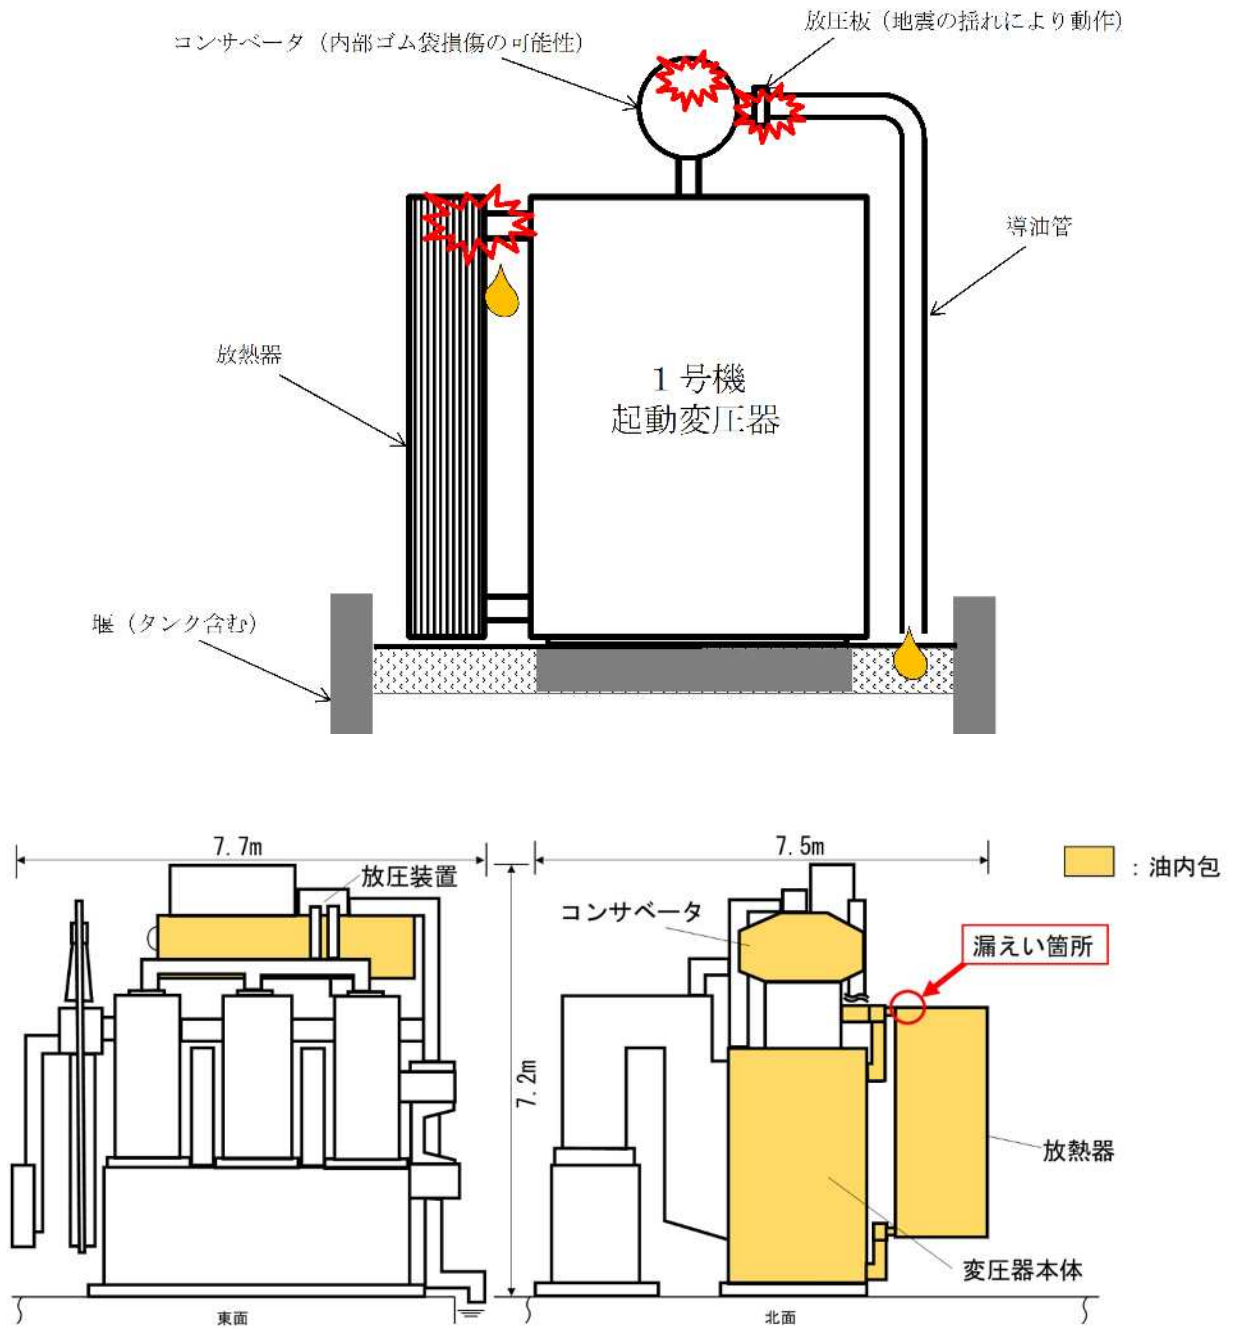
図1. 1号機 起動変圧器油漏れ概要図

1月1日(月)、1号機起動変圧器からの絶縁油が約3,600リットル(推定)、堰内に漏えいしたことおよび放圧板が動作したことを確認した。また、噴霧消火設備を手動起動した。

1月1日(月)の地震により、変圧器内部の絶縁油が揺れに伴う力で放圧板が動作したものと推定。また、同地震により放熱器の一部が損傷し絶縁油が漏えいしたものと推定。

放圧板およびコンサベータのゴム袋について、2月末までに、新品を製作し取替を実施する予定。放熱器を切離し、出力抑制したうえでの仮復旧の可否について検討。

放熱器について、今後、新品を製作し取替を実施する予定。

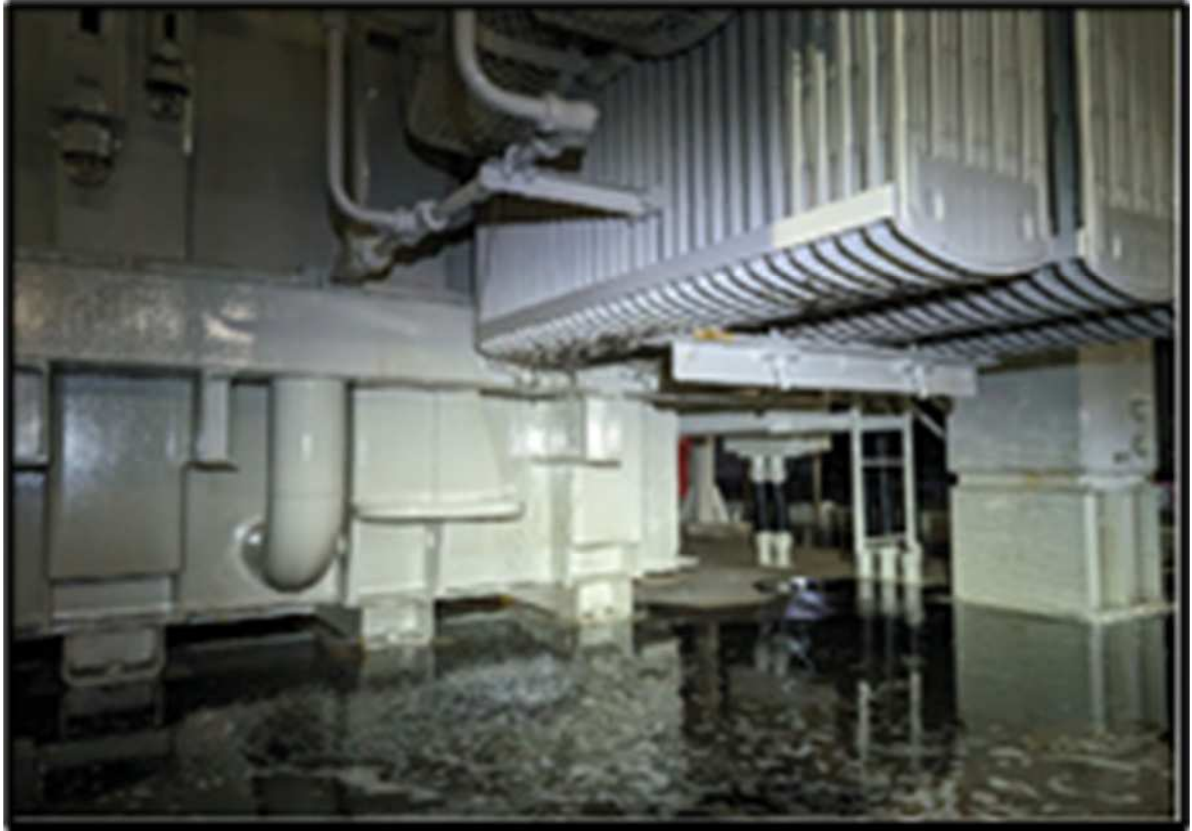
图 2. 1号機 起動変圧器 漏油状況

- ・ 1月1日(月) 16時10分 1号機「起動変圧器制御盤異常」警報発生。
- ・ 17時42分 現場制御盤にて、「放圧装置動作」の警報発生および油漏れを確認。
- ・ 17時48分 油漏れについて公設消防へ119番通報。
- ・ 18時47分 噴霧消火設備を手動起動(出火を確認していないが、念のため起動したものの)。
- ・ 18時52分 噴霧消火設備を手動停止。
- ・ 19時13分 外部電源を275kVから66kVへ手動で切替。
- ・ 22時20分 油漏れの停止を確認(絶縁油が約3,600リットル漏えいしたものと推定)。
- ・ 1月2日(火) 雨水等を含め約4,200リットル回収。
- ・ 1月2日(火) 以降、変圧器の点検方法、復旧方法等についてメーカーと検討中。
- ・ 1月3日(水) 絶縁油中ガス分析により、変圧器内部に短絡等の異常が発生していないことを確認。
- ・ 1月11日(木) メーカーによる変圧器の目視点検の結果、放熱器に割れがあること、放熱器と補強板の接続部に割れがあること、および、コンサベータ内のゴム袋が損傷している可能性があることを確認。

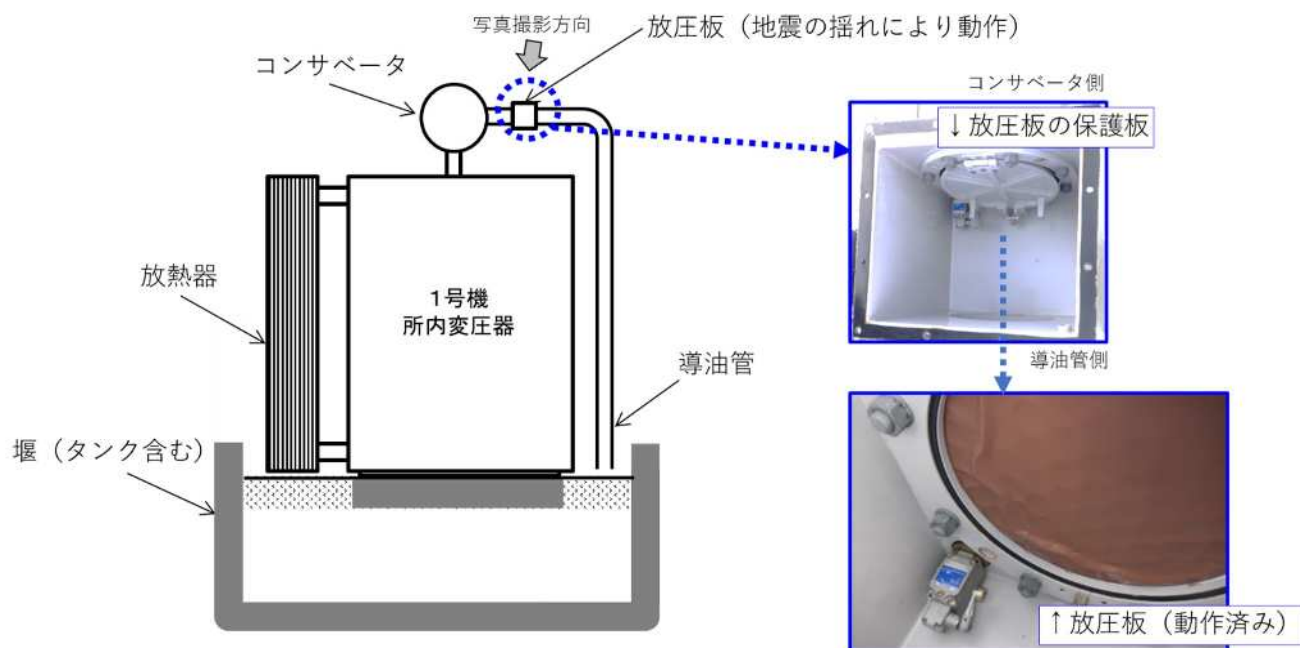
図1. 1号機所内変圧器の放圧板動作 概要図

1月1日(月)の地震発生時に1号機所内変圧器の放圧板が動作していたことを確認した。この事象に伴う油漏れはなかった。

1月1日(月)の地震により変圧器内部の絶縁油が揺れることで内圧が一時的に上昇し放圧装置が動作したと推定。

現在、調査を継続中であり、今後、2月末までに目視点検を実施し、放圧板について、来年度上期までに、新品を製作し取替を実施する予定。

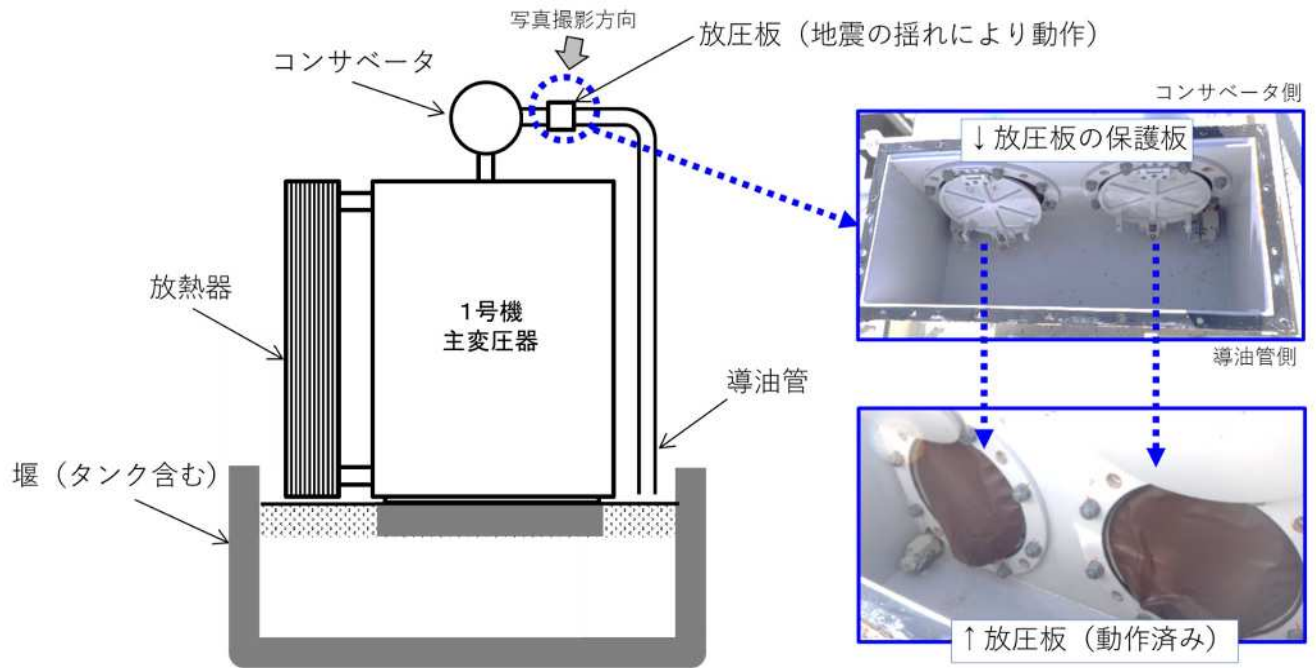
図1. 1号機主変圧器の放圧板動作 概要図

1月1日（月）の地震発生時に1号機主変圧器の放圧板が動作していたことを確認した。この事象に伴う油漏れはなかった。

1月1日（月）の地震により変圧器内部の絶縁油が揺れることで内圧が一時的に上昇し放圧装置が動作したと推定。

現在、調査を継続中であり、今後、2月末までに目視点検を実施し、放圧板について、来年度上期までに、新品を製作し取替を実施する予定。

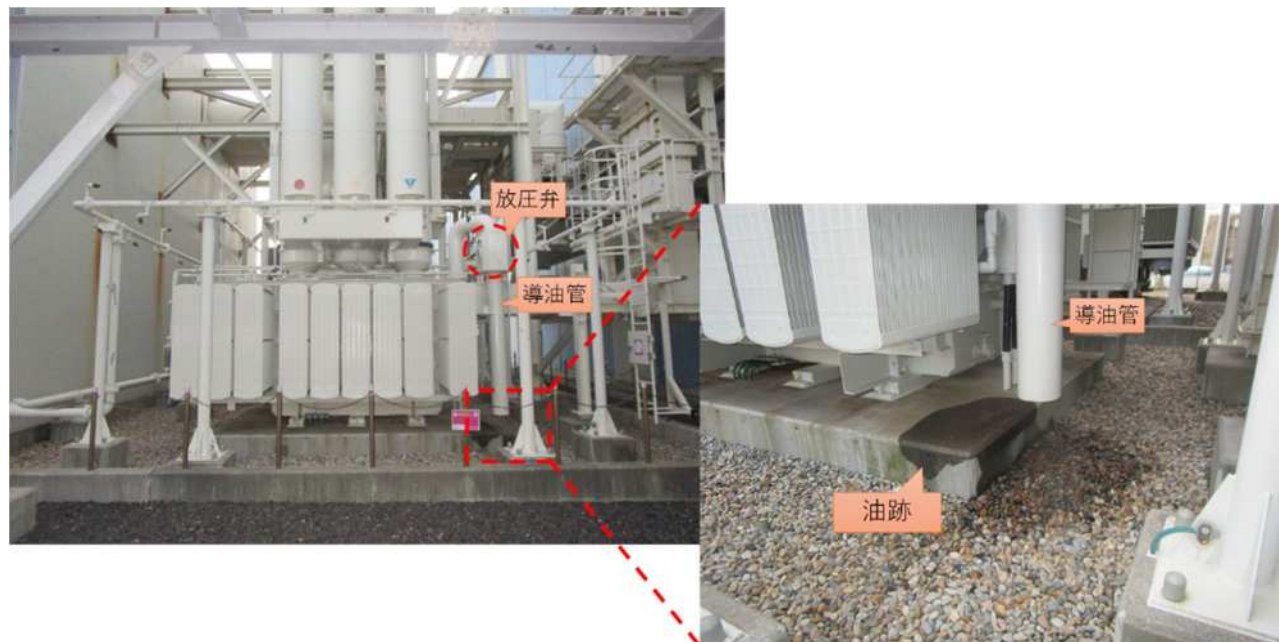
図1. 2号機励磁電源変圧器の油漏れ

1月1日（月）地震発生時に2号機励磁電源変圧器の放圧弁が動作し、導油管を通じて絶縁油が約100リットル（推定）、堰内に漏えいしたことを確認した。

1月1日（月）の地震により変圧器内部の絶縁油が揺れることで内圧が一時的に上昇し放圧弁が動作したと推定。

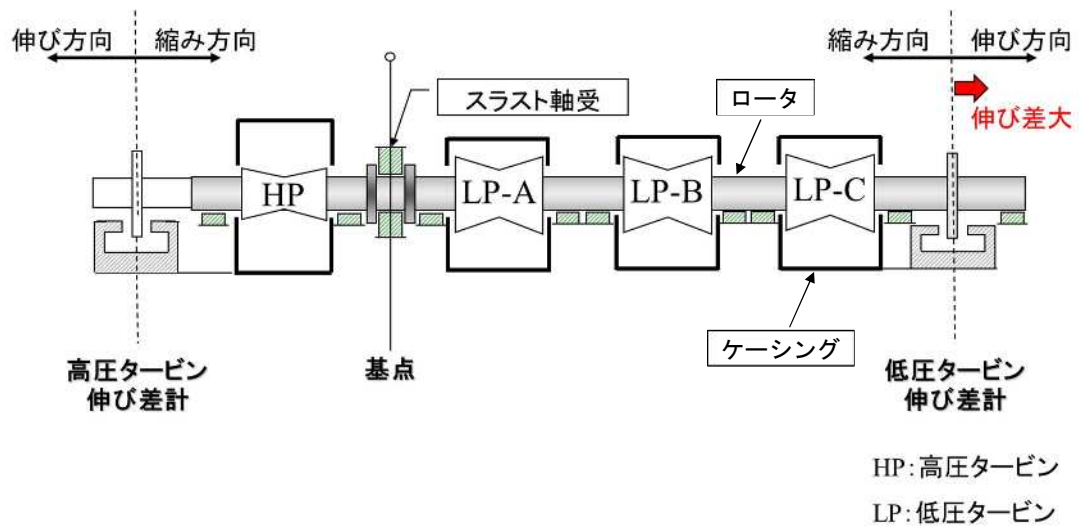
図 1. 2号機蒸気タービン概要図（低圧タービン伸び差大）

16時11分 地震の揺れにより2号機低圧タービン「伸び差大」警報発生。

今後、引き続きタービンの健全性確認方法についてメーカーと検討を進め、その後、速やかに開放点検を行い、タービンの損傷状態を確認の上、法令等の該否について判断し、補修および復旧を実施する予定。

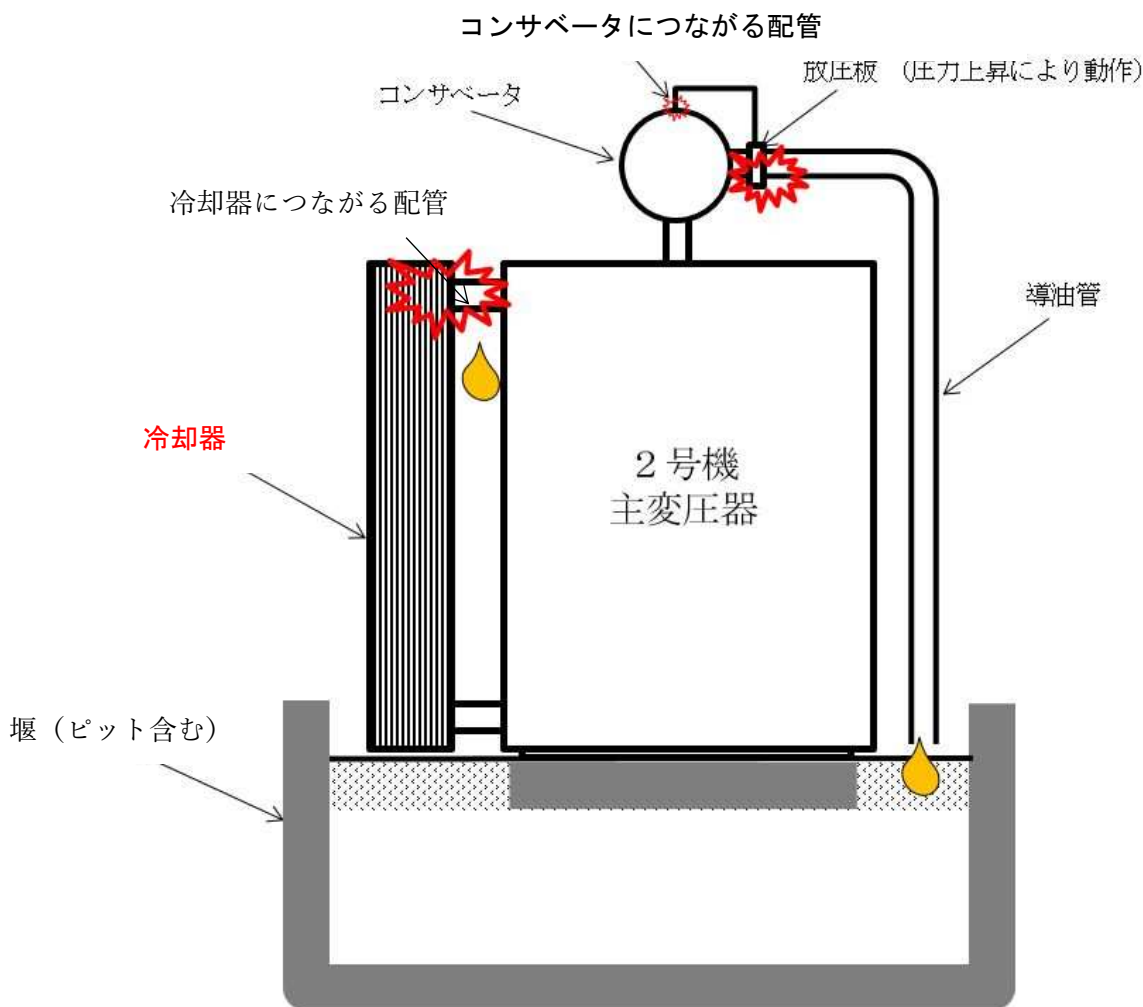
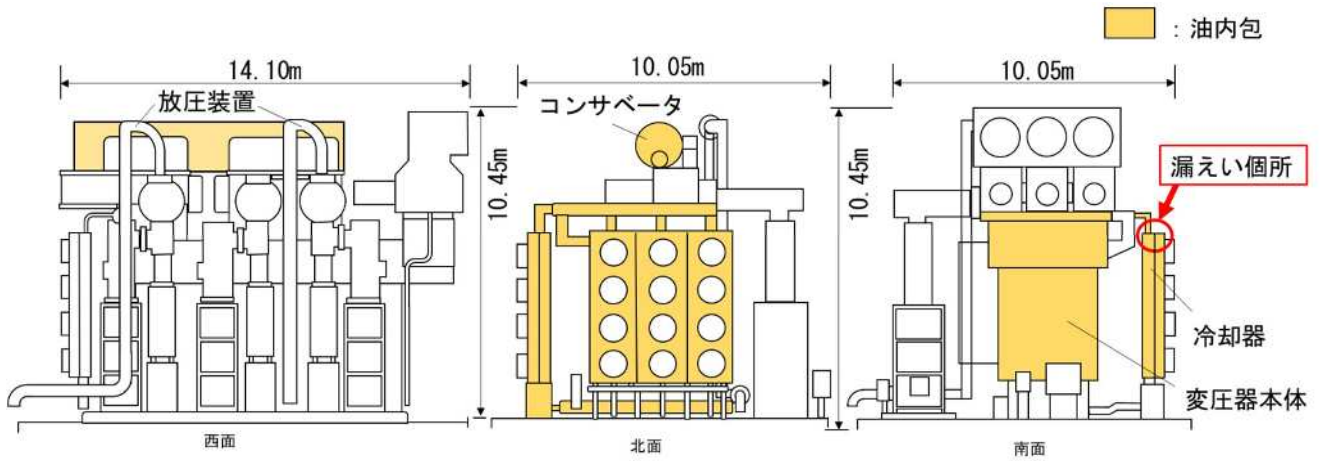
図1. 2号機主変圧器油漏れ概要図

1月1日(月)、2号機主変圧器から絶縁油が約3,500リットル(推定)、堰内に漏えいしたことおよび放圧板が動作したことを確認した。また、噴霧消火設備が自動起動した。

※漏えい量が想定(約3,500リットル)より増えた要因は、当初、漏えい箇所より高い位置にあるコンサベータ(油劣化防止装置)内の保有量のみを想定していたが、変圧器本体等の一部も漏えい箇所より高い位置にあり、この範囲にある絶縁油も合わせて漏えいしたことによるもの。

1月1日（月）の地震により冷却器につながる配管に割れが発生し、絶縁油が漏えいした。このため、変圧器本体の油面が低下し、充電部が露出したことから、変圧器内部に短絡等の異常が発生し、変圧器内部でのガスの発生に伴う圧力上昇により放圧板が動作したものと推定。

当該変圧器は比率差動継電器が動作していることに加え、油中ガス分析にて変圧器の内部故障の兆候が確認されたことから、2024年1月末までに低圧電気試験、2月中旬に内部点検を実施し、その結果から放圧板を含め変圧器の修理方法について検討する。また、No.11冷却器上部配管接続部の損傷に関して更なる調査を行う。

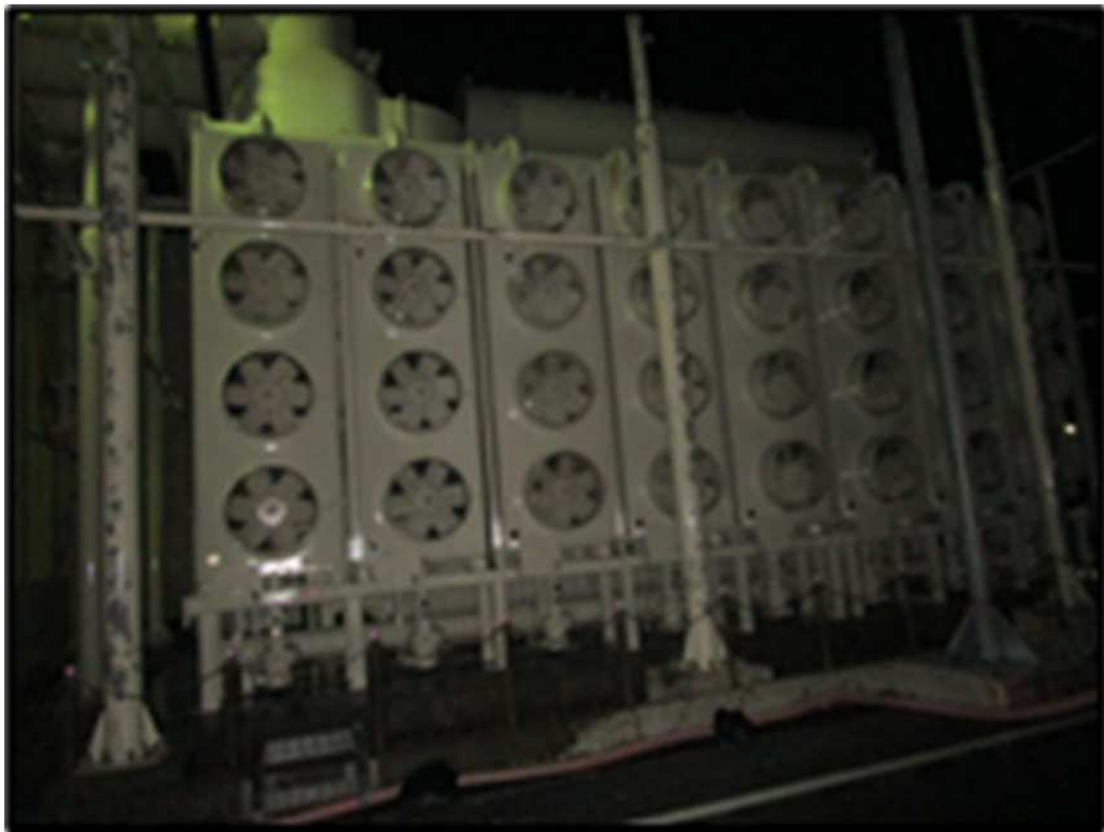
図 2. 2号機主変圧器 漏油状況

16時43分 2号機「主変圧器本体油面低下」警報が発生。（添付資料6参照）
⇒16時44分 「主変圧器本体油面低下」信号により噴霧消火設備が自動起動。
⇒16時45分 現場にて油の匂いを焦げ臭いと感じ、その旨、中央制御室に報告。当直長は、噴霧消火設備が起動していることもあり火災の可能性があると判断し、公設消防へ119番通報。
⇒16時52分 「主変圧器本体放圧装置動作」警報、「主変圧器比率差動継電器トリップ」警報および「主変圧器衝撃油圧継電器トリップ」警報が発生。
⇒16時52分 現場にて2号機主変圧器の放圧板が動作したことを確認。
⇒16時52分 2号機の外部電源が500kVから275kVへ自動切替。
⇒17時24分 噴霧消火設備を手動停止。
⇒17時29分 化学消防隊と共に現場再確認の結果、焦げ臭いと感じた匂いは油の匂いであり、火災の発生がないと判断。
⇒18時20分 現場にて、2号機主変圧器からの油漏れ継続を確認。
⇒18時30分 公設消防へ火災ではないことを直通電話で通報。
⇒19時48分 現場にて2号機主変圧器の油漏れを確認（冷却ファンNo.11より約2cmの幅で連続的に漏えいおよび放圧板動作に伴う導油管からの油漏れ）。

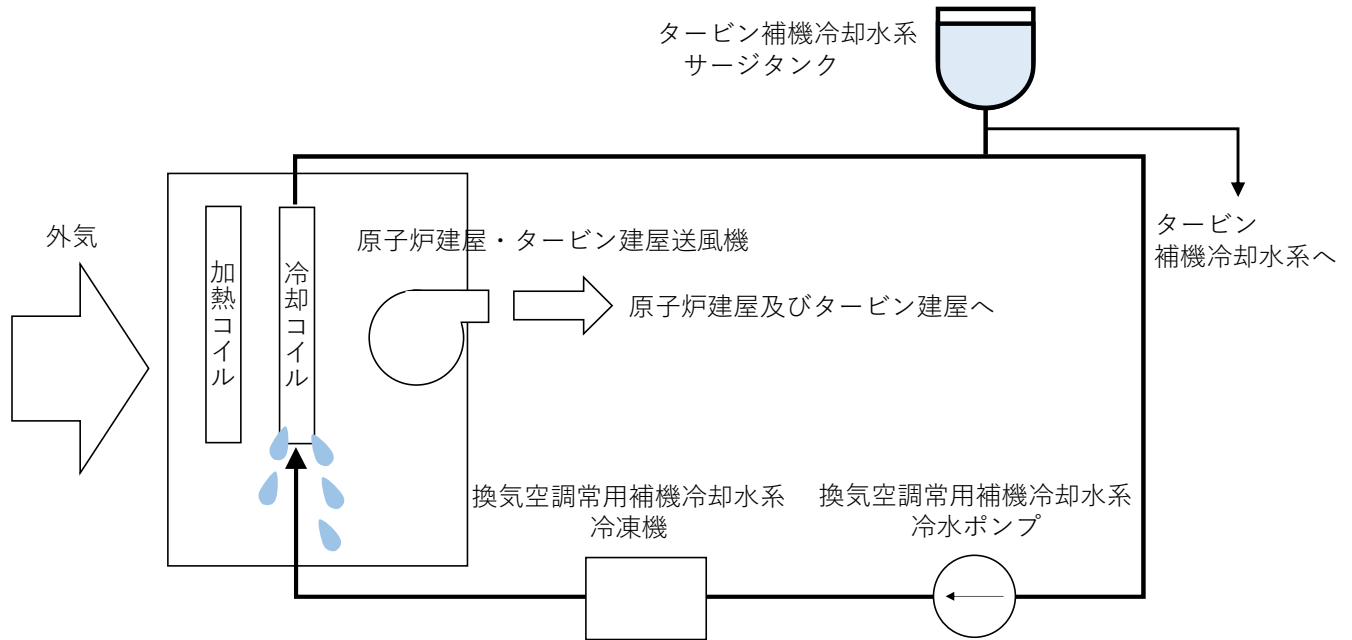
図 1. 1号機タービン補器冷却水系サージタンクの水位低下概要図

1月1日（月）の地震によりタービン建屋の換気空調系の冷却コイルが損傷し、当該部から漏えいしたものと推定。

現状、損傷している冷却コイルを隔離しており、サージタンクの水位は低下していない。

換気空調系の冷房が必要となる夏季までに損傷した冷却コイルの補修を実施する予定。

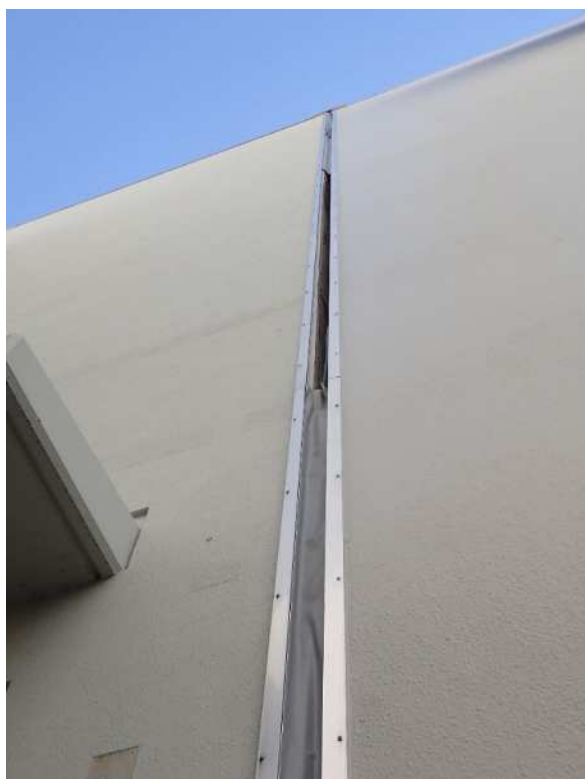
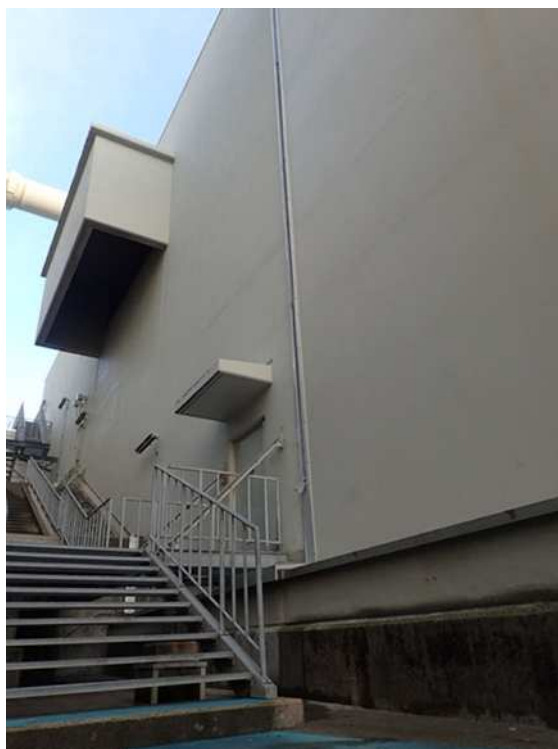
図1. エキスパンションジョイントカバーの脱落状況（1）

14時30分 1号機廃棄物処理建屋と2号機廃棄物処理建屋を接続するゴム製のシール部材（エキスパンション）を覆う金属製のカバーが脱落していることを確認。（添付資料8参照）

エキスパンションのカバーが脱落したものの、エキスパンションに損傷はない。（同カバーは紫外線防止等のためにエキスパンションを覆っているもの。）

4月までに脱落したカバーの補修を実施する予定。

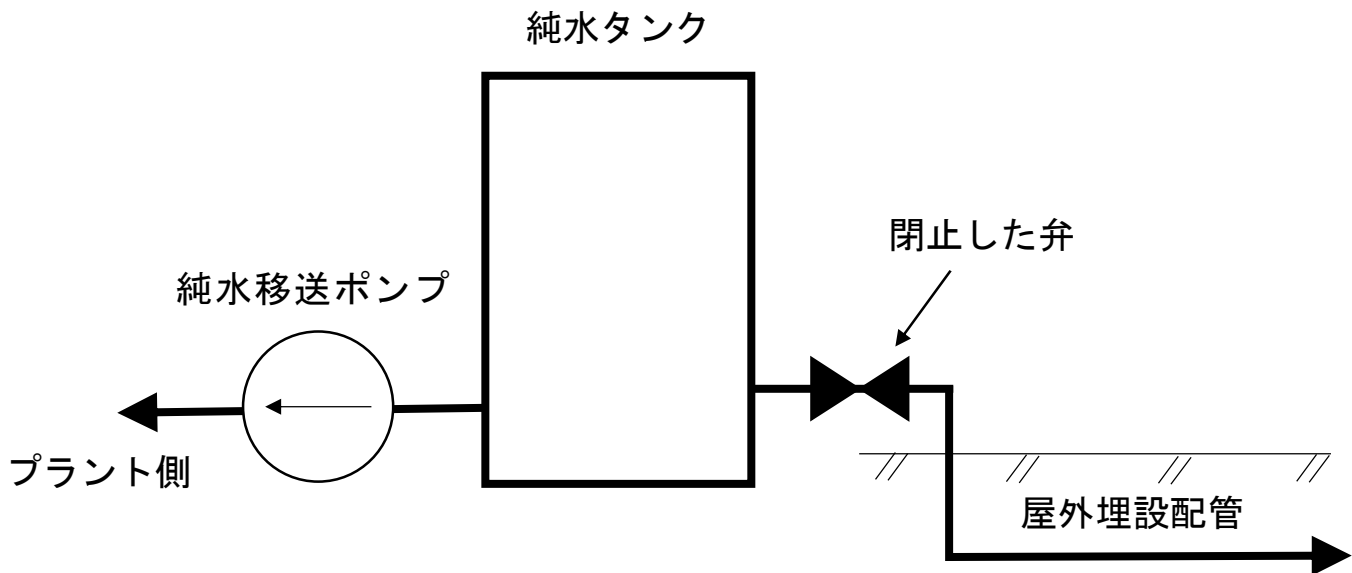
図 1. 系統概要図

1月2日（火）、屋外の埋設配管から純水タンクの水が漏えいしていることを確認した。

1月1日（月）の地震により、屋外の埋設配管が損傷し、当該箇所から漏えいしたものと推定。

漏えいのみられた配管の供給先の純水は別の手段にて供給しており、来年度中に漏えい箇所の補修を実施する予定。

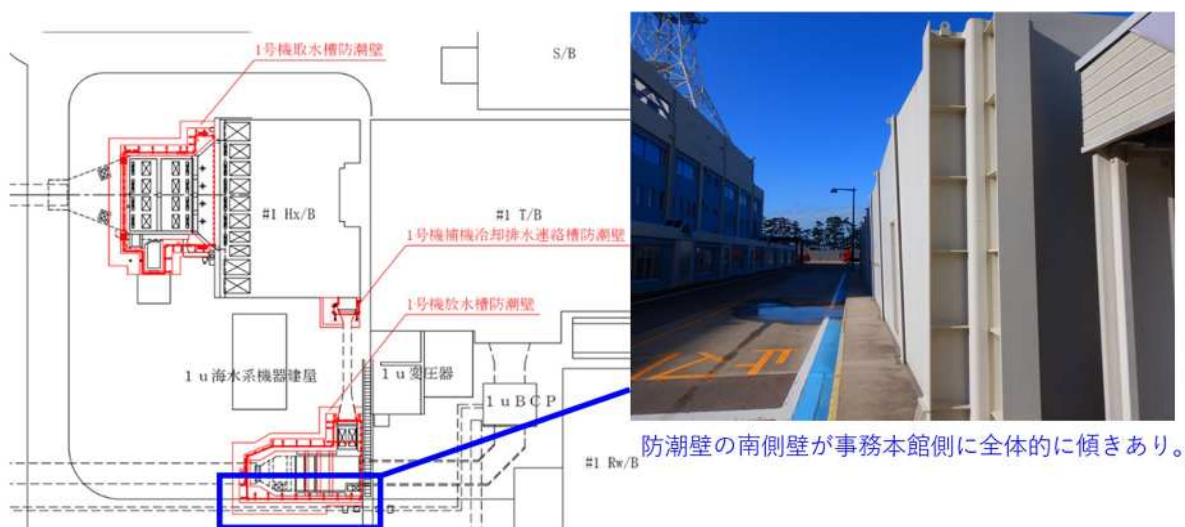
図 1. 1号機放水槽防潮壁の傾き 概要図

9時30分 現場にて、1号機放水槽の周囲(全周約108m)に福島第一原子力発電所の事故を受けた更なる安全強化策として自主的に設置した鋼製の防潮壁(高さ4m)の南側壁が、地震の影響により数cm程度傾いていることを確認。(添付資料10参照)

⇒放水槽の防潮壁と基礎部に発生した隙間に土嚢を設置。

今後、沈下量等について詳細調査を行い、その結果をもとに来年度中に復旧予定。

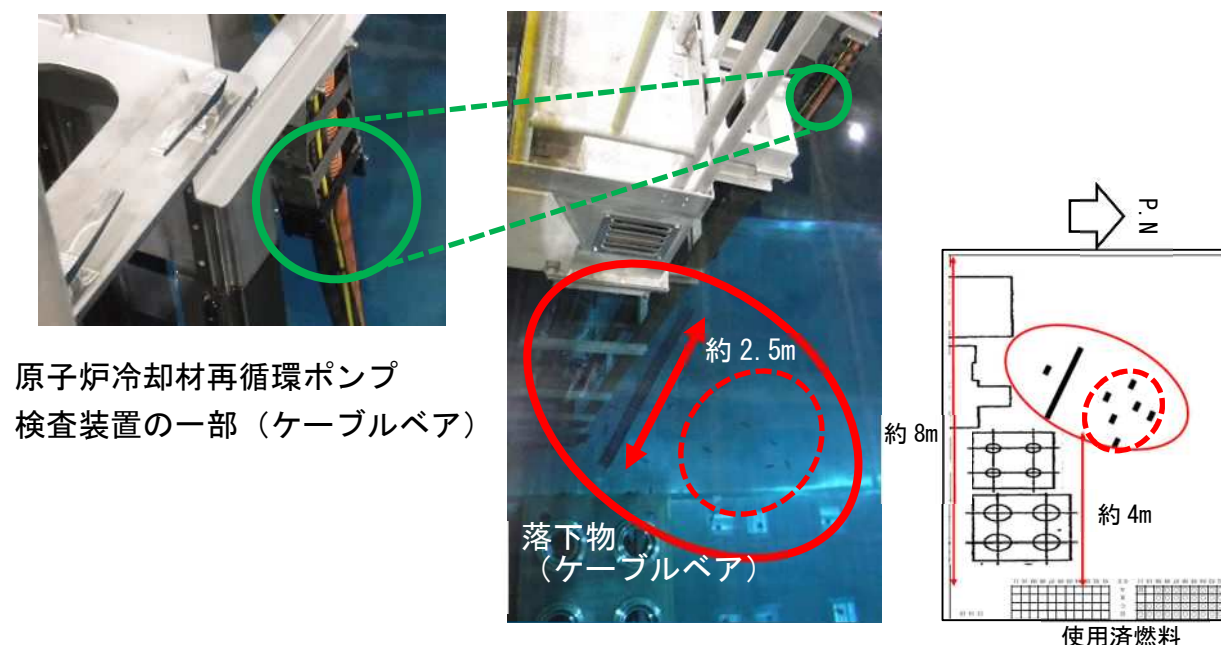
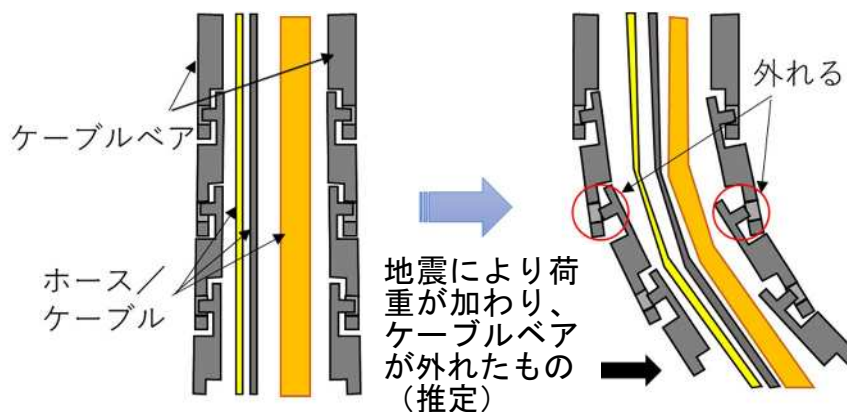
図 1. 2号機使用済燃料貯蔵プールへの原子炉冷却材再循環ポンプ検査装置の一部落下

9時50分 2号機使用済燃料貯蔵プール内に保管してあった原子炉冷却材再循環ポンプの検査装置の一部が使用済燃料貯蔵プールの底部に落下していることを確認。（添付資料11参照）

⇒燃料から離れた位置（約4m）に落下していることから使用済燃料貯蔵プール内の燃料に影響はない。

今後、引き続きメーカーと回収方法等について検討を行い、今年度中に落下物を回収する予定。

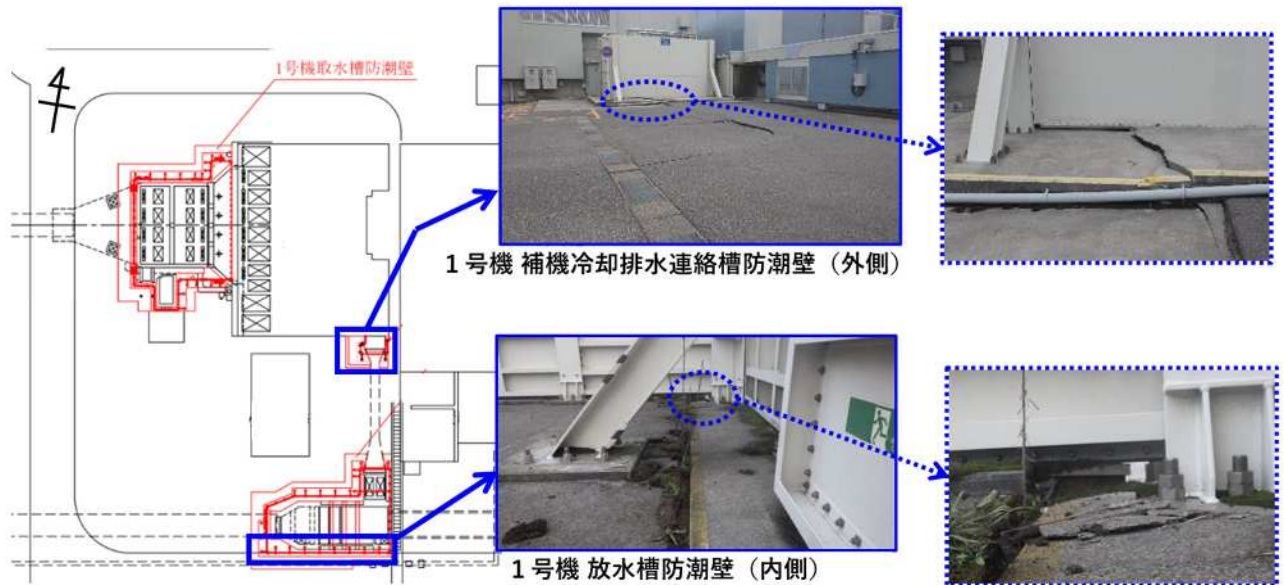
図 1. 1号機放水槽および1号機補機冷却排水連絡槽防潮壁の基礎の沈下 概要図

14時30分 1号機放水槽および1号機補機冷却排水連絡槽の周囲に福島第一原子力発電所の事故を受けた更なる安全強化策として自主的に設置した鋼製の防潮壁（高さ4m）の基礎の一部が、地震の影響により数cm沈下していることを確認。（添付資料12参照）

⇒1号機放水槽および1号機補機冷却排水連絡槽の防潮壁と基礎部に発生した隙間に土嚢を設置。

今後、沈下量等について詳細調査を行い、その結果をもとに来年度中に復旧予定。

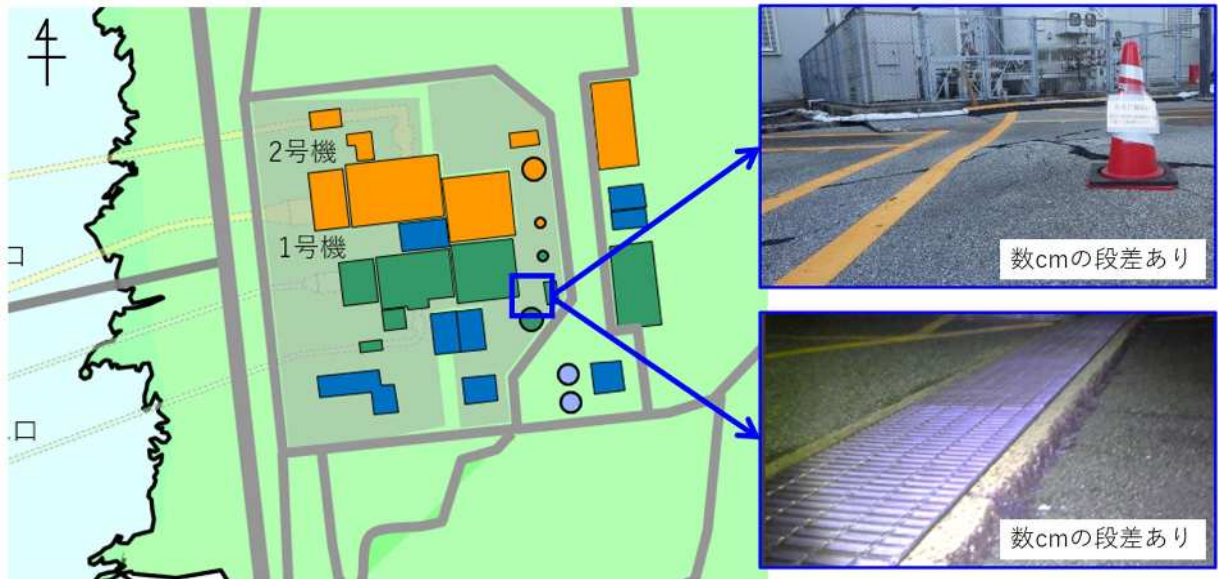
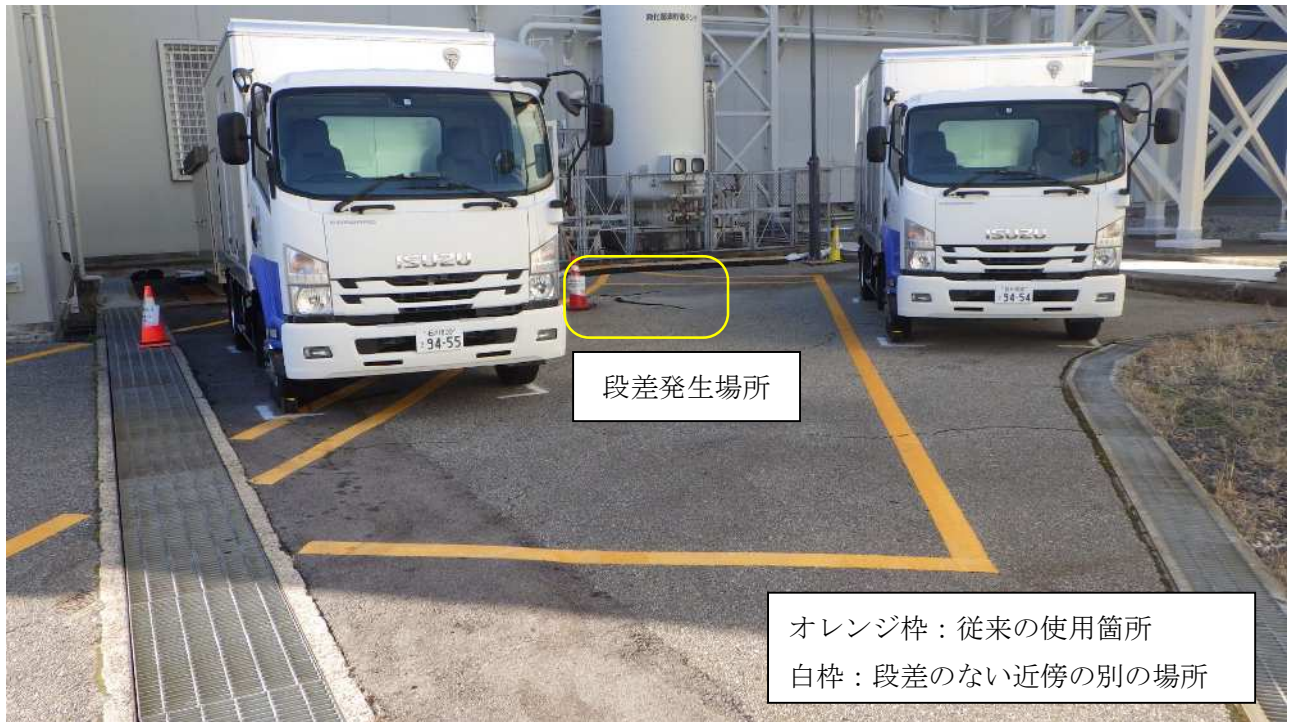
図1. 1号機高圧電源車使用箇所付近の段差 概要図

4時50分 1号機高压電源車使用箇所付近の道路に長さ約3.5m、幅約2.5m、高さ数cmの段差が発生していることを確認。（添付資料13参照）

⇒当該場所は、緊急時に高压電源車を配置する位置であるが、近傍の別の場所に配置しても支障なく対応できるため影響はない。

今後、アスファルトの再舗装を来年度上期までに実施予定。

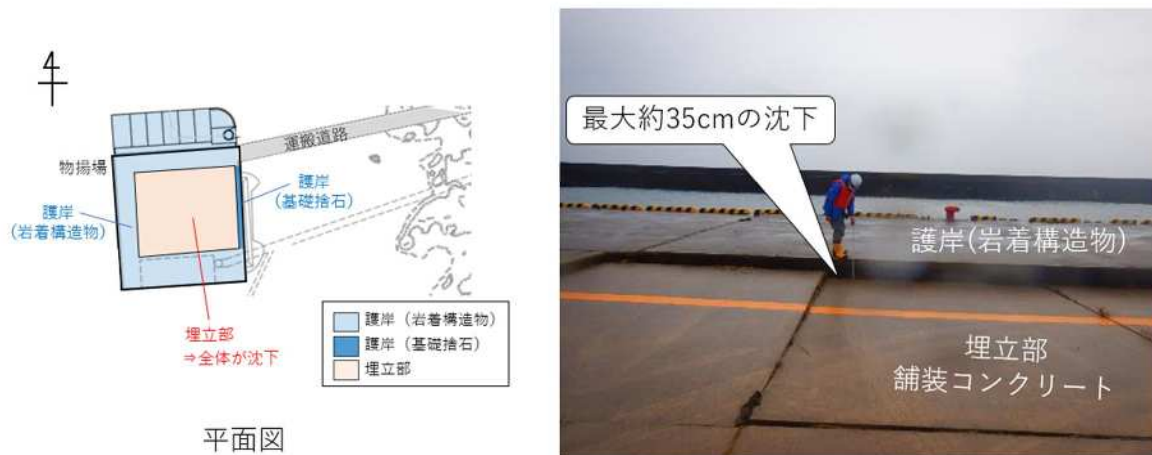
図1. 物揚場埋立部の舗装コンクリートの沈下 概要図

- ・地震の影響で、物揚場中央の埋立部の舗装コンクリートが沈下し、外側の護岸(岩着構造物)との間に最大約35cmの段差が発生した。

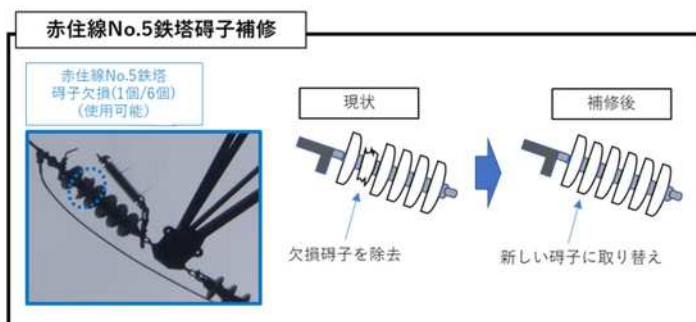
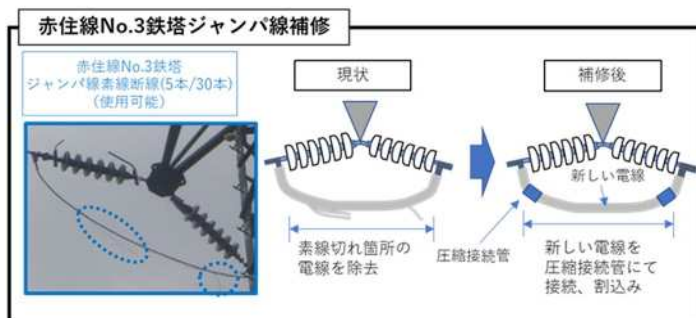
赤住線の補修作業概要

1月5日（金）、北陸電力送配電の送電線の点検において、志賀原子力発電所への赤住線（66kV）においてNo.3鉄塔のジャンパ線に素線切れ（30本のうち5本の断線）、およびNo.5鉄塔の碍子に欠損（6個/連のうち1個）を確認した。

- ・ 碍子の損傷については、地震により碍子連が揺れ、隣り合う碍子同士がぶつかり破損したと想定している。
