## 柏崎刈羽原子力発電所第1号機 荒浜側焼却設備スラッジ脱水機改造工事 「スラッジ脱水機」における不具合事象の対策ならびに使用前検査の対応方針について

### 1. 発生事象の概要について

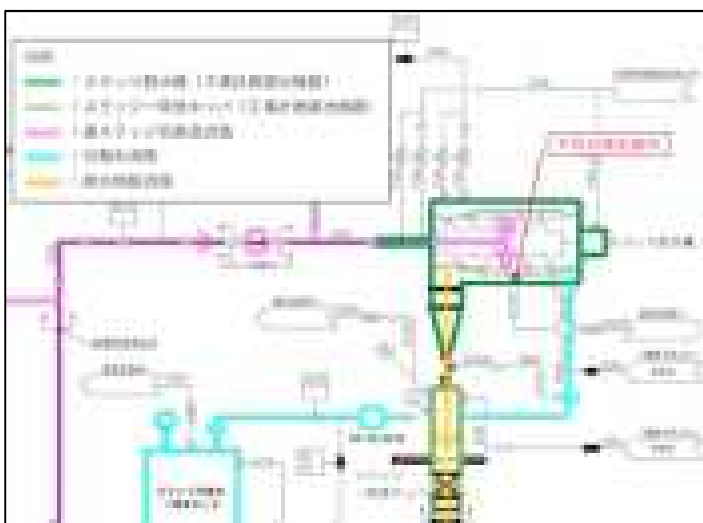
図1 廃スラッジ系系統図 不具合発生箇所

脱水機中間空間への顕著な樹脂流入事象については、机上検討結果を踏まえて設備改造の対策を実施し、2022年3～4月に実施した運転性能試験において検証を実施した結果、脱水機中間空間への樹脂流入は低減されていないことが確認された（不具合発生箇所を図1、脱水機内樹脂流入状況を図2に示す）。

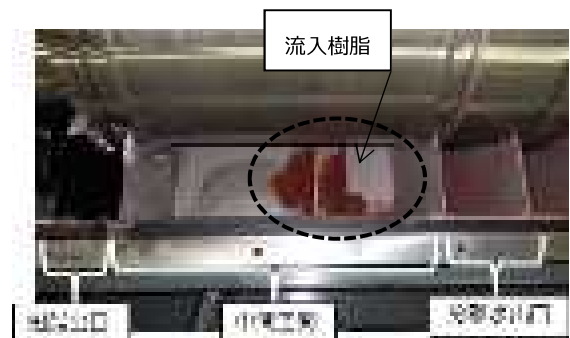
図2 脱水機内樹脂流入状況

本運転性能試験においては、2020年1月の運転性能試験実施中に「スラッジ脱水機（以下、脱水機と称す）」および「スラッジ一時受ホップ（以下、ホップと称す）」において発生した不具合事象に対する対策効果の検証も併せて実施していたが、模擬廃液の脱水処理運転完了後に「脱水機」の内部確認を実施したところ脱水機中間空間への顕著な樹脂流入が確認された。

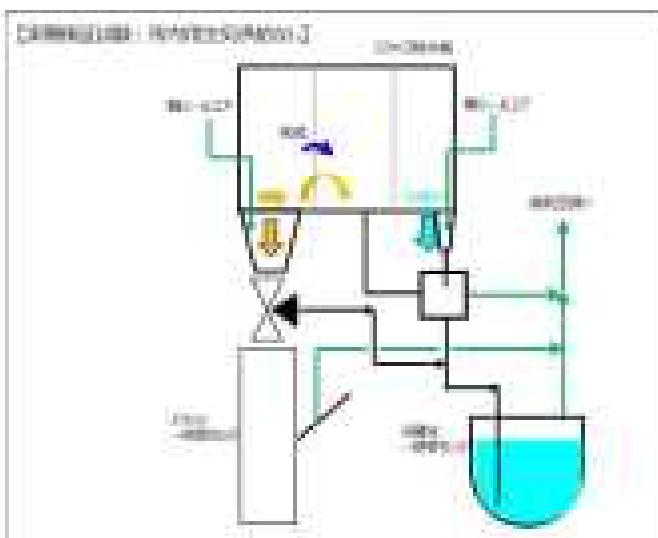
図3a 実機検証試験結果(所内用空気なし)概要図

- 1) 小型脱水試験機による試験結果と同様に、脱水機樹脂出口側から中間空間への気流を確認した。また、脱水機中間空間への樹脂流入量は、脱水機へ供給される処理廃液重量の約5万分の1と極めて少量であることを確認した (図3a, 図4a参照)。
- 2) 小型脱水試験機による試験結果と同様に、脱水機中間空間に圧縮空気(所内用空気)を供給することにより、中間空間から樹脂出口側への気流の発生を確認した。尚、脱水機中間空間へ所内用空気を供給することにより、中間空間への樹脂流入量を最大16wt%低減できることを確認した。

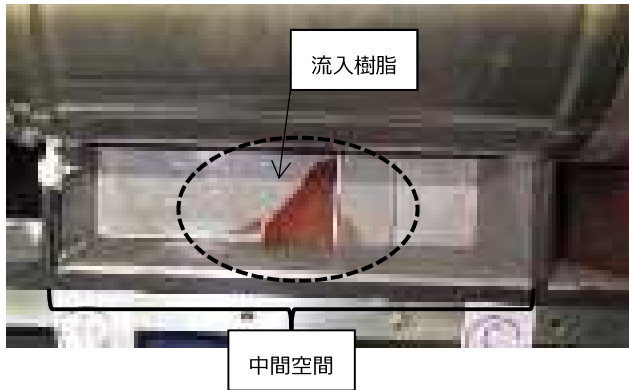
図 4a 実機検証試験結果(所内用空気なし)  
樹脂流入状況

以上1) 2)より、脱水機中間空間への樹脂流入量は極めて少量であり、中間空間へ所内用空気を供給することにより、更に樹脂流入量を低減できることを確認した。また、樹脂流入量から、脱水機中間空間内へ樹脂が流入・堆積しても定期検査までの脱水機の稼働に影響を与えないと評価している。

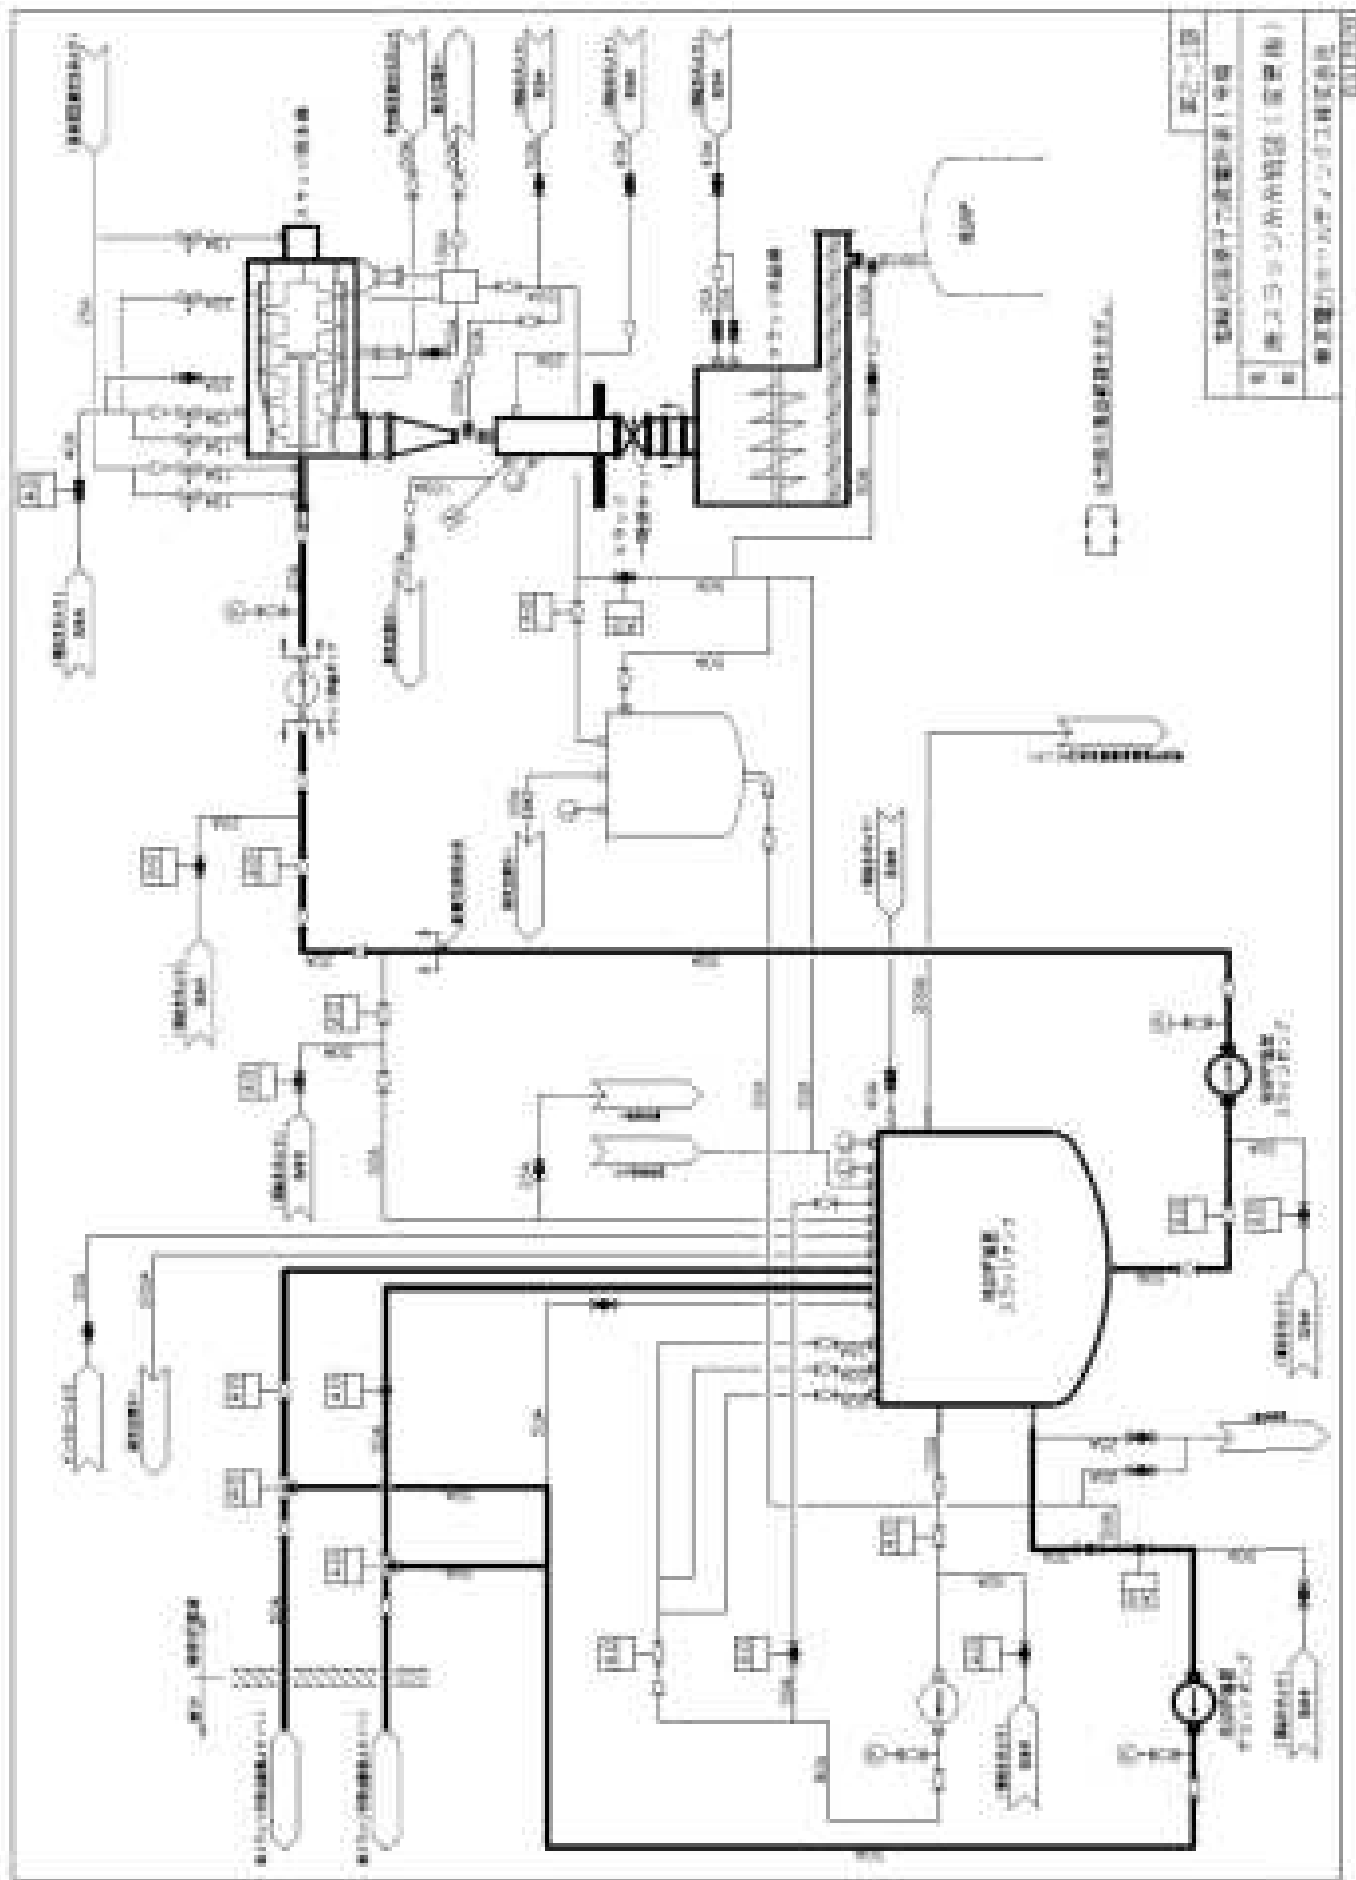
参考資料 (1) 第 2-1 図 廃スラッジ系統図 (変更後)

なお、「添付書類 V-8-2 放射性廃棄物の廃棄施設に係る系統図 第 2-1 図 廃スラッジ系系統図(変更後)」の一部については変更があるが、工事計画の変更届出には該当しないことを確認した。

上記 2. (1) (2) 項より、対策として、脱水機中間空間ベント配管に所内用空気配管を接続する系統構成へ変更する。
