クレーン操作室からの様子

【参考】増設雑固体廃棄物焼却設備 廃棄物貯留ピットの配置

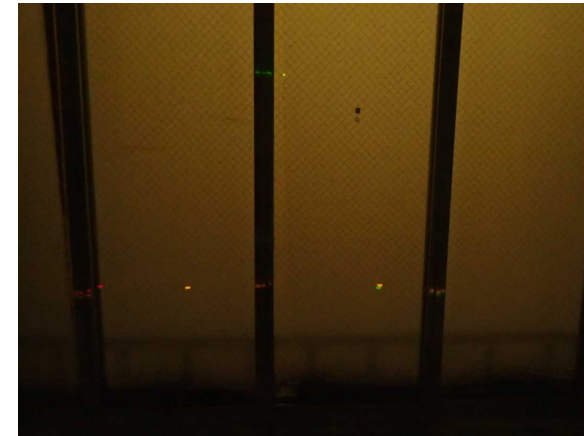
現在（2/26 午後1時頃撮影）

※窓ガラス内側の汚れで変色していると推定
