志賀 1号機起動変圧器、志賀 2号機主変圧器の点検・復旧状況について (志賀 1号機起動変圧器)

志賀 1号機起動変圧器、志賀 2号機主変圧器の点検・復旧状況について (志賀 2号機主変圧器)

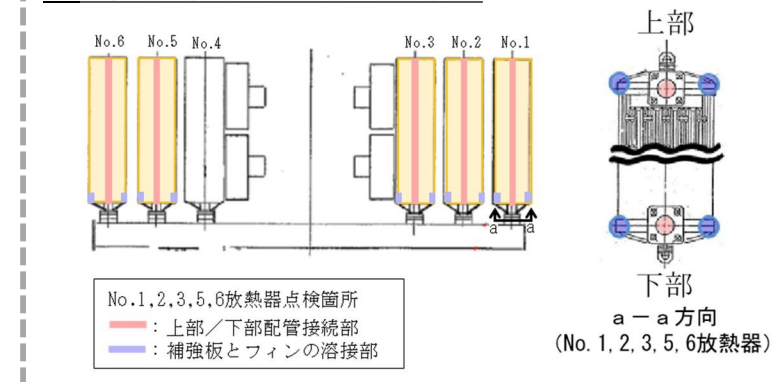
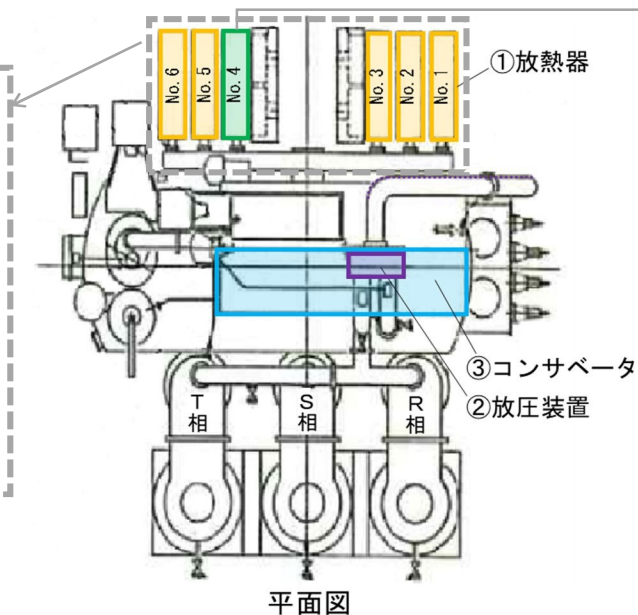
No. 1, 2, 3, 5, 6 放熱器の点検箇所

- 放熱器詳細点検の結果 (2024年1月31日～2月7日)
 - 全放熱器について補強板とフィンの溶接部一部割れ、塗装のひび。(放熱器の機能性能に影響なし)
 - 上部/下部配管接続部に異常なし。
- 対応内容
 - 放熱器全6台の取替。(2024年8月予定)

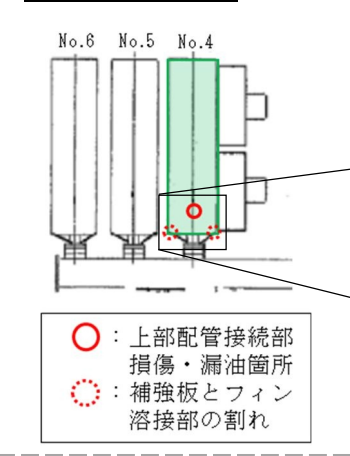
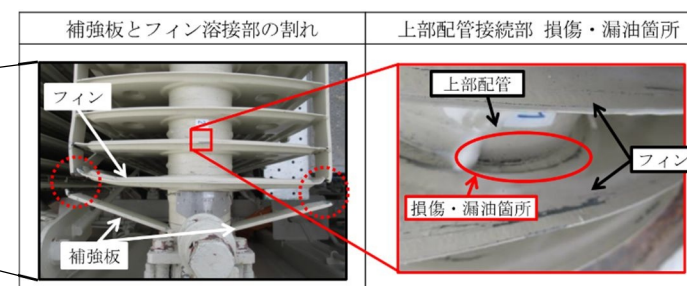
No. 4 放熱器の損傷箇所 (上から見た図)

- 外観点検の結果 (2024年1月11日)
 - 上部配管接続部の損傷。
 - 補強板とフィン溶接部の割れ。

- No. 4 放熱器の取外し。(2024年1月27日～2月2日)

- 放熱器の取替。(2024年8月予定)

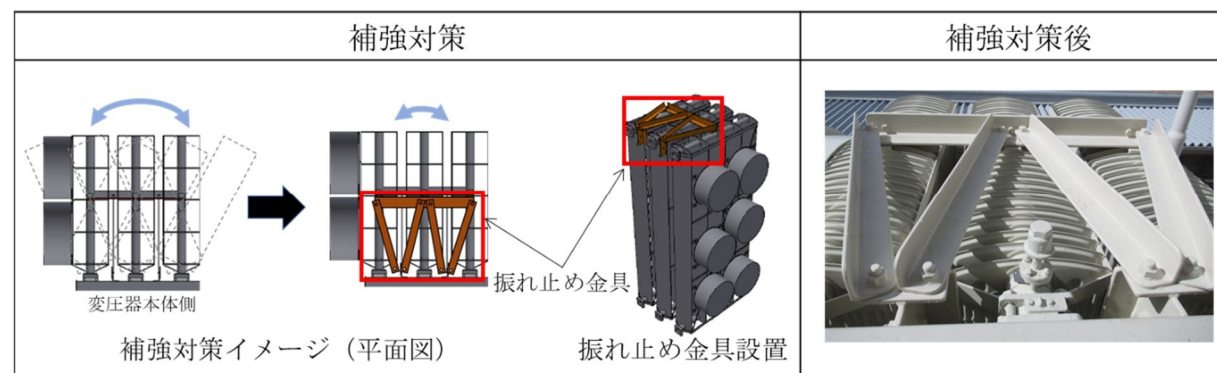
① No. 1, 2, 3, 5, 6 放熱器の補強

- 地震に伴い補強板とフィン溶接部の一部に割れ等が発生した No. 1, 2, 3, 5, 6 放熱器の耐震性を高めるための応急処置として、横揺れ防止を目的とした振れ止め金具※を放熱器上部に設置。
(2024年2月22日)
- ⇒No. 4 放熱器を取外し、補強した上で受電可能な状態に復帰。(2024年2月28日)

※補強板が損傷した状態でも振れ止め金具を設置することにより上部配管接続部の漏油位置における地震による発生応力が損傷前より低減。

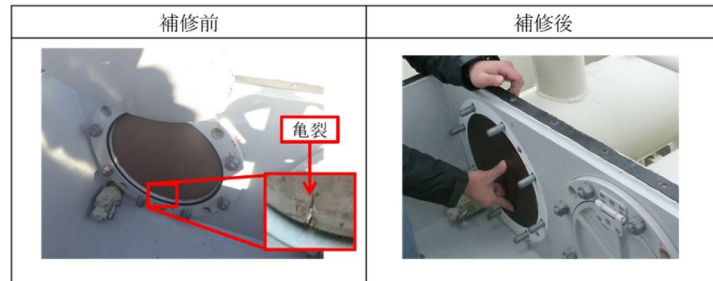
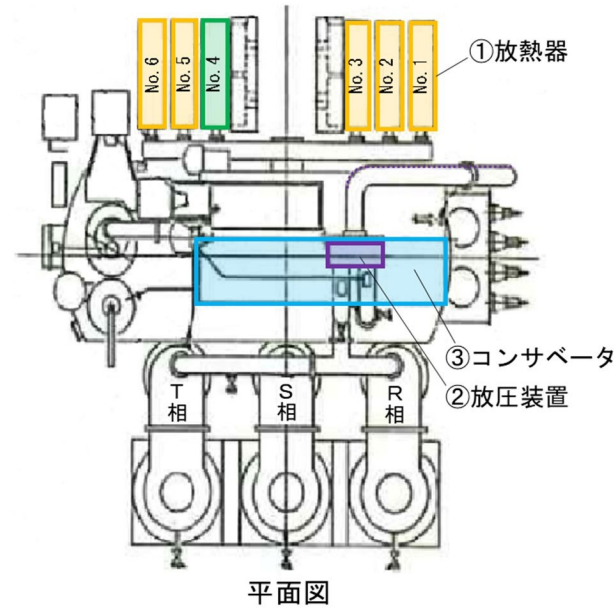
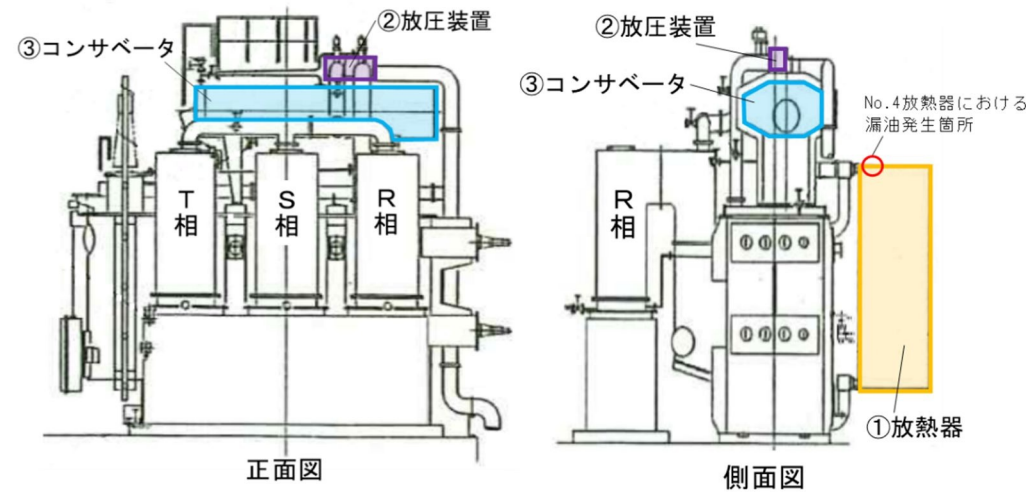
② 放圧装置

- 外観点検の結果（2024年1月11日）
 - ・放圧装置の動作。
- 対応内容
 - ・放圧板の取替。（2024年1月27日～2月2日）

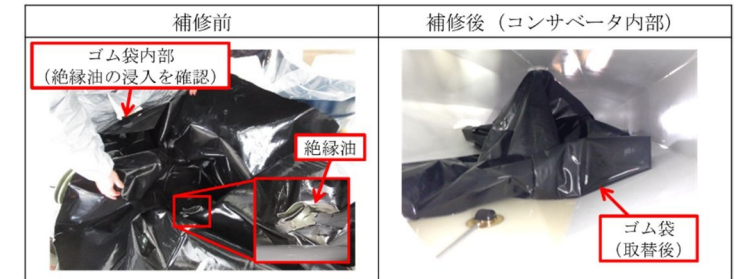
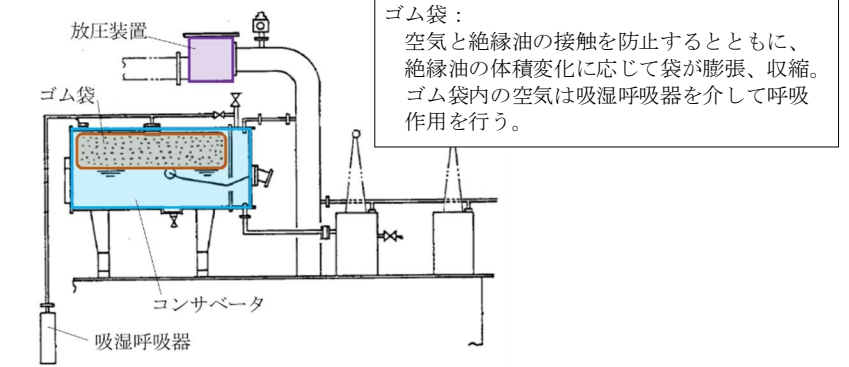
コンサベータ構造図

- 外観点検の結果（2024年1月11日）
 - ・コンサベータ内部のゴム袋が損傷した可能性。
- 対応内容
 - ・ゴム袋内部への絶縁油の浸入を確認。
 - ・ゴム袋の取替。（2024年1月27日～2月2日）

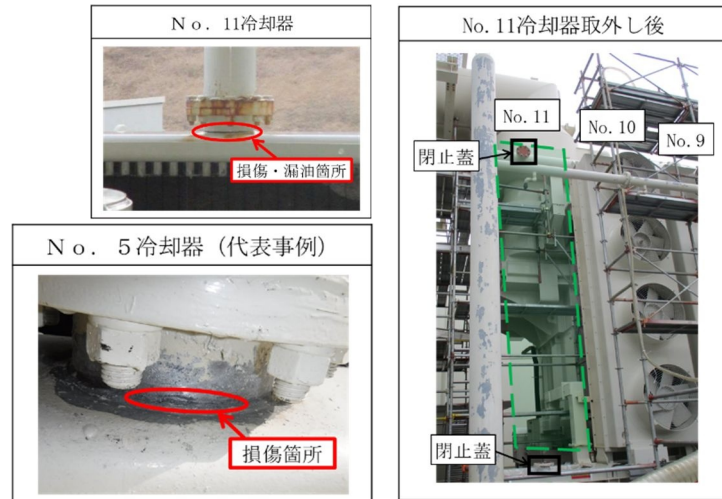
① 冷却器

- 外観点検の結果 (2024年1月15日)
 - ・ No. 11 冷却器上部配管接続部の損傷。
 - ・ No. 1～10 冷却器上部配管接続部の塗装ひび割れ。
- 冷却器点検の結果 (2024年3月1日)
 - ・ No. 1～10 冷却器上部配管接続部の塗装ひび割れ箇所について塗装を剥がして目視確認した結果、全冷却器の上部配管溶接部の損傷を確認。
- 対応内容
 - ・ No. 11 冷却器の取外し。(2024年2月28日)

・冷却器の補修。(実施時期調整中)

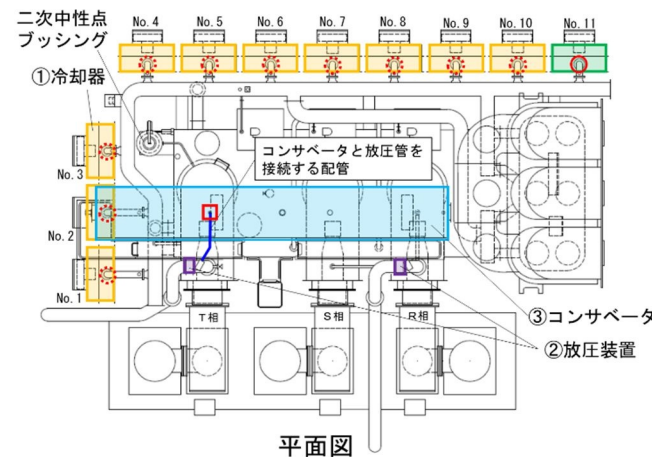
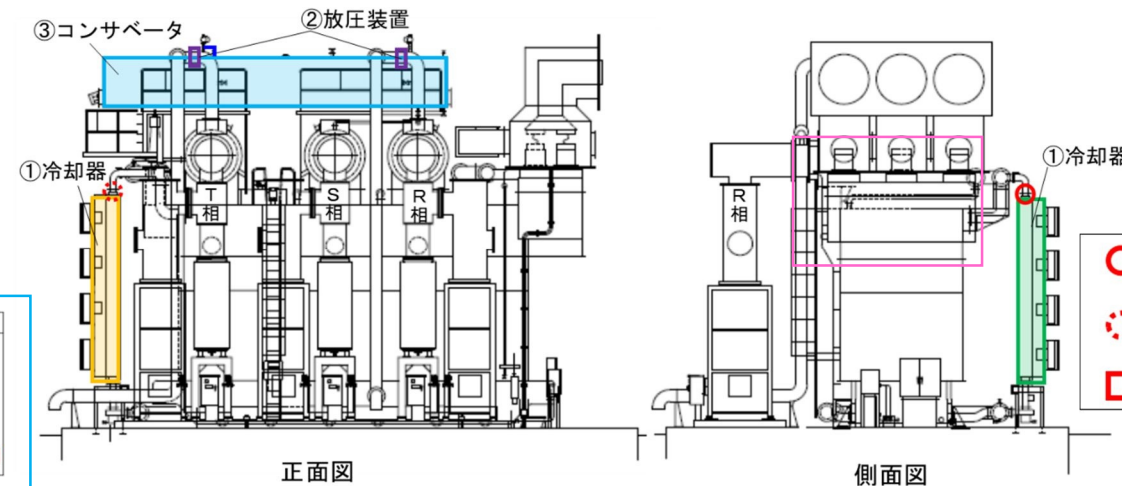
③ コンサベータ

- 外観点検の結果 (2024年1月15日)
 - ・ コンサベータと放圧管を接続する配管の損傷。
- 対応内容
 - ・ 配管の補修。(実施時期調整中)
