敦賀発電所2号炉
ボーリング柱状図の記事欄に係るご指摘への回答
補足説明資料3
シームについて

令和2年5月13日
日本原子力発電株式会社

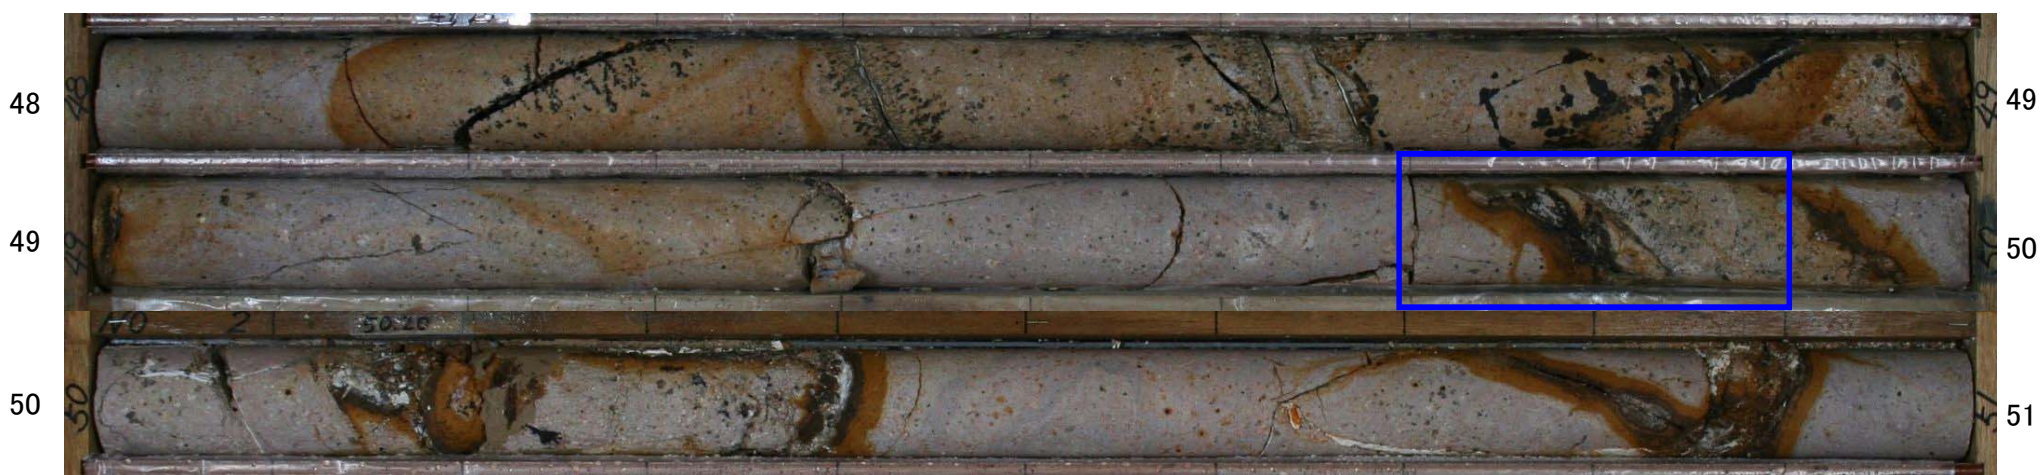
柱状図における「シーム」の記載とその性状 (H19-No.2孔 深度49.81m)

・粘土状を呈するが、幅は一定ではなく直線性に乏しい。また、周囲の岩盤中の粒子の定向配列は認められないことから、破碎部ではないと判断した。

委託報告書 (平成19年)	設置許可申請書案	設置許可申請書 (平成27年11月)	審査資料 (平成29年12月22日)
深度49.81m: シーム。傾斜53度。幅1~5mm。暗褐色粘土状。	記載なし	記載なし	記載なし

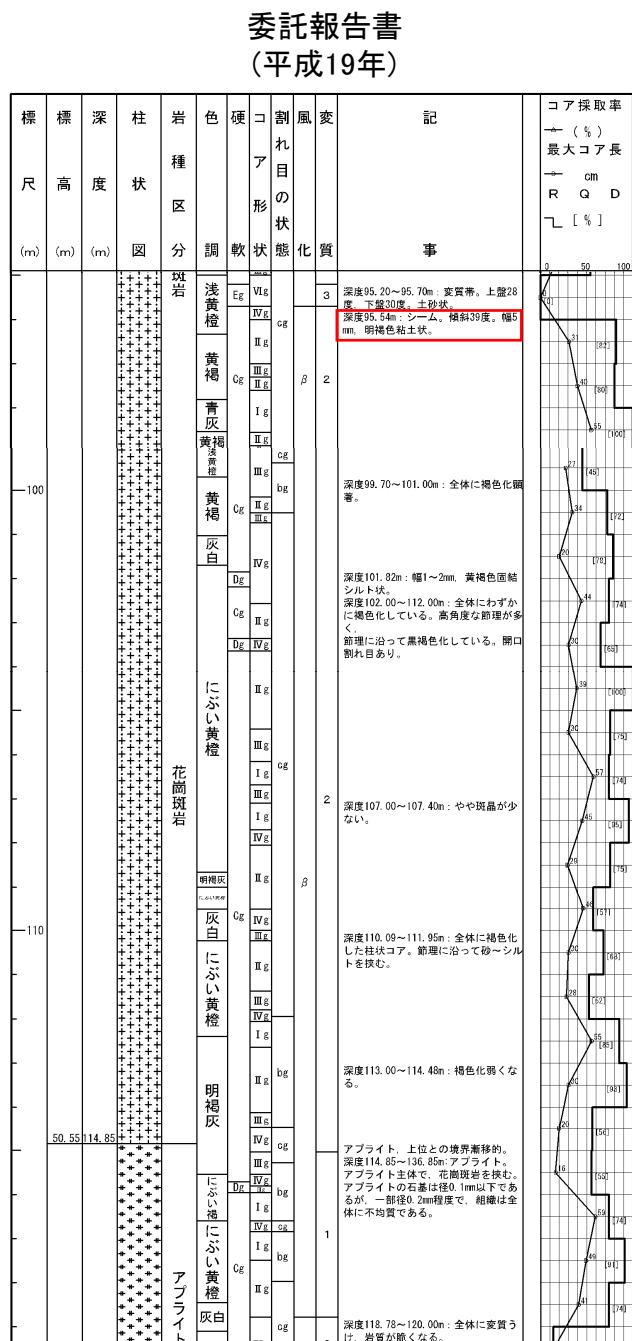
一部で礫混じり粘土状を呈するが、礫に定向配列は認められないことから、破碎部ではないと判断した。

委託報告書 (平成19年)	設置許可申請書案	設置許可申請書 (平成27年11月)	審査資料 (平成29年12月22日)
深度95.54m: シーム。傾斜39度。幅5mm。明褐色粘土状。	記載なし	記載なし	記載なし

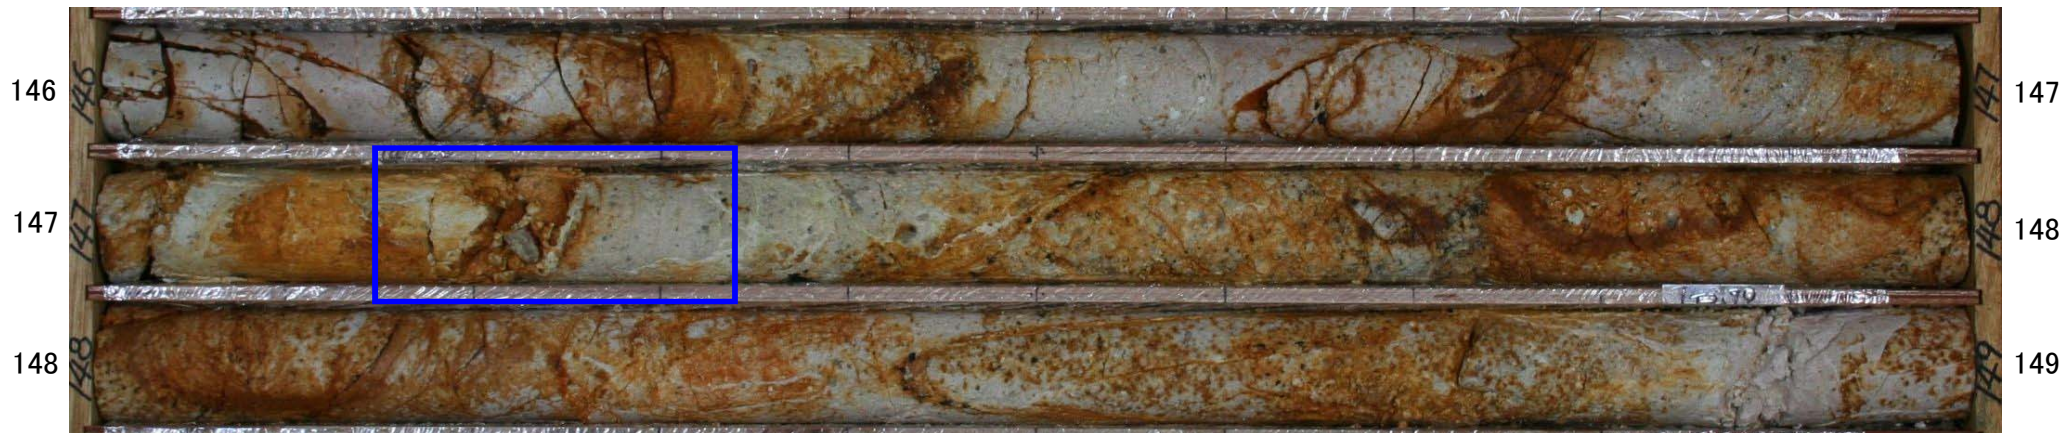
・147.25～147.58mの区間は、シームを含め破碎部と同系統の低角な割れ目が分布し、147.06～147.25mの区間は組織が不明瞭になっていることから、一連の破碎部であると判断した(平成20年破碎部再観察結果)。

委託報告書 (平成19年)	設置許可申請書案	設置許可申請書 (平成27年11月)	審査資料 (平成29年12月22日)
<p>深度147.04～147.06m: 破碎帯(Hc)。上盤23度、下盤34度。幅23mm。明灰色シルト質砂状。</p> <p>深度147.06～147.20m: 変質帯。上盤34度。砂状～砂質シルト状。</p> <p>深度147.25m: シーム。傾斜25度。幅2～4mm。灰白色礫混じりシルト状。</p> <p>深度147.25～147.58m: 変質帯。上盤25度、下盤38度。灰白色網目状。</p>	<p>●147.04～147.06m</p> <ul style="list-style-type: none"> ・破碎部である。 ・明灰色のシルト質砂状を呈する。 ・明灰色のシルト質砂：累計厚23mm ・走向・傾斜はN31° W70° Wである。 ・上盤境界の傾斜は23°、下盤境界の傾斜は34°である。 <p>147.06～147.20m</p> <ul style="list-style-type: none"> ・変質している。 ・砂状～砂質シルト状を呈する。 ・上端境界の傾斜は34°である。 <p>147.25～147.58m</p> <ul style="list-style-type: none"> ・変質している。 ・灰白色粘土が網目状に分布する。上端境界に幅2～4mmの灰白色礫混じりシルトを挟む。 ・上端境界の傾斜は25°、下盤境界の傾斜は38°である。 	<p>●147.04～147.06m</p> <ul style="list-style-type: none"> ・破碎部である。 ・明灰色のシルト質砂状を呈する。 ・明灰色のシルト質砂：累計厚23mm ・走向・傾斜はN31° W70° Wである。 ・上盤境界の傾斜は23°、下盤境界の傾斜は34°である。 <p>147.06～147.20m</p> <ul style="list-style-type: none"> ・変質している。 ・砂状～砂質シルト状を呈する。 ・上端境界の傾斜は34°である。 <p>147.25～147.58m</p> <ul style="list-style-type: none"> ・変質している。 ・灰白色粘土が網目状に分布する。上端境界に幅2～4mmの灰白色礫混じりシルトを挟む。 ・上端境界の傾斜は25°、下盤境界の傾斜は38°である。 	<p>●147.04～147.48m(D-20破碎帯)</p> <ul style="list-style-type: none"> ・破碎部である。 ・主ににぶい黄橙色の固結礫状部及び固結砂状部からなる。 ・明灰色の未固結粘土状部：累計幅2.3cm ・走向・傾斜はN31° W70° Wである。 ・上端境界の傾斜は23°、下盤境界の傾斜は34°である。

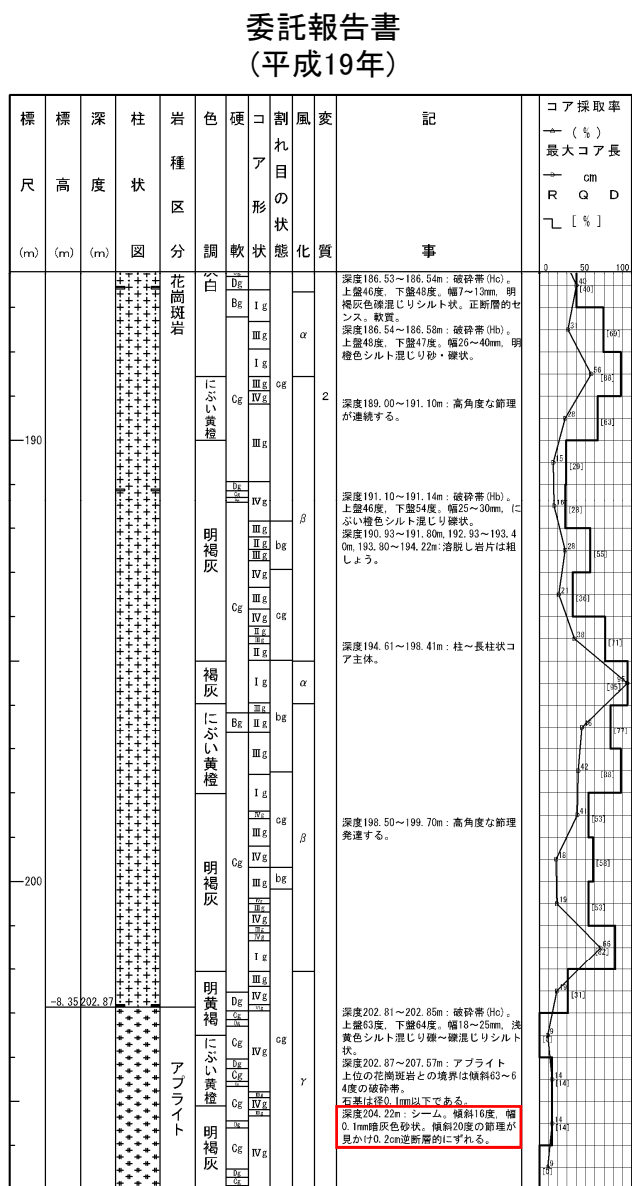
・砂状を呈するが、その分布は局所的であり連続性に乏しいことから、破碎部ではないと判断した。

委託報告書 (平成19年)	設置許可申請書案	設置許可申請書 (平成27年11月)	審査資料 (平成29年12月22日)
深度204.22m: シーム。傾斜16度、幅0.1mm暗灰色砂状。傾斜20度の節理が見かけ0.2cm逆断層的にずれる。	記載なし	記載なし	記載なし

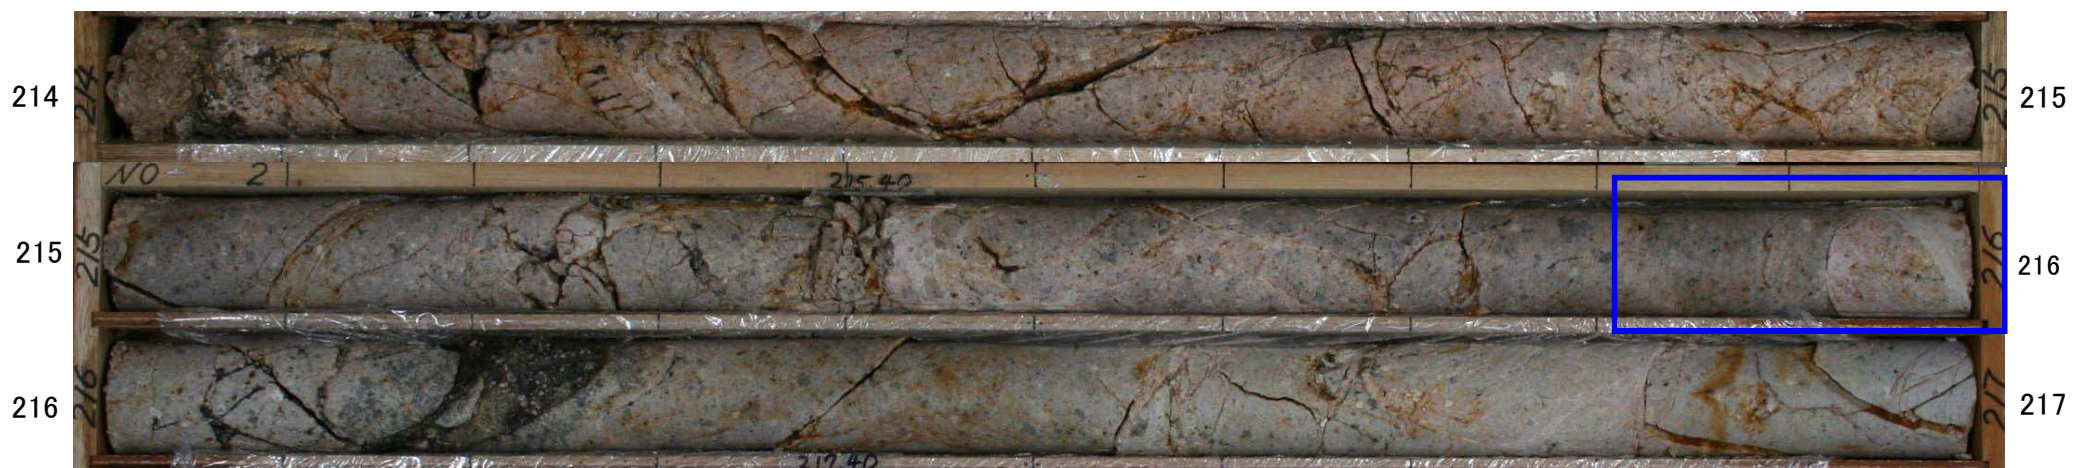
・砂質シルト状を呈するが、上端境界は凹凸が見られ、下端境界は漸移的で直線性に乏しいことから、破碎部ではないと判断した。

委託報告書 (平成19年)	設置許可申請書案	設置許可申請書 (平成27年11月)	審査資料 (平成29年12月22日)
深度215.98m: シーム。傾斜37度、幅5~7mm、灰白色砂質シルト状。	記載なし	記載なし	記載なし

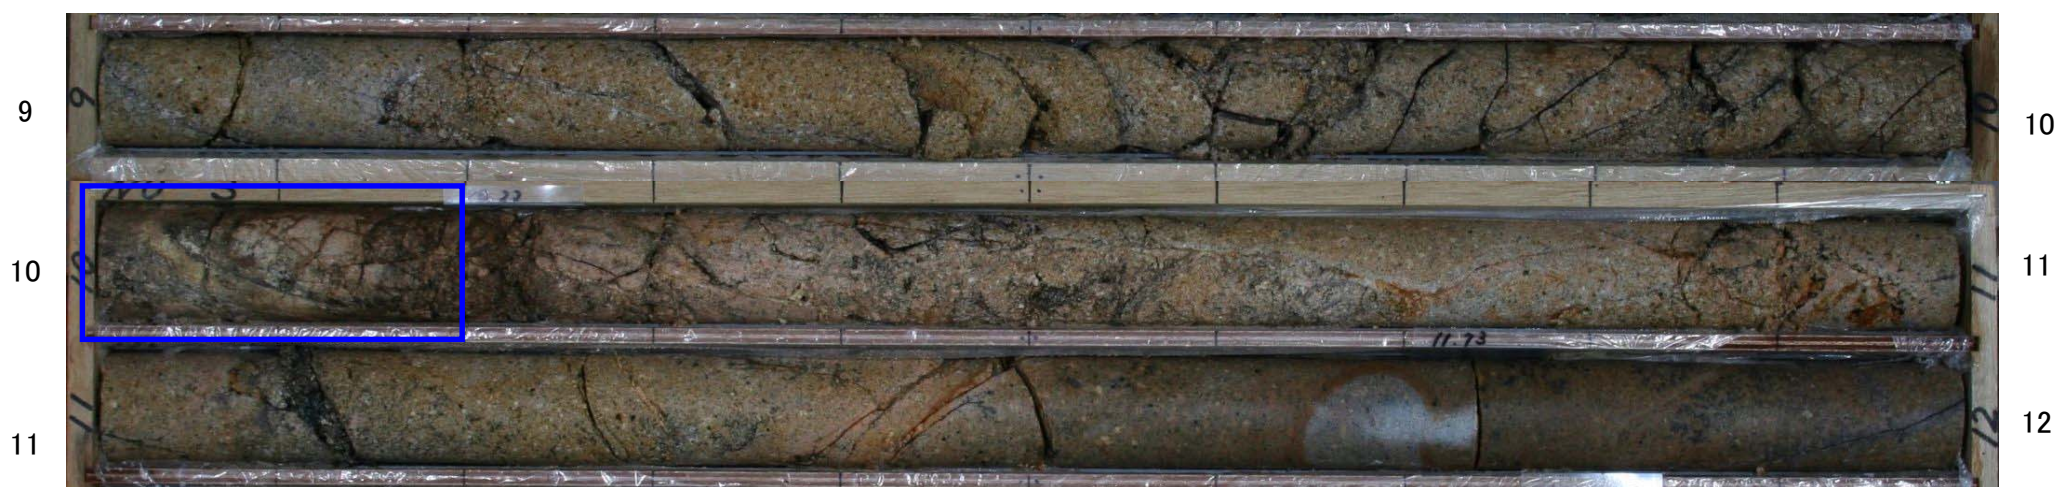
・粘土状を呈するが、その分布は殲滅し連続性に乏しいことから、破碎部ではないと判断した。

委託報告書 (平成19年)	審査資料案	審査資料 (平成30年11月30日)
深度10.08m: シーム。傾斜75度。幅0.5mm。暗褐色粘土状。節理多く、節理に沿って黒褐色シルト~砂を挟む。	記載なし	記載なし

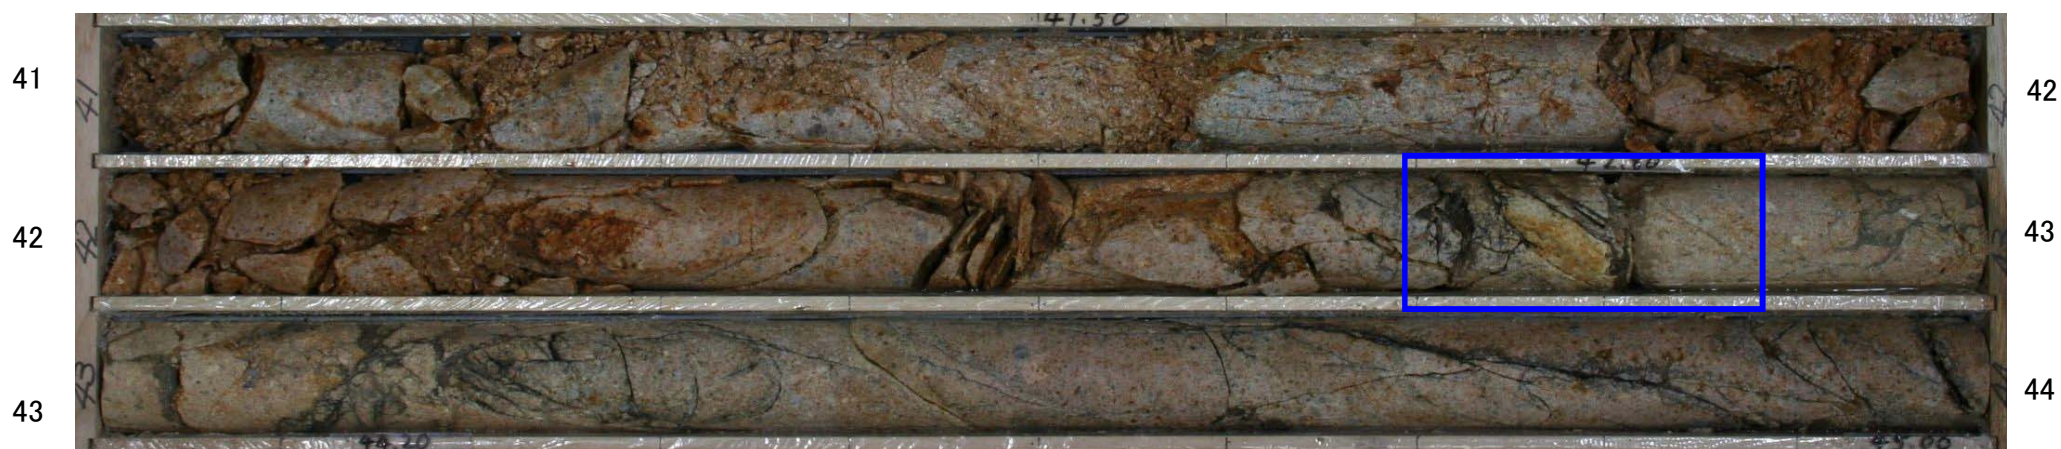
・同系統の割れ目に沿って、原岩組織が不明瞭となる部分が分布していることから、破碎部として認定した。
直線的・連続的な粘土状部の分布が認められないことから、カタクレーサイトであると判断した(平成20年破碎部再観察結果)。

委託報告書 (平成19年)	審査資料案	審査資料 (平成30年11月30日)
深度42.81m: シーム。傾斜20度。幅7mm。黒褐、褐灰色主体、一部黄灰色粘土状。傾斜52度の変質部と交差する。	<ul style="list-style-type: none"> ●42.75~42.81m(f-2-10破碎帯) ・破碎部である。 ・浅黄色の固結礫状部からなる。 ・走向・傾斜はN17° E77° Wである。 ・フィルム状の粘土を挟在する。 	<ul style="list-style-type: none"> ●42.75~42.81m(f-2-10破碎帯) ・破碎部である。 ・浅黄色の固結礫状部からなる。 ・走向・傾斜はN17° E77° Wである。 ・フィルム状の粘土を挟在する。

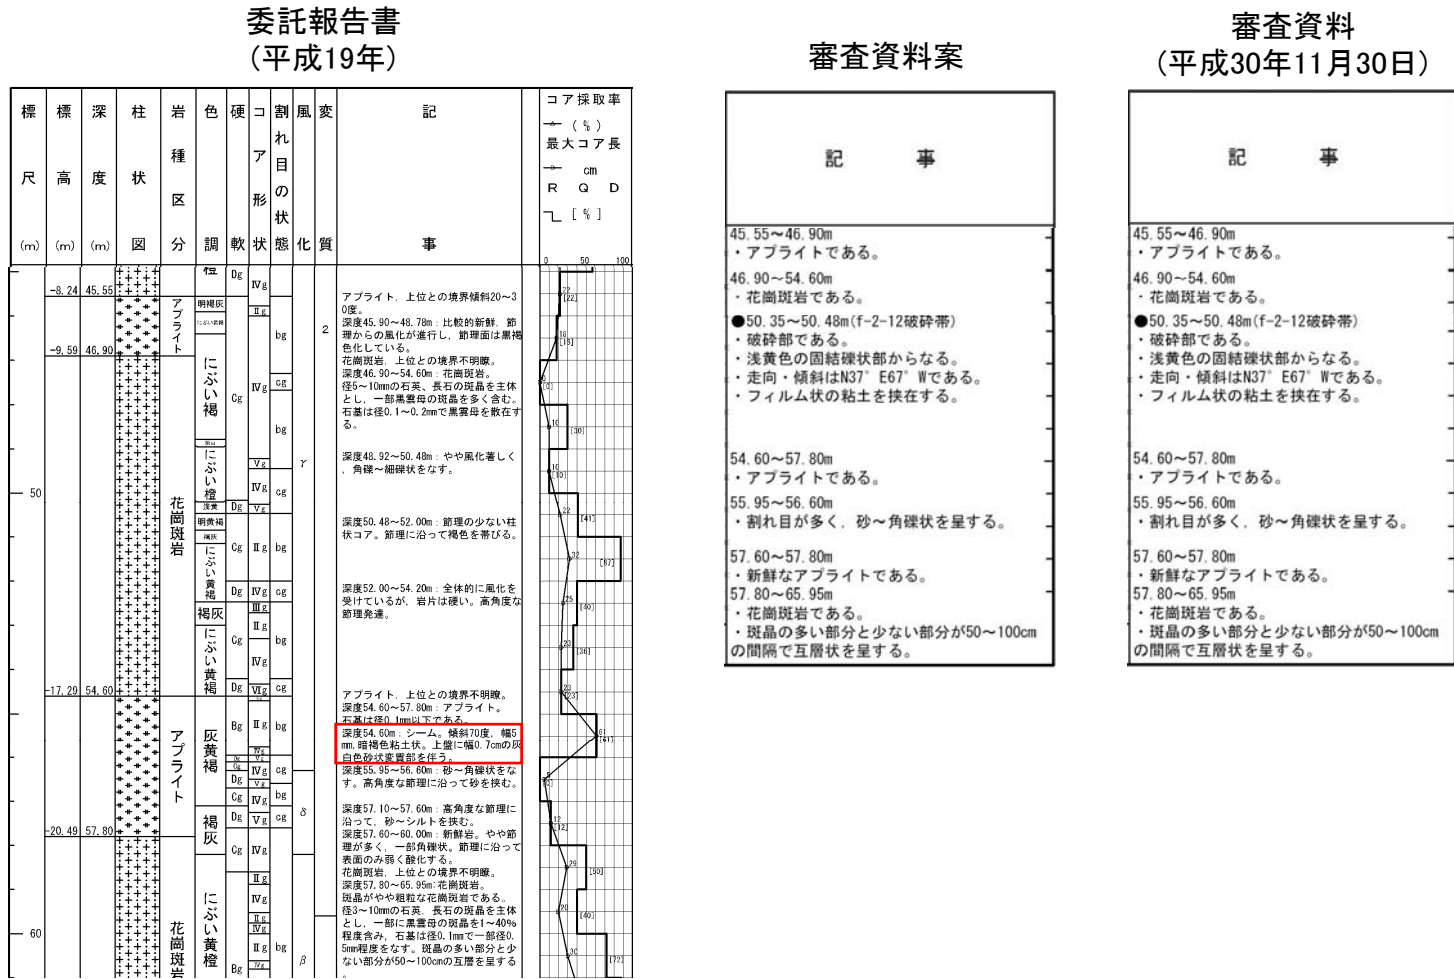
・粘土状及び砂状を呈するが、その分布は殲滅し連続性に乏しい。
 また、周囲の岩盤中の粒子の定向配列は認められないことから、破碎部ではないと判断した。

委託報告書 (平成19年)	審査資料案	審査資料 (平成30年11月30日)
深度54.60m: シーム。傾斜70度、幅5mm、暗褐色粘土状。上盤に幅0.7cmの灰白色砂状変質部を伴う。	記載なし	記載なし

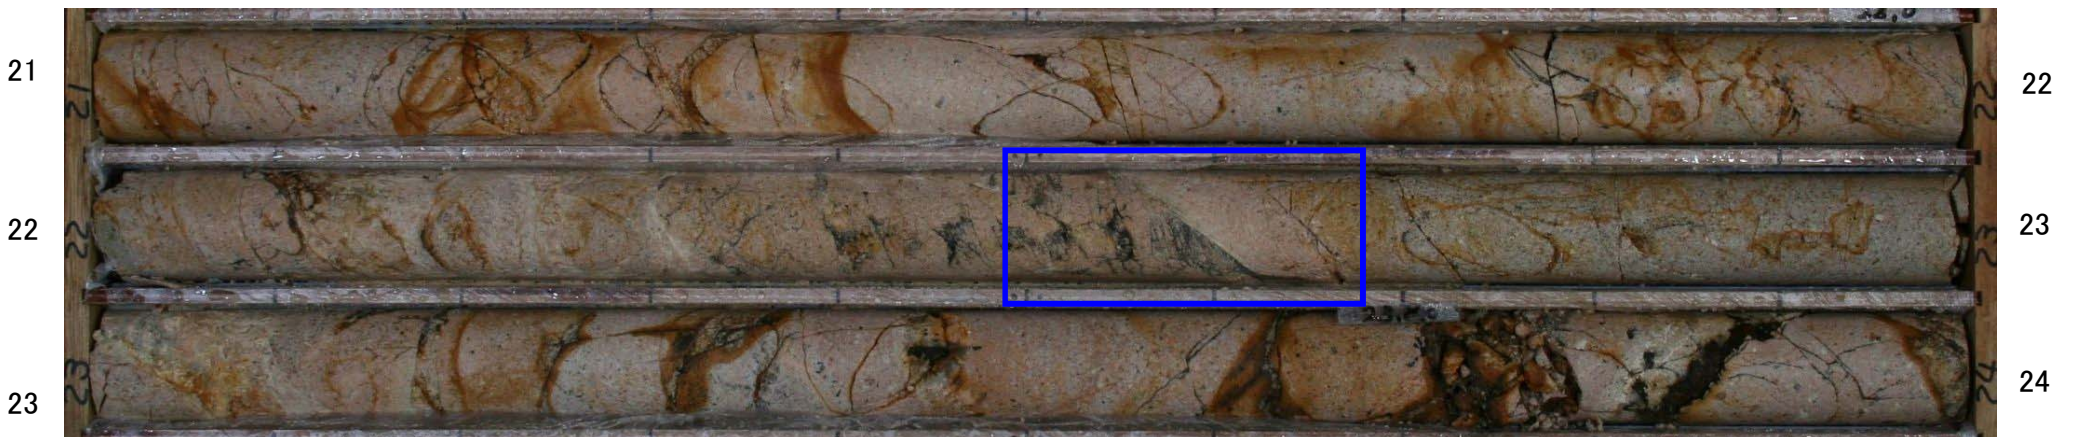
・粘土状を呈するが、その分布は殲滅し連続性に乏しいことから、破碎部ではないと判断した。

委託報告書 (平成19年)	設置許可申請書案	設置許可申請書 (平成27年11月)	審査資料 (平成29年12月22日)
深度22.59m: シーム。傾斜55度。幅2mm。淡黄灰色粘土状。	記載なし	記載なし	記載なし

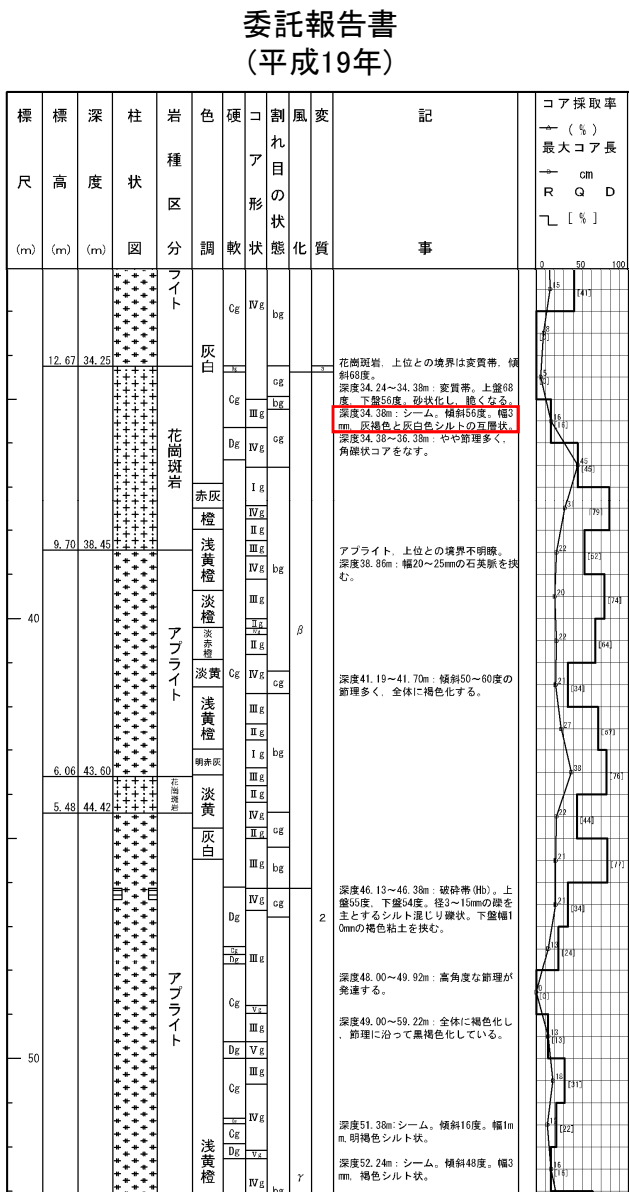
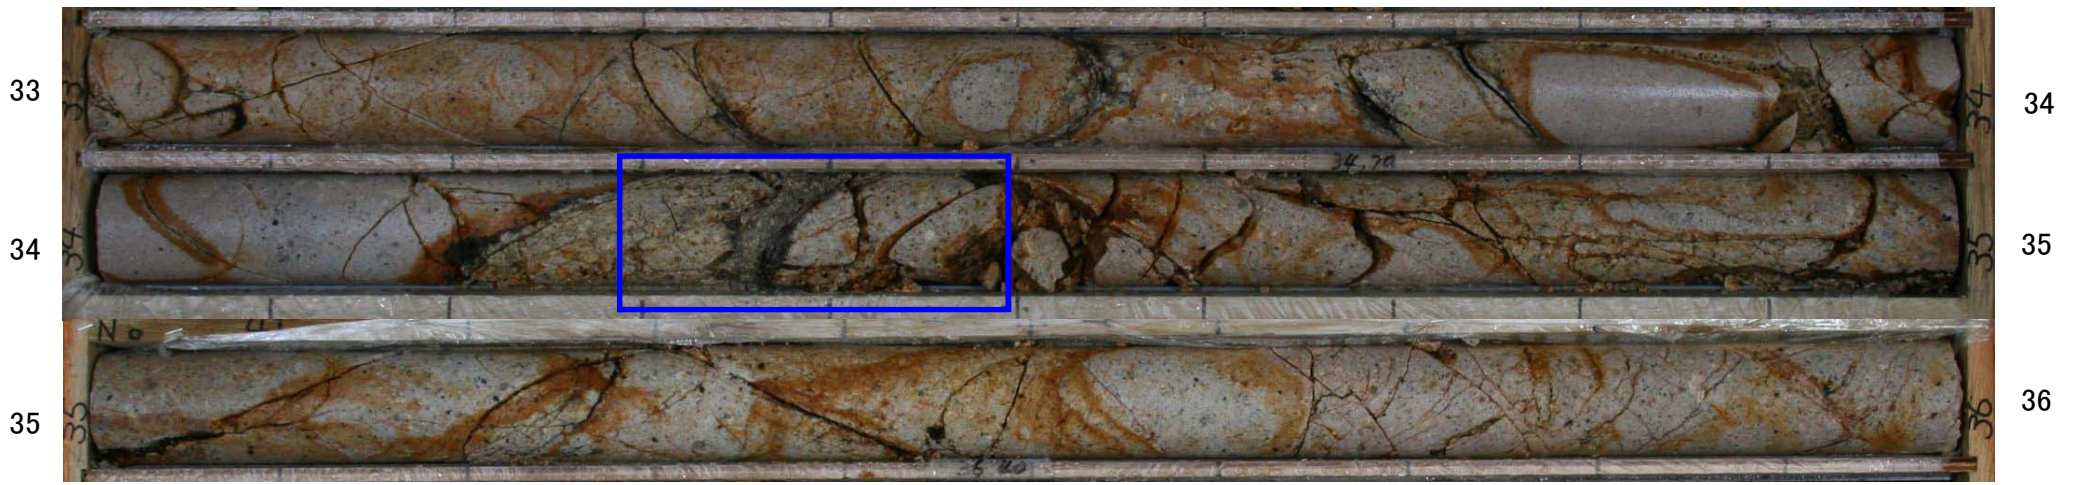
・下端面に沿って縞状の構造が認められ、細礫混じり砂状部を伴うことから、周囲の割れ目の多い部分を含め破碎部として認定した。
直線的・連続的な粘土状部の分布が認められないことから、カタクレーサイトであると判断した(平成20年破碎部再観察結果)。

委託報告書 (平成19年)	設置許可申請書案	設置許可申請書 (平成27年11月)	審査資料 (平成29年12月22日)
<p>深度34.24~34.38m: 変質帯。上盤68度, 下盤56度。砂状化し、脆くなる。 深度34.38m: シーム。傾斜56度。幅3mm。灰褐色と灰白色シルトの互層状。</p>	<p>34.24~34.38m ・変質している。 ・砂状を呈する。下端境界に幅3mmの灰褐~灰白色シルトを挟む。 ・上端境界の傾斜は68°, 下端境界の傾斜は56°である。</p>	<p>34.24~34.38m ・変質している。 ・砂状を呈する。下端境界に幅3mmの灰褐~灰白色シルトを挟む。 ・上端境界の傾斜は68°, 下端境界の傾斜は56°である。</p>	<p>●34.24~34.38m (f-2-12破碎帯) ・破碎部である。 ・灰白色の固結礫状部からなる。 ・走向・傾斜はN12° E73° Wである。 ・下端境界の傾斜は56°である。</p>

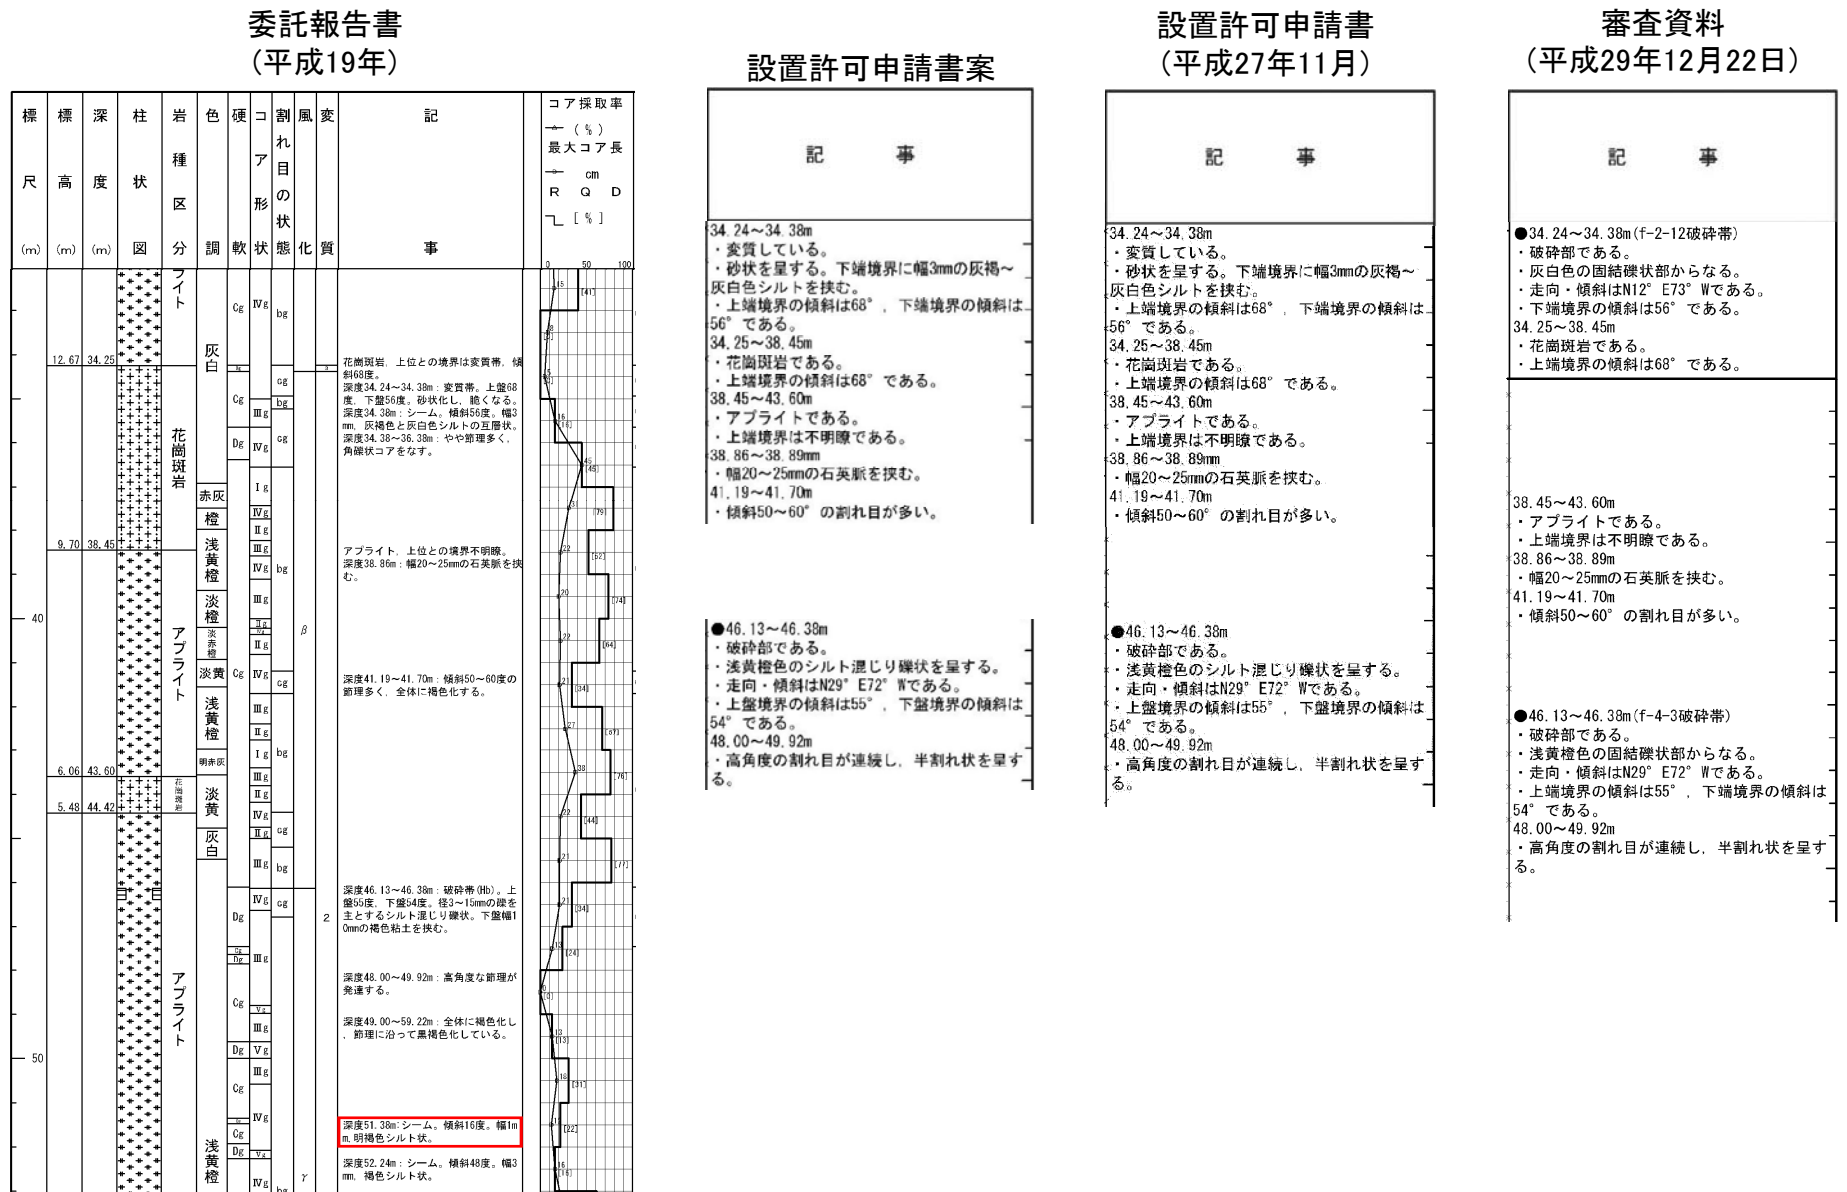
・シルト状を呈するが、周囲の岩盤中の粒子の定向配列は認められないことから、破碎部ではないと判断した。

委託報告書 (平成19年)	設置許可申請書案	設置許可申請書 (平成27年11月)	審査資料 (平成29年12月22日)
深度51.38m: シーム。傾斜16度。幅1mm。明褐色シルト状。	記載なし	記載なし	記載なし

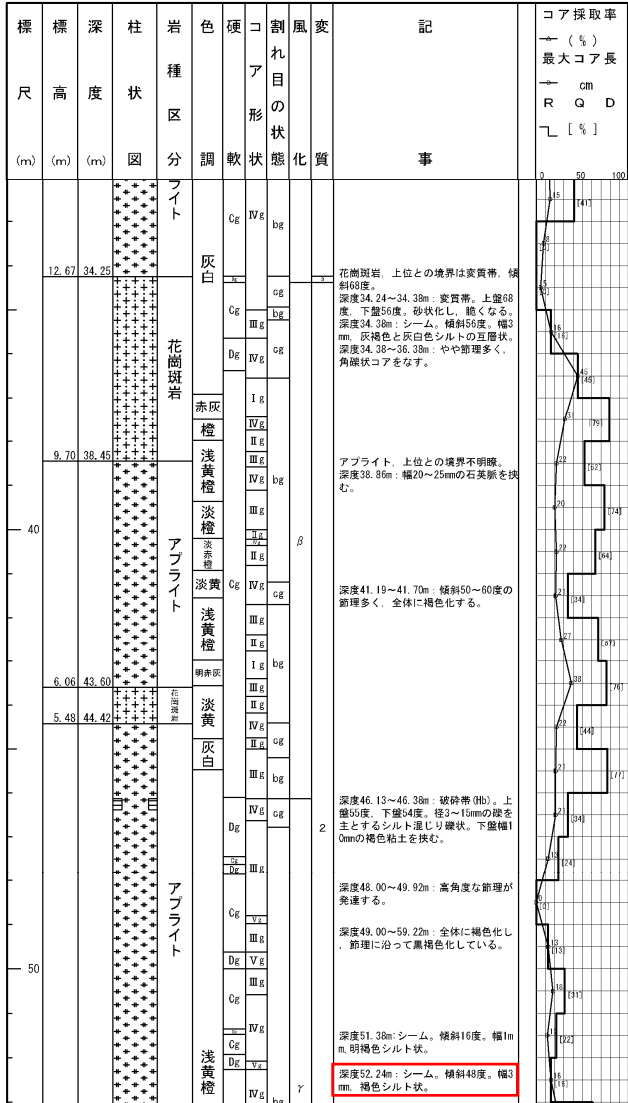
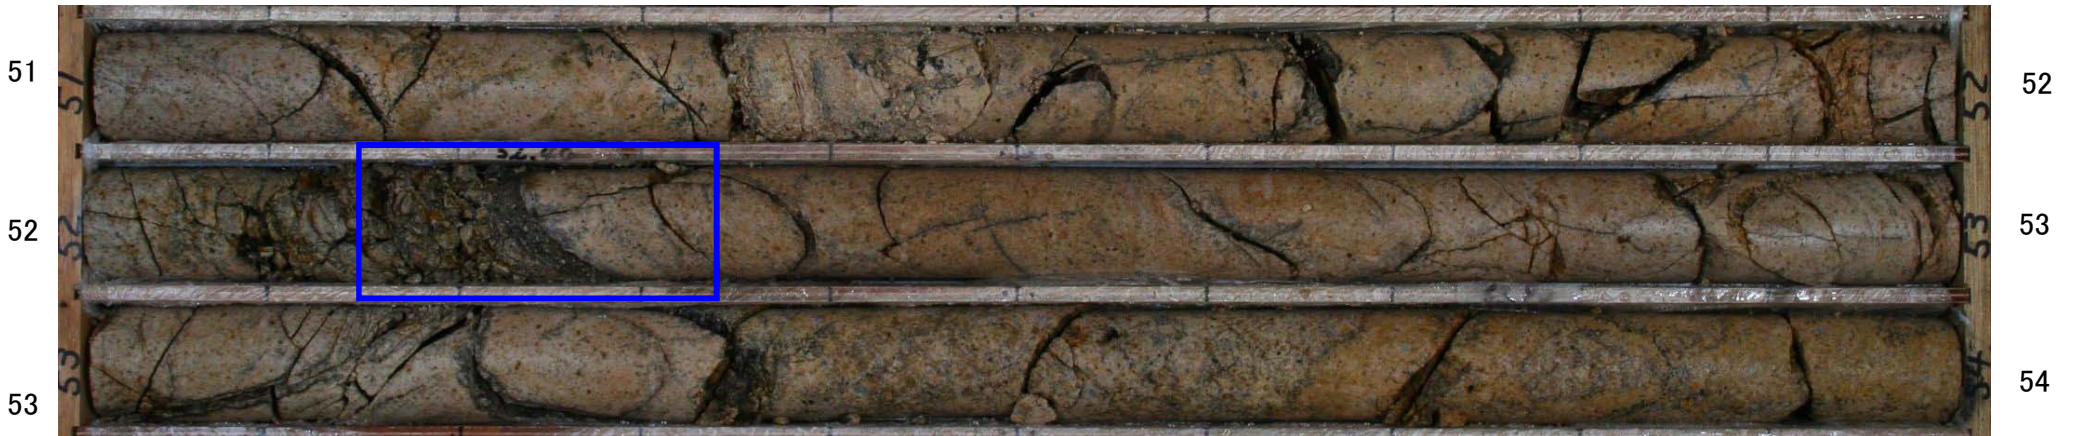
一部で礫混じりシルト状を呈するが、礫に定向配列は認められないことから、破碎部ではないと判断した。

委託報告書 (平成19年)	設置許可申請書案	設置許可申請書 (平成27年11月)	審査資料 (平成29年12月22日)
深度52.24m: シーム。傾斜48度。幅3mm。褐色シルト状。	記載なし	記載なし	記載なし

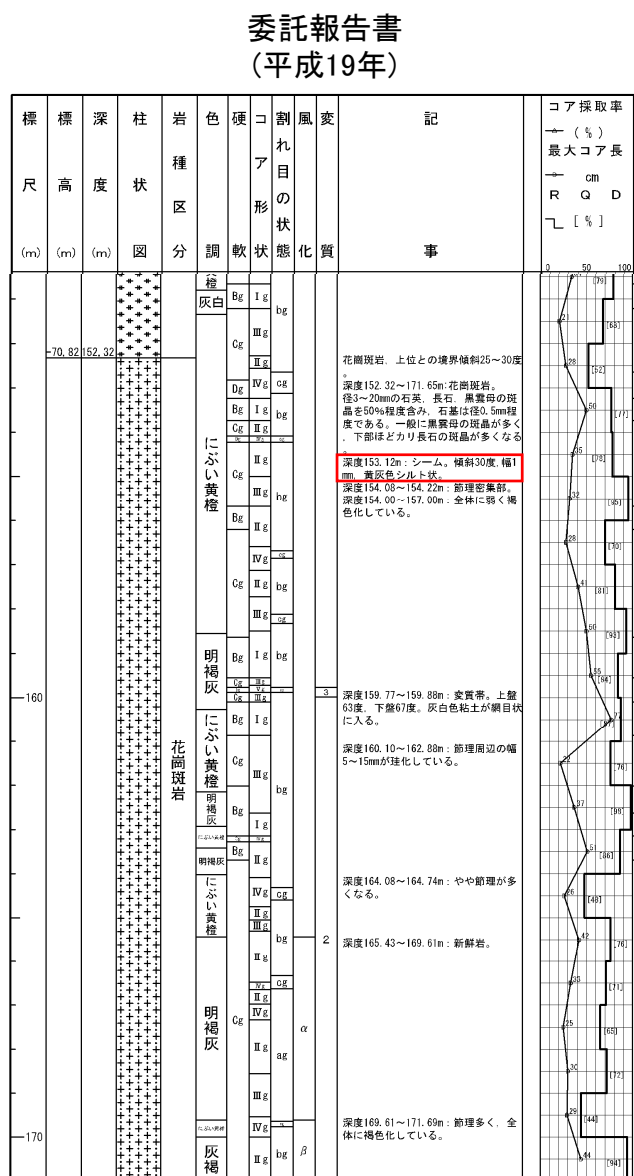
・シルト状を呈するが、その分布は殲滅し連続性に乏しい。また、周囲の岩盤に劣化が認められないことから、破碎部ではないと判断した。

委託報告書 (平成19年)	設置許可申請書案	設置許可申請書 (平成27年11月)	審査資料 (平成29年12月22日)
深度153.12m: シーム。傾斜30度、幅1mm、黄灰色シルト状。	記載なし	記載なし	記載なし

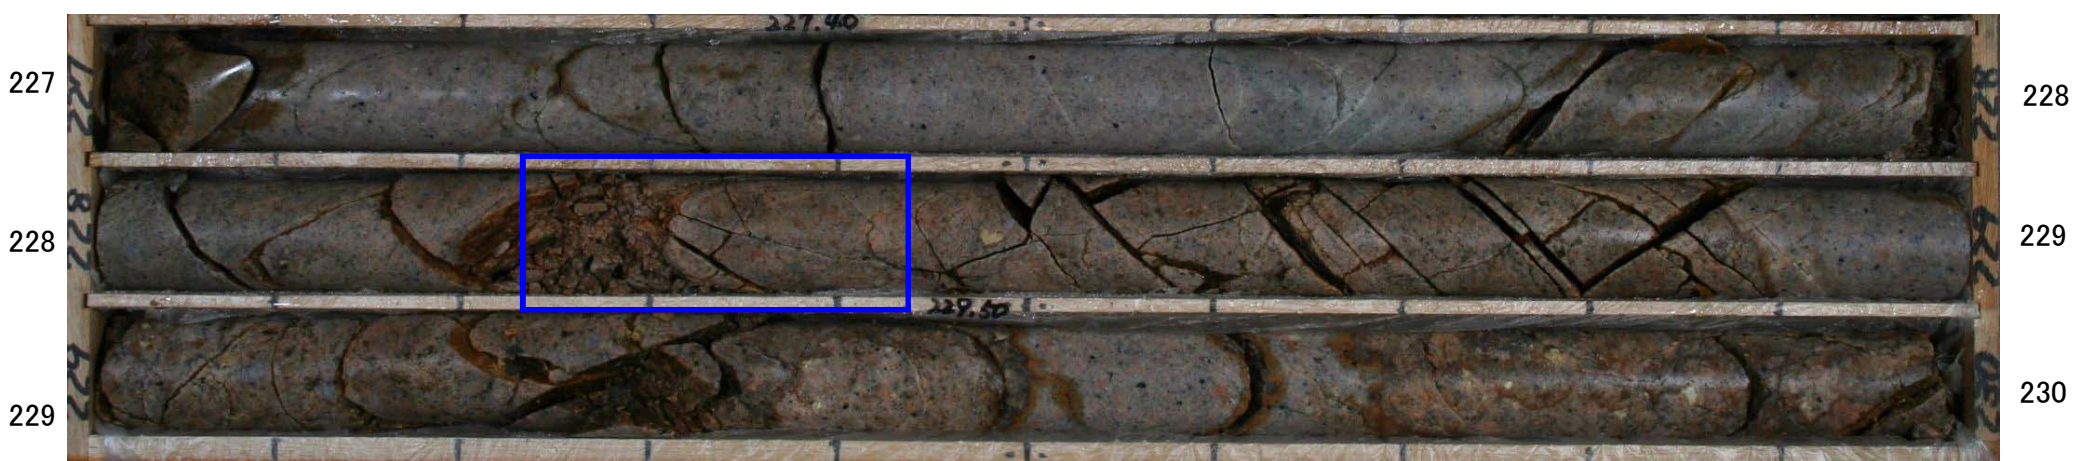
- ・礫状を呈するが礫に定向配列は認められず、周囲の岩盤に劣化が認められないことから、破碎部ではないと判断した。
- ・上盤側の岩盤は機械割れにより乱れている。

委託報告書 (平成19年)	設置許可申請書案	設置許可申請書 (平成27年11月)	審査資料 (平成29年12月22日)
深度228.30m: シーム。傾斜69度、幅5~7mm、礫状。	記載なし	記載なし	記載なし

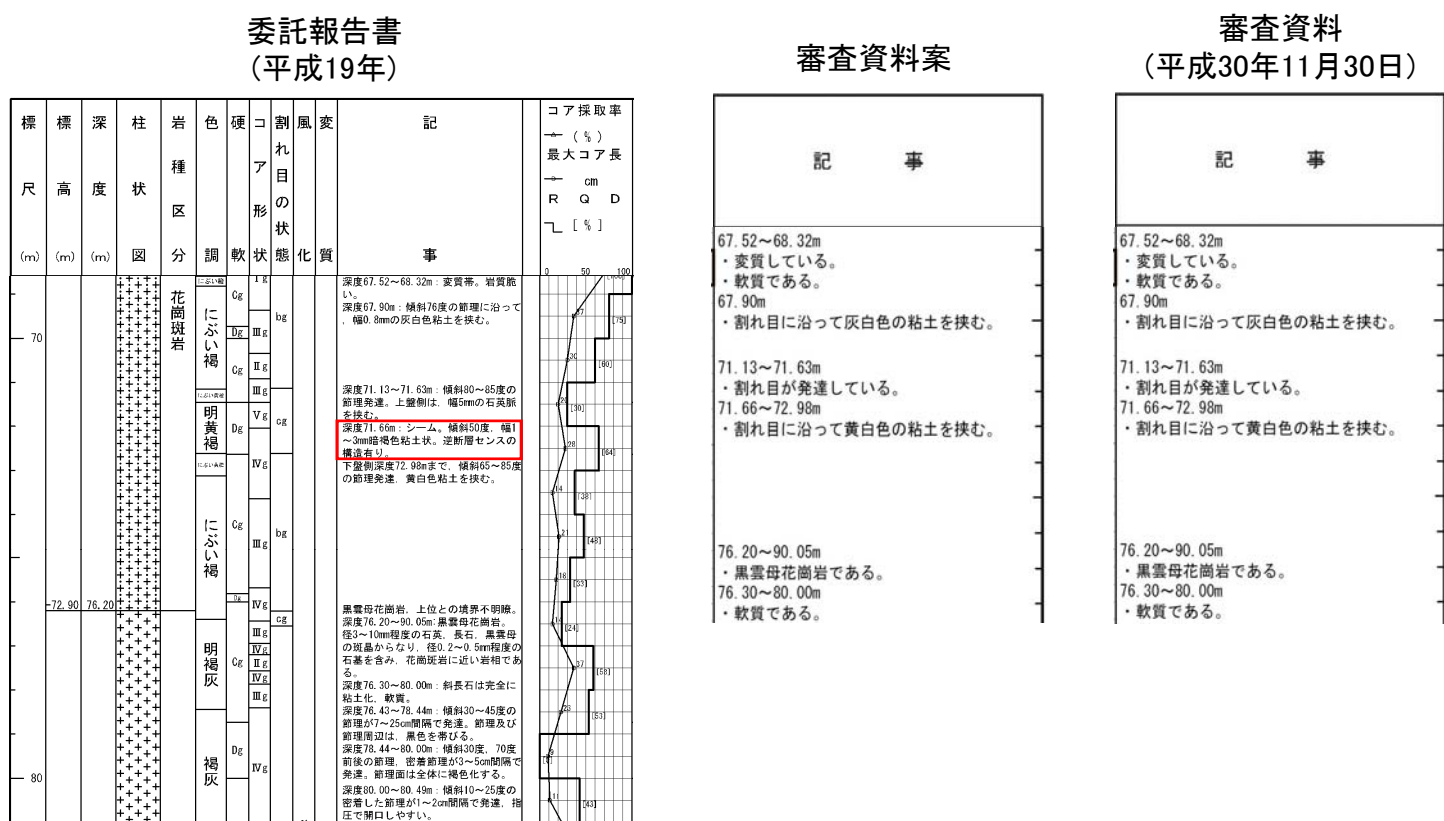
・粘土状を呈するが、その分布は湾曲し直線性に乏しいことから、破碎部ではないと判断した。

委託報告書 (平成19年)	審査資料案	審査資料 (平成30年11月30日)
深度71.66m:シーム。傾斜50度。幅1~3mm暗褐色粘土状。逆断層センスの構造有り。	記載なし	記載なし

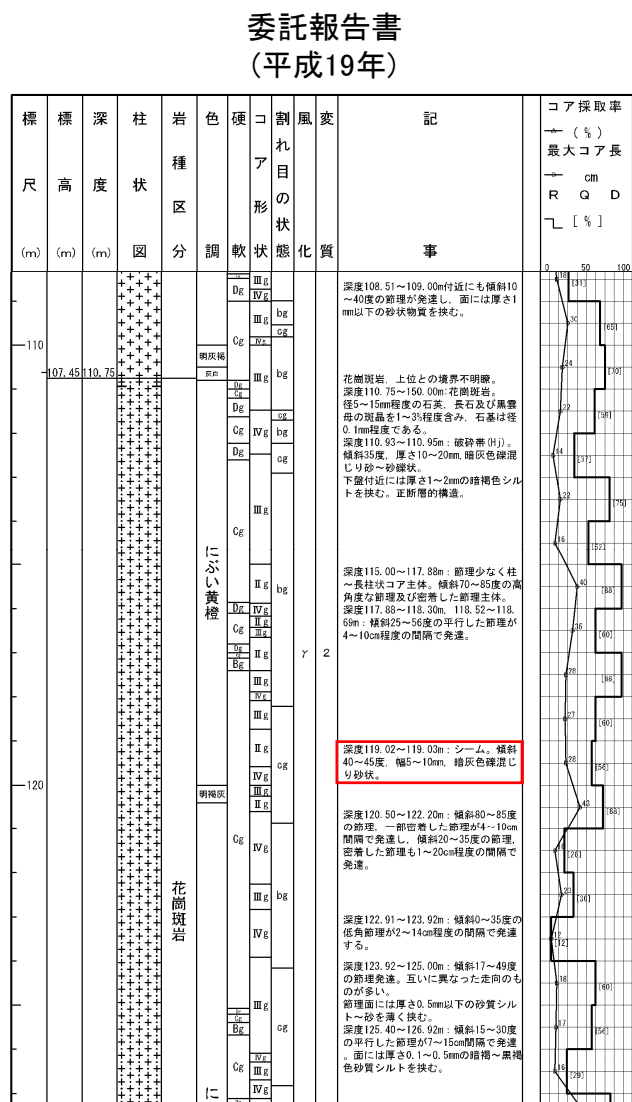
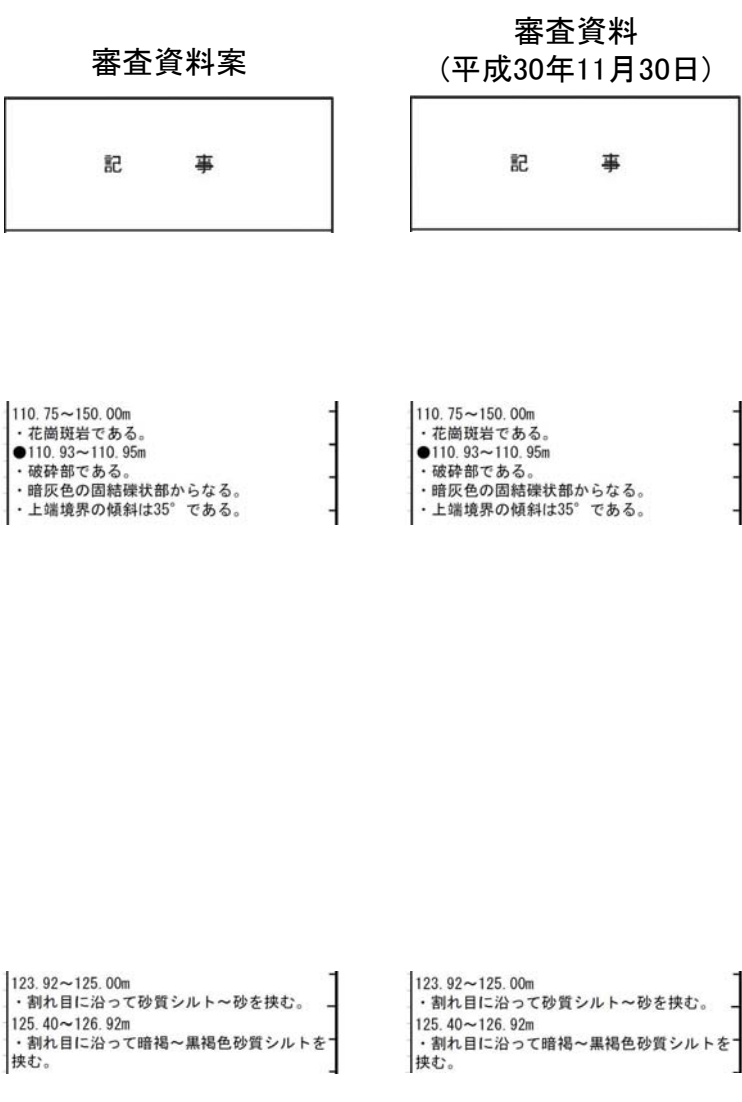
・礫混じり砂状を呈するが礫に定向配列は認められず、周囲の岩盤に劣化が認められないことから、破碎部ではないと判断した。

委託報告書 (平成19年)	審査資料案	審査資料 (平成30年11月30日)
深度119.02~119.03m: シーム。傾斜40~45度、幅5~10mm、暗灰色礫混じり砂状。	記載なし	記載なし

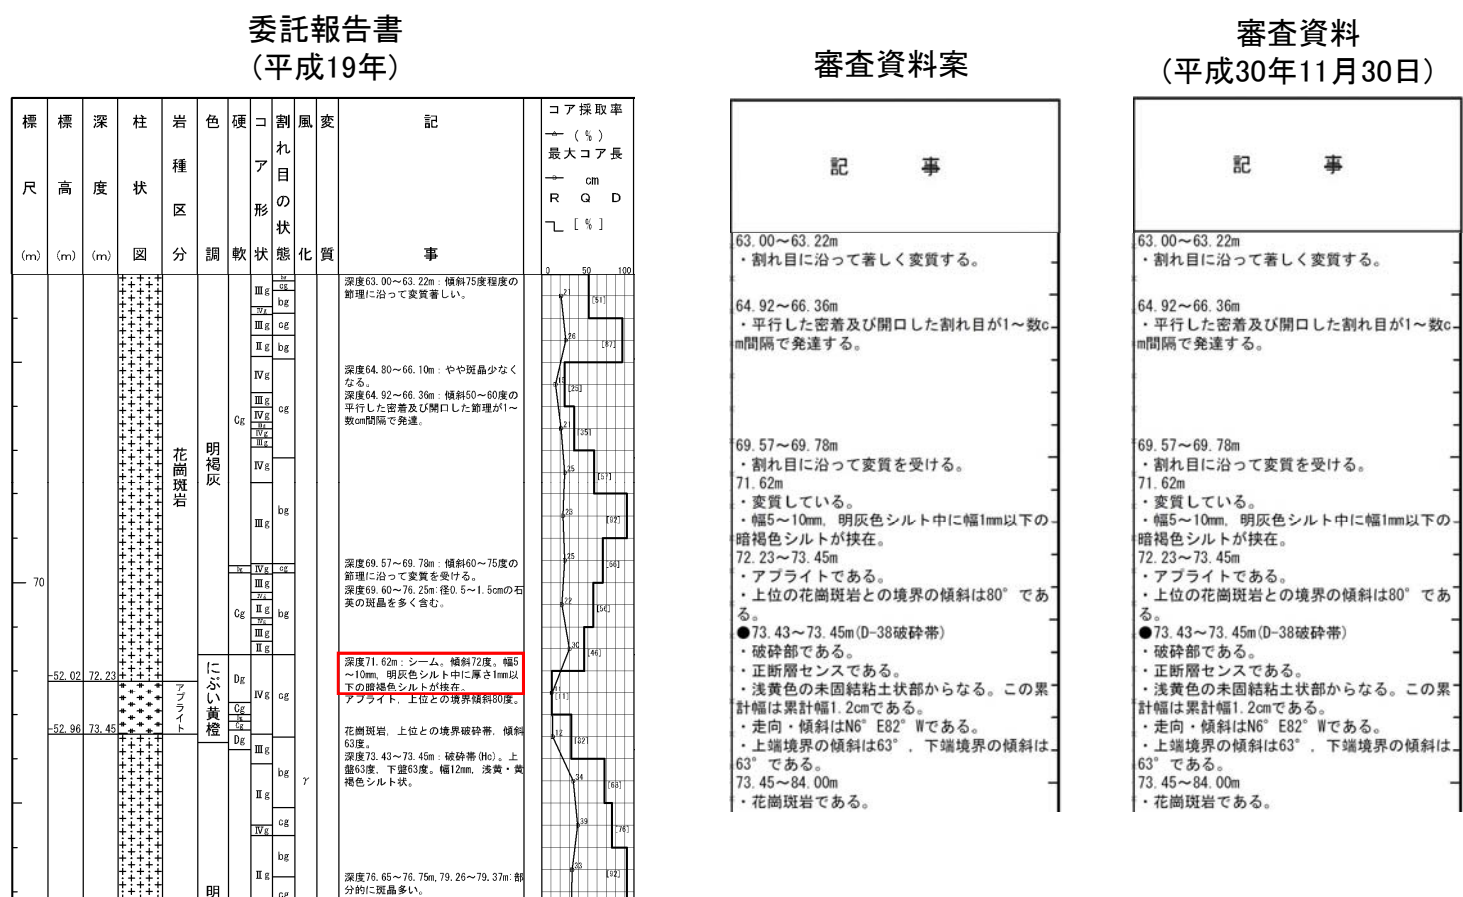
・シルト状を呈するがその分布は殲滅し連続性に乏しいことから、破碎部ではないと判断した。

委託報告書 (平成19年)	審査資料案	審査資料 (平成30年11月30日)
深度71.62m: シーム。傾斜72度。幅5~10mm。明灰色シルト中に厚さ1mm以下の暗褐色シルトが挟在。	71.62m ・変質している。 ・幅5~10mm, 明灰色シルト中に幅1mm以下の暗褐色シルトが挟在。	71.62m ・変質している。 ・幅5~10mm, 明灰色シルト中に幅1mm以下の暗褐色シルトが挟在。

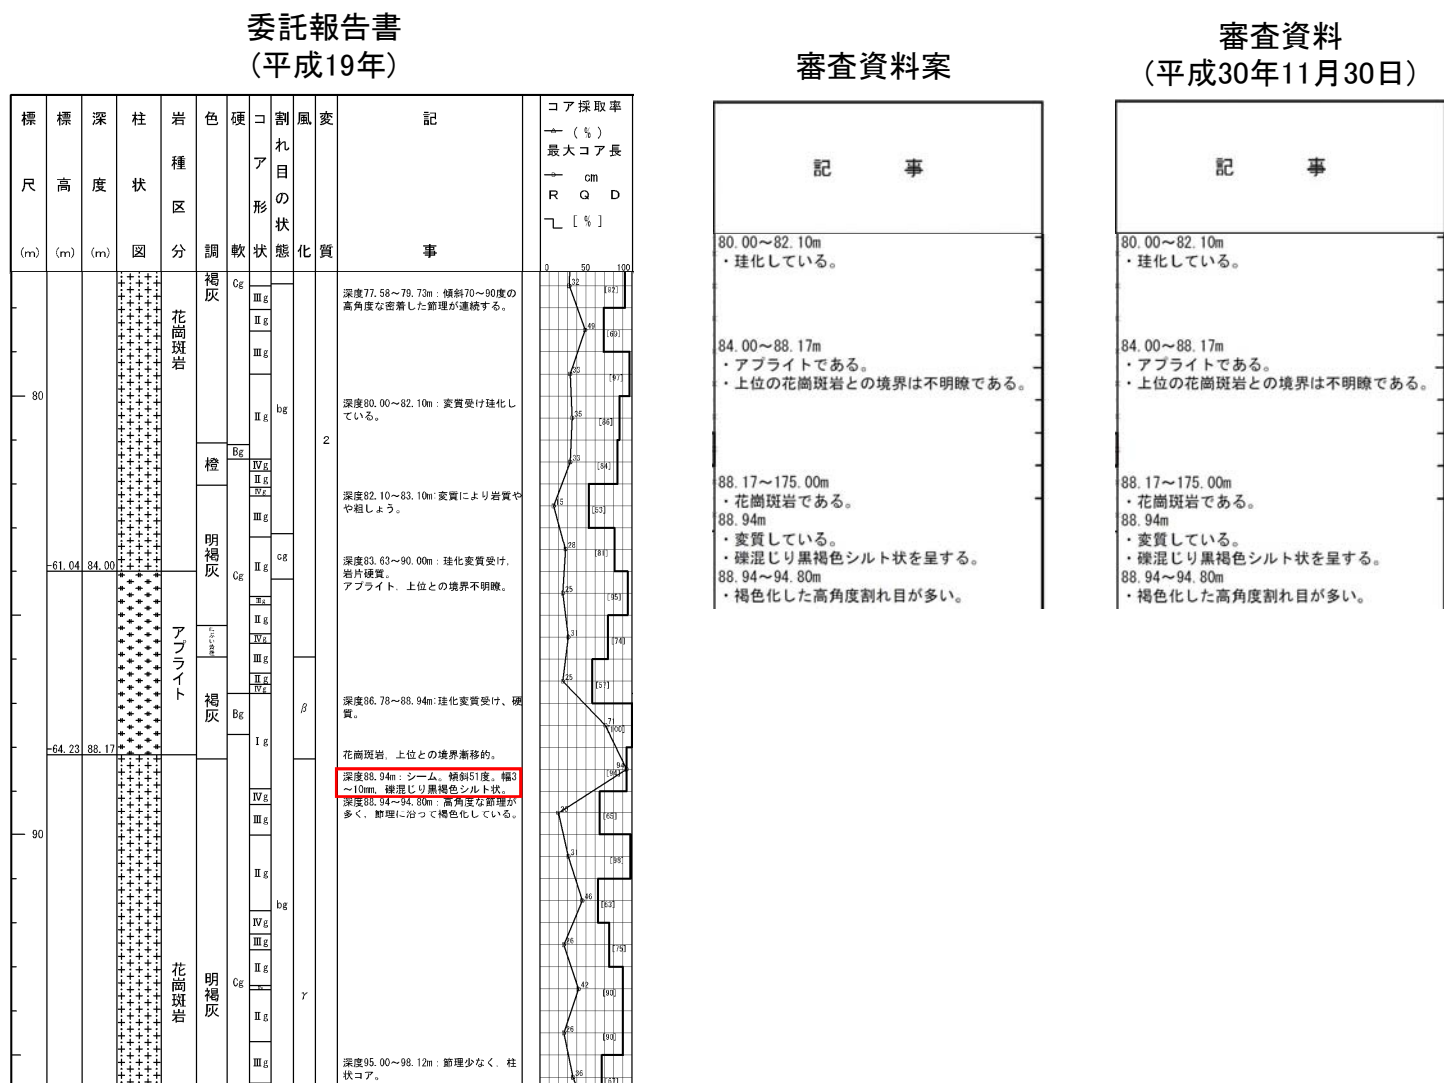
・周囲の岩盤に劣化が認められないことから、破碎部ではないと判断した。

委託報告書 (平成19年)	審査資料案	審査資料 (平成30年11月30日)
深度88.94m: シーム。傾斜51度。幅3~10mm。礫混じり黒褐色シルト状。	88.94m ・変質している。 ・礫混じり黒褐色シルト状を呈する。	88.94m ・変質している。 ・礫混じり黒褐色シルト状を呈する。
