敦賀発電所2号炉
ボーリング柱状図の記事欄に係るご指摘への回答
補足説明資料3
シームについて

令和2年5月13日
日本原子力発電株式会社

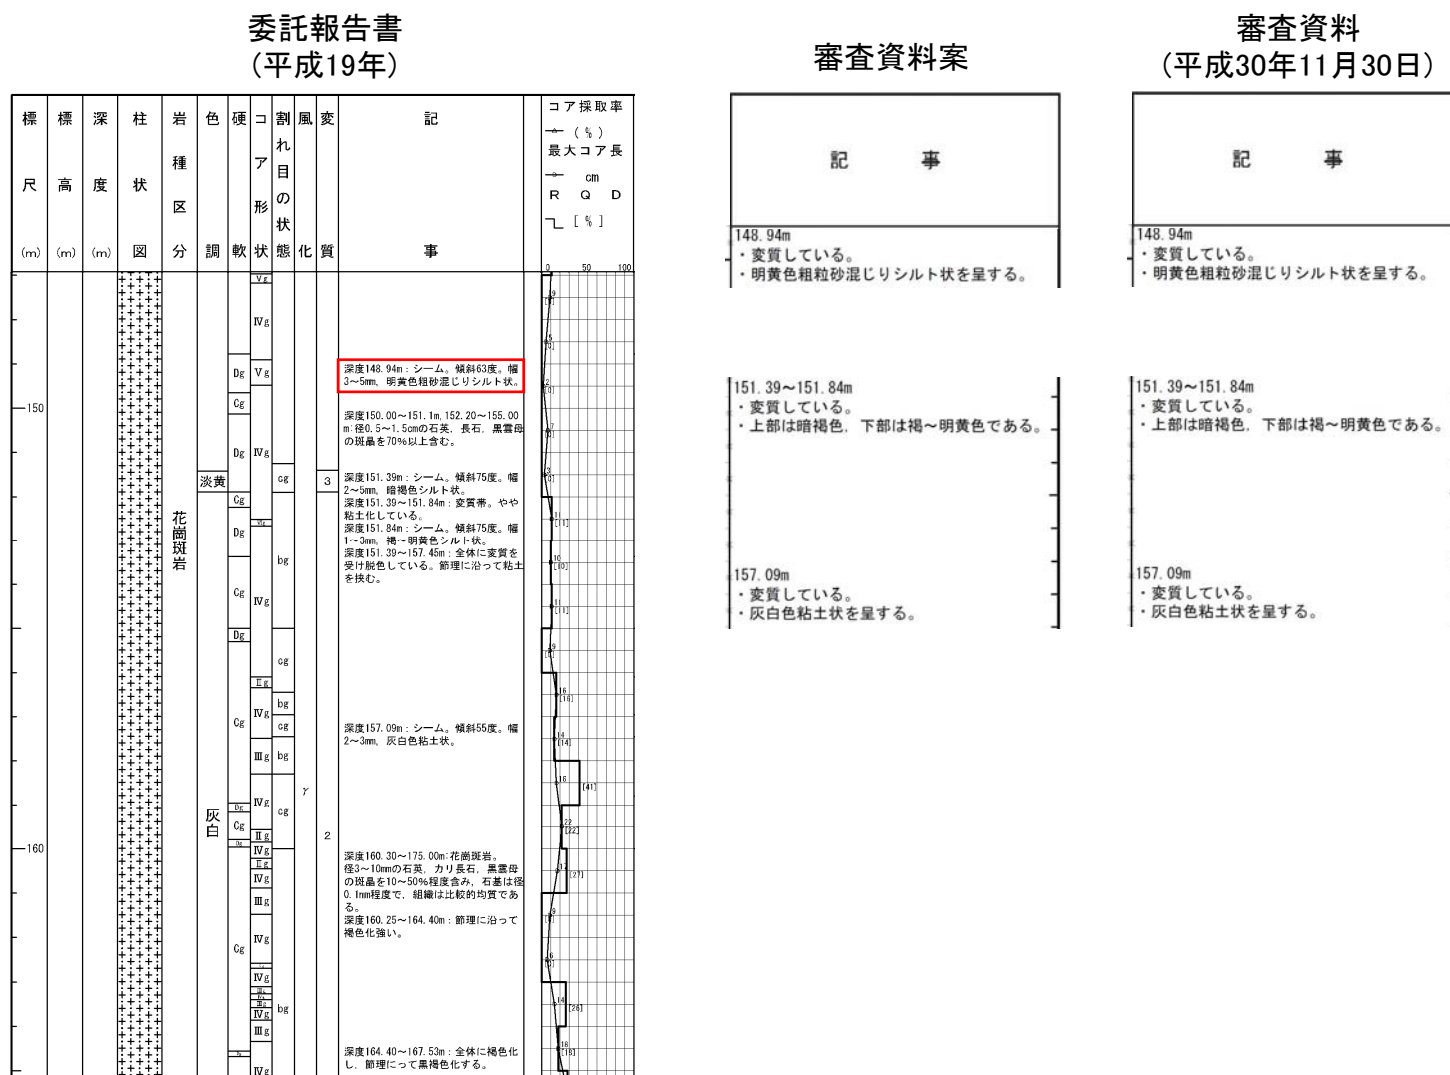
・シルト状を呈するがその分布は殲滅し連続性に乏しいことから、破碎部ではないと判断した。

委託報告書 (平成19年)	審査資料案	審査資料 (平成30年11月30日)
深度148.94m: シーム。傾斜63度。幅3~5mm。明黄色粗粒混じりシルト状。	148.94m ・変質している。 ・明黄色粗粒混じりシルト状を呈する。	148.94m ・変質している。 ・明黄色粗粒混じりシルト状を呈する。

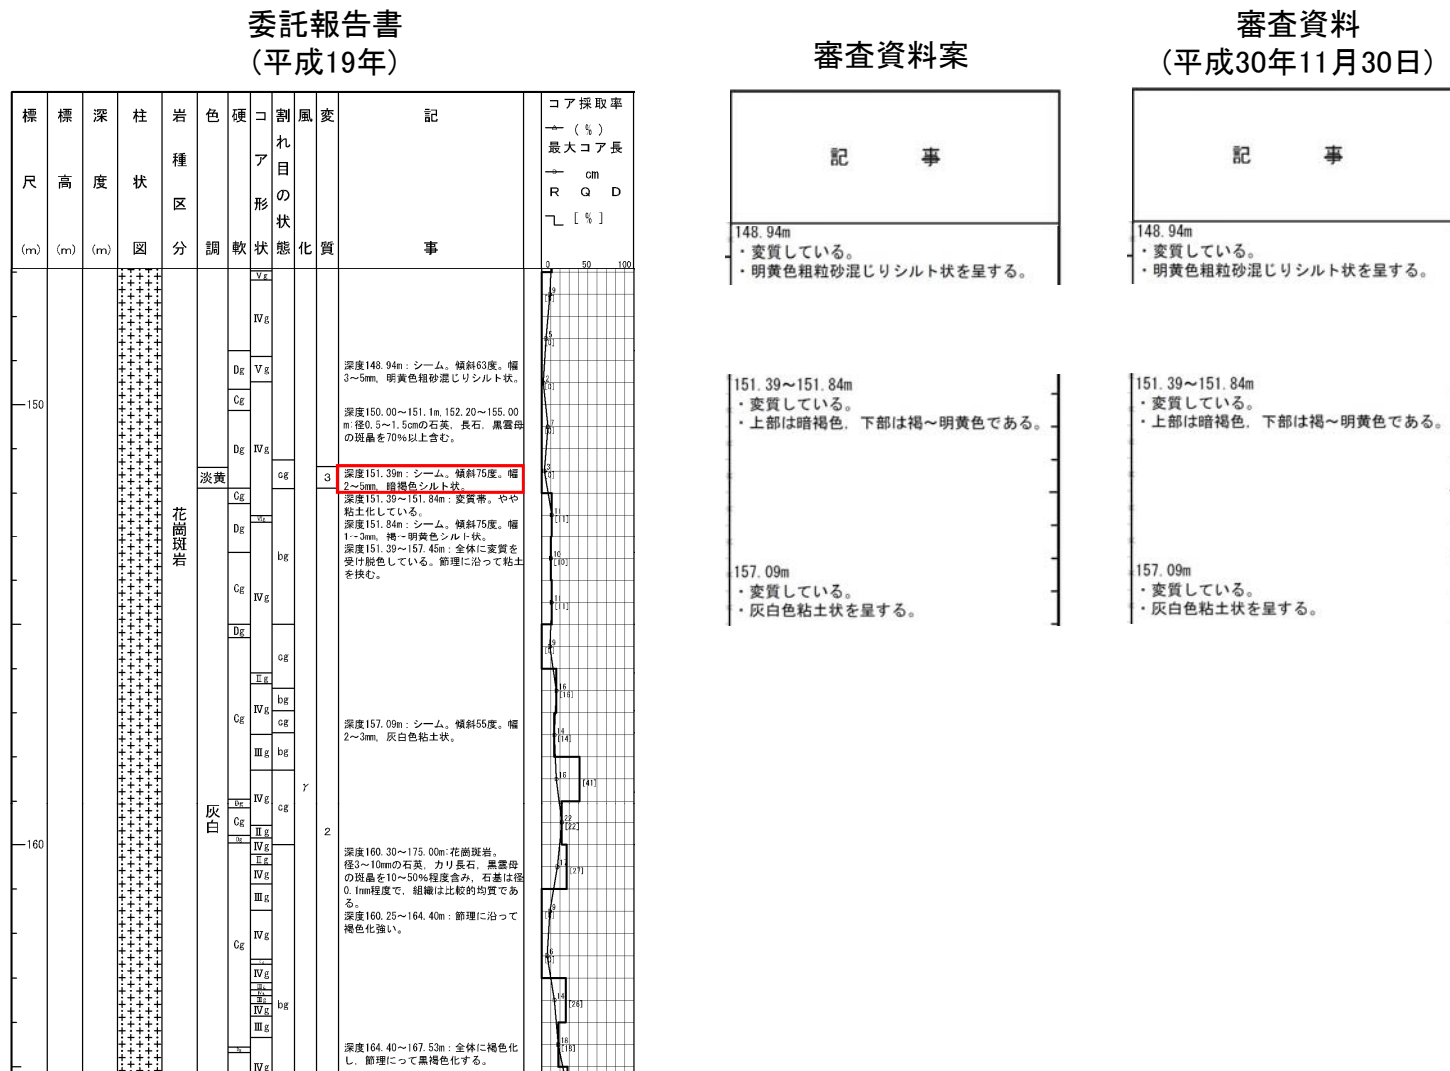
・シルト状を呈するがその分布は湾曲し直線性に乏しいことから、破碎部ではないと判断した。

委託報告書 (平成19年)	審査資料案	審査資料 (平成30年11月30日)
深度151.39m: シーム。傾斜75度。幅2~5mm。暗褐色シルト状。 深度151.39~151.84m: 変質帯。やや粘土化している。 深度151.84m: シーム。傾斜75度。幅1~3mm。褐~明黄色シルト状。	151.39~151.84m ・変質している。 ・上部は暗褐色、下部は褐~明黄色である。	151.39~151.84m ・変質している。 ・上部は暗褐色、下部は褐~明黄色である。

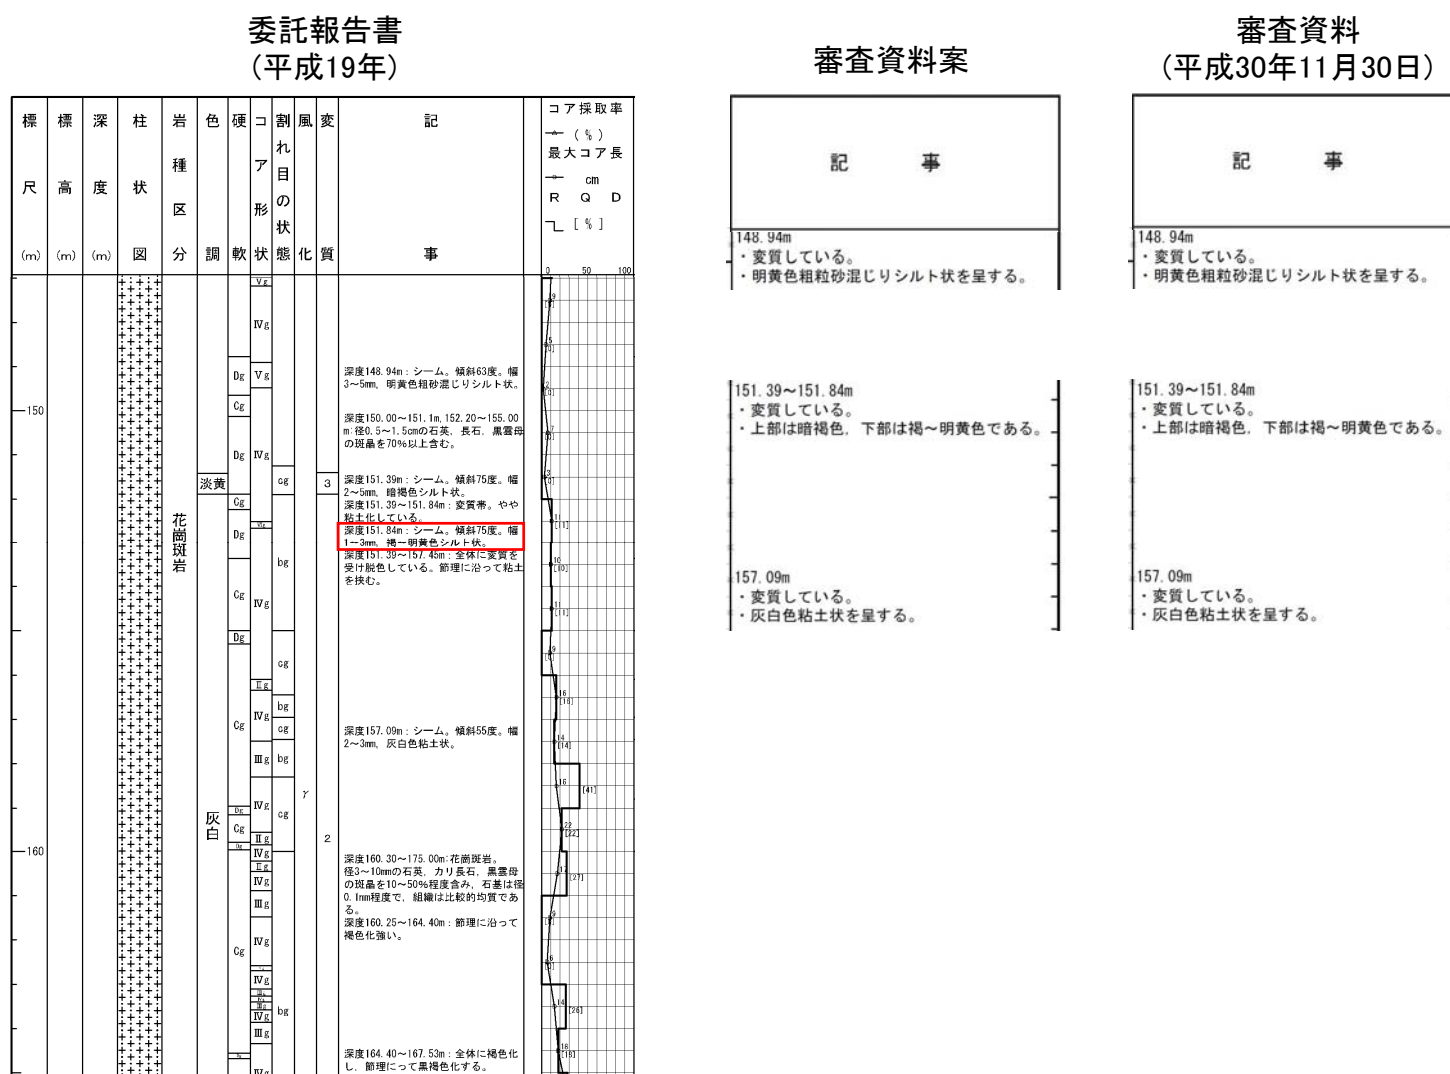
・シルト状を呈するがその分布は殲滅し連続性に乏しいことから、破碎部ではないと判断した。

委託報告書 (平成19年)	審査資料案	審査資料 (平成30年11月30日)
深度151.39m: シーム。傾斜75度。幅2~5mm, 暗褐色シルト状。 深度151.39~151.84m: 変質帯。やや粘土化している。 深度151.84m: シーム。傾斜75度。幅1~3mm, 褐~明黄色シルト状。	151.39~151.84m ・変質している。 ・上部は暗褐色, 下部は褐~明黄色である。	151.39~151.84m ・変質している。 ・上部は暗褐色, 下部は褐~明黄色である。

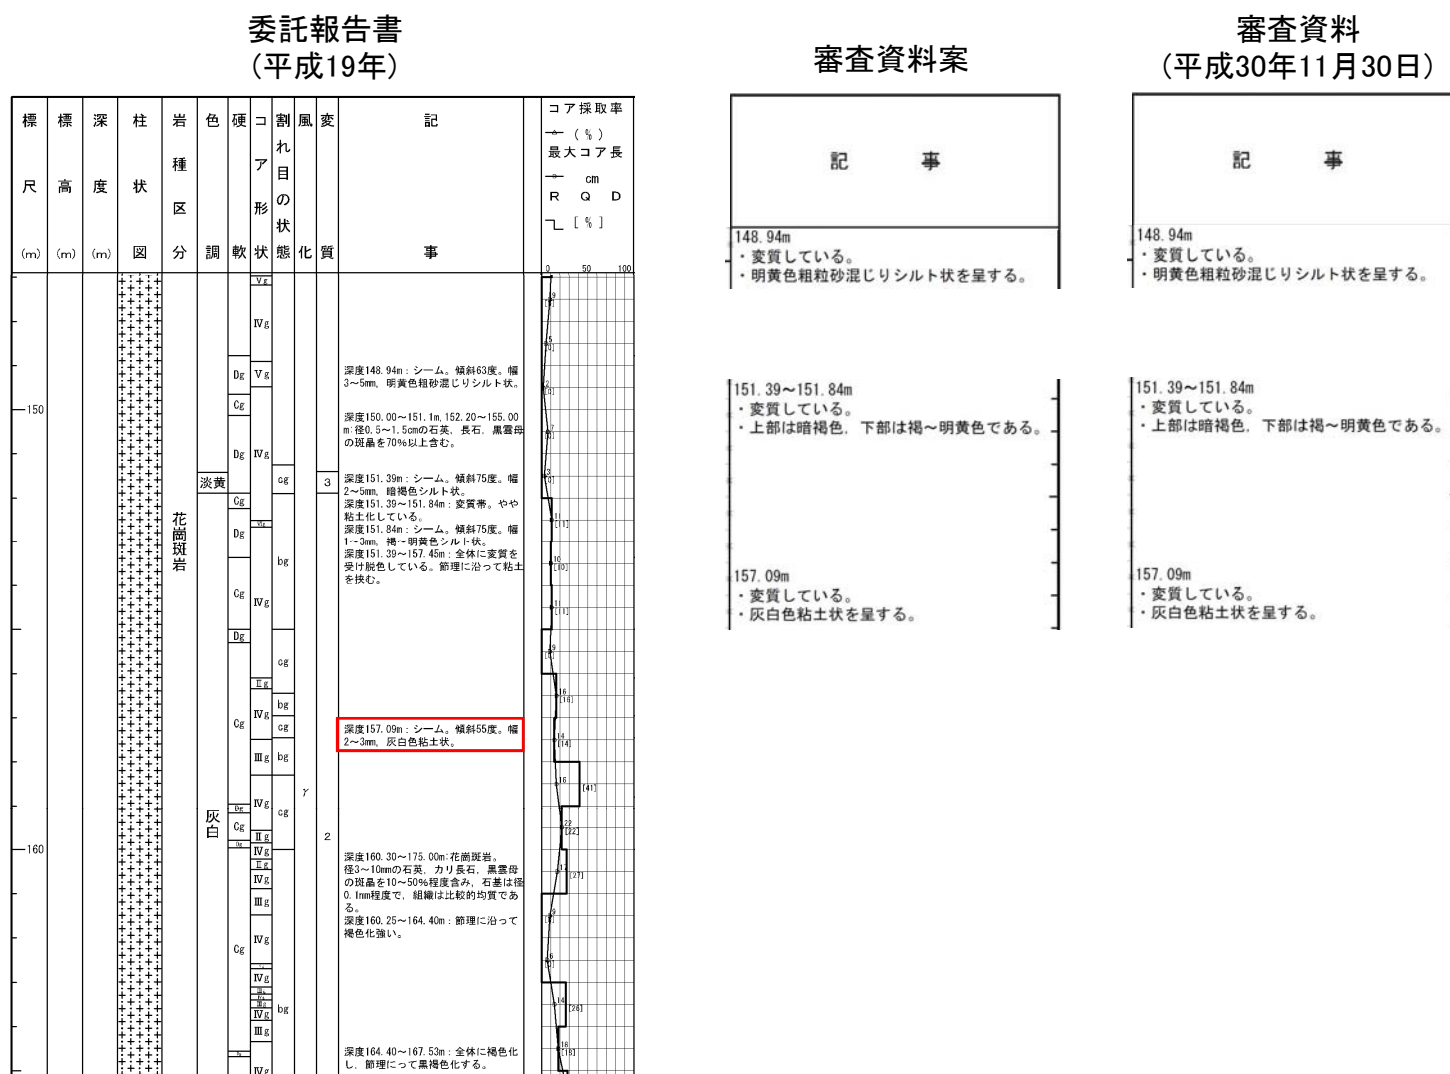
・粘土状を呈するがその分布は殲滅し連続性に乏しいことから、破碎部ではないと判断した。

委託報告書 (平成19年)	審査資料案	審査資料 (平成30年11月30日)
深度157.09m: シーム、傾斜55度、幅2~3mm、灰白色粘土状。	157.09m ・変質している。 ・灰白色粘土状を呈する。	157.09m ・変質している。 ・灰白色粘土状を呈する。

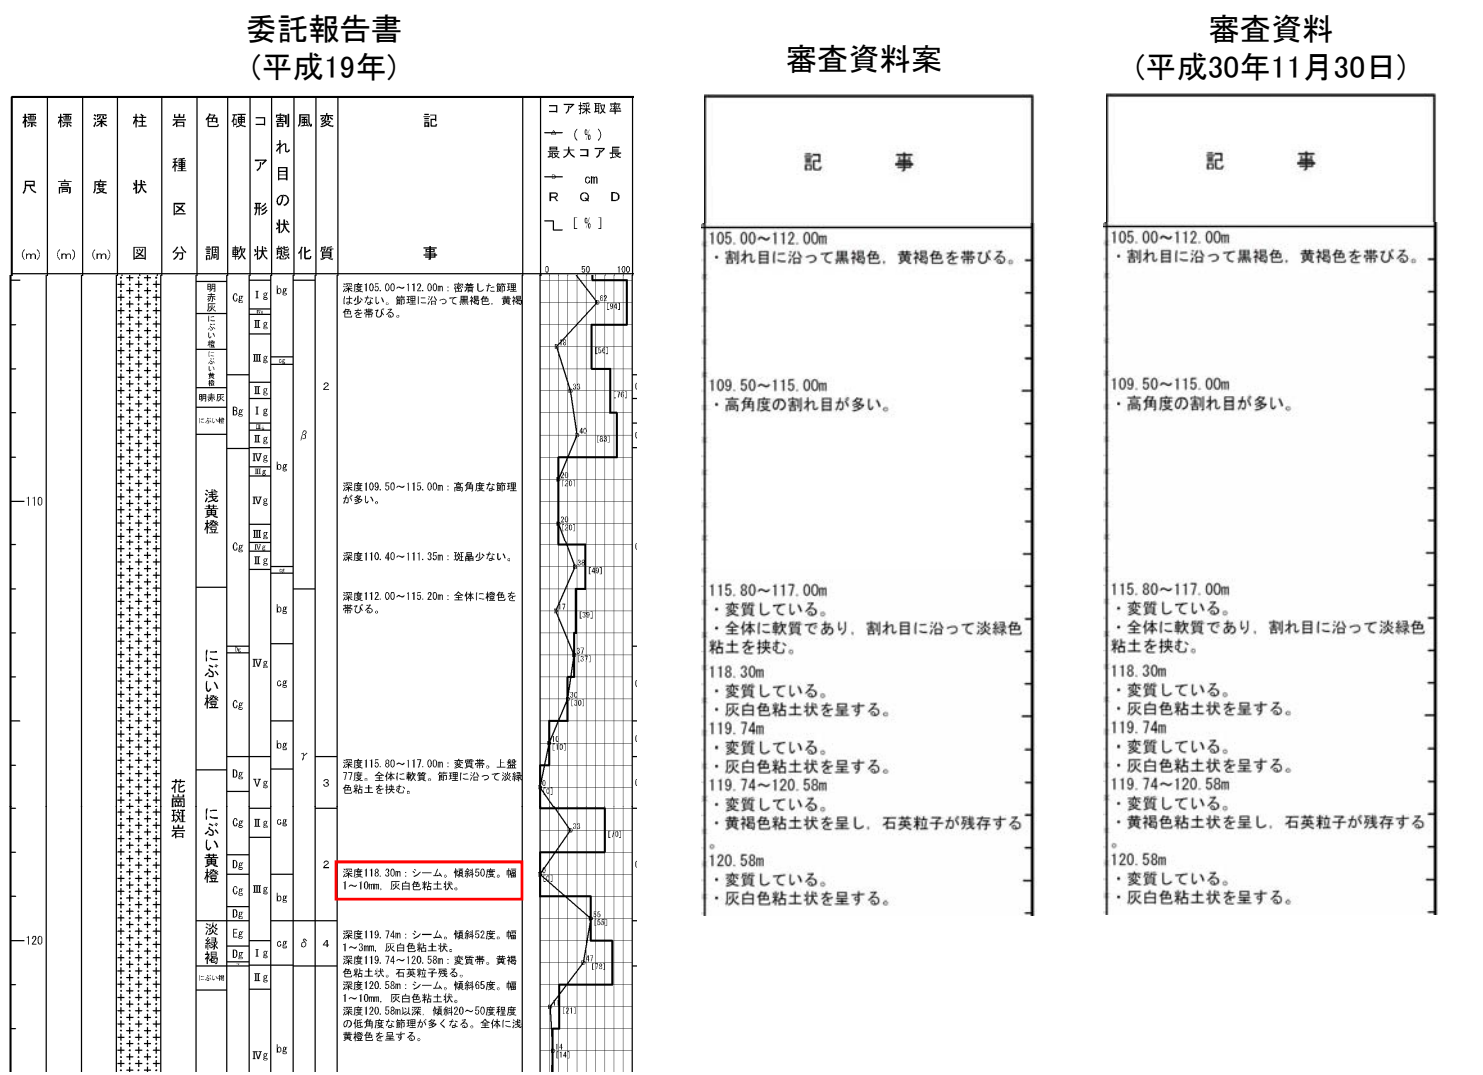
・粘土状を呈するがその分布は膨縮し連続性・直線性に乏しいことから、破碎部ではないと判断した。

委託報告書 (平成19年)	審査資料案	審査資料 (平成30年11月30日)
<p>深度118.30m: シーム。傾斜50度。幅1~10mm。灰白色粘土状。</p>	<p>118.30m ・変質している。 ・灰白色粘土状を呈する。</p>	<p>118.30m ・変質している。 ・灰白色粘土状を呈する。</p>

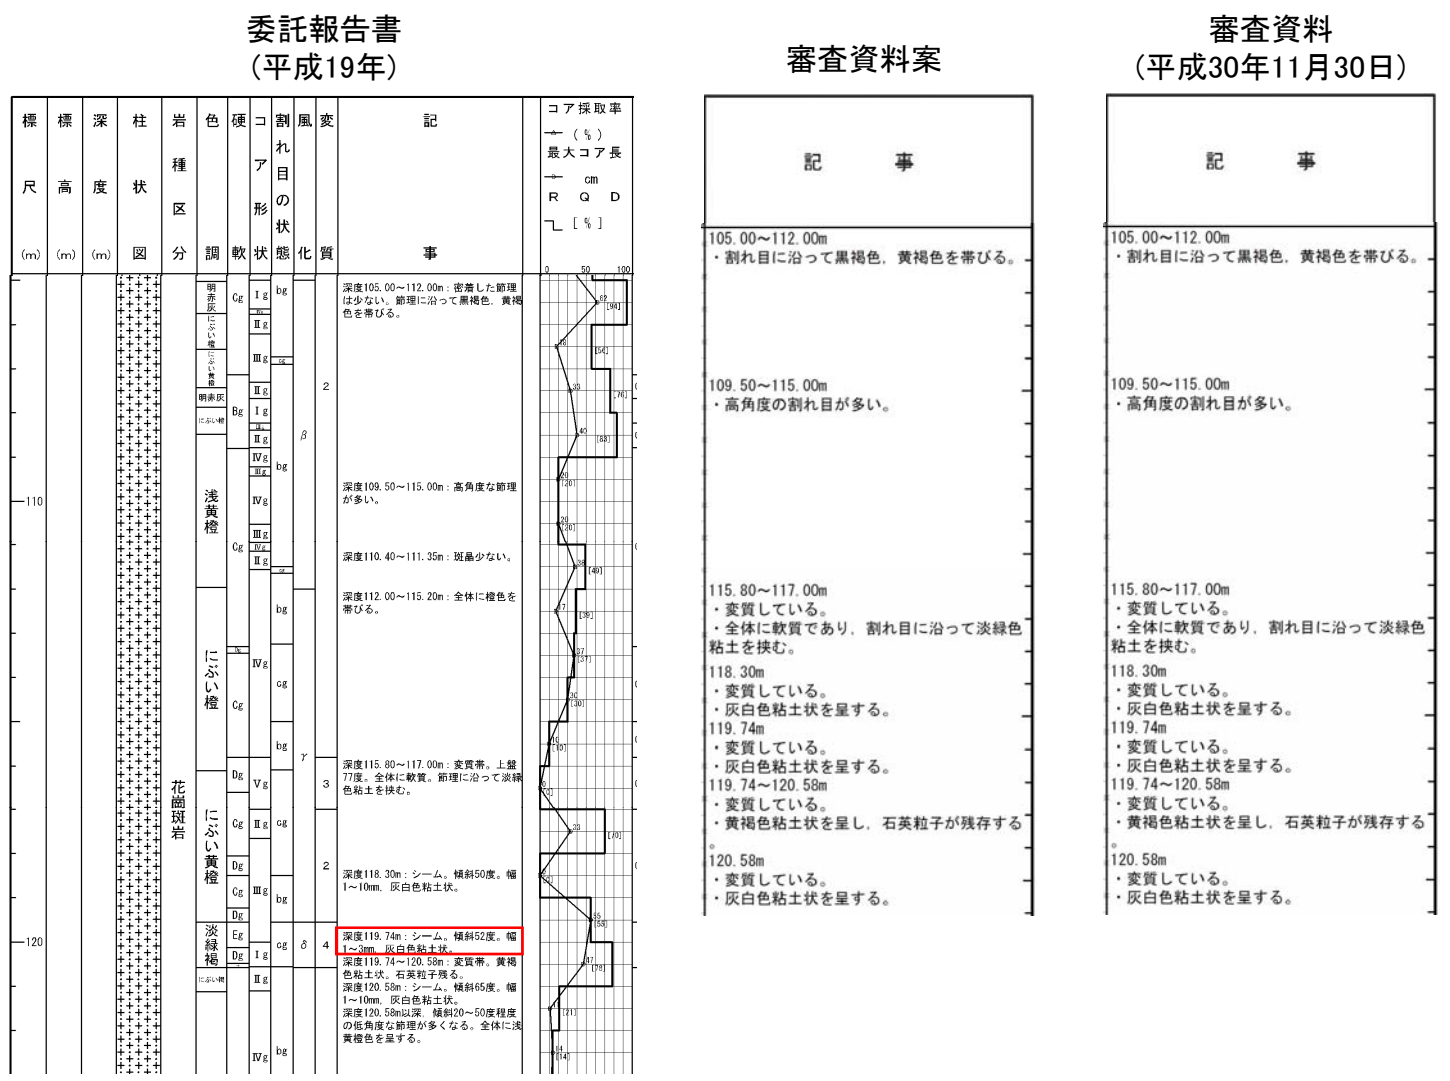
・粘土状を呈するがその分布は殲滅し連続性に乏しいことから、破碎部ではないと判断した。

委託報告書 (平成19年)	審査資料案	審査資料 (平成30年11月30日)
深度119.74m: シーム。傾斜52度。幅1~3mm。灰白色粘土状。	119.74m ・変質している。 ・灰白色粘土状を呈する。	119.74m ・変質している。 ・灰白色粘土状を呈する。

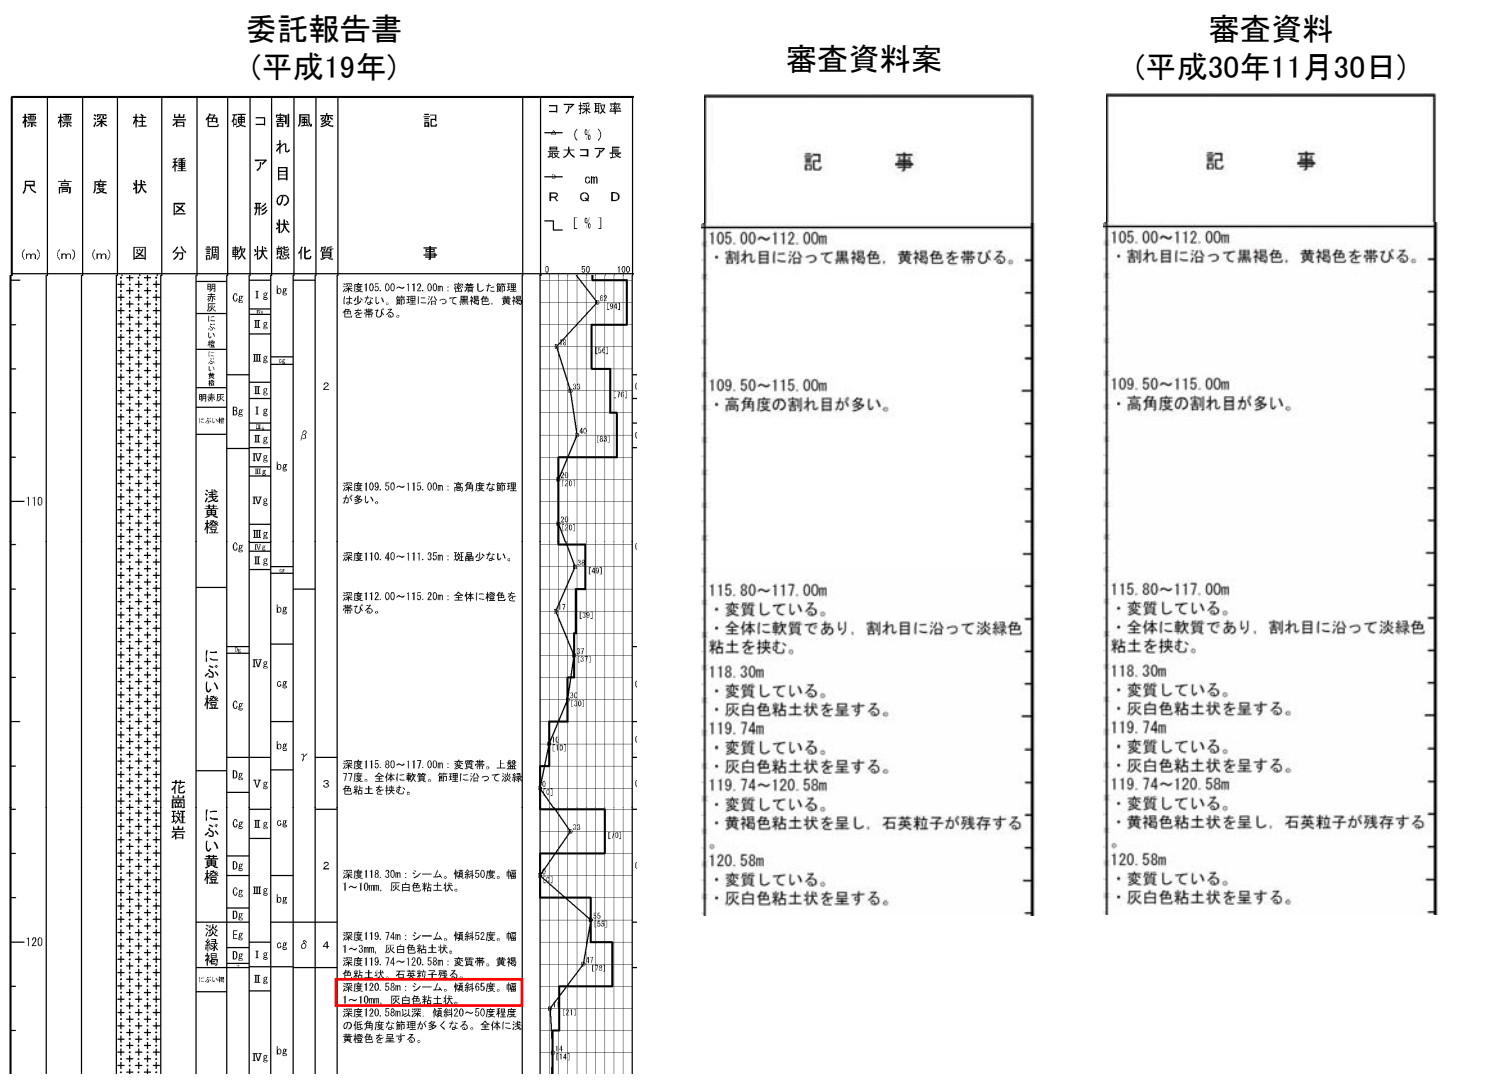
・粘土状部は割れ目に沿って網目状に分布しており、熱水変質作用によるものと考えられる120.49m付近の粘土状部と同様の分布形状を示すことから、破碎部ではないと判断した。

委託報告書 (平成19年)	審査資料案	審査資料 (平成30年11月30日)
深度120.58m: シーム。傾斜65度。幅1~10mm。灰白色粘土状。	120.58m ・変質している。 ・灰白色粘土状を呈する。	120.58m ・変質している。 ・灰白色粘土状を呈する。

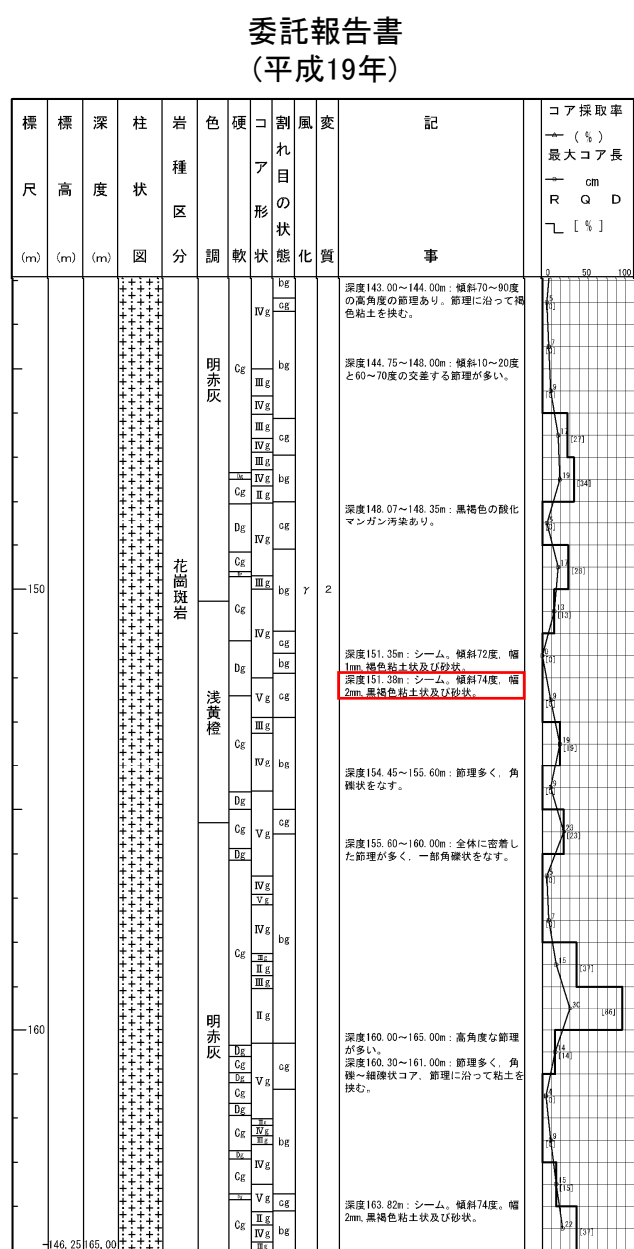
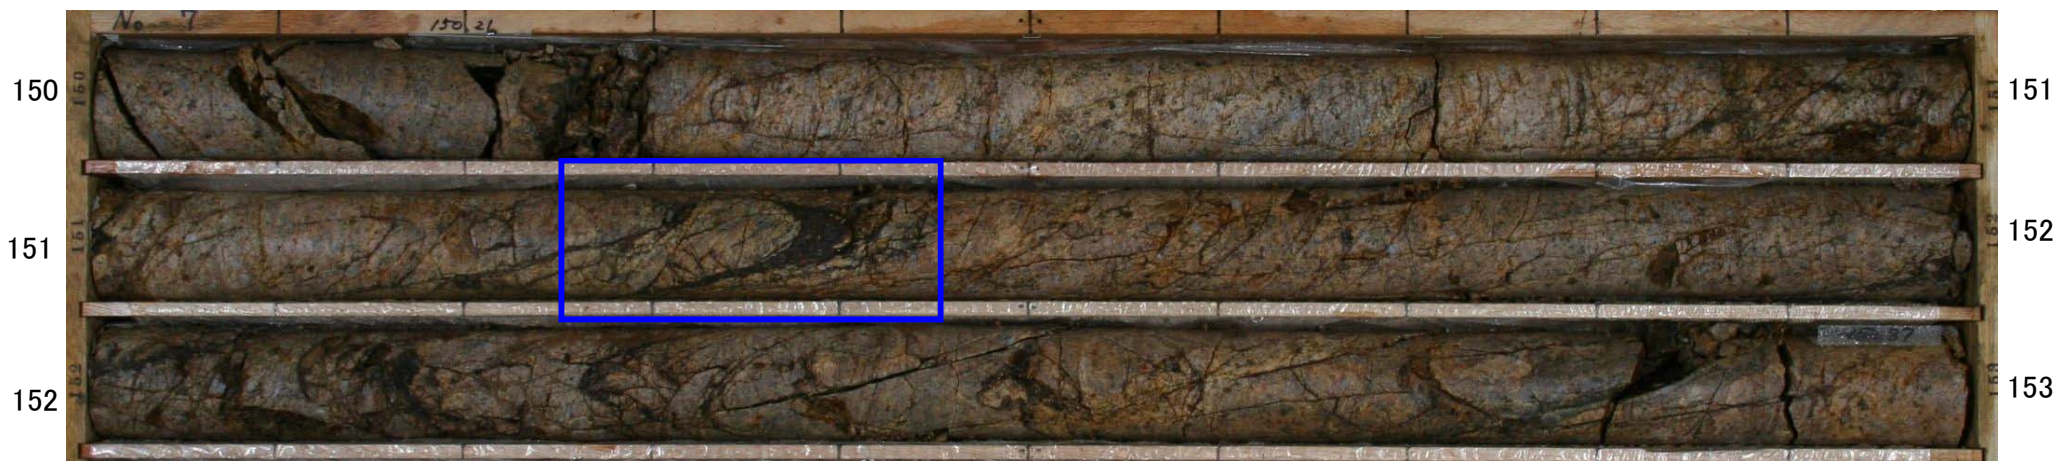
・2本の同系統の割れ目に挟まれた区間に礫混じり砂状部が分布していることから、破碎部として認定した。
直線的・連続的な粘土状部の分布が認められないことから、カタクレーサイトであると判断した(平成20年破碎部再観察結果)。

委託報告書 (平成19年)	審査資料案	審査資料 (平成30年11月30日)
深度151.35m: シーム、傾斜72度、幅1mm、褐色粘土状及び砂状。 深度151.38m: シーム、傾斜74度、幅2mm、黒褐色粘土状及び砂状。	●151.35~151.38m (f-8-11破碎帯) ・破碎部である。 ・褐色の固結礫状部からなる。 ・走向・傾斜はN15° E86° Eである。 ・フィルム状の粘土を挟在する。	●151.35~151.38m (f-8-11破碎帯) ・破碎部である。 ・褐色の固結礫状部からなる。 ・走向・傾斜はN15° E86° Eである。 ・フィルム状の粘土を挟在する。

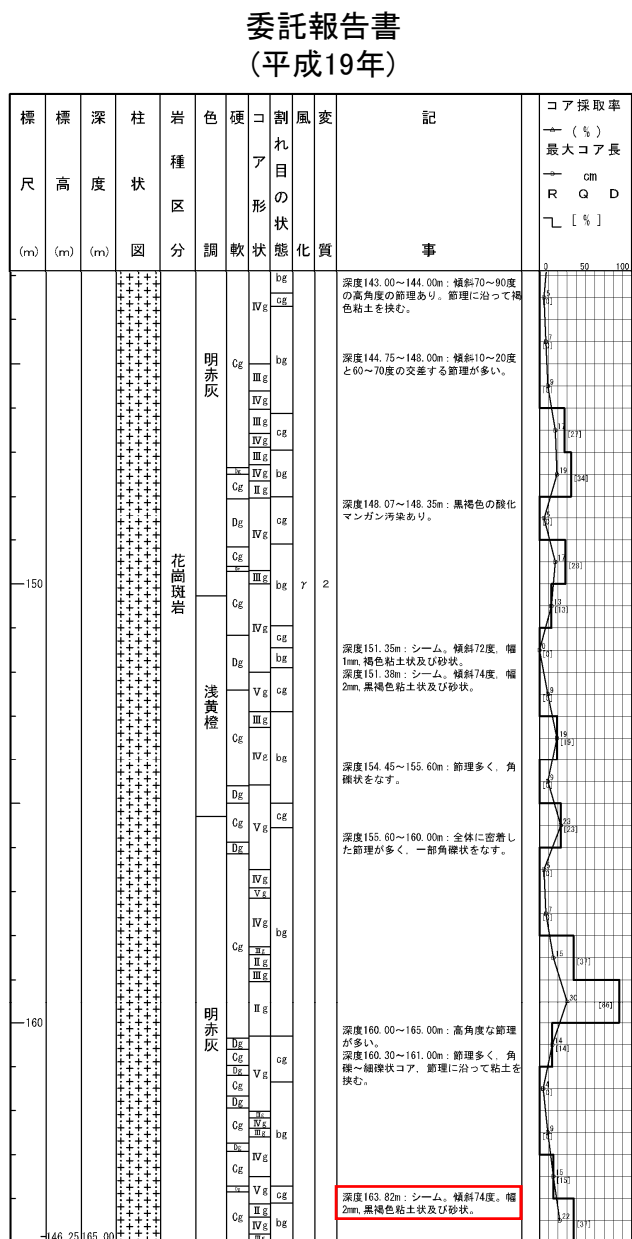
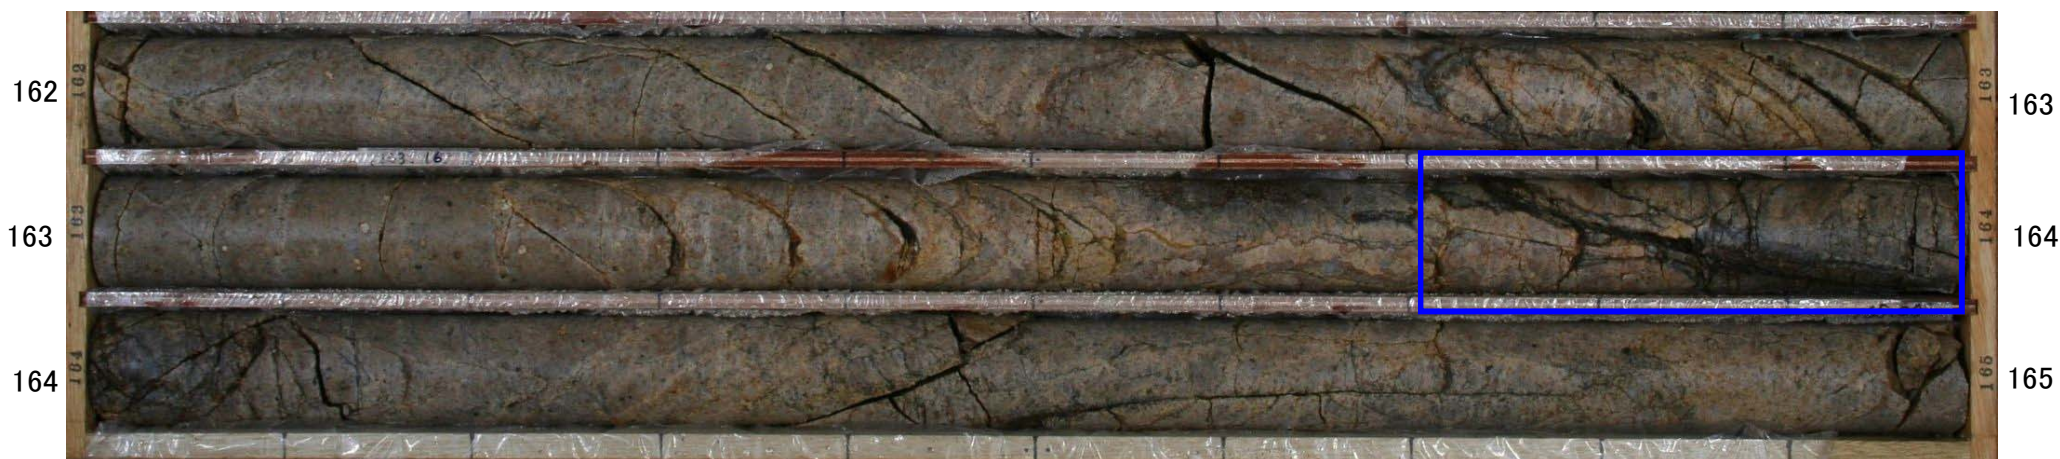
・粘土状及び砂状を呈するが、その分布は局所的であり連続性に乏しいことから、破碎部ではないと判断した。

委託報告書 (平成19年)	審査資料案	審査資料 (平成30年11月30日)
深度163.82m: シーム、傾斜74度、幅2mm、黒褐色粘土状及び砂状。	163.82m ・変質している。 ・黒褐色粘土状及び砂状を呈する。	163.82m ・変質している。 ・黒褐色粘土状及び砂状を呈する。

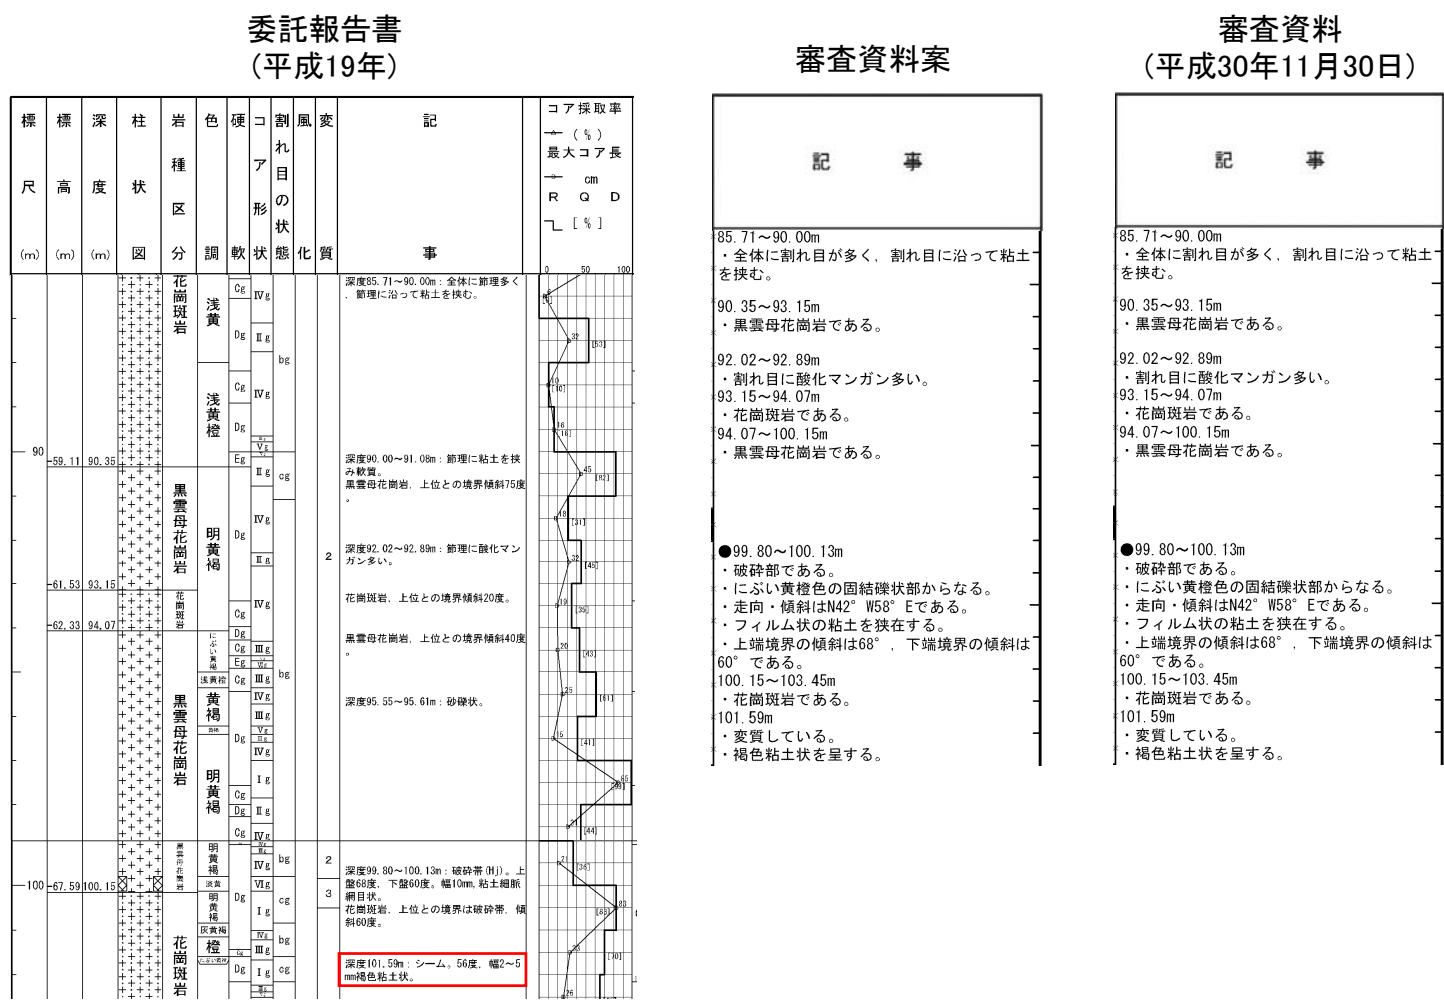
・周囲の岩盤に劣化が認められないことから、破碎部ではないと判断した。

委託報告書 (平成19年)	審査資料案	審査資料 (平成30年11月30日)
深度101.59m: シーム。56度。幅2~5mm褐色粘土状。	101.59m ・変質している。 ・褐色粘土状を呈する。	101.59m ・変質している。 ・褐色粘土状を呈する。

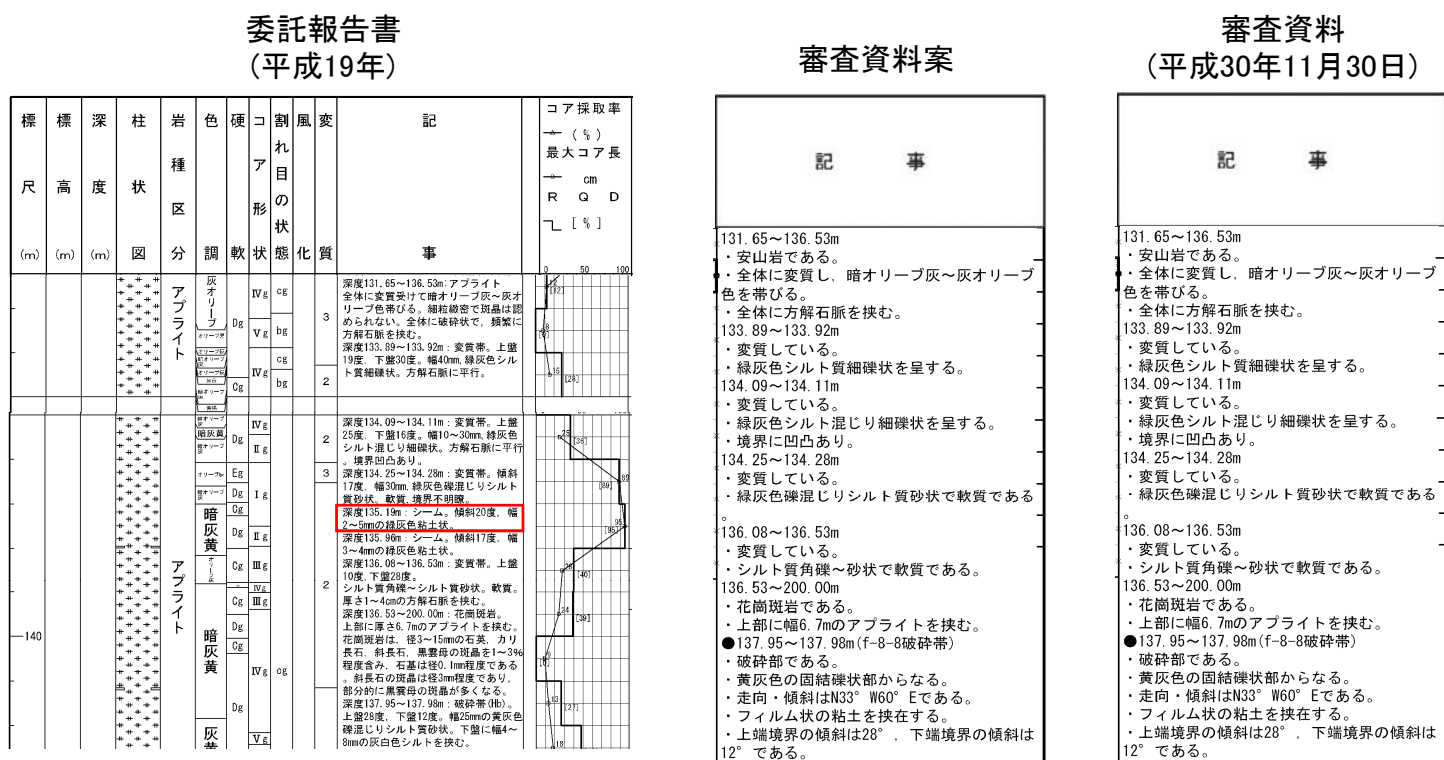
・周囲の岩盤に劣化が認められないことから、破碎部ではないと判断した。

委託報告書 (平成19年)	審査資料案	審査資料 (平成30年11月30日)
深度135.19m: シーム。傾斜20度。幅2~5mmの緑灰色粘土状。	記載なし	記載なし

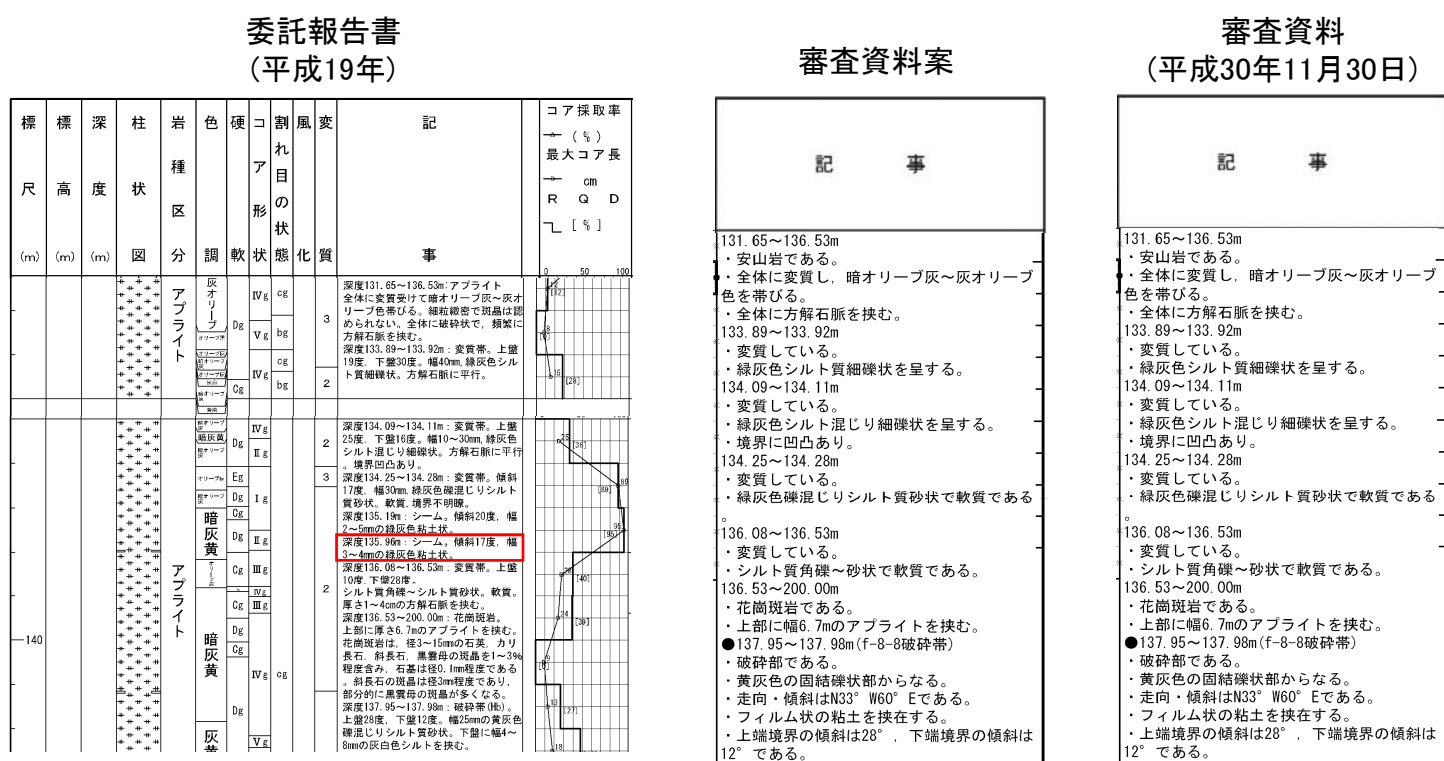
・粘土状を呈するがその分布は膨縮し直線性に乏しいことから、破碎部ではないと判断した。

委託報告書 (平成19年)	審査資料案	審査資料 (平成30年11月30日)
<p>深度135.96m: シーム。傾斜17度、幅3~4mmの緑灰色粘土状。</p>	<p>記載なし</p>	<p>記載なし</p>

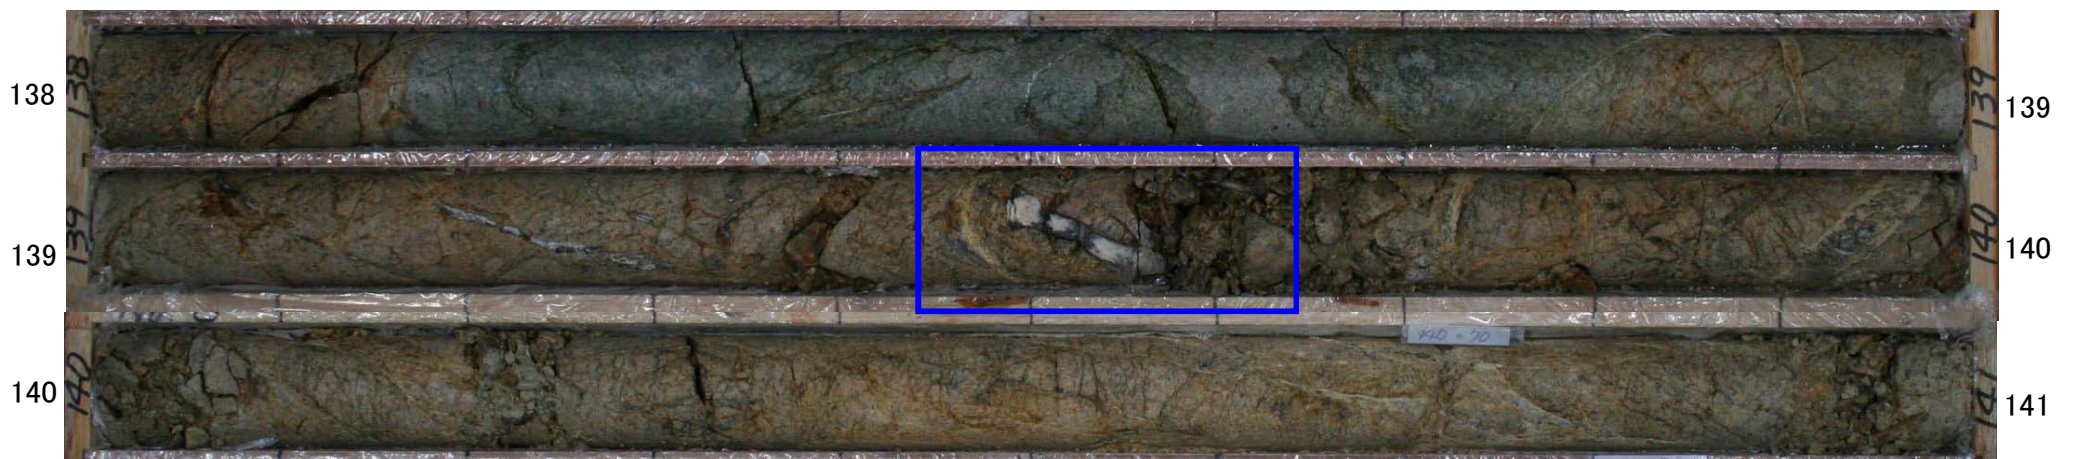
・シルト状を呈するが、その分布は局所的であり連続性に乏しいことから、破碎部ではないと判断した。

委託報告書 (平成19年)	審査資料案	審査資料 (平成30年11月30日)
深度139.55m:シーム。傾斜62度、幅0.2mmの砂質シルト状。	記載なし	記載なし

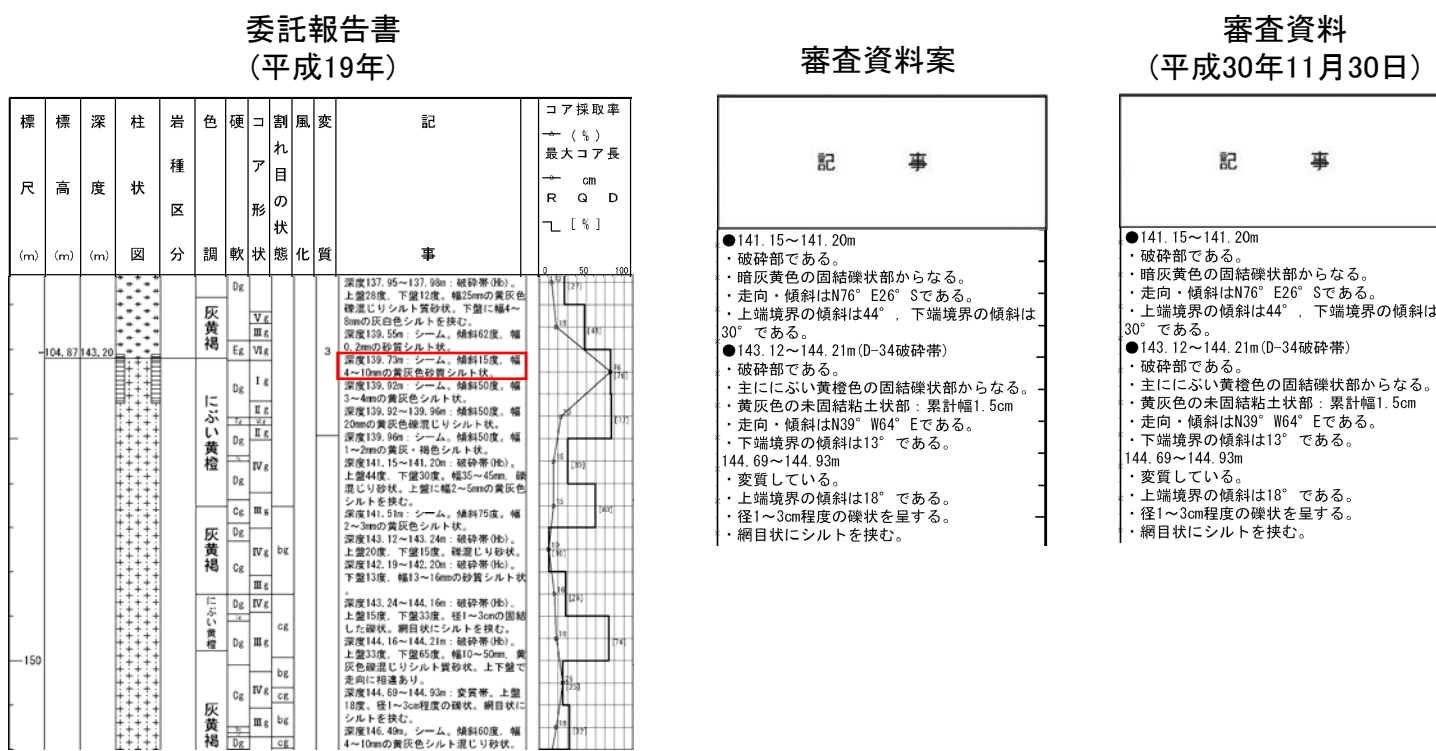
・シルト状を呈するがその分布は殲滅し連続性に乏しいことから、破碎部ではないと判断した。

委託報告書 (平成19年)	審査資料案	審査資料 (平成30年11月30日)
深度139.73m: シーム。傾斜15度。幅4~10mmの黄灰色砂質シルト状。	記載なし	記載なし

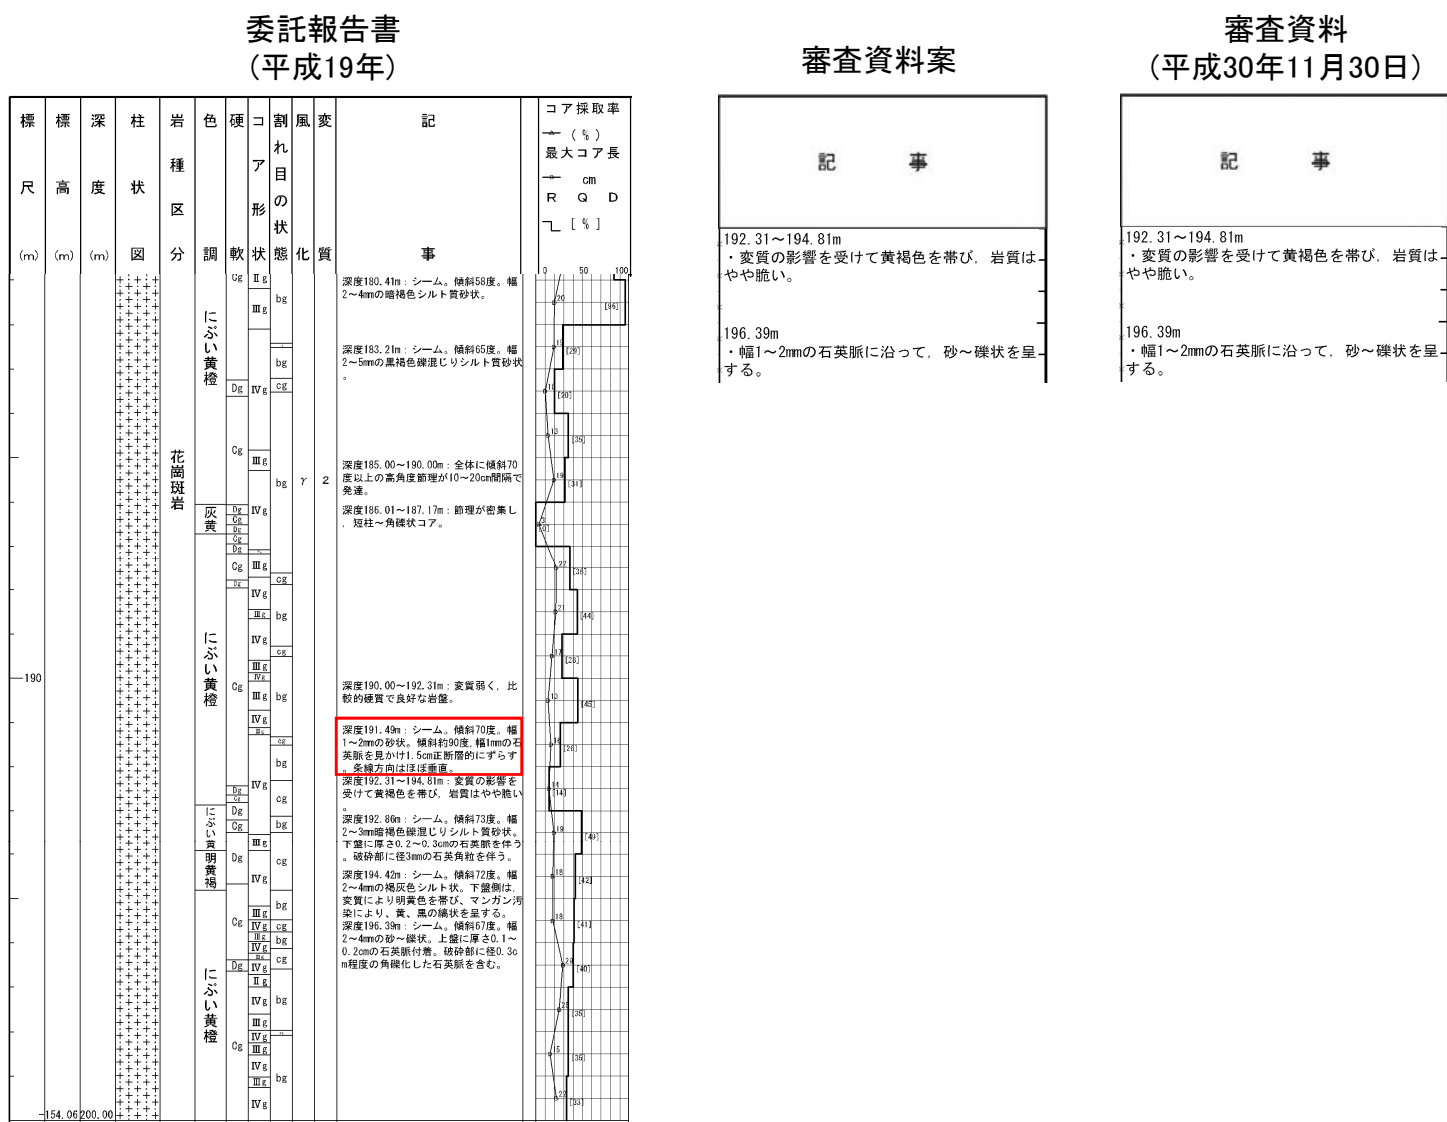
・砂状を呈するが、その分布は局所的であり連続性に乏しく、周囲の岩盤に劣化が認められないことから、破碎部ではないと判断した。

委託報告書 (平成19年)	審査資料案	審査資料 (平成30年11月30日)
<p>深度191.49m: シーム。傾斜70度。幅1~2mmの砂状。傾斜約90度。幅1mmの石英脈を見かけ1.5cm正断層的にずらす。条線方向はほぼ垂直。</p>	<p>記載なし</p>	<p>記載なし</p>
