敦賀発電所2号炉
ボーリング柱状図の記事欄に係るご指摘への回答
補足説明資料3
シームについて

令和2年5月13日
日本原子力発電株式会社

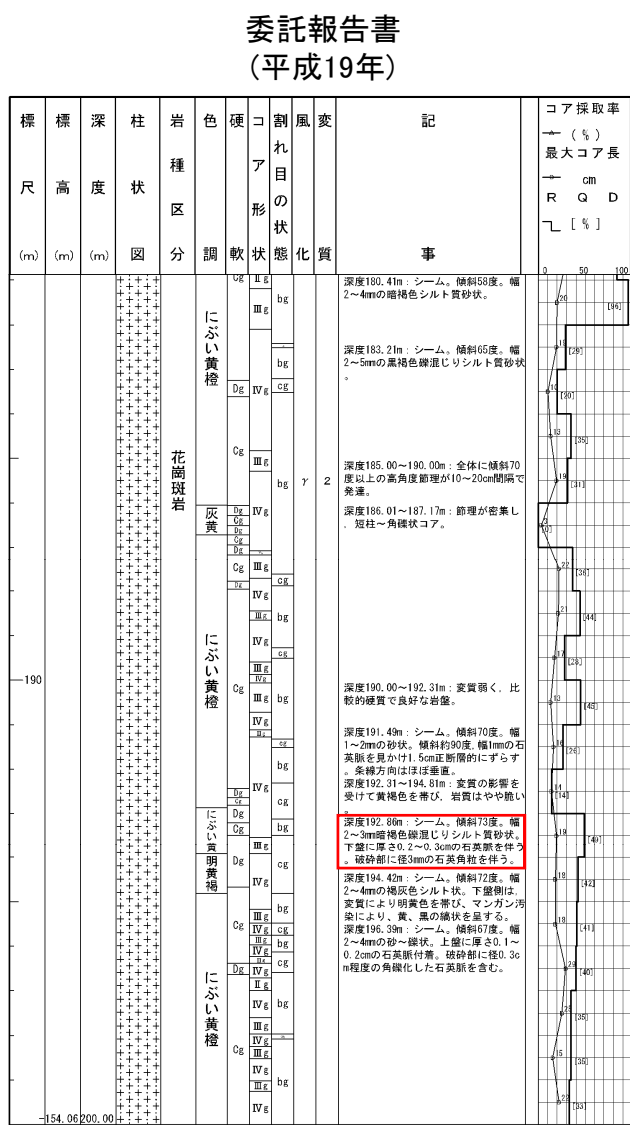
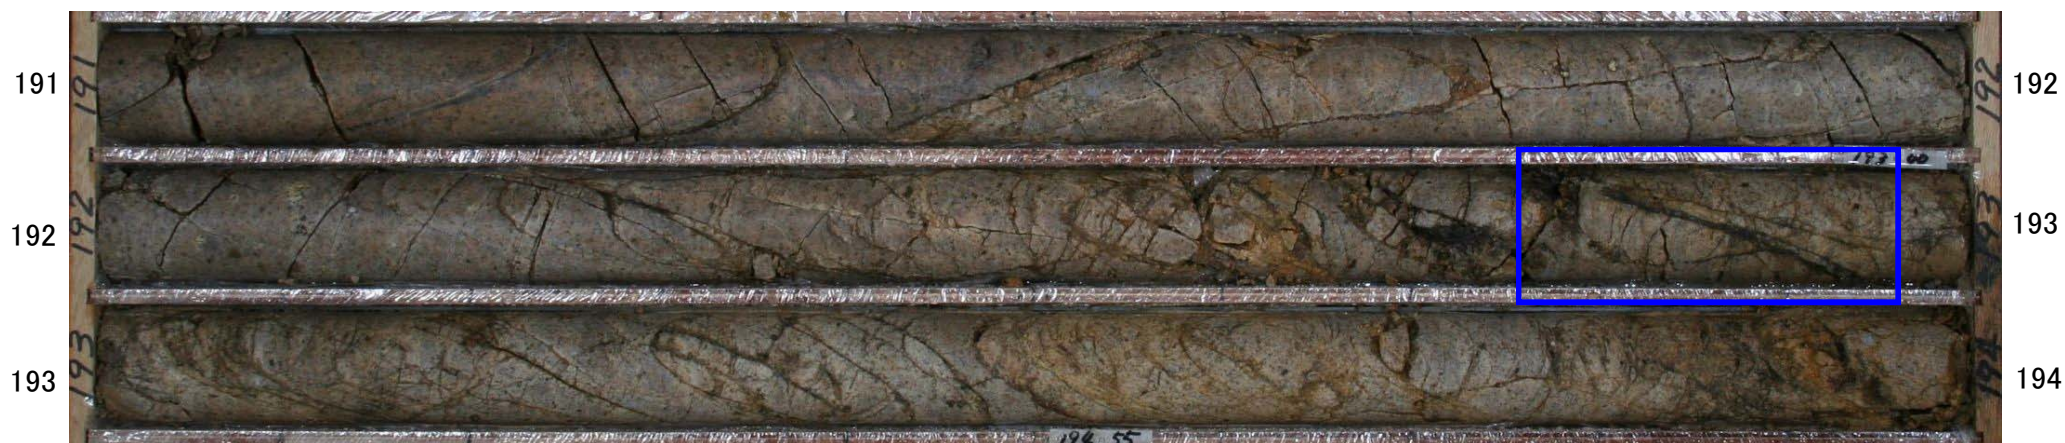
・砂状を呈するが、その分布は湾曲し直線性に乏しく、周囲の岩盤に劣化が認められないことから、破碎部ではないと判断した。

委託報告書 (平成19年)	審査資料案	審査資料 (平成30年11月30日)
深度192.86m: シーム。傾斜73度。幅2~3mm暗褐色細粒シリルト質砂状。下盤に厚さ0.2~0.3cmの石英脈を伴う。破碎部に径3mmの石英角粒を伴う。	記載なし	記載なし

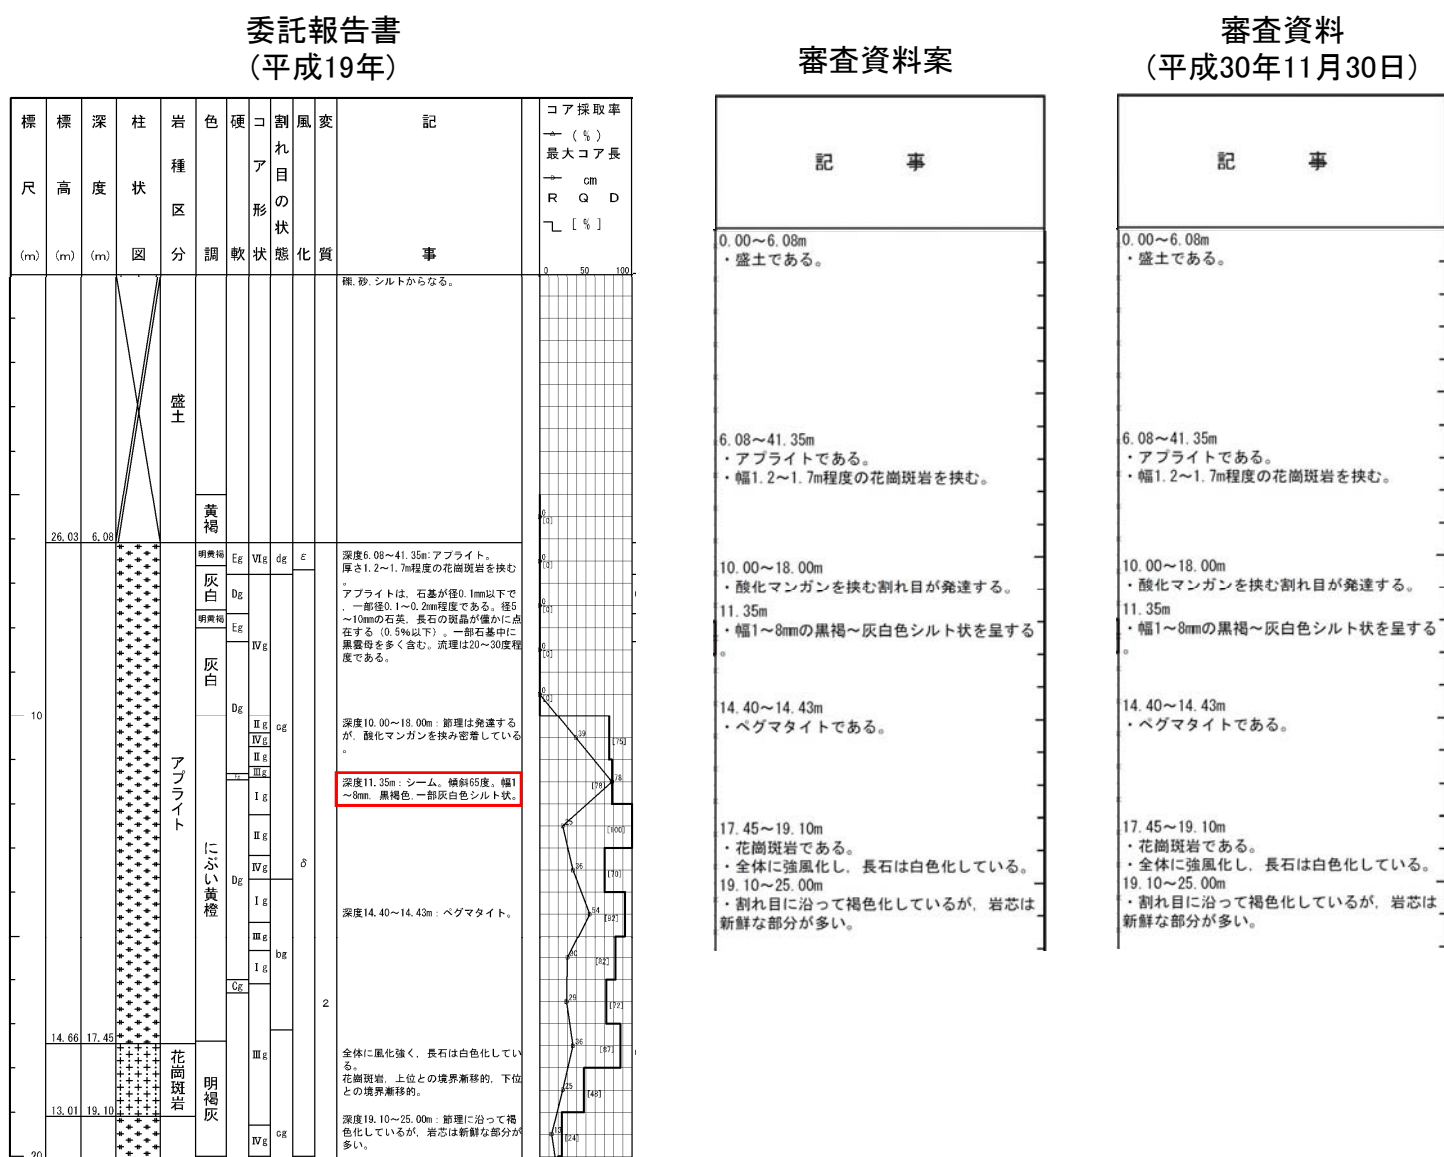
・シルト状を呈するがその分布は殲滅し連続性に乏しいことから、破碎部ではないと判断した。

委託報告書 (平成19年)	審査資料案	審査資料 (平成30年11月30日)
深度11.35m: シーム。傾斜65度。幅1~8mm, 黒褐色、一部灰白色シルト状。	11.35m ・幅1~8mmの黒褐~灰白色シルト状を呈する。	11.35m ・幅1~8mmの黒褐~灰白色シルト状を呈する。

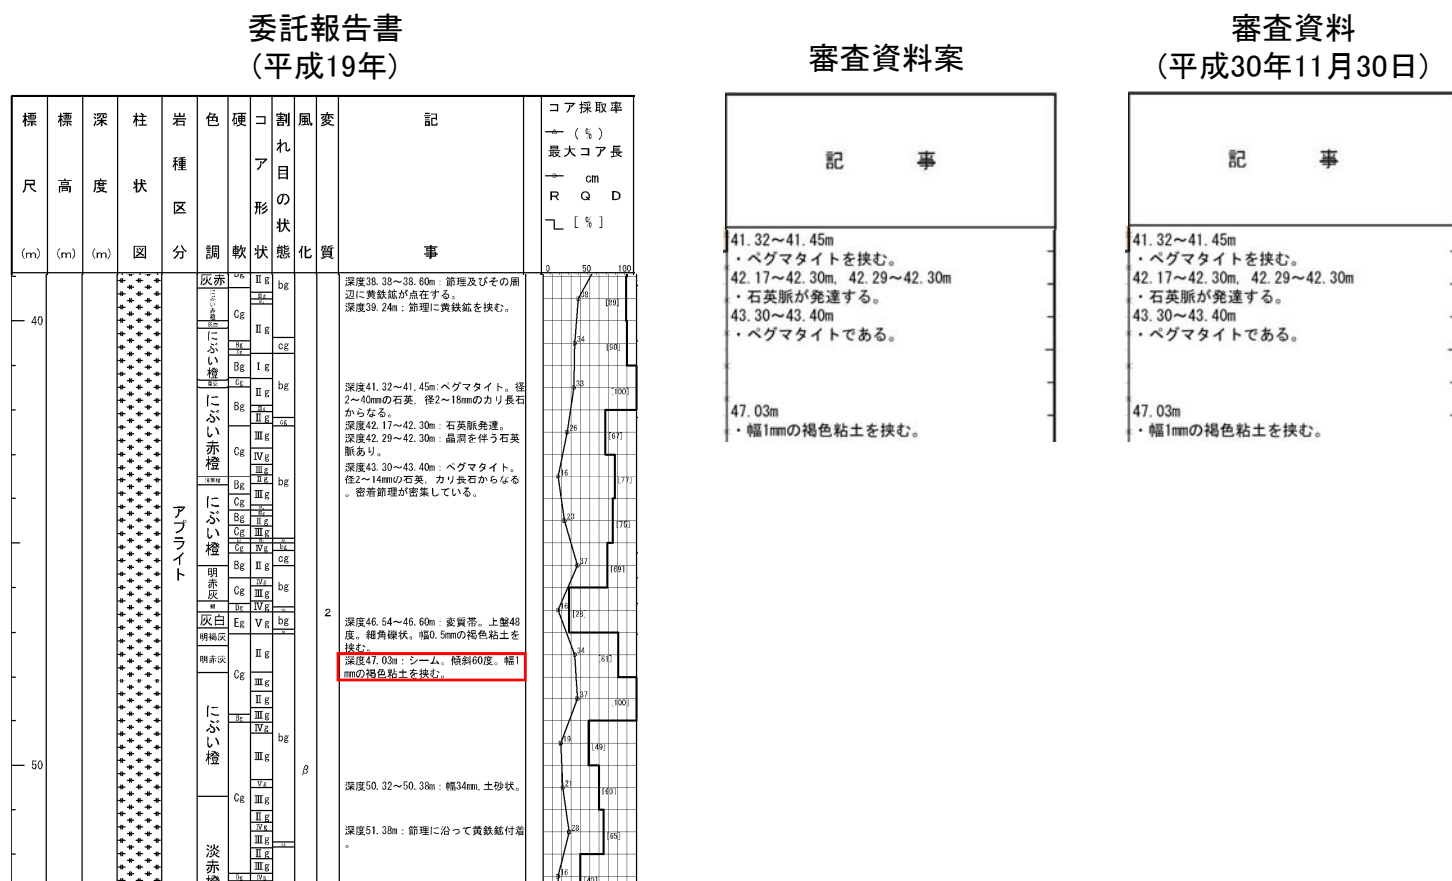
・周囲の岩盤に劣化が認められないことから、破碎部ではないと判断した。

委託報告書 (平成19年)	審査資料案	審査資料 (平成30年11月30日)
深度47.03m: シーム。傾斜60度。幅1mmの褐色粘土を挟む。	47.03m ・幅1mmの褐色粘土を挟む。	47.03m ・幅1mmの褐色粘土を挟む。
