# 島根原子力発電所 2 号炉

## 外部からの衝撃による損傷の防止

令和 2 年 5 月  
中国電力株式会社

地滑り・土石流影響評価について

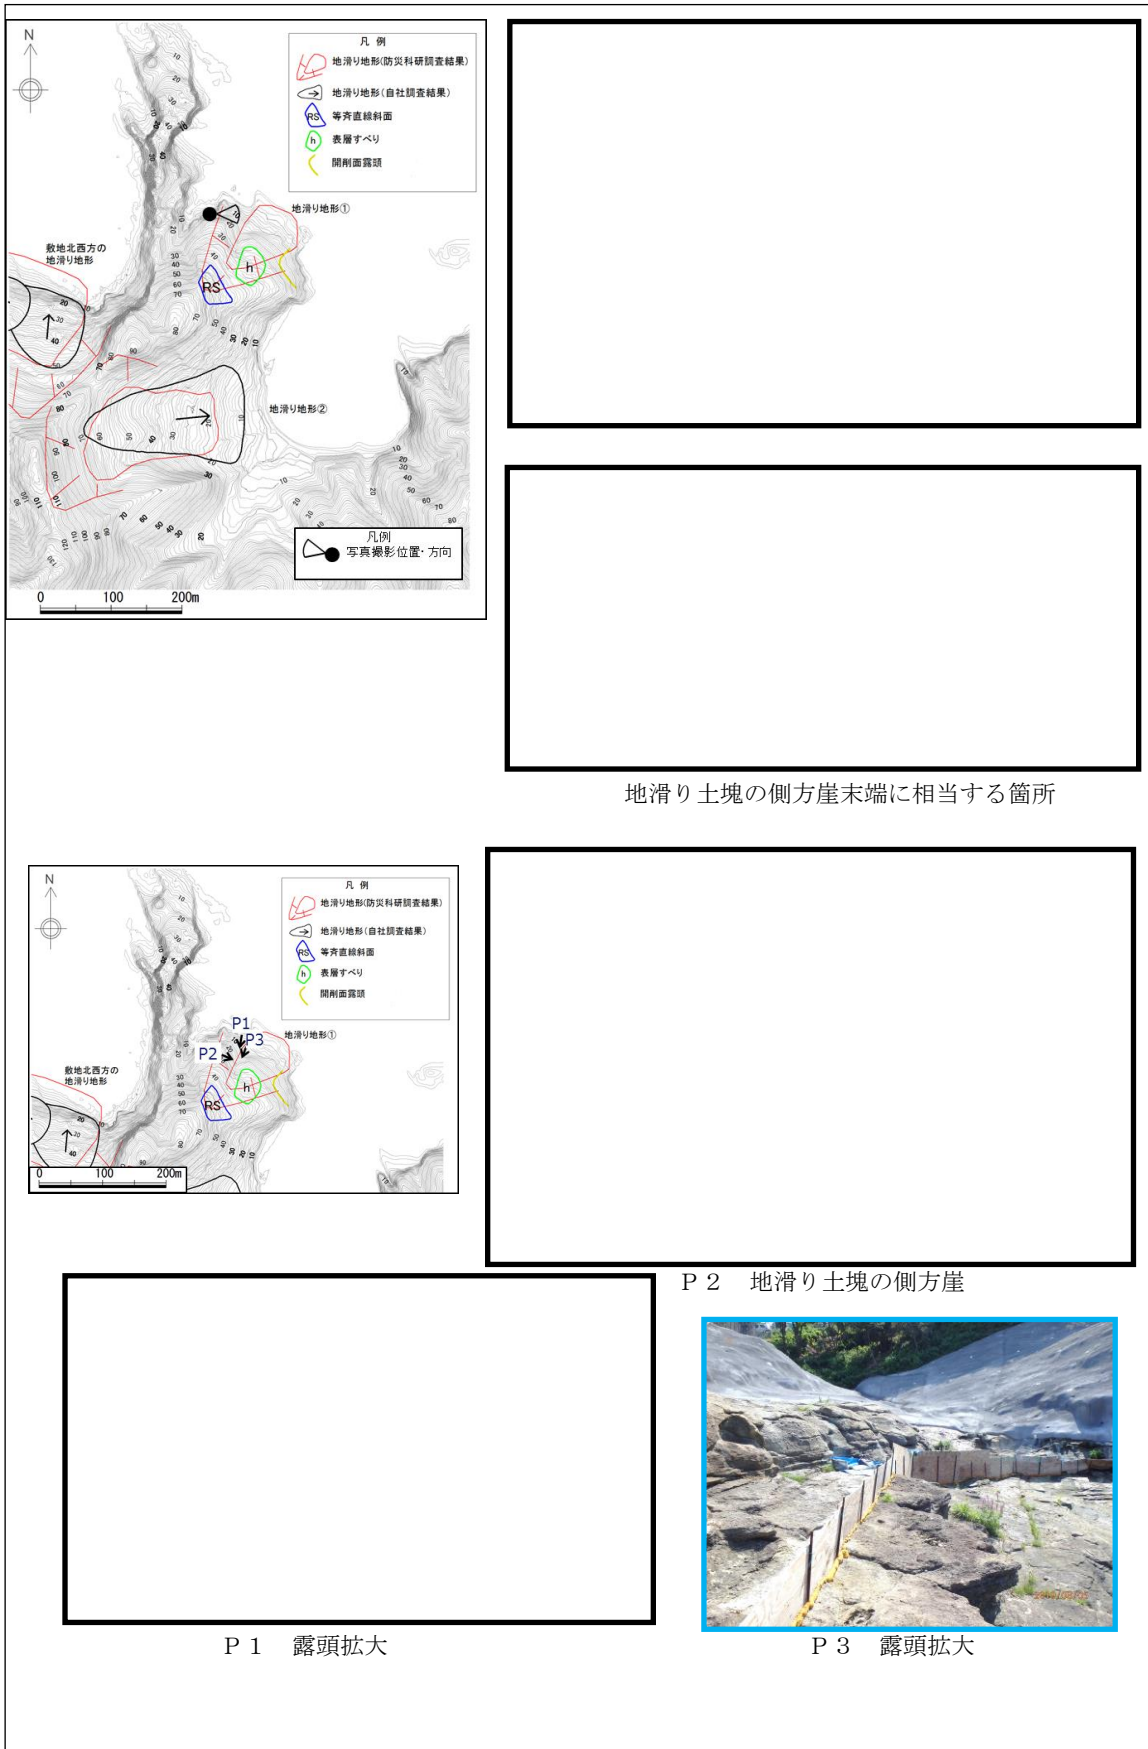
図-10 地滑り地形①の側方崖末端部付近の露頭写真

現地調査の結果、防災科研調査の地滑り土塊とされる箇所の側方崖末端部においては、おおむね新鮮堅硬な岩盤が認められ、そこに断層構造や顕著な割れ目は認められず、また地滑り末端部付近に生じる層理面の乱れや圧縮構造は確認されない。周辺のボーリング調査結果（No. 201孔・No. 303孔）及び2号炉放水路トンネル切羽面観察結果においても滑り面は認められない。また、防災科研調査の地滑り土塊とされる箇所の側面である開削面露頭においても、堅硬な岩盤が認められ、シームや断層、褶曲、深層崩壊に伴う地滑り面は認められなかったが、開削面露頭上部で認められた礫質土及び粘性土（層厚：約2m）については、空中写真判読で認められた表層すべりに相当する可能性が考えられる。

深層崩壊に伴う地滑り面は認められないことから、地滑り地形ではないと判断されるが、防災科研調査の地滑り地形付近において確認された礫質土及び粘性土については、過去の表層すべりの可能性が完全に否定できないことから、防波壁周辺斜面の安定性確保のため撤去する。また、標高40mより上方斜面においても礫質土が認められたことから、ルートマップ（平成8年調査）に記載された「崩積土」の範囲について、岩盤まで礫質土を全て撤去する。

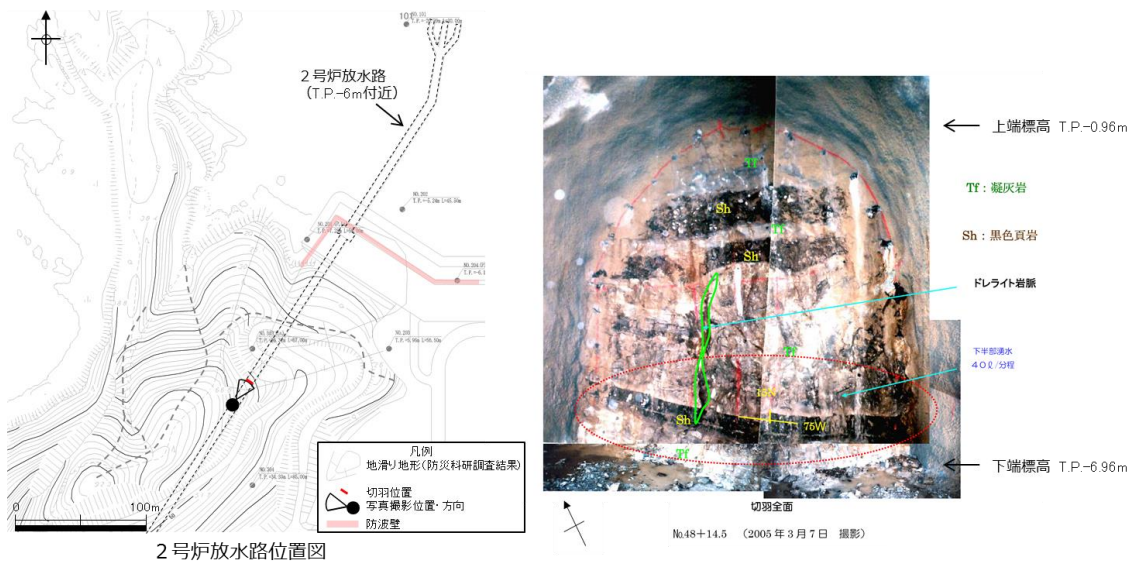
図-12 2号炉放水路（直径約6m）の切羽面観察結果

2号炉放水路(直径約6m)の切羽面(T.P.-6m付近)の観察を実施している(図-12)。切羽面は黒色頁岩層と淡緑色の凝灰岩層が20~240cmの厚さで互層している。切羽面の中央部に幅10~20cmのドレライトの脈が認められる。層理面(N75W15N)が10~20cm間隔で発達し、密着性は比較的良好であるが、薄く褐色酸化している。層理面に直交する縦割れ目も存在するが、緩みや切羽面を横断する割れ目は認められない。また、観察面において、滑り面は認められない。

地滑り地形①周辺の露頭状況、ボーリング及び2号炉放水路トンネル切羽面観察の結果から、地山に防災科研調査の地滑り地形①規模の深層に及ぶ地滑りは認められない。

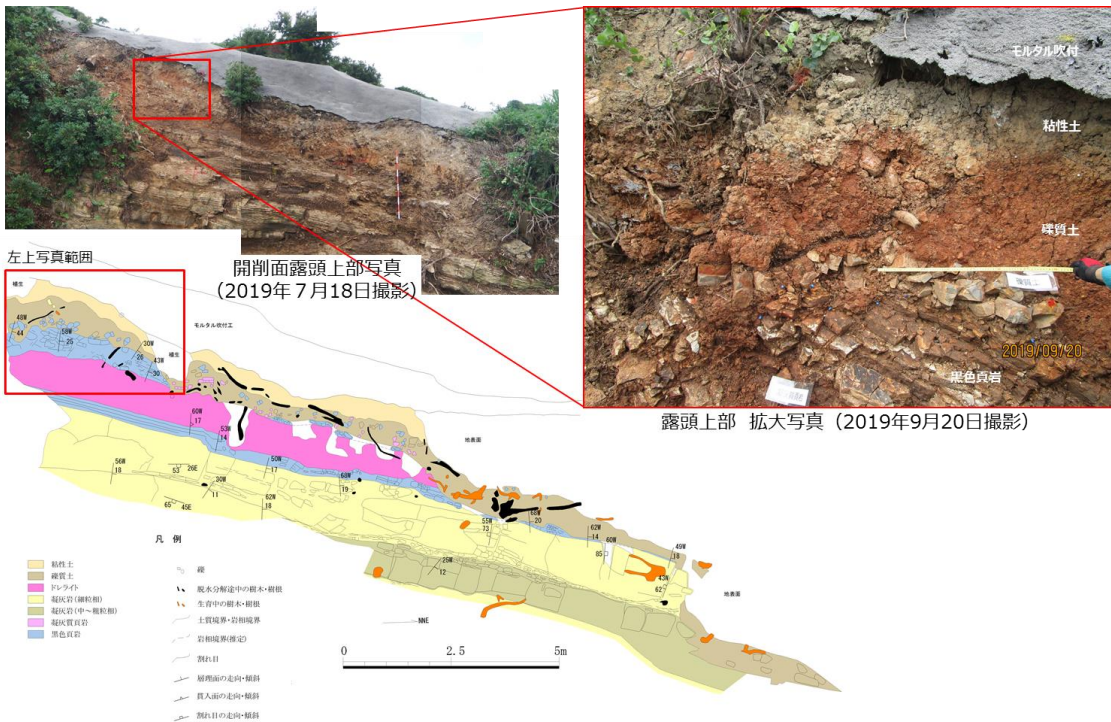
図-14 開削面露頭上部写真・スケッチ

防災科研調査の地滑り土塊とされる箇所の側面である開削面露頭において露頭観察を行った。開削面露頭の写真及びスケッチを図-13及び図-14に示す。開削面露頭は凝灰岩を主体とし、最下部及び上部に黑色頁岩薄層、ほぼ中央に火山礫凝灰岩層が認められる。これらの岩相境界は明瞭で、ほぼ平滑な境界を有する。露頭最上部には粘性土及び礫質土が分布する。層理面は北へ緩く傾斜し、これに直交する高角度割れ目が認められる。露頭全体が弱変質により淡褐色を呈するが、岩盤は堅硬である。シームや断層、褶曲、深層崩壊に伴う地滑り面は認められない。開削面露頭上部で認められた礫質土及び粘性土は、表層すべりの要因となる表層土に相当する可能性が考えられる。これらは、空中写真判読で認められた表層すべりを想定した厚さ数mの土砂に相当する可能性が考えられる。礫質土及び粘性土の層厚は、ボーリングコア及び露頭観察の結果、約2mであることが確認された。

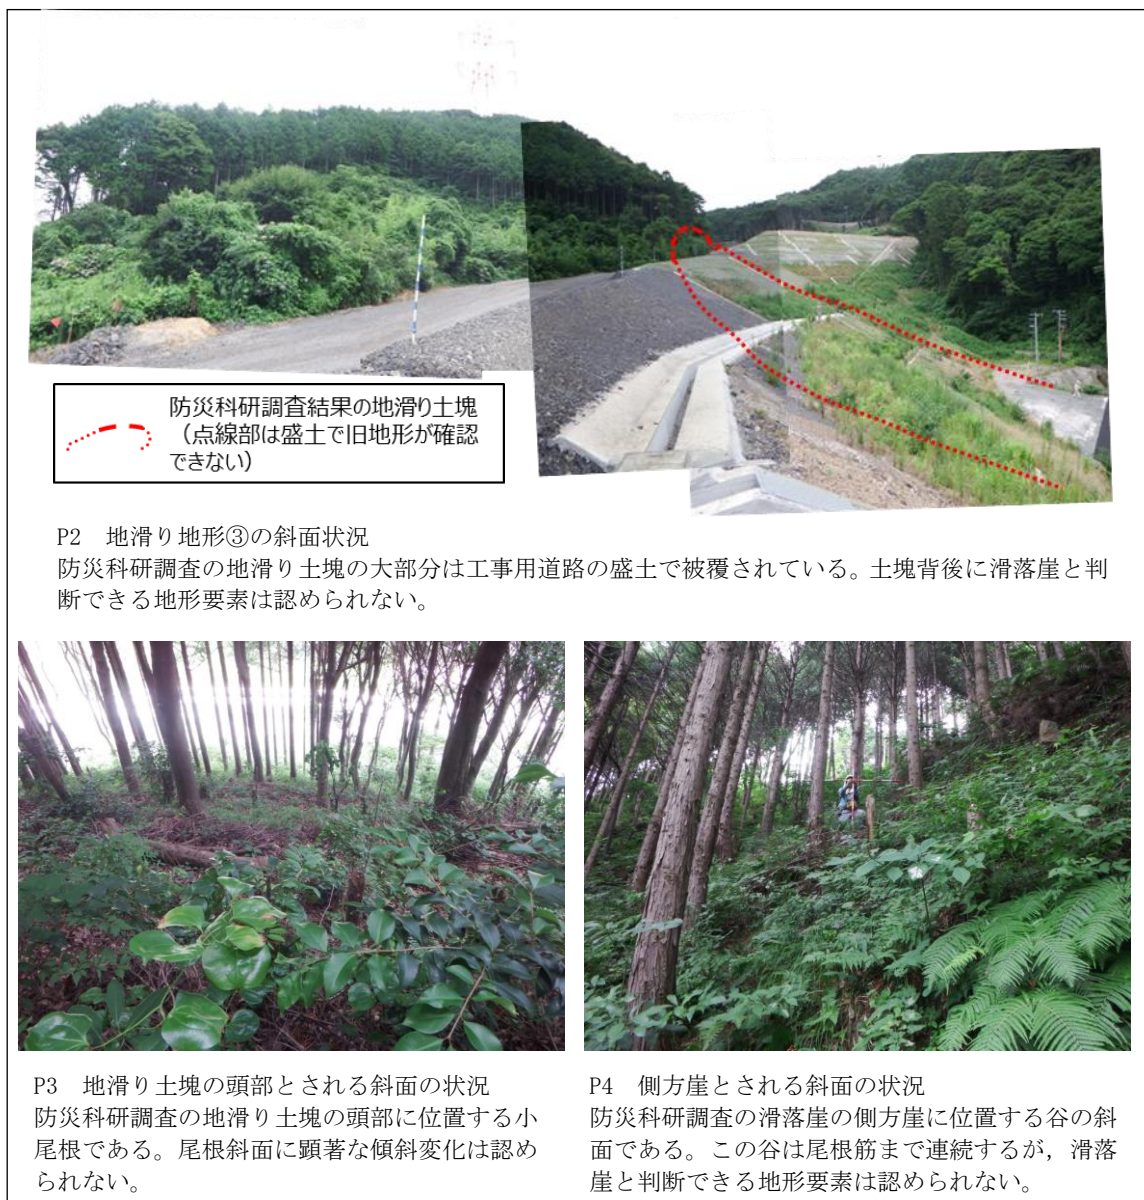
P2 地滑り地形③の斜面状況

防災科研調査の地滑り土塊の大部分は工事用道路の盛土で被覆されている。土塊背後に滑落崖と判断できる地形要素は認められない。

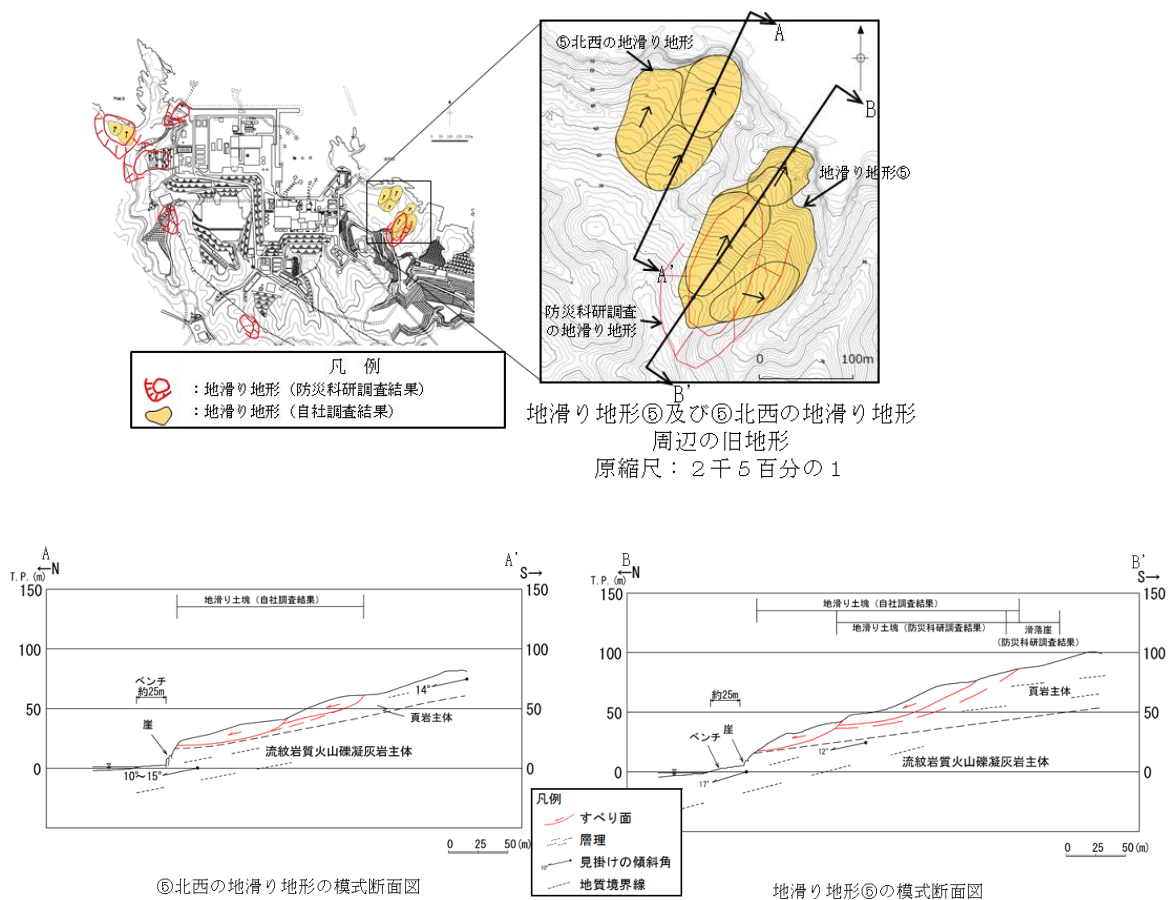
図-44 地滑り地形⑤及び⑤北西の地滑り地形の模式断面図

⑤北西の地滑り地形については、岩盤の構造は走向がN50°～70°W方向で北に12°～17°傾斜する穏やかな単斜構造をなし、地滑り土塊は流れ盤となる。各ブロックの移動体は頁岩が主体であり、流紋岩質火山礫凝灰岩と黑色頁岩の地層境界付近の層理面沿いにすべり面が推測される。

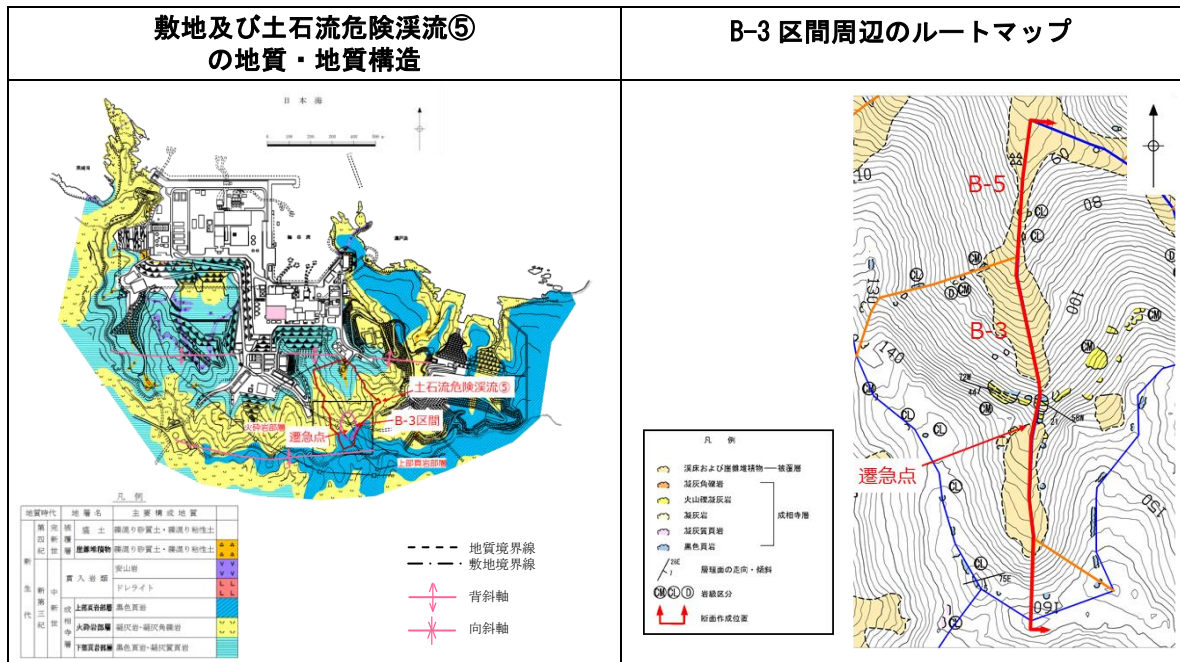
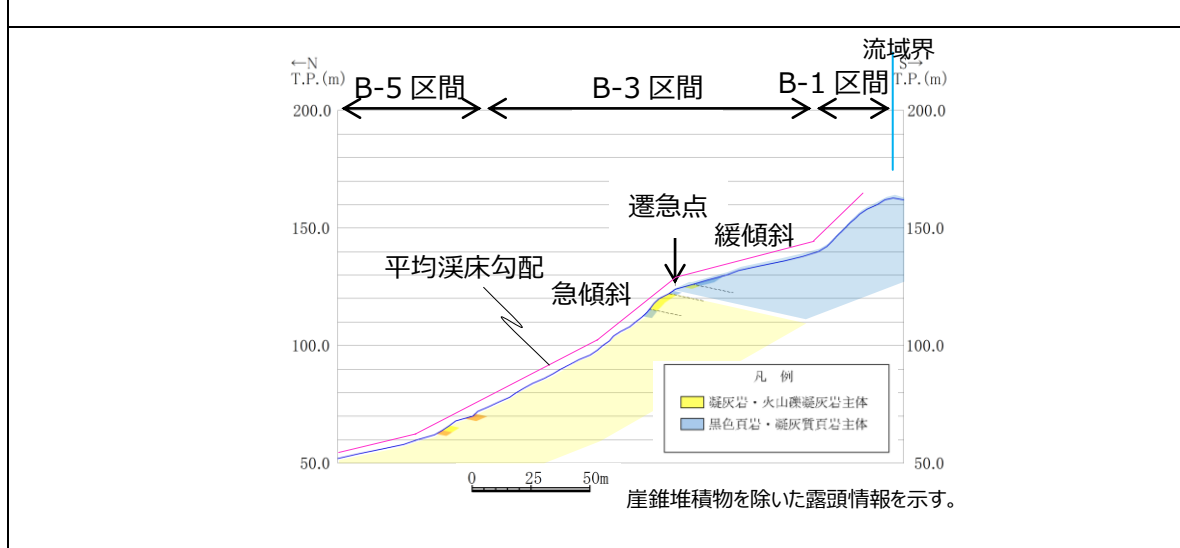
**B-3 区間周辺の溪床断面図**

以上のことから、B-3 区間中流域に認められる急傾斜から緩傾斜になる地形の要因は、背斜構造南翼側の北向き斜面に分布する受け盤構造と地層の抵抗性の違いの組合せに基づく差別削剥地形が形成されたことに因ると考えられる。
