ボーリング柱状図・コア写真

溪床を対象とした現地調査結果

土石流危険溪流における溪床の状況について平成 27～28 年に現地調査を実施（令和元年に補足調査を実施）した。

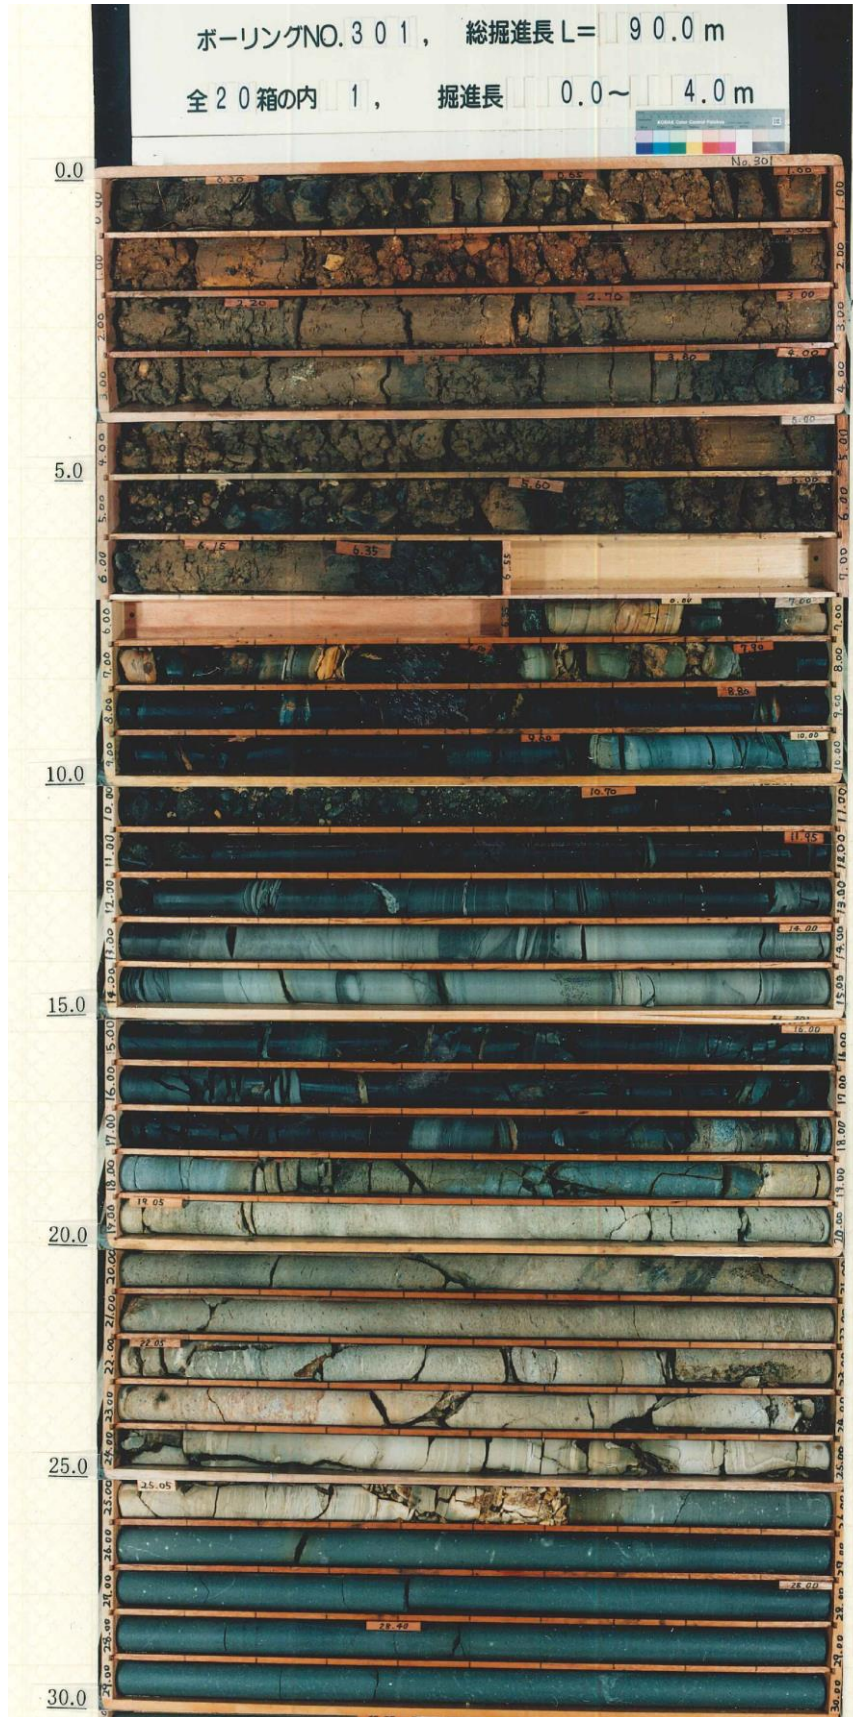
No. 301 孔 (深度 30m まで)

孔口標高		T.P. +39.34 m		掘進長		90.00 m		調査期間		1997年 8月 8日 ~ 1997年 8月 29日		試験機械		OP-1		
角度		—		方向		—		孔内水位		T.P. +2.27 m		孔内試験項目		孔内水平載荷試験		
標尺 (m)	深度 (m)	標高 (T.P. (m))	層厚 (m)	柱状図	地質種別	色調	岩級区分	コア形状	割れ目状態	風化程度	コア採取率 (%)	最大コア長 (cm)	RQD (%)	孔径 (mm)	孔内試験項目	記 事
0																盛土である。0.00~0.20m間、木根多く混入する。径5~30mm、最大径70mmの黒色頁岩の角~亜角礫を30~40%含む。含水量は中位、粘性は中~小位である。
1																
2																
3																
4																
5																
6	6.55	33.79	6.55		凝灰岩											
7	7.95	33.29	0.50		凝灰岩											
8	7.54	31.78	0.51		凝灰岩											
9	7.87	31.47	0.31		凝灰岩											
10	5.85	29.69	1.78		凝灰岩											
11	19.00	19.54	0.55		凝灰岩											
12	13.08	27.28	3.98		凝灰岩											
13	11.91	26.43	0.85		凝灰岩											
14	15.00	24.24	2.09		凝灰岩											
15	15.76	23.58	0.74		凝灰岩											
16	16.26	23.08	0.50		凝灰岩											
17	17.42	21.92	1.16		凝灰岩											
18	17.80	21.54	0.38		凝灰岩											
19					凝灰岩											
20					凝灰岩

21					凝灰岩											
22					凝灰岩											
23					凝灰岩											
24					凝灰岩											
25					凝灰岩											
26	25.63	13.71	7.83		凝灰岩											
27					凝灰岩											
28					凝灰岩											
29					凝灰岩											
30					凝灰岩

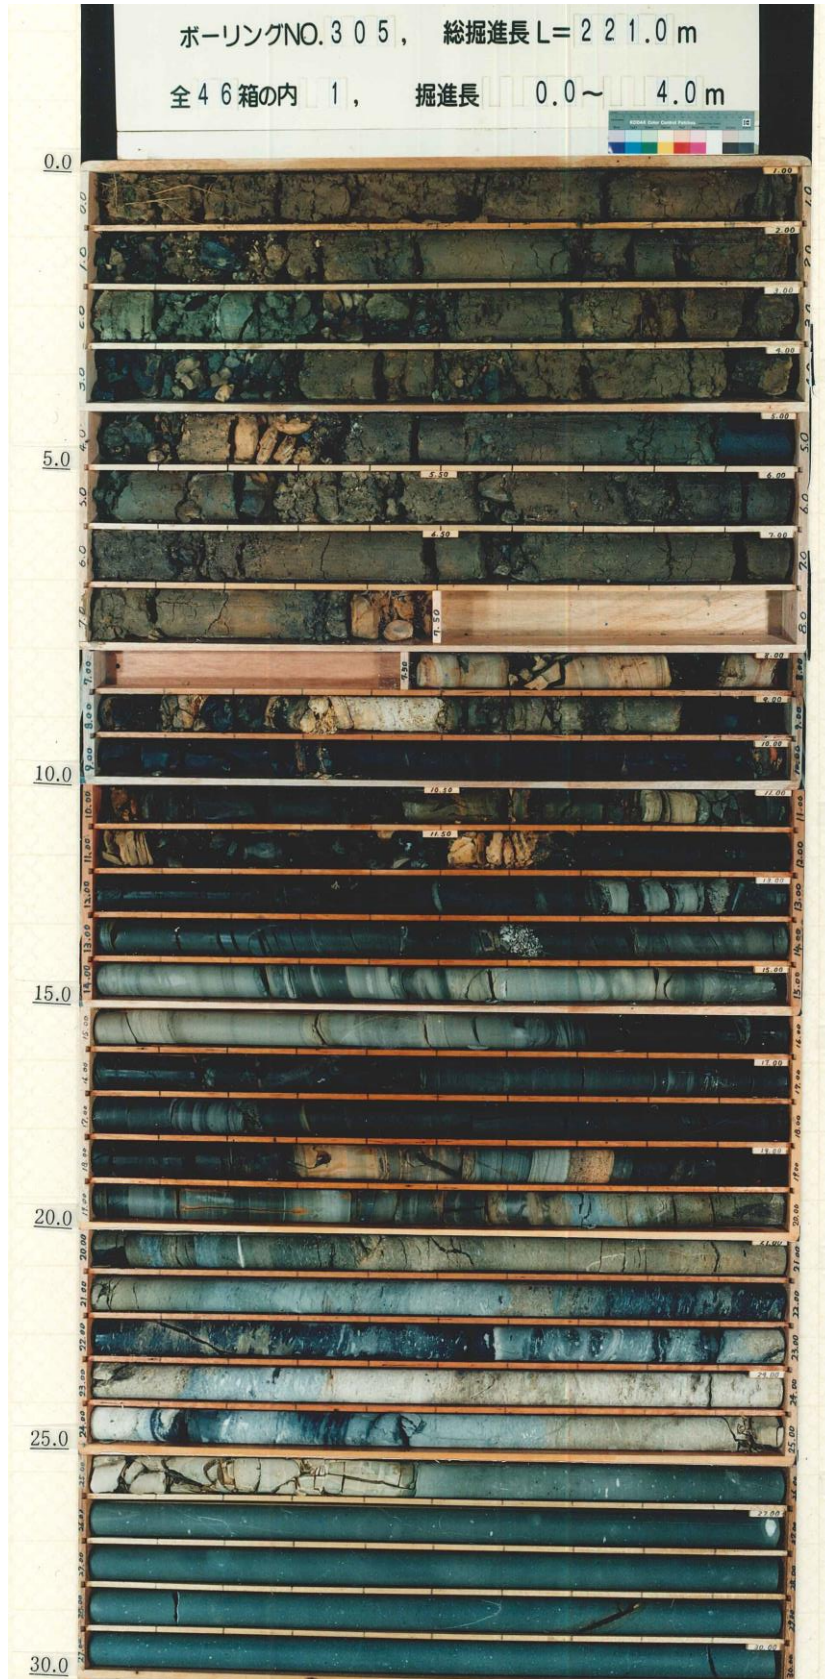
ボーリングNO.305, 総掘進長 L=221.0 m

孔口標高		T.P. +20.36 m		掘進長		221.00 m		調査期間		1997年 7月 28日 ~ 1997年 9月 15日		試験機械		OE-8		
角度		方向		孔内水位		T.P. +3.67 m		孔内試験項目		孔内水平載荷試験・PS検層(ダウンス)・孔曲試験		項目		事		
標尺 (m)	深度 (m)	標高 T.P. (m)	層厚 (m)	柱状図	地質種別	色調	岩級区分	コア形状 土短岩短柱状 砂片片柱状 状状状状状	割れ目状態	風化程度	コア採取率 (%)	最大コア長 (cm)	RQD (%)	孔径 ビット コアチューブ	孔内試験 項目 深度 (m)	記 事
0																
1											100	-	-			φ数~100mm程度の層を流れる粘性土分の多い土砂。表面0.20mは表土。0.20~7.40m間埋土。0.93~1.27m, 7.10~2.50m, 3.00~3.30m, 3.90~4.35m, 4.89~5.00m間はφ10~100mm程度の垂直織を多く含む。
2											90	-	-			
3											90	-	-			
4											85	-	-			
5											85	-	-			
6											100	-	-			
7											100	-	-			
8	7.40	12.96	7.40		凝灰り砂			7.40	7.40		8.00	3	100	10	10	細粒分を含む凝灰質頁岩。下位との境界は明瞭(10°)。
9	7.82	12.54	0.42		凝灰質頁岩			8.00	8.00		7	4	95	6	0	上位と同様の凝灰質頁岩を採得。8.09~8.16m, 8.25mは軟質化。
10	8.28	12.08	0.46		黒色頁岩			8.24	8.24		α	2	90	8	0	泥分をやや含む。8.67~8.69m間淡褐色平板状粘土(厚さ25mm, 10°)。8.80~8.84m間淡褐色平板状粘土(厚さ40mm, 10°)。
11	8.84	11.52	0.68		凝灰質頁岩			8.84	8.84		β	3	90	8	0	塊状の黒色頁岩。下位との境界は漸移的。層理と平行な軟質化が散在。層理と平行な酸化産物が散在される。8.88m間中粒凝灰質粘土(厚さ5mm, 5°)。8.95~10.00m間淡褐色平板状風化粘土(厚さ10mm, 5°)。10.07~10.15m間。層理に平行な割れ目が発達し軟質化する。9.30m, 9.32m, 9.45m, 10.14m付近。厚さ2~5mmで層理に平行(5°)な酸化産物。

12	10.46	9.90	1.62		黒色頁岩	黒灰		10.15	10.15		α	2	90	8	0	凝灰質頁岩主体で、凝灰質頁岩を採得。層理がよて発達する。下位との境界は明瞭(5°)。10.38~11.08m間。軟質化する。
13	11.08	9.38	0.62		凝灰質頁岩	暗灰		10.46	10.46		β	3	90	10	10	塊状黒色頁岩主体で、凝灰質頁岩を採得。層理と平行な明瞭。採みの凝灰質頁岩に、層理に平行な割れ目が発達する。11.50~11.63m, 12.49~12.50m, 12.83~12.85m, 12.73~12.90m間。凝灰質頁岩。11.50~11.63m間淡褐色平板状風化粘土(厚さ10mm, 5°)。12.63m間淡褐色平板状粘土(厚さ3mm, 10°)。12.74~12.77m, 12.79~12.83m, 12.84~12.87m間灰色散点状粘土(厚さ1mm, 5°)。12.88~12.90m間灰色平板状粘土(厚さ20mm, 5°)。
14	12.90	7.66	1.82		黒色頁岩	黒灰		11.08	11.08		α	2	100	9	0	凝灰質頁岩主体で、黒色頁岩を採得。下位との境界は漸移的。13.46~13.56m, 13.58~13.78m間。黒色頁岩。13.83m付近。厚さ40mmの間にφ2~10mmの流紋岩凝灰質粘土(厚さ10mm, 5°)。13.78~13.94m間。乱堆積構造。13.19~13.46m間。層理に平行な割れ目が発達(10°)。
15	13.94	6.42	1.04		凝灰質頁岩	暗灰		11.15	11.15		β	3	100	9	0	凝灰質頁岩主体で、凝灰質頁岩を採得。層理が発達する。下位との境界は明瞭(5°)。所々に層理に平行な割れ目が発達しや軟質化。14.27~14.36m, 14.44~14.51m間。凝灰質頁岩。14.27~14.28m, 14.44~14.51m, 14.72~14.80m間。重層。15.60~16.88m間。乱堆積構造。14.58~14.65m, 15.06~15.13m, 15.49~15.53m間。層理に平行な割れ目が発達し(5~10°)や軟質化。15.33m付近。厚さ5~10mm間や軟質化(10~20°)。

16	15.72	4.64	1.78		凝灰岩	灰		11.22	11.22		α	2	100	24	34	塊状黒色頁岩主体で、凝灰質頁岩を採得。下位との境界は明瞭。17.17~17.24m間。凝灰質頁岩。15.94m付近。15.98~16.02m, 16.15~16.17m間。凝灰質頁岩で層理に平行な割れ目が密に発達し(5~10°)軟質化。凝灰質頁岩主体で、凝灰質頁岩を採得。層理が発達する。下位との境界は明瞭。16.63~16.80m間。φ1~5mmの流紋岩凝灰質粘土が散在して含まれる。17.22~17.24m間。厚さ20mmの灰色粘土(5°)で軟質。
17	16.48	3.88	0.76		黒色頁岩	黒灰		11.29	11.29		β	3	100	13	23	塊状の黒色頁岩。下位との境界は漸移的。17.83~18.14m間。高角度(70°)割れ目。18.15m付近。厚さ5mmの黒色粘土(5°)で軟質。17.31m, 17.61m, 17.62m。酸化産物。
18	17.24	3.12	0.76		凝灰質頁岩	暗灰		11.36	11.36		α	2	100	23	44	凝灰質頁岩主体で、黒色頁岩と凝灰質頁岩を採得。層理が発達する。下位との境界は明瞭。18.55~18.75m間。凝灰質頁岩で層理がよて発達(5°)。18.77~19.05m間。黒色頁岩。19.12~19.37m間。高角度割れ目に沿って軟化。
19	18.30	2.06	1.06		黒色頁岩	黒灰		11.44	11.44		β	3	100	24	42	細~粗粒凝灰岩。φ1~20mmの扁平な流紋岩凝灰質粘土又は塊状。上方細粒化が認められる。下位との境界は漸移的。19.37~19.79m間。細~中粒凝灰岩。19.77~21.80m間。粗粒凝灰岩で流紋岩凝灰質粘土を含む。19.88~19.70m間。層理に平行な割れ目が密に発達し(5°)や軟質化。20.32~20.55m間。層理に平行な割れ目が発達しや軟質化。20.73~20.80m間。層理に平行な割れ目が発達する。
20	19.37	0.89	1.07		凝灰質頁岩	暗灰		11.51	11.51		α	2	100	19	48	凝灰質頁岩を採得。φ1~20mmの扁平な流紋岩凝灰質粘土又は塊状。上方細粒化が認められる。下位との境界は漸移的。19.37~19.79m間。細~中粒凝灰岩。19.77~21.80m間。粗粒凝灰岩で流紋岩凝灰質粘土を含む。19.88~19.70m間。層理に平行な割れ目が密に発達し(5°)や軟質化。20.32~20.55m間。層理に平行な割れ目が発達しや軟質化。20.73~20.80m間。層理に平行な割れ目が発達する。

21	21.80	-1.44	2.43		凝灰岩	灰		11.58	11.58		β	3	100	25	55	凝灰質頁岩を採得。φ1~20mmの扁平な流紋岩凝灰質粘土又は塊状。上方細粒化が認められる。下位との境界は漸移的。19.37~19.79m間。細~中粒凝灰岩。19.77~21.80m間。粗粒凝灰岩で流紋岩凝灰質粘土を含む。19.88~19.70m間。層理に平行な割れ目が密に発達し(5°)や軟質化。20.32~20.55m間。層理に平行な割れ目が発達しや軟質化。20.73~20.80m間。層理に平行な割れ目が発達する。
22	22.57	-3.21	0.77		黒色頁岩	灰		11.65	11.65		α	2	100	65	93	凝灰質頁岩を採得。φ1~20mmの扁平な流紋岩凝灰質粘土又は塊状。上方細粒化が認められる。下位との境界は漸移的。19.37~19.79m間。細~中粒凝灰岩。19.77~21.80m間。粗粒凝灰岩で流紋岩凝灰質粘土を含む。19.88~19.70m間。層理に平行な割れ目が密に発達し(5°)や軟質化。20.32~20.55m間。層理に平行な割れ目が発達しや軟質化。20.73~20.80m間。層理に平行な割れ目が発達する。
23	23.94				凝灰質頁岩	暗灰		11.72	11.72		β	3	100	39	88	φ10~30mmの扁平な流紋岩凝灰質粘土を含む山麓凝灰岩。下位との境界は明瞭。22.62m, 22.69m, 22.71m, 22.81m, 22.89m付近。厚さ10~20mmの含礫物。22.94~23.13m, 23.33~24.06m間。均全体が白色を呈する。
24	24.09	-3.73	1.52		火山礫凝灰岩	暗灰		11.79	11.79		α	2	100	89	100	粗粒凝灰岩主体で、黒色頁岩を採得。下位との境界は明瞭(5~10°)。24.09~24.18m, 24.31~24.37m間。黒色頁岩。24.60~24.92m間。φ1~4mmの扁平な流紋岩凝灰質粘土を含む。24.67~24.92m間。褐色を呈する。
25	24.92	-4.56	0.83		凝灰質頁岩	暗灰		11.86	11.86		β	3	100	46	90	塊状の凝灰質頁岩。層理がやや発達。全体が高角度(80~90°)割れ目と層理に平行な割れ目(5°)発達。φ30~50mmの22付状。

26	25.48	-5.12	0.56		凝灰質頁岩	暗灰		11.93	11.93		α	1	100	53	53	全体に平均2mmの白色産物とφ0.5mm~φ3mmの黒灰色産物が散在し。28.53m以下に酸化産物が散在(φ1~5mm)する。白色産物と黒灰色産物の頻度は28.15~31.75m間で高く、φ1~φ5mmの小粒は32.73m以下で多く出現する。層厚(25.73m)付近。26.15m, 26.59m, 26.75m, 26.99m, 30.89m, 30.98m, 32.08m, 32.32m)に円~扁平の石灰質N'を含む(φ4~25mm)。28.69~28.80m(60°)。30.30~30.65m(70°~80°)。31.50~31.72m(70°)に高角度割れ目が発達し。28.69~28.80mのものに沿って厚さ10~15mmで酸化産物が分布する。30.30~30.65m間厚さ1mm。傾斜70°の灰色粘土。31.50~31.72m間方解石層は採得する。下位との境界は明瞭で大きく湾曲する(80mmの起伏)。
27								12.00	12.00		β	3	100	100	100	
28								12.07	12.07		α	1	100	100	100	
29								12.14	12.14		β	3	100	60	100	
30					安山岩	暗灰		12.21	12.21		α	1	100	90	100

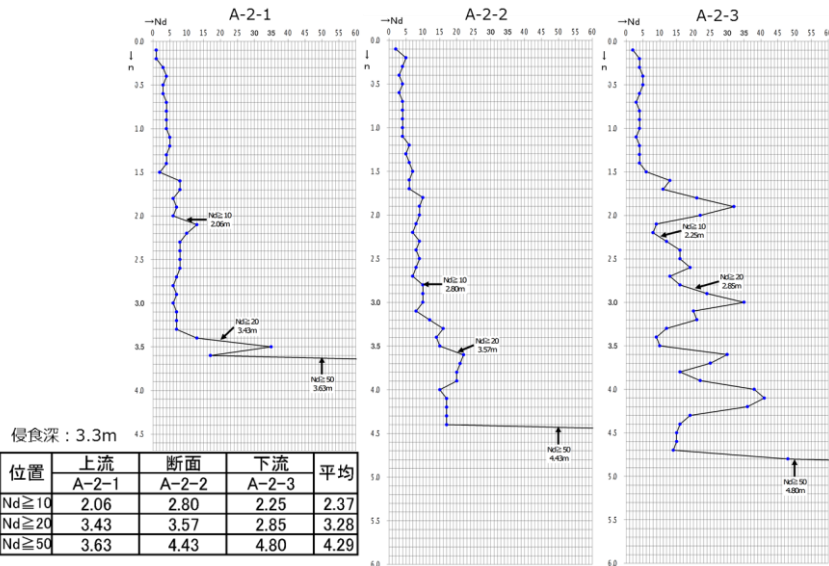
A-2

溪床幅は広く 18m と見積られる。溪床勾配も比較的緩く、厚い堆積物が分布すると推定される。兩岸は急傾斜をなし、断面位置付近では兩岸に露岩が認められる。A-2 渓流は箱状谷に近い形状をなす。

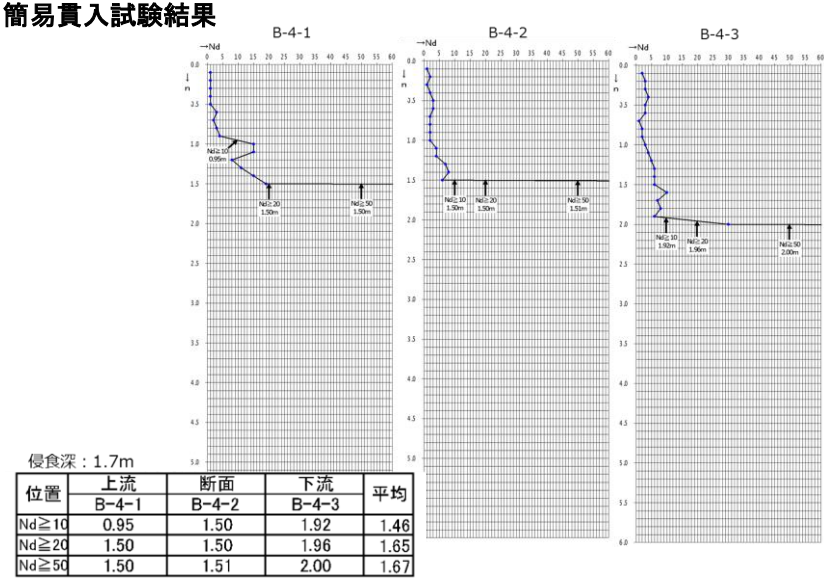
B-4

1次谷及び2次谷については、現地踏査における斜面状況、露頭状況から、土石流発生予想深さ（平均侵食深）を求めた。

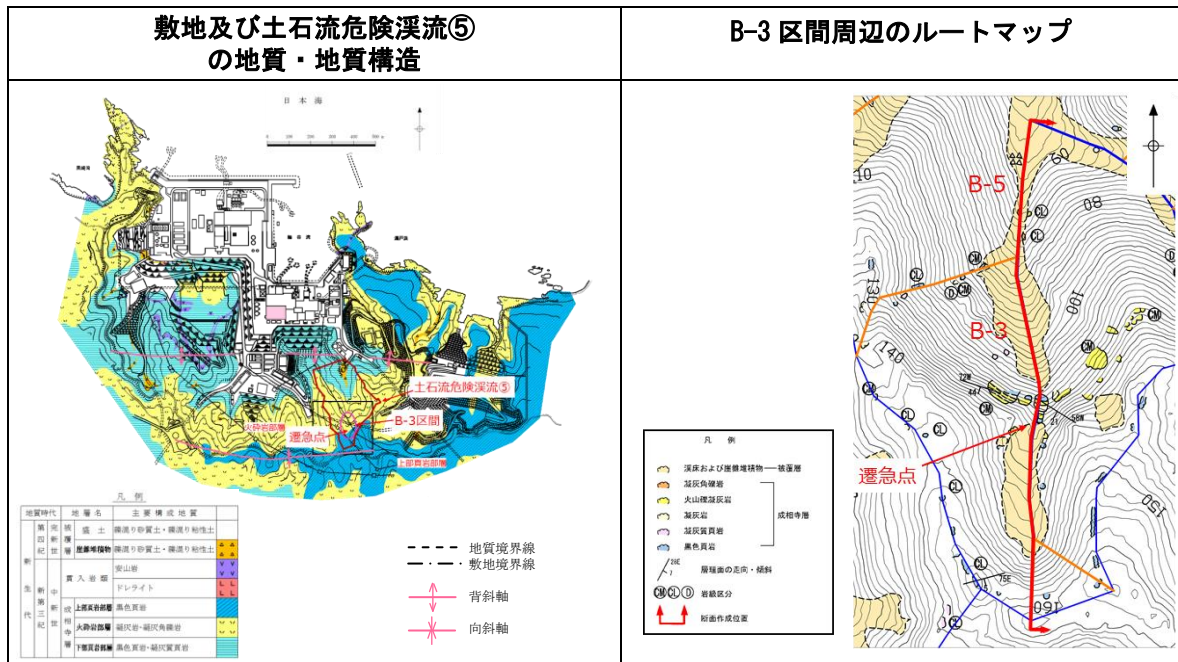
B-3 区間周辺の溪床断面図

以上のことから、B-3 区間中流域に認められる急傾斜から緩傾斜になる地形の要因は、背斜構造南翼側の北向き斜面に分布する受け盤構造と地層の抵抗性の違いの組合せに基づく差別削剥地形が形成されたことに因ると考えられる。

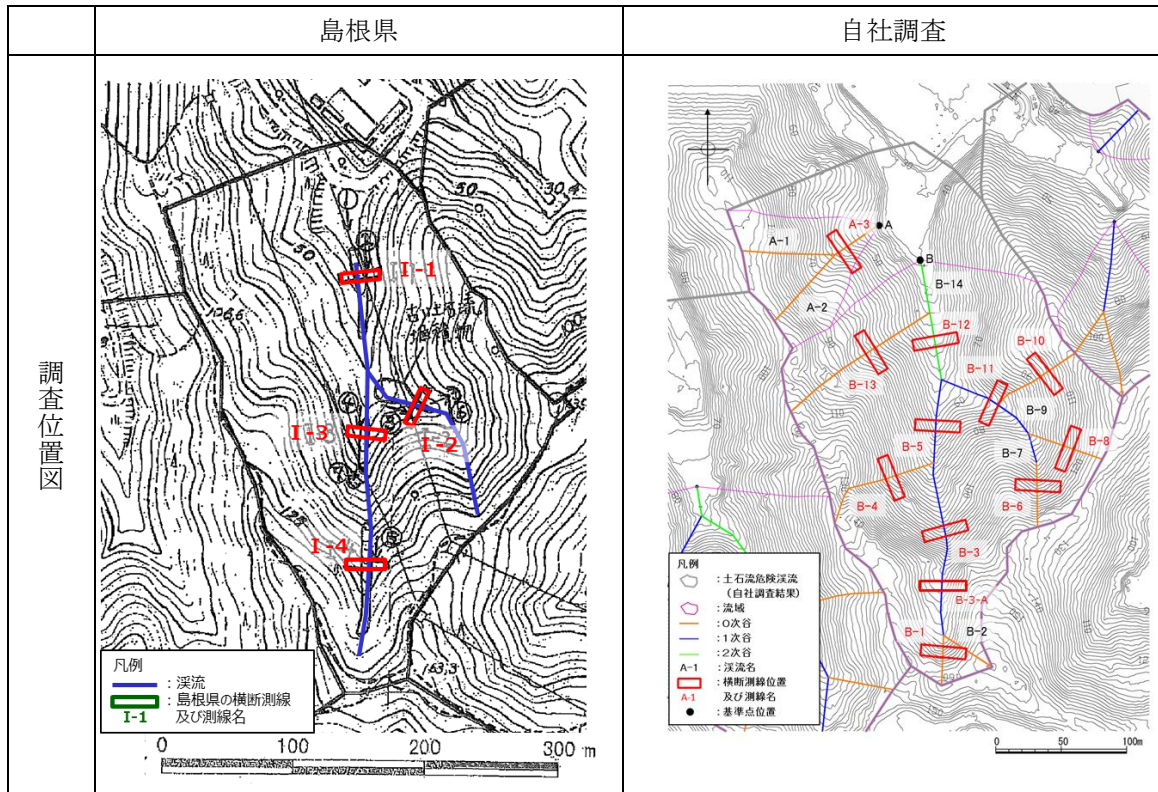
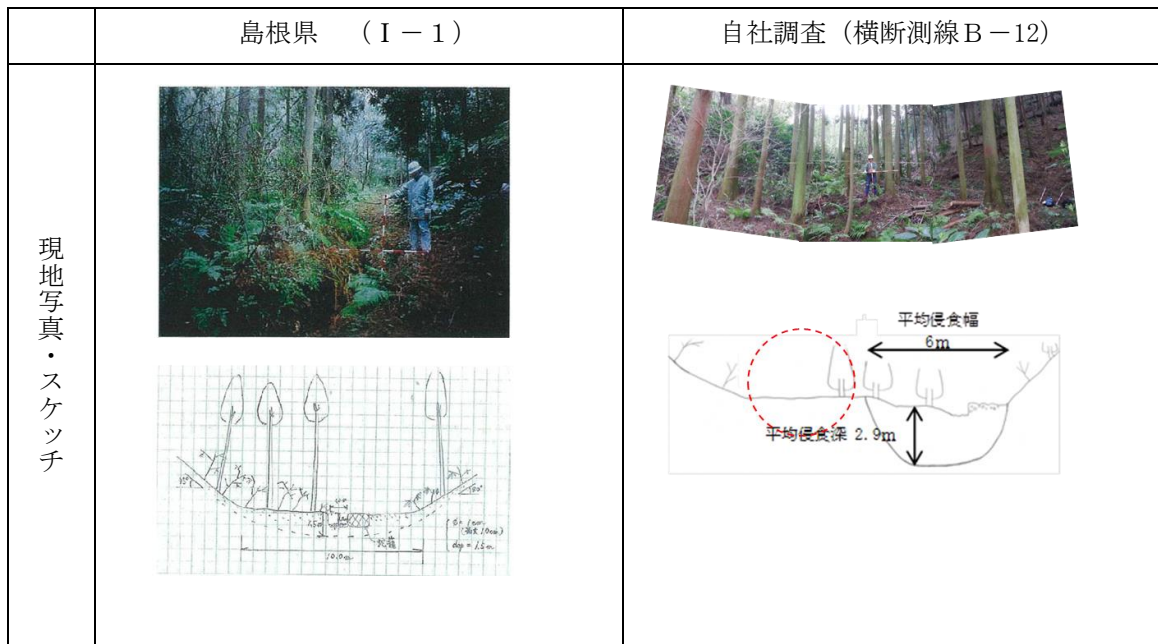
[土石流危険溪流⑤付近]

備考	幅 : 10m 深さ : 1.5m 侵食可能断面積 : 15 m ²	平均侵食幅 : 6m 平均侵食深 : 2.9m 侵食可能断面積 : 17.4 m ²
----	---	---

相違点	<ul style="list-style-type: none"> 島根県調査結果と比較し、自社調査結果においては、右岸の高くなっている所（赤丸部）は、洗掘した形跡が確認できず、樹木が整然と配列しており侵食されにくいと判断したこと、また、直線的な溪床で、ガリーを中心とした侵食が予想されることから侵食幅が小さい。 自社調査結果の侵食深は簡易貫入試験結果を踏まえて推定している。
-----	---
