3. 1,2号炉建設前の敷地の地形状況整理

4. 各ボーリング孔において認められる劣化部の評価 及びF-1断層の認定

R1敷地-2' ボーリング-まとめ(1/2) -

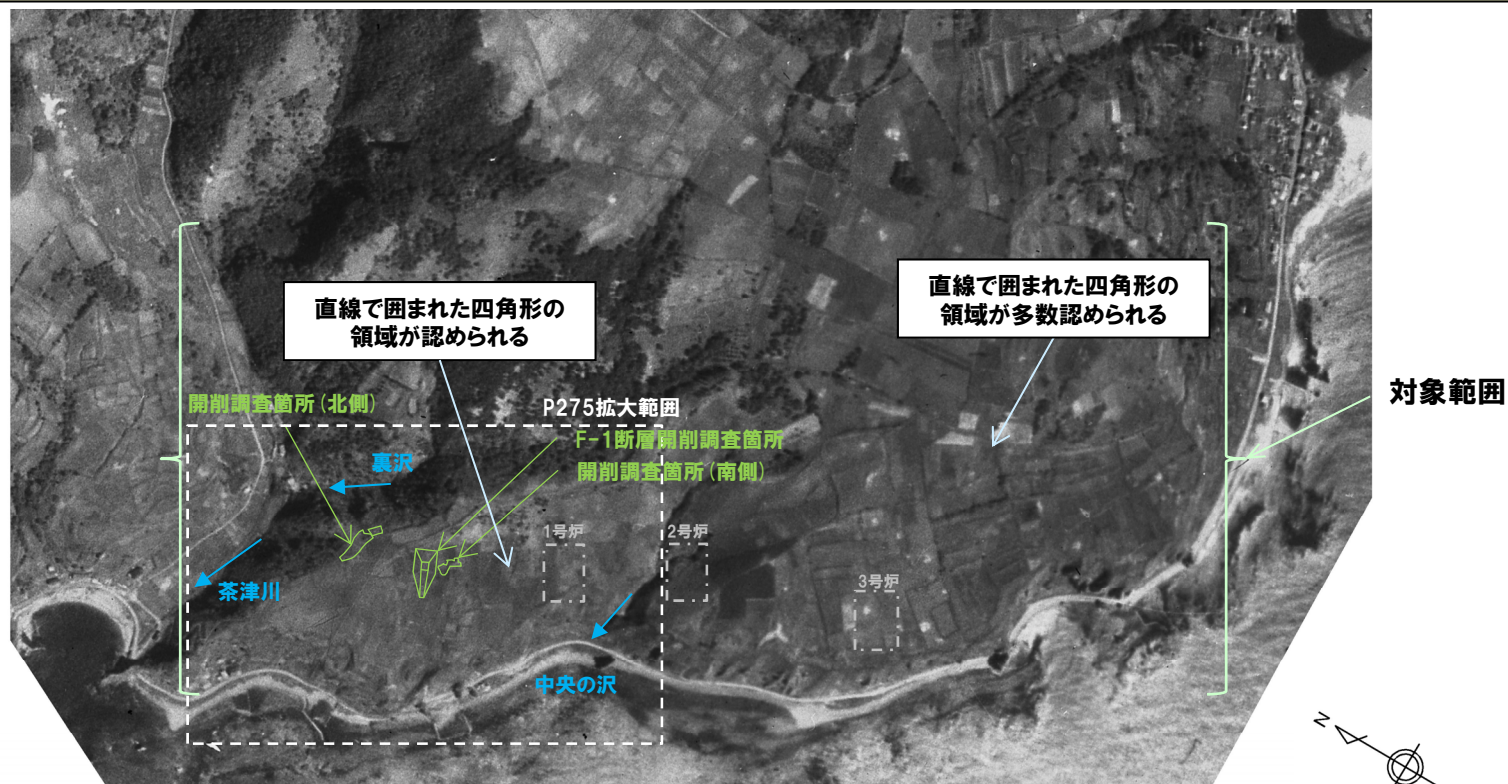
敷地の空中写真 (1947年米軍撮影, 注釈あり)
(整理番号 USA, コース番号 M469, 写真番号 100)

- 敷地は、海岸へ緩く傾斜する段丘及びなだらかな丘陵性地形となっている。
- また、敷地北側には茶津川及び裏沢が、敷地中央には中央の沢が認められる。

- 対象範囲のうち中央の沢付近より南東側においては、直線で囲まれた四角形の領域が多数認められることから、耕作地が広がっていると考えられる。
- 中央の沢付近より北西側においても、画像が不鮮明ではあるものの、直線で囲まれた四角形の領域が認められることから、南東側と同様に耕作地が広がっていると考えられる。

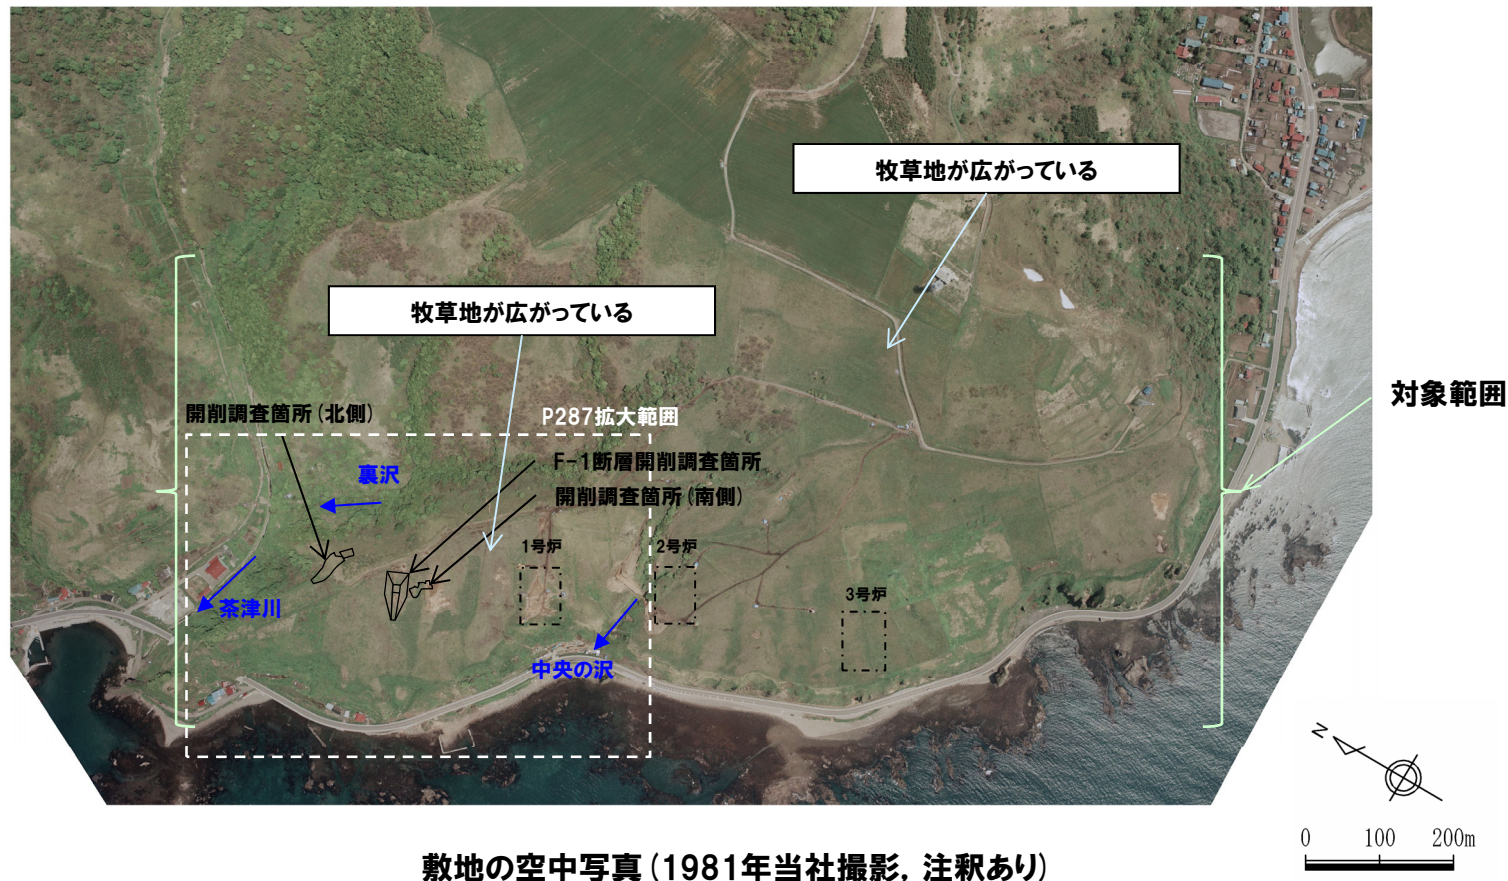
敷地の空中写真(1981年当社撮影, 注釈あり)

○丘陵地形、河川等の地形状況は、1947年米軍撮影の空中写真(P272～P275参照)と同様な状況が認められる。

○1976年国土地理院撮影の空中写真と同様な状況であることから、対象範囲は、概ね牧草地が広がっていると考えられる。

○また、1,2号炉調査に伴うボーリング調査等を実施中である。

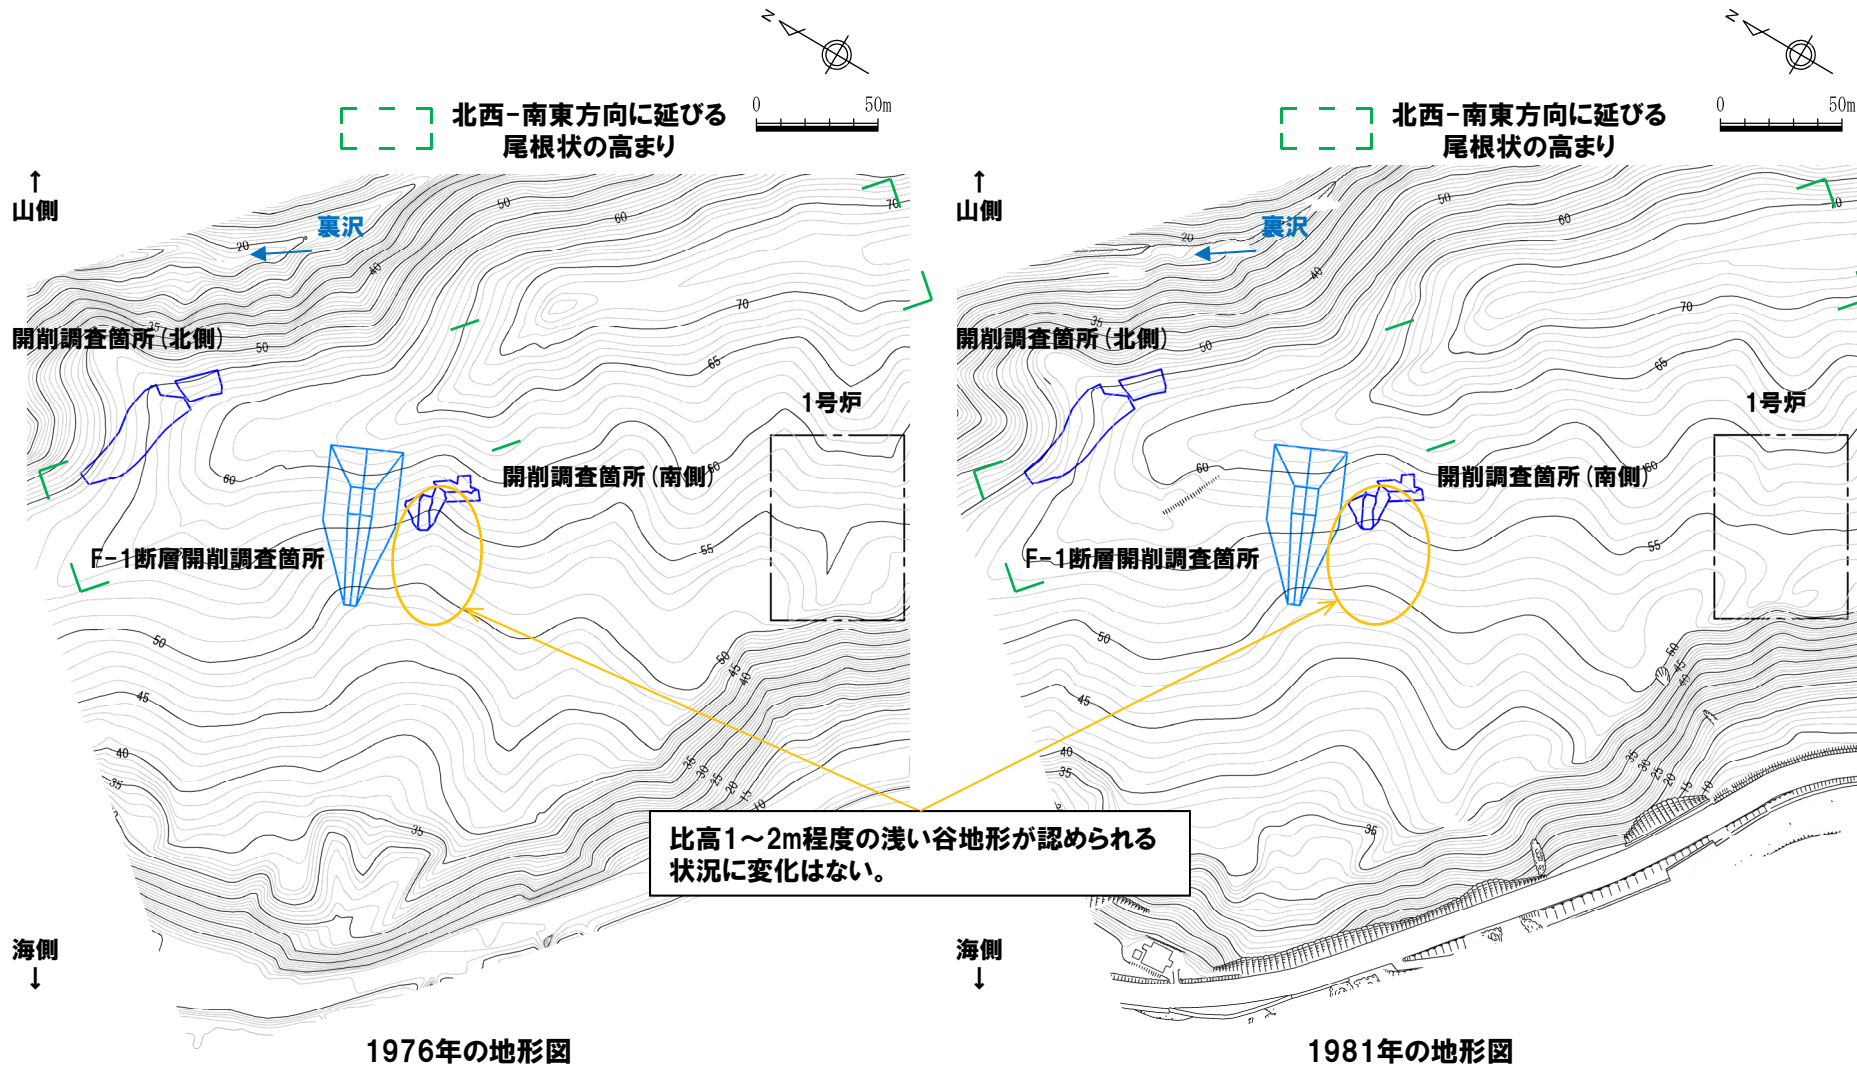
- F-1断層開削調査箇所付近は、いずれの地形図においても、北西-南東方向に延びる尾根状の高まりから、海岸へ緩く傾斜する状況に変化は認められない。
- 開削調査箇所 (南側) 付近は、いずれの地形図においても、比高1～2m程度の浅い谷地形が認められる状況に変化はない。

- したがって、1976年国土地理院撮影及び1981年当社撮影の空中写真より作成したF-1断層開削調査箇所付近の地形図には、地形状況の変化は認められない。

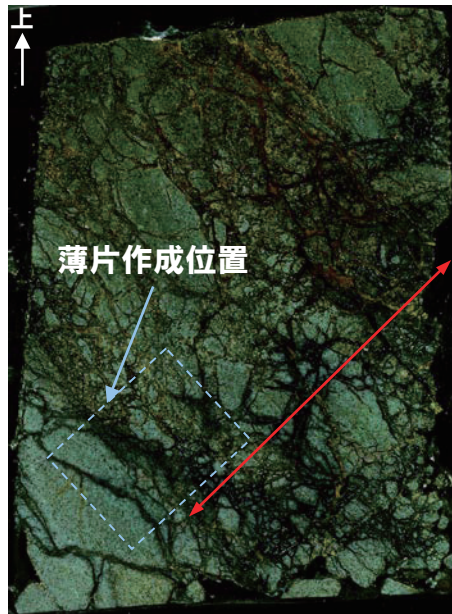
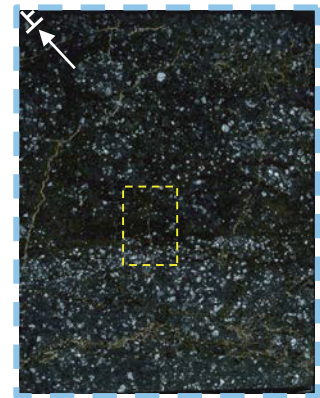
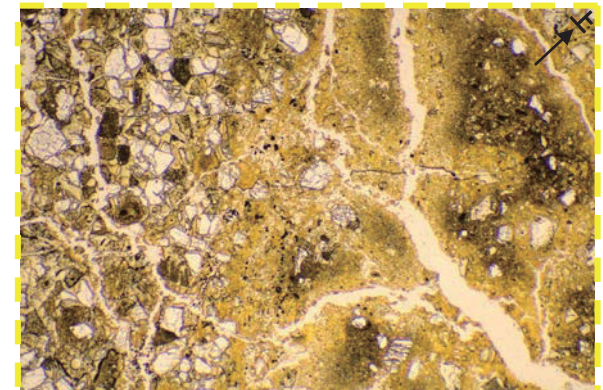
R1敷地-2' ボーリング (14.30m) - 傾斜方向薄片観察結果 (1/2) -

- 全体に高干渉色を示す粘土鉱物が網状に分布する。
- 断層を示す組織は不明瞭で、強く変質の影響を受けている。

○X線CT画像観察, 条線観察及び薄片観察の結果, 当該粘土部はF-1断層の最新活動部ではないものと判断される。

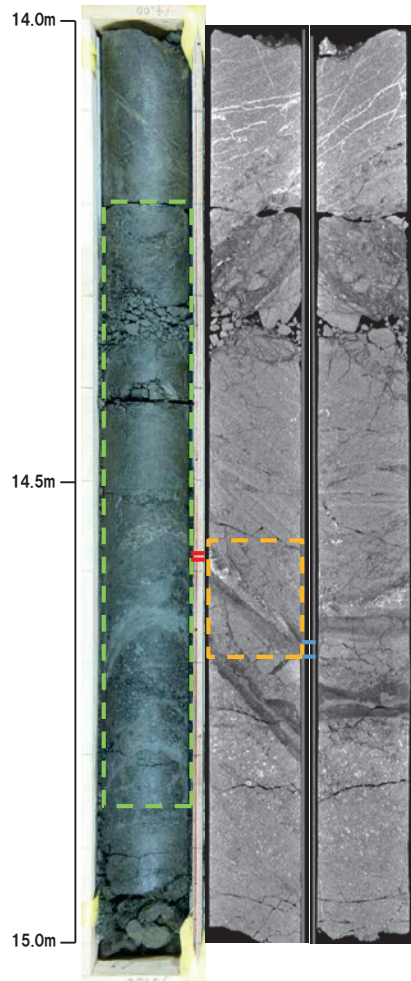
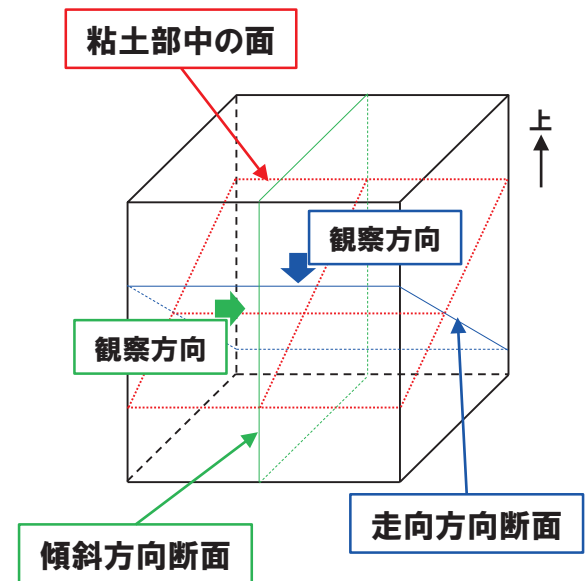
R1敷地-2' ボーリング (14.57m) -X線CT画像観察結果-

○X線CT画像観察の結果, 低密度帯が認められ, さらに連続する直線的な低密度部が認められる。

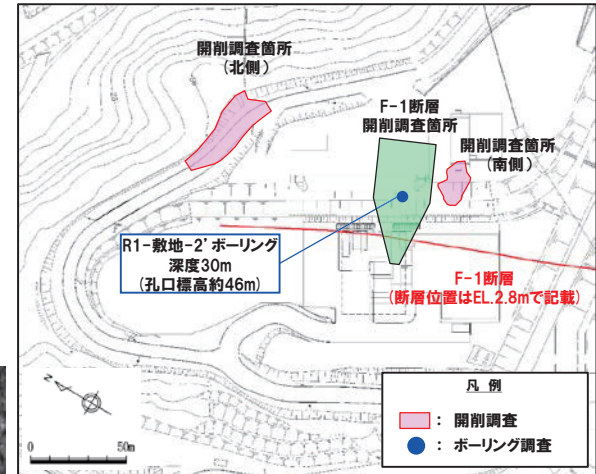
R1敷地-2' ボーリング (14.65m) -X線CT画像観察結果-

○X線CT画像観察の結果, 低密度帯が認められる。
