島根原子力発電所2号炉 審査資料		
資料番号	EP(E)-081(補2)改01	
提出年月	令和3年3月18日

島根原子力発電所2号炉 耐震重要施設及び常設重大事故等対処施設の 基礎地盤及び周辺斜面の安定性評価 (防波壁周辺斜面に関する補足説明)

令和3年3月18日 中国電力株式会社

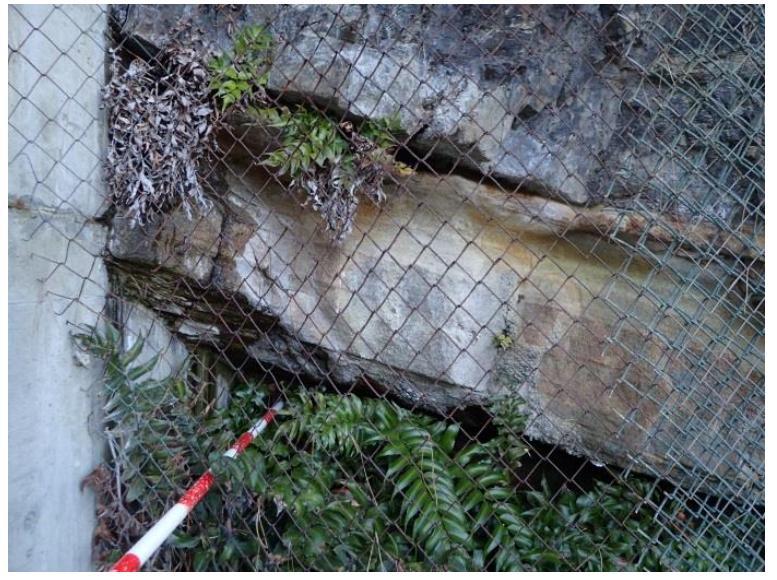
P2 防波扉北側岩着部拡大 岩盤に崩壊するような緩みや高角度亀裂 等の顕著な変状は認められない。

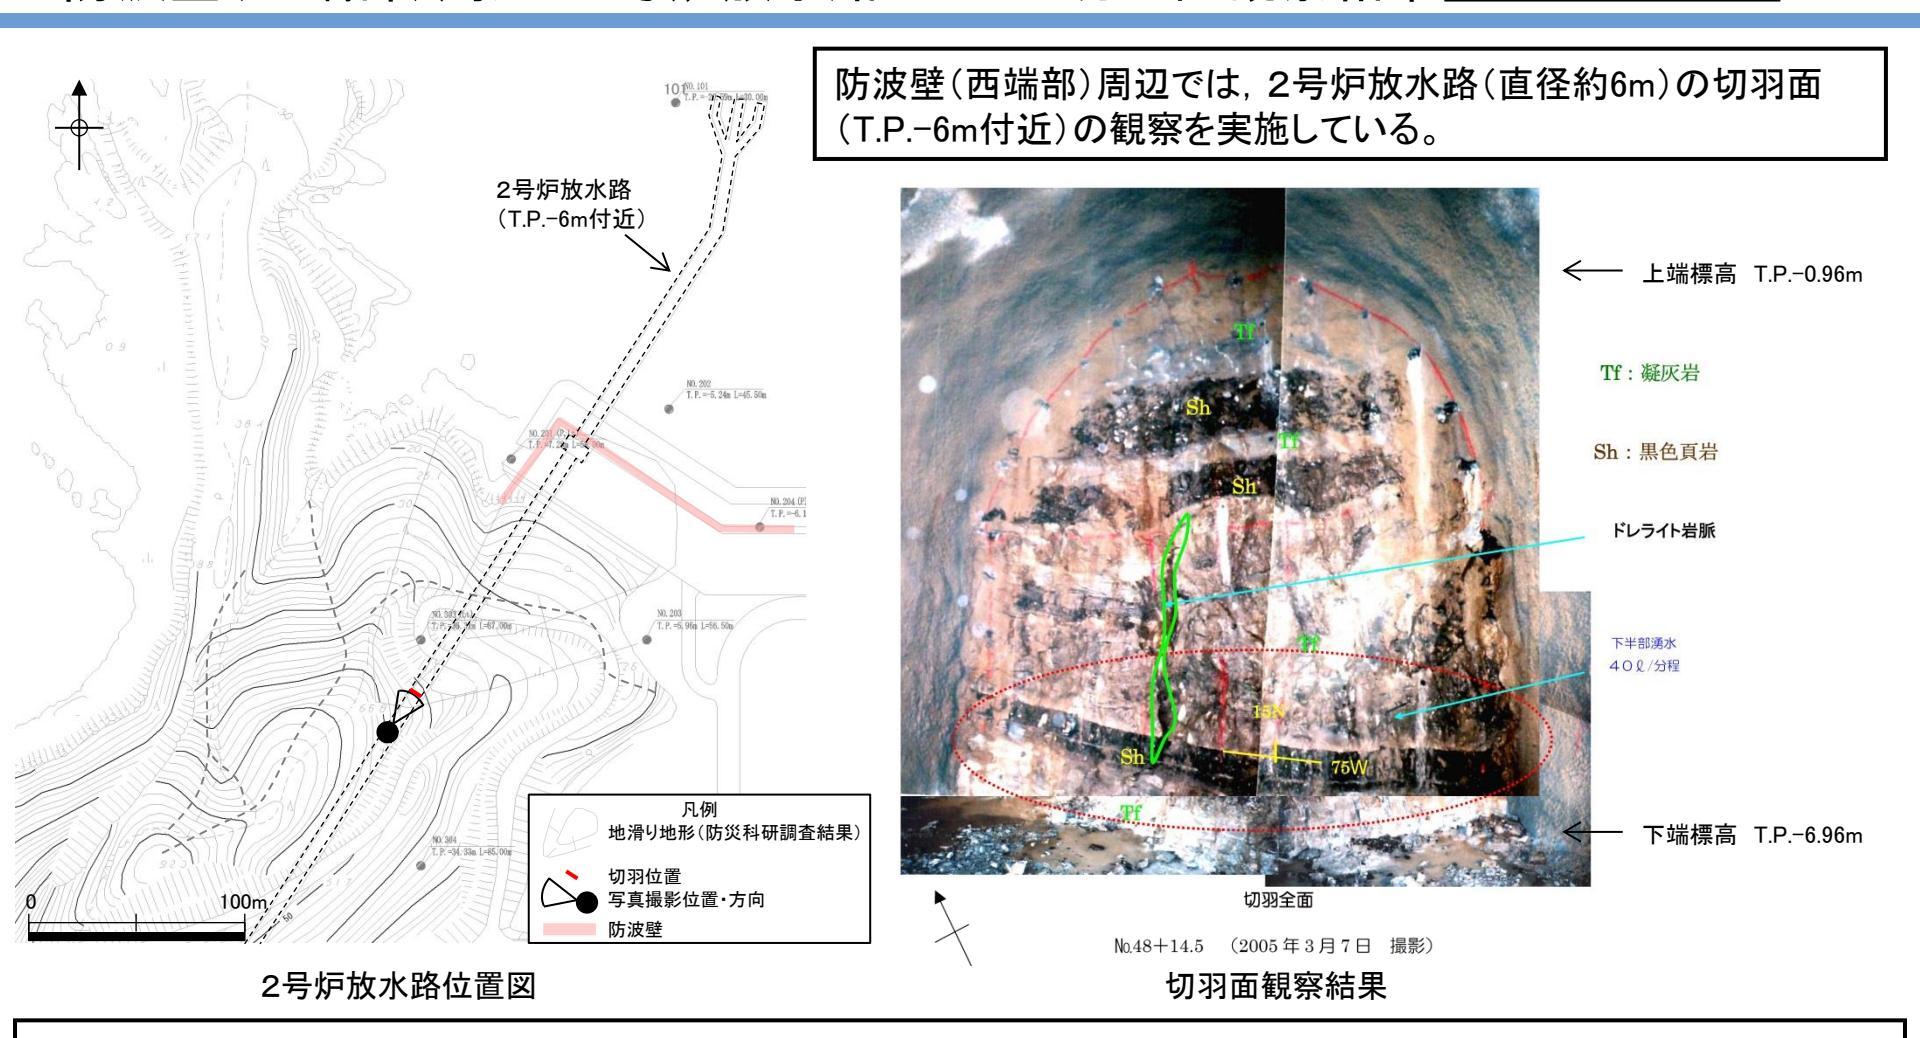
・切羽面は黒色頁岩層と淡緑色の凝灰岩層が20~240cmの厚さで互層している。切羽面の中央部に幅10~20cmのドレ ライトの脈が認められる。層理面(N75W 15N)が10~20cm間隔で発達し、密着性は比較的良好であるが、薄く褐色酸 化している。層理面に直交する縦割れ目も存在するが、緩みや切羽面を横断する割れ目は認められない。 ・観察面において、滑り面は認められない。

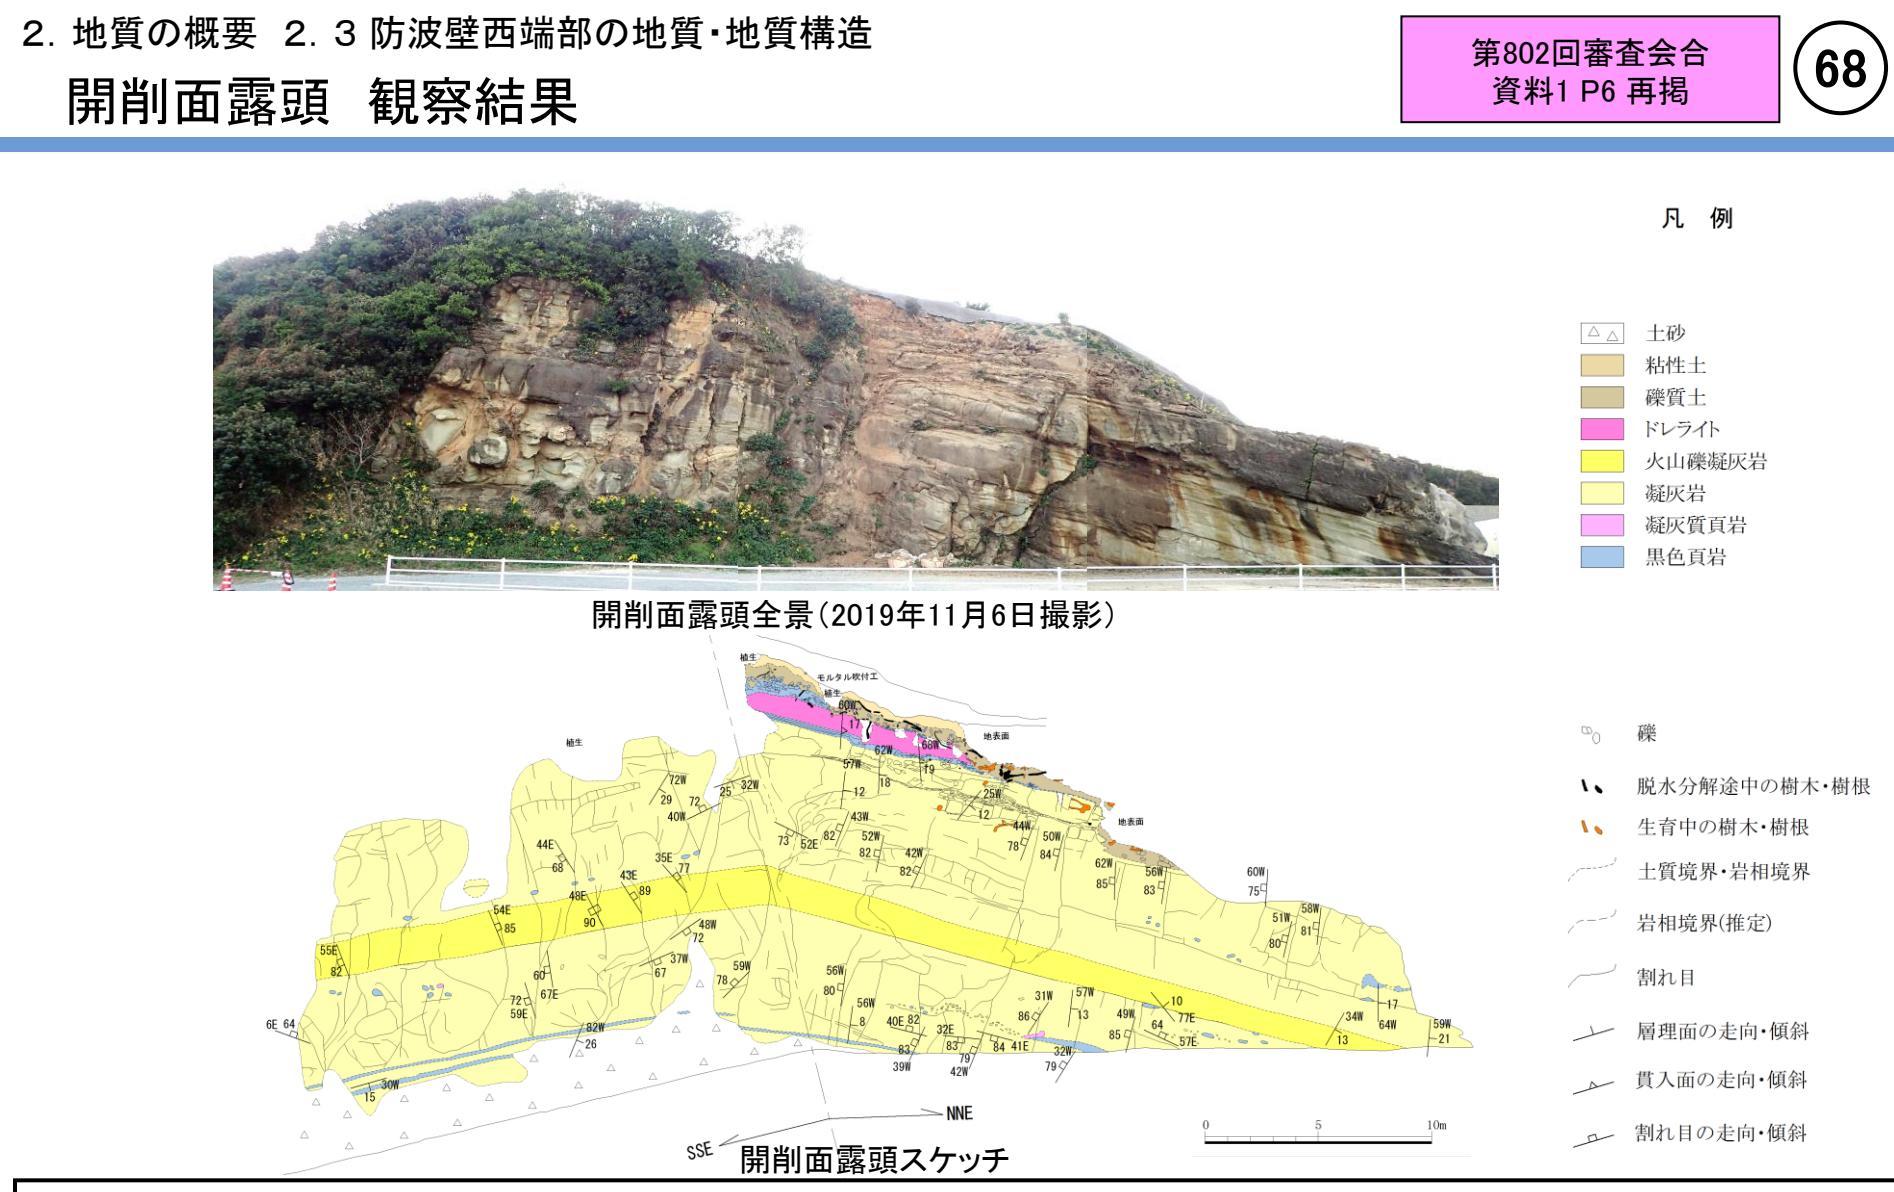
・開削面露頭は凝灰岩を主体とし、最下部及び上部に黒色頁岩薄層、ほぼ中央に火山礫凝灰岩層が認められる。これらの岩相境界は明瞭で、ほぼ平滑な境界を有する。また上部には貫入したドレライトが認められる。露頭最上部には、粘性土及び礫質土が分布する。

・層理面は北へ緩く傾斜し、これに直交する高角度割れ目が認められる。露頭全体が弱変質により淡褐色を呈するが、 岩盤は堅硬である。シームや断層、褶曲、深層崩壊に伴う地滑り面は認められない。 2. 地質の概要 2.3 防波壁西端部の地質・地質構造

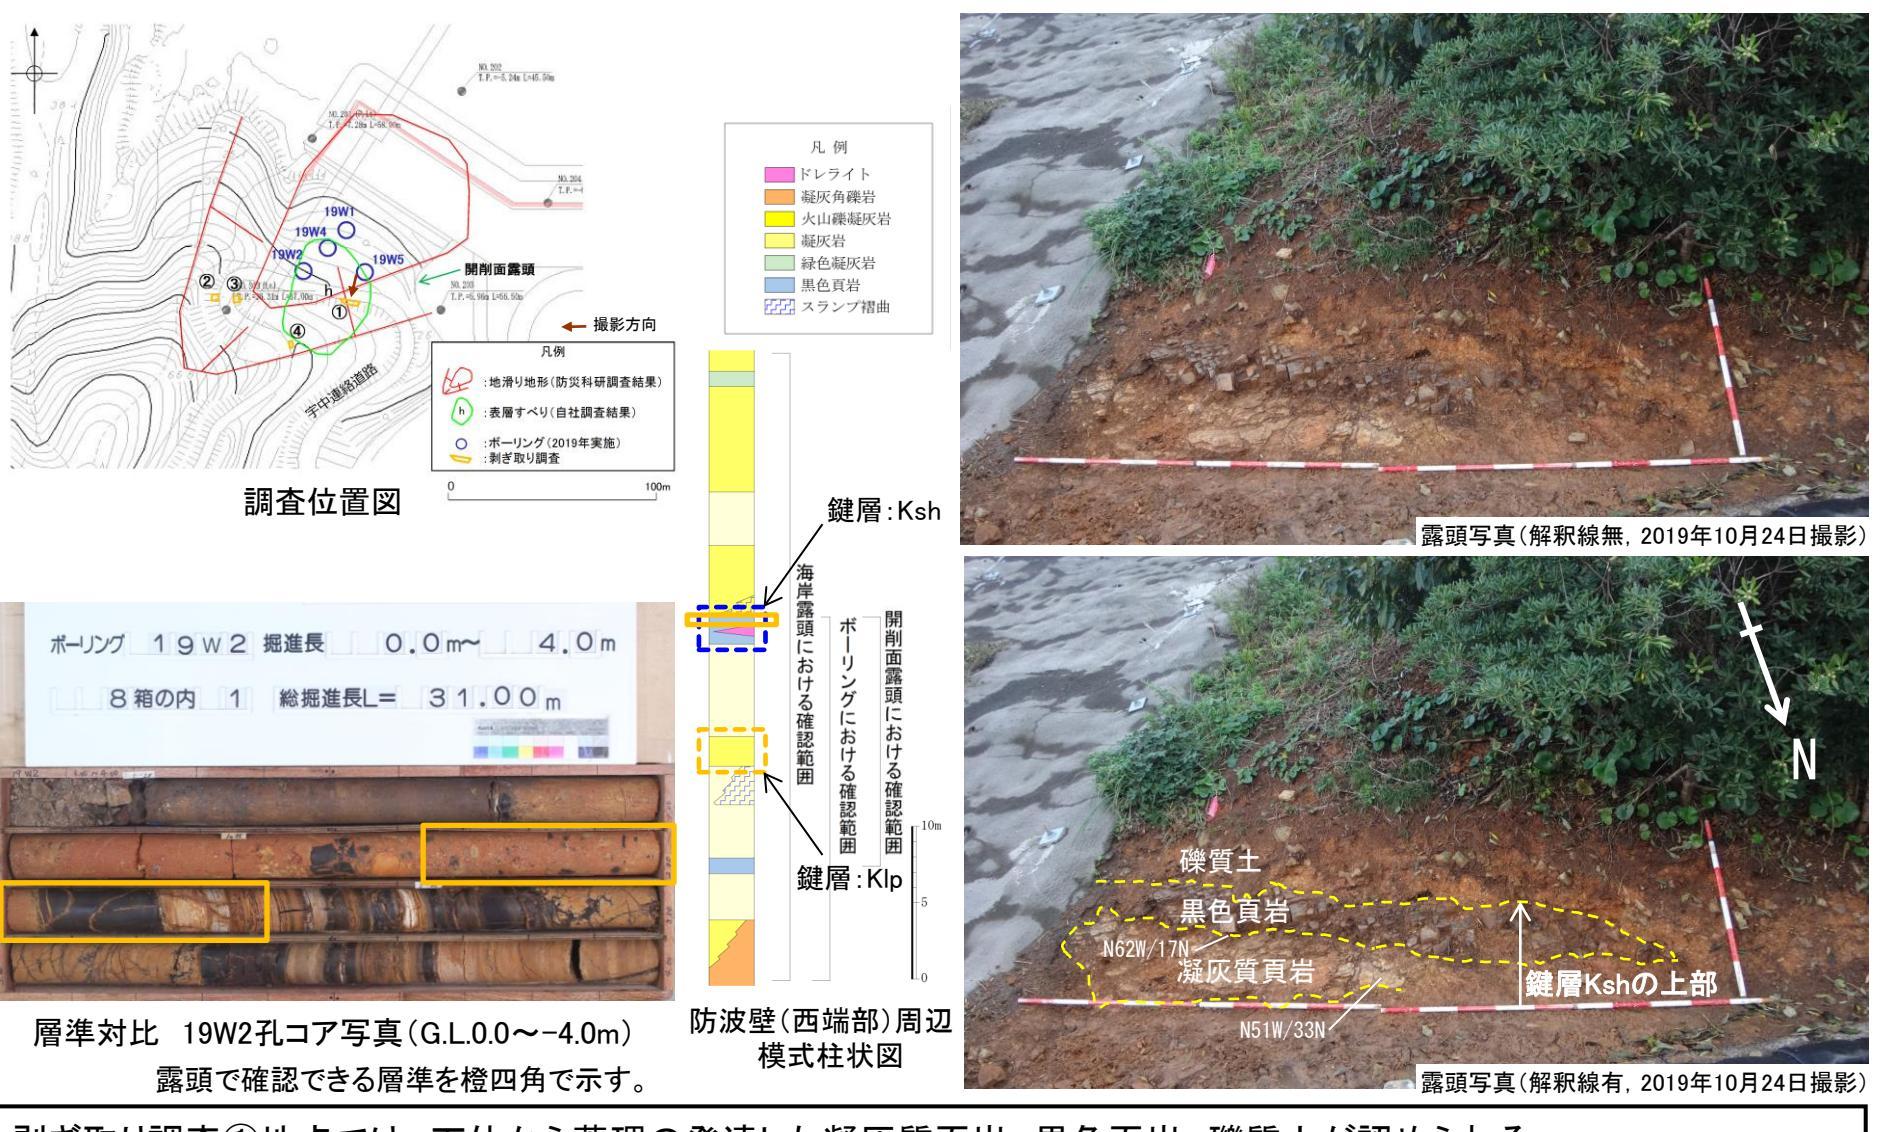
2. 地質の概要 2.4 防波壁西端部の表層すべりの評価 2.4.1 標高40mより下方 宇中連絡道路付近における剥ぎ取り調査 ①地点

・剥ぎ取り調査①地点では、下位から葉理の発達した凝灰質頁岩、黒色頁岩、礫質土が認められる。
 ・これらは防災科研調査結果の地滑り地形の地滑り土塊とされる箇所において実施したボーリング19W2孔のG.L.-2.4m
 以浅の層準に対比される。また凝灰質頁岩と黒色頁岩は、鍵層Kshの上部に相当する。

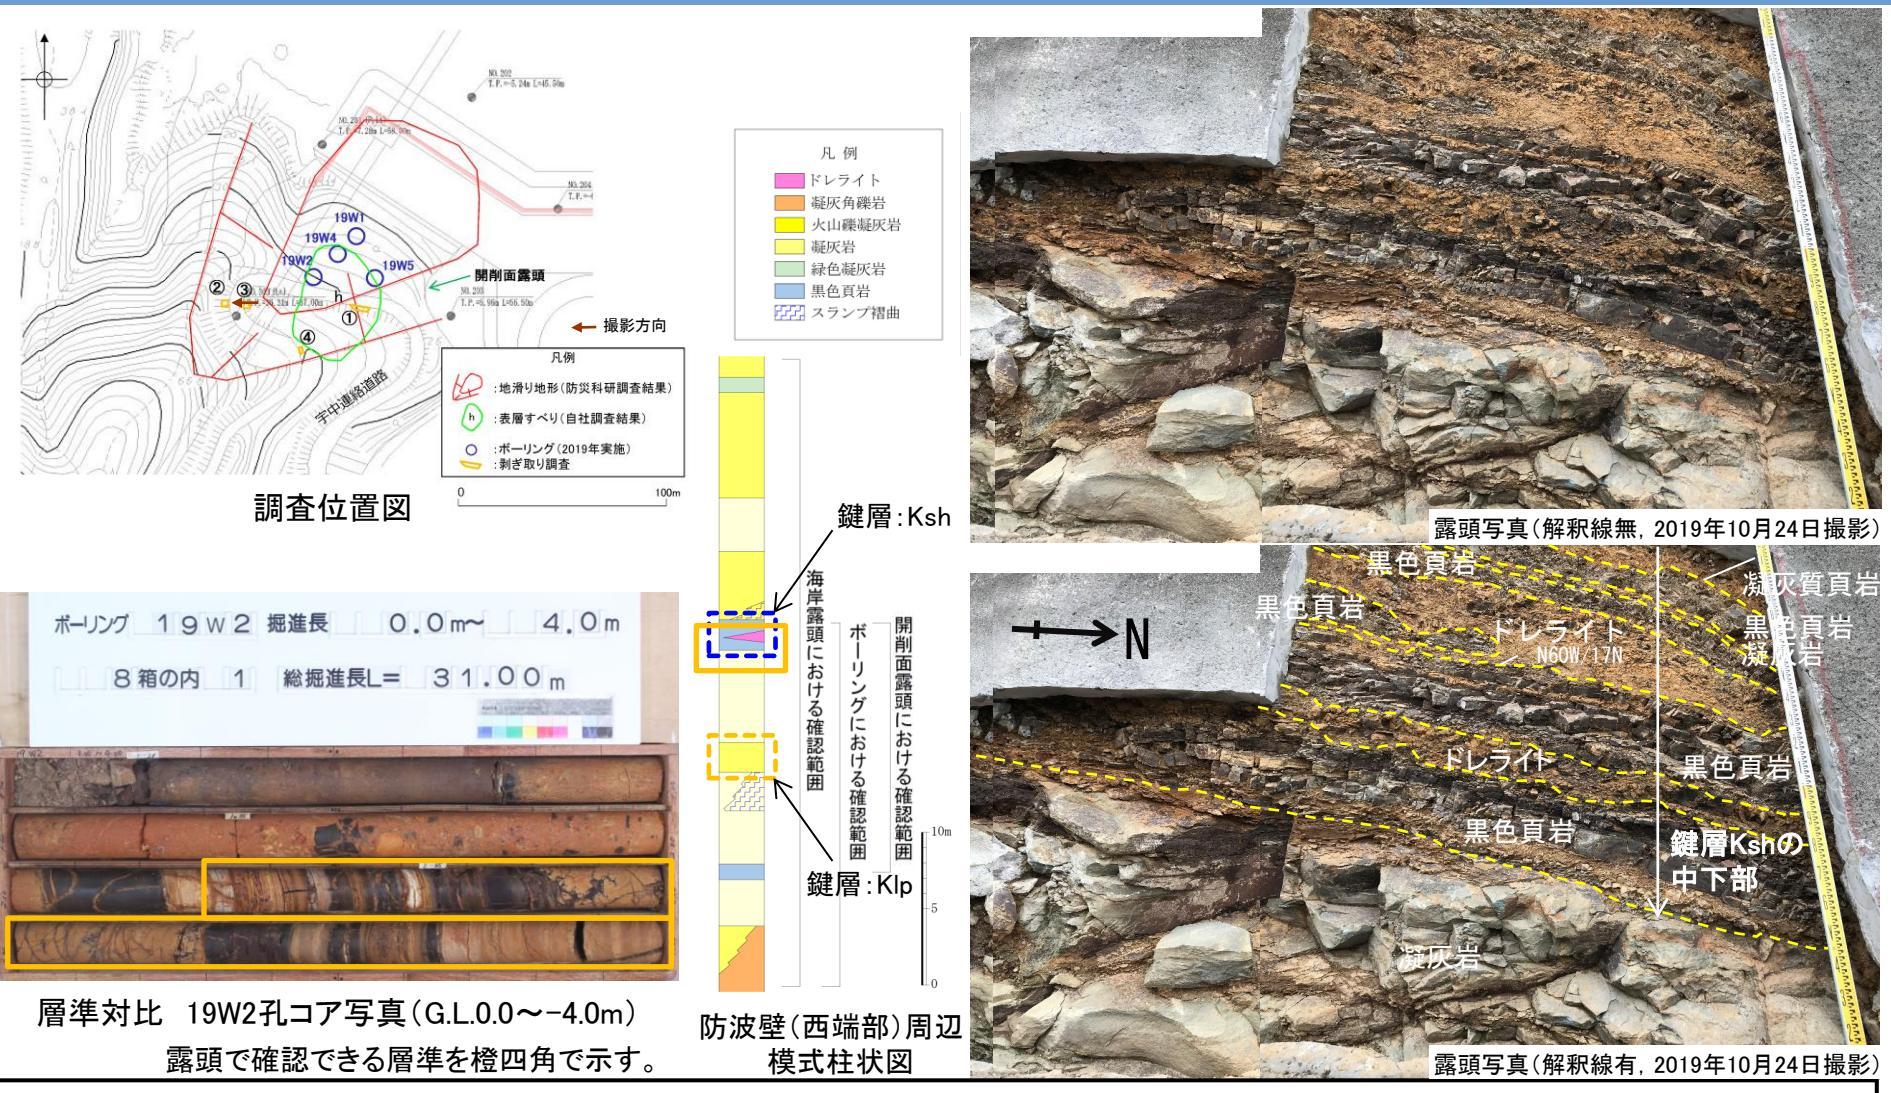
2. 地質の概要 2.4 防波壁西端部の表層すべりの評価 2.4.1 標高40mより下方 宇中連絡道路付近における剥ぎ取り調査 ②地点

·剥ぎ取り調査②地点では、下位から凝灰岩、黒色頁岩、ドレライト、凝灰岩及び黒色頁岩の互層、凝灰質頁岩が認め られる。

・これらは防災科研調査結果の地滑り地形の地滑り土塊とされる箇所において実施したボーリング19W2孔のG.L.-4.0m 以浅の層準に対比される。また凝灰岩より上位の黒色頁岩等は,鍵層Kshの中下部に相当する。 2. 地質の概要 2.4 防波壁西端部の表層すべりの評価 2.4.1 標高40mより下方 宇中連絡道路付近における剥ぎ取り調査 ③地点

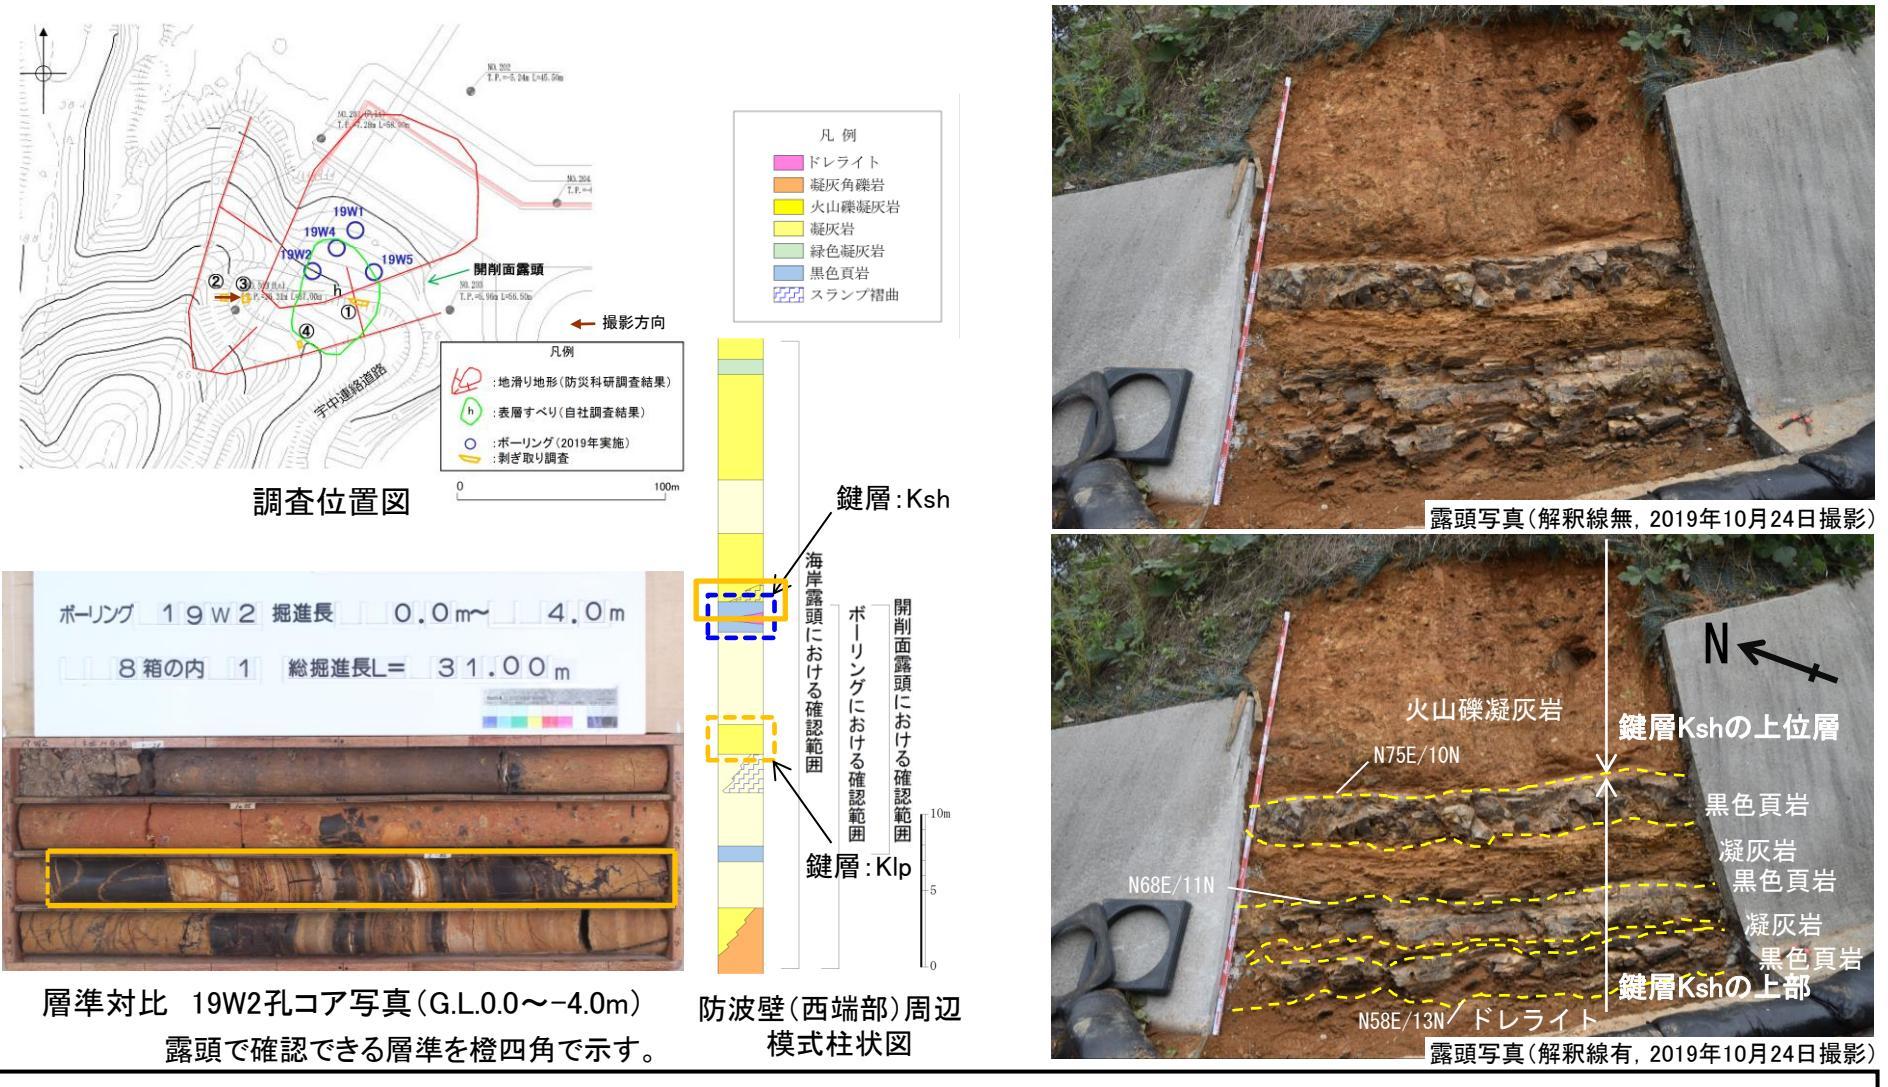
・剥ぎ取り調査③地点では、下位からドレライト、凝灰岩及び黒色頁岩の互層、火山礫凝灰岩が認められる。
 ・これらは防災科研調査結果の地滑り地形の地滑り土塊とされる箇所において実施したボーリング19W2孔のGL-3.0m
 以浅の層準に対比される。また凝灰岩及び黒色頁岩の互層は、鍵層Kshの上部に相当し、最上部の火山礫凝灰岩は
 鍵層Kshの上位層の火山礫凝灰岩に相当する。

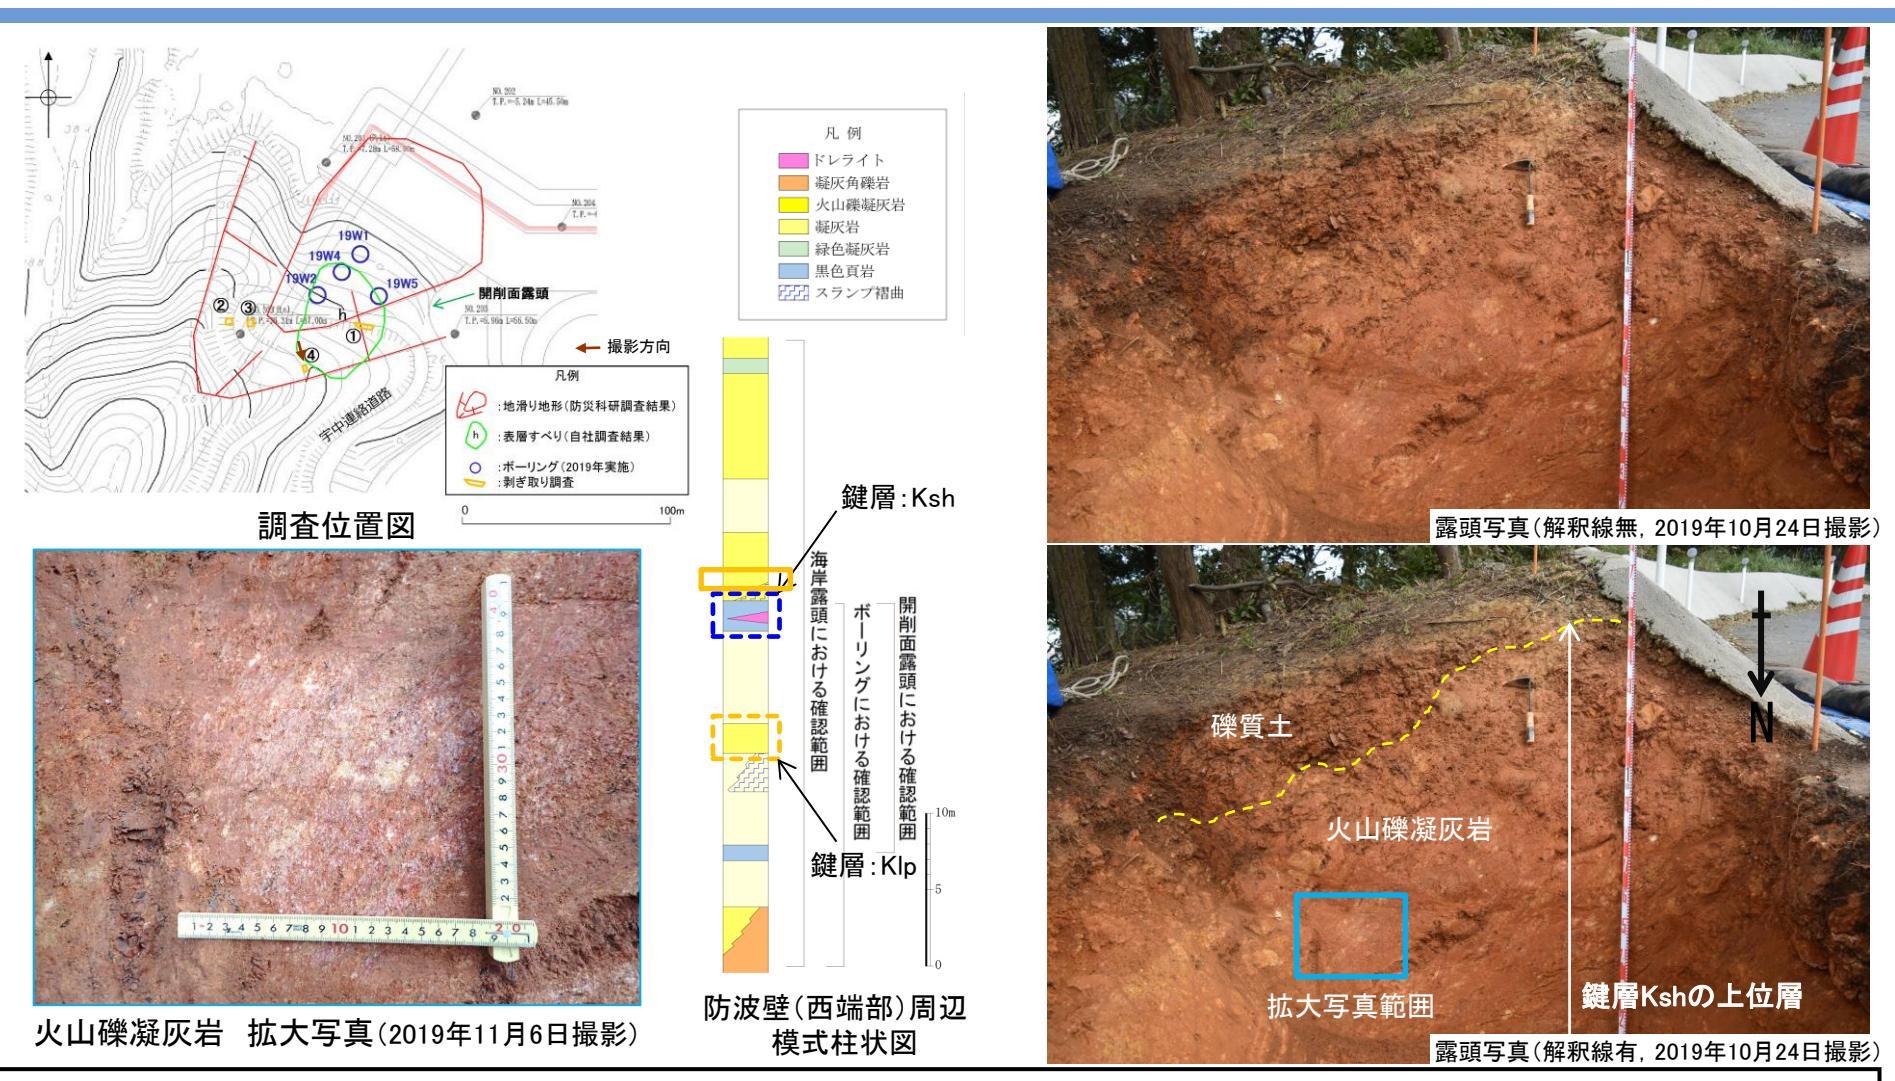
2. 地質の概要 2.4 防波壁西端部の表層すべりの評価 2.4.1 標高40mより下方 宇中連絡道路付近における剥ぎ取り調査 ④地点

- ・剥ぎ取り調査④地点では、下位から火山礫凝灰岩、礫質土が認められる。
- ・礫質土は締りがよく、その層厚は40cmから15cmであり、標高が高くなるにつれて層厚が薄くなる。
- ・火山礫凝灰岩は、剥ぎ取り調査③地点で確認した鍵層Kshの上位層の火山礫凝灰岩に相当する。
- ・この地点において火山礫凝灰岩と礫質土の境界は不明瞭で漸移的であり、下位の火山礫凝灰岩が強風化したものと考えられる。また、 開削面露頭で確認された礫質土の性状とは異なる。

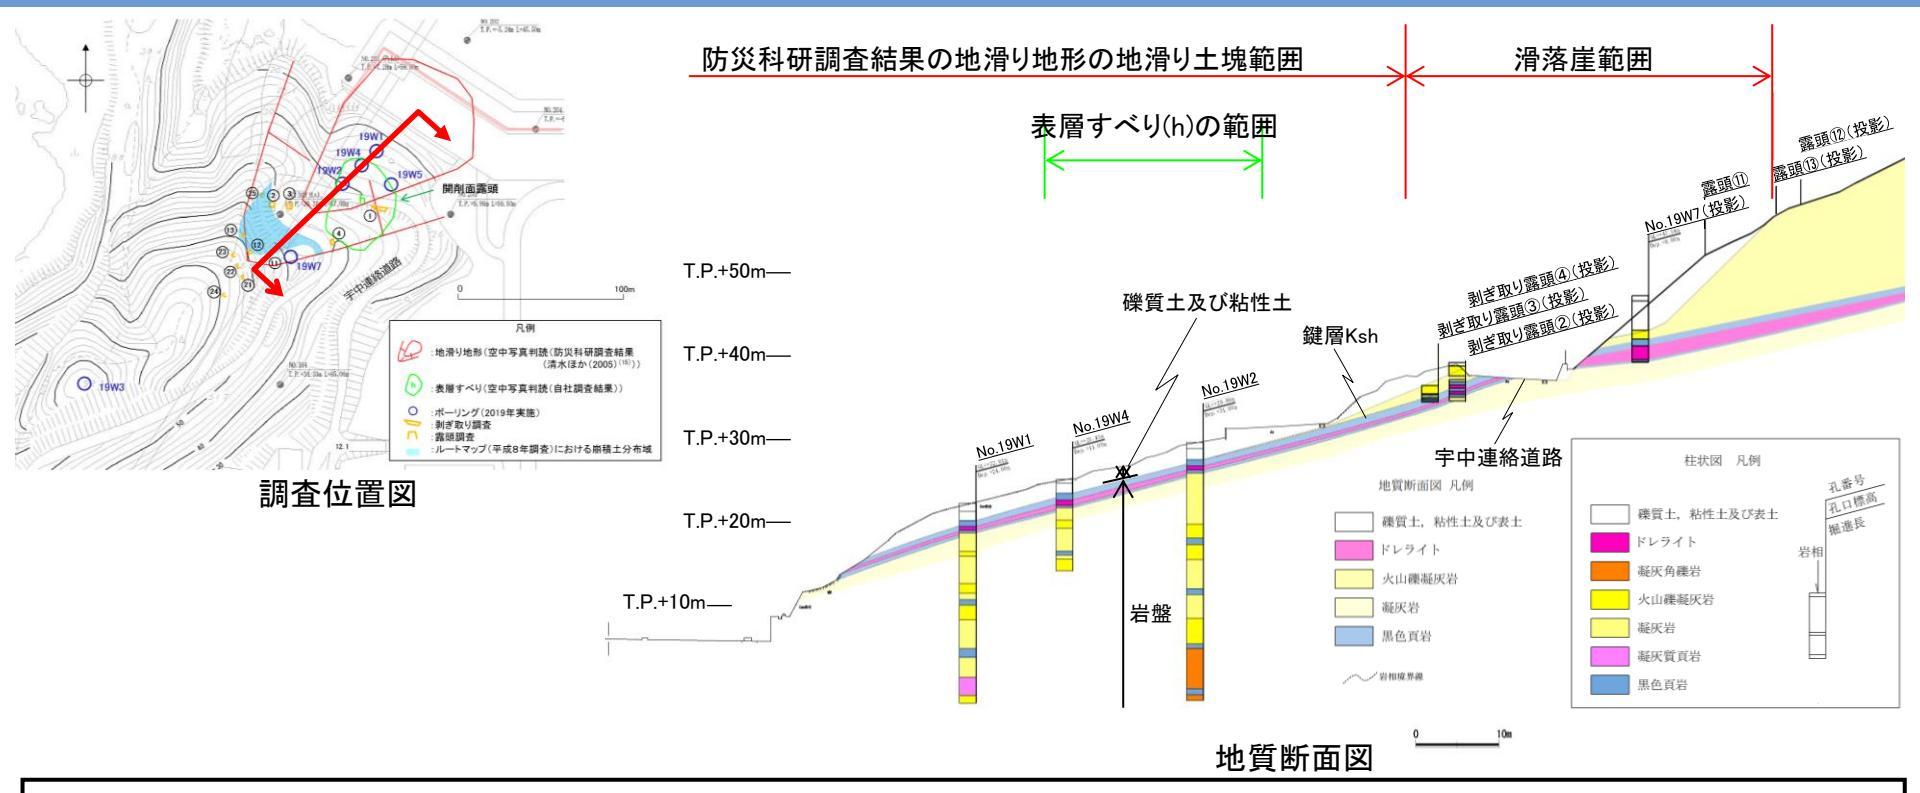
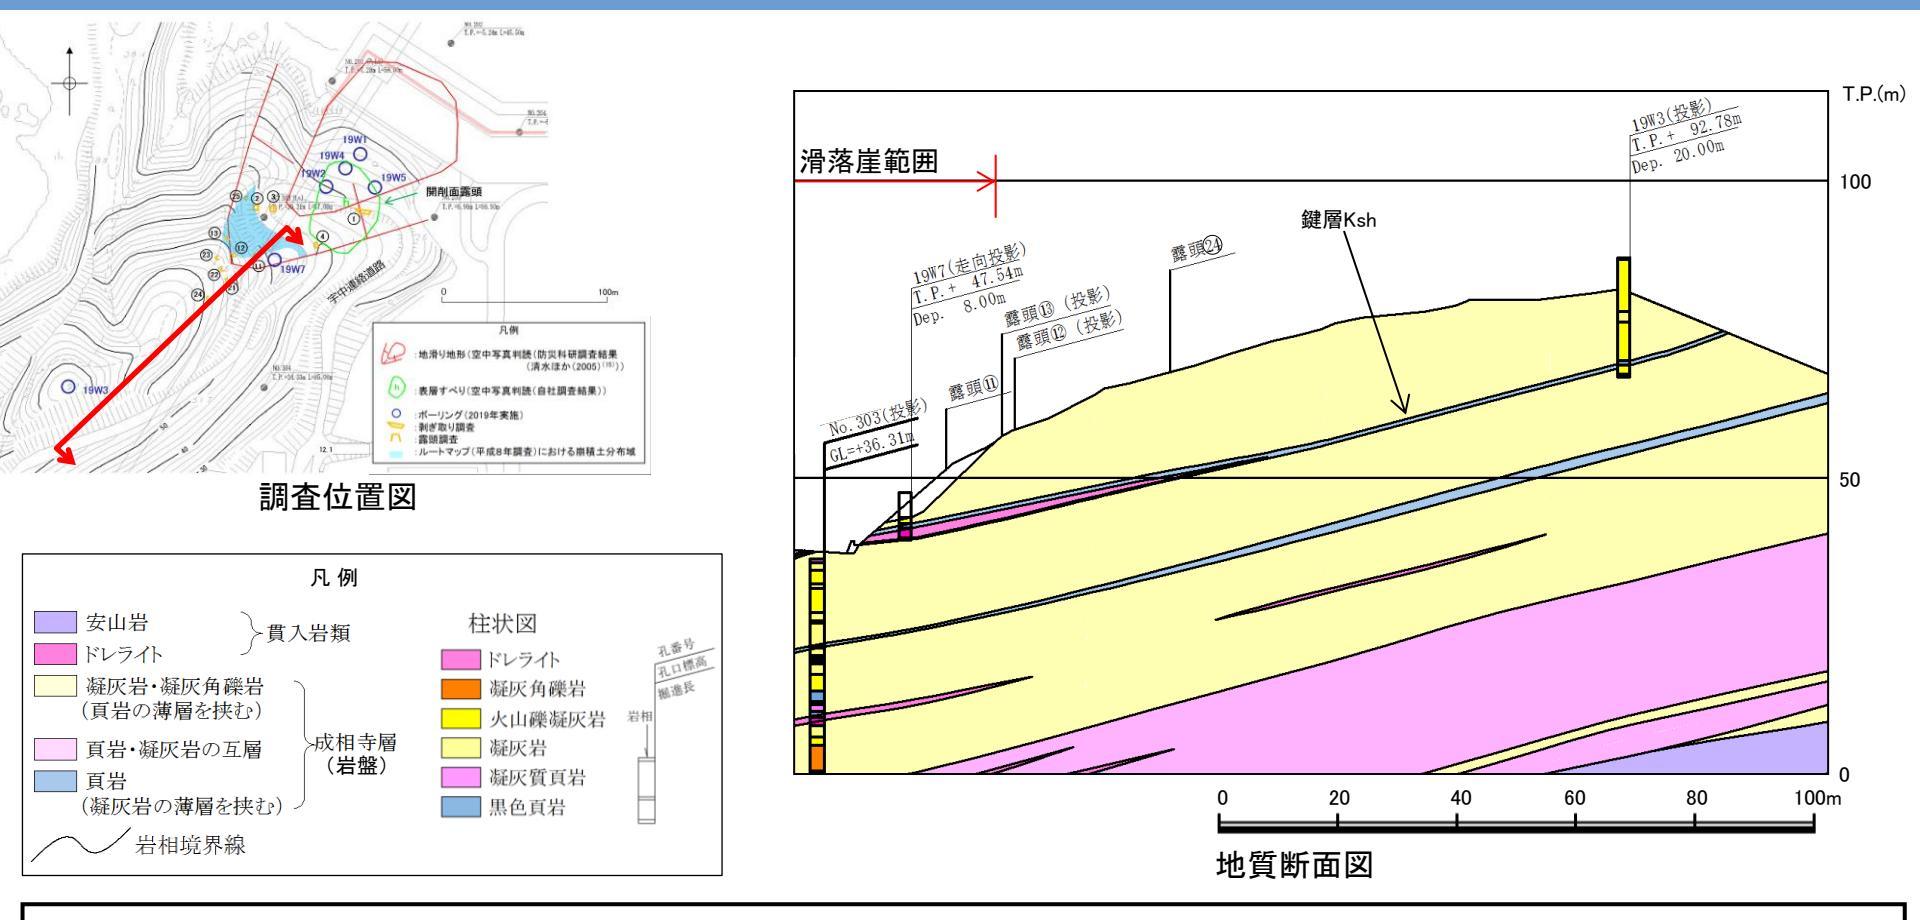
- ・防災科研調査結果の地滑り地形の範囲において、ボーリングコア及び開削面露頭上部に認められる層準が連続する ことが確認された。
- ・表層すべりの可能性が考えられる礫質土及び粘性土についても、宇中連絡道路直前(剥ぎ取り調査地点④)まで連続し、その範囲は防災科研調査結果の地滑り地形の地滑り土塊及び表層すべり(h)に概ね対応する。また、礫質土及び粘性土の層厚は約2mである。

- ・19W3孔において鍵層Kshが認められたことから、標高40mより下方で認められた地質構造が、斜面上部にも連続する と考えられる。
- ・19W7孔においてG.L.-4.17m以浅に認められた礫質土は、締まりが良く、下位の火山礫凝灰岩との境界も不明瞭で漸 移的であることから、下位の火山礫凝灰岩が強風化したものと考えられる。
- ・露頭⑬より上部では,礫質土は認められず,岩盤が表土の直下に分布している。また斜面上部の19W3孔も同様に, 礫質土は認められない。
