敦賀発電所2号炉  
敷地の地形, 地質・地質構造について  
(コメント回答)  
補足説明資料4  
誤記一覧表(その1)

令和3年4月15日  
日本原子力発電株式会社

# 誤記一覧表(1/4:柱状図)

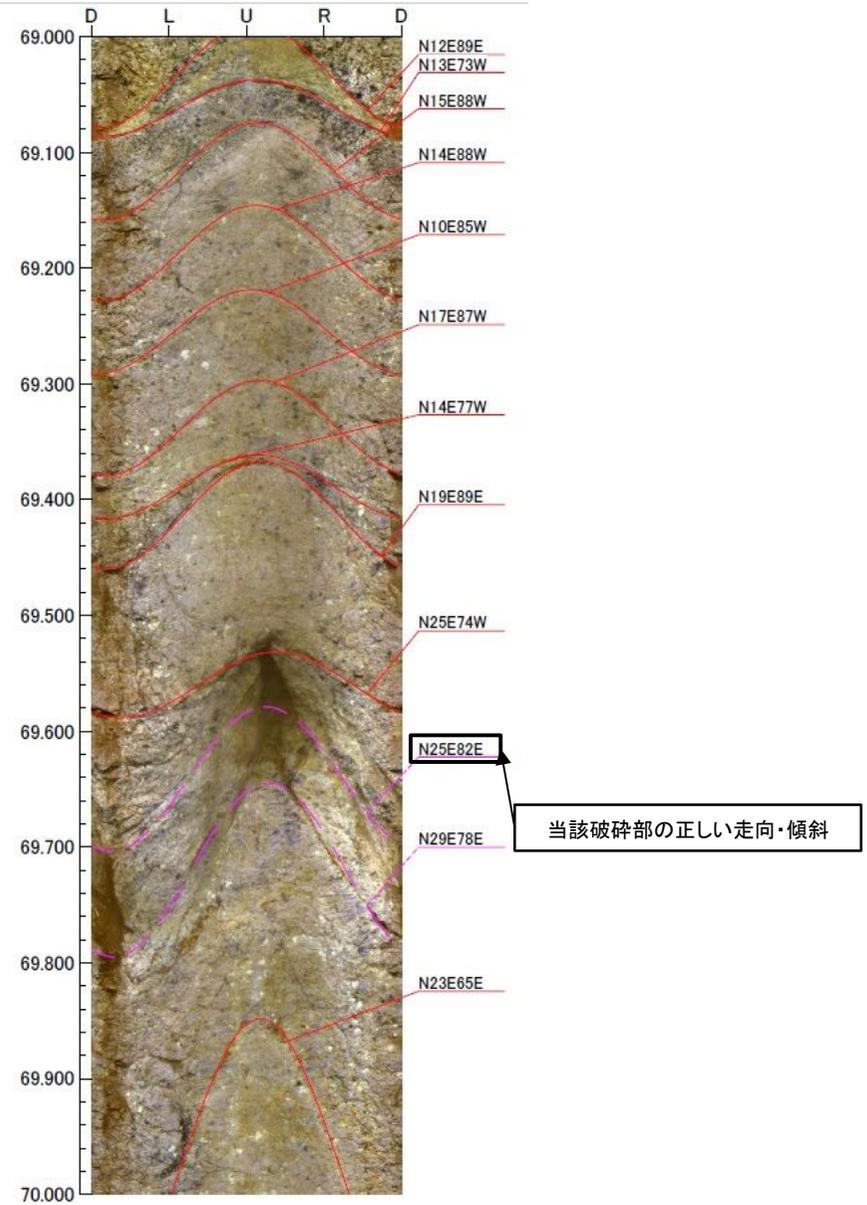
# H27-B-1 深度69.70~69.73m 走向・傾斜

当該破碎部の走向・傾斜はBHTV孔壁展開画像で確認している。

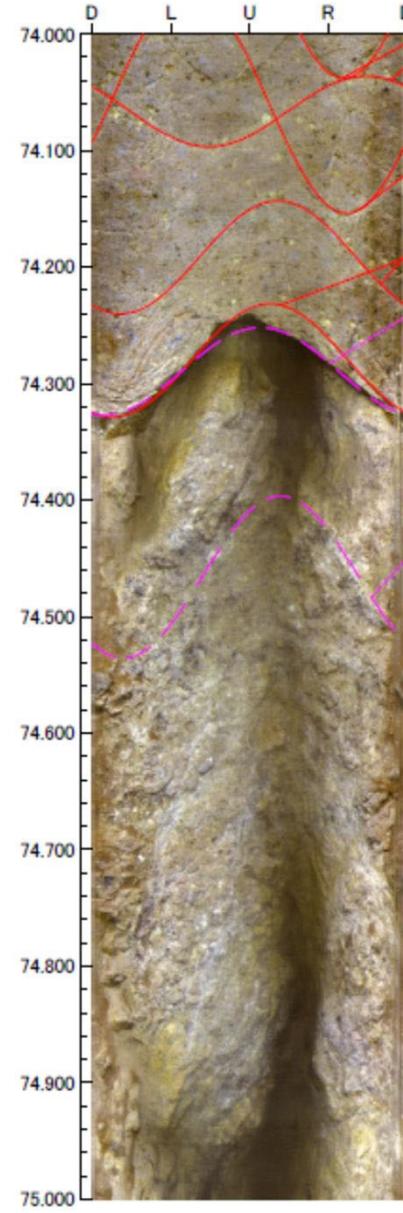
# H27-B-1 深度74.36~74.50m 走向・傾斜

10	H27-B-1	44.53	44.83	審査資料(第536回) ~ 審査資料(第657回)	左ずれセンス	左ずれ逆断層センス	記載なし	薄片観察結果	865	資料2-2-2	補足2-12-12
11	H27-B-1	49.17	49.27	申請書柱状図	深度 49.17~49.20m	深度 49.17~49.27m	—	コア観察カード	916	資料1-2-1	補足1-6-20
12	H27-B-1	49.17	49.22	申請書柱状図	深度 49.17~49.20m	深度 49.17~49.22m	記載なし	再観察結果	865	資料2-2-2	補足2-12-15
13	H27-B-1	49.17	49.22	申請書柱状図 ~ 審査資料(第833回)	下端23°	下端35~60°	—	コア観察カード 再観察資料	916	資料1-2-1	補足1-11-8,9
14	H27-B-1	49.17	49.22	申請書柱状図 ~ 審査資料(第657回)	右ずれセンス	右ずれ正断層センス	記載なし	薄片観察結果	865	資料2-2-2	補足2-12-15
15	H27-B-1	52.72	52.81	審査資料(第536回) ~ 審査資料(第657回)	右ずれセンス	左ずれセンス	記載なし	薄片観察結果	865	資料2-2-2	補足2-12-16
16	H27-B-1	53.17	53.22	審査資料(第536回)	記載なし	主に明褐灰色の固結礫状部からなる。	記載なし	コア観察カード	865	資料2-2-2	補足2-12-17
17	H27-B-1	69.70	69.73	申請書柱状図	走向・傾斜 N25° E82° W	走向・傾斜 N25° E82° E	記載なし	(BHTV結果)	865	資料2-2-2	補足2-12-20
18	H27-B-1	74.36	74.50	申請書柱状図 ~ 審査資料(第833回)	下端30°	不明	—	コア観察カード	865 916	資料2-2-2 資料1-2-1	補足2-12-21 補足1-6-28
19	H27-B-1	74.36	74.50	申請書柱状図	走向・傾斜 N15° E87° W	走向・傾斜 N15° E85° W	記載なし	(BHTV結果)	865	資料2-2-2	補足2-12-21

当該破碎部の走向・傾斜はBHTV孔壁展開画像で確認している。

当該破碎部の正しい走向・傾斜

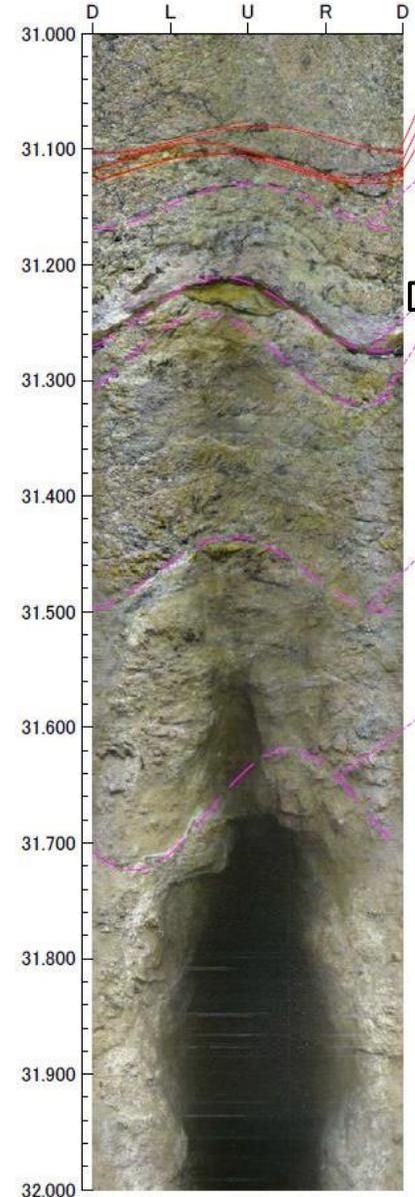
## H27-B-2 深度31.15~31.66m 走向・傾斜

当該破碎部の走向・傾斜はBHTV孔壁展開画像で確認している。

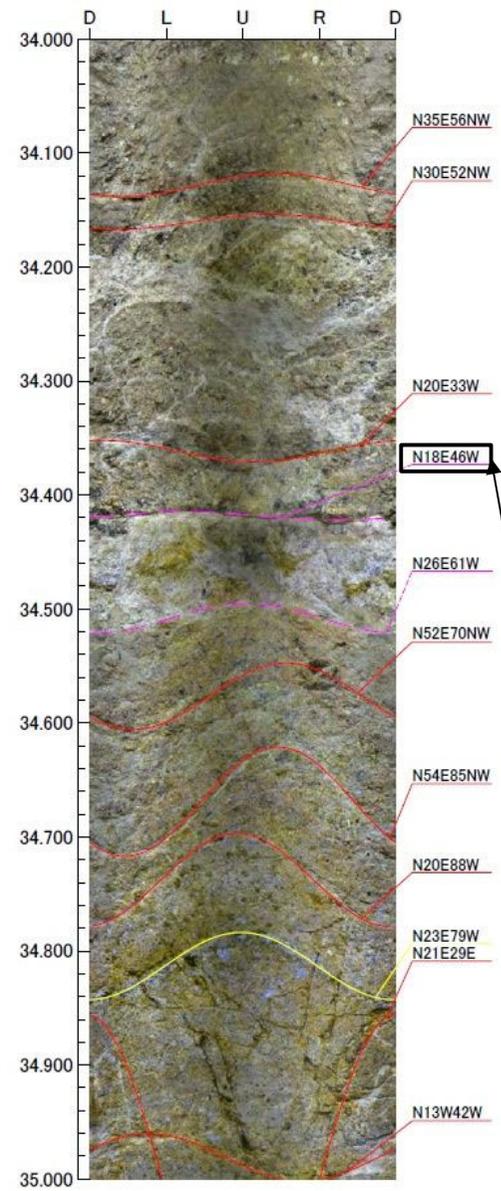
# H27-B-2 深度34.37~34.48m 走向・傾斜

当該破碎部の走向・傾斜はBHTV孔壁展開画像で確認している。

当該破碎部の正しい走向・傾斜

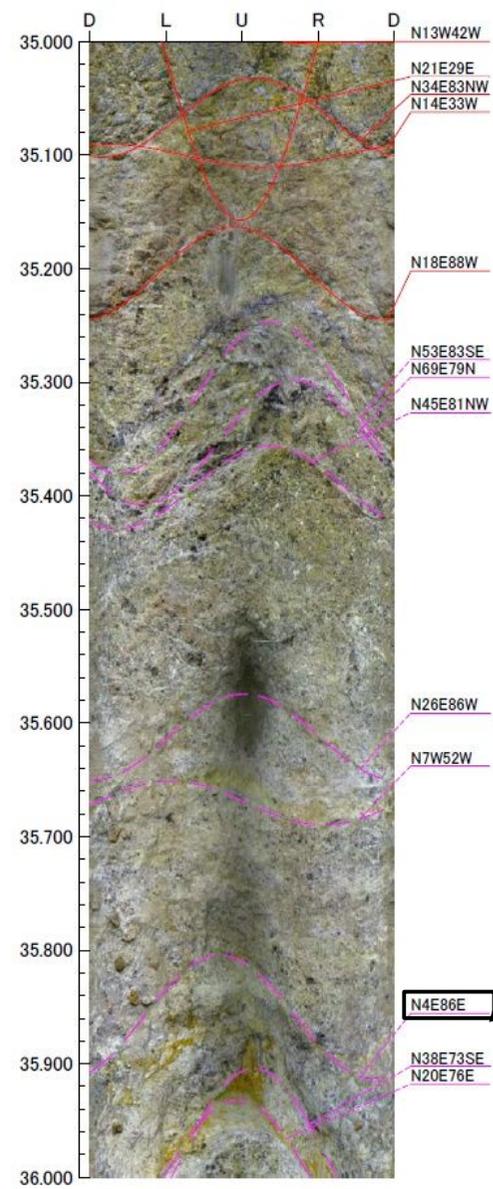
# H27-B-2 深度35.92~35.95m 走向・傾斜

当該破碎部の走向・傾斜はBHTV孔壁展開画像で確認している。

当該破碎部の正しい走向・傾斜

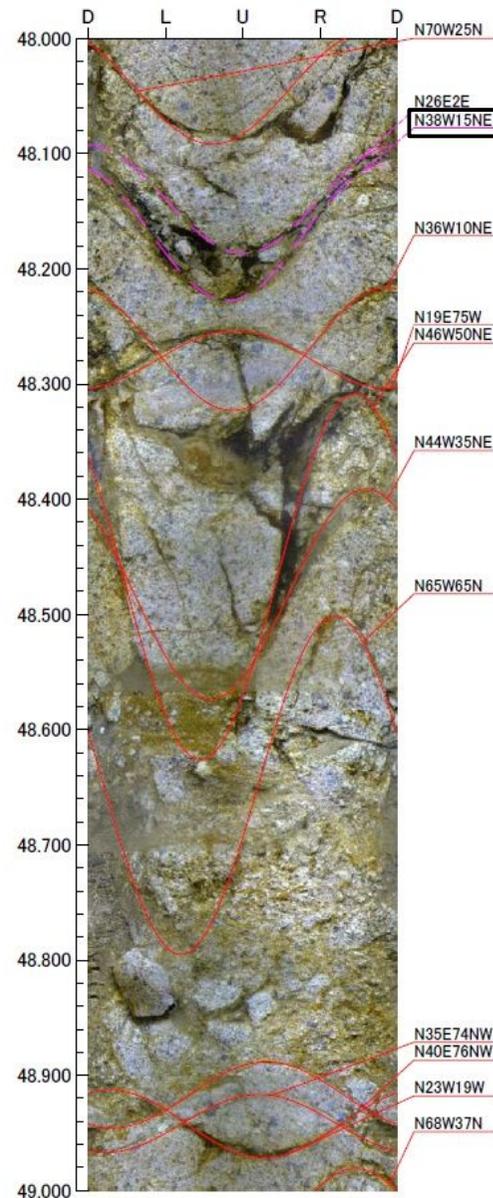
# H27-B-2 深度48.08~48.12m 走向・傾斜

31	H27-B-2	48.08	48.12	申請書柱状図	走向・傾斜 N40° E76° W	走向・傾斜 N38° W15° NE	記載なし	(BHTV結果)	865	資料2-2-2	補足2-13-12
32	H27-B-2	48.08	48.12	申請書柱状図 ~ 審査資料(第833回)	上端境界の傾斜は56° 下端境界の傾斜は53°	上端境界の傾斜は53° 下端境界の境界は56°	修正	(コア観察カード×印記載関係所)	865	資料2-2-2	補足2-13-12

当該破碎部の走向・傾斜はBHTV孔壁展開画像で確認している。

当該破碎部の正しい走向・傾斜

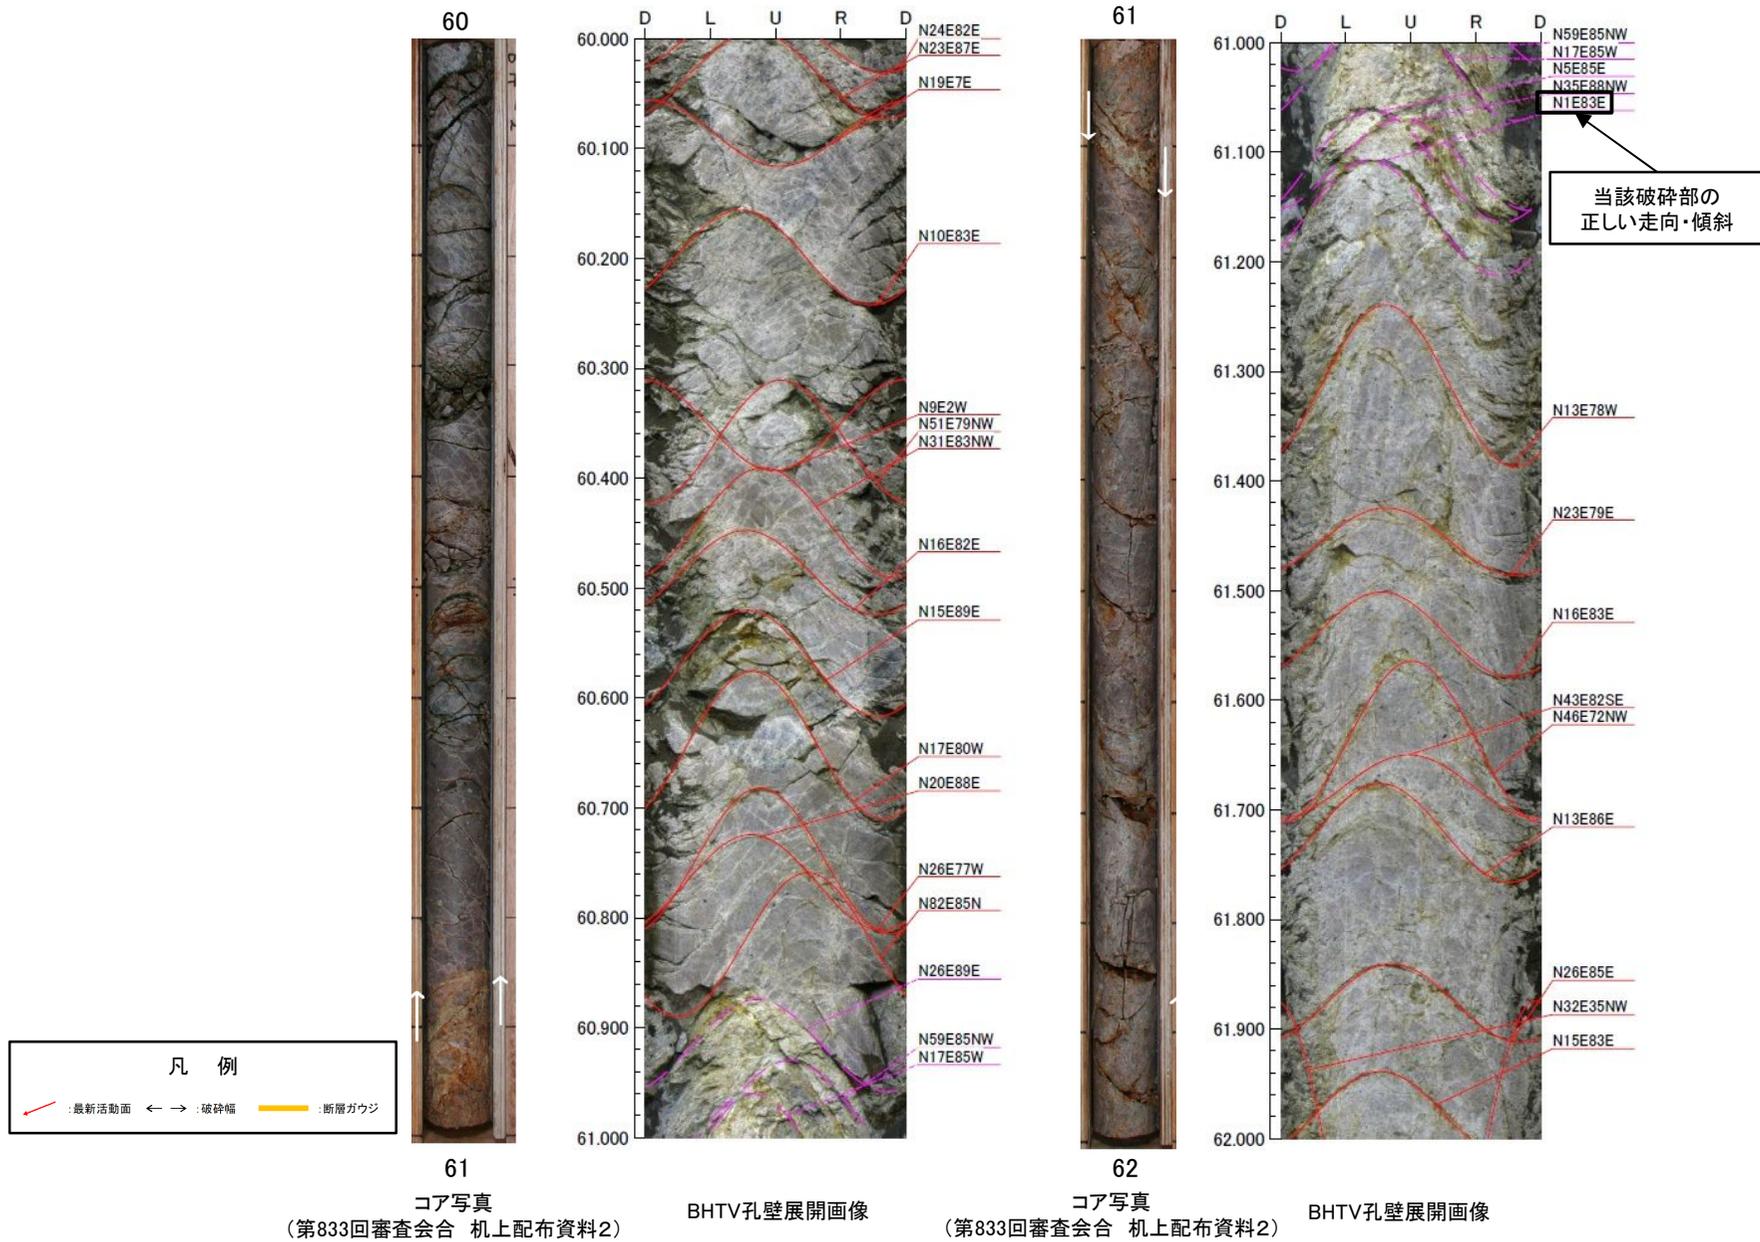
## H24-B14-2 深度60.85~61.12m 走向・傾斜

当該破碎部の走向・傾斜はBHTV孔壁展開画像で確認している。

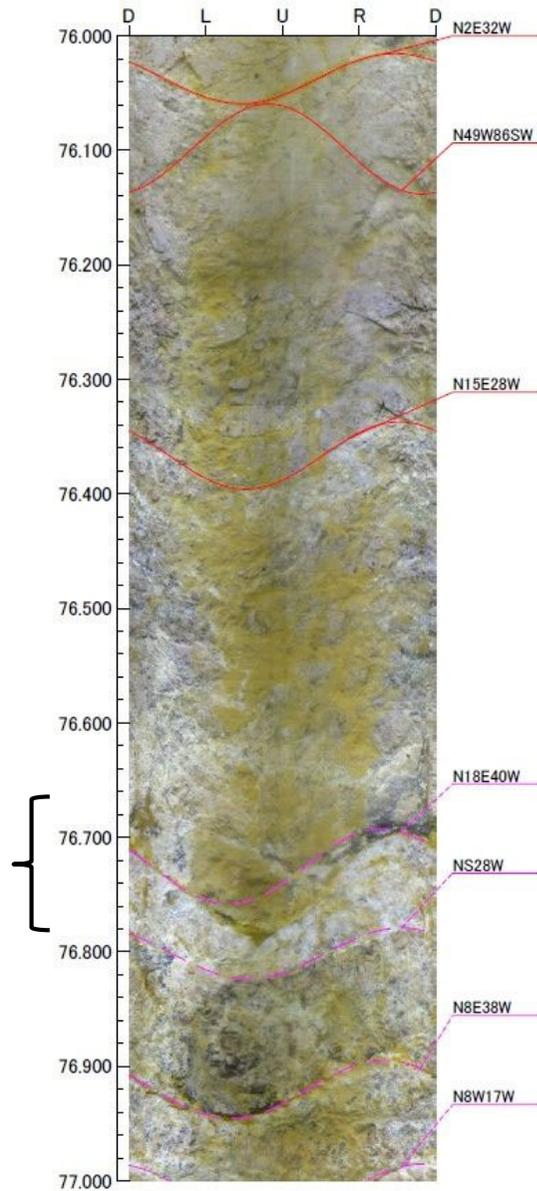
# H27-B-3 深度76.59~76.89m 走向・傾斜

当該破碎部の走向・傾斜はBHTV孔壁展開画像で確認できない。

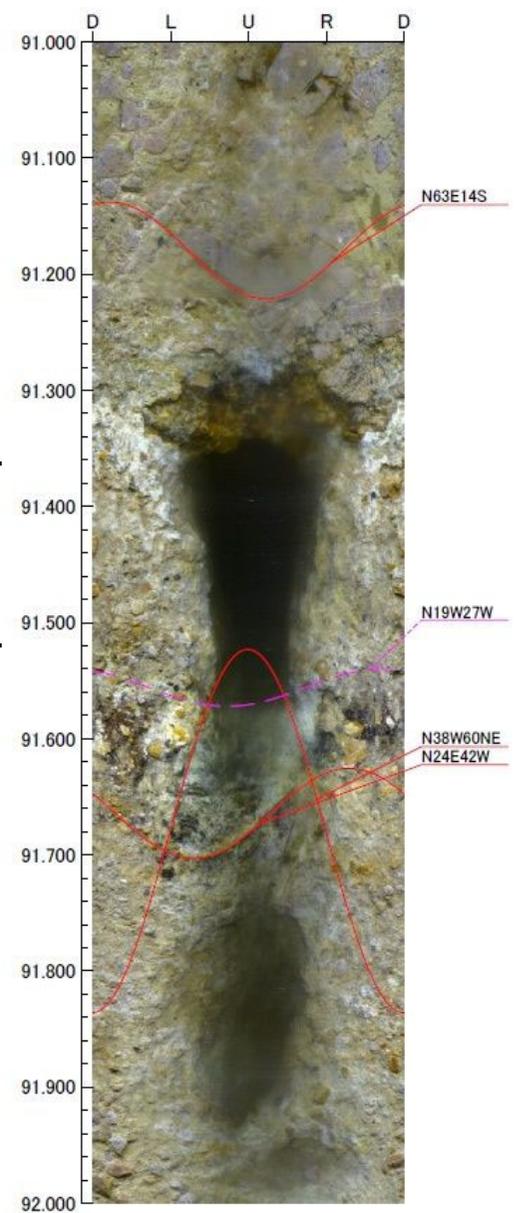
# H27-B-3 深度91.35~91.54m 走向・傾斜

当該破碎部の走向・傾斜はBHTV孔壁展開画像で確認できない。

当該破碎部の  
最新活動面が  
読み取れない

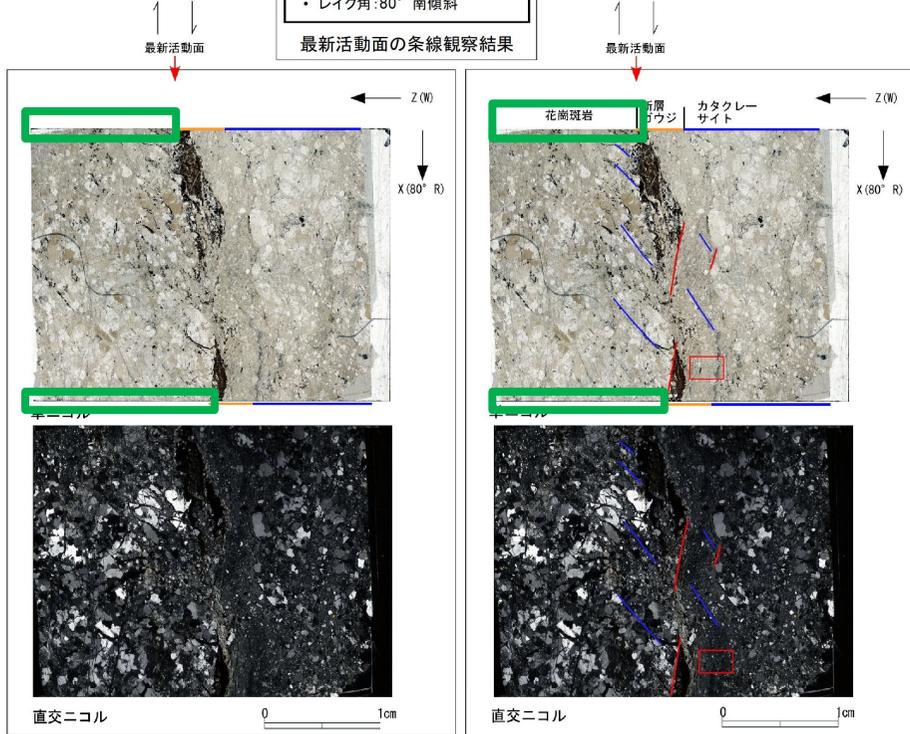
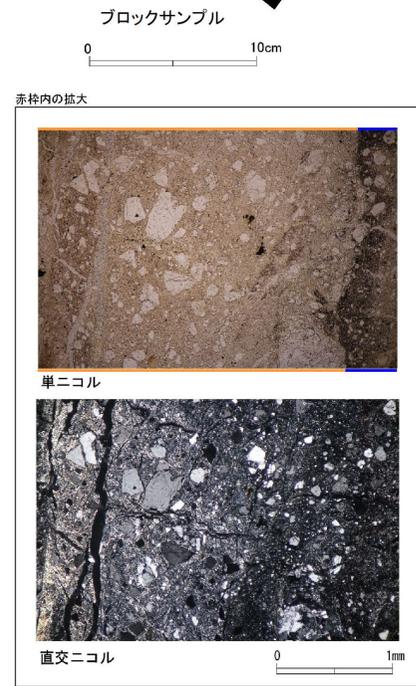
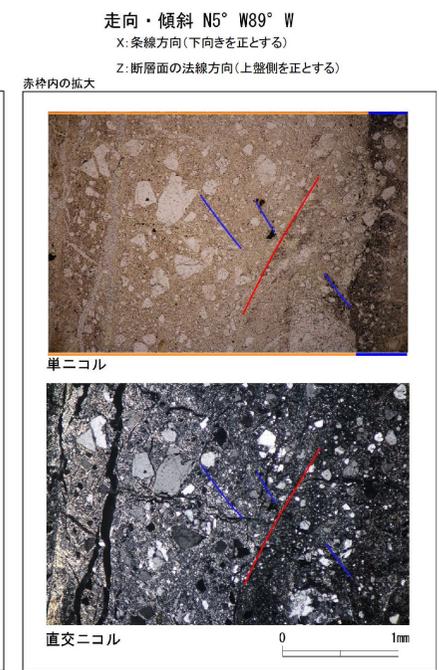
# K断層 薄片試料観察(H24-A-11 深度11.81m)

H24-A-11のボーリングコア(深度11.81m)から採取した薄片試料の観察結果によれば最新活動面の変位センスは、逆断層成分が卓越する。

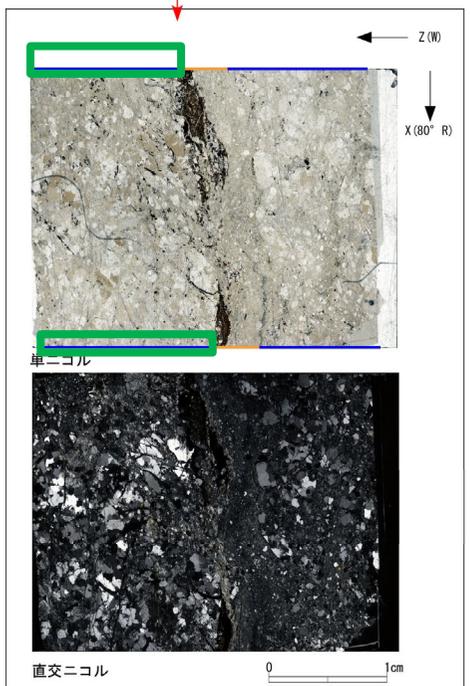
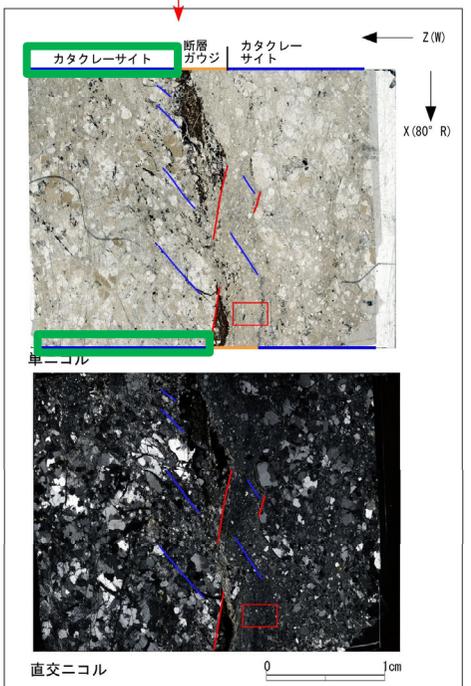
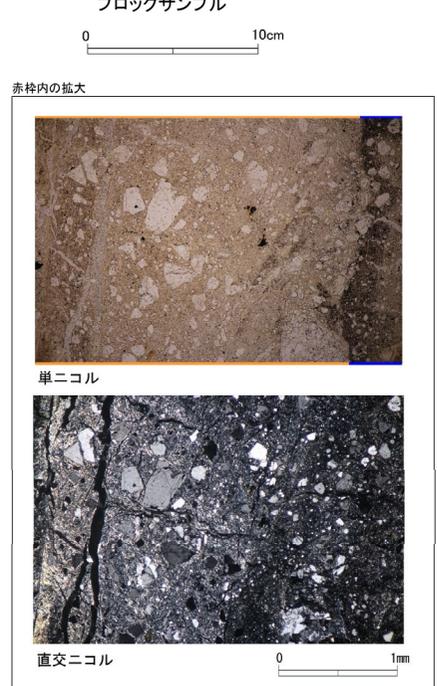
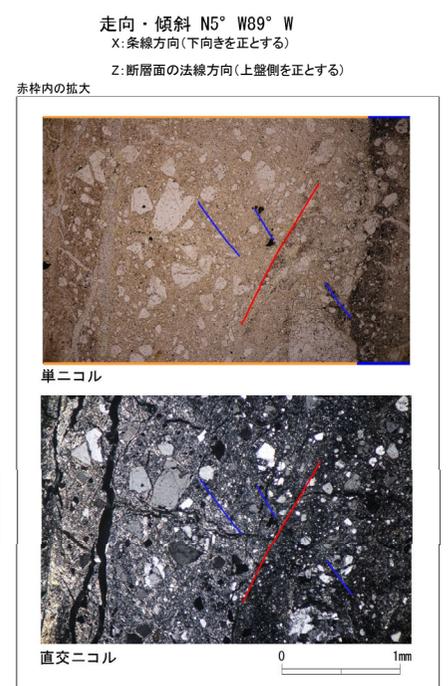
# H24-A-11 深度10.20~12.76m K断層

・H24-A-11のボーリングコアから採取した薄片試料の観察結果によれば最新活動面(深度11.81m)の変位センスは、逆断層成分が卓越する。  
 ・薄片観察に基づく断層岩区分の評価を行った結果、最新活動面付近に基質を構成する粘土鉱物が多く認められることから、断層ガウジを伴う破碎部であると判断した。(追加した文献も踏まえても変更なし。)

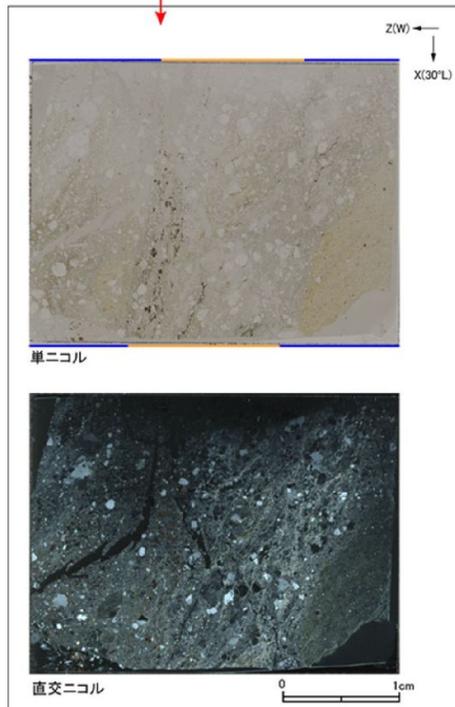
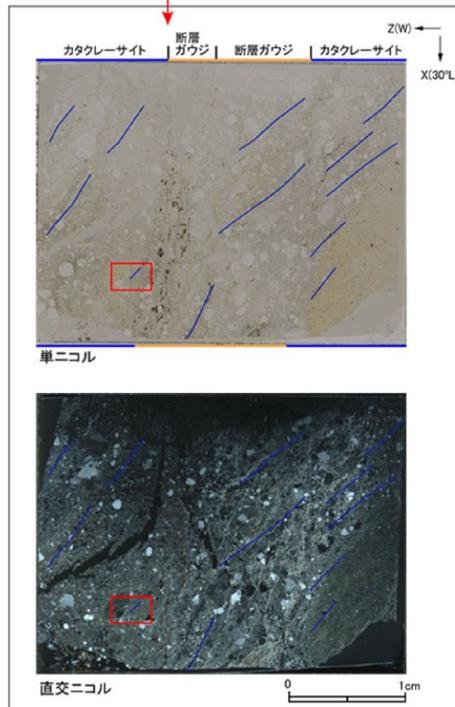
# 非モデル化破碎部 薄片試料観察 (H27-B-1 深度49.20m)

H27-B-1のボーリングコア(深度49.20m)から採取した薄片試料の観察結果によれば最新活動面の変位センスは、右ずれを伴う正断層である。

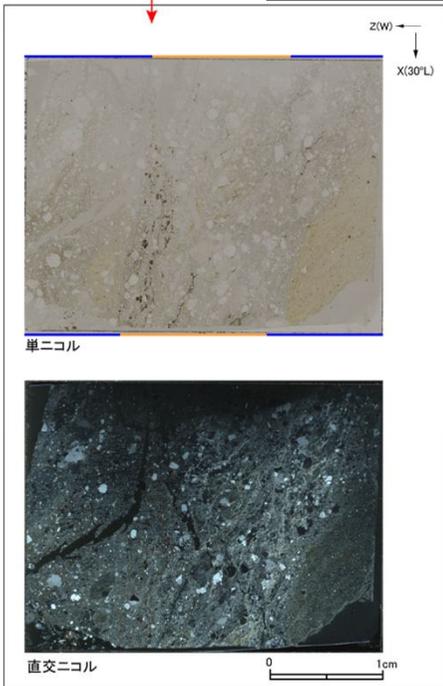
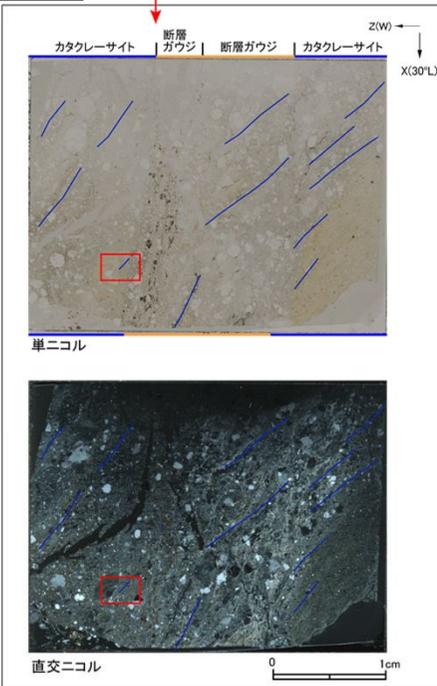
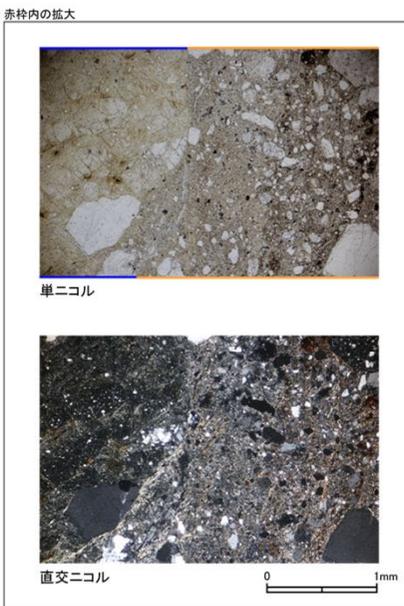
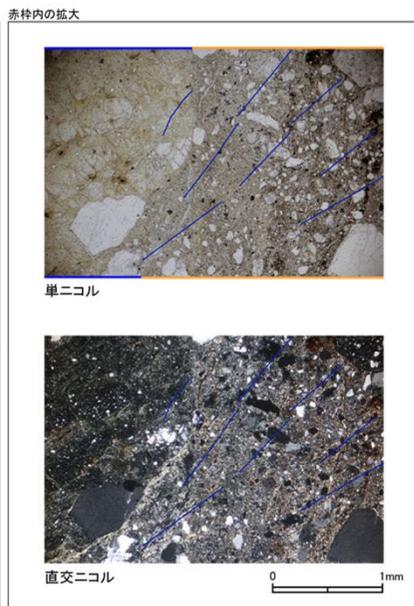
# H27-B-1 深度49.17~49.22m 非モデル化破碎部

・H27-B-1のボーリングコアから採取した薄片試料の観察結果によれば最新活動面(深度49.17m)の変位センスは、右ずれを伴う正断層である。  
 ・薄片観察に基づく断層岩区分の評価を行った結果、最新活動面付近に基質を構成する粘土鉱物が多く認められることから、断層ガウジを伴う破碎部であると判断した。(追加した文献も踏まえても変更なし。)

当該破砕部については、性状一覧表の最新活動面の表示位置が誤っていた(誤:49.20m, 正:49.17m)。なお、薄片試料は正しい位置で観察している。

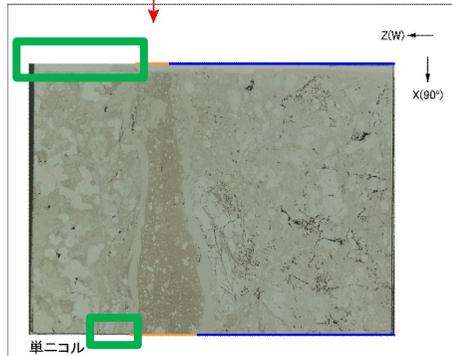
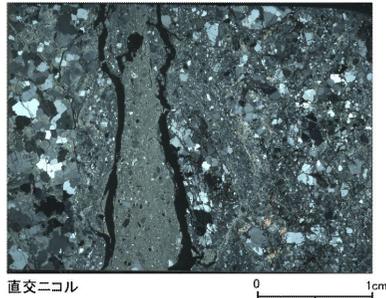
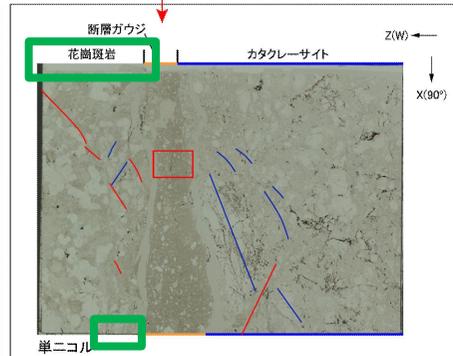
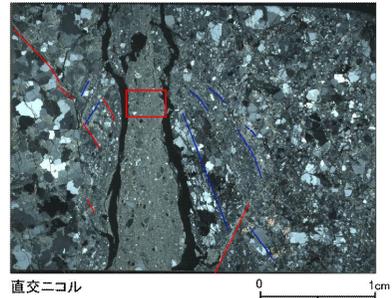
# 非モデル化破碎部 薄片試料観察(H27-B-1 深度53.17m)

H27-B-1のボーリングコア(深度53.17m)から採取した薄片試料の観察結果によれば最新活動面の変位センスは、正断層成分が卓越する。

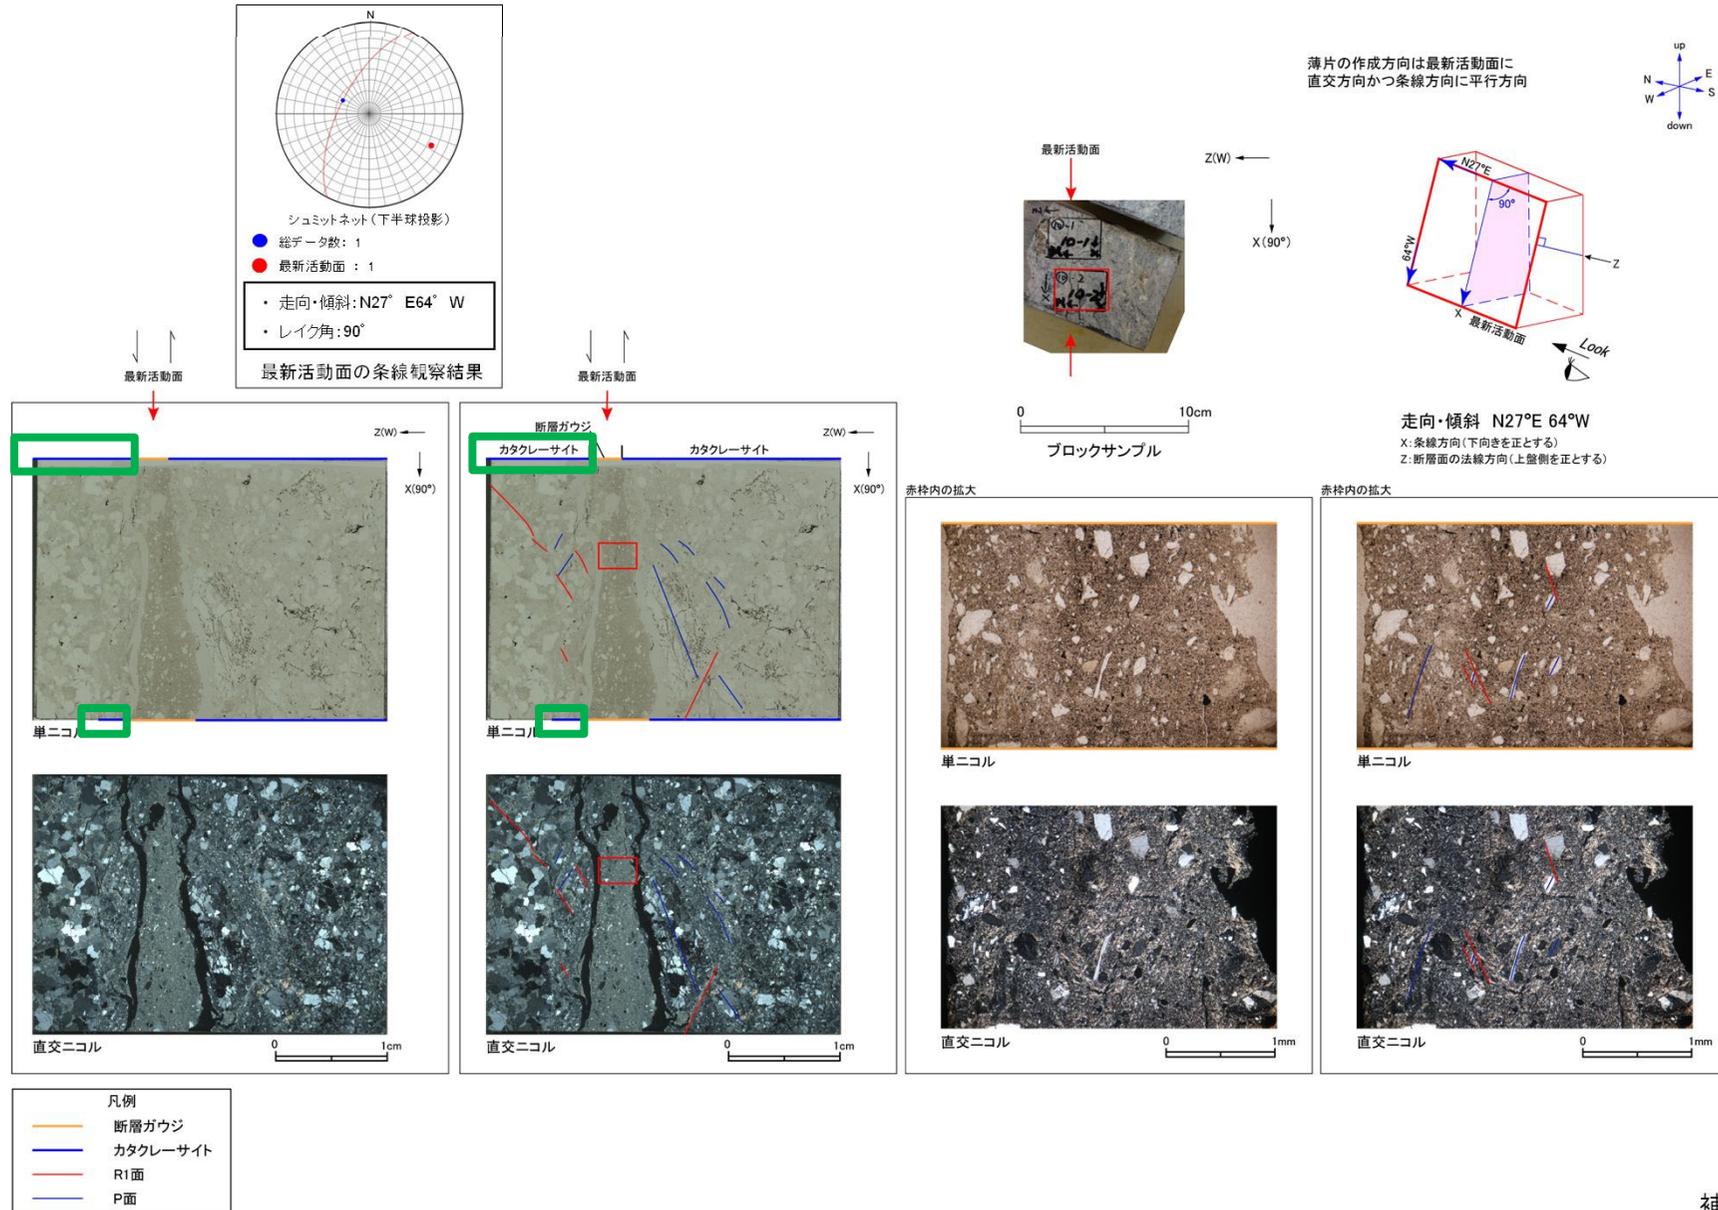
# H27-B-1 深度53.17~53.22m 非モデル化破砕部

・H27-B-1のボーリングコアから採取した薄片試料の観察結果によれば最新活動面(深度53.17m)の変位センスは、正断層成分が卓越する。  
 ・薄片観察に基づく断層岩区分の評価を行った結果、最新活動面付近に基質を構成する粘土鉱物が多く認められることから、断層ガウジを伴う破砕部であると判断した。(追加した文献も踏まえても変更なし。)

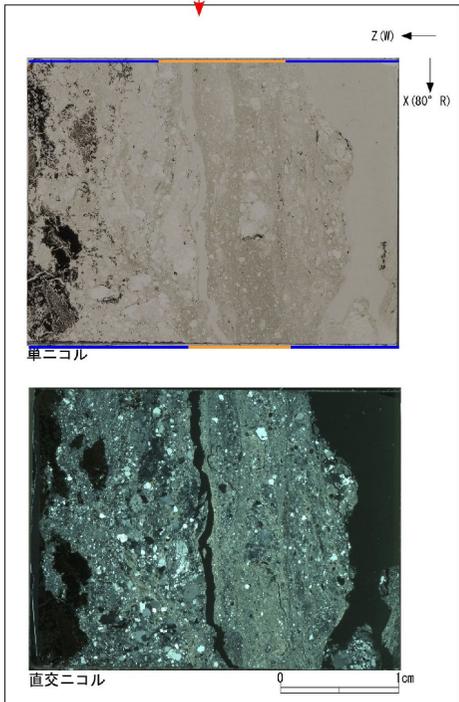
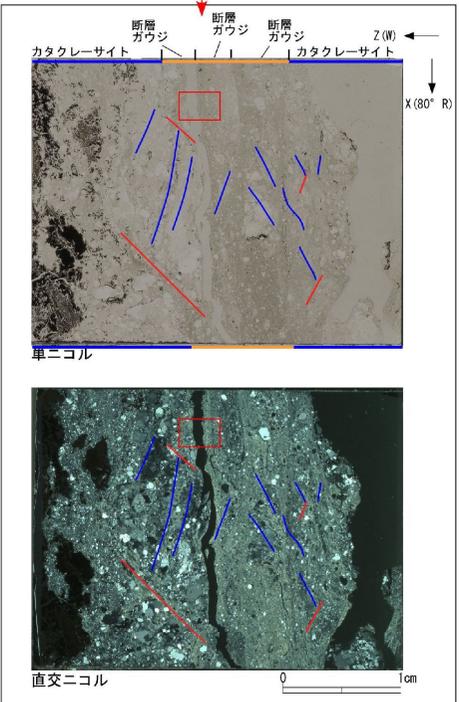
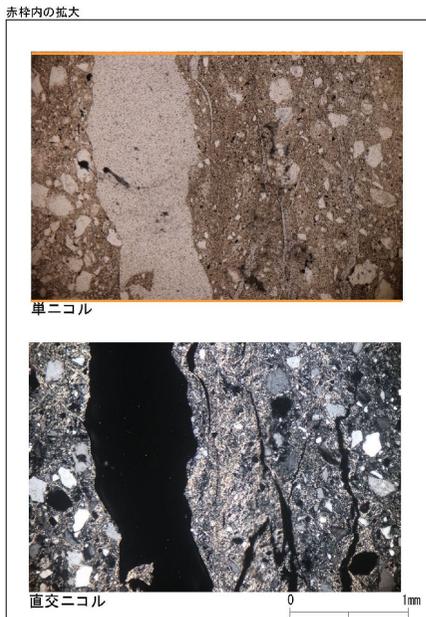
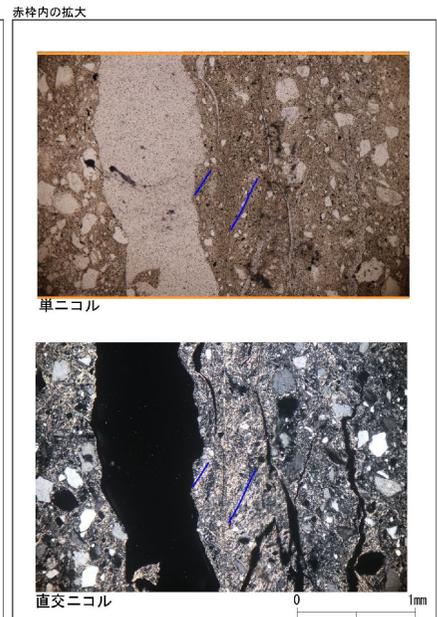
# D-1破碎帯 薄片試料観察(H27-B-1 深度59.85m)

H27-B-1のボーリングコア(深度59.85m)から採取した薄片試料の観察結果によれば最新活動面の変位センスは、正断層成分が卓越する。

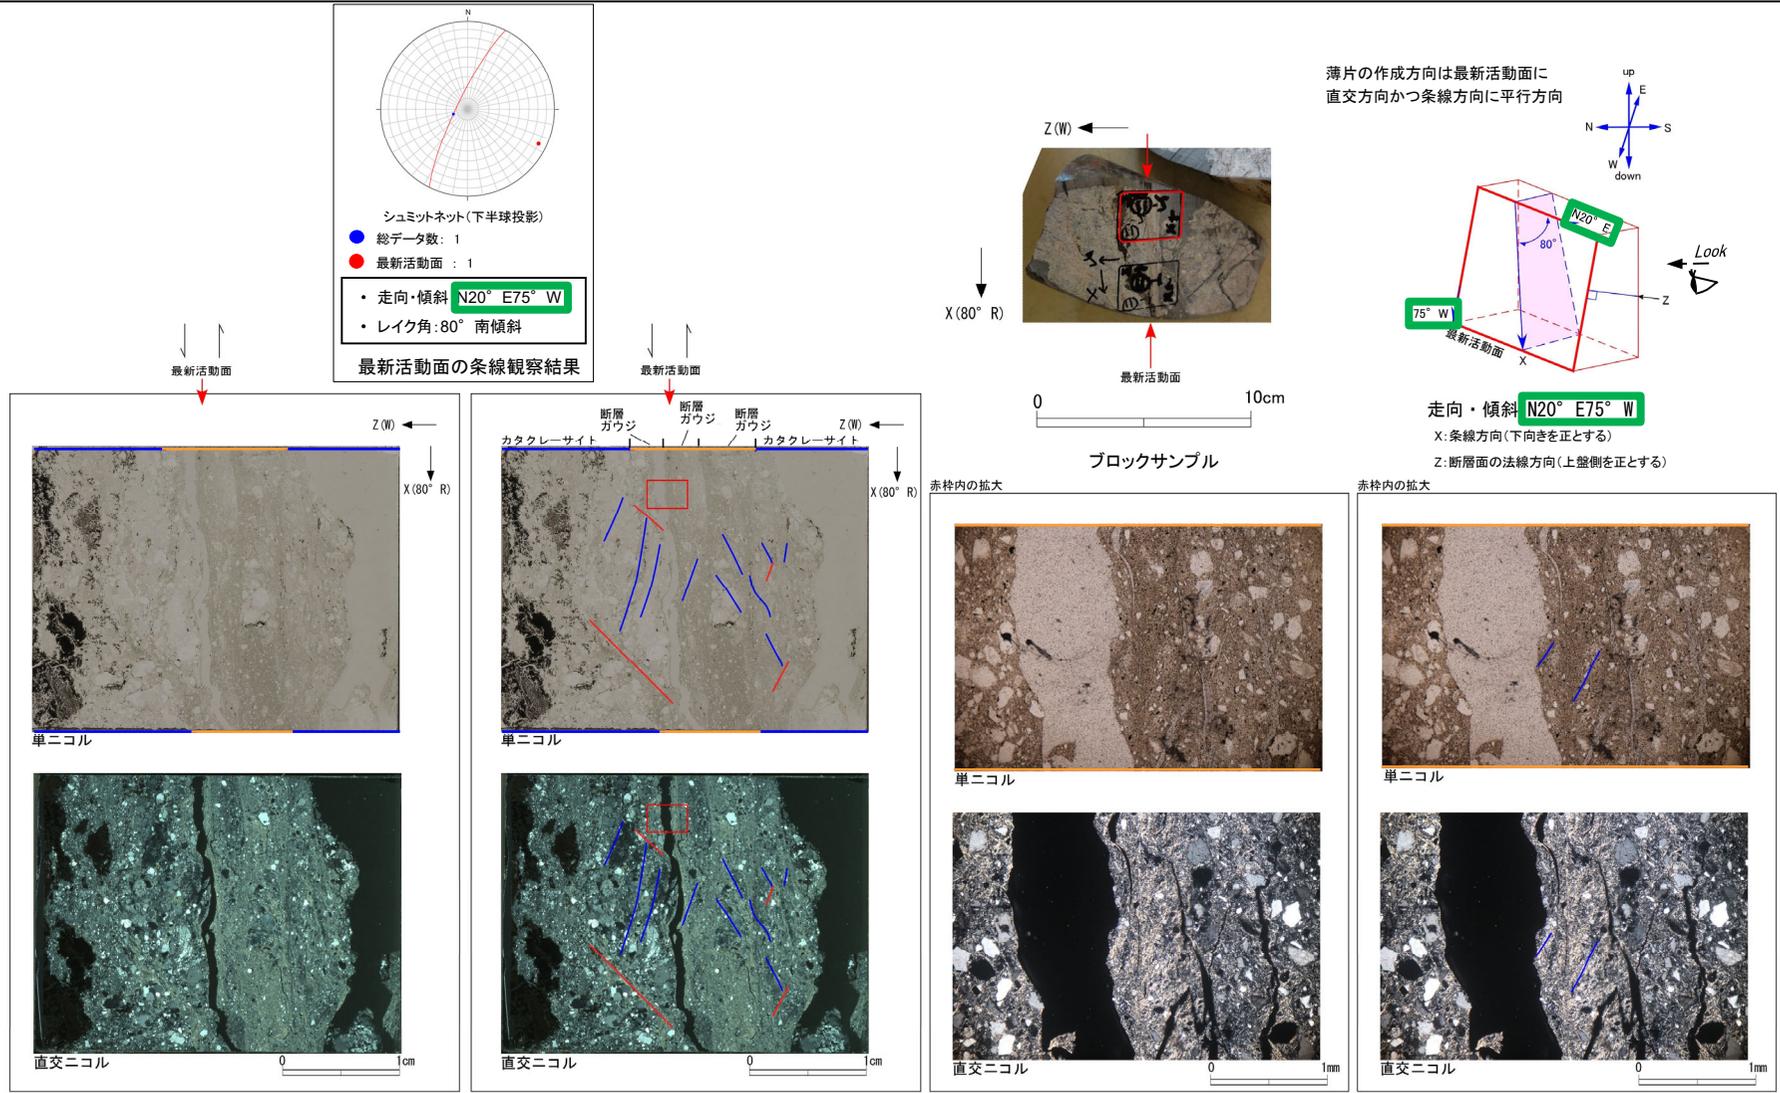
# H27-B-1 深度59.82~59.85m D-1破碎帯

・H27-B-1のボーリングコアから採取した薄片試料の観察結果によれば最新活動面(深度59.85m)の変位センスは、正断層成分が卓越する。  
 ・薄片観察に基づく断層岩区分の評価を行った結果、最新活動面付近に基質を構成する粘土鉱物が多く認められることから、断層ガウジを伴う破碎部であると判断した。(追加した文献も踏まえても変更なし。)

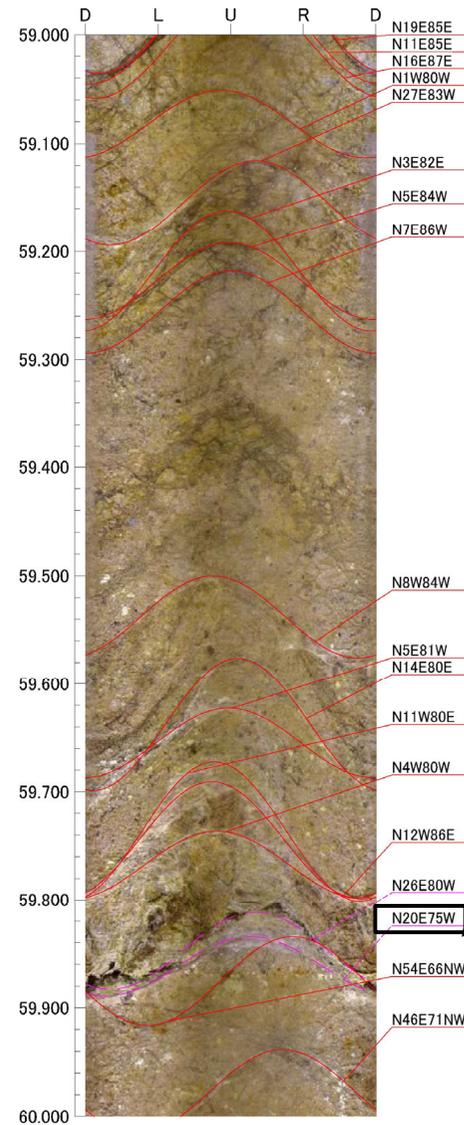
# (参考)H27-B-1 深度59.82~59.85m 走向・傾斜

当該破碎部の走向・傾斜はBHTV孔壁展開画像で確認している。

当該破碎部の正しい走向・傾斜

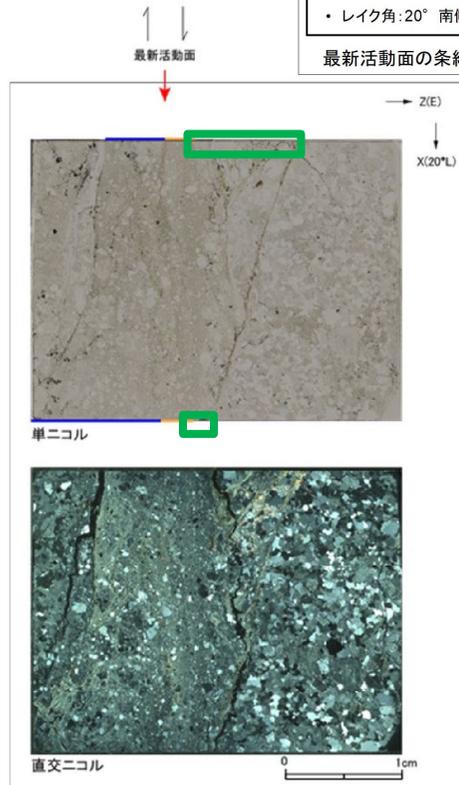
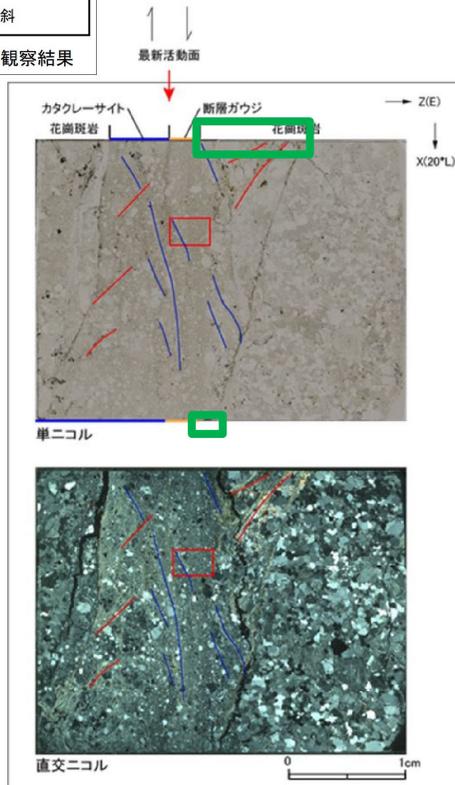
# 非モデル化破碎部 薄片試料観察 (H27-B-1 深度69.70m)

H27-B-1のボーリングコア(深度69.70m)から採取した薄片試料の観察結果によれば最新活動面の変位センスは、右ずれ成分が卓越する。

※切断面に記載されているZ方向は誤り
