## 2.2.1(7) 福浦断層周辺に認められる谷地形 ー北西方の地質調査(谷地形(2))ー

## 2.2.1(7) 福浦断層周辺に認められる谷地形 - 南西方の地質調査(谷地形(3))-

## 2.2.1(7) 福浦断層周辺に認められる谷地形 - 南西方の地質調査(谷地形(4))-

# 2.2.2 長田付近の断層

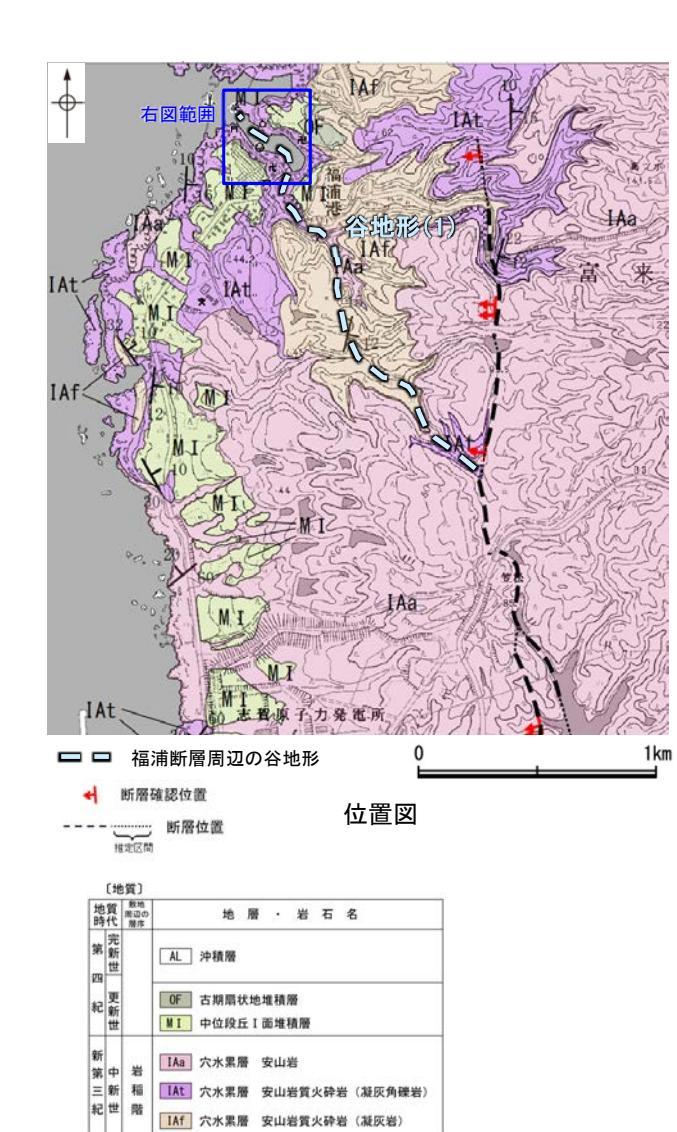
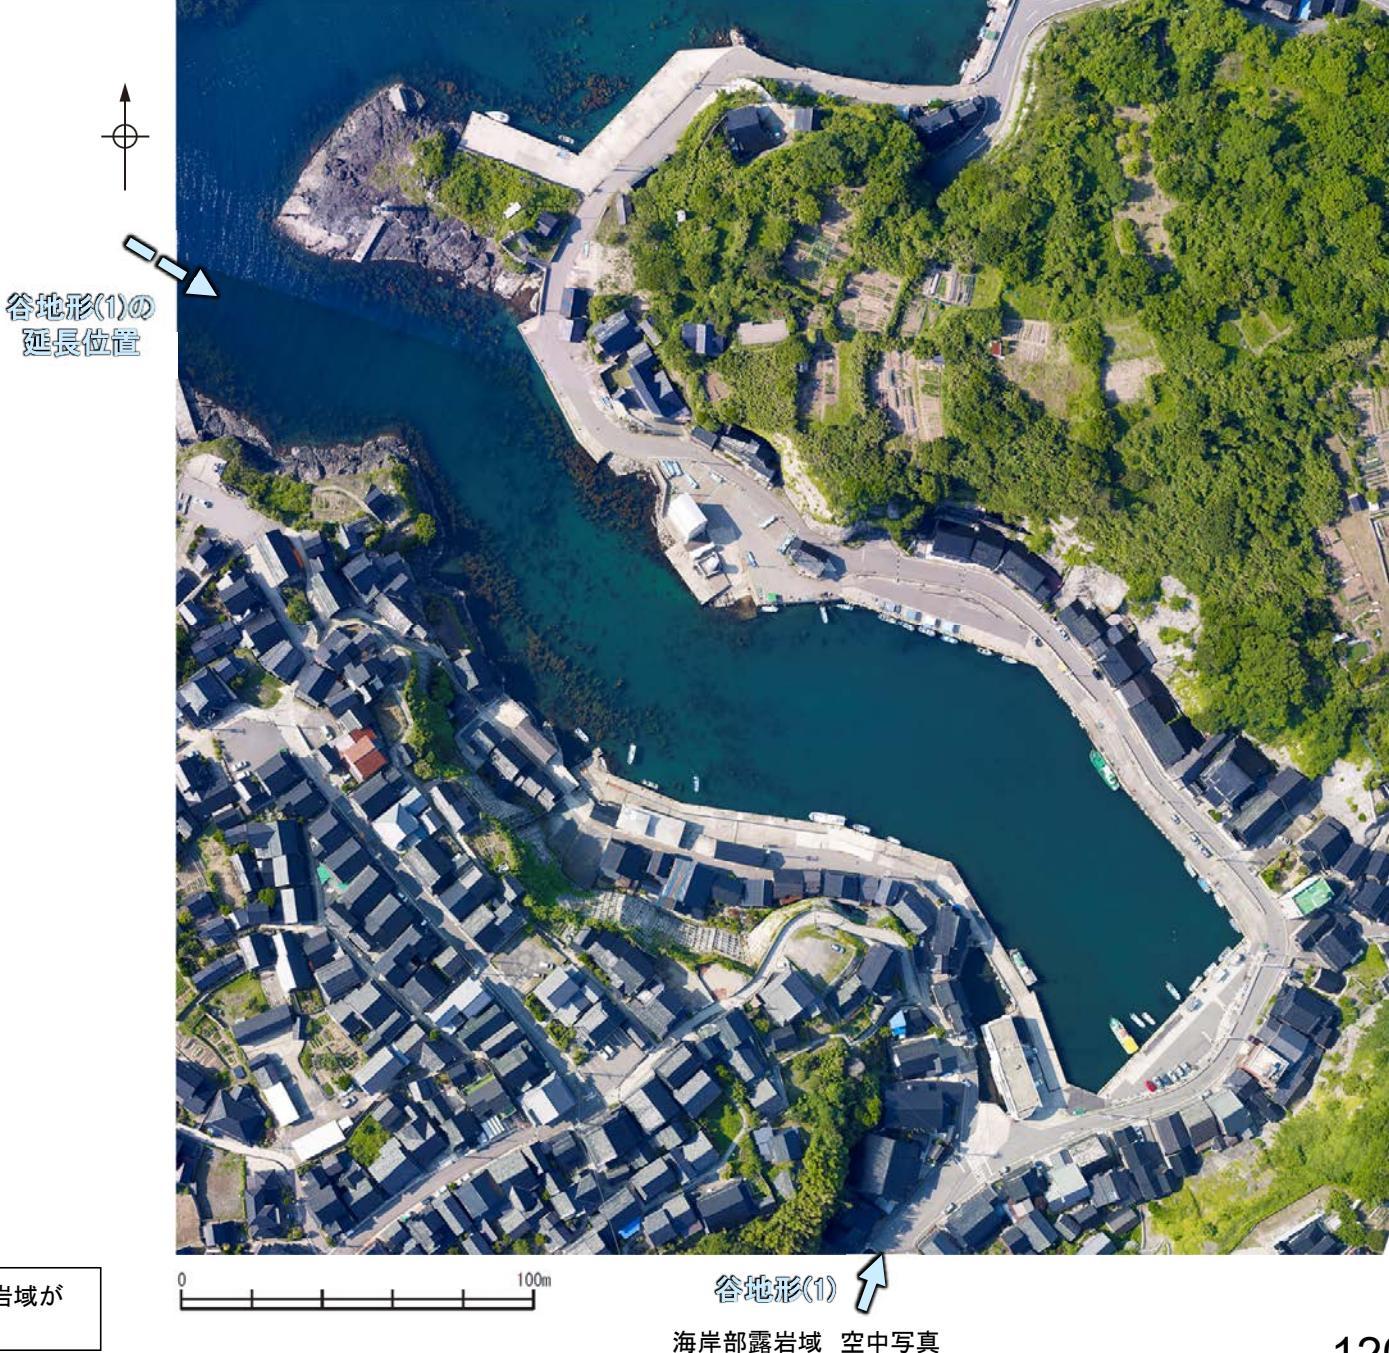
(2012年6月撮影)

・谷地形(1)の延長位置付近の海岸部は、人工改変により露岩域が ほとんど分布しておらず、断層の有無は確認できない。

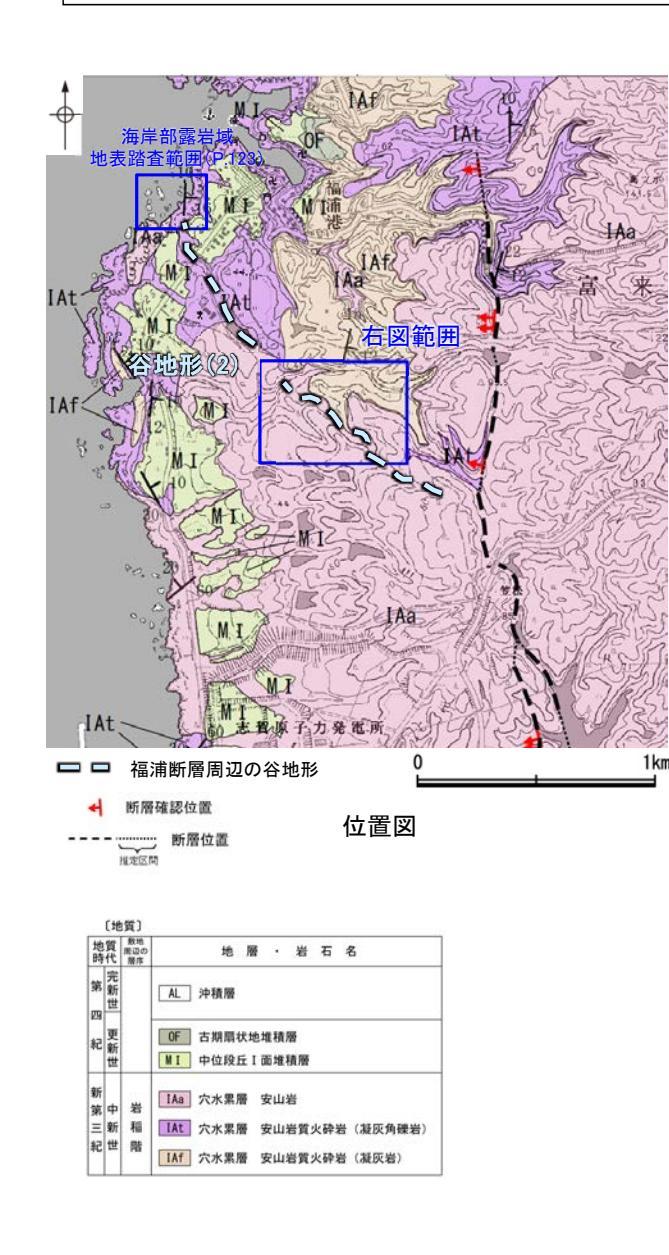
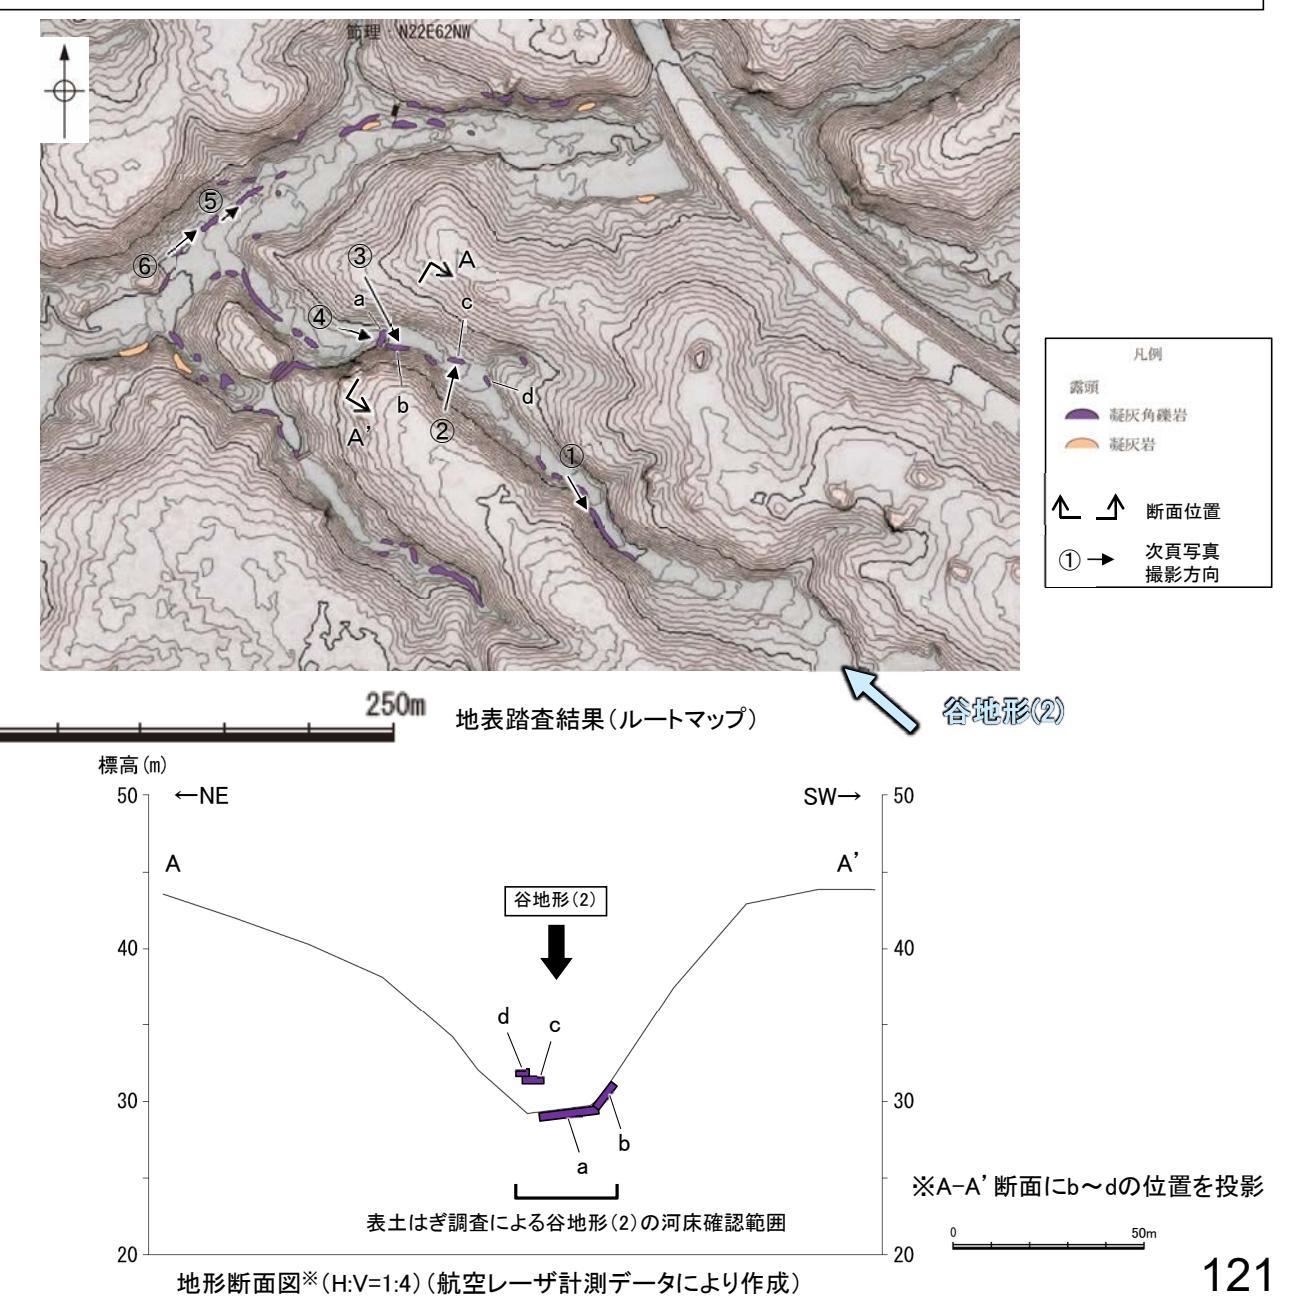
○谷地形(2)の沢部で広く地表踏査を実施した結果,堅硬な穴水累層の安山岩質火砕岩(凝灰角礫岩)及び安山岩質火砕岩(凝灰岩)が分布する。
 ○谷地形(2)を横断して表土はぎ調査を実施した結果,穴水累層の安山岩質火砕岩(凝灰角礫岩)が分布し,それらは非破砕であり,断層は認められない。
 ○谷地形(2)の延長位置付近の海岸部露岩域で地表踏査を実施した結果,安山岩(均質),安山岩(角礫質)及び凝灰角礫岩が分布し,断層は認められない(次々頁)。
 ○以上より,谷地形(2)の位置に断層は認められない。

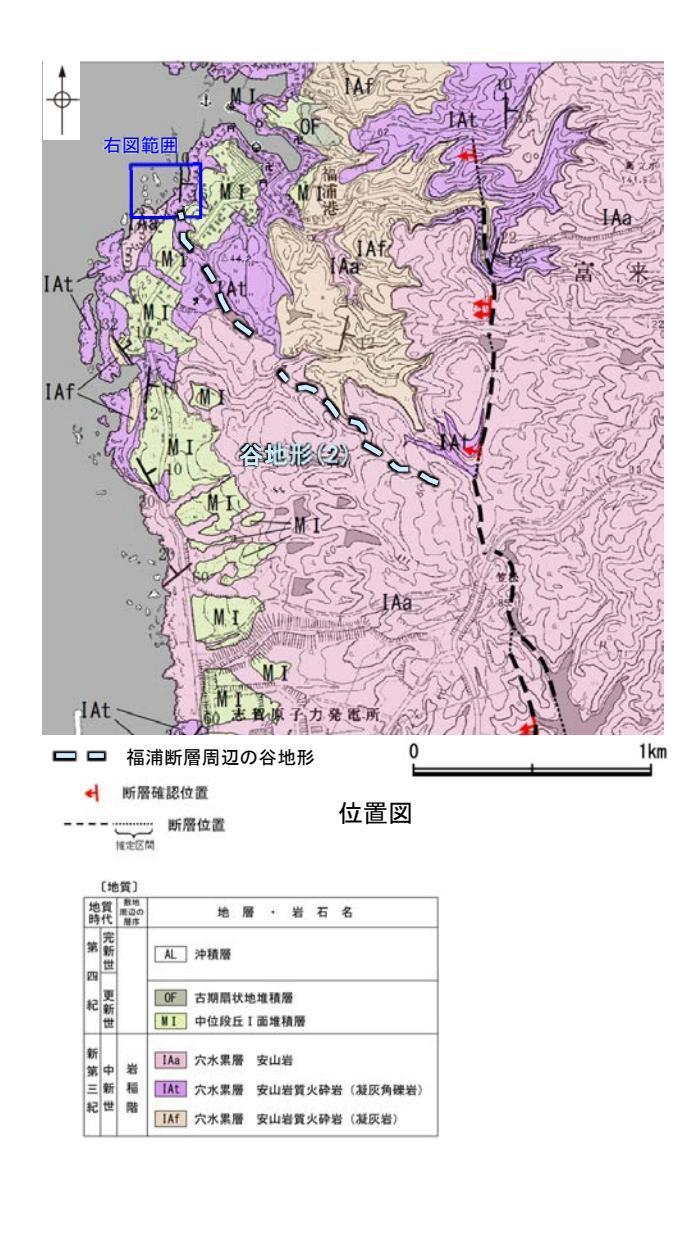
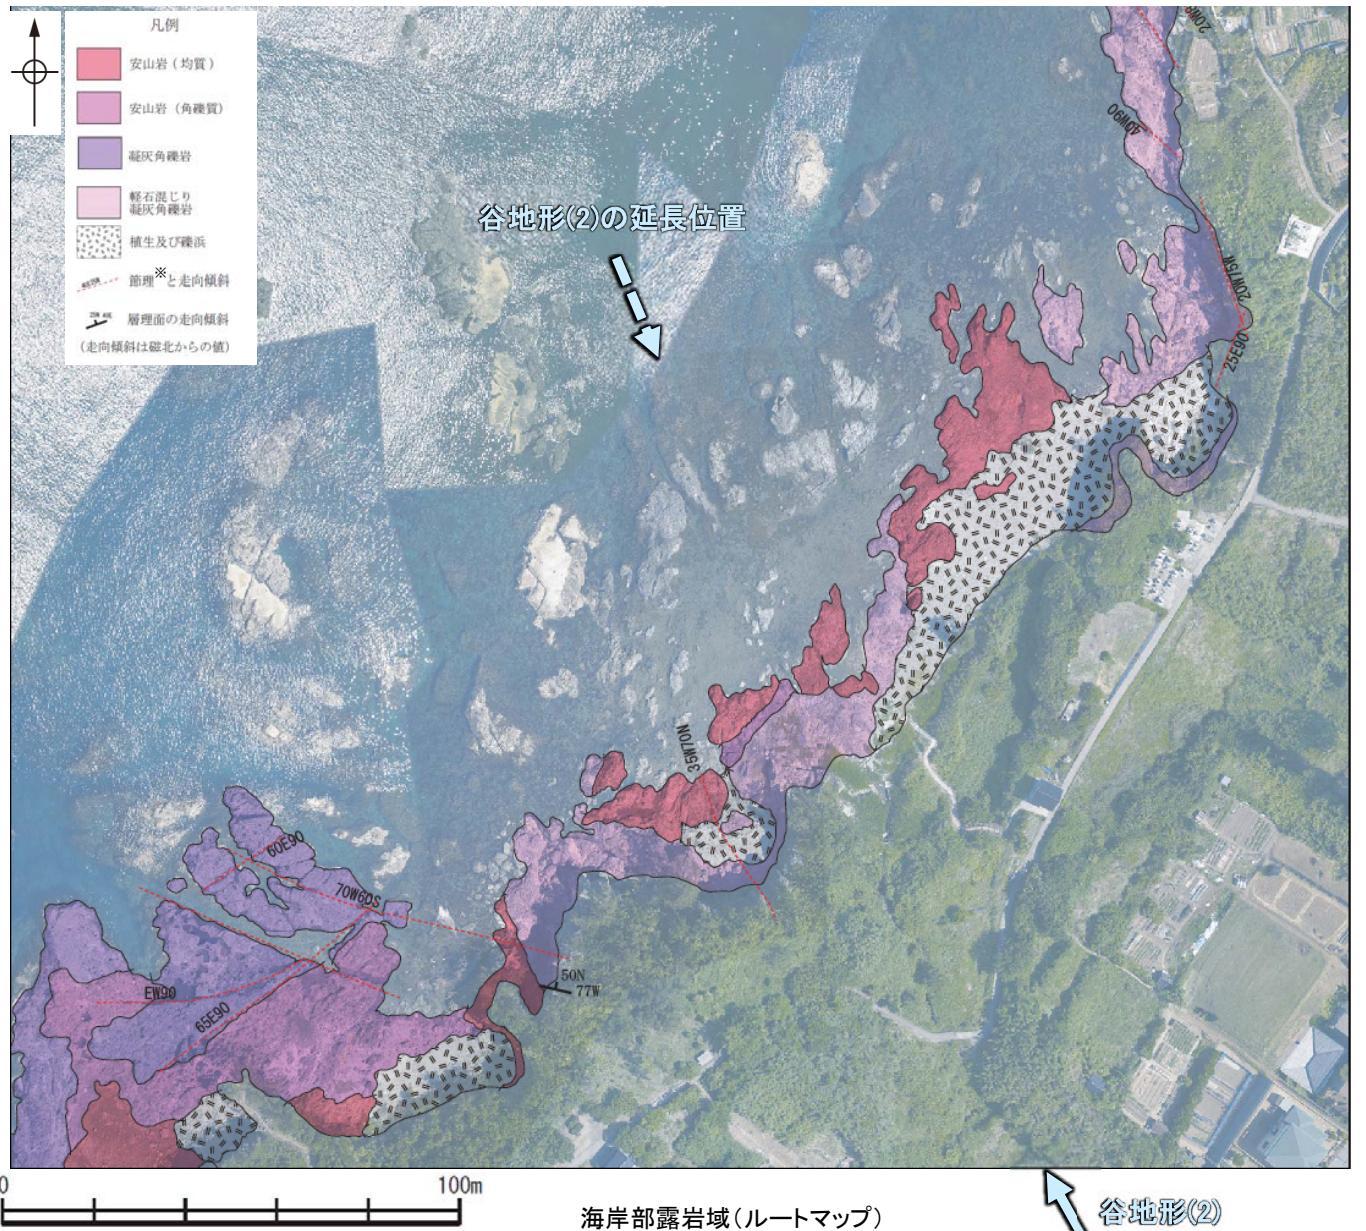
海岸部露宕域(ルートマッフ) (基図は2012年6月撮影の空中写真)

・谷地形(2)の延長位置付近の海岸部露岩域で地表踏査を 実施した結果,安山岩(均質),安山岩(角礫質)及び凝灰角 礫岩が分布し,断層は認められない。

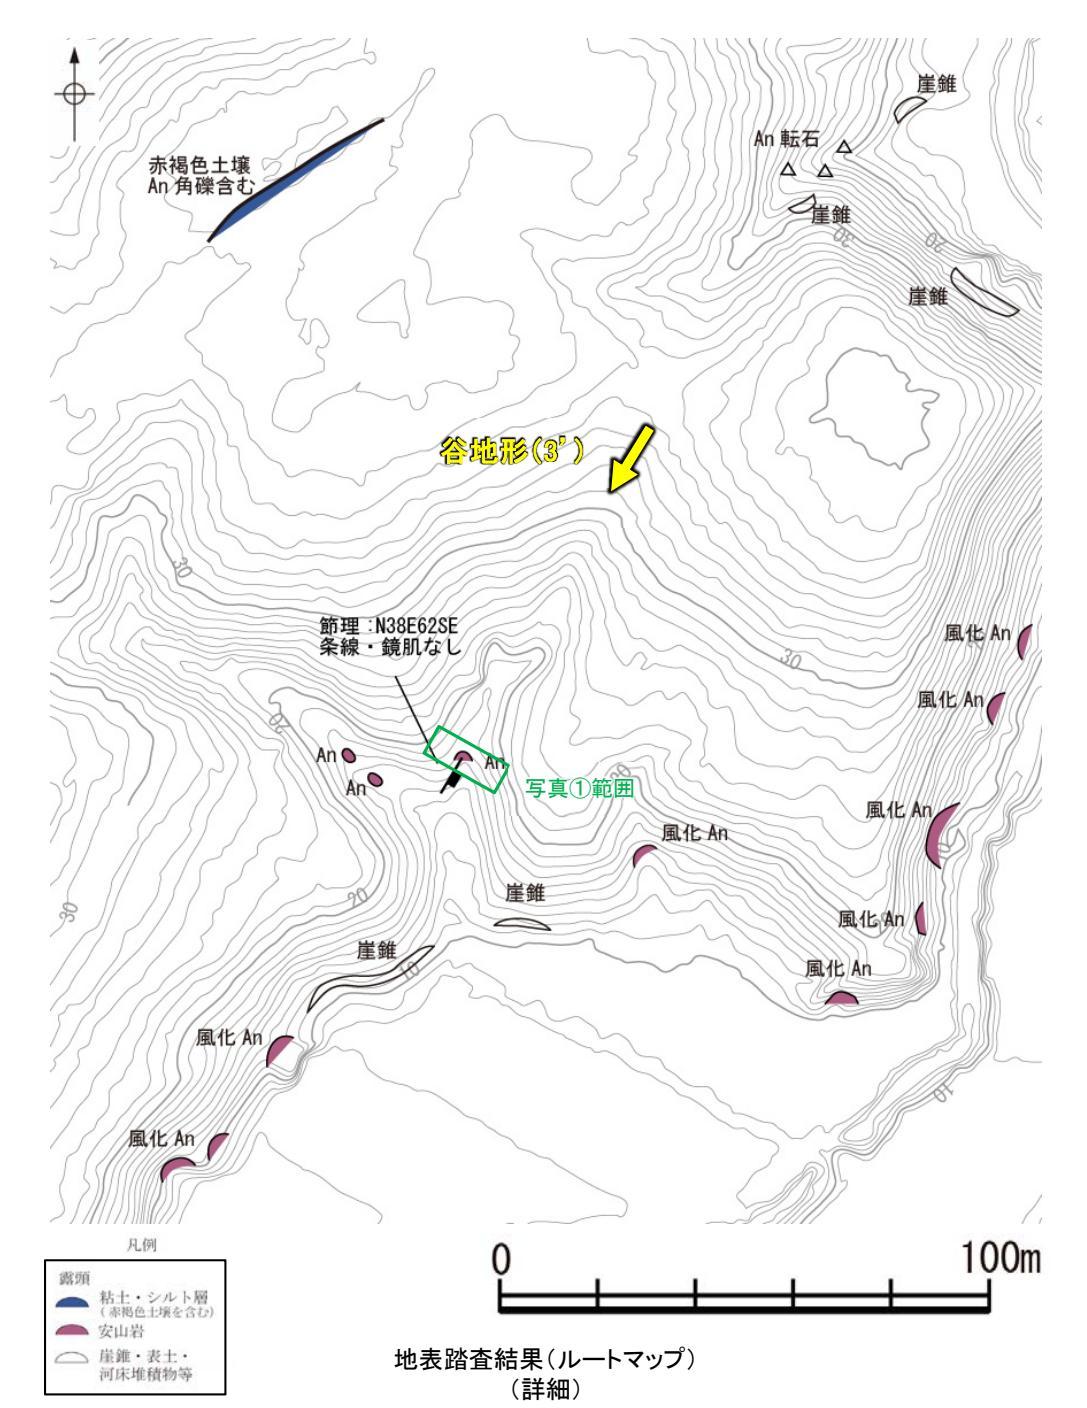
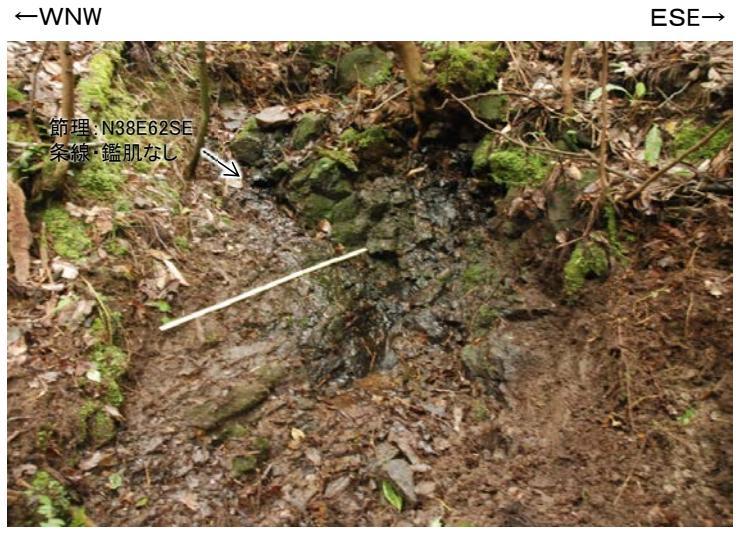
・谷地形(3')の直上で表土はぎ調査を実施した結果,穴水累層の 安山岩が分布し,それは非破砕であり,断層は認められない。

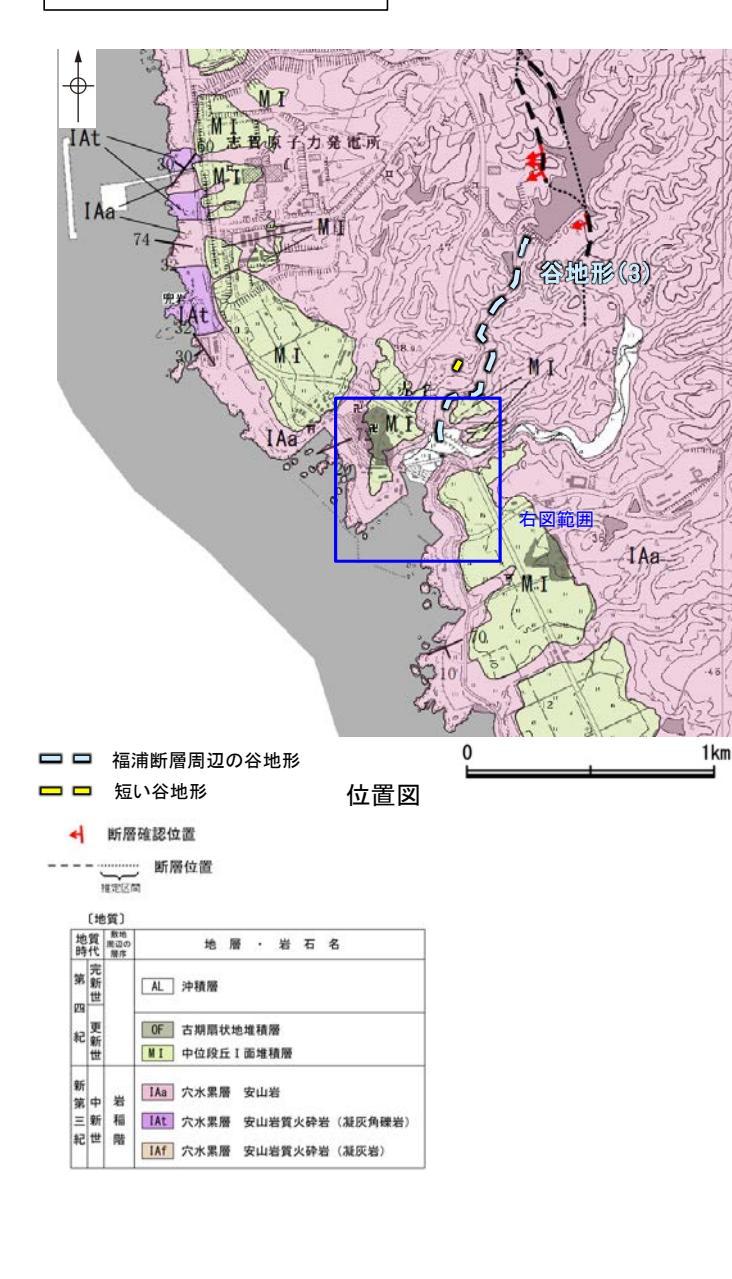
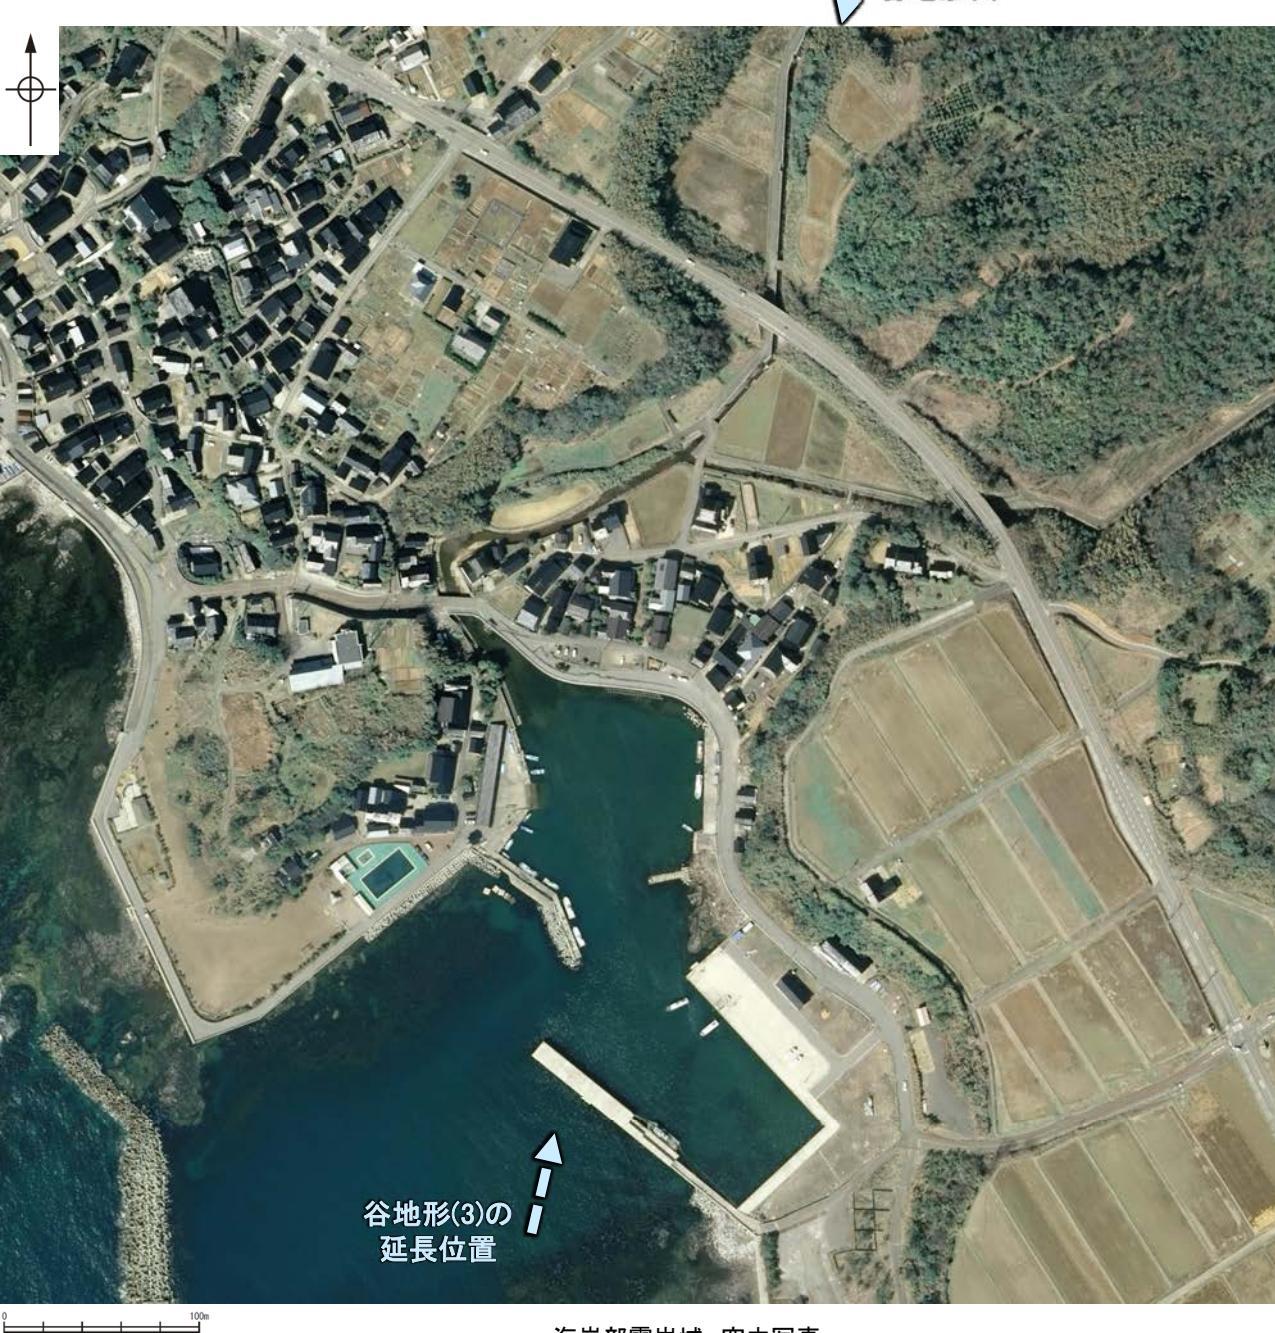
・谷地形(3)の延長位置付近の海岸部は、人工改変により露岩域が ほとんど分布しておらず、断層の有無は確認できない。

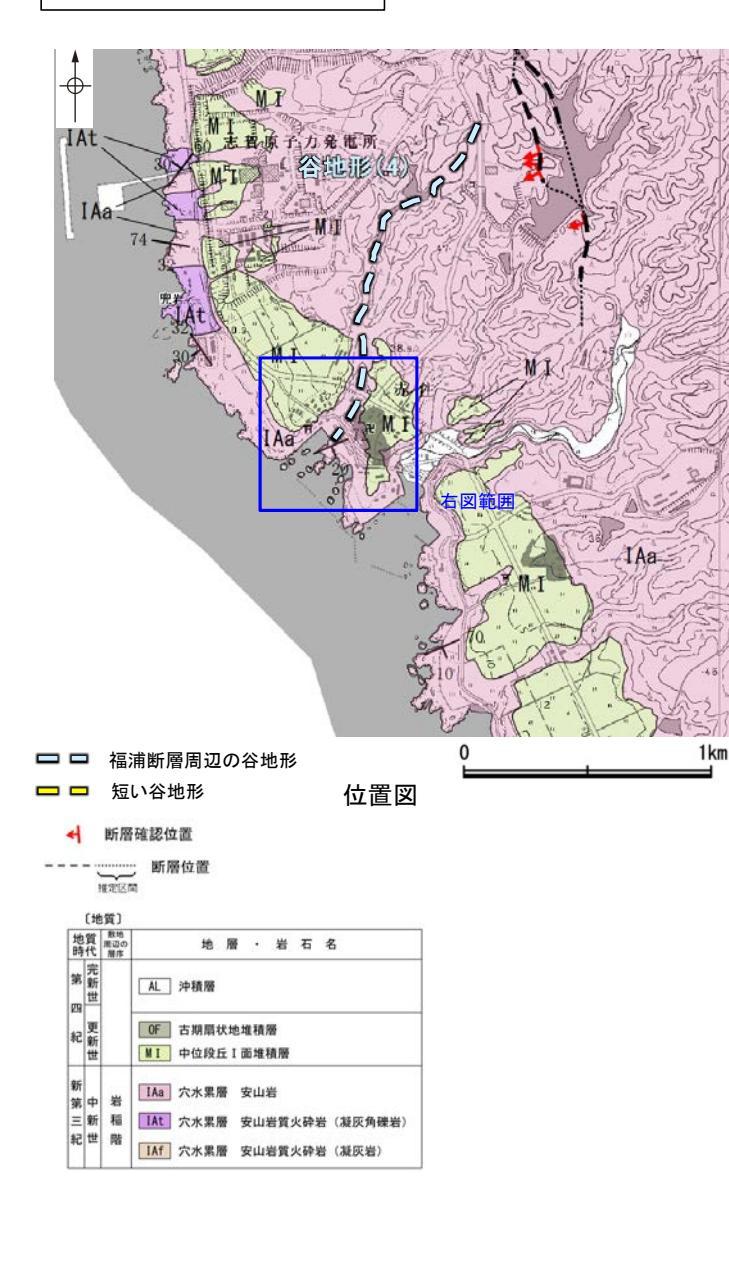
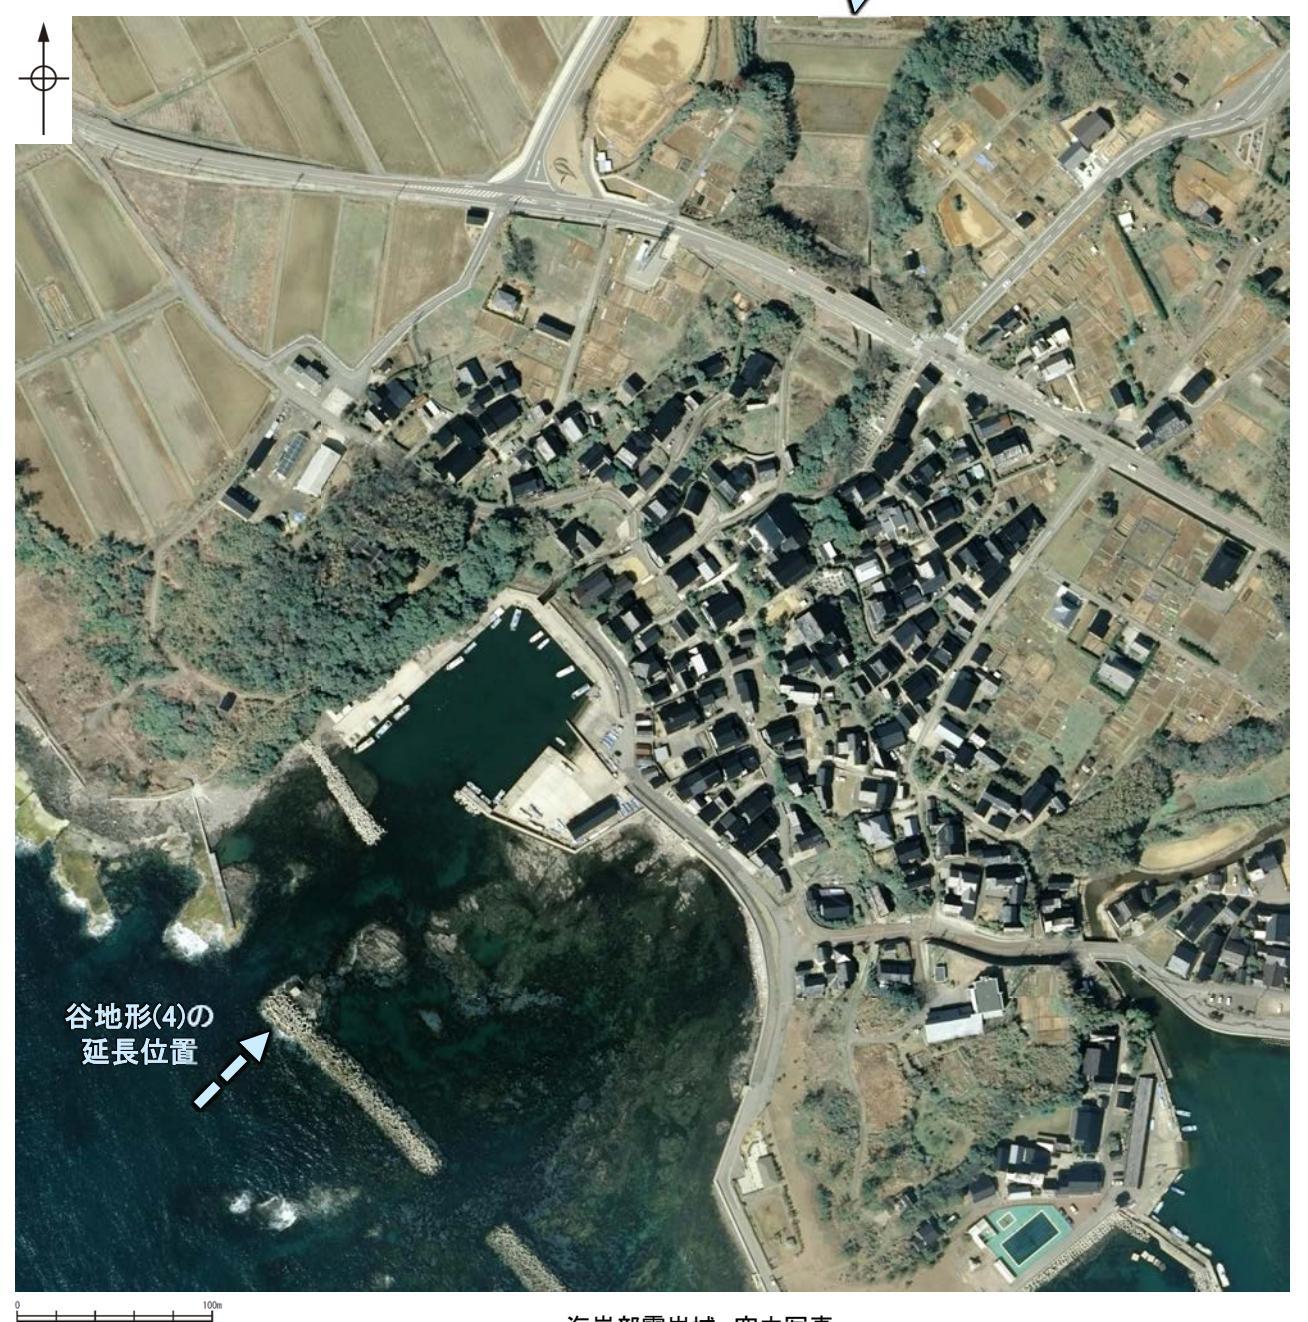
・谷地形(4)の延長位置付近の海岸部は、人工改変により露岩域が ほとんど分布しておらず、断層の有無は確認できない。

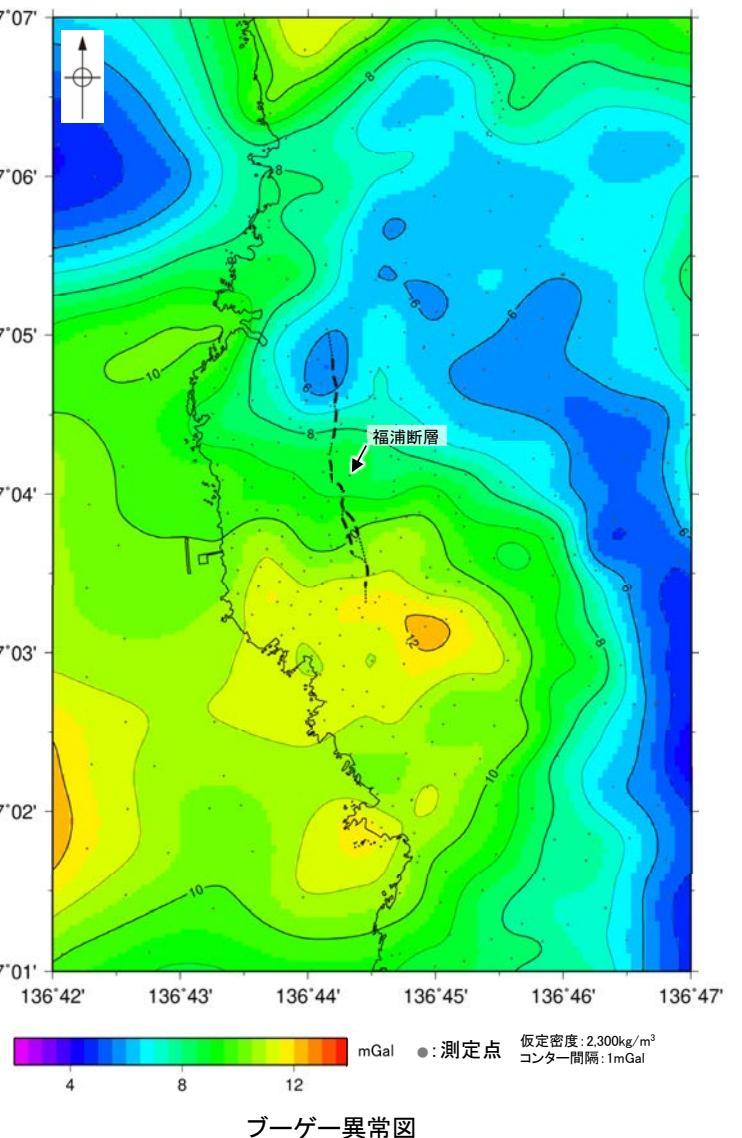
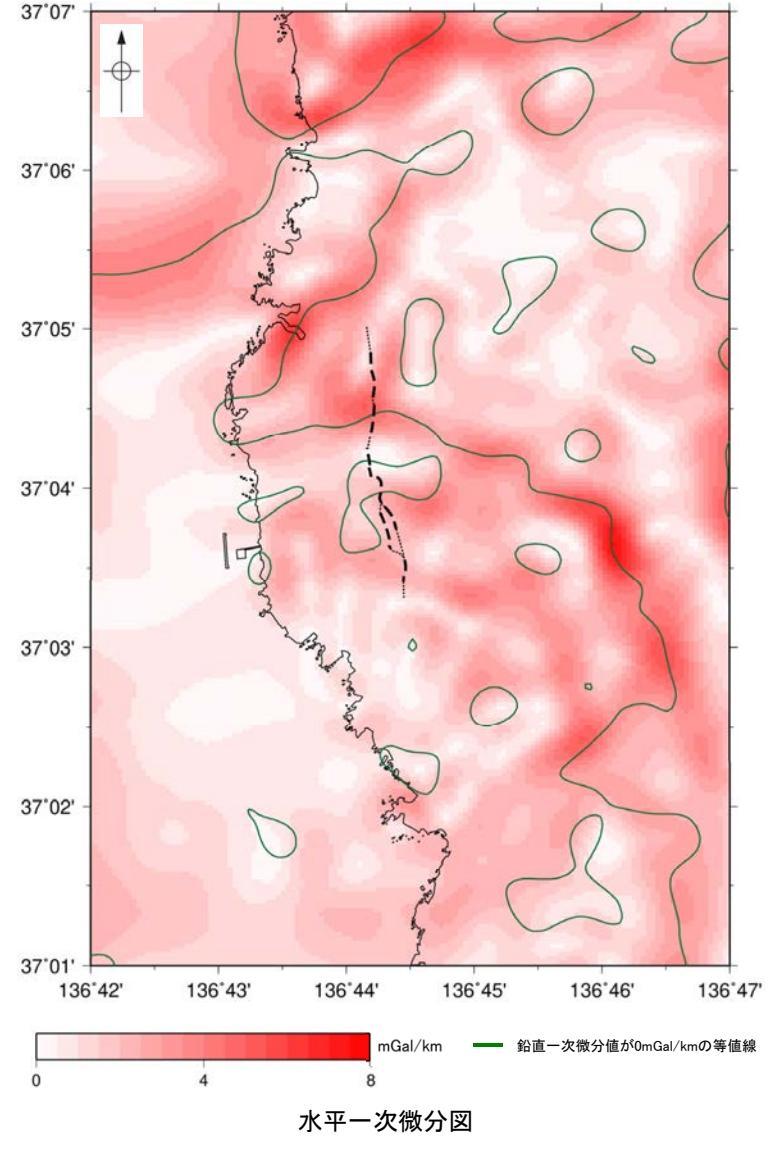
〇福浦断層の深部構造を確認するため、ブーゲー異常図、水平一次微分図を作成した。 〇ブーゲー異常図及び水平一次微分図によれば、福浦断層に対応するN-S走向の重力異常急変部は認められない。

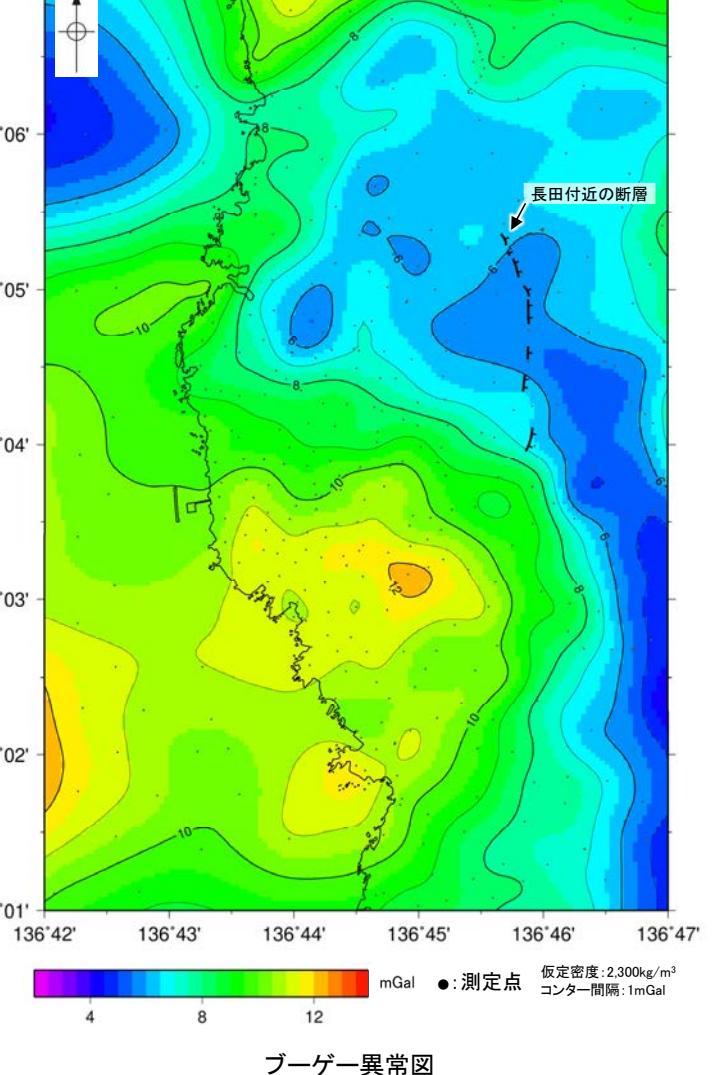
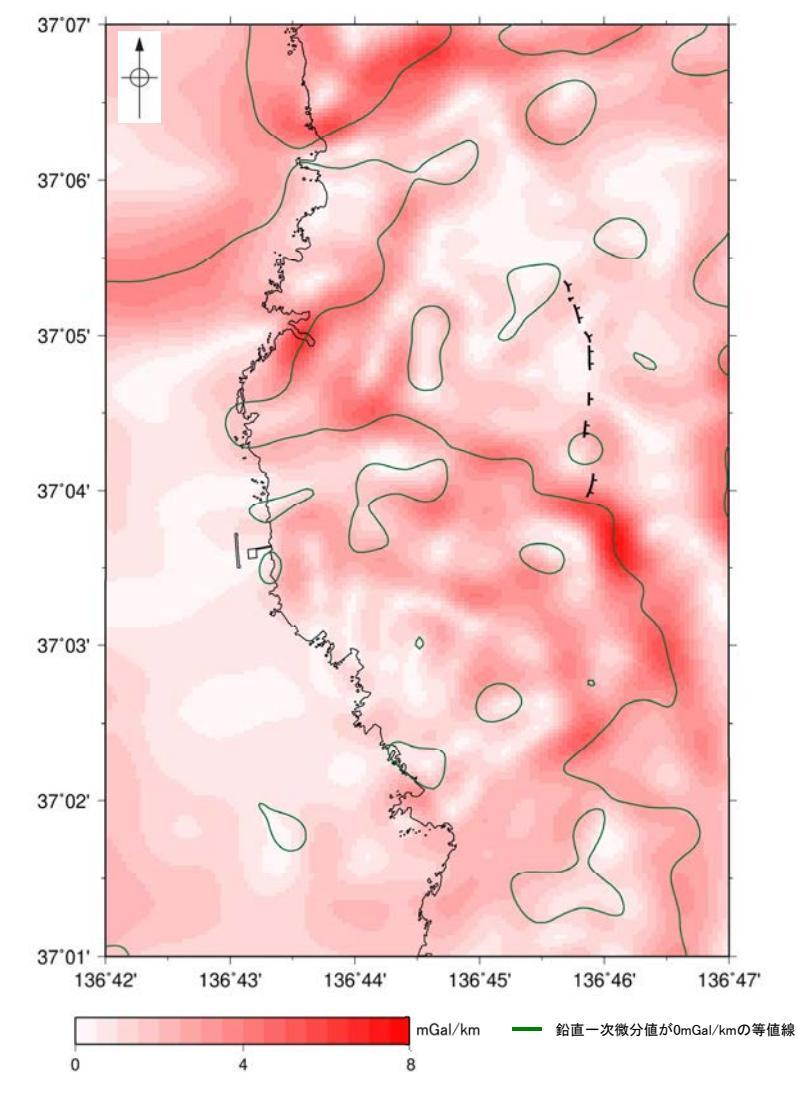
水平一次微分図

〇長田付近の断層の深部構造を確認するため、ブーゲー異常図、水平一次微分図を作成した。 〇ブーゲー異常図及び水平一次微分図によれば、長田付近の断層に対応する重力異常急変部は認められない。

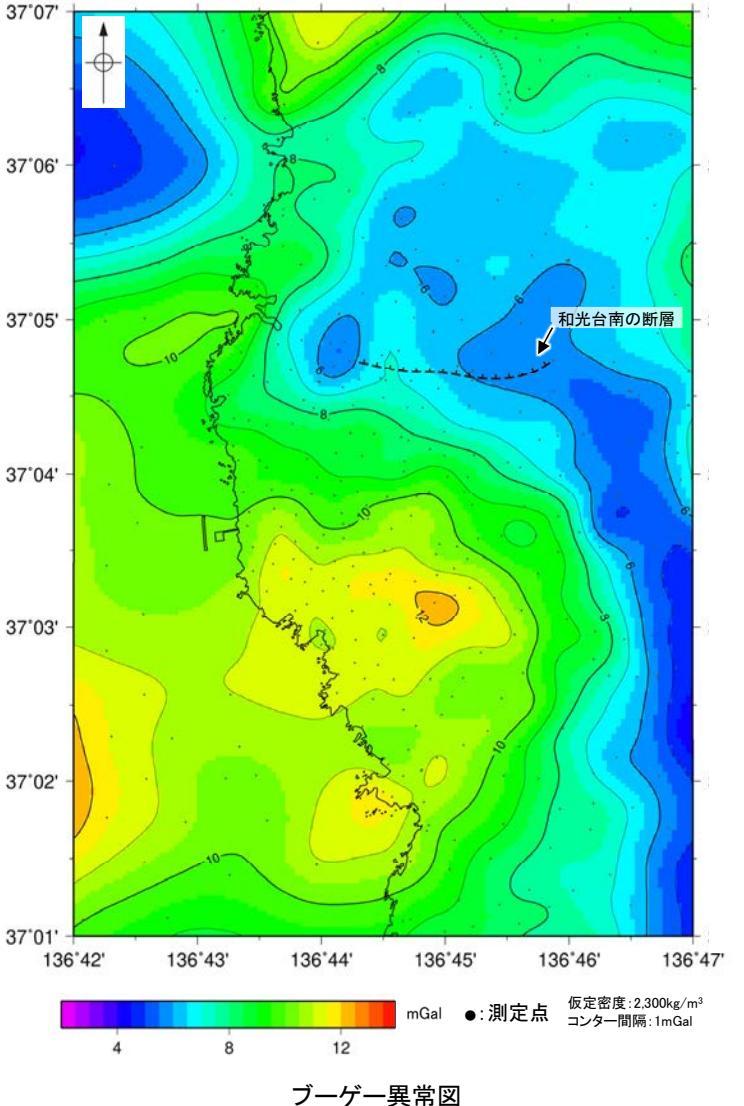
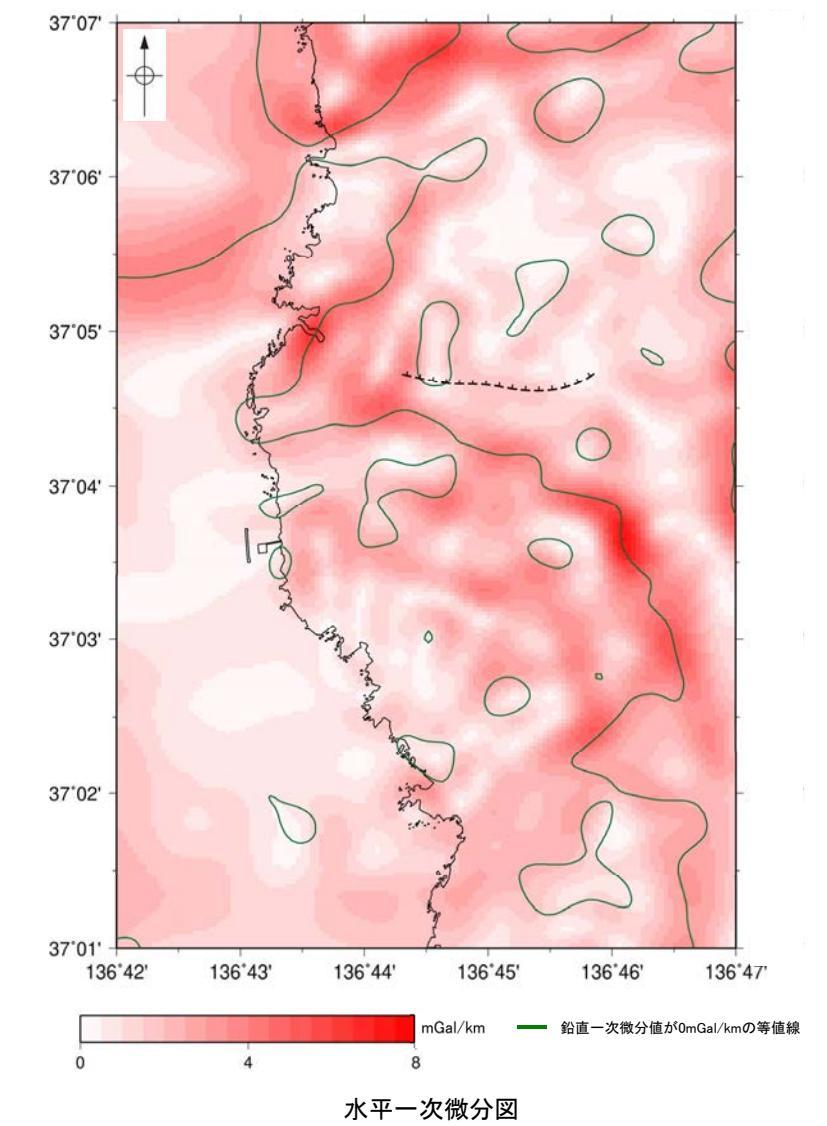
〇和光台南の断層の深部構造を確認するため,ブーゲー異常図,水平一次微分図を作成した。 〇ブーゲー異常図及び水平一次微分図によれば,和光台南の断層に対応するE-W走向の重力異常急変部は認められない。
