第1043回審査会合でのご指摘を踏まえた敷地の地質・地質構造における 審査資料の品質確保策の改善について

第1043回審査会合（2022年4月22日開催）において、原子力規制庁殿より敷地の地質・地質構造の審査資料の誤りについて、以下の指摘を受けた。

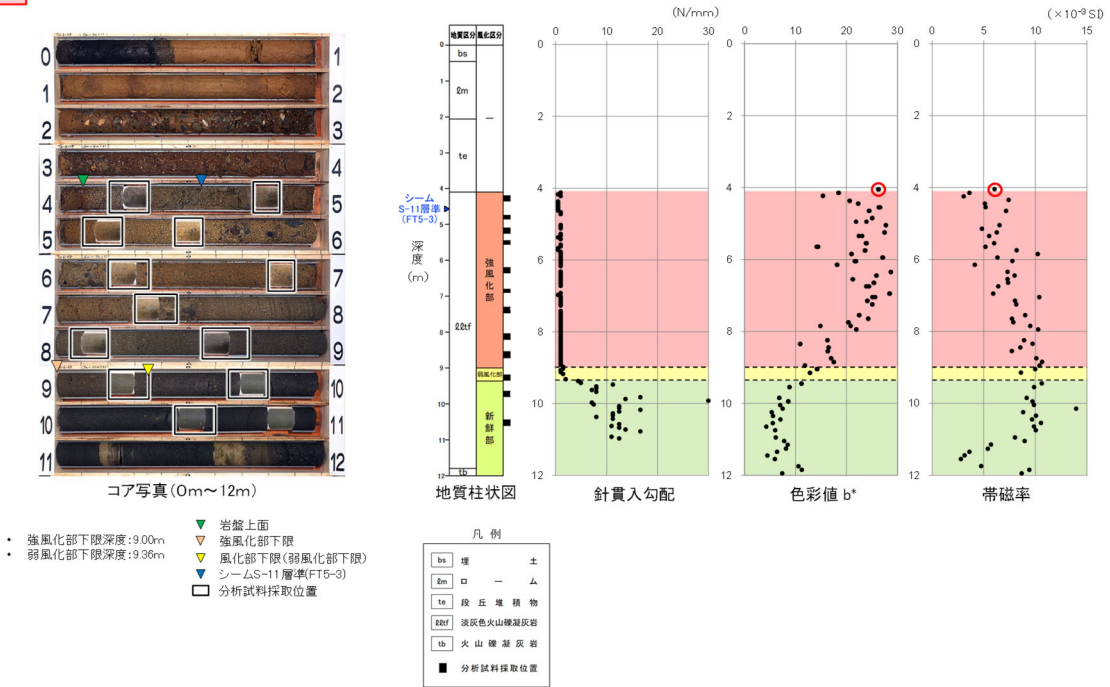
主要調査断面の風化指標の分析結果(4/15):Ts-6-28孔(1/2)

- ・淡灰色火山礫凝灰岩ではないシームS-11、段丘堆積物、細粒凝灰岩の測定点を余分に表示した。
- ・Ts-6-23 孔において、深度方向に測定点を表示しているグラフ上に示すシームS-11 の分布深度を、約2m浅く表示した。
- ・淡灰色火山礫凝灰岩の測定点のうち、針貫入勾配の表示が一部漏れていた。
- ・淡灰色火山礫凝灰岩以外の色彩値2点及び帯磁率1点を含んだデータ数で、平均値及び標準偏差値を表示した。

誤

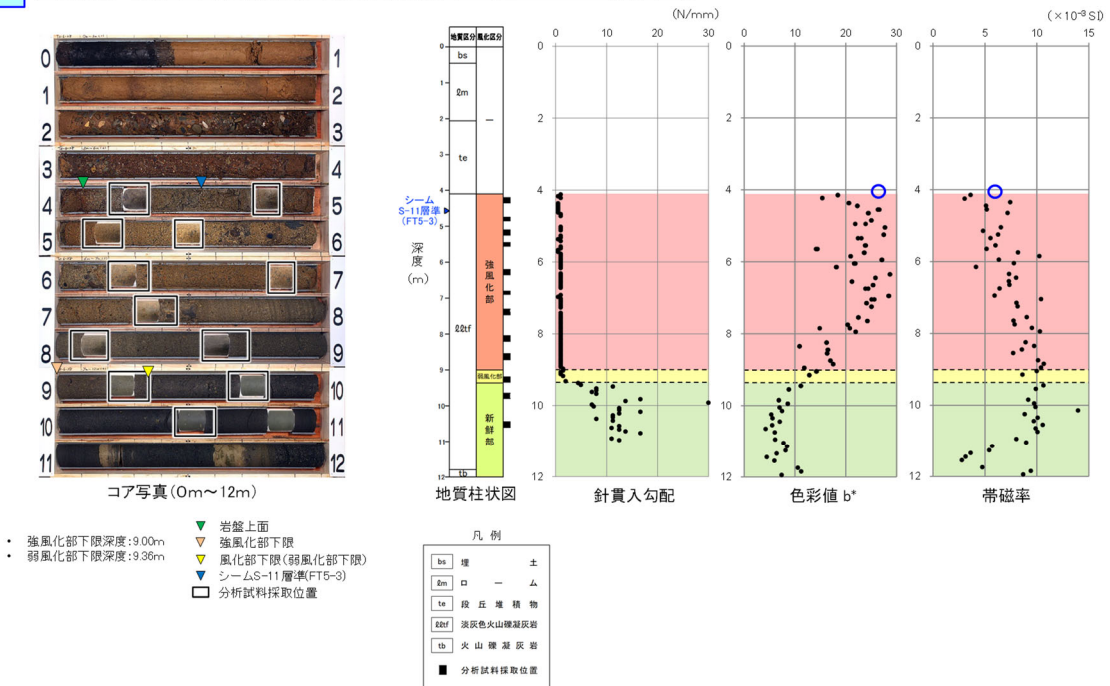
主要調査断面の風化指標の分析結果(4/15):Ts-6-28孔(1/2)

正

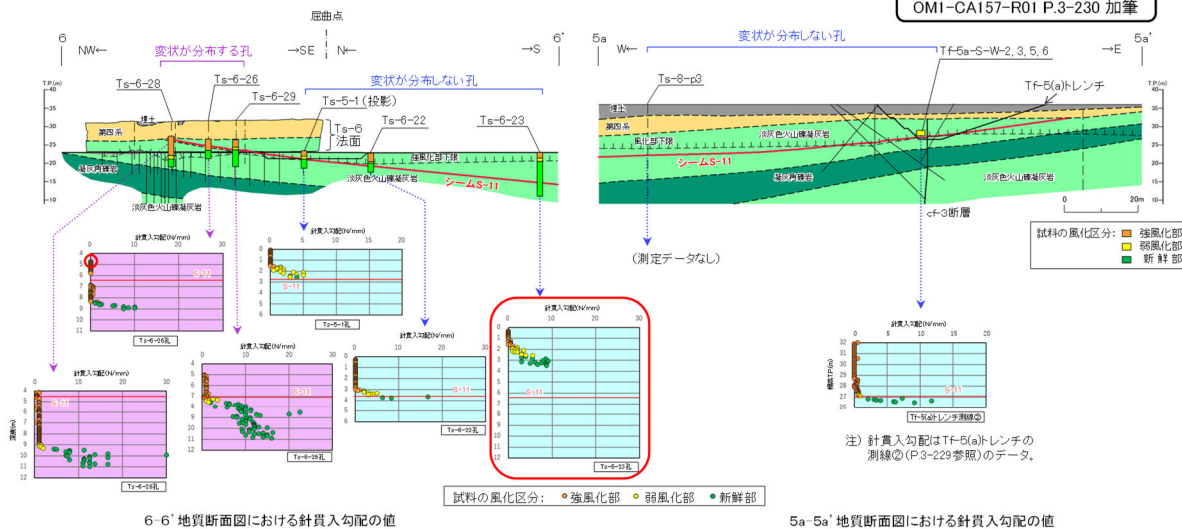
i) 主要調査断面における風化区分と風化指標との関係(4/14): 針貫入勾配

誤

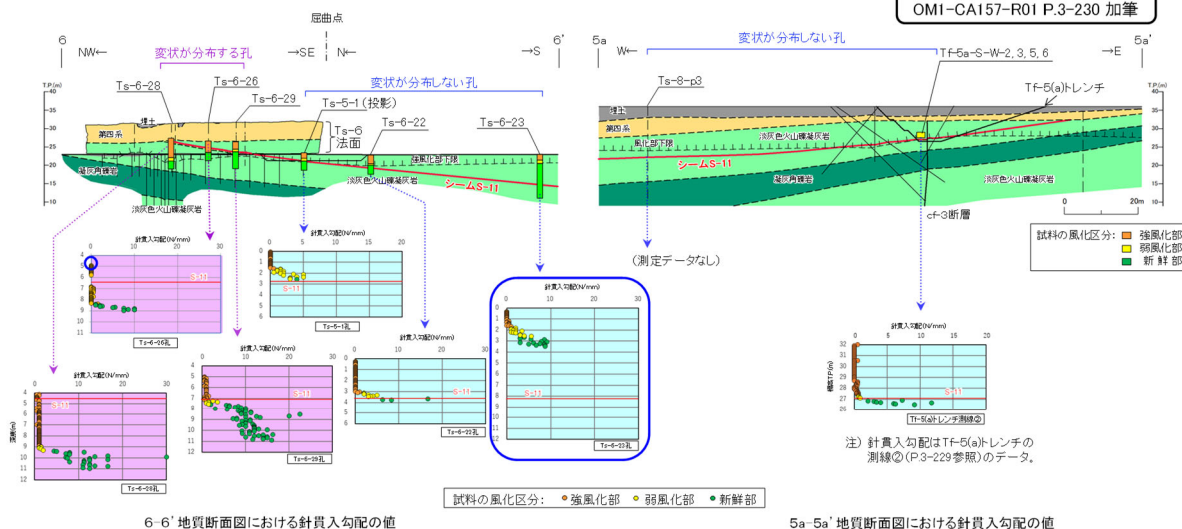
i) 主要調査断面における風化区分と風化指標との関係(4/14): 針貫入勾配

正
