【大坪川ダム左岸 表土はぎ調査(ルートマップH)】

2.2.1 (7) 福浦断層の端部 —北端付近の地形調査—

2.2.1(8) 断層oの評価 – 調査項目 –

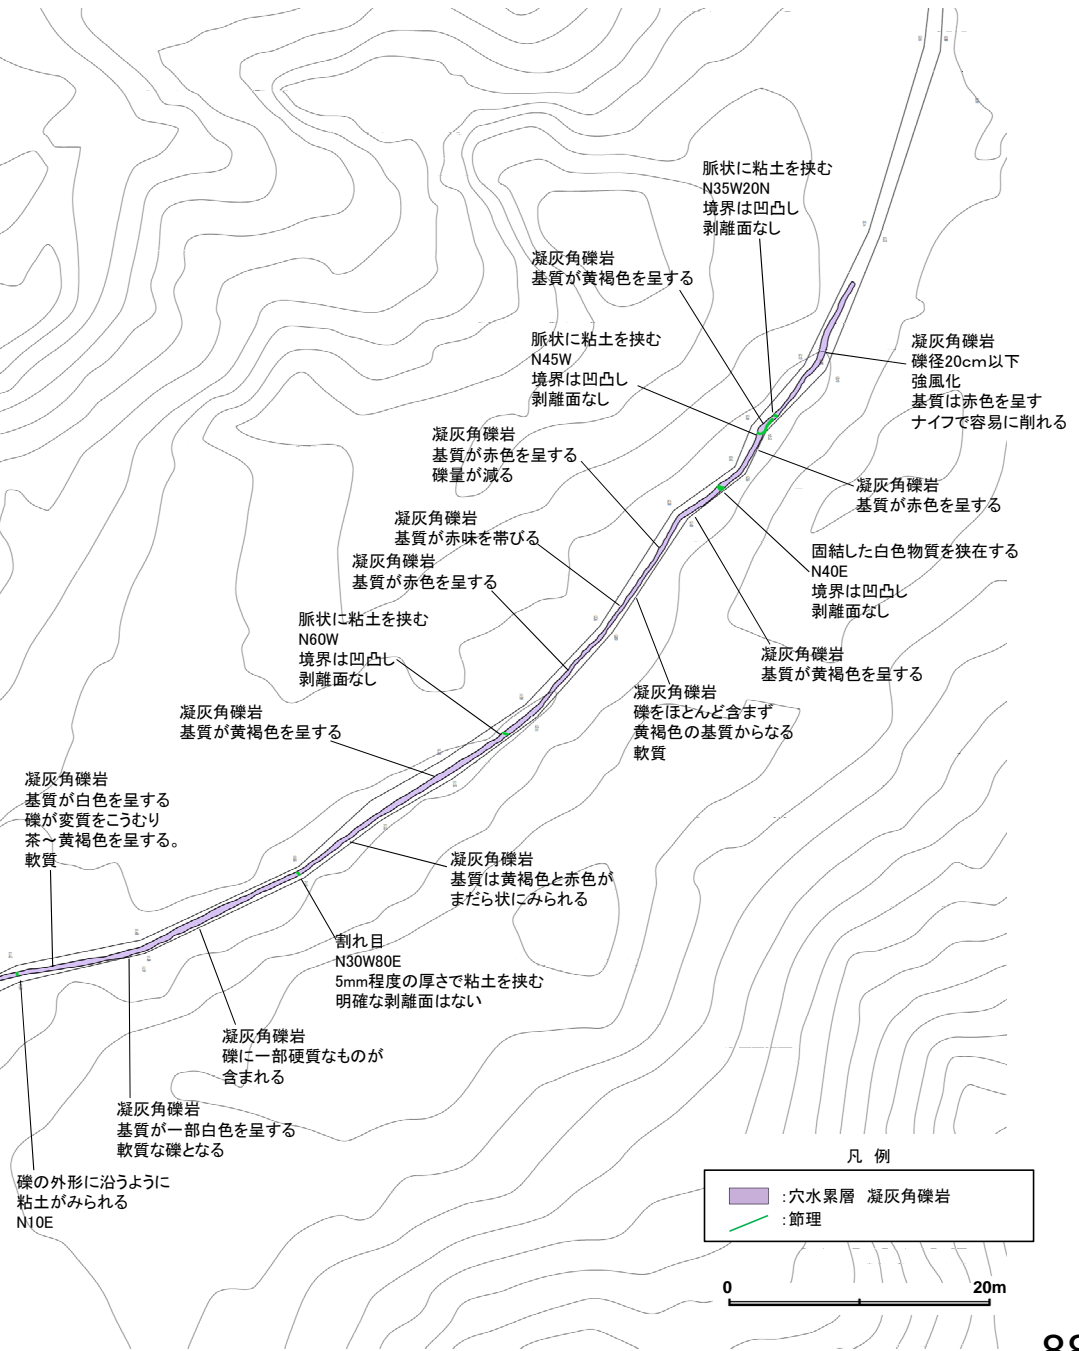
大坪川左岸 表土はぎ調査結果(ルートマップH)

・ルートマップHにおける表土はぎ調査の結果、福浦断層に対応する断層は認められない。
 ・また、活断層研究会(1991)が示した活断層の推定位置にあたる谷地形の延長位置にも断層は認められない。

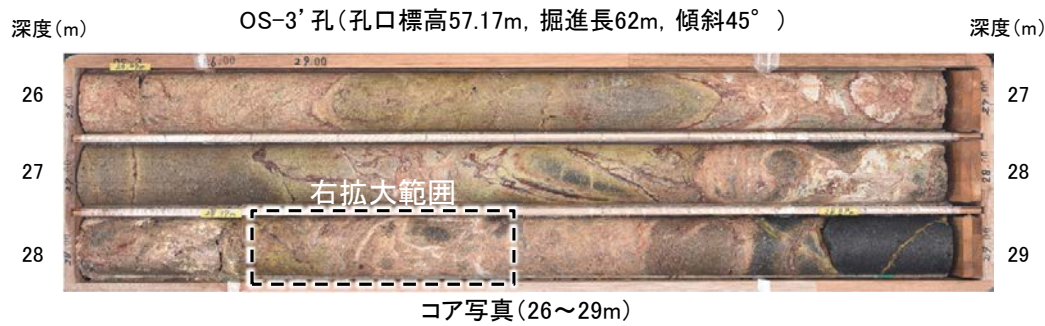
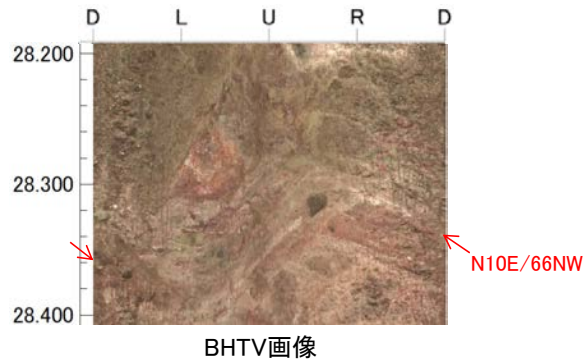
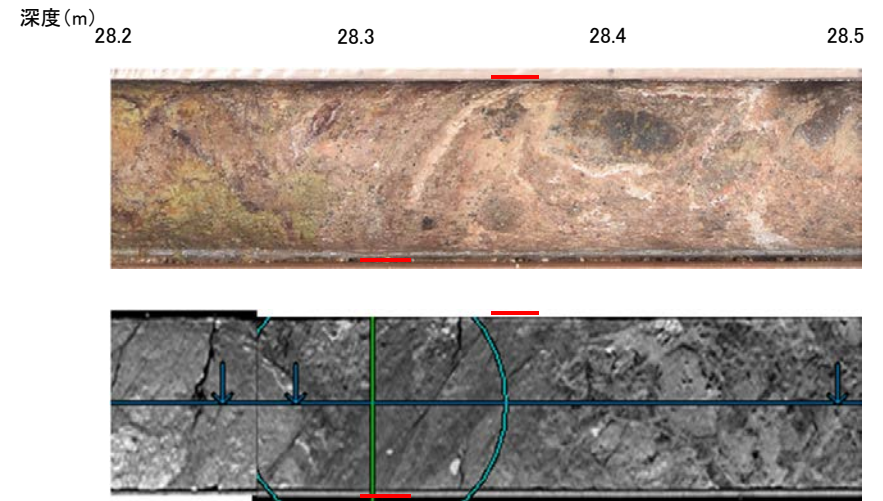
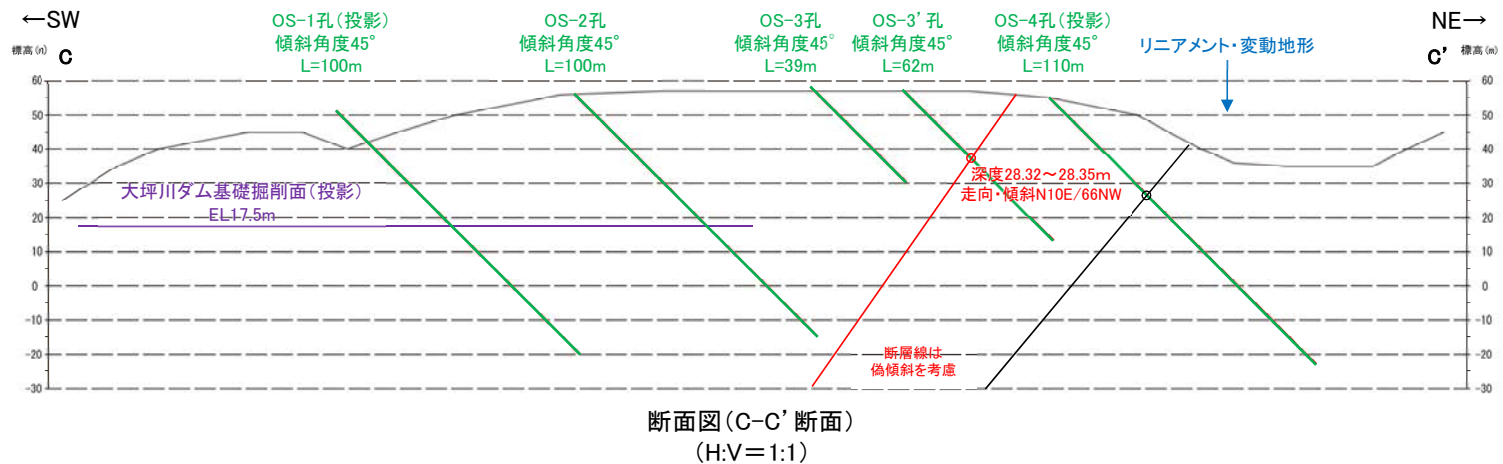
【福浦断層(西側)に対応する破砕部(ボーリング調査)1/3】

- ・深度28.32~28.35mに、見掛けの傾斜角30~40° の厚さ1.2~2.1cmの破砕部が認められる。厚さ1.2~2.1cmの灰白~浅黄色の粘土状破砕部からなる。
- ・この確認位置は、西側のリニアメント・変動地形の延長位置にあたり、走向・傾斜(N10° E/66° NW)が福浦断層と調和的であることから、福浦断層(西側)に対応する破砕部と判断した。

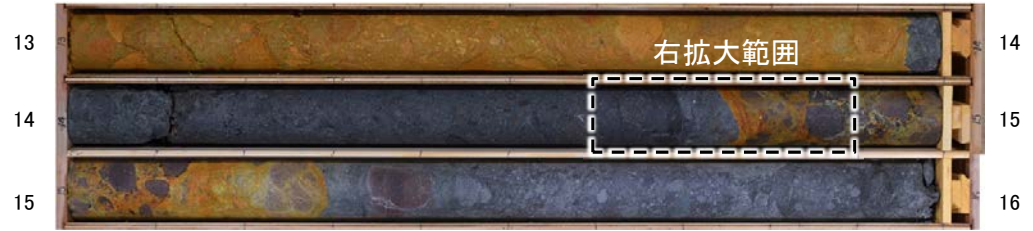
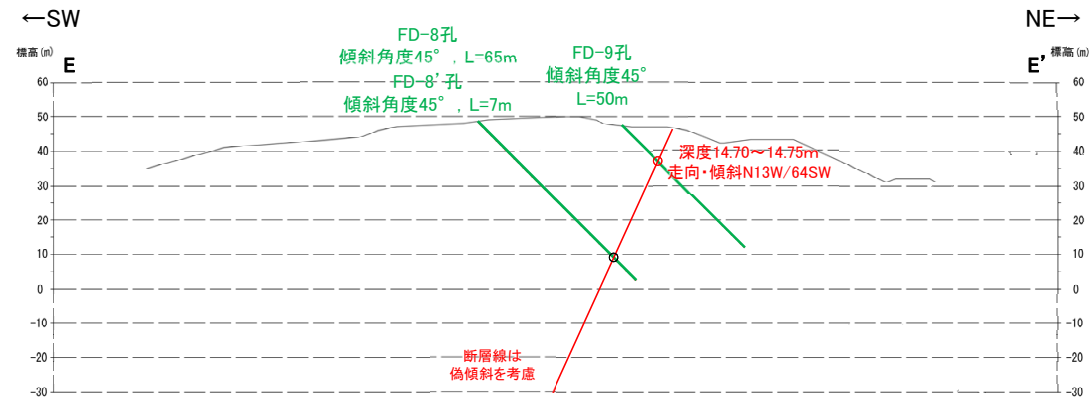
【福浦断層(西側)に対応する破砕部(ボーリング調査)2/3】

- ・深度14.70~14.76mに、見掛けの傾斜角15°の厚さ6cmの破砕部が認められる。厚さ6cmの砂状破砕部からなる。
- ・この確認位置は、ルートマップIの表土はぎ箇所(P.92~94)の延長位置にあたり、走向・傾斜(N13° W/64° SW)が福浦断層と調和的であることから、福浦断層(西側)に対応する破砕部と判断した。

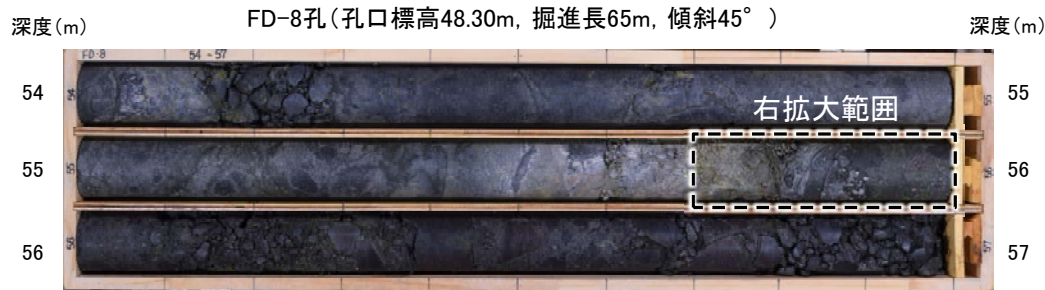
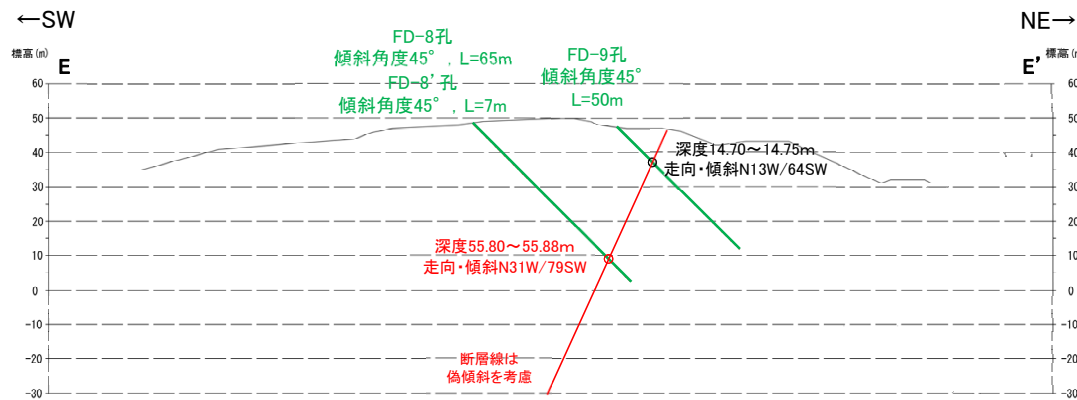
【福浦断層(西側)に対応する破砕部(ボーリング調査)3/3】

- ・深度55.80~55.88mに、見掛けの傾斜角30°の厚さ8cmの破砕部が認められる。厚さ7.5cmの固結した破砕部および厚さ0.5cmの灰色の粘土状破砕部からなる。
- ・この確認位置は、ルートマップ1の表土はぎ箇所(P.92~94)で確認した断層の延長位置にあたり、走向・傾斜(N31° W/79° SW)がFD-9孔での走向・傾斜(N13° W/64° SW)と調和的であることから、福浦断層(西側)に対応する破砕部と判断した。

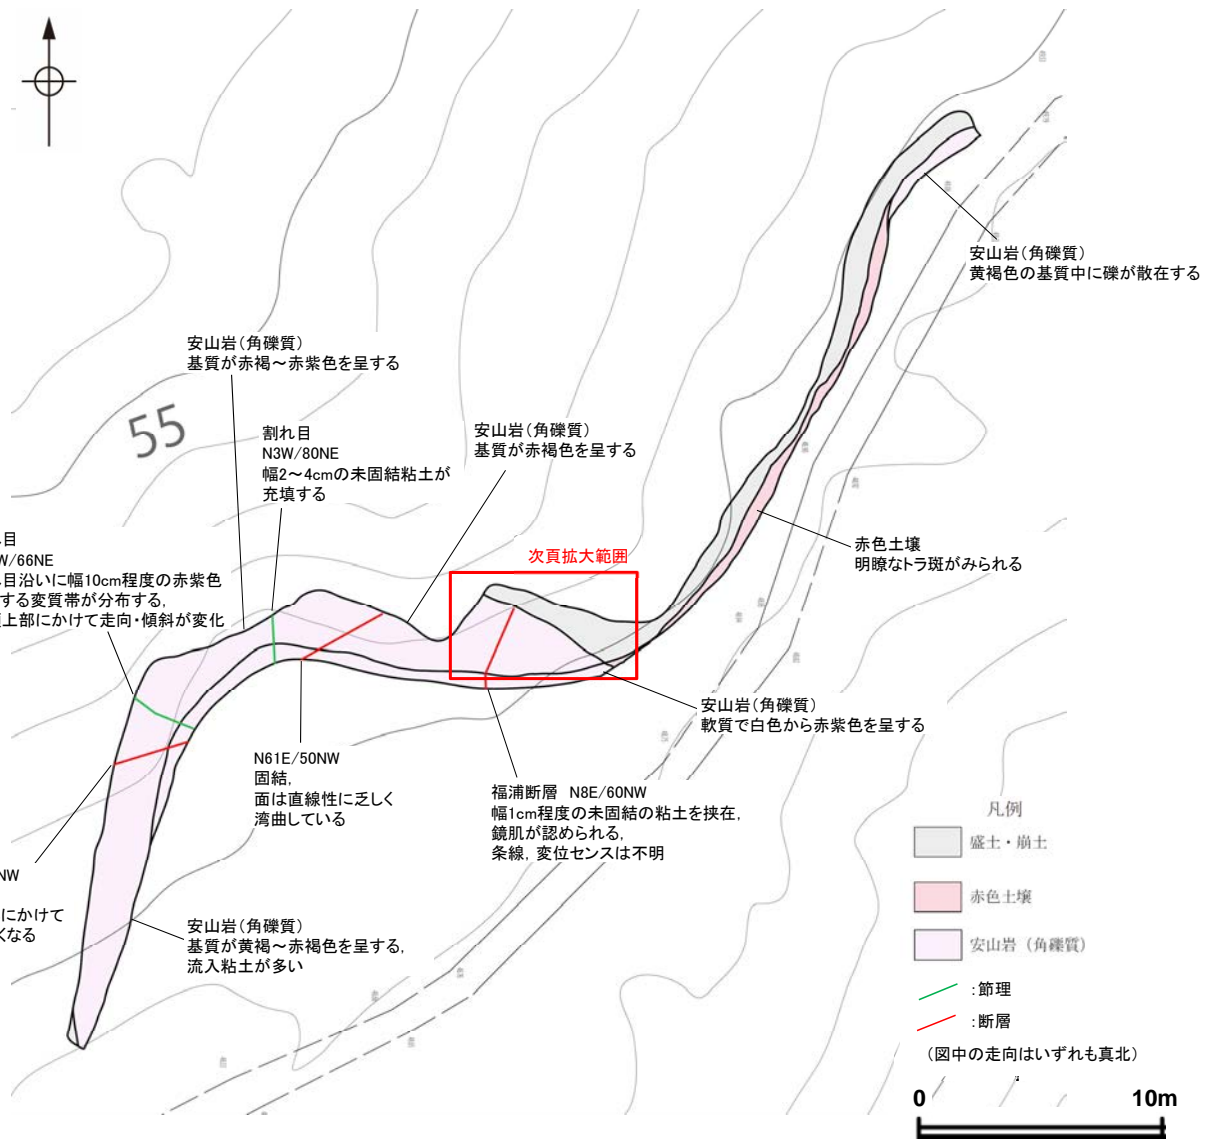
大坪川左岸 表土はぎ調査結果(ルートマップI)

- ・大坪川ダム左岸のボーリング調査(OS-3' 孔)で確認した福浦断層(西側)の連続性を確認するために、表土はぎ調査を実施した。
- ・ルートマップIにおける表土はぎ調査の結果、大坪川ダム左岸のボーリング調査(OS-3' 孔)で確認した断層のほぼ延長位置において、断層が認められた。この断層は、福浦断層と走向・傾斜が調和的であることから、福浦断層(西側)に対応する断層と判断した。
- ・なお、この断層は幅1cm程度の未固結な粘土を挟在しており、ボーリングOS-4孔で確認した破砕部とは性状が異なることから、福浦断層(東側)には対応しないと判断した。
- ・この断層の西側に分布する断層は固結しており、福浦断層と走向・傾斜が異なる。また、隣接孔(FD-6孔)に対応する破砕部は認められず、連続性に乏しいことを確認している※。

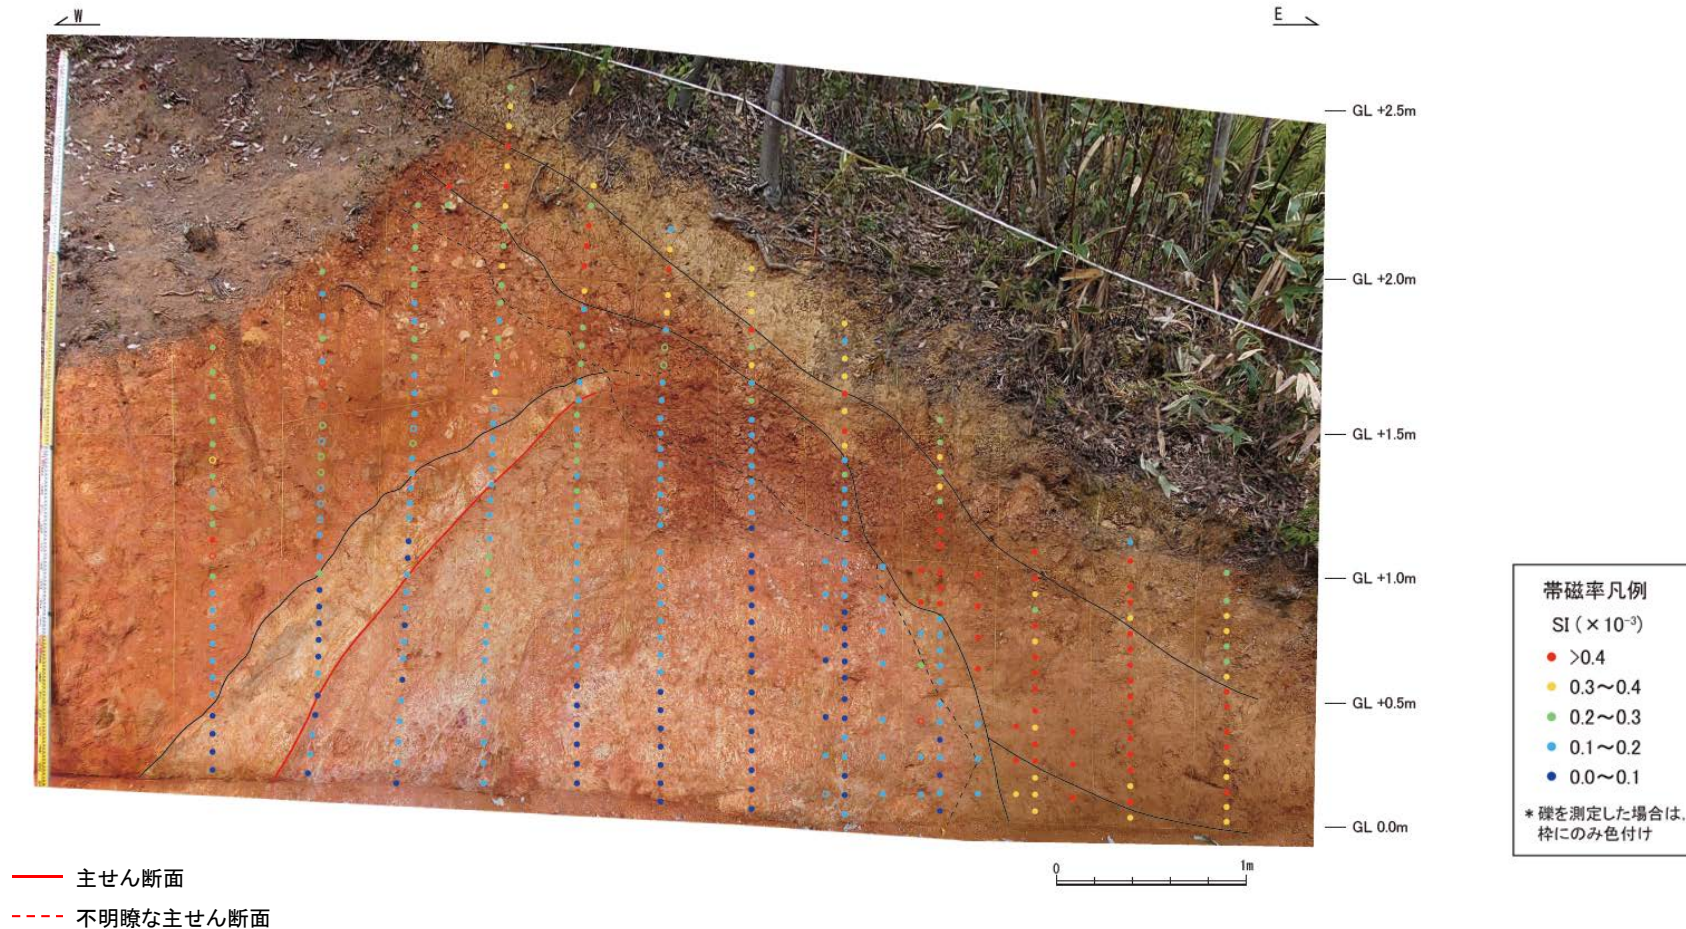
【帯磁率測定結果(ルートマップI)】

・ルートマップIの断層確認箇所において帯磁率測定を実施した結果、岩盤と堆積物の境界について、肉眼観察と概ね整合的な結果が得られた。

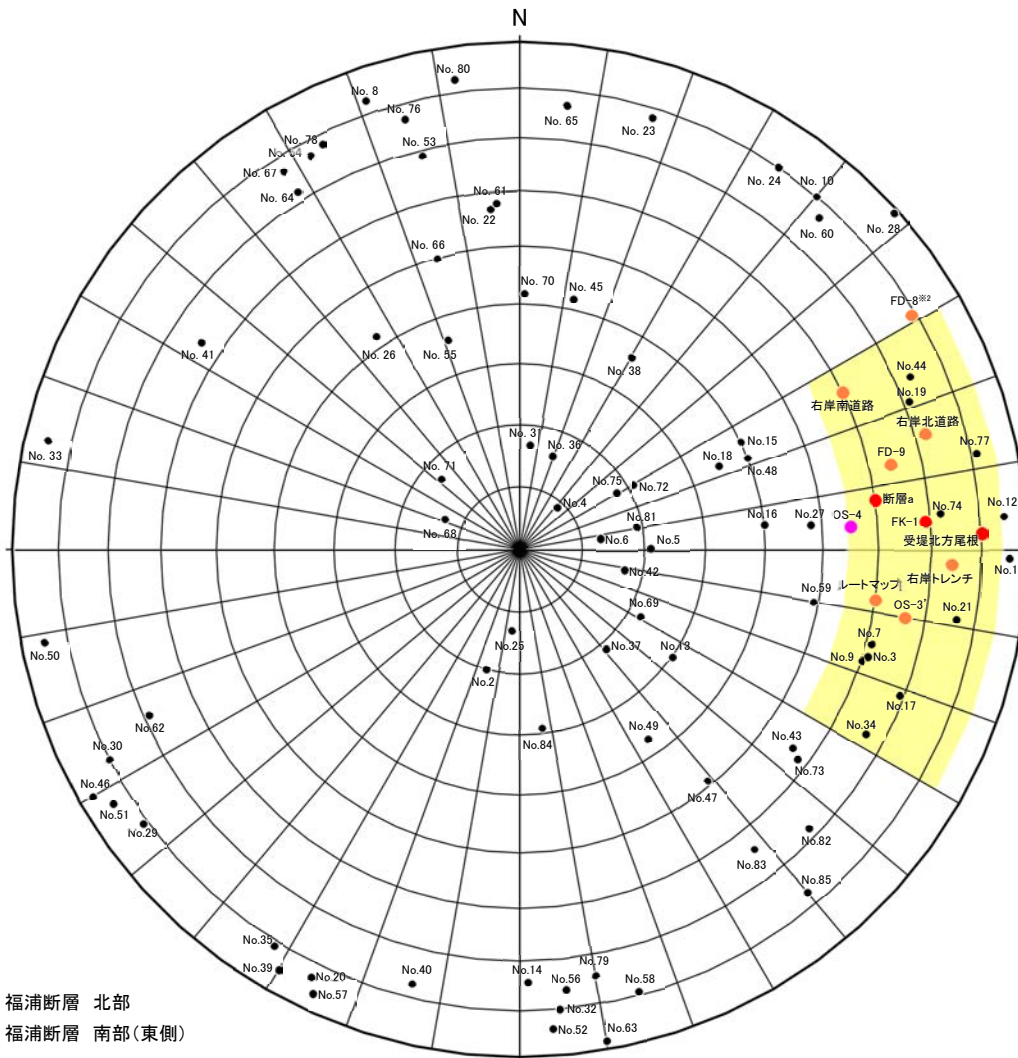
福浦断層南部の調査結果
(シュミットネット下半球投影図)

○福浦断層のリニアメント・変動地形や地質調査による断層位置、反射法地震探査の結果等から、NS/70°Wを基準とし、福浦断層の走向・傾斜に調和的な破碎部（走向：±30°，傾斜：±15°，下図 ■ 範囲※1）について、性状の比較（未固結な破碎部の有無等）、隣接孔等への連続性の検討を行った。

○その結果、福浦断層と判断した破碎部以外（図中●）は、いずれも連続性に乏しいこと等を確認し、福浦断層に対応しない破碎部であると評価した（次頁～P.98）。

※1: 走向は、福浦断層全線にわたる断層トレースの走向データ、傾斜は、反射法地震探査等で確認した傾斜データに基づき、それぞれのばらつきに余裕を考慮して、走向: ±30°，傾斜: ±15° のアンジュレーションを設定した。
 ※2: FD-8 55.80～55.88mの破碎部は、福浦断層に対応する走向・傾斜の範囲外であるが、FD-9 14.70～14.76mの破碎部と連続し、福浦断層と性状が類似することから、福浦断層として評価した(P.90)。

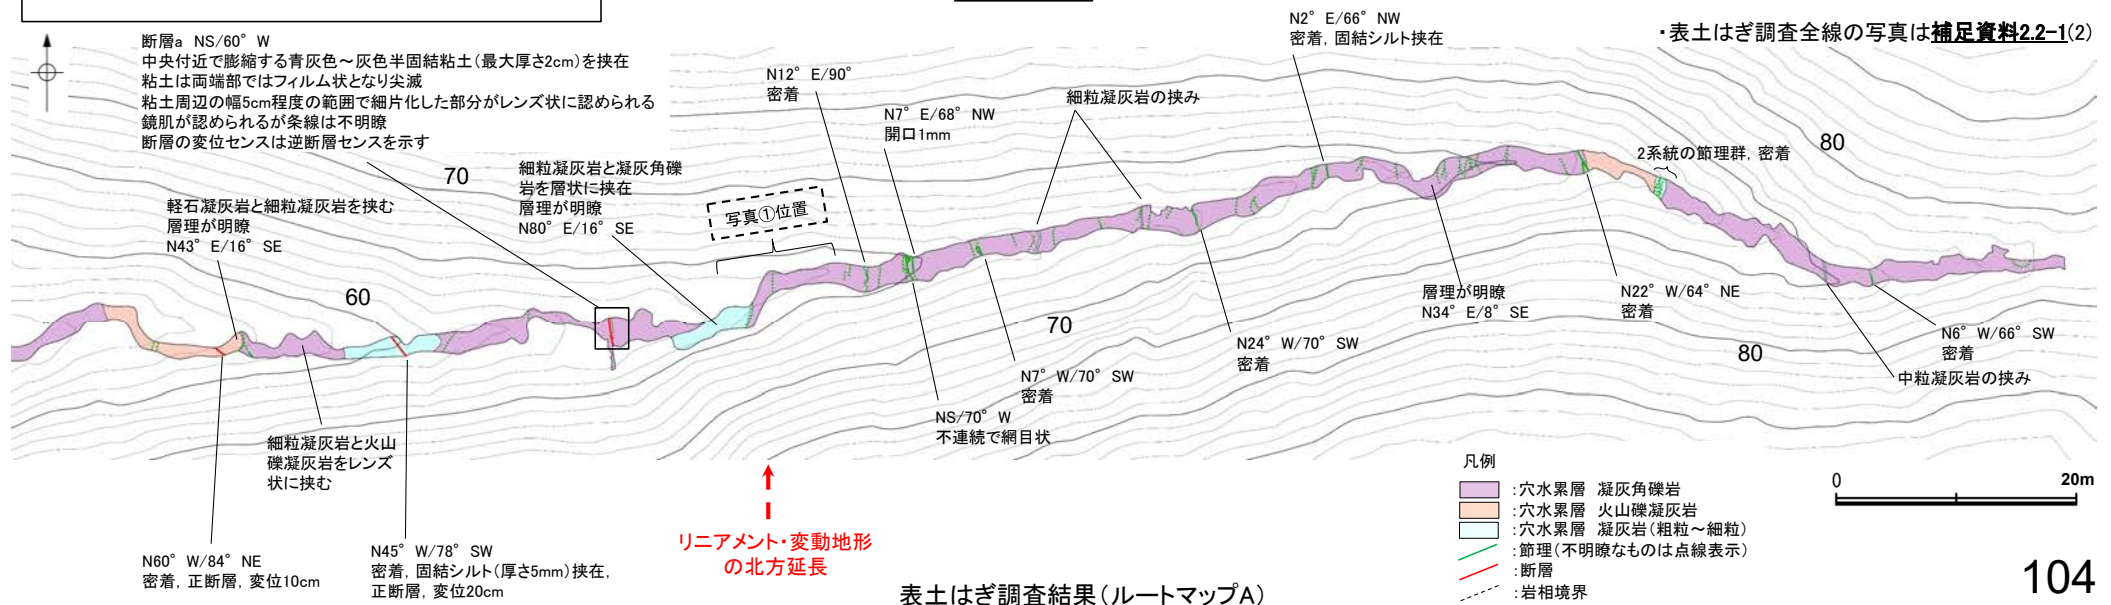
【表土はぎ調査(ルートマップA)】

・表土はぎ調査(ルートマップA)の結果,断層が3箇所認められるものの,断層a以外は正断層センスを示し,福浦断層の逆断層センスとは整合しない。
 ・断層aの走向・傾斜はNS/60° W,薄片観察から推定される変位センスは逆断層センスを示し,これらは福浦断層と調和的である(次頁~P.107)。

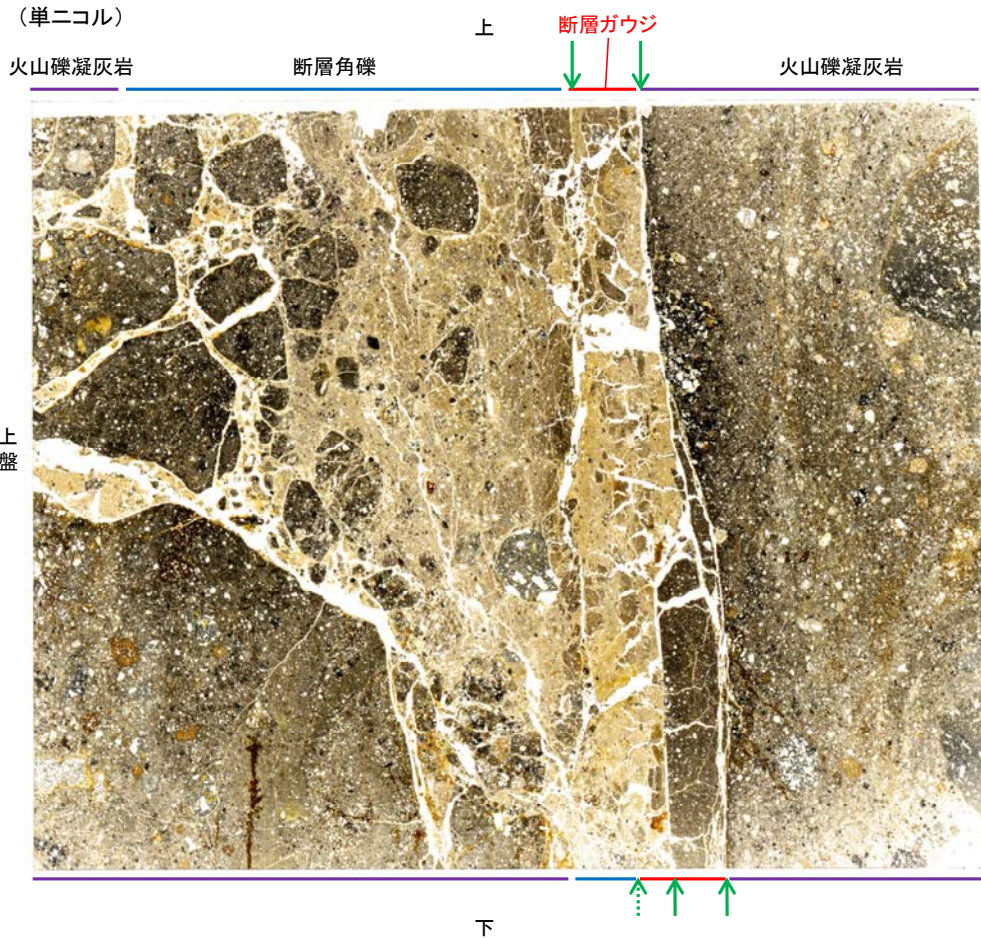
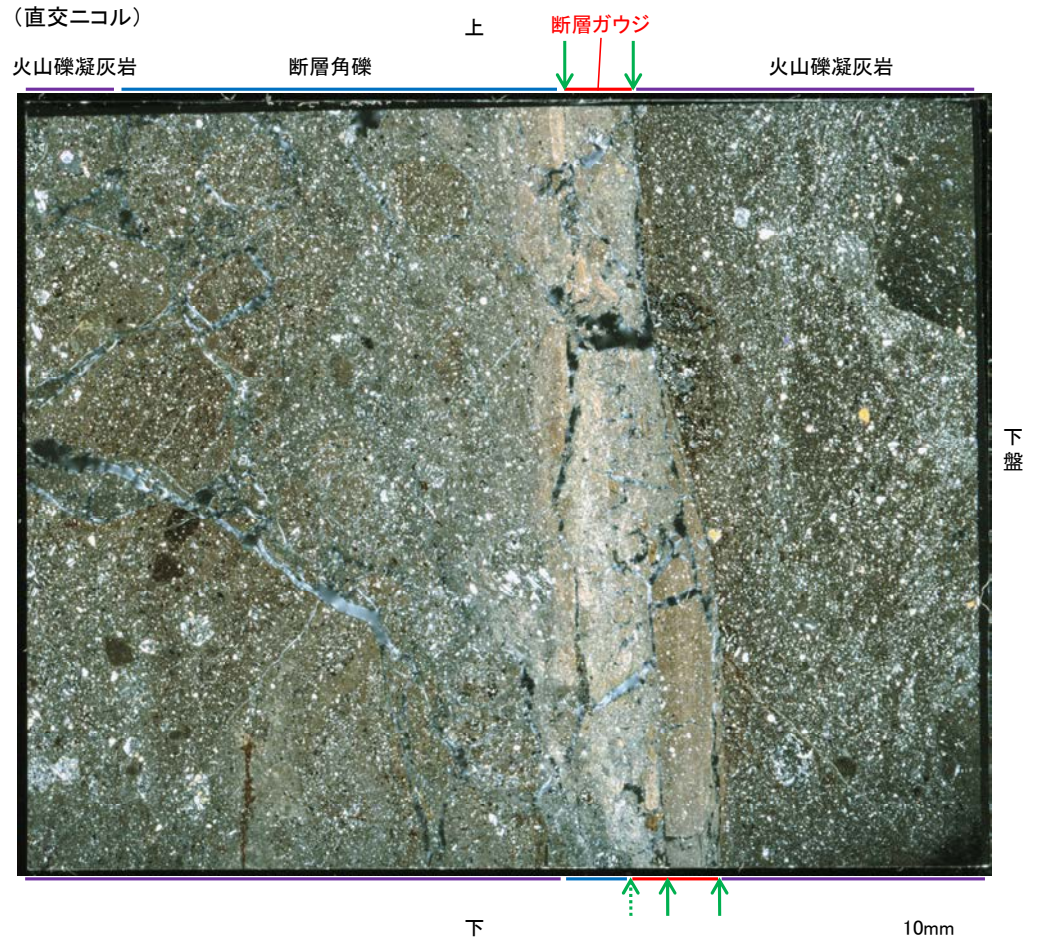
薄片写真(断層a_90R)

- ・断層aの主せん断面において、90° Rの方向で薄片を作成した。
- ・薄片観察の結果、断層ガウジ中に認められる粘土鉱物の定向配列(P面)や、これらの配列を切断する微細な割れ目(R1面)から、上盤側上がりの逆断層センスが推定される(次頁)。

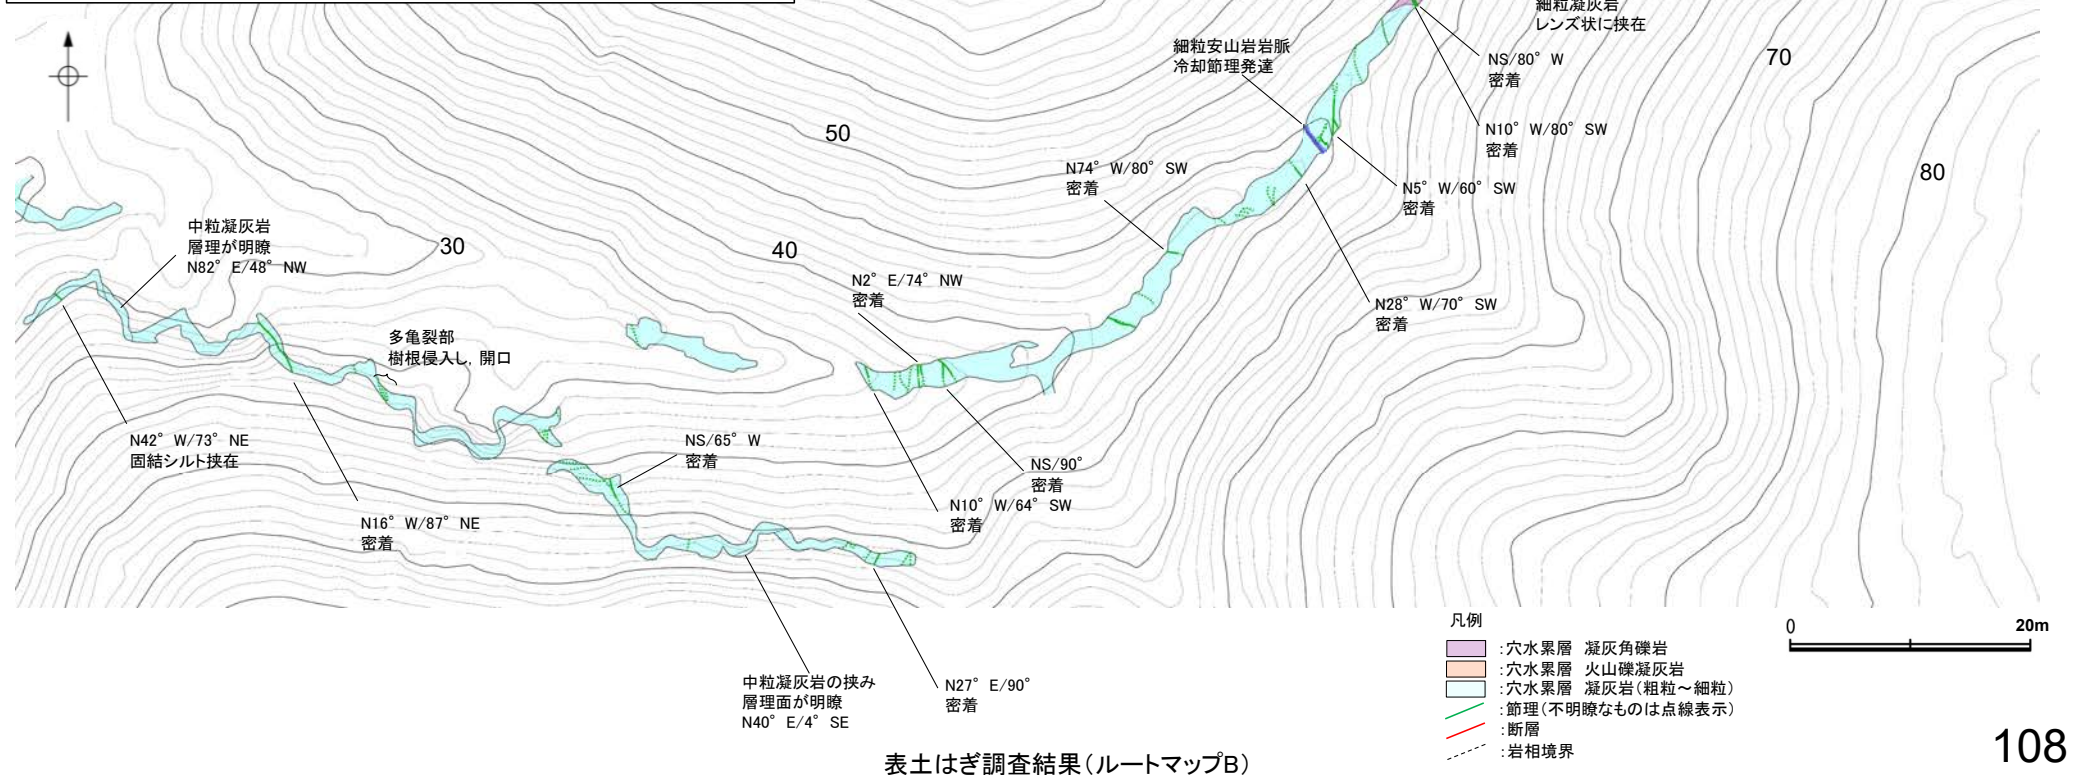
【表土はぎ調査(ルートマップB)】

・表土はぎ調査(ルートマップB)の結果、断層が1箇所認められるものの、正断層センスを示し、福浦断層の逆断層センスとは整合しない。

N20° E/76° NW
固結シルト(厚さ2cm)挟在、正断層、変位20cm

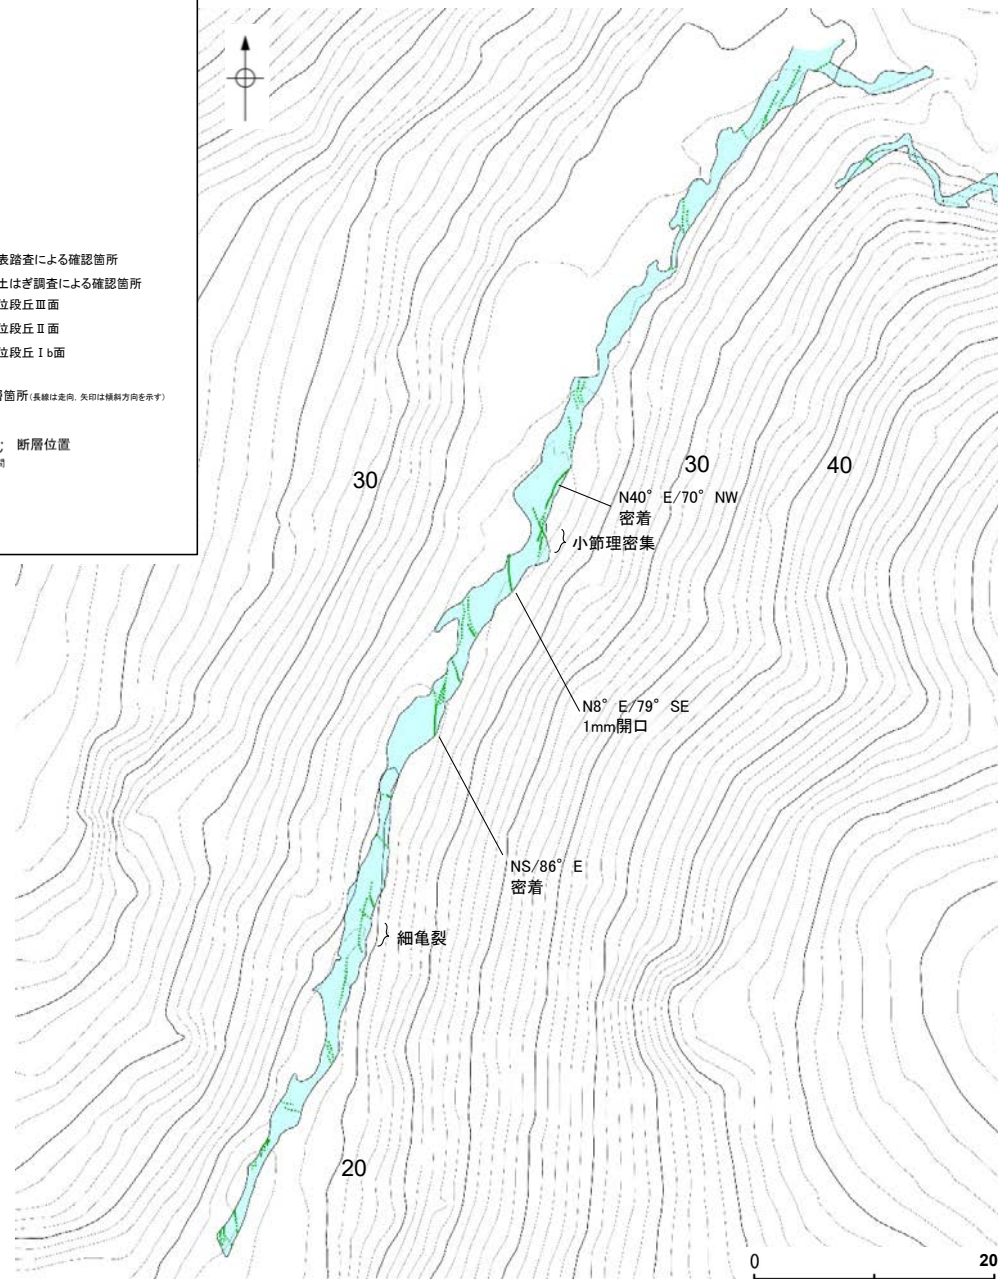
表土はぎ調査結果(ルートマップC)

・表土はぎ調査(ルートマップC)の結果, 本調査範囲内には断層は認められない。

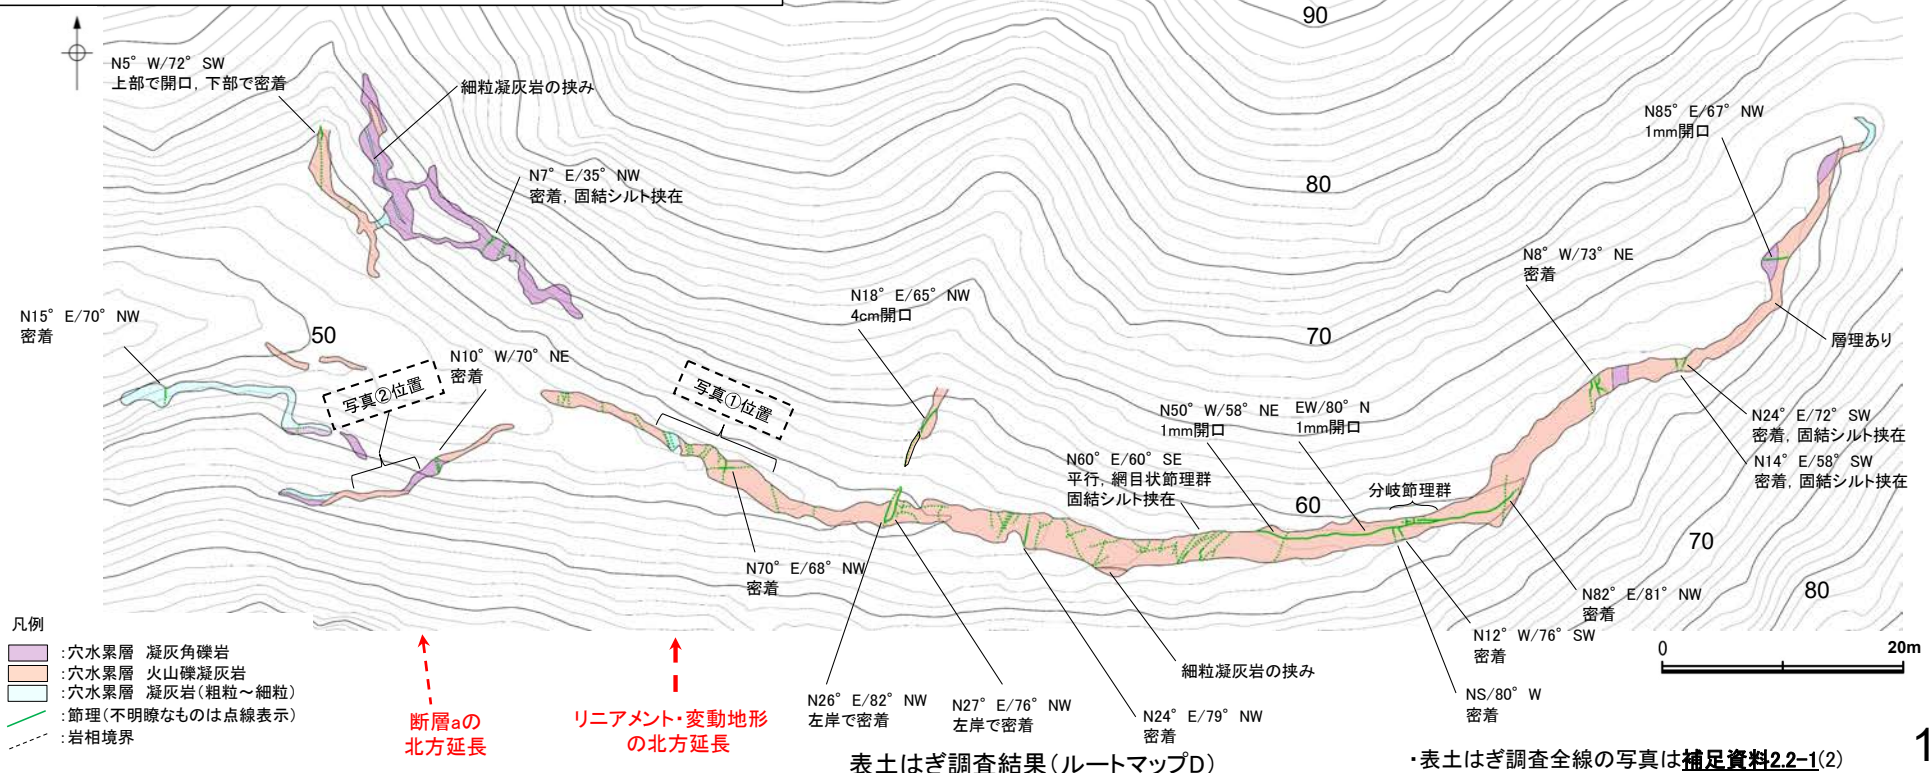
【表土はぎ調査(ルートマップD)】

・表土はぎ調査(ルートマップD)の結果、断層aの北方延長位置に断層は認められず、本調査範囲内には断層は認められない。

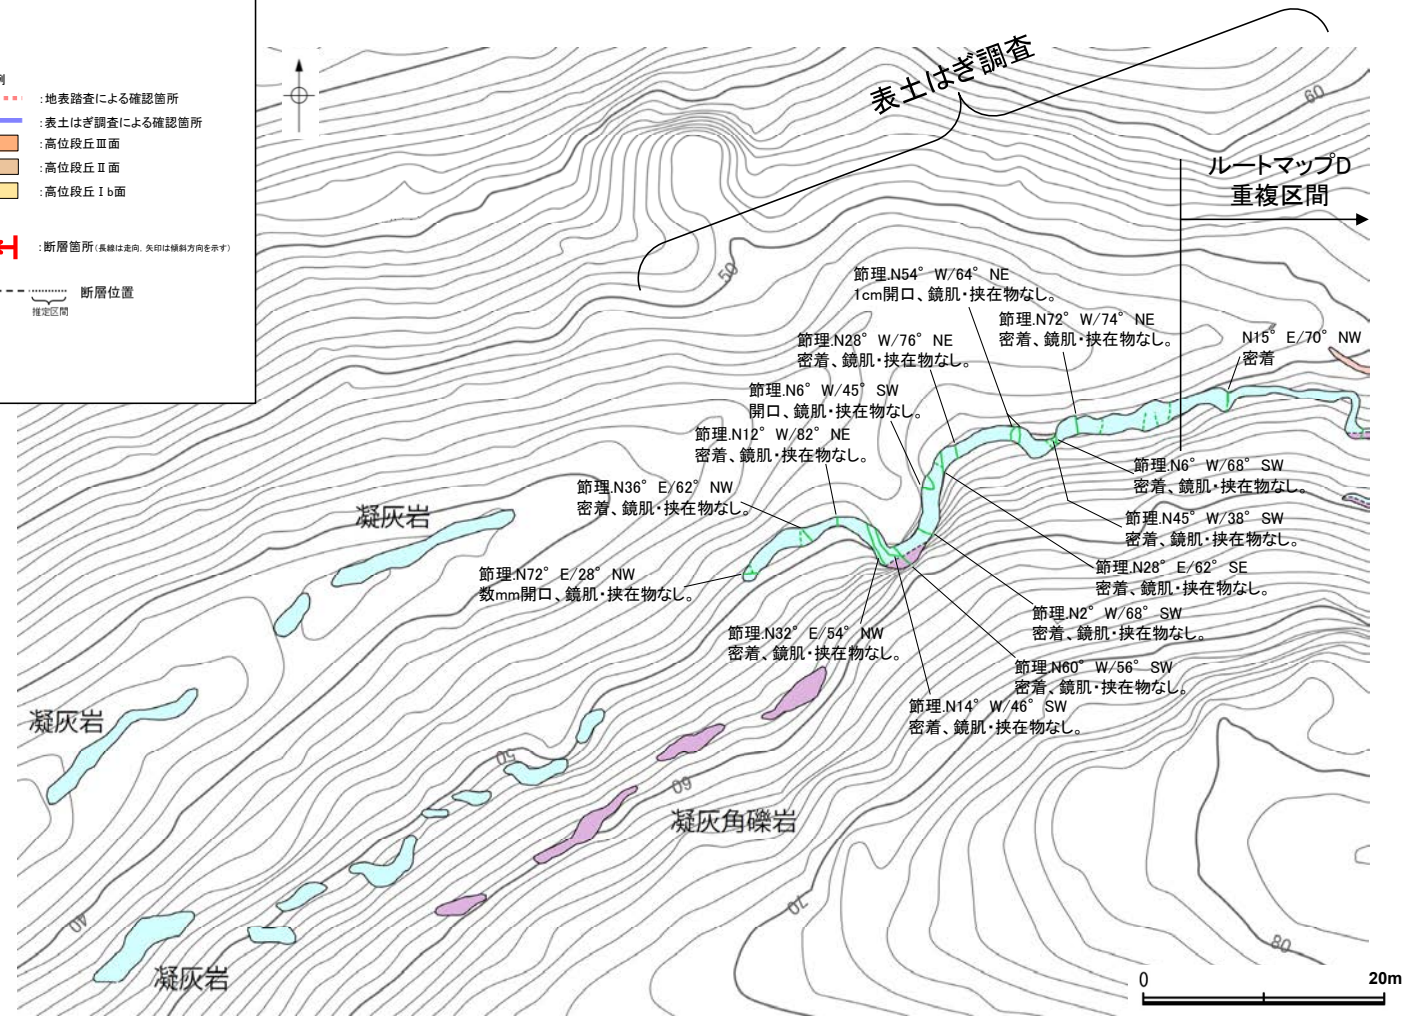
表土はぎ調査結果(ルートマップE)

・ルートマップA(P.104)で認められた断層aの北方延長について、前頁のルートマップDからさらに西側に範囲を広げて実施した表土はぎ調査・地表踏査(ルートマップE)の結果、本調査範囲内には断層は認められない。

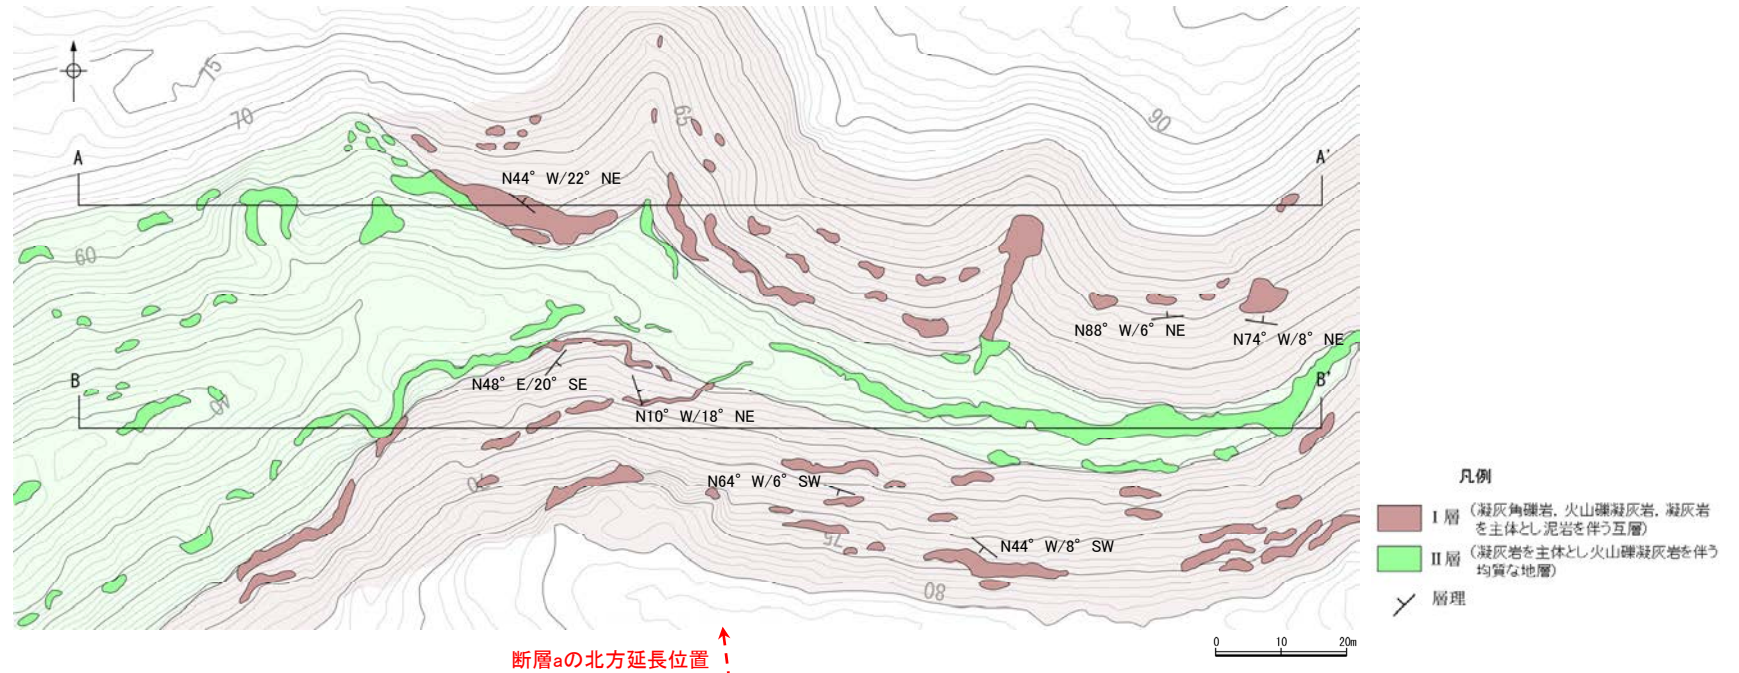
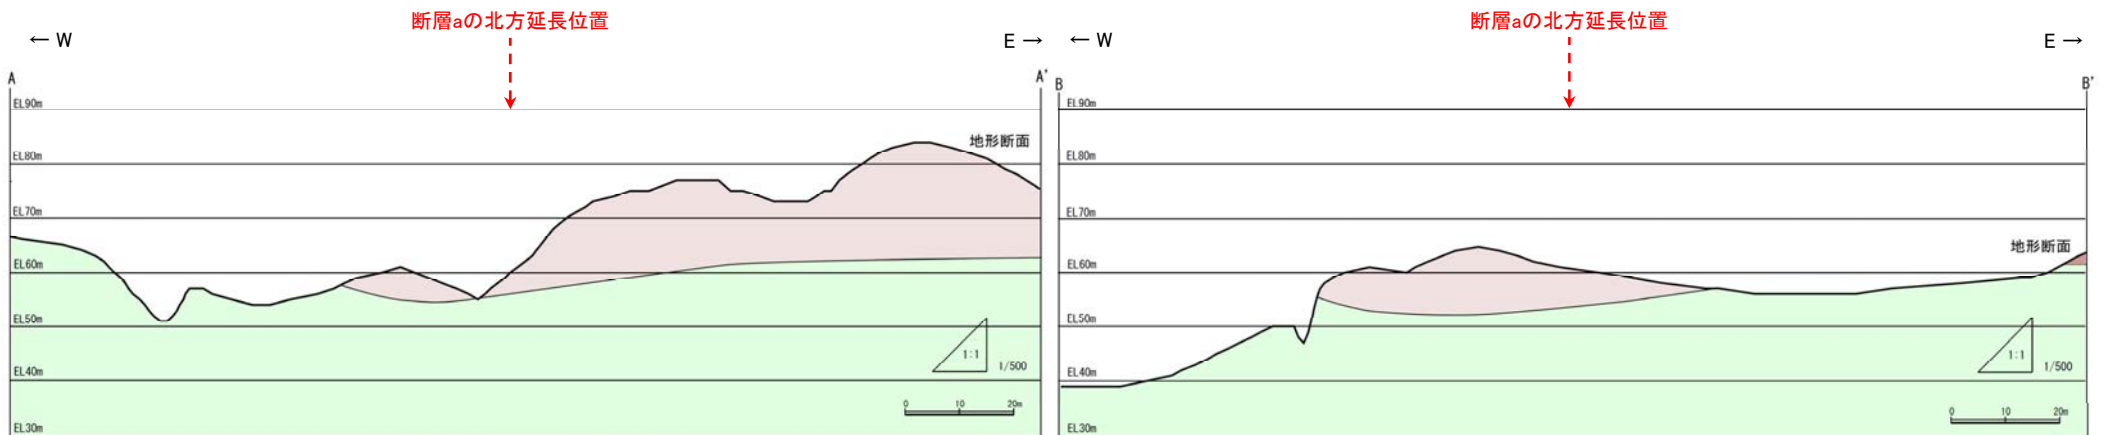
地質図(ルートマップD, E及びその周辺)

- ・追加で実施した地表踏査の結果, II層は断層aの北方延長位置を挟んで谷底に連続して分布し, 断層は認められない。
- ・また, I層とII層の地層境界は, 断層aの北方延長位置を挟んでほぼ同じ高度で連続している。

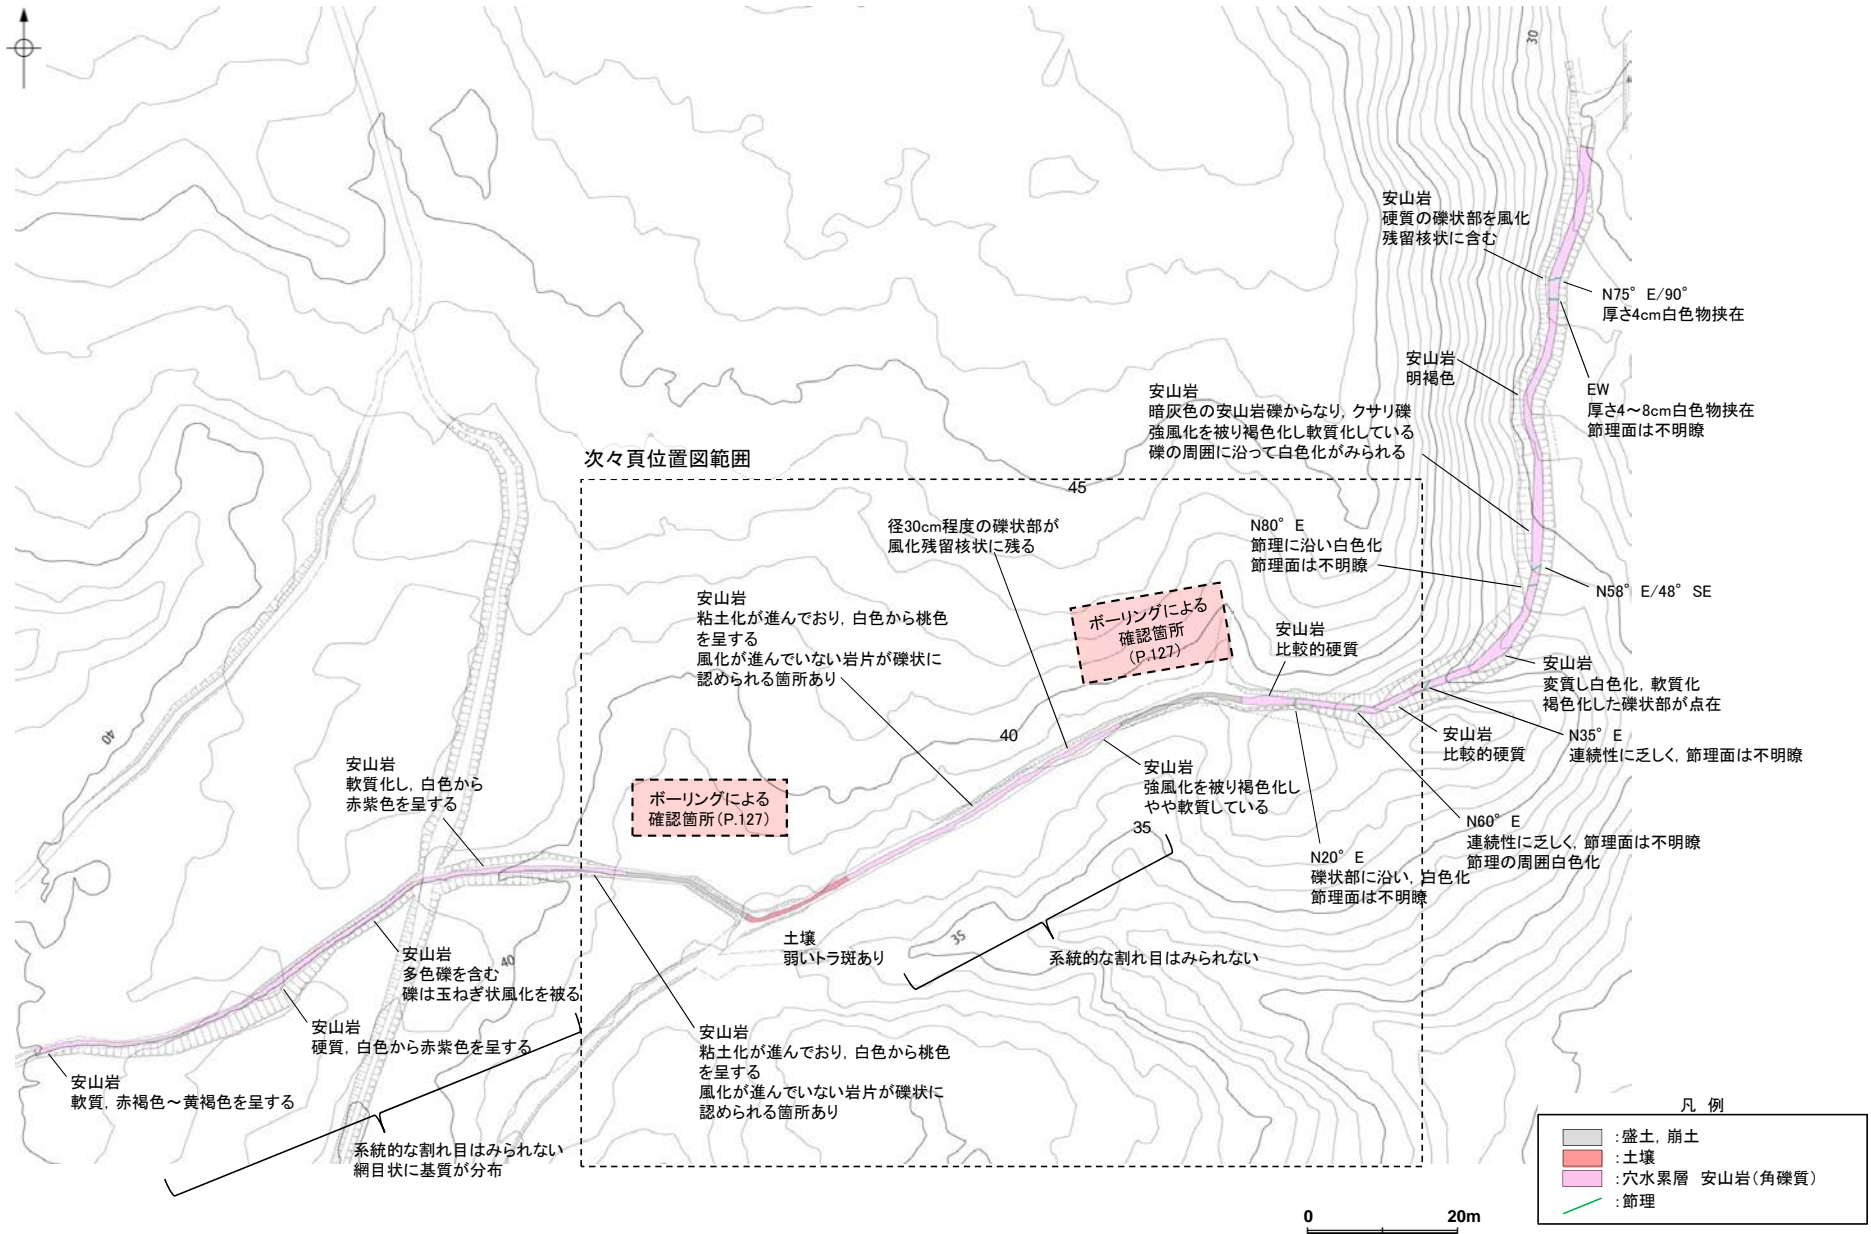
【表土はぎ調査(ルートマップF)】

・道路底盤において、表土はぎ調査を実施した結果、岩盤には断層は認められない。
