【大坪川ダム左岸 表土はぎ調査(ルートマップH)】

2.2.1 (7) 福浦断層の端部 —北端付近の地形調査—

2.2.1(8) 断層oの評価 – 調査項目 –

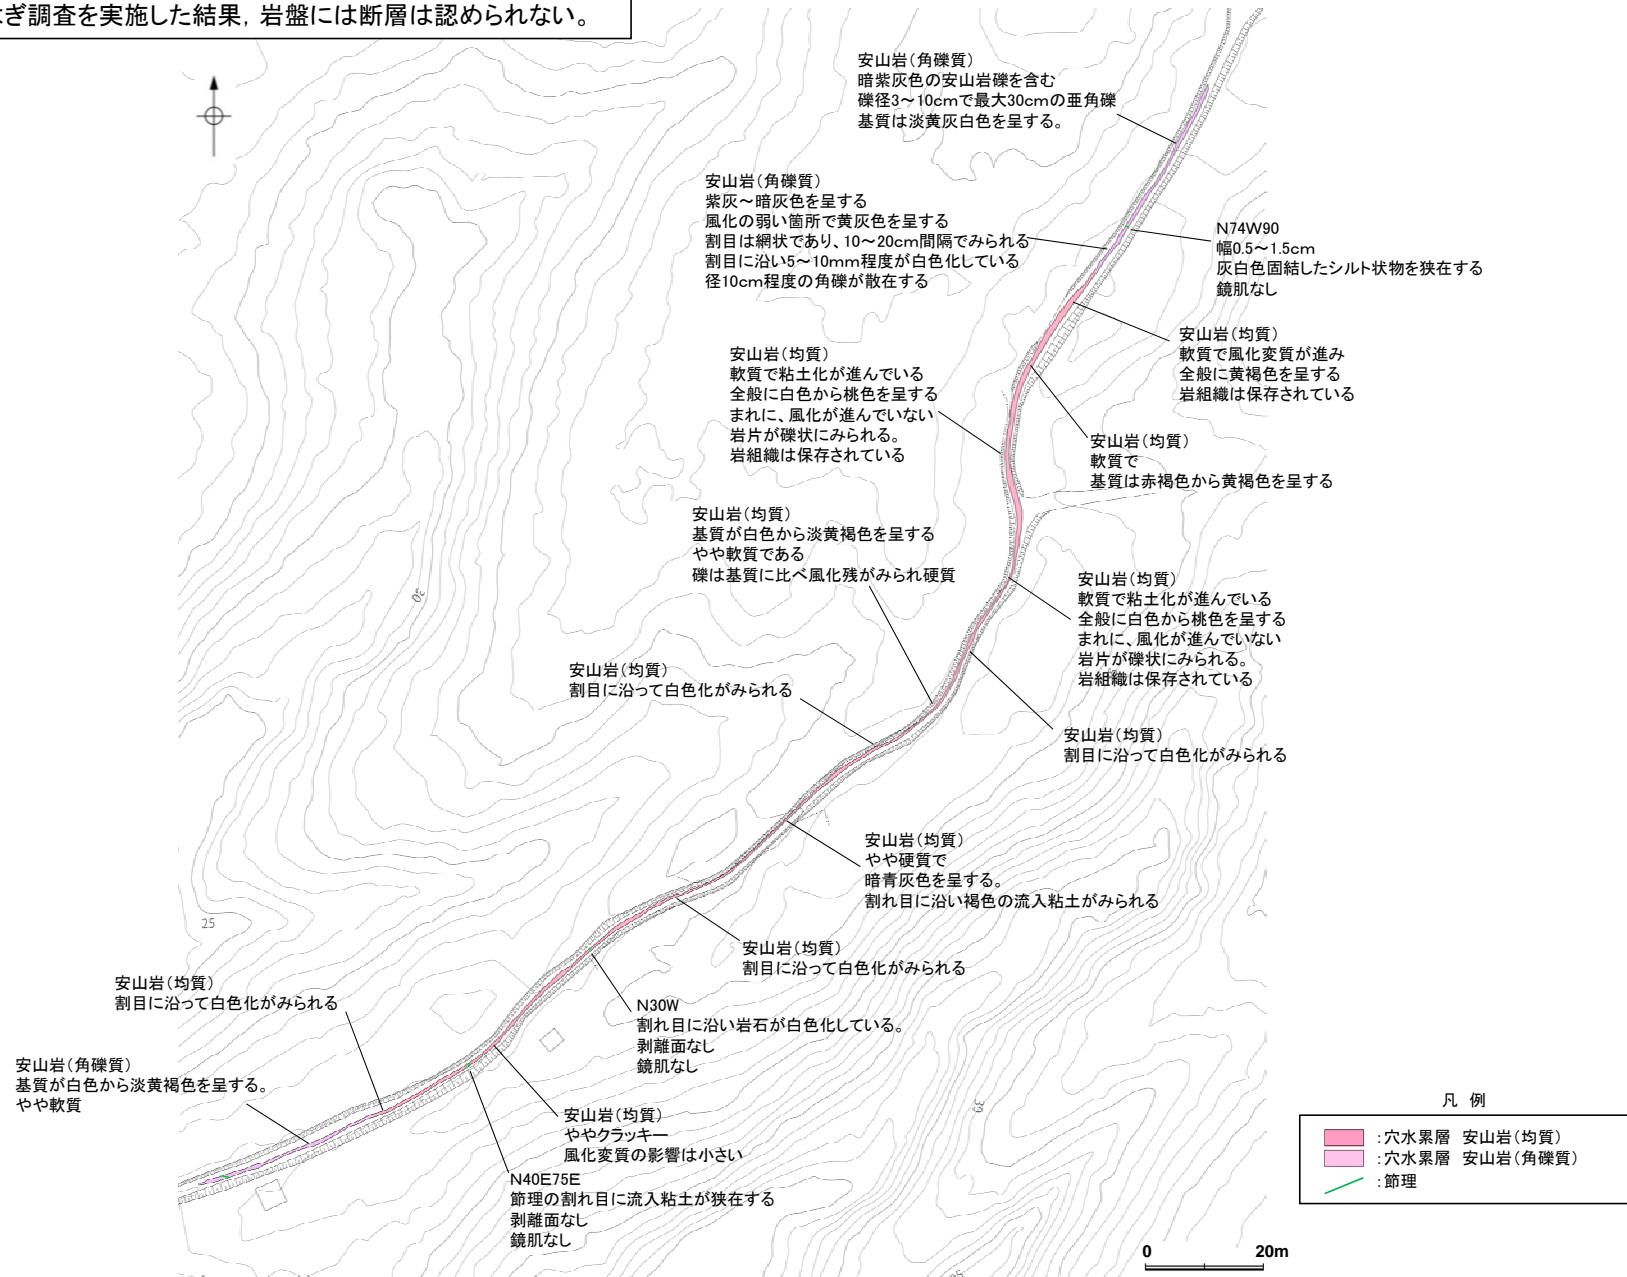
【表土はぎ調査(ルートマップG)】

・道路底盤において表土はぎ調査を実施した結果、岩盤には断層は認められない。

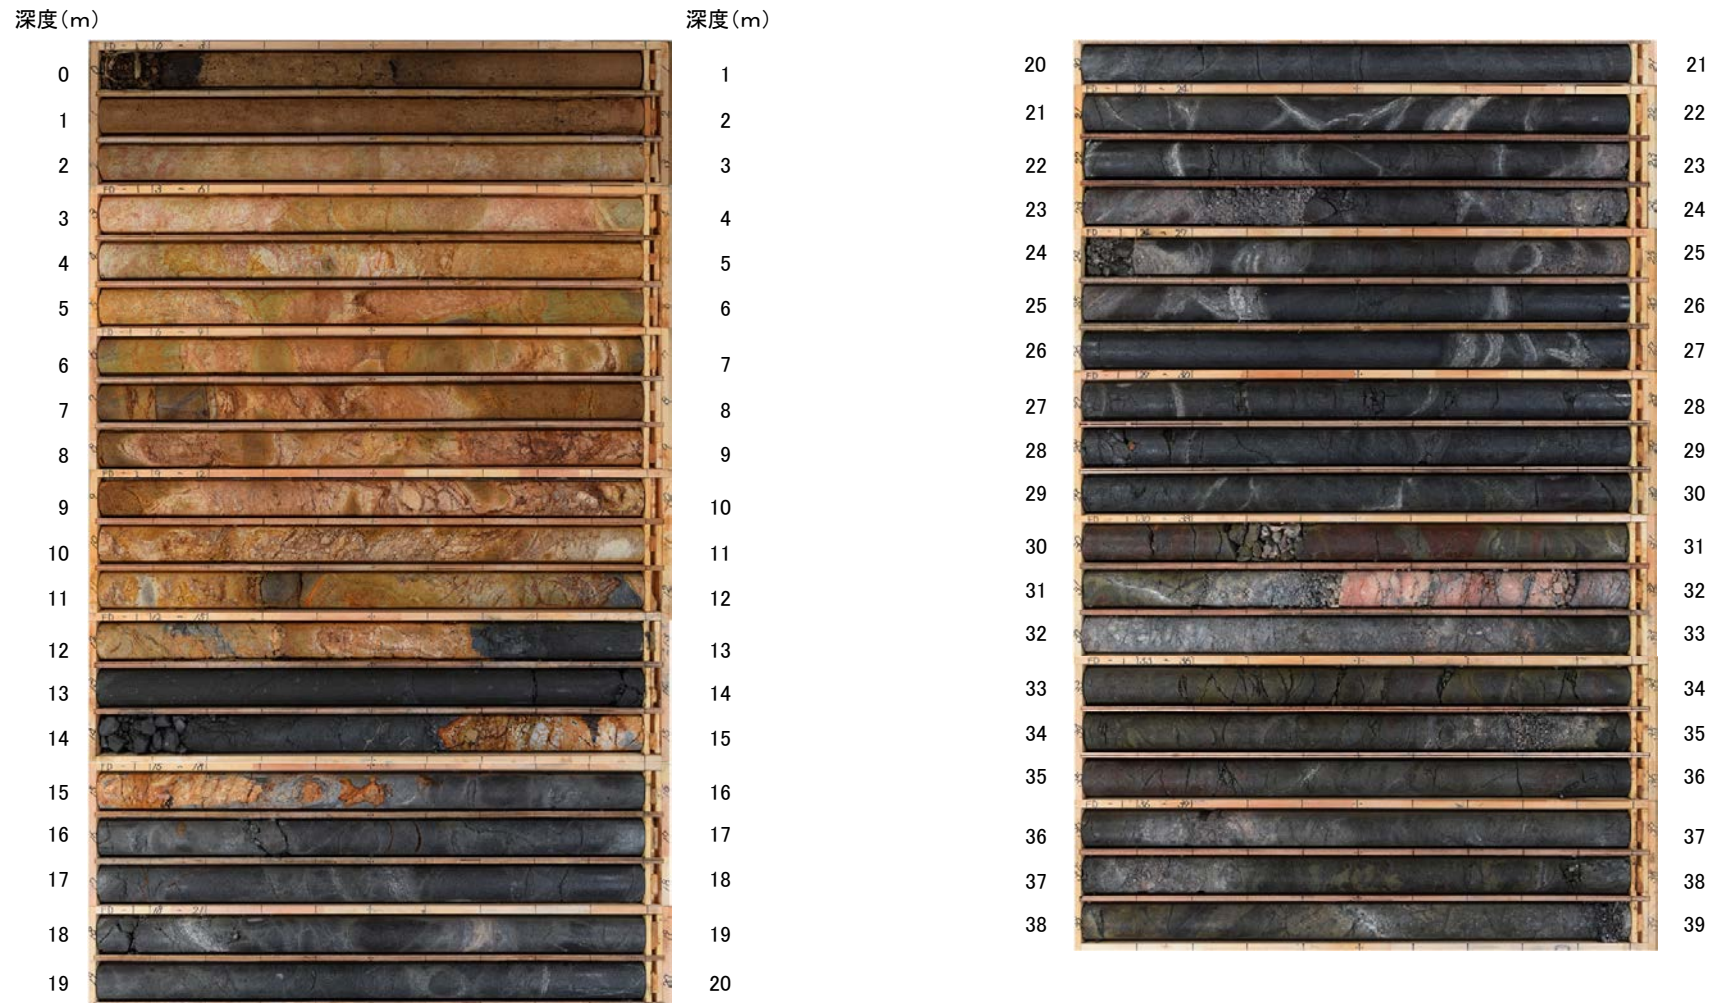
コア写真(深度0~39m)

・福浦断層に対応する破碎部は認められない。

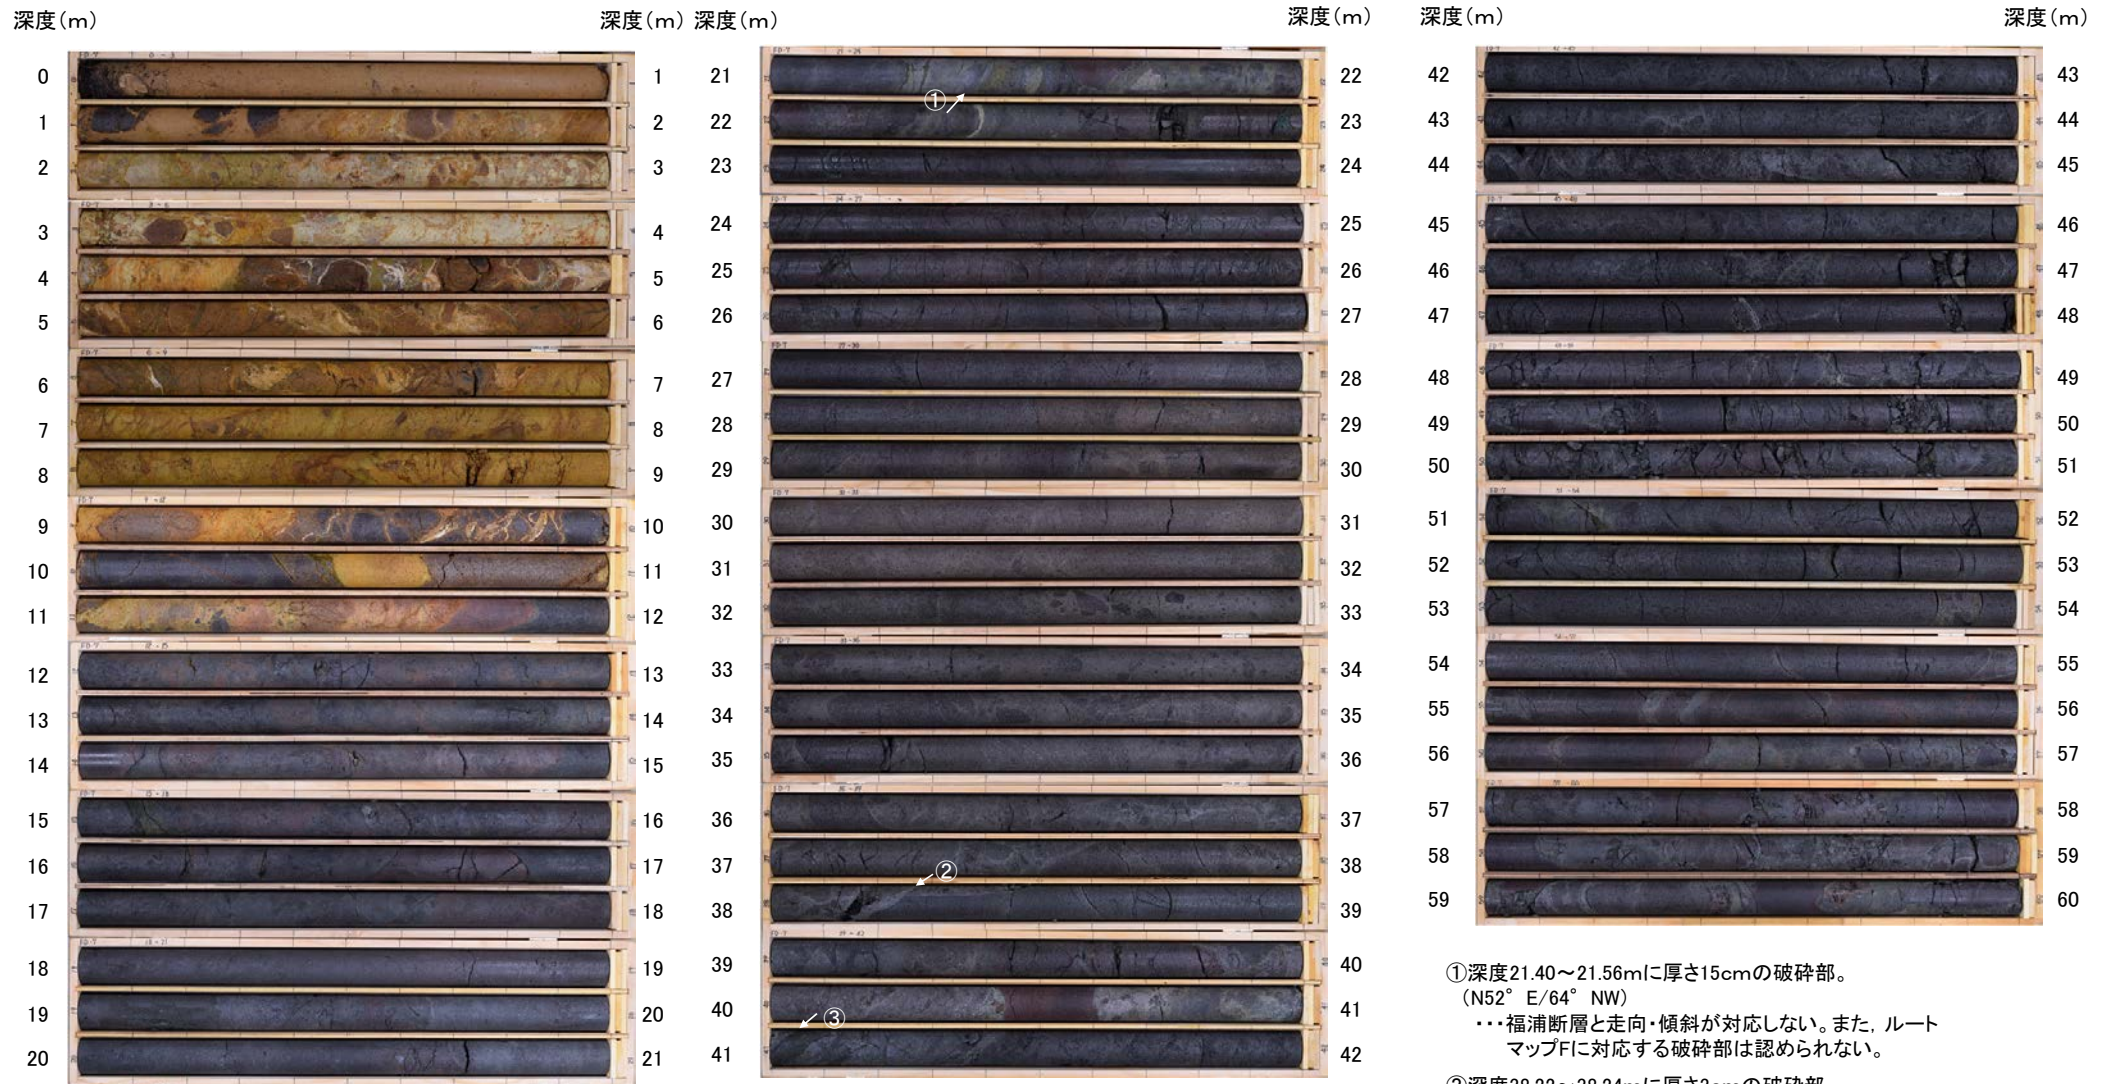
コア写真(深度0~60m)

・福浦断層に対応する破砕部は認められない。

- ① 深度21.40~21.56mに厚さ15cmの破砕部。
(N52° E/64° NW)
...福浦断層と走向・傾斜が対応しない。また、ルートマップFに対応する破砕部は認められない。
- ② 深度38.22~38.24mに厚さ3cmの破砕部。
(N83° E/29° NW)
...福浦断層と走向・傾斜が対応しない。また、隣接孔(FD-4)の想定延長位置(深度35.2m付近)に連続しない。
- ③ 深度41.02~41.39mに厚さ30cmの破砕部。
(N50° E/77° NW)
...福浦断層と走向・傾斜が対応しない。また、ルートマップFに対応する破砕部は認められない。

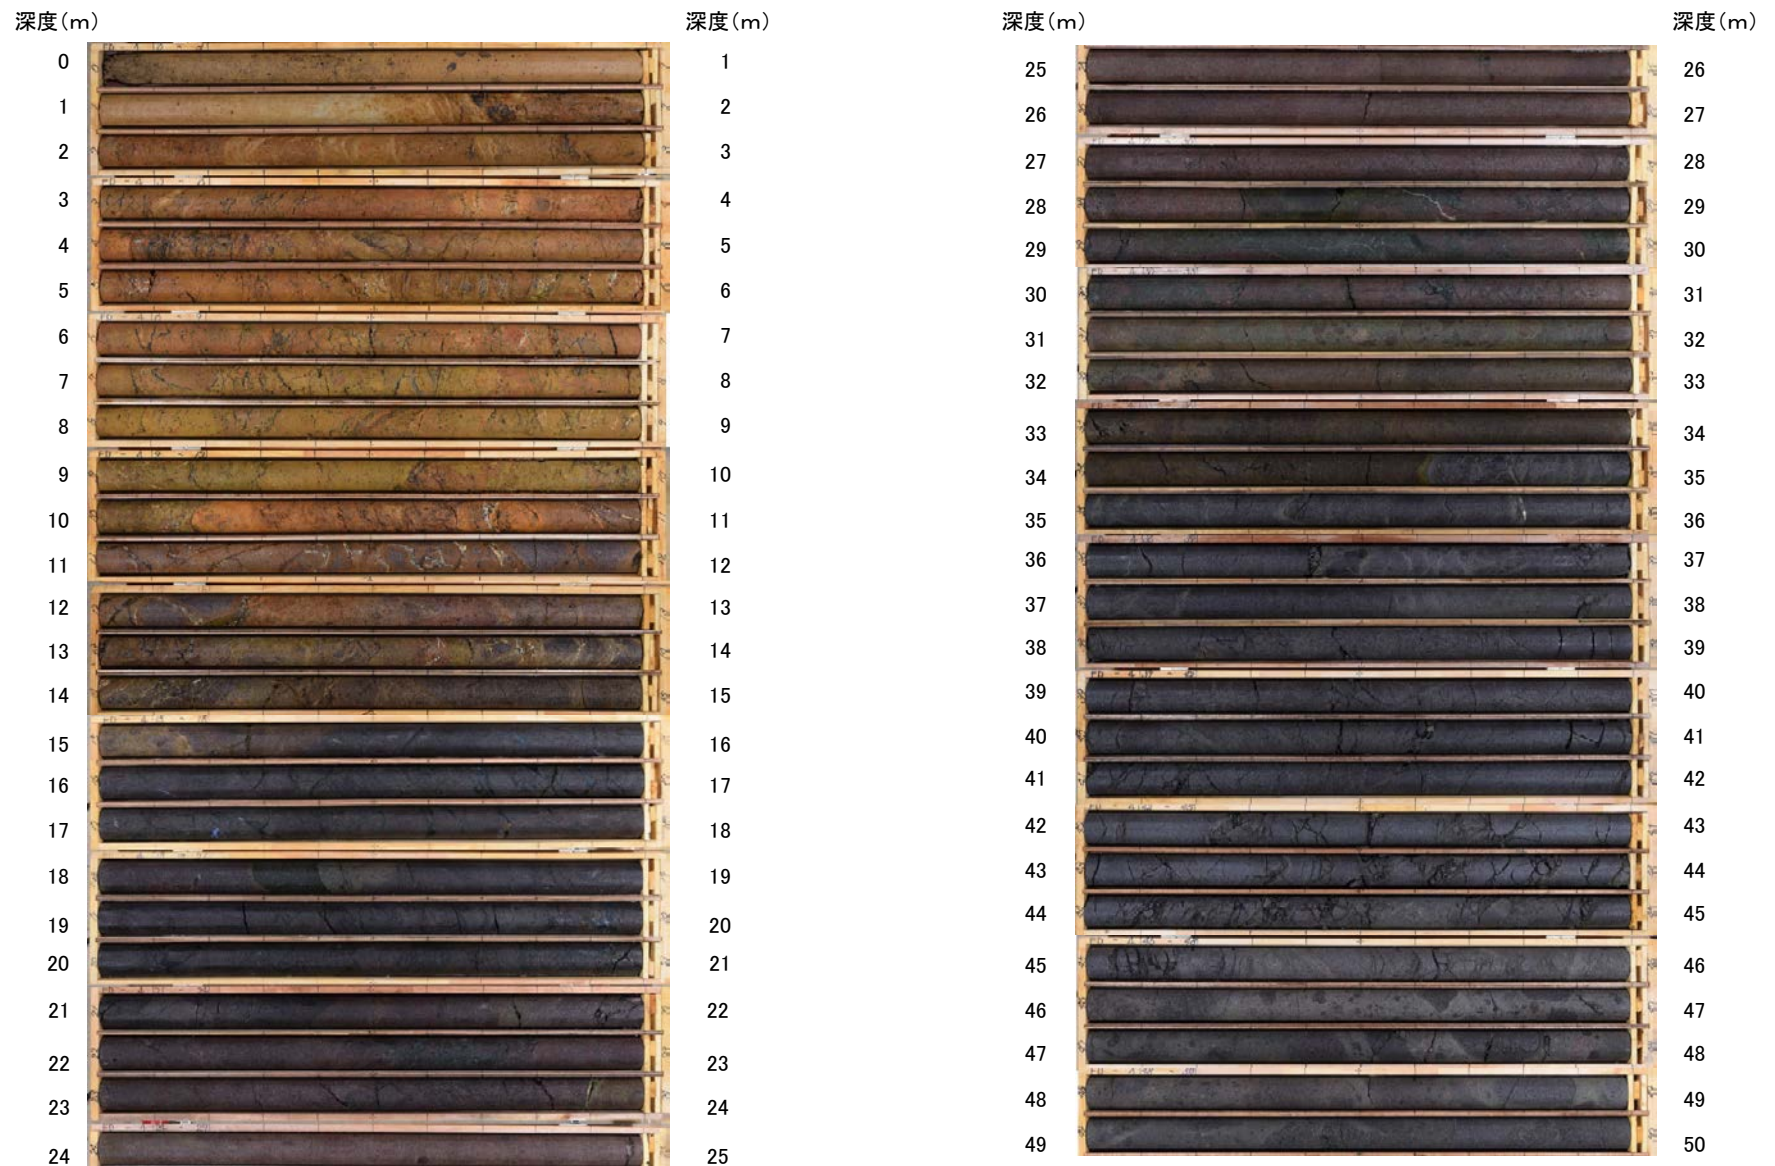
コア写真(深度0~50m)

・福浦断層に対応する破碎部は認められない。

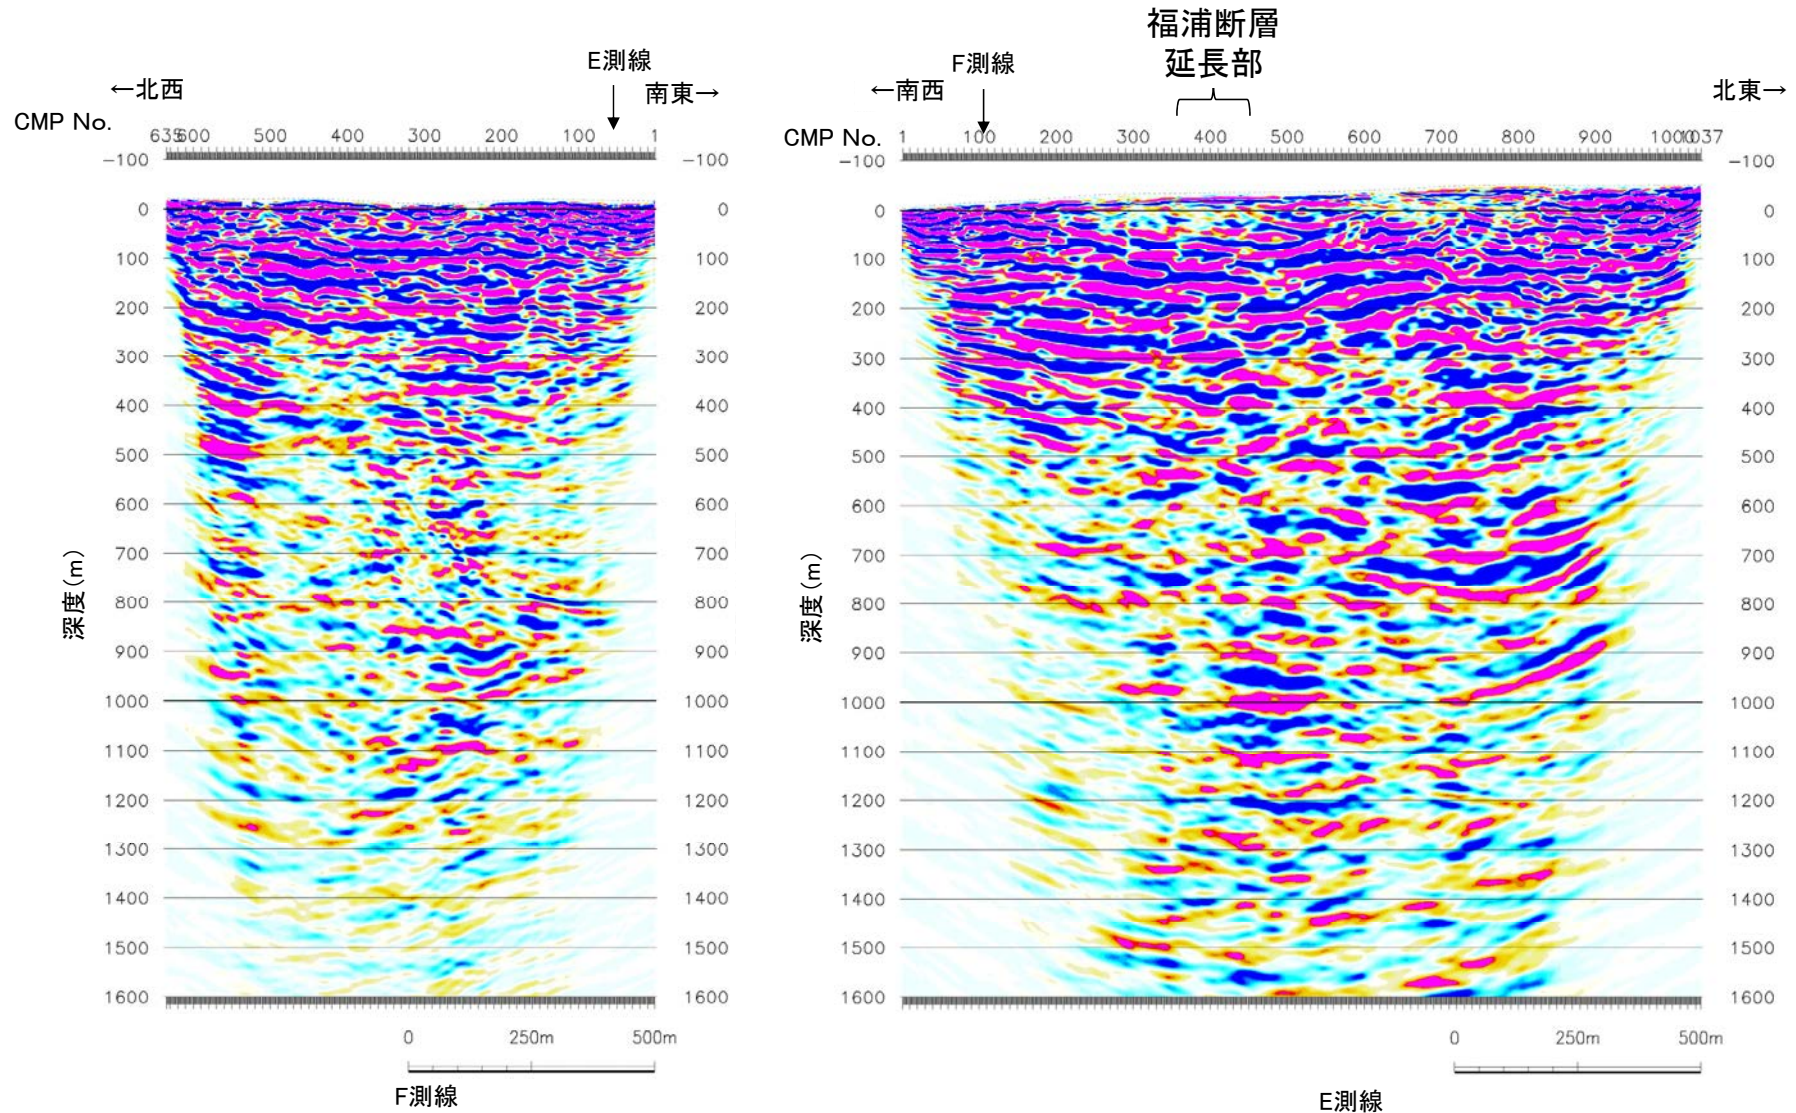
【反射法地震探査(E,F測線)深度断面】

○福浦断層の延長部において、福浦断層を示すような反射面の系統的な乱れや不連続は認められない。

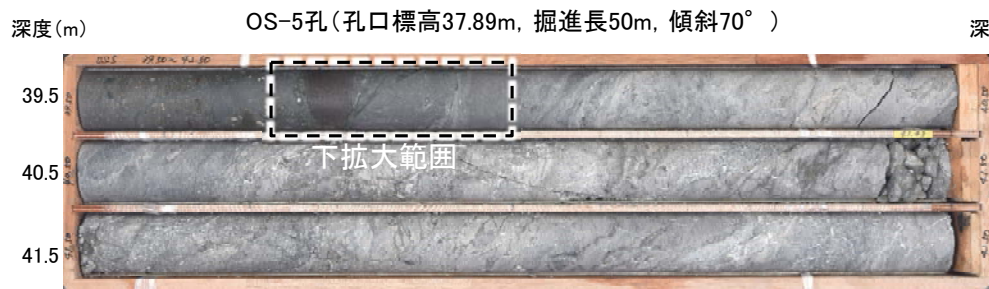
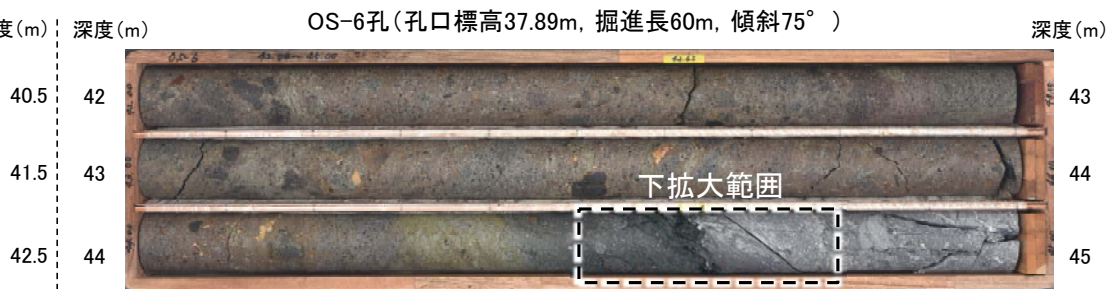
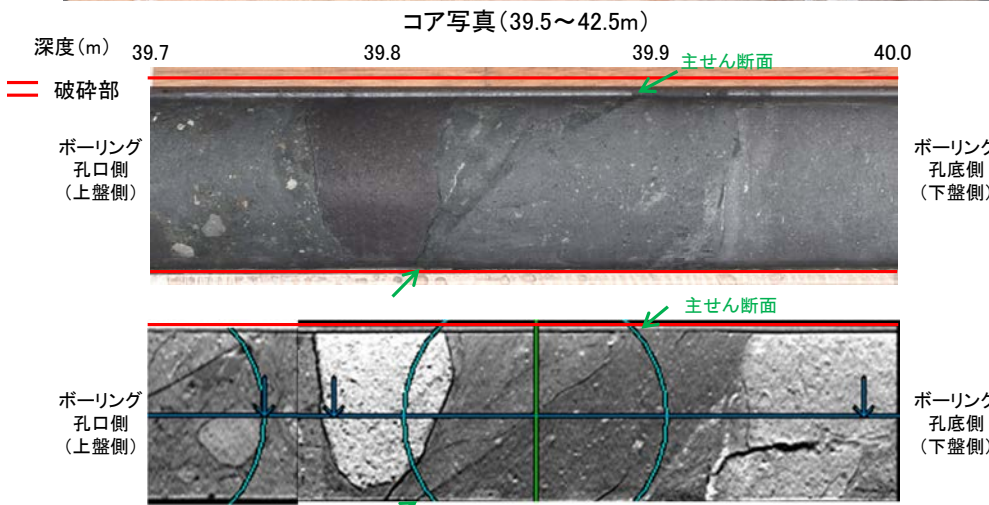
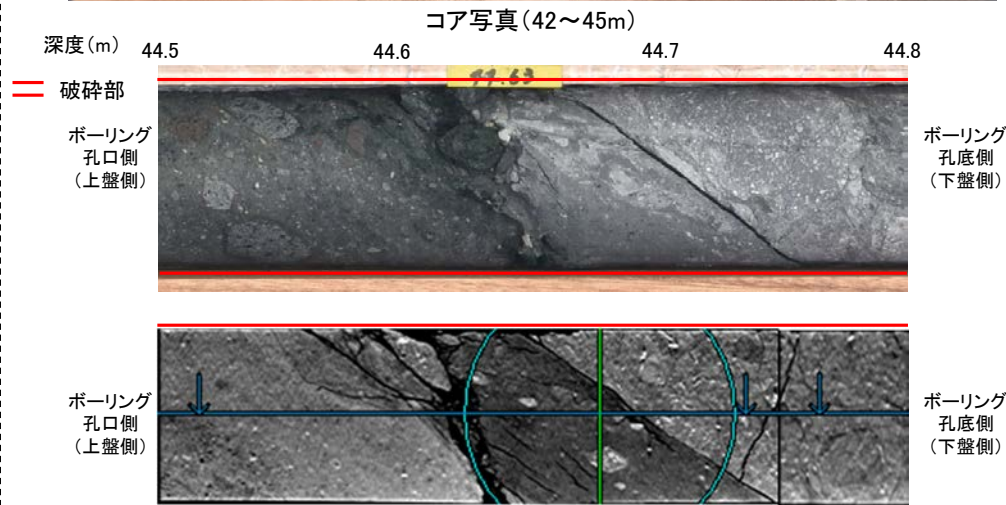
【断層の性状(OS-5孔, OS-6孔)】

深度39.66～40.34mに、見掛けの傾斜角10～60°の厚さ47～49cmの破砕部が認められる。
 厚さ4.4～6.2cmの灰色の粘土状破砕部及び厚さ5.1～5.8cmの灰～明緑灰色の粘土状破砕部及び厚さ37～38cmの固結した破砕部からなる。

- 断層は凝灰角礫岩(上盤側)と安山岩(下盤側)の岩相境界をなす。
- 下盤側の安山岩は、変質を受けており、やや軟質である。
- 主せん断面の下盤側の観察面で110° Rの条線が認められる。

深度44.31～44.79mに、見掛けの傾斜角40～60°の厚さ24cmの破砕部が認められる。
 厚さ5.5cmの緑黒～灰色の粘土状破砕部及び厚さ18～19cmの固結した破砕部からなる。

- 断層は凝灰角礫岩(上盤側)と安山岩(下盤側)の岩相境界をなす。
- 下盤側の安山岩は、変質を受けており、やや軟質である。

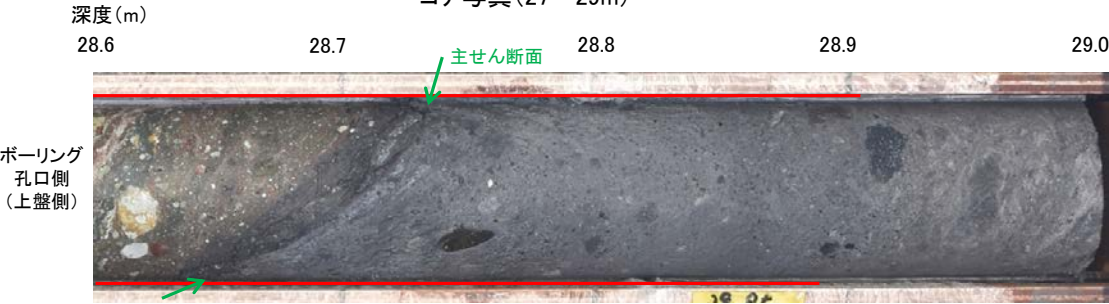
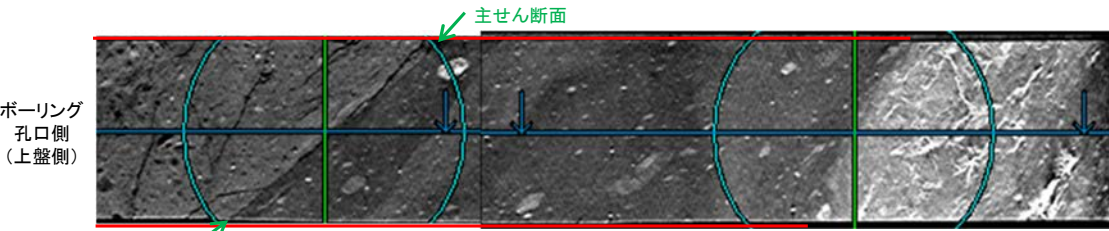
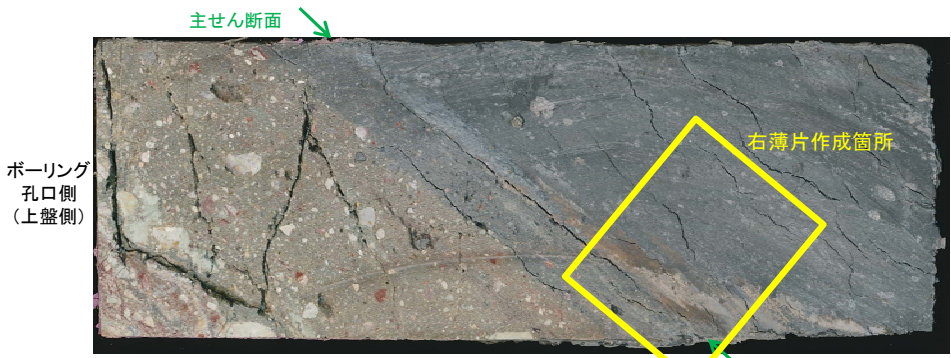
【断層oの性状(OS-7孔)1/3】

深度28.22~28.90mに、見掛けの傾斜角20~75°の厚さ33~35cmの破砕部が認められる。
厚さ9.0~11cmの青灰色の粘土状破砕部及び厚さ24cmの固結した破砕部からなる。

- 断層oは凝灰角礫岩(上盤側)と安山岩(下盤側)の岩相境界をなす。
- 下盤側の安山岩は、変質を受けており、やや軟質である。

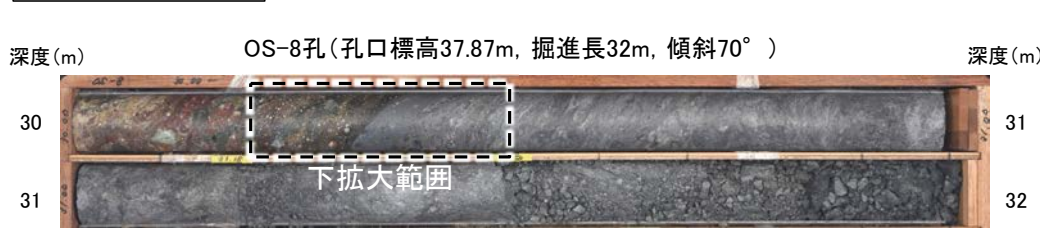
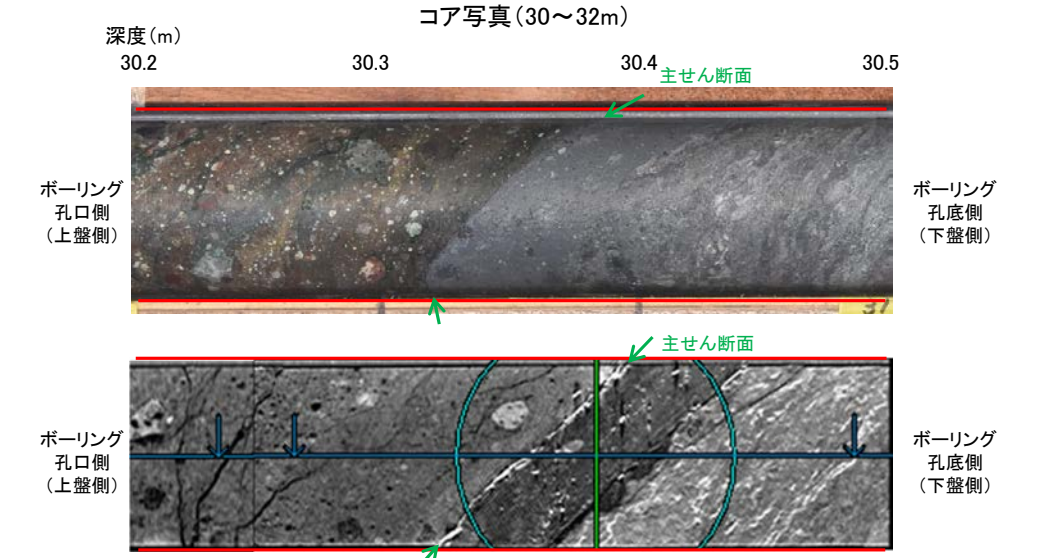
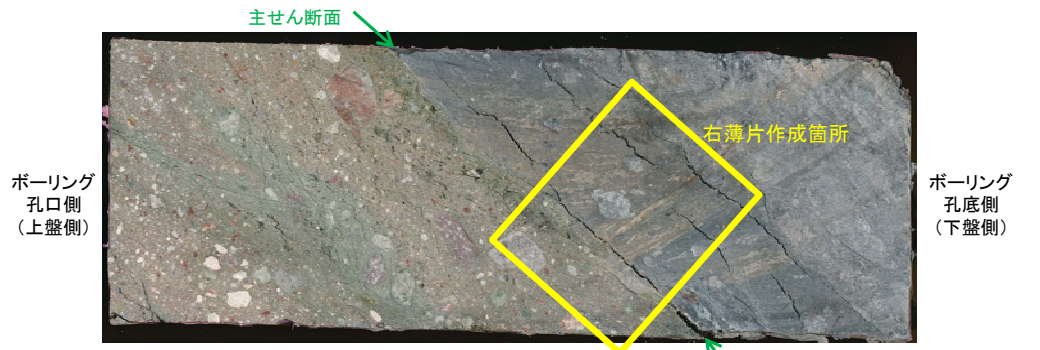
【断層の性状(OS-8孔)1/3】

深度29.90~30.68mに、見掛けの傾斜角30~60°の厚さ49~51cmの破砕部が認められる。厚さ3.6~4.0cmの灰色の粘土状破砕部及び厚さ47cmの固結した破砕部からなる。

- 断層は凝灰角礫岩(上盤側)と安山岩(下盤側)の岩相境界をなす。
- 下盤側の安山岩は、変質を受けており、やや軟質である。

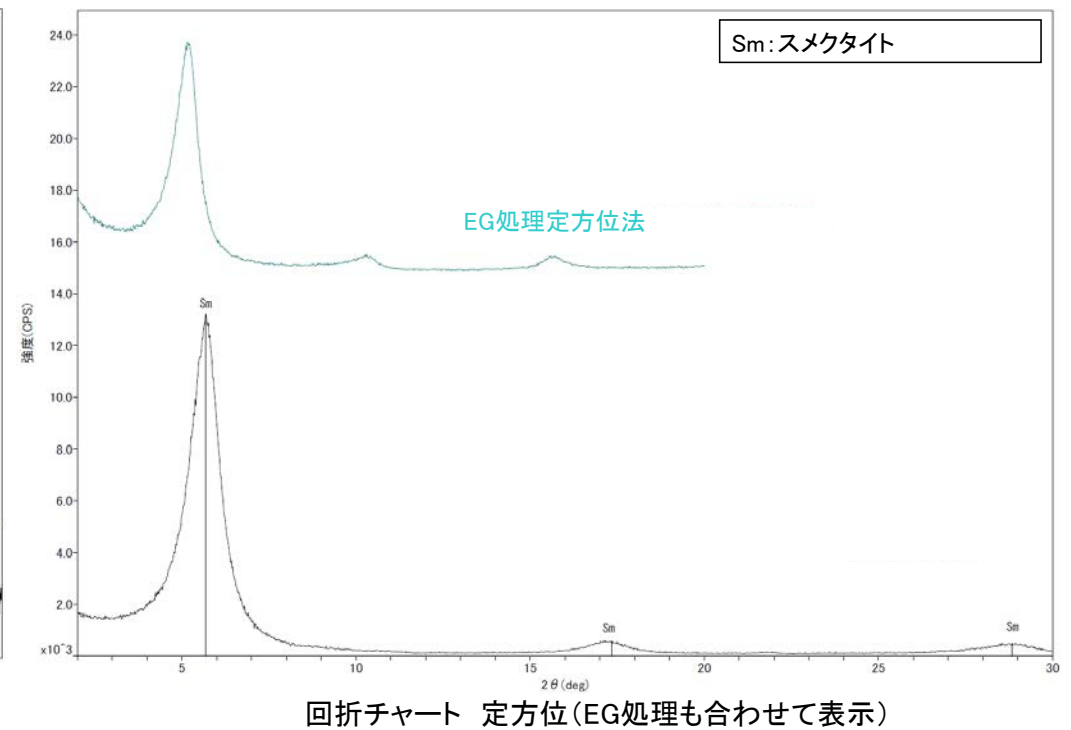
・OS-8孔の主せん断面付近でXRD分析を実施した結果, 主な粘土鉱物としてスメクタイトが認められ, その他の変質鉱物として石英, 黄鉄鉱などが認められる。

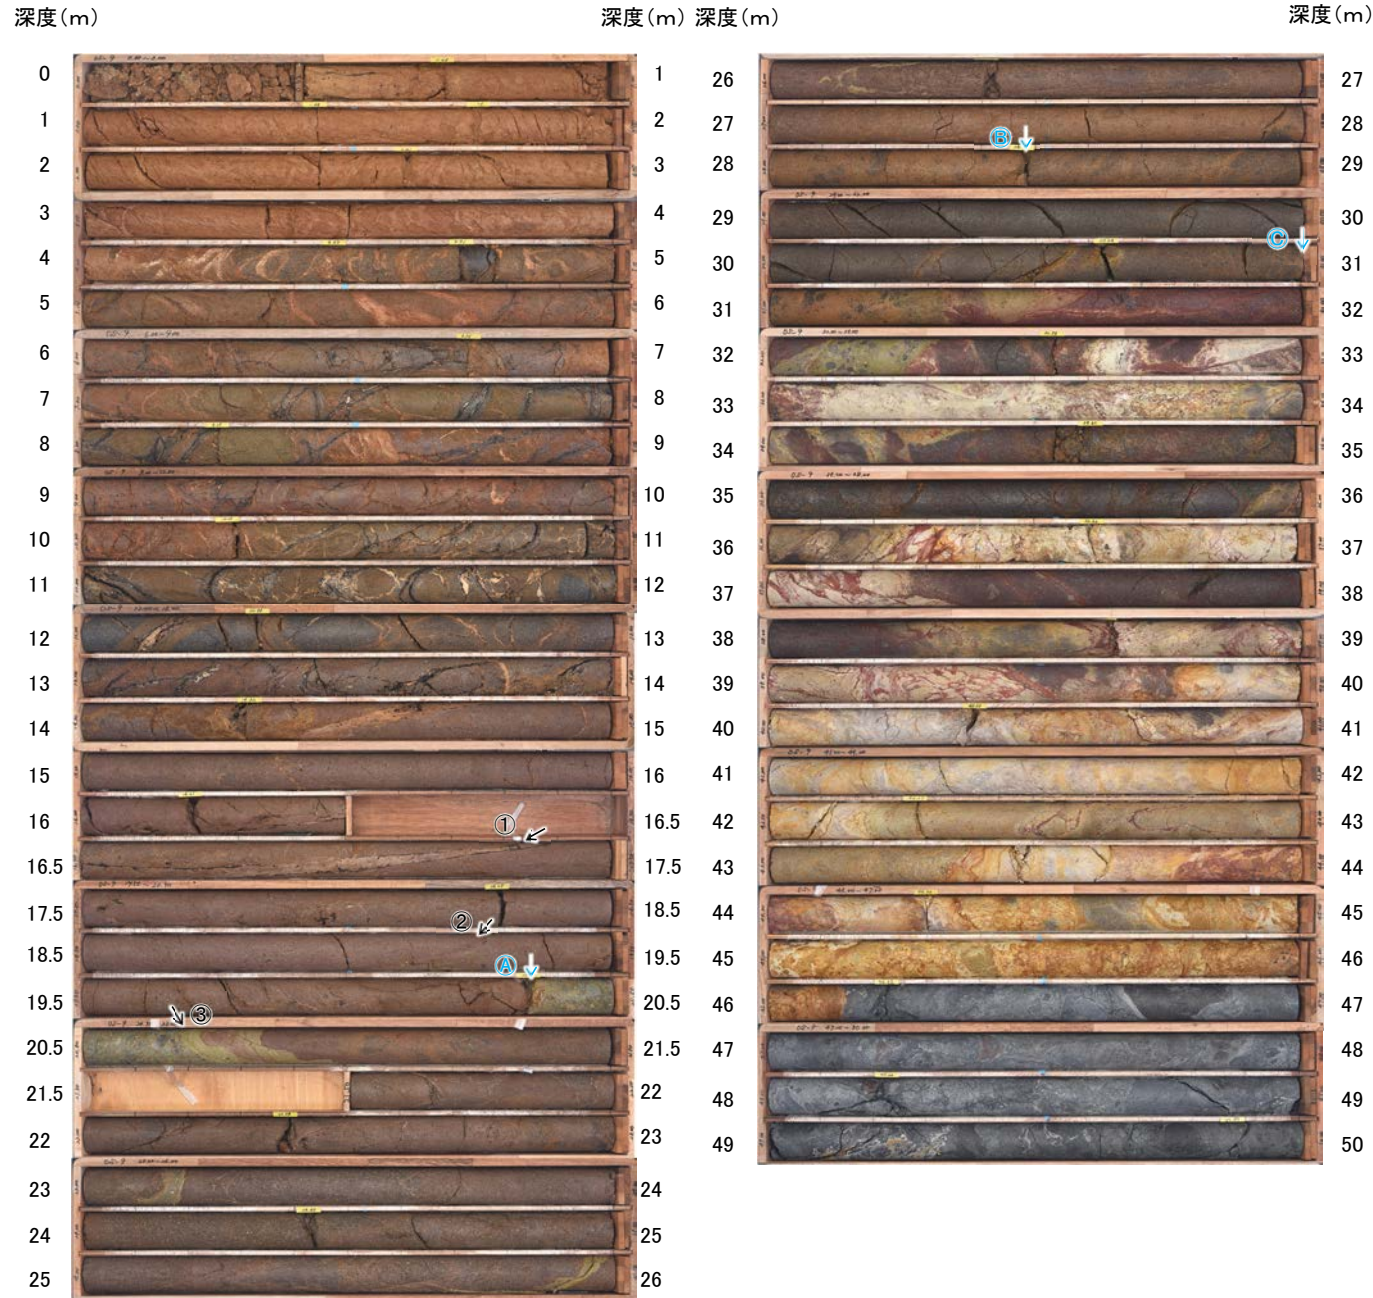
【断層○が認められないボーリング孔(OS-9孔) 1/2】

- ① 深度17.08~17.18mに厚さ1.4~4.0cmの破碎部(N9E/63NW)
...断層○と走向・傾斜が対応しない。
- ② 深度19.12~19.14mに厚さ0.8~1.4cmの破碎部(N17W/82SW)
...断層○と走向・傾斜が対応しない。
- ③ 深度20.73~20.93mに厚さ5.5~15cmの破碎部(N29W/79SW)
...断層○と走向・傾斜が対応しない。

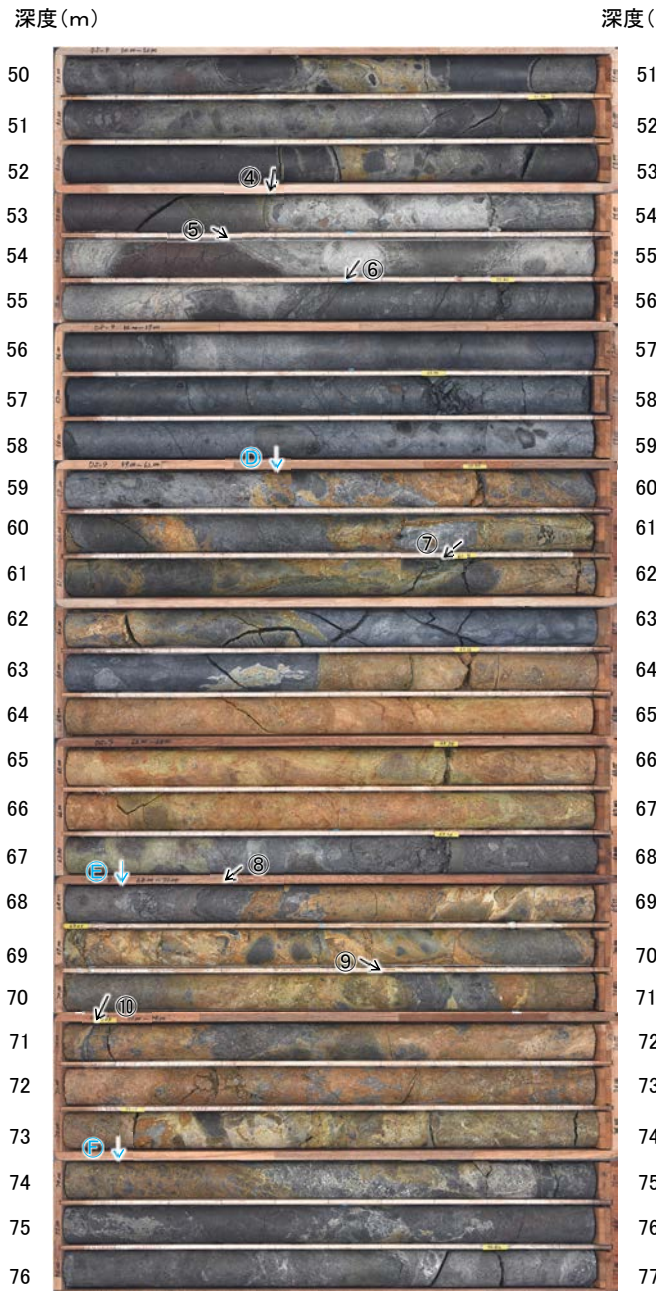
【断層○が認められないボーリング孔(OS-9孔) 2/2】

- ④深度53.38～53.40mに厚さ0.6～1.5cmの破砕部(N75E/48SE)
・・・断層○と走向・傾斜が対応しない。
- ⑤深度54.38～54.40mに厚さ0.3～1.5cmの破砕部(N46W/80SW)
・・・断層○と走向・傾斜が対応しない。
- ⑥深度55.42～55.50mに厚さ6.1cmの破砕部(N30E/74SE)
・・・隣接孔(OS-1孔)の想定延長位置(68.1m付近)に連続しない(補足資料2.2-1(13))。
- ⑦深度61.51～61.53mに厚さ0.3～1.1cmの破砕部(N19W/88SW)
・・・断層○と走向・傾斜が対応しない。
- ⑧深度68.25～68.33mに厚さ4.0～5.7cmの破砕部(N19E/16NW)
・・・断層○と走向・傾斜が対応しない。
- ⑨深度70.66～70.72mに厚さ5.4cmの破砕部(N71E/57SE)
・・・断層○と走向・傾斜が対応しない。
- ⑩深度71.04～71.06mに厚さ1.1～2.5cmの破砕部(N53E/47SE)
・・・断層○と走向・傾斜が対応しない。
- ⑪深度79.63～79.67mに厚さ2.5～4.0cmの破砕部(N62E/71SE)
・・・大坪川ダム基礎掘削面に連続しない(補足資料2.2-1(13))。
