大坪川ダム左岸 表土はぎ調査結果(ルートマップH)

大坪川左岸 表土はぎ調査結果 (ルートマップI)

福浦断層以外の破砕部の連続性確認

○大坪川ダム左岸付近において、福浦断層南部の分布を把握するためのボーリング調査において、福浦断層に対応せず、連続性に乏しいと判断した破砕部について、その確認結果を以下に示す。

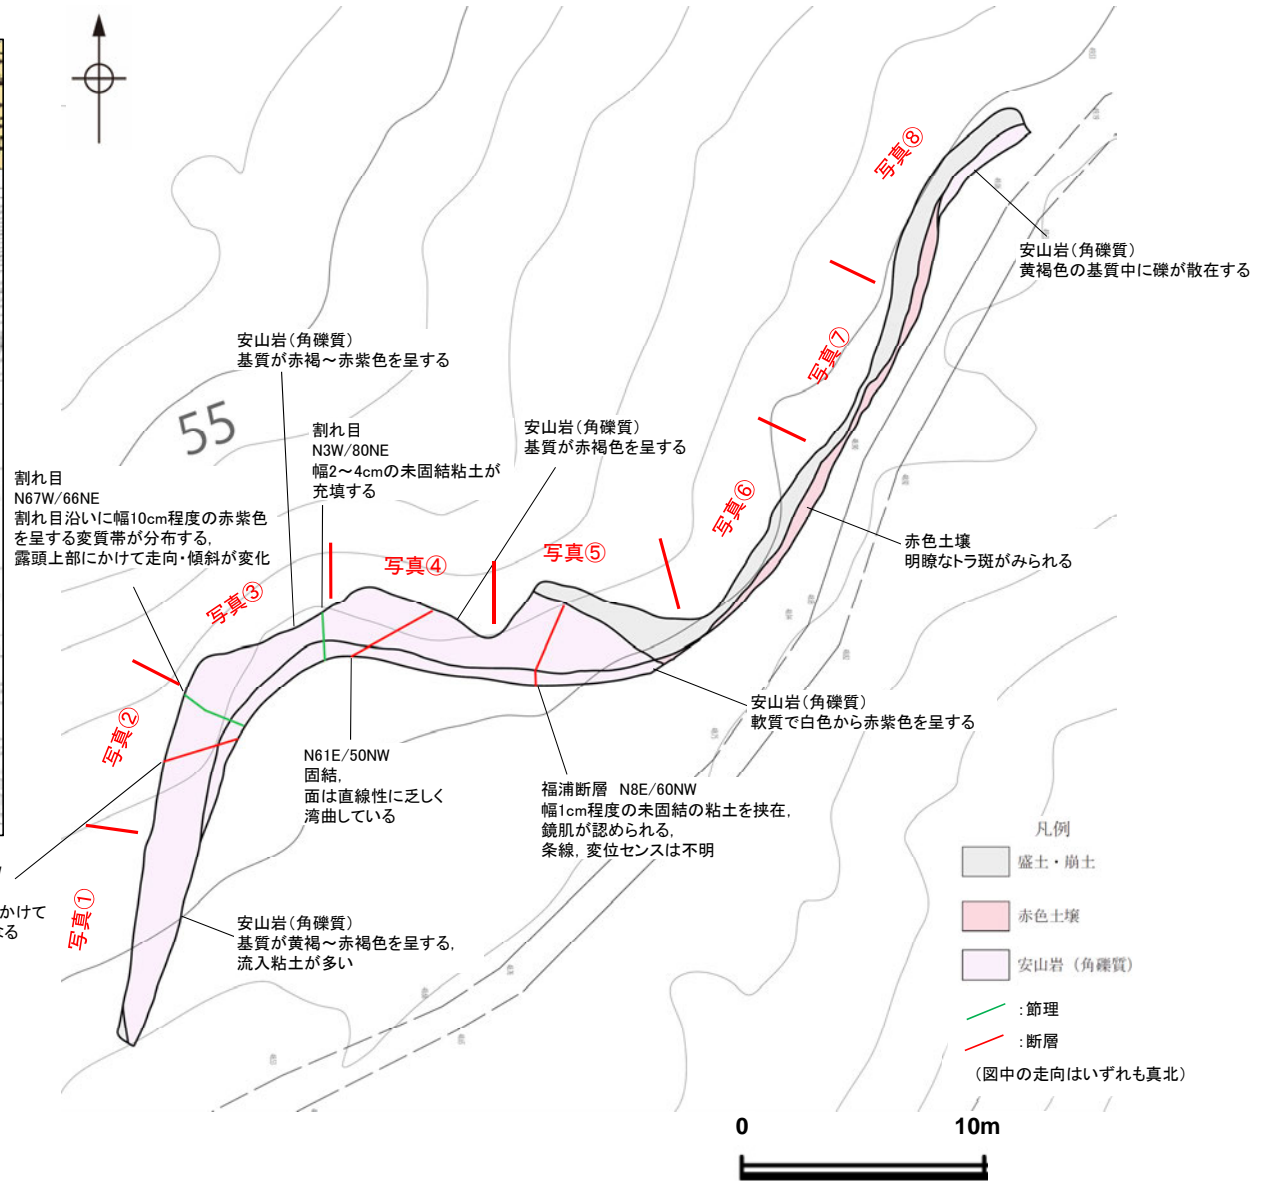
福浦断層南端付近 調査位置図

- ・ルートマップIにおける表土はぎ調査の結果、福浦断層南部の西側リニアメント・変動地形のほぼ延長位置に、福浦断層と走向傾斜が調和的な断層が認められた。
- ・なお、福浦断層の西側に分布する断層は固結しており、隣接孔 (FD-6孔) に対応する破碎部は認められず、連続性に乏しいことを確認している。

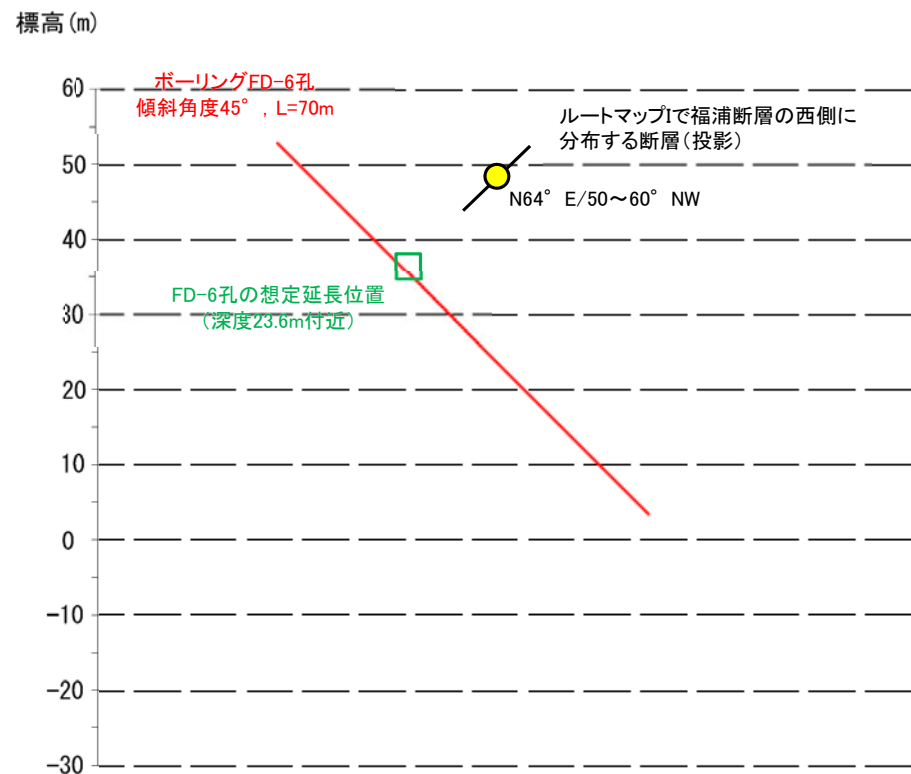
ルートマップI付近 調査位置図

隣接孔 (FD-6孔) の想定延長位置 (23.6m付近) に対応する破砕部が認められない。

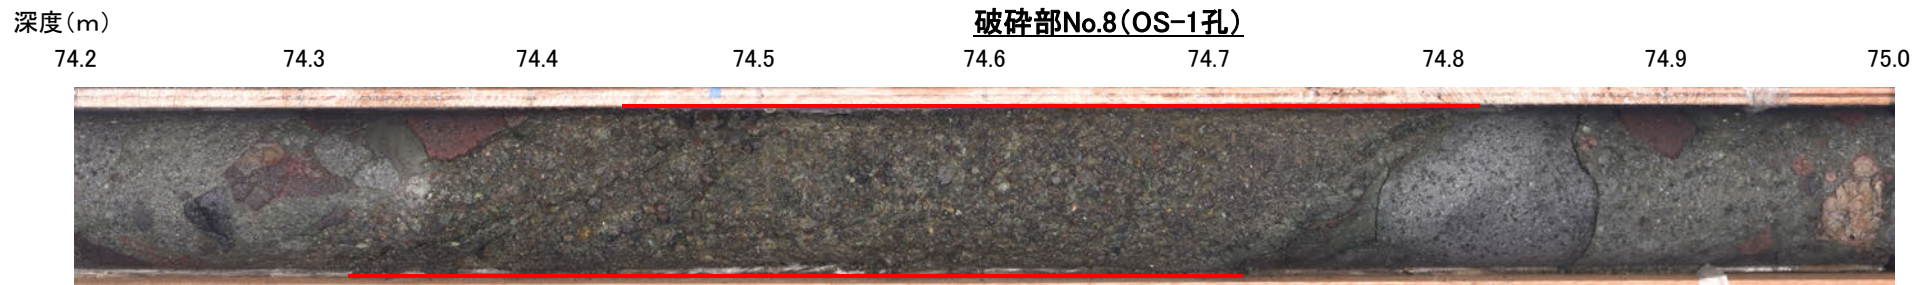
コア写真

・厚さ16~19cmの砂状破砕部及び厚さ3.4~3.8cmの固結した破砕部

隣接孔(FD-6孔)の想定延長位置(29.7m付近)に対応する破砕部が認められない。

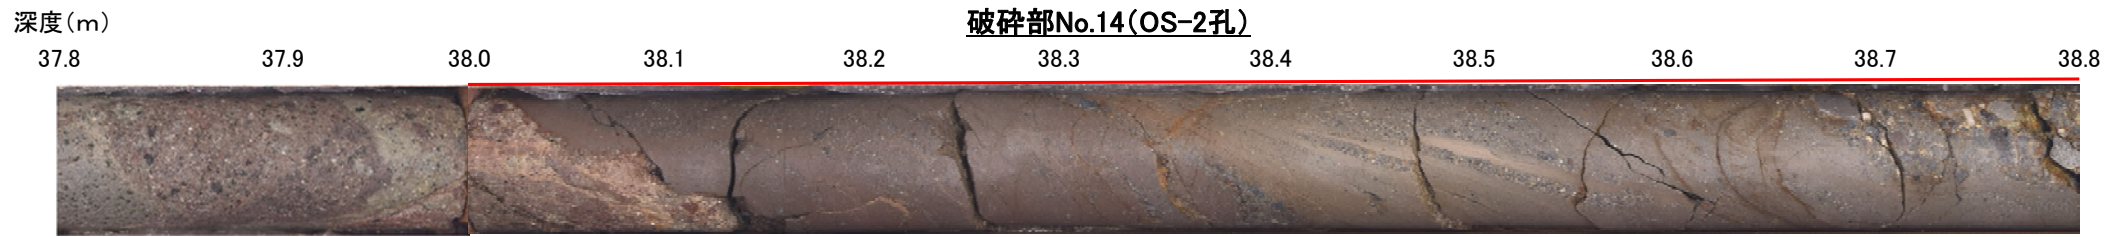
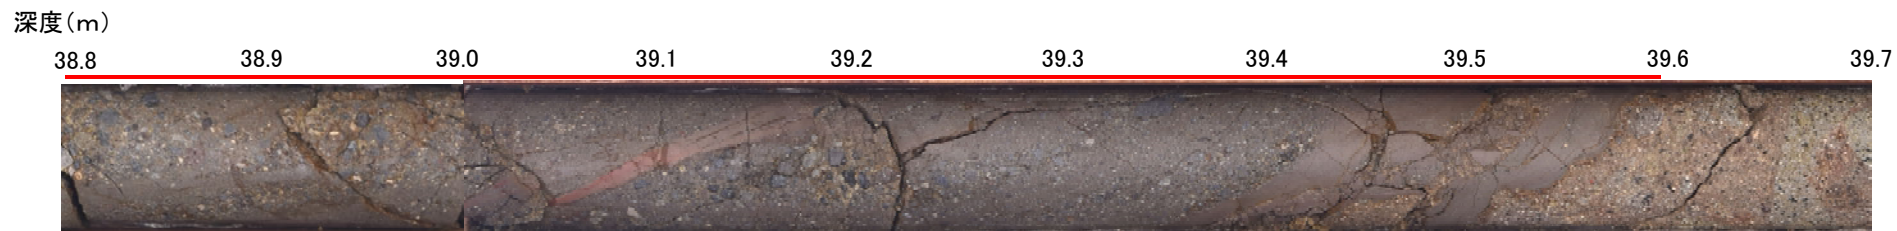
・厚さ1.8~3.2cmの灰白色の角礫状破碎部, 厚さ2.0~2.8cmの暗灰黄色の角礫状破碎部及び厚さ63cmの固結した破碎部

隣接孔(FD-6孔)の想定延長位置(32.7m付近)に対応する破碎部が認められない。

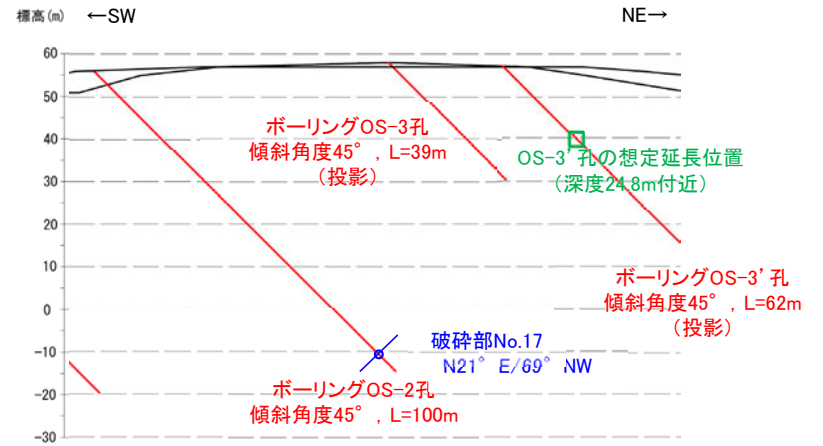
断面図

・厚さ0.1~0.2cmの
粘土状破碎部及び
厚さ0.4~1.4cmの
固結した破碎部

隣接孔(OS-3'孔)の想定延長位置(24.8m付近)に対応する破碎部が認められない。

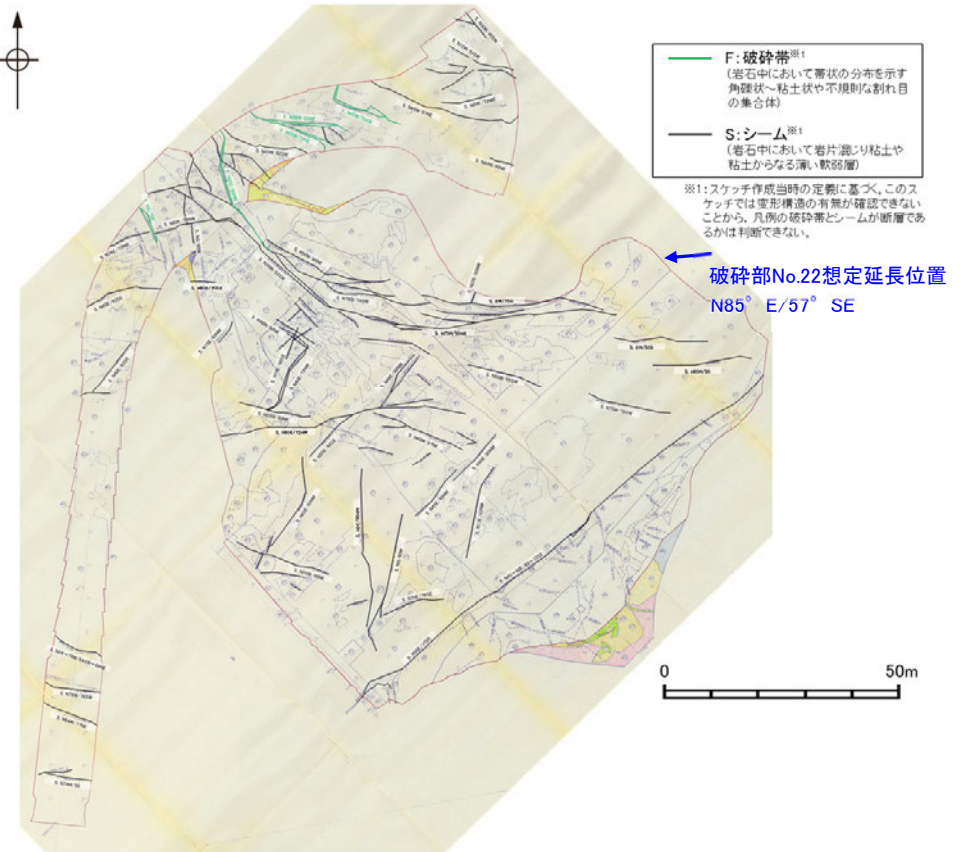
大坪川ダム基礎掘削面スケッチ

大坪川ダム基礎掘削面の想定延長位置に対応する破碎部が認められない。

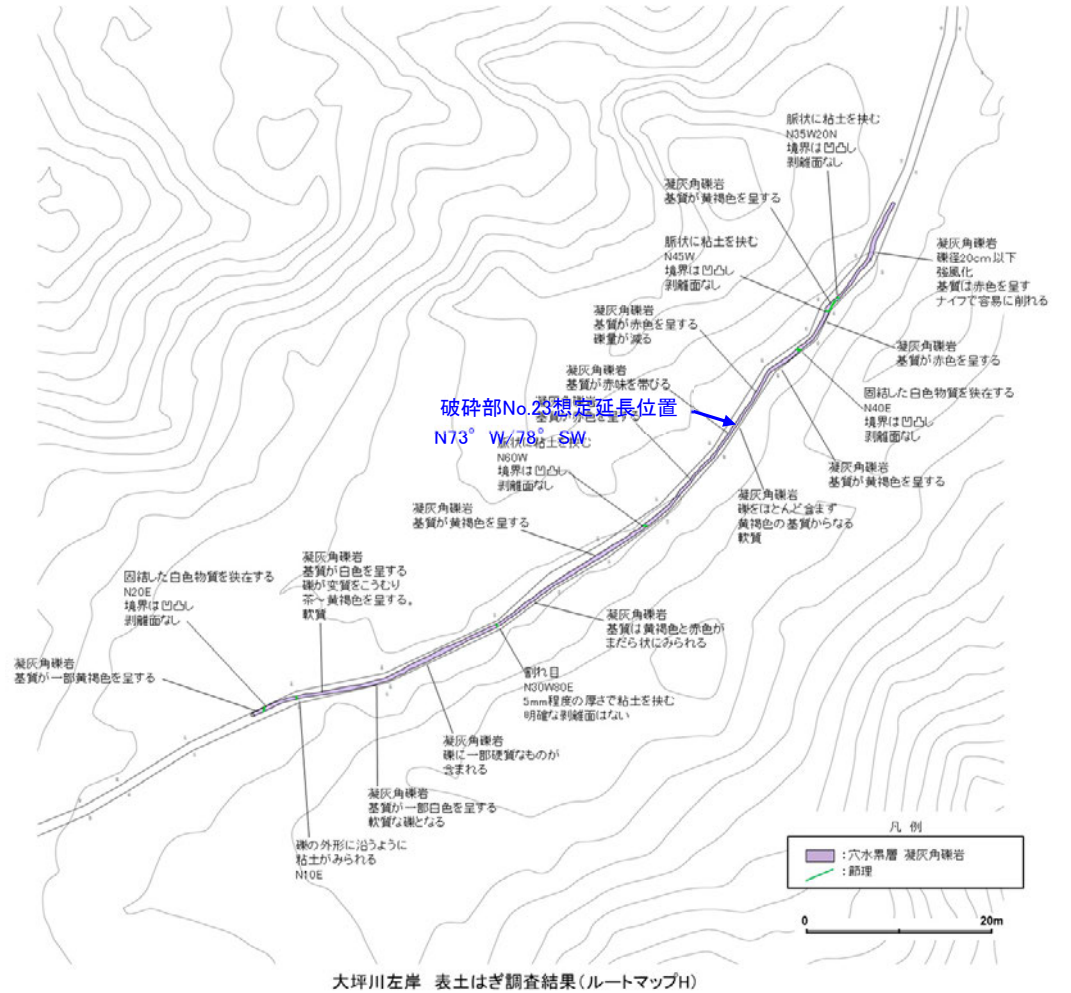
ルートマップHの想定延長位置に対応する破碎部が認められない。

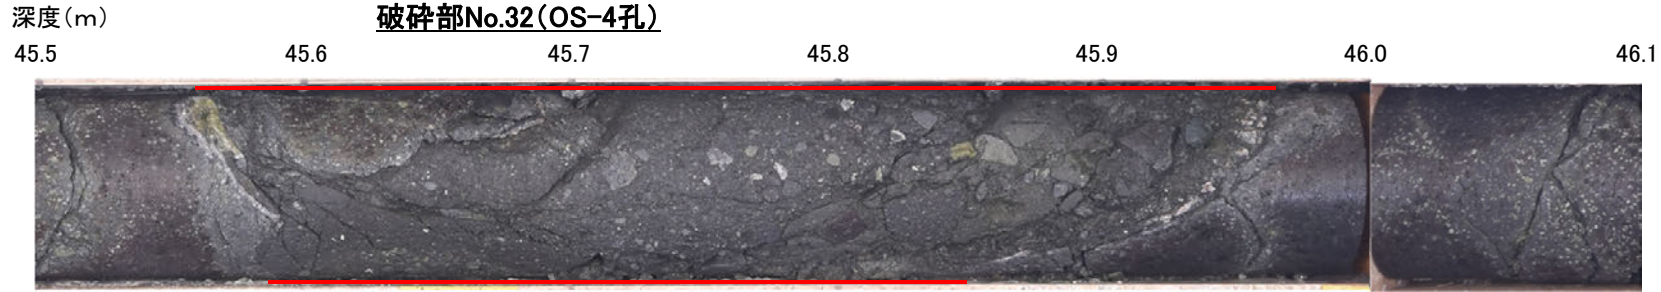
コア写真

・厚さ1.3～1.8cmの粘土状破碎部及
び厚さ7.9～13cmの固結した破碎部

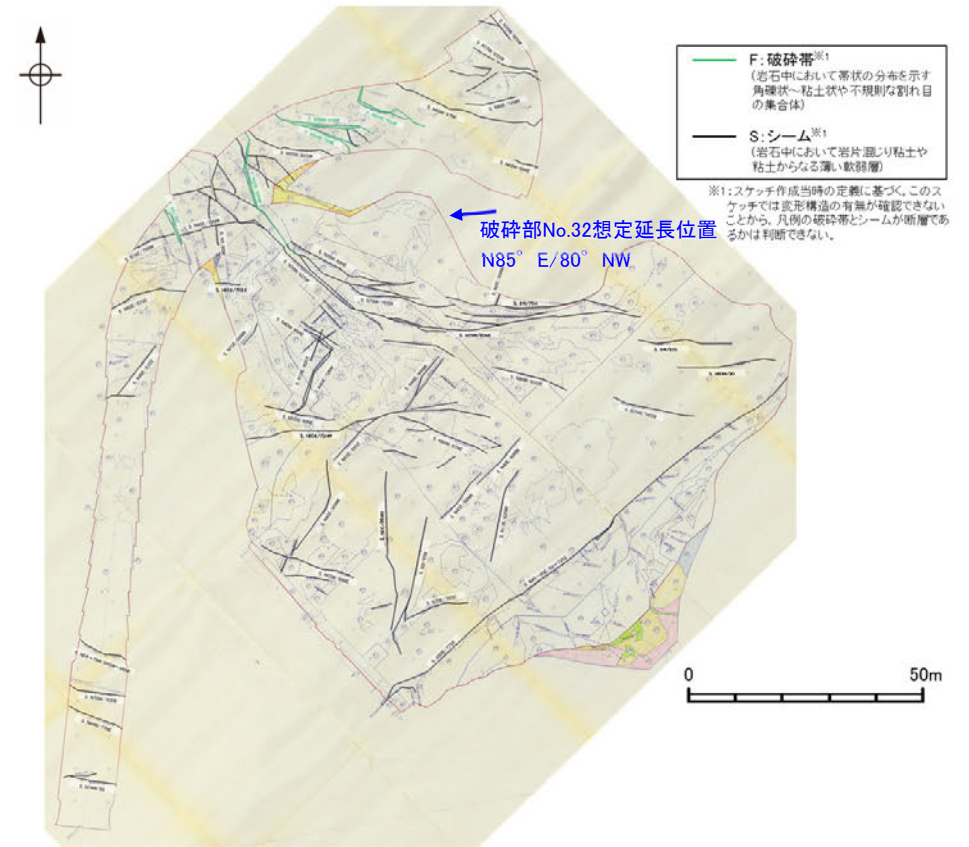
大坪川ダム基礎掘削面スケッチ

大坪川ダム基礎掘削面の想定延長位置に対応する破碎部が認められない。

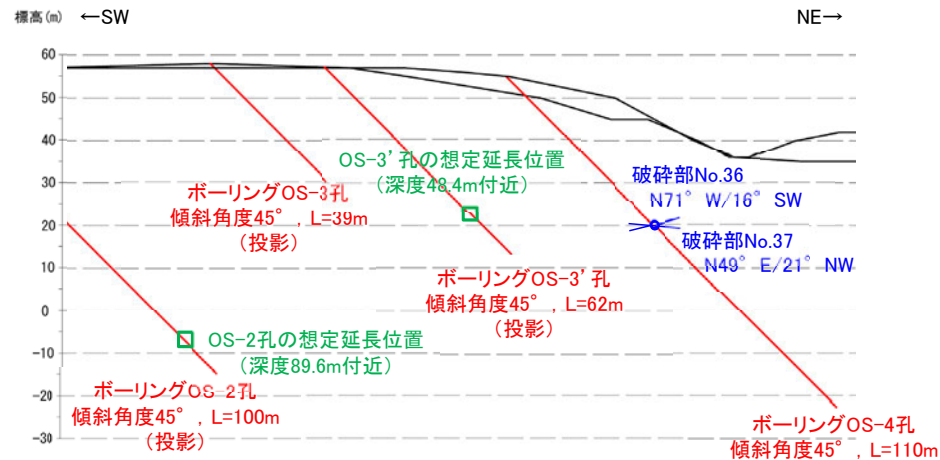
破碎部No.35の隣接孔 (OS-2孔)の想定延長位置 (89.6m付近)に対応する破碎部が認められない。

破碎部No.36の隣接孔 (OS-3' 孔)の想定延長位置 (48.4m付近)に対応する破碎部が認められない。

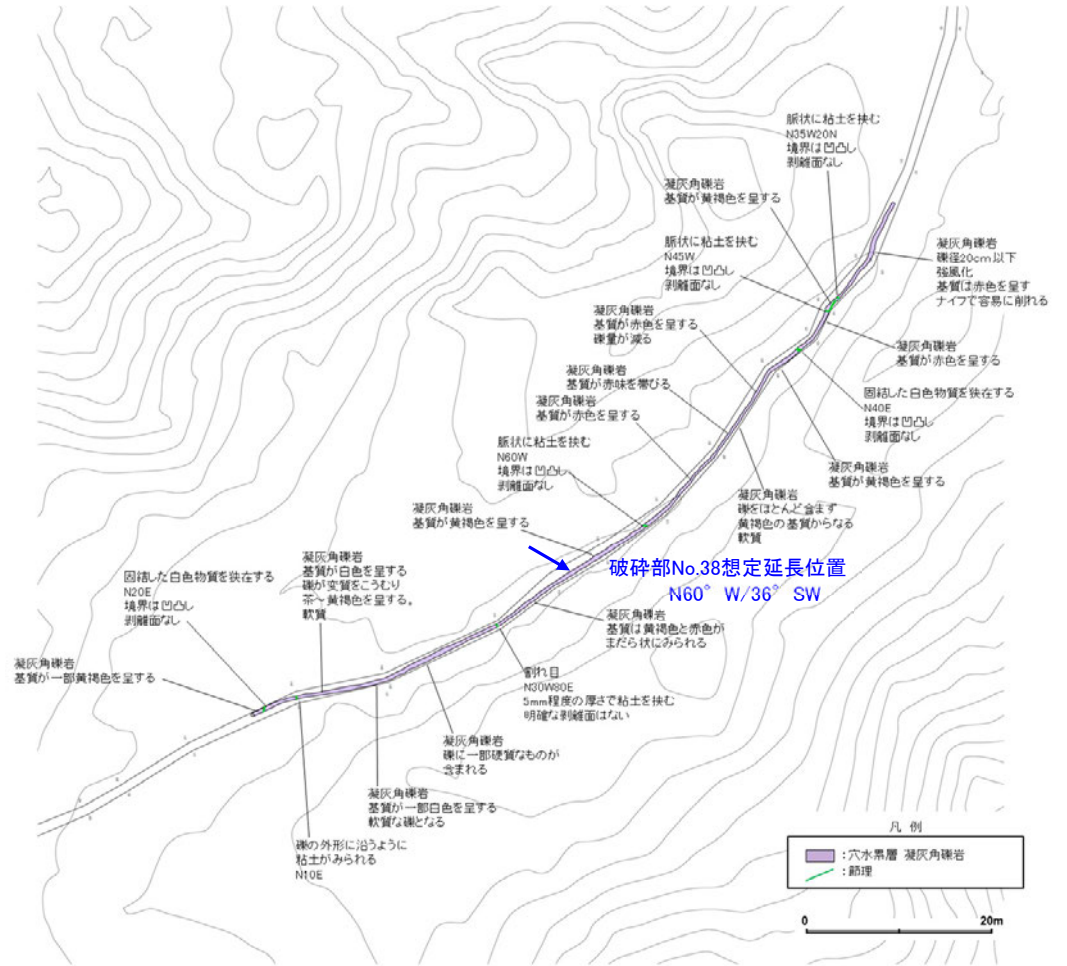
ルートマップHの想定延長位置に対応する破碎部が認められない。

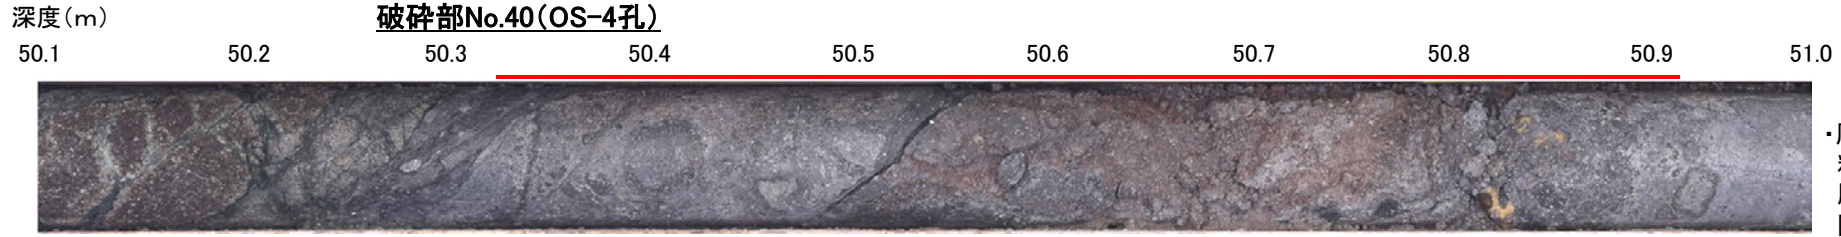
・厚さ2.2~3.4cmの粘土状破碎部及び厚さ27~30cmの固結した破碎部

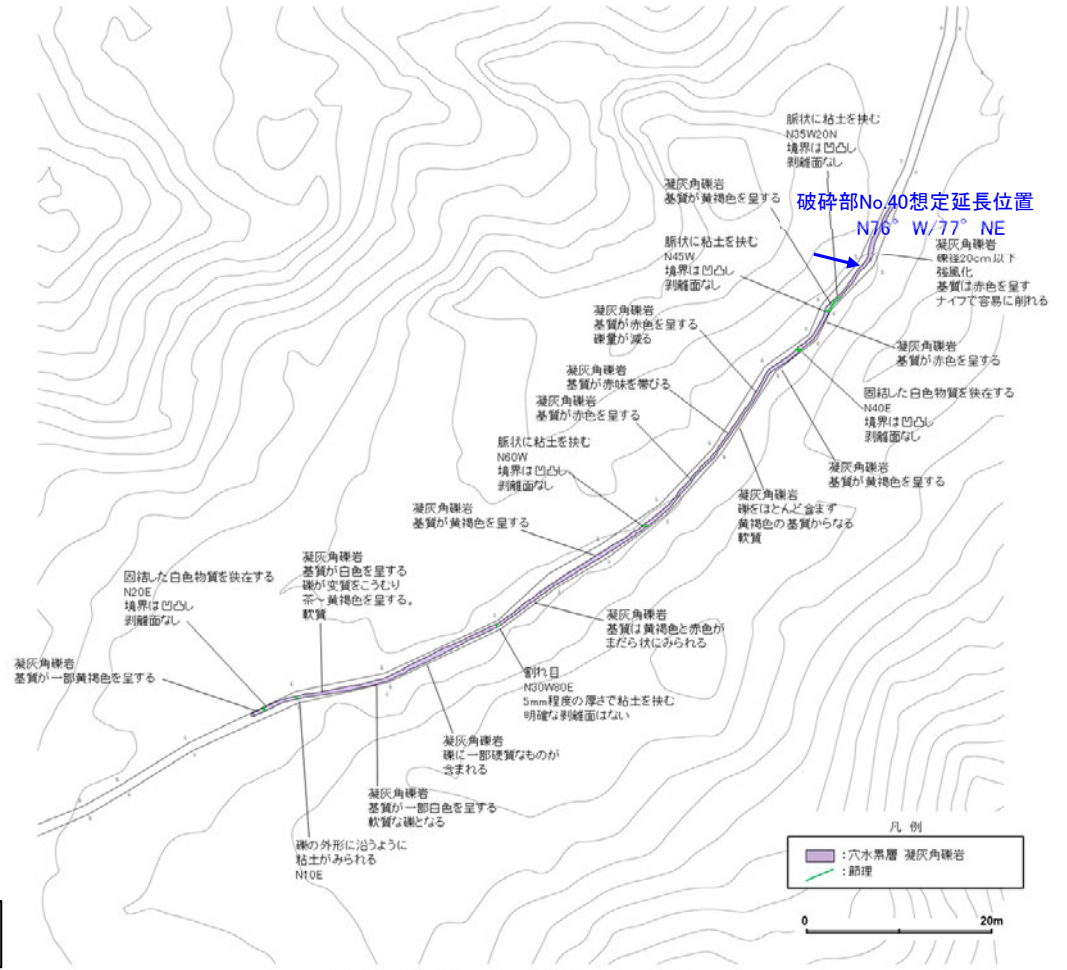
大坪川左岸 表土はぎ調査結果(ルートマップH)

ルートマップHの想定延長位置に対応する破碎部が認められない。

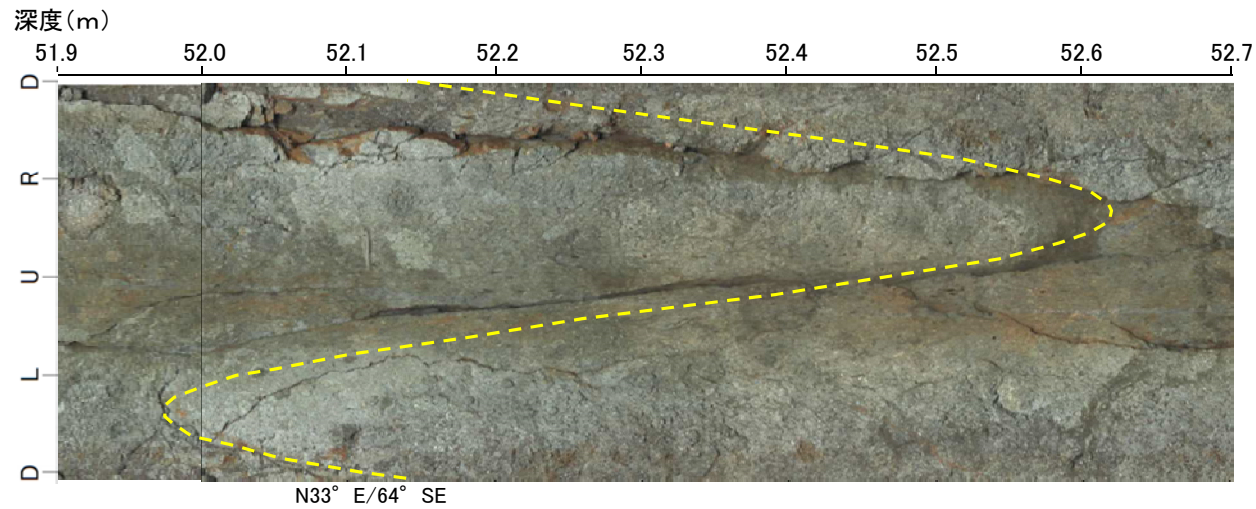
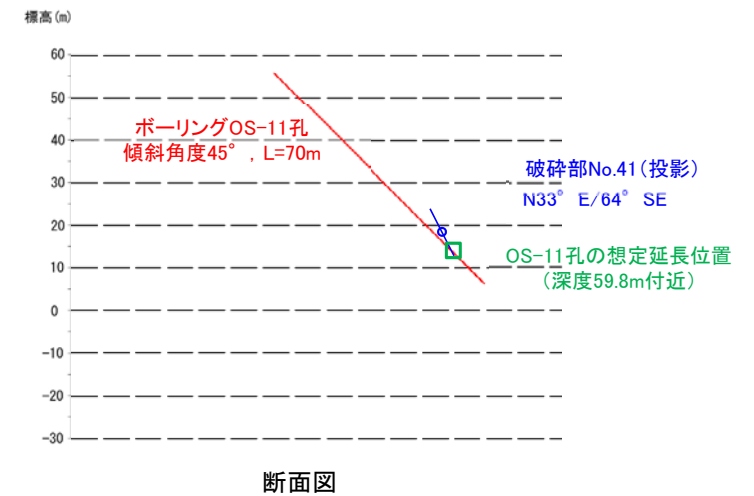
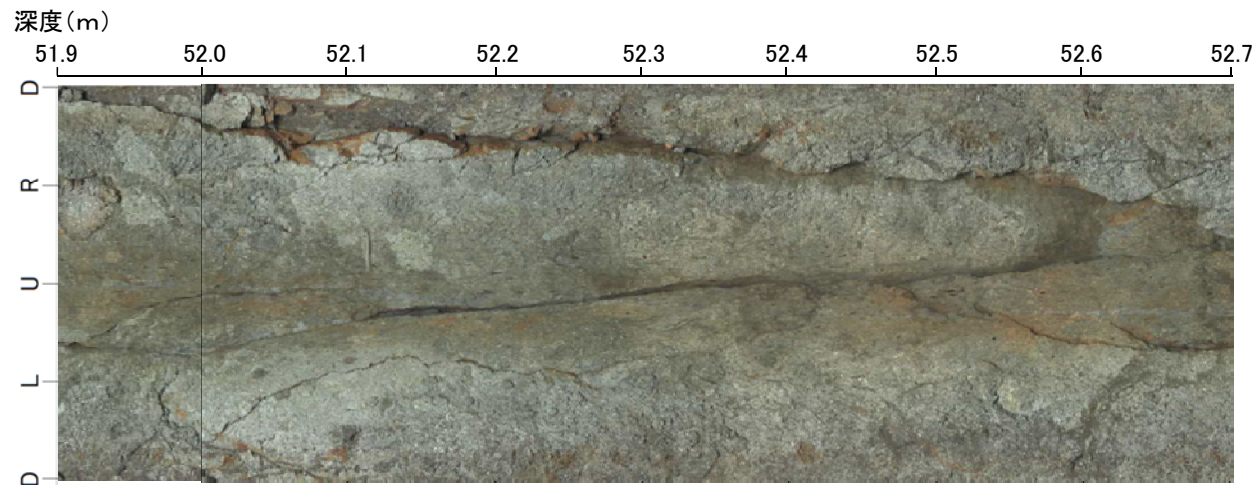
・厚さ0.2~1.2cmの
角礫状破砕部

隣接孔(OS-11孔)の想定延長位置
(59.8m付近)に対応する破砕部が
認められない。

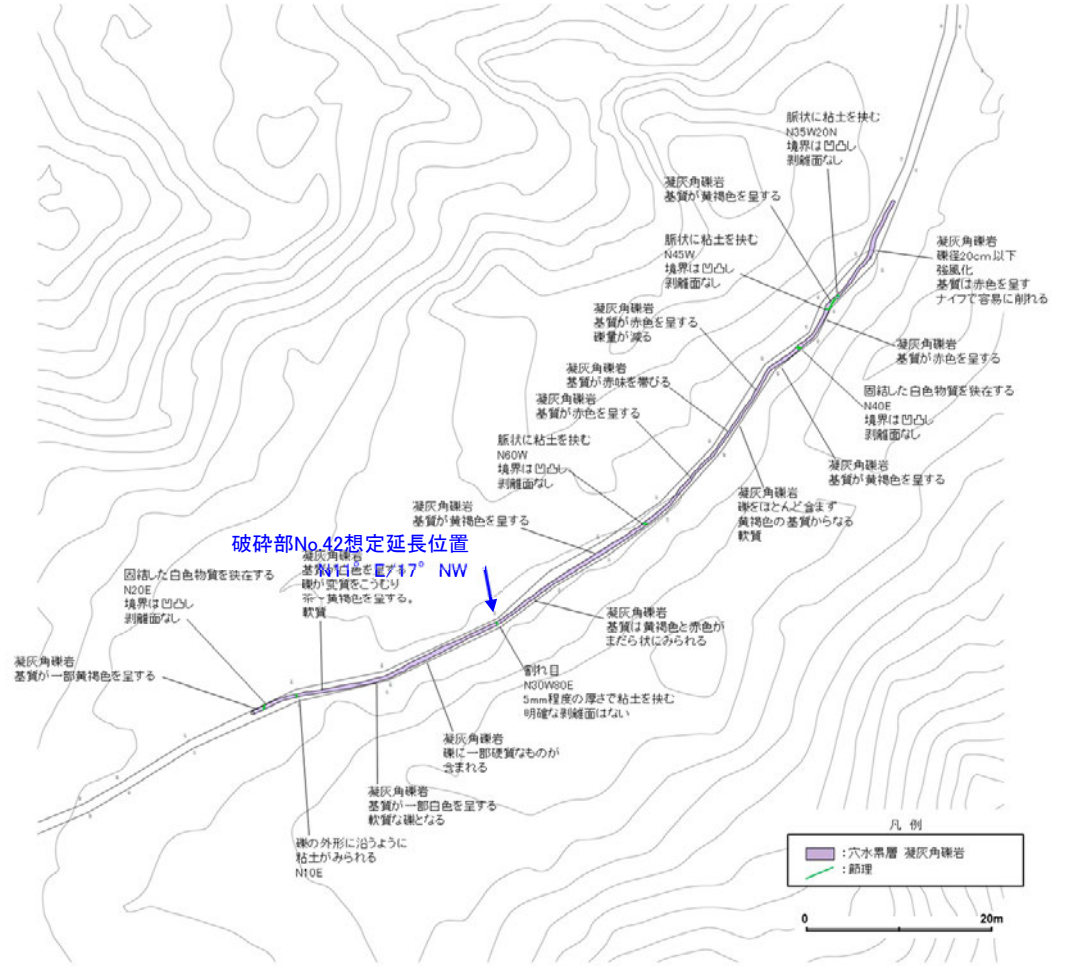
ルートマップHの想定延長位置に対応する破碎部が認められない。

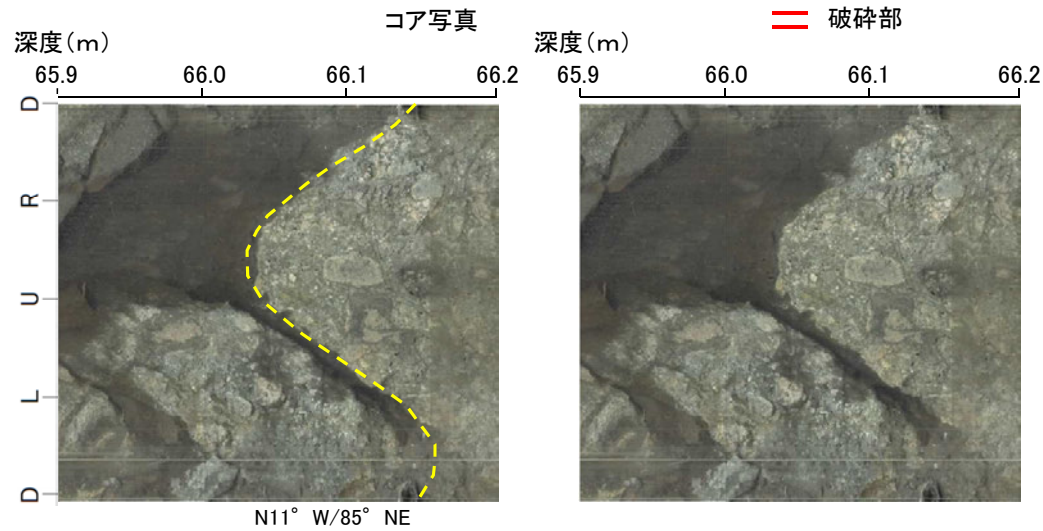
・厚さ0.1～0.4cmの暗灰色の粘土状破碎部
及び厚さ6.5～10cmの暗灰から黒色の粘土
状破碎部及び厚さ14～23cmの固結した破
碎部

隣接孔(F-1' 孔)の想
定延長位置(68.8m付
近)に対応する破碎部
が認められない。

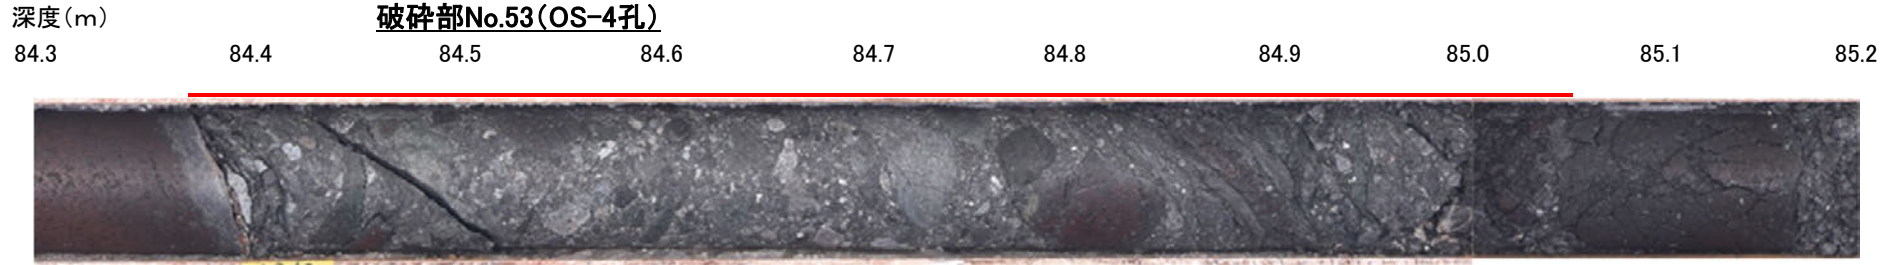
・厚さ1.8~2.6cmの暗灰色の角礫状破碎部及び
厚さ9.0cmの暗灰~黒色の角礫状破碎部及び
26~28cmの固結した破碎部

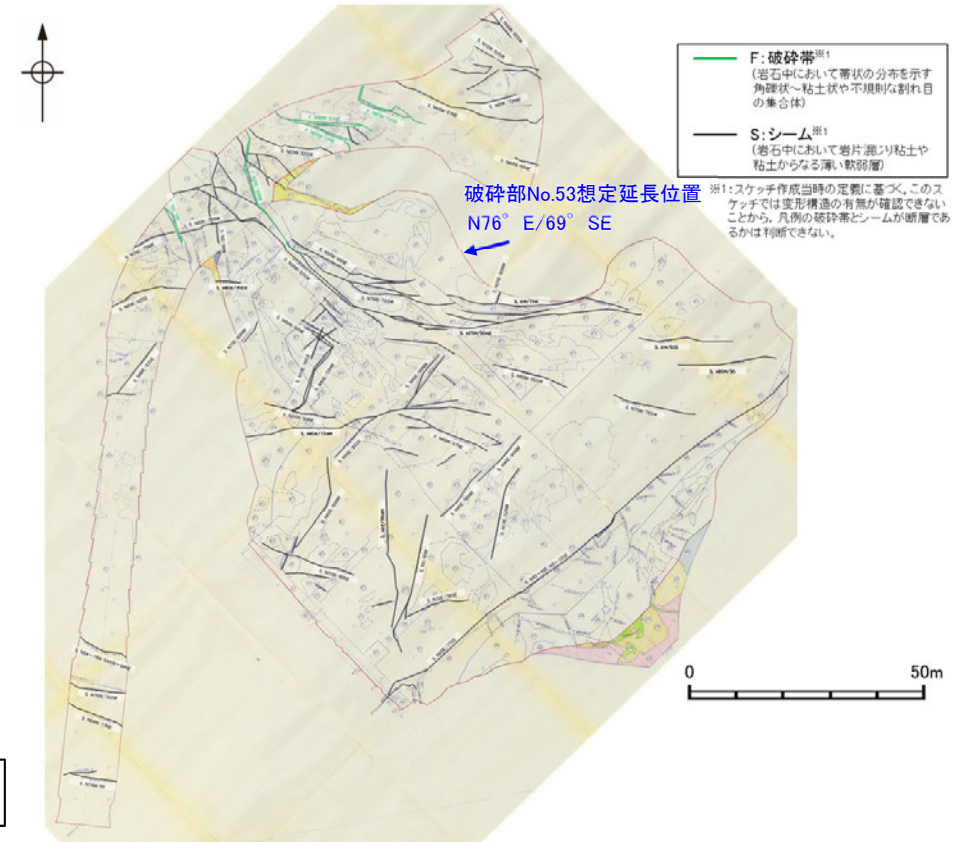
大坪川ダム基礎掘削面スケッチ

大坪川ダム基礎掘削面の想定延長位置に
対応する破碎部が認められない。

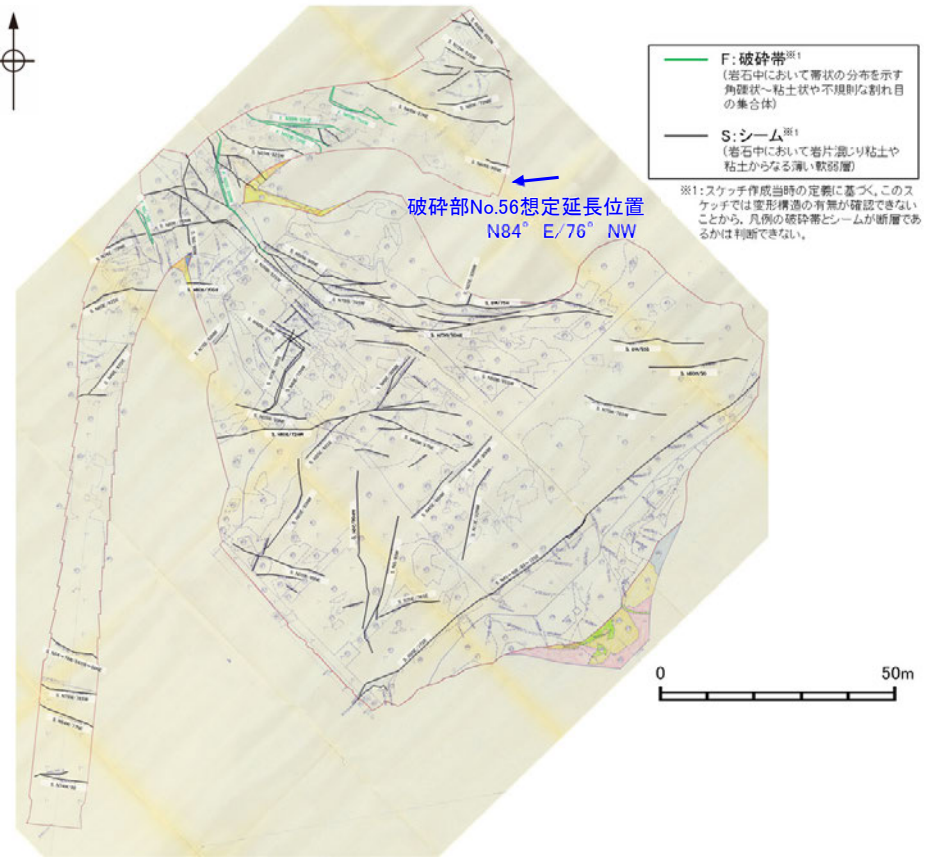
大坪川ダム基礎掘削面スケッチ

大坪川ダム基礎掘削面の想定延長位置に
 対応する破碎部が認められない。

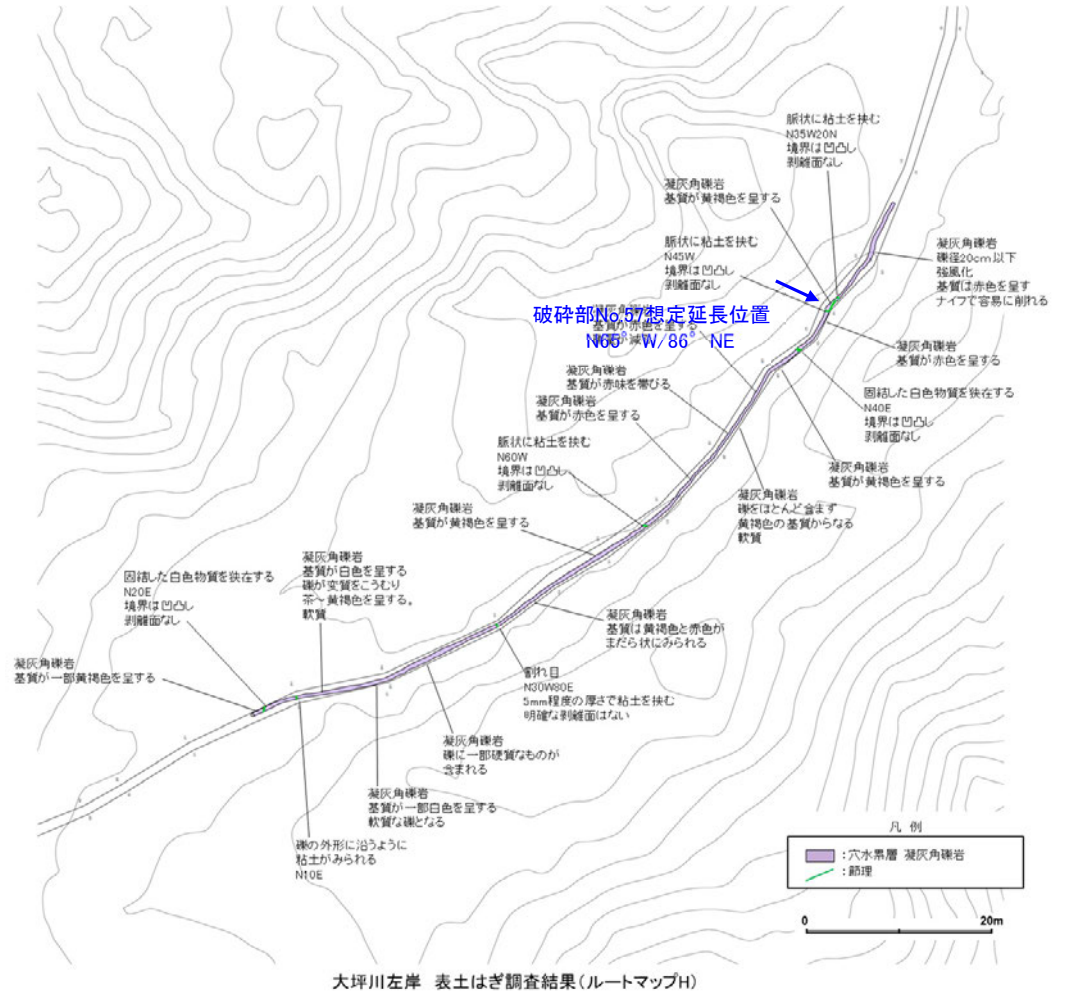
ルートマップHの想定延長位置に対応する破碎部が認められない。

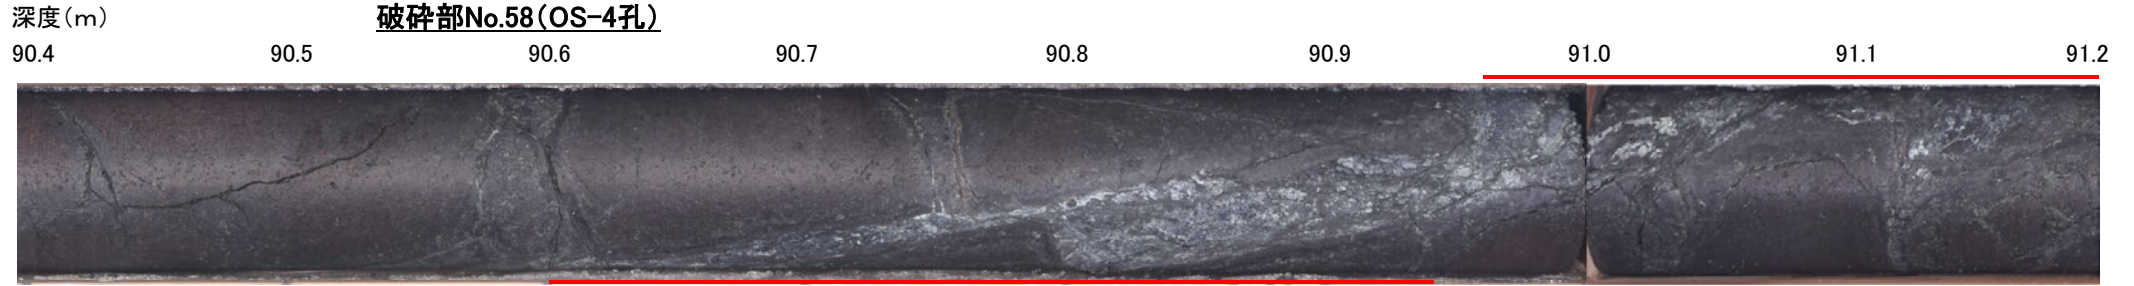
コア写真

・厚さ0.3~0.8cmの粘土状破碎部及び
厚さ5.4~5.9cmの固結した破碎部

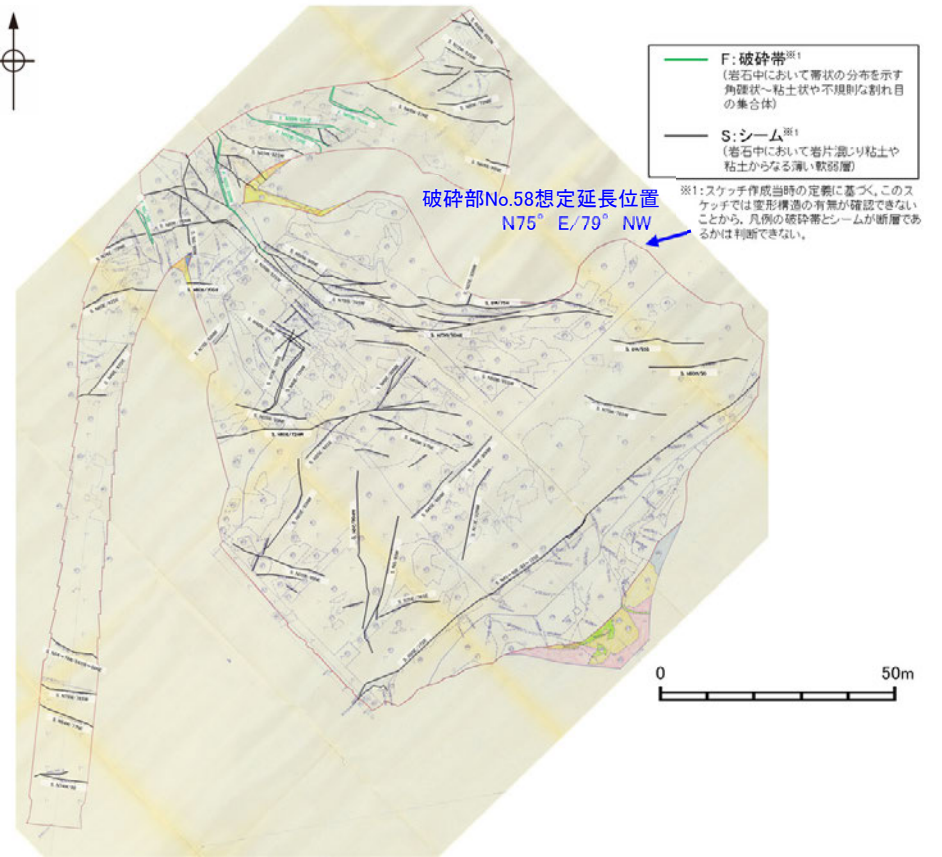
大坪川ダム基礎掘削面スケッチ

大坪川ダム基礎掘削面の想定延長位置に対応する破碎部が認められない。

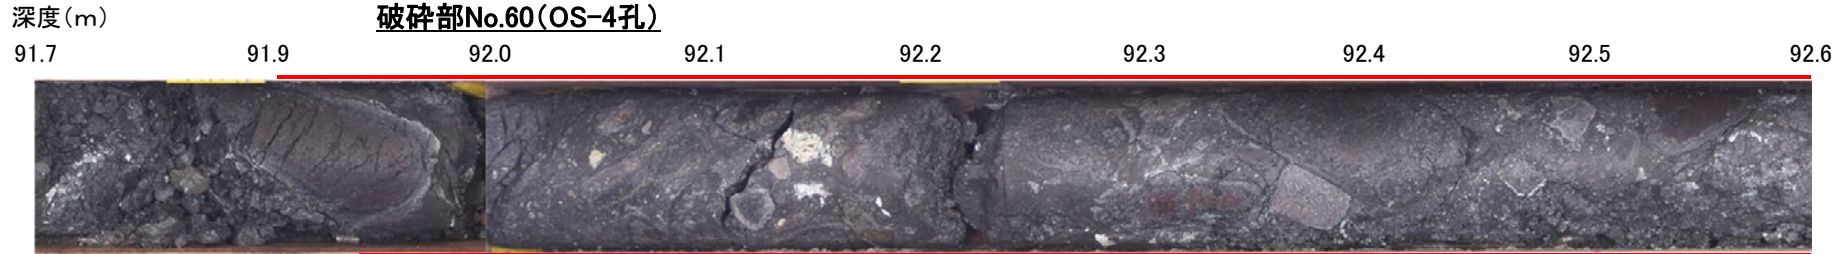
コア写真 = 破碎部

・厚さ3.8~6.9cmの角礫状破碎部及び
厚さ0.2~1.0cmの粘土状破碎部及び
厚さ60~63cmの固結した破碎部

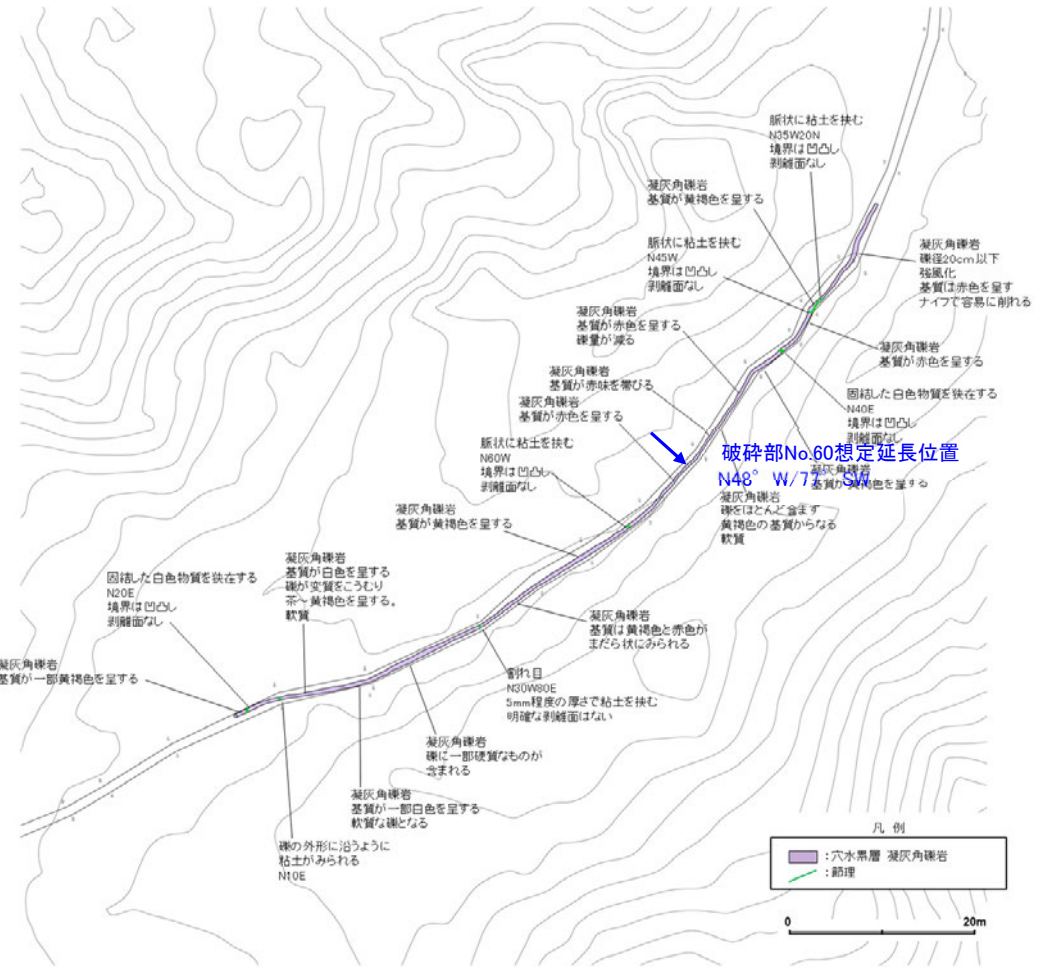
大坪川左岸 表土はぎ調査結果(ルートマップH)

ルートマップHの想定延長位置に対応する
破碎部が認められない。

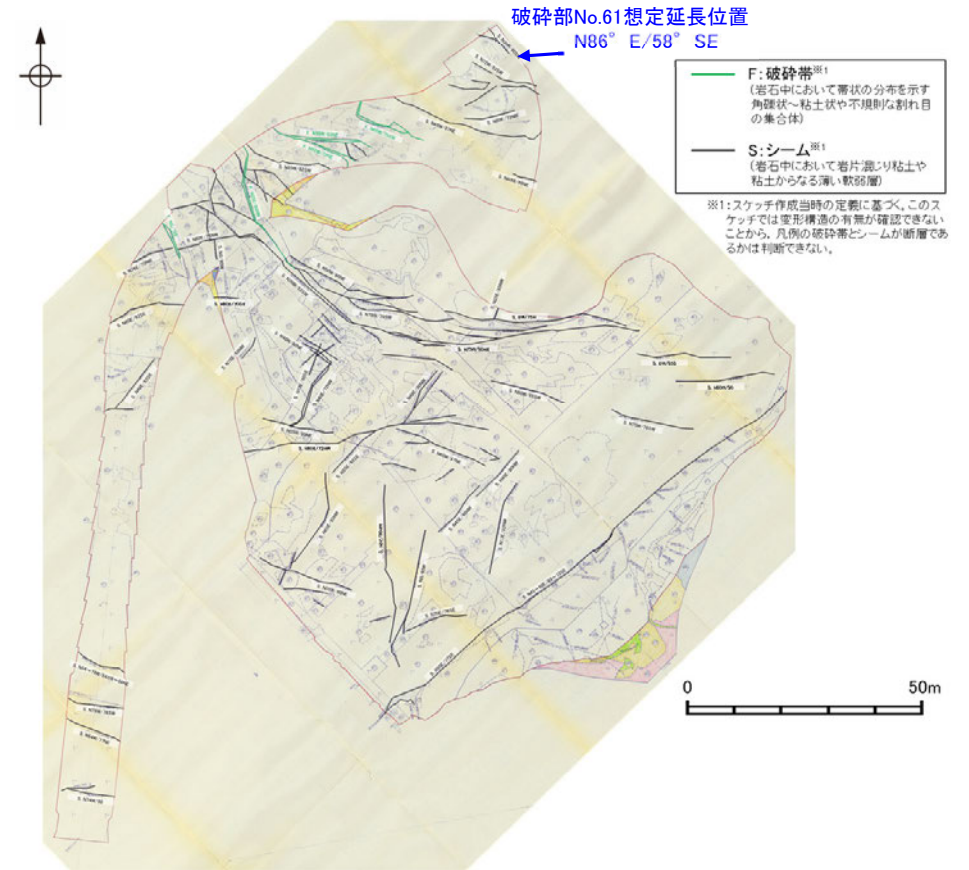
大坪川ダム基礎掘削面スケッチ

大坪川ダム基礎掘削面の想定延長位置に対応する破碎部が認められない。
