大坪川ダム左岸 表土はぎ調査結果(ルートマップH)

## (6)-2 ルートマップI

# 福浦断層以外の破砕部の連続性確認

## 【福浦断層以外の破碎部の連続性確認(OS-1孔) (1/4)】

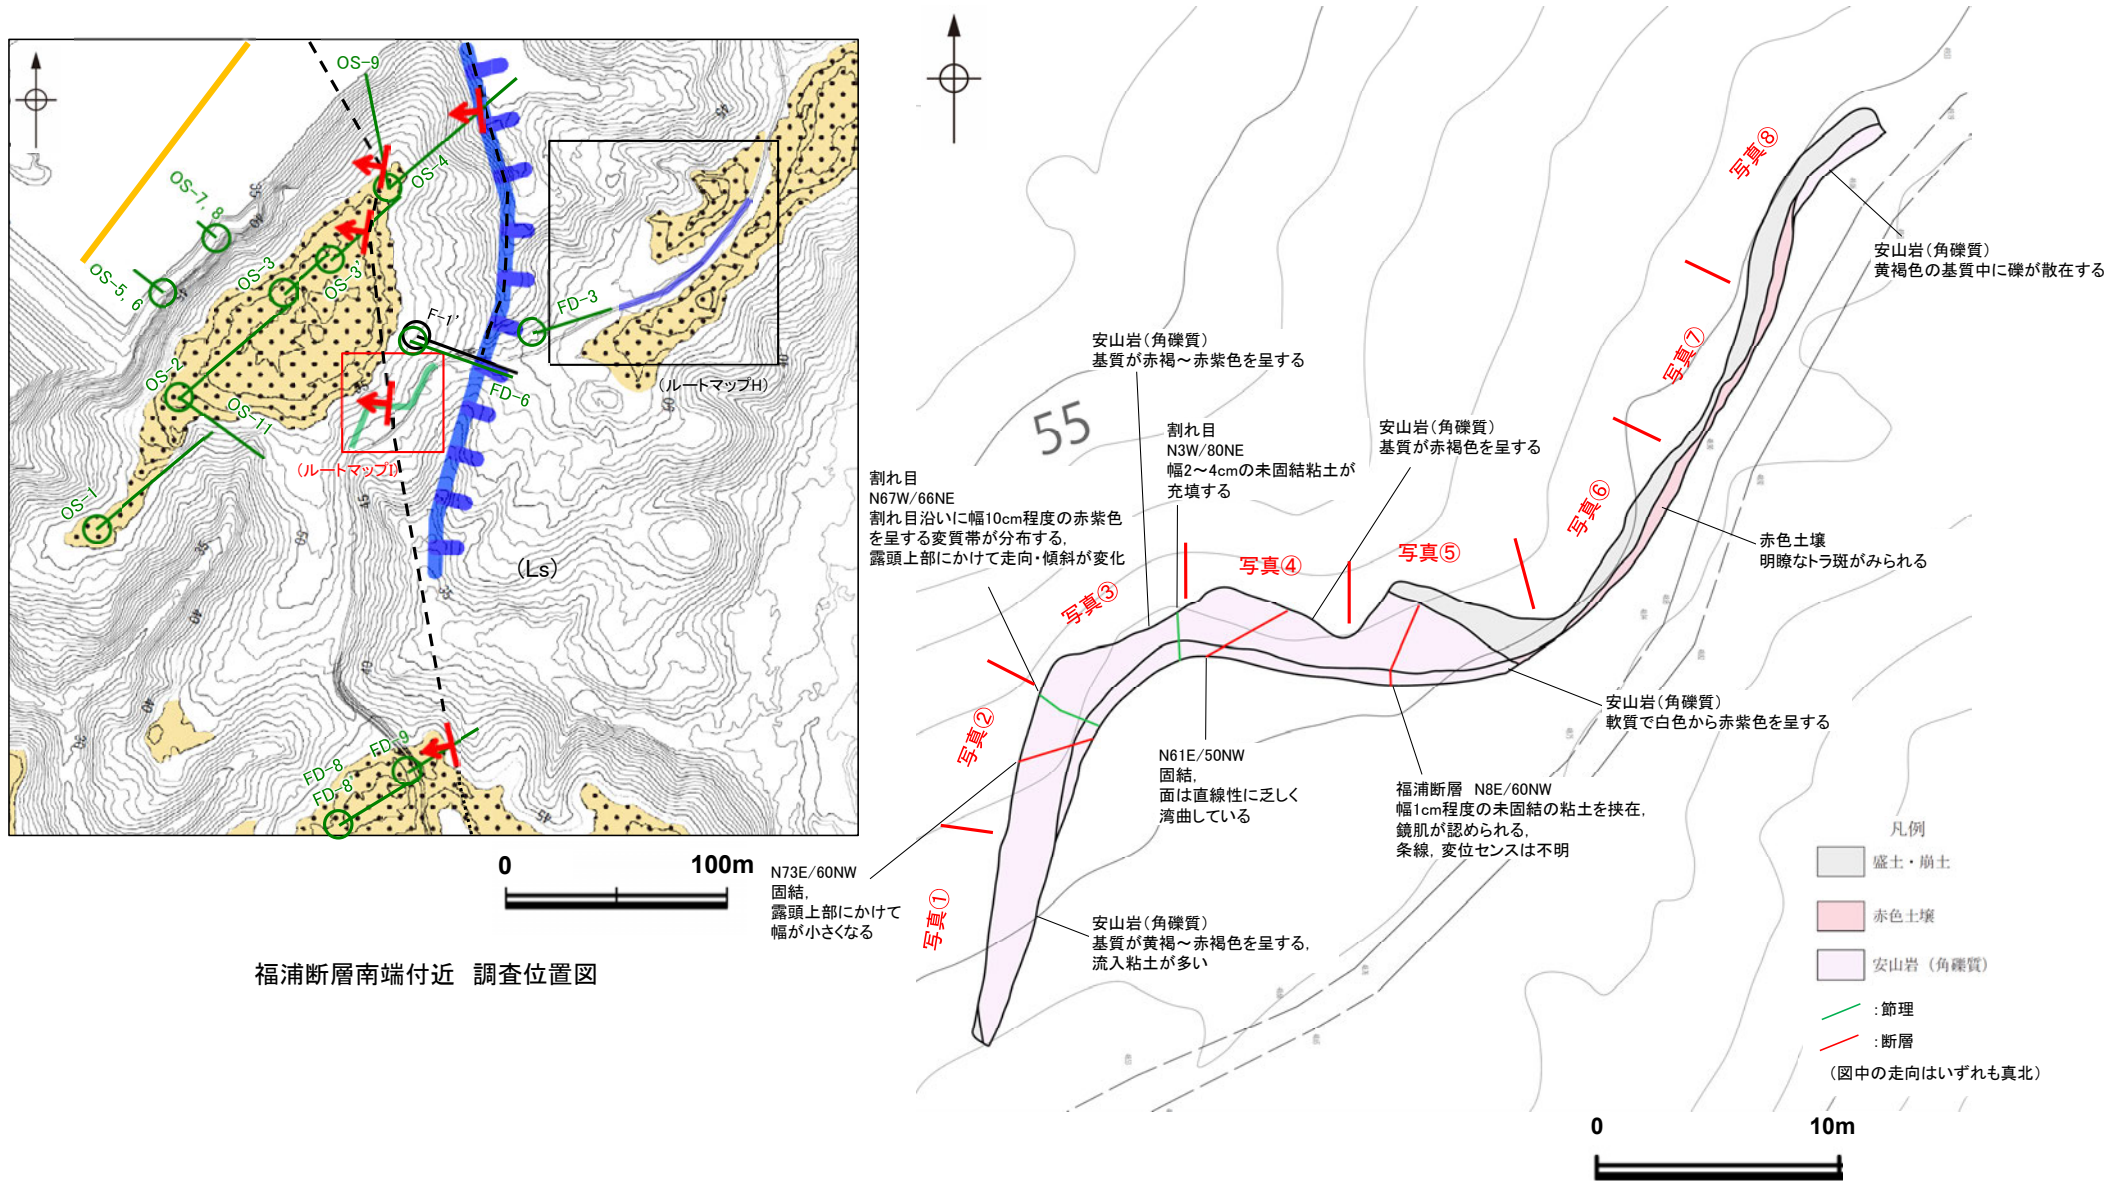
# 大坪川ダム左岸 表土はぎ調査 ルートマップI 写真位置図

- ・ルートマップIにおける表土はぎ調査の結果、福浦断層南部の西側リニアメント・変動地形のほぼ延長位置に、福浦断層と走向傾斜が調和的な断層が認められた。
- ・なお、福浦断層の西側に分布する断層は固結しており、隣接孔(FD-6孔)に対応する破碎部は認められず、連続性に乏しいことを確認している。

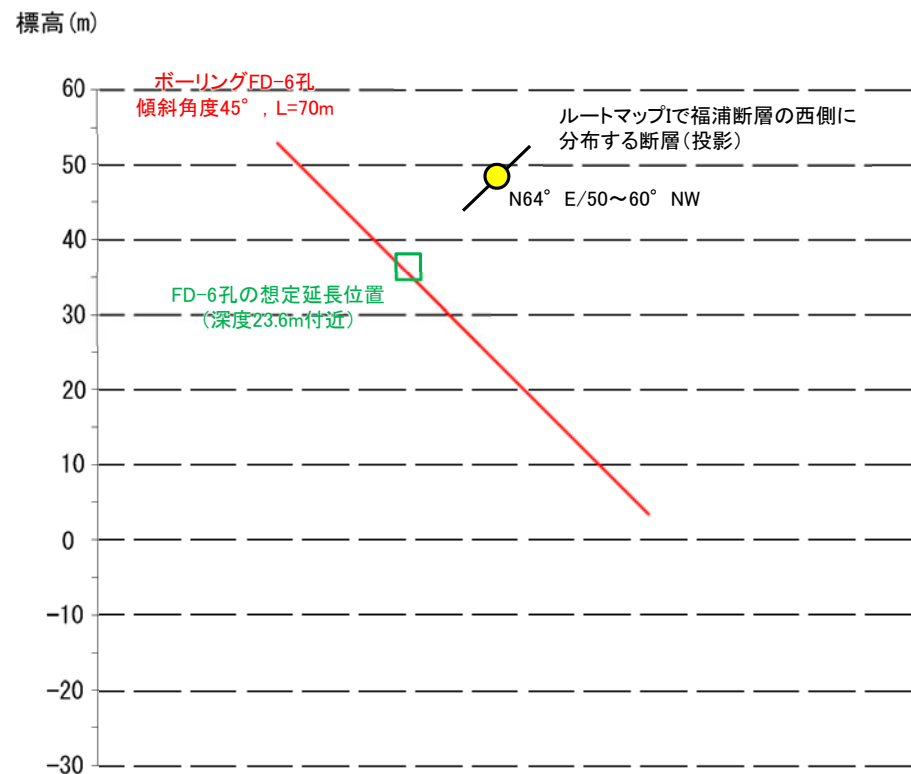
ルートマップ付近 調査位置図

隣接孔 (FD-6孔) の想定延長位置 (23.6m付近) に対応する破砕部が認められない。

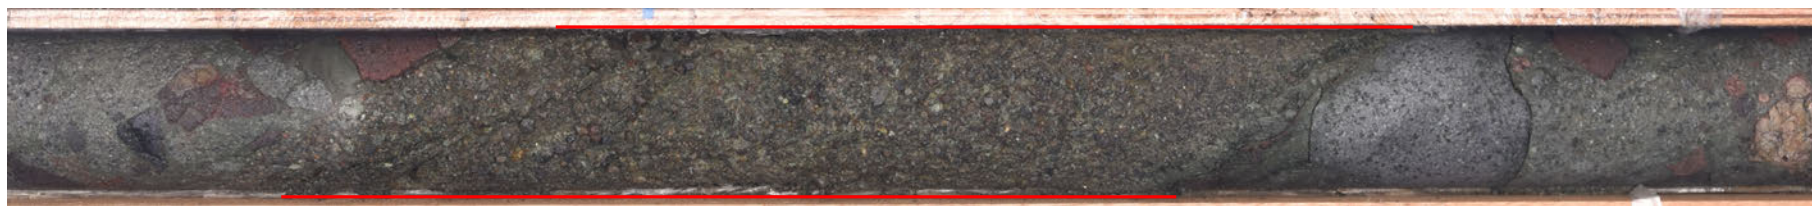
**破碎部No.8(OS-1孔)**

・厚さ16~19cmの砂状破碎部及び厚さ3.4~3.8cmの固結した破碎部

走向・傾斜が福浦断層と異なり、隣接孔(FD-6孔)の想定延長範囲(15.4~38.1m)に対応する破碎部が認められない。

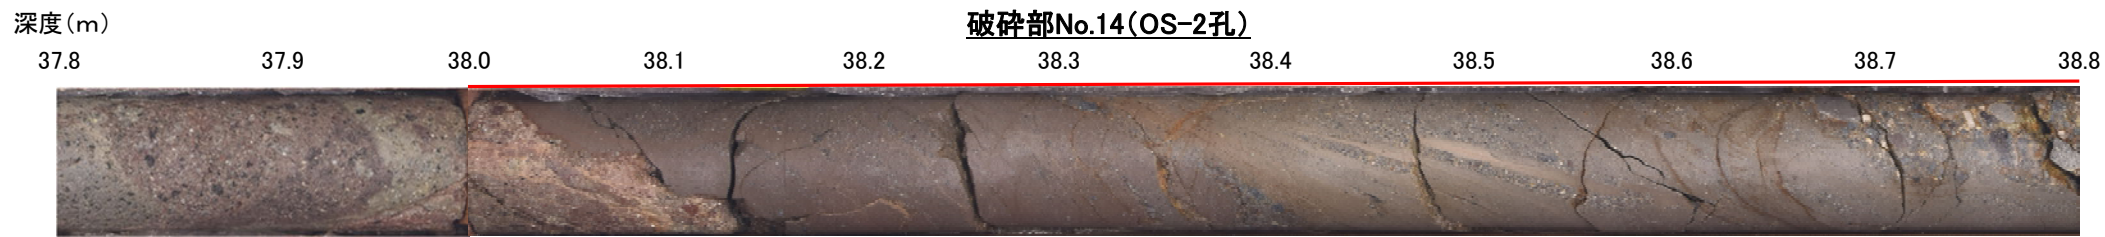
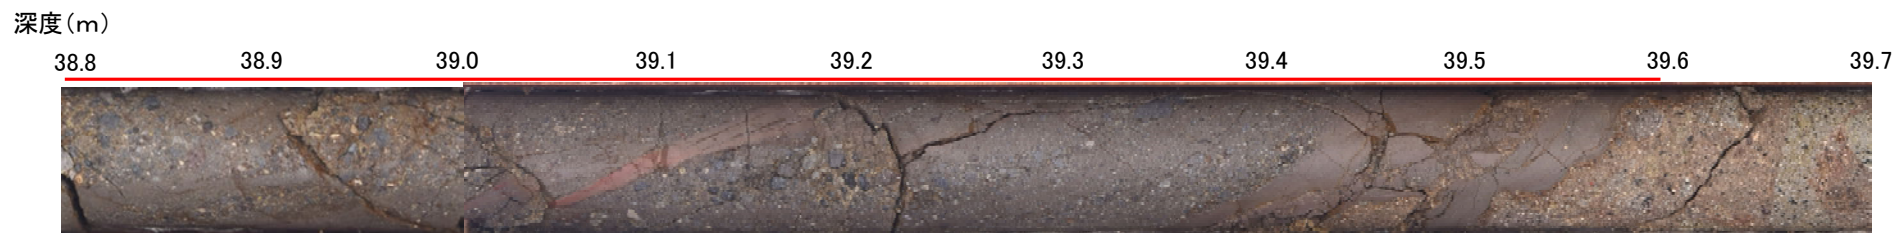
# 【福浦断層以外の破砕部の連続性確認(OS-2孔) (1/1)】

・厚さ1.8~3.2cmの灰白色の角礫状破砕部, 厚さ2.0~2.8cmの暗灰黄色の角礫状破砕部及び厚さ63cmの固結した破砕部

走向・傾斜が福浦断層と異なり, 隣接孔(FD-6孔)の想定延長範囲(32.5~32.8m)に対応する破砕部が認められない。

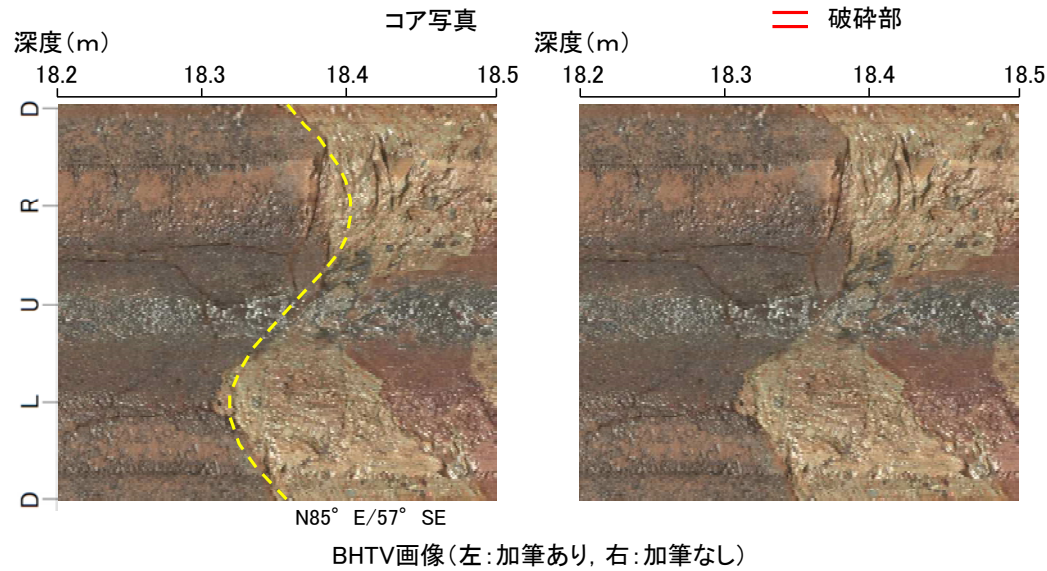
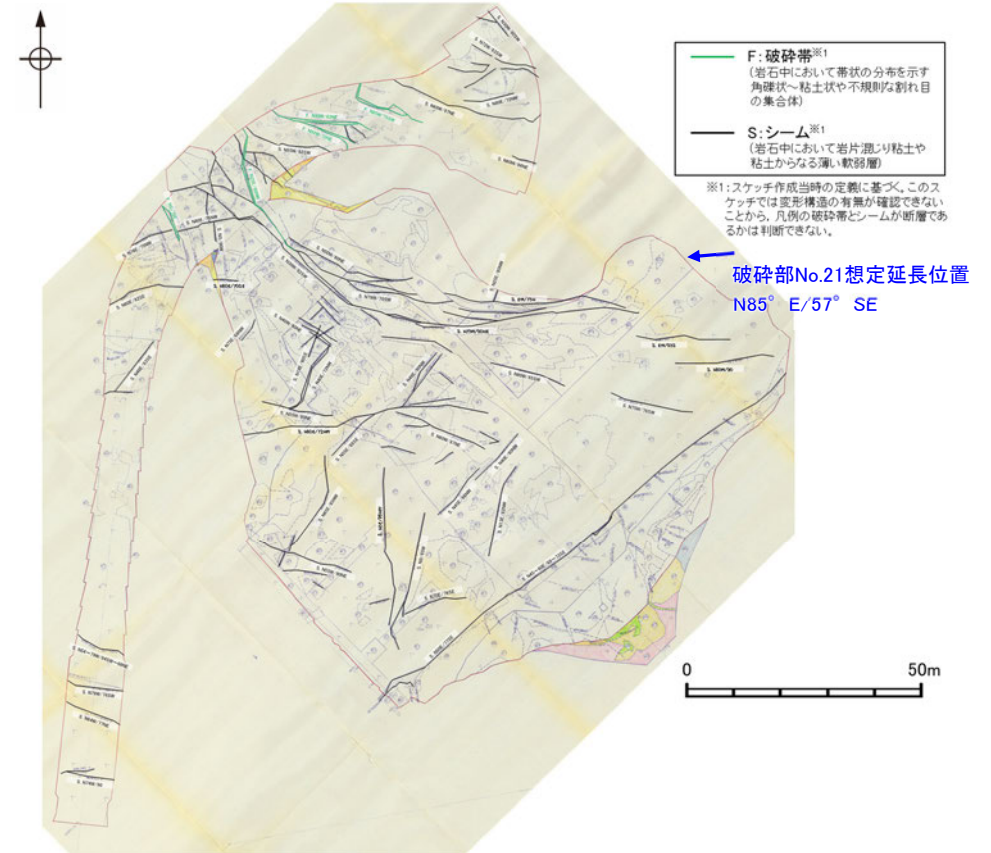
## 【福浦断層以外の破碎部の連続性確認(OS-4孔) (1/24)】

走向・傾斜が福浦断層と異なり、大坪川ダム基礎掘削面の想定延長位置に対応する破碎部が認められない。

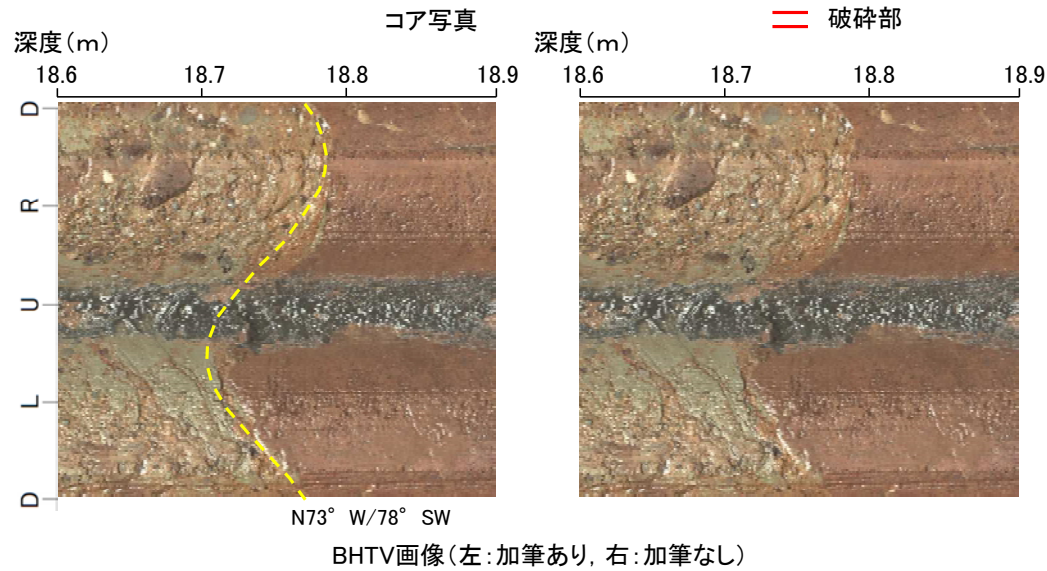
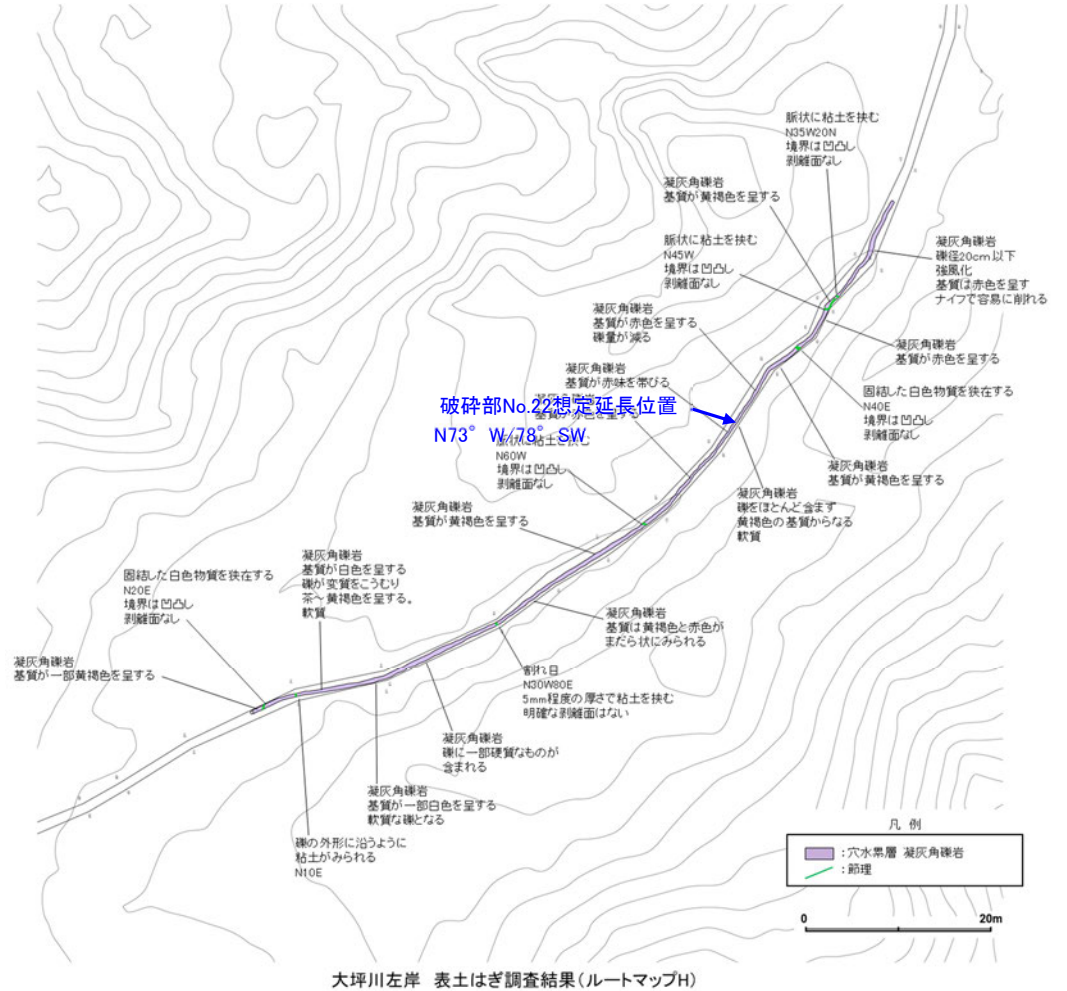
## 【福浦断層以外の破碎部の連続性確認(OS-4孔) (2/24)】

走向・傾斜が福浦断層と異なり、ルートマップHの想定延長位置に対応する破碎部が認められない。

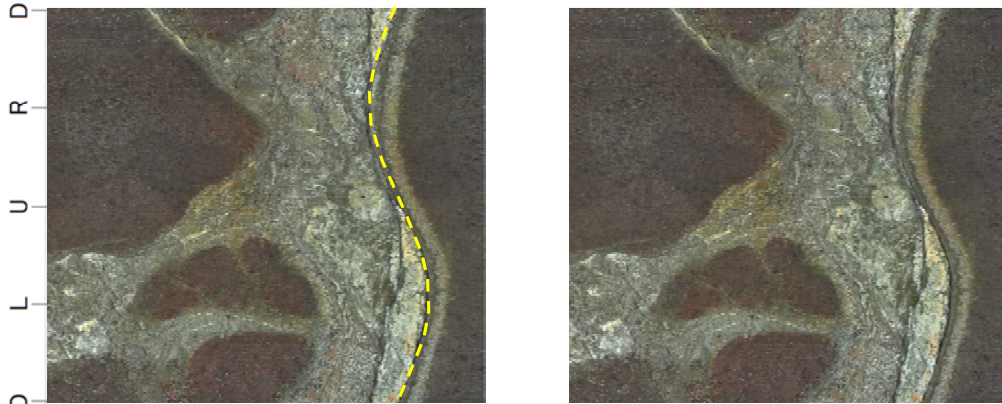
深度(m) **破碎部No.26(OS-4孔)**  
40.7 40.8 40.9 41.0

・厚さ1.7~3.0cmの  
固結した破碎部

走向・傾斜が福浦断層と異なり、隣接孔(FD-6孔)の想定延長範囲(31.7~33.4m)に対応する破碎部が認められない。

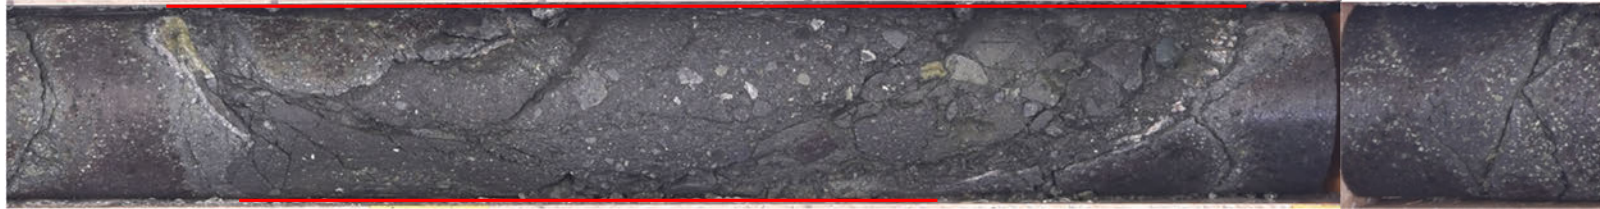
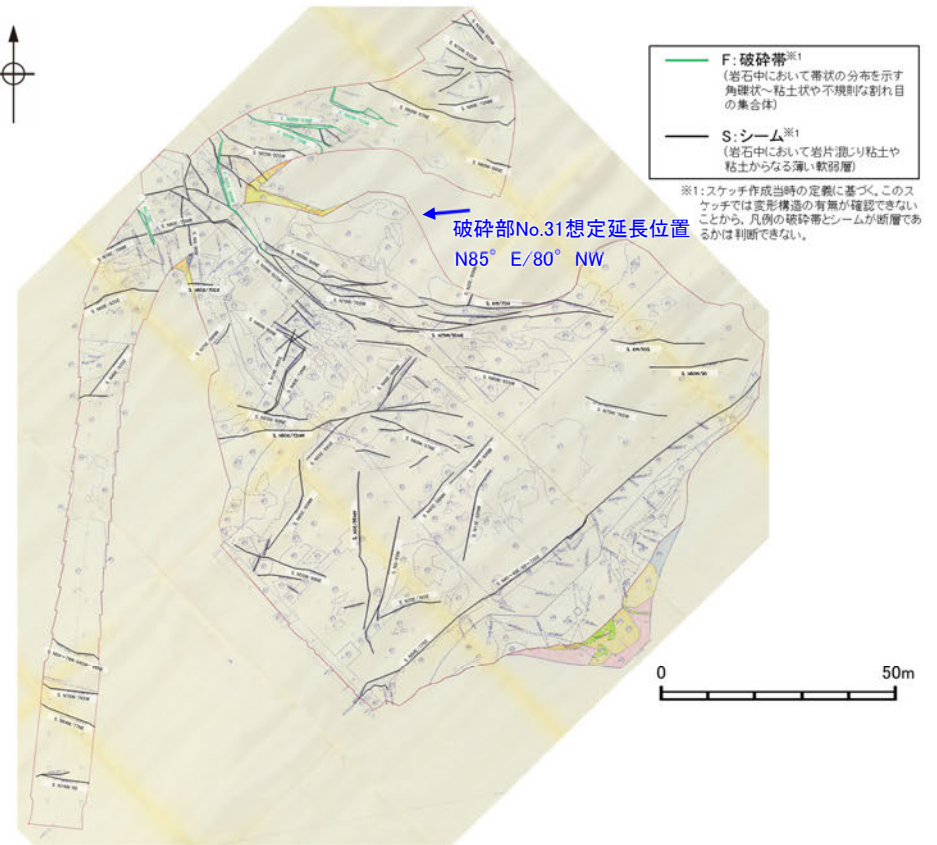
深度(m) **破碎部No.31(OS-4孔)**

・厚さ1.3～1.8cmの粘土状破碎部及  
び厚さ7.9～13cmの固結した破碎部

走向・傾斜が福浦断層と異なり、大坪川ダム基礎掘削面の想定延長位置に対応する破碎部が認められない。

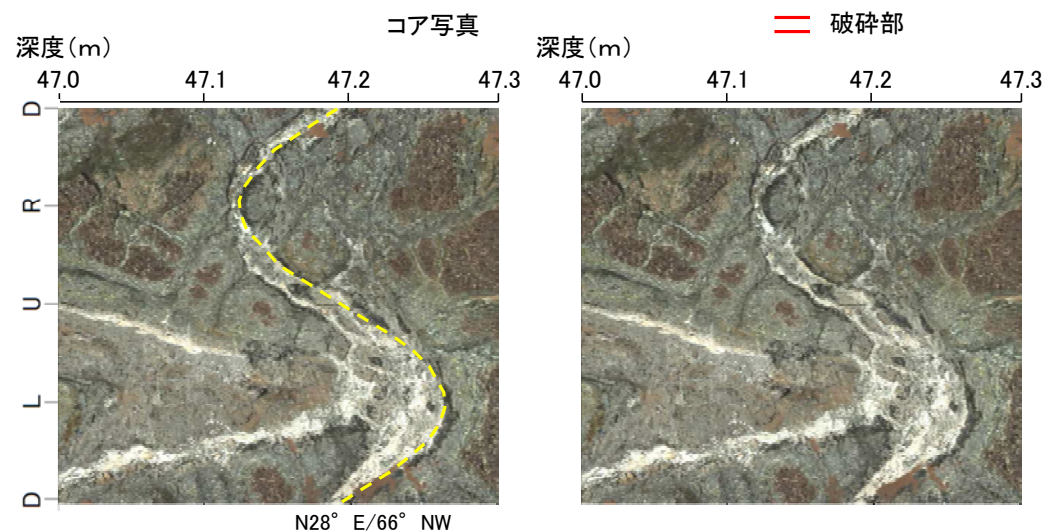
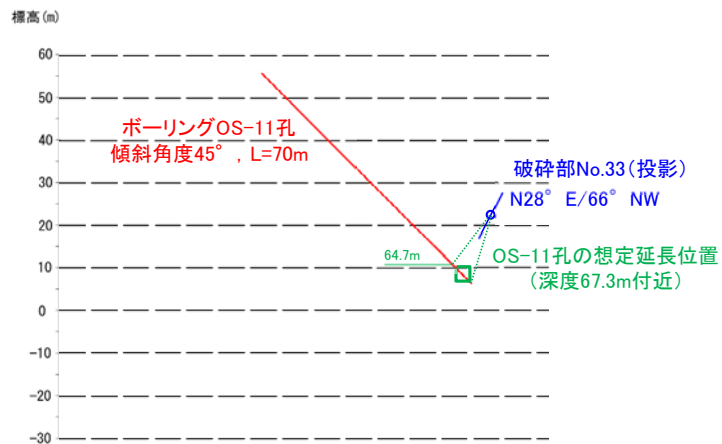
## 【福浦断層以外の破砕部の連続性確認(OS-4孔) (5/24)】

福浦断層と性状が異なり(固結した破砕部のみからなる), 隣接孔(OS-11孔)の想定延長範囲(64.7~70.0m)に対応する破砕部が認められない。

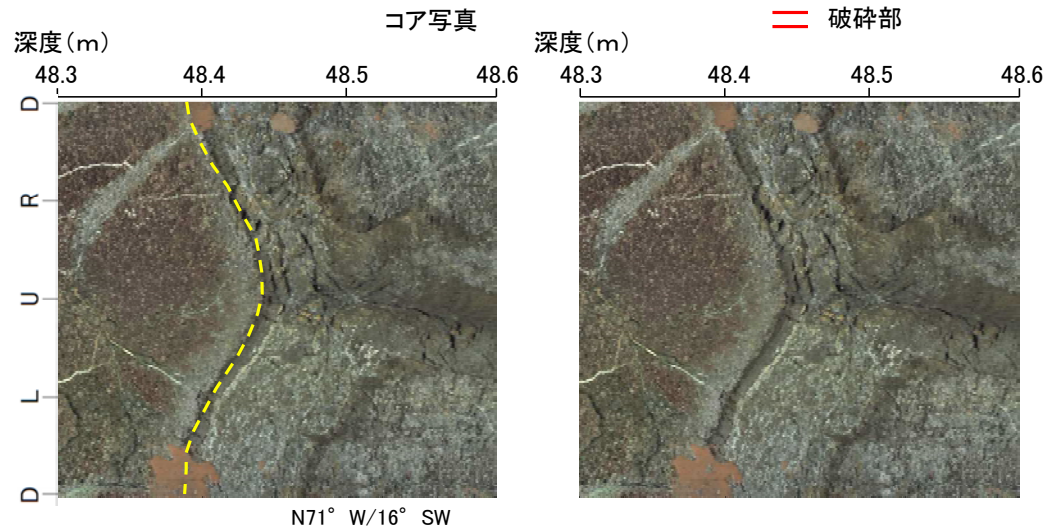
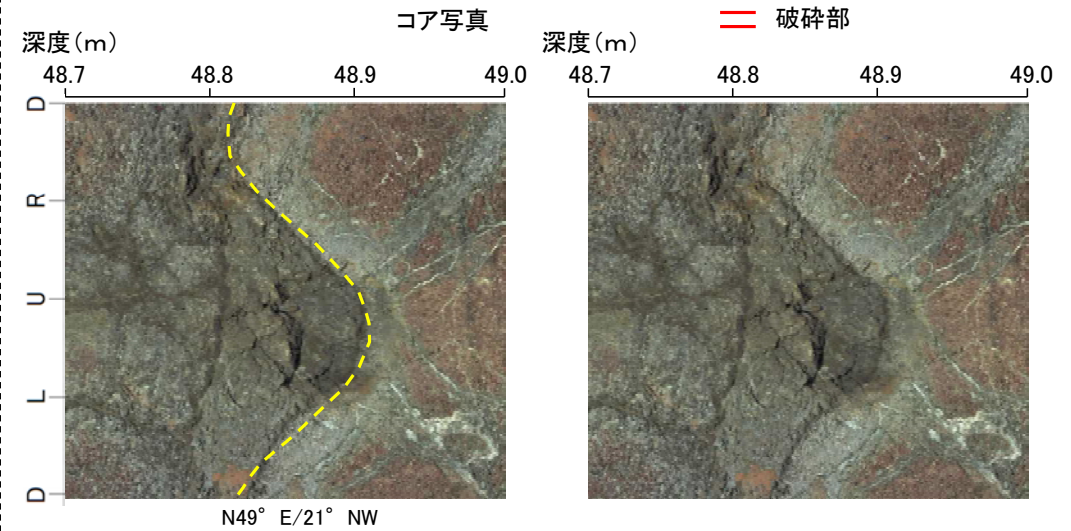
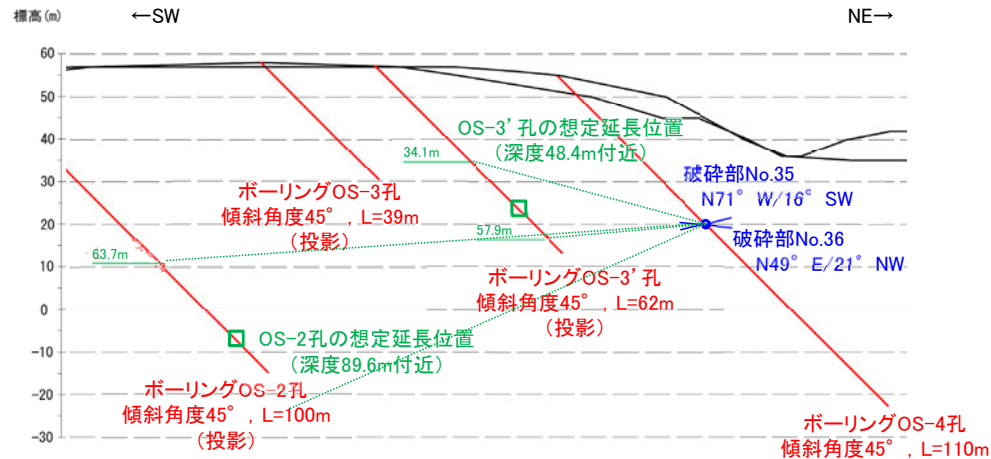
## 【福浦断層以外の破碎部の連続性確認(OS-4孔) (6/24)】

破碎部No.35は、走向・傾斜が福浦断層と異なり、隣接孔(OS-2孔)の想定延長範囲(63.7~100.0m)に対応する破碎部が認められない。

破碎部No.36は、走向・傾斜が福浦断層と異なり、隣接孔(OS-3' 孔)の想定延長範囲(34.1~57.9m)に対応する破碎部が認められない。

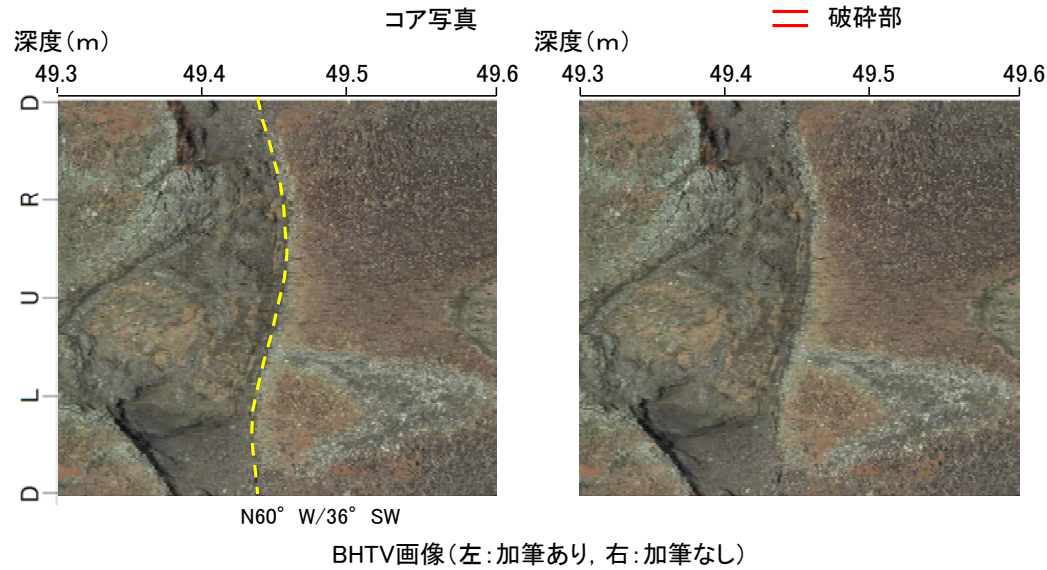
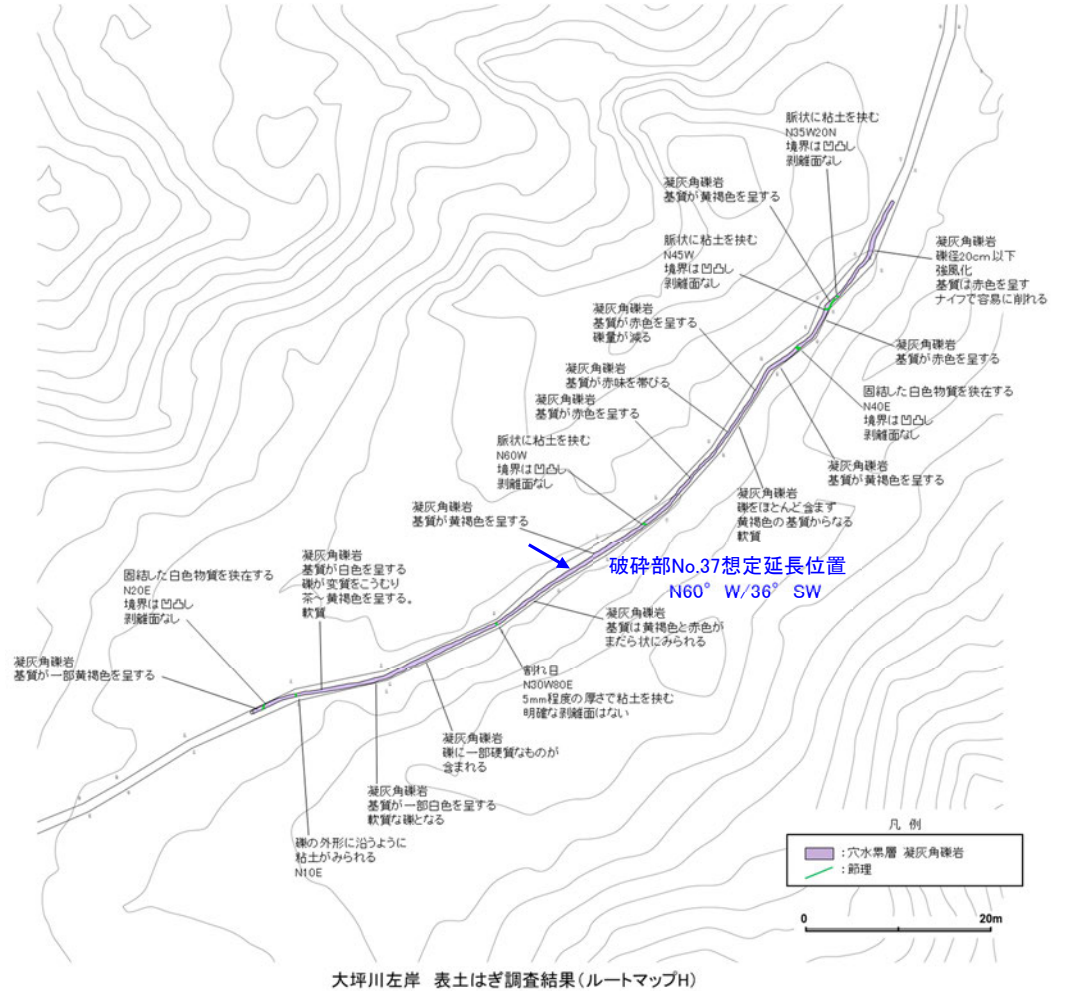
## 【福浦断層以外の破碎部の連続性確認(OS-4孔) (7/24)】

走向・傾斜が福浦断層と異なり、ルートマップHの想定延長位置に対応する破碎部が認められない。

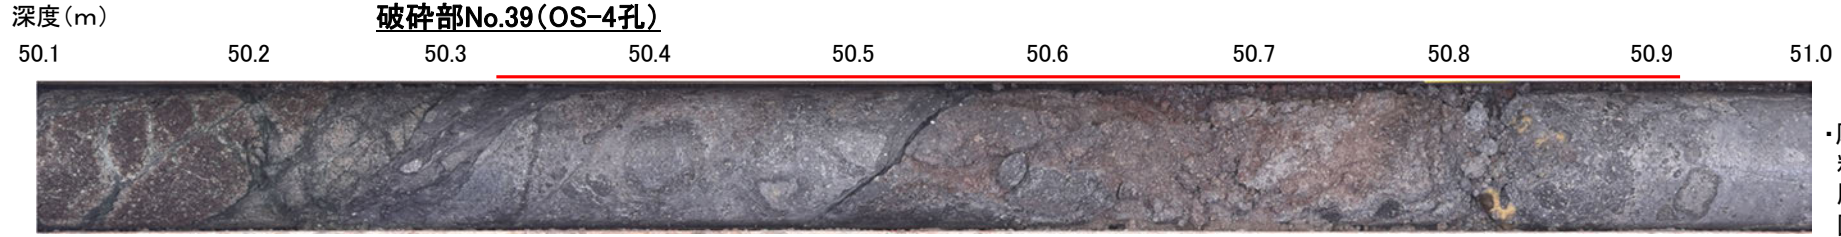
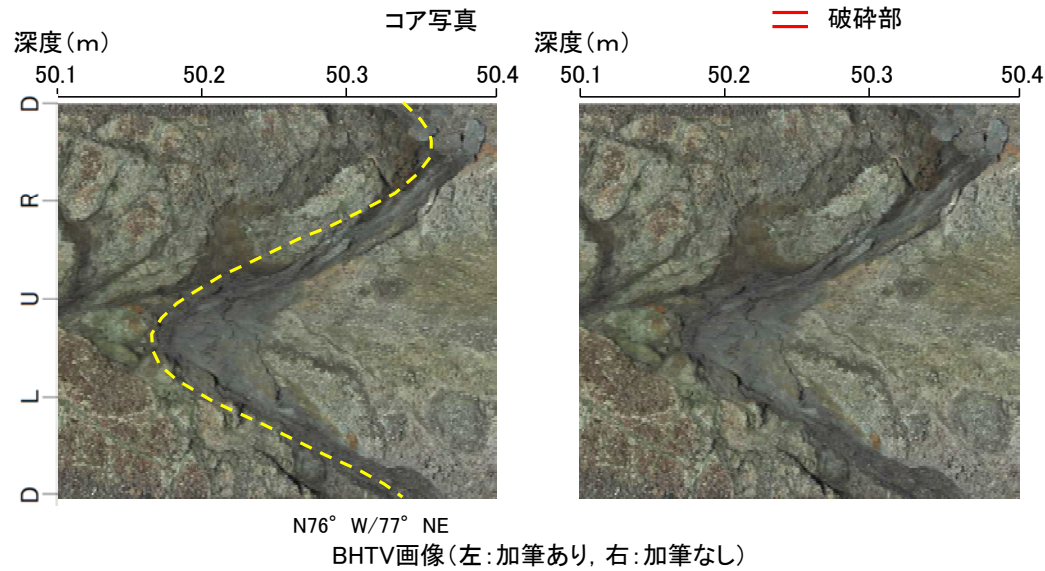
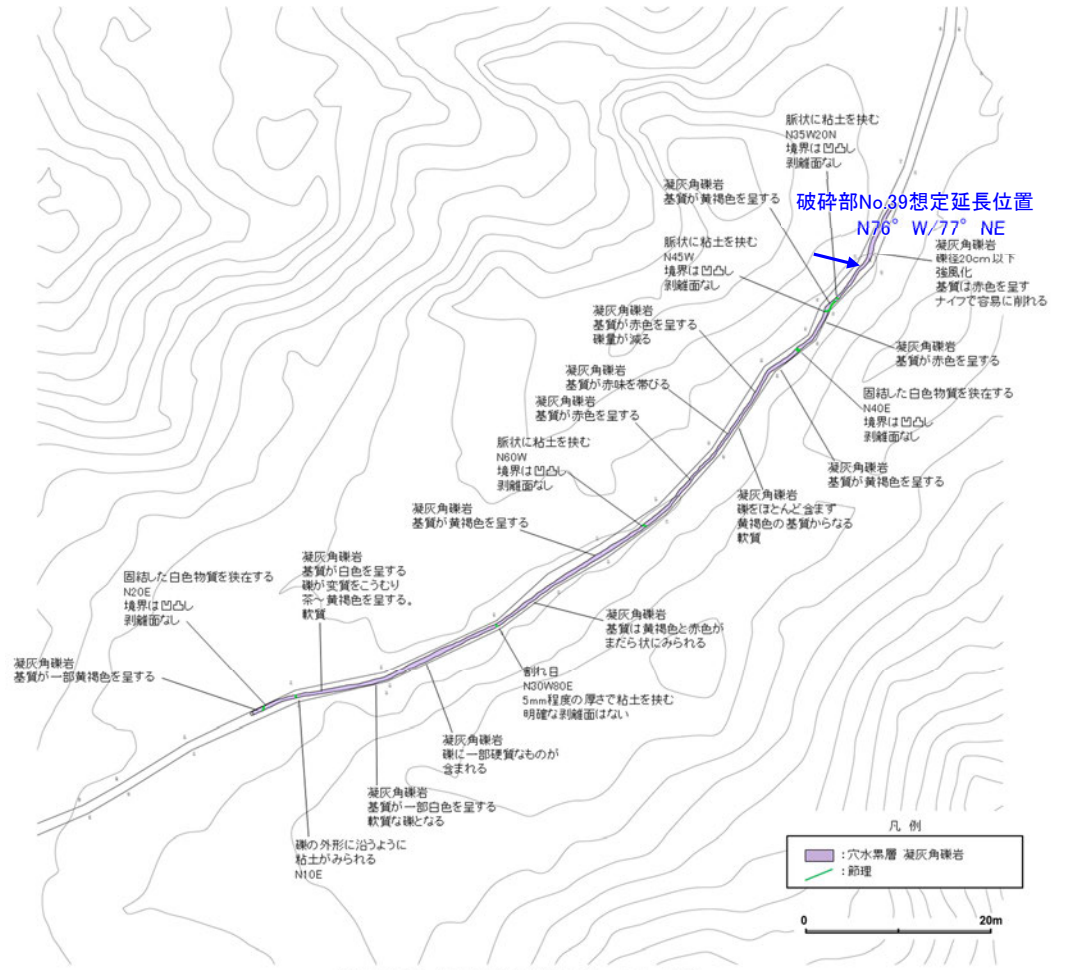
# 【福浦断層以外の破碎部の連続性確認(OS-4孔) (8/24)】

・厚さ2.2~3.4cmの粘土状破碎部及び厚さ27~30cmの固結した破碎部

走向・傾斜が福浦断層と異なり、ルートマップHの想定延長位置に対応する破碎部が認められない。

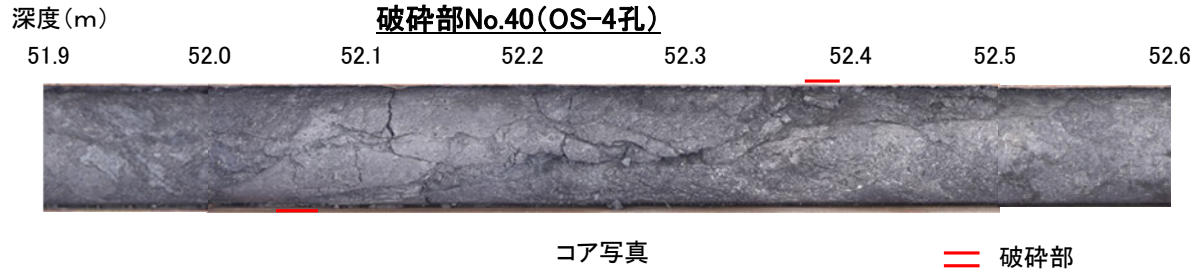
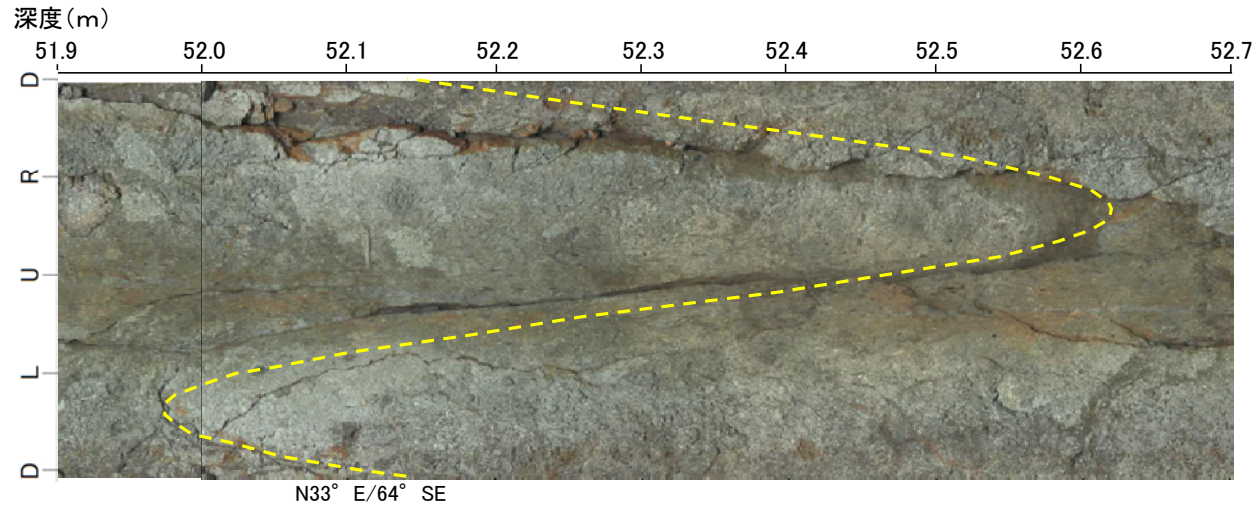
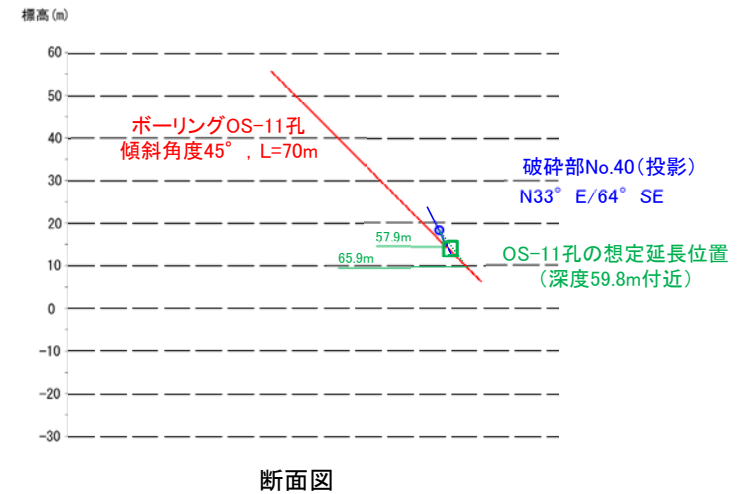
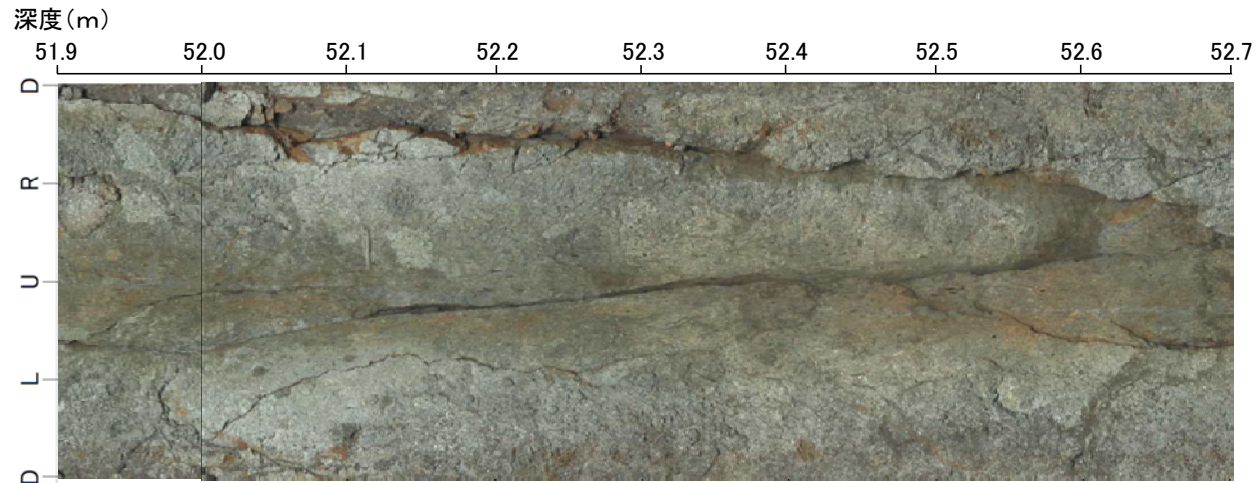
## 【福浦断層以外の破碎部の連続性確認(OS-4孔) (9/24)】

・厚さ0.2~1.2cmの  
角礫状破碎部

走向・傾斜が福浦断層と異なり、隣接孔(OS-11孔)の想定延長範囲(57.9~65.9m)に対応する破碎部が認められない。

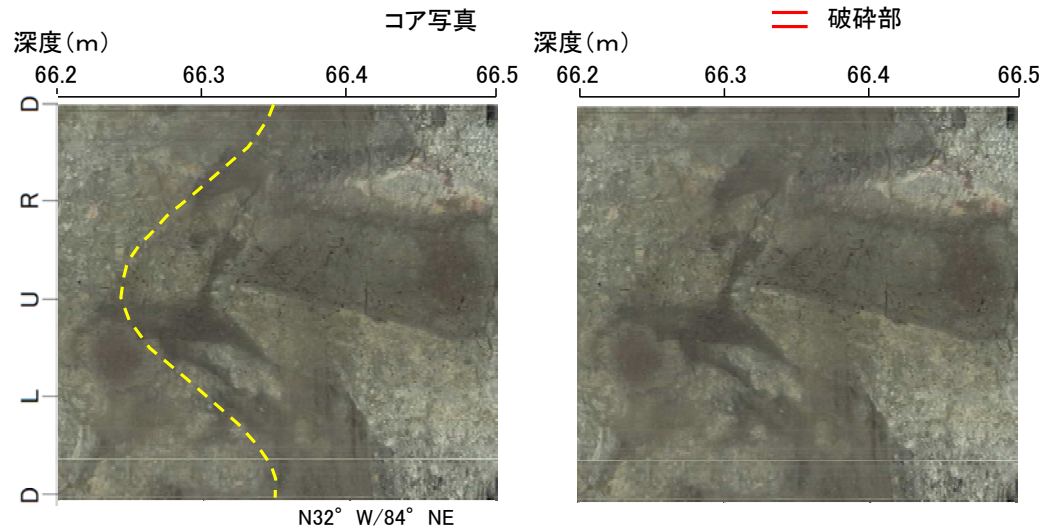
## 【福浦断層以外の破碎部の連続性確認(OS-4孔) (13/24)】

走向・傾斜が福浦断層と異なり、隣接孔(FD-3孔)の想定延長範囲(35.4~41.3m)に対応する破碎部が認められない。

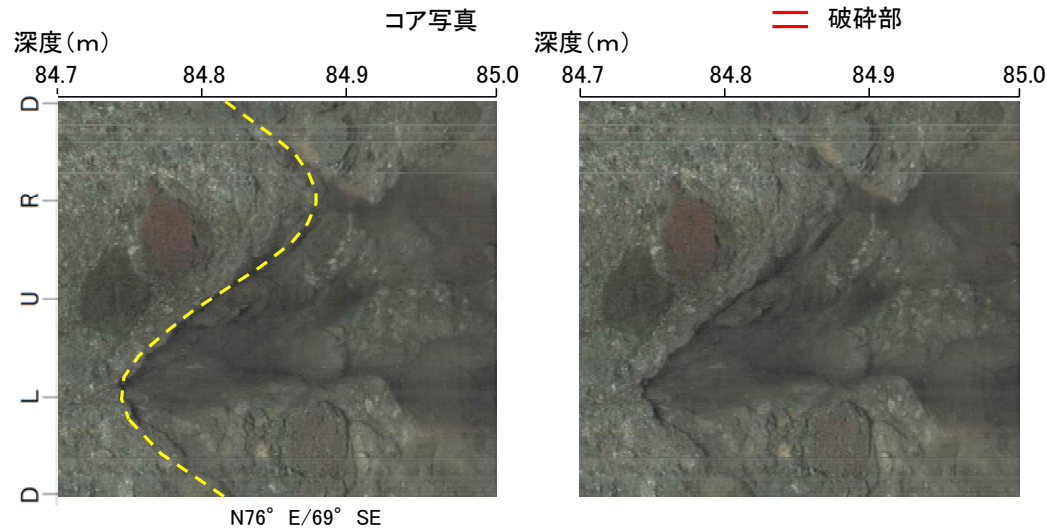
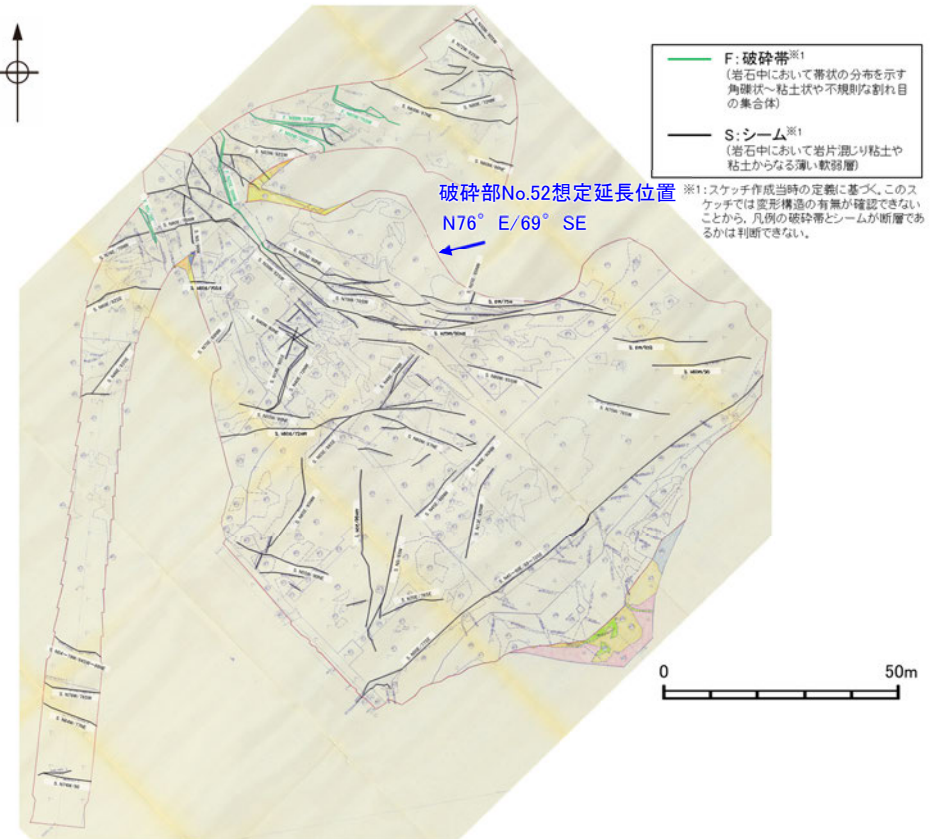
深度(m) **破碎部No.52(OS-4孔)**

・厚さ1.8~2.6cmの暗灰色の角礫状破碎部及び  
厚さ9.0cmの暗灰~黒色の角礫状破碎部及び  
26~28cmの固結した破碎部

走向・傾斜が福浦断層と異なり、大坪川ダム基礎掘削面の想定延長位置に対応する破碎部が認められない。

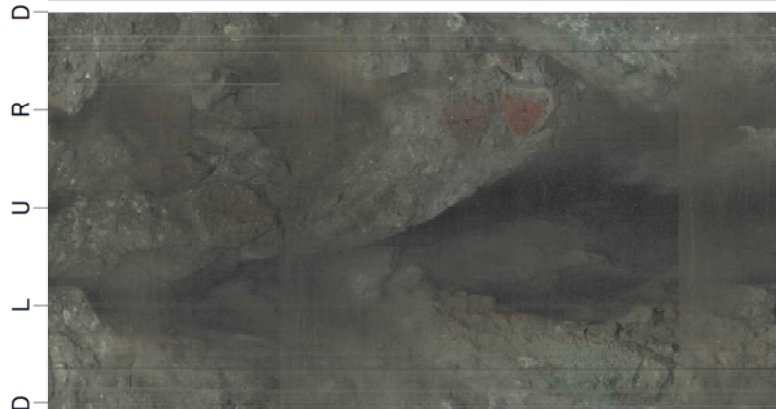
**破砕部No.53(OS-4孔)**

・厚さ3.4~12cmの  
砂状破砕部

走向・傾斜が福浦断層と異なり、隣接孔(OS-6孔、OS-5孔)の想定延長範囲(29.2~37.3m、23.1~33.6m)に対応する破砕部が認められない。

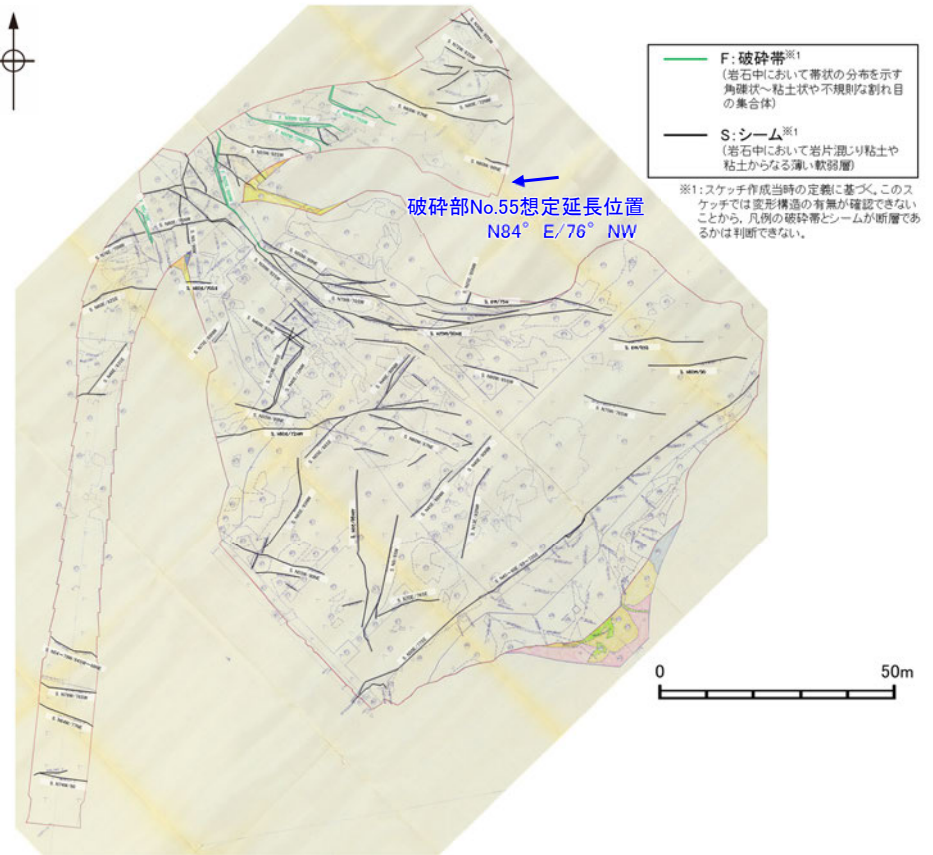
深度(m) **破碎部No.55(OS-4孔)**  
 86.6 86.7 86.8 86.9 87.0 87.1

・厚さ0.2~1.9cmの粘土状破碎部及び  
 厚さ3.3~4.4cmの固結した破碎部

走向・傾斜が福浦断層と異なり、大坪川ダム基礎掘削面の想定延長位置に対応する破碎部が認められない。

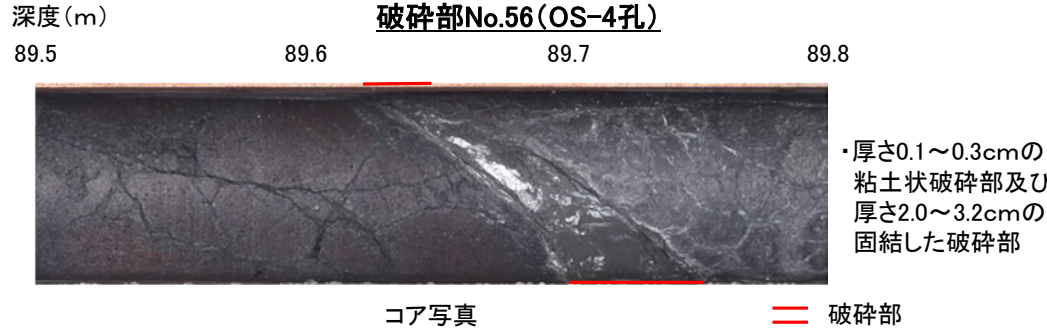
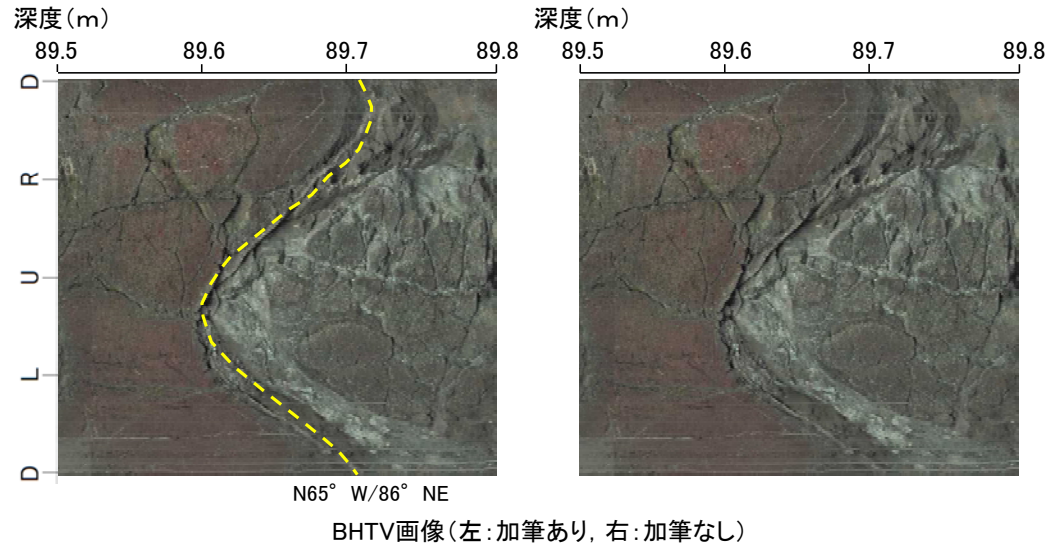
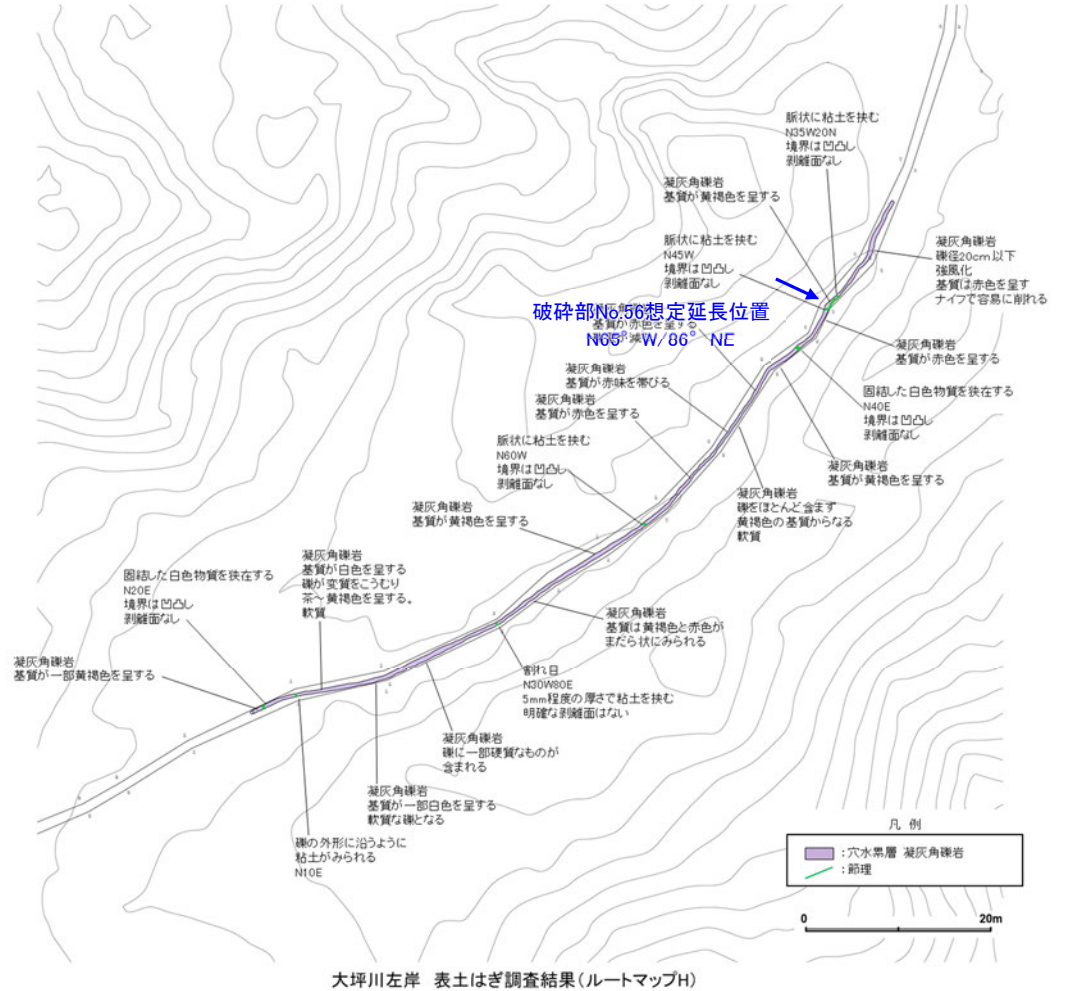
# 【福浦断層以外の破碎部の連続性確認(OS-4孔) (17/24)】

走向・傾斜が福浦断層と異なり、ルートマップHの想定延長位置に対応する破碎部が認められない。
