大坪川ダム左岸 表土はぎ調査結果(ルートマップH)

## (6)-2 ルートマップI

# 福浦断層以外の破砕部の連続性確認

## 【福浦断層以外の破碎部の連続性確認(OS-1孔) (1/4)】

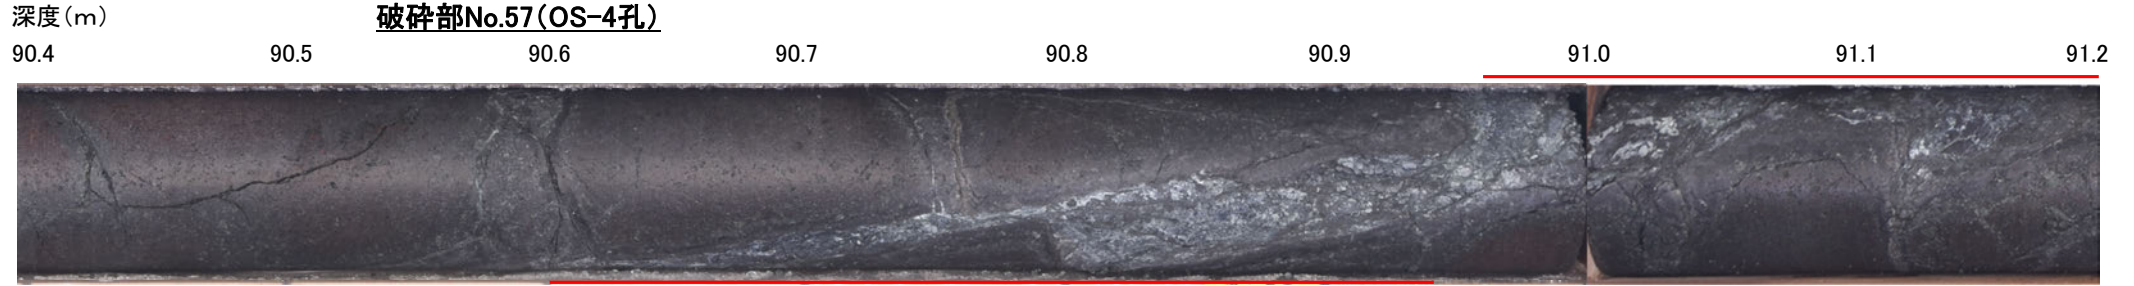
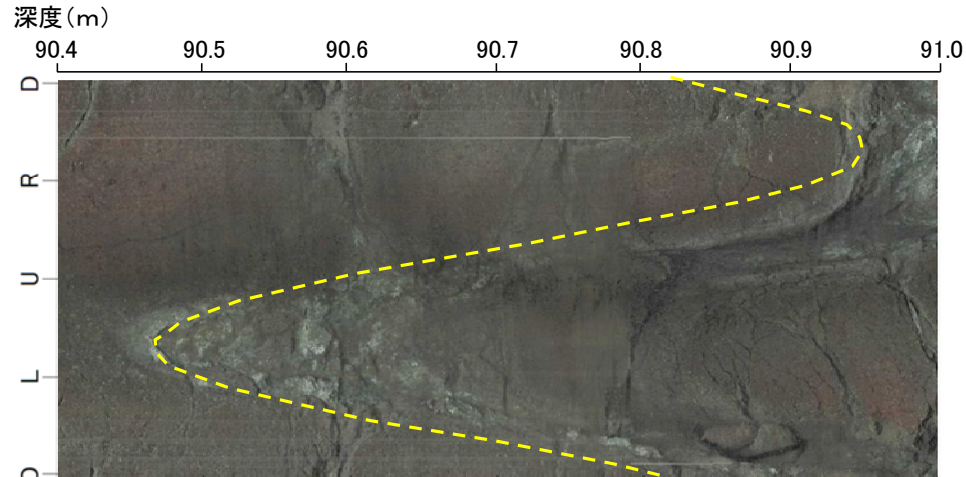
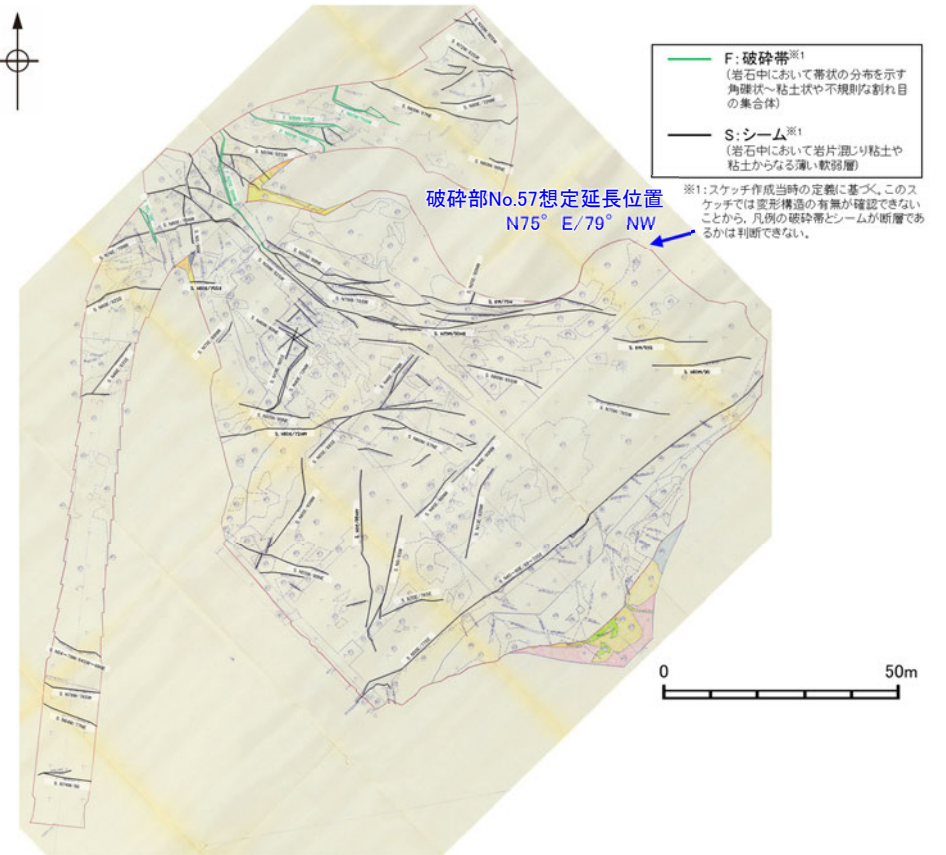
# 【福浦断層以外の破碎部の連続性確認(OS-4孔) (18/24)】

・厚さ0.3~0.8cmの粘土状破碎部及び  
厚さ5.4~5.9cmの固結した破碎部

走向・傾斜が福浦断層と異なり、大坪川ダム基礎掘削面の想定延長位置に対応する破碎部が認められない。

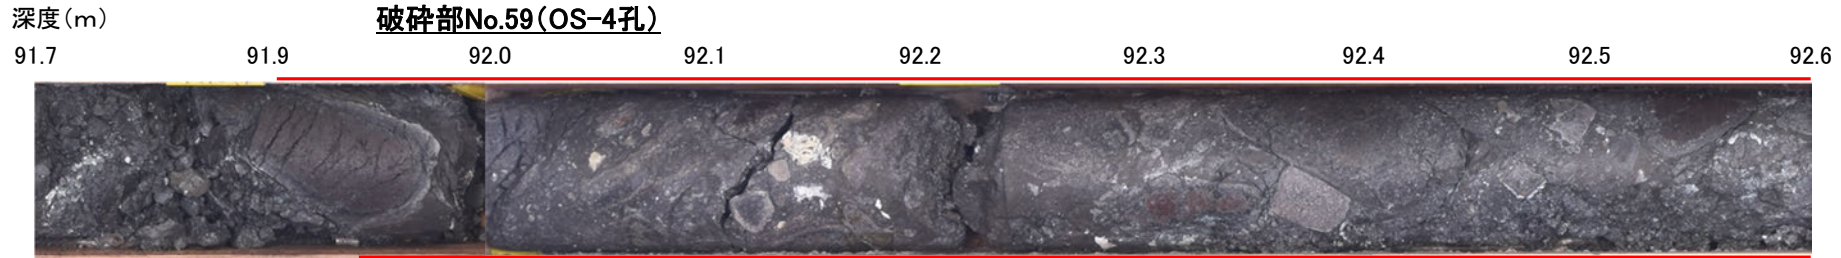
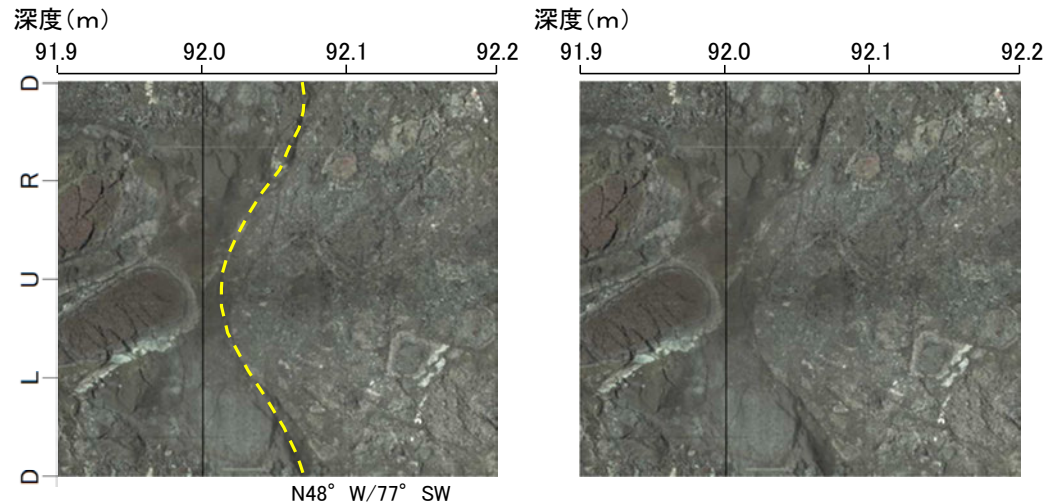
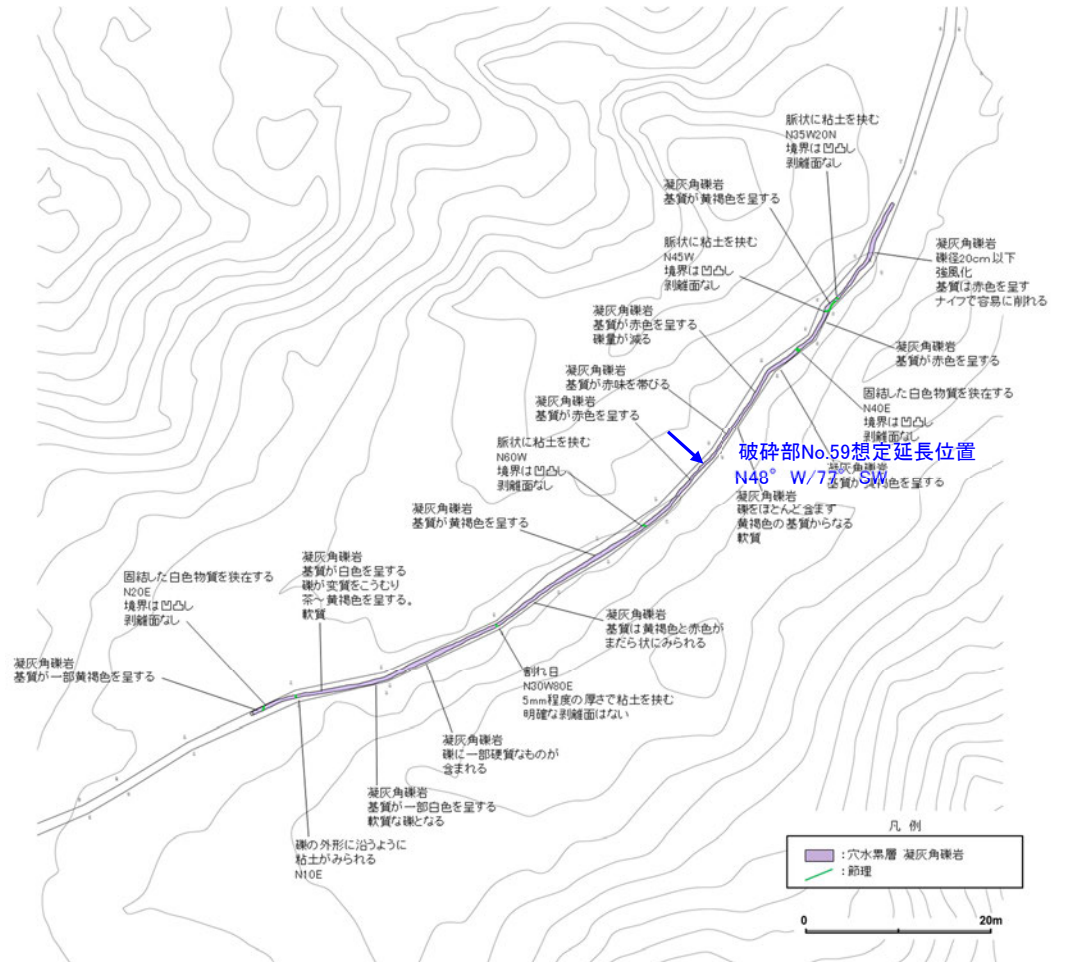
# 【福浦断層以外の破碎部の連続性確認(OS-4孔) (20/24)】

・厚さ3.8~6.9cmの角礫状破碎部及び  
厚さ0.2~1.0cmの粘土状破碎部及び  
厚さ60~63cmの固結した破碎部

走向・傾斜が福浦断層と異なり、ルートマップHの想定延長位置に対応する破碎部が認められない。

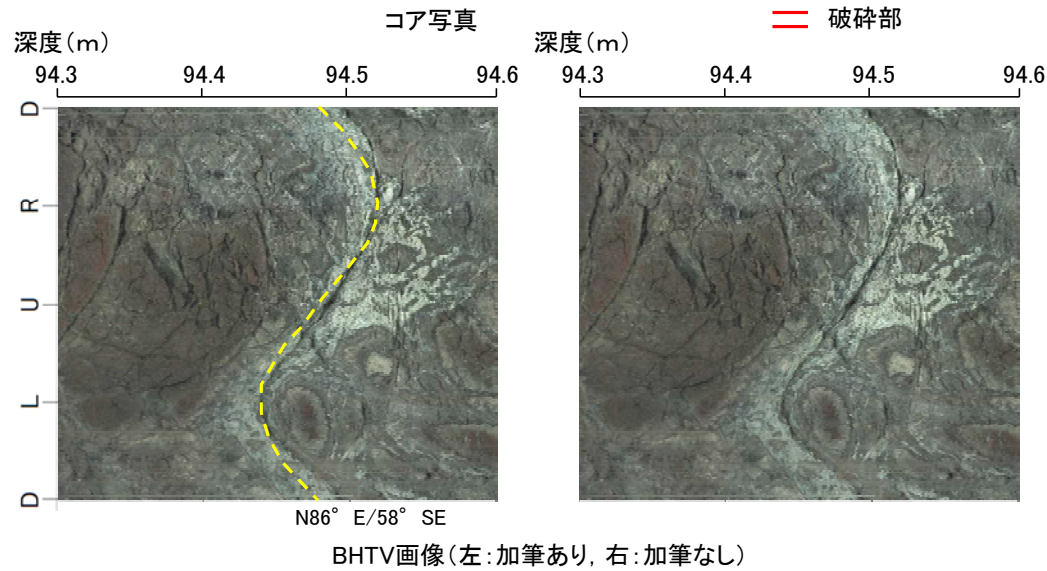
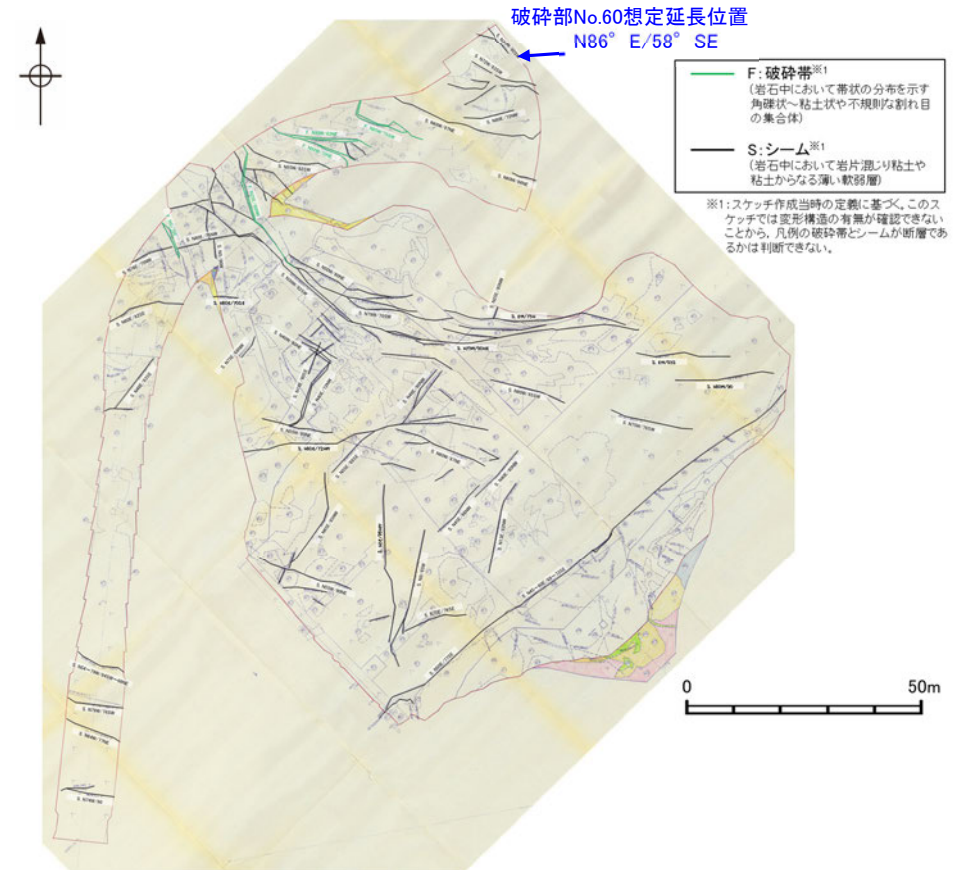
## 【福浦断層以外の破碎部の連続性確認(OS-4孔) (21/24)】

走向・傾斜が福浦断層と異なり、大坪川ダム基礎掘削面の想定延長位置に対応する破碎部が認められない。

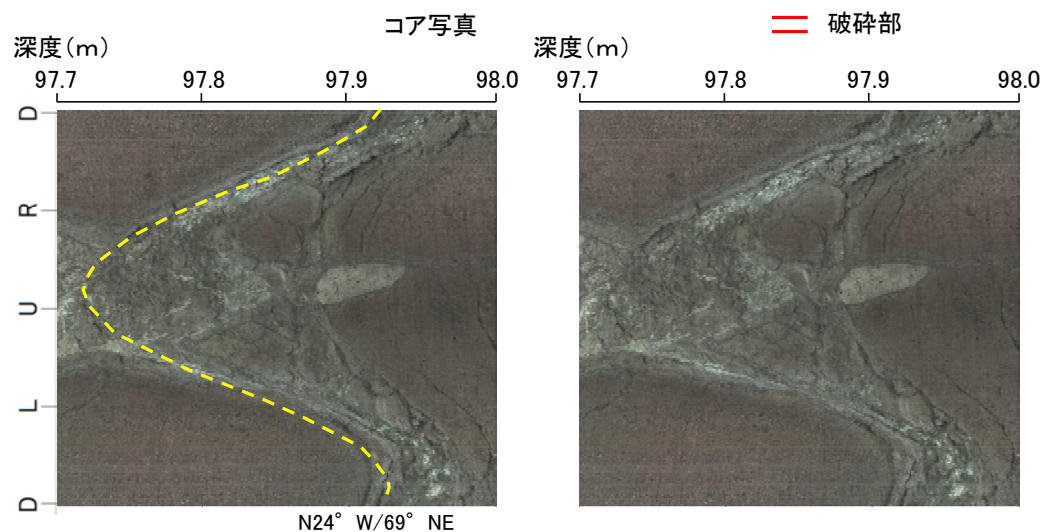
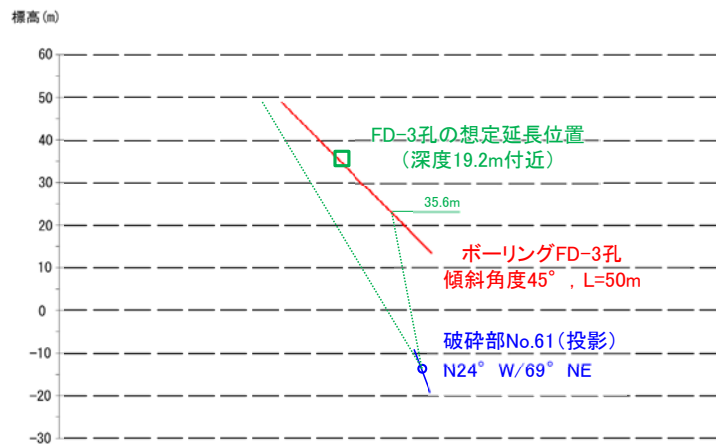
## 【福浦断層以外の破碎部の連続性確認(OS-4孔) (22/24)】

走向・傾斜が福浦断層と異なり、隣接孔(FD-3孔)の想定延長範囲(0.0~35.6m)に対応する破碎部が認められない。
