福浦断層の端部 —南端付近の地質調査—

福浦断層南端付近 調査位置図

福浦断層の南端

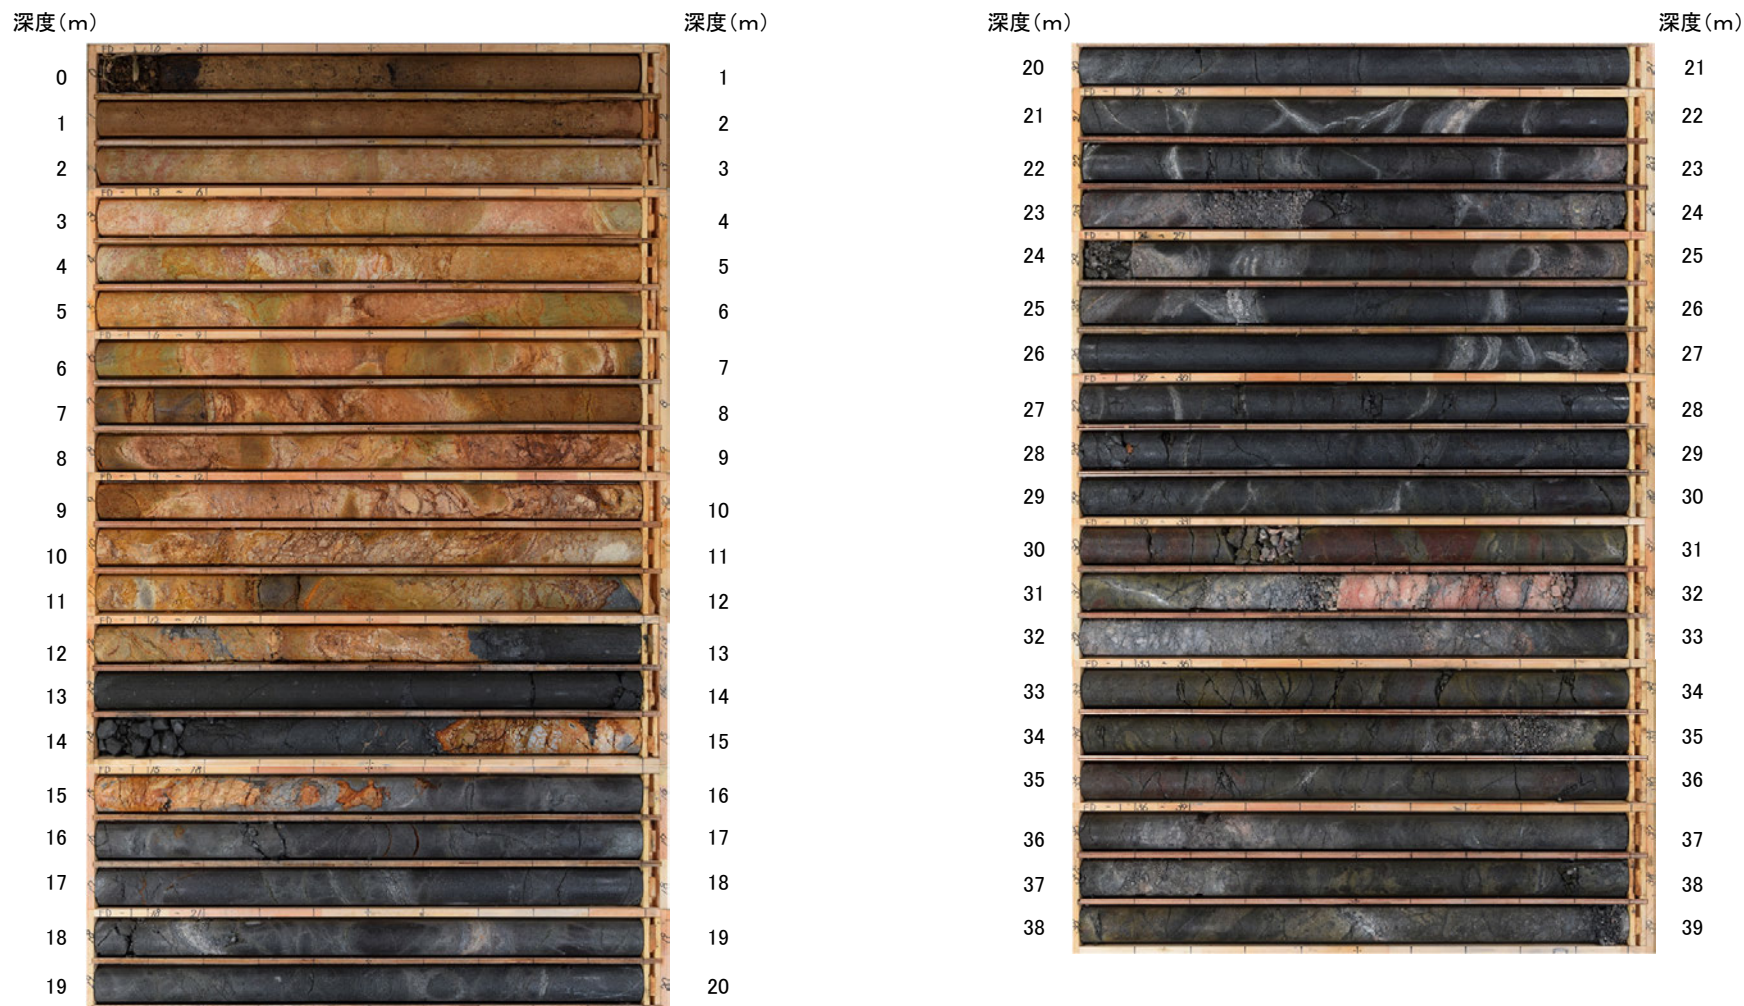
FD-1孔(孔口標高38.94m, 掘進長39m, 傾斜45°)

【福浦断層が認められないボーリング孔(FD-1孔)】

・福浦断層に対応する破碎部は認められない。

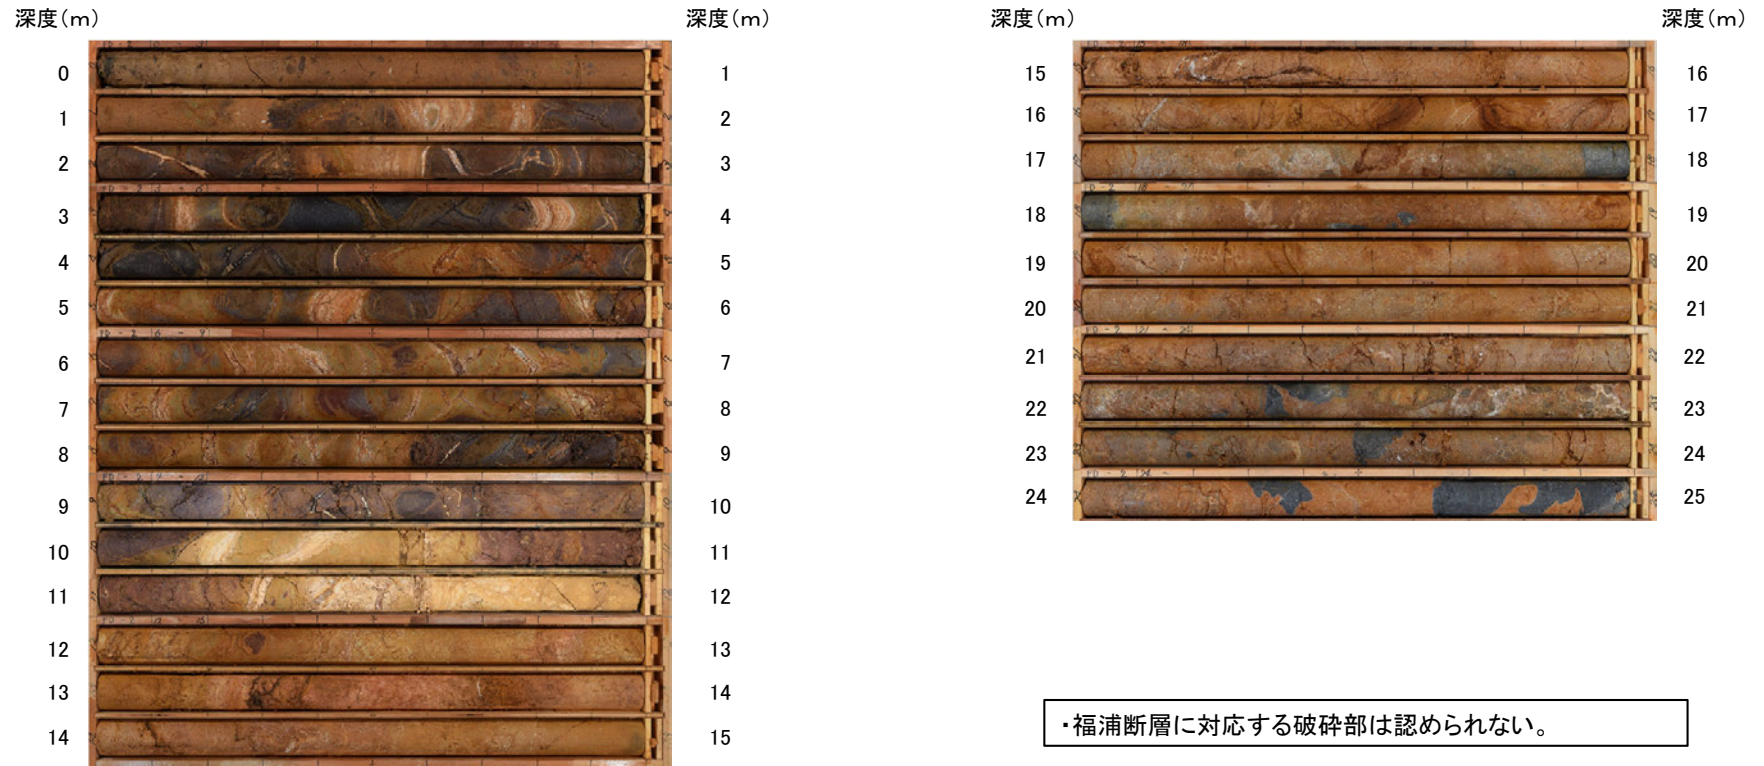
FD-2孔(孔口標高38.41m, 掘進長25m, 傾斜45°)

【福浦断層が認められないボーリング孔(FD-2孔)】

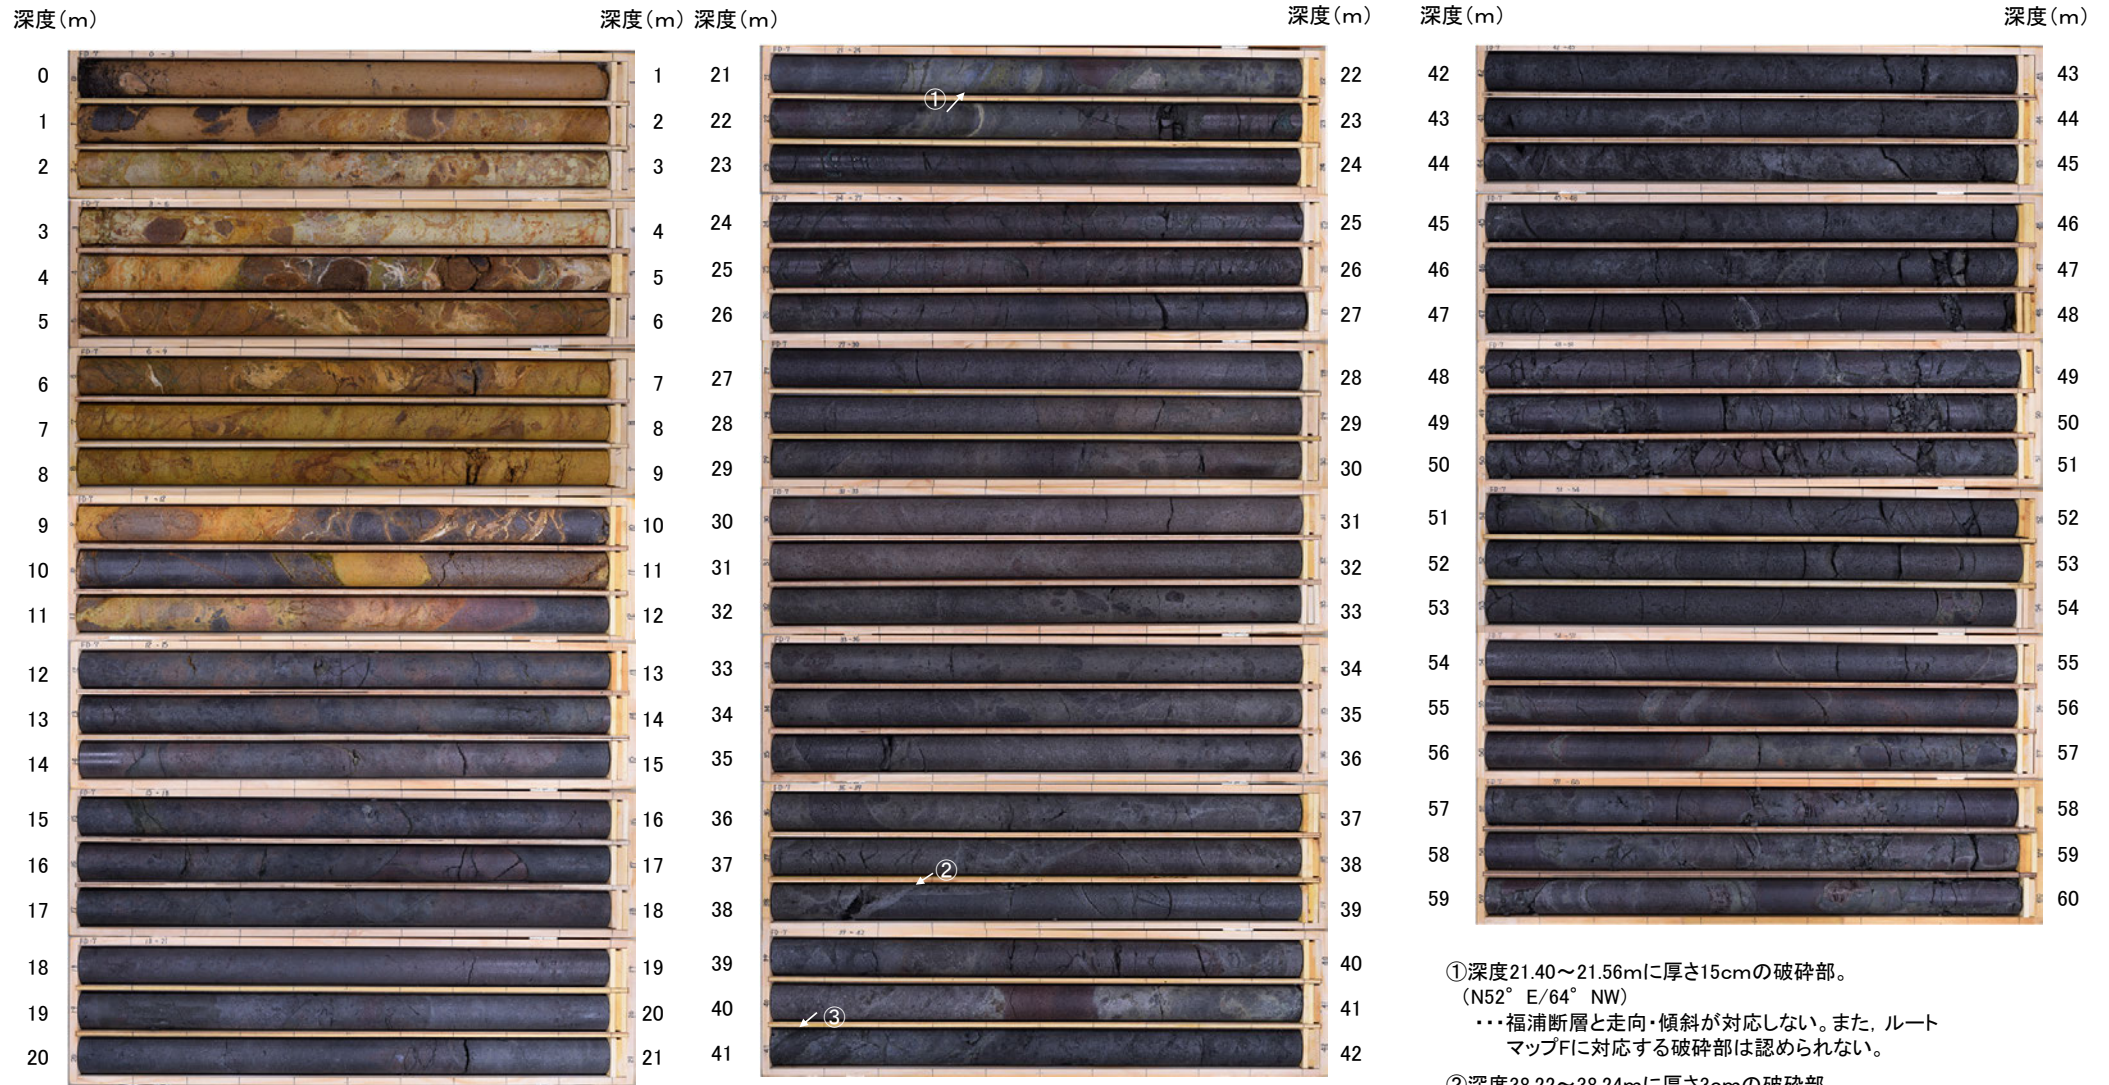
FD-7孔(孔口標高39.03m, 掘進長60m, 傾斜45°)

【福浦断層が認められないボーリング孔(FD-7孔)】

・福浦断層に対応する破砕部は認められない。

- ① 深度21.40~21.56mに厚さ15cmの破砕部。
(N52° E/64° NW)
...福浦断層と走向・傾斜が対応しない。また、ルートマップFに対応する破砕部は認められない。
- ② 深度38.22~38.24mに厚さ3cmの破砕部。
(N83° E/29° NW)
...福浦断層と走向・傾斜が対応しない。また、隣接孔(FD-4)の想定延長位置(深度35.2m付近)に連続しない。
- ③ 深度41.02~41.39mに厚さ30cmの破砕部。
(N50° E/77° NW)
...福浦断層と走向・傾斜が対応しない。また、ルートマップFに対応する破砕部は認められない。

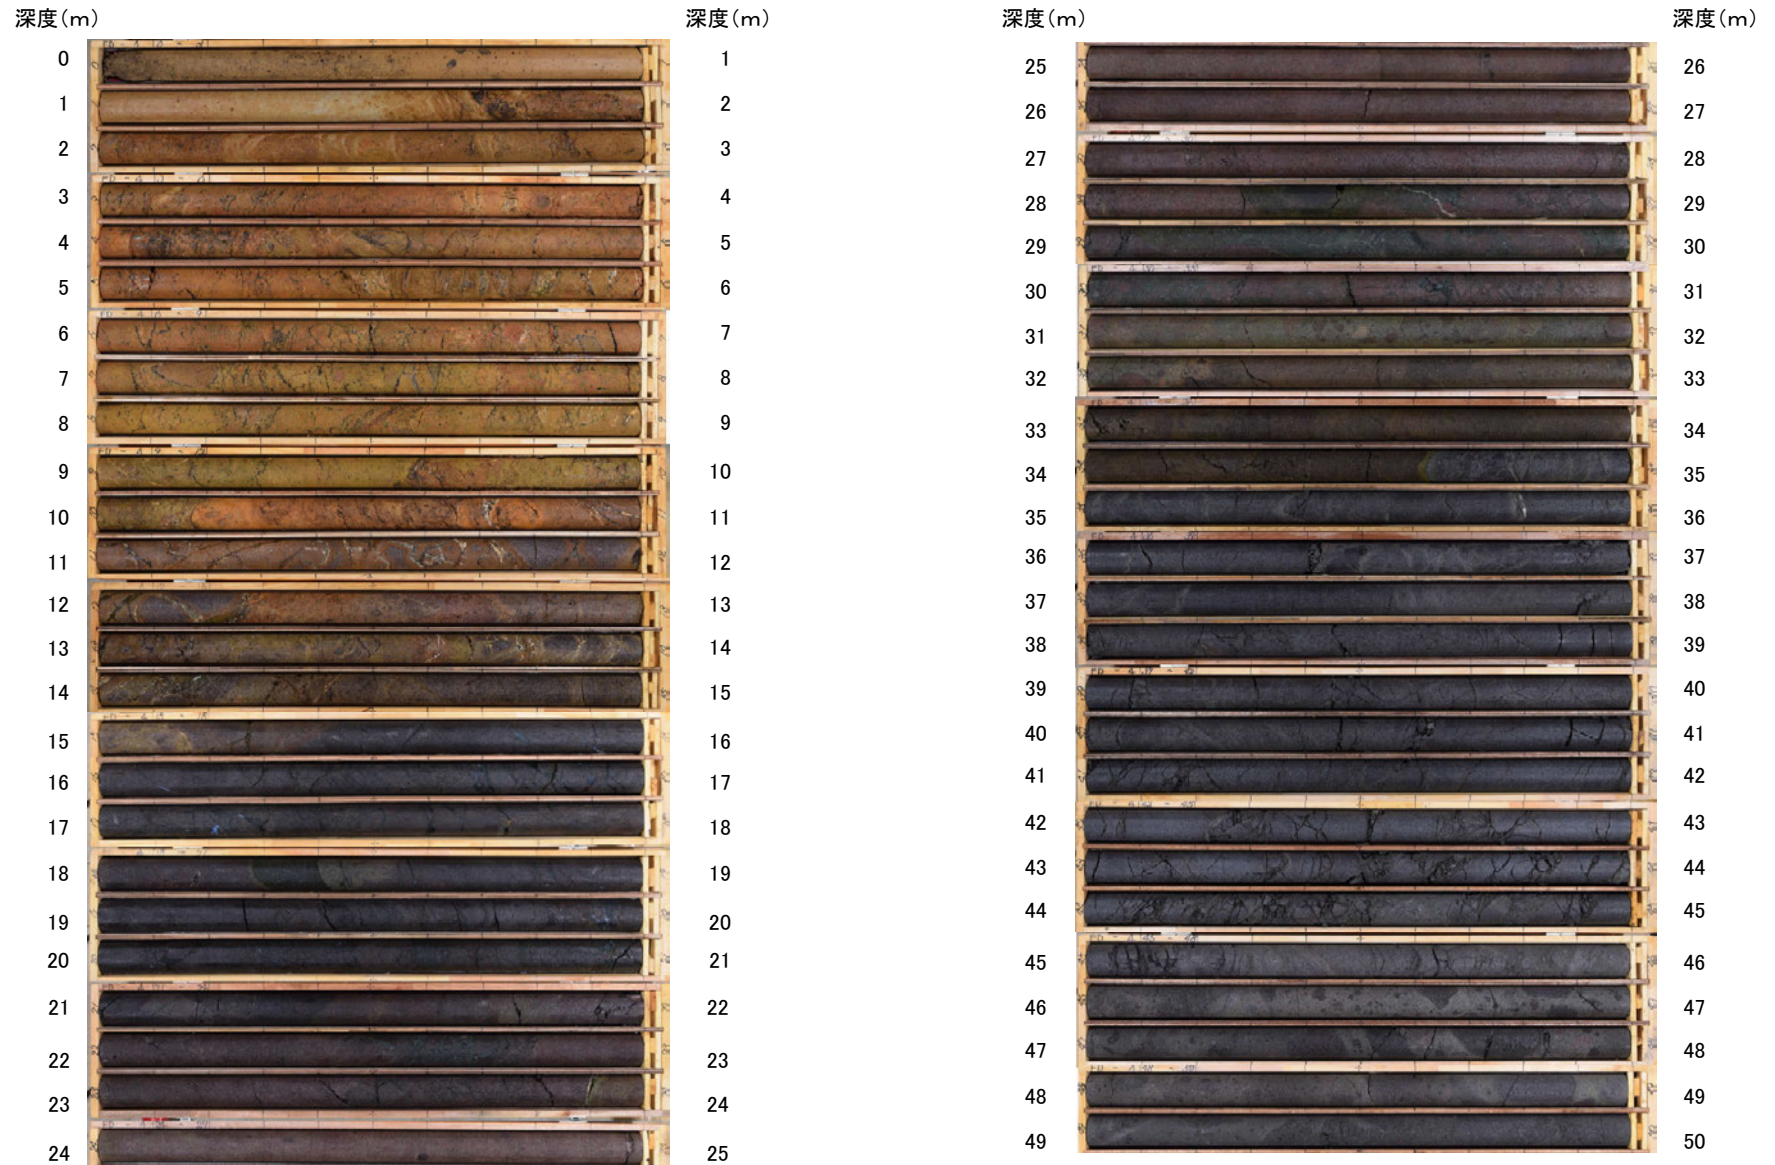
FD-4孔(孔口標高38.91m, 掘進長50m, 傾斜45°)

【福浦断層が認められないボーリング孔(FD-4孔)】

・福浦断層に対応する破碎部は認められない。

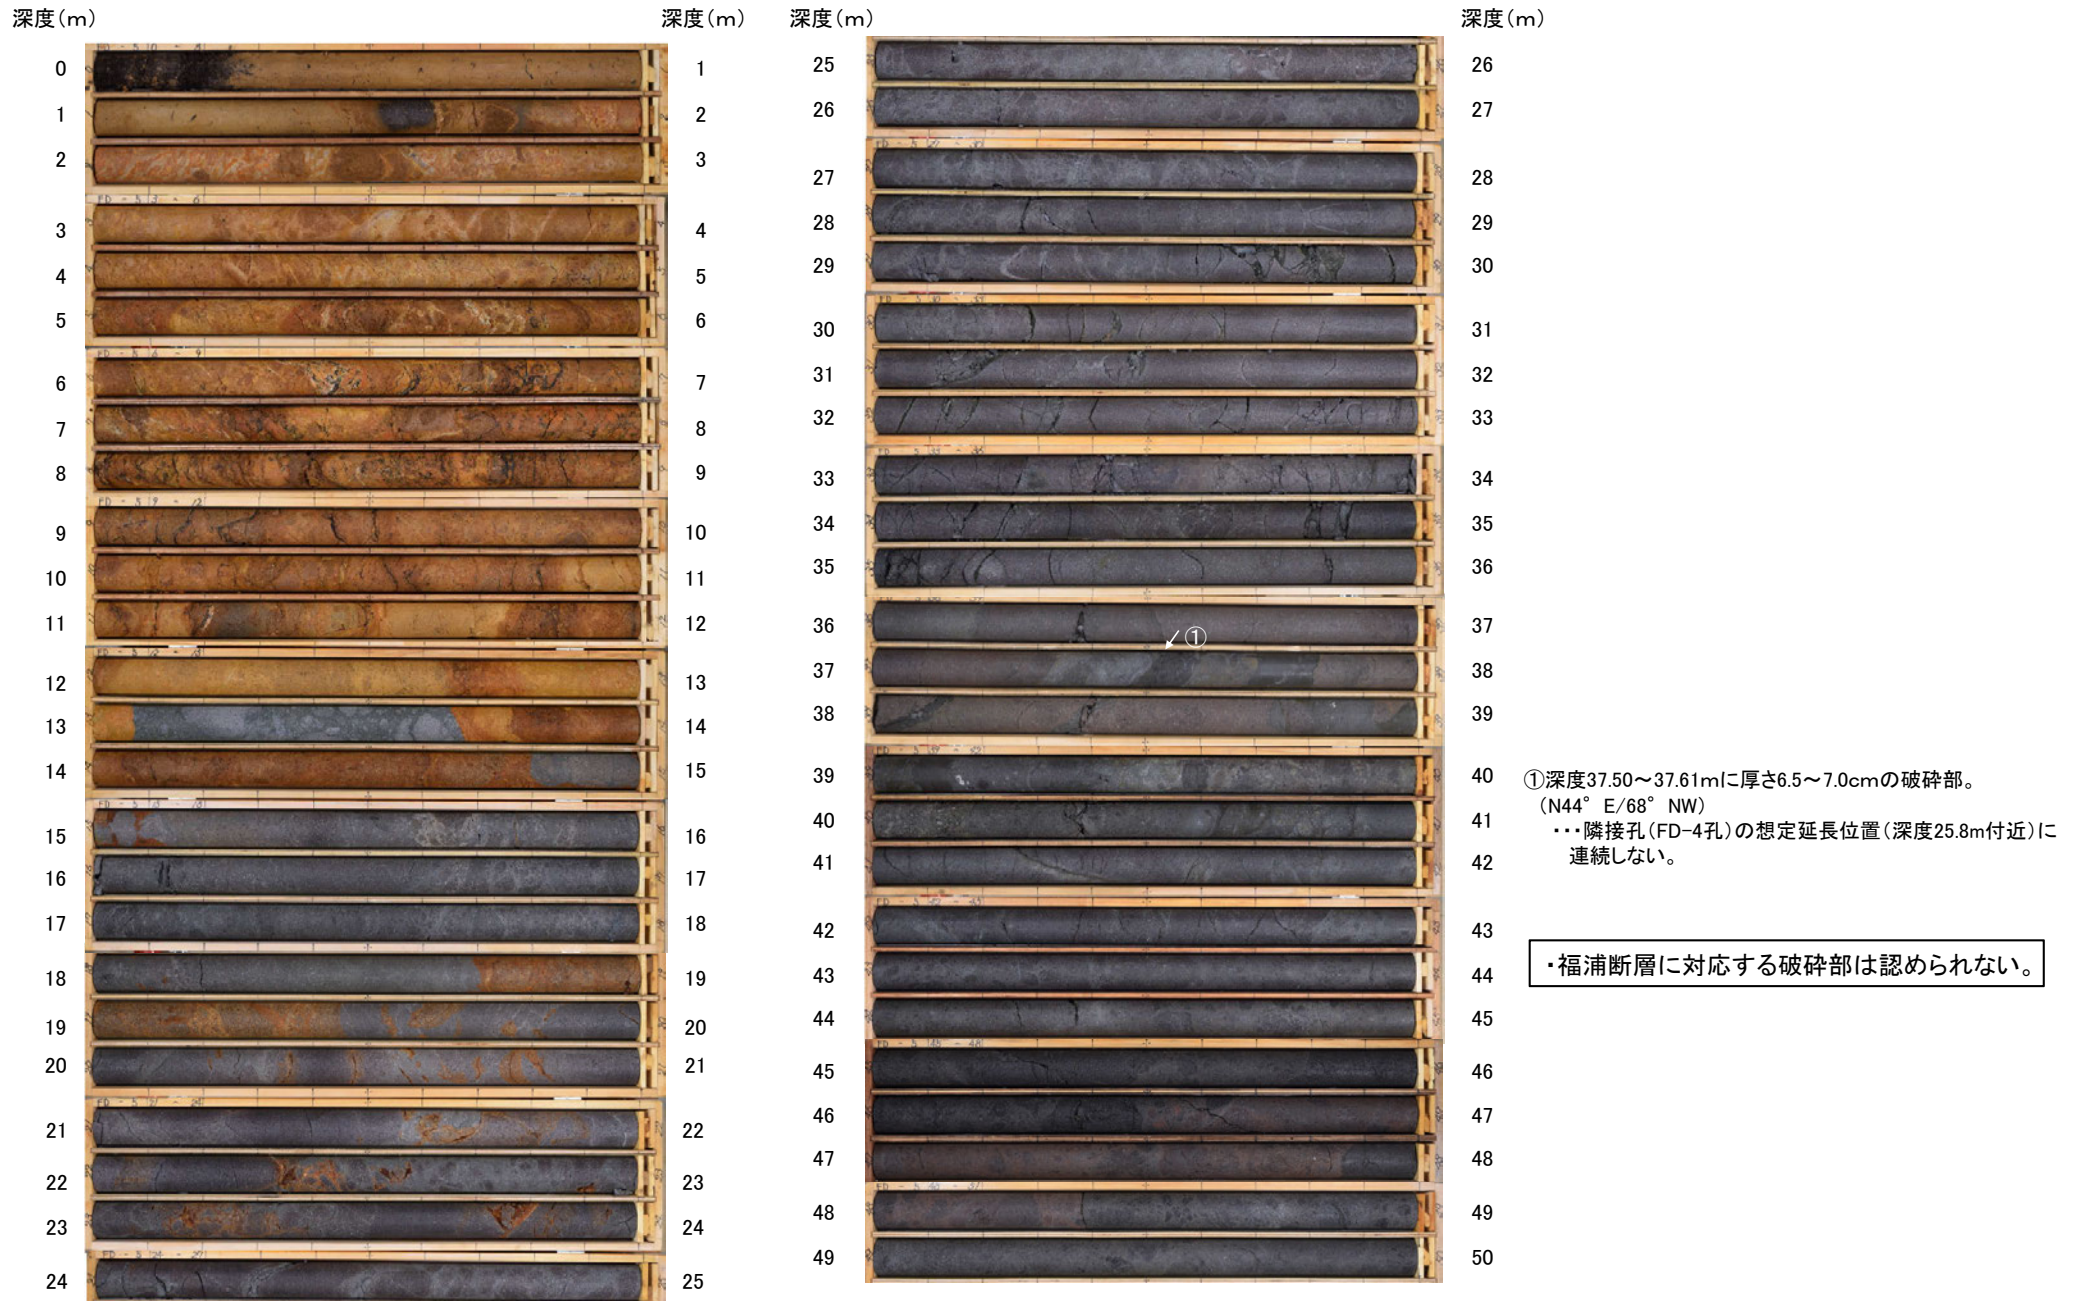
FD-5孔(孔口標高37.18m, 掘進長50m, 傾斜45°)

【福浦断層が認められないボーリング孔(FD-5孔)】

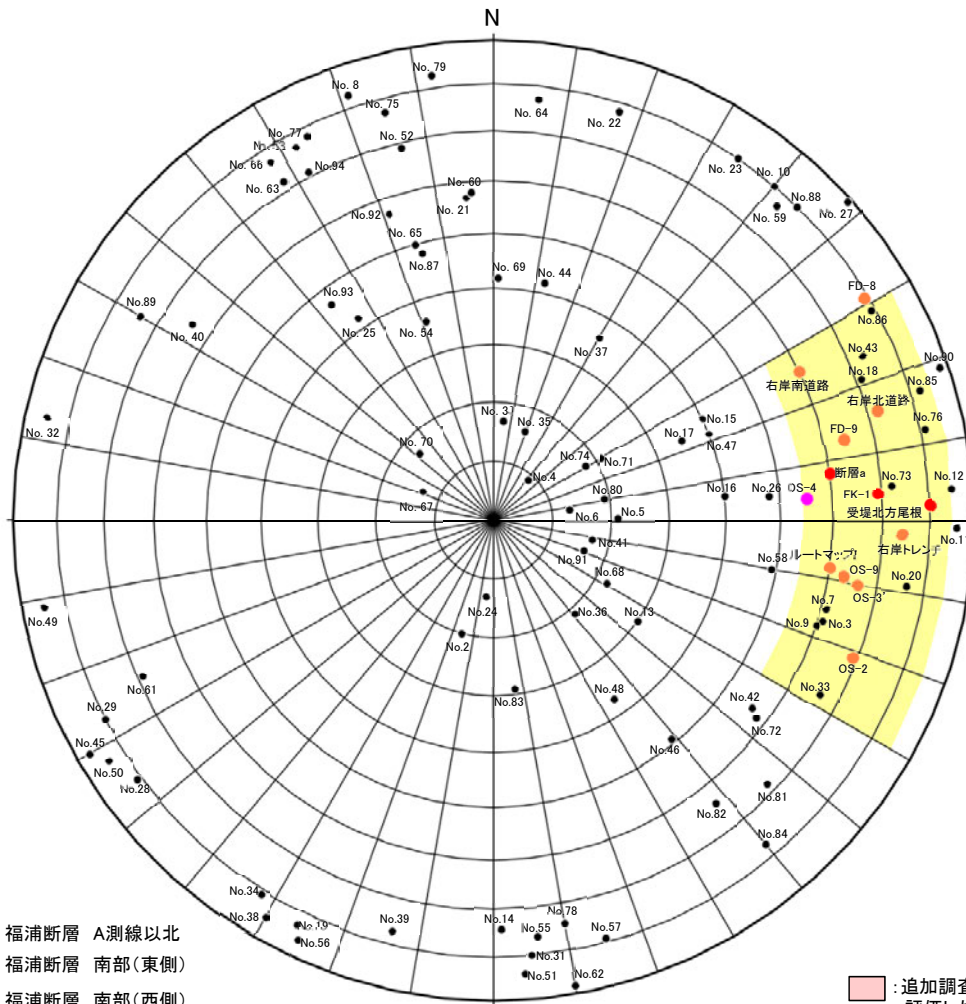
福浦断層南部の調査結果
(シュミットネット下半球投影図)

- 福浦断層南部の追加調査で確認した破砕部について、福浦断層に対応するかどうかを以下の手順により評価した。
 - ・リニアメント・変動地形や地質調査による断層位置、反射法地震探査の結果等から、福浦断層の走向・傾斜の基準をNS/70° Wとし、これに調和的な破砕部(走向:±30° , 傾斜:±15° , 下図 ■ 範囲※¹)及び ■ 範囲に近接する破砕部(FD-8, No.11, No.26, No.42, No.58, No.72, No.90)について、性状の比較(未固結な破砕部の有無等)、連続性の観点から、福浦断層に対応するか確認した。
 - ・破砕部の連続性は、対象とする破砕部の想定延長に位置する隣接孔等の破砕部の有無により確認した。隣接孔の想定延長範囲については、反射法地震探査での福浦断層の傾斜のばらつきを考慮し、検討断面における破砕部位置(偽傾斜を考慮)から傾斜±10° の範囲とした。想定延長範囲に破砕部が認められる場合は、性状、走向・傾斜(走向:±30° , 傾斜:±15°)を比較し、対応する破砕部が確認した。
- その結果、右下表 ■ の破砕部を福浦断層と評価し、それ以外の破砕部については、いずれも福浦断層に対応しないと評価した。

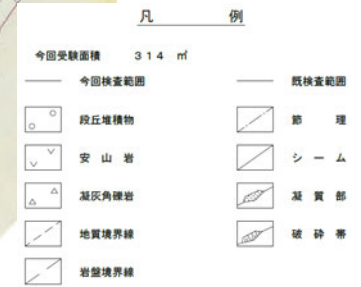
大坪川ダム基礎掘削面スケッチ※2
(平成3年8月作成)の破碎帯及びシームをトレース

- ・大坪川ダムの建設時の地質観察データを確認した結果、破碎帯及びシームが示されている。
- ・これらの破碎帯及びシームは、概ね連続性に乏しく、福浦断層と走向・傾斜が調和的で連続性のあるものは認められない。
- ・なお、基礎掘削面南東部の安山岩と凝灰角礫岩の岩相境界にNE-SW走向のシームが連続して示されているものの、南東傾斜であり、福浦断層の西傾斜とは整合しない。

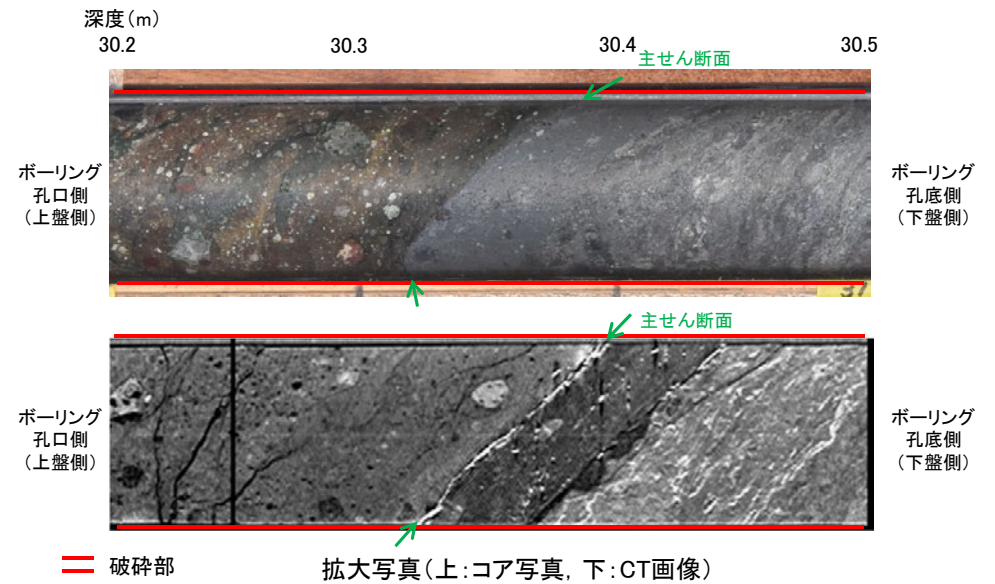
深度29.90~30.68mに、見掛けの傾斜角30~60°の厚さ49~51cmの破砕部が認められる。
厚さ3.6~4.0cmの灰色の粘土状破砕部及び厚さ47cmの固結した破砕部からなる。

- ・断層oは凝灰角礫岩(上盤側)と安山岩(下盤側)の岩相境界をなす。
- ・下盤側の安山岩は、変質を受けており、やや軟質である。

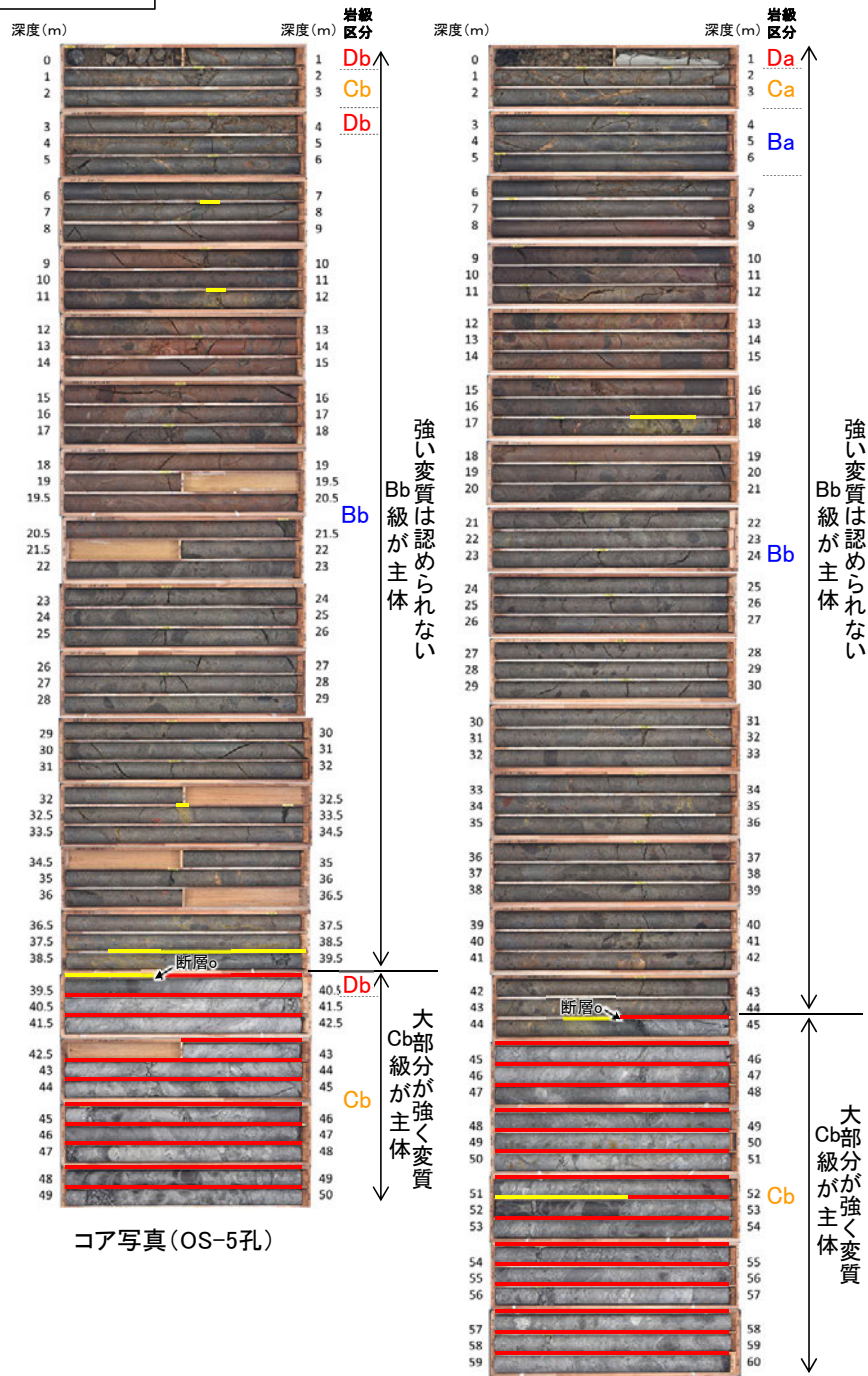
○福浦断層(西側)の上盤側では、断層○を境に北西側が強く変質し、軟質化している。

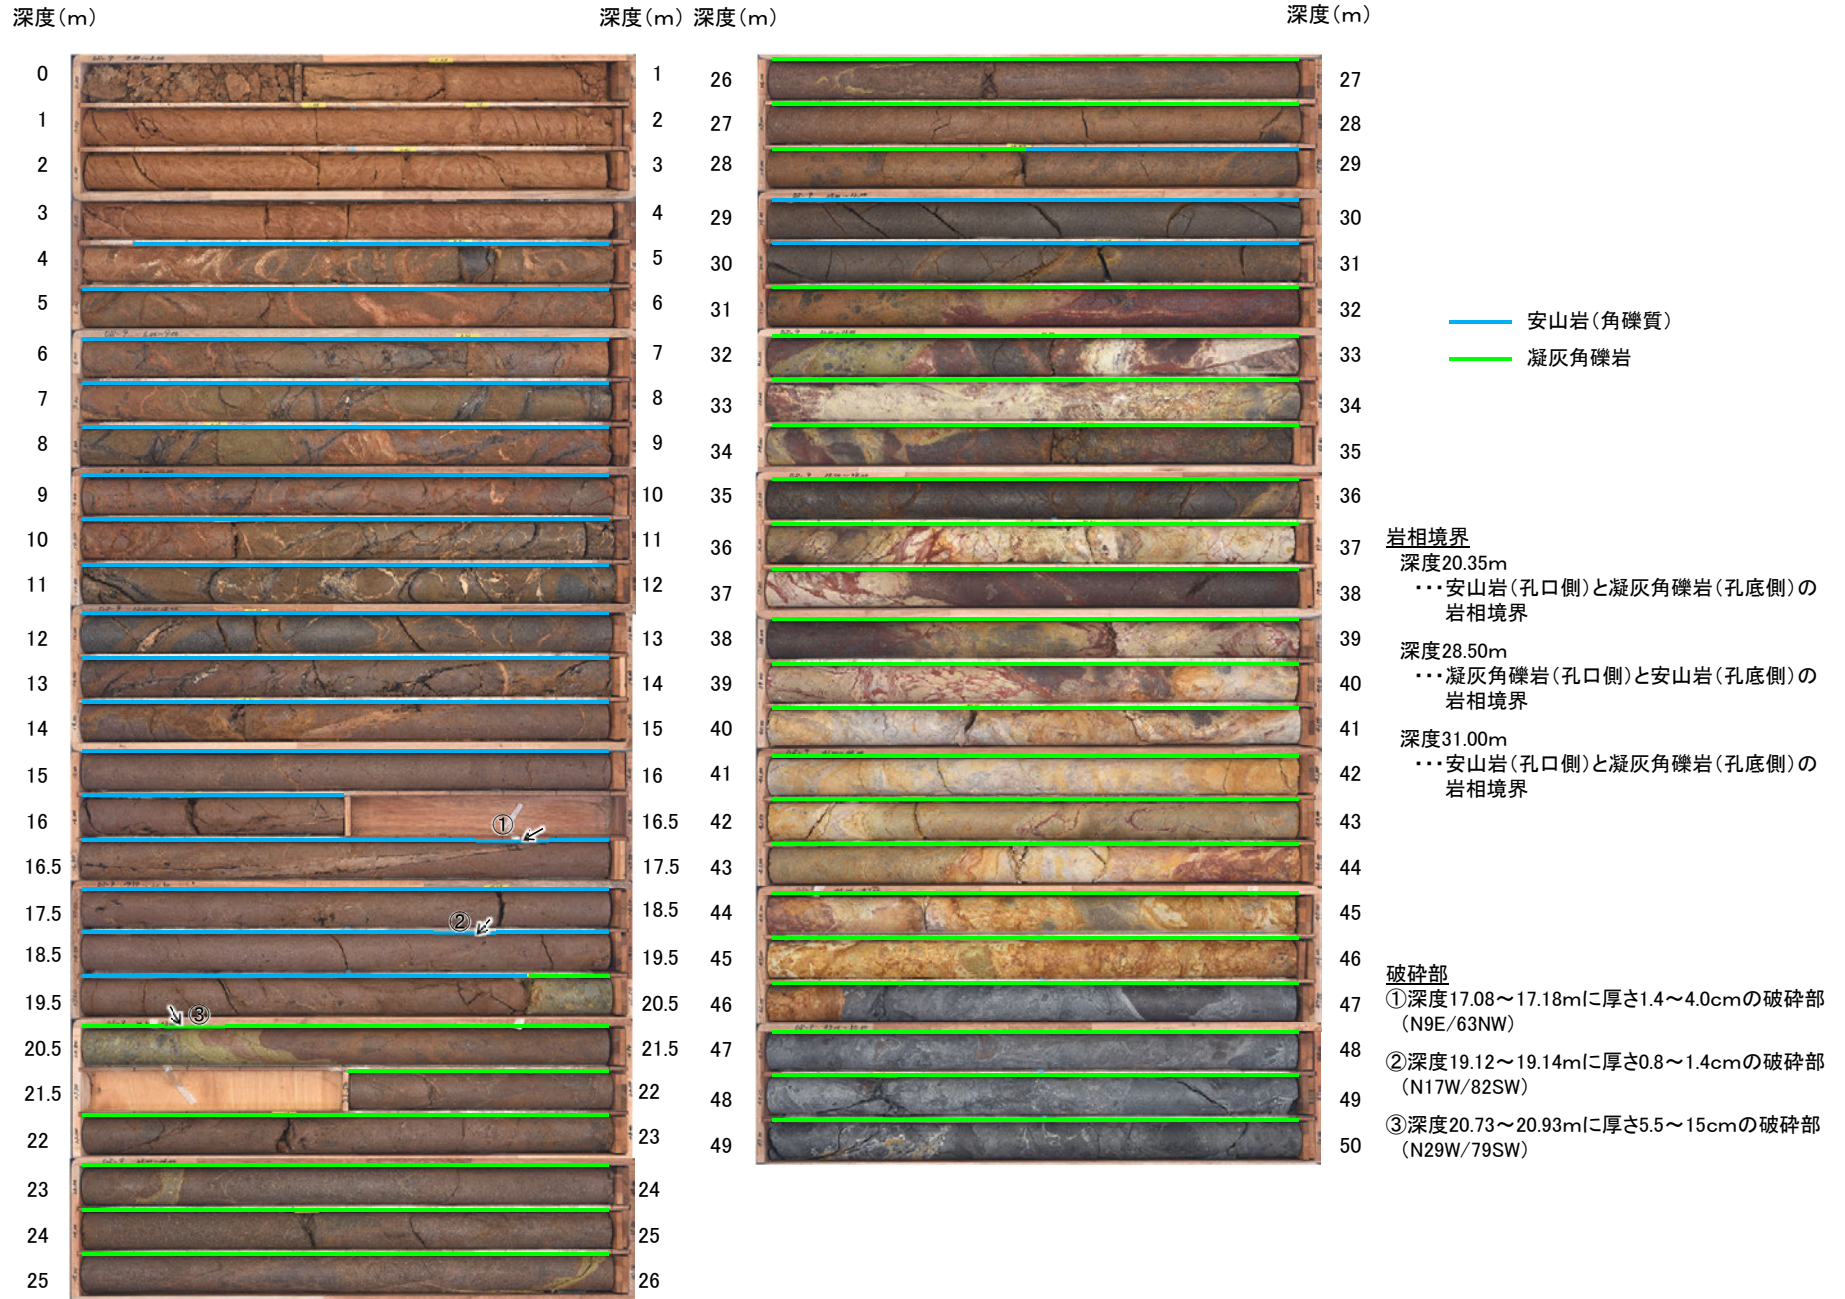
OS-9孔(孔口標高55.55m, 掘進長80m, 傾斜45°)

【断層が認められないボーリング孔(OS-9孔) 1/3】

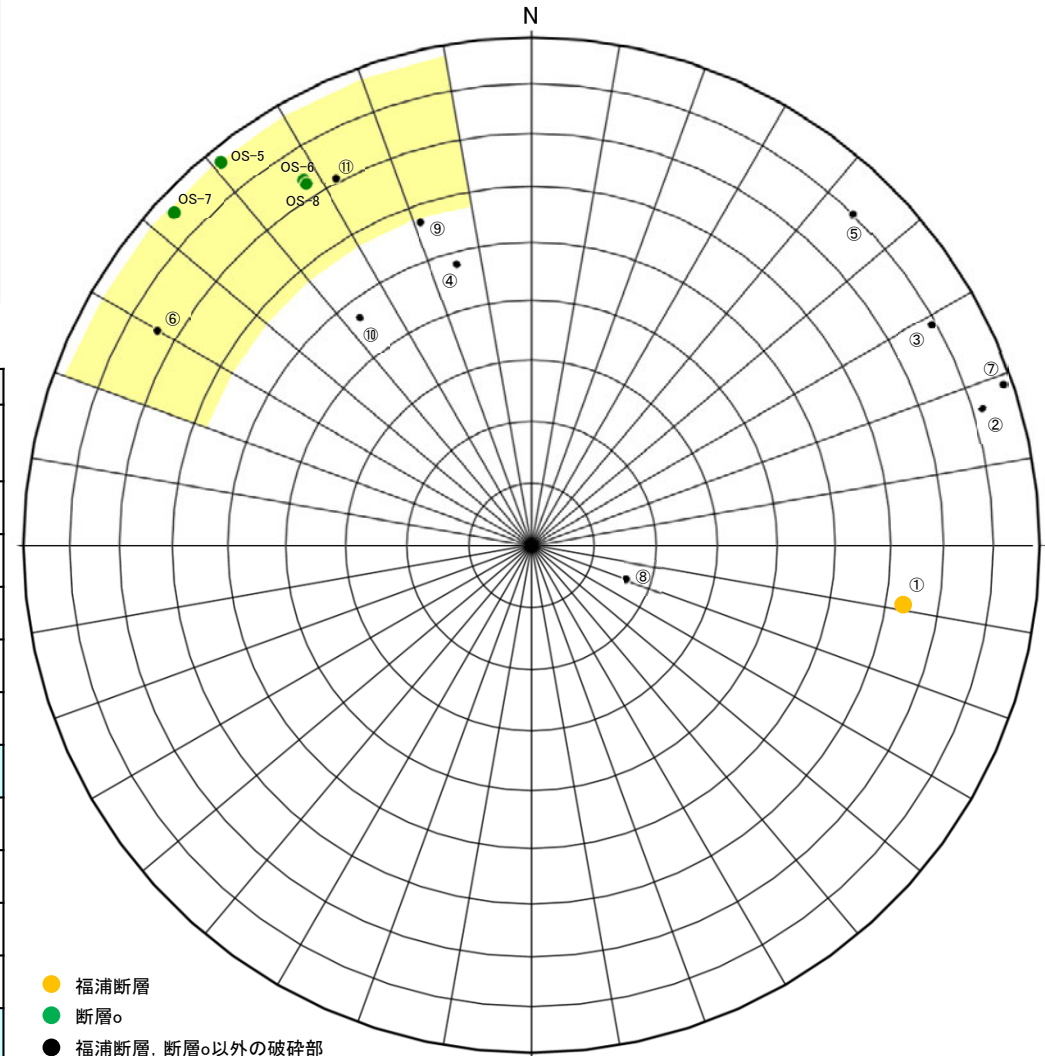
OS-9孔の調査結果
(シュミットネット下半球投影図)

○大坪川ダム基礎掘削面スケッチの結果から、N50° E/73° SEを基準とし、断層○の走向・傾斜に調和的な破碎部(走向:±30° , 傾斜:±15° , 下図 ■ 範囲※)について、性状の比較、連続性の検討を行った。
○検討の結果、OS-9孔に断層○に対応する破碎部は認められない。

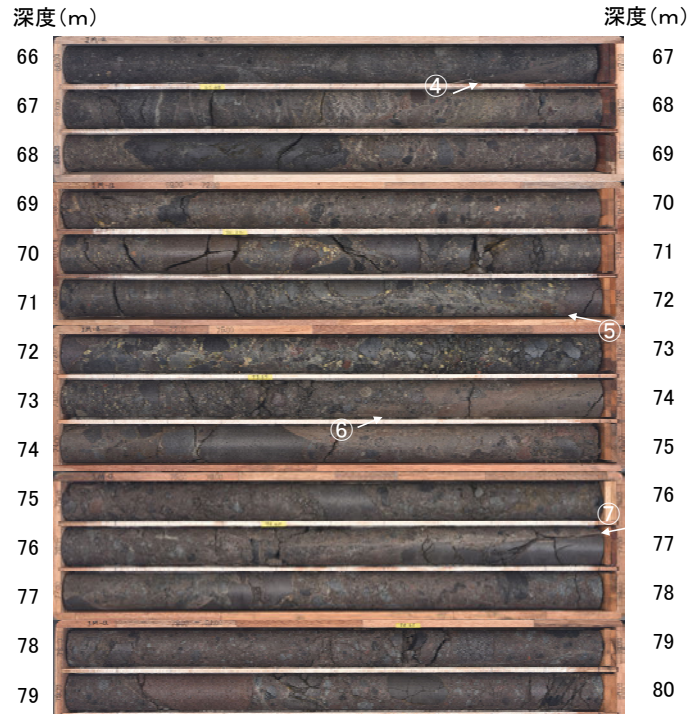
コア写真(深度66~80m)

- ④ 深度66.90~66.92mに厚さ0.4~1.2cmの破砕部(N84E/52NW)
- ⑤ 深度71.49~71.95mに厚さ0.4~2.0cmの破砕部(N71E/71NW)
- ⑥ 深度73.68~73.92mに厚さ3.4~4.2cmの破砕部(N80E/42NW)
- ⑦ 深度76.60mに厚さ0.1~1.6cmの破砕部(N73W/63NE)

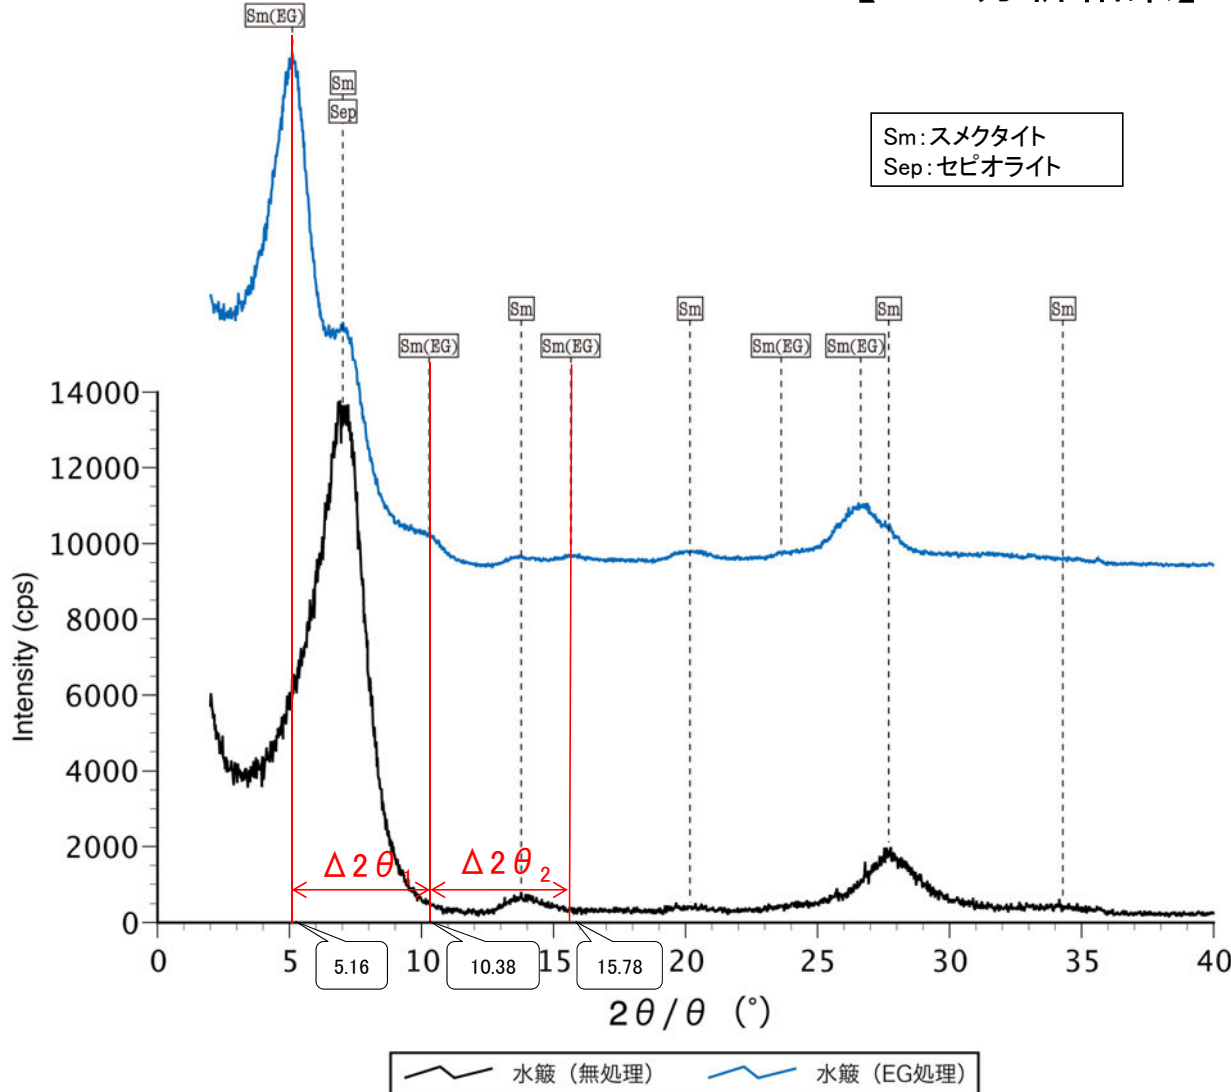
回折チャート
(EG処理も合わせて表示)

・FK-1孔の粘土鉱物でXRD分析による結晶構造判定を実施した結果、粘土鉱物(スメクタイト)はI/S混合層であると判定した。

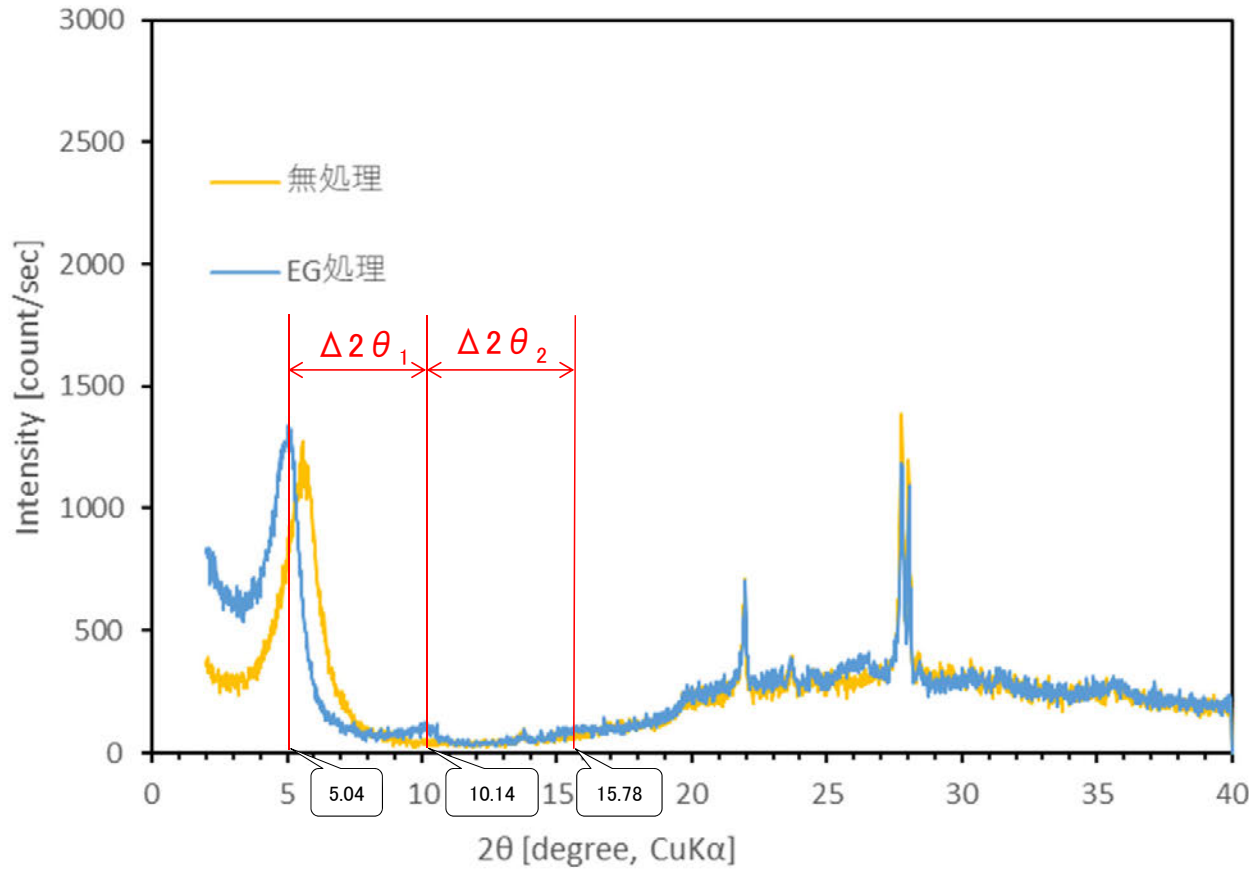
回折チャート
(EG処理も合わせて表示)

・OS-2孔の粘土鉱物でXRD分析による結晶構造判定を実施した結果、粘土鉱物(スメクタイト)はI/S混合層であると判定した。

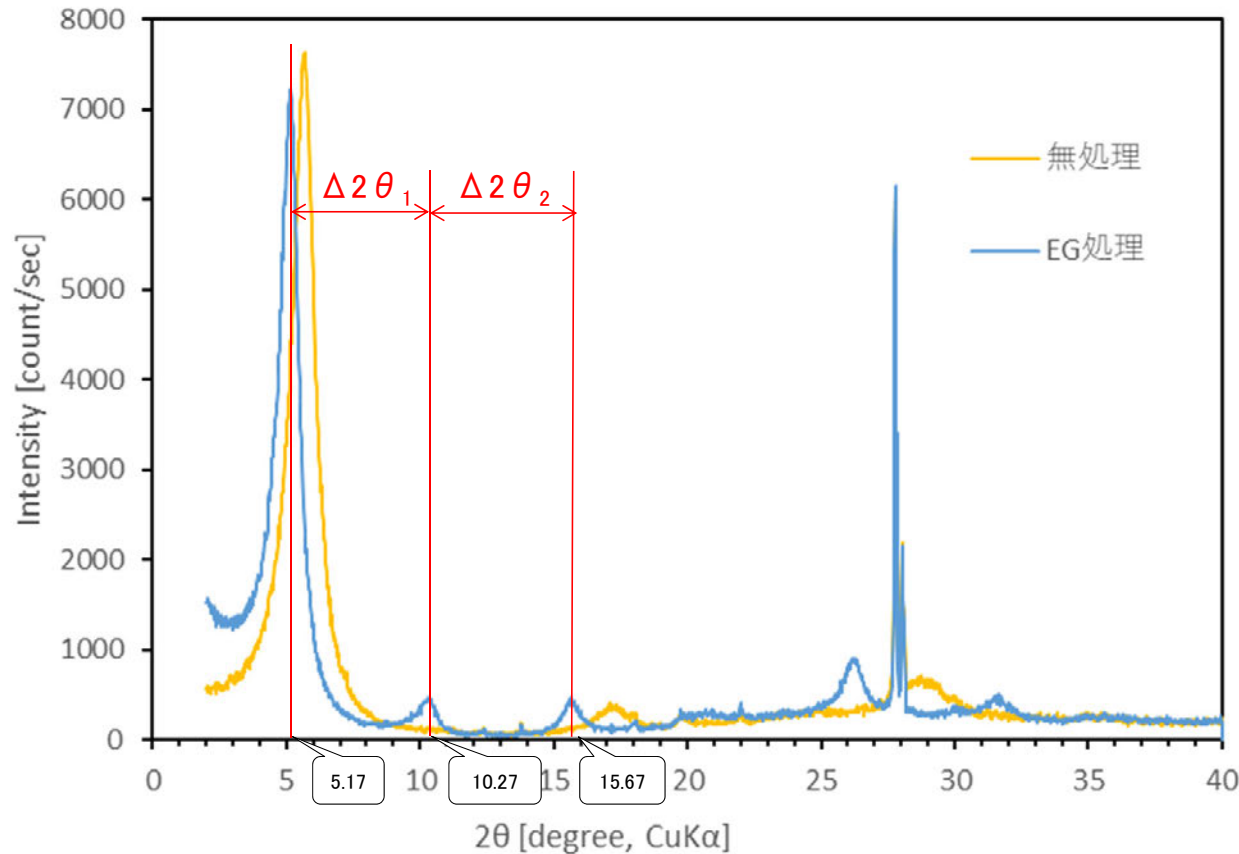
回折チャート
(EG処理も合わせて表示)

・OS-3' 孔の粘土鉱物でXRD分析による結晶構造判定を実施した結果、粘土鉱物(スメクタイト)はI/S混合層であると判定した。
