福浦断層の端部 —南端付近の地質調査—

福浦断層南端付近 調査位置図

福浦断層の南端

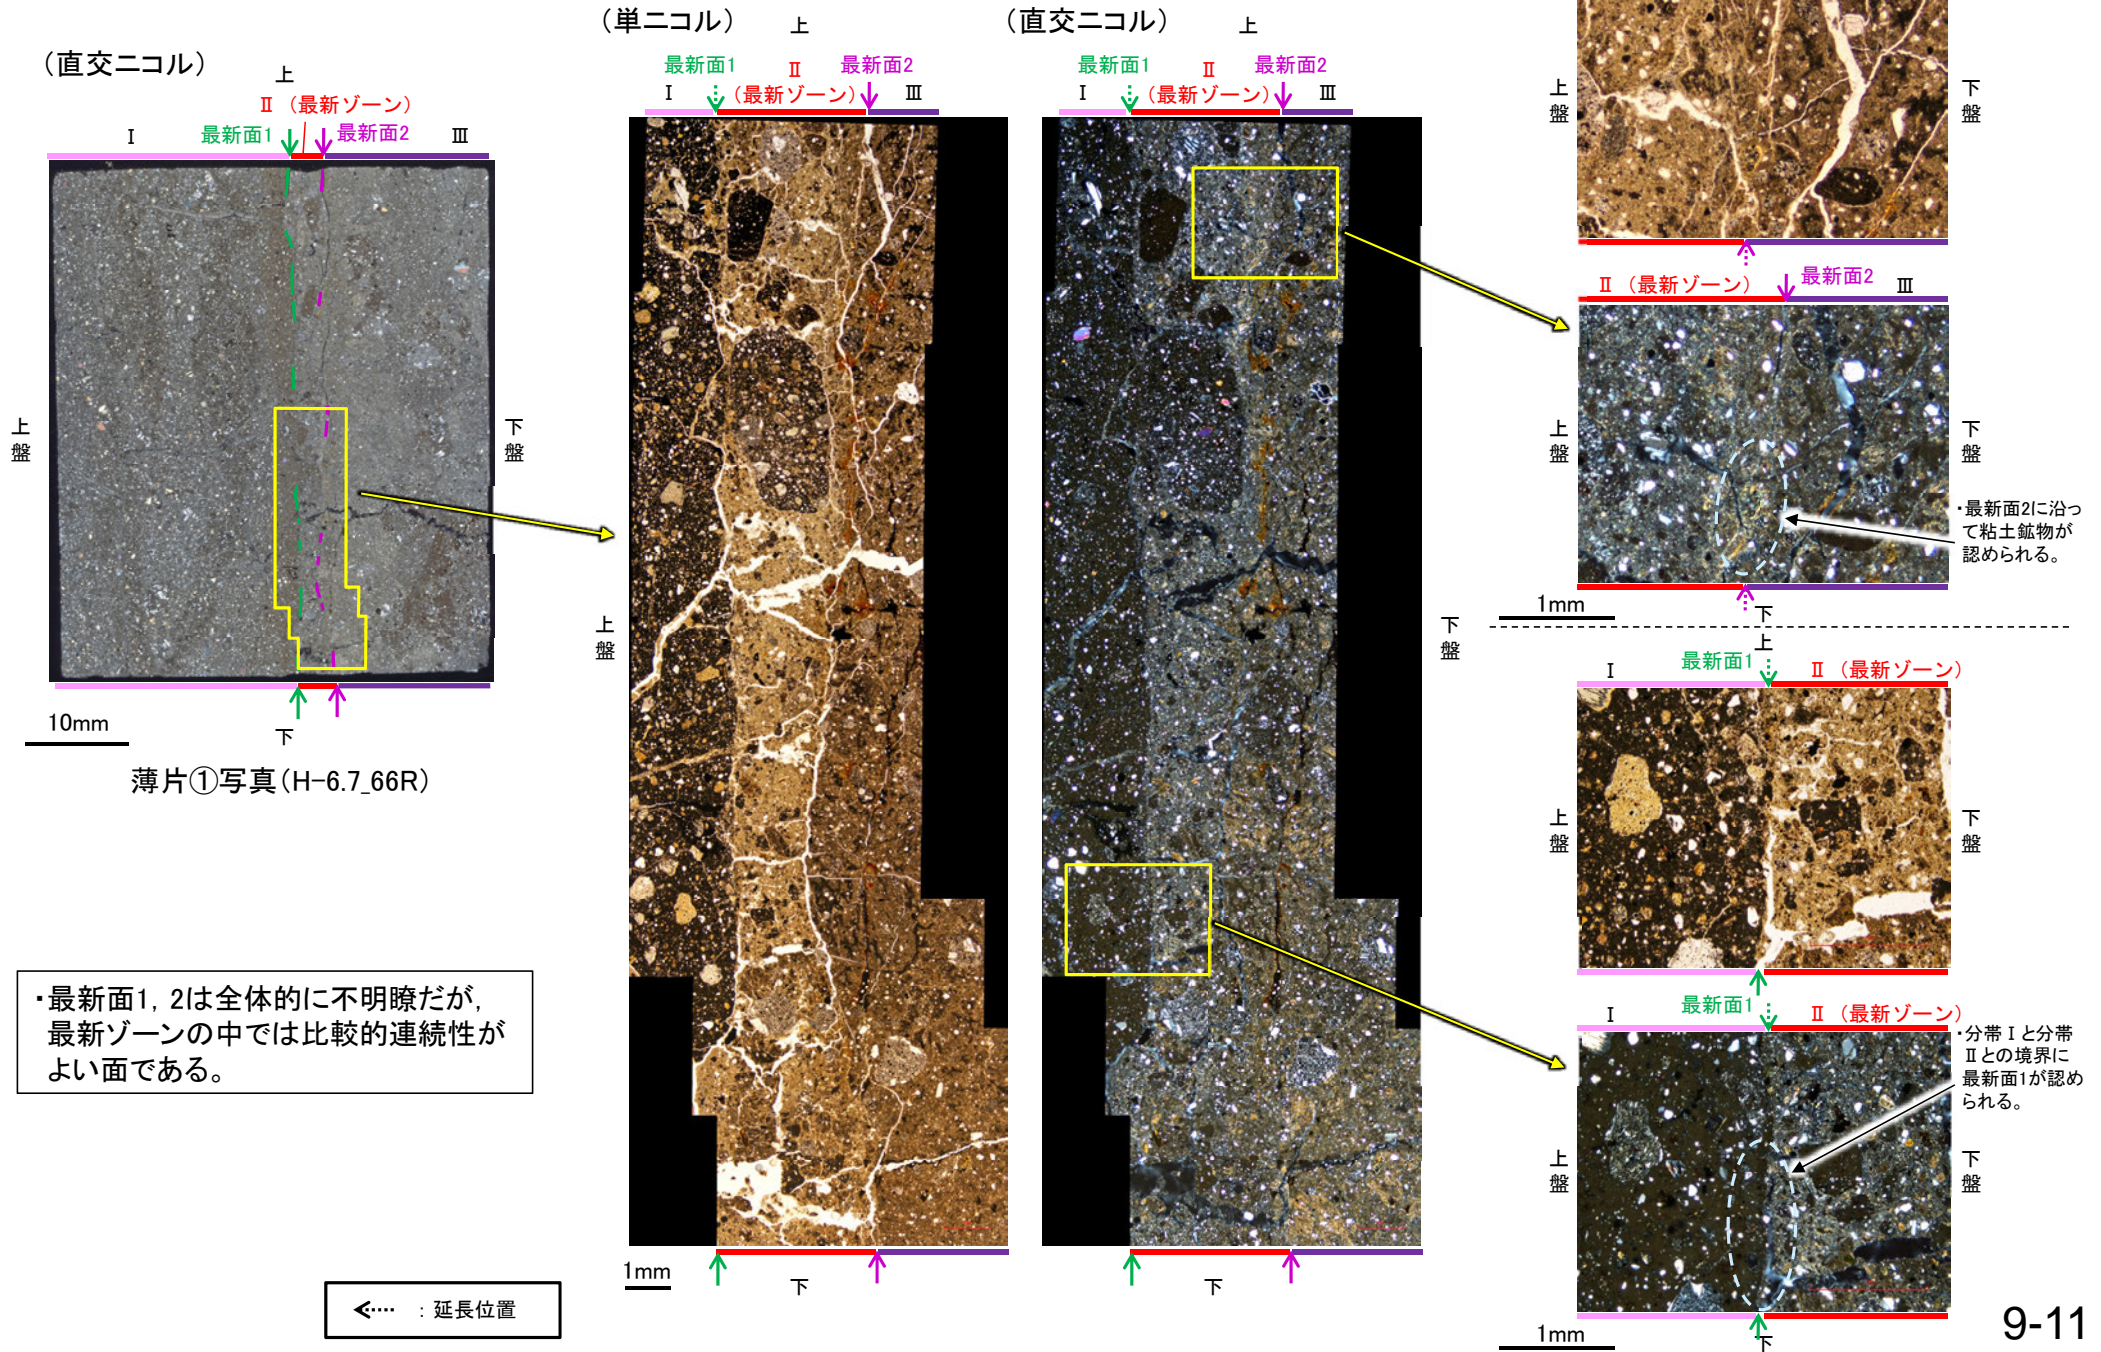
薄片①写真(H-6.7_66R)

・最新面1, 2は全体的に不明瞭だが、最新ゾーンの中では比較的連続性がよい面である。

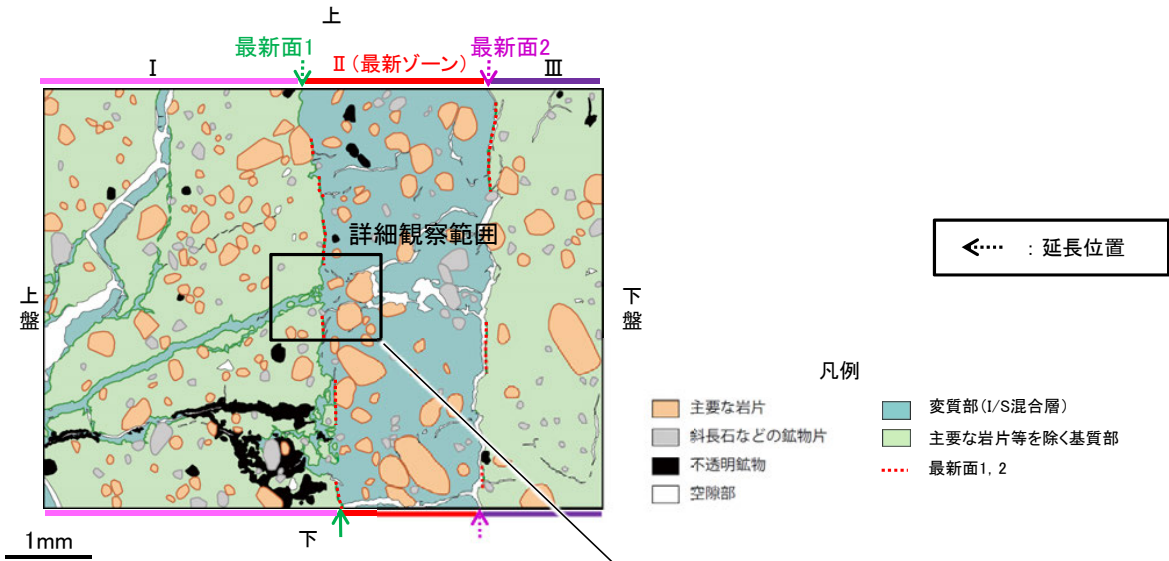
・不連続箇所粘土鉱物(I/S混合層)に変位・変形(せん断面や引きずりなど)は認められない。
