# 断層。OS-5.5' 孔 ー変質鉱物の分布(薄片観察)ー

# 断層。OS-5.5' 孔 — 最新面とI/S混合層との関係 (範囲A) —

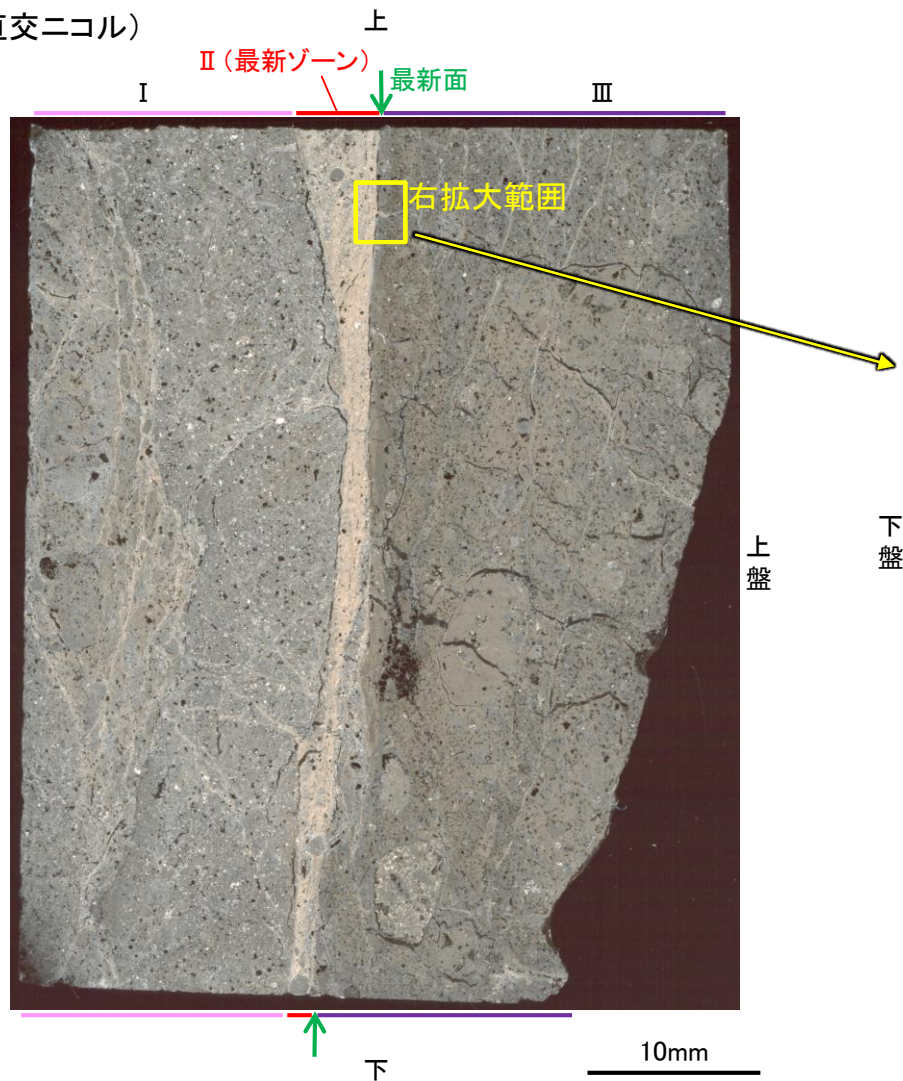
薄片①写真(OS-5.5' \_90R)

- 薄片①で実施した薄片観察や、EPMA用薄片で実施したEPMA分析(マッピング)における化学組成の観点での観察により、粘土鉱物(I/S混合層)の分布範囲を確認した結果、粘土鉱物(I/S混合層)が最新ゾーンやその周辺に分布している。
- この粘土鉱物(I/S混合層)と最新面との関係を確認する。

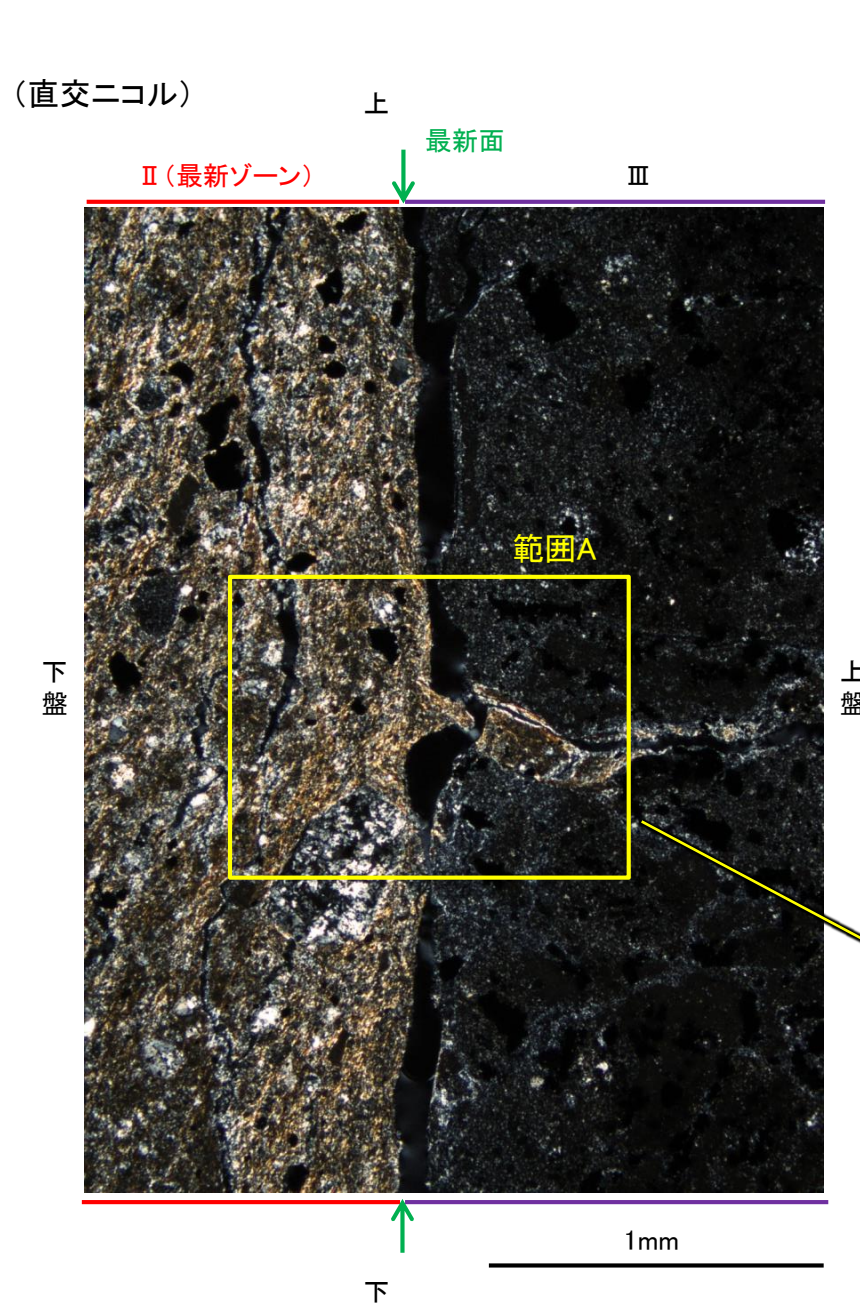
薄片①(OS-5.5' \_90R) 拡大観察範囲写真

○薄片①の範囲Aにおいて詳細に観察した結果、粘土鉱物(I/S混合層)が最新面を横断して分布し、最新面が不連続になっており、不連続箇所の粘土鉱物(I/S混合層)に変位・変形は認められない。

○なお、不連続箇所においてI/S混合層生成以降の注入現象の有無を確認した結果、弓状構造や粒子の配列などの注入の痕跡は認められない。

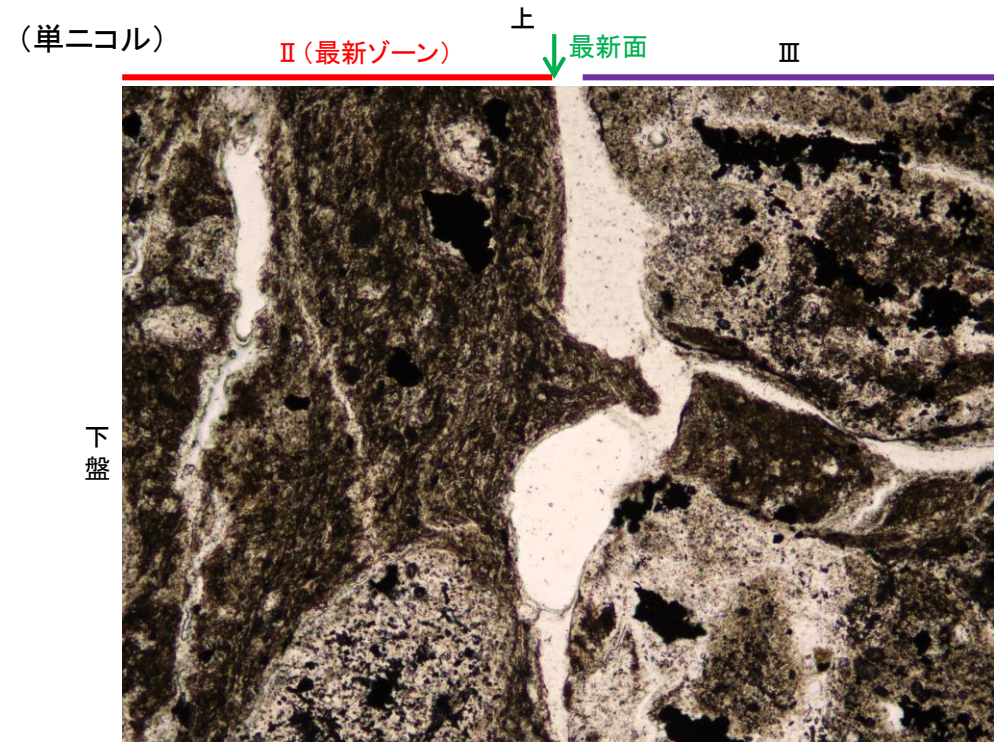
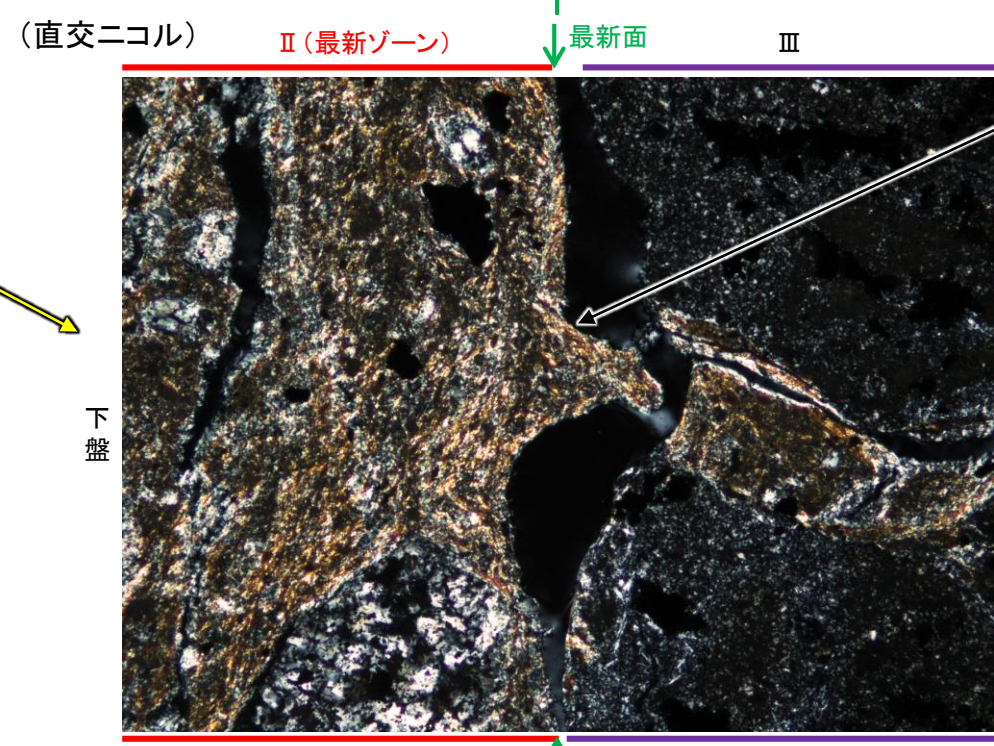
範囲A写真 0.1mm

・不連続箇所の粘土鉱物(I/S混合層)に変位・変形(せん断面や引きずりなど)は認められない。

・範囲Aにおいて詳細に観察した結果, 粘土鉱物(I/S混合層)が最新面を横断して分布し, 最新面が不連続になっており, 不連続箇所の粘土鉱物(I/S混合層)に変位・変形は認められない。  
 ・なお, 不連続箇所においてI/S混合層生成以降の注入現象の有無を確認した結果, 弓状構造や粒子の配列などの注入の痕跡は認められない。

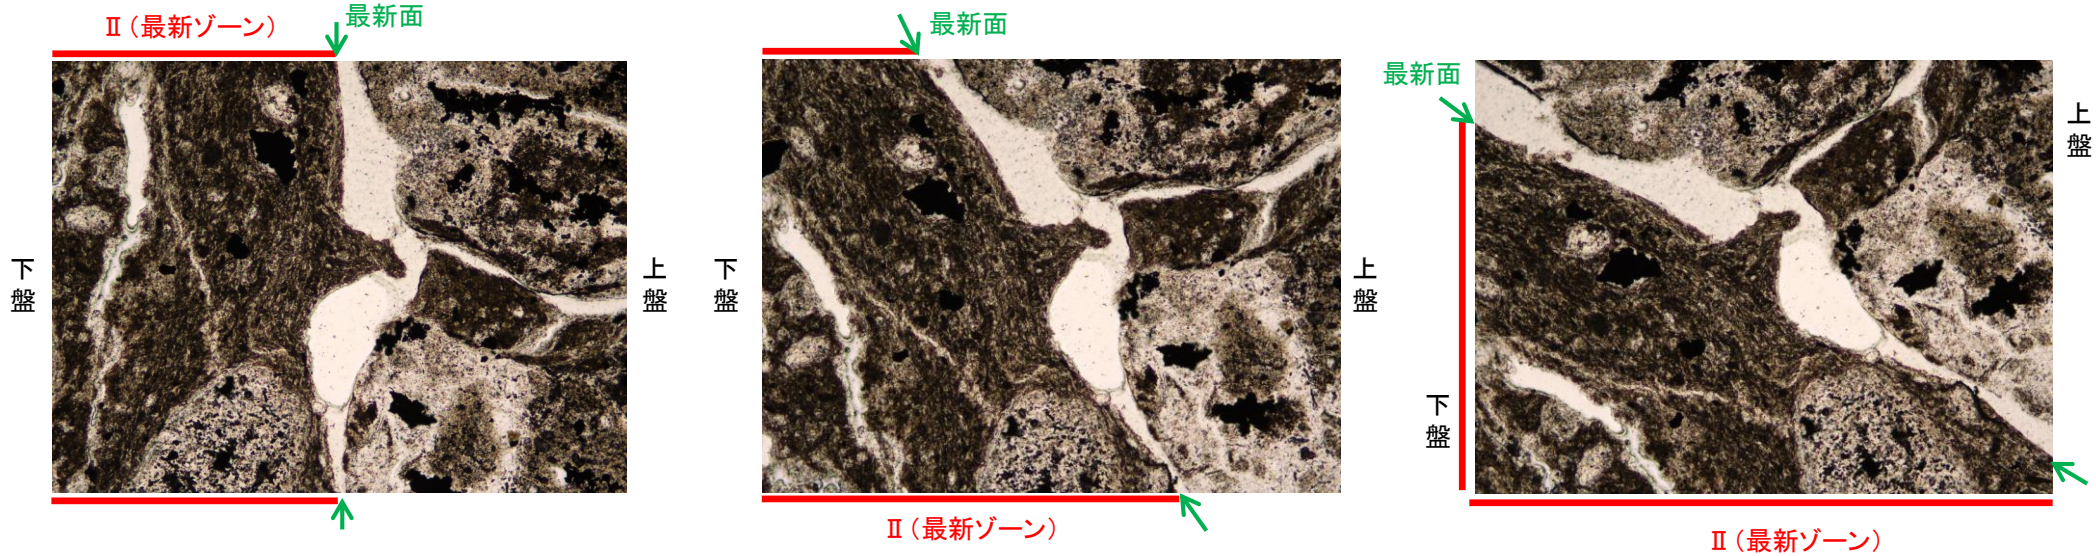
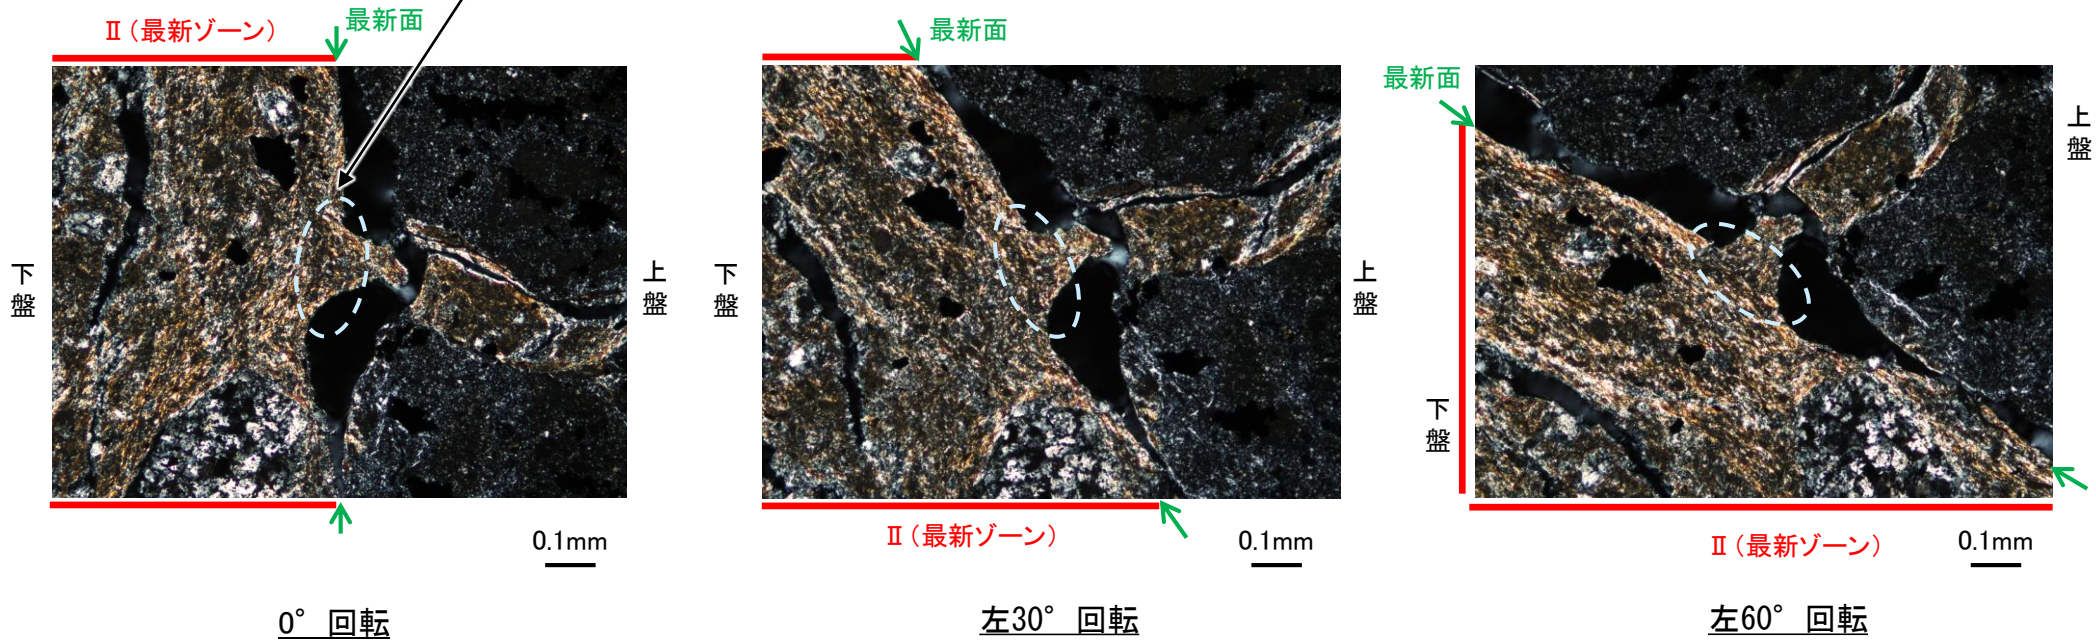
【ステージ回転(範囲A)】

・不連続箇所の粘土鉱物(I/S混合層)にせん断面や引きずりなどの変形は認められない。  
 ・注入の痕跡は認められない。
