【反射断面における福浦断層の特徴】

2.2.1 (5) 福浦断層の反射法地震探査 —①福浦断層北部—

2.2.1 (5) 福浦断層の反射法地震探査 —福浦測線—

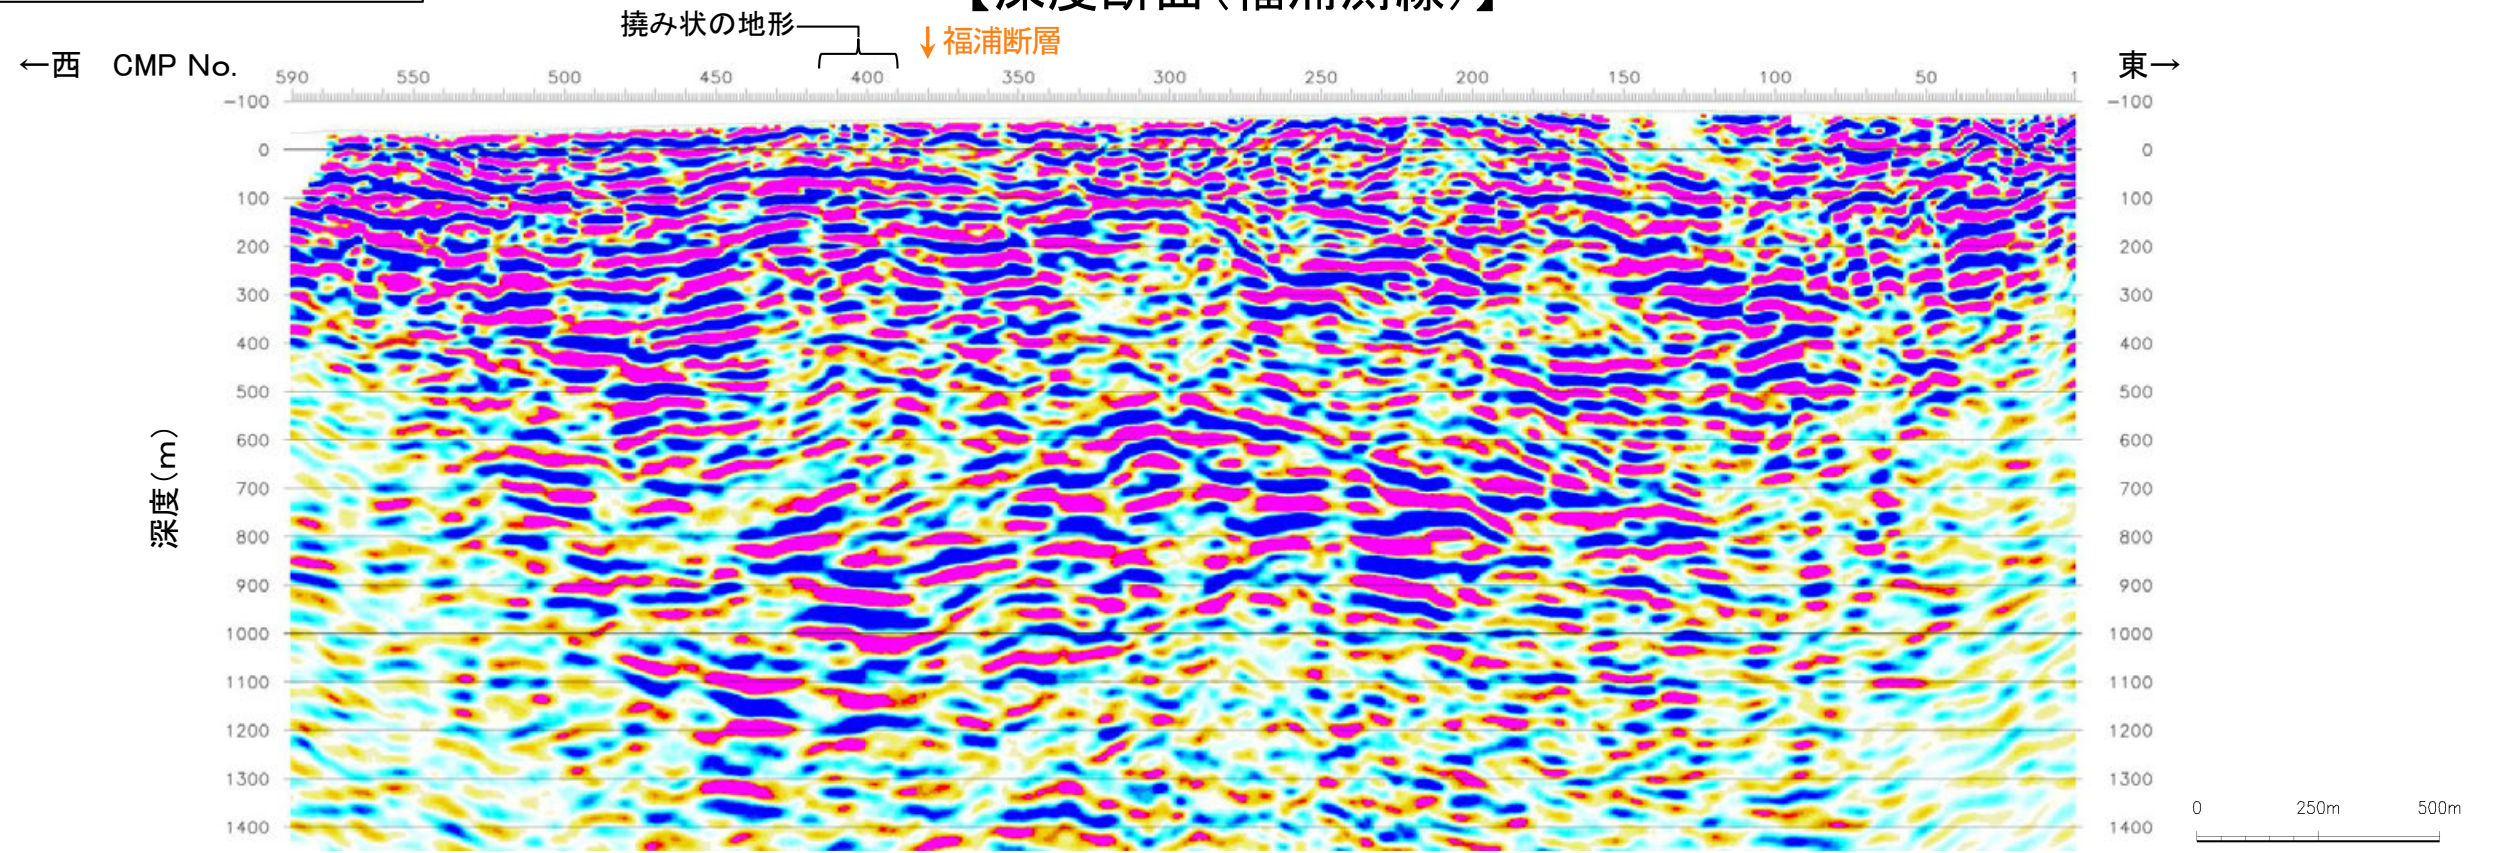
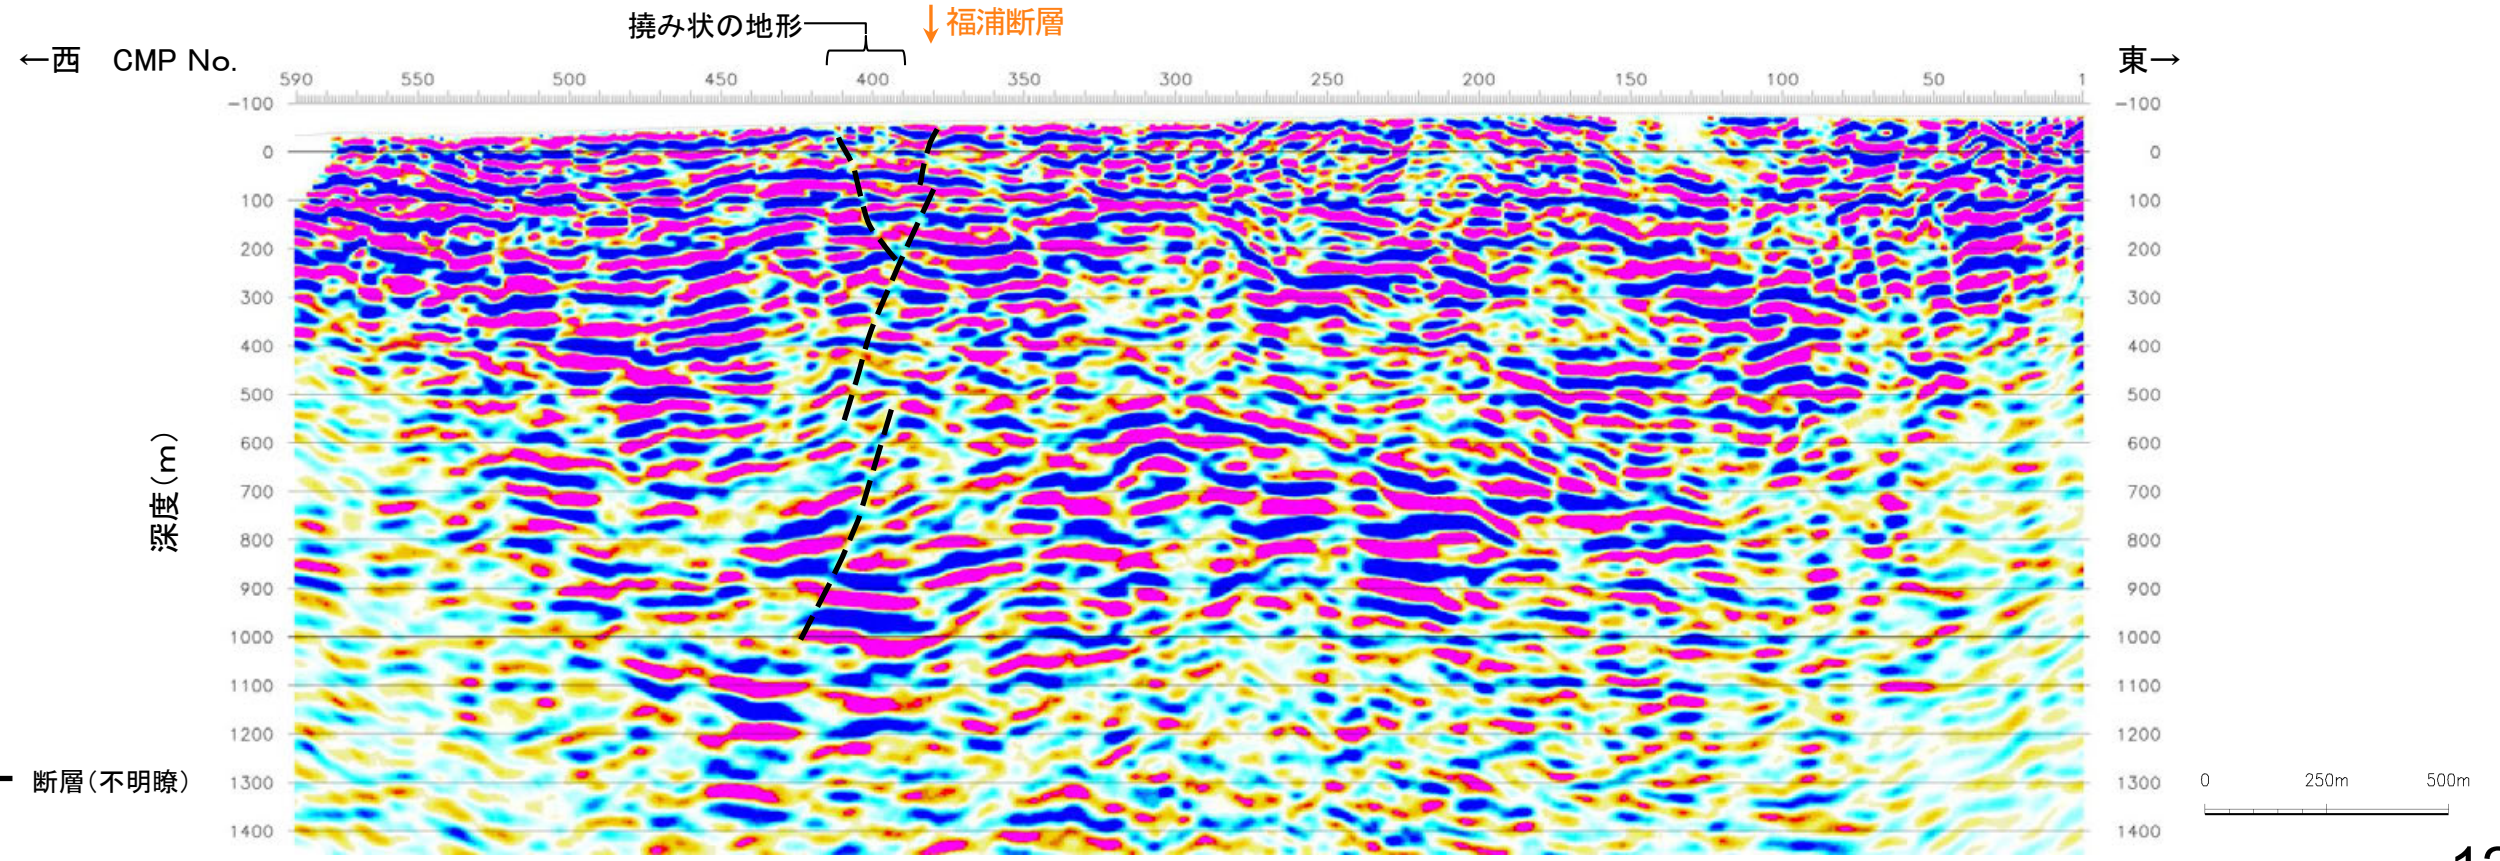
反射法地震探査結果(深度断面)

- 反射法地震探査の結果, リニアメント・変動地形を判読した位置付近(CMP380付近)には, 不明瞭ながら高角で西傾斜する反射面の不連続が認められ, 反射面のずれ及び変形が読み取れることから, これを福浦断層と判断した(次頁, 次々頁)。
- なお, トモグラフィ速度分布からは, 断層を挟んで速度構造が変化する状況は認められない(P.122)。

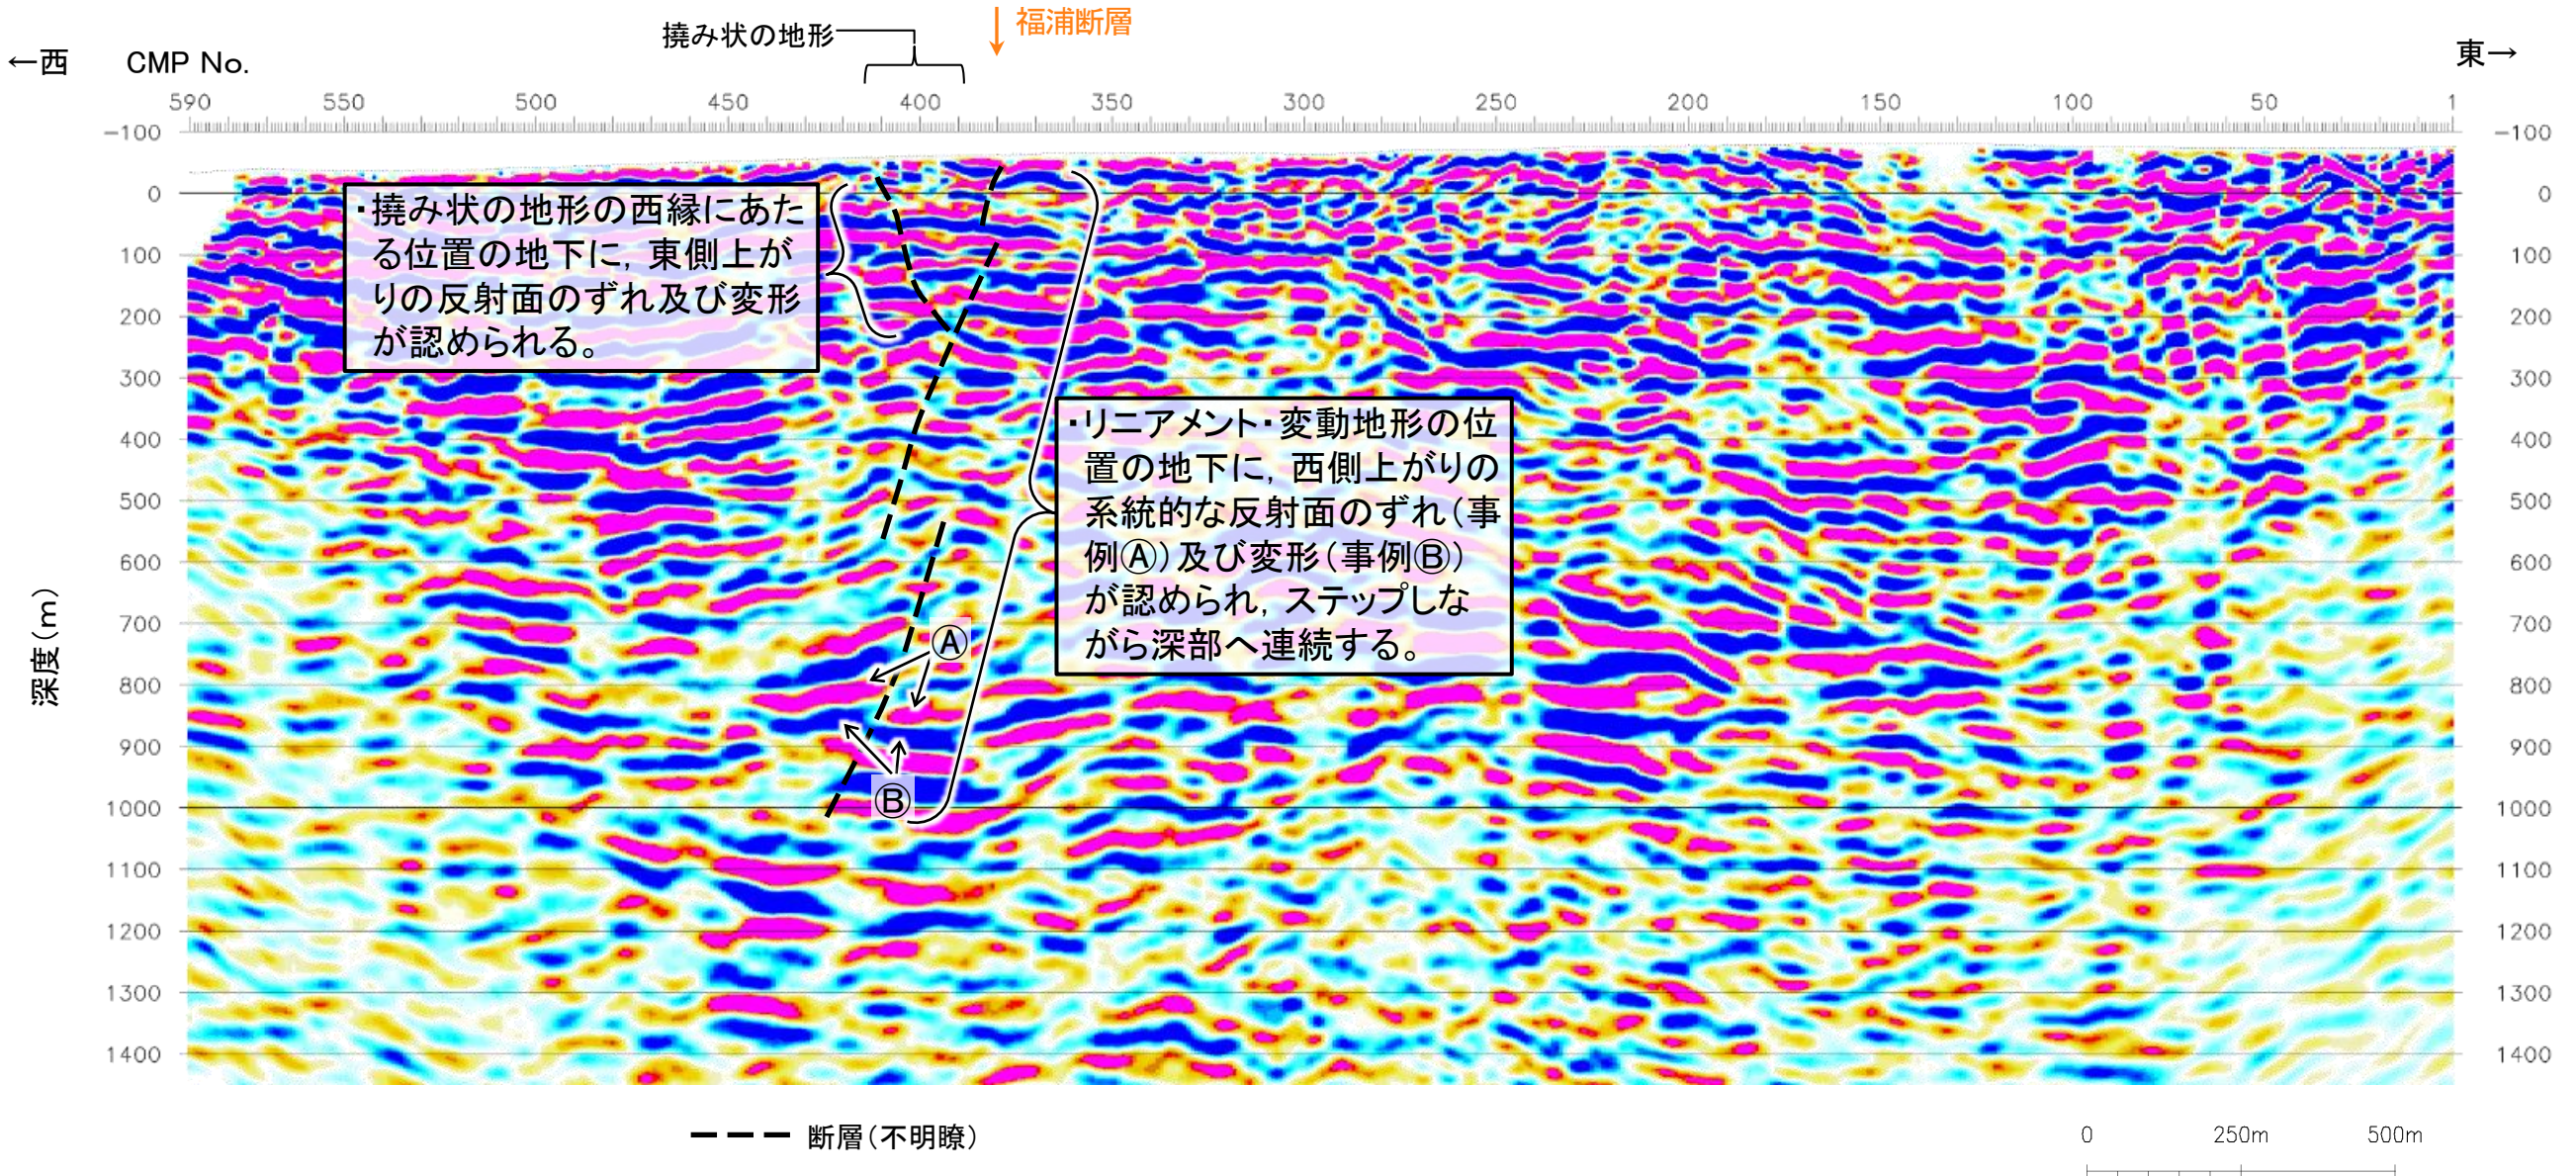
・測線の方角を考慮した真の断層傾斜角は約75度

・なお、記録の範囲において、福浦断層以外に断層は推定されない。

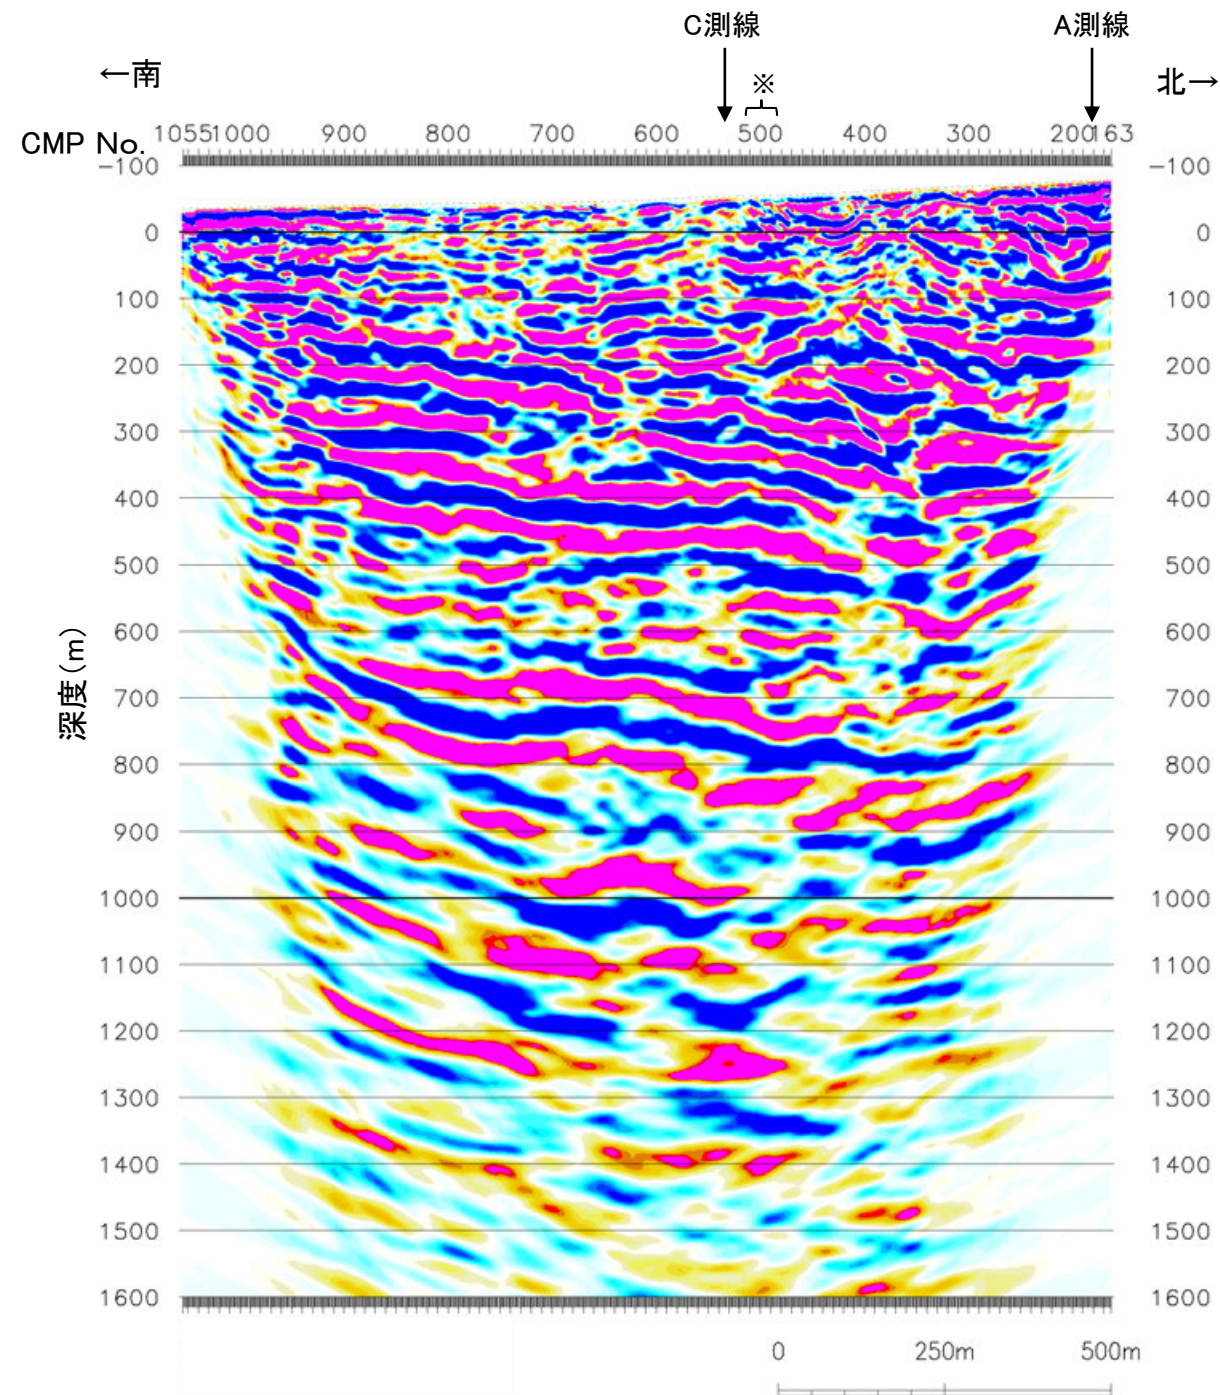
D測線(深度断面)

○福浦断層と敷地との間のD測線において、福浦断層から分岐、派生する断層を示すような反射面の系統的な乱れや不連続は認められない。

※ 大坪川ダム右岸北道路法面で認められた
破碎部 (N84° W / 86° NE) (P.79) の延
長位置において、地表付近から深部まで
連続するような断層は認められない。

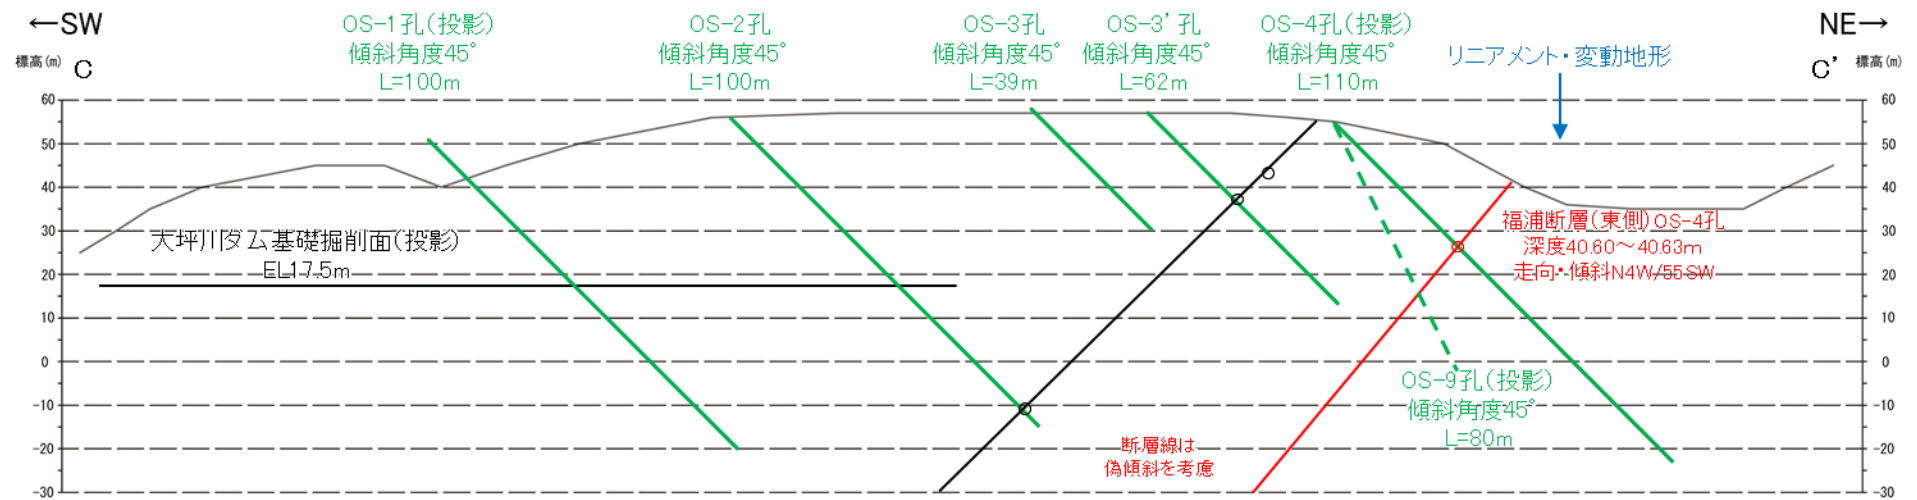
断面図(C-C'断面)
(H:V=1:1)

- ・深度40.60~40.63mに、見掛けの傾斜角25~40°の厚さ2.0~2.2cmの破砕部が認められる。厚さ2.0~2.2cmの固結した破砕部からなる。
- ・未固結な破砕部を伴わないことから福浦断層とは性状が異なるものの、この破砕部の確認位置は福浦断層(東側)の端部付近に位置し、東側のリニアメント・変動地形に対応すること、走向・傾斜(N4° W/55° SW)が福浦断層と調和的であることから、安全側の判断として、福浦断層(東側)に対応する破砕部とした。

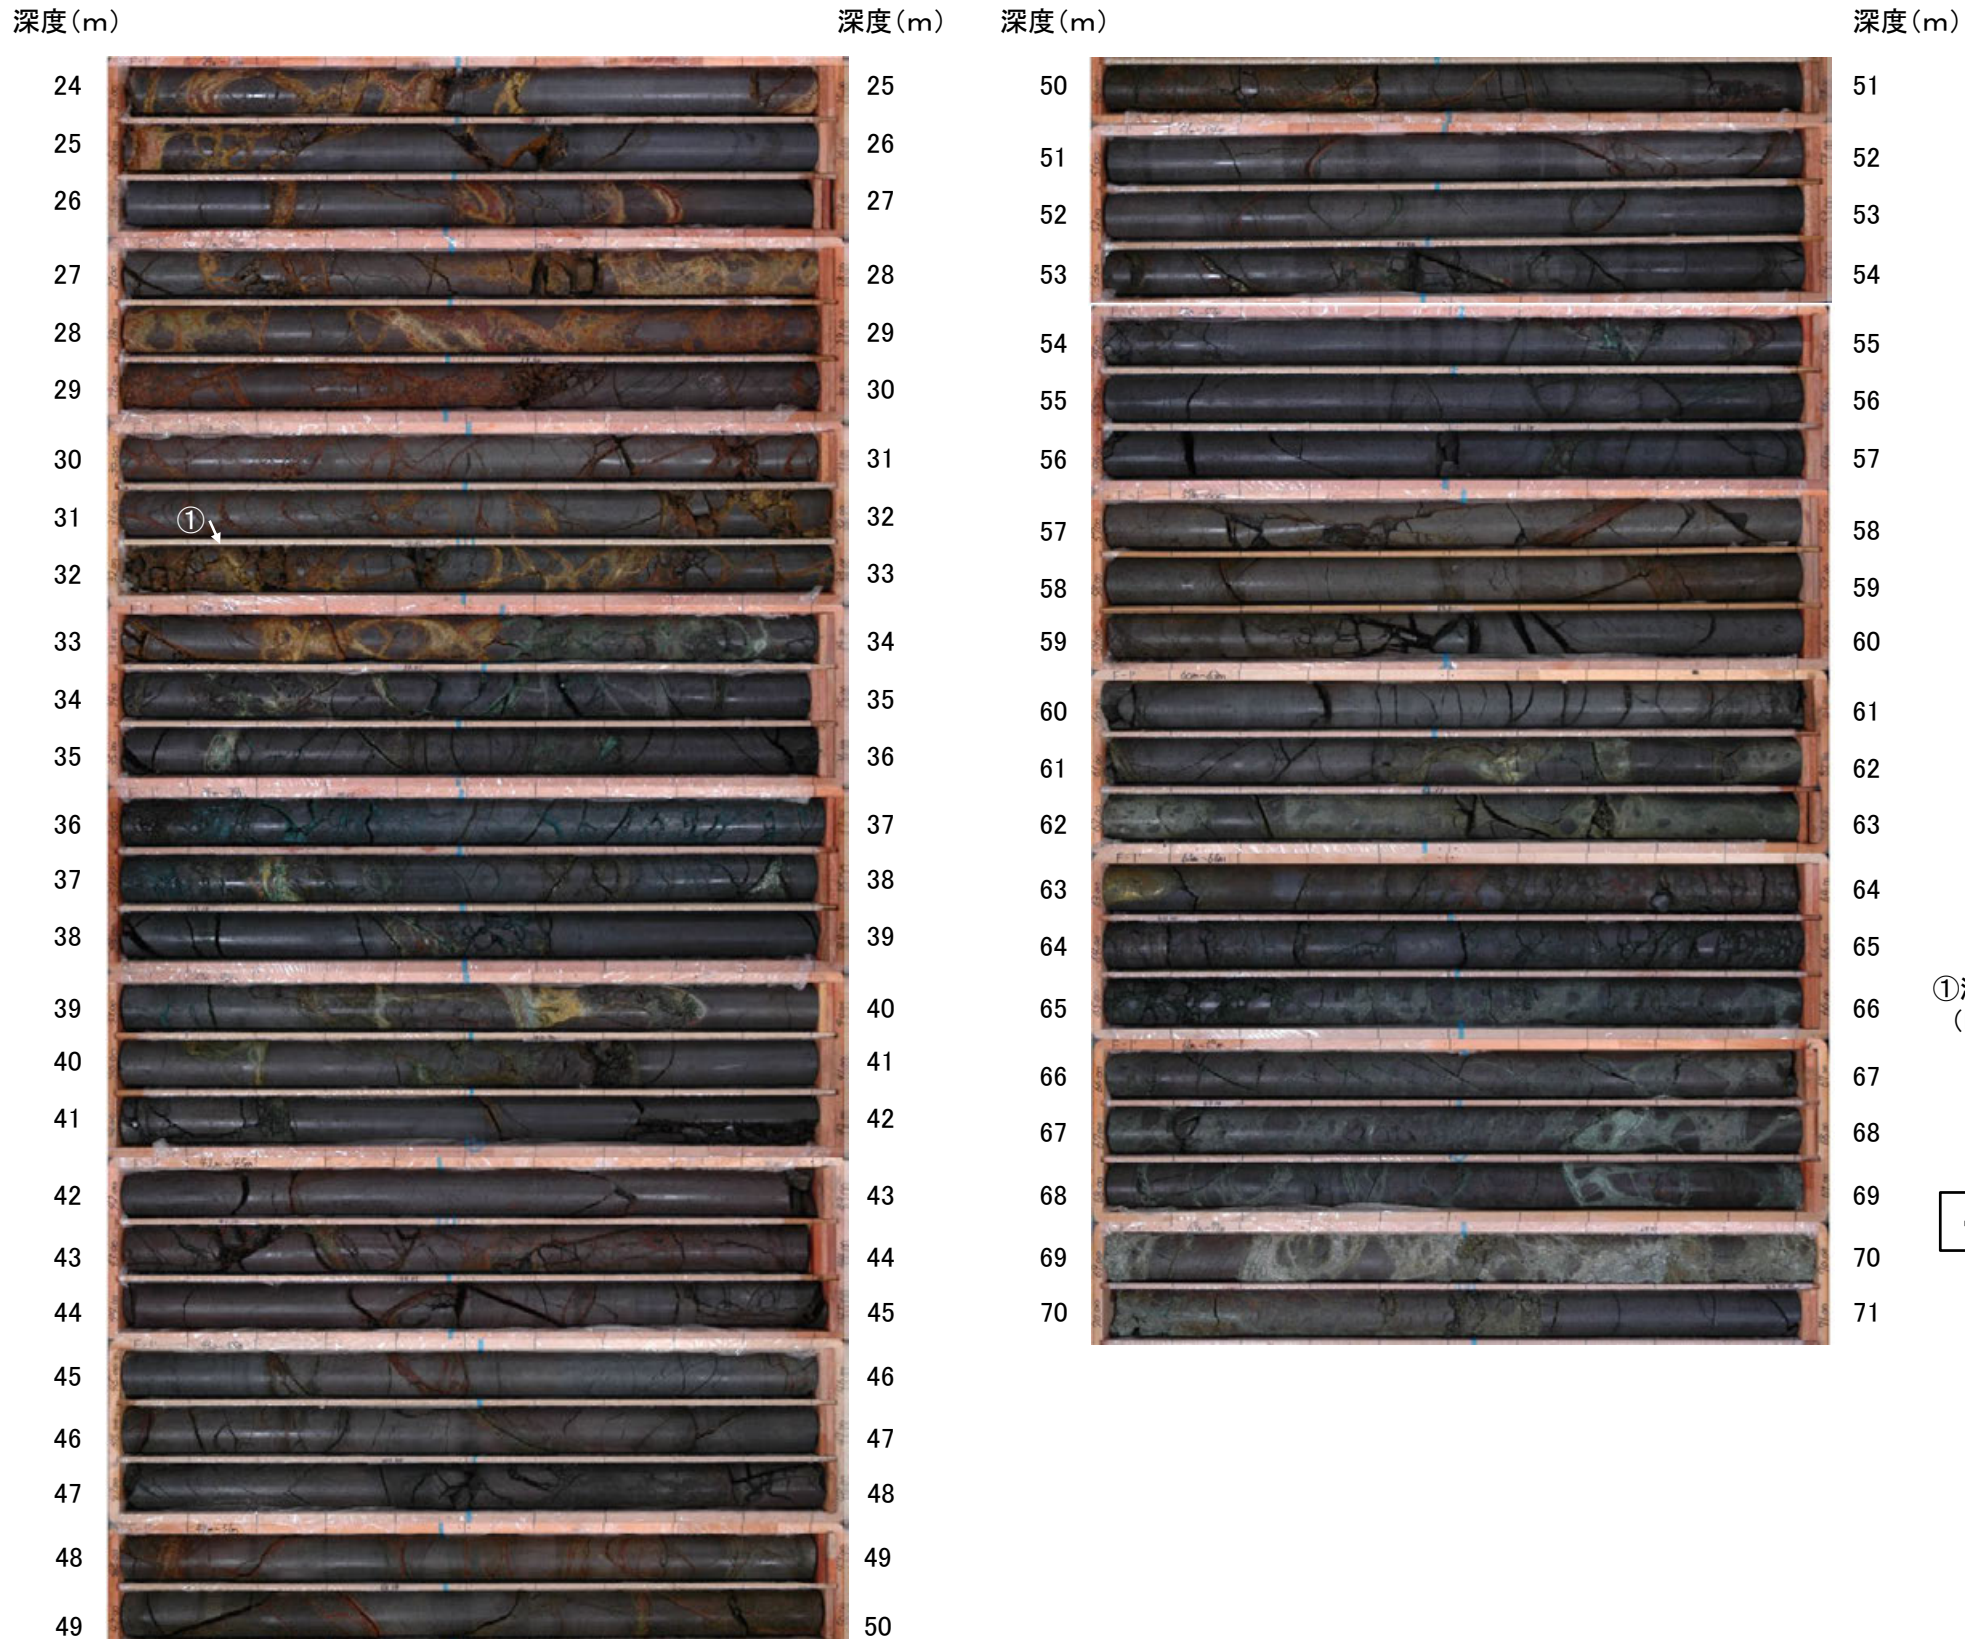
F-1' 孔(孔口標高53.08m, 掘進長71m, 傾斜45°)

①深度32.17~32.18mに厚さ0.7~1.9cmの破碎部。
(N10° W/76° SW)
...隣接孔(FD-6孔)の想定延長位置(深度32.5m付近)に
連続しない。

・福浦断層に対応する破碎部は認められない。

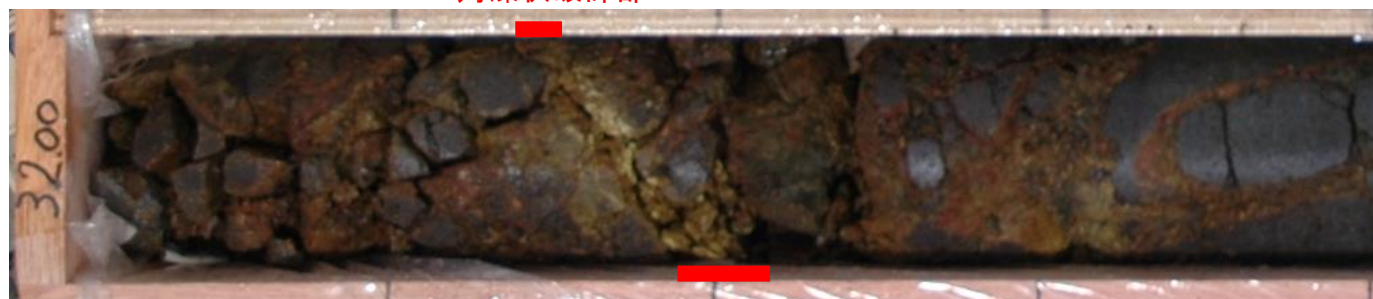
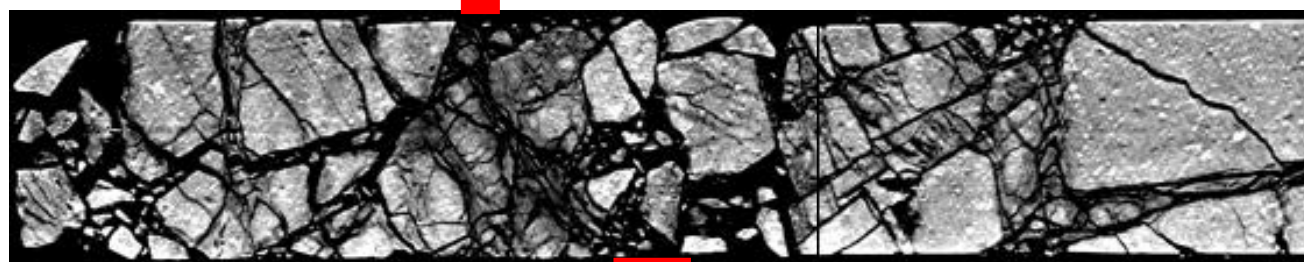
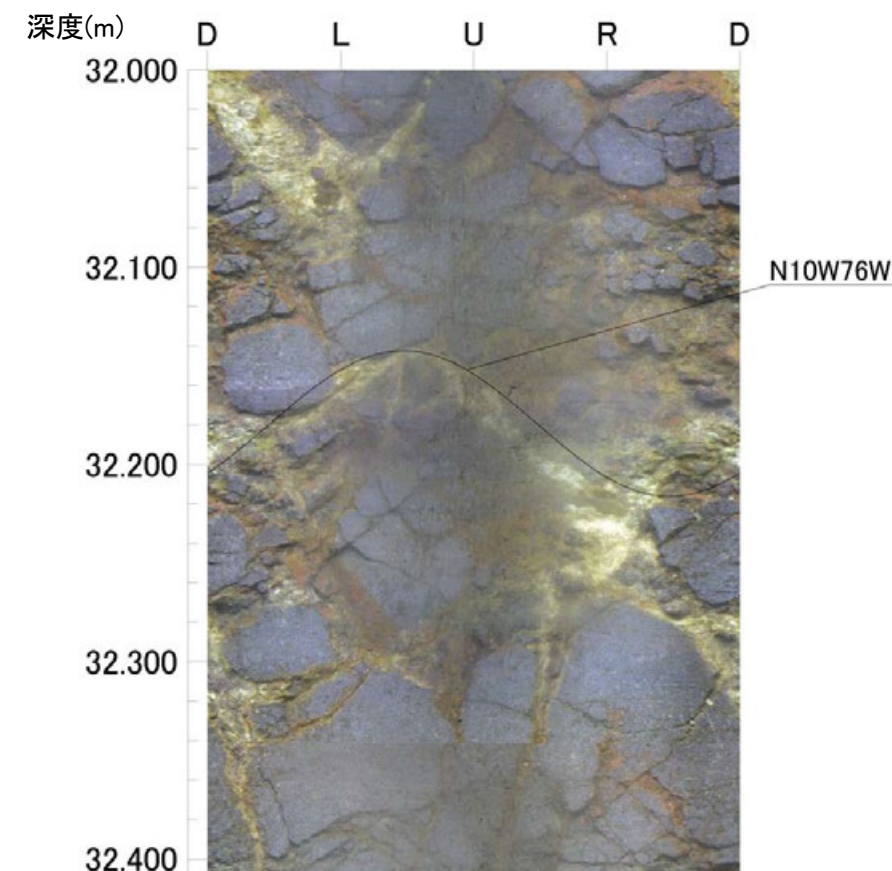
- ・見かけの傾斜角35~40° , 厚さ0.7~1.9cmの暗オリーブ色の角礫状破碎部からなる。
- ・走向・傾斜は, BHTVでN10° W/76° SW (走向は真北基準)。
- ・破碎部付近は, 細片状~岩片状を呈し, 周囲に比べ軟質。

- ・F-1' 孔の深度32.17~32.18mの破碎部は, 未固結な角礫状破碎部であり, 走向・傾斜がN10° W/76° SW で福浦断層と調和的で, リニアメント・変動地形にほぼ対応する位置にあたることから, 福浦断層に対応する破碎部と判断していた。
- ・第1009回審査会合以降に当該破碎部で追加実施したCT解析の結果, 明瞭な面構造は認められないものの, 低密度部が認められる。
- ・一方, F-1' 孔とほぼ同位置で追加掘削したFD-6孔において, 当該破碎部の想定延長位置に破碎部は認められない。
- ・当該破碎部は, 周辺に変質を受けた状況が認められることを踏まえると, 割れ目沿いに水が通ったことにより変質を受けて軟質になったものであると考えられ, 隣接孔(FD-6孔)に連続しないことから, 福浦断層に対応する破碎部ではないと判断した。

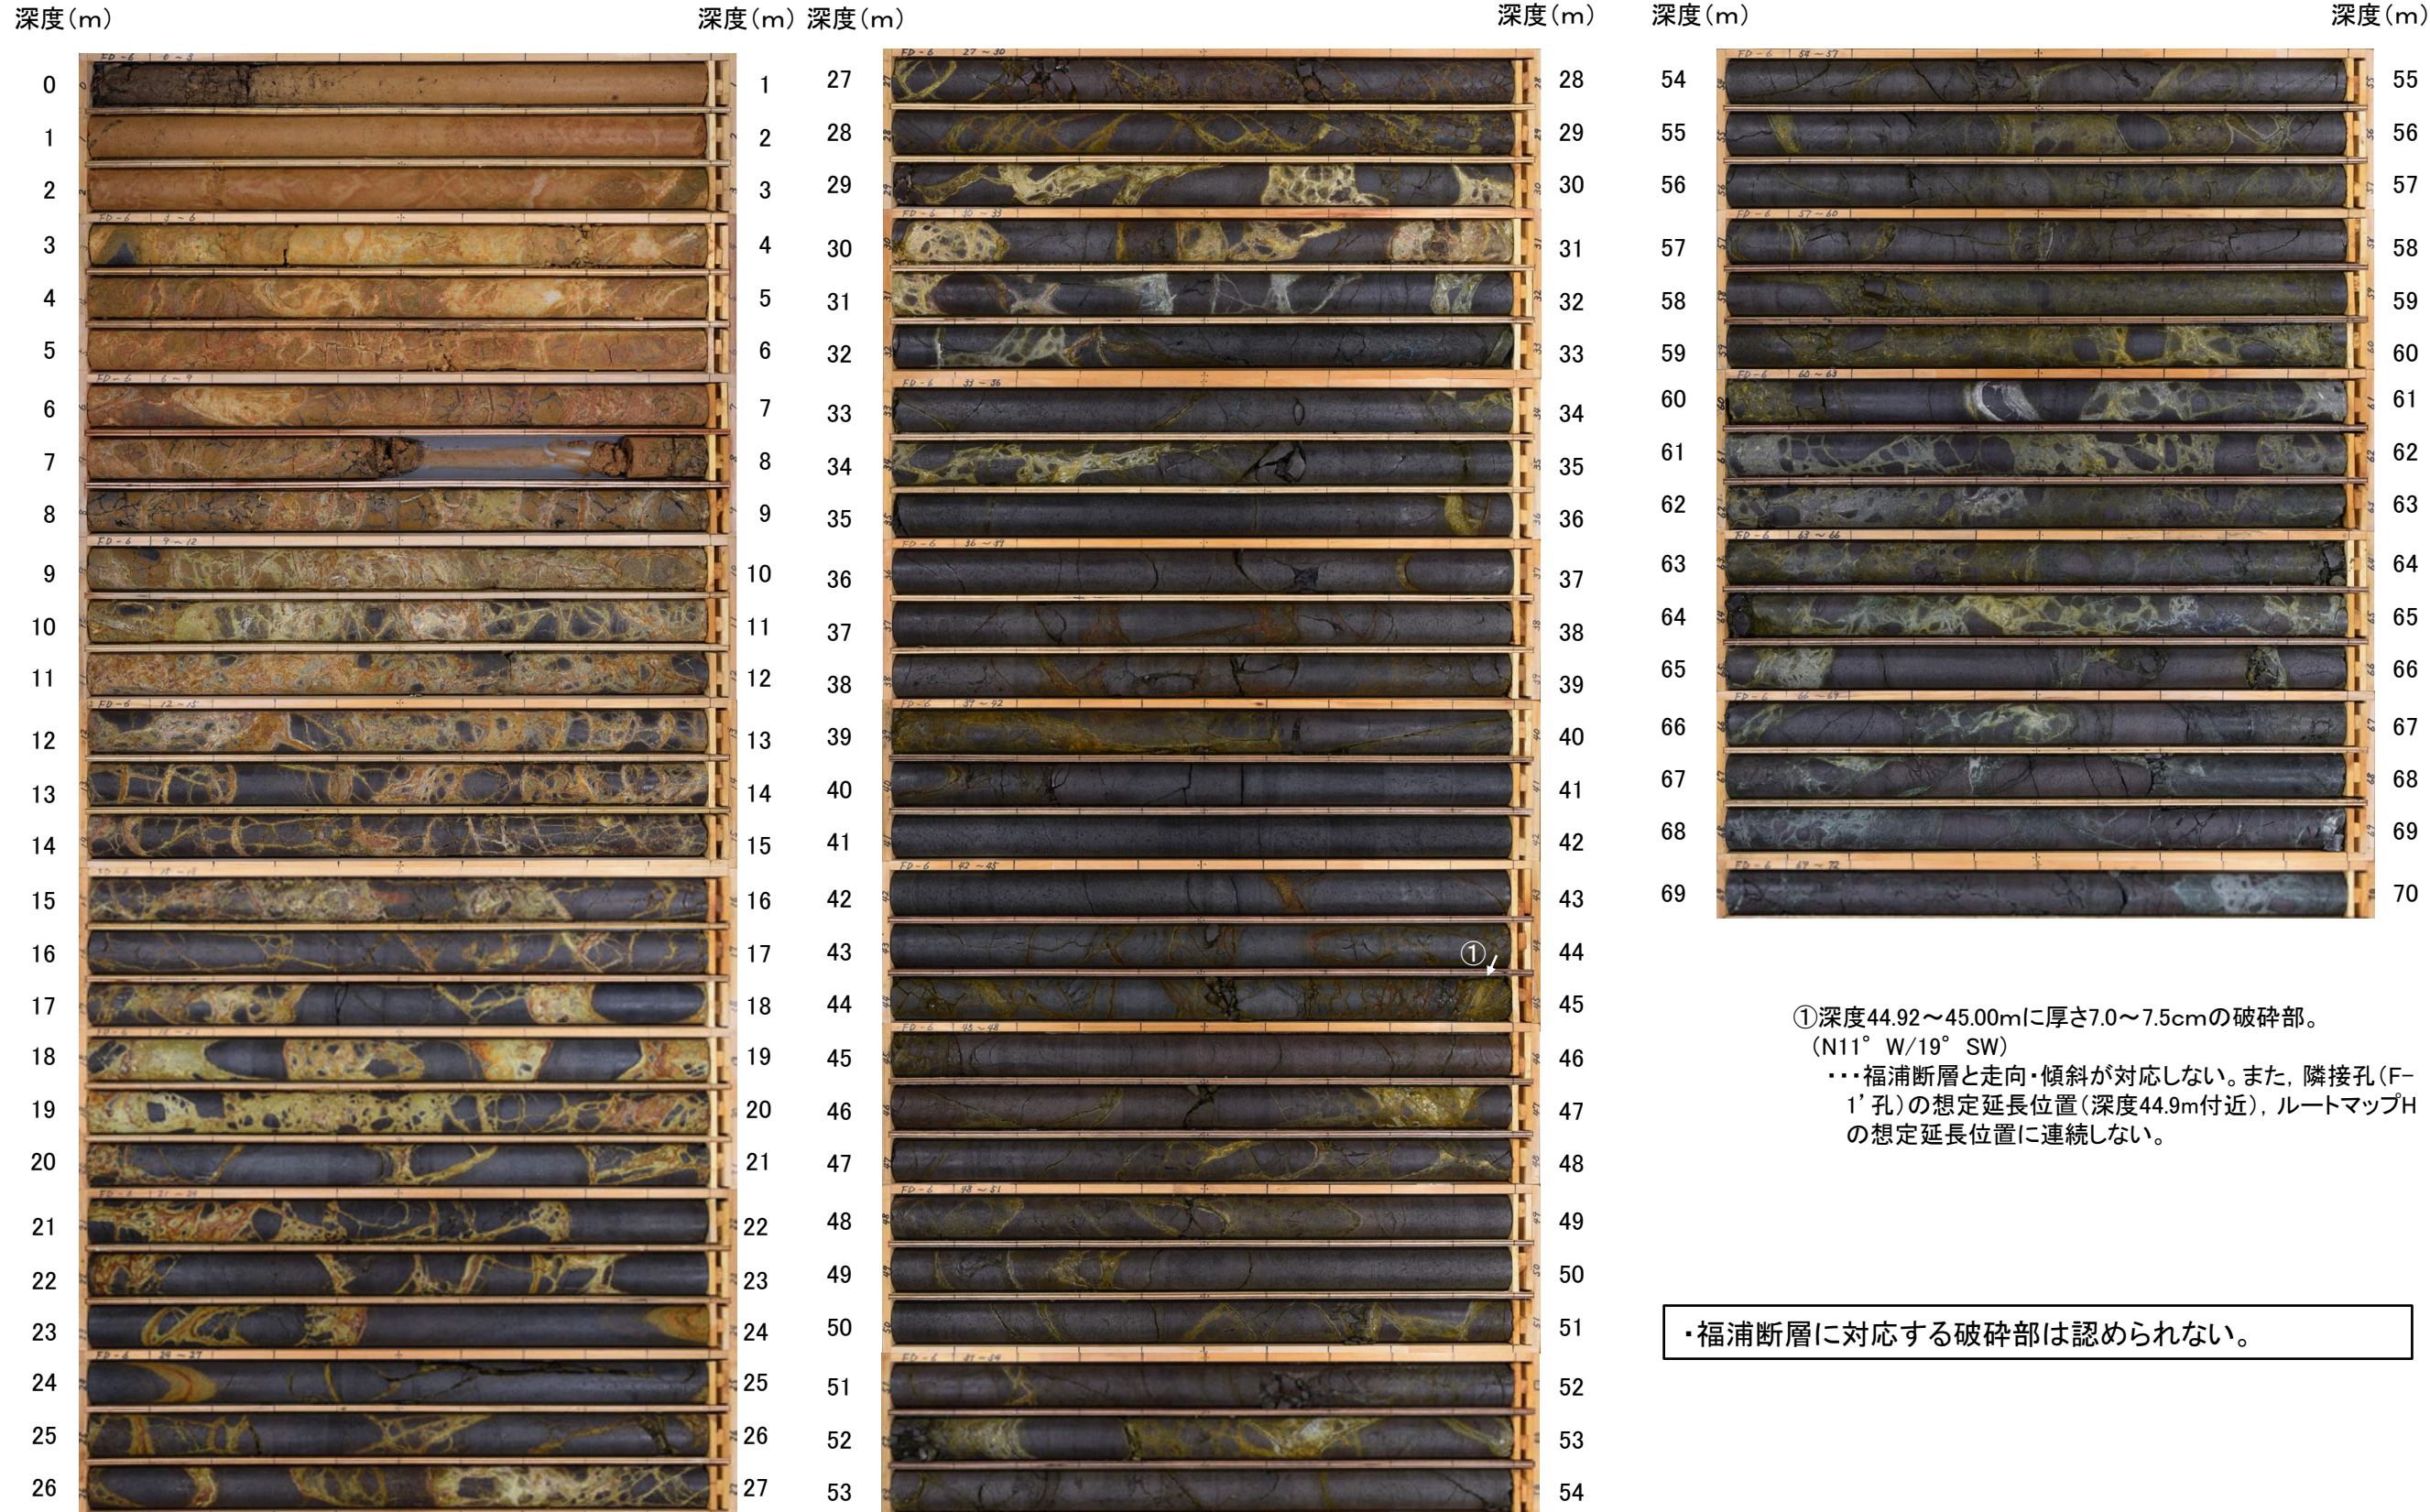
FD-6孔(孔口標高52.96m, 掘進長70m, 傾斜45°)

①深度44.92～45.00mに厚さ7.0～7.5cmの破碎部。
(N11° W/19° SW)
…福浦断層と走向・傾斜が対応しない。また、隣接孔(F-1'孔)の想定延長位置(深度44.9m付近), ルートマップHの想定延長位置に連続しない。

・福浦断層に対応する破碎部は認められない。

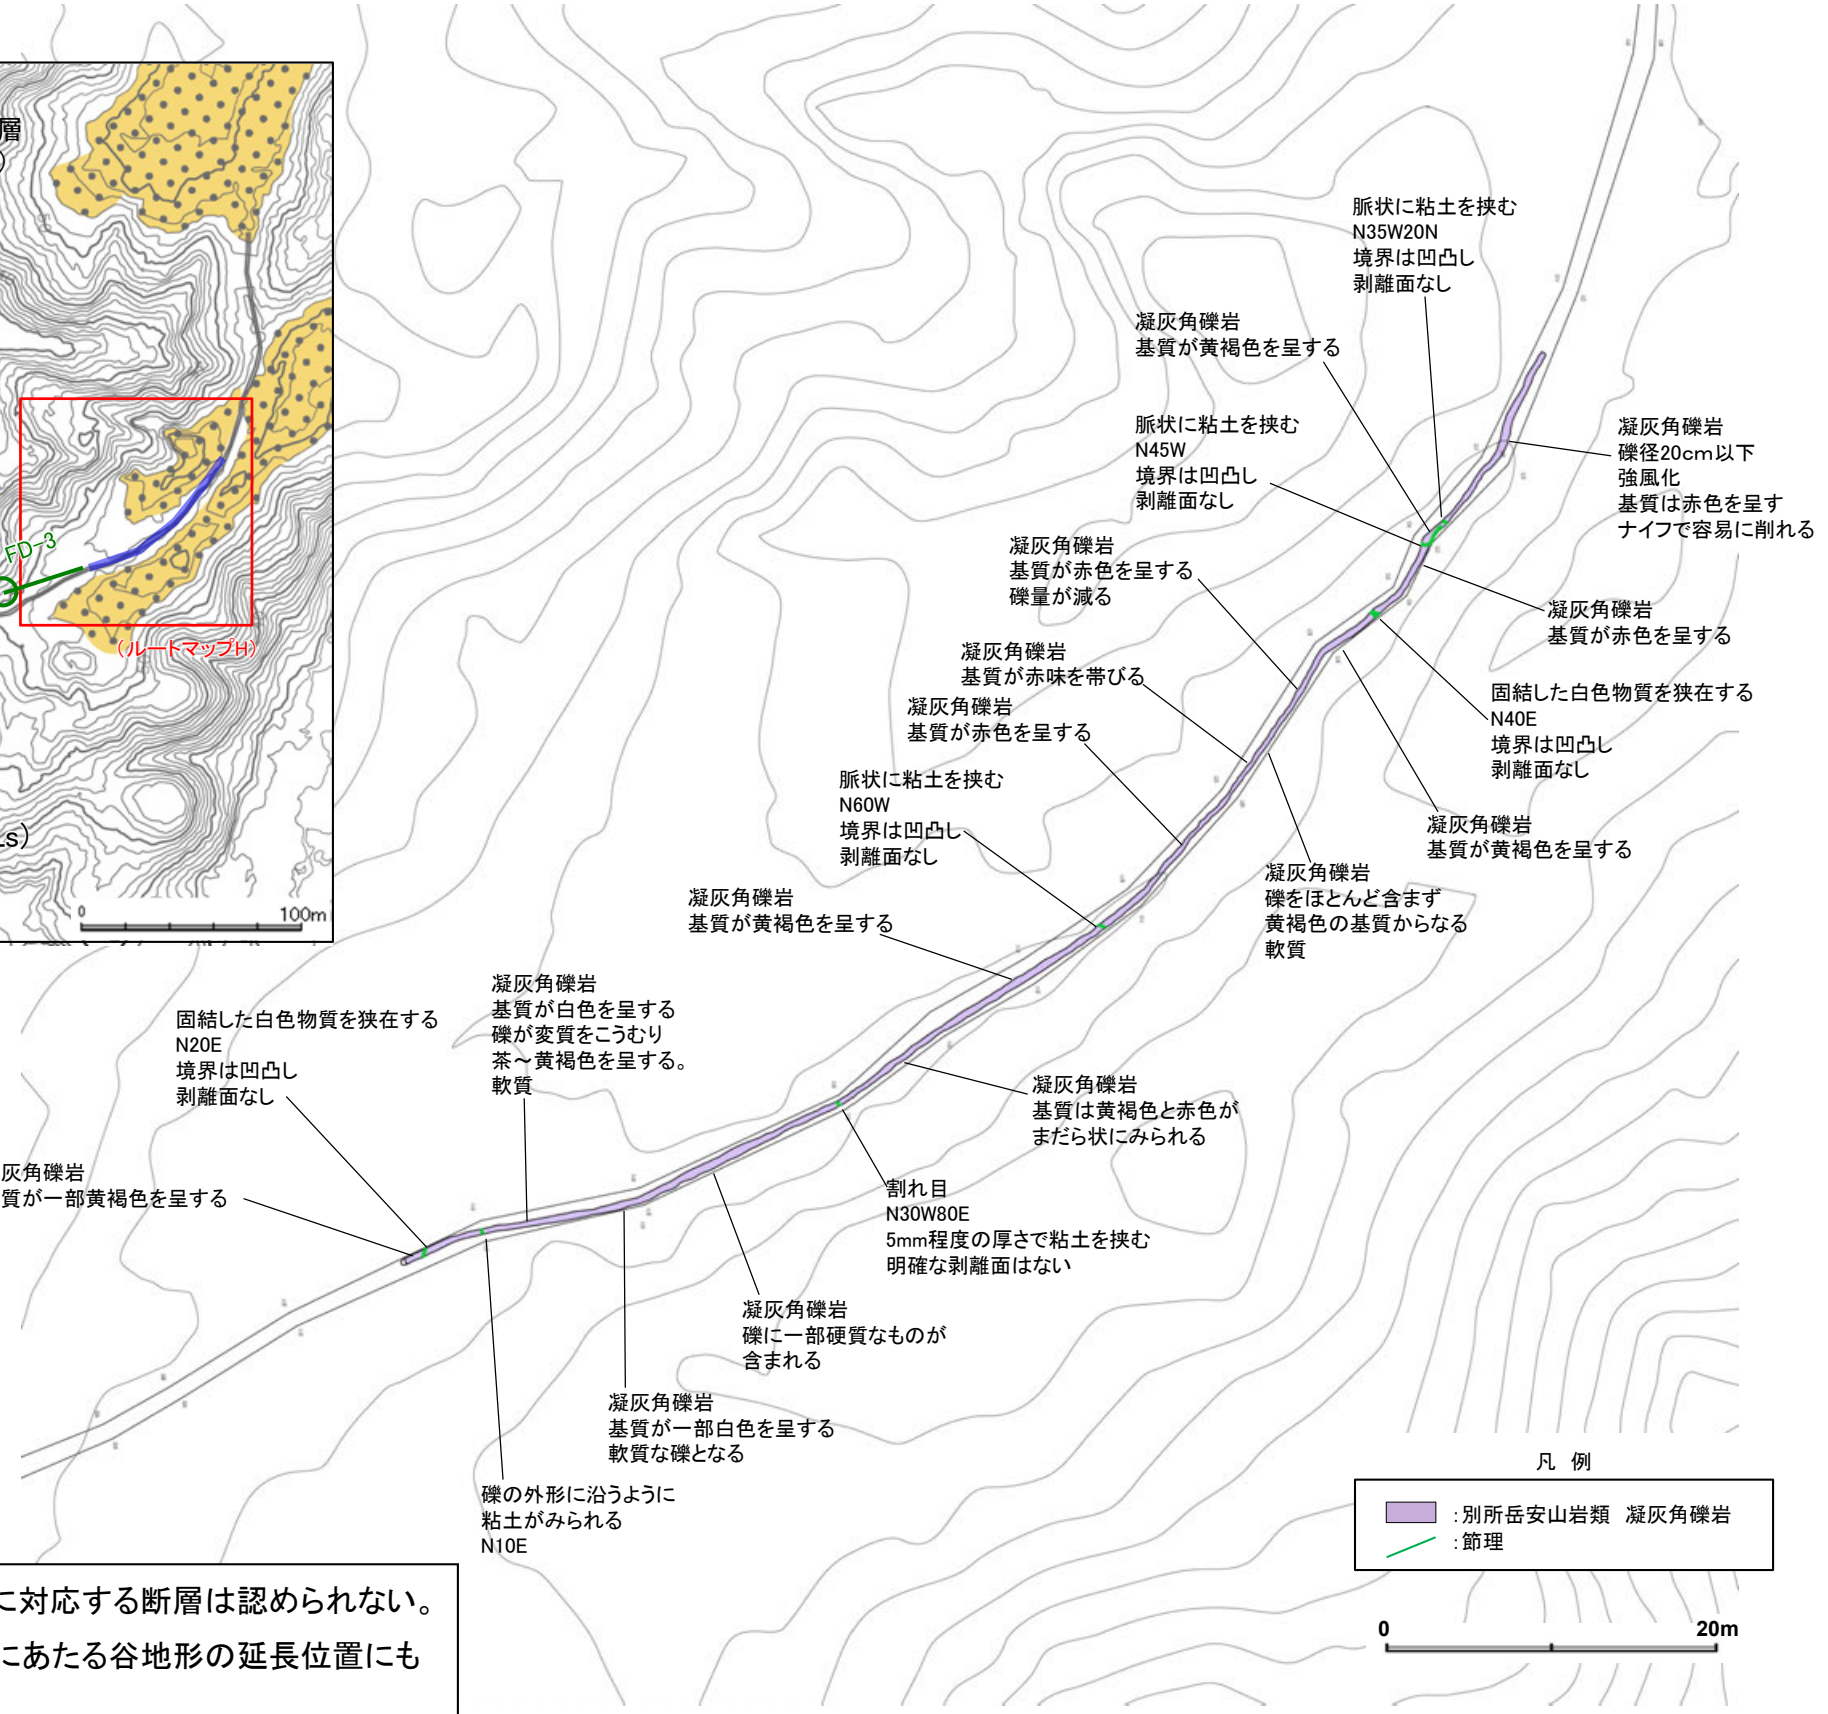
・ルートマップHにおける表土はぎ調査の結果、福浦断層に対応する断層は認められない。
 ・また、活断層研究会(1991)が示した活断層の推定位置にあたる谷地形の延長位置にも断層は認められない。
