【反射断面における福浦断層の特徴】

2.2.1 (5) 福浦断層の反射法地震探査 —①福浦断層北部—

2.2.1 (5) 福浦断層の反射法地震探査 —福浦測線—

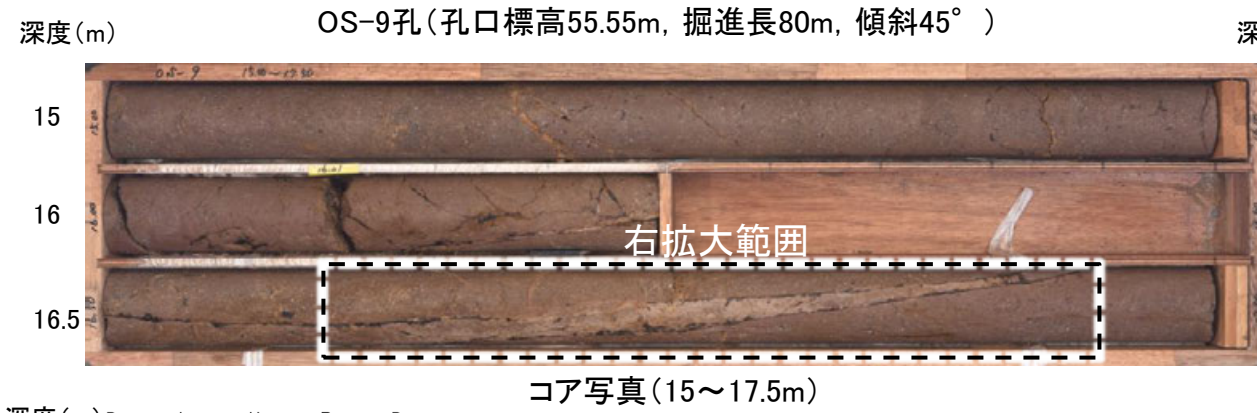
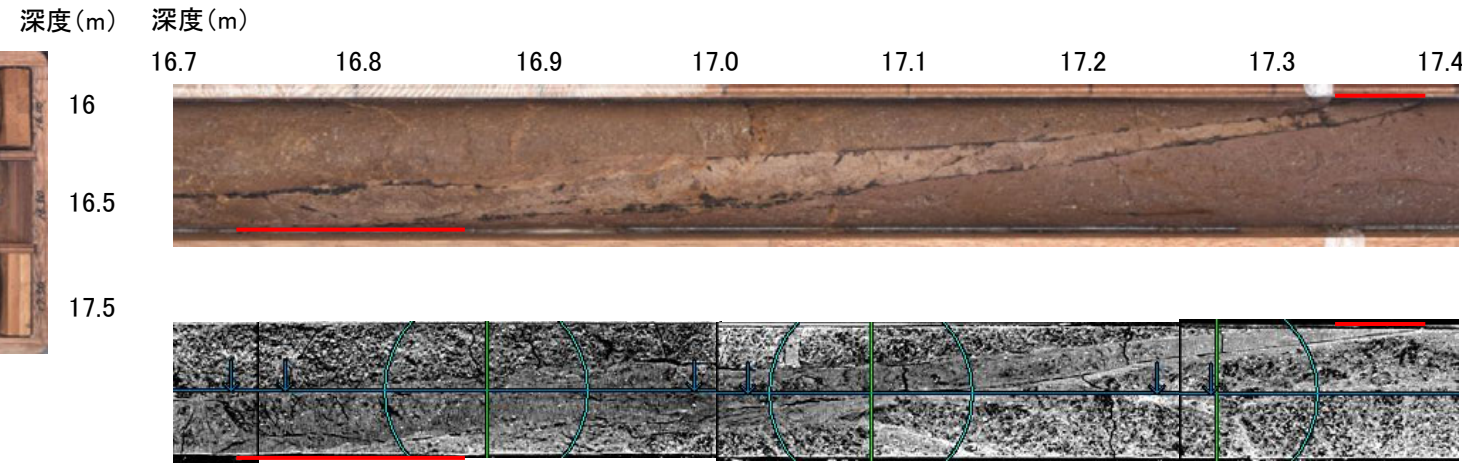
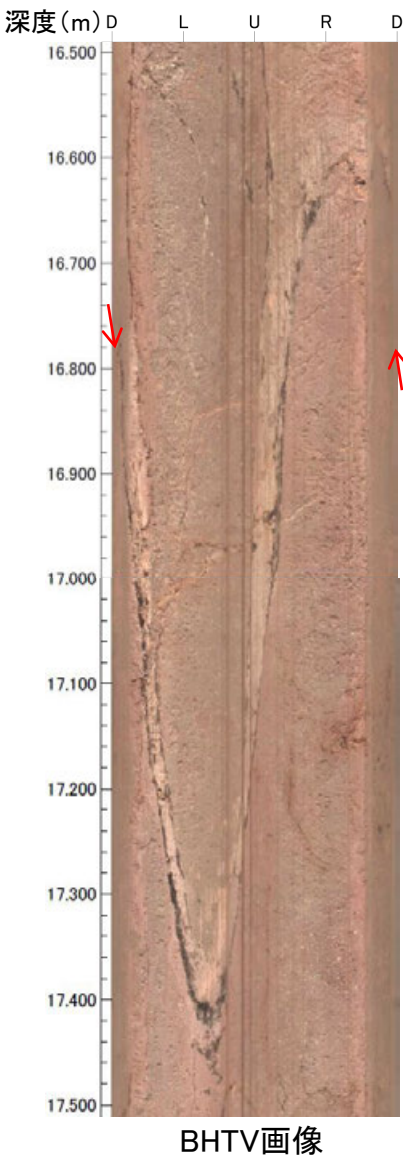
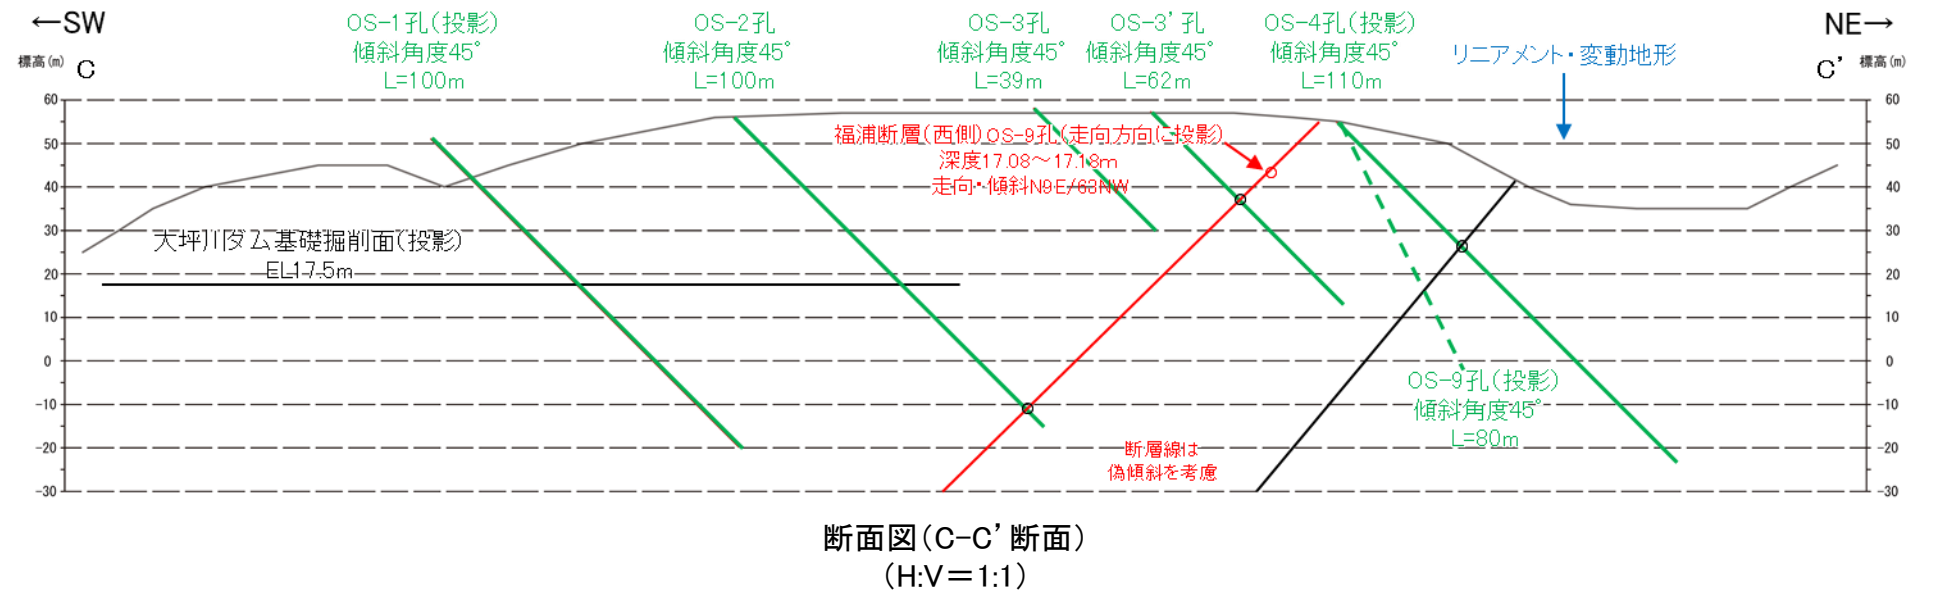
・深度17.08~17.18mに、見掛けの傾斜角80~85°の厚さ1.4~4.0cmの破砕部が認められる。厚さ0.9~2.8cmの灰褐色の砂状破砕部及び厚さ0.4~3.0cmの固結した破砕部からなる。

・この確認位置は、西側のリニアメント・変動地形の延長位置にあたり、走向・傾斜(N9°E/63°NW)が福浦断層と調和的であること、未固結な破砕部(砂状破砕部)を伴うこと、隣接するOS-3'孔等に連続することから、福浦断層(西側)に対応する破砕部と判断した。

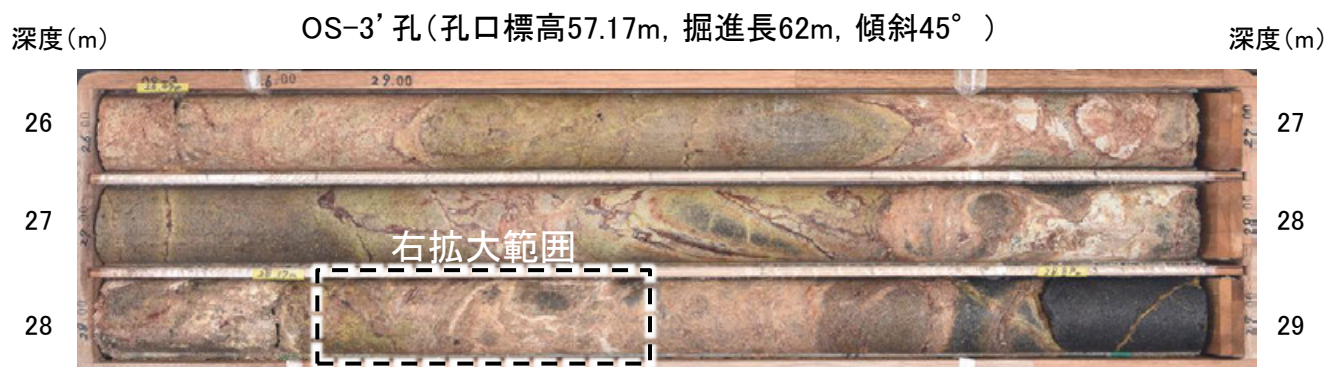
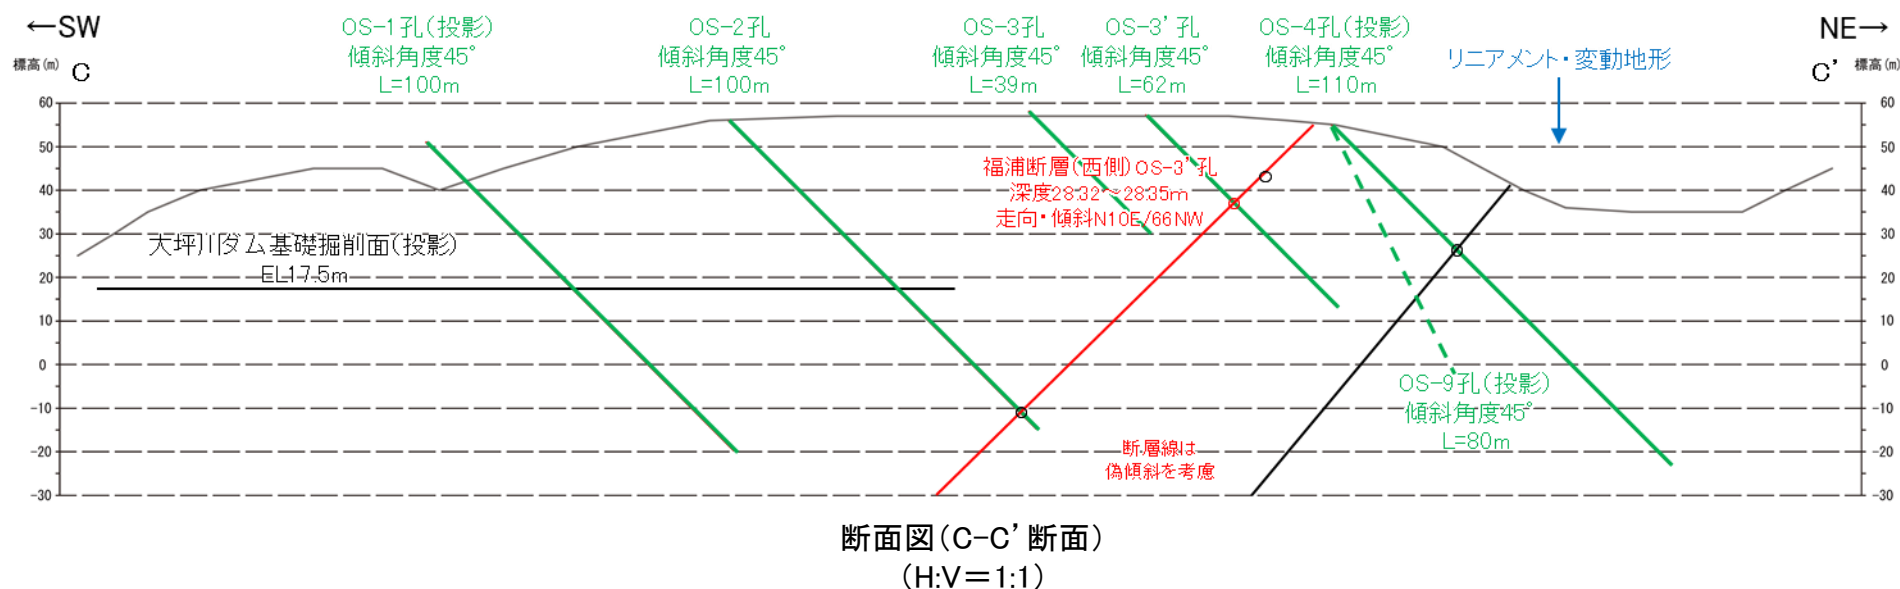
コア写真(26~29m)

- ・深度28.32~28.35mに、見掛けの傾斜角30~40°の厚さ1.2~2.1cmの破砕部が認められる。厚さ1.2~2.1cmの灰白~浅黄色の粘土状破砕部からなる。
- ・この確認位置は、西側のリニアメント・変動地形の延長位置にあたり、走向・傾斜(N10° E/66° NW)が福浦断層と調和的であること、未固結な破砕部(粘土状破砕部)を伴うこと、隣接するOS-2孔等に連続することから、福浦断層(西側)に対応する破砕部と判断した。

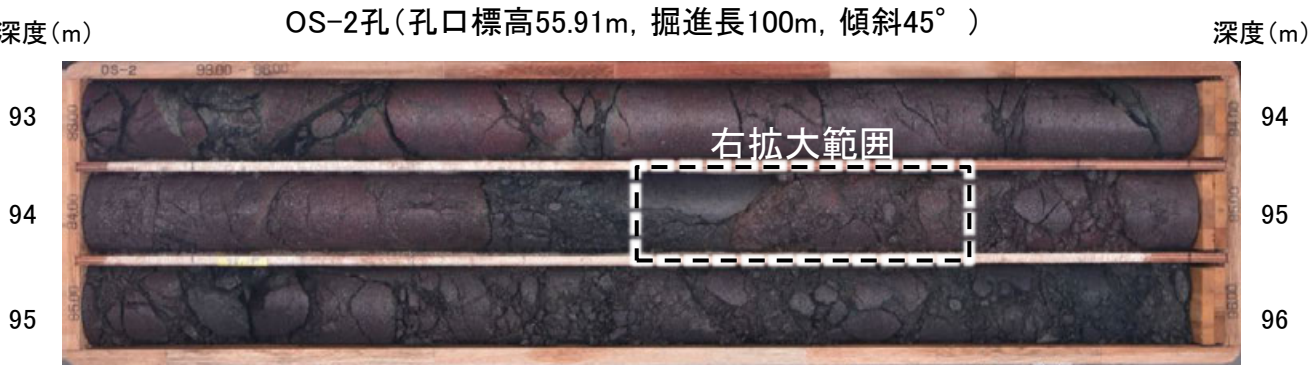
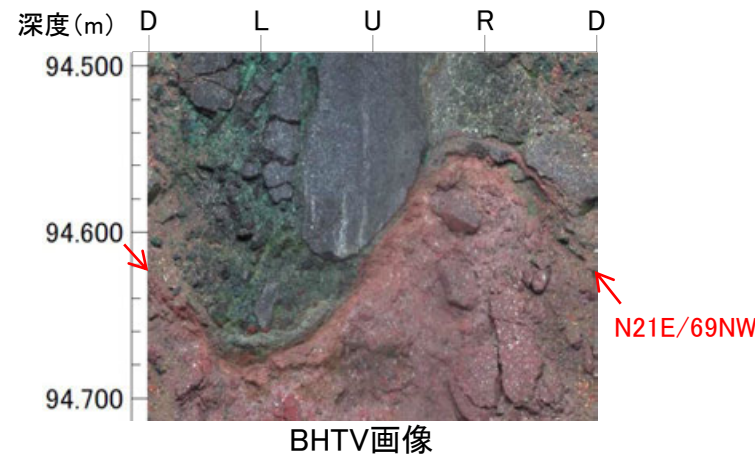
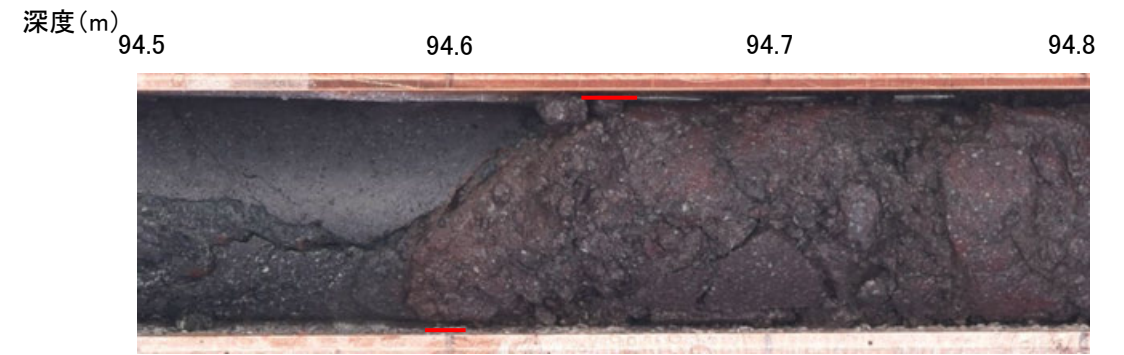
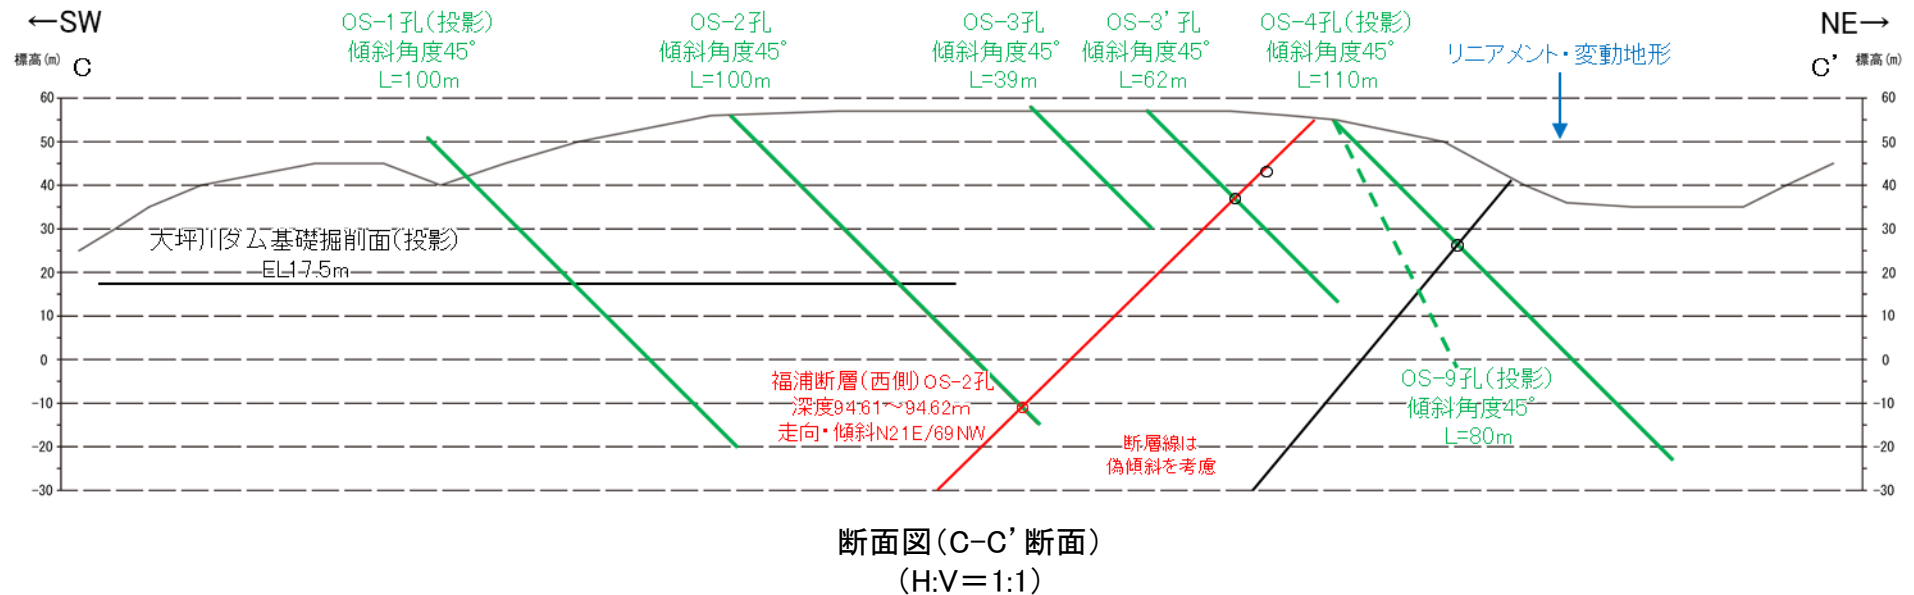
- ・深度94.61~94.62mに、見掛けの傾斜角50~55°の厚さ0.5~1.6cmの破砕部が認められる。厚さ0.1~0.2cmの暗赤褐色の粘土状破砕部及び厚さ0.4~1.4cmの固結した破砕部からなる。
- ・この確認位置は、西側のリニアメント・変動地形の延長位置にあたり、走向・傾斜(N21° E/69° NW)が福浦断層と調和的であること、未固結な破砕部(粘土状破砕部)を伴うこと、隣接するOS-3'孔等に連続することから、福浦断層(西側)に対応する破砕部と判断した。

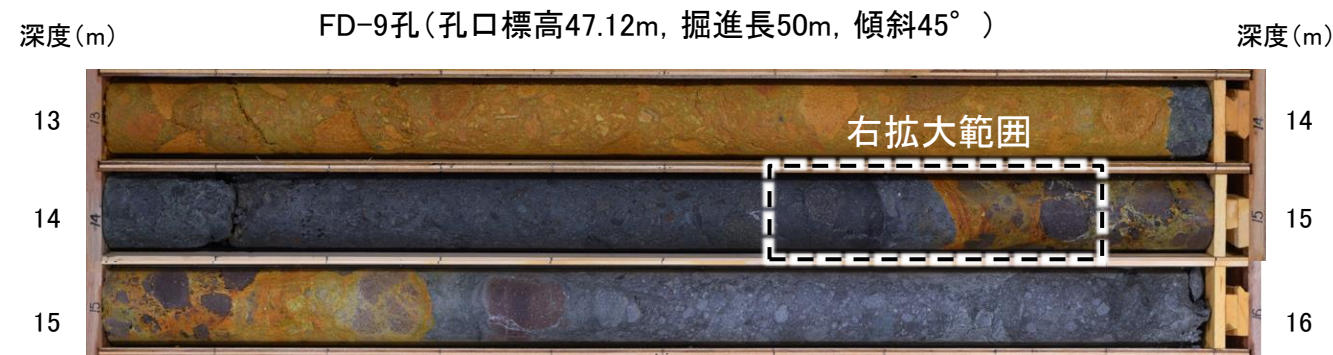
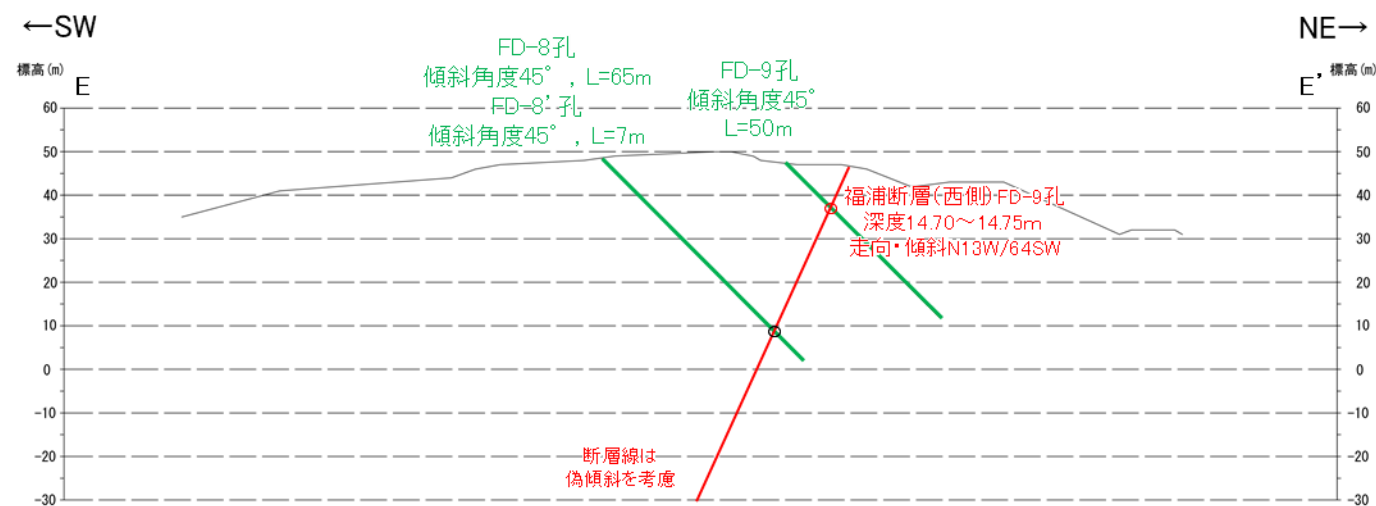
コア写真(13~16m)

- ・深度14.70~14.76mに、見掛けの傾斜角15°の厚さ6cmの破砕部が認められる。厚さ6cmの砂状破砕部からなる。
- ・この確認位置は、ルートマップIの表土はぎ箇所(P.154~156)の延長位置にあたり、走向・傾斜(N13°W/64°SW)が福浦断層と調和的であること、未固結な破砕部(砂状破砕部)を伴うこと、隣接するルートマップIやFD-8孔に連続することから、福浦断層(西側)に対応する破砕部と判断した。

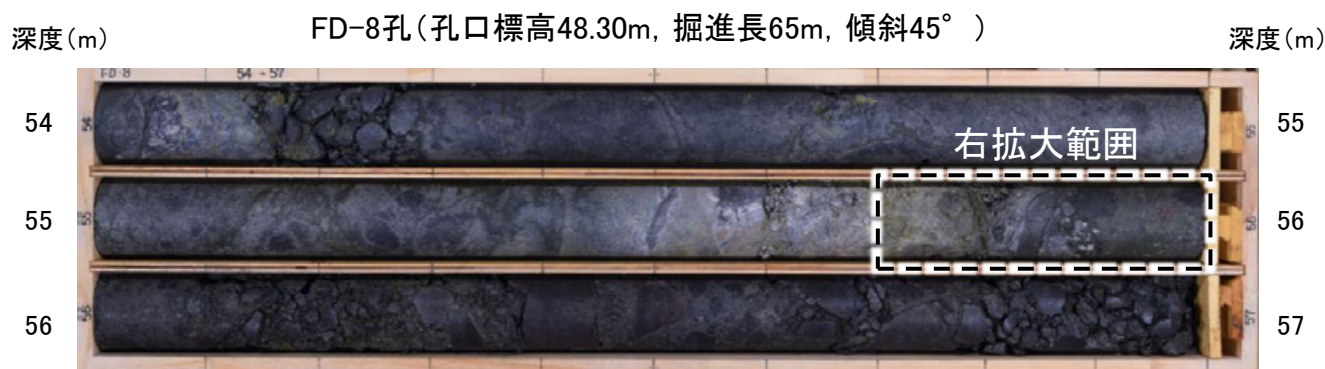
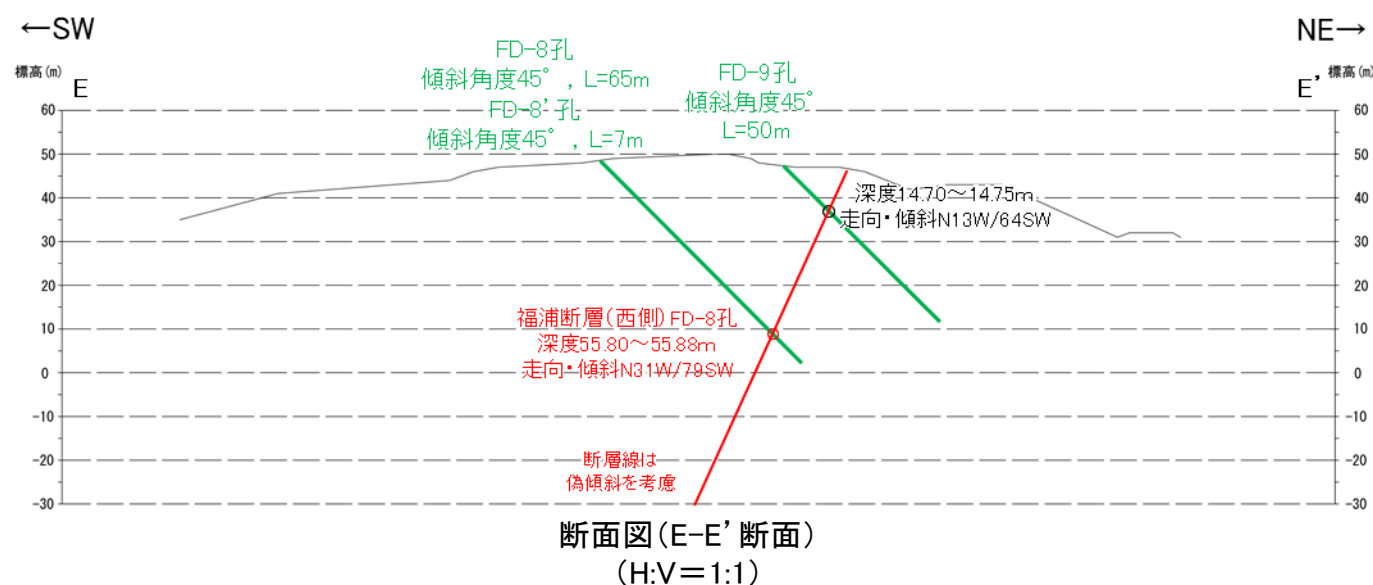
コア写真(54~57m)

- ・深度55.80~55.88mに、見掛けの傾斜角30°の厚さ8cmの破砕部が認められる。厚さ7.5cmの固結した破砕部および厚さ0.5cmの灰色の粘土状破砕部からなる。
- ・この確認位置は、ルートマップ1の表土はぎ箇所(P.154~156)で確認した断層の延長位置にあたり、走向・傾斜(N31° W/79° SW)がFD-9孔での走向・傾斜(N13° W/64° SW)と調和的であること、未固結な破砕部(粘土状破砕部)を伴うこと、隣接するFD-9孔に連続することから、福浦断層(西側)に対応する破砕部と判断した。

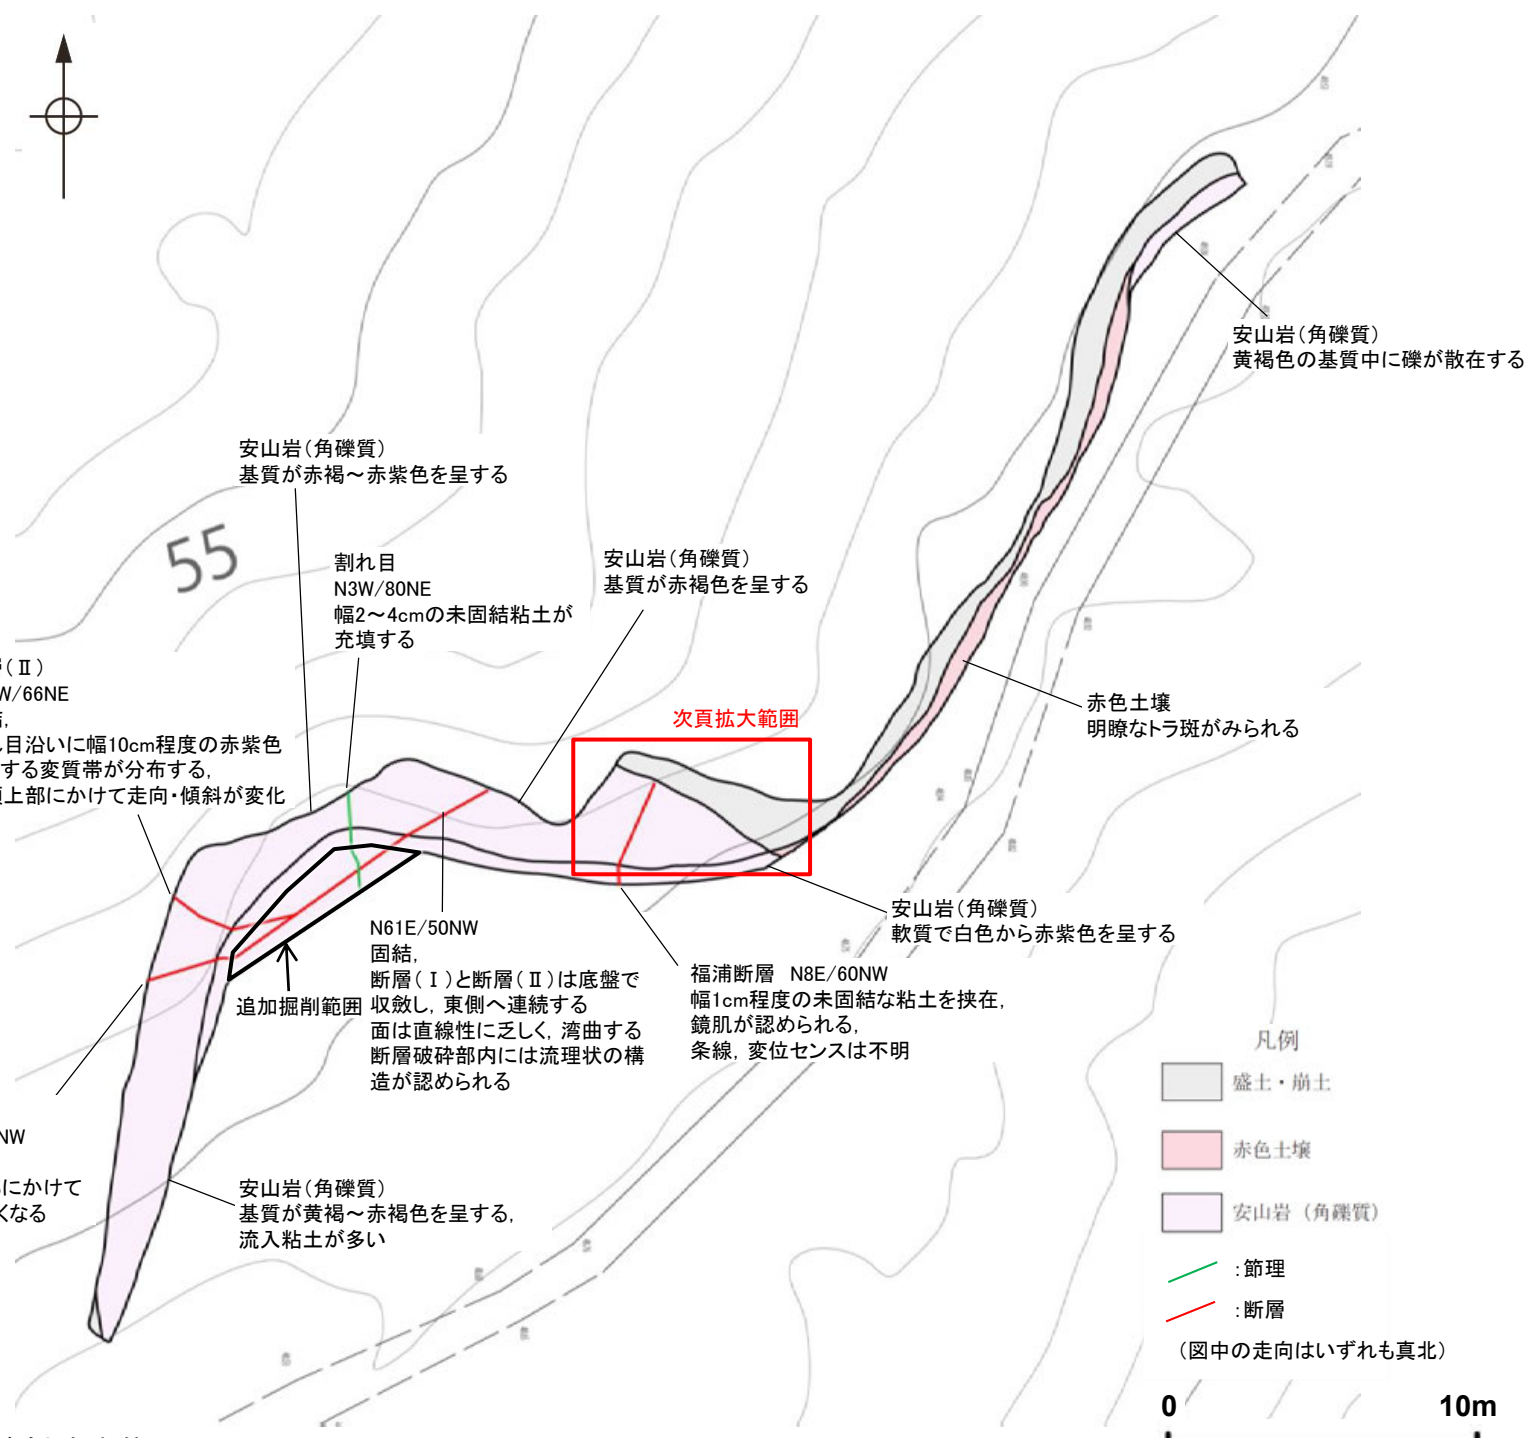
大坪川左岸 表土はぎ調査結果(ルートマップI)

- ・大坪川ダム左岸のボーリング調査(OS-3' 孔)で確認した福浦断層(西側)の連続性を確認するために、表土はぎ調査を実施した。
- ・ルートマップIにおける表土はぎ調査の結果、大坪川ダム左岸のボーリング調査(OS-3' 孔)で確認した断層のほぼ延長位置において、断層が認められた。この断層は、福浦断層と走向・傾斜が調和的であること、未固結な粘土を挟在すること、隣接するOS-3' 孔等に連続することから、福浦断層(西側)に対応する断層と判断した。
- ・なお、この断層は幅1cm程度の未固結な粘土を挟在しており、ボーリングOS-4孔で確認した破碎部とは性状が異なることから、福浦断層(東側)には対応しないと判断した。
- ・この断層の西側に分布する断層(I)、(II)は固結しており、福浦断層と走向・傾斜が異なる。また、隣接孔(FD-6孔)に対応する破碎部は認められない※。

- ・別所岳安山岩類の岩盤中に断層を確認した。断層の走向・傾斜は、N8° E/60° NW(走向は真北)である。
- ・断層は鏡肌が認められ、厚さ1cm程度の褐色の粘土を狭在する。岩盤上部では断層面が不明瞭となっており、これは岩盤クリープに伴う岩盤の乱れや風化・変質の影響によるものと考えられる。
- ・岩盤は、断層の西側(上盤)は主にやや風化した安山岩(角礫質)からなる一方で、東側(下盤)では全体的に変質した安山岩(角礫質)からなる。

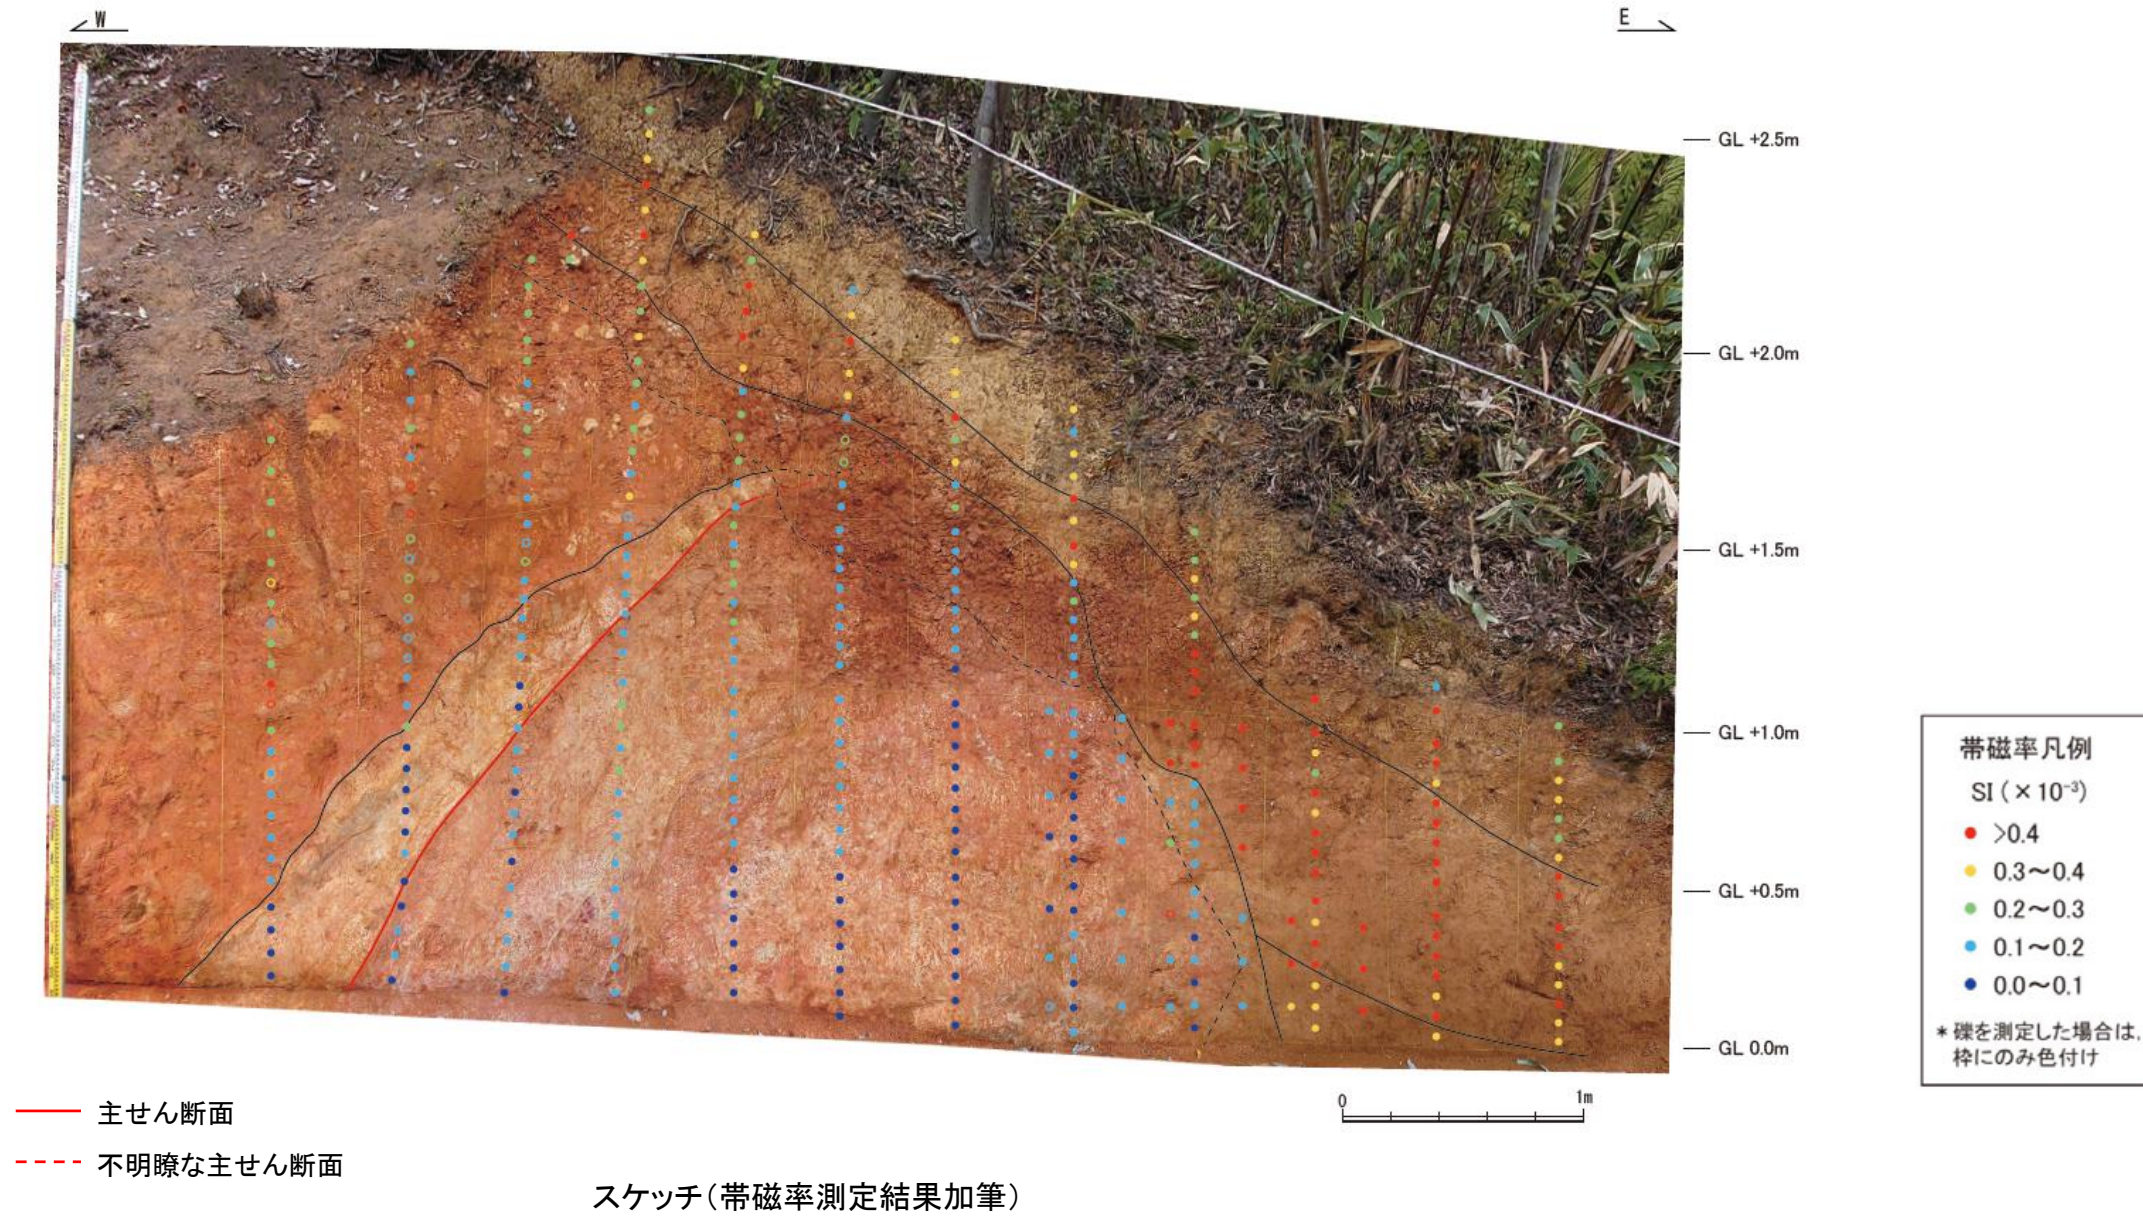
・ルートマップIの断層確認箇所において帯磁率測定を実施した結果、岩盤と堆積物の境界について、肉眼観察と概ね整合的な結果が得られた。

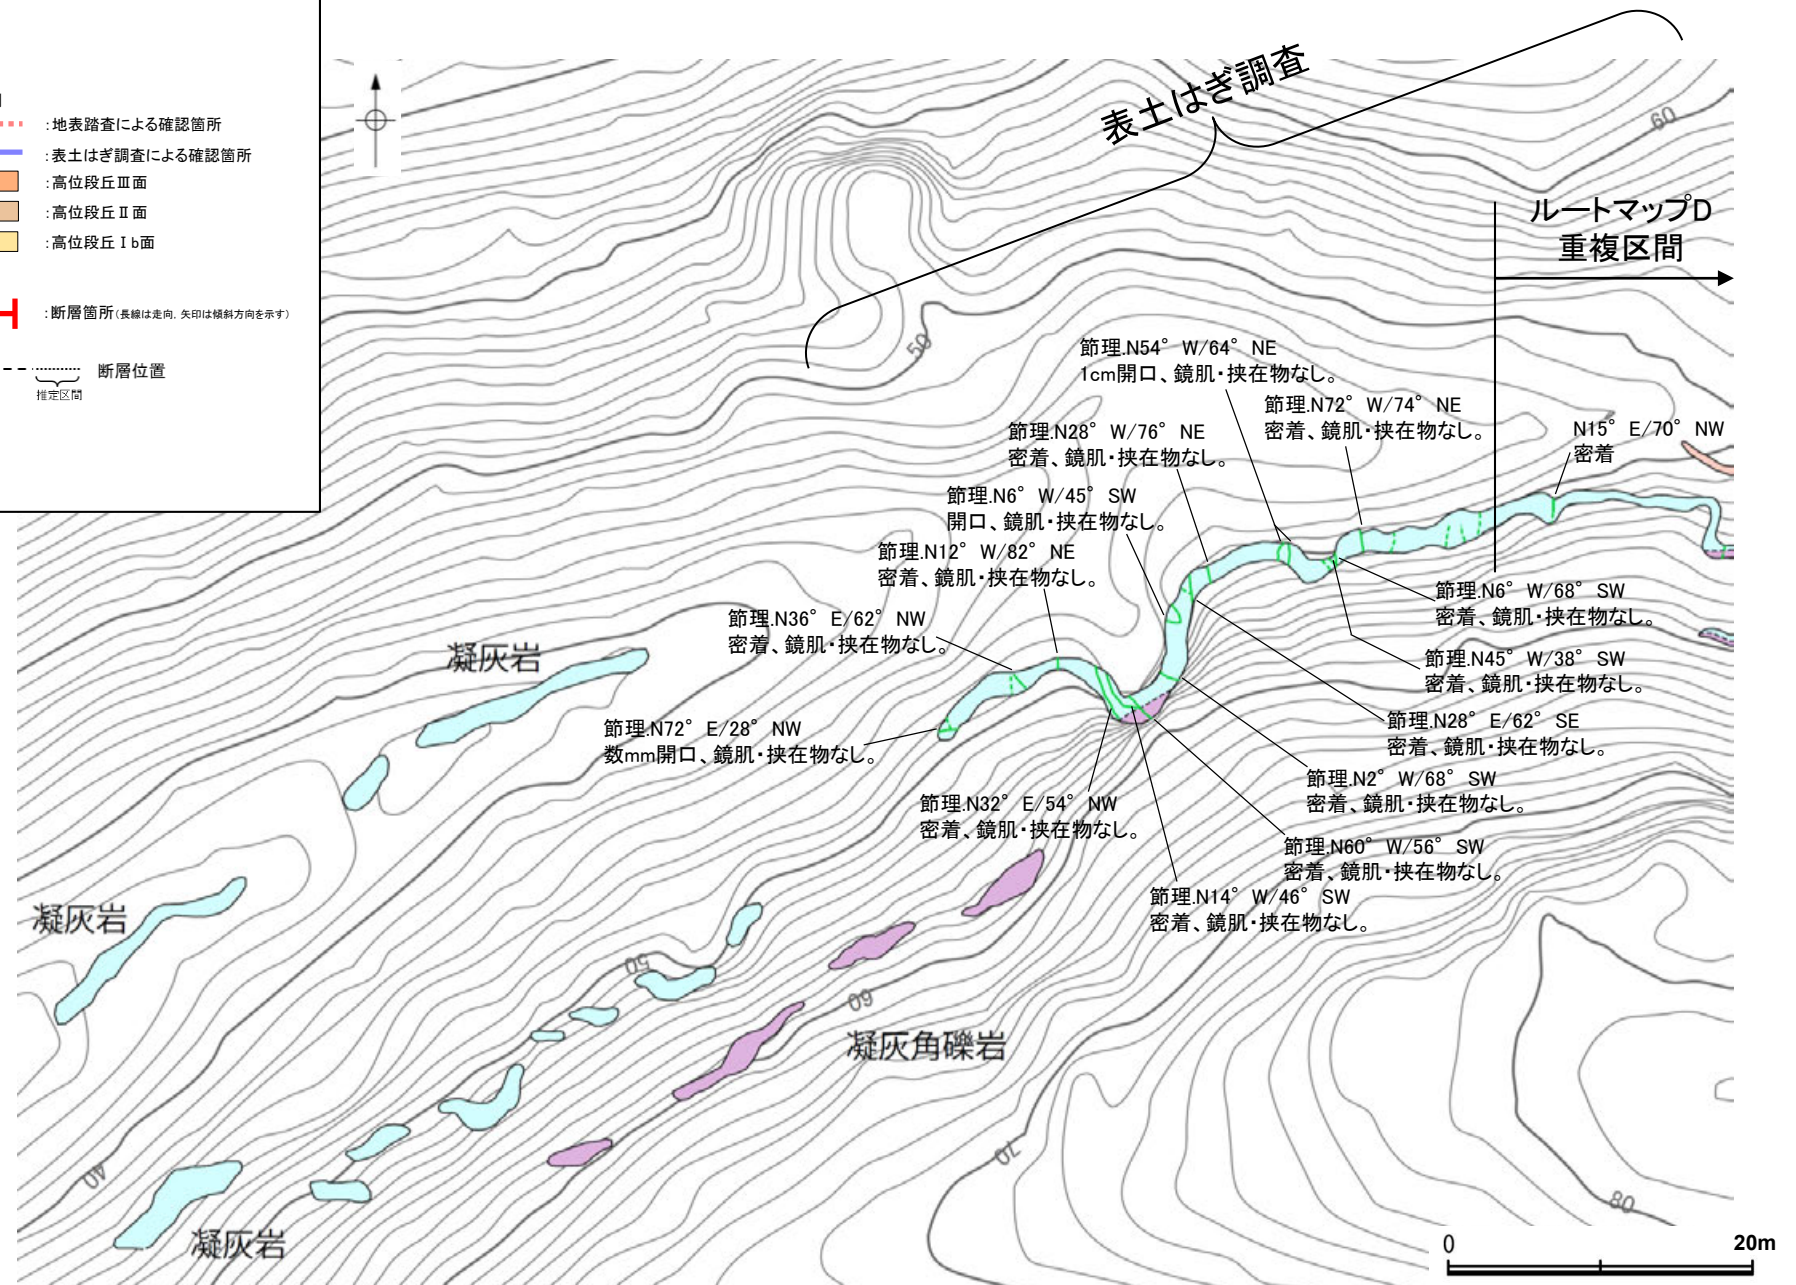
表土はぎ調査結果(ルートマップE)

・ルートマップA(P.165)で認められた断層aの北方延長について、前頁のルートマップDからさらに西側に範囲を拡げて実施した表土はぎ調査・地表踏査(ルートマップE)の結果、本調査範囲内には断層は認められない。

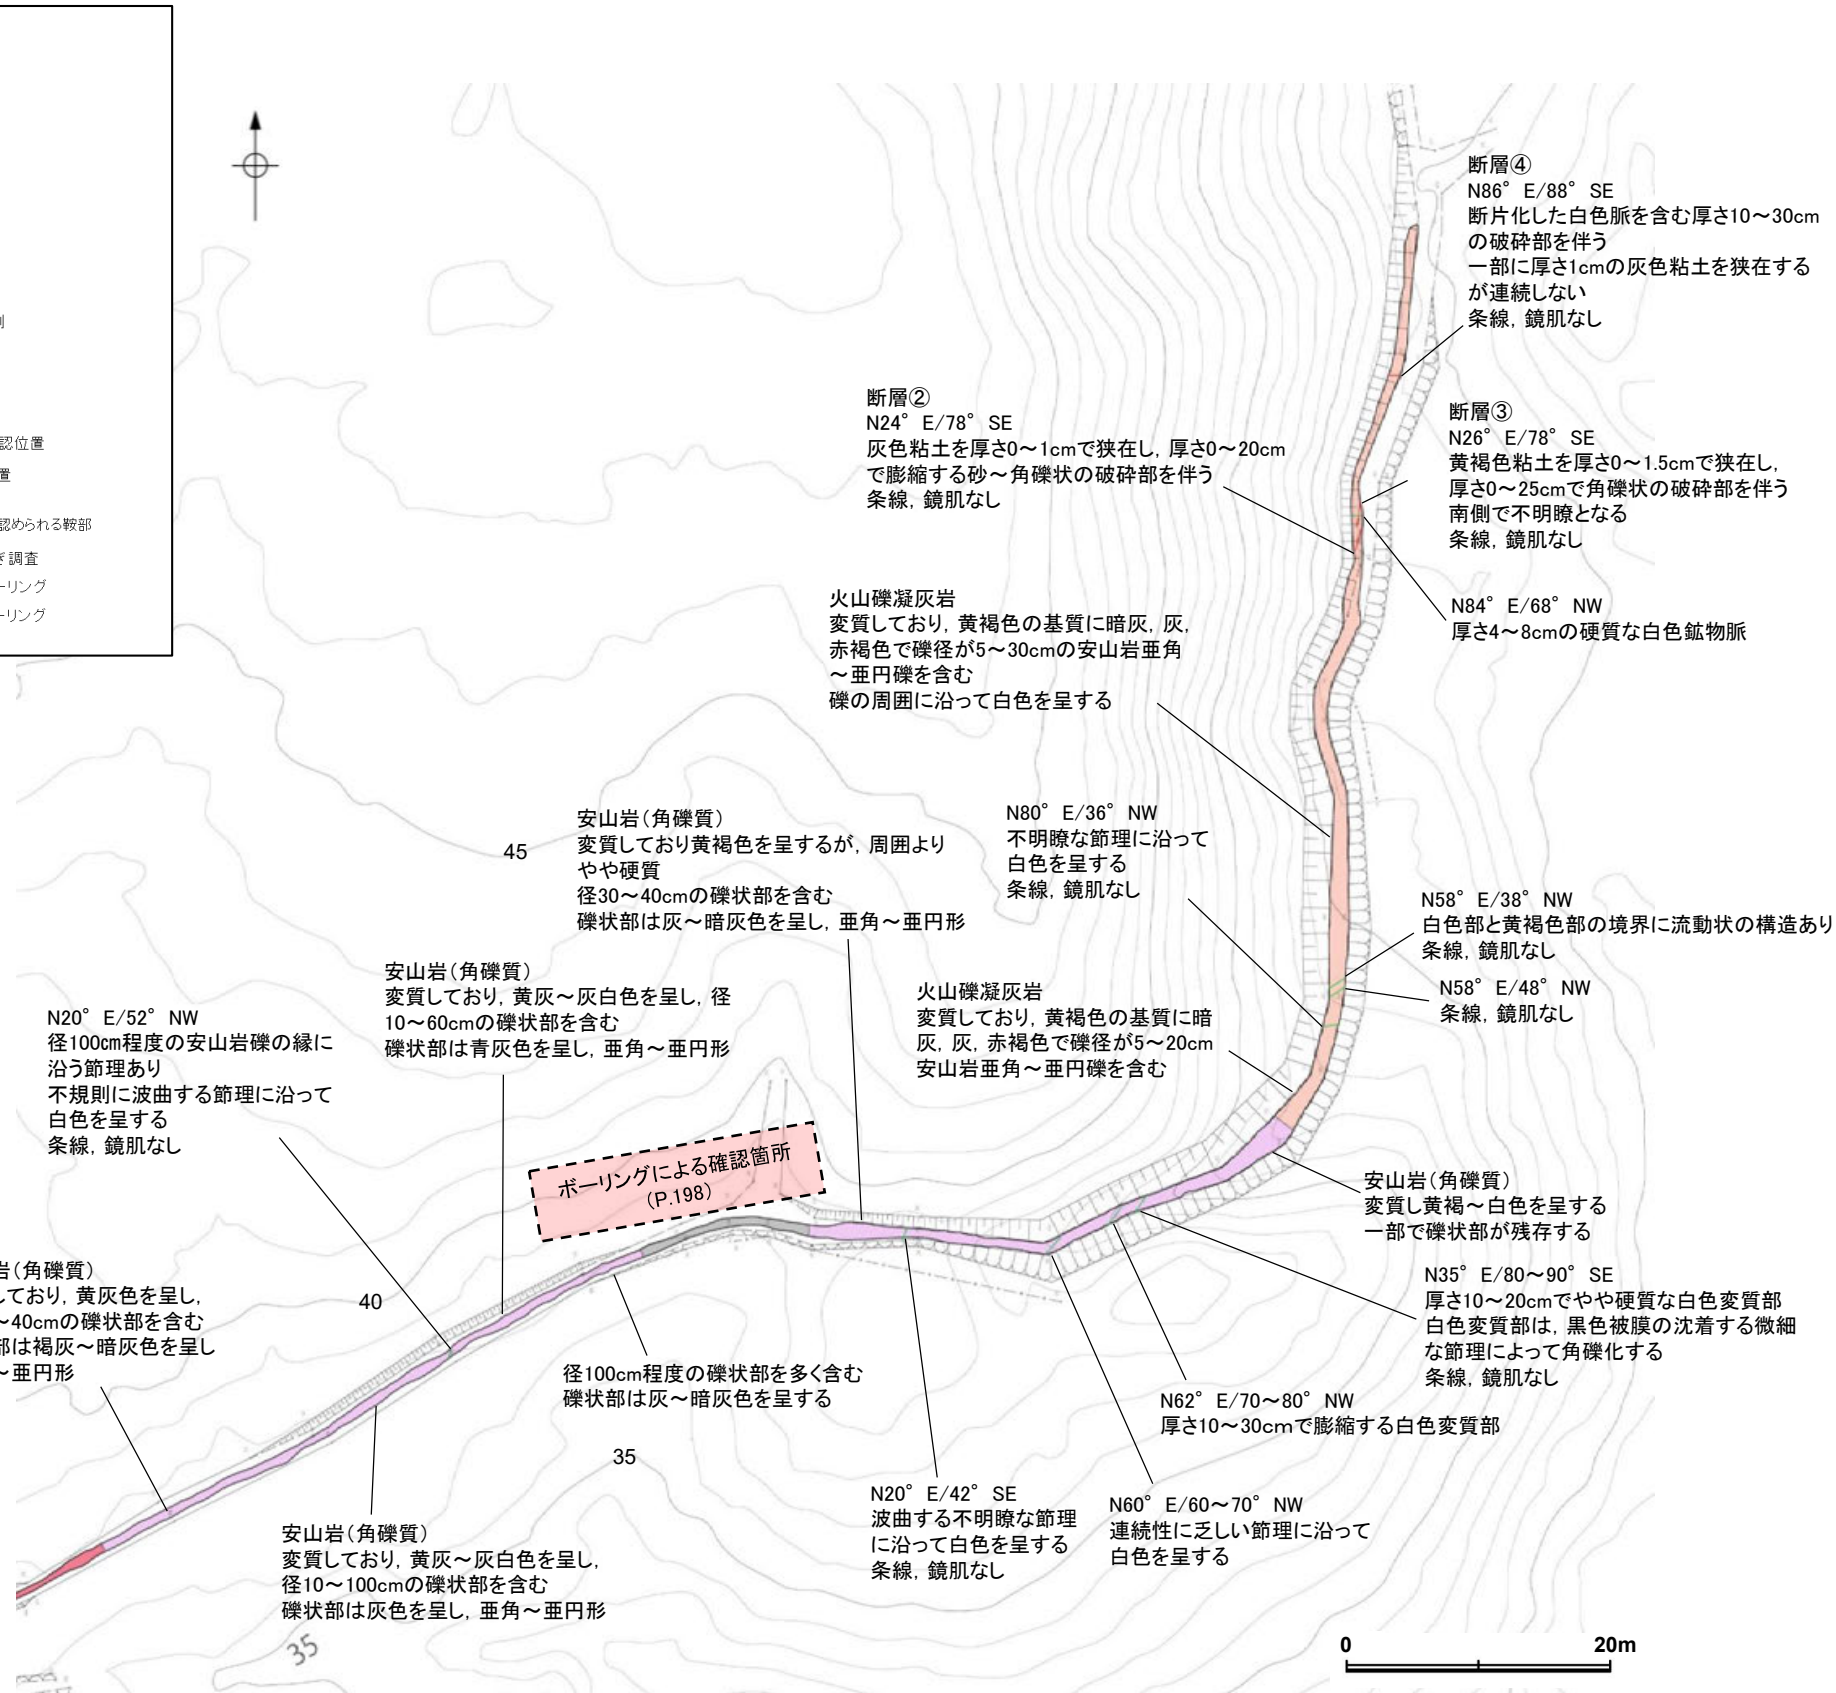
表土はぎ調査結果(ルートマップF(東部))

・ルートマップFにおいて、表土はぎ調査を実施した結果、福浦断層に対応する断層は認められない。

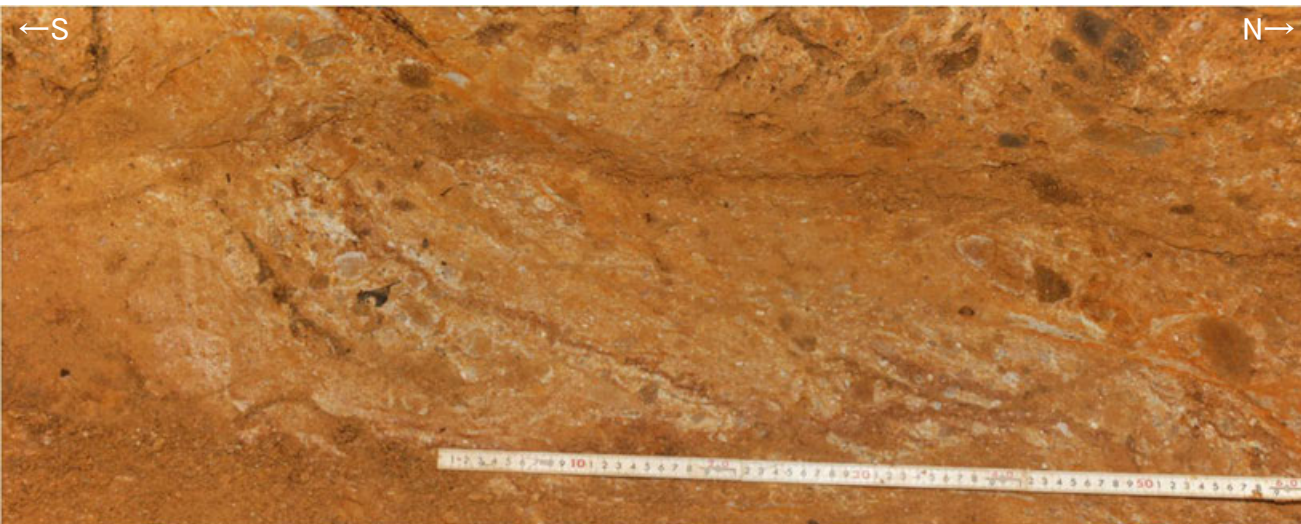
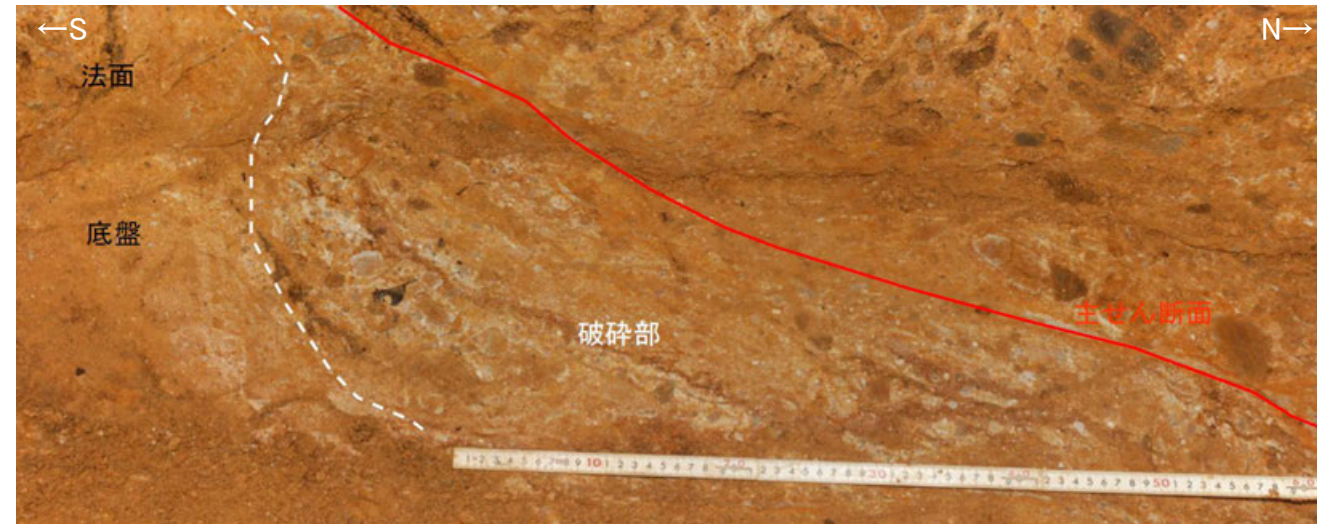
拡大写真(左:加筆なし, 右:解釈線加筆)

断層②
走向傾斜は法面でN24E78SEであり、底盘ではN24E78SEの構造から分岐するようにN32E76SEの構造が認められる。両者とも、灰色の粘土を幅0~1cmで断続的に挟み、その周辺が褐色を帯びる。幅0~20cmで膨縮する砂~角礫状の破碎部を伴う。その内部には破碎部延長方向に沿った粒子の配列や流動状の構造が認められる。破碎部の幅は南方へ薄くなり、特に底盘と法面の境界付近で急激に幅を減ずる。破碎部の内部に連続する平滑面や鏡肌、条線は認められない。

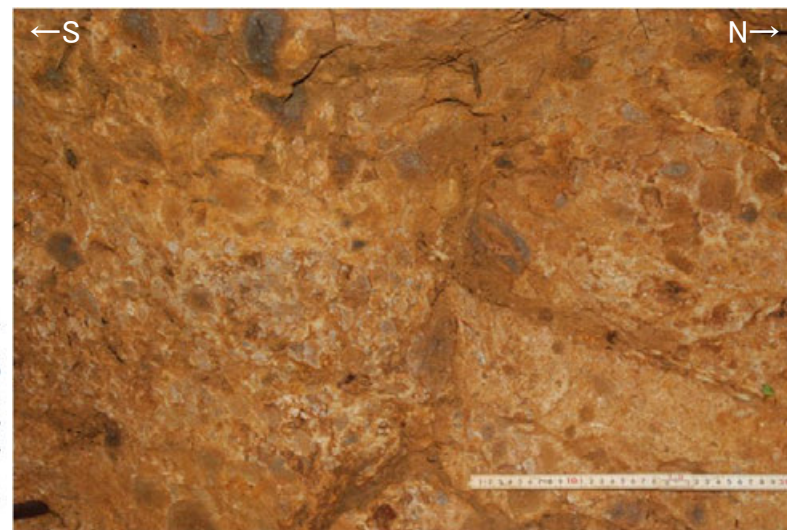
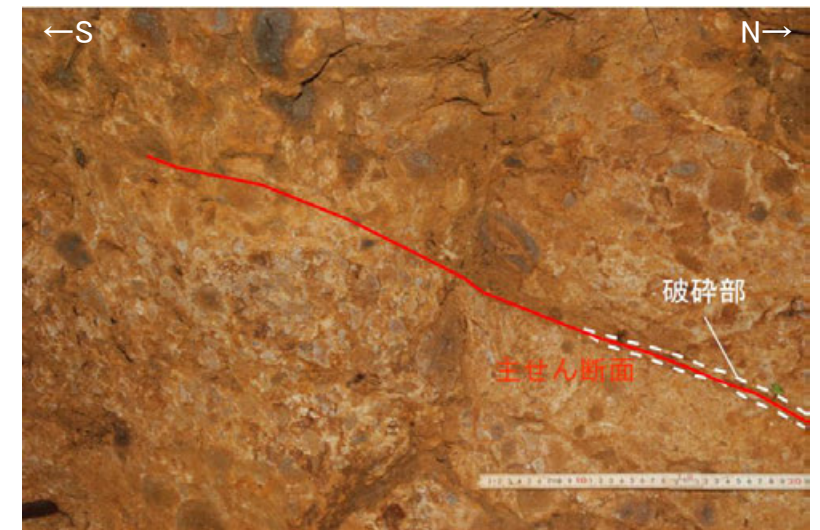
拡大写真(左:加筆なし, 右:解釈線加筆)

断層③
走向傾斜は法面でN26E78SEであり、黄褐色の粘土を幅0～1.5cmで挟在する。白色の鉱物脈と交差し、交差部に変位は認められない。幅0～25cmの角礫状の破碎部を伴う。幅は中央で厚く、南北両端へ薄くなり尖滅する。特に白色鉱物脈との交差部の北側では最大幅に達する。しかし、交差部の南側では、白色脈に切られるように急激に薄くなる。内部の角礫は縁に沿って白色に変質する破碎部の内部に認められる不規則に波曲する節理に沿って、白色鉱物脈と同様の鉱物が幅1cmのレンズ状に認められることがある。
本破碎部は、露頭の南側へ不明瞭となり、露頭内部で消失する。破碎部の内部に連続する平滑面や鏡肌、条線は認められない。
