【反射断面における福浦断層の特徴】

2.2.1 (5) 福浦断層の反射法地震探査 —①福浦断層北部—

2.2.1 (5) 福浦断層の反射法地震探査 —福浦測線—

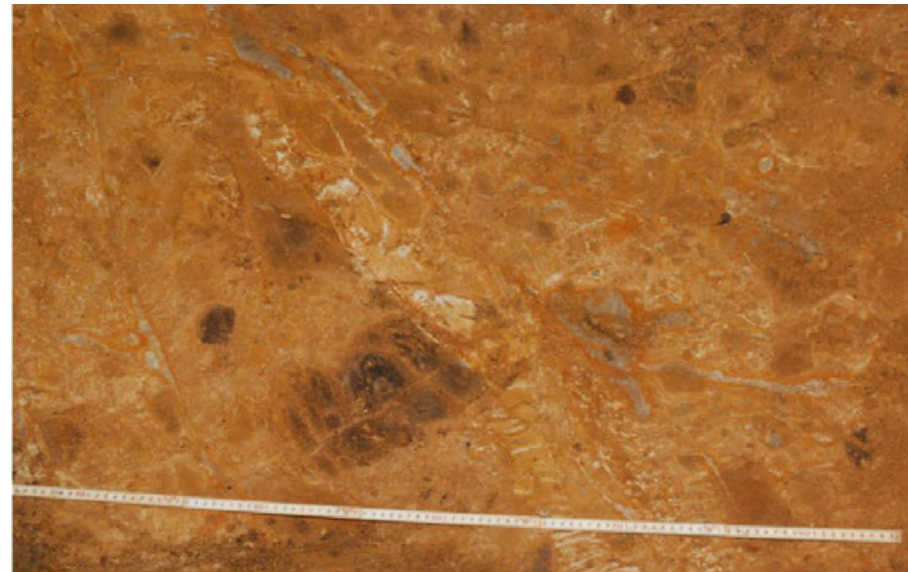
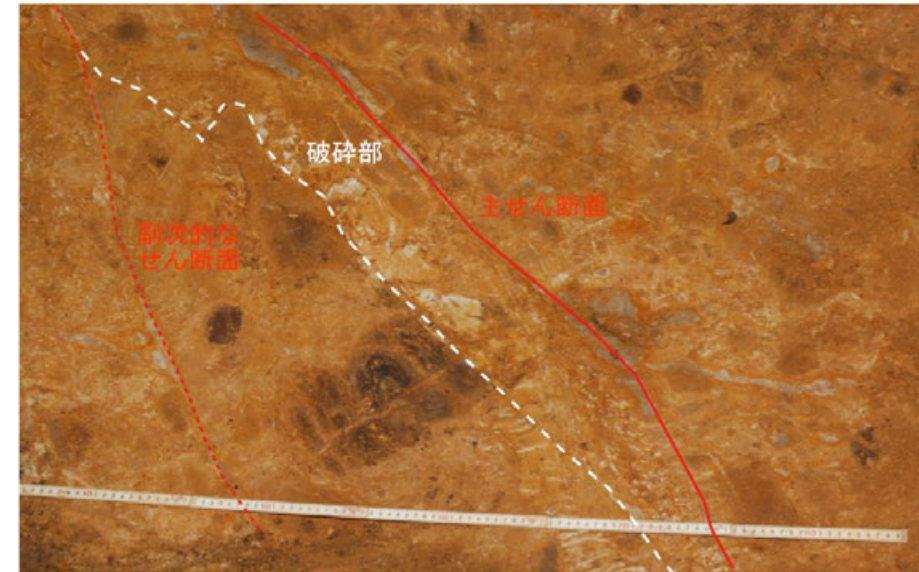
拡大写真(左:加筆なし, 右:解釈線加筆)

断層④
 走向傾斜は法面でN86E88SEで、底盤でN82E78SEの走向傾斜を示す。
 法面の下部から底盤で副次的なせん断面が分岐し、N86E82SEの走向傾
 斜を示す。破碎部は断片化した白色鉱物を含み、それらの断片は破碎
 部の延長方向に配列する傾向がある。破碎部の幅は法面の上部で10
 cm、下部で30cmである。底盤では北側にのみ破碎部を伴い、西方に向
 かって幅5cmへ収縮する。破碎部の上盤側には、断続的に平滑面や灰色
 の粘土を幅1cm程度で伴う。粘土を縁取るように褐色を帯びる。
 破碎部の内部に連続する平滑面や鏡肌、条線は認められない。

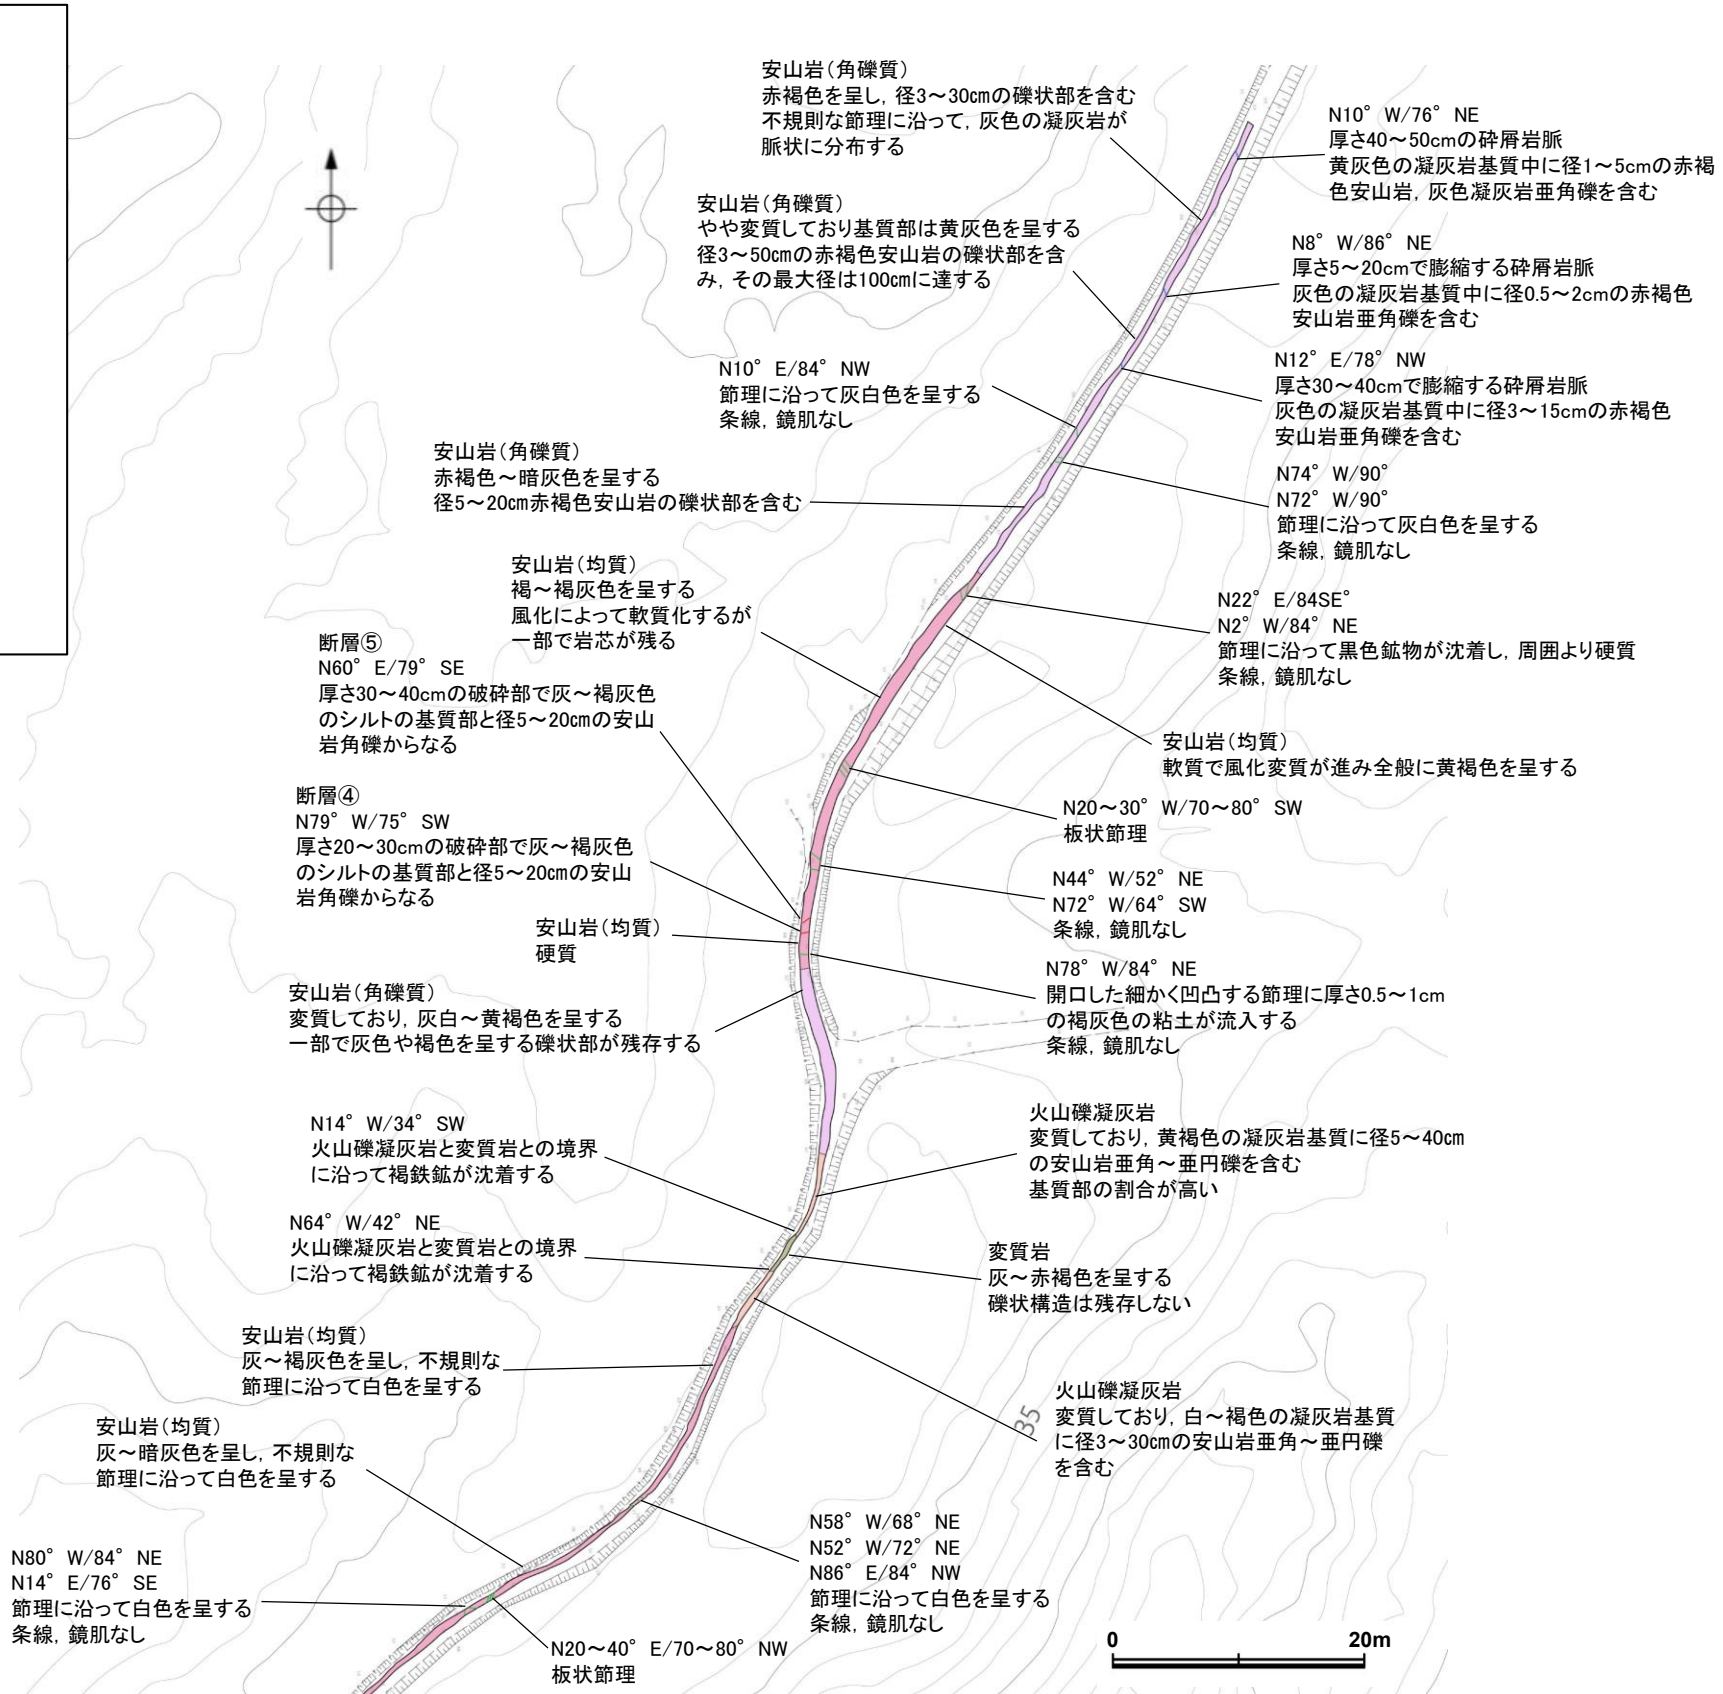
表土はぎ調査結果(ルートマップG(北東部))

・ルートマップGにおいて、表土はぎ調査を実施した結果、
福浦断層に対応する断層は認められない。

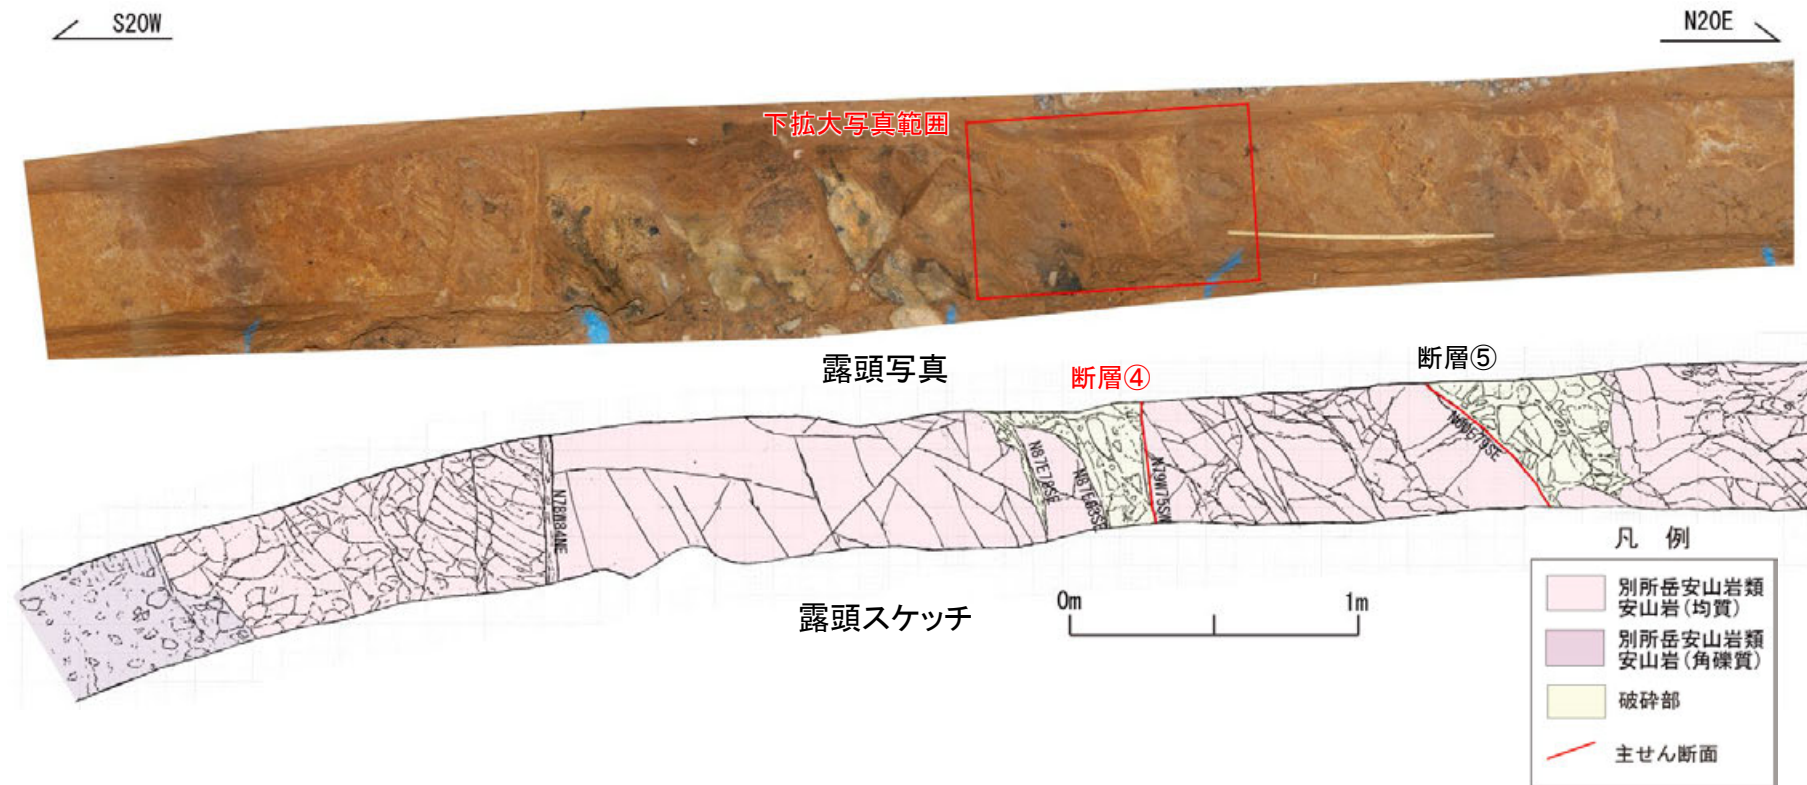
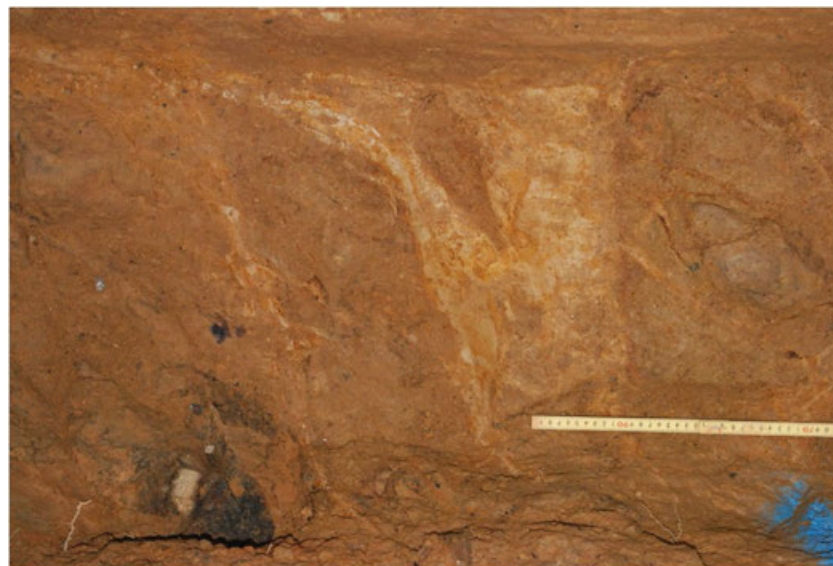
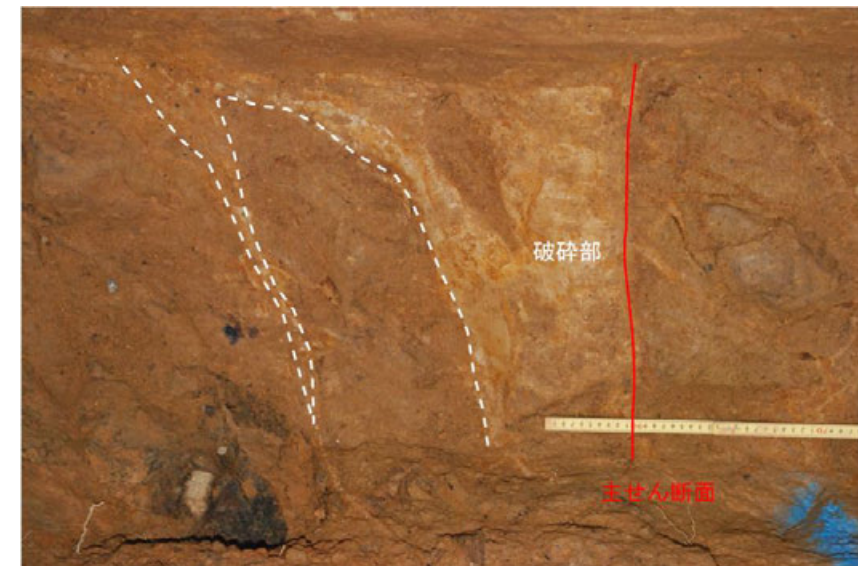
拡大写真(左:加筆なし, 右:解釈線加筆)

断層④
 走向・傾斜はN79W75SWであり、上盤側に幅20～30cmの破碎部が認められる。破碎部は、灰～褐灰色シルトの基質と灰色を呈する安山岩角礫からなる。安山岩角礫は径5～20cmである。破碎部は礫も含めてナイフで削ることができる程度に軟質である。破碎部の両端の節理に平滑面や鏡肌、条線は認められない。

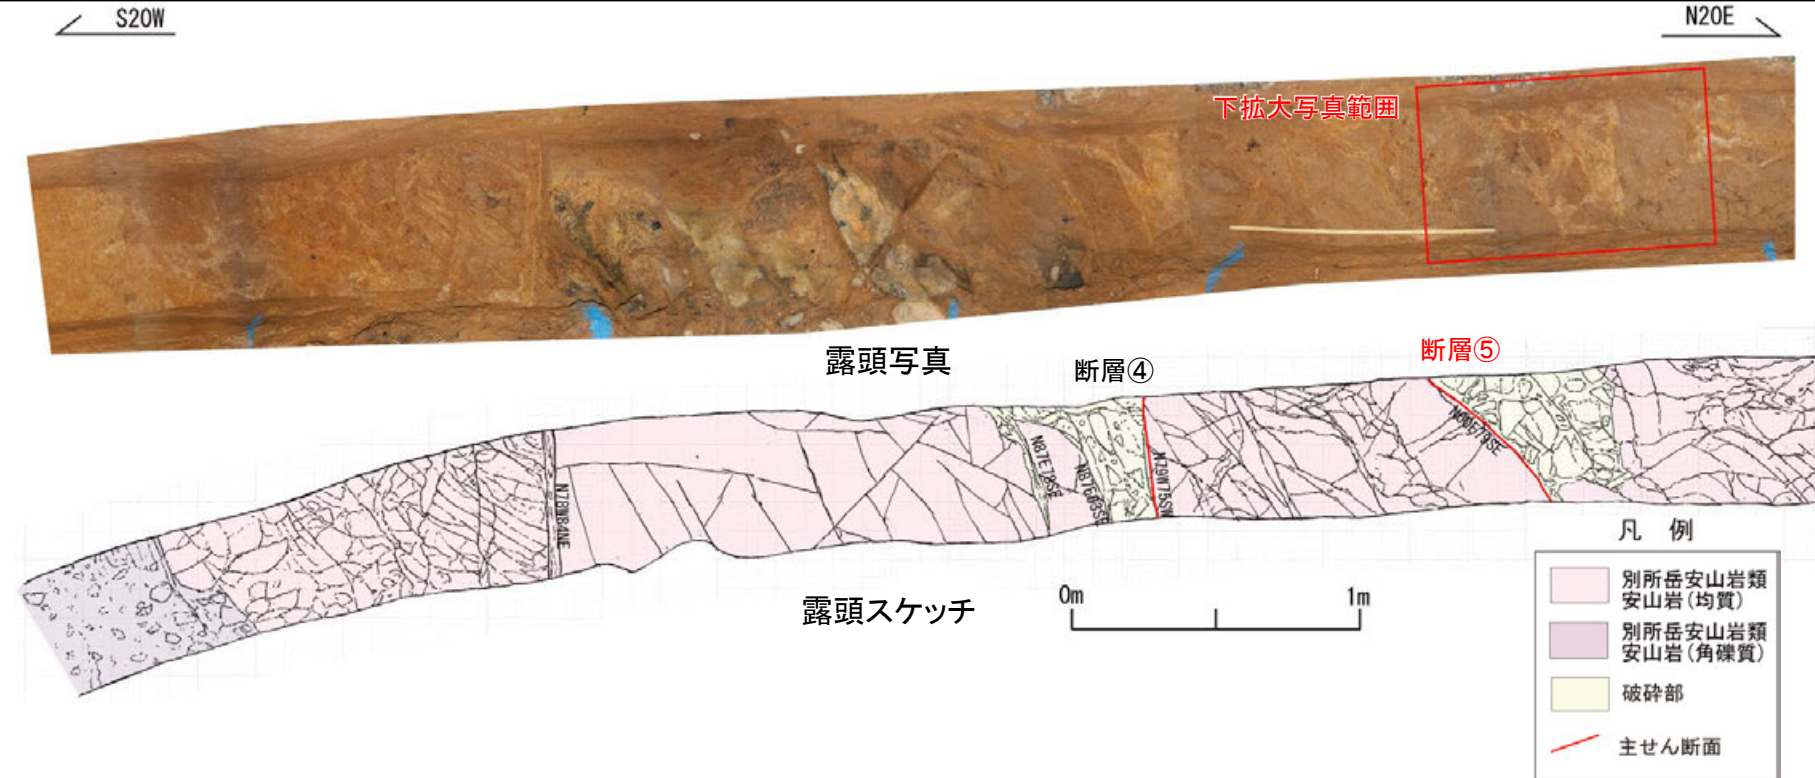
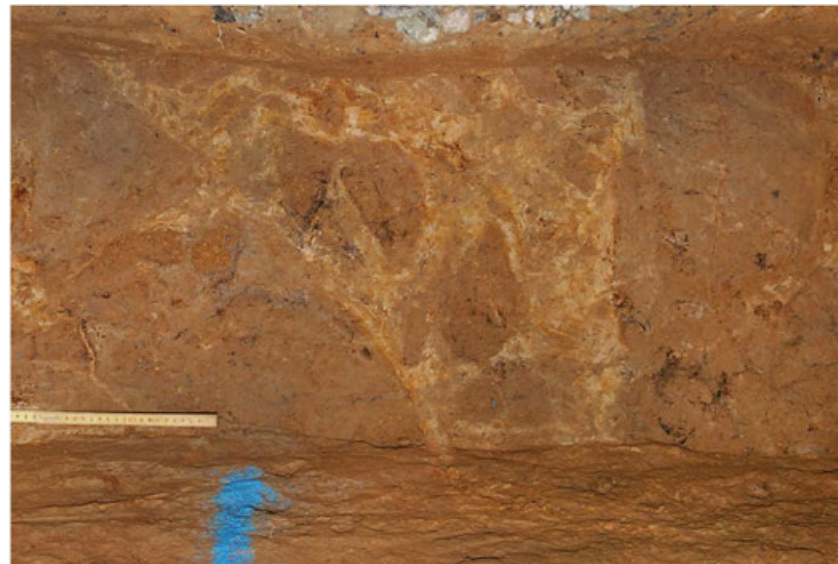
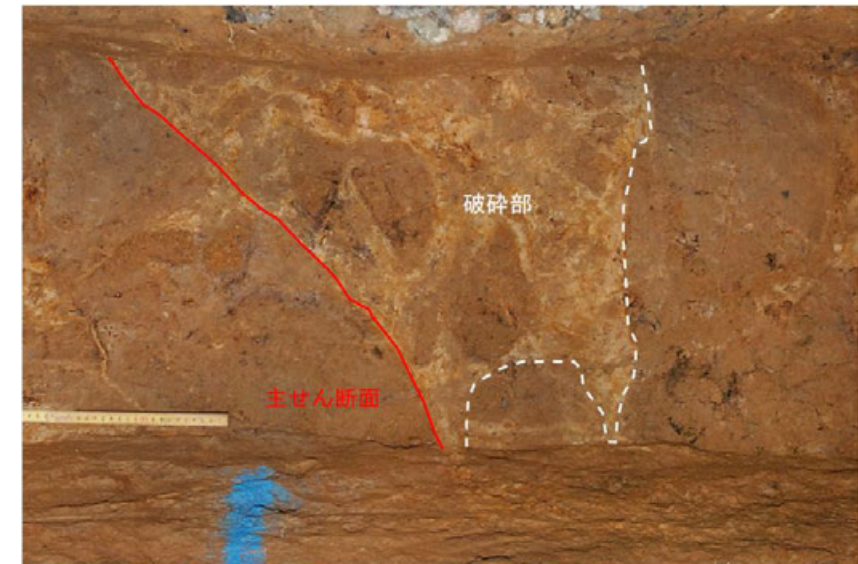
拡大写真(左:加筆なし, 右:解釈線加筆)

断層⑤
走向傾斜はN60E79SEであり、下盤側に幅30～40cmの破碎部が認められる。破碎部は、灰～褐灰色シルトの基質と灰色を呈する安山岩角礫からなる。安山岩角礫は径5～20cmである。破碎部は礫も含めてナイフで削ることができる程度に軟質である。破碎部の両端の節理に平滑面や鏡肌、条線は認められない。

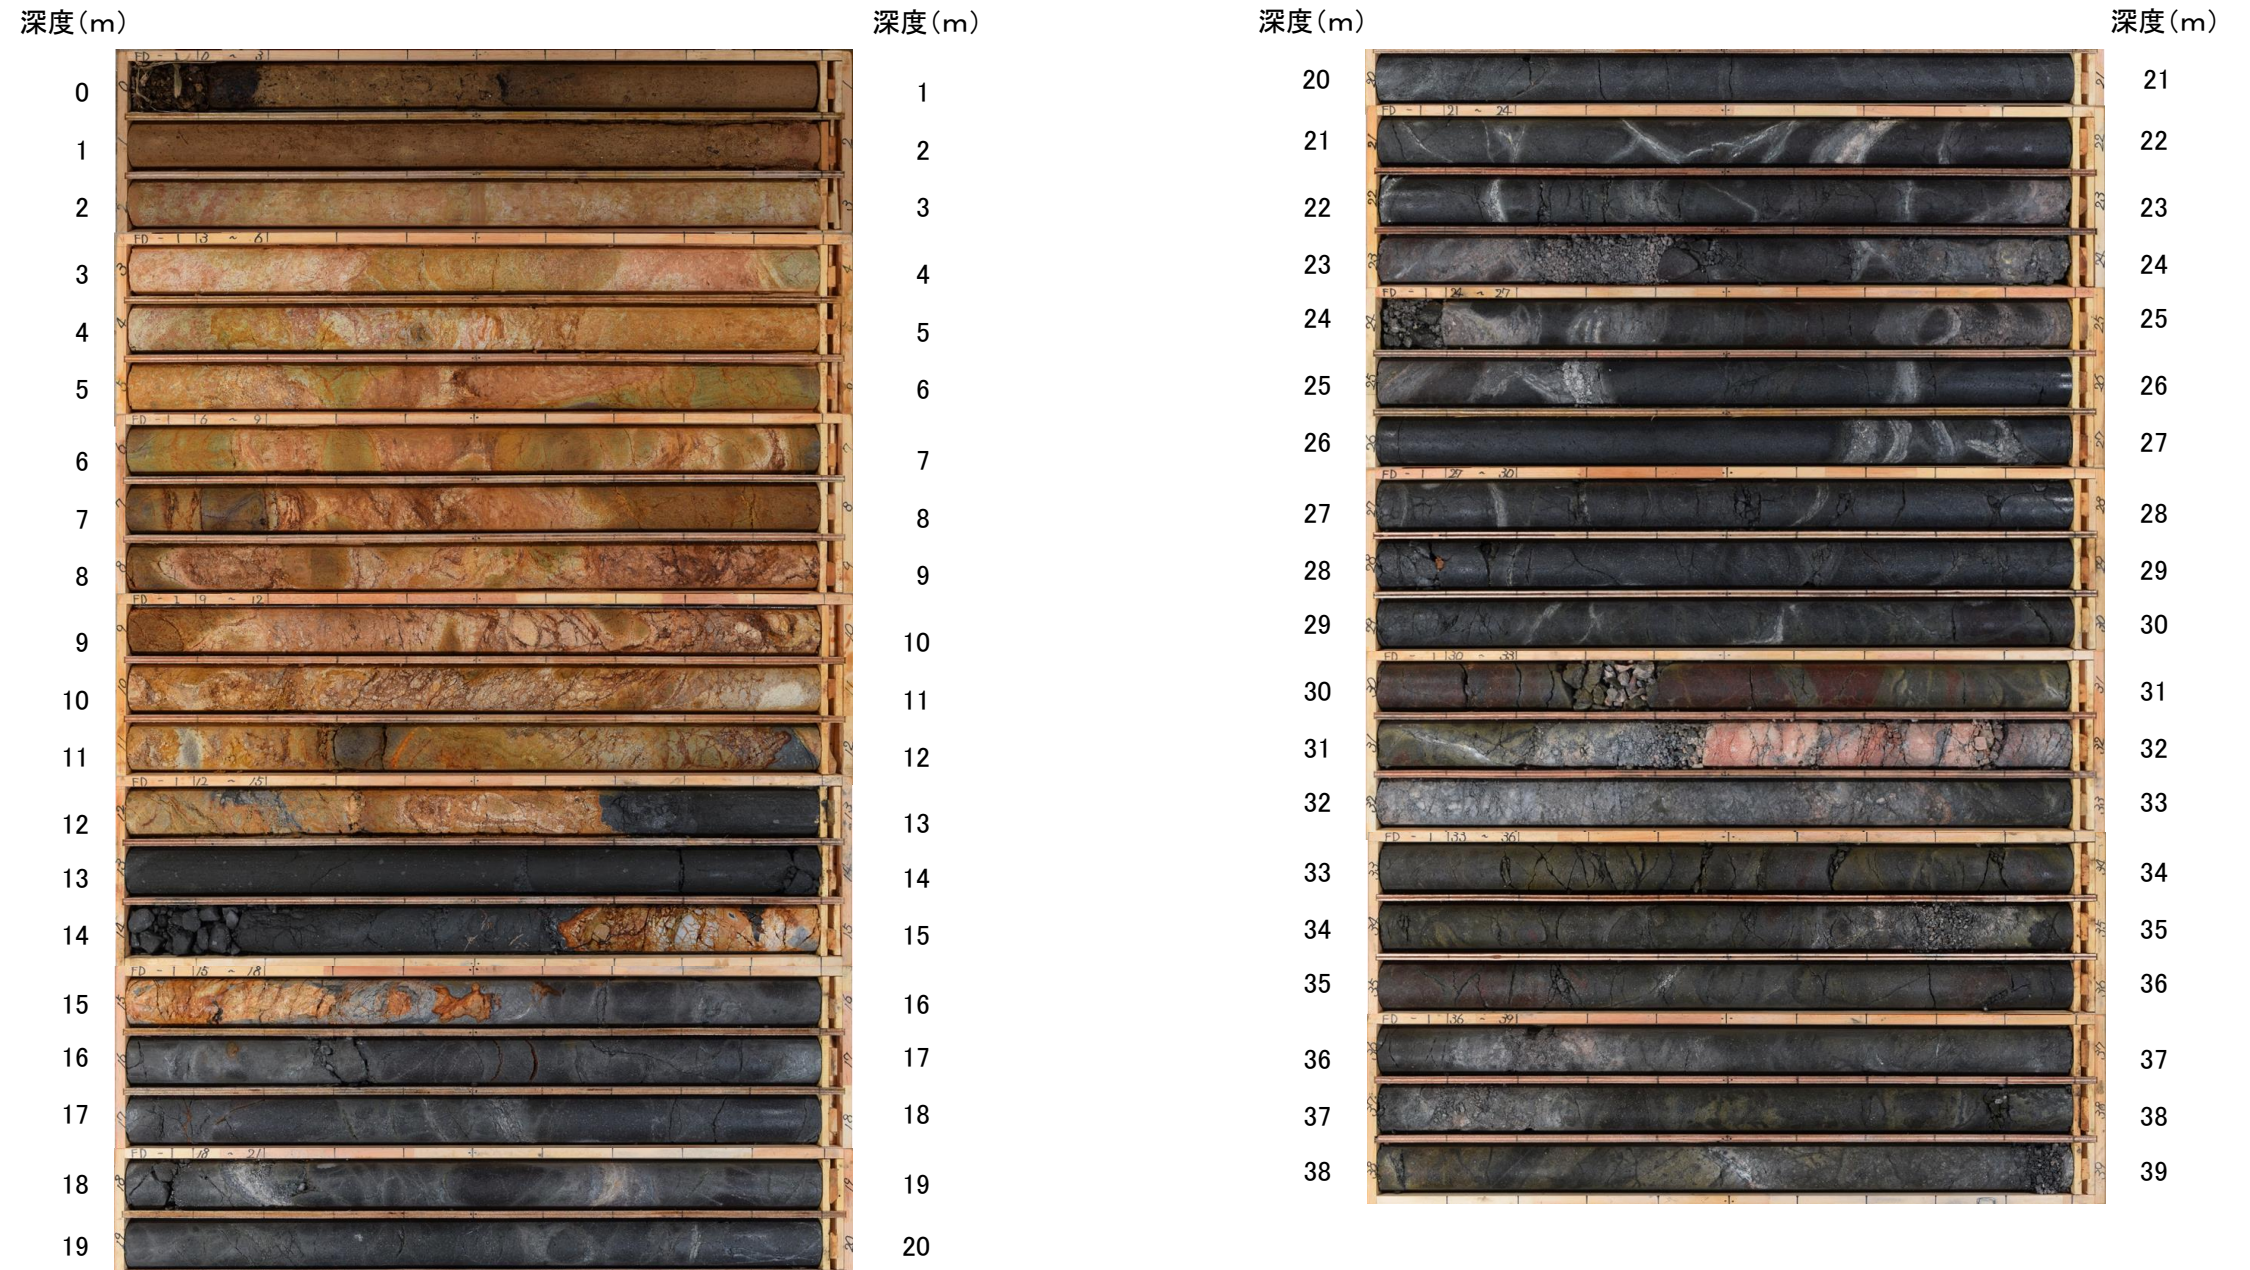
コア写真(深度0~39m)

・福浦断層に対応する破碎部は認められない。
