2.2.1.6 1-1ピット (1-1ピット底盤 掘り込み前)

2.2.1.6 1-1ピット (1-1ピット底盤 掘り込み後)

2.2.1.6 1-1ピット (1-1ピット西面)

2.2.1.7 擁壁撤去法面

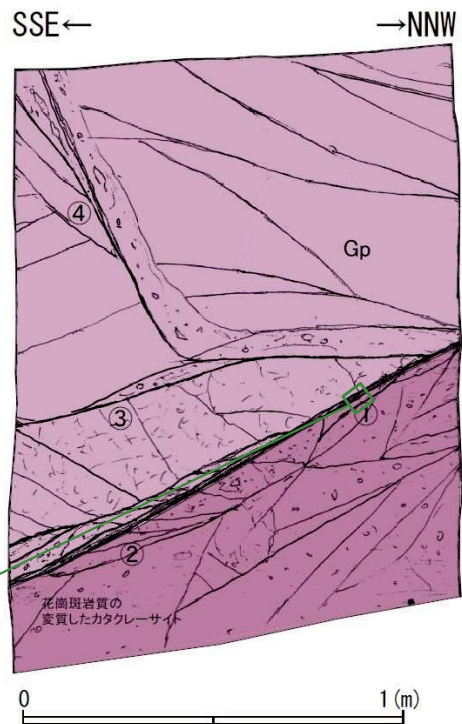
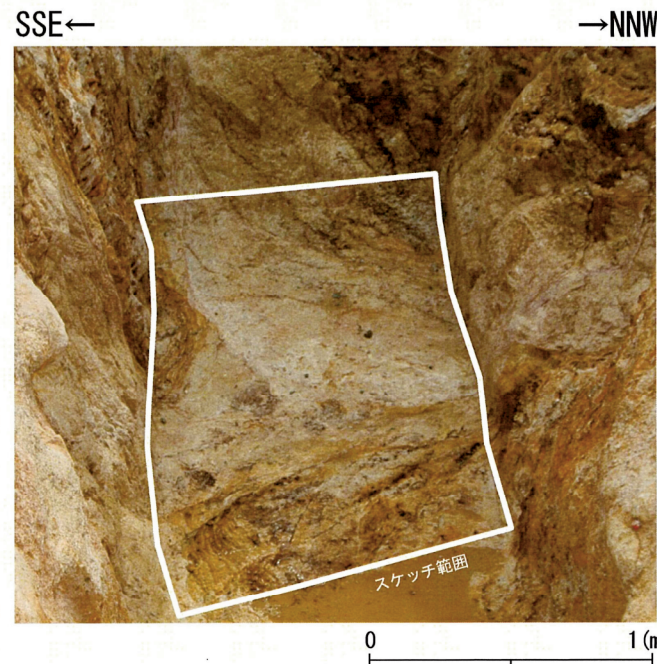
1-1ピット底盤

・K断層はWNW-ESE方向で高角度南傾斜である。

- ① f: N63° W53° S 断層ガウジ (灰褐色粘土: 幅 3 ~ 6mm) 軟質
- ② f: N67° W62° S 断層ガウジ (灰褐色粘土: 幅 3 ~ 5mm) 軟質
- ③ f: N54° W74° S 断層ガウジ (灰白色粘土: 幅 1 ~ 4mm) 軟質
- ④ f: N18° E86° W
- f: せん断面

Gp: 花崗斑岩: 橙色~浅黄橙色 (7.5YR7/6 ~ 10YR8/3)
全体的に変質を受け、やや軟質である。断層周辺部では、
花崗斑岩質の変質したカタクレーサイトが分布し、
礫混じりシルト質砂状を呈する。

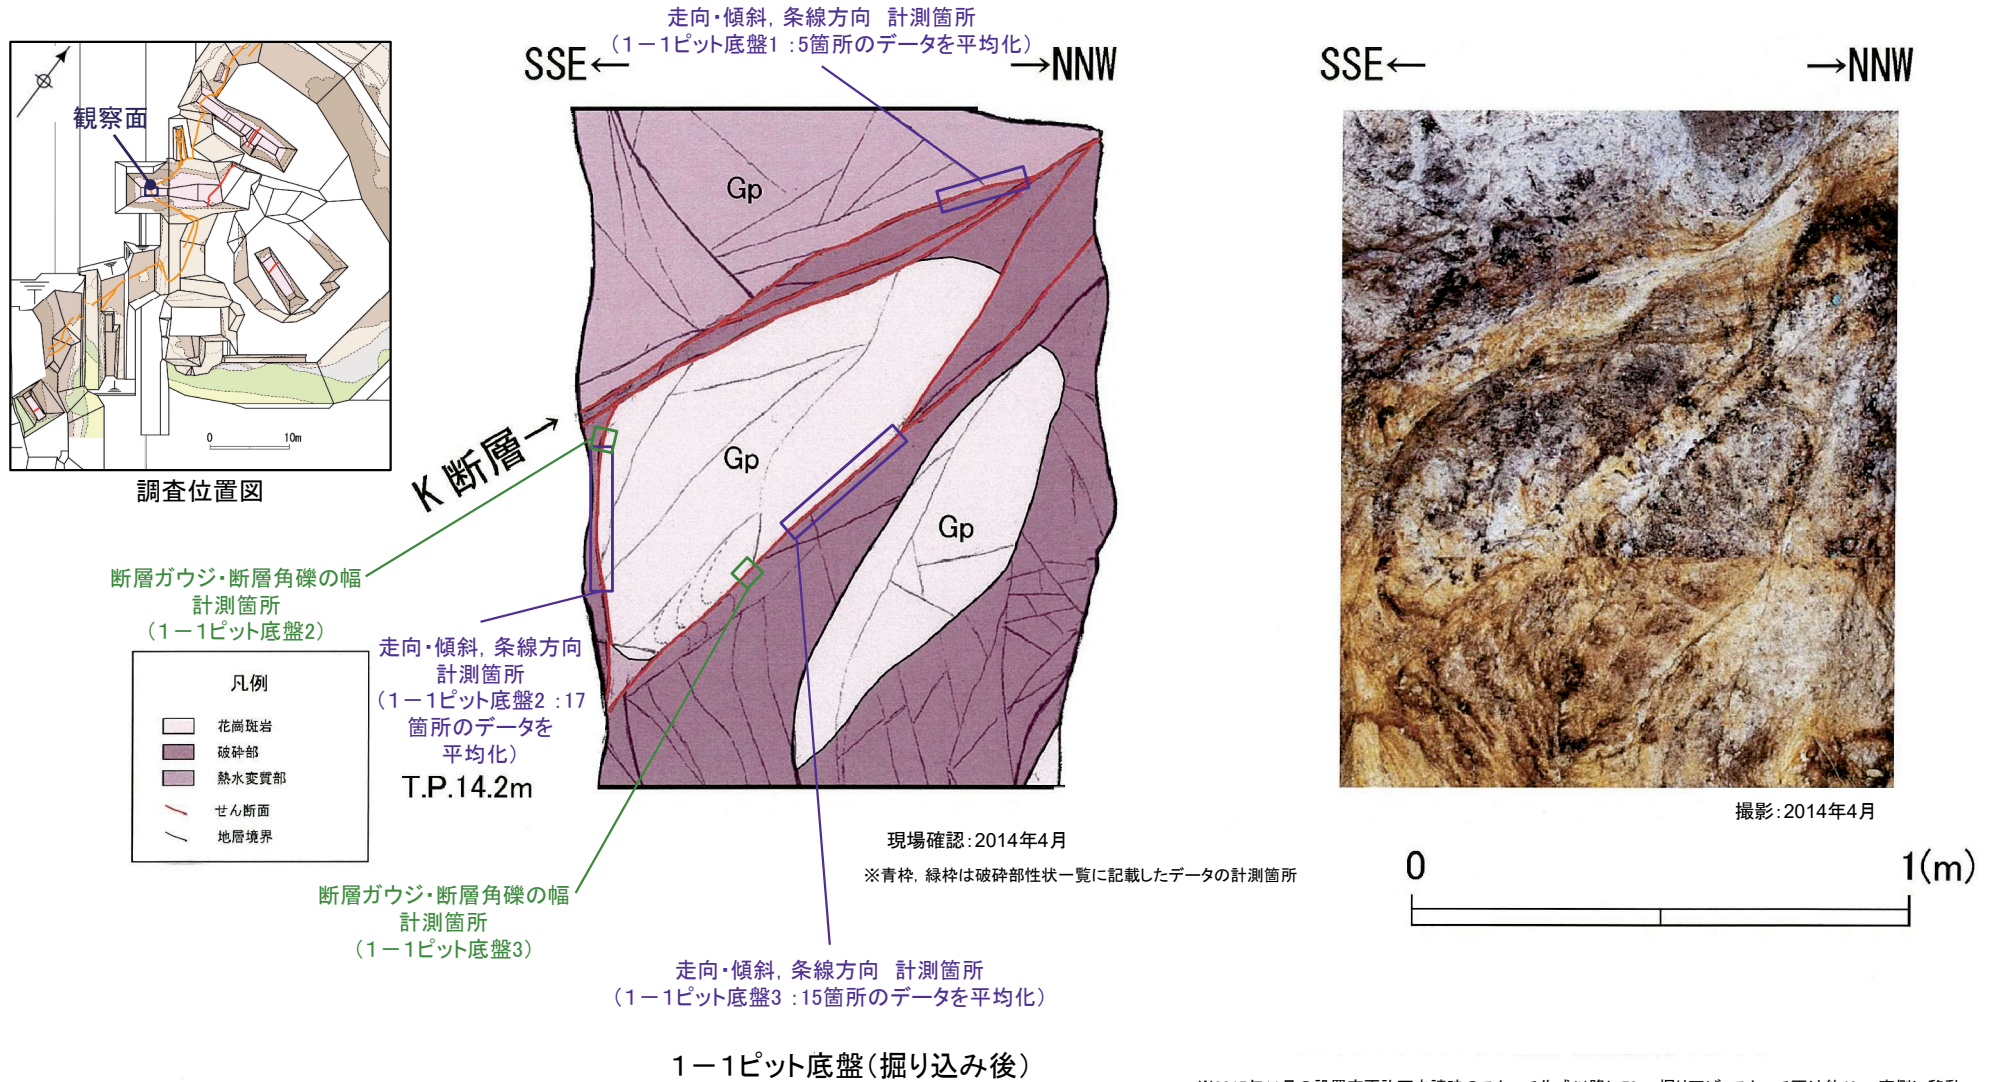
- 1-1ピット底盤については、2015年11月の設置変更許可申請時のスケッチ作成以降にサンプリングを実施したことから、**底盤を整形し再観察**を行っている。
- K断層は**WNW-ESE方向で高角度南傾斜**である。最新活動面について複数の条線方向を統計的に整理した結果、**縦ずれ成分が卓越**する。

※2015年11月の設置変更許可申請時のスケッチ作成以降に70cm掘り下げ。スケッチ面は約40cm東側に移動。

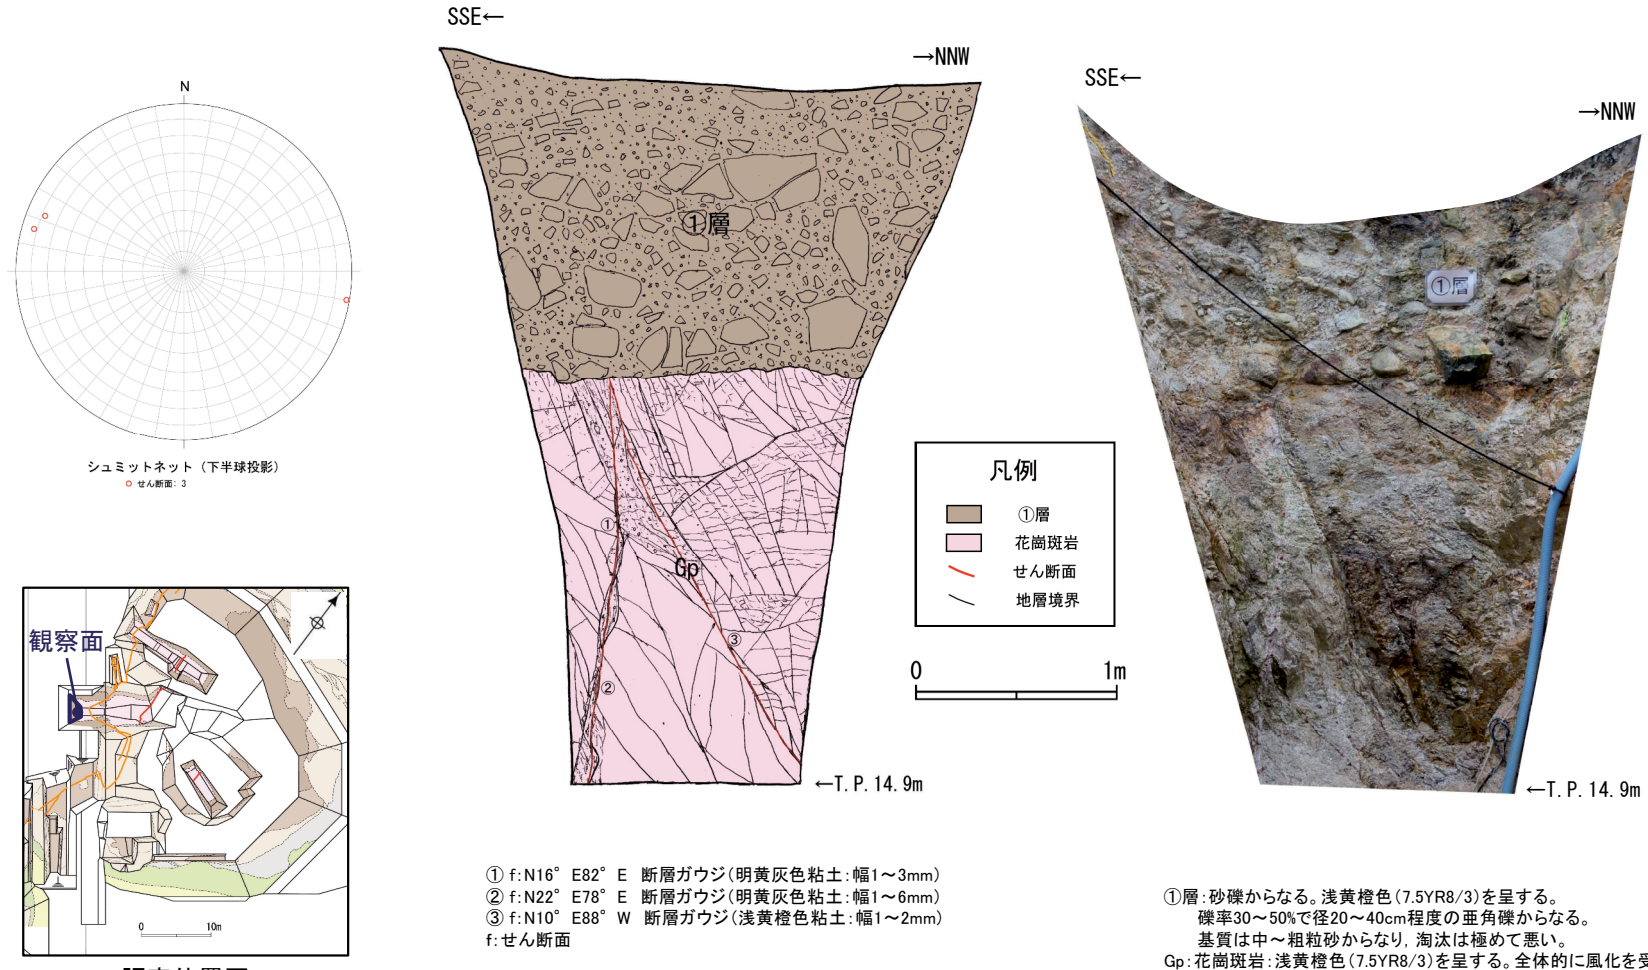
- D-1トレンチ1-1ピット西面の基盤岩内には、北面で認められたK断層と連続する熱水変質を伴うNNE-SSW方向、高角度東傾斜の破碎帯が認められるが、これを覆う①層に変位・変形は認められない。

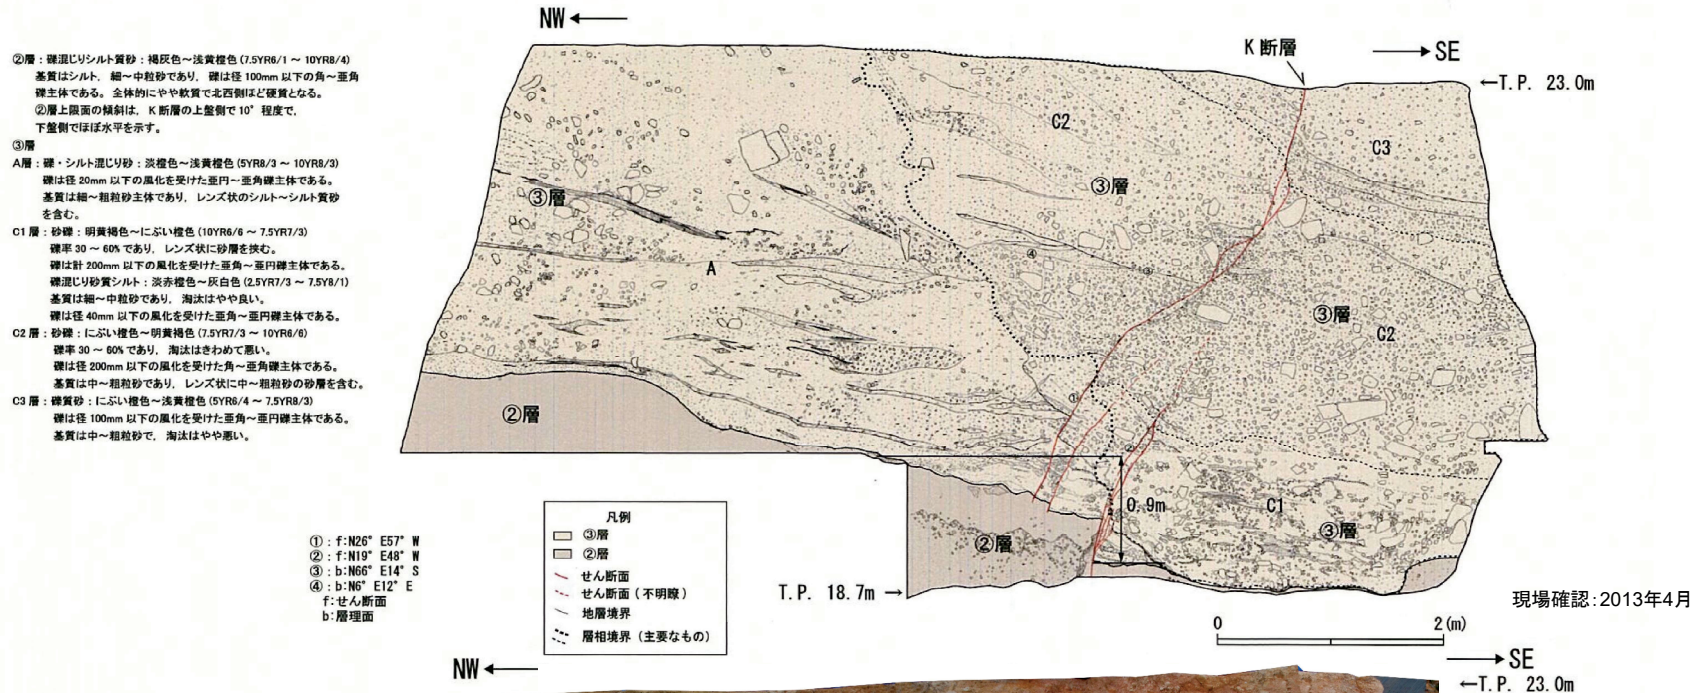
- D-1トレンチ擁壁撤去法面では、**②層**、**③層**を逆断層センスで変位させる**K断層**が認められる。
- K断層による**②層**上面の鉛直変位量は、**撓曲変形を含めて0.9m**である。
