2号機燃料取り出し工法の検討状況について(案)

2019年11月14日

東京電力ホールディングス株式会社

3号機燃料取扱設備の状況について（案）

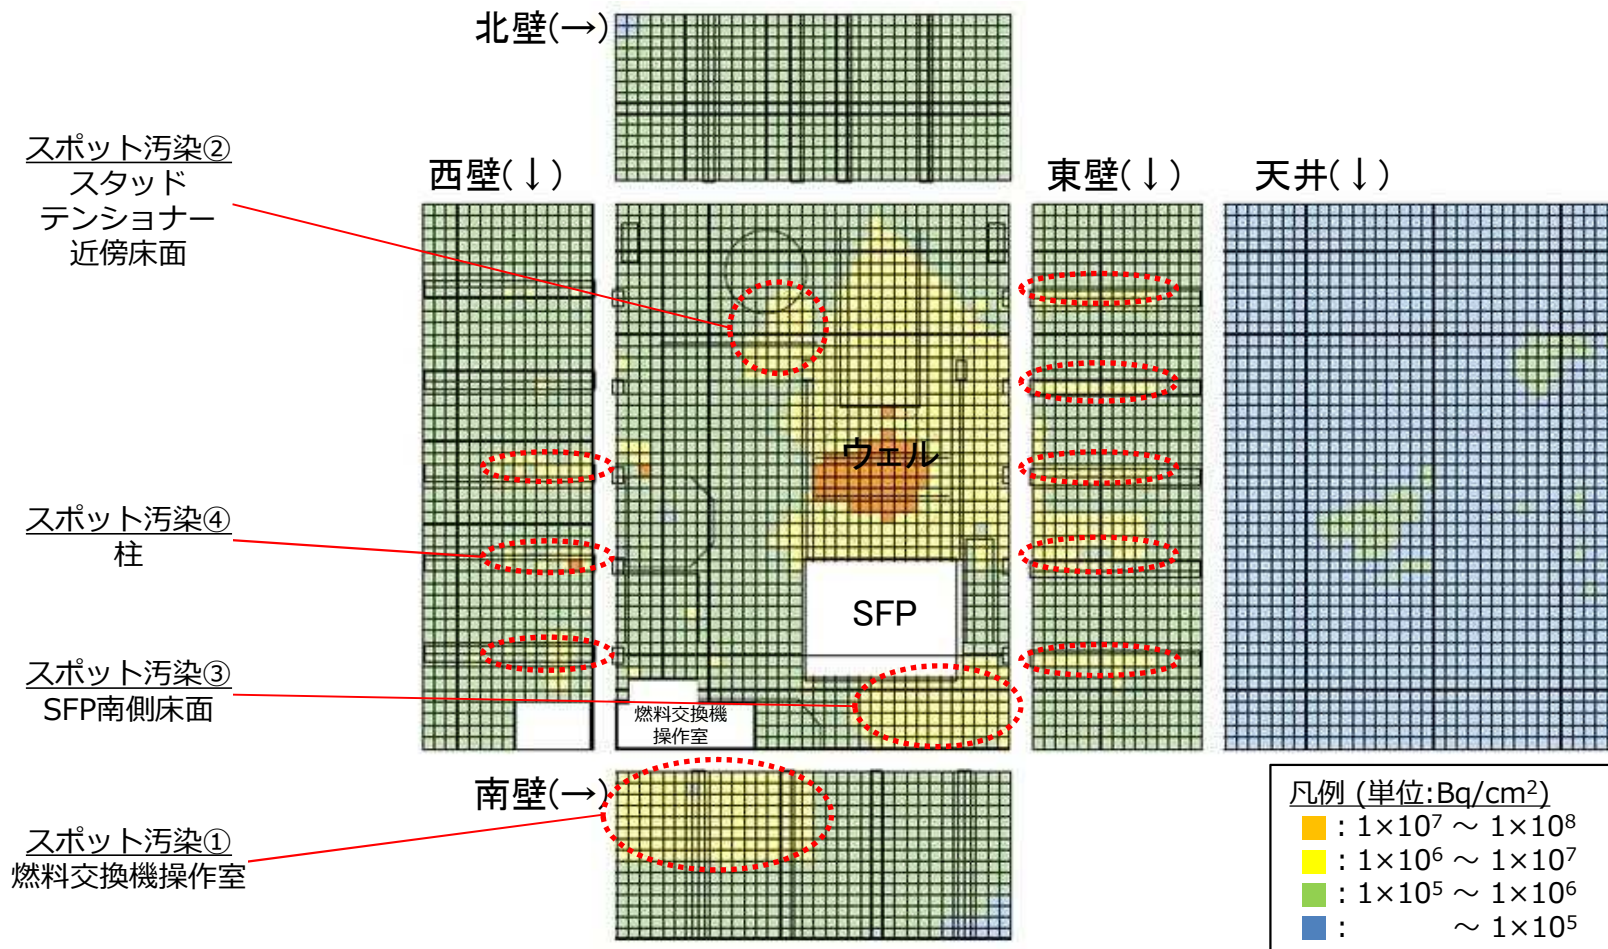
図 オペフロの汚染密度分布 展開図

- 解析方法・条件：**表面線量率およびガンマカメラの測定結果から表面汚染密度を計算。MCNPコードを用いて空間線量率を計算し、実測定結果と整合するよう表面汚染密度を評価。その際、汚染源が床・壁・天井等の構造物表面に全量付着するモデルとした。
- 解析結果：**ウェル上で $10^6 \sim 10^8$ [Bq/cm²]、その他床面や壁面で $10^5 \sim 10^7$ [Bq/cm²]、天井で 10^5 [Bq/cm²]未満であった。引き続き、本結果を用いて使用済燃料取り出しに向けて各検討を実施予定。

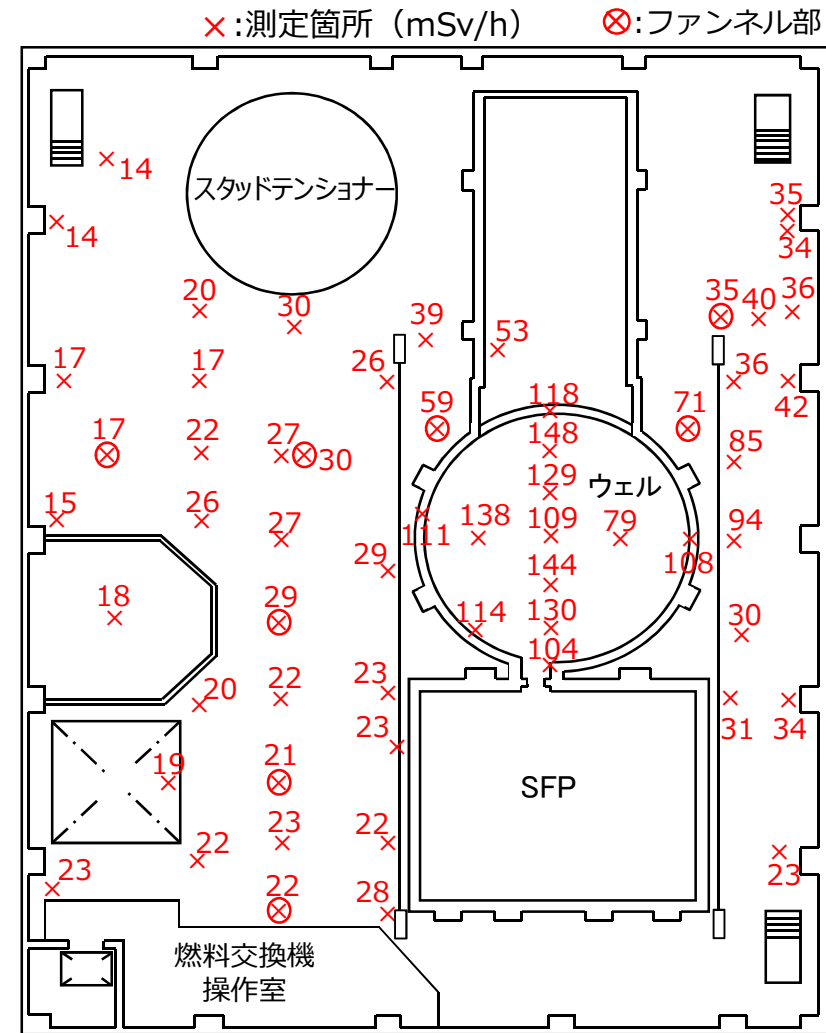
線量率の各測定結果は右図参照。ウェル上が最も高いが、2012年度に計測した時点より、減衰等の影響で大幅に低下している。

ウェル上から離れるにしたがって線量が低くなる傾向があるため、主要線源がウェルと推定。

その他、燃料交換機操作室やスタッドテンショナー付近で空間線量率が僅かに上昇することから、全体空間の線量に寄与しないまでも、スポット的な汚染源が存在していると推定。

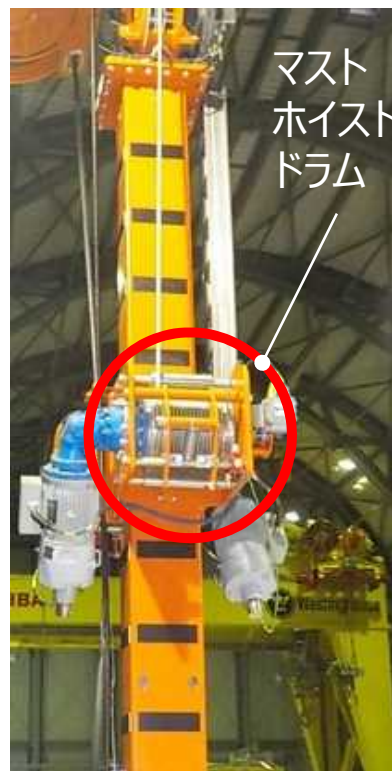
マスト外観写真

<p>概要</p>	<ul style="list-style-type: none"> 10月18日 燃料取扱機マストを操作していたところ、マストホイスト2のマスト昇降用ワイヤロープに乱巻きが発生し、一部が潰れていることを確認した。 点検に伴うマストのツール取外・取付作業において、接続確認のためにマストが着座した後も引き続き巻下げ操作を実施していたことを荷重計等のログにて確認した。 <div style="display: flex; justify-content: space-around; align-items: flex-start;"> <div style="text-align: center;">

<p>ワイヤロープのゆるみ</p> <p>乱巻き防止ローラ</p> <p>ワイヤークランプ</p> <p>乱巻き防止ローラに抑えられている範囲</p> <p>乱巻き防止ローラに抑えられていない範囲（使用範囲外）</p> <p>発生メカニズム</p> </div> <div style="font-size: small;"> <p>①過剰な巻下げ ↓ ②ワイヤロープにゆるみ発生 ↓ ③ロープがローラに抑えられている範囲は、ドラム回転時にワイヤロープが滑り（空回り）する。 ↓ ④ローラに抑えられていない範囲は、ドラム回転時にワイヤロープにゆるみが発生する。</p> </div> </div>
<p>原因</p>	<ul style="list-style-type: none"> ✓ マストの過剰な巻下げによりワイヤロープが緩み、乱巻が発生。 ✓ ワイヤロープに乱巻きが発生した状態で巻き上げ操作を行ったことにより、乱巻き防止ローラの支柱にワイヤロープが挟まった。

<p>対応</p>	<ul style="list-style-type: none"> ✓ ワイヤロープの交換を準備中 ✓ 乱巻き発生の再発防止対策を検討中
<p>備考</p>	<p>マストワイヤロープは二重化されており、燃料取扱い中に燃料を落下させないように設計されている。</p>

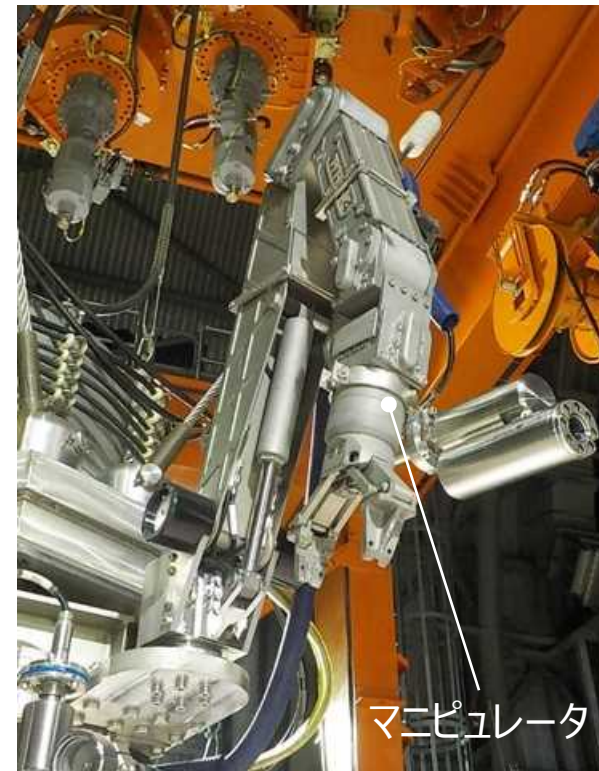
マニピュレータ写真

<p>概要</p>	<ul style="list-style-type: none"> 10月15日 燃料取り出し準備作業時にフランジプロテクタ※を把持した状態で、関節の操作のために固定解除の操作を行った。その際に、マニピュレータの手首が下がり、把持していたフランジプロテクタが下がる事象を確認した。 <p>※：フランジプロテクタとは、燃料取り出し時に輸送容器のフランジ面を保護する治具</p> <div style="display: flex; justify-content: space-around; align-items: center;">     </div>
<p>原因</p>	<ul style="list-style-type: none"> ✓ 関節制御用駆動装置※内部のシート部から僅かに圧力（作動用流体）が低圧側にリークしたことによる持ち上げ力の低下と推定。（制御側は異常の無いことを確認済み。） <p>※入力されたエネルギーを物理的運動に変換する装置、マニピュレータは作動流体の圧力で関節内部にあるシリンダーを駆動させることにより動作をさせている。</p>
<p>対応</p>	<ul style="list-style-type: none"> ✓ 当該関節部以外の部位は健全であること並びに当該関節の固定解除をしない運用とすることで安全に作業が実施できることを動作試験にて確認したことからガレキ撤去を再開しており、継続使用について検討中。（マニピュレータの予備品は11月に納入予定。） ✓ なお、フランジプロテクタの設置については、代替策※¹で対応可能な見込み。 <p>※1：FHM補助ホイストまたはクレーン補巻を使用</p>
<p>備考</p>	<p>マニピュレータは、直接燃料や輸送容器を取り扱うものではないため、燃料取扱い中の燃料損傷に至ることは無い。</p>

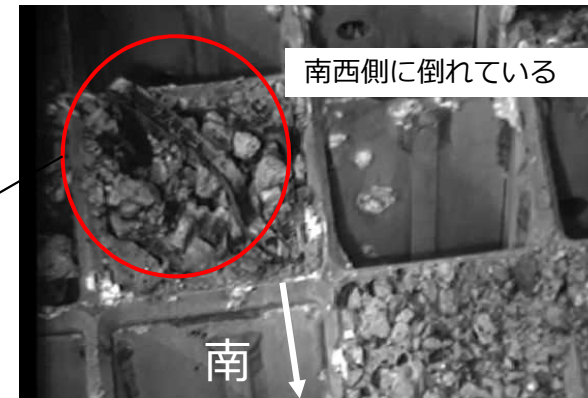
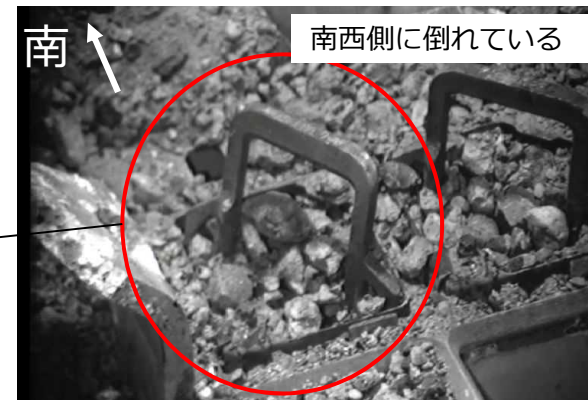
新たに確認されたハンドル変形燃料

- ガレキ撤去再開（9/2）からハンドル目視確認済の燃料体数が109体進捗。
- ハンドルが変形した燃料を新たに2体確認。2015年に確認された6体を含め、これまで確認されたハンドル変形燃料は計8体。

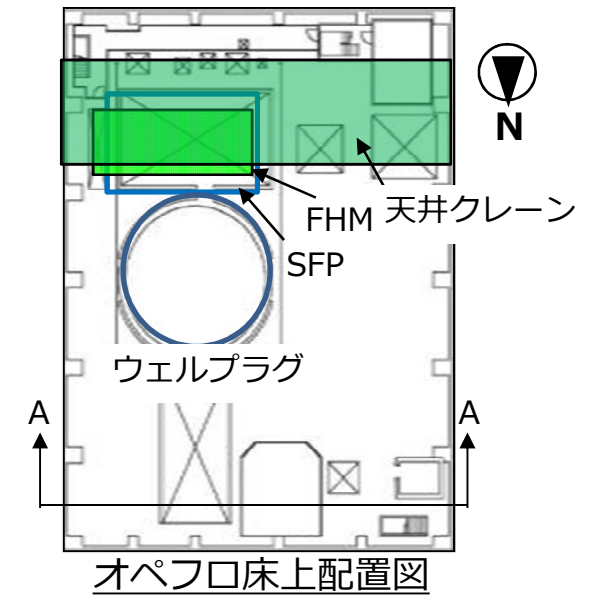
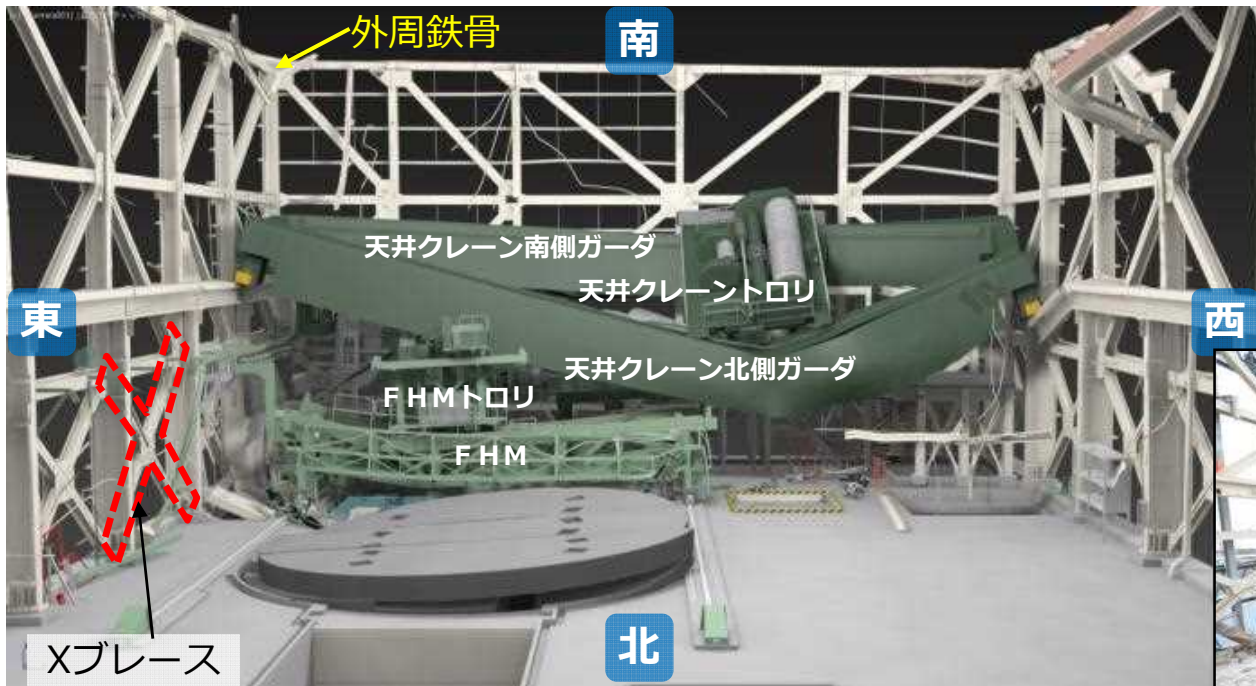
天井クレーン・FHMのイメージ図
(3Dスキャン結果と写真を基に作成、配置図A方向)

- オペフロ南側では、使用済燃料プール（以下、SFP）上に、燃料取扱機（以下、FHM）及び天井クレーンが配置されており、崩落屋根が天井クレーン上に落下している状況。
- 天井クレーンは、北側ガータが変形してFHMに接触しており、トロリが傾いている状況。
- FHMは、中央部および脚部の一部が変形している状況。

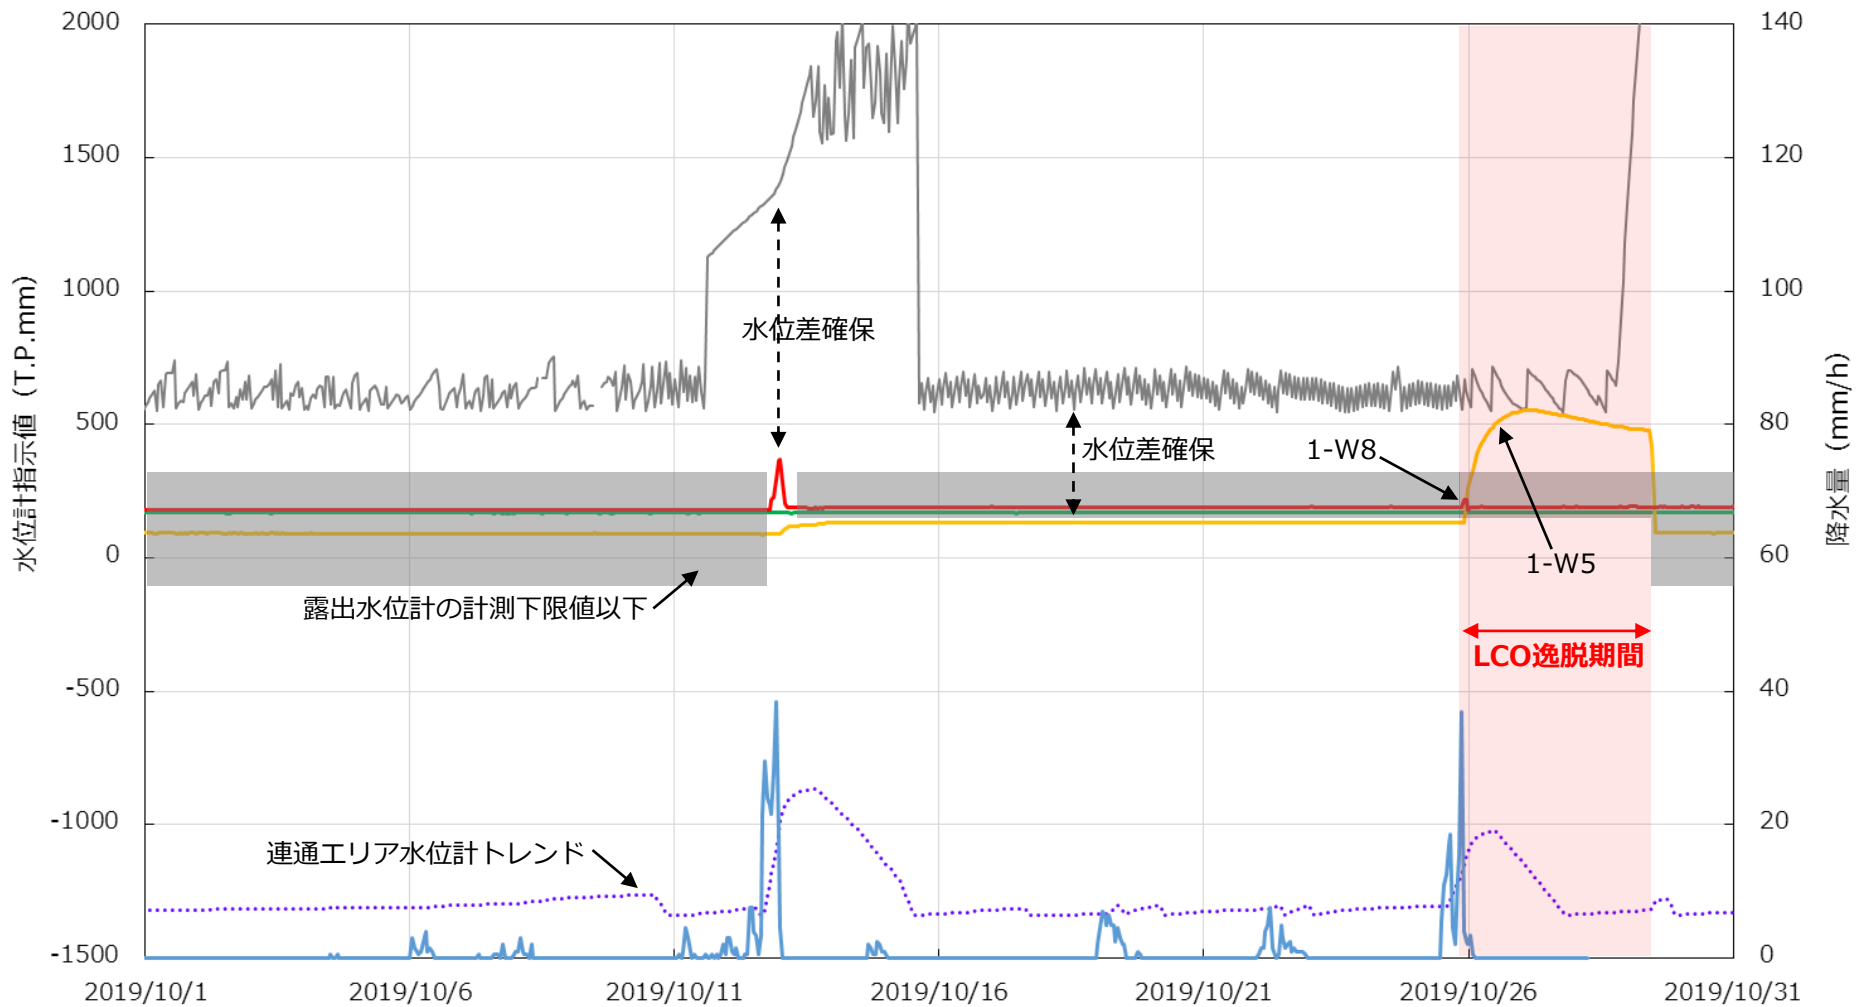
【参考】1号機Rw/B 露出水位計トレンド

- 10/25の大雨において、1-W5、1-W8及び2-T4について、上昇が見られた。サブドレン水位との比較を行ったところ、水位差が確保されていない可能性がある期間があった。
- 10/12の台風19号時においても、同計器の1-W5、1-W8及び2-T4について、上昇が見られたが、サブドレンの汲み上げ下限水位をT.P.1,400mmまで引き上げていたため、水位差小によるLCO逸脱はなかった。
- 1-W5、1-W8及び2-T4について、水位計露出から本事象発生までの期間を確認したところ、同様な指示値の上昇は確認されていない。
- 10/12以降10/25までの間、周辺地下水位は上昇した状態が継続したが、同様な指示値の上昇は確認されていない。
- 1-W5については、10/12（台風19号時：降雨量約260mm）より、10/25（大雨時：降雨量約150mm）の方が、上昇量が大きい。
- その他（1-W5、1-W8及び2-T4以外）の露出水位計については、水位計露出以降、大雨時でも、同様な指示値の上昇は確認されていない。

- 大雨時に、1-W5、1-W8及び2-T4指示値は上昇。
- 短期間に大雨が連続すると、1-W5指示値は上昇。
- 周辺地下水位の高さによらず大雨時に上昇しており、雨水流入の影響が大きいと考えられる。
