# 単線結線図不整合について

2020. 3. 4

東京電力ホールディングス株式会社

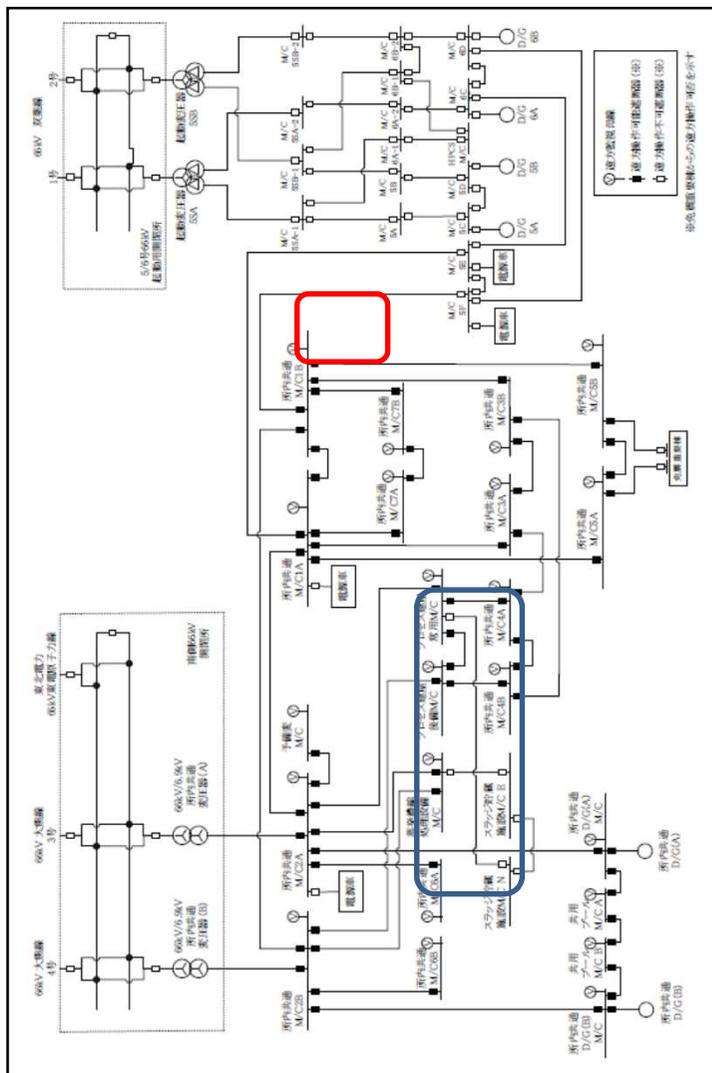
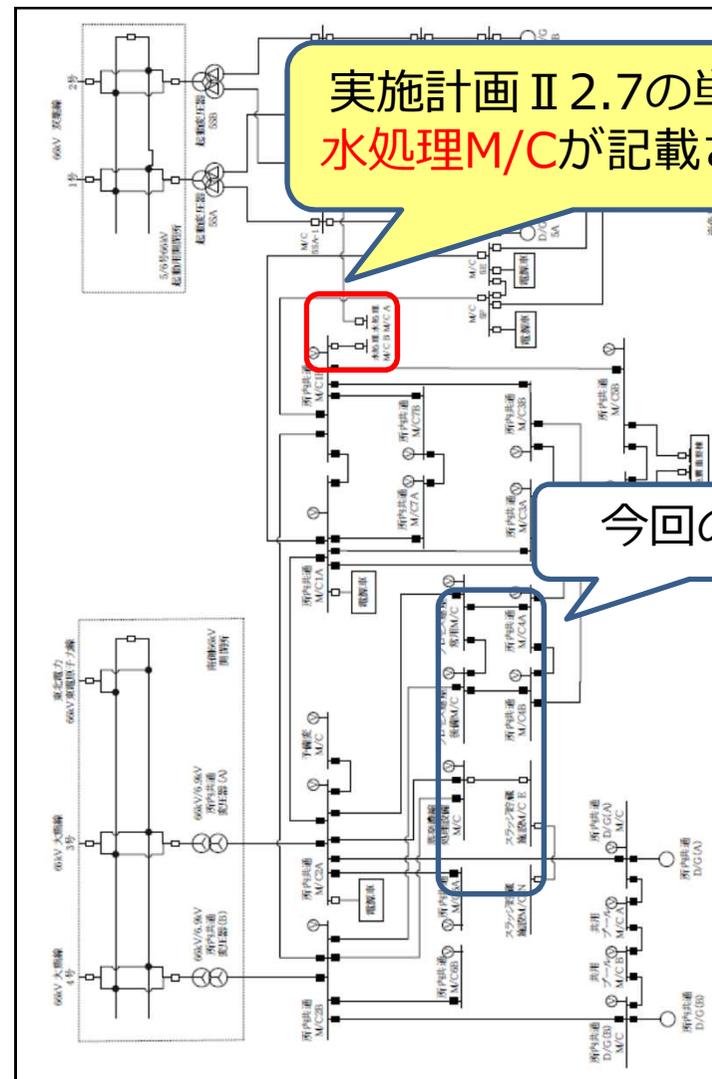
実施計画2章2.7電気系統設について、単線結線図に最新データが使用されていないことが確認された。

マスター図面の管理が不十分で最新の単線結線図が保存されていなかったため、既認可データとの相違が発生した。

- マスター図面を改訂した際、最新図面が保存されていることを第三者が確認する。

- マスター図面を使用する際は、最新図面と同一である事を第三者が確認する。

- マスター図面の原本は、指定保存場所に保存するルールを徹底する共に、改訂はパソコン内HDDで作業しない。
