1～4号機滞留水移送装置の一部変更に伴う 実施計画の変更について

2020年6月10日

東京電力ホールディングス株式会社

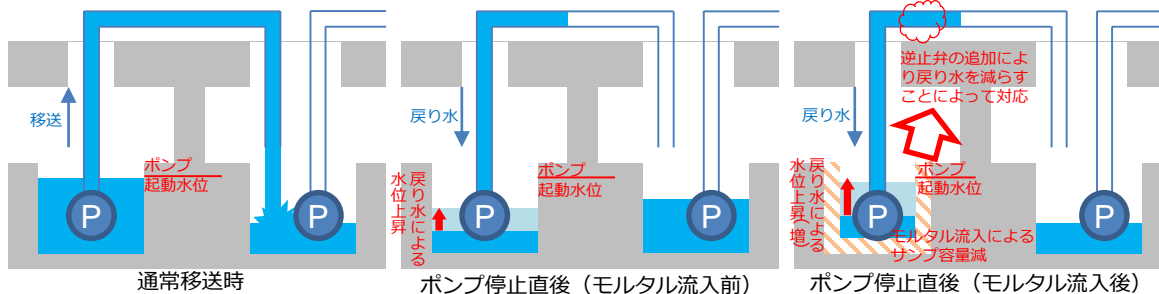
モルタル流入前後のサンプピットの戻り水のイメージ

- 2019年12月3日、ポンプ投入予定であった3号機タービン建屋サービスエリアスチームドレンサンプ内へのモルタル流入を受け、サンプピットの容量が小さくなったことを確認。
- はつりを進めたものの、既設のポンプを引き抜くには至らず、サンプピット容量の低下に伴い、ポンプの起動回数が著しく増加する※₁可能性を確認（移送ライン立ち上がり部の戻り水によって、ピット内水位が当初想定より高くなり、速やかに起動水位に達してしまう※₂ため）。この戻り水を減らすため、移送ラインに逆止弁を追加する。

※1：起動回数の増加により、起動・停止による振動などの負荷が増加するため、ポンプの疲労・劣化が促進される

※2：当該エリアの流入量9m³/日を考慮

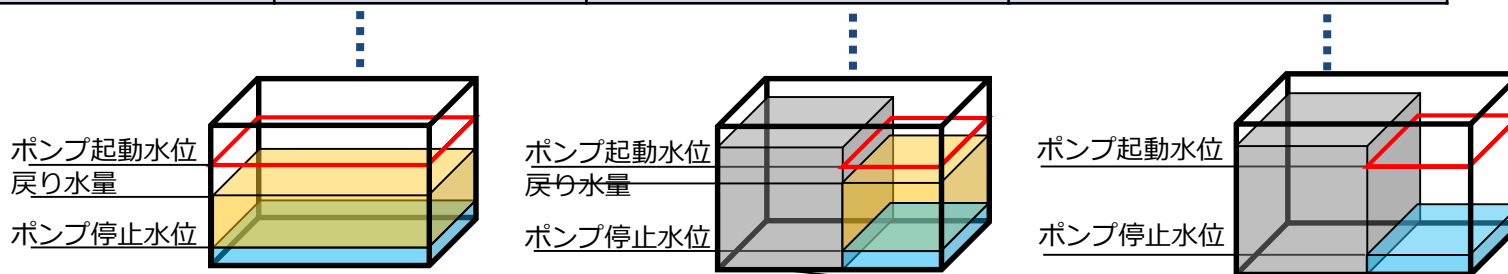
- モルタルの流入及び逆止弁の追加によるポンプ起動頻度の評価について以下の表に示す。

モルタル流入前 (逆止弁無し)	モルタル流入後	
		逆止弁無し	逆止弁有り
ピット容量 (A)	約0.75m ³	約0.41m ³	約0.41m ³
ポンプ停止時の 戻り水量 (B)	0.31m ³ ※1	0.31m ³ ※1	0m ³
実効容量 (A) - (B)	約0.44m ³	約0.10m ³	約0.41m ³
ポンプ起動頻度※2	約21回/日	約90回/日	約22回/日

※1 : 配管頂部からの最大戻り評価水量

除去困難なモルタル

※2 : サービスエリアへの流入量 約9m³/日を実効容量で除することでポンプの起動回数を計算

- 逆止弁の逆流防止機能が万が一、喪失してしまった場合のポンプへの影響
- ポンプ起動頻度は(約90回/日)となるが、メーカーのポンプ許容運転/停止頻度の目安は10分/回(144回/日)であり、ポンプへの影響はない。ただし、ポンプの起動回数が増えるほど劣化が進むため、事象発生時には、逆止弁の交換を実施する。

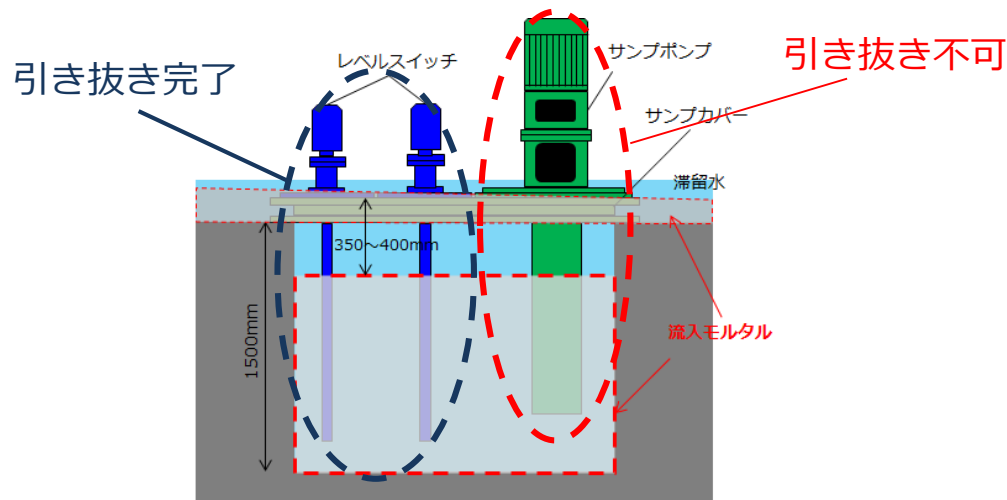
3号T/B サービスエリア サンプルピット (モルタル流入後のイメージ)

2019年12月3日	サービスエリアへのモルタル流入確認
2019年12月4日	サンプルピット周辺の調査を実施
～	ピット内へのモルタル流入を確認し、ドライアップに影響を与える恐れがあるため、復旧案を検討・実施
2020年1月20日	ピット内のL S引き抜きが完了
～	L S引き抜きが完了したことから、ピットを復旧する方針を主案としてピット内のモルタルのハツリを継続
2020年4月16日	ピット内のポンプの引抜き不可を確認 必要容量は確保しているが、ポンプの起動停止頻度が多くなってしまったことから逆止弁を追設する方針とした。

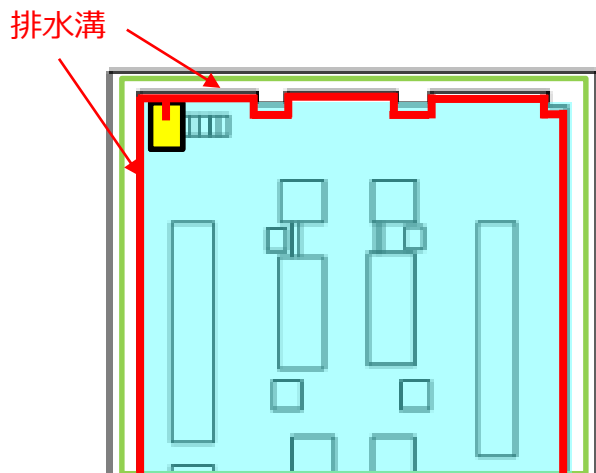
当初計画

壁際の排水溝を通じてサンプに導かれる構造

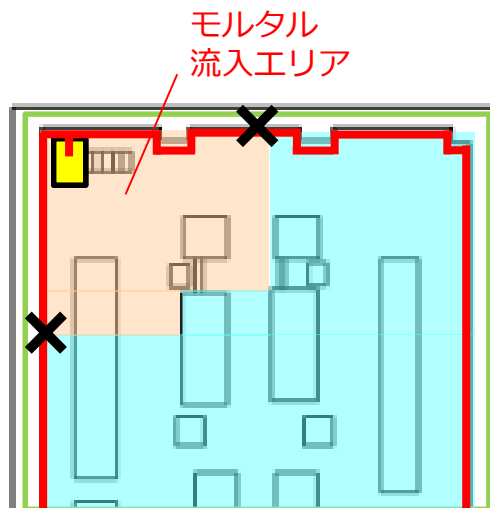
モルタル流入

サンプピット周辺へのモルタルの流入により、ピットに通ずる排水溝が閉塞

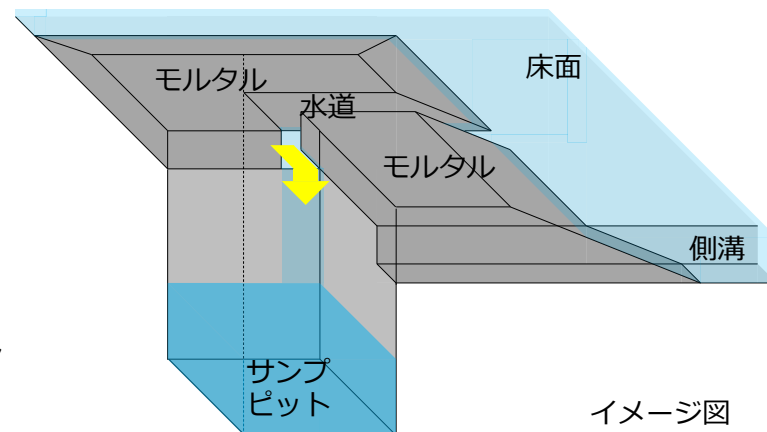
イメージ図

- 傾斜のない床面の滞留水が、モルタルの切れ目の溝（床面と同じ高さ）から、直接サンプピットに流入する。
- 通水量を評価すると、床面の滞留水水位が2cm以下を保つ条件では、 $41.6\text{m}^3/\text{日}$ 程度の通水が可能と評価（開水路を流れる斜流として評価）。
- 3号機T/Bサービスエリア※が、T/B復水器エリアから、孤立した2017年12月以降の最大流入量 $32.1\text{m}^3/\text{日}$ （2019年台風19号の実績）であることから、床面の滞留水水位を2cm以下に保つことが可能である。

※当該エリアは、本来水が入るエリアではないことから、床面に傾斜は無い構造

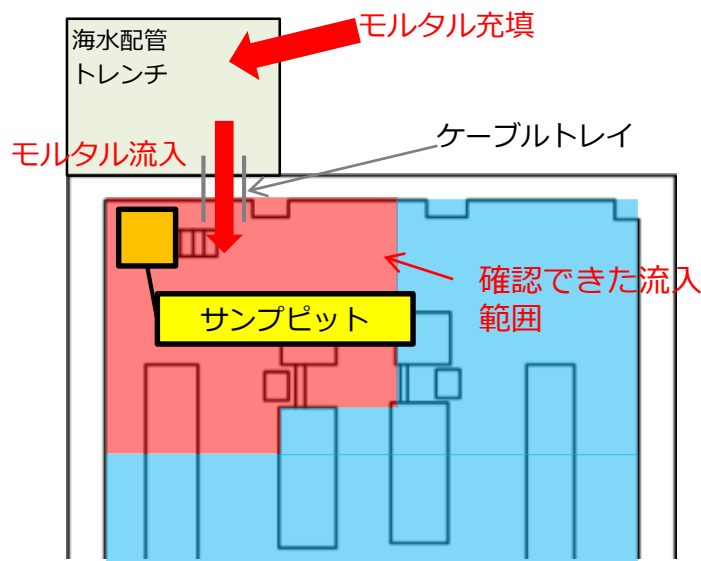
3号機T/Bサービスエリア

- 3号機海水配管トレンチについては、建屋滞留水が流入していたことから、充填閉塞工事を実施し、タービン建屋接続部を除き2016年3月に工事完了。
- 建屋接続部については、建屋滞留水の水位低下に合わせて充填することとしており、2019年11月頃から充填工事を再開したところ、ケーブルダクト貫通部を通じて、建屋滞留水移送設備（ドライアップ設備）側の工事エリア（サービスエリア）にモルタルが流入したことを確認（12月3日）
- 建屋滞留水移送設備側の工事は、遠隔ロボット等を用いて干渉物撤去を終えたところであり、ドライアップ用の排水ポンプをサンプピットへ投入予定であったが、当該ピット内にモルタルが流入したため、排水ポンプが投入出来ない状態となった。
- また、床面にもモルタルが広がり、サービスエリアに流入した地下水等を堰止めする形となったため、サンプピットに地下水等が集水されず、床面露出維持が困難な状況となった。

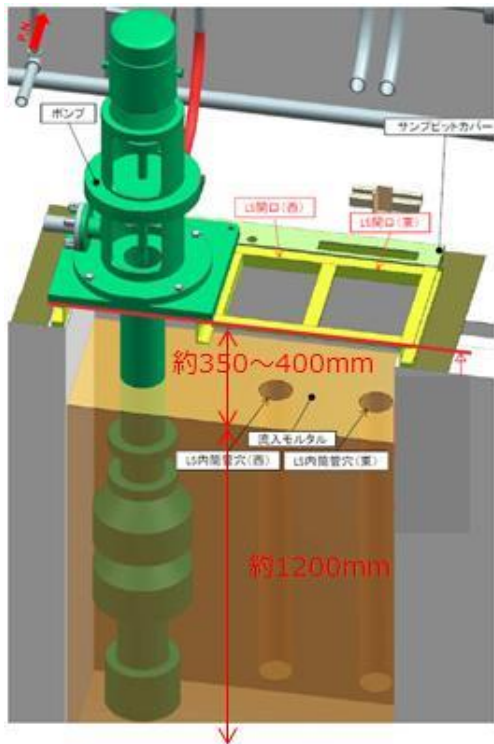
図1 サンプピットの状況（1/20時点）

- サンプピットは、水位計（LS）（2体）を強制的に引抜き、ピット内に空隙を確保（図1）。
- LS引抜き後の穴を起点にピット内のモルタル削り作業を進めており、排水ポンプを設置できるだけの空間を確保。（表1）
- はつりを進めたものの、既設のポンプを引き抜くには至らず、サンプピット容量の低下に伴い、ポンプの起動回数が著しく増加する可能性を確認（移送ライン立ち上がり部の戻りによって、ピット内水位が当初想定より高くなり、起動水位に達してしまうため）。戻り水を減らすため、移送ラインに逆止弁を追加する必要があり、実施計画変更を申請予定。（図2）

日付	2/20 (木)	3/13 (金)
深さ	350mm (中央初期値)	中央深部1000 mm ポンプ側浅部 950mm
ピット状況

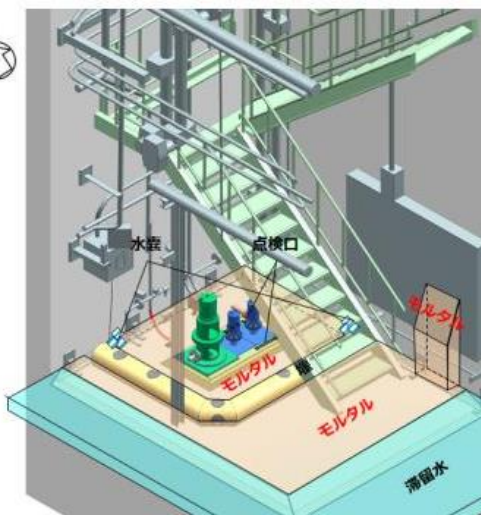
図1 ピット周辺の状況（イメージ）

- 当該ピットは排水溝を伝ってサンプピットに導水される構造であるが、当該ピット周辺の床面にもモルタルが流入したため、堰止められ、導水されない状況となる（図1、2）。
- 遠隔ロボットで床面のモルタルを削り、ピットに導く水路を構築する工事のモックアップを実施し、4/6から作業準備を開始し、4/16より現場作業に着手（図3）。現在、②の床面スラッジ除去を実施中。
