## 東海再処理施設の安全対策に係る廃止措置計画認可変更申請対応について

令和2年6月25日  
再処理廃止措置技術開発センター

ガラス固化技術開発施設 (TVF) の冷却塔コイルユニットの交換について

第三低放射性廃液蒸発処理施設（Z施設）のエア抜き弁の交換について

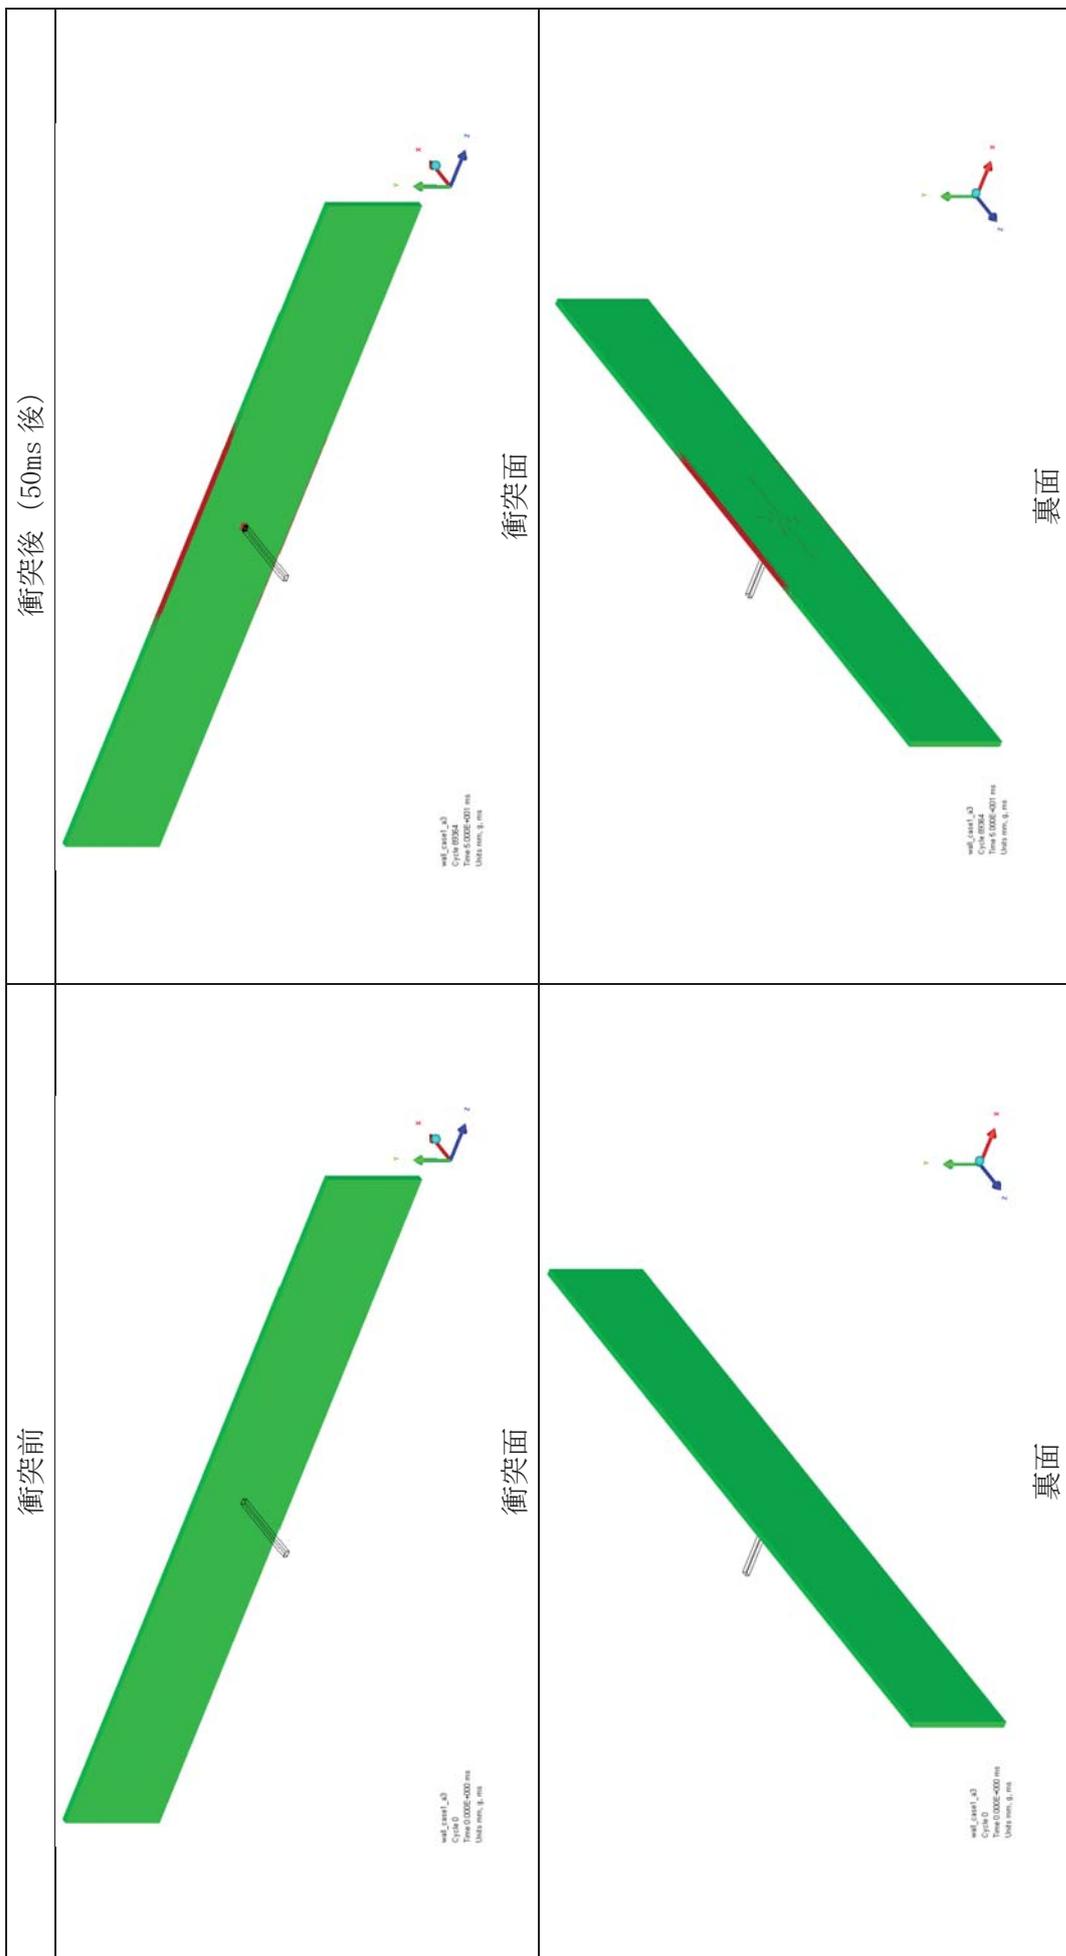
別図 3 高放射性廃液貯蔵場 (HAW) の側壁面 ( ) の解析結果 (損傷状態)

その結果、全ての評価ケースにおいて、衝突面から裏面にかけて亀裂が生じるものの、鉄筋に破損は生じず、コンクリートの裏面剥離も生じない結果を得られている（別紙参照）。

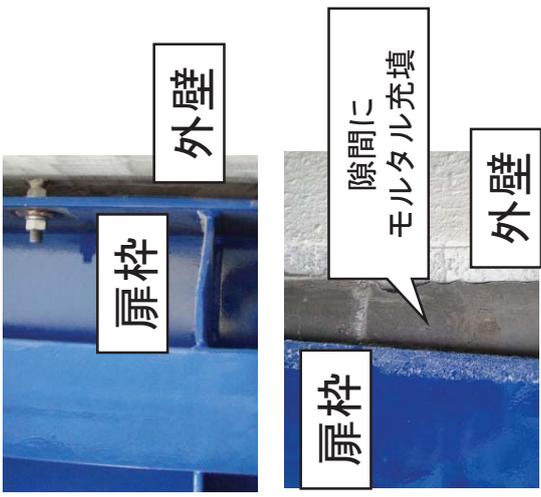
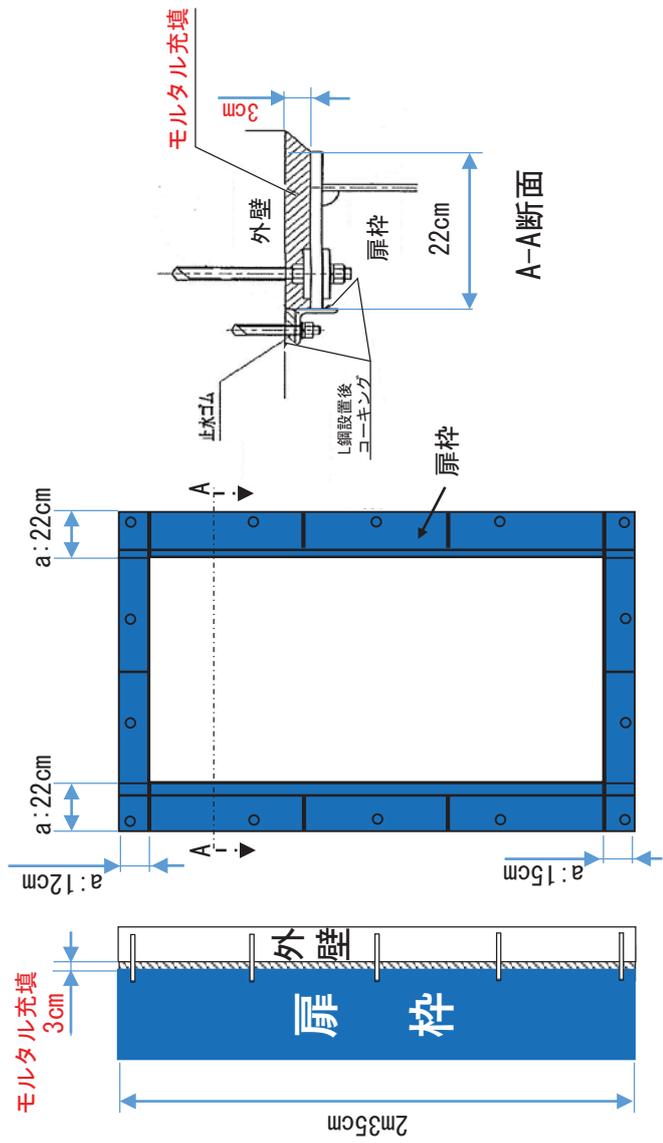
図1 浸水防止扉の止水処置部の施工状況

浸水防止扉のモルタル充填部は扉枠と外壁との境目の部分で、充填量は、厚さ：3cm、幅：12～22cm、扉枠全周に充填されている。

設計津波の遡上波による波圧を考慮した漏えい試験により有意な漏えいが生じないことを、令和2年7月までに確認する。

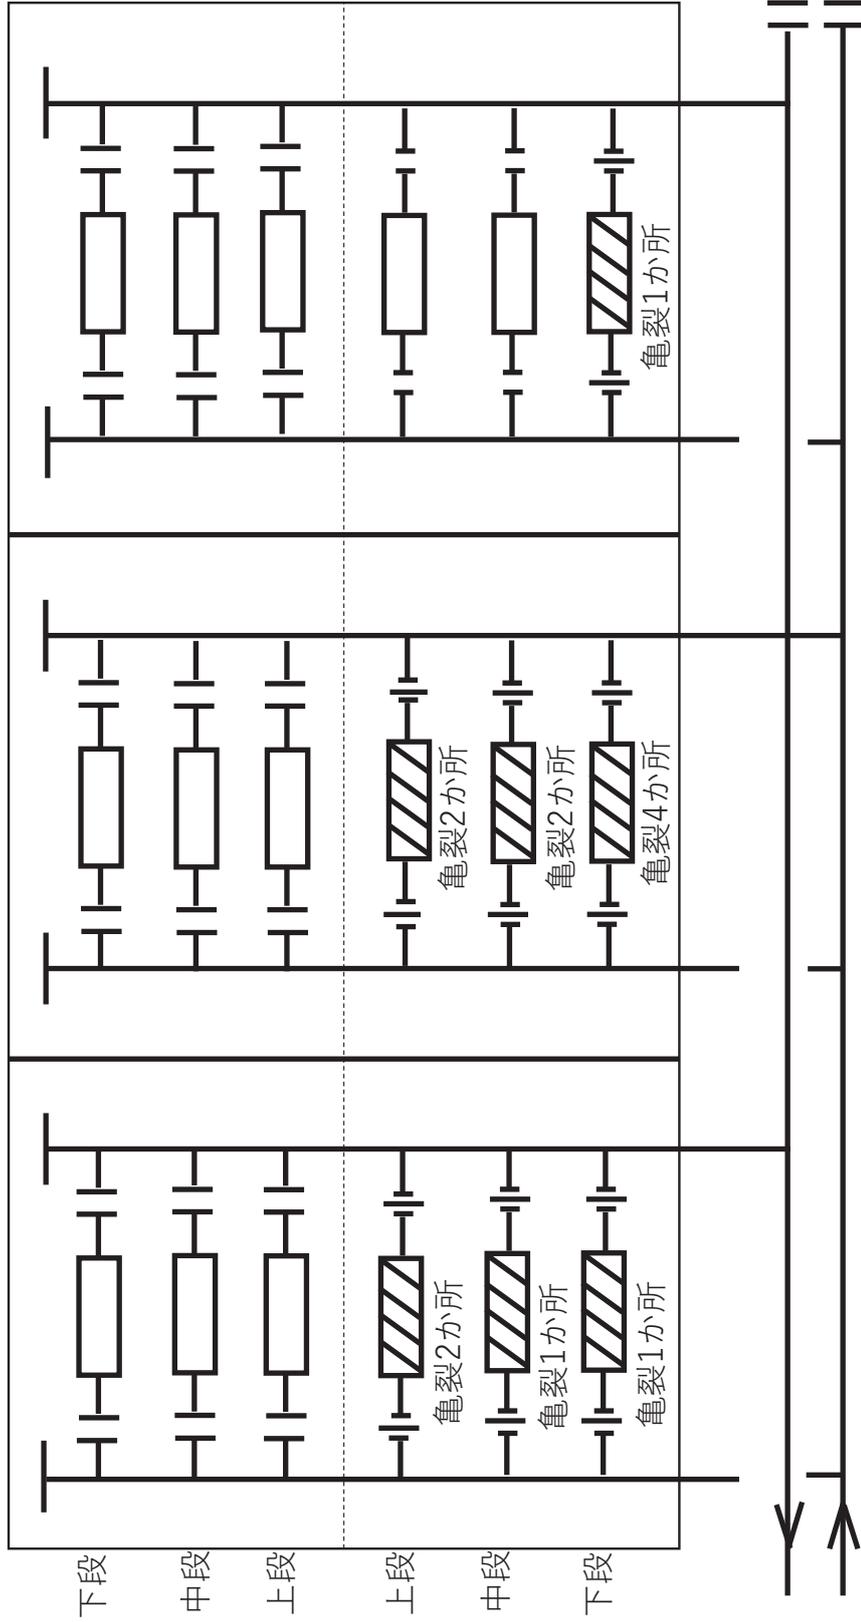
図-2 冷却塔(G83H20)内冷却水系統 (イメージ)

□ : コイルユニット  
▨ : コイルユニット  
(閉止)

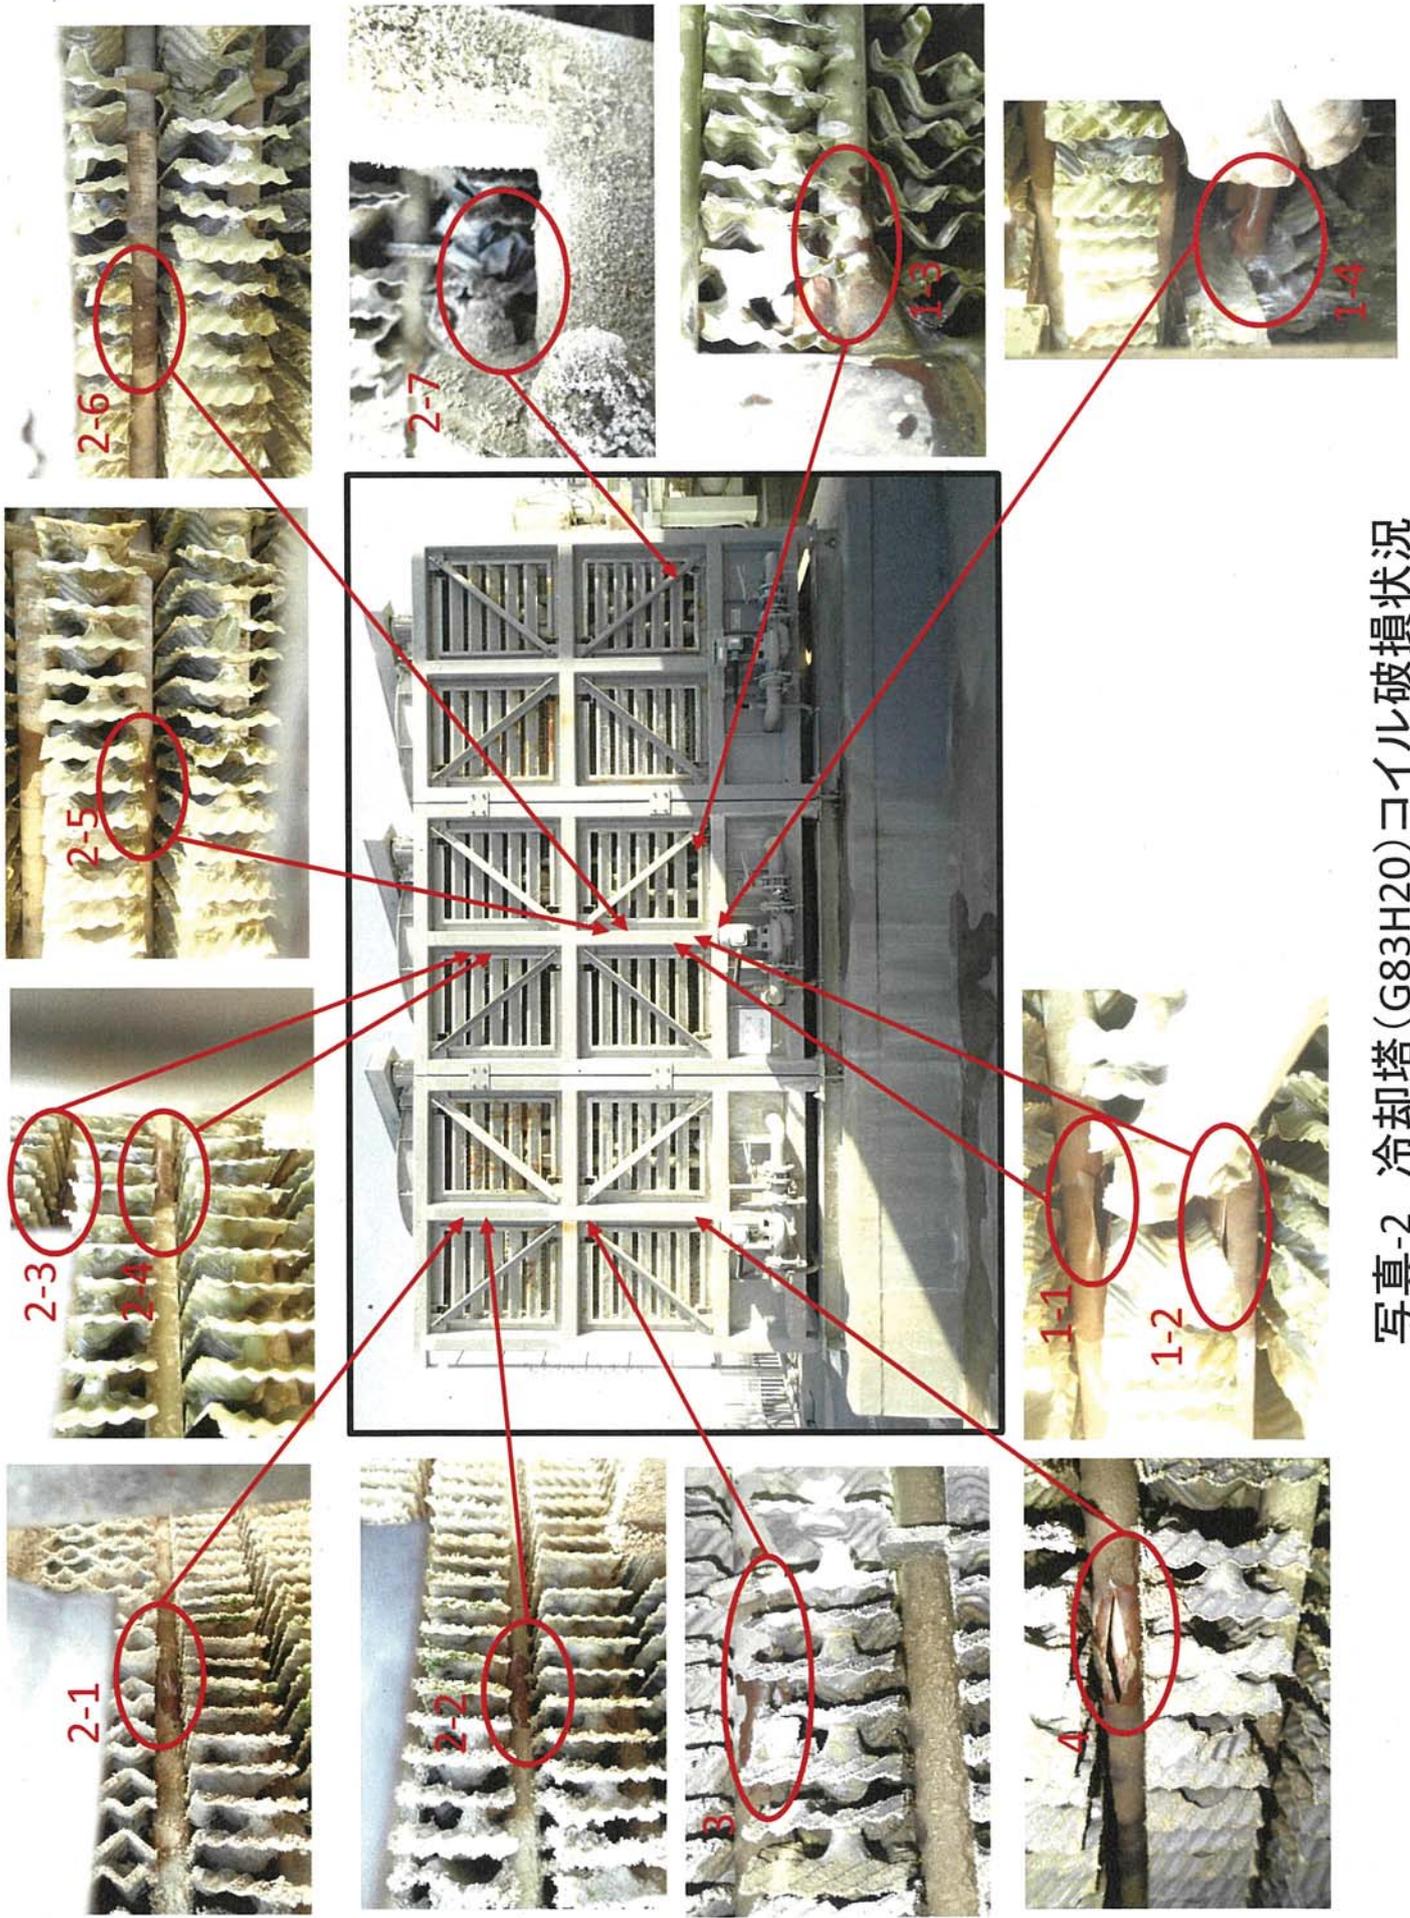
写真-2 冷却塔(G83H20)コイル破損状況

- ・ 運転停止中の TVF 屋上 (非管理区域) の二次冷却設備 (A 系統、B 系統の 2 系統) について、令和 2 年 2 月 3 日～2 月 7 日にかけて、B 系統を停止して冷却水ポンプ (G83P22) の点検整備を実施していた (A 系統から冷却水の供給を継続)。
- ・ 令和 2 年 2 月 7 日 (金) 14 時頃、B 系統の冷却水ポンプ (G83P22) の点検整備後の試運転のため、停止していた B 系統の冷却塔 (G83H20) の外観点検 (図-1、写真-1) を行ったところ、冷却塔内で水漏れを確認した。水漏れ箇所を調査したところ、コイルに亀裂 (4 か所) があることを確認した。
- ・ その後、その他のコイルに亀裂がないか確認したところ、合計 13 か所の亀裂 (約 30～50 mm) を確認した (写真-2)。
- ・ 凍結によるコイルの亀裂の防止のため、コイルに亀裂が生じているコイルユニット (全 18 系統中 7 系統) へ閉止板を取付け (図-2、写真-3)、当該冷却塔 (G83H20) を 2 月 8 日 (土) 1 時頃から運転開始した。

冷却塔の西面のコイル表面で亀裂を生じていることから、西方向の冷風により冷却塔（G83H20）の西面のコイル内の冷却水が凍結し、亀裂を生じたものとの製作メーカーの見解であった。

亀裂に至った原因として、冷却塔（G83H20）を停止していた状態で、コイル内冷却水の排水、ブルーシートによる養生などの凍結防止処置を行わず、急な冷え込み（気温の低下：図-3）があり、西面のコイル表面のコイル内の冷却水が凍結し、コイルの亀裂に至ったものである。

亀裂の生じているコイル（13ヶ所）のコイルユニット（全18ユニットのうち7ユニット）については、同仕様のコイルを新規に製作し、交換する。

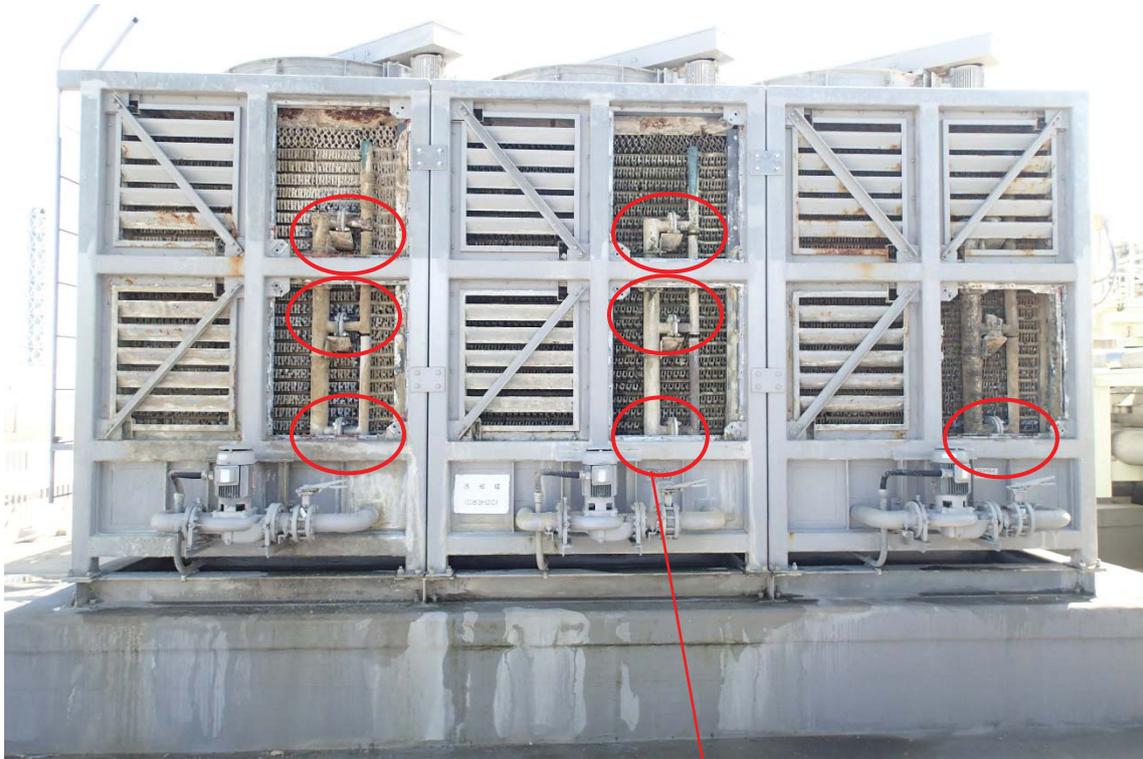
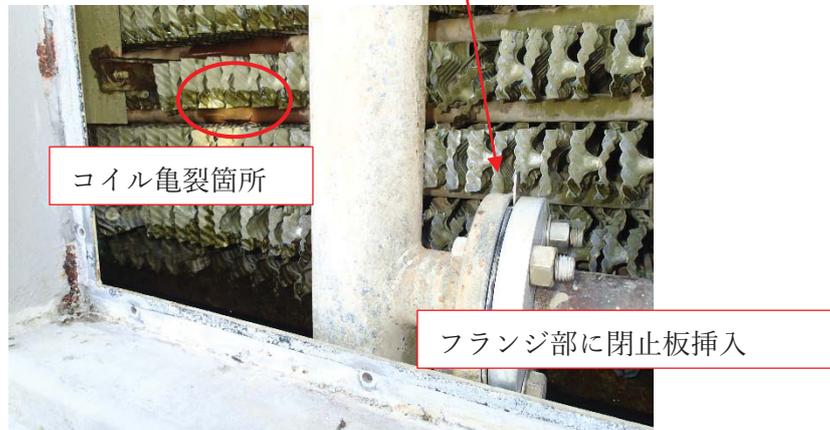
写真-3 水供給ラインの閉止処置の状況

前面の 7 系統の冷水供給ラインのフランジ部に閉止板を挿入(前面 9 系統、後面 9 系統)

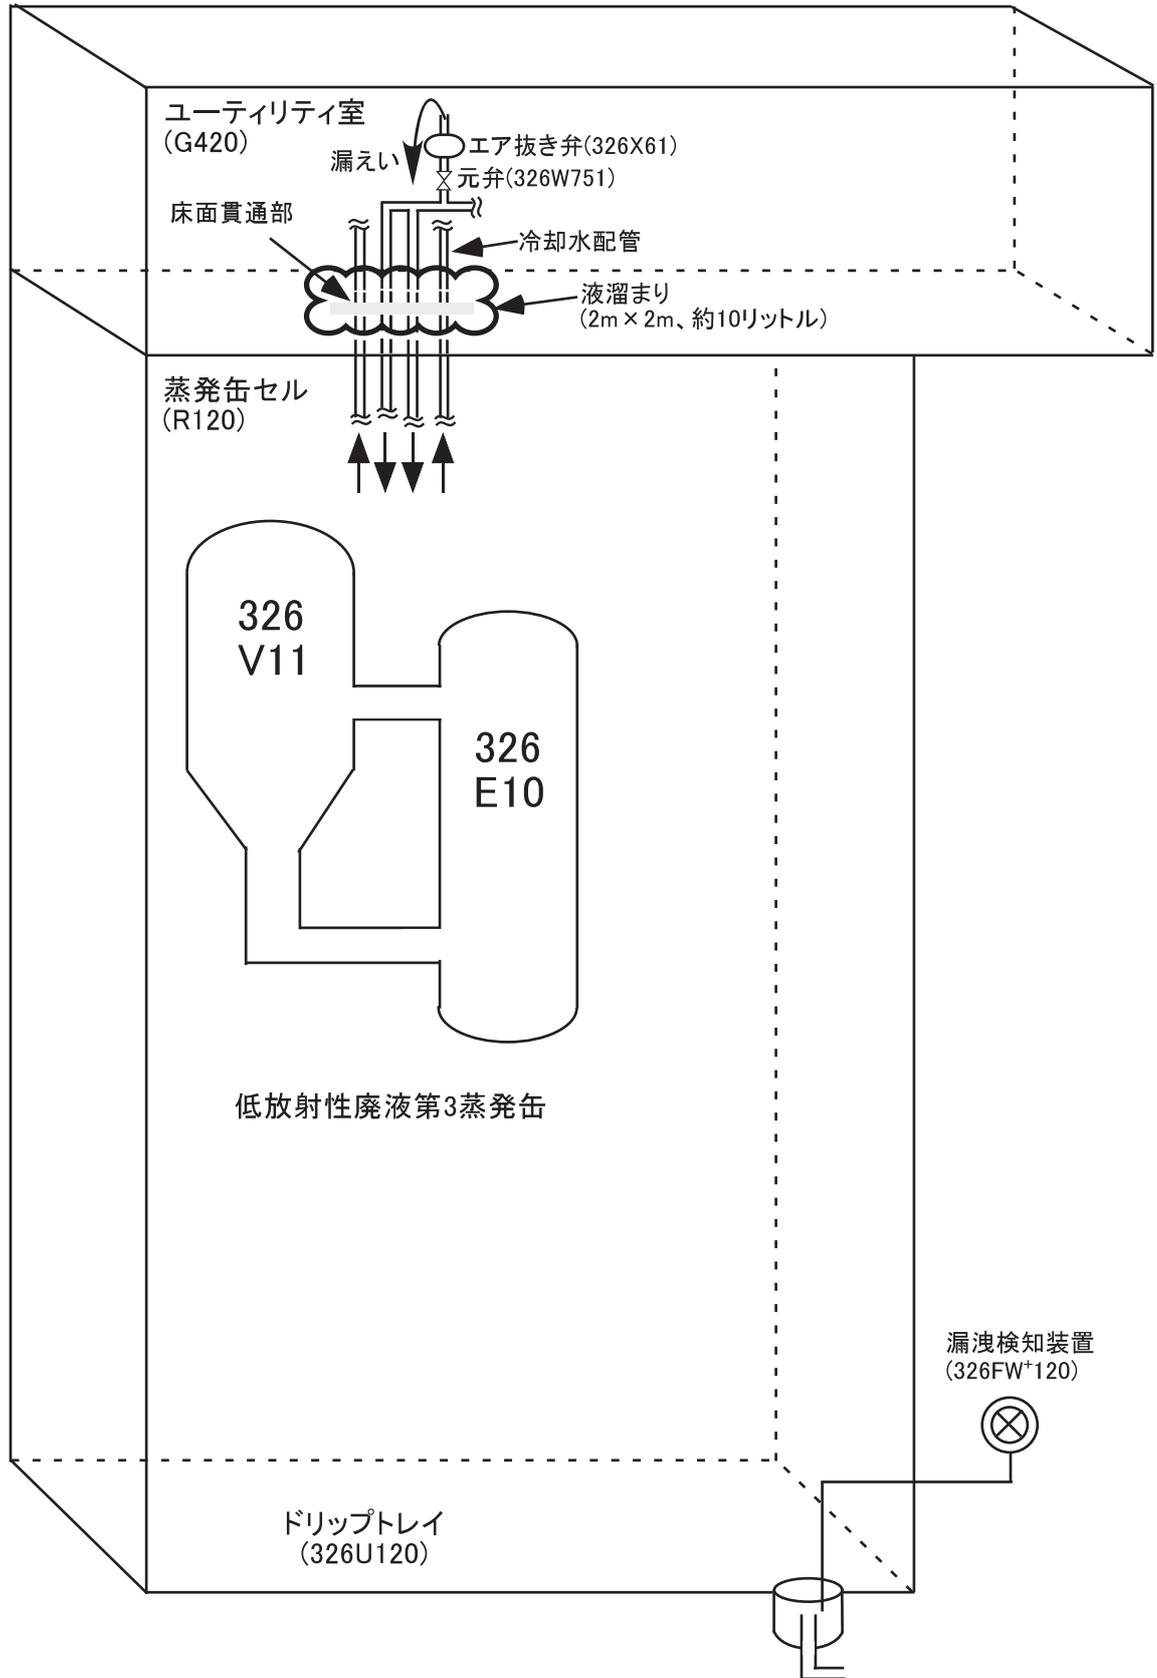
冷却水の漏えい箇所(G420)と漏洩検知装置(R120)の位置関係

平成 31 年 4 月 25 日(木)9 時 03 分頃、第三低放射性廃液蒸発処理施設(Z 施設)蒸発缶セル(R120)内ドリフトレイ(326U120)の漏洩検知装置(326FW\*120)が作動した。ただちに施設内の点検を行ったところ、9 時 30 分頃、ユーティリティ室(G420)において、当該室内の冷却水配管に設置されているエア抜き弁(326X61)のエア抜き部から冷却水が漏れていること及び床面に液溜りがあることを発見した。エア抜き部からの漏れは、エア抜き弁(326X61)の元弁(326W751)を閉めて停止した。

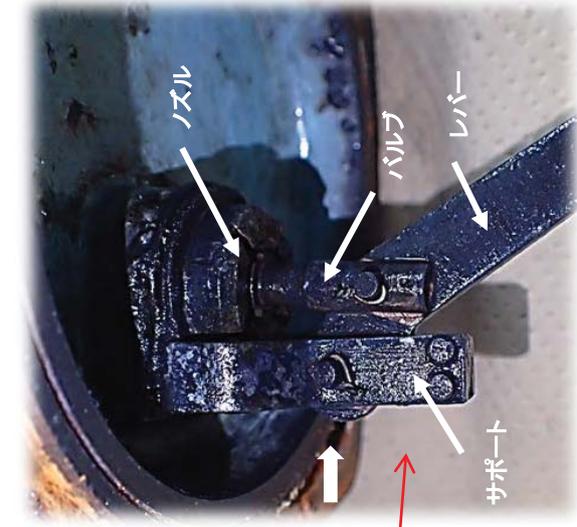
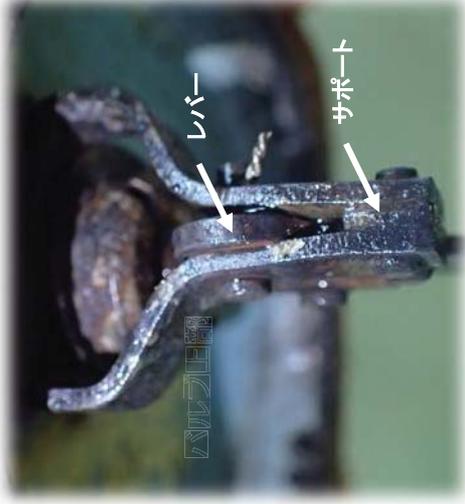
エア抜き弁の分解点検の状況

- ① 弁の部品(ボデー、カバー、バルブ、ノズル、レバー、サポート、フロート)に有意な変形や傷がないことを確認した。このうち、駆動部(バルブ、ノズル、レバー及びサポート)に黒色の付着物があることを確認した(添付-2)。
- ② 手動によりフロートを上下し、駆動部の動作を確認した結果、フロートを上げバルブを閉める時には動きが重く閉まりにくいことを確認した。  
これは、フロートが上がり、それと連動してバルブがノズルに入り込む際、ノズル内の付着物がバルブと干渉し、円滑な動作を妨げていることが原因と推定した。

有意な変形や傷がないこと、黒色の付着物があることを確認した

- (1) エア抜き弁(326X61)を新品の予備品に交換し、復旧した。
- (2) 今後は、以下の対策を講じ、漏えいに係る管理を強化したうえで、エア抜き弁からの漏えいが認められた場合は、従来どおり、速やかに弁の交換を行う。
  - ① 万一、エア抜き弁から冷却水が漏れた場合でも床に流出しないよう、当該エア抜き弁のエア抜き部にドレンホースを取り付け、ドレンホースからの排水は、一旦、容器に受けて漏えいを検知できるようにし、容器からオーバーフローした水が排水口に流れるようにした(添付-5)。
  - ② 漏水受け容器内の水の有無を日常巡視点検(1回/直)において確認・記録することとした。
- (3) 他施設の冷却水系統に設置されているエア抜き弁(フロート式)は、漏水に備えた対応がとられていることを確認した。

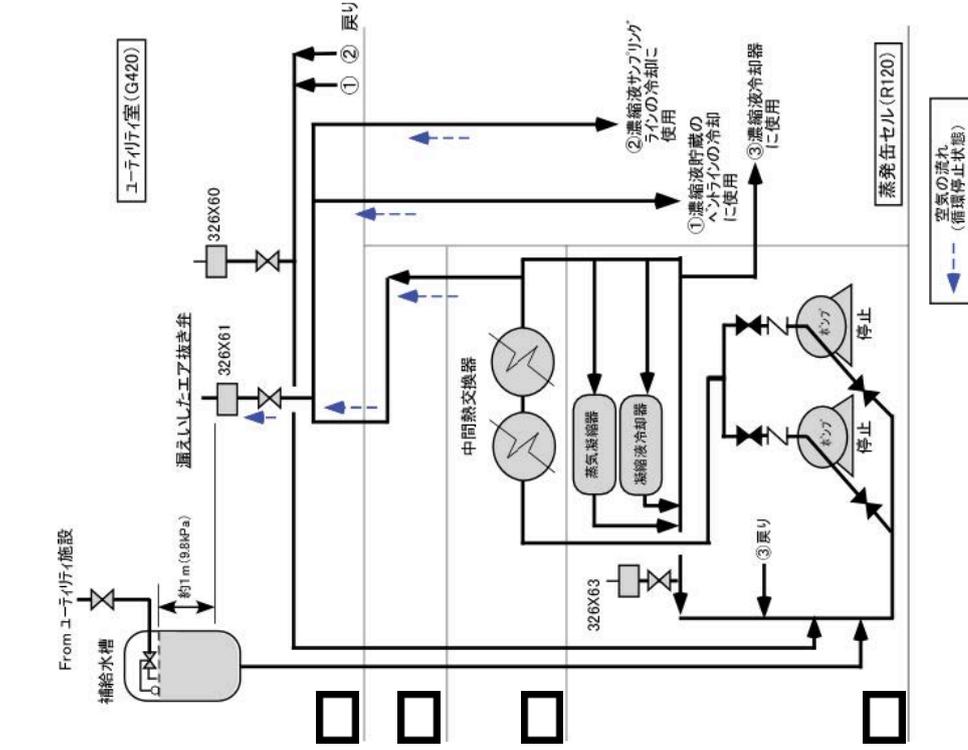
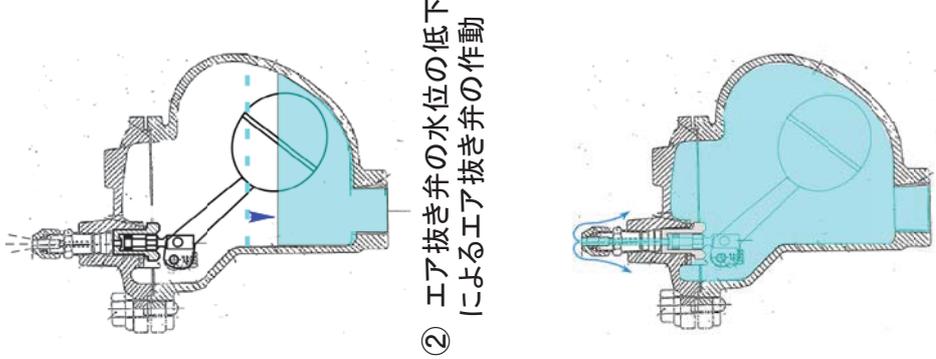
エア抜き弁から冷却水が漏えいした原因(循環停止時)

① 326X61に繋がるラインの空気移動

② エア抜き弁の水位の低下によるエア抜き弁の作動

③ エア抜き弁が全閉にならず、冷却水が漏えい

- ① 冷却水の循環停止後、循環ライン内に残存する空気が、エア抜き弁(326X61)に移動
- ② エア抜き弁内に空気が溜まっていき、徐々に水位が低下し、エア抜き弁が作動
- ③ 空気の排出後、バルブが全閉にならず冷却水が漏えいした
- ④ エア抜き弁には常時、補給水槽からの水頭圧が加わっていたことから、冷却水の漏えいが継続した

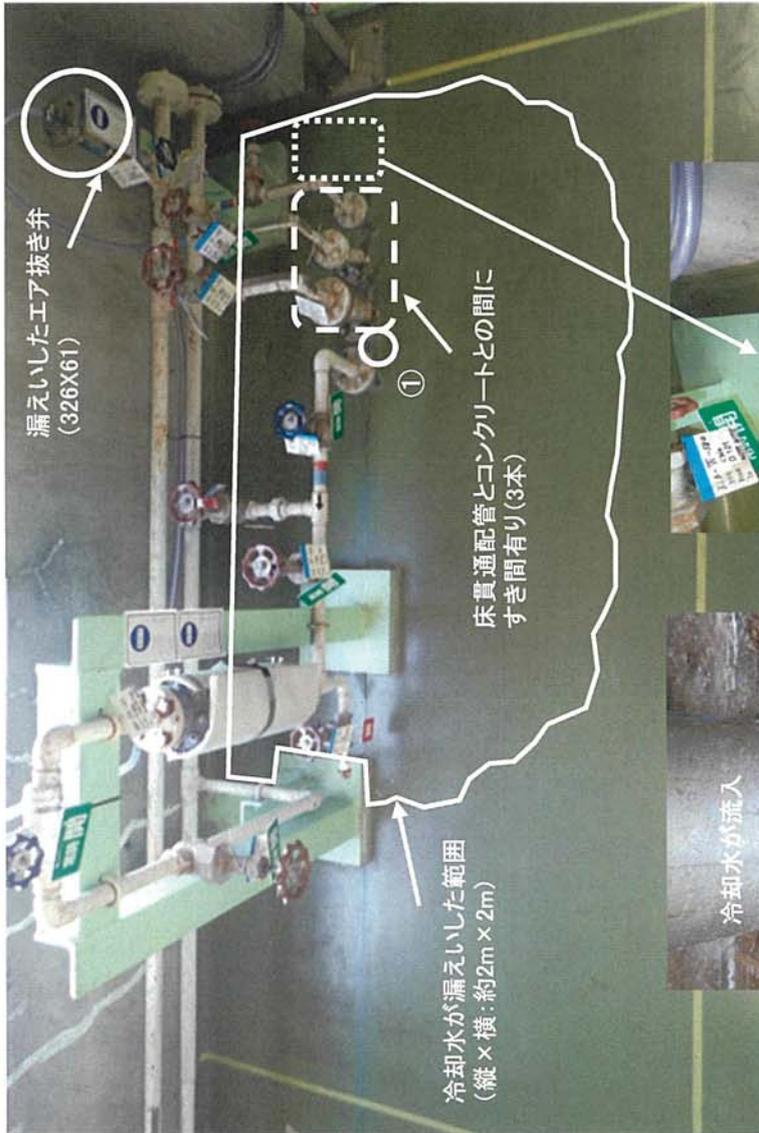
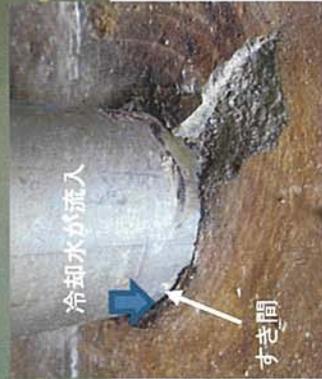
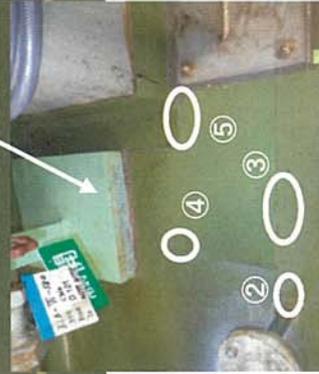
ユーティリティ室 (G420) の床面の点検状況

- ①ビニール製床シートの溶着部(ビニール製床シートどうしの接続部)に数ミリ程度の剥がれが5箇所あることを確認した。また、当該箇所のビニール製床シートは、コンクリートとの接着が剥がれている部分が確認された。
- ②4本の床貫通配管とビニール製床シートの間コーキング剤が劣化し、すき間があることを確認した。また、このうち3本の配管貫通部は、配管とコンクリートの間にもすき間を確認した。なお、配管貫通部のすき間に対してスモークテストを行ったところ、いずれの配管貫通部も吸い込みはないことを確認した。

床貫通配管とコンクリートの間  
のすき間の状況(一例)

①～⑤:ビニール製床シートどうしの溶着が剥がれ、  
コンクリートとの接着が剥がれている部分を確認

- (1) 床貫通配管とコンクリートのすき間、床貫通配管とビニール製床シートのすき間にコーキング処理を行った。また、ユーティリティ室(G420)の漏水があったエリアを含む全域について、ビニール製床シートの剥がれ箇所を溶着した。
- (2) ユーティリティ室(G420)のビニール製床シートの溶着部(ビニール製床シートどうしの接続部)及びビニール製床シートと配管のコーキング部を日常巡視点検(1回/日)において確認することとした。
- (3) 他施設の冷却水系統に設置されているエア抜き弁(フロート式)の設置フロアの床面については状態を確認し、剥がれがある箇所について流入しないよう処置を実施した。

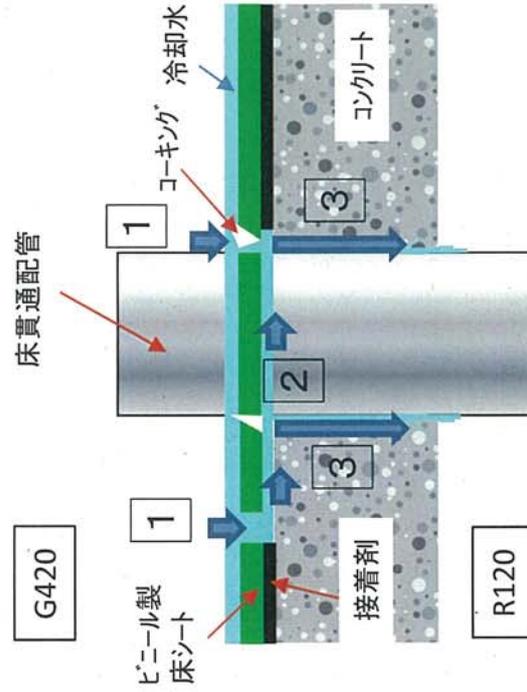
蒸発缶セル (R120) への流入経路 (推定)

- ① ビニール製床シートの溶着が剥がれた箇所やビニール製床シートと床貫通配管のすき間から、冷却水がビニール製床シートの内側のコンクリート面へ流入した
- ② 流入した冷却水は、ビニール製床シートとコンクリート面の接着が剥がれている部分に広がった
- ③ その後、床貫通配管とコンクリートの間のすき間から蒸発缶セル (R120) へ浸透した
