1号機PCVガス管理設備排気ファン全停に伴う LCO逸脱事象について（案）

2020年12月8日

東京電力ホールディングス株式会社

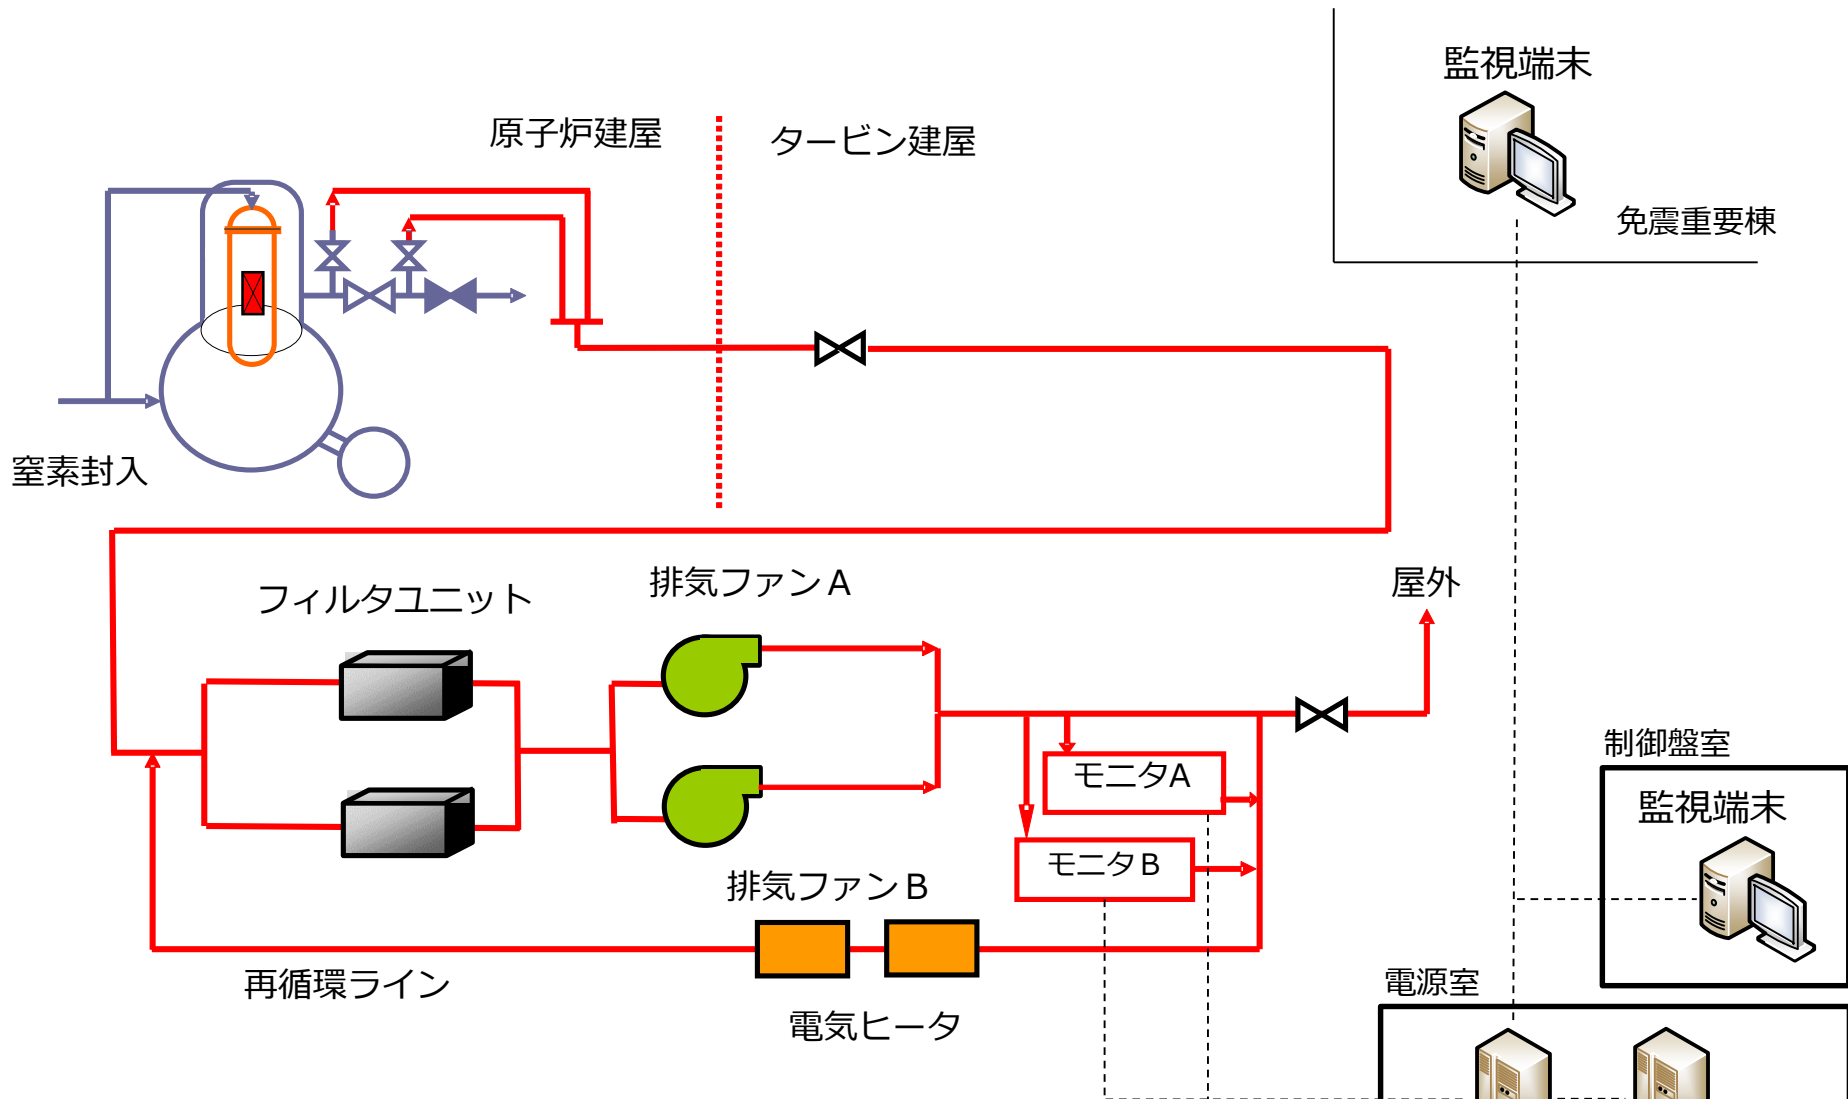
2020年11月12日 1号機PCVガス管理設備計装品点検手入工事でHMI※サーバ I 系の記憶媒体交換作業に伴い、サーバ停止時に発生する警報を確認する際に、作業員が誤って緊急停止ボタンを押したことで、運転中のPCVガス管理設備排気ファン(A)が停止し系統全停となった。

これに伴い、1号機PCVガス管理設備の希ガスモニタ・水素モニタ・ダストモニタが両系とも監視不可となった。

※当日の作業対象はHMIサーバ I 系
 HMIサーバは監視端末へデータ伝送機能を持っている。
 HMIサーバは2重化されており設備運転中でも、片系停止で作業可能、また現場のモニタでも監視可能。

本来、PC上画面ソフトPBで警報確認操作を行うべきところ、スイッチBOXの緊急停止ボタンを警報確認ボタンと思い込んで押した。

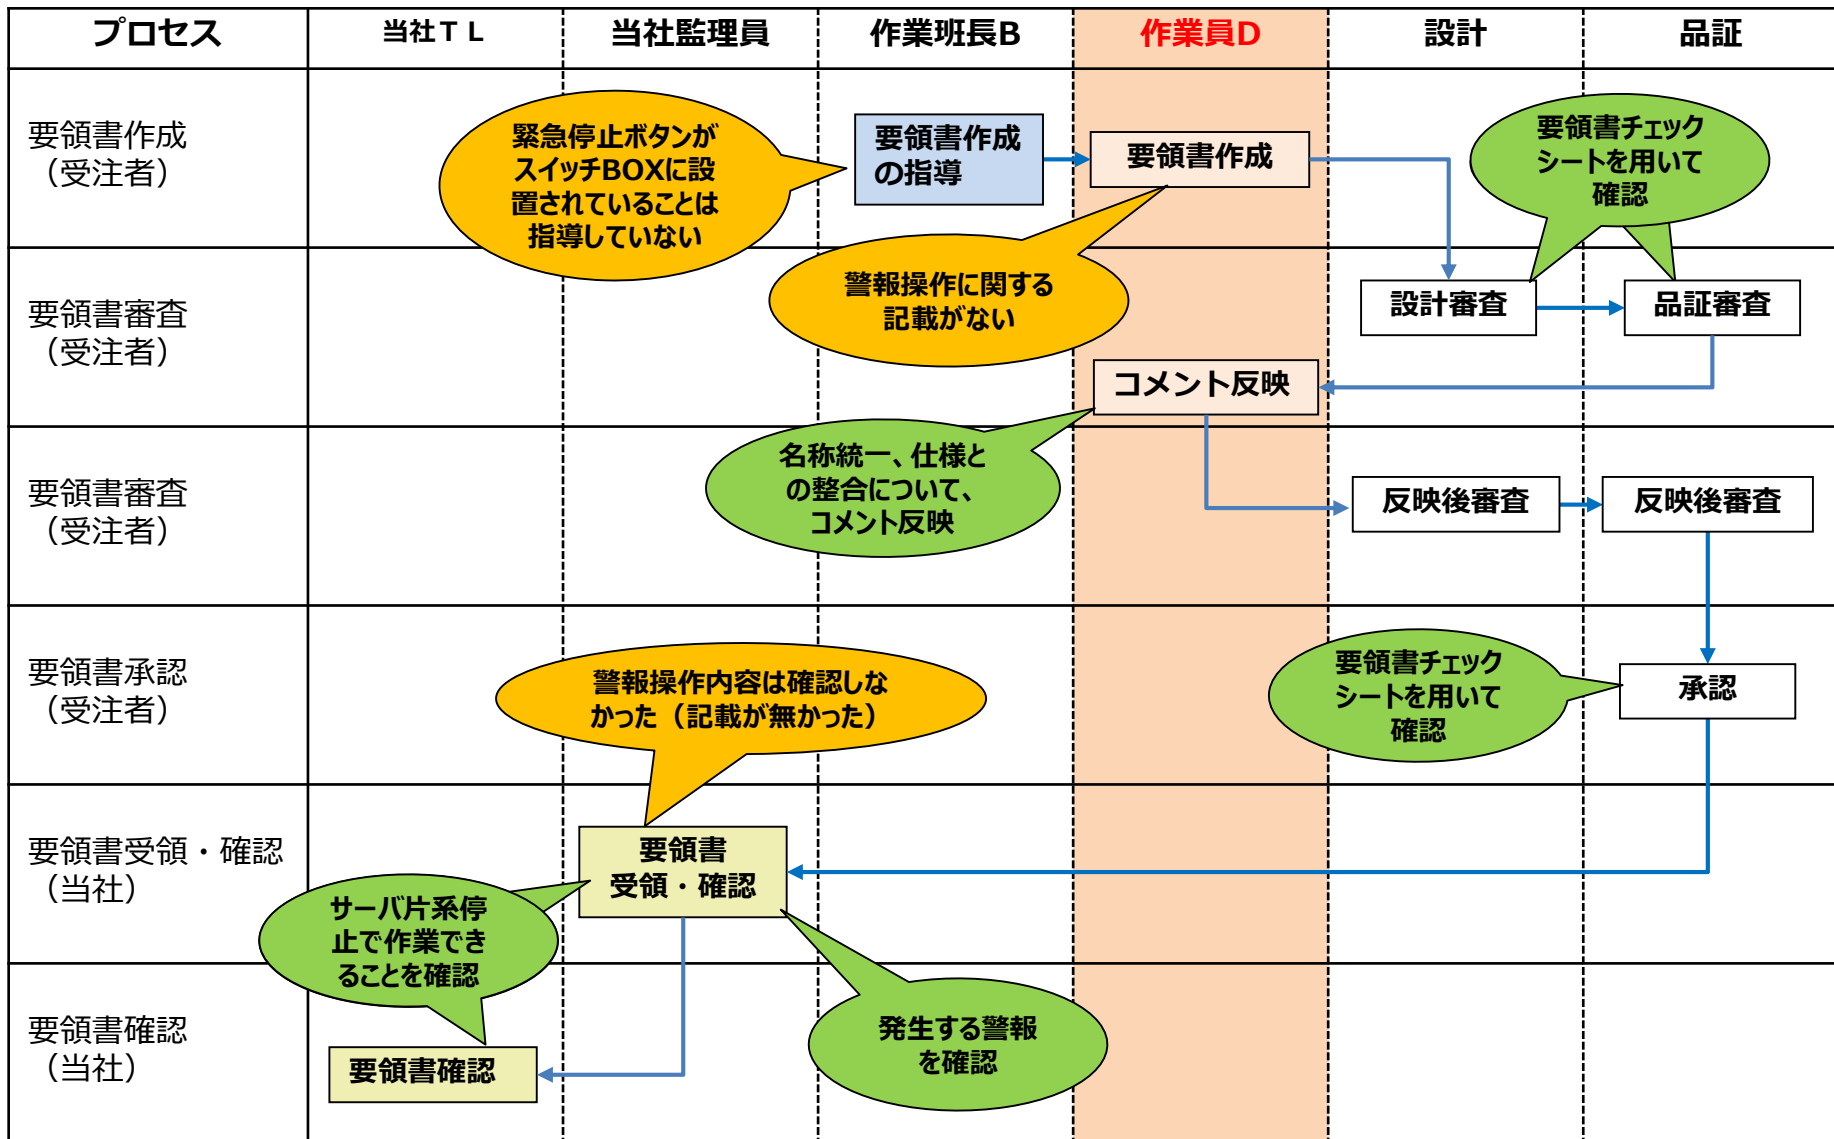
作業前（要領書）のプロセスを以下に示す。

あるべき姿	今回の実施内容
計画	要領書	受注者は、要領書の手順作成にあたり、重要ステップ（間違った場合に安全、品質等に影響を与えるような作業）を明記する。 監理員は、受注者から受領した施工要領書の内容を確認する。	要領書の手順に主たる作業は明記されていたが、作業に伴い発生する 警報確認・リセット操作の記載は無かった。【問題点②】 監理員は、作業に伴い発生する警報の確認は行っていたが、 要領書に記載が無いことは特に問題とは思わなかった。
	事前検討	受注者は、作業関係者で事前検討を行い、現場状況を踏まえた具体的なリスクや対策を共有する。	事前検討会にあたって 現場確認をしていない 、また、主たる作業のリスクは抽出したが、 警報確認操作近傍に緊急停止させるようなリスクを想定しなかった。【問題点①】
	TBMKY	監理員は、工事エリア近傍の原子力安全上の注意設備が抽出され、必要に応じ当該設備への影響低減対策（養生や隔離など）が検討・実施されていることを確認する。また、事前検討会、現場確認等で指示・助言する。	監理員は、緊急停止ボタンのリスク認識や事前検討会の実施状況を確認したが、作業実績のある受注者で設備を熟知していると考え、 近傍にある緊急停止ボタンのリスク抽出、対策検討を行うように指示しなかった。【問題点①】
		受注者は、TBM-KYを実施し、人身安全、原子力安全、放射線管理等についてリスクの抽出、評価および低減策の議論を行う。	重要ステップについてはリスク抽出していたが、 警報確認操作に係わるリスク抽出がされなかった。【問題点①】
	体制	受注者は、事前に作業体制と役割分担を明確にする。	主な役割分担は事前に決まっていたが、 警報確認操作の役割が不明確だった。【問題点①】

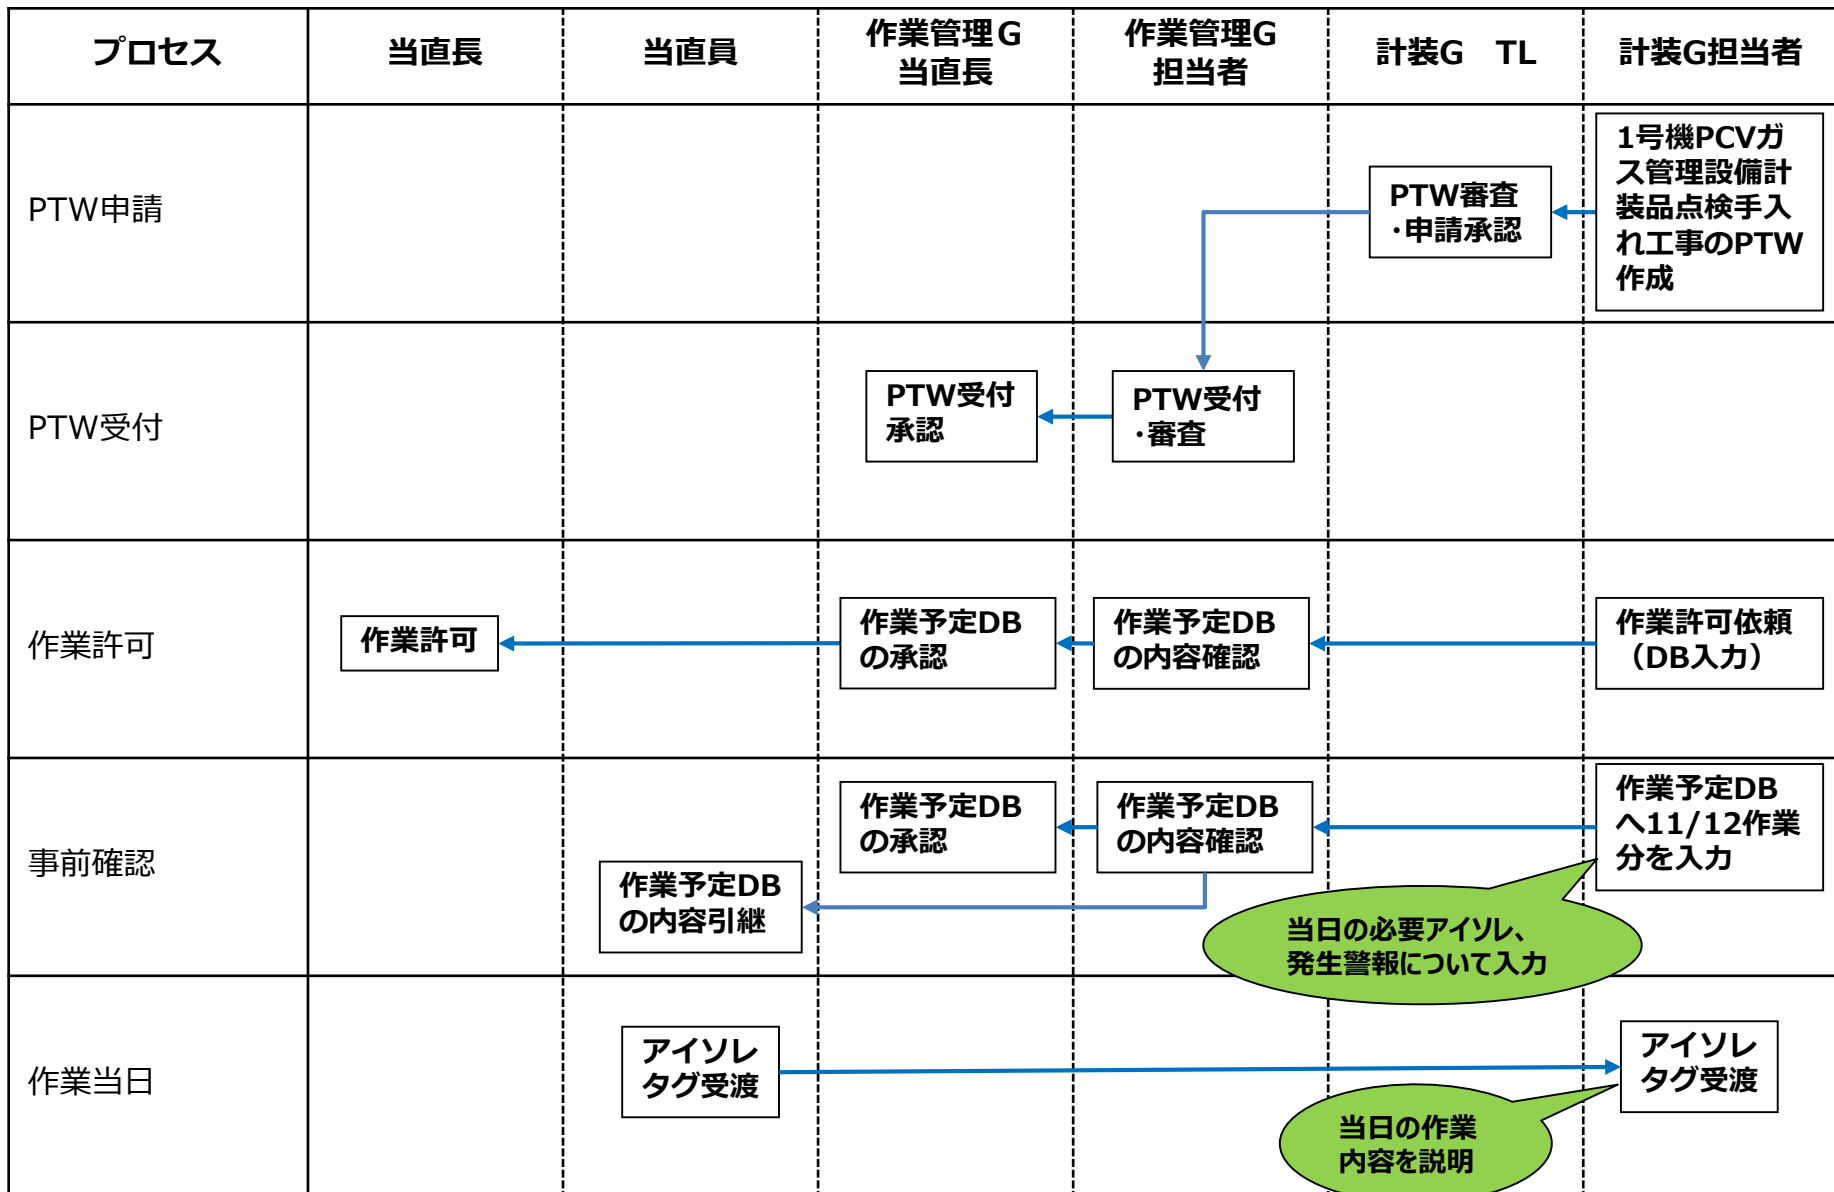
作業前（PTW）のプロセスを以下に示す。

あるべき姿	今回の実施内容
教育	受注者は、安全上重要な設備に対する作業を行う場合には、作業における技術的な重要事項を明確にし、作業員への周知・教育を行う。	作業着手前に1F経験の浅い当該作業員へ、PCVガス管理設備が重要設備であること、およびシステム概要を指導していたが、 警報確認の操作場所や緊急停止ボタンの設置位置や影響を伝えなかった。【問題点③】
作業	監理員は、作業着手前に作業対象機器及び関連機器が作業着手してよい状態にあるかを確認する。	主たる作業の対象機器や操作内容について、作業班長と確認したが、 警報操作場所の確認は行なわなかった。【問題点③】
	作業指示は場所や名称など具体的に指示または具体的に記載された要領書を用いて実施する。	作業班長から当該作業員へ、警報確認操作を指示したが、 操作対象など指示が具体的でなかった。【問題点③】
設備	安全上の重要な制御機器が、他の制御機器と識別できる。	緊急停止ボタンは、カバー付スイッチであり、スイッチBOXに注意喚起表示も実施していたが、 形状が同じで誤認識のリスクがあった。【問題点④】
環境	安全上重要な設備の主要機器は、意図せず操作されないよう措置を講ずる。	制御盤室は、通常は施錠管理されており、スイッチにカバーも付いていたが、 作業等で入室した場合は作業員が操作できる環境だった。【問題点④】

- 問題点①～③の共通原因として、電源室で行う主たる作業であるHMIサーバ作業に意識が向いており、主たる作業に伴い付随的に行う制御盤室での警報操作への対応が不十分だった。また、問題点④の原因として、思い込みによる誤操作に対するハード対策が不十分だった。

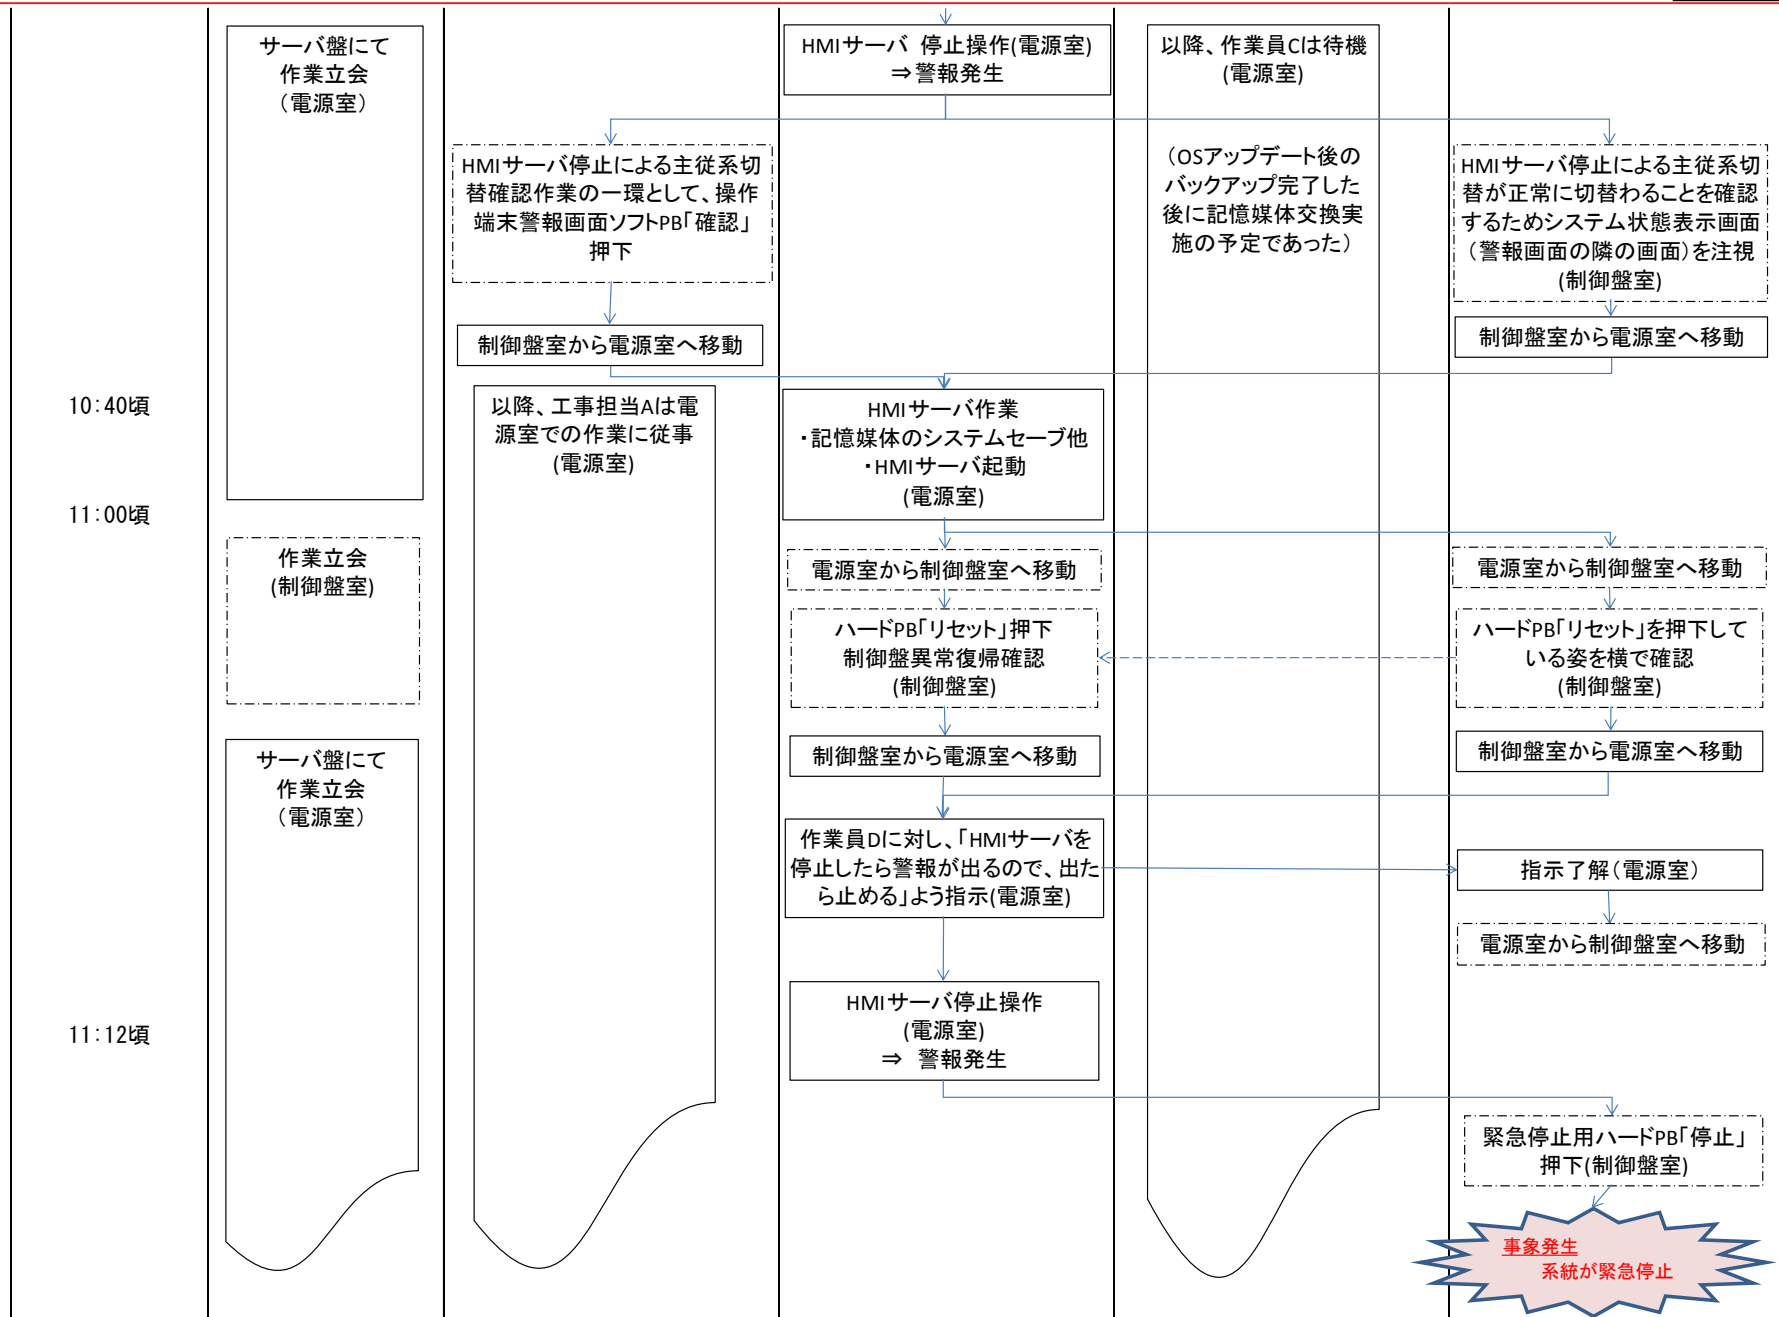
<参考> 当該作業の時系列

年 月	工事監理員	協力企業			
		工事担当 A	作業班長 B	作業員 C	作業員 D
2020年10月	作業要領書受領		作業要領書作成の指導		作業要領書作成 ↓ 作業要領書提出
2020年11月			派遣前教育(講師)を 作業員Dに実施		派遣前教育(受講)
2020年11月	議事録確認	事前検討会 ・作業内容の周知 ・作業対象機器のリスク抽出 <u>注意事項の周知</u> ・安全: 体調管理、感電防止等 ・品証: TVカメラへの接触注意、交換物品の仕様確認等 ・放管: 計画線量等			
作業当日 7:00頃			議事録作成		不参加者の作業員C, Dに対し事前検討会での検討結果を説明
7:20頃					説明を受け、議事録確認
10:00頃					TBM-KY ・作業場所を考慮したリスク、注意事項を周知 ・道具の注意事項の注意
10:20頃	作業立会(制御盤室) サーバ盤にて作業立会(電源室)				作業開始 作業前入力点データ採取(制御盤室) 作業員B, Cは制御盤室からサーバ盤(電源室)へ移動

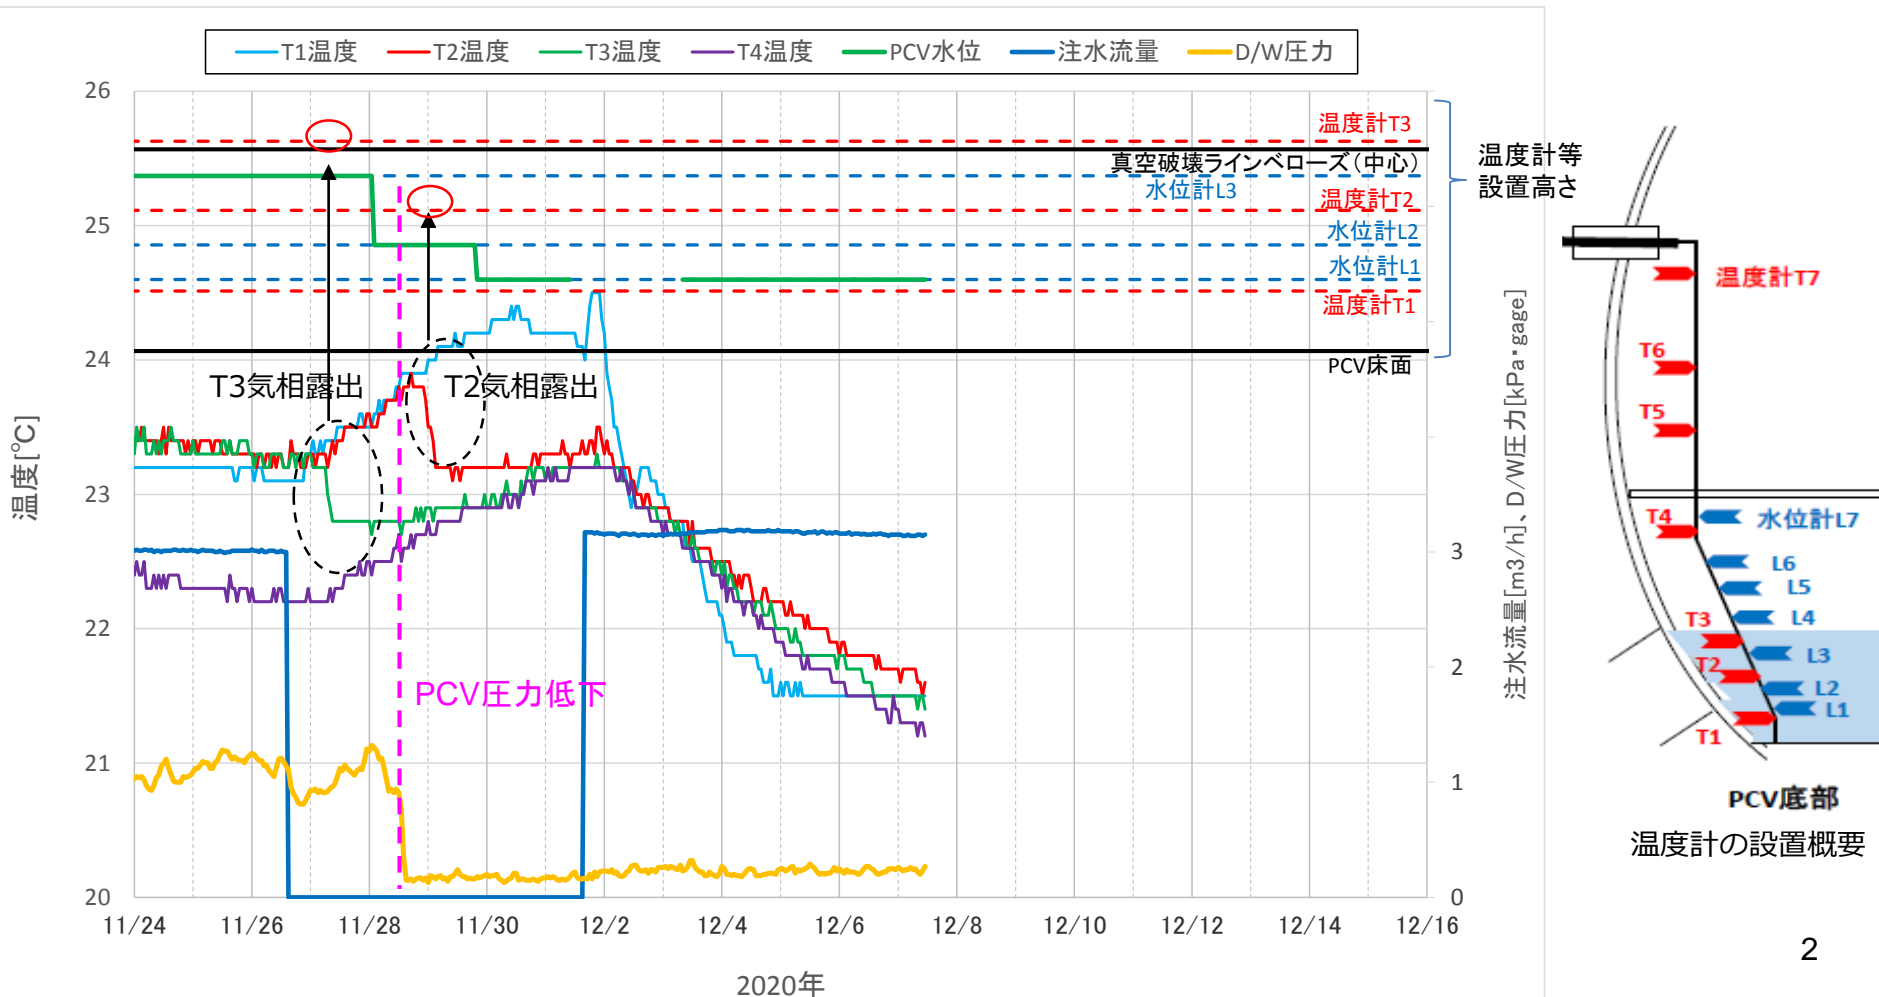
D/W圧力、PCV水位・温度の挙動

- 11月28日にD/W圧力が低下し、大気圧とほぼ同等の微正圧で推移。昨年度試験時と同様、漏えい箇所が露出したと推定。漏洩箇所は、水位計L3と温度計T2の設置高さの間付近と推定。
- PCV水位の低下に伴い、温度計T3やT2が気相露出。

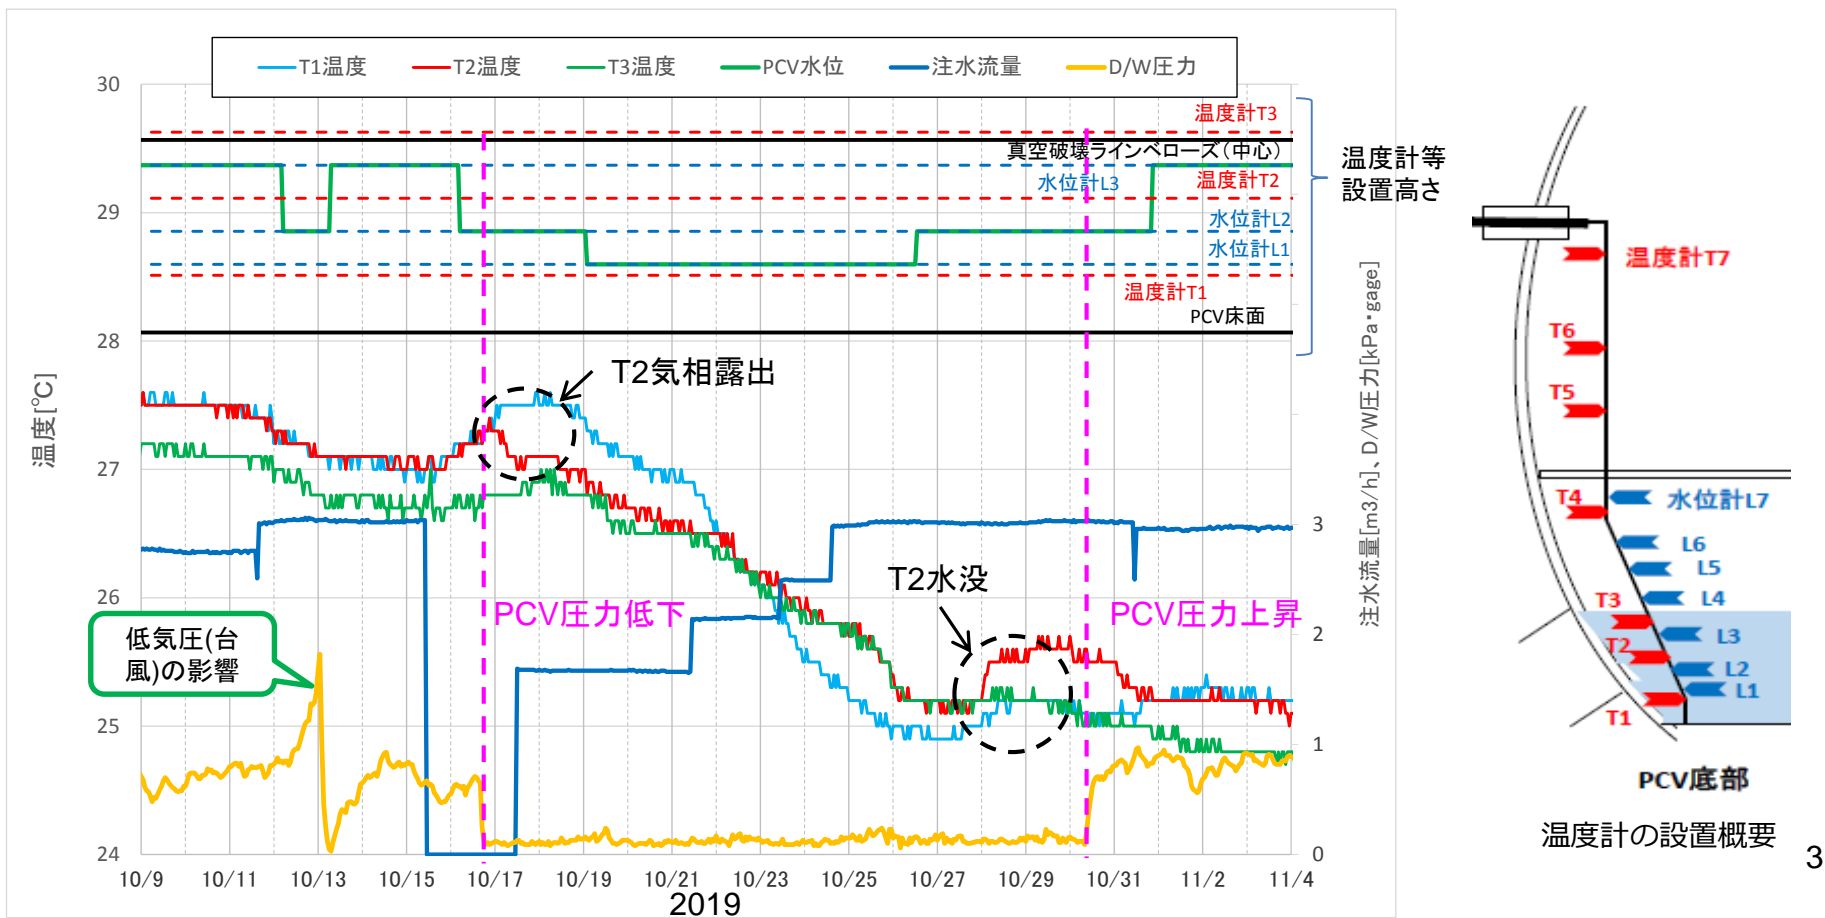
(参考) 昨年度試験時のD/W圧力、PCV水位・水温の挙動

- 10/16頃、PCV圧力が低下。その後、大気圧とほぼ同等の微正圧で推移し、注水再開後の10/30頃に、注水停止前の圧力と同程度まで復帰した。
- これは、注水停止によるPCV水位の低下に伴い、これまで水面下にあった漏洩箇所が気相に露出したためと推定。注水再開後、PCV水位の回復により、漏洩箇所が水没したため、PCV圧力が注水停止前と同程度まで上昇したと考えられる。
- PCV圧力が変動したタイミングは、温度計T2が気相露出および再水没したと考えられるタイミングの前後であることから、露出した漏洩箇所の高さは、温度計T2の設置高さと同程度の間付近にある可能性が高い。

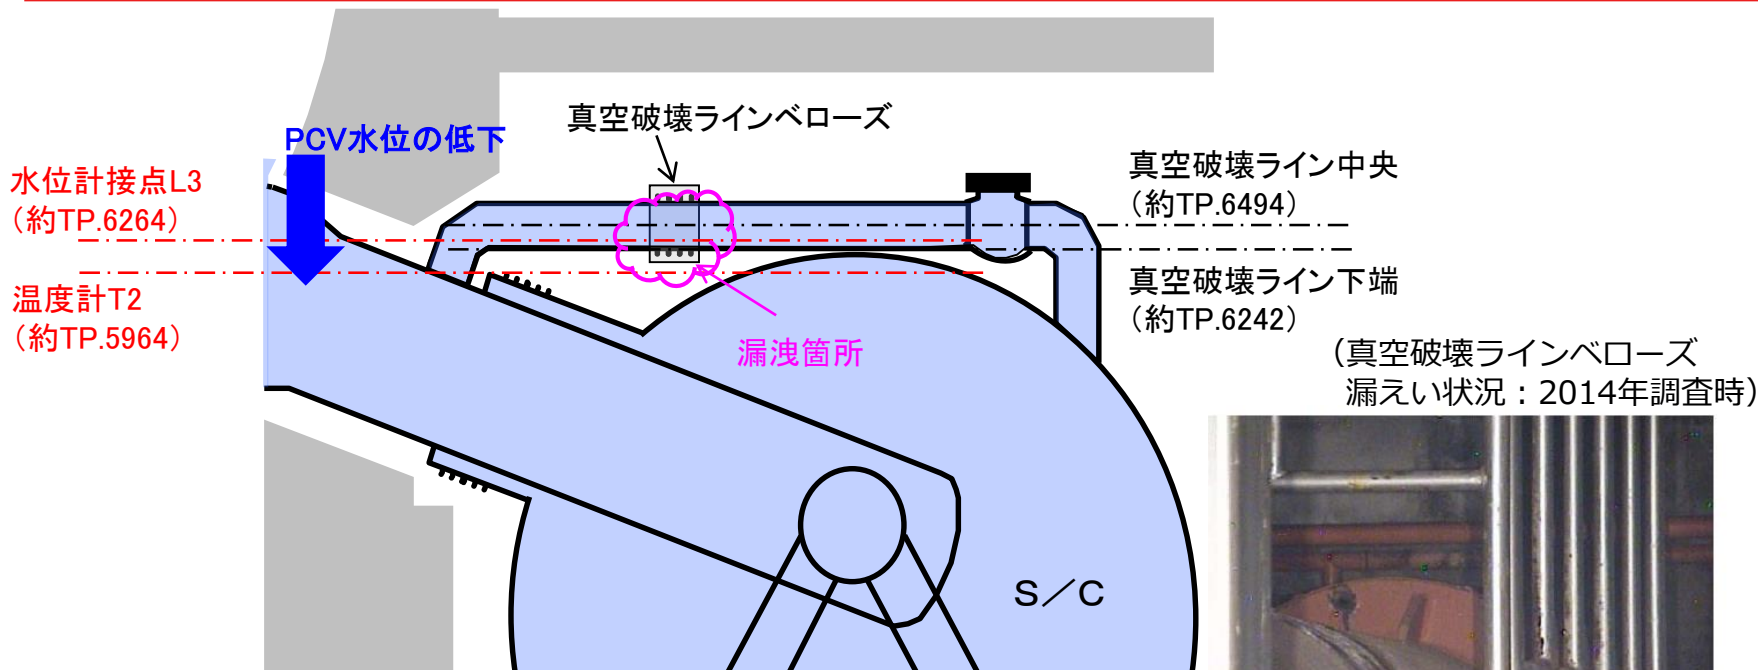
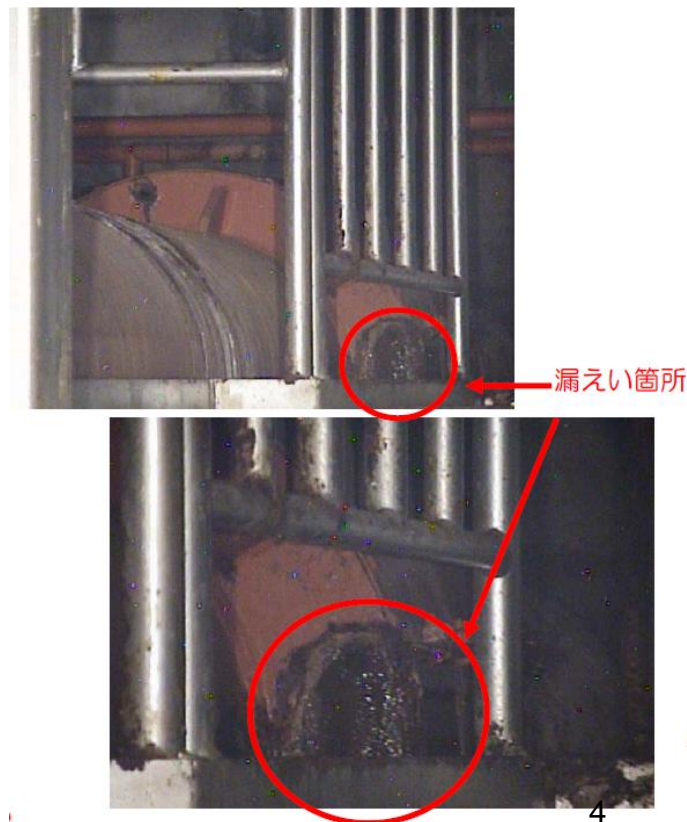
(参考) 真空破壊ラインベローズの設置高さとPCV漏洩箇所 の推定 **TEPCO**

- 1号機では、これまでの調査により、真空破壊ラインベローズおよびサンドクッションドレン配管の破断箇所から、漏洩が確認されている。
- 真空破壊ラインベローズの設置高さについては、今回のPCV圧力の挙動から推定される漏洩箇所の高さと概ね合致。

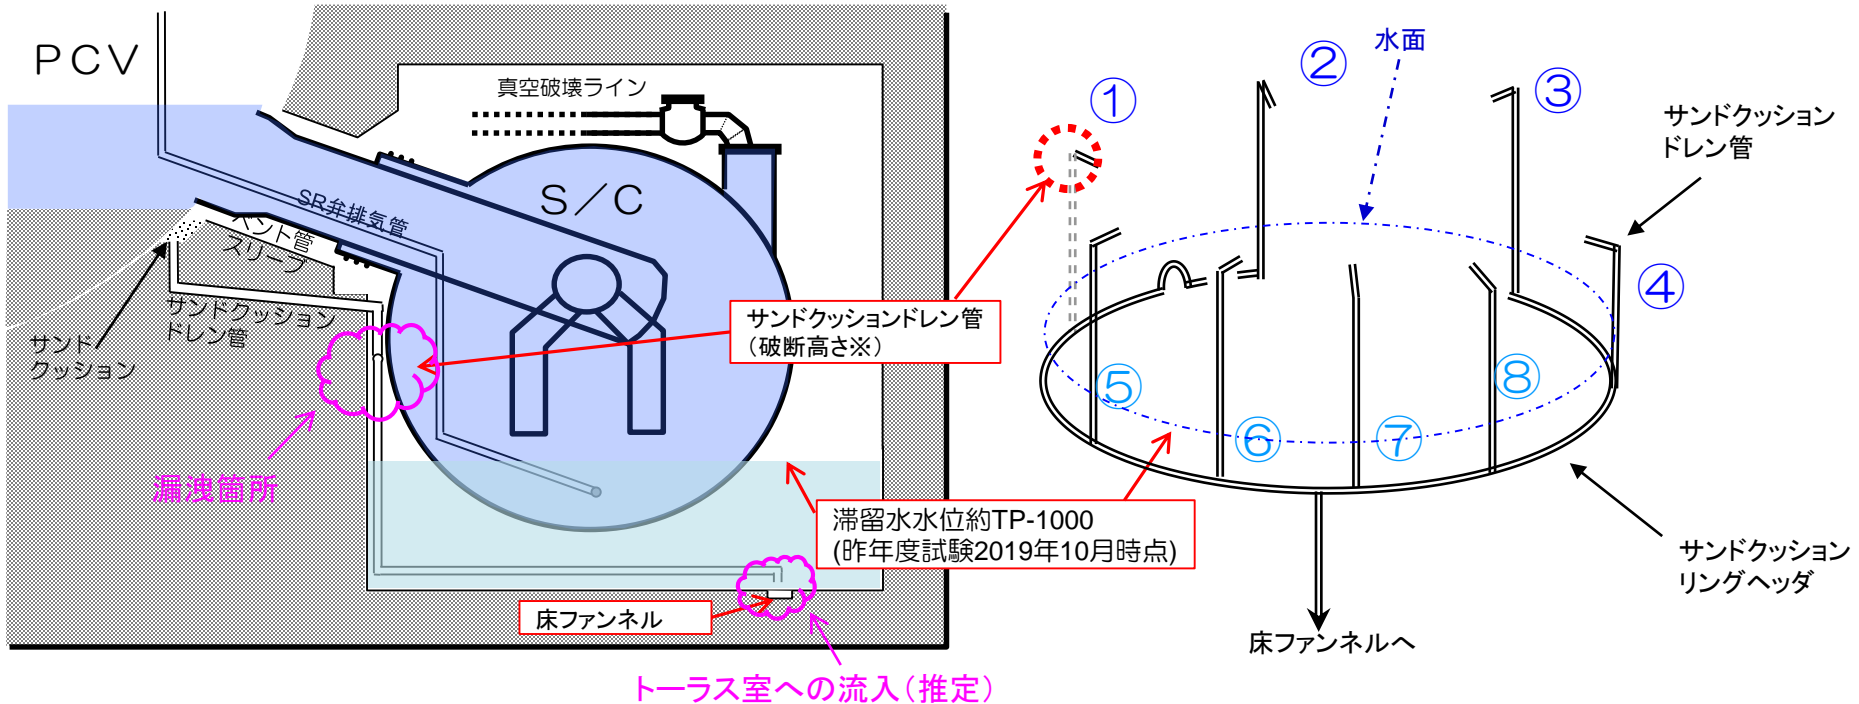
- 漏えい高さを低く仮定することで、注水再開後の水位上昇が実績に近くなる傾向
- これまで確認された漏えい箇所以外からの漏えいなども想定され、今後の内部調査結果等を踏まえ、引き続き検討を行っていく。

※ サンドクッションドレン管は8本あり、うち1本が気中で破断していることが確認されている。

- サンドクッションドレン配管からの漏洩が確認されているのは、気中で破断している1箇所のみであるが、他の7本についても、水中（たとえば床ファンネル付近）において、PCVから漏洩している可能性がある。
