## 東海再処理施設の廃止措置計画変更認可申請対応等について

令和5年3月1日  
再処理廃止措置技術開発センター

# TVFにおける固化処理状況について (案)

## 2. 主電極間補正抵抗の低下に係る原因調査

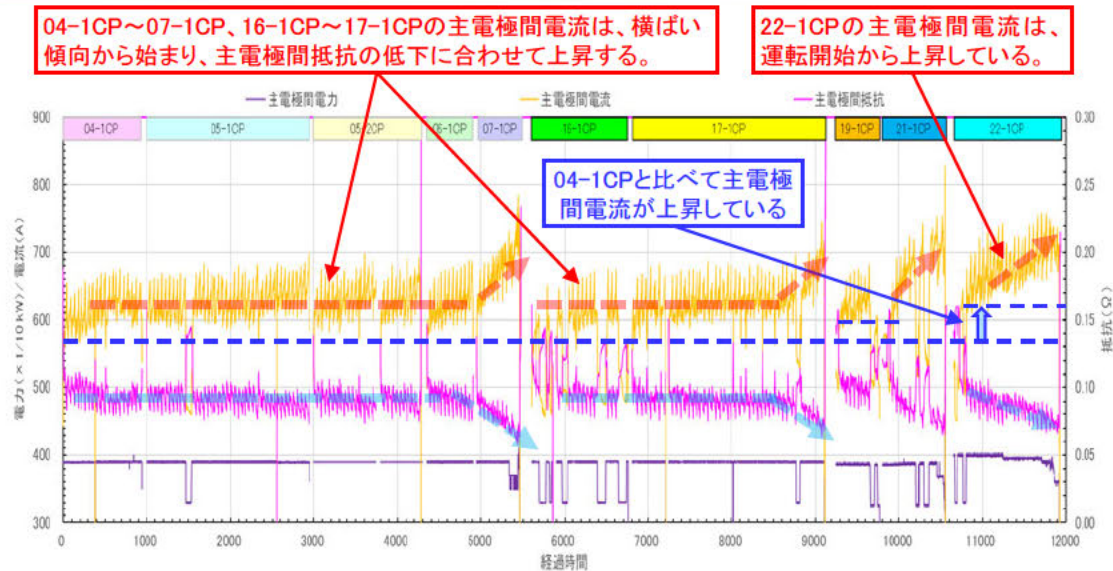
【 図1 2号溶融炉の全運転データ(主電極間電流、主電極間抵抗等) 】

- A) 19-1CP～21-1CP及び22-1CPでは、運転初期から主電極間抵抗が低下傾向を示し、主電極間電流が上昇している(図1)。
- B) 残留ガラス除去後の運転(16-1CP、19-1CP及び22-1CP)初期の補助電極間抵抗を比べると、残留ガラスを除去しているにも関わらず、04-1CPから19-1CPまで補助電極間抵抗が段階的に低下し、19-1CP以降は変化がない(図2)。
- C) 19-1CP～21-1CP及び22-1CPでは、炉底補助加熱時の補助電極A側(東側)温度が低下し、補助電極B側(西側)温度が上昇したことで、補助電極A、B(東西)の温度差が減少している。

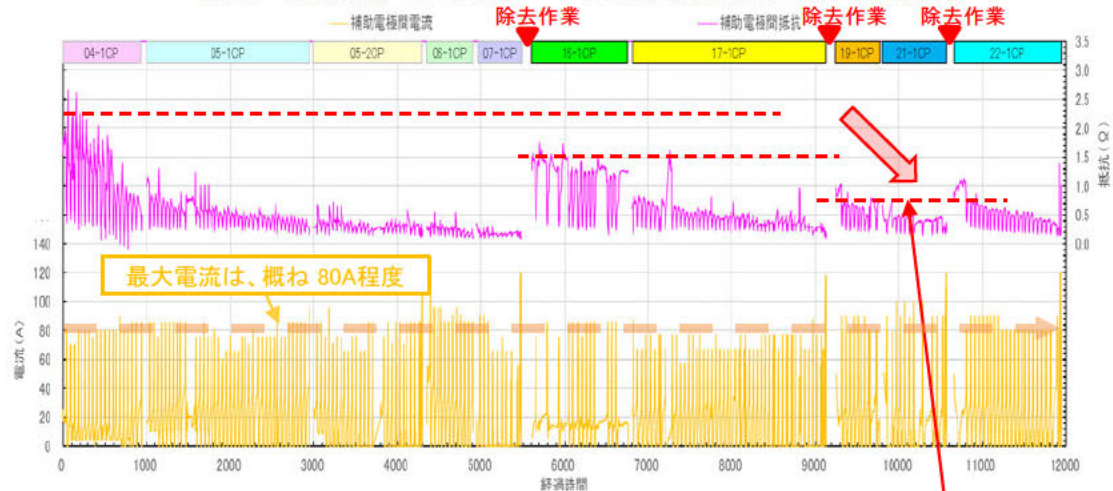
【 図2 2号溶融炉の全運転データ(補助電極間電流、補助電極間抵抗) 】

残留ガラス除去後の補助電極間抵抗が段階的に低下している。

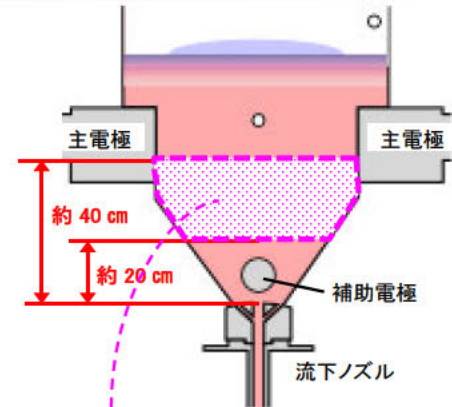
【図3 堆積物が主電極間抵抗に影響する範囲】

- ↓
- ✓ 主電極上端より上部の東西側壁面(垂直部)に確認された堆積物は運転初期から主電極間電流  
を大きくさせた主要因ではなく、**炉底傾斜面上部(補助電極上端よりも上部)の範囲に主電極間抵  
抗を低下させる通電経路が存在している可能性がある(図3)。**

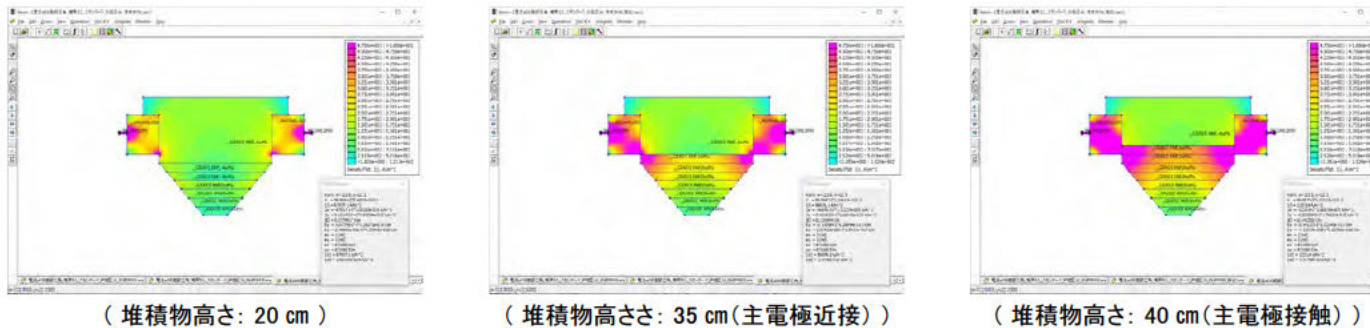
【図1 炉底部から堆積物が形成されていった場合の解析結果】

- ✓ 炉底傾斜面にどの程度まで堆積物が形成される(溜まってくる)と主電極間抵抗に影響してくるの  
か確認するため、堆積物の炉底からの高さを変えて感度解析を行った。
- ✓ この結果、**補助電極上端よりも上部まで堆積物が形成されると、主電極間抵抗が低下**する(影響  
が大きくなる)ことが示唆された(図1)。また、炉底傾斜面上部(補助電極上端よりも上部)にのみ  
堆積物が存在した場合であっても、主電極間抵抗が低下することが確認された(図2)。

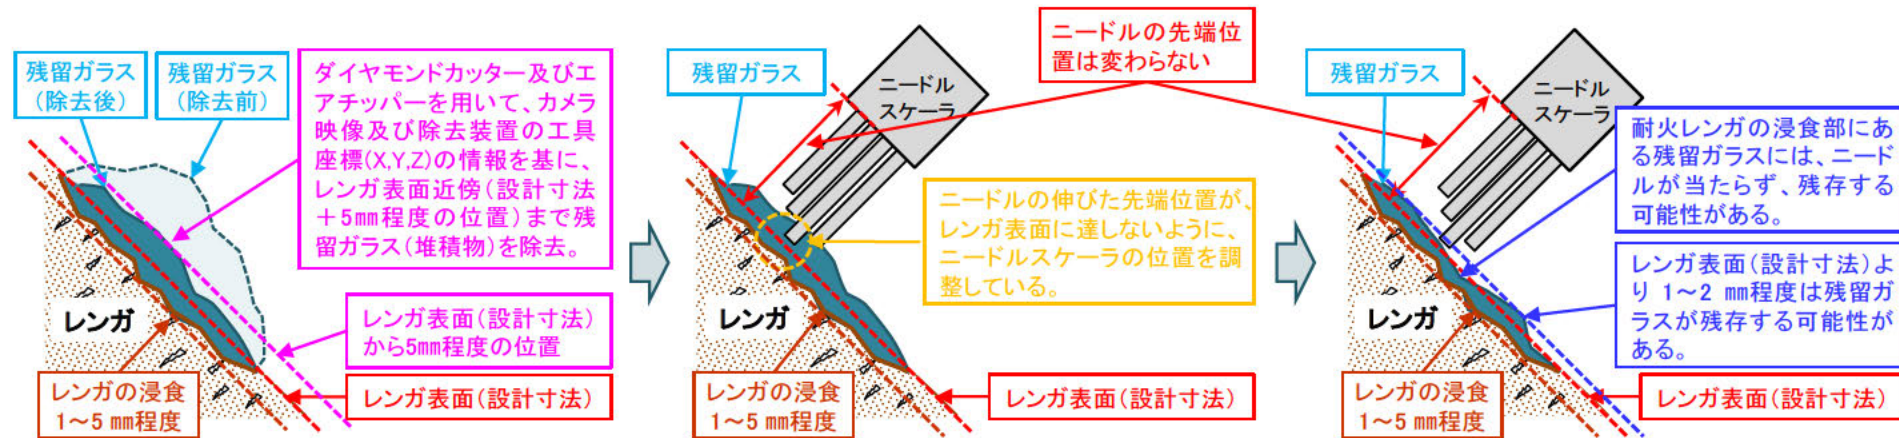
【図1 ダイヤモンドカッター等による除去作業】

- ① レンガ表面付近(設計寸法+5mm程度の位置)までは、ダイヤモンドカッターを用いて残留ガラス(堆積物)に切り込みを入れた後、その部分をエアチッパーにて破砕することで、残留ガラス(堆積物)を除去する(図1)。
- ② 仕上げ作業として、ニードルスケーラを用いてレンガ表面に残った残留ガラスを除去する。この際、**レンガの損傷を抑えるため、ニードルの伸びた先端位置がレンガ表面(設計寸法)よりレンガ側に行かないようにニードルスケーラの位置を調整している**(図2)。

- ✓ **ニードルスケーラで位置調整を行いながらレンガ表面には接触しないように進めるため、レンガ表面(設計寸法)より1~2mm程度はガラス(白金族元素が高濃度に凝集したガラス層)が残存する可能性がある**(図3)。
- ✓ 運転の経過に伴い生じた**レンガの浸食部(凹部)※にもニードルが当たらず、残存する可能性がある**(図3)。

※ 2号溶融炉では、現在までに224本のガラス固化体を製造している。また、ガラス固化体製造117本時点における炉内の形状計測結果に基づき評価した**耐火レンガの浸食量は、主電極下端側(炉底傾斜面上部付近)において1~5mm程度**であることが確認されている。

- (1) 17-ICP及び19-ICPにて流下が途中停止し、再流下のために実施した炉底加熱により炉底部に沈降していた白金族元素が炉底傾斜面上部に運ばれて堆積したことが、今回の事象の起点になったものと考えられることから、流下が途中停止する事象の再発防止を図る。
- (2) 主電極間通電に影響を及ぼす(主電極間抵抗の感度領域にある) 炉底傾斜面上部に、白金族元素を多く堆積させないような管理指標や検知方法の改善を図る(主電極損傷防止に加えて、堆積物量の低減を検討)。
- (3) レンガ表面の凹部等に残存した白金族元素を除去できるよう、残留ガラス除去作業の方法や手順、終了判断、除去装置等の改良などを図る。

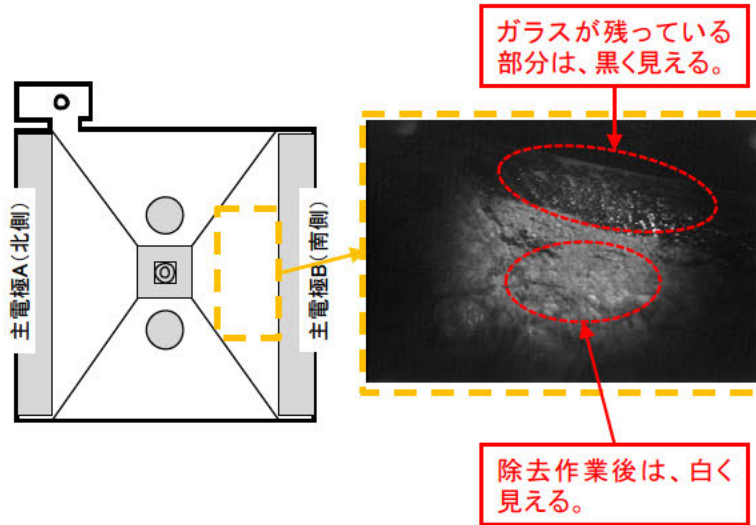
【 図1 カメラ映像による残留ガラスの有無の評価 】  
(TVF2号溶融炉の残留ガラス除去作業における実際の映像)

- ✓ 残留ガラス除去作業の終了判断は、ITVカメラ映像により残留ガラスが残っていない(黒く光沢が見える部分が無い)ことを確認している(図1)。
- ✓ コールドモックアップ溶融炉を用いたニードルスケーラによるガラス表面状態の確認結果から、残留ガラス **除去作業前のガラス表面は、平滑であり、黒く光沢が見える**のに対して、**除去作業によりガラス表面が粗くなると白く見える**ようになるが、**薄くガラス(堆積物)が残存している**場合がある(図2)。

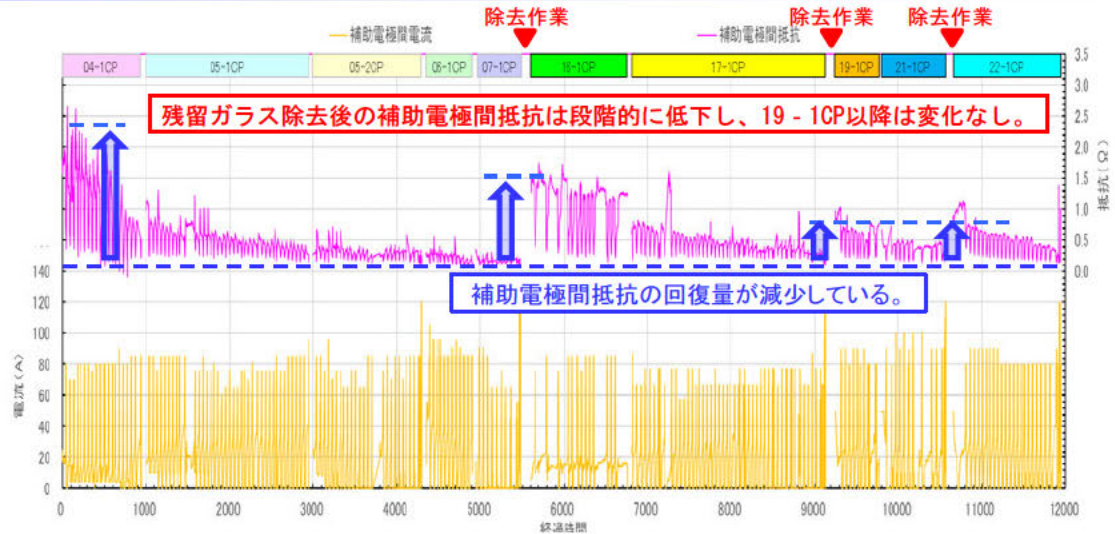
【 図1 2号熔融炉の全運転データ(補助電極間抵抗、補助電極間電流) 】

✓ 残留ガラス除去作業後の補助電極間抵抗は完全には回復しておらず、**炉底部(補助電極間)に補助電極間抵抗を低下させる通電経路が存在している(図3)。**

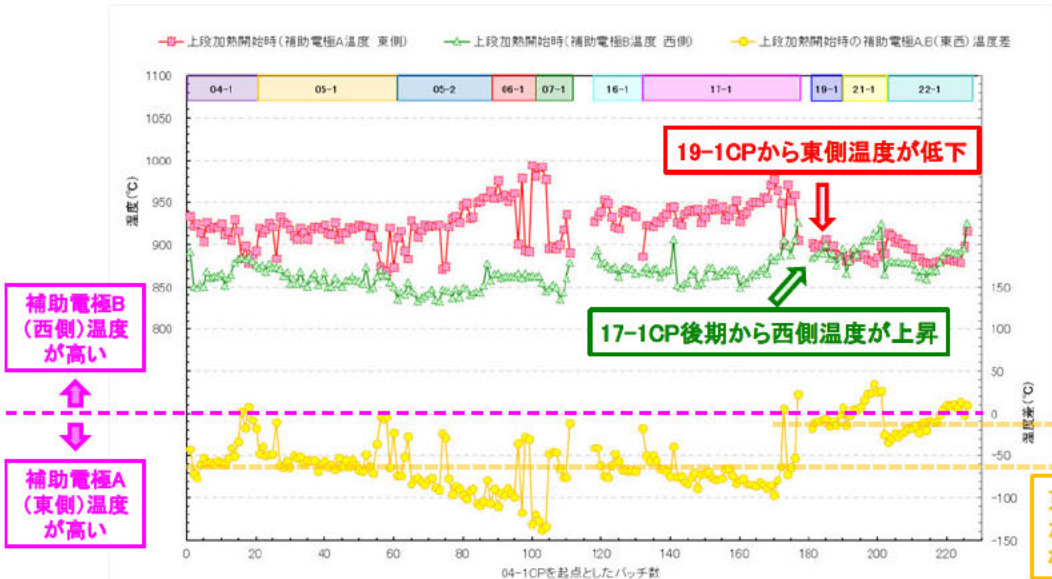
【図1 上段加熱開始時の補助電極温度】

- ✓ 炉底部のガラス(補助電極)は、補助電極間通電及び主ノズル間通電により温められる。  
また、通常はレベラ槽があり耐火物が厚い補助電極A(東側)の方が補助電極B(西側)よりも高温となる傾向にあり、04-1CP~17-1CPまでは、補助電極A(東側)の温度の方が補助電極B(西側)よりも高い状態にあった(図1)。
  - ✓ 17-1CP後期から補助電極B(西側)の温度が上昇するとともに、**19-1CP開始から補助電極A(東側)の温度が低下し、19-1CP以降、補助電極A、B(東西)の温度差がほとんどなくなった(図1)。**
- ↓
- ✓ 17-1CPまでは、補助電極A(東側)の温度の方が補助電極B(西側)よりも高い状態にあり、**主ノズル間電流は東側寄りに多く流れていたが、19-1CP以降、主ノズル間電流の多くが西側寄りに流れるようになり、ガラス温度の分布が変化したものと推察(図2)。**
- ↓
- ✓ 主ノズル間電流が西側寄りに多く流れるようになった要因として、残留ガラス除去作業を行っても回復できない**主電極間抵抗を低下させる通電経路が西側傾斜面上部に存在している**可能性がある(図2)。

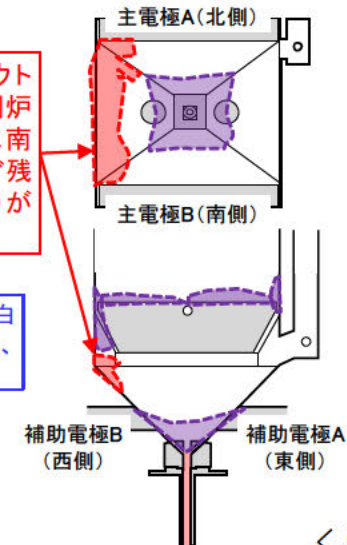
【図3 22-1CPドレンアウト後】

- 21-1CPドレンアウト後と同様に、西側炉底傾斜面上部に南北の主電極を繋ぐ残留ガラス(堆積物)を確認した(図3)。

21-1CPドレンアウト後と同様に、西側炉底傾斜面上部に南北の主電極を繋ぐ残留ガラス(堆積物)が形成された。

下降流が生じて、白金族元素が運ばれ、堆積していく。

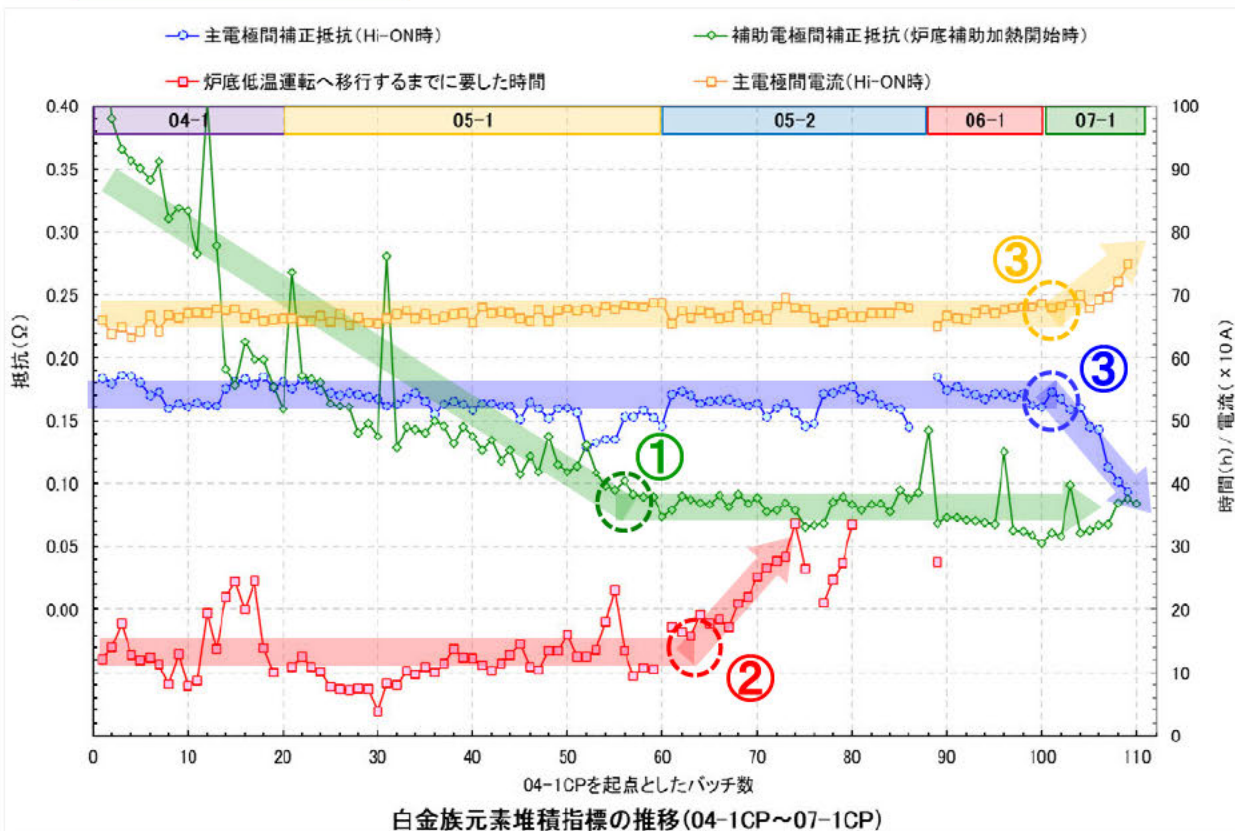
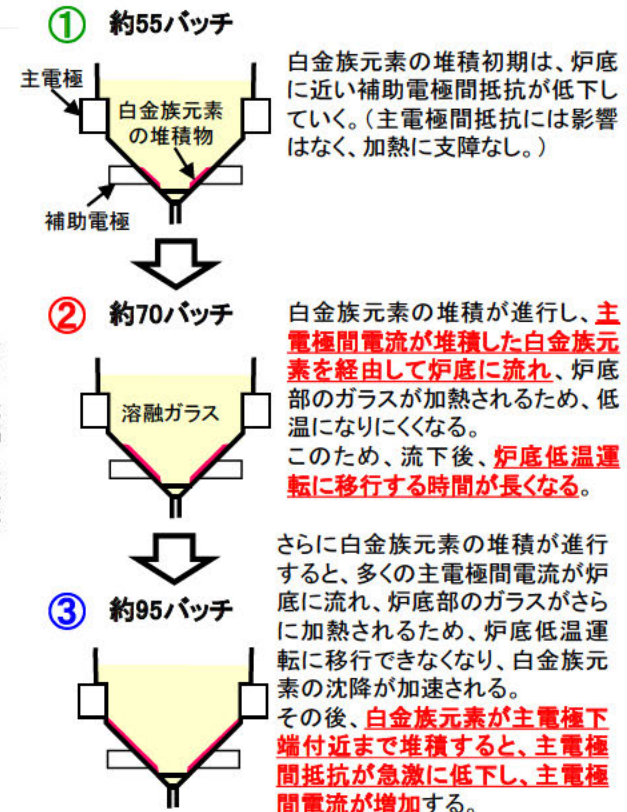
- ✓ これまでの運転では、溶融炉保護(主電極損傷防止)のため、主電極間補正抵抗が管理指標まで低下したタイミング(③以降:主電極下端付近まで堆積)でドレンアウトに移行していた。
- ✓ 主電極近傍の炉底傾斜面上部に白金族元素を多く堆積させないためには、**主電極間電流が炉底側に流れ始める位置まで白金族元素が堆積したことを検知**し、速やかにドレンアウトに移行する必要がある。

- ✓ このため、新たな管理指標(検知方法)としては、主電極間電流が炉底側に流れ始めるタイミングとして、**炉底低温運転に移行する時間が長くなるタイミング(②)**が考えられる。

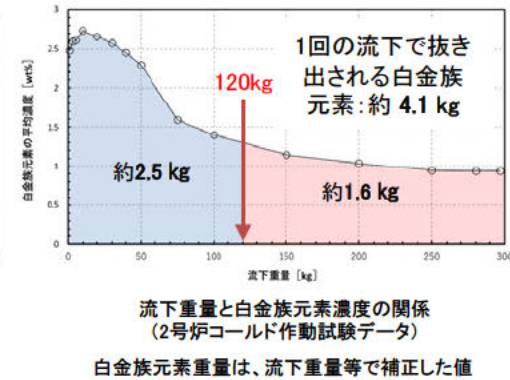
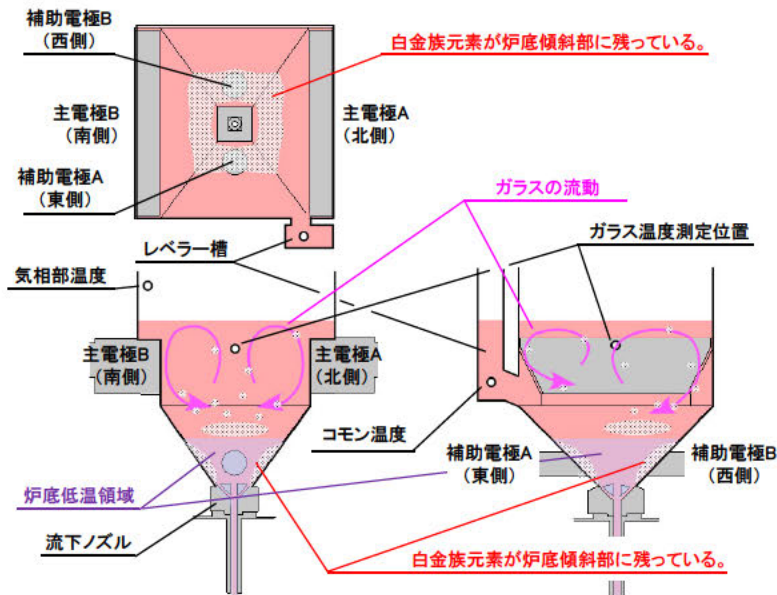
- ・溶融ガラスを約120kg流下したところで流下が途中停止した(通常300kg流下)。
- ・残り180kgを流下するために、再度、炉底加熱を行い、流下を試みたが、同様に流下が停止したことから、一旦保持運転(炉底低温運転)に移行した。  
⇒ 残り180kgの流下で拔出される白金族元素(約1.6 kg)が炉内に残り、約6.9kg(約5.3kg + 約1.6 kg)の白金族元素の一部が炉底部及び炉底傾斜面に沈降・堆積した。

流下の途中停止により、残り180kgの流下で拔出される白金族元素(約1.6 kg)が炉内に残り、19-1CP終了時には、最終的に炉内に約6.9 kg(約5.3 kg + 約1.6 kg)の白金族元素を保有する状態となった。

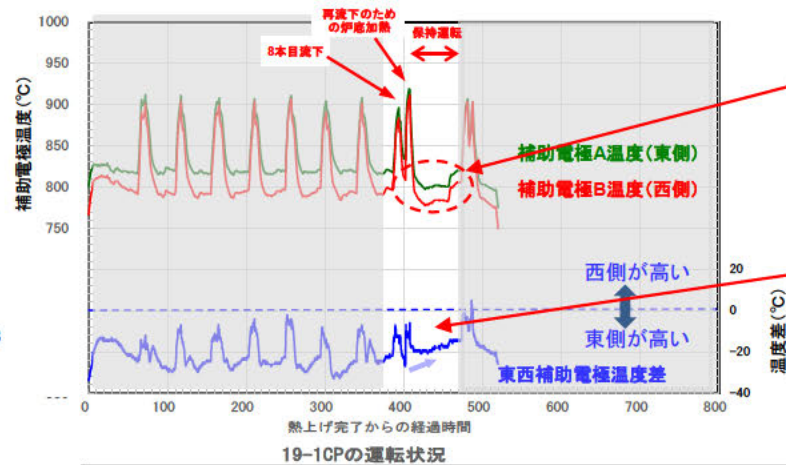
- ✓ 再流下のための炉底加熱後の保持運転では、炉底低温運転ができています。
- ✓ 8本目の流下(途中停止)とその次の炉底加熱後、西側と東側の補助電極温度差が小さくなっていることから、西側に多く堆積したものと推定した。

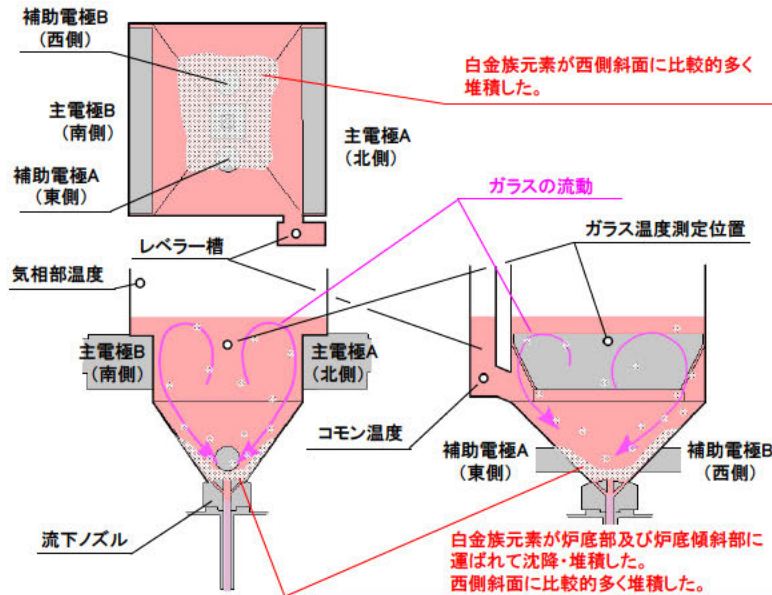
【再流下のための炉底加熱時の炉内推定イメージ】

- ・保持運転後、再流下のための炉底加熱を2回行った。
- ・炉底加熱のガラスの流動により、ガラス中の白金族元素が炉底部及び炉底傾斜部に運ばれて沈降・堆積した。

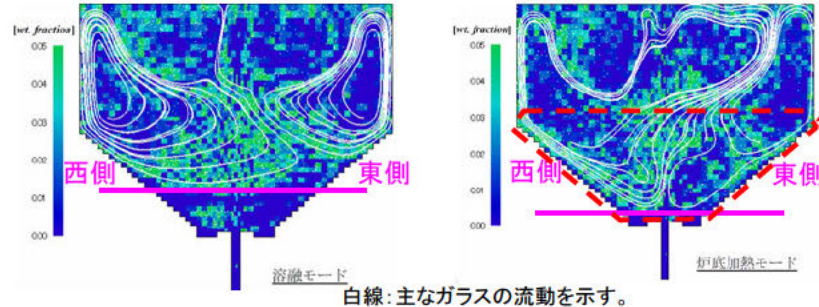
炉底低温運転時の流動  
(炉底ガラス温度: 830°C)

炉底部のガラス温度を上げた場合の流動  
(炉底ガラス温度: 1000°C)

炉底部を加熱することにより、炉底部までガラスの流動が達し、粒子が炉底部及び炉底傾斜面の全体に運ばれる。

炉底加熱を繰り返したことにより、炉内に保有する白金族元素は炉底部全体に運ばれ、多くの白金族元素が炉底傾斜面に沈降、堆積した。

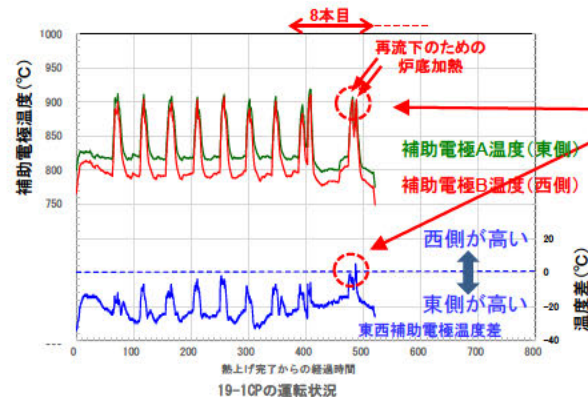
- ✓ 運転開始から補助電極温度は、東側の方が高かったが、再流下のための炉底加熱時に西側の補助電極温度が上昇して温度差がなくなった。
- 炉底加熱時の主電極-流下ノズル間通電の電流は、電気抵抗が低い西側傾斜面の堆積物流れ、西側の補助電極温度が上昇する。

東側より西側炉底傾斜面に多くの白金族元素が堆積していることから、炉底加熱時の主電極-ノズル間電流が西側に流れやすくなり、西側の補助電極温度が昇温した。
