再処理施設、廃棄物管理施設、MOX燃料加工施設

出戸西方断層南端付近の調査結果

出戸川露頭、D-1露頭およびD-1露頭トレンチに関する調査結果

日本原燃株式会社

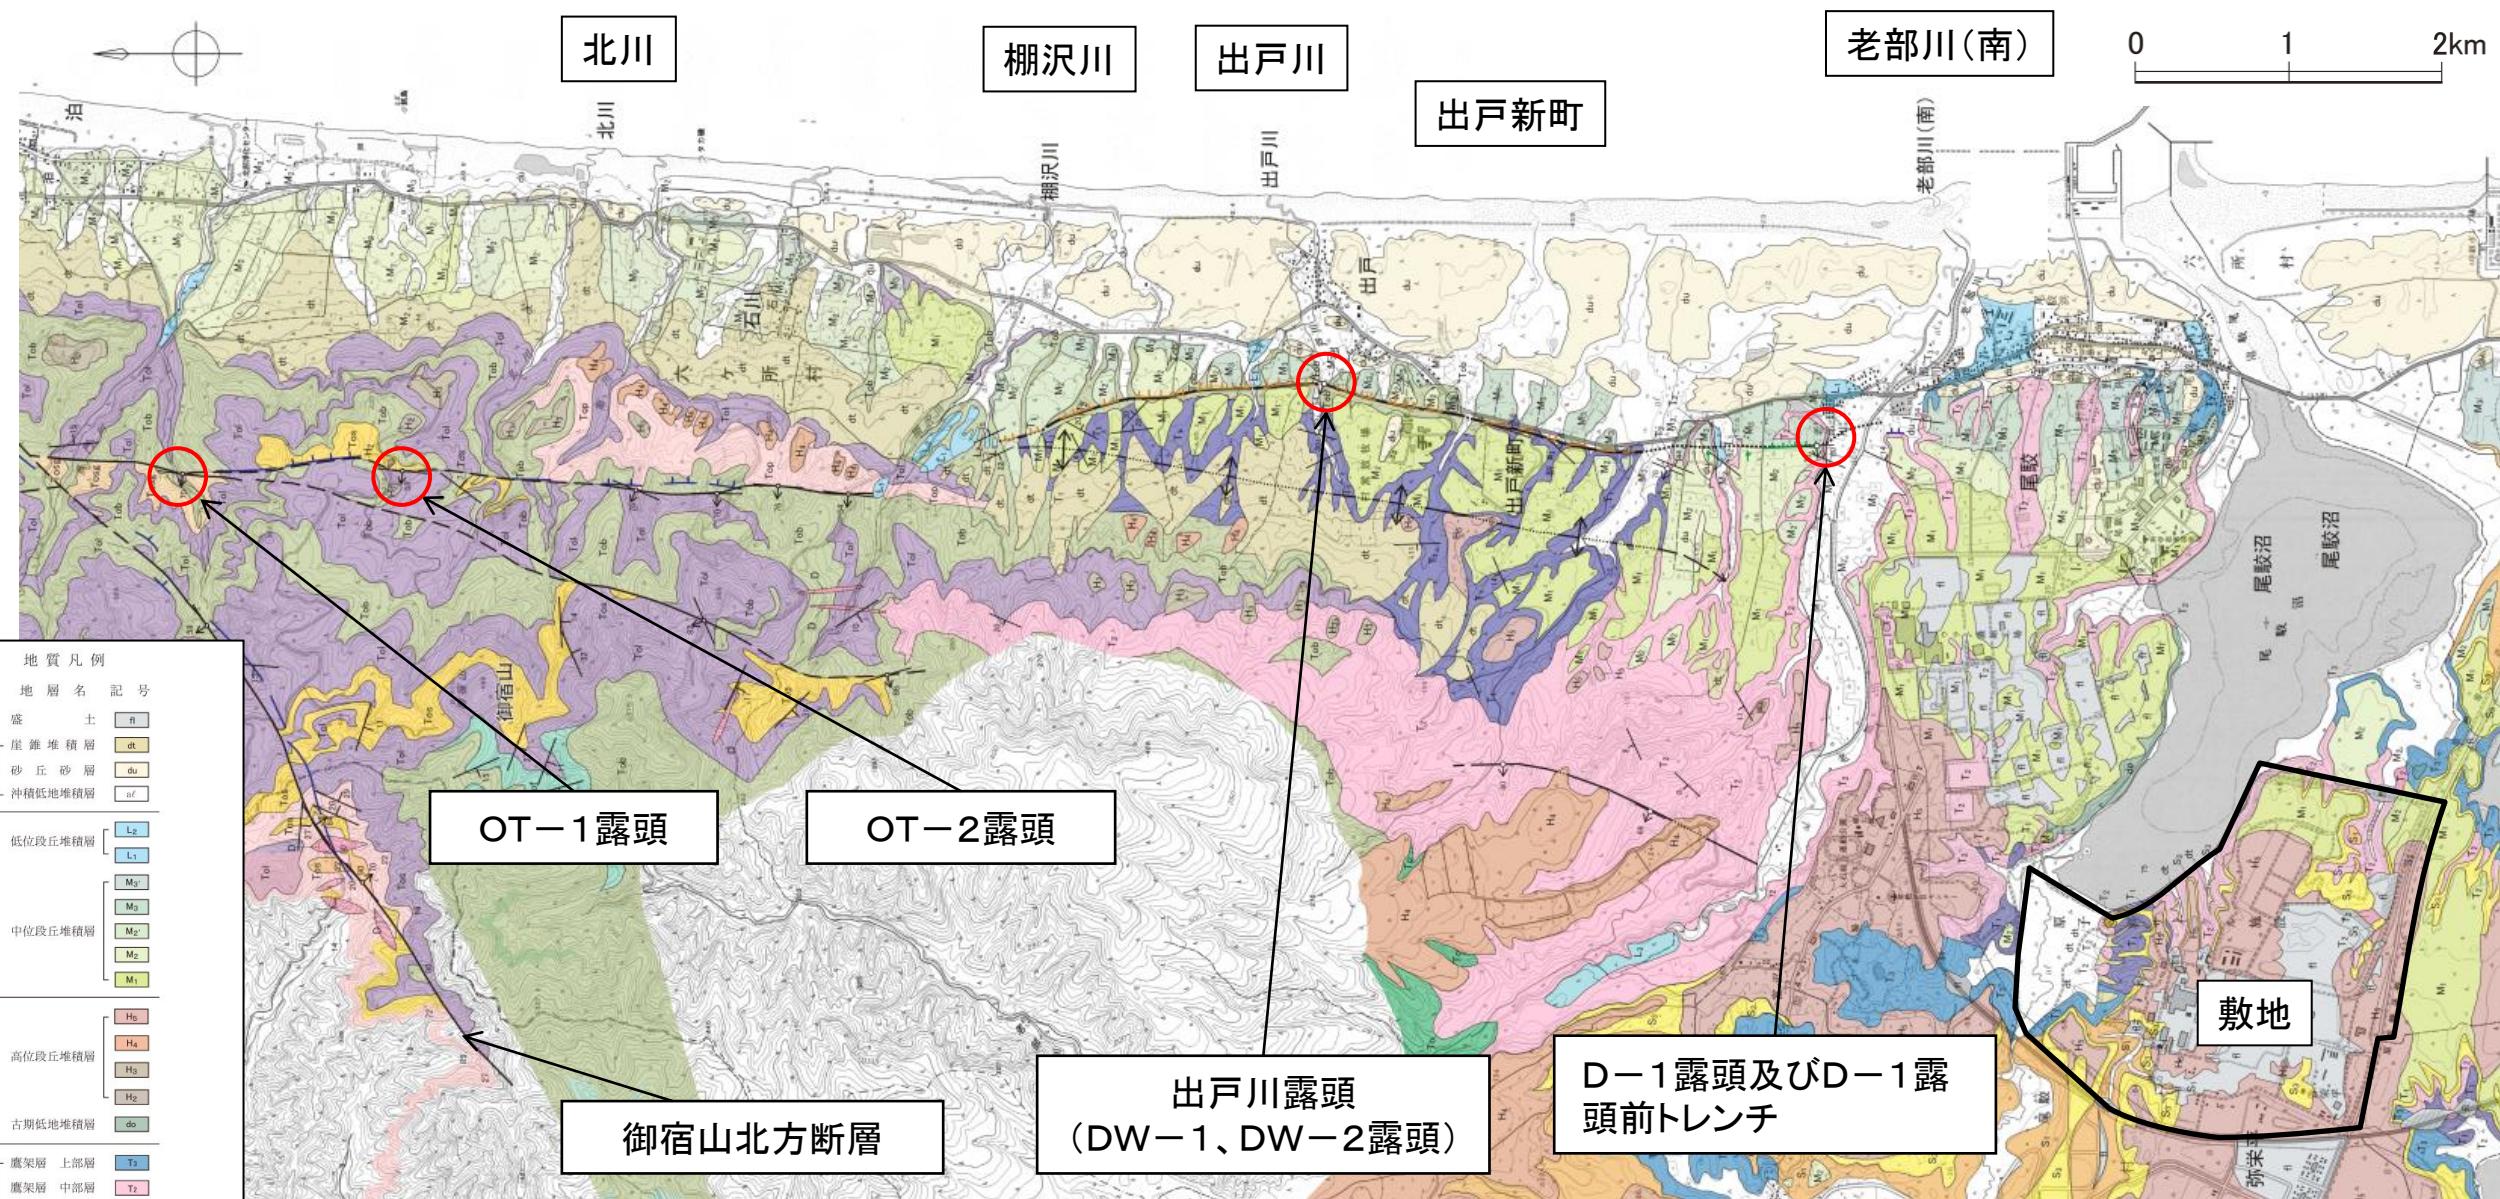
地質平面図

- ・出戸西方断層周辺には、新第三系中新統の泊層及び鷹架層、第四系上部更新統の中位段丘堆積層、低位段丘堆積層等が分布する。
- ・出戸川沿いのLBリニアメントに対応する位置において、泊層中に西傾斜の断層が認められる。
- ・老部川(南)左岸のLCリニアメントに対応する位置において、鷹架層とその上位を不整合に覆う中位段丘堆積層(M2面堆積物)に、西傾斜で西側隆起の変位を与える逆断層が認められる。
- ・棚沢川北方の御宿山周辺には、断層露頭(OT-1露頭及びOT-2露頭)、御宿山北方断層が認められる。

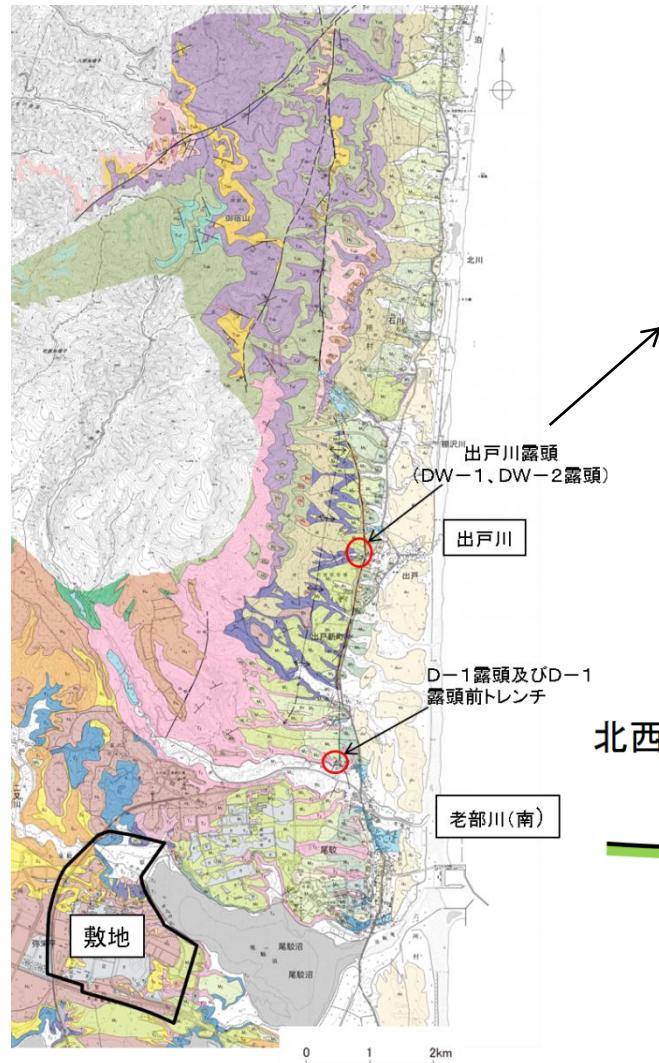
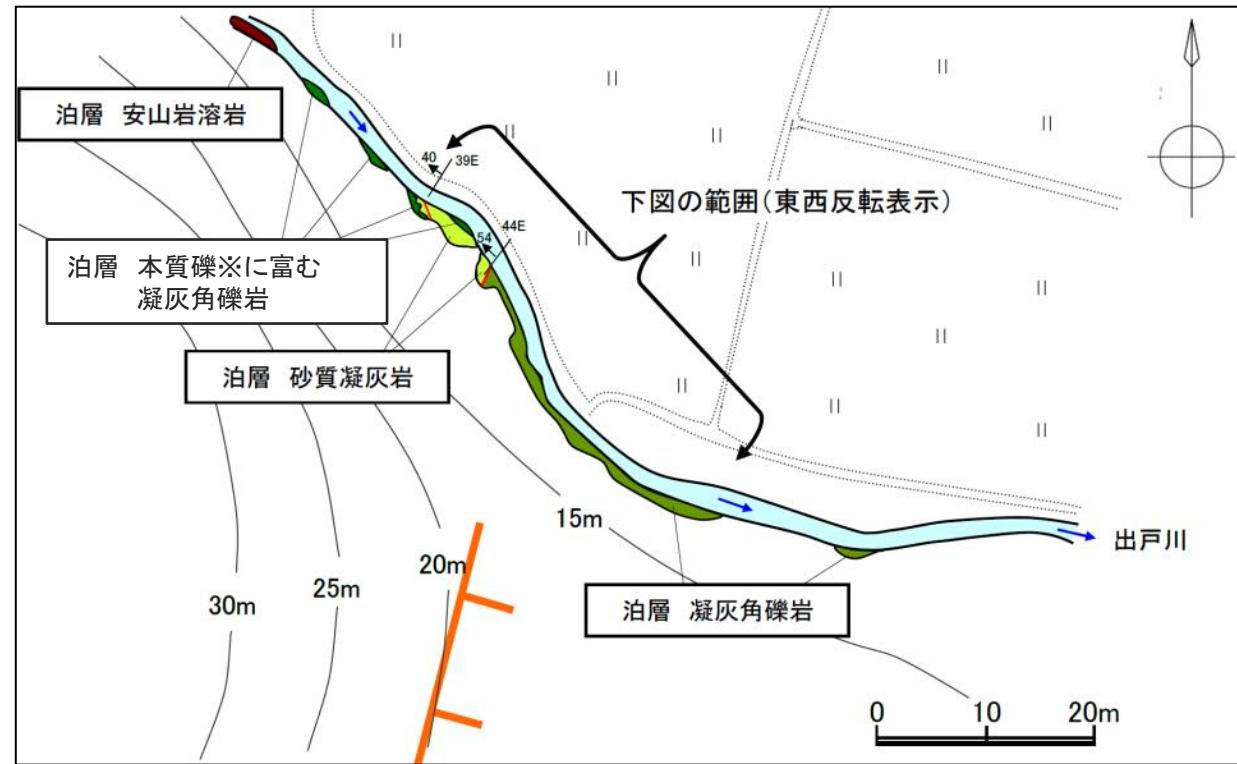
出戸川沿いのルートマップ(DW-1露頭、DW-2露頭位置図)

- ・L_Bリニアメントに対応する位置において、西傾斜の断層が2条認められる(DW-1露頭、DW-2露頭)。
- ・これら露頭は、被覆層との関係は確認できない。
- ・DW-1露頭は、DW-2露頭に比べ、断層面の破碎の程度が高い。

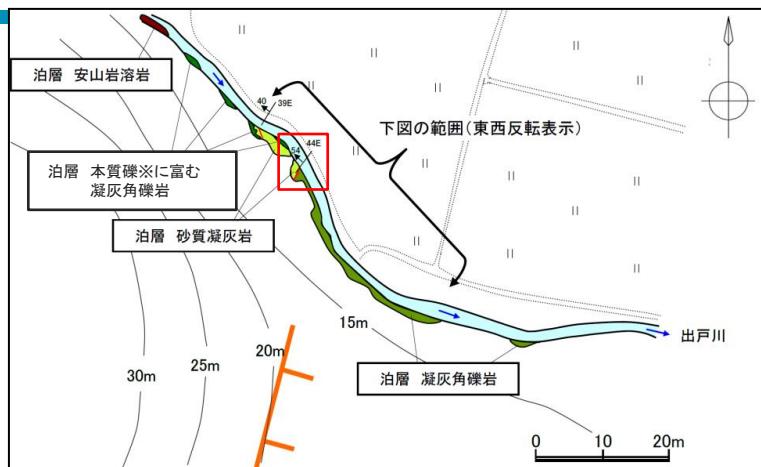
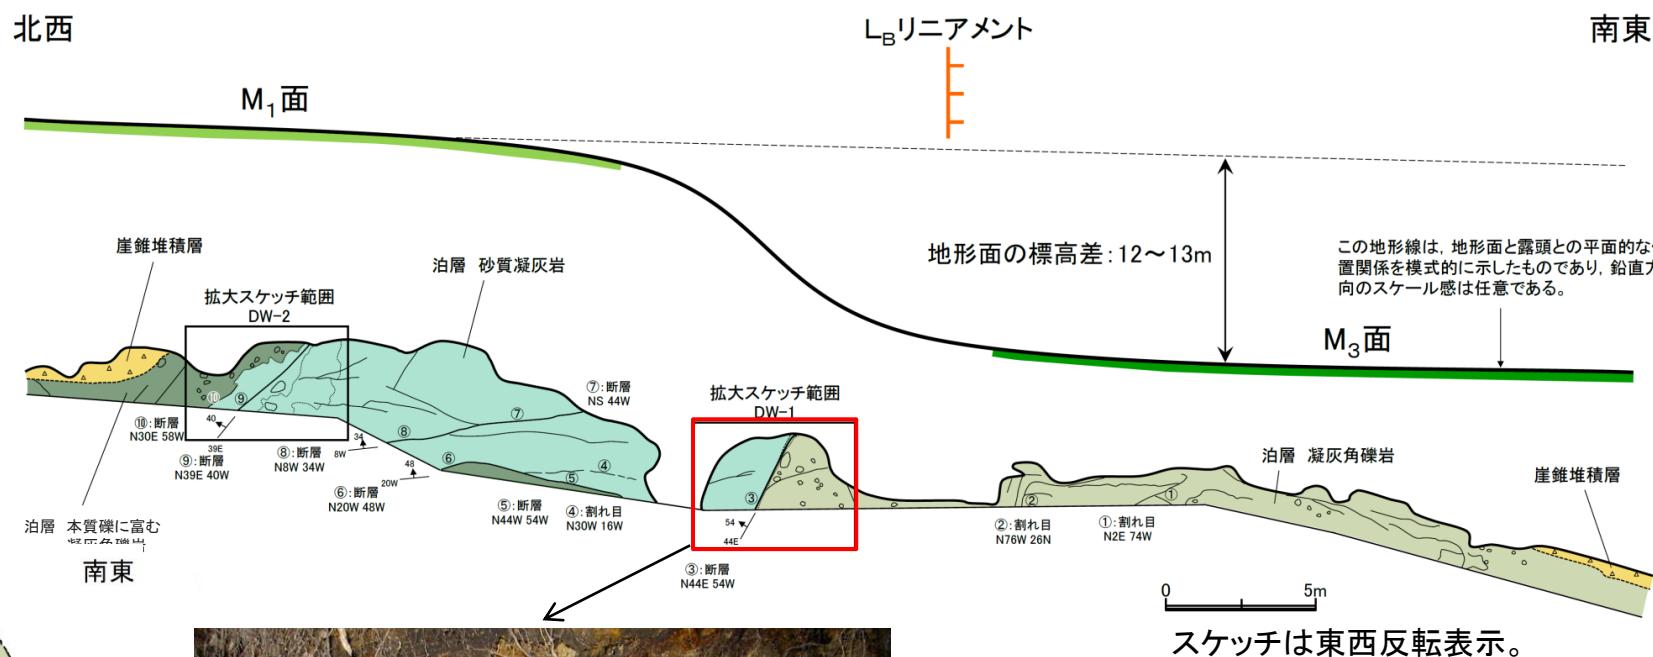
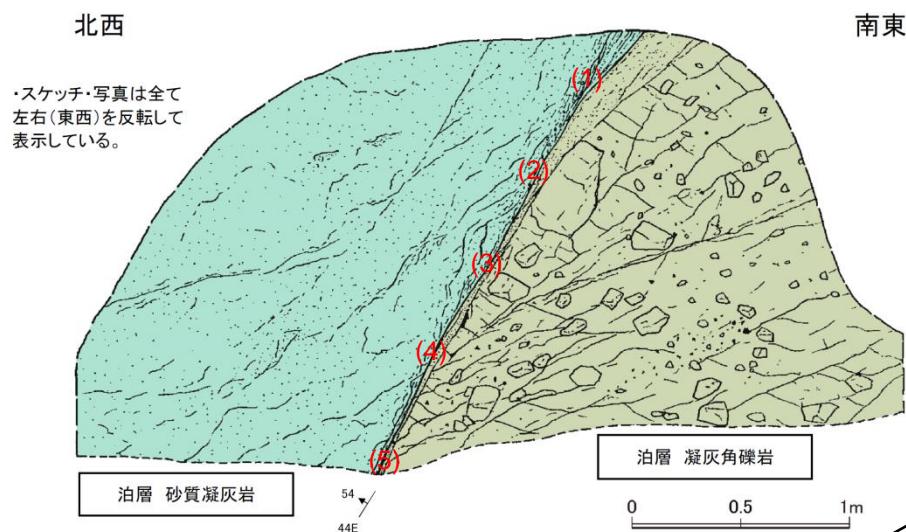
DW-1 露頭スケッチ

- ・ 泊層の砂質凝灰岩と凝灰角礫岩とを境する西傾斜の逆断層である。
- ・ 断層面の一般走向・傾斜は、N48° E 64° NWであり、断層面は明瞭でシャープである。
- ・ 断層面にはフィルム状の断層粘土が認められる。
- ・ 断層面の上盤側には、断層面から幅約40cmにわたり、断層と同系統の微細な割れ目が存在し、断層直近では角礫化した砂質凝灰岩礫が認められる。

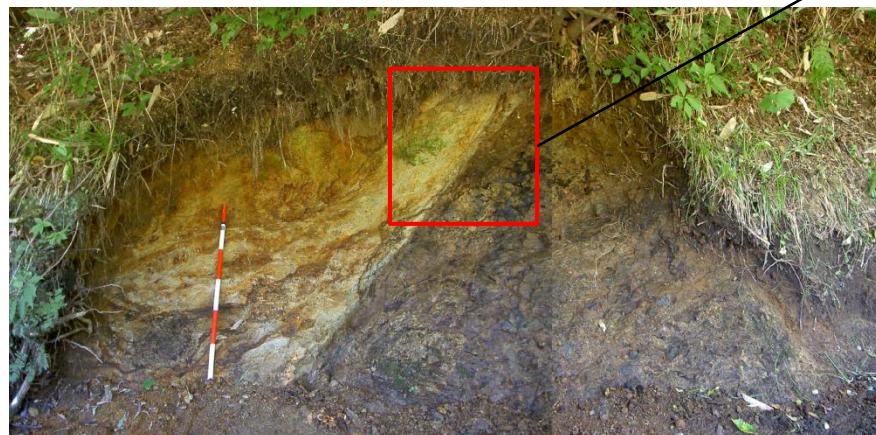
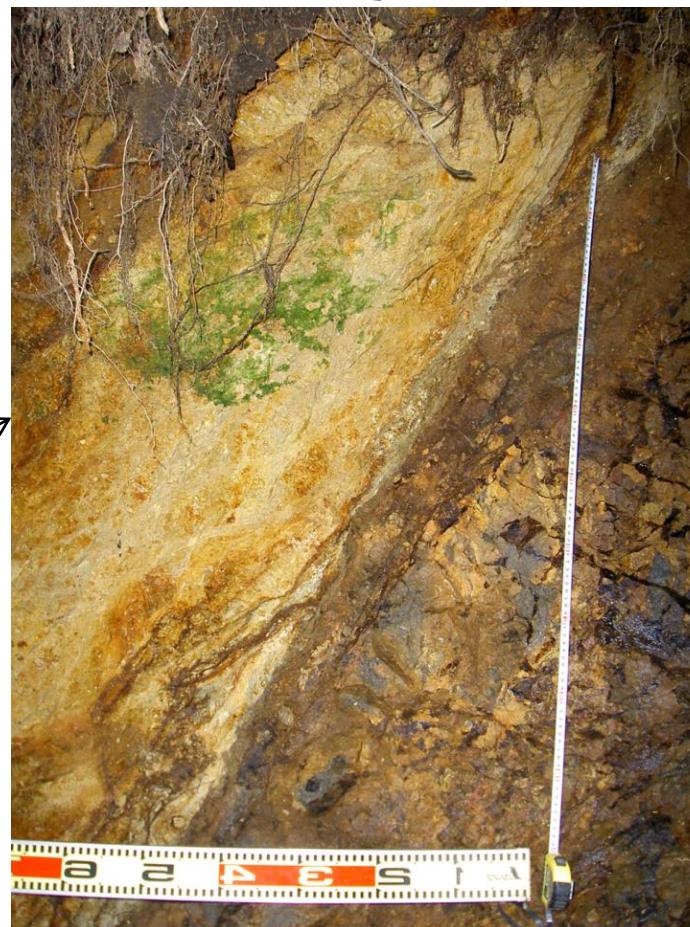
DW-2露頭スケッチ

- ・泊層の砂質凝灰岩中に認められる西傾斜の断層である。
- ・断層面の一般走向・傾斜は、N38° E 50° NWであり、露頭上端と下端では明瞭かつシャープな断層面が認められるが、中央部では熱水変質による変質粘土が厚く分布しており、断層面は不明瞭である。
- ・全体的に熱水変質が認められ、断層面付近では灰色の粘土化帯が認められ、その下盤側には黄灰色の脱色帯が認められる。
- ・一部に明瞭かつシャープな断層面が認められるが、東側のDW-1露頭と比較した場合、破碎の程度は全体的に低い。

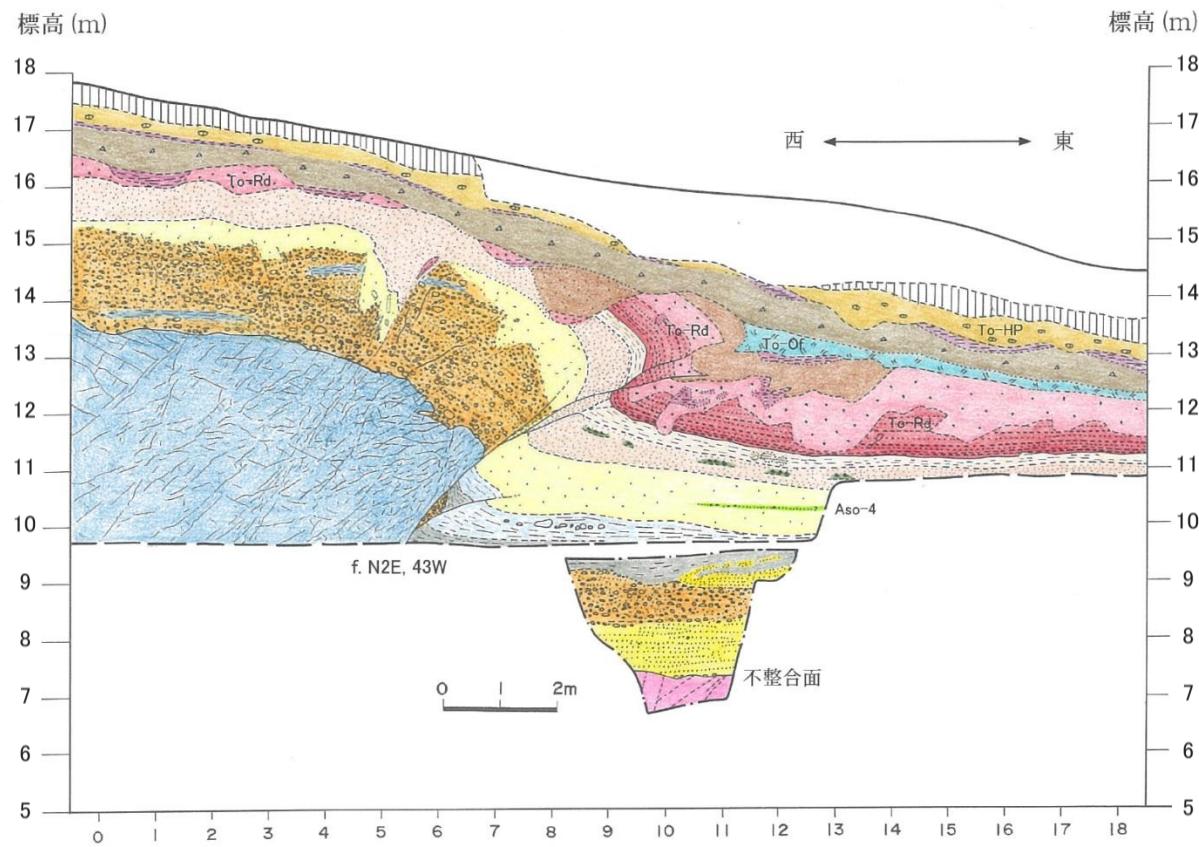
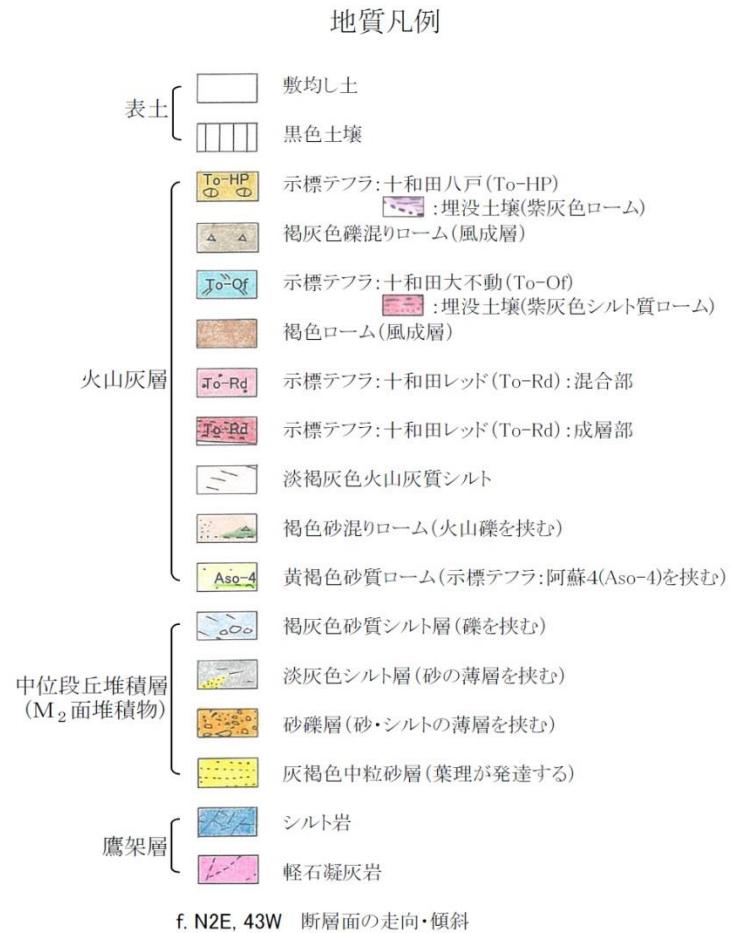
平成16年(H16)の調査結果(D-1露頭(H16)法面スケッチ)

・L_Cリニアメントに対応する位置において、中位段丘堆積層に変位・変形を与える西傾斜の逆断層が認められる。

・断層による変位量は古い地層ほど大きく、十和田大不動火山灰(約3.2万年前)にまで変位・変形が認められ、さらに上位の十和田八戸火山灰(約1.5万年前)には及んでいない。

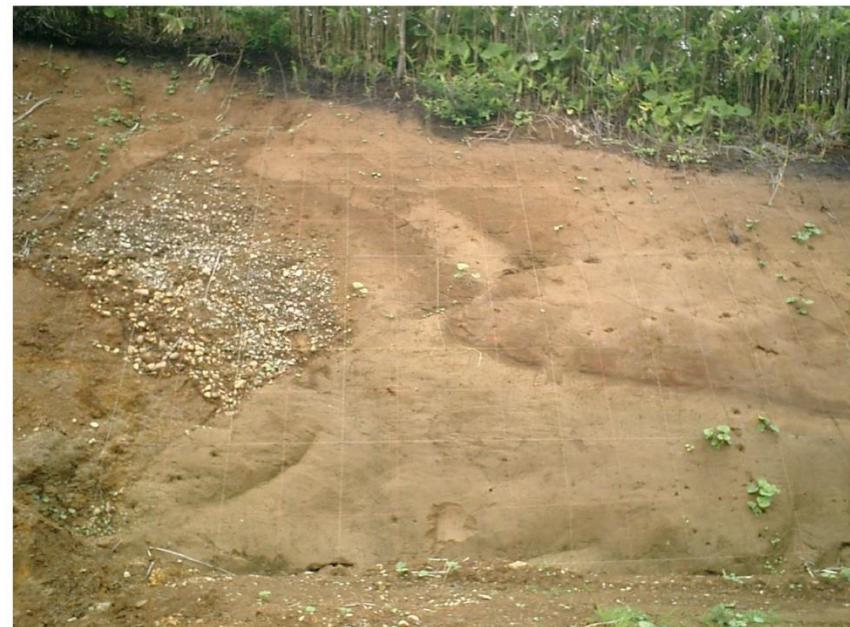
11.5万年～12.5万年前の中位段丘堆積層(M₂面堆積物)の上面で約4mの鉛直変位が認められ、その上位の十和田レッド火山灰(約8万年前)に変位が認められる。また、その上位の十和田大不動火山灰(約3.2万年前)にも変位が及んでいるものの、さらにその上位の十和田八戸火山灰(約1.5万年前)に変位及び変形が及んでいない。

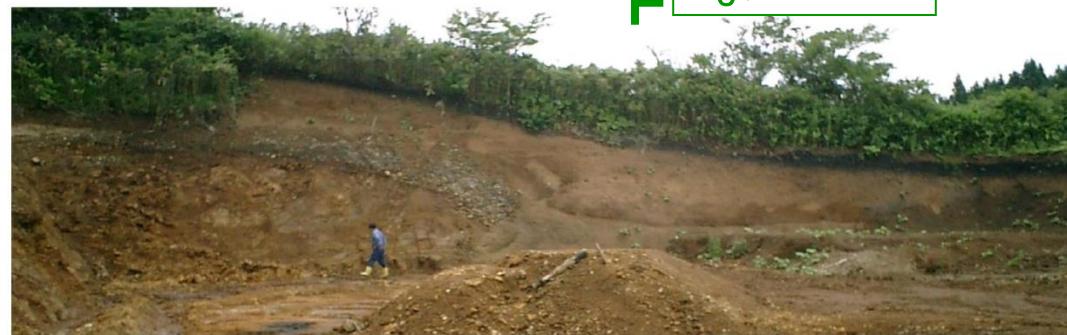
D-1 露頭前トレンチの展開写真

鷹架層を覆う第四紀の地層に西側隆起の変位・変形を与える概ね南北走向70°西傾斜の逆断層が認められる。

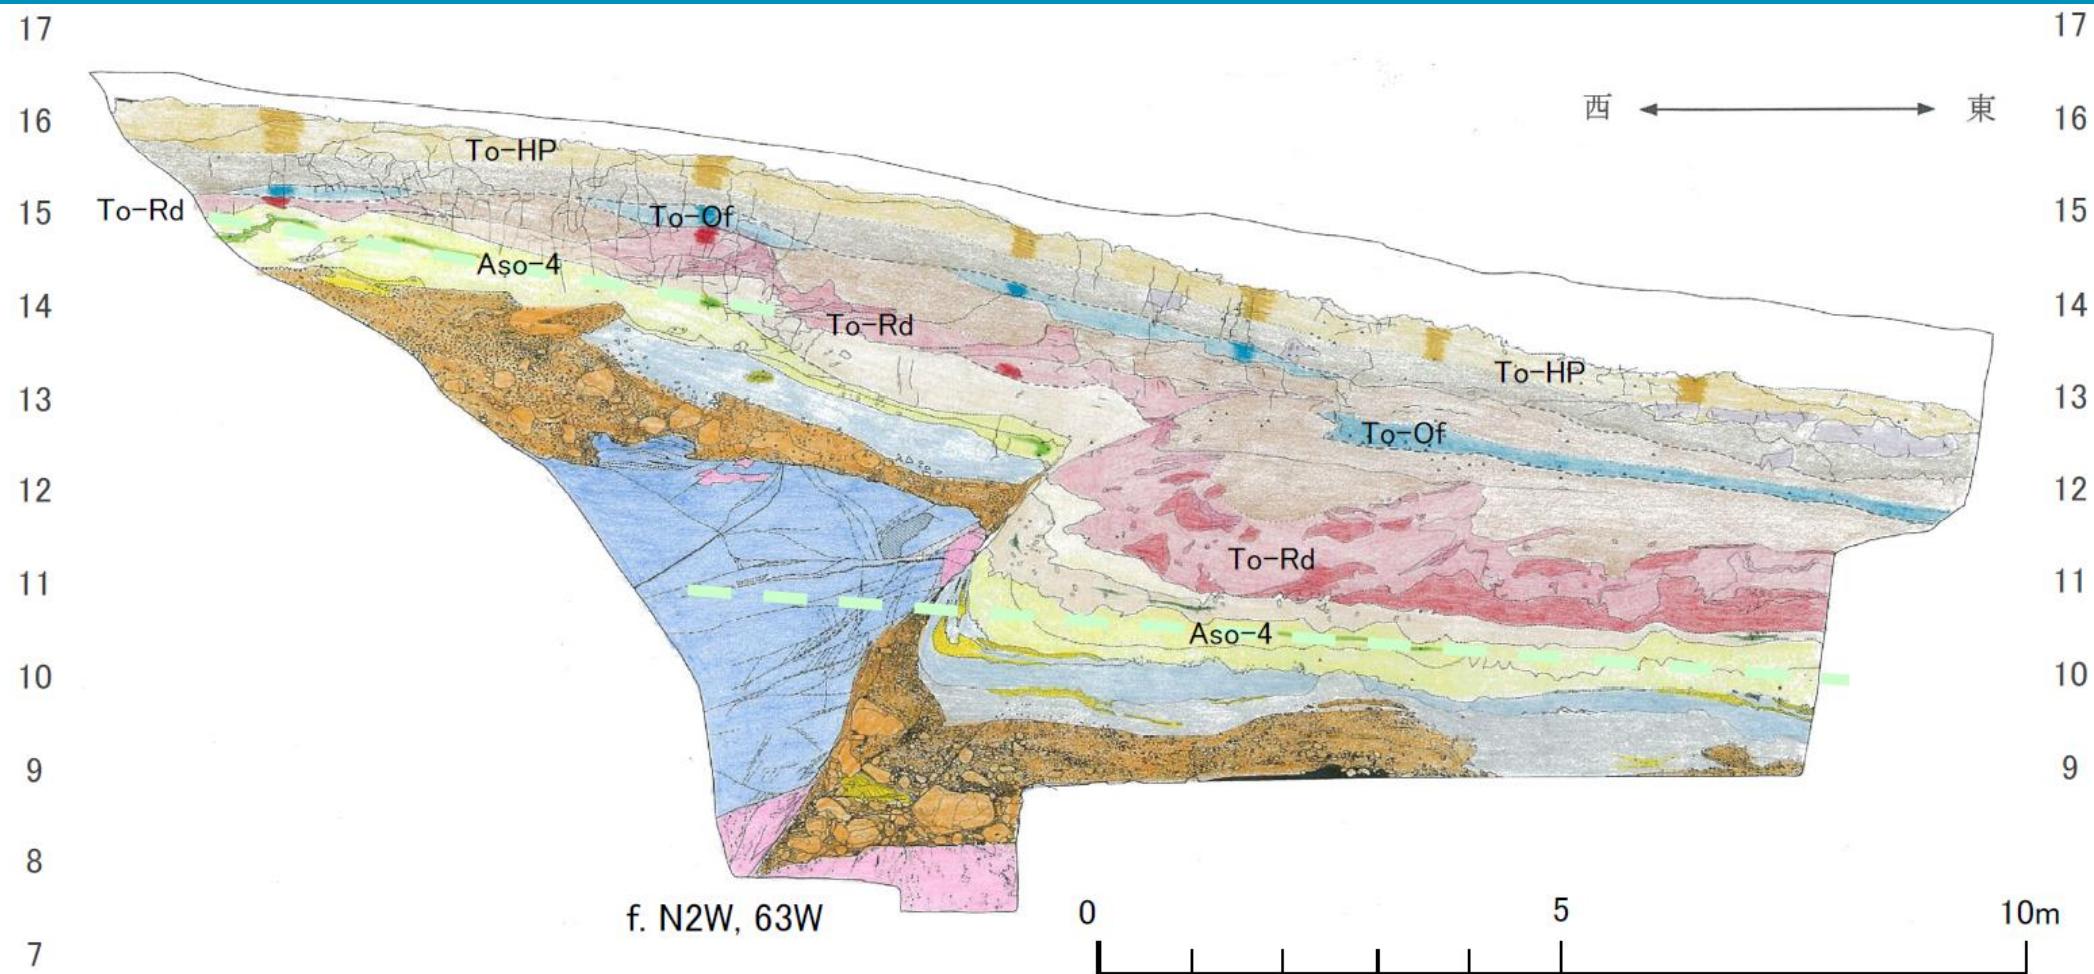
平成14年 (H14) の調査結果 (D-1 露頭 (H14) 法面スケッチ)

- ・中位段丘堆積層に変位・変形を与える西傾斜の逆断層が認められる。
- ・断層による変位量は古い地層ほど大きく、十和田大不動火山灰 (To-Of; 約3.2万年前) にまで変位・変形が認められ、さらに上位の十和田八戸火山灰 (To-HP; 約1.5万年前) には及んでいない。

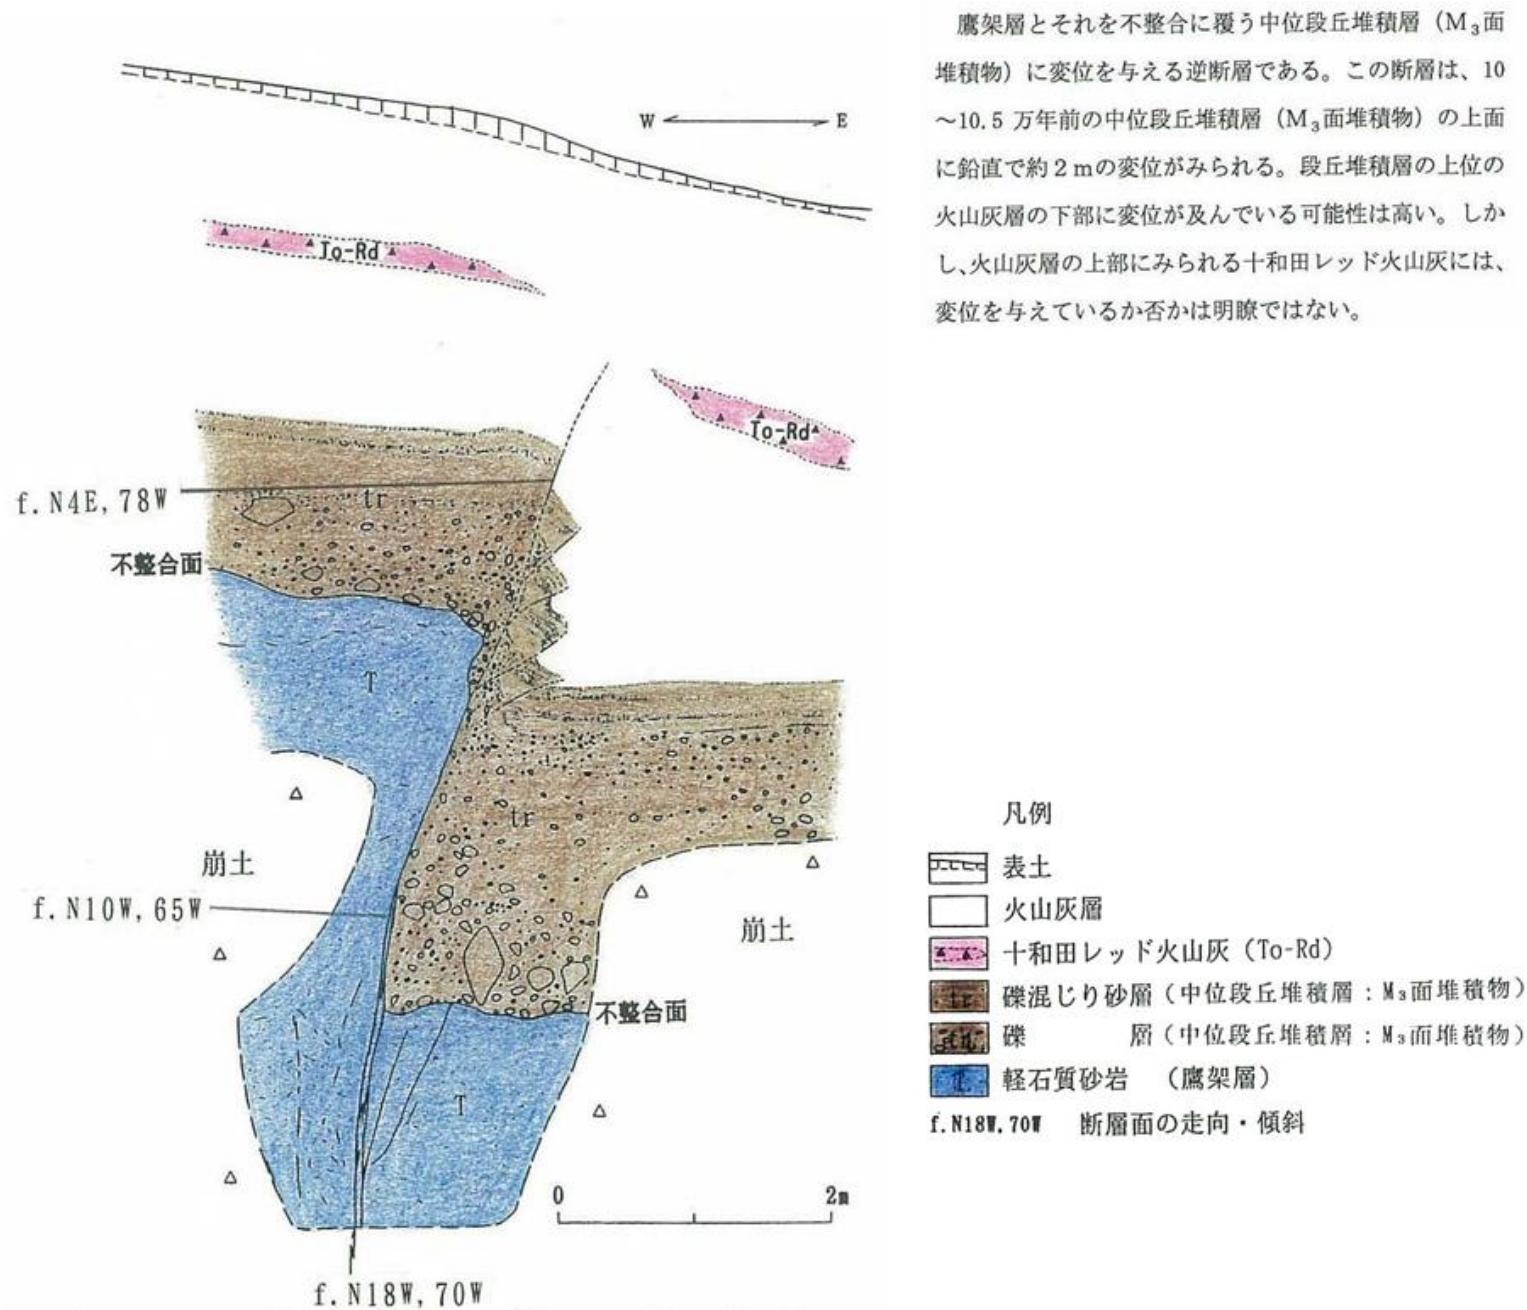
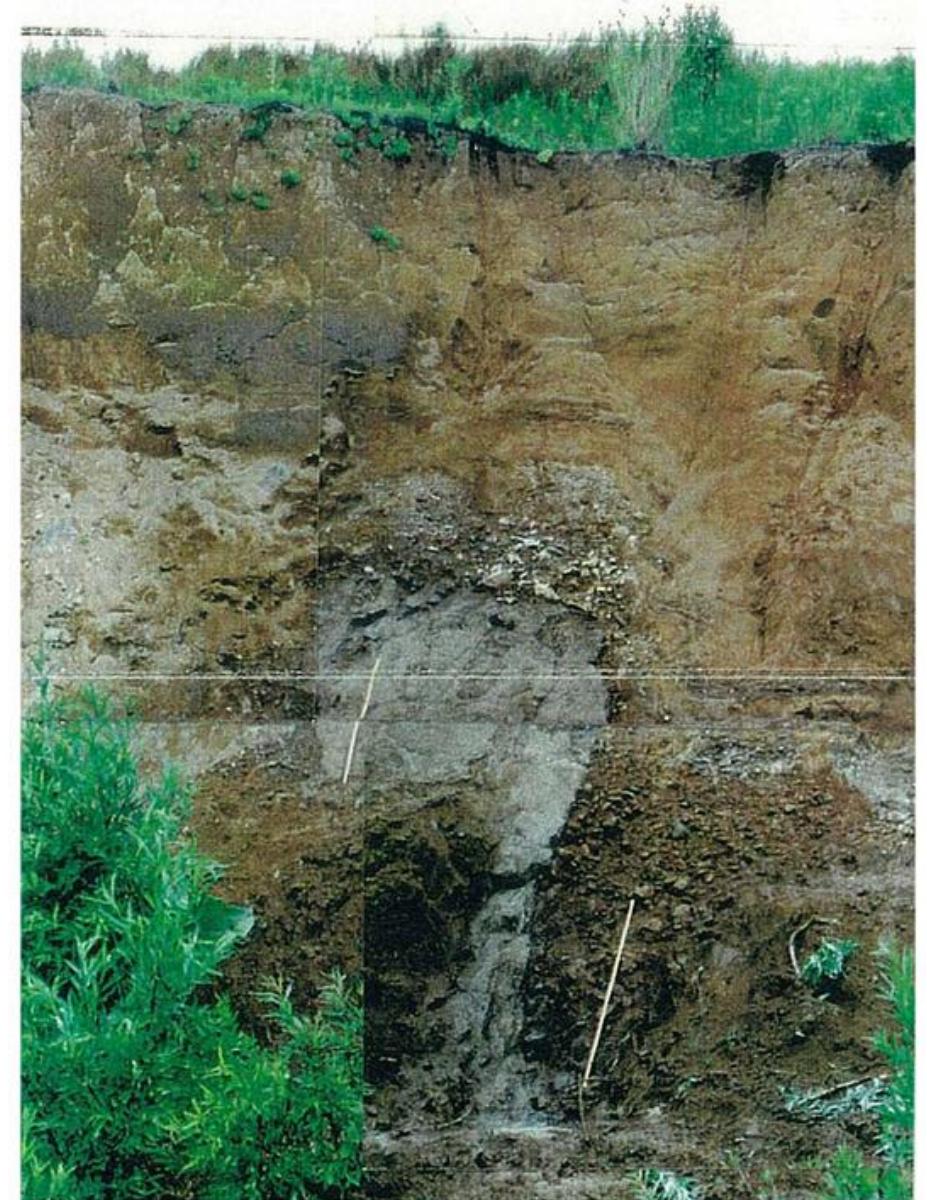
平成7～8年 (H8) の調査結果 (D-1 露頭 (H8) 法面スケッチ)

D-1 露頭 (スケールは 1 m)

・中位段丘堆積層に変位・変形を与える西傾斜の逆断層が認められる。

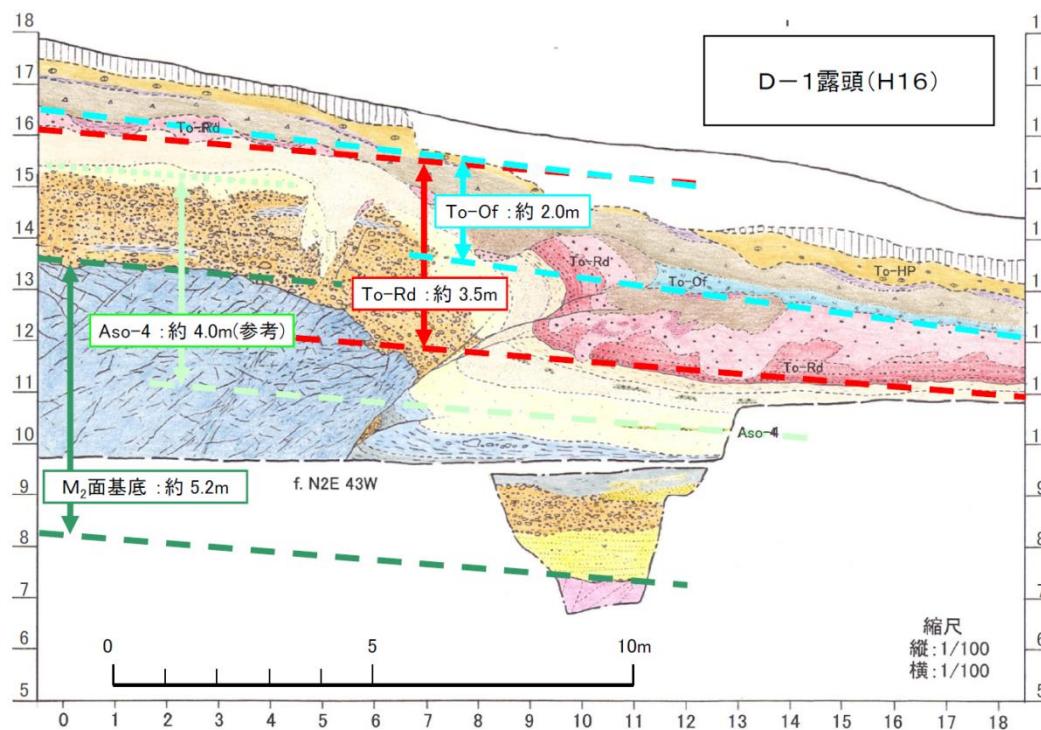
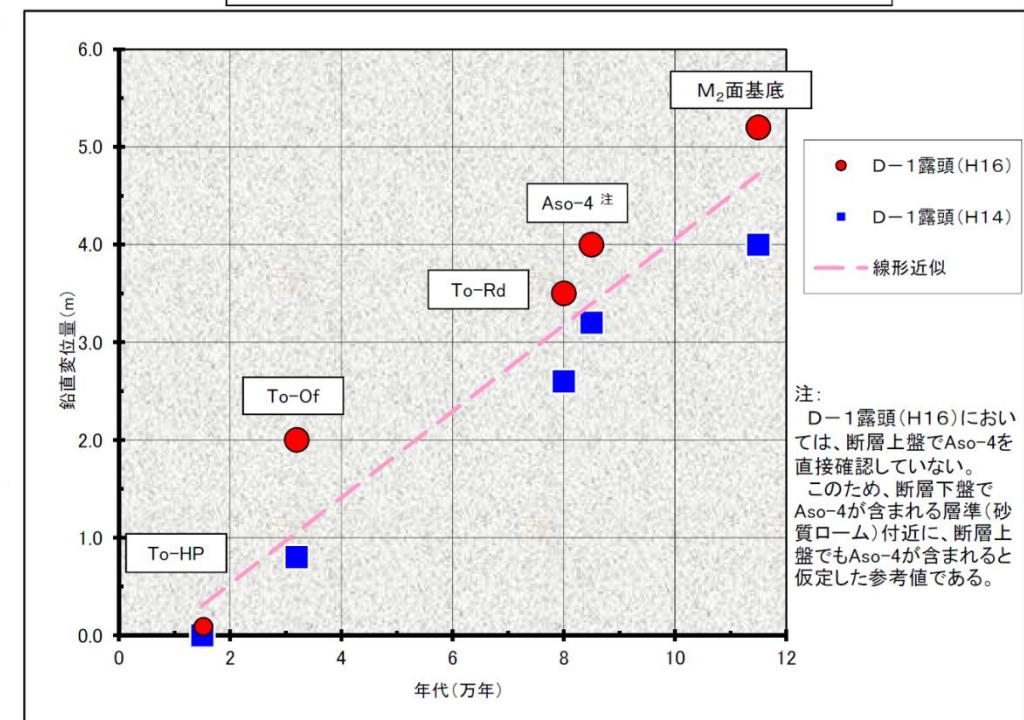
各D-1露頭から算出される平均変位速度

・露頭の観察結果から、第四紀後期更新世以降の累積的活動は明らかであり、平均変位速度は約4m/10万年と見積もられる。

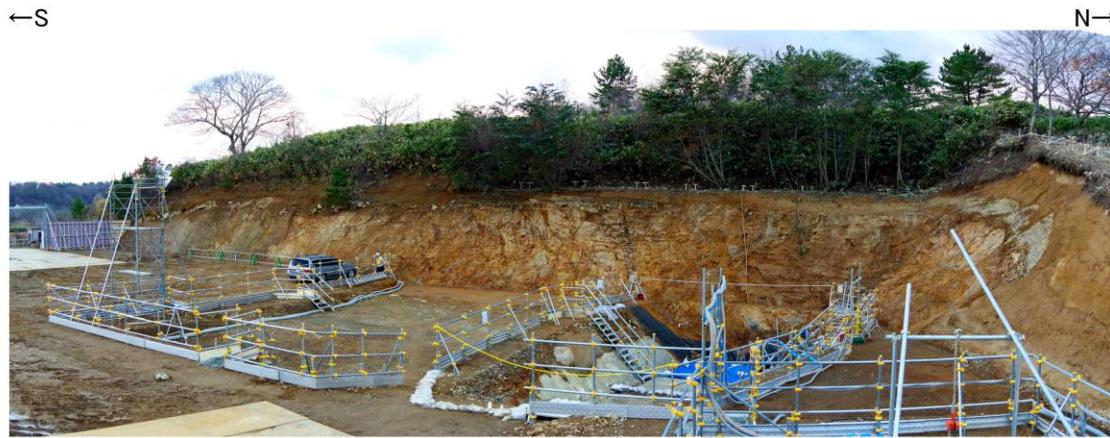
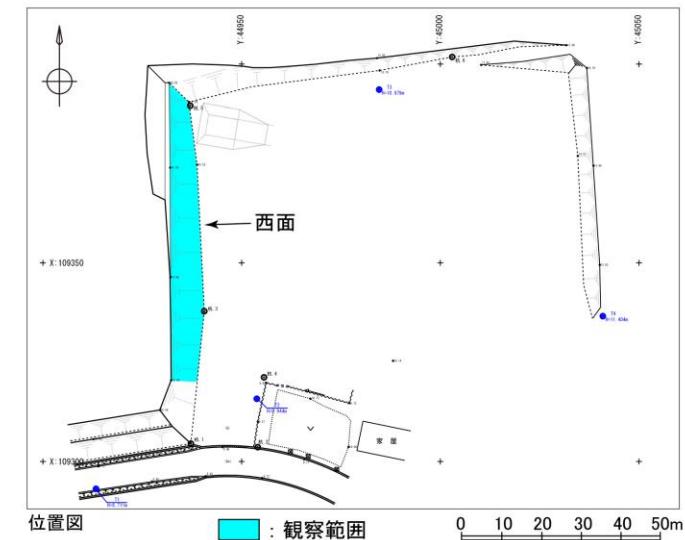
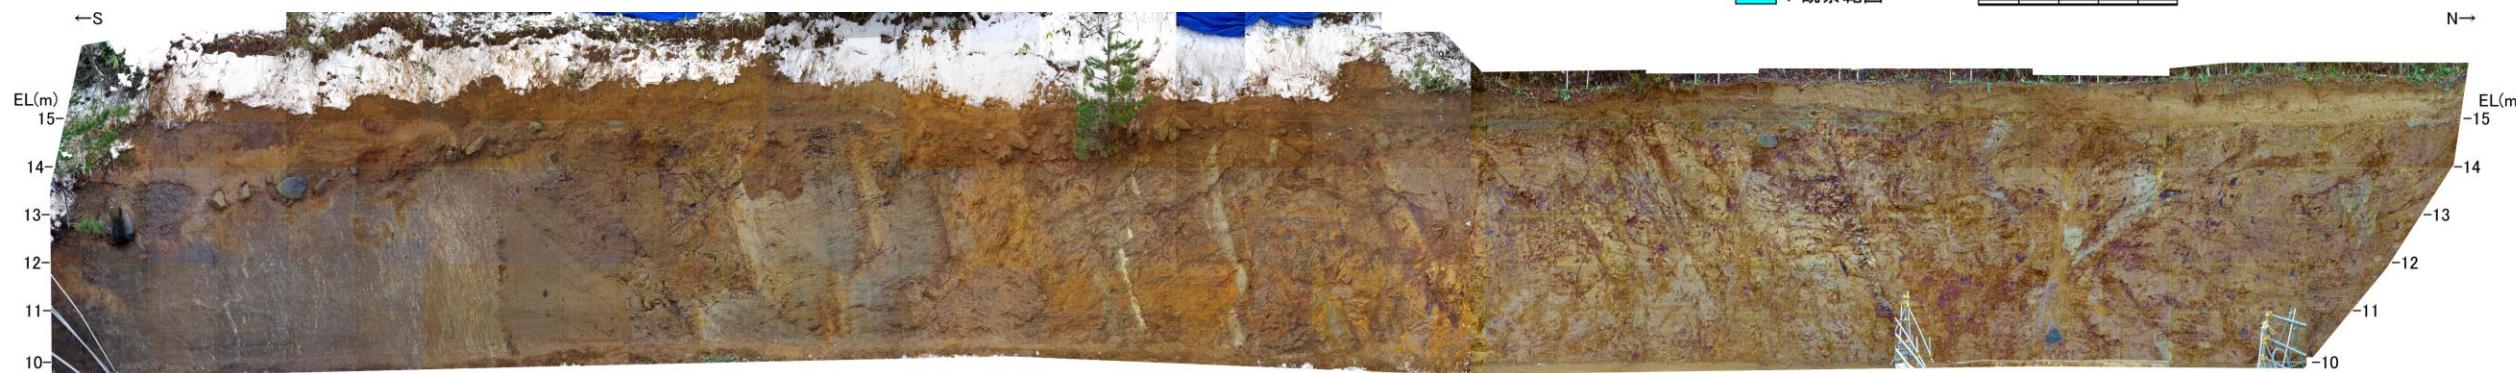
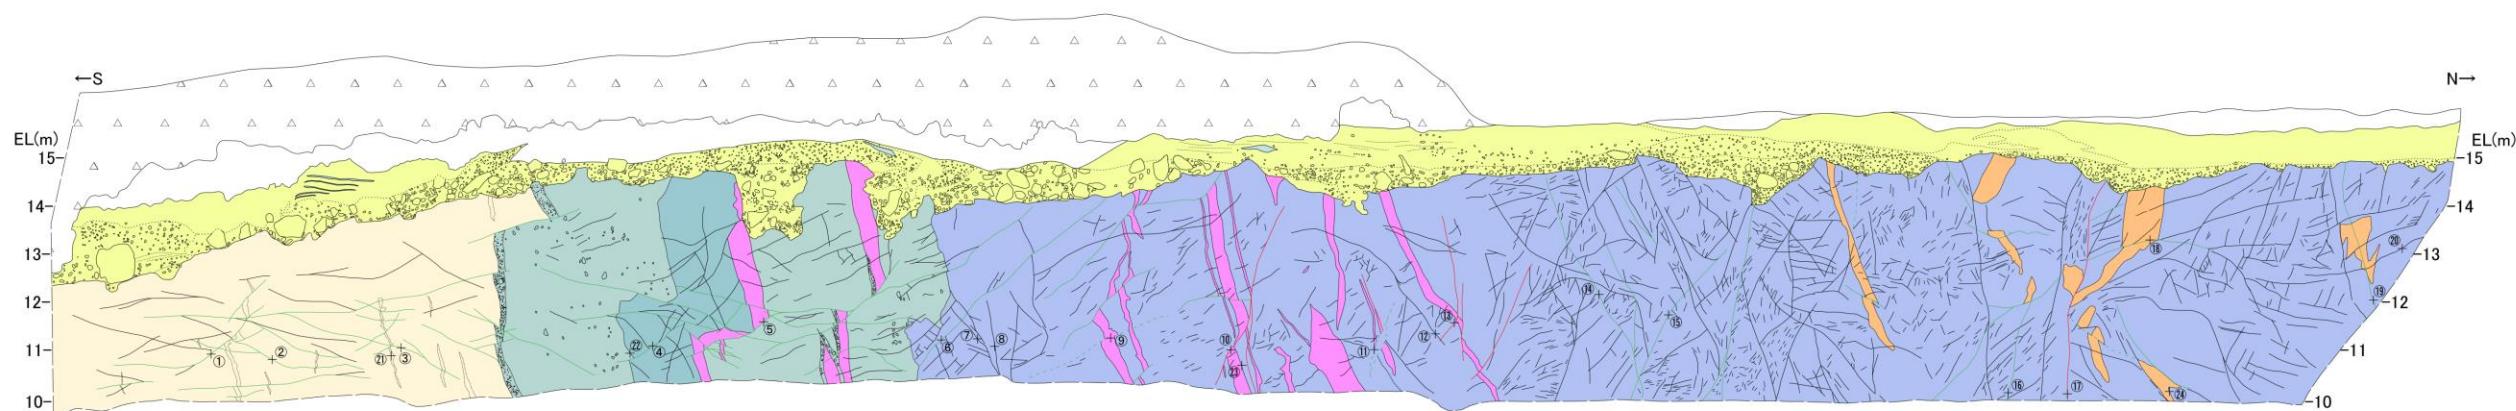
D-1 露頭西側法面の地質観察結果 (写真とスケッチ)

- ・ボーリング調査及び地表地質調査結果から、D-1露頭周辺の地質構造は大局的には南北走向である。
- ・D-1露頭の西側(上盤側)はsf系断層により地層のブロック化及び回転が認められ、東西走向の高角度北傾斜を呈する。
- ・数10cm~1m程度の変位を有する断層が複数認められるが、いずれも固結しており破碎部を伴わない。また、鷹架層を覆う段丘堆積層に変位・変形は認められない。

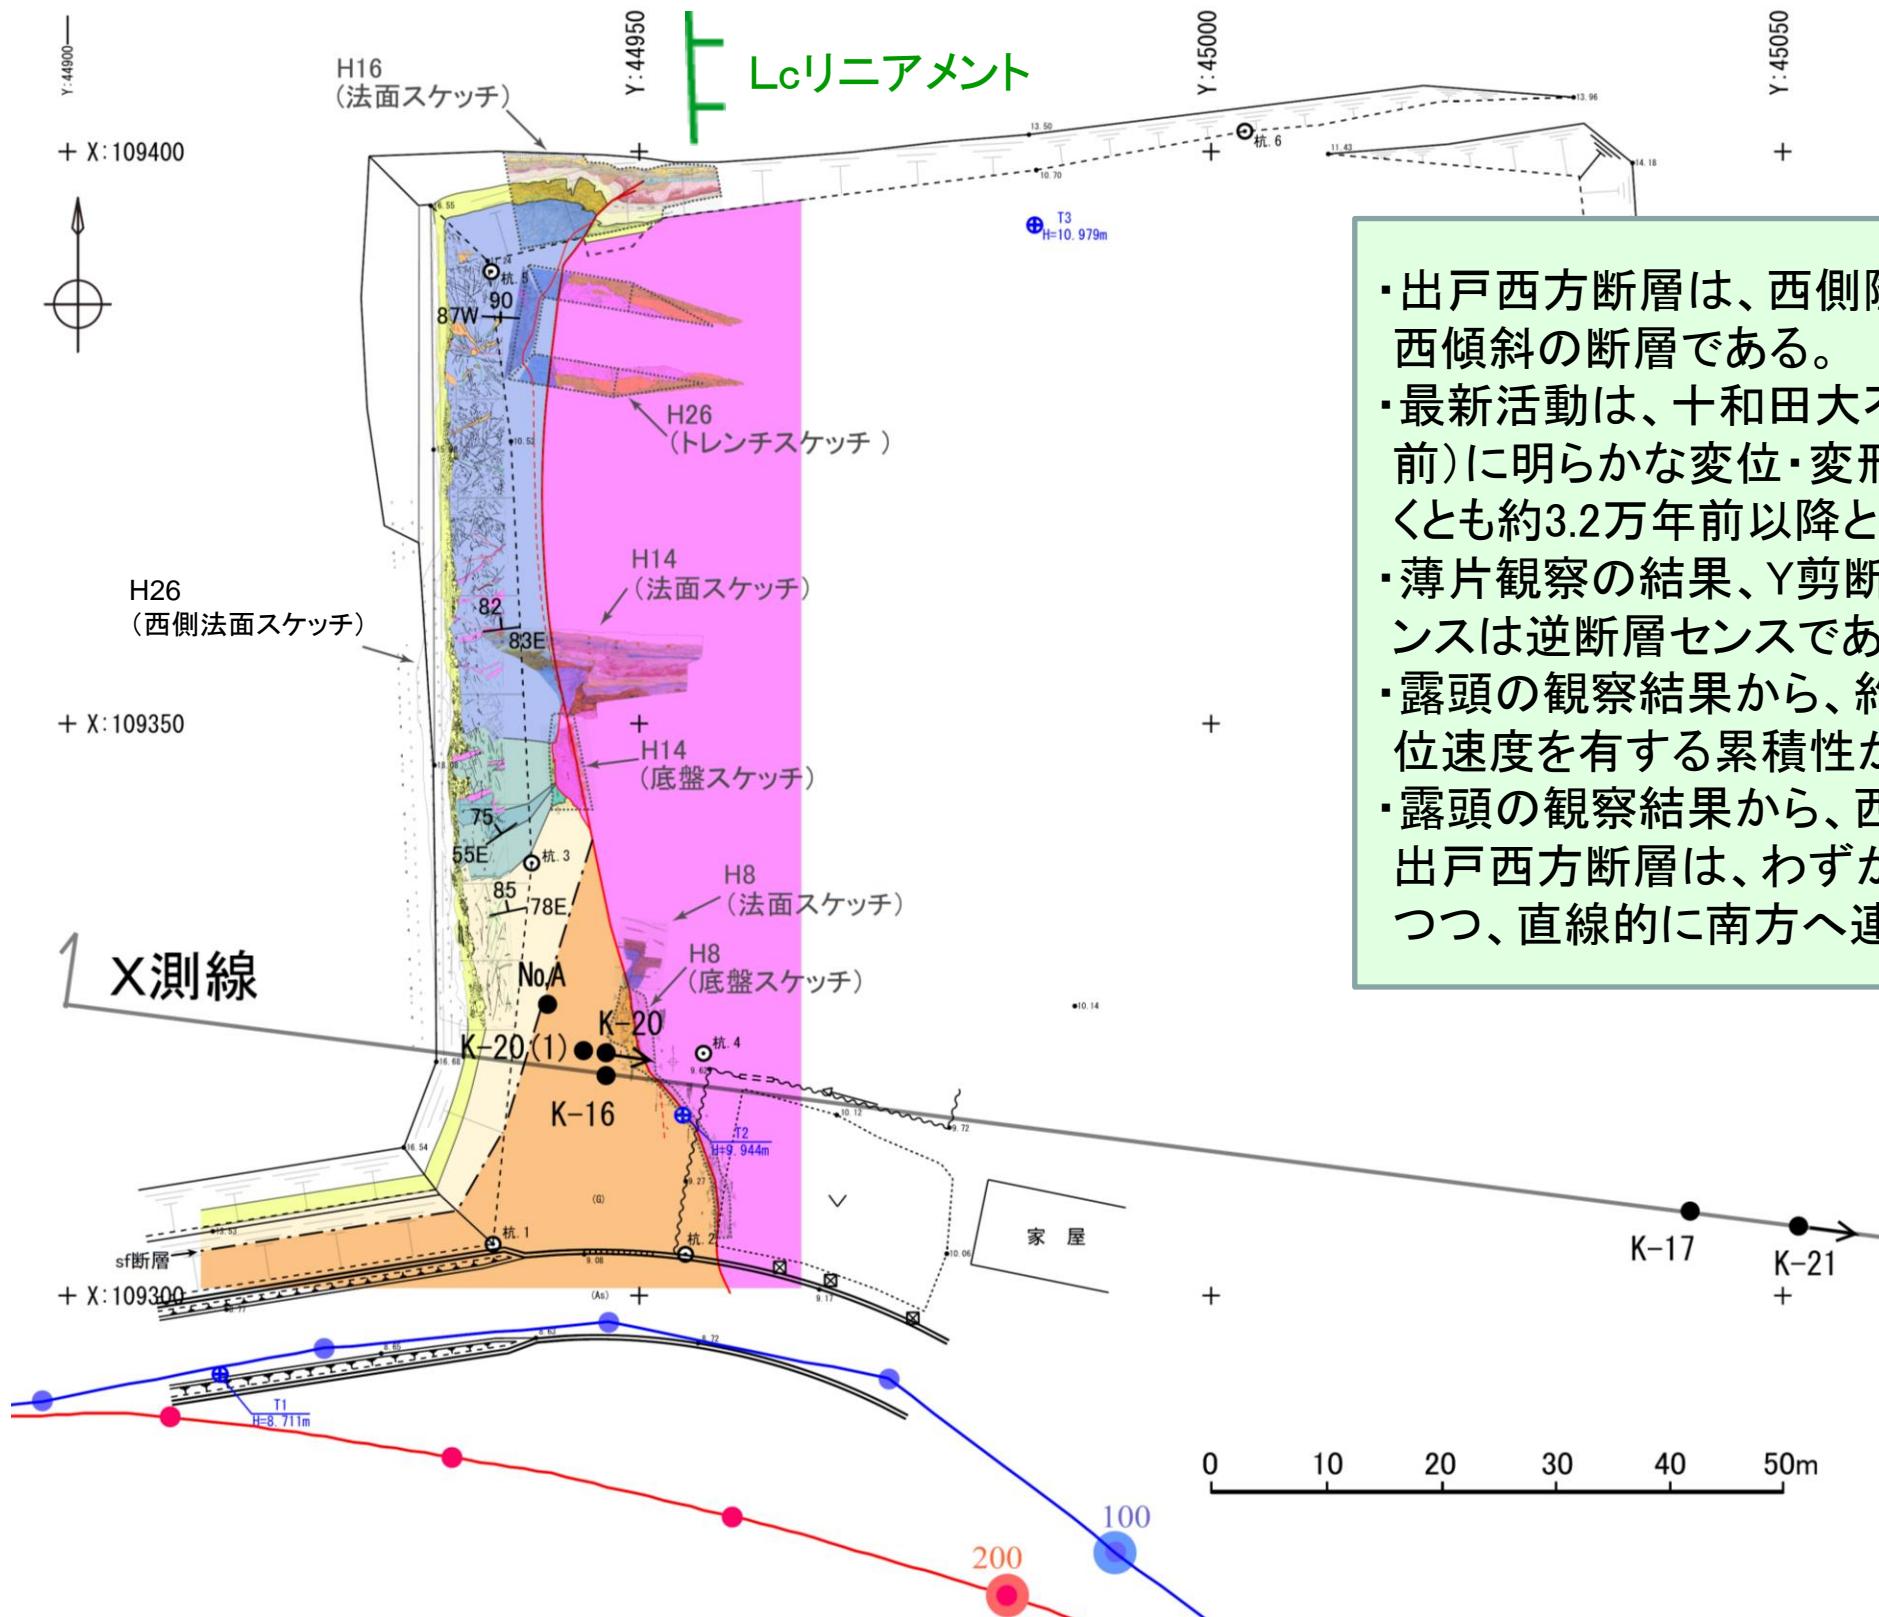
まとめ

- ・出戸西方断層は、西側隆起の高角度(60° ~ 70°)西傾斜の断層である。
- ・最新活動は、十和田大不働火山灰(To-Of; 約3.2万年前)に明らかな変位・変形が認められることから、少なくとも約3.2万年前以降と考えられる。
- ・薄片観察の結果、Y剪断面(最新面)における活動センスは逆断層センスであり、積層構造が認められる。
- ・露頭の観察結果から、約4m/10万年程度の平均変位速度を有する累積性が認められる。
- ・露頭の観察結果から、西側隆起を伴う活構造としての出戸西方断層は、わずかに湾曲した分布形態を示しつつ、直線的に南方へ連続していることを確認した。
