# 玄海原子力発電所3号炉及び4号炉 地盤（敷地の地質・地質構造）について （使用済燃料乾式貯蔵施設）

2019年10月11日  
九州電力株式会社

## 2 使用済燃料乾式貯蔵施設設置位置付近の地質調査結果

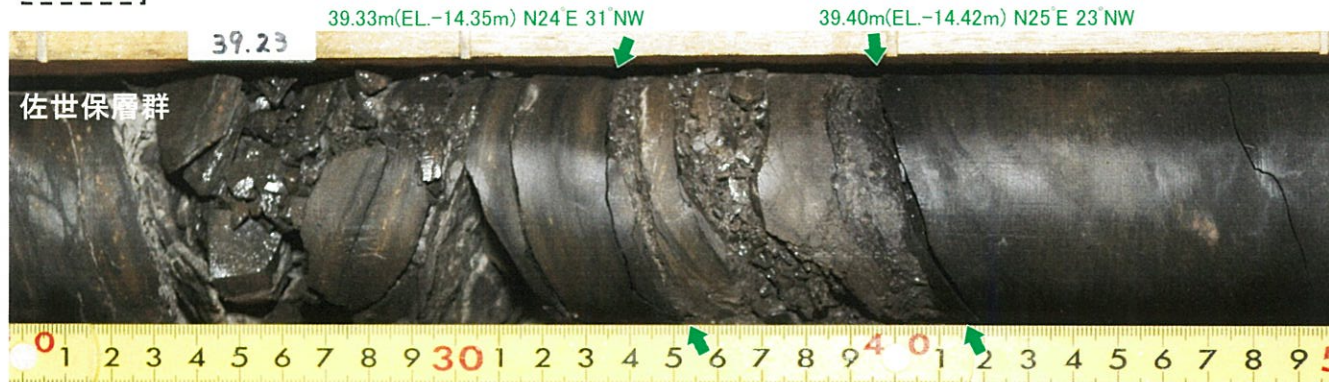
コア写真

(傾斜90°) 深度39.20m~39.50m (EL. -14.22m~-14.52m)

①深度39.33m~39.40m (EL. -14.35m~-14.42m)  
 ※層理に沿う、角礫状~葉片状を呈する

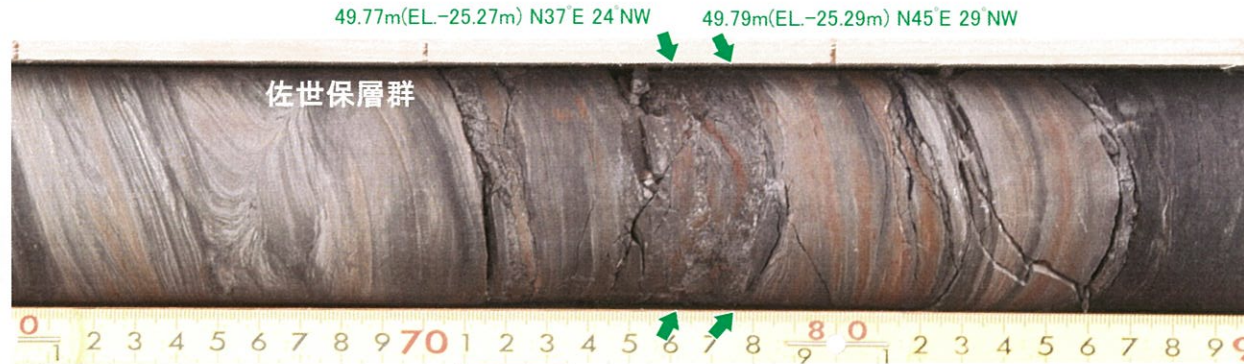
コア写真

(傾斜90°) 深度49.60m~49.90m (EL. -25.10m~-25.40m)

③深度49.77m~49.79m (EL. -25.27m~-25.29m)  
 ※層理に沿う、砂混じり角礫状を呈する

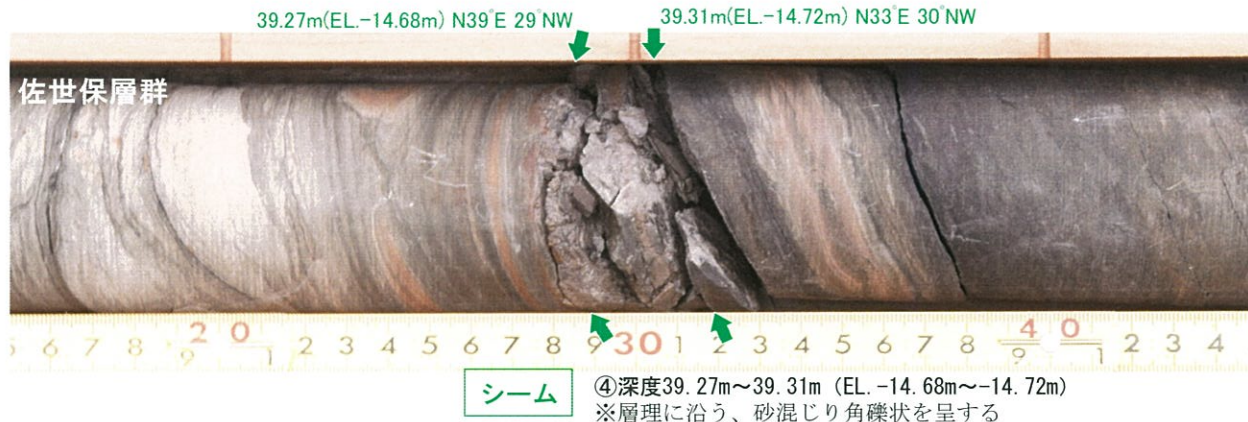
コア写真

(傾斜90°) 深度39.15m~39.45m (EL. -14.56m~-14.86m)

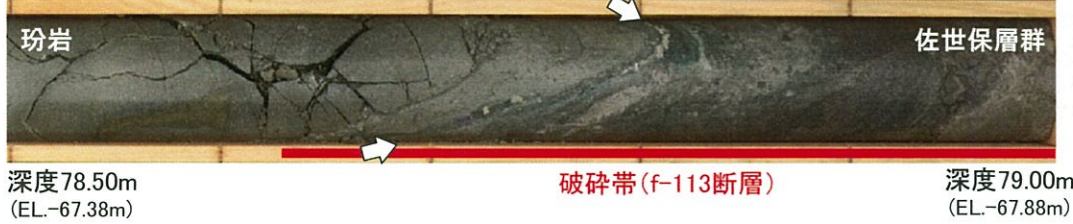
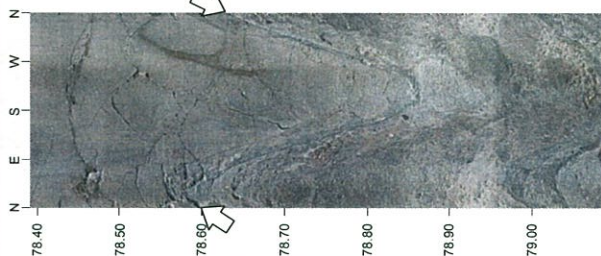
分類	コア写真	孔壁画像
破砕帯 (断層)	<p>【TJ-2-2孔(傾斜90°)】深度78.72m(EL.-67.60m) 境界面N65°W/75°SW</p>

<p>深度78.50m (EL.-67.38m) 破砕帯(f-113断層) 深度79.00m (EL.-67.88m)</p>

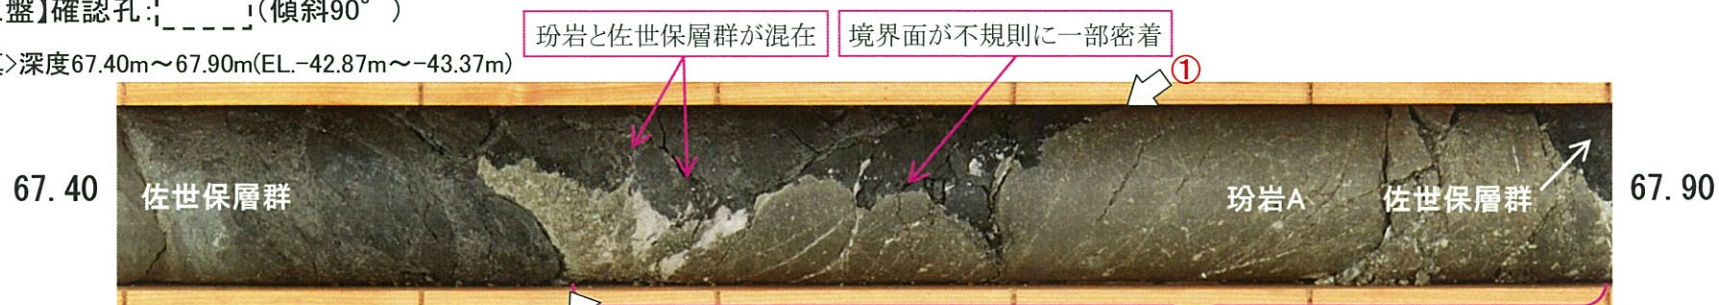
〈コア写真〉深度67.40m~67.90m(EL.-42.87m~-43.37m)

① 玢岩A上盤境界  
深度67.63m(EL.-43.10m)  
角礫状

- ・ 玢岩と佐世保層群が混在する。
- ・ 境界部では割れ目が発達し、両岩が岩片状~細片状を呈するものの、境界面が不規則に一部密着している。
- ・ せん断面が認められない。

割れ目が発達し、玢岩及び佐世保層群が岩片状~細片状

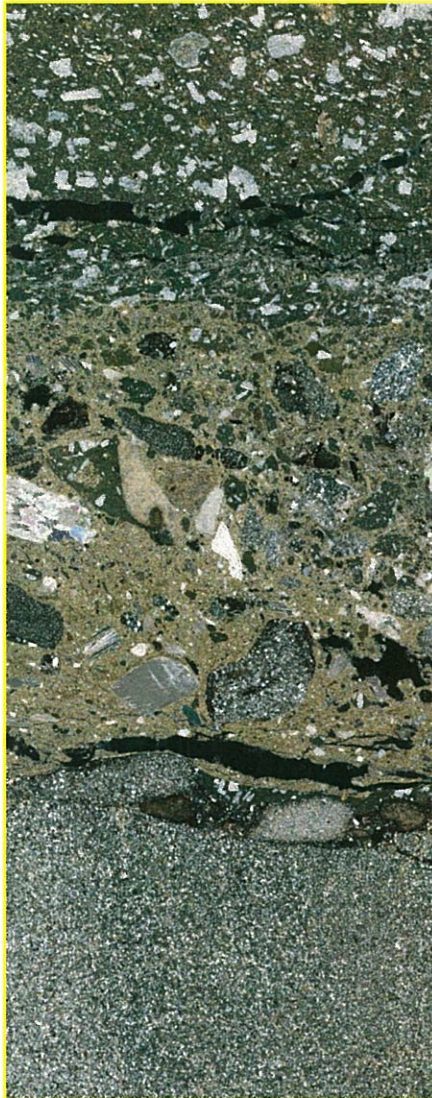
- 薄片観察の結果、[ ]の玢岩A下盤境界付近は、詳細コア観察結果と同様に5つのゾーンに区分される。
- シームの上下盤境界は、凹凸しており、せん断面は認められない。また、玢岩、シーム及び佐世保層群の内部にもせん断変形構造は認められない。
- シームの岩片は、玢岩、佐世保層群、方解石片等からなる。
- シームの基質は細粒物質からなり、玢岩内部に網目状に入り込んでいる。また、佐世保層群にも一部入り込んでいる。

ゾーン区分		記事
a	玢岩 〔堅岩部〕	<ul style="list-style-type: none"> <li>斑状組織を呈する。</li> <li>主に斜長石の斑晶と、微細な斜長石を主体とする石基からなる。</li> </ul>
a'	玢岩 〔角礫状部〕	<ul style="list-style-type: none"> <li>岩片は、玢岩からなる。</li> <li>モザイク状に角礫化した玢岩岩片の周囲を網目状に基質が取り囲んでおり、その基質はゾーンbから入り込んでいる。</li> <li>ゾーンa、bとの境界は、凹凸しており、せん断面は認められない。</li> <li>ゾーンa'内部には、せん断変形構造は認められない。</li> </ul>
b	シーム	<ul style="list-style-type: none"> <li>岩片は、玢岩、佐世保層群(砂岩、泥質岩)、方解石片等からなり、ゾーンc'起源の岩片も認められる。</li> <li>基質は、細粒物質からなる。</li> <li>上下盤境界は、凹凸しており、せん断面は認められない。</li> <li>ゾーンb内部には、礫の定向配列は認められず、せん断変形構造は認められない。</li> </ul>
a	玢岩〔堅岩部〕 (貫入境界)	<ul style="list-style-type: none"> <li>ゾーンc'との境界は、凹凸しており、密着している。</li> </ul>
c'	佐世保層群 〔堅岩部 (再固結部)〕	<ul style="list-style-type: none"> <li>岩片は、佐世保層群(砂岩、泥質岩)の礫を主体とする。</li> <li>基質はより細かい岩片や石英の鉱物片からなる。</li> <li>ゾーンaとの境界は凹凸しており、密着している。</li> <li>ゾーンb、cとの境界は凹凸しており、せん断面は認められない。</li> <li>ゾーンc'内部には、せん断変形構造は認められない。</li> </ul>
c	佐世保層群 〔堅岩部〕	<ul style="list-style-type: none"> <li>佐世保層群の細粒砂岩からなる。</li> <li>一部ラミナがみられる。</li> </ul>

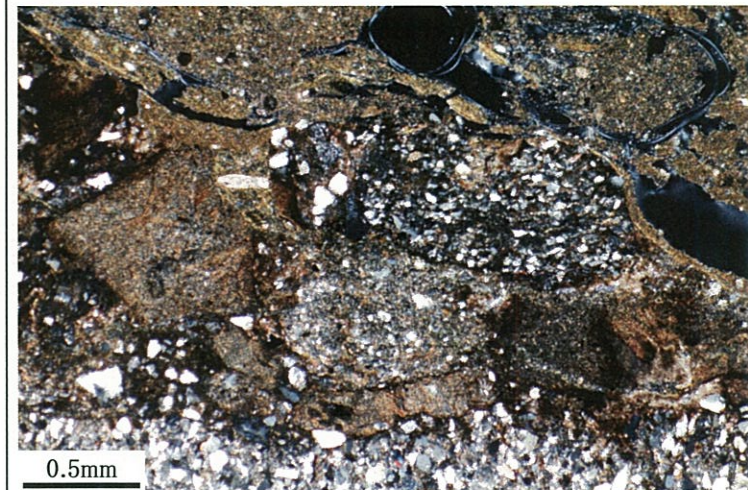
## (6) c' : 佐世保層群 [堅岩部 (再固結部)]

- ・ 岩片は、佐世保層群の礫を主体とする。
- ・ 基質は、より細かい岩片や石英の鉱物片からなる。
- ・ b: シームとの境界は凹凸しており、せん断面は認められない。また、凹部にはb: シームの基質が入り込んでいる。
- ・ c' : 佐世保層群 [堅岩部 (再固結部)] 内部には、せん断変形構造は認められない。

- ・ c' : 佐世保層群 [堅岩部 (再固結部)] は、岩片の周囲 (外縁) が黒色化しており、熱の影響を受けているものと推定される。
- ・ c' : 佐世保層群 [堅岩部 (再固結部)] は、c : 佐世保層群 [堅岩部] と密着している。
- ・ c' : 佐世保層群 [堅岩部 (再固結部)] と b : シームの細粒物質との境界は凹凸しており、凹部には b : シームの基質が入り込んでいる。

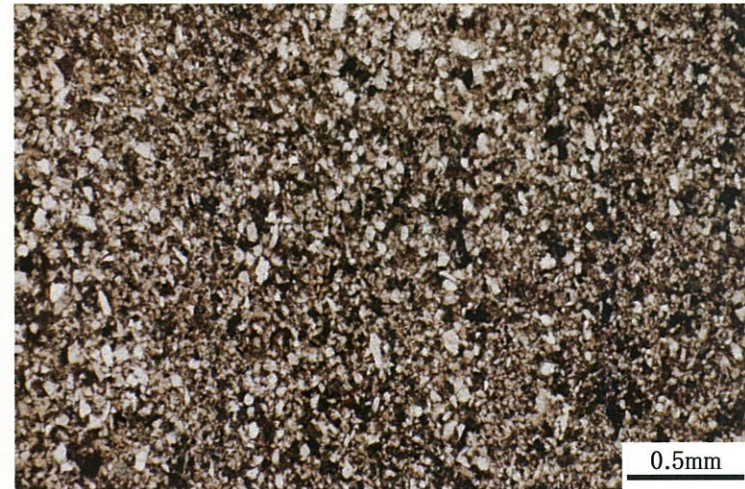
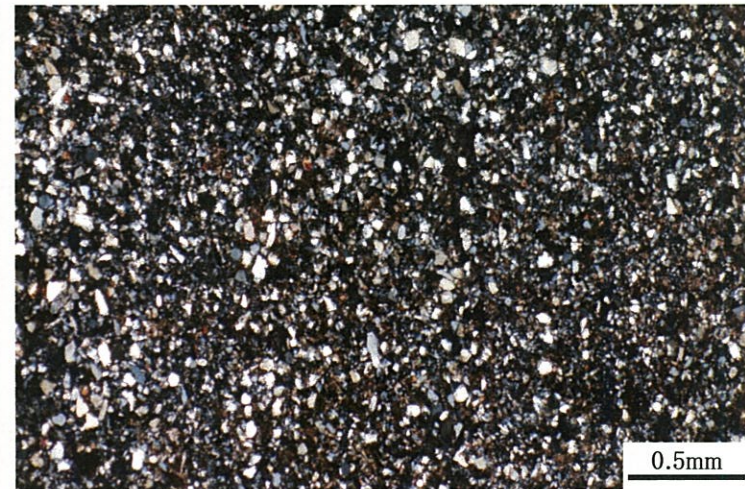
## (8) c: 佐世保層群[堅岩部]

・ 粒径0.05mm程度の石英粒子を主体とした、淘汰の良い細粒砂岩である。

・ 粒径0.05mm程度の石英粒子を主体とした、淘汰の良い細粒砂岩である。また、一部にラミナがみられる。

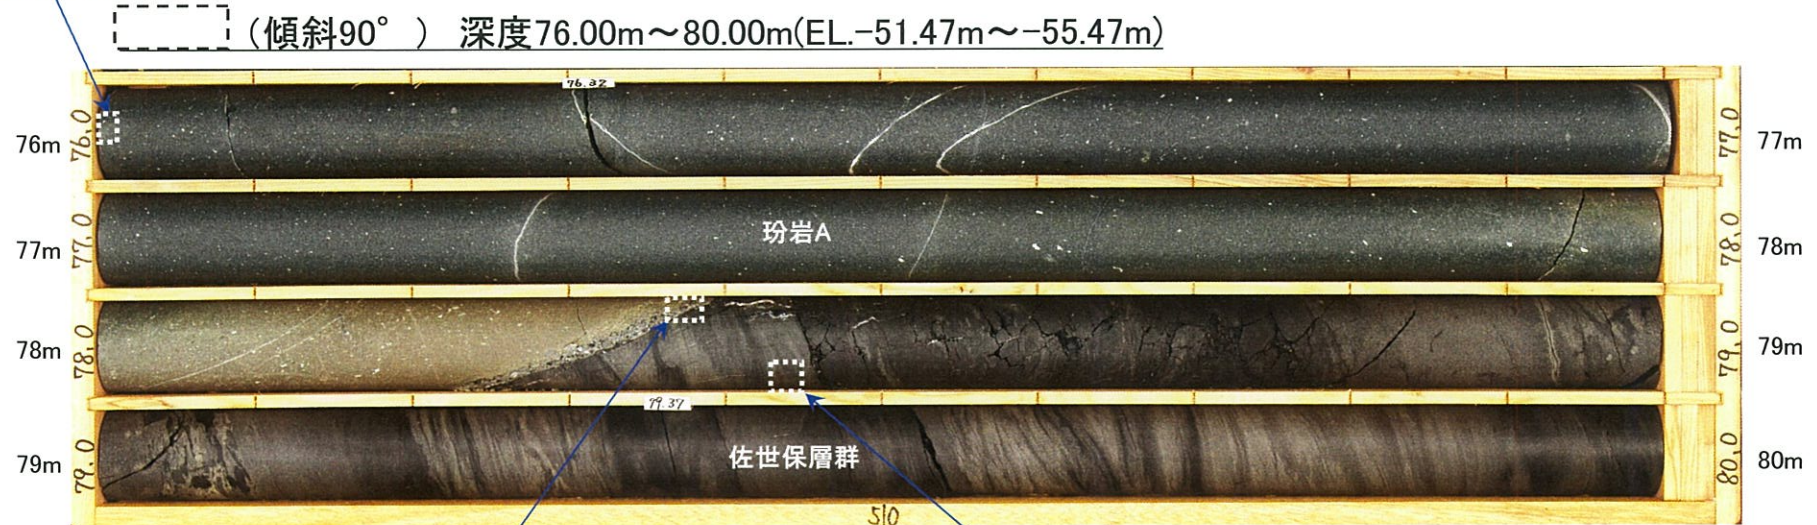
- シーム及び上下盤の堅岩部からサンプリングを行い、XRD分析を実施した。
- XRD分析の結果、シームの基質は、石英、方解石、カオリナイトを主体とし、その他に斜長石、緑泥石、イライト及びビスメクタイトを含む。特に、 $2\mu\text{m}$ 以下の粘土分をみると、粘土鉱物としてはカオリナイトが主体である。
- 一方、玢岩〔堅岩部〕は、斜長石及び石英を主体として、その他に方解石、緑泥石、イライト及びビスメクタイトを含む。また、佐世保層群〔堅岩部〕の砂岩は、石英を主体として、その他に斜長石、緑泥石及びイライトを含む。なお、両堅岩部において、カオリナイトは検出されない。

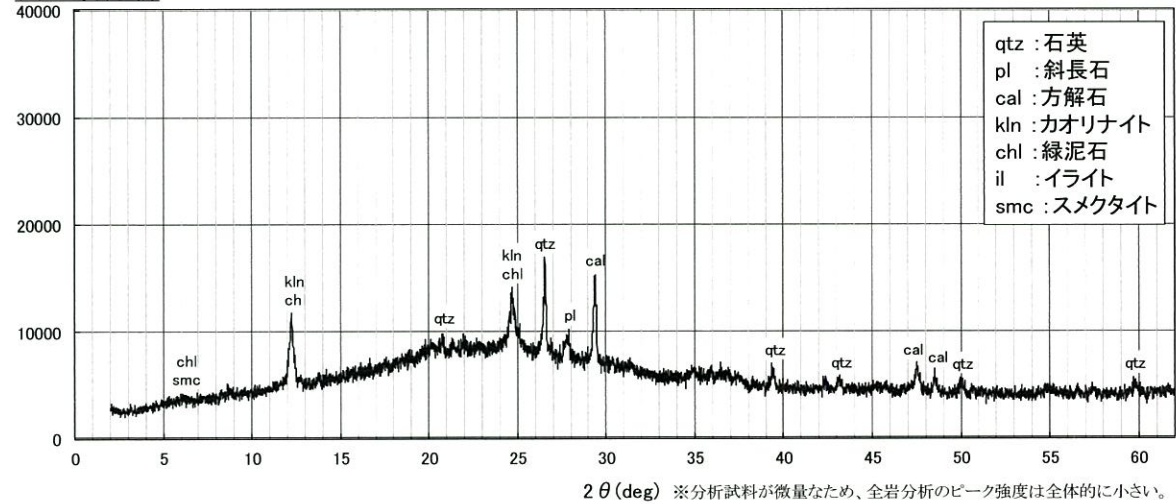
○ シームの基質は、石英、方解石、カオリナイトを主体とし、その他に斜長石、緑泥石、イライト及びスメクタイトを含む。特に、 $2\mu\text{m}$ 以下の粘土分をみると、粘土鉱物としてはカオリナイトが主体である。
