(5) S-7端部の調査結果

断層分布(陸域)の水平方向・深度方向のデータ

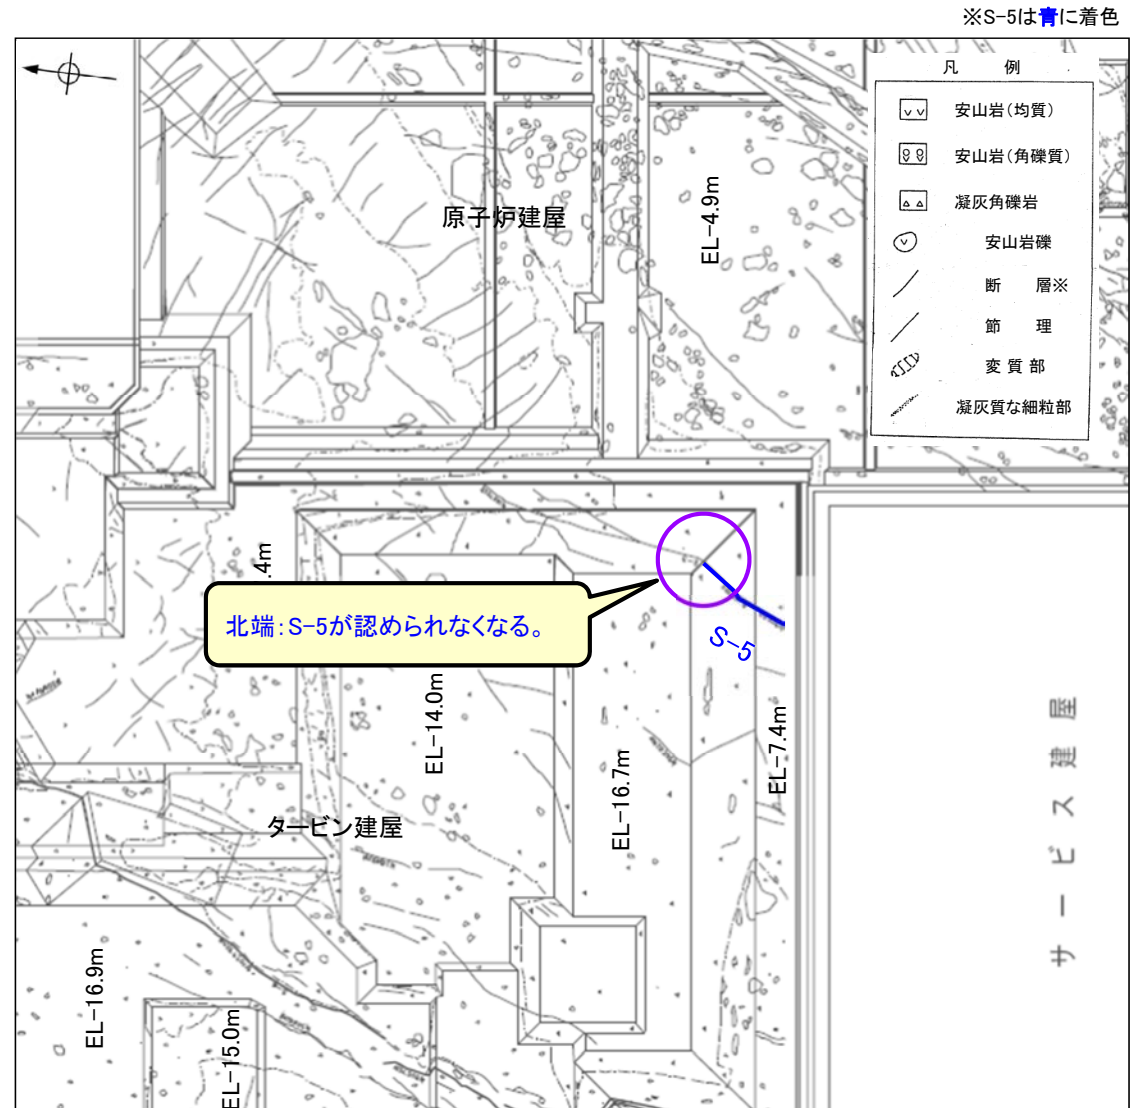
2号機基礎掘削面

【S-5北端の評価】
2号機基礎掘削面において、S-5が認められなくなることを確認。

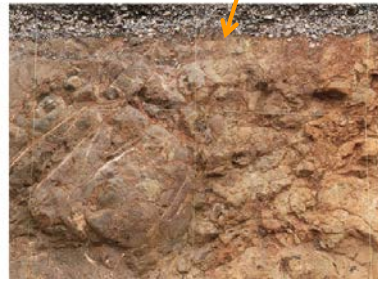
S-7周辺写真

- ・東面では、安山岩(角礫質)と安山岩(均質)の境界に沿って分布し、明瞭で平滑な面が認められる。厚さは1～10cmで、明黄灰色のシルトの基質と径0.5～2cmの安山岩角礫からなり、固結している。
- ・底盤では、東面で認められた明瞭で平滑な面は西面に向かって次第に不明瞭で凹凸に富むようになり、N10° W/80° SWとN26° W/68° SWの2条に分岐し、前者はせん滅し、後者は断続的になる。
- ・西面では、破碎部は断続的に分布するが、上部に向かって平滑な面は認められなくなる。

- ・取水槽付近トレンチにおいて認められる固結した破碎部は、破碎部の性状や走向・傾斜等からS-7に対応すると判断される。
- ・本破碎部は、底盤で2条に分岐し、それぞれせん滅、断続的になることから、南東側から連続してきたS-7の末端部の性状を示していると考えられる。

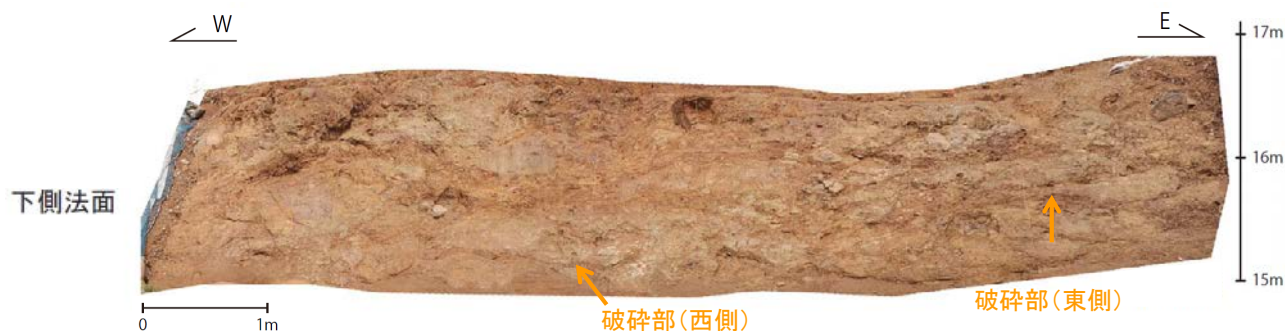
S-8周辺写真

破碎部(西側)

破碎部(東側)

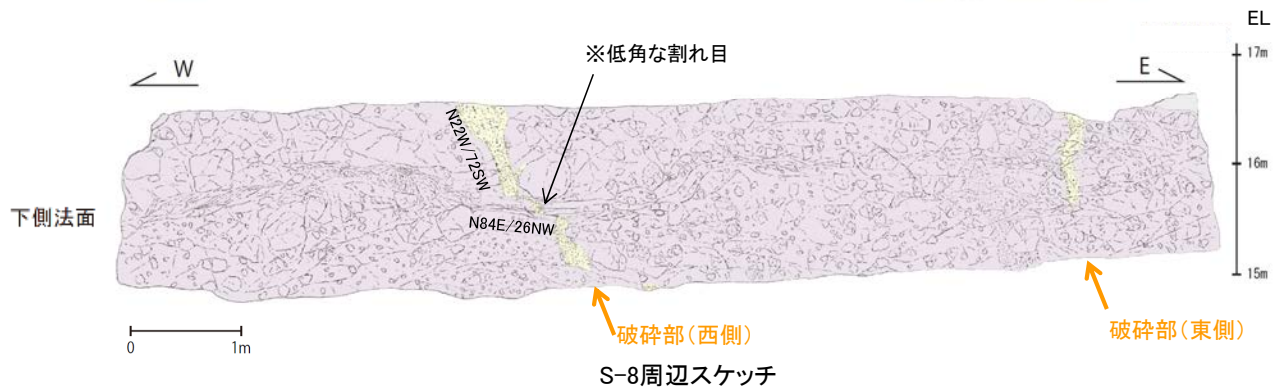
S-8周辺スケッチ

【破碎部の分布, 性状】
 ・法面西側と東側の2箇所(箇所)に固結した破碎部が認められ、細粒な碎屑岩と径数cmの安山岩垂角～垂円礫からなり、高角な帯状の方向に沿った塑性流動状の構造が認められる。
 ・西側の破碎部は、下側法面から小段にかけて高角な帯状に分布する。幅10～20cmであり、上部へ向かって幅40cm程度まで膨らむ。下側法面の中～下部では、複数の低角な割れ目※によって左にズラされている。この破碎部は小段の途中で2条に分岐してせん滅する。走向・傾斜はN22° W/72° SWで、S-8と概ね調和的である。
 ・東側の破碎部は、下側法面の途中から上側法面にかけて高角な帯状に分布する。全体的に不明瞭で幅10～40cmで膨縮し、下側法面の途中から上側法面にかけて分布し、岩盤上面まで認められるが、岩盤上面に高度差は認められない。走向・傾斜はN12° W/86° SWで、S-8と概ね調和的である。

・周回道路北側法面表土はぎにおいて認められる2箇所の固結した破碎部は、破碎部の性状や走向・傾斜等からS-8に対応すると判断される。
 ・西側の破碎部は岩盤中で消失し、東側の破碎部は岩盤上面まで認められるが、岩盤上面に高度差は認められない。

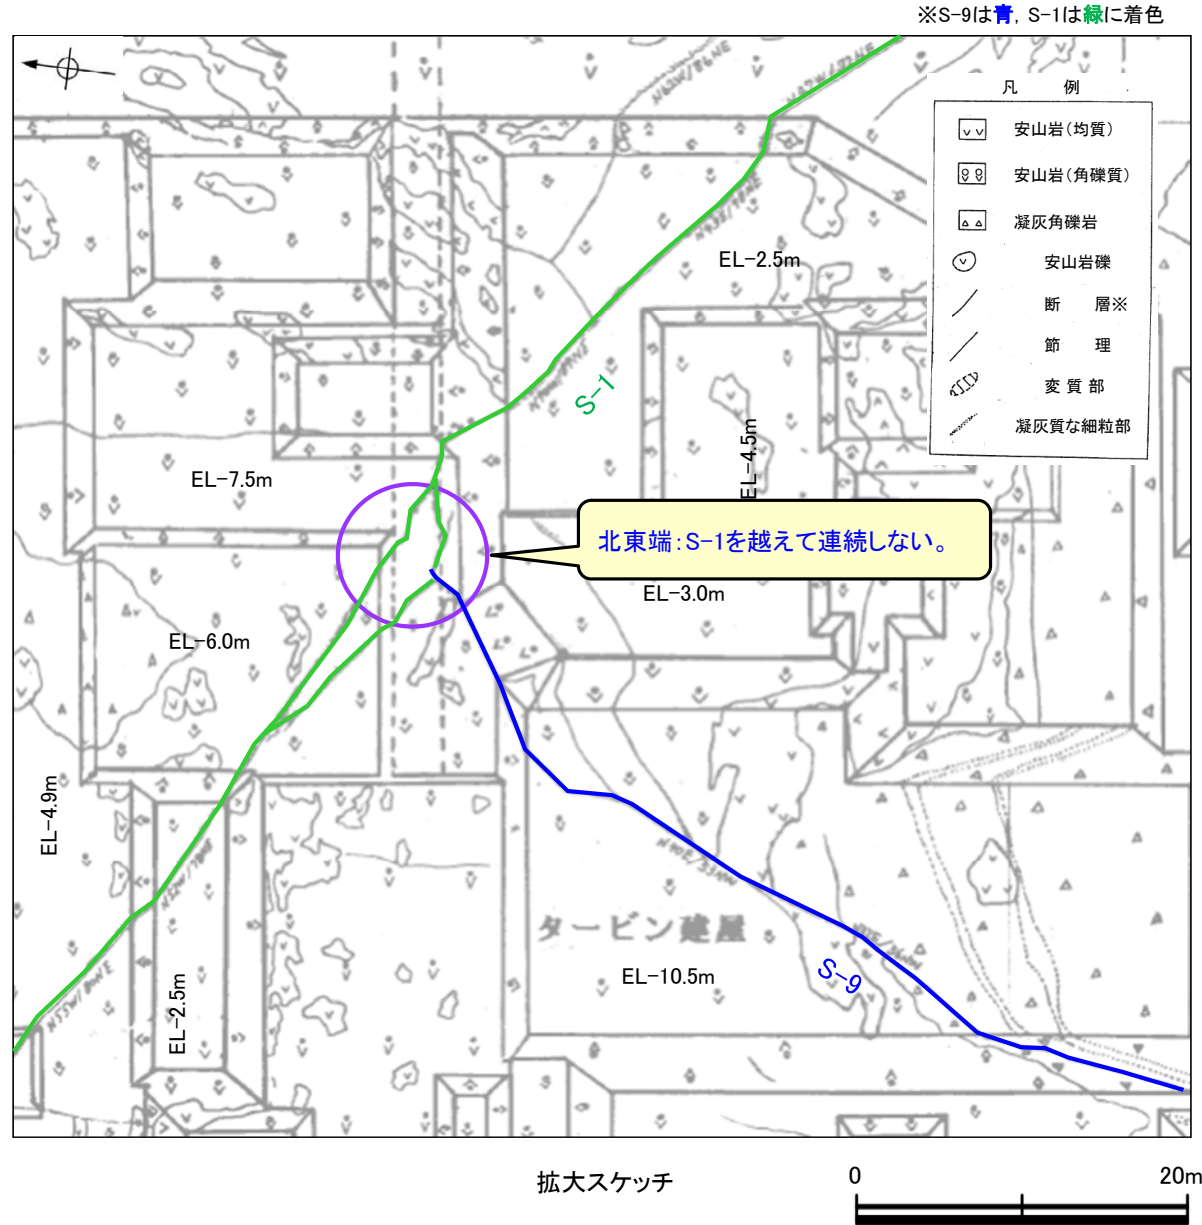
1号機基礎掘削面において、S-9はS-1を越えて連続しないことを確認。

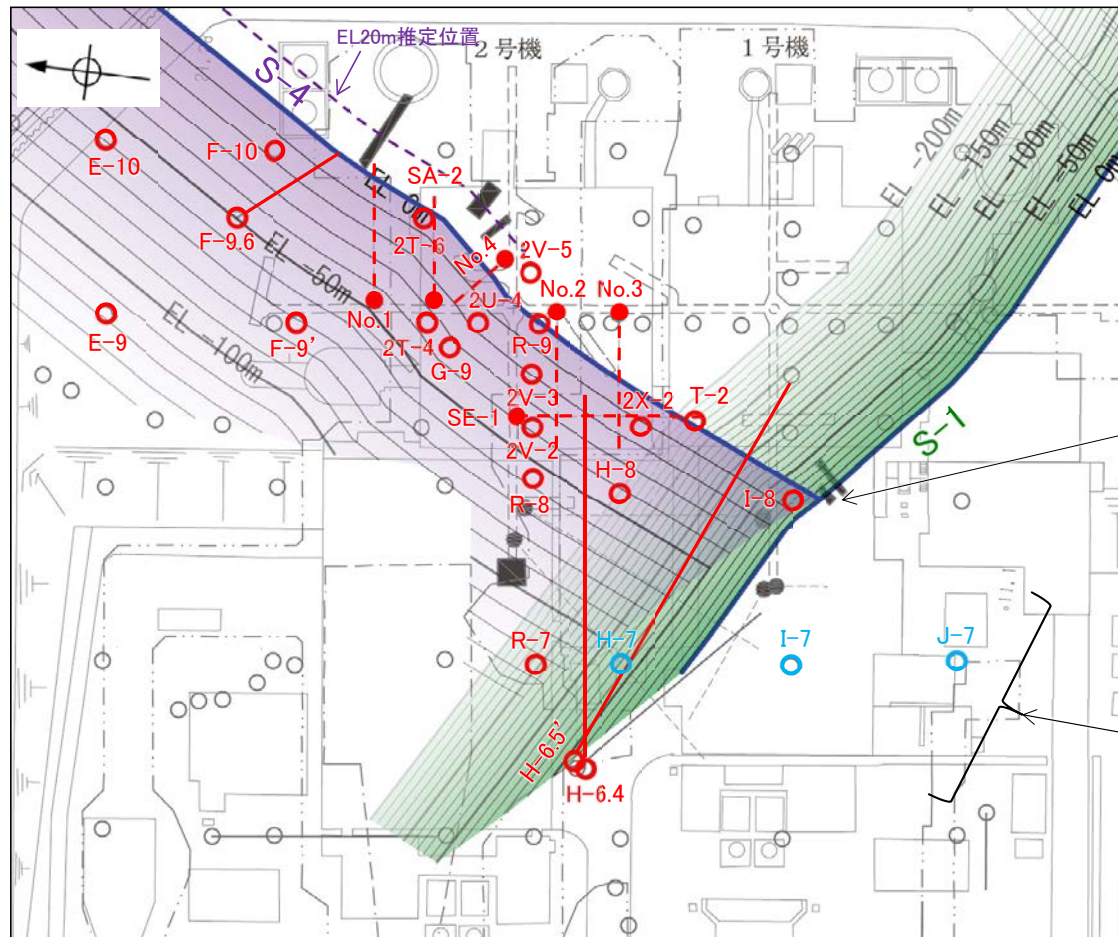
S-1とS-4の関係

OS-4は、水平方向・深度方向にS-1を越えて連続しない。

S-4は、水平方向にS-1を越えて連続しない
(基礎掘削面P.2.3-3-10)

S-4は、深度方向にS-1を越えて連続しない
(ボーリング断面P.2.3-3-11~14)
