## 泊発電所3号炉

地盤(敷地の地質・地質構造)に関するコメント回答  
(Hm2段丘堆積物の堆積年代に関する検討)

令和元年11月7日  
北海道電力株式会社

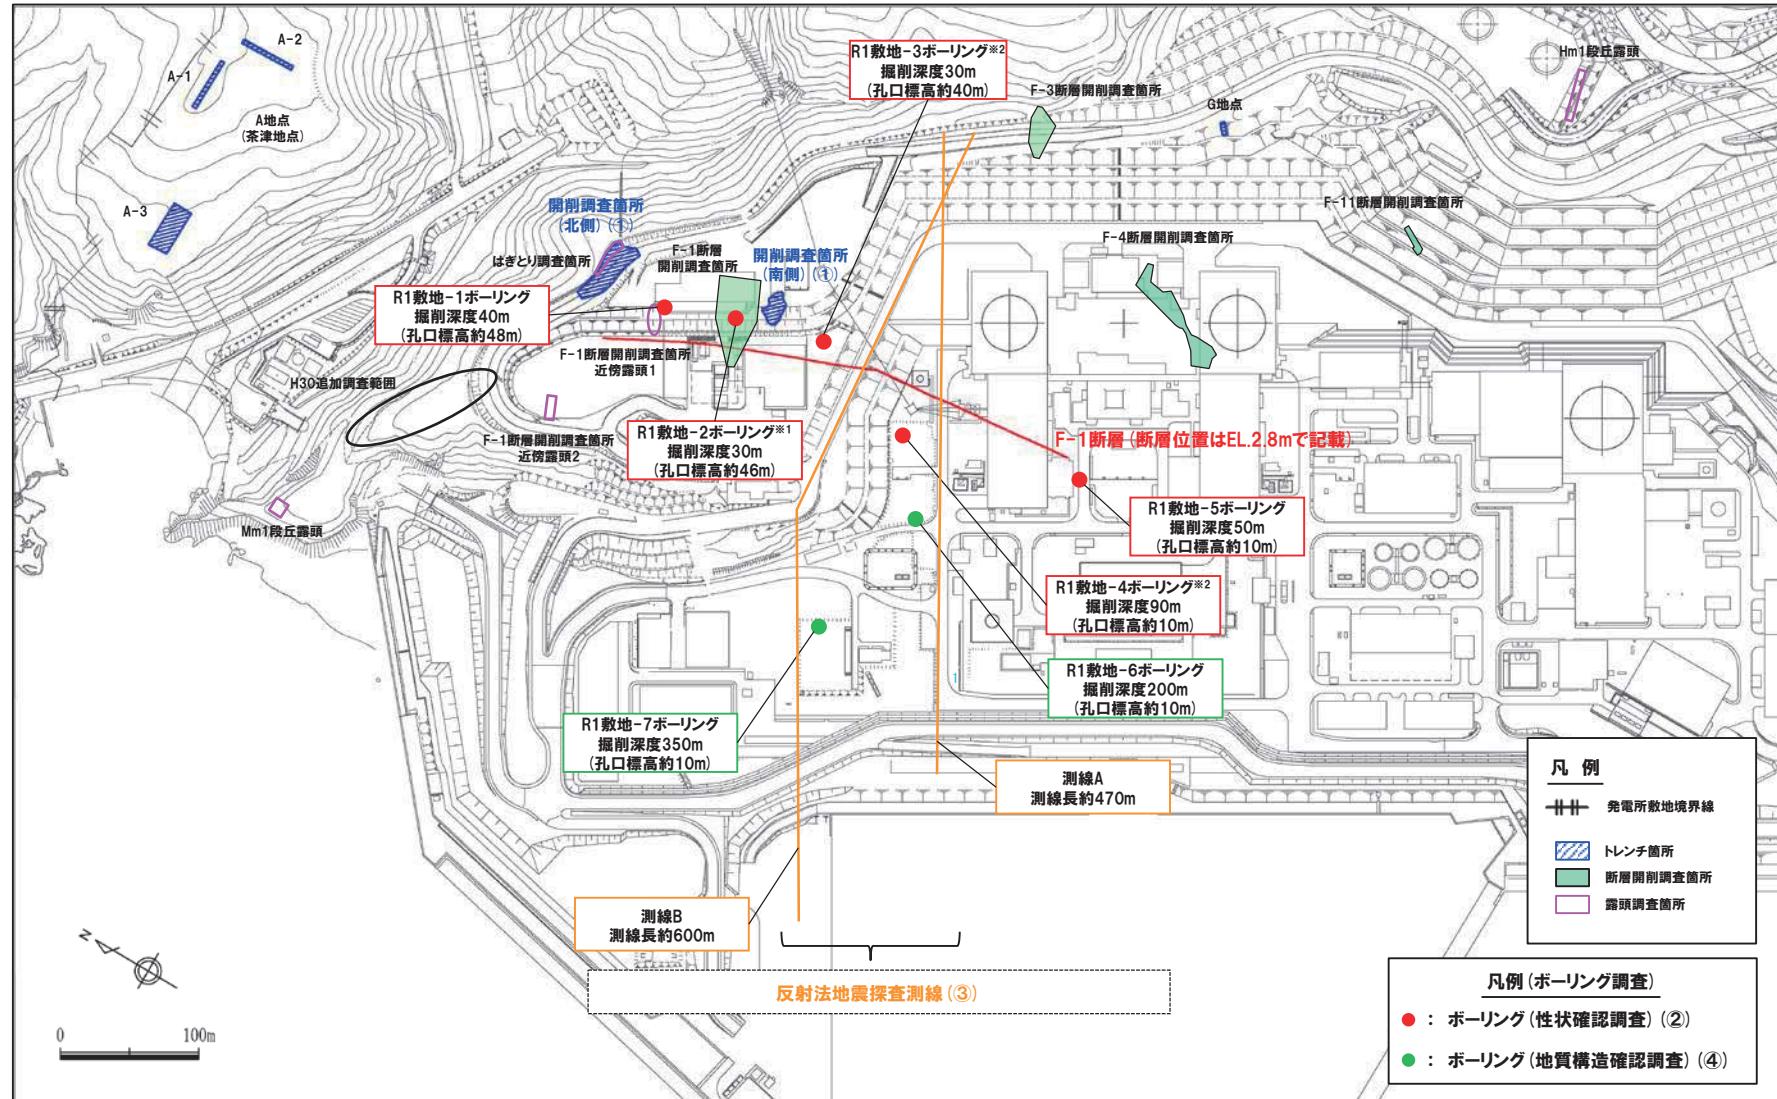
調査位置図(変更後の地形)

\*1 R1敷地-2ボーリング(Φ86)は、F-1断層開削調査箇所と同位置で実施していることから、F-1断層の性状確認の基本となるため、別孔(R1敷地-2'ボーリング:Φ116)も掘削している。

\*2 当該ボーリングは、F-1断層の性状確認を主目的として実施するが、調査結果は、反射法地震探査結果との対比にも用いる。

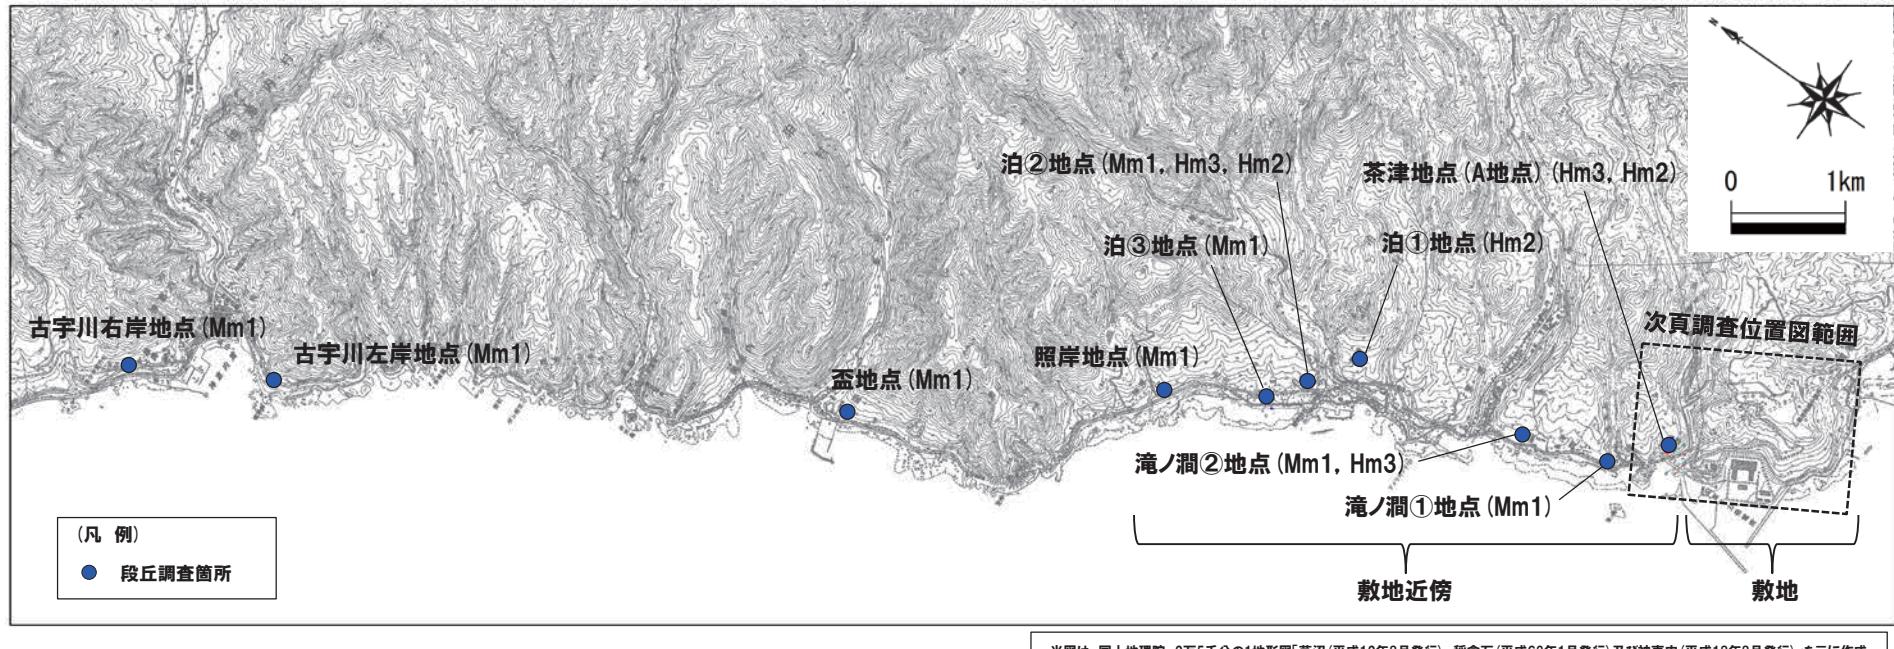
調査位置図

○本検討対象範囲は、積丹半島西岸における古宇川右岸地点から敷地までとする。

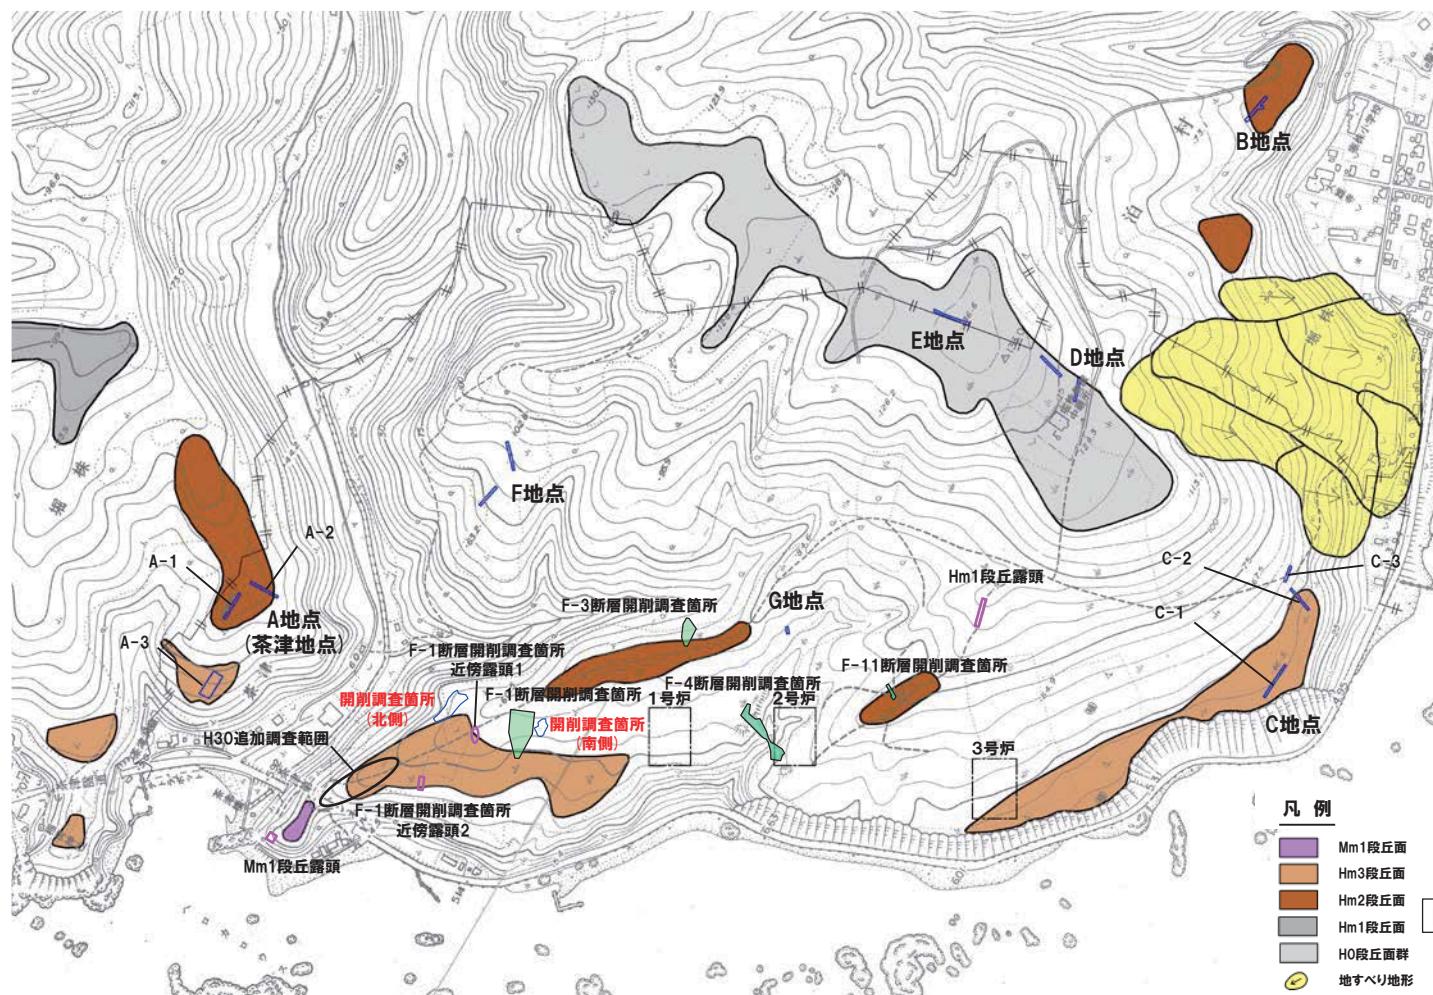
調査位置図 (変更前の地形)

当図は、当社航空測量により作成

調査箇所	現況
A地点*	○
B地点	○
C地点*	○
D地点	○
E地点	○
F地点	○
G地点*	○
F-3断層開削調査箇所	×
F-4断層開削調査箇所	×
F-11断層開削調査箇所	×
F-1断層開削調査箇所	×
F-1断層開削調査箇所近傍露頭1*	○
F-1断層開削調査箇所近傍露頭2*	×
H30追加調査範囲*	○
開削調査箇所(北側)	●
開削調査箇所(南側)	●
Hm1段丘露頭	×
Mm1段丘露頭	×

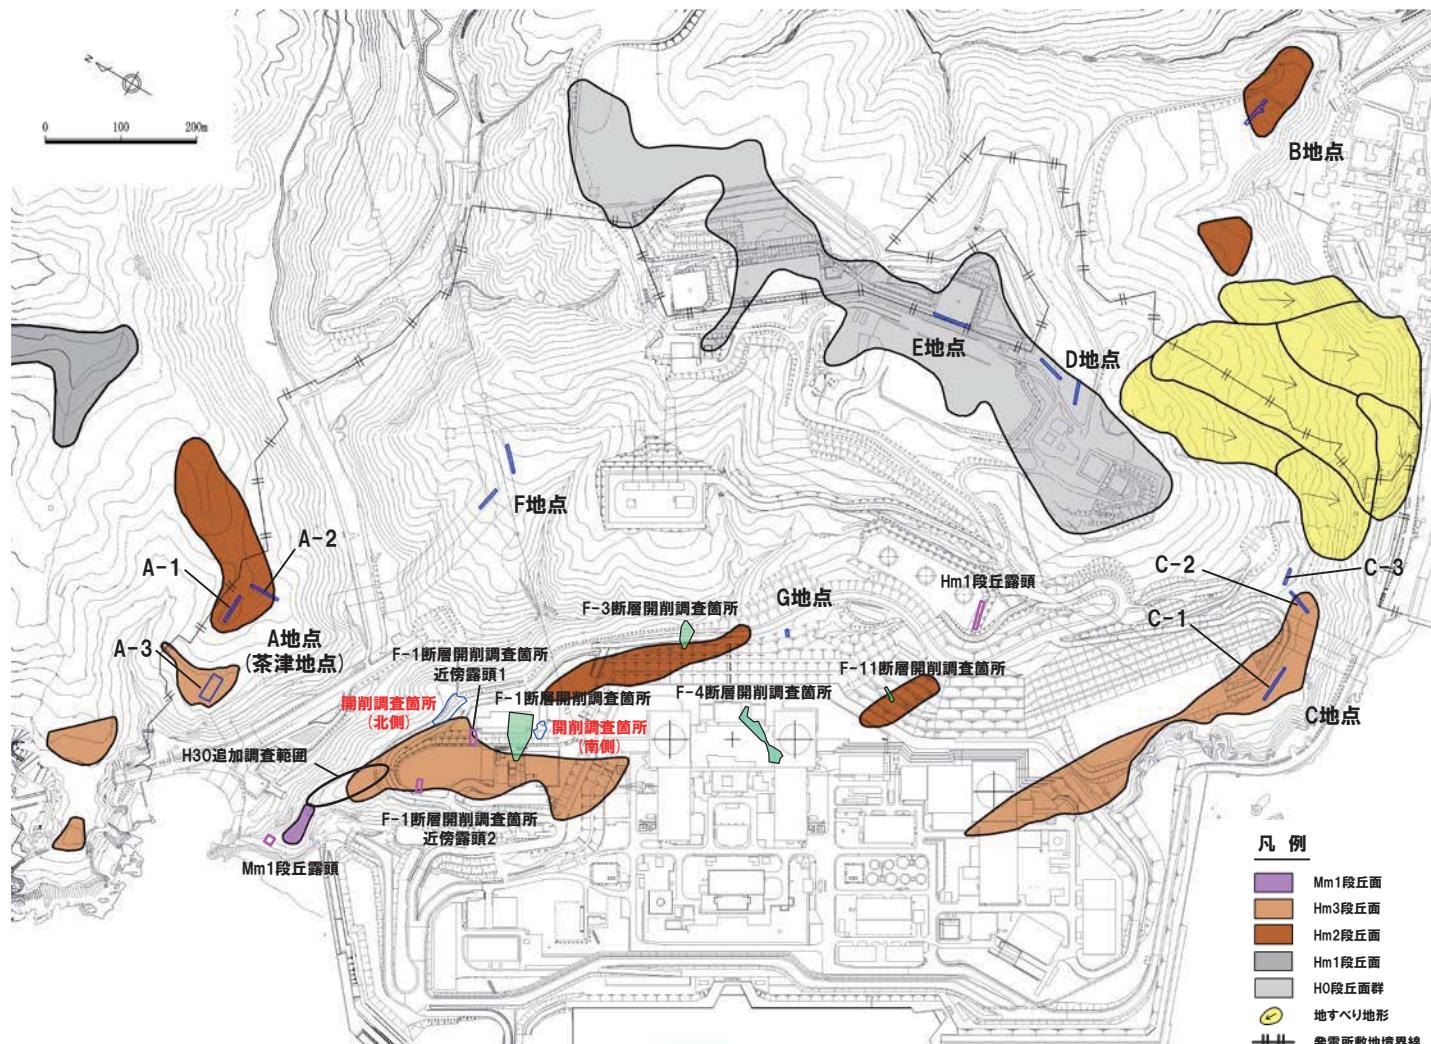
調査位置図 (改変後の地形)

当図は、改変後の現地形図に、改変前の空中写真等を用いて判読した地形分類(段丘面等)を重ねあわせている。

調査箇所	現況
A地点*	○
B地点	○
C地点*	○
D地点	○
E地点	○
F地点	○
G地点*	○
F-3断層開削調査箇所	×
F-4断層開削調査箇所	×
F-11断層開削調査箇所	×
F-1断層開削調査箇所	×
F-1断層開削調査箇所近傍露頭1*	○
F-1断層開削調査箇所近傍露頭2*	×
H30追加調査範囲*	○
開削調査箇所(北側)	●
開削調査箇所(南側)	●
Hm1段丘露頭	×
Mm1段丘露頭	×

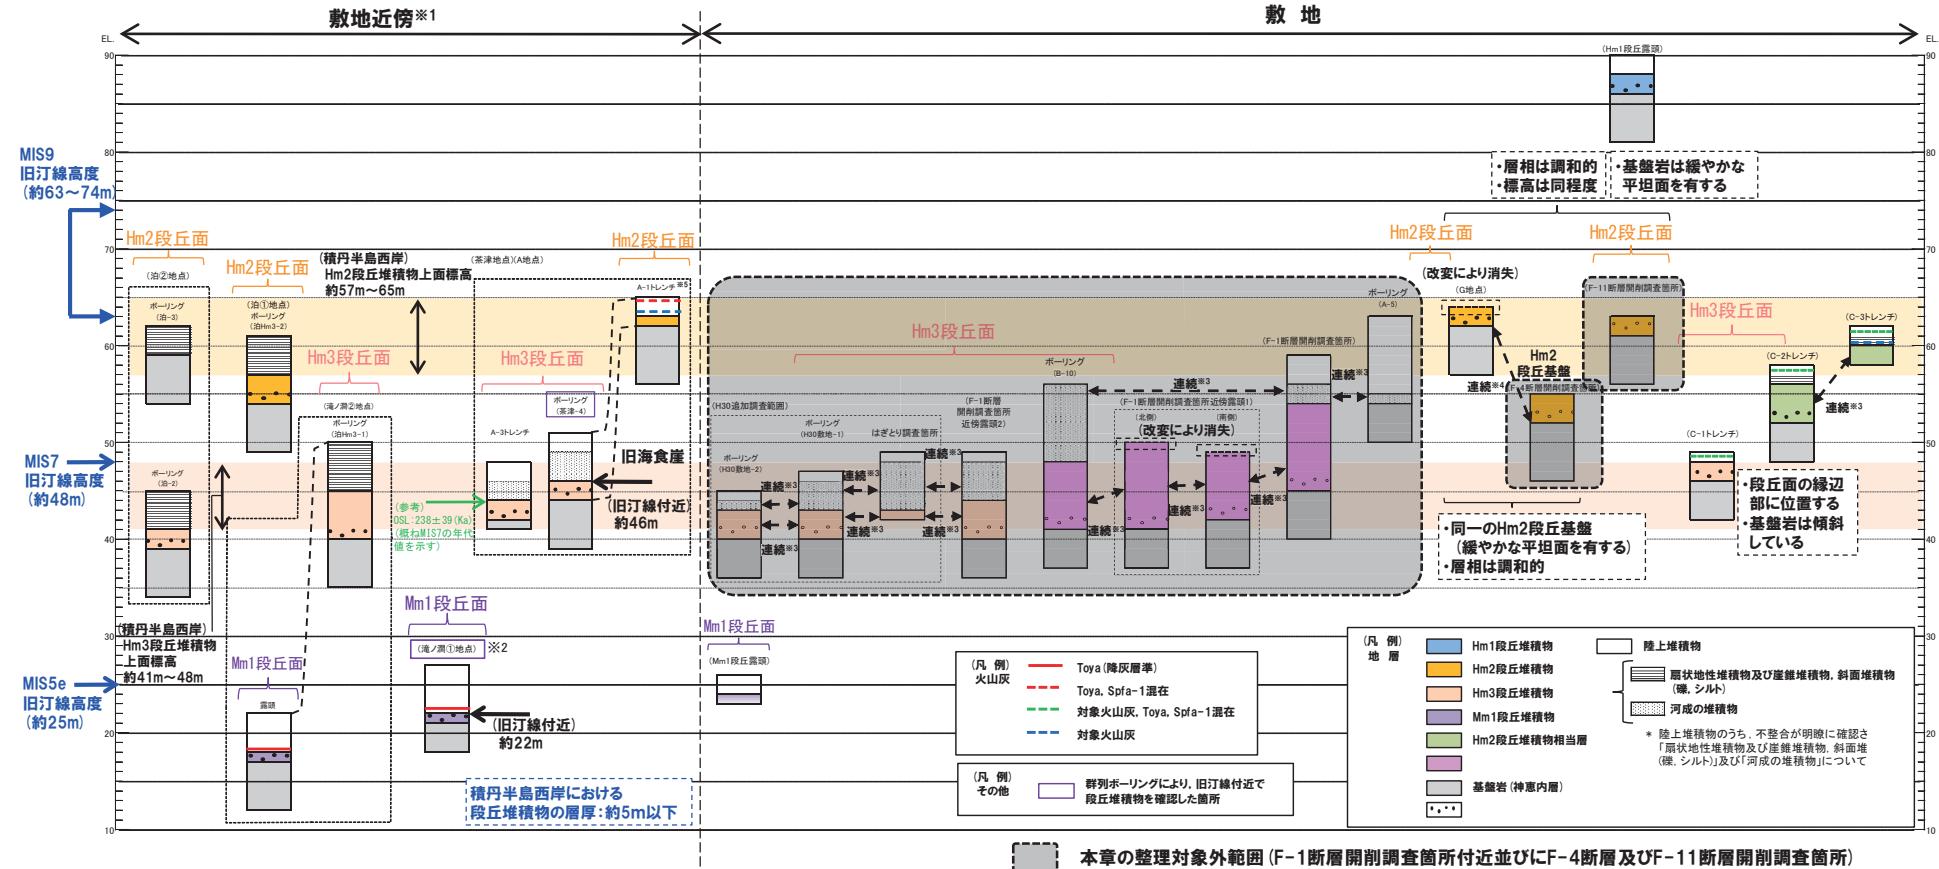
積丹半島西岸における総合柱状図

\*1 積丹半島西岸では、図示した調査箇所以外においても段丘調査を実施している。ここでは、敷地に近接するMm1段丘(滝ノ瀬①地点)及び高位段丘(茶津地点(A地点)、滝ノ瀬②地点、泊①地点及び泊②地点)について代表的に図示した。

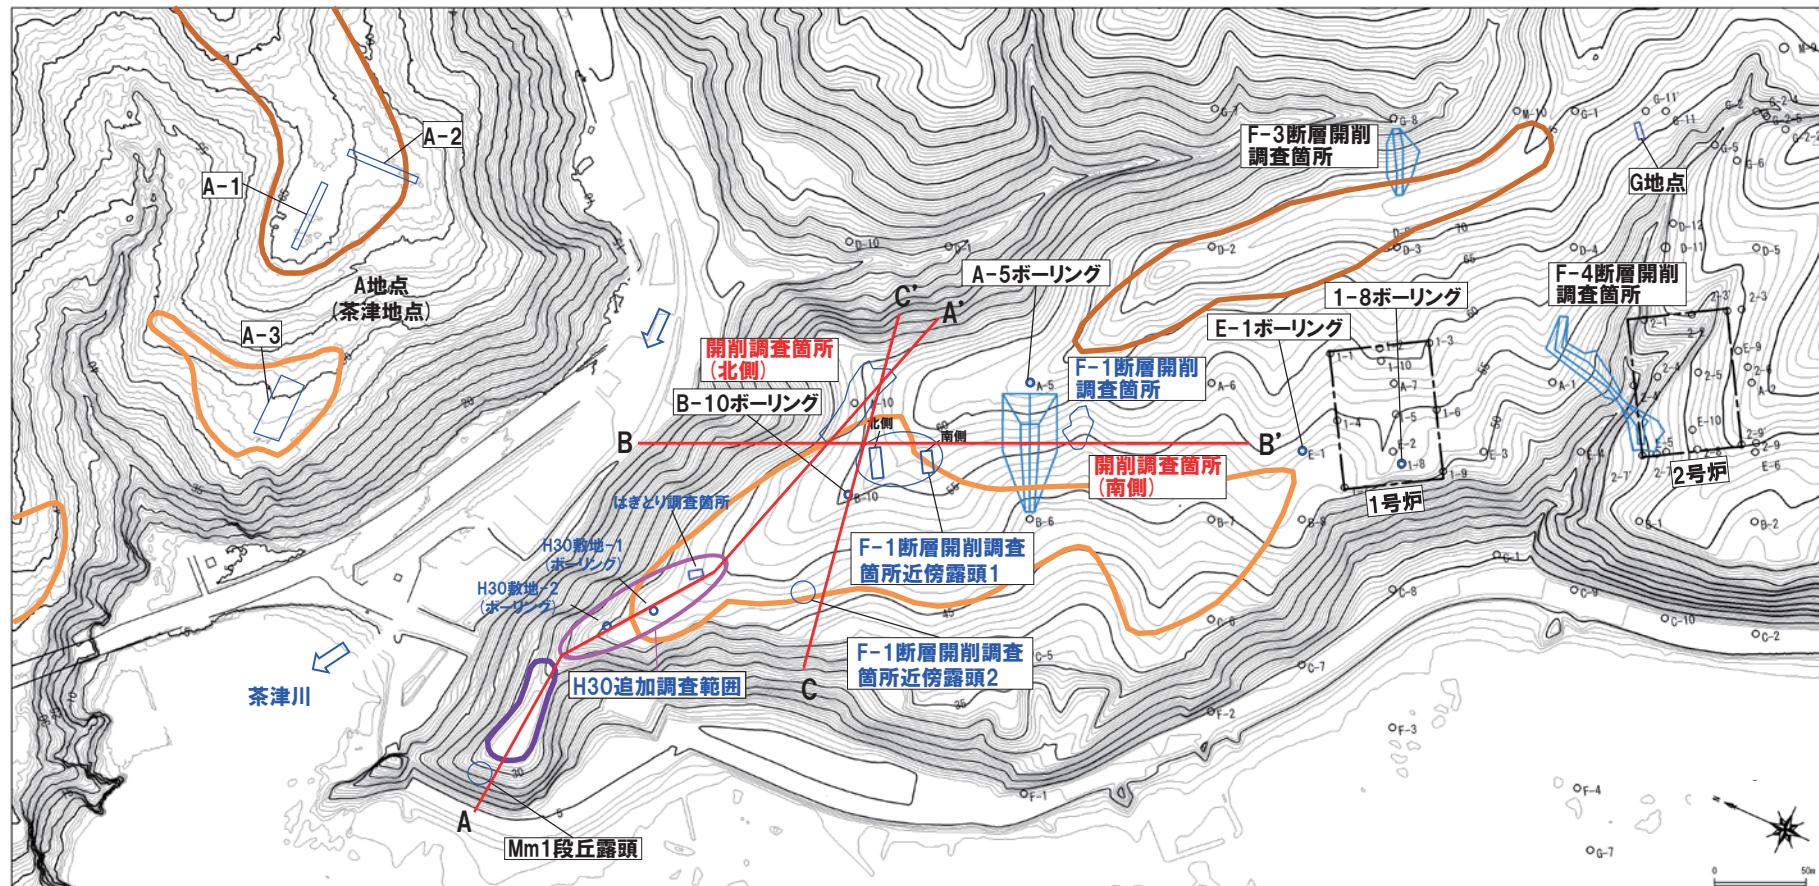
調査位置図(改変前の地形)

当図は、国土地理院1976年撮影の空中写真を使用した空中写真図化により作成(1mセンター)

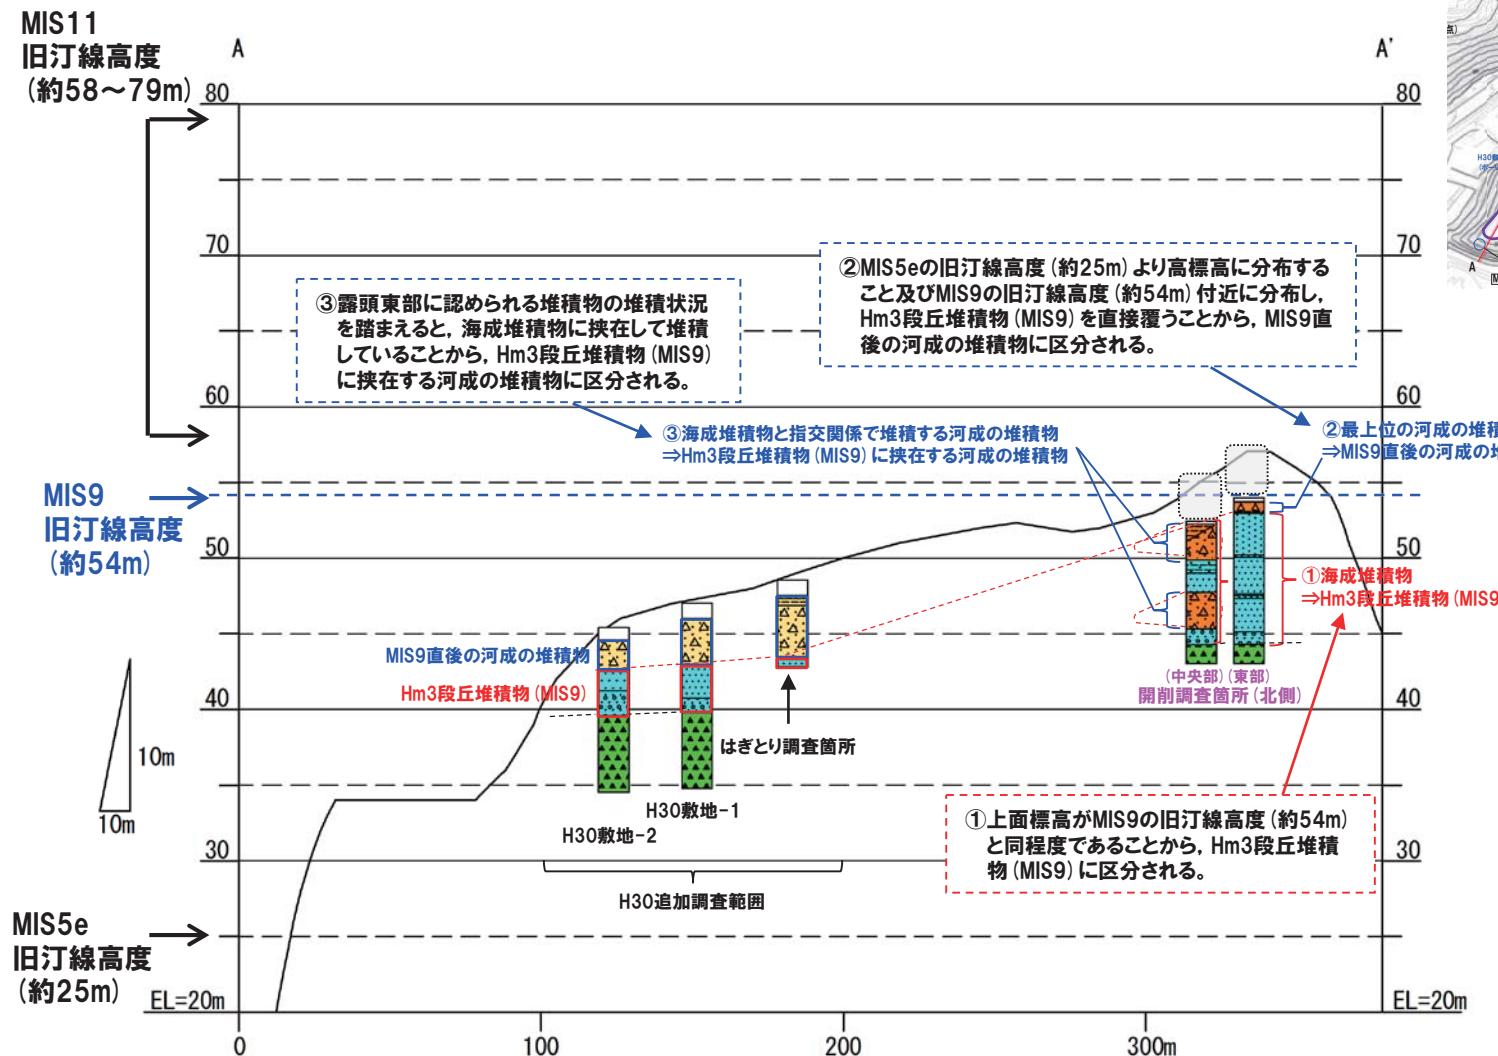
断面図 (A-A' 断面)

□: 改変のため地質状況が不明な範囲

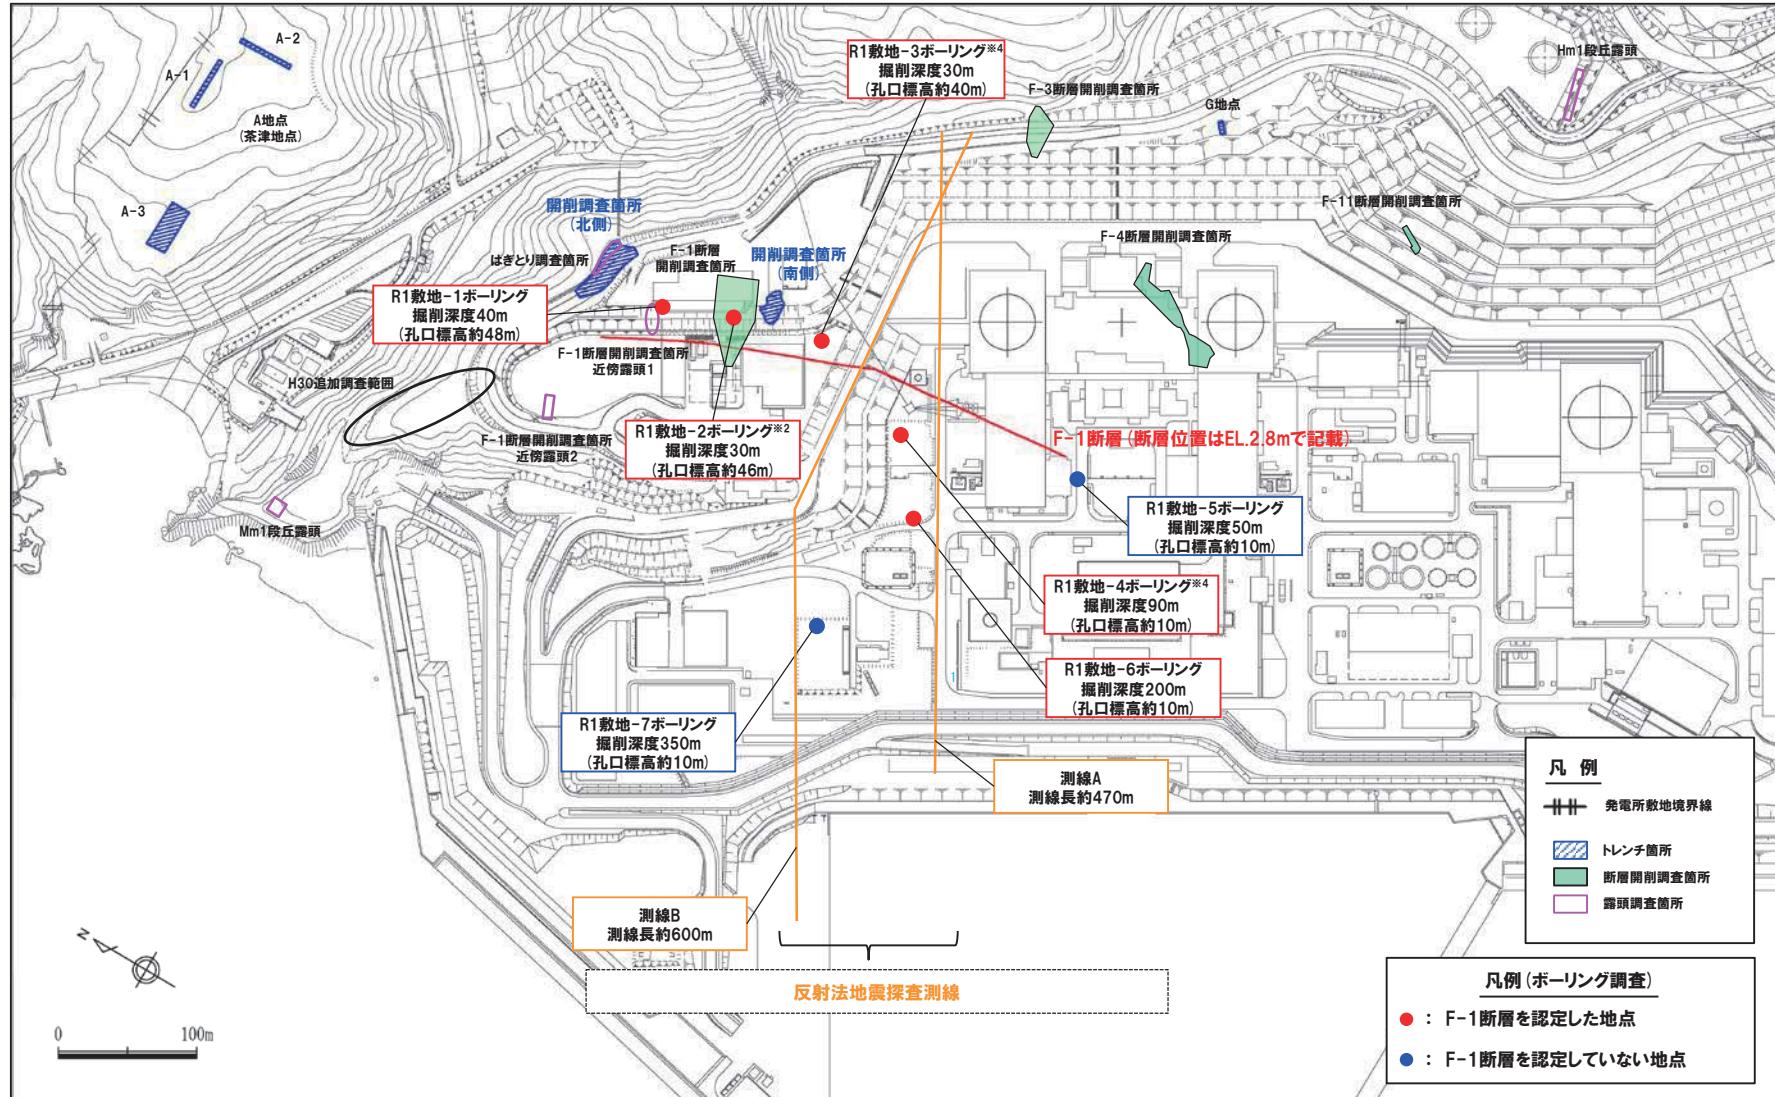
調査位置図 (改变後の地形)

※4 当該ボーリングは、F-1断層の性状確認を主目的として実施するが、調査結果は、反射法地震探査結果との対比にも用いる。

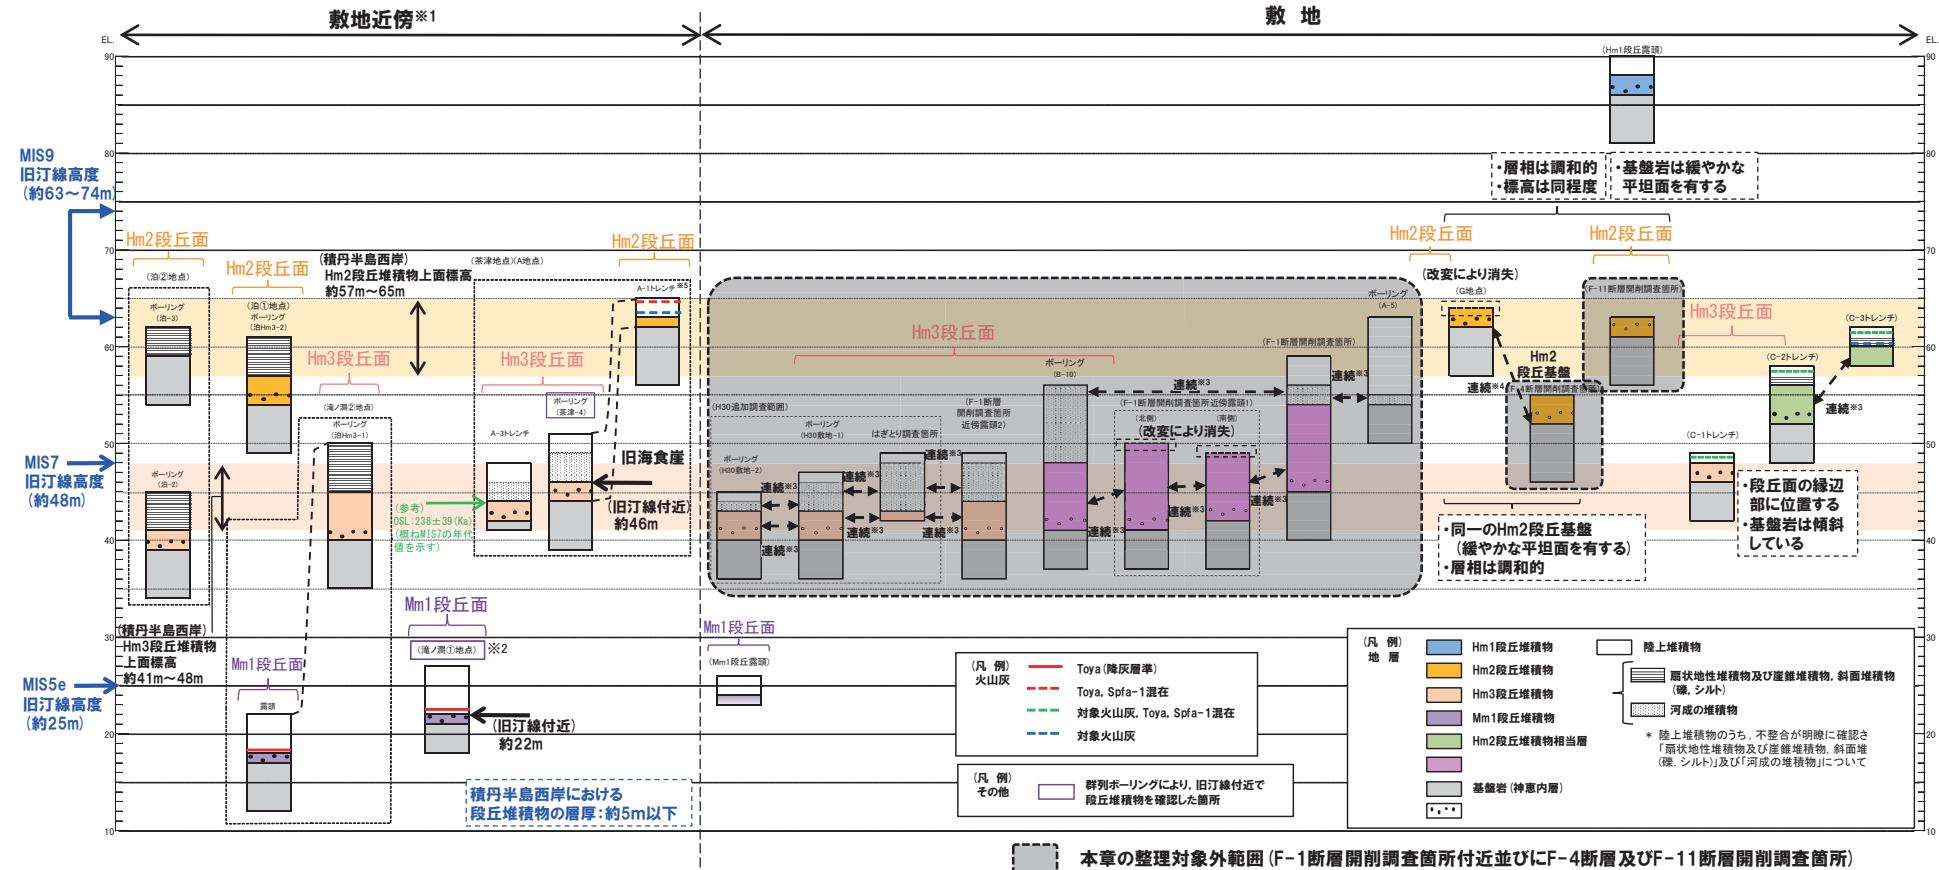
\*1 積丹半島西岸では、図示した調査箇所以外においても段丘調査を実施している。ここでは、敷地に近接するMm1段丘(滝ノ瀬①地点)及び高位段丘(茶津地点(A地点)、滝ノ瀬②地点、泊①地点及び泊②地点)について代表的に図示した。

\*2 洞爺火山灰については、当該地点のMm1段丘堆積物の上位に確認されたことを便宜的に図示した。

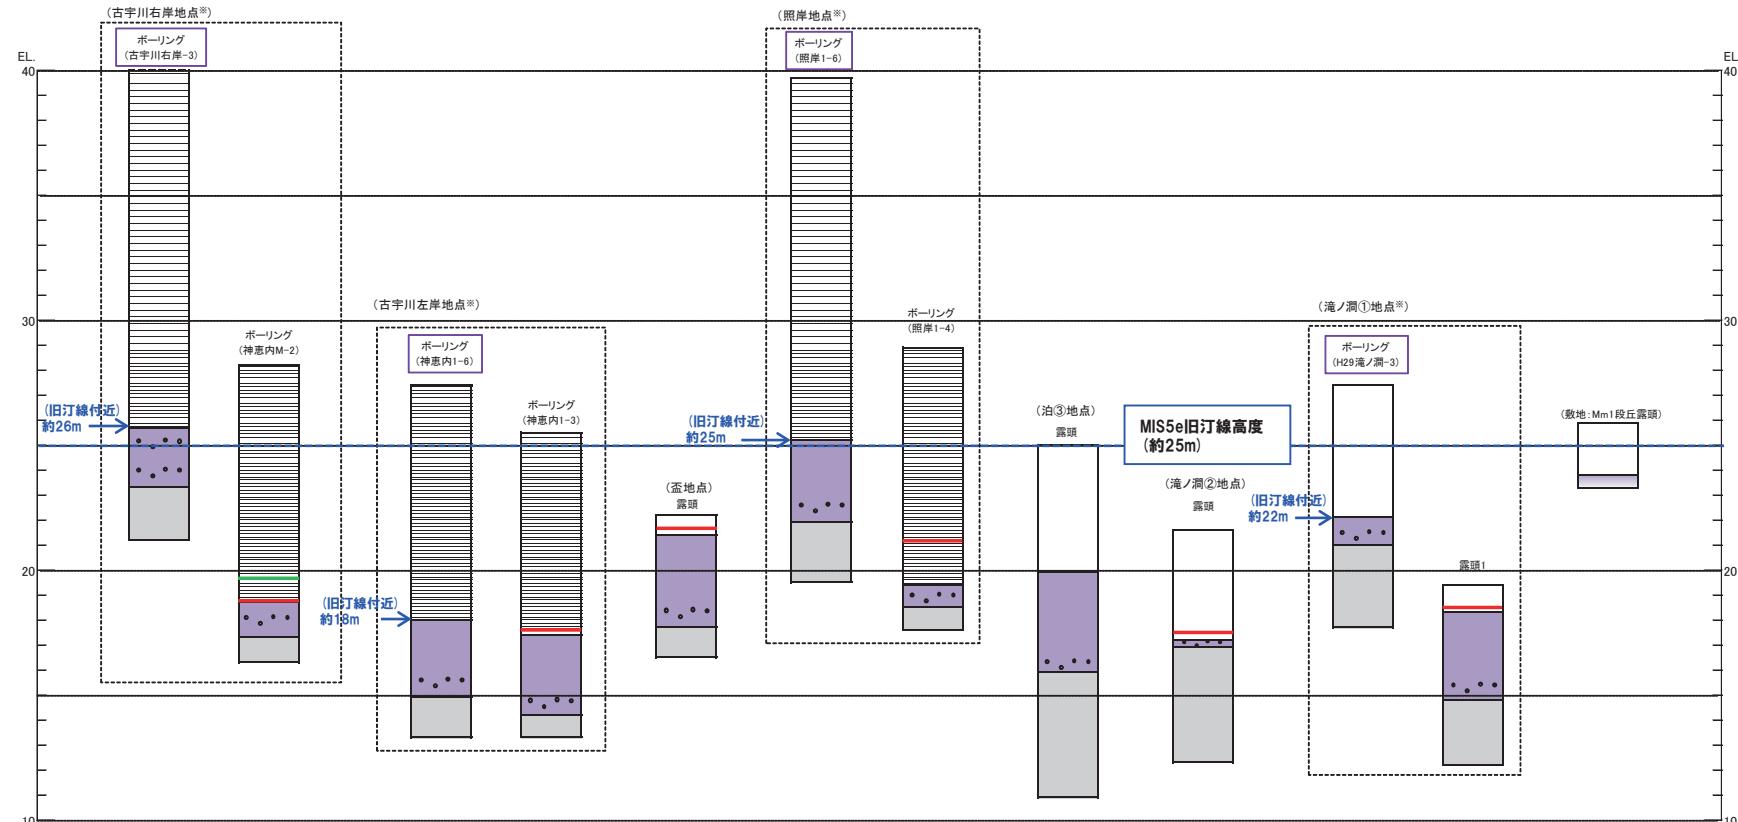
○積丹半島西岸におけるMIS5eの旧汀線高度は、古宇川右岸地点～敷地までの約15kmに亘るMm1段丘調査の結果、約25mであると評価される。

※旧汀線高度を把握するための群列ボーリング実施地点

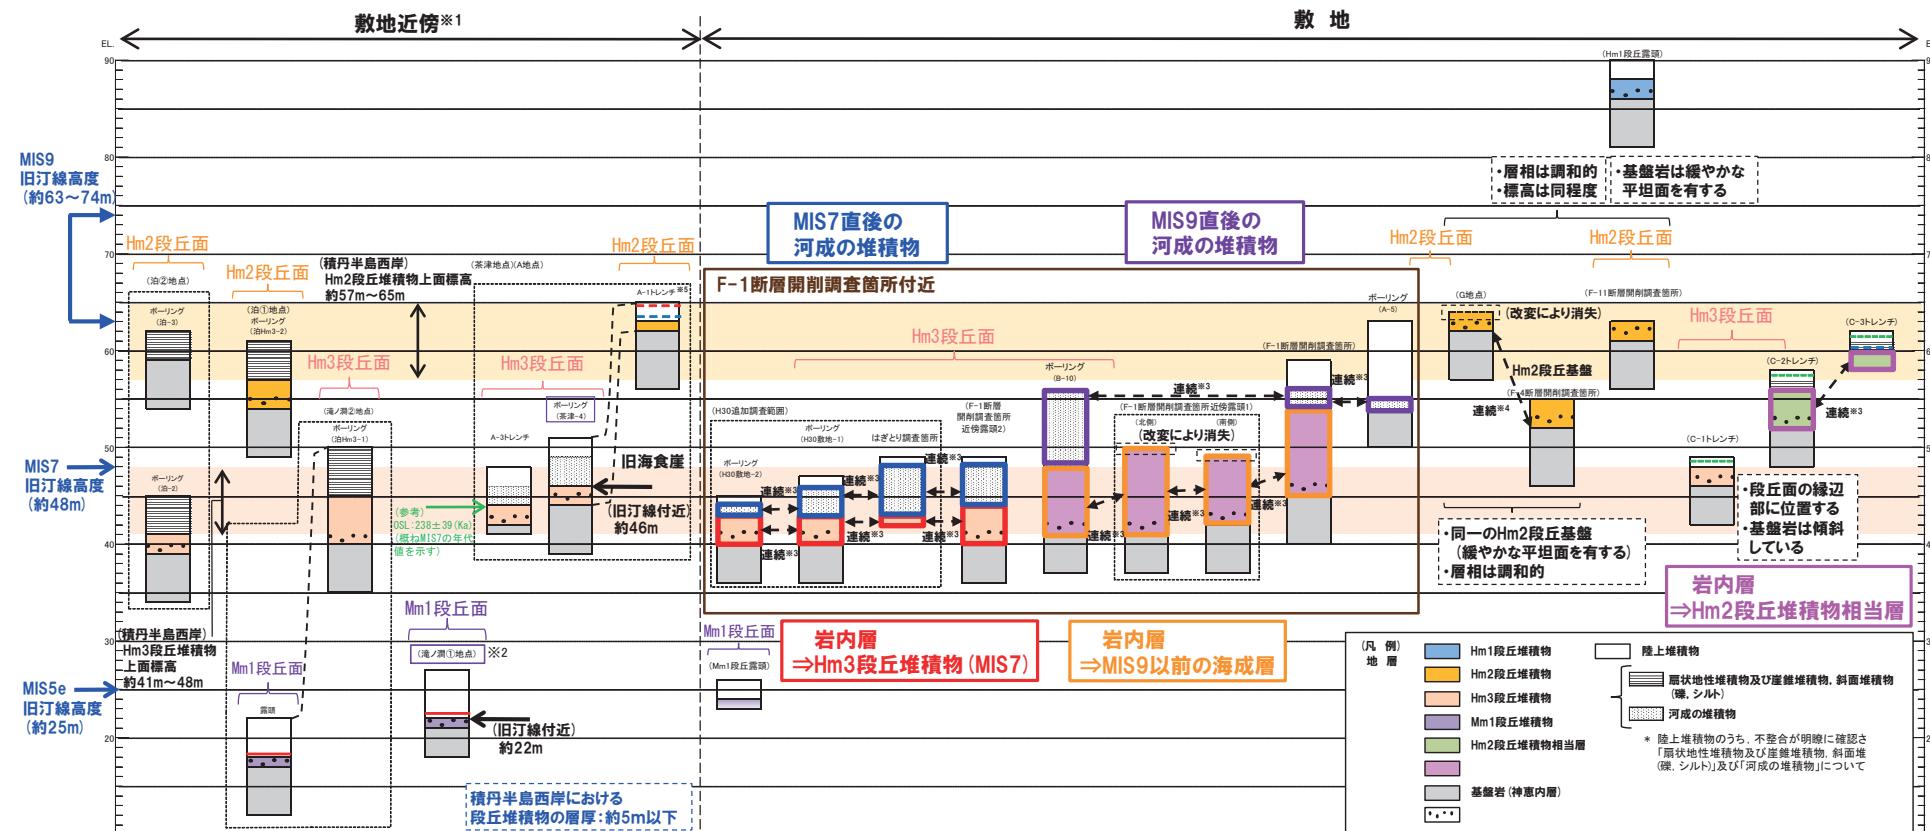
積丹半島西岸における総合柱状図

- ※1 積丹半島西岸では、図示した調査箇所以外においても段丘調査を実施している。ここでは、敷地に近接するMm1段丘(滝ノ瀬①地点)及び高位段丘(茶津地点(A地点)、滝ノ瀬②地点、泊①地点及び泊②地点)について代表的に図示した。
- ※2 洞爺火山灰については、当該地点のMm1段丘堆積物の上位に確認されたことを便宜的に図示した。
- ※3 各調査箇所の位置関係が近接していること及び地質調査結果から、同一の地層であると判断されることを示す。
- ※4 各調査箇所の位置関係が近接していること及び地質調査結果から、同一の段丘基盤であると判断されることを示す。
- ※5 茶津地点(Hm2段丘)においては、A-2トレーニングにおいても段丘調査を実施しているが、A-1トレーニングと距離が近接しており、基盤岩及び段丘堆積物の上面標高が同様であることから、A-1トレーニングを代表的に図示した。

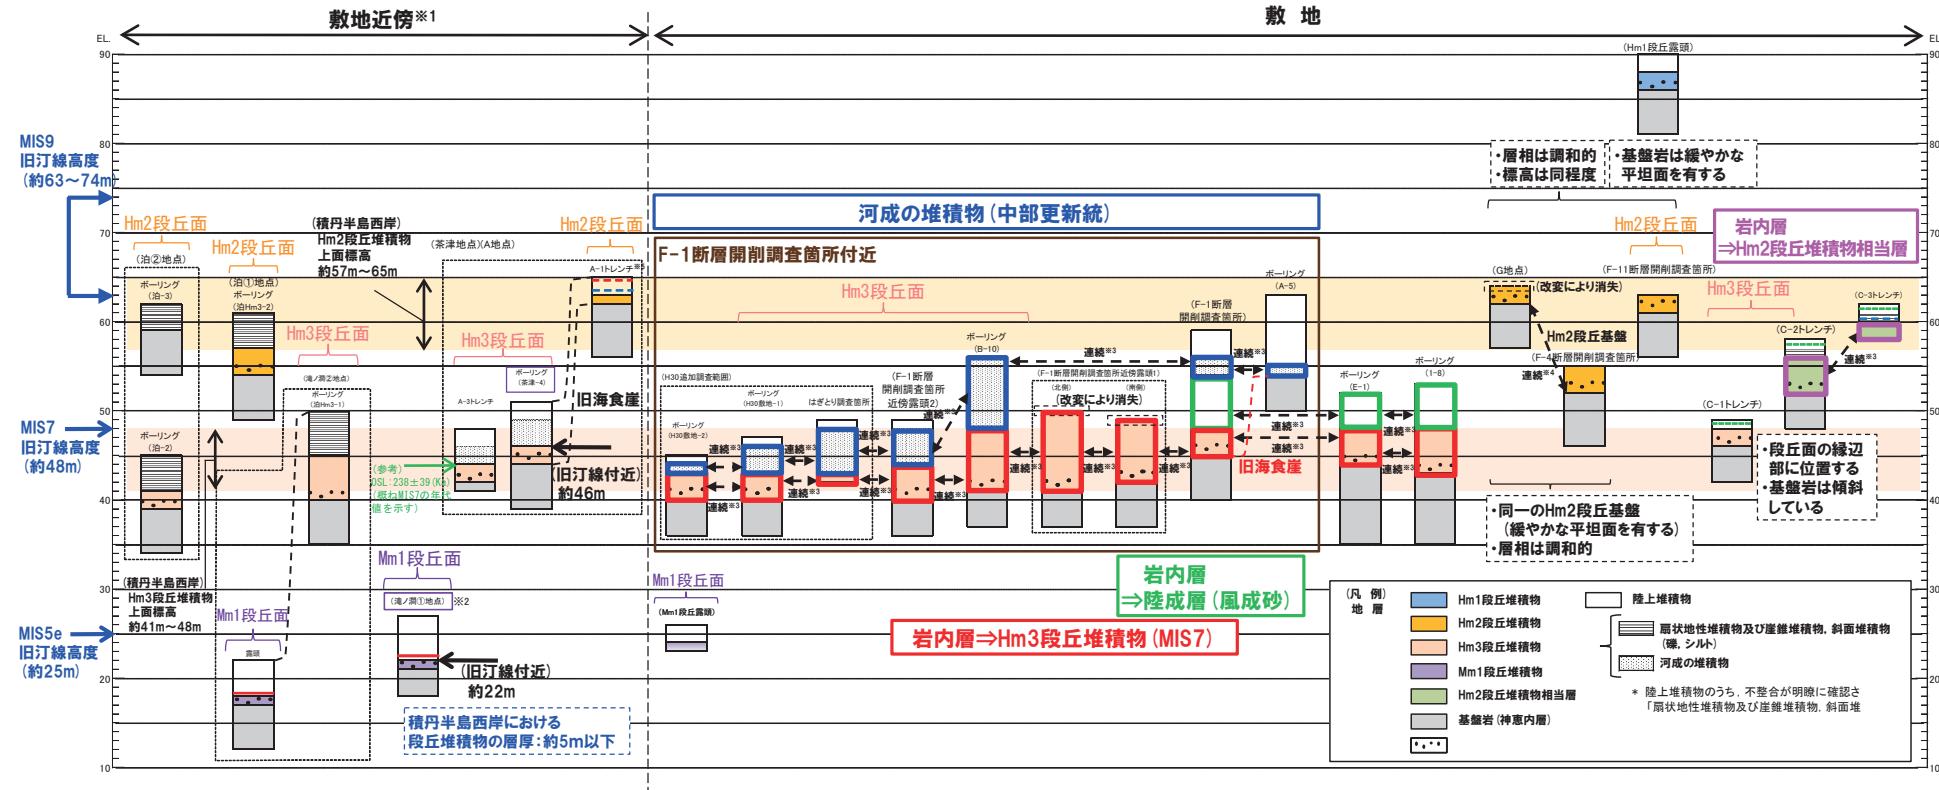
積丹半島西岸における総合柱状図

- ※1 積丹半島西岸では、図示した調査箇所以外においても段丘調査を実施している。ここでは、敷地に近接するMm1段丘(滝ノ瀬①地点)及び高位段丘(茶津地点(A地点), 滝ノ瀬②地点, 泊①地点及び泊②地点)について代表的に図示した。
- ※2 洞爺火山灰については、当該地点のMm1段丘堆積物の上位に確認されたことを便宜的に図示した。
- ※3 各調査箇所の位置関係が近接していること及び地質調査結果から、同一の地層であると判断されることを示す。
- ※4 各調査箇所の位置関係が近接していること及び地質調査結果から、同一の段丘基盤であると判断されることを示す。
- ※5 茶津地点(Hm2段丘)においては、A-1トレーンチにおいても段丘調査を実施しているか、A-1トレーンチと距離が近接しており、基盤岩及び段丘堆積物の上面標高が同様であることから、A-1トレーンチを代表的に図示した。

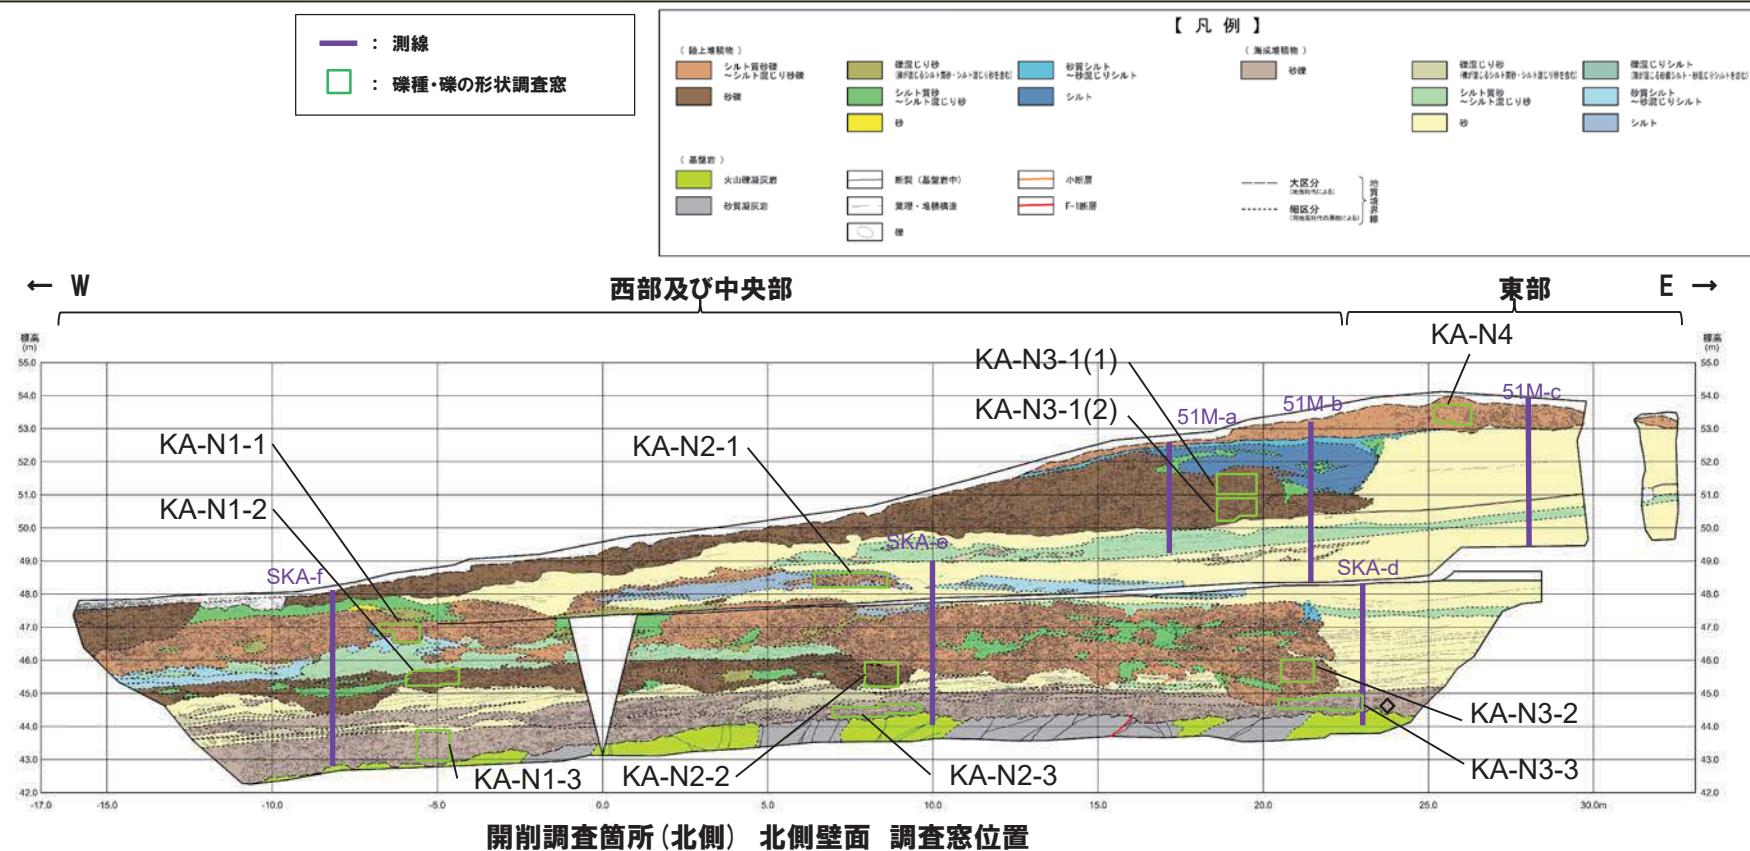
- ・開削調査箇所(北側)の露頭全体を網羅するように、調査窓(KA-N1-1~3, KA-N2-1~3, KA-N3-1~3及びKA-N4)を設けた。
- ・調査窓は1m×1mの大きさを基本とし、窓枠の中に10cm×10cmの格子を組み、格子上の礫を採取した。
- ・採取した礫に対し、礫種、球形度及び円磨度について確認した(P96~P101参照)。

○海成堆積物と河成の堆積物については、礫種・礫の形状調査の結果、構成礫種及び円磨度に差異が認められる。

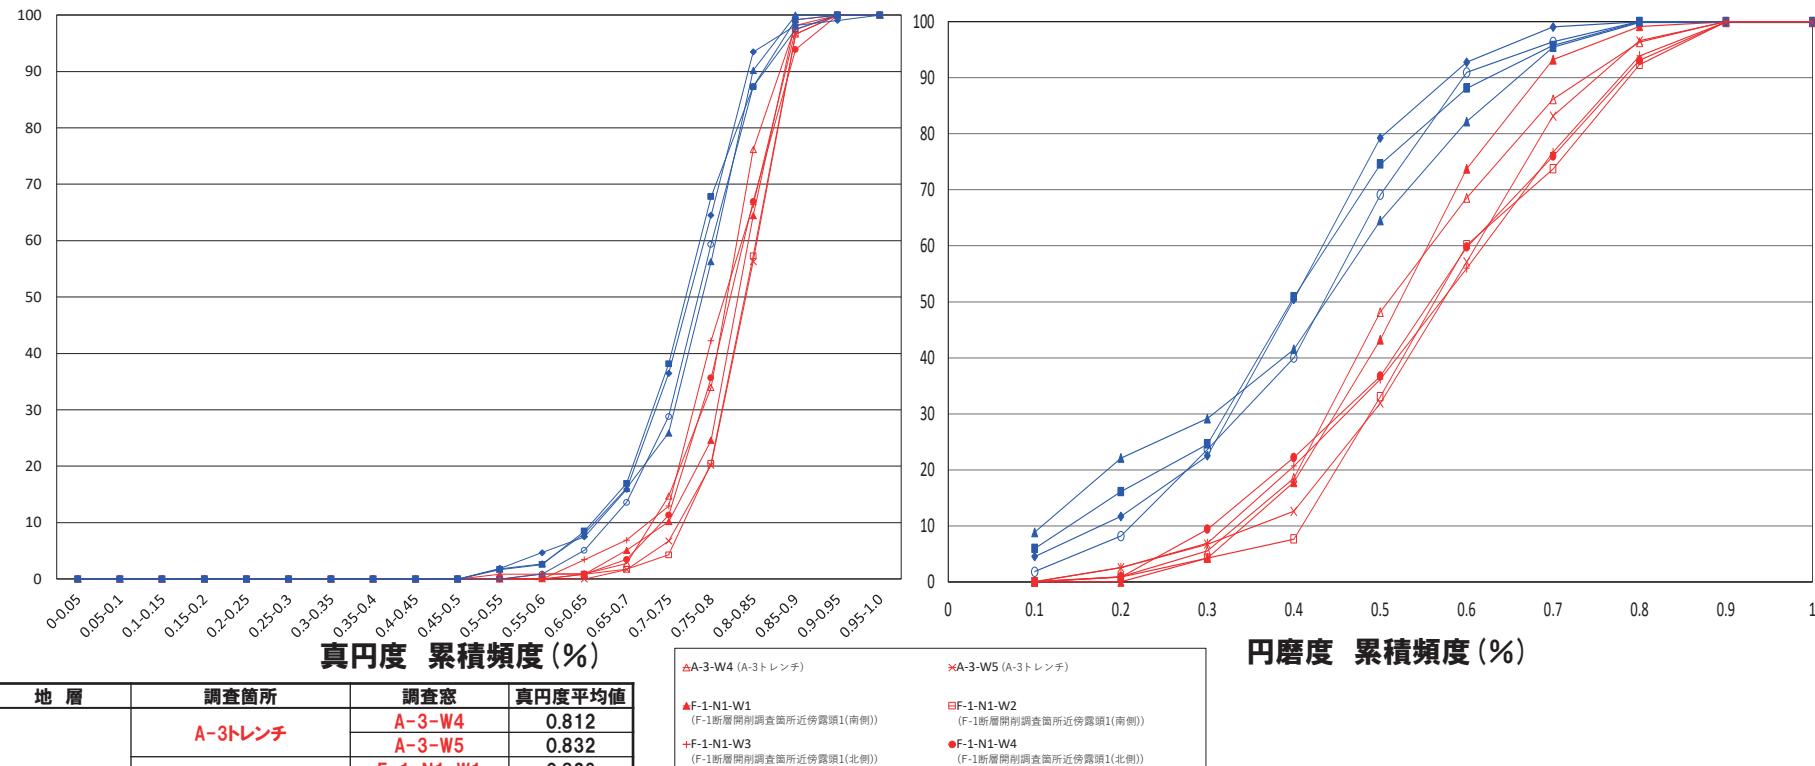
○海成堆積物の真円度は、河成の堆積物と比較して、値が高い傾向が認められる。

○礫の真円度解析の結果、礫の円磨度調査の結果と調和的であることから、円磨度は妥当であると考えられる。
