## 泊発電所3号炉

地盤(敷地の地質・地質構造)に関するコメント回答  
(Hm2段丘堆積物の堆積年代に関する検討)

令和元年11月7日  
北海道電力株式会社

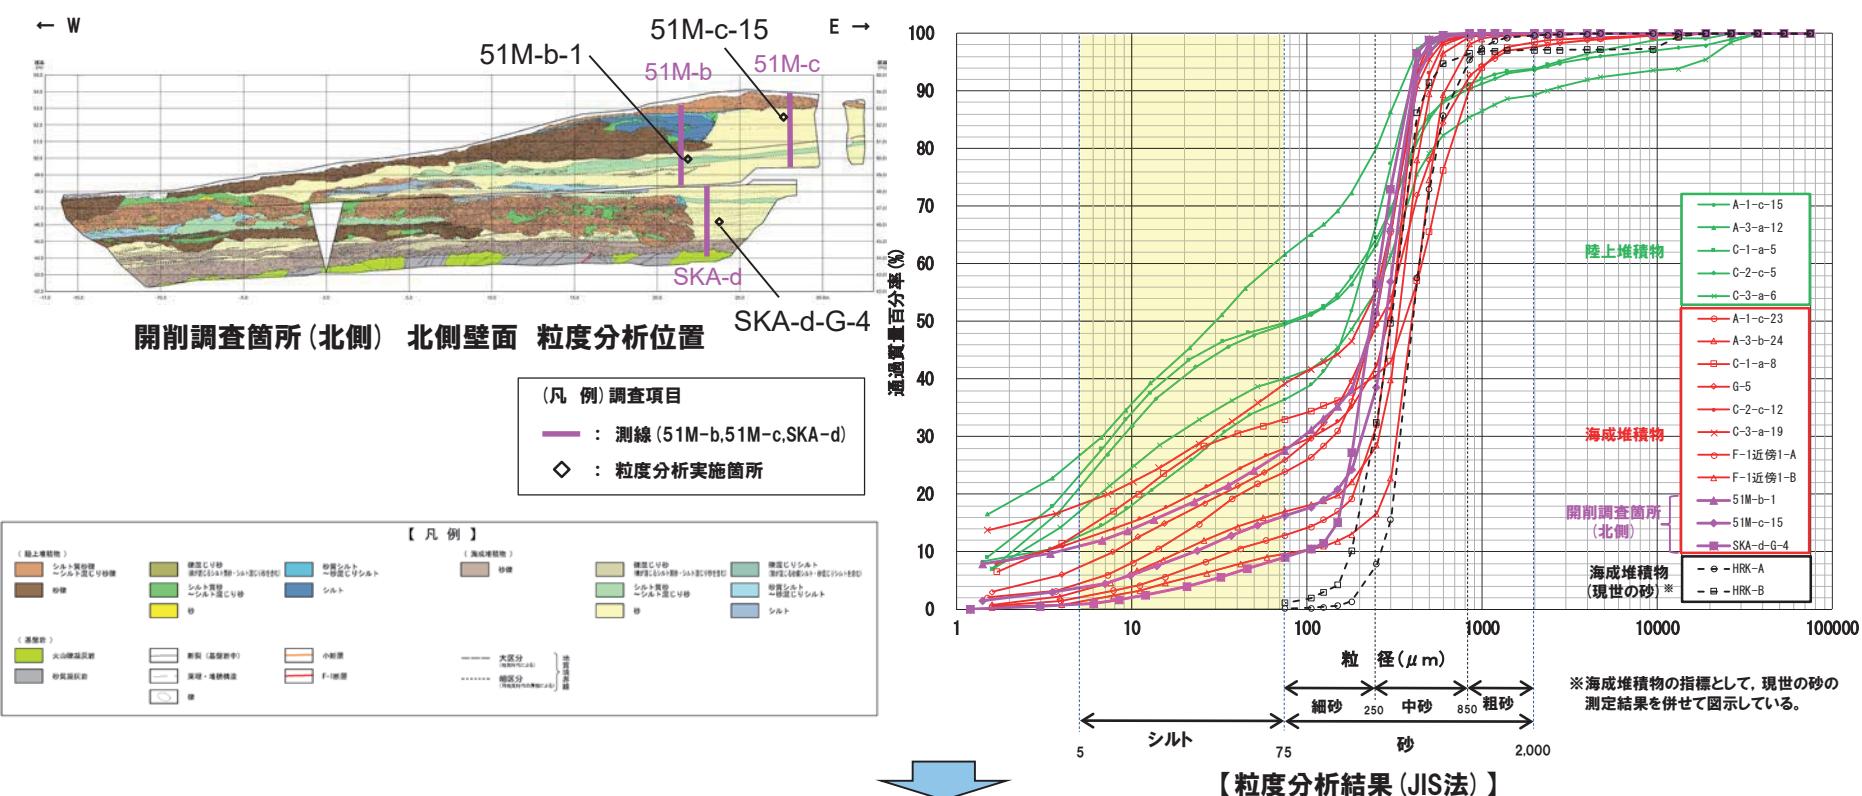
- ・他地点の陸上堆積物と比較してシルトの含有率が低い状況である。
- ・他地点の海成堆積物と同様な粒度分布の傾向が認められる。

○層相観察結果に基づき地層区分した海成堆積物(砂)については、他地点の海成堆積物(砂)の粒度分析結果と調和的である。

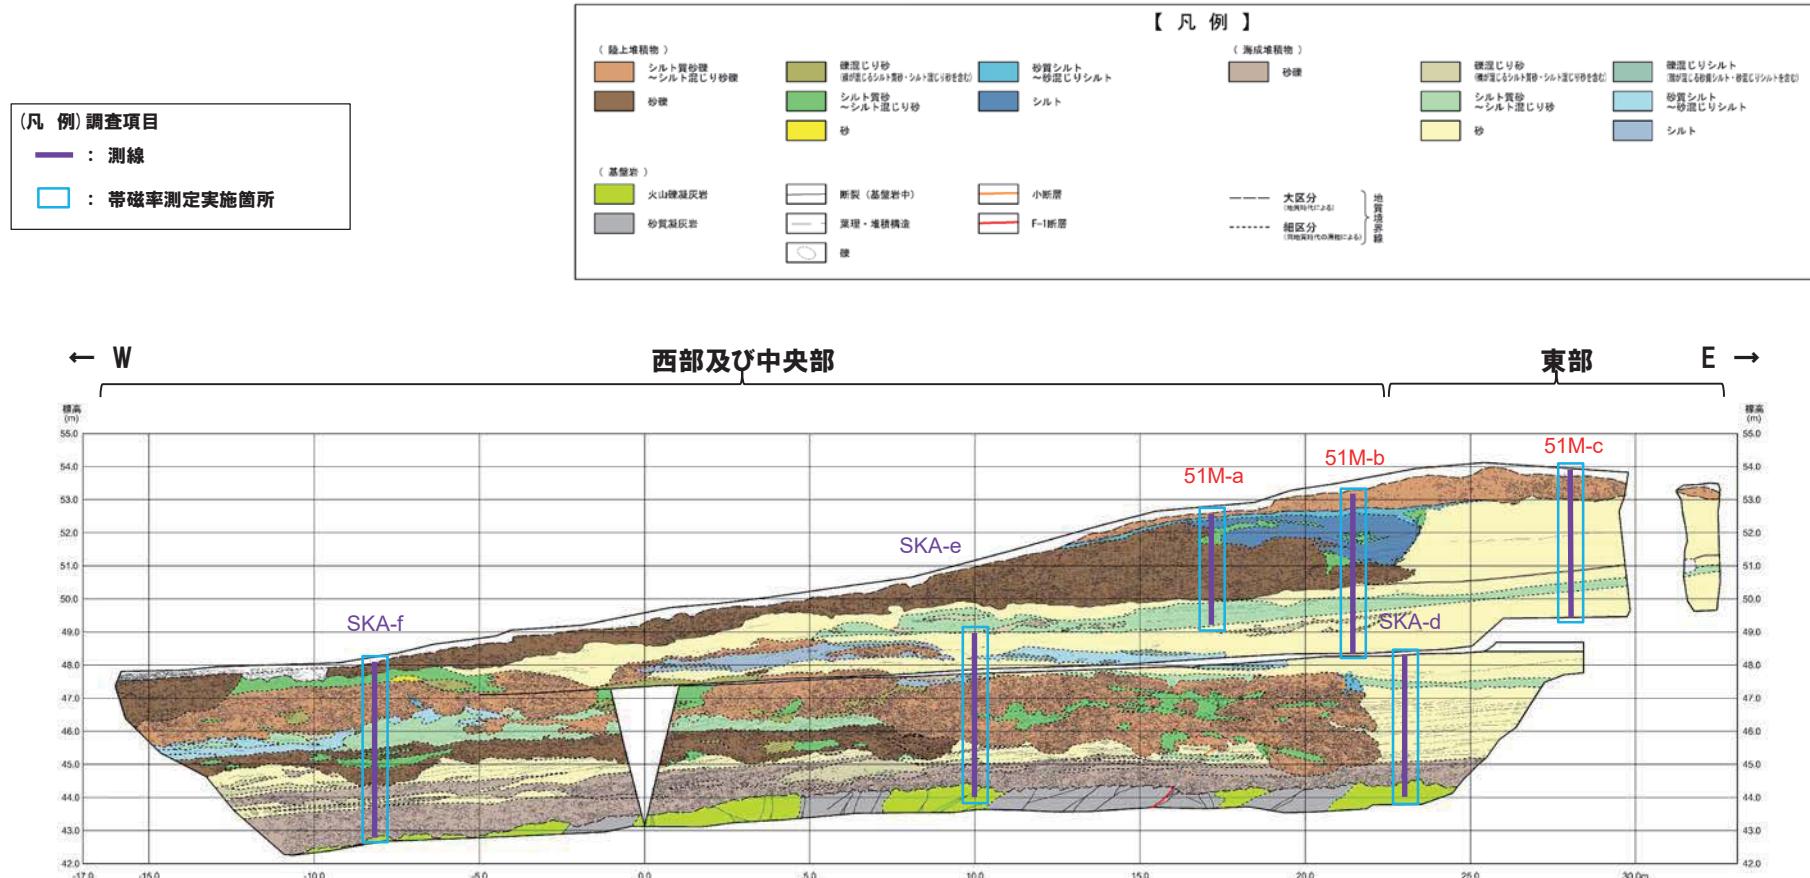
開削調査箇所(北側) 北側壁面 帯磁率測定位置

- 測線51M-a, 51M-b, 51M-c, SKA-d, SKA-e及びSKA-fにおいて、海成堆積物、海成堆積物と指交関係で堆積している河成の堆積物及び最上位の河成の堆積物の帯磁率測定を実施した。
- 測線51M-a, 51M-b及び51M-cの結果を次頁に、測線SKA-d, SKA-e及びSKA-fの結果をP110～P111に示す。

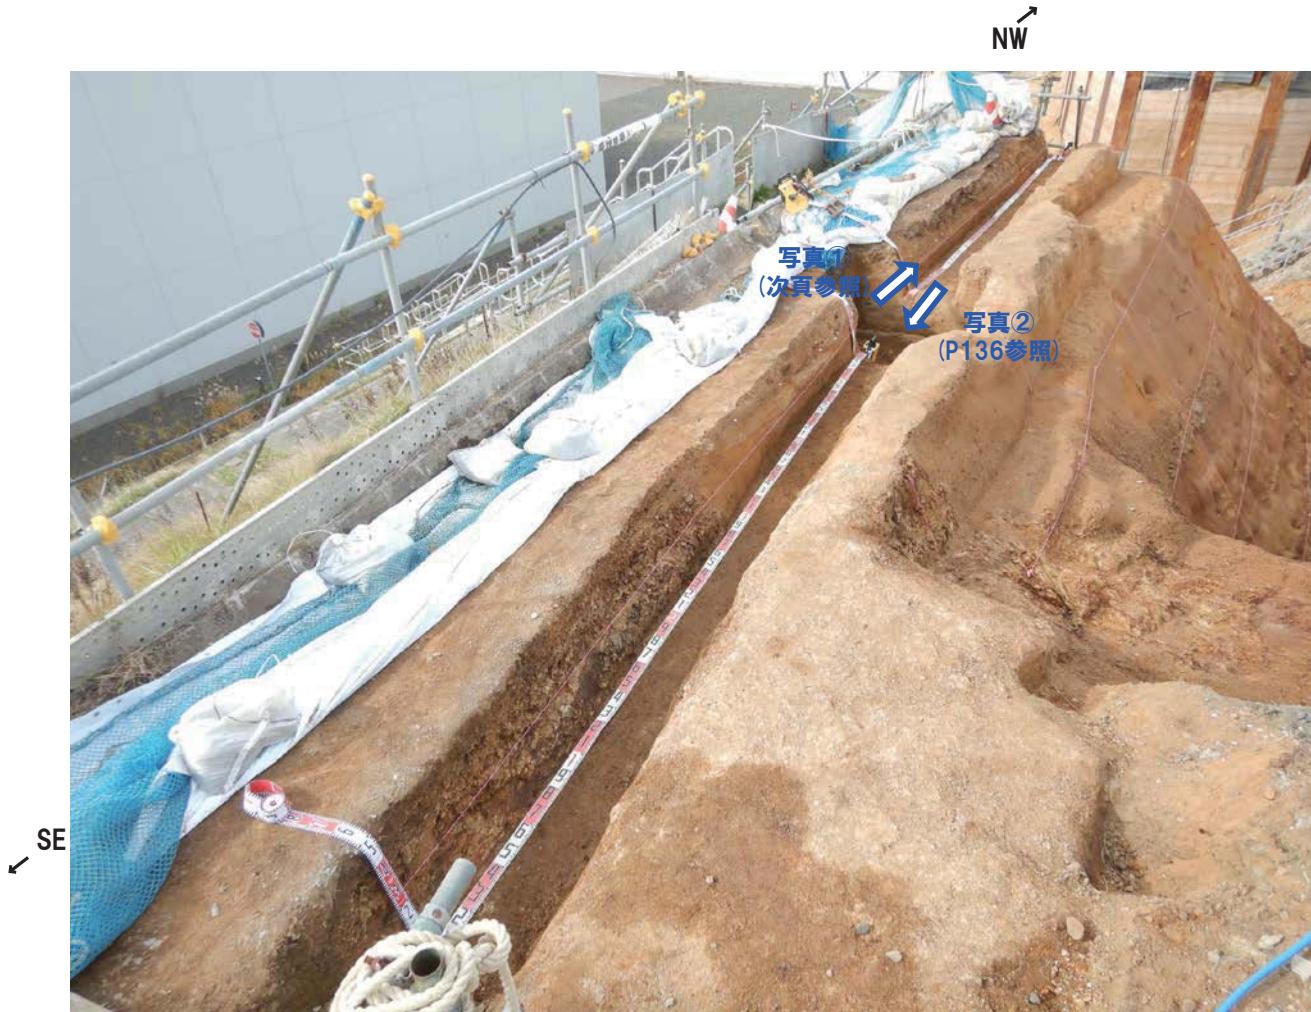
開削調査箇所(南側) 追加人力掘削調査 写真(天端南側から北側を望む)

○追加の人力掘削調査の結果、陸上堆積物(礫混じりシルト混じり砂層)は、一部、改変に伴い、分布が断続的となるものの、南側においても下位の海成堆積物を侵食して堆積する状況を確認した(P132～P137参照)。

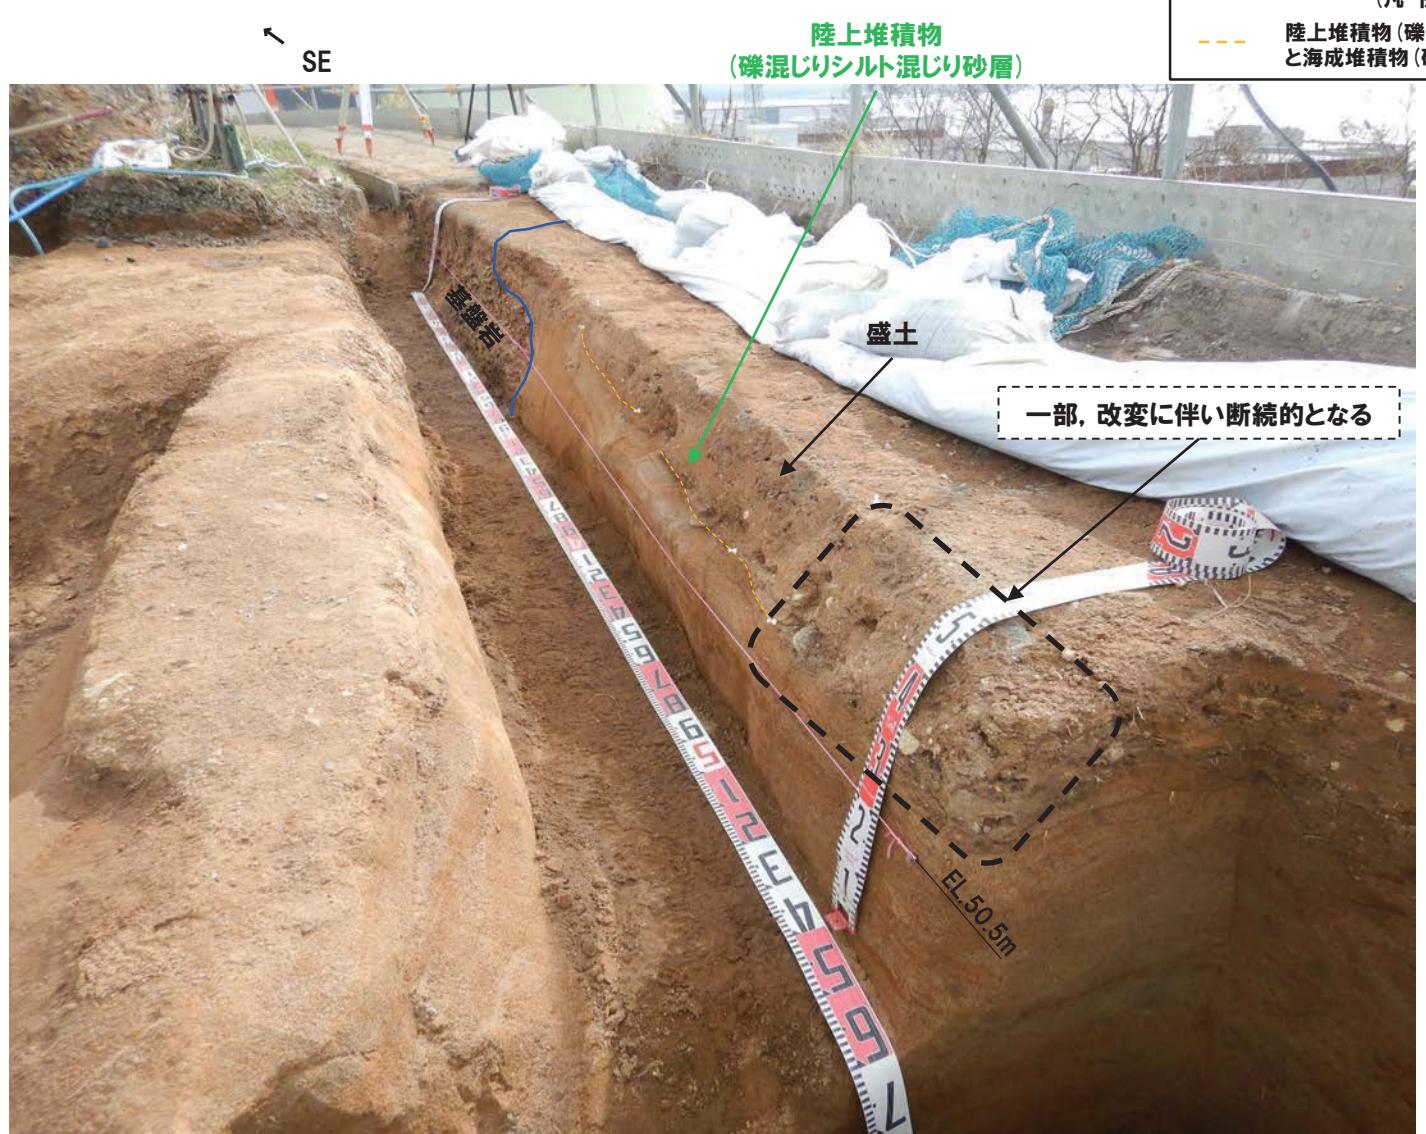
開削調査箇所(南側) 追加人力掘削調査 写真②(解釈線あり)

(凡例)  
--- 陸上堆積物(礫混じりシルト混じり砂層)  
と海成堆積物(砂層)の境界

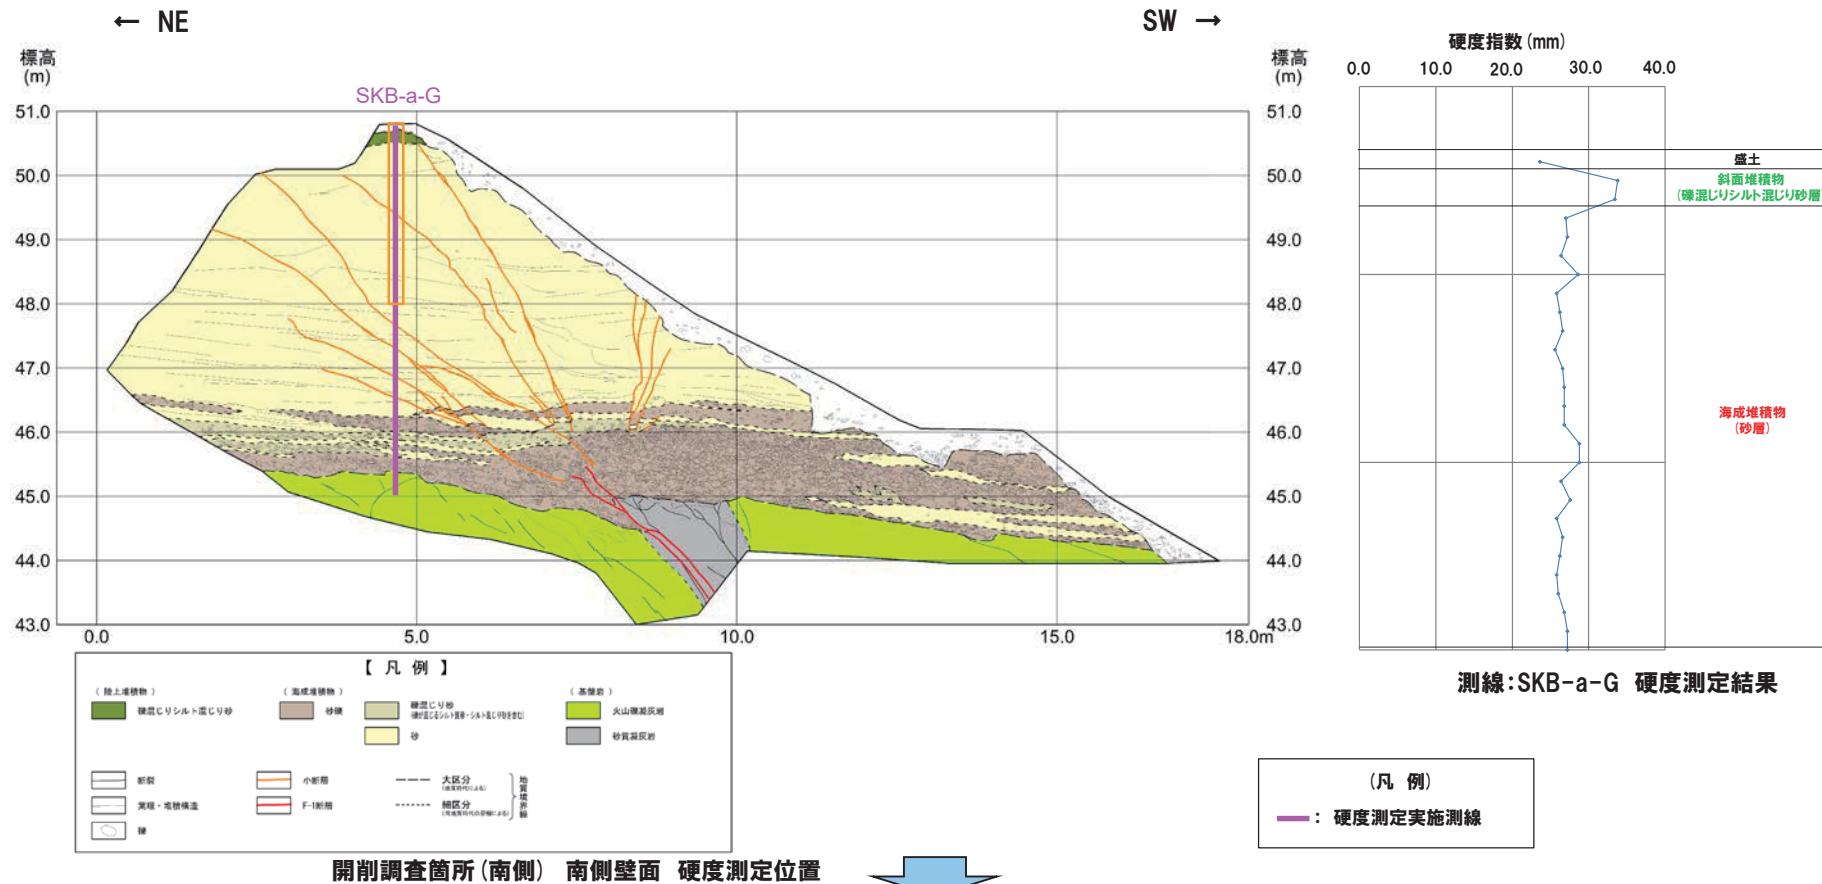
○斜面堆積物は、測定数が少ないものの、海成堆積物と比較して、値が高い傾向が認められる。

○各種観察結果に基づき地層区分した海成堆積物(砂)及び斜面堆積物(礫混じりシルト混じり砂)については、硬度の観点からも異なる特徴が認められる。

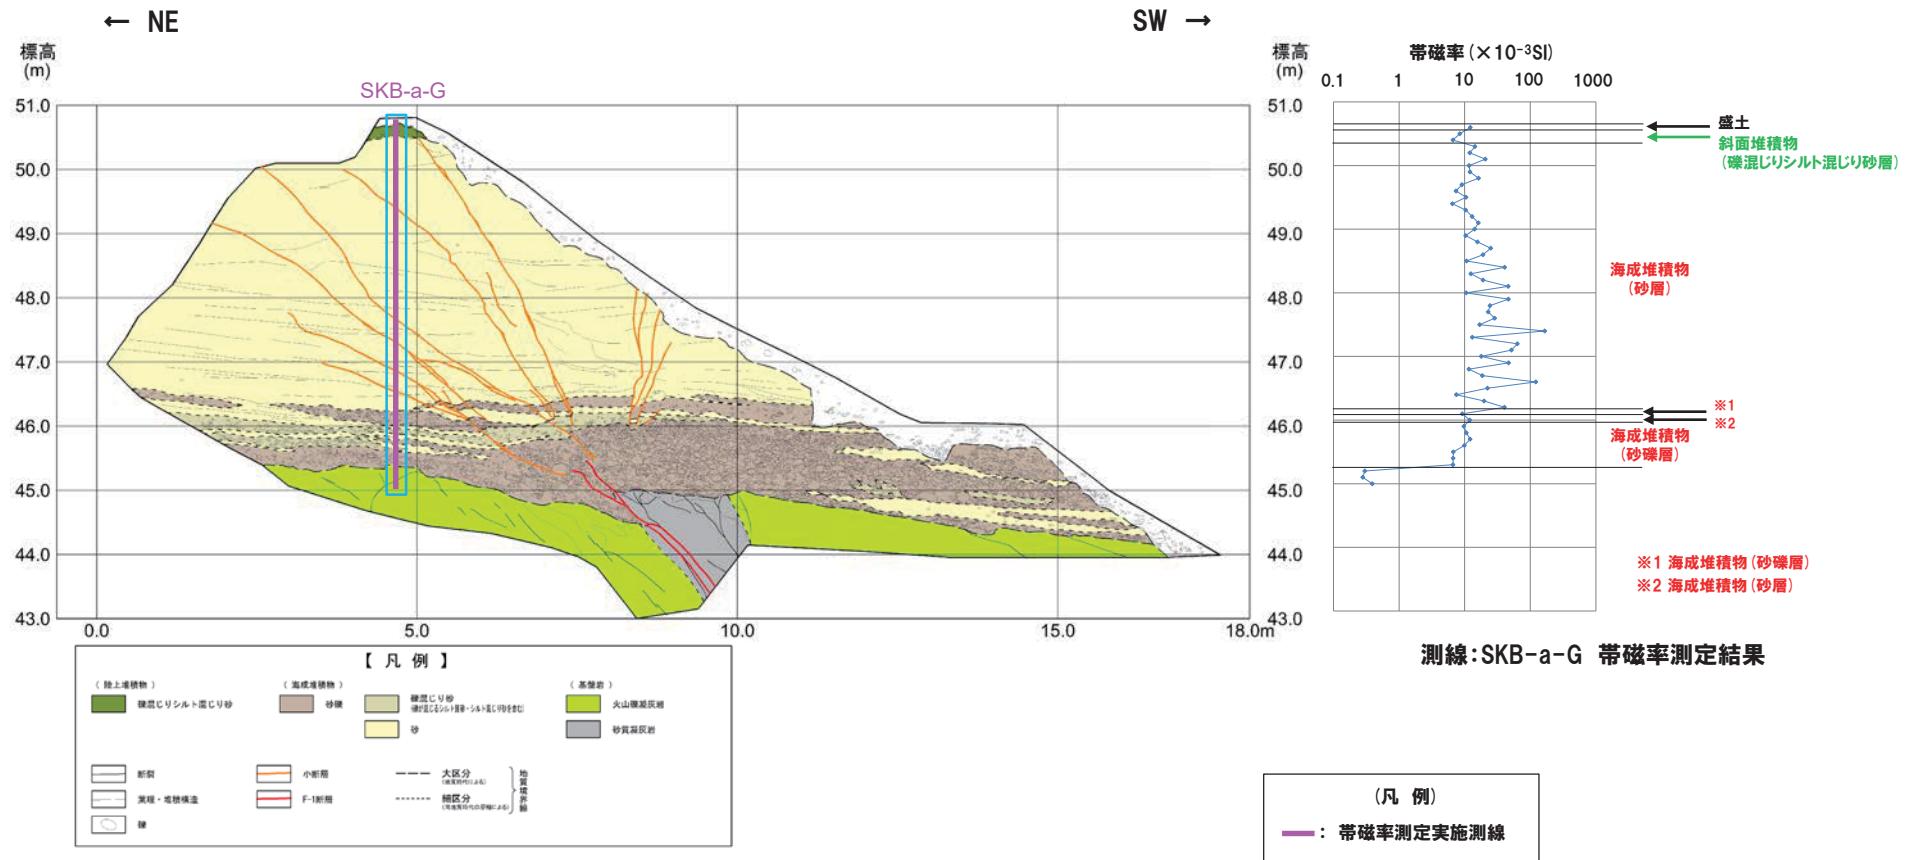
○測線SKB-a-Gにおいて、海成堆積物(砂礫及び砂)及び斜面堆積物(礫混じりシルト混じり砂層)の帯磁率測定を実施した。

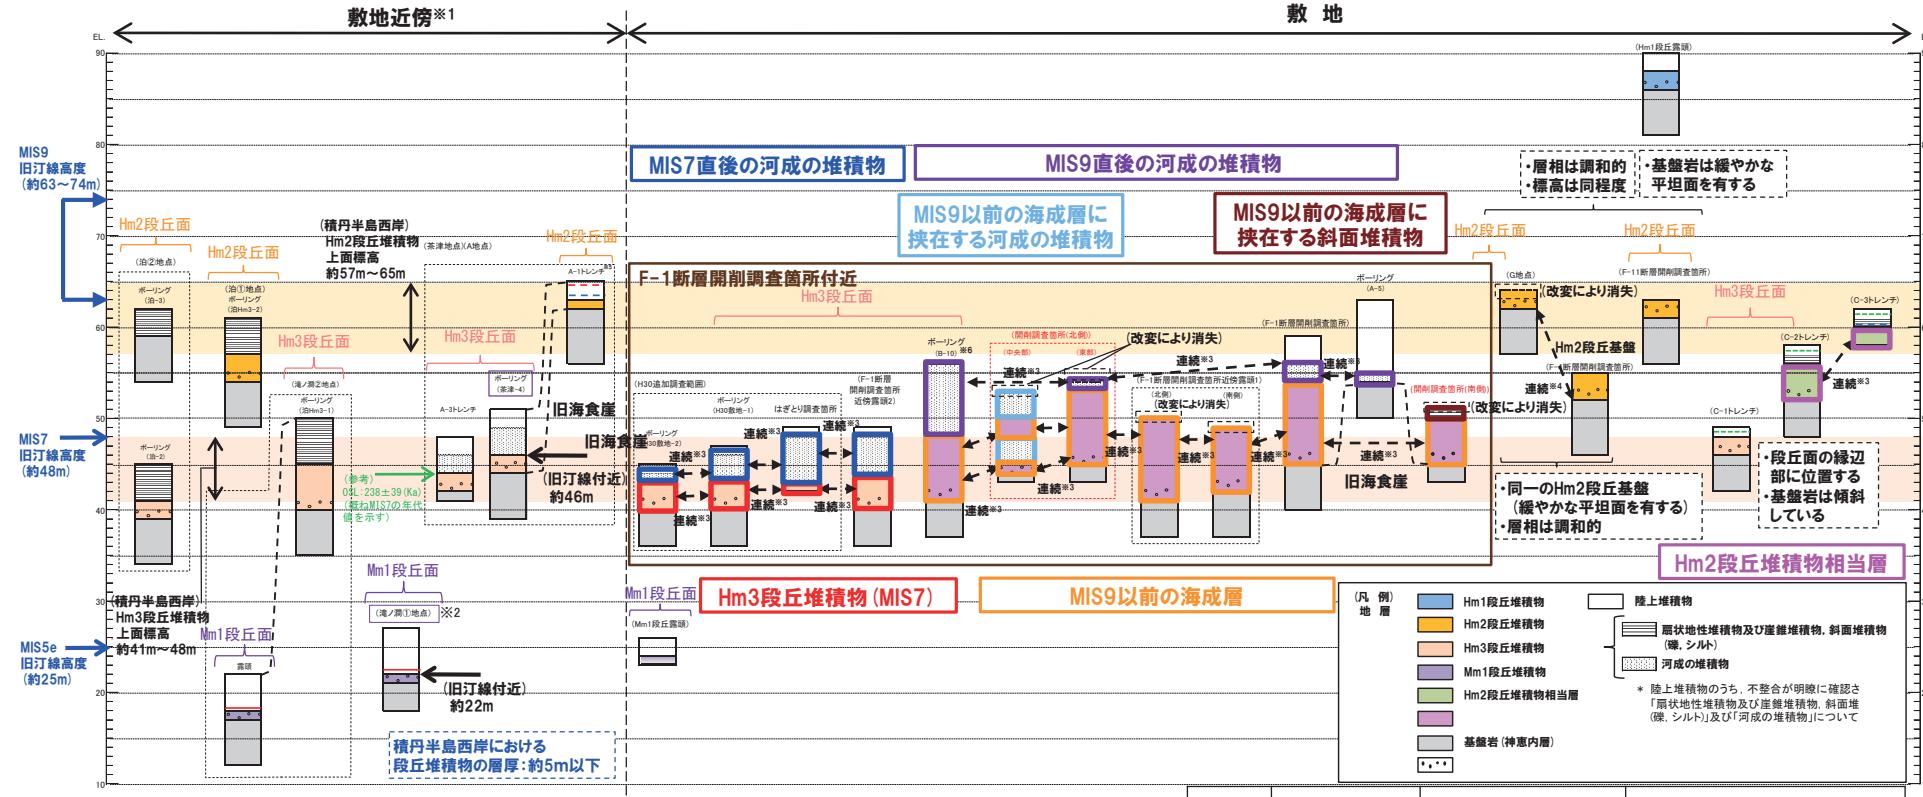
積丹半島西岸における総合柱状図  
(ケース1)

凡例	既往評価	再区分(ケース1)	調査箇所
■	岩内層	Hm3段丘堆積物(MIS7)	F-1断層開削調査箇所付近露頭2 H30追加調査範囲
■	岩内層	MIS9以前の海成層	F-1断層開削調査箇所 F-1断層開削調査箇所付近露頭1 B-10ボーリング 開削調査箇所(北側) 開削調査箇所(南側)
■	岩内層	Hm2段丘堆積物相当層	C-2及C-3トレーナー
■	岩内層		A-5ボーリング
■	Hm2段丘堆積物	MIS9直後の河成の堆積物	F-1断層開削調査箇所 B-10ボーリング 開削調査箇所(北側)
■	河成の堆積物		
■	河成の堆積物	MIS9直後の河成の堆積物	F-1断層開削調査箇所付近露頭2 H30追加調査範囲
■	-	MIS9以前の海成層に挟在する河成の堆積物	開削調査箇所(北側)
■	-	MIS9以前の海成層に挟在する斜面堆積物	開削調査箇所(南側)

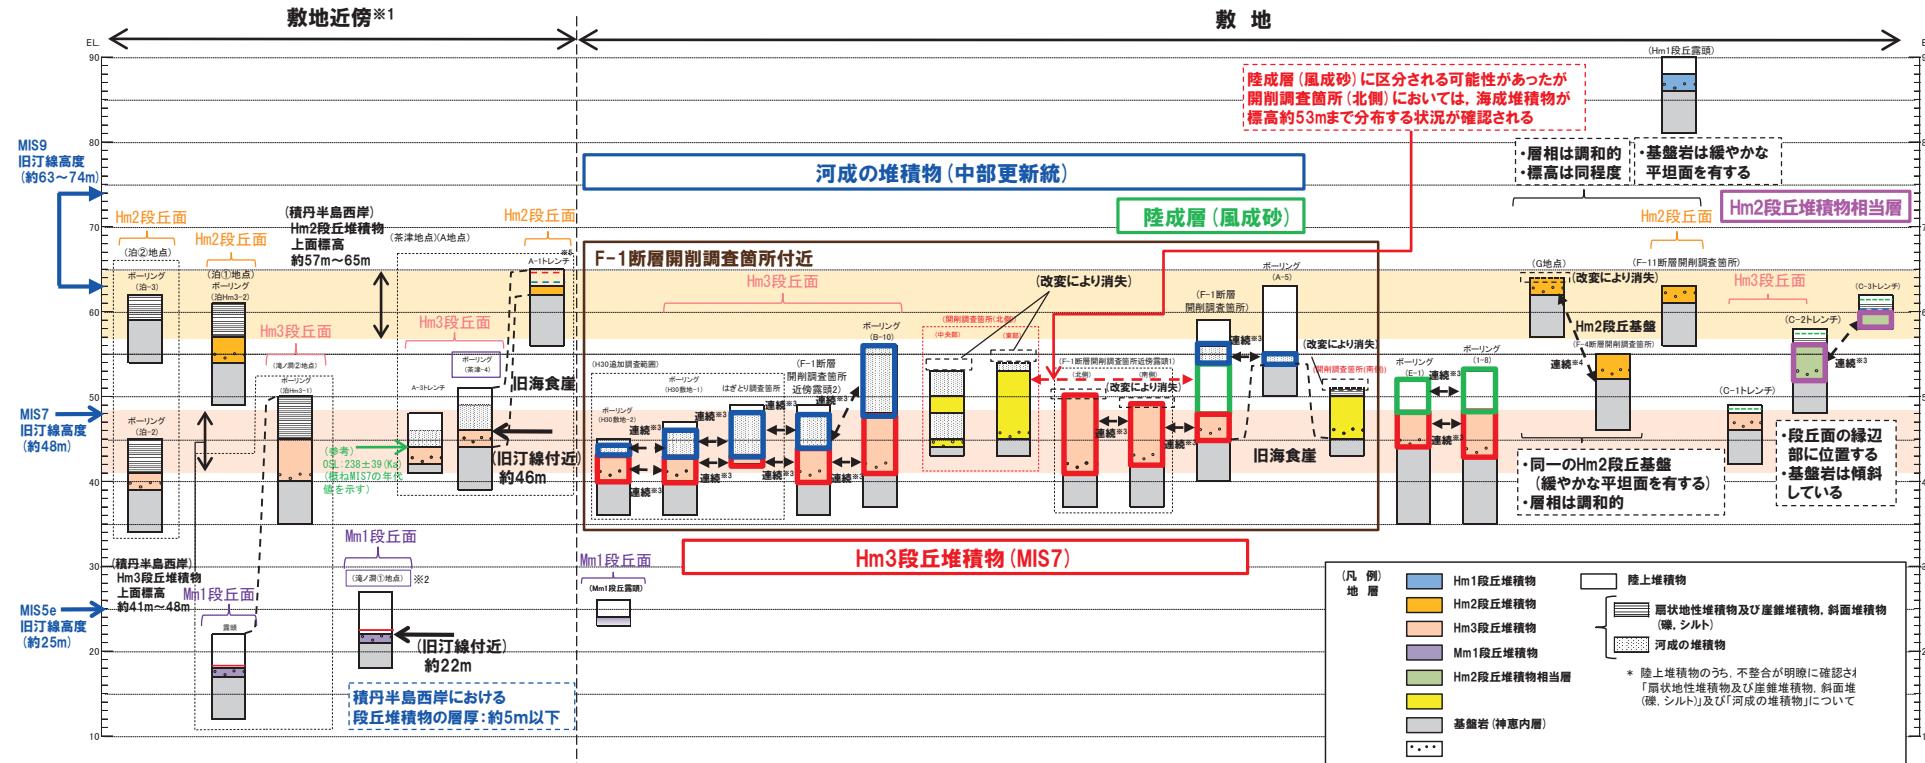
積丹半島西岸における総合柱状図(ケース2)

凡例	既往評価	再区分(ケース2)	調査箇所
	岩内層	Hm3段丘堆積物(MIS7)	F-1断層開削調査箇所
	Hm3段丘堆積物		F-1断層開削調査箇所近傍露頭1
	-	Hm2段丘堆積物相当層	F-1断層開削調査箇所近傍露頭2
	岩内層		B-10ボーリング
	Hm2段丘堆積物	河成の堆積物(中部更新統)	E-1, 1-8ボーリング
	河成の堆積物		H30追加調査範囲
	-		
	岩内層	陸成層(風成砂)	C-2及びC-3トレンチ
	陸成層		A-5ボーリング
			F-1断層開削調査箇所
			F-1断層開削調査箇所近傍露頭2
			B-10ボーリング
			H30追加調査範囲
			F-1断層開削調査箇所
			E-1, 1-8ボーリング

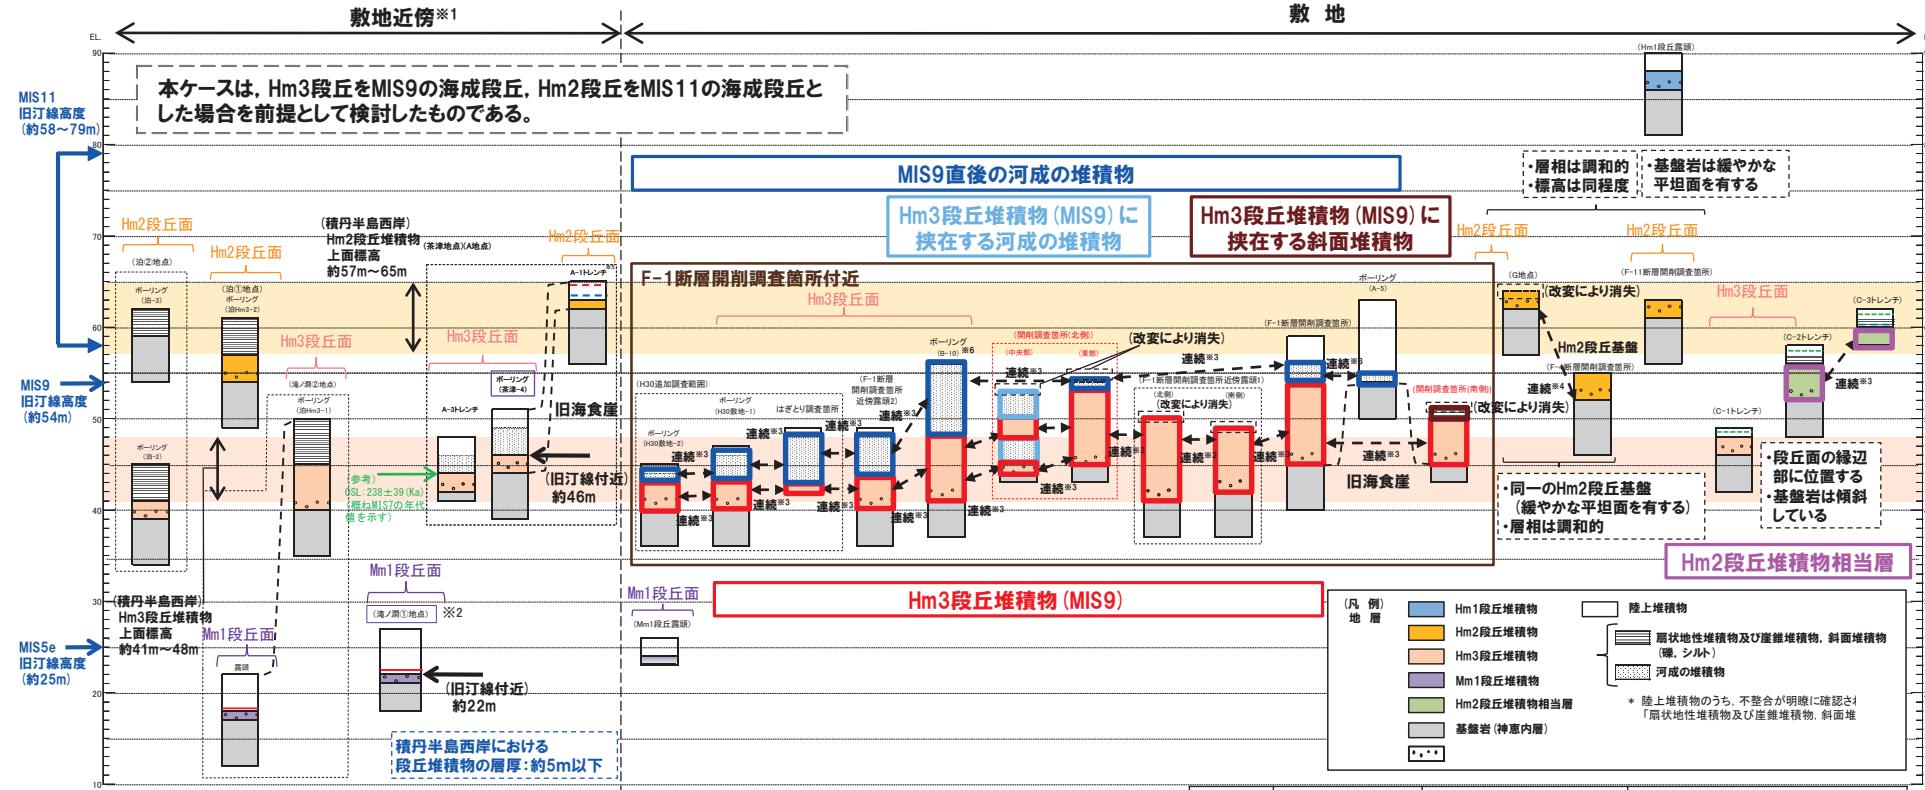
積丹半島西岸における総合柱状図 (ケース3)

- ※1 積丹半島西岸では、図示した調査箇所以外においても段丘調査を実施している。ここでは、敷地に近接するMm1段丘(滝ノ瀬①地点)及び高位段丘(茶津地点(A地点)、滝ノ瀬②地点、泊①地点及び泊②地点)について代表的に図示した。
- ※2 洞爺火山灰については、当該地点のMm1段丘堆積物の上位に確認されたことを便宜的に図示した。
- ※3 各調査箇所の位置関係が近接していること及び地質調査結果から、同一の地層であると判断されることを示す。
- ※4 各調査箇所の位置関係が近接していること及び地質調査結果から、同一の段丘基盤であると判断されることを示す。
- ※5 茶津地点(Hm2段丘)においては、A-2トレーニングにおいても段丘調査を実施しているが、A-1トレーニングと距離が近接しており、基盤岩及び段丘堆積物の上面標高が同様であることから、A-1トレーニングを代表的に図示した。
- ※6 開削調査箇所(北側)の結果を踏まると、MIS9直後の河成の堆積物に地層区分した範囲には、Hm3段丘堆積物(MIS9)に挟在する河成の堆積物も含まれる可能性が考えられる。

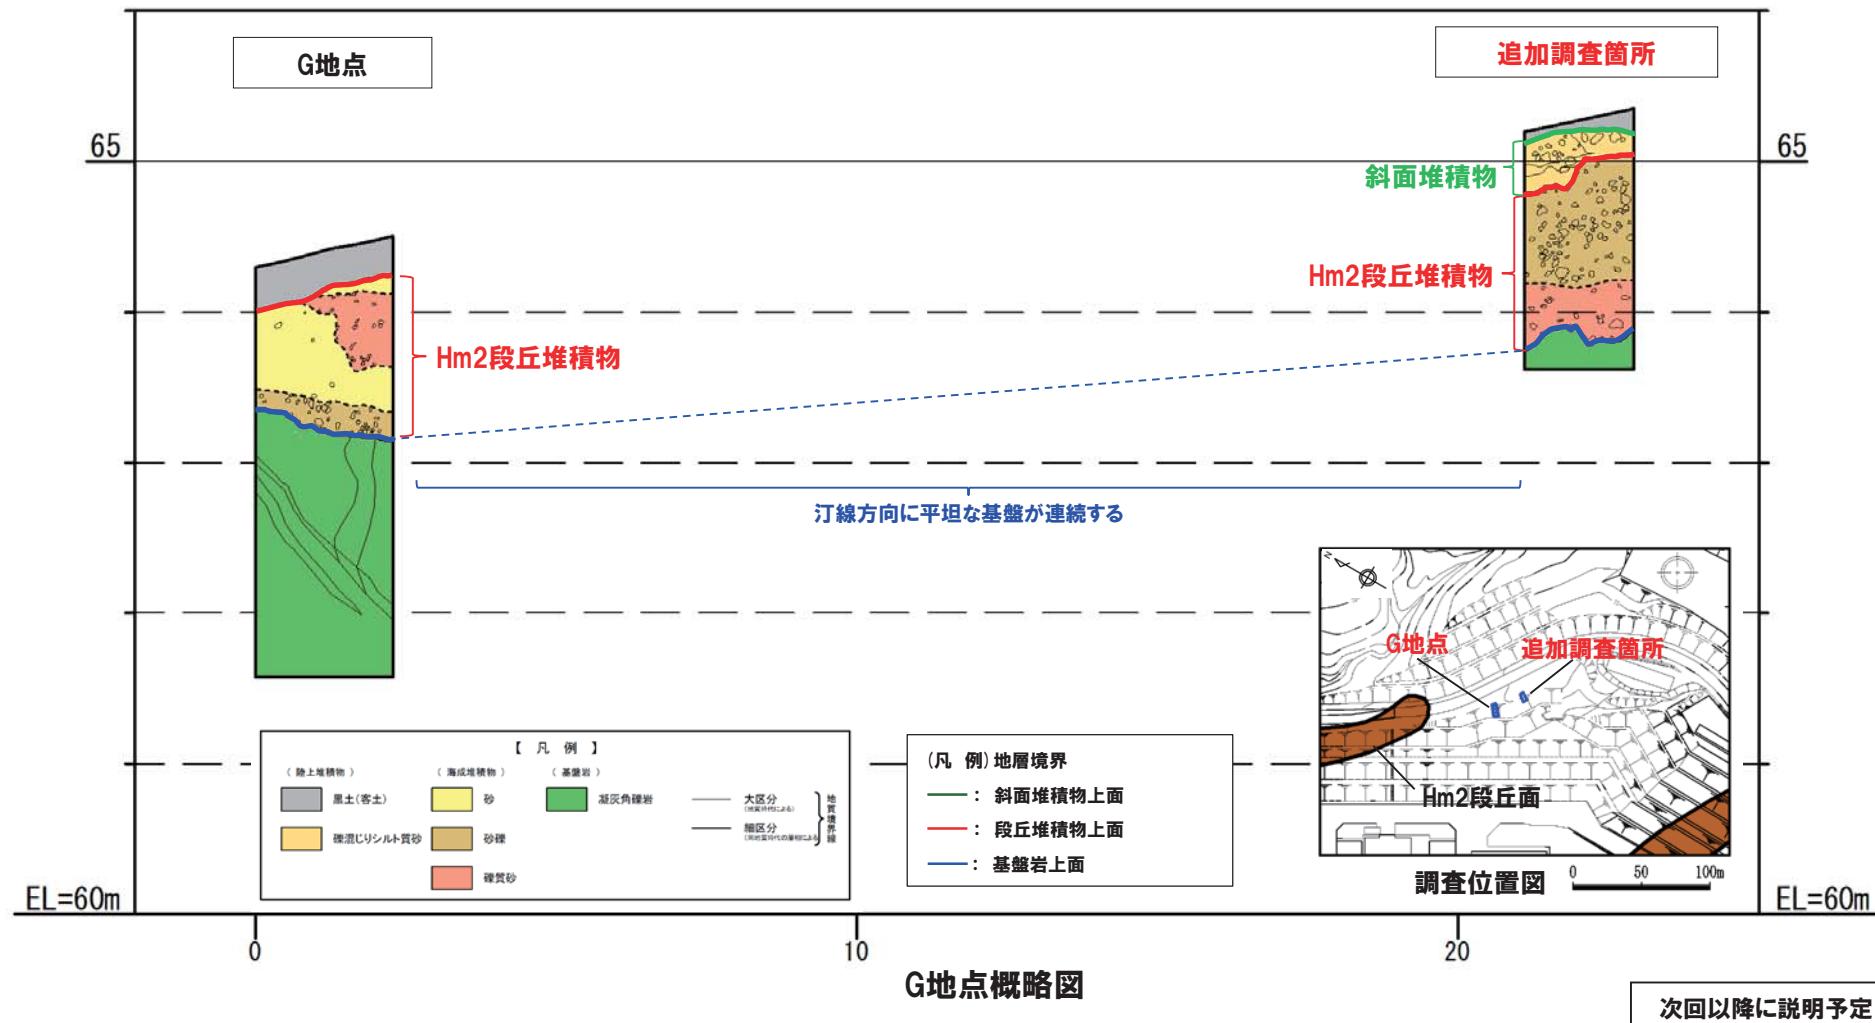
○追加のはぎとり調査の結果、汀線方向に平坦な基盤が連続していることを確認した。

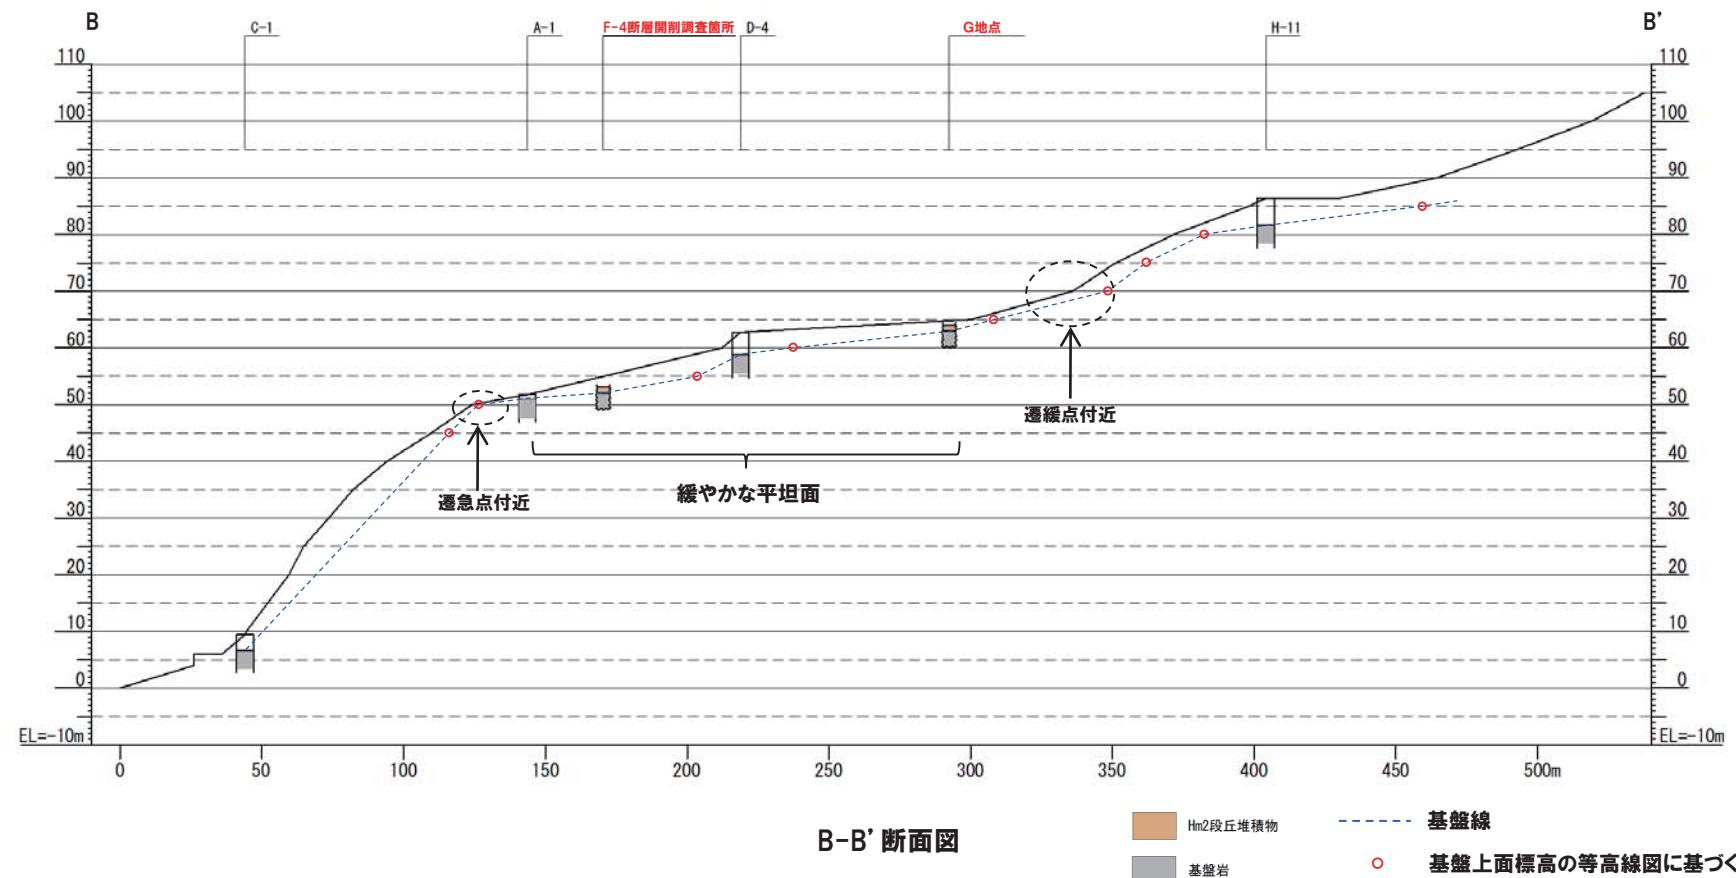
本断面図は縦横比を2:1で表示している。  
 基盤線は、近接する既往ボーリング調査結果を基本とし、近接するボーリングデータが不足する箇所については、基盤上面標高の等高線図を用いて作成した。

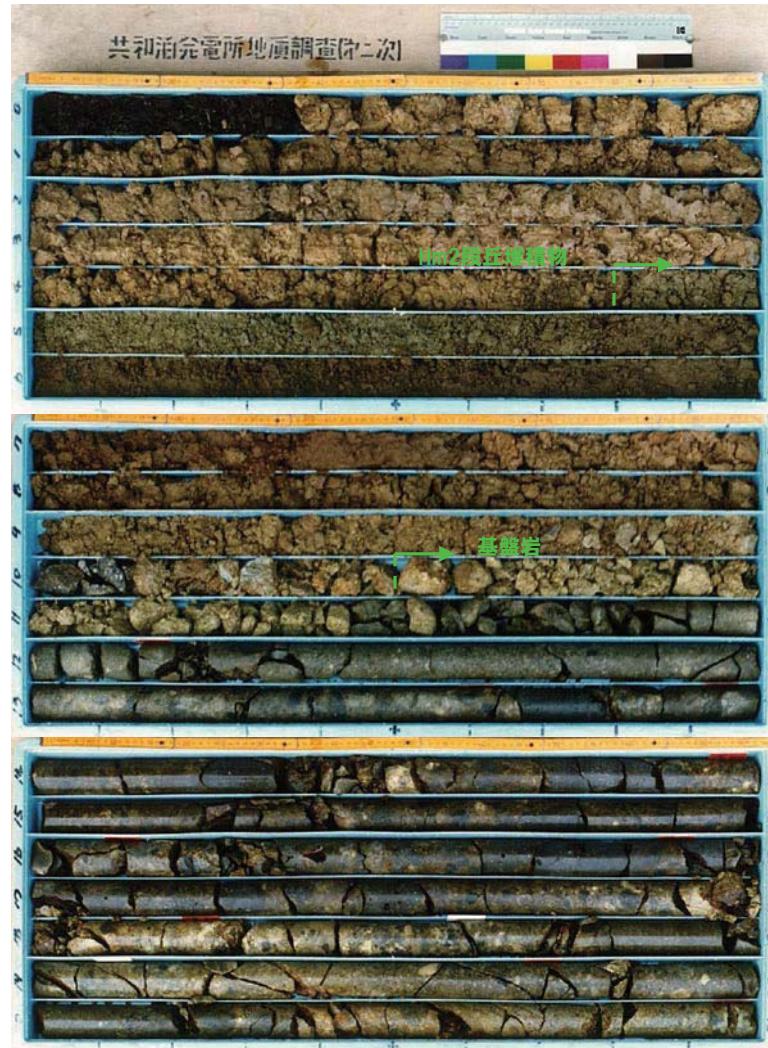
コア写真(D-3:深度0~21m)

D-3						孔口標高 69.62m 挖進長 69.70m
標尺	標高(m)	深度(m)	柱状図	地質	色調	記事
(a)	(a)	(a)	砂質 シルト	粘土質。	緑褐色。	草木繁茂。
1	69.72	6.40				
2						
3						
4	64.87	4.30				
5	63.87	5.30				
6						
7						
8	62.87	7.30				
9	60.87	9.30				
10	60.87	10.30	シルト混り 砂岩	黄褐色	黄褐色	角閃石安山岩微混入。侵入量大約3m
11						
12						
13	60.87	13.30	火成岩 凝灰岩	黄褐色 灰褐色	黄褐色 灰褐色	11.5mまで鉄化帯らしい。
14						
15						
16						
17						
18	51.72	17.30	凝灰角礫岩	灰褐色	灰褐色	マトリックス青灰色となる。 多孔質な絆費安山岩が多い。 粒径大20cm、平均5cm程度。 集裂部には褐色の炭化鉱付着。
19						
20						
21						17.95~18.05mと22.65~22.90mの集裂部 が発見される。

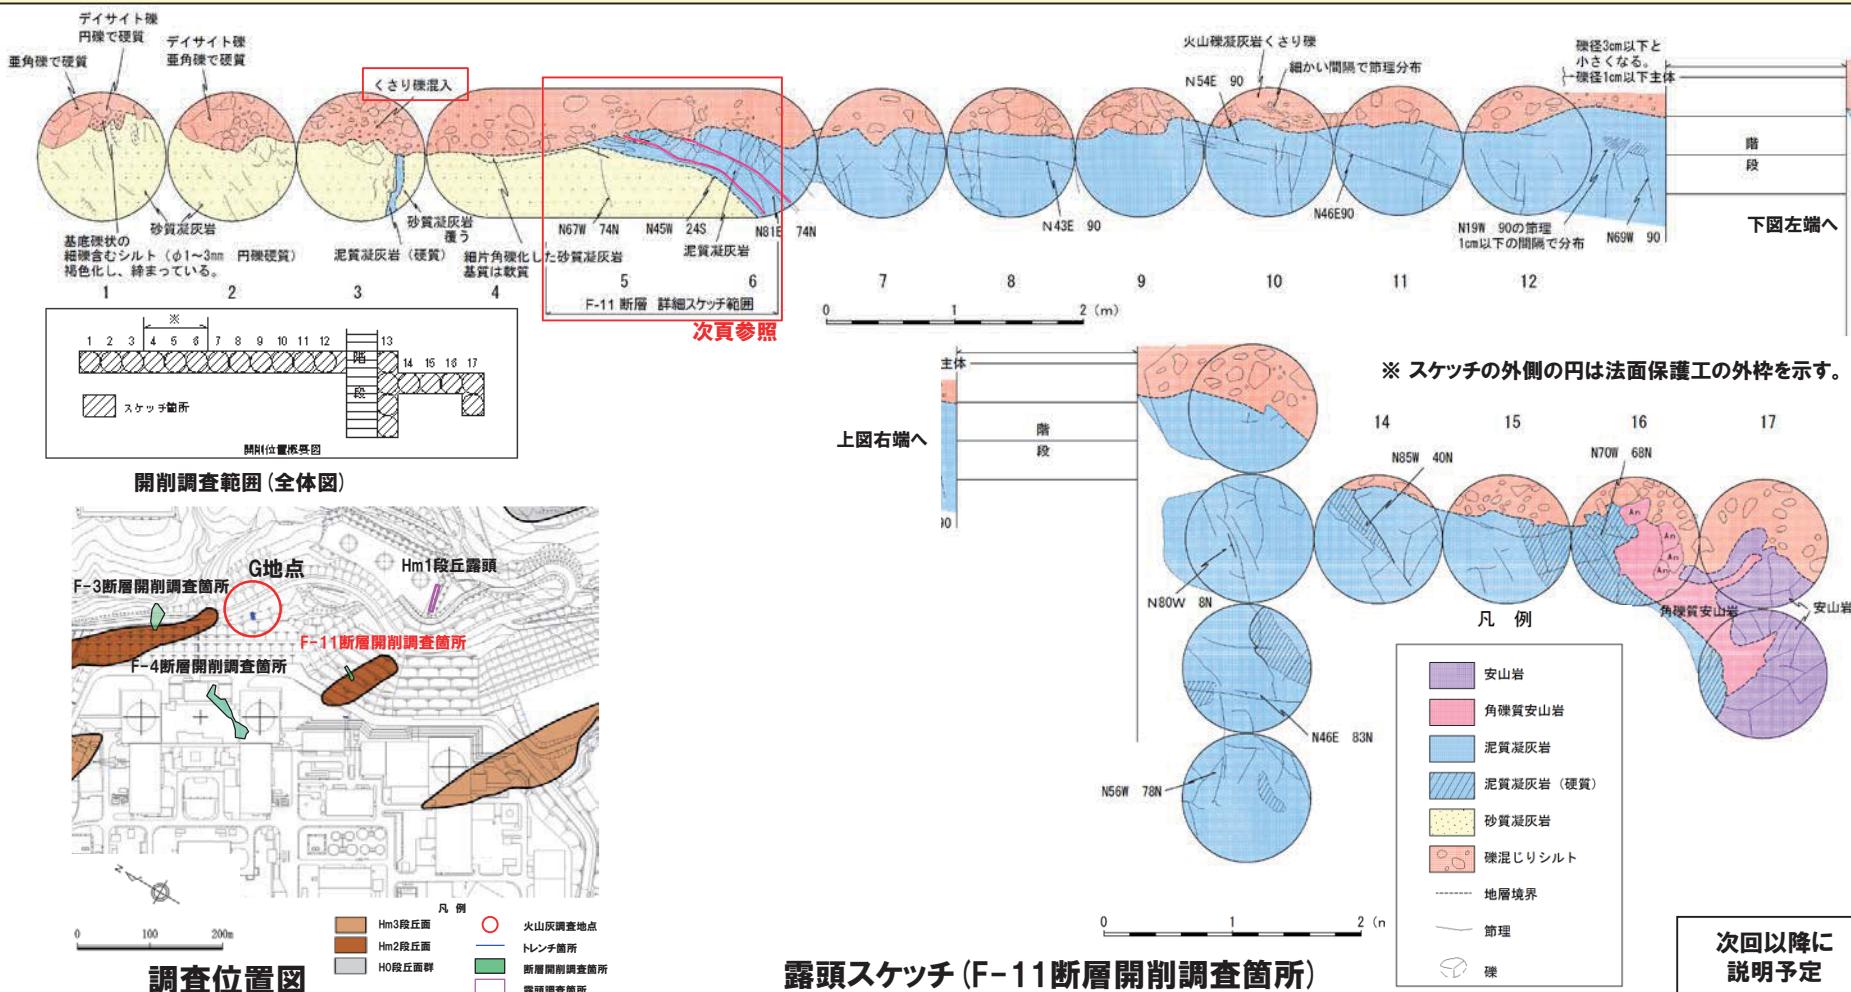
- F-11断層開削調査箇所は、空中写真判読で抽出されたHm2段丘面に位置する。
- 当該箇所において開削調査を実施している。
- 本調査箇所では、基盤岩(上面標高約61m)のうち、F-11断層が確認される範囲の直上に、亜円～亜角礫のクサリ礫を含む砂礫層が認められる(次頁参照)が、本調査箇所に認められる堆積物の包括的な層相は、礫混じりシルト層とされている。
- したがって、本調査箇所では、同様な形態及び性状の礫が一様に認められるが、基質は層相変化を示しているものと考えられる。

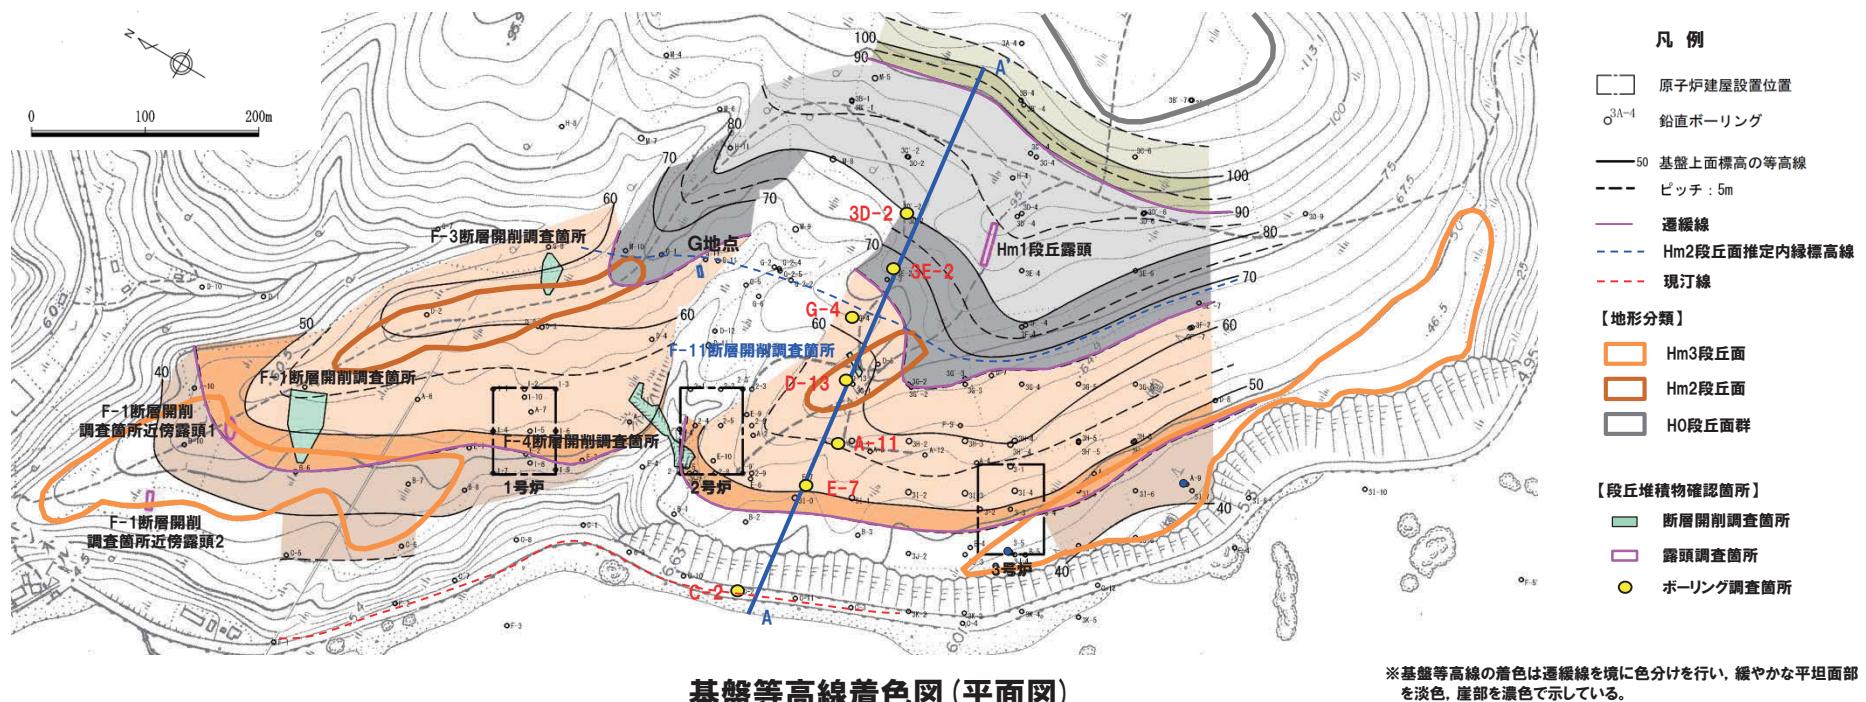
- F-11断層開削調査箇所を通り、Hm2段丘面推定内縁標高線及び現汀線と概ね直交する断面図を、既往ボーリング調査による基盤上面標高等の情報を用いて作成し、基盤形状を確認した。
- 本調査箇所における基盤岩の上面は緩やかな平坦面を呈する。
