## 泊発電所3号炉

地盤(敷地の地質・地質構造)に関するコメント回答  
(Hm2段丘堆積物の堆積年代に関する検討)

令和元年11月7日  
北海道電力株式会社

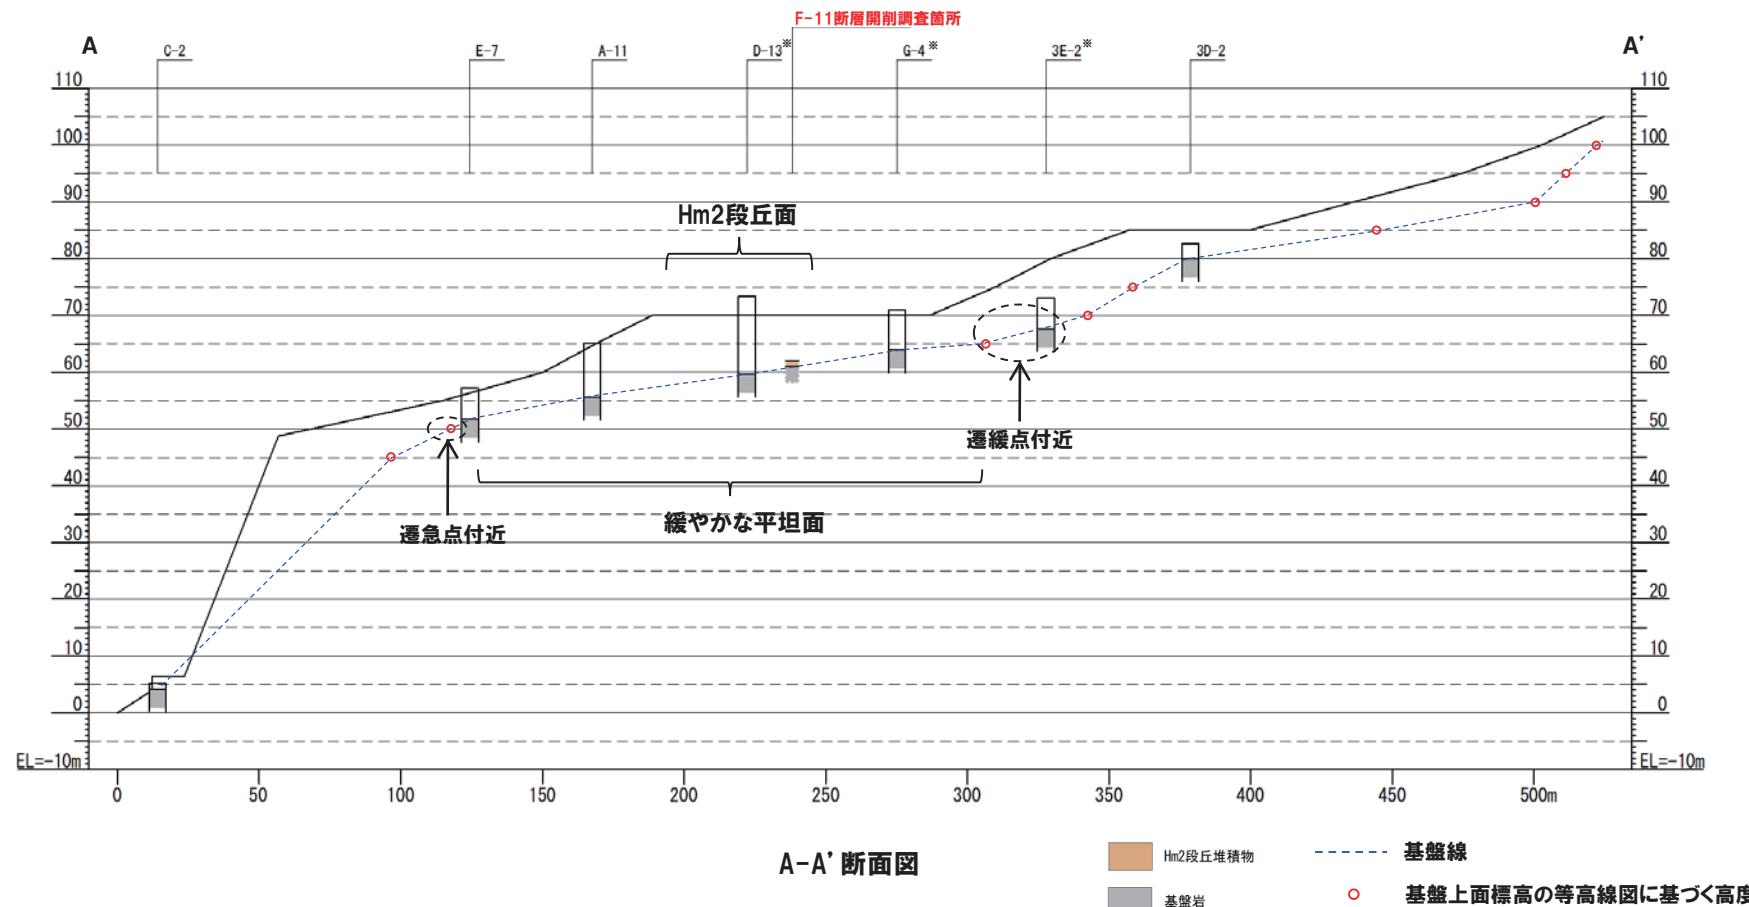
※本断面図作成に使用したボーリングのうち、過去の審査会合でコア写真及び柱状図を提示していない  
D-13, G-4及び3E-2ボーリングについては、今回、参考提示する(P224～P226参照)。

本断面図は縦横比を2:1で表示している。  
基盤線は、近接する既往ボーリング調査結果を基本とし、近接するボーリングデータが不足する箇所については、基盤上面標高の等高線図を用いて作成した。
