6. 上載地層による断層の活動性評価

6.1.1 F-1断層の認定 (性状確認調査及び地質構造確認調査)

6.1.2 F-1断層の認定 (開削調査箇所)

6.1.4 F-1断層の活動性評価

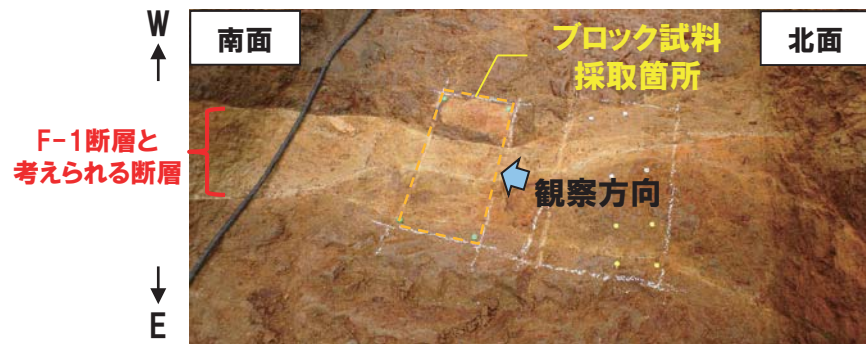
底盤写真(近景)

- マイクロフォーカスX線CT画像観察の結果, F-1断層と考えられる断層の上面及び下面において連続する直線的な低密度部が認められる。
- 上述の性状は, R1敷地-2' ボーリングにおけるF-1断層の性状と類似する。
- また, F-1断層周辺では, F-1断層と考えられる断層の下面東側のような断裂が密集して分布するが, 基盤岩上面に変位は認められない。

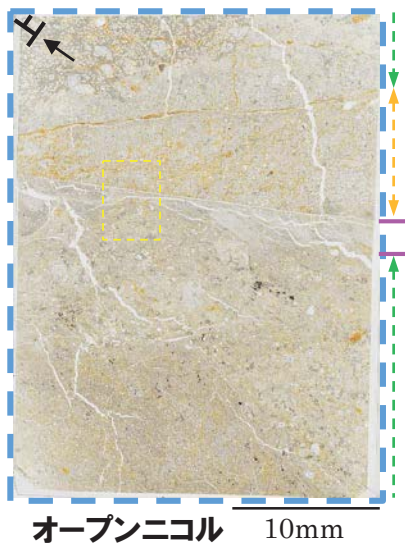
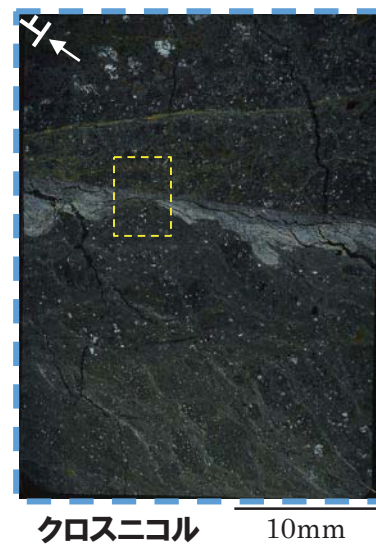
③開削調査箇所(北側)におけるF-1断層の性状の確認-薄片観察結果 上面側(1/2)-

- 粘土状破碎部は直線的に連続し、特に上盤側の境界面はシャープで直線的である。
- 粘土状破碎部では、逆断層センスを示すP面及びR₁面が認められる。
- 上述の性状は、R1敷地-2'ボーリングにおけるF-1断層の性状と類似する。
