泊発電所3号炉
地盤(敷地の地質・地質構造)に関するコメント回答
(Hm2段丘堆積物の堆積年代に関する検討)

令和元年11月7日
北海道電力株式会社

①-1 茶津地点(Hm3, Hm2)のまとめ(1/4)

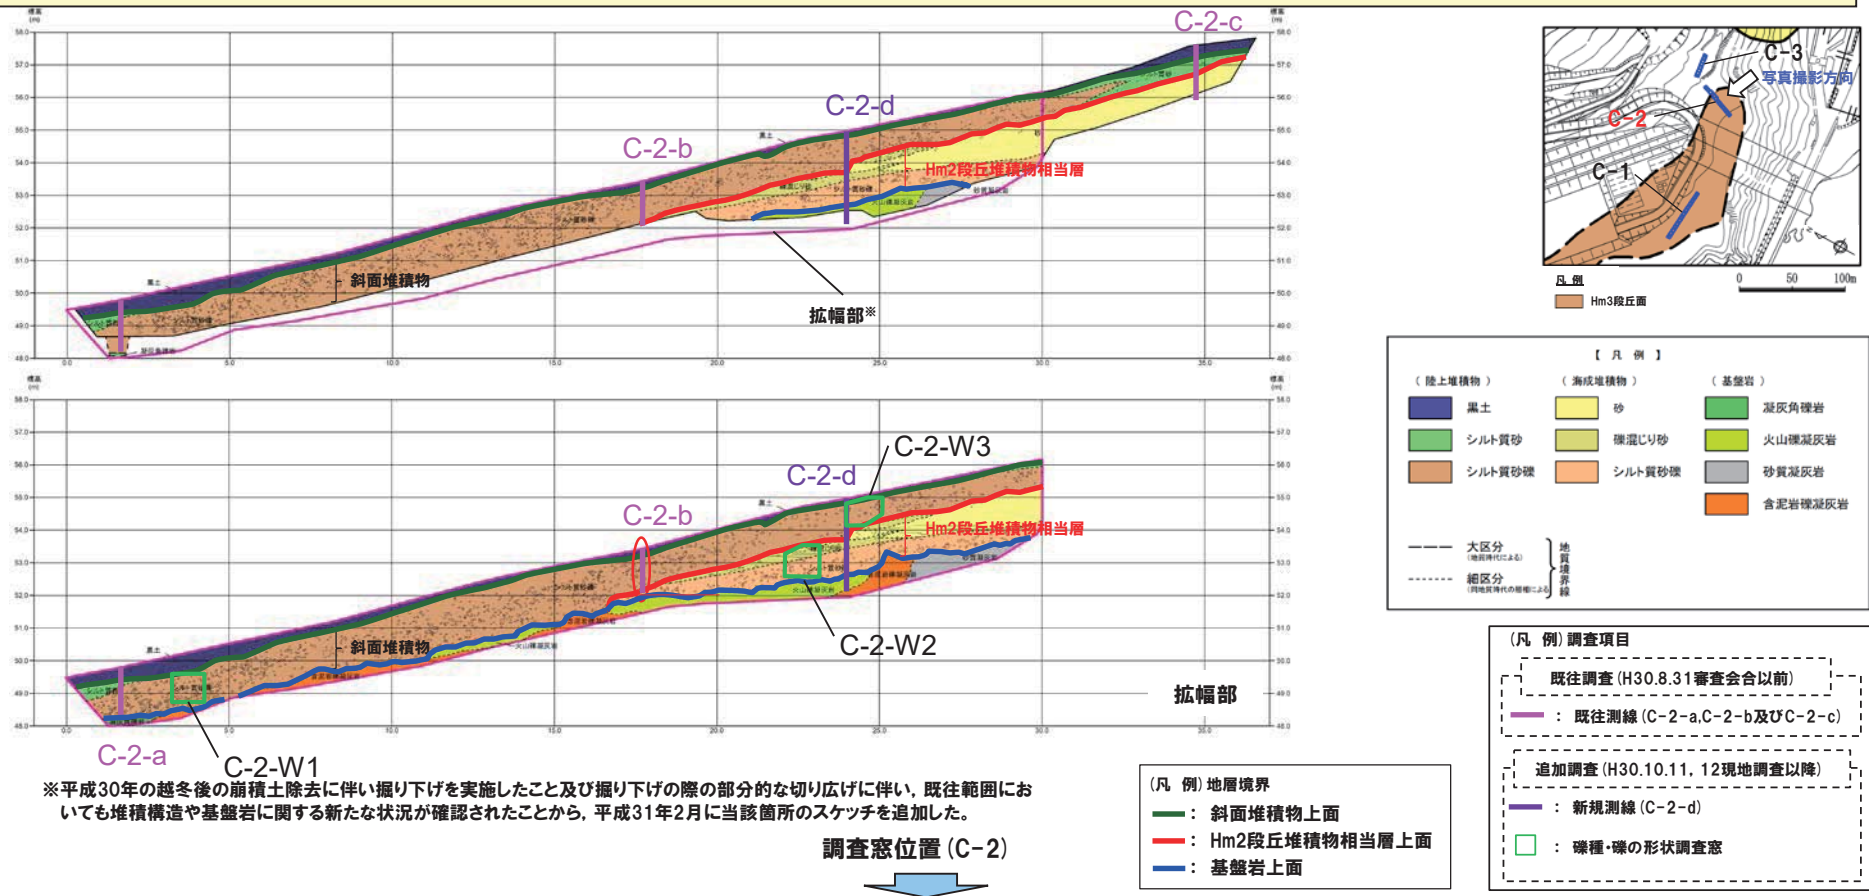
- ・既往及び新規測線付近のHm2段丘堆積物相当層及び斜面堆積物を対象に、調査窓(C-2-W1, C-2-W2及びC-2-W3)を設けた。
- ・調査窓は1m×1mの大きさを基本とし、窓枠の中に10cm×10cmの格子を組み、格子上の礫を採取した。
- ・採取した礫に対し、礫種、球形度及び円磨度について確認した(P156~P159参照)。

○Hm2段丘堆積物相当層と斜面堆積物については、礫種・礫の形状調査の結果、構成礫種、球形度及び円磨度に明瞭な差異は認められず、C-1トレンチにおける斜面II堆積物の球形度及び円磨度の調査結果と調和的である。

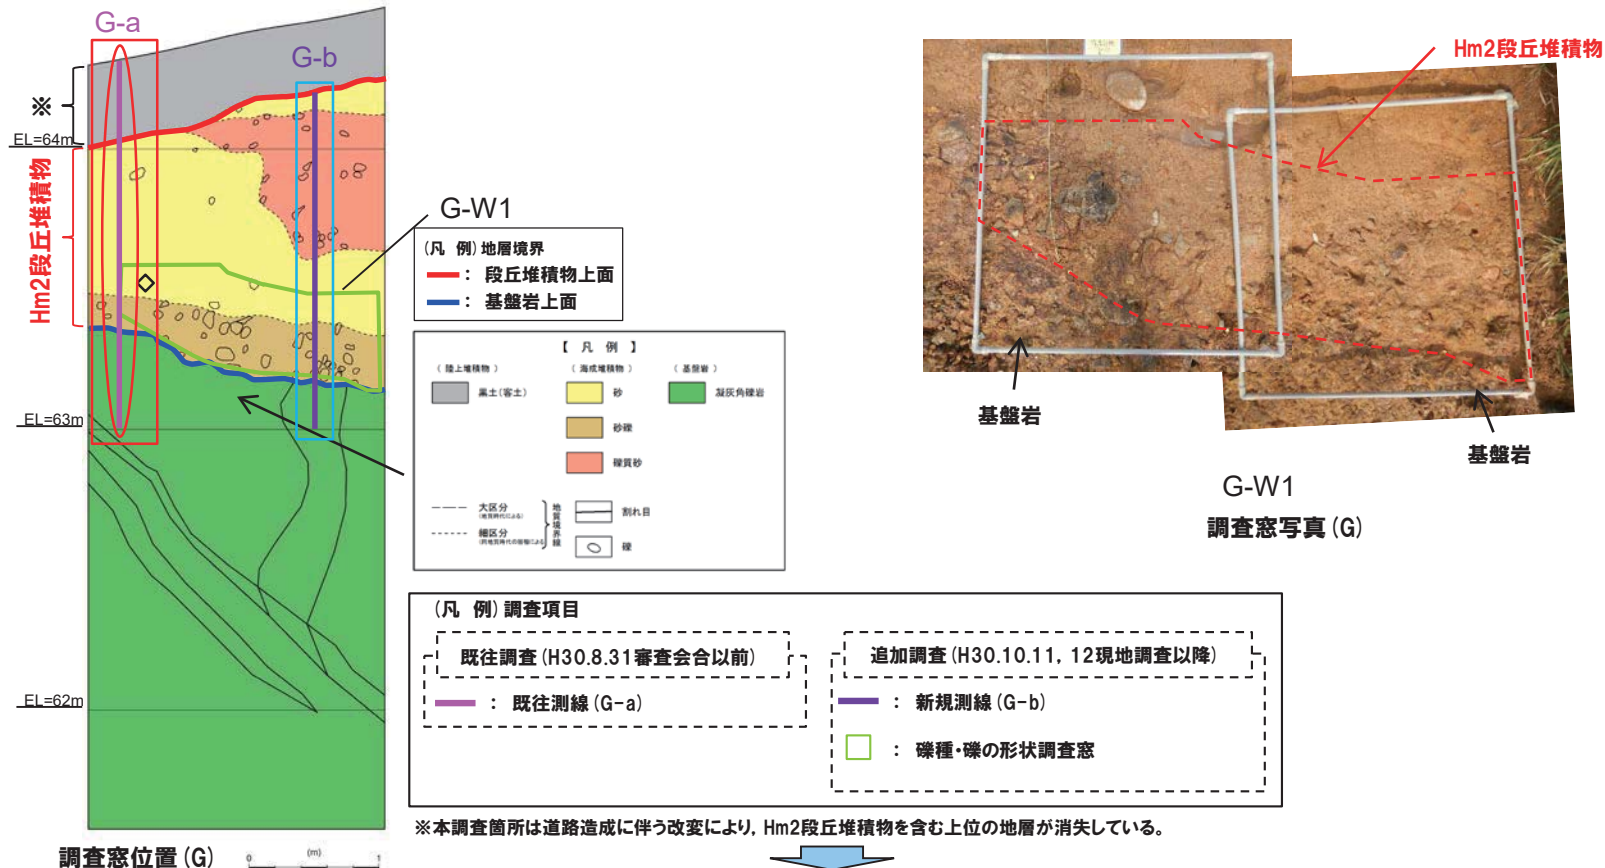
- 露頭観察において層相の観点から地層区分したHm2段丘堆積物について、定量的な検討として礫種・礫の形状を以下のとおり調査した。
 - ・Hm2段丘堆積物を対象に、調査窓(G-W1)を設けた。
 - ・調査窓は対象層の層厚を考慮して約1m²となるよう設定し、窓枠の中に10cm×10cmの格子を組み、格子上の礫を採取した。
 - ・採取した礫に対し、礫種、球形度及び円磨度について確認した(P214~P215参照)。
- G地点については、調査窓及び対象層(Hm2段丘堆積物)が一つであること並びに近接する調査箇所が存在しないことから、敷地北側に位置するA-3トレンチの海成堆積物(Hm3段丘堆積物)並びに敷地南側に位置するC-1トレンチの海成堆積物(Hm3段丘堆積物)及び斜面堆積物の調査結果と比較を行った。

○Hm2段丘堆積物については、礫種・礫の形状調査の結果、C-1トレンチにおける海成堆積物(Hm3段丘堆積物)の調査結果と調和的である。

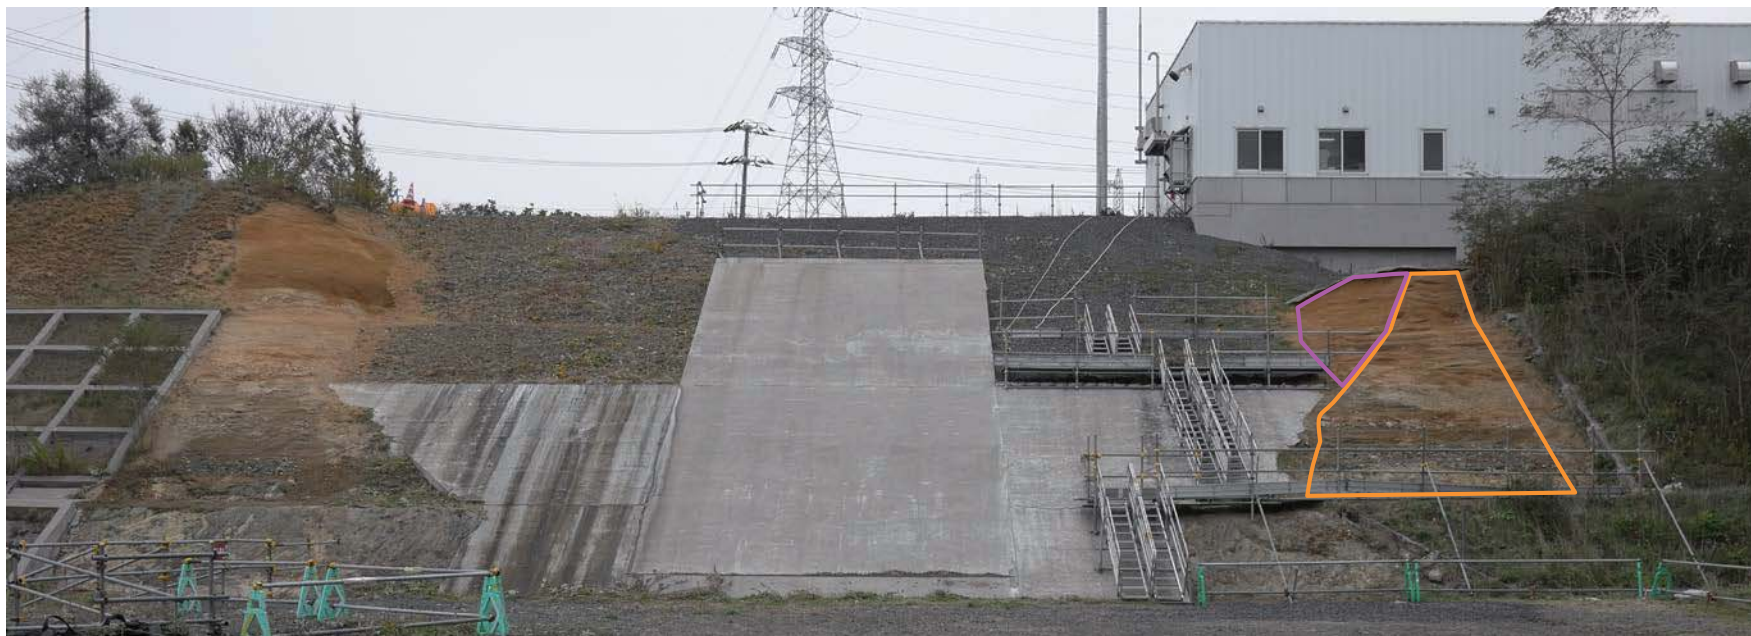
露頭全景 (平成30年10月)

- F-1断層開削調査箇所近傍露頭1 (南側) は、平成26年11月に、切取法面の安定化を図るための埋戻しコンクリートの打設や本露頭の背後に車庫・倉庫を設置するための基礎掘削に伴う頂部の切り取りを実施したことから、現存はするものの、山側部及び頂部については、確認できない又は消失している状況である。
- このため、平成30年10月の現地調査の実施に当たり、露頭南側を拡幅し、追加の露頭観察を実施した。

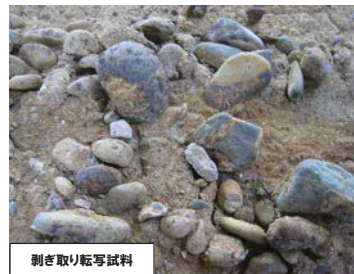
剥ぎ取り転写試料

【(仮) Hm3段丘堆積物(礫層)】
・新鮮な礫を主体とする亜円～円礫 (扁平礫含む)
