3. F-1断層の活動性評価に関する追加調査のうち ボーリング調査結果

①-1 R1敷地-1ボーリング-まとめ-

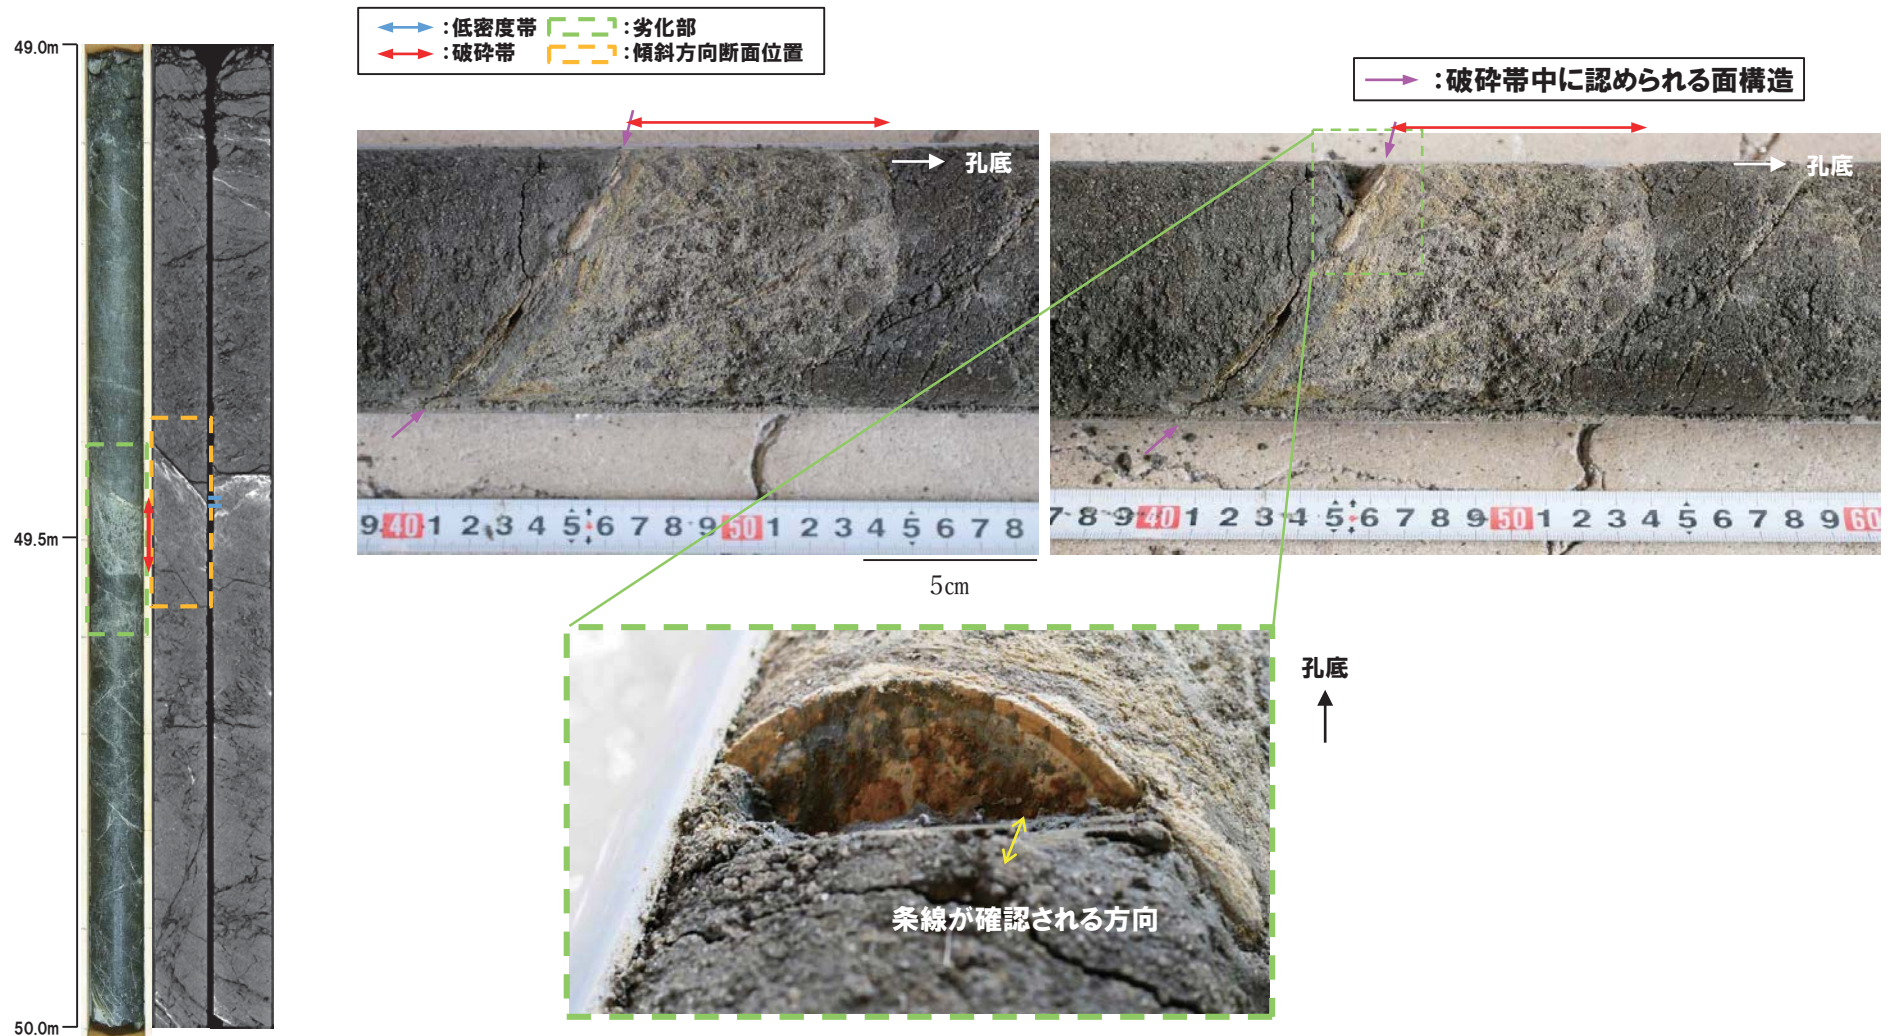
③-3 R1敷地-4ボーリング (49.45m) -条線観察結果-

- 破砕帯中に認められる面構造を浅部側から深部側へ観察を行った。
- 厚さ約7~11mmの軟質粘土の挟在が認められる。
- 最急勾配方向と約15° 斜交する条線が認められ、浅部から深部方向に読み直すとレイク角は75° Lとなる。

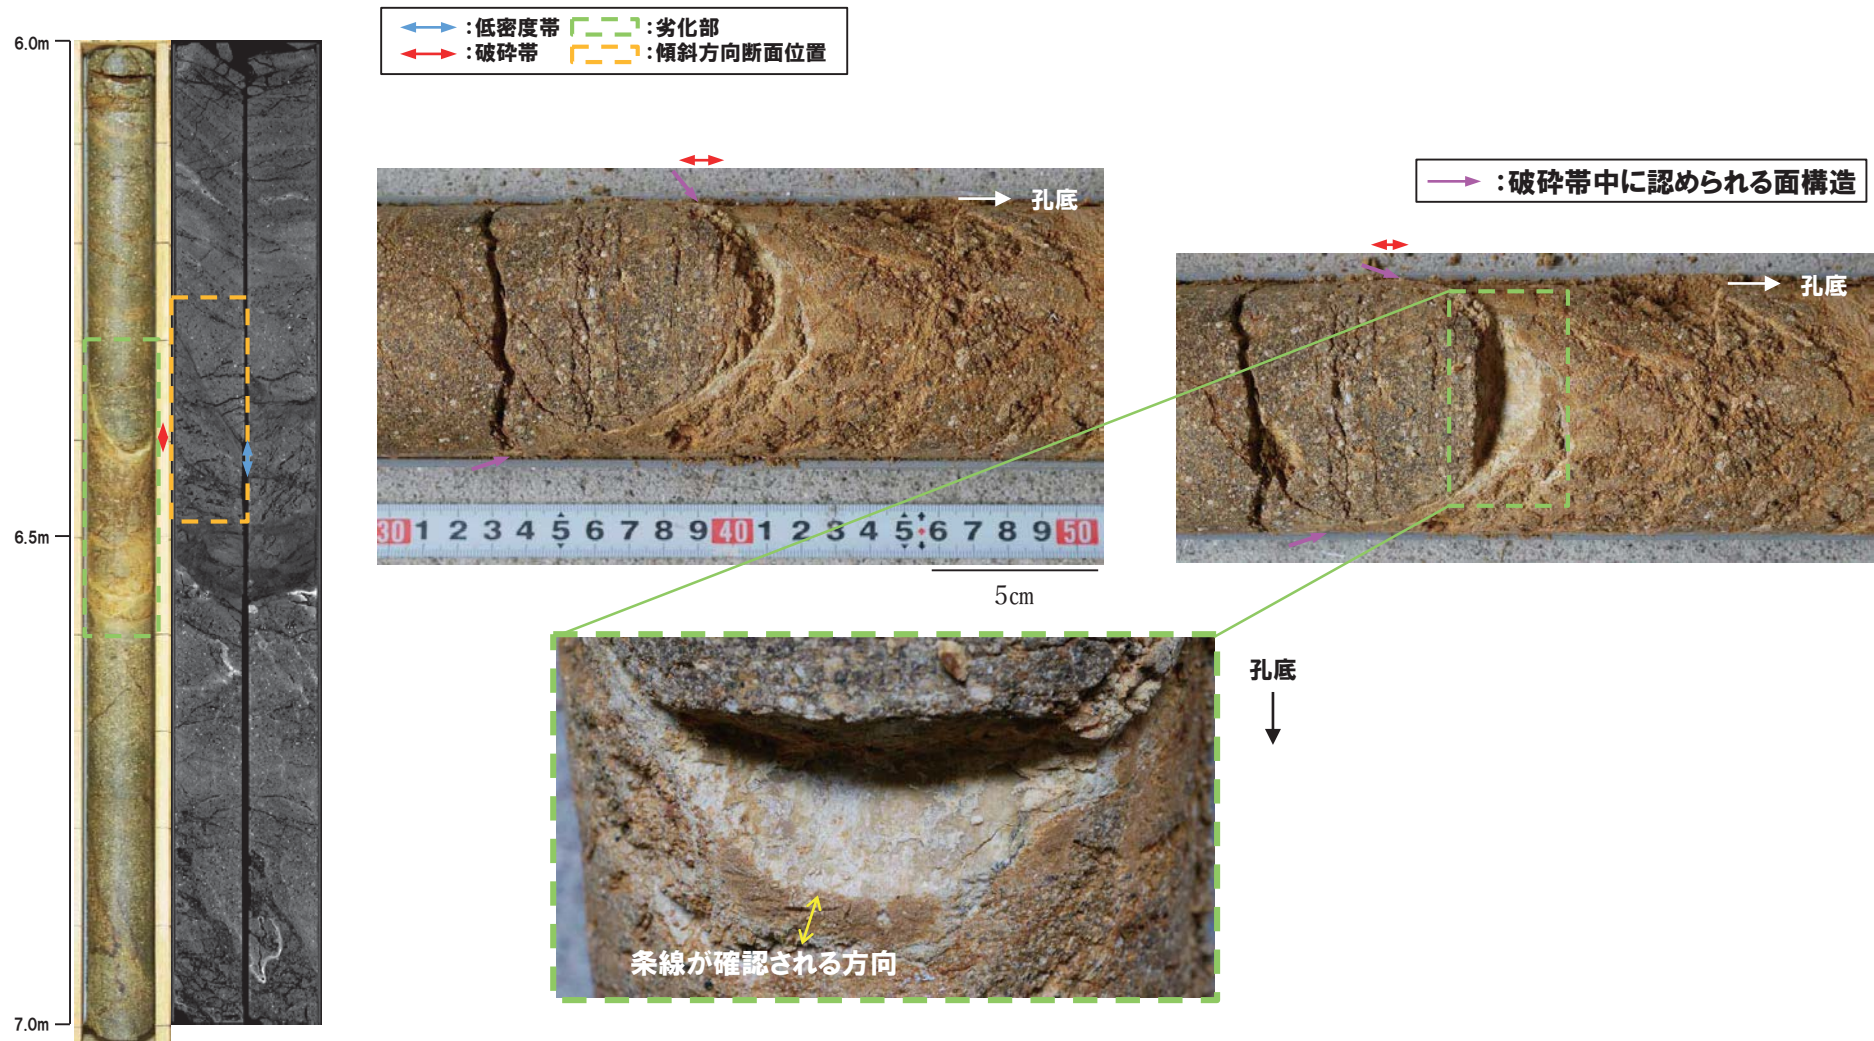
⑥-2 確認-1ボーリング(別孔)(6.41m)-条線観察結果-

- 破碎帯中に認められる面構造を浅部側から深部側へ観察を行った。
- 厚さ約2~3mmの軟質粘土の挟在が認められる。
- 最急勾配方向と約10° 斜交する条線が認められ、浅部から深部方向に読み直すとレイク角は80° Lとなる。

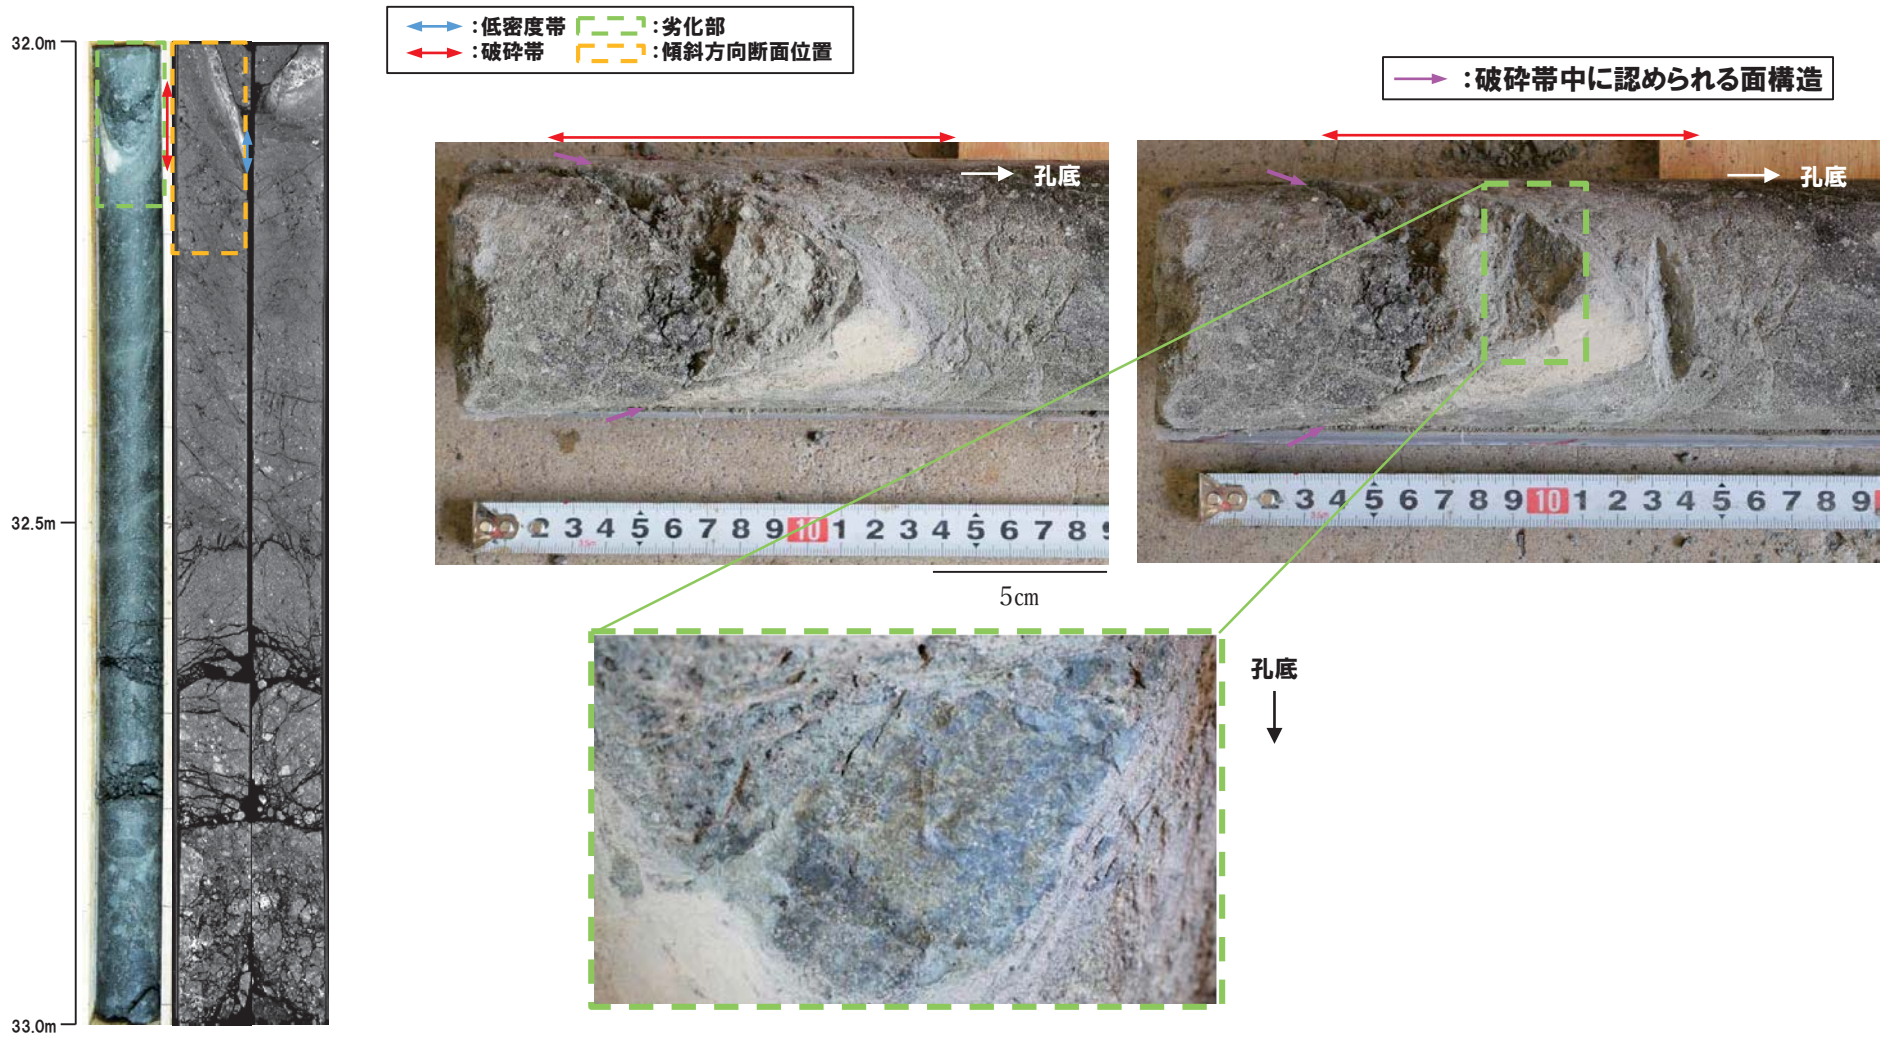
⑧-2 確認-3ボーリング (32.10m) -条線観察結果-

- 破砕帯中に認められる面構造を浅部側から深部側へ観察を行った。
- 厚さ約1~5mmの軟質粘土の挟在が認められる。
- 当該面では平滑に剥離はするものの、条線及び鏡肌は認められない。
