2.2 F-1断層開削調査箇所付近に分布する堆積物の地層区分

調査位置図	P.2
開削調査箇所(北側)	P.3
開削調査箇所(南側)	P.13
F-1断層開削調査箇所近傍露頭1	P.29
H30追加調査範囲	P.48
F-1断層開削調査箇所近傍露頭2	P.56
開削調査結果を踏まえたF-1断層開削調査箇所付近の地層区分	P.58

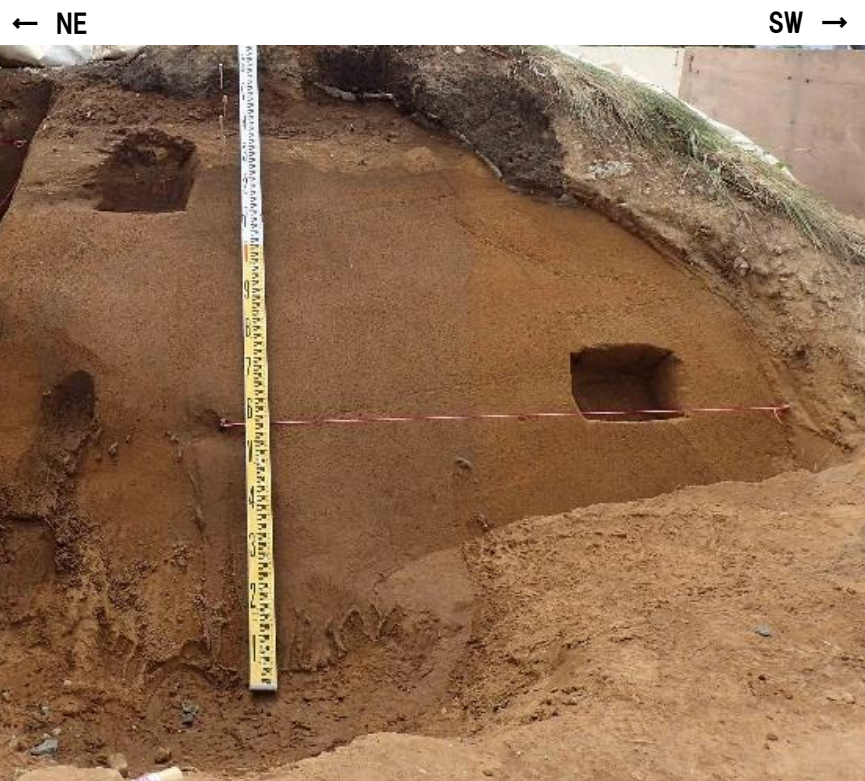
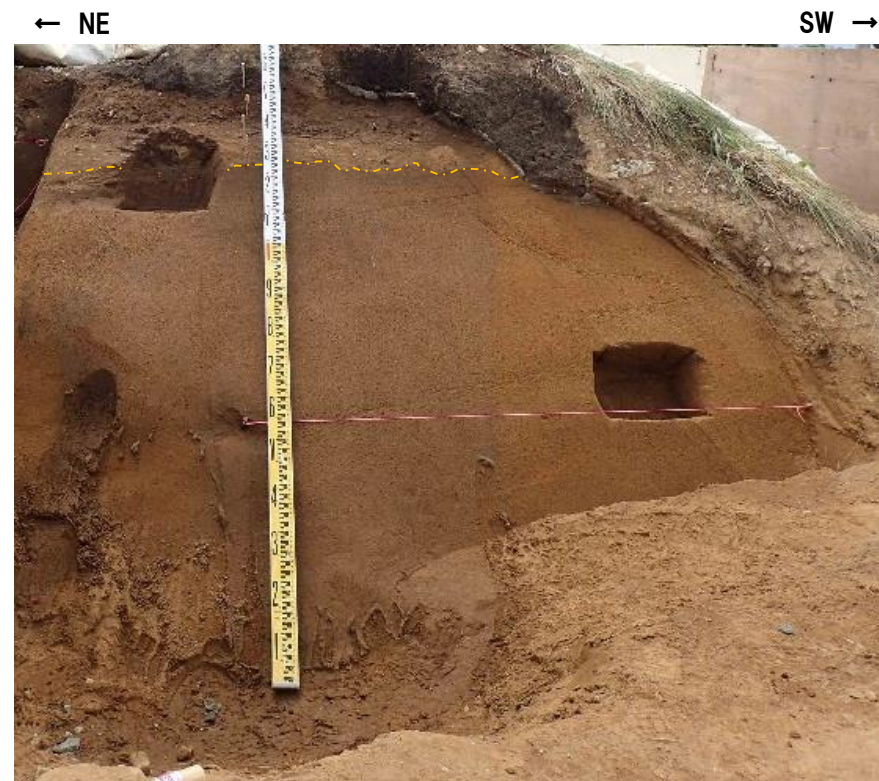
拡大写真(層相境界線あり)

----- : 陸上堆積物(礫混じりシルト混じり砂層)と海成堆積物(砂層)の境界

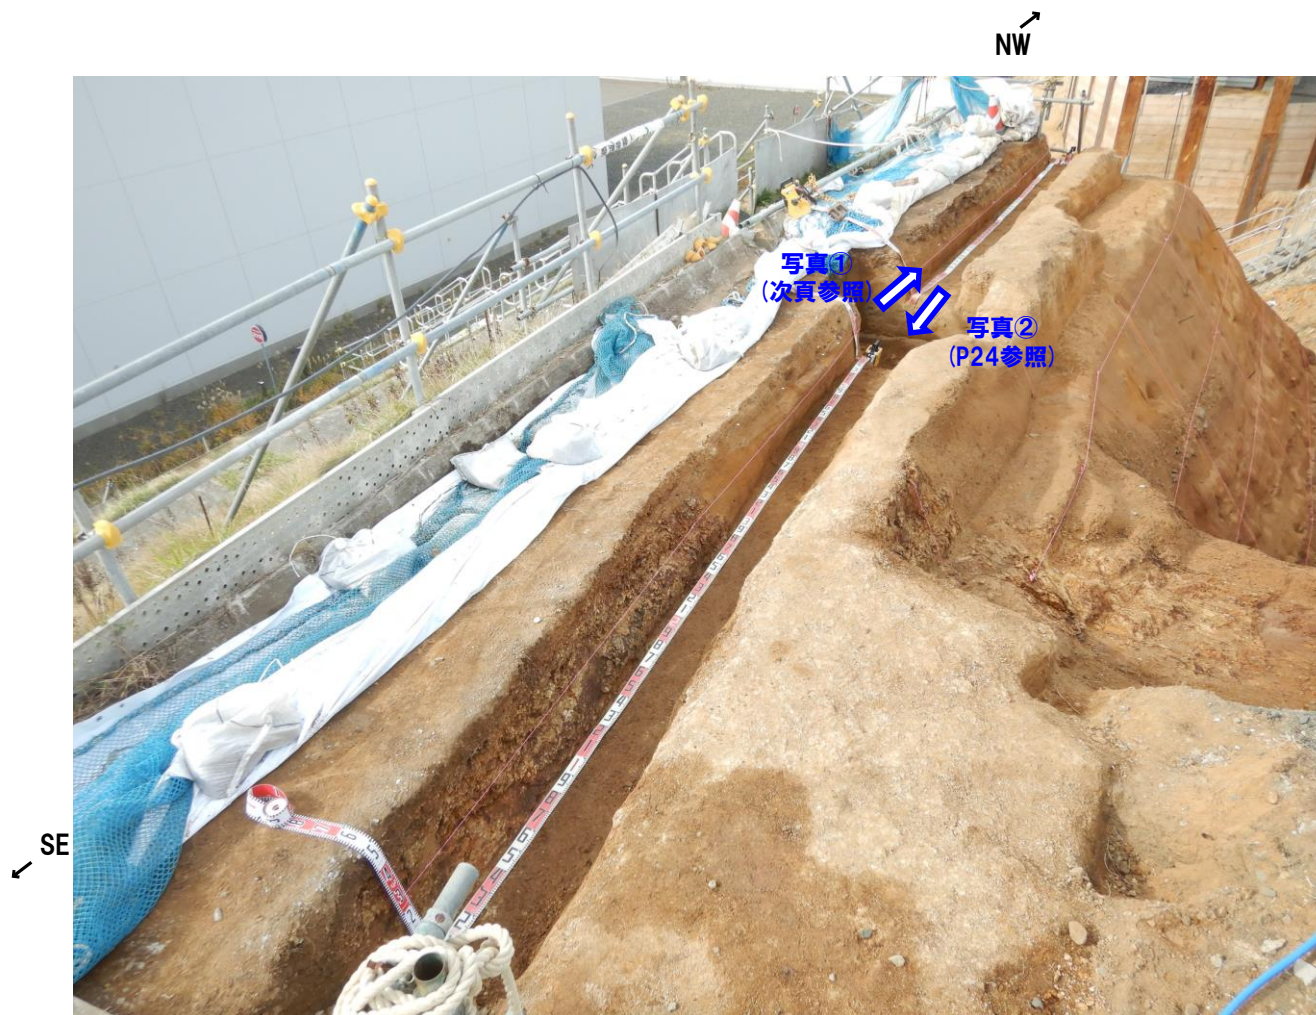
開削調査箇所(南側) 追加人力掘削調査 写真(天端南側から北側を望む)

○追加の人力掘削調査の結果, 陸上堆積物(礫混じりシルト混じり砂層)は, 一部, 改変に伴い, 分布が断続的となるものの, 南側においても下位の海成堆積物を侵食して堆積する状況を確認した(P22~P24参照)。

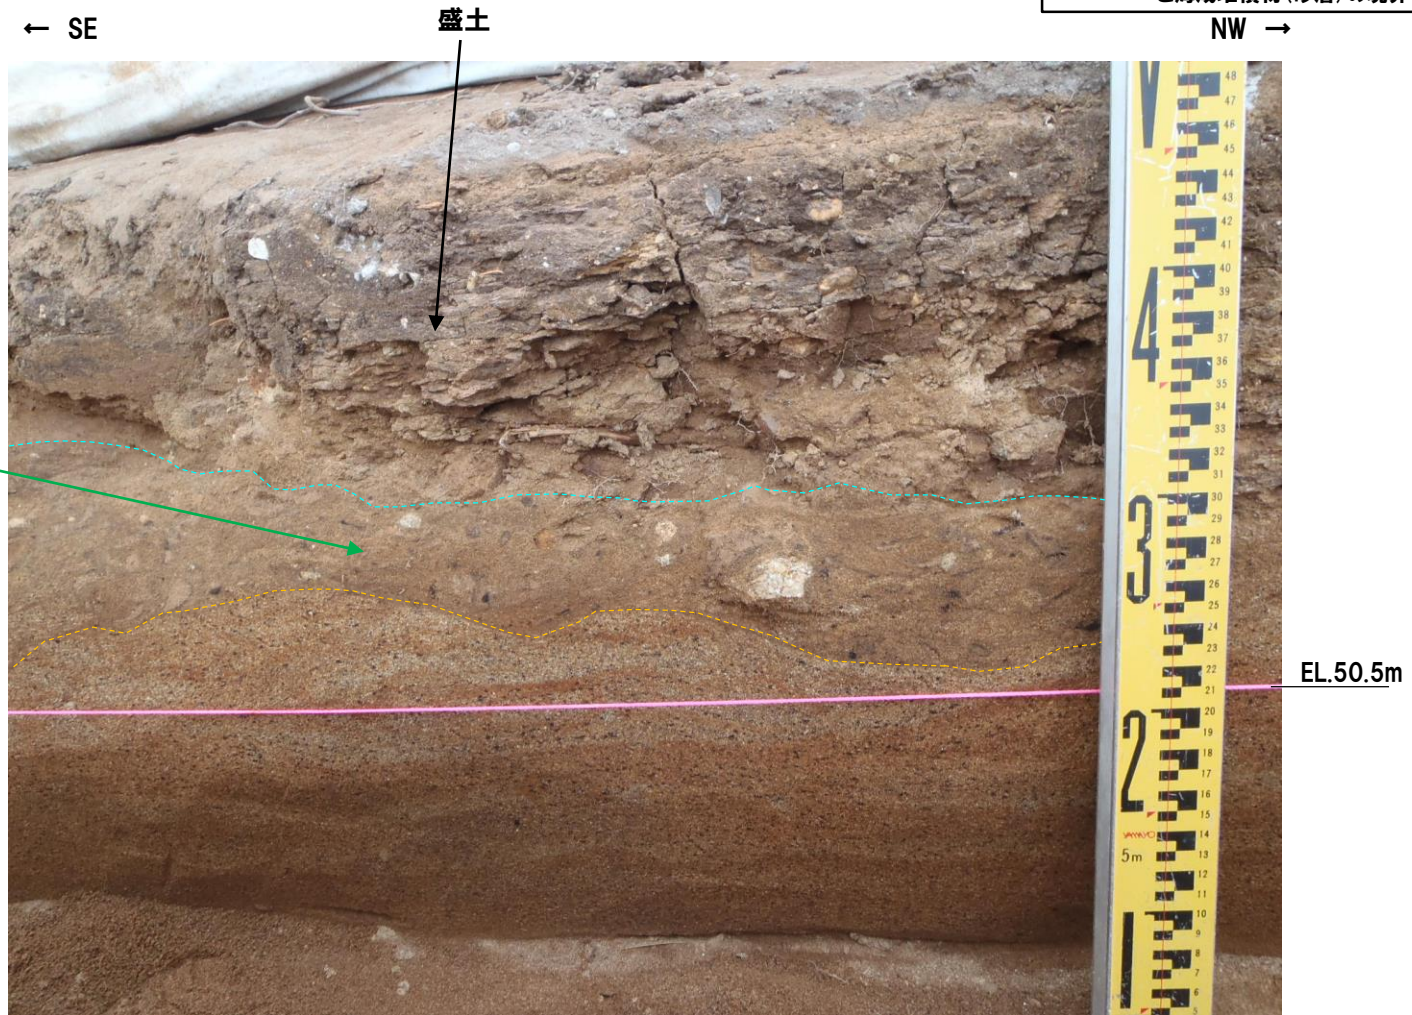
拡大写真(解釈線あり)

- (凡例)
- 盛土と陸上堆積物(礫混じりシルト混じり砂層)の境界
 - 陸上堆積物(礫混じりシルト混じり砂層)と海成堆積物(砂層)の境界

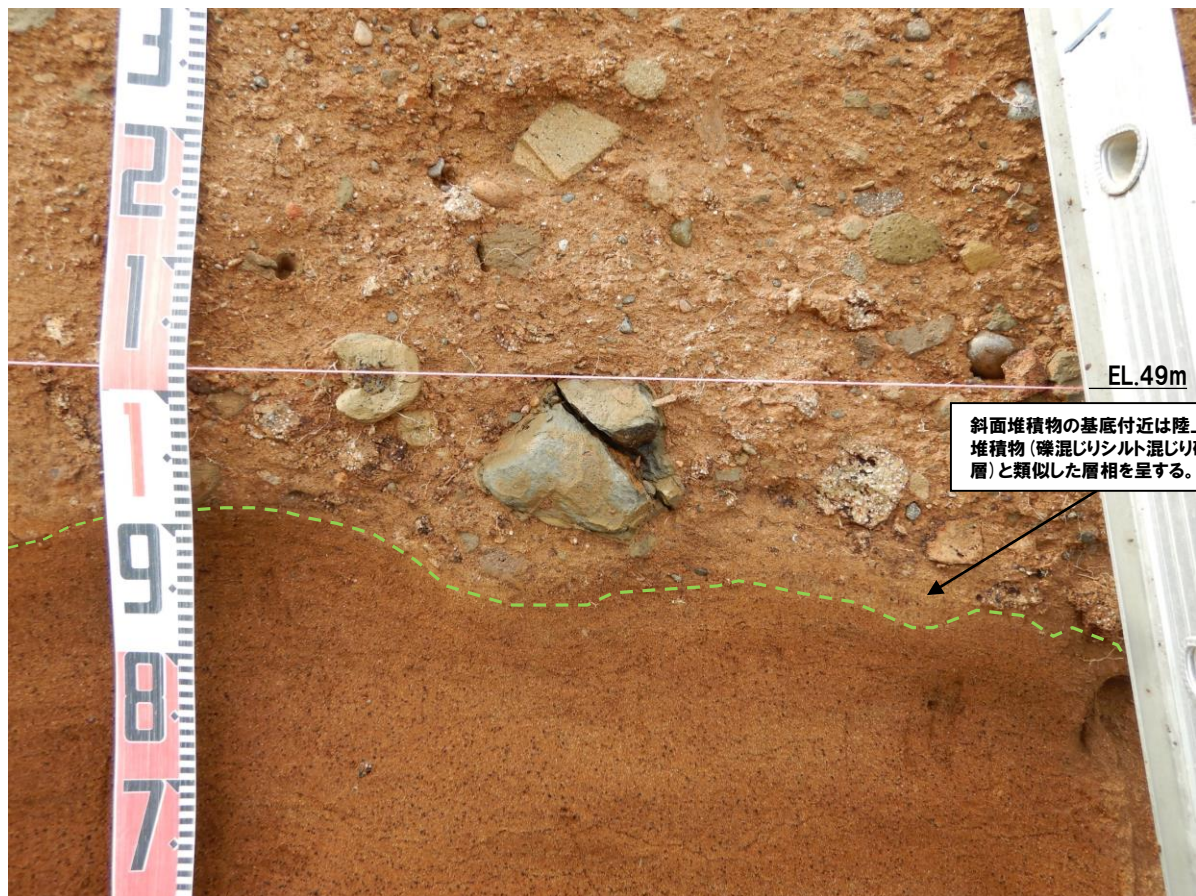
○斜面堆積物の基底付近は陸上堆積物(礫混じりシルト混じり砂層)と類似した層相を呈する。

--- 斜面堆積物と海成堆積物(砂層)の境界

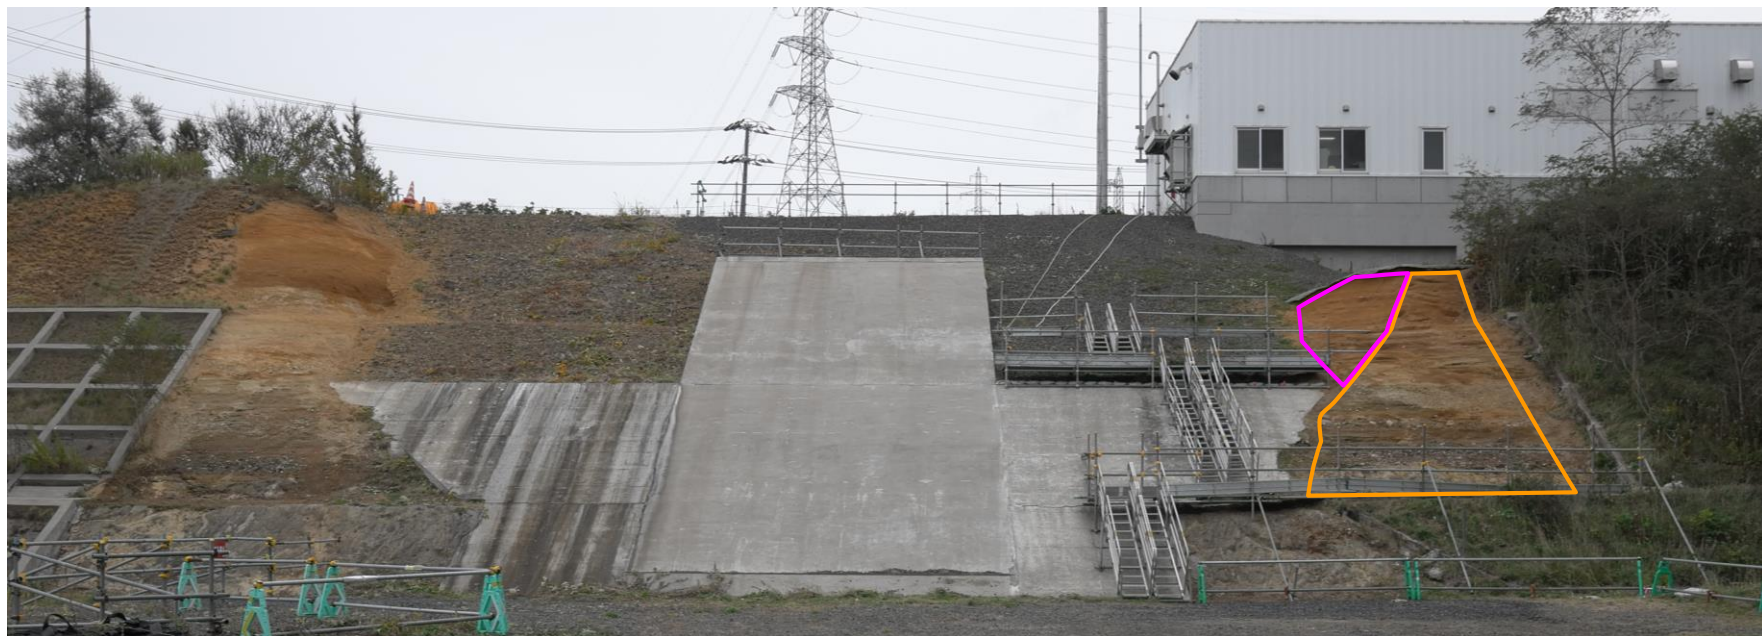
露頭全景 (平成30年10月)

- F-1断層開削調査箇所近傍露頭1 (南側) は、平成26年11月に、切取法面の安定化を図るための埋戻しコンクリートの打設や本露頭の背後に車庫・倉庫を設置するための基礎掘削に伴う頂部の切り取りを実施したことから、現存はするものの、山側部及び頂部については、確認できない又は消失している状況である。
- このため、平成30年10月の現地調査の実施に当たり、露頭南側を拡幅し、追加の露頭観察を実施した。

— H26露頭現存範囲
— H30露頭拡幅範囲

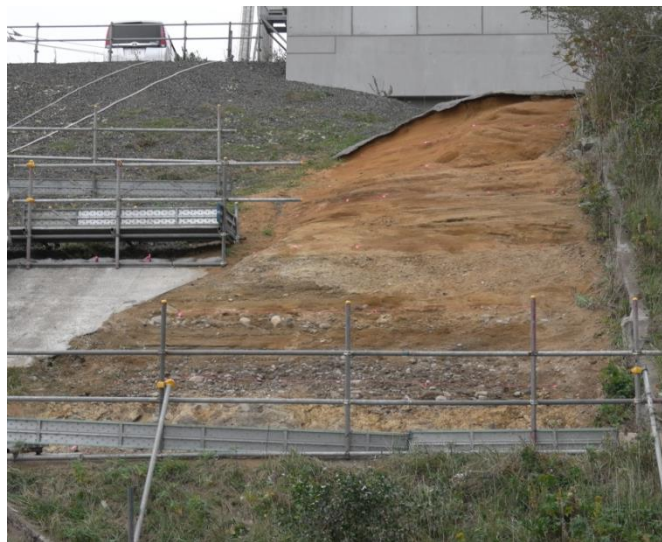
- 基盤岩 (凝灰角礫岩, 上面標高約42m) の上位に, 円礫を主体とする礫層, 葉理の認められる砂層と礫層の互層からなる砂礫層及びシルト質砂からなる葉理の認められる砂層 ((仮) Hm3段丘堆積物) が認められる。
- (仮) Hm3段丘堆積物を含む上位の地層は, 改変により消失している状況である。

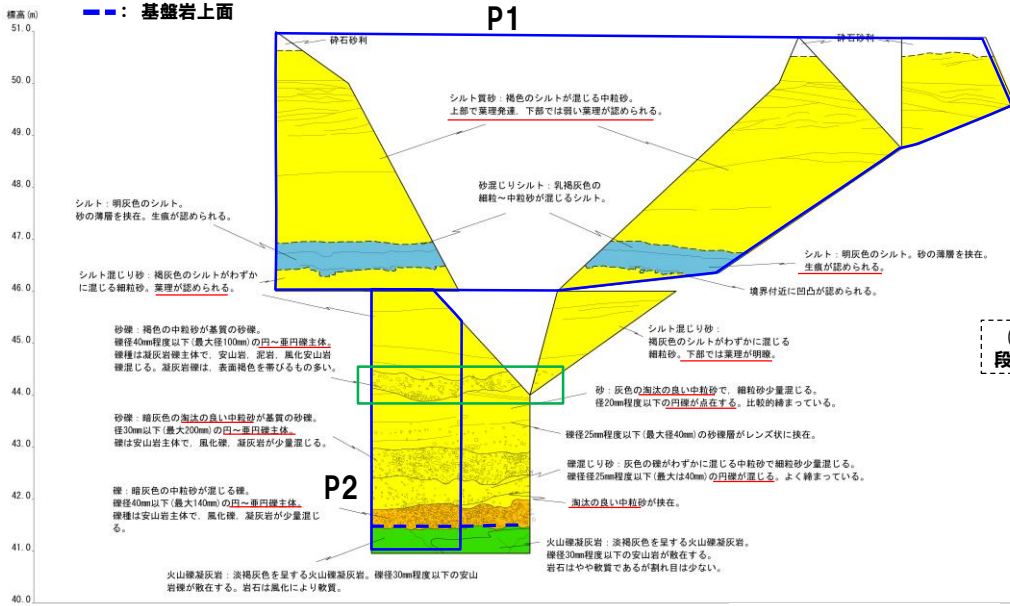
露頭スケッチ

- 【凡例】
- (海成堆積物) (仮) Hm3段丘堆積物
- 砂混じりシルト層・シルト層
 - 砂層・砂礫層
 - 礫層

河成の堆積物(今回見直し)

砂礫層 (標高約44～45m) ※1 (次頁青囲み範囲)

- 以下の状況から、一連の海水準上昇中におけるイベント性の堆積物と考えられる。
 - ・当該層は、南側の露頭 (平成26年) の標高約45～46mに分布する砂礫層と連続する。
 - ・南側の露頭では、平成26年の露頭観察において山側のみに局所的に認められ、平成30年の露頭拡幅部における観察では確認されない。
 - ・総じて層厚は約1m未満と薄い。

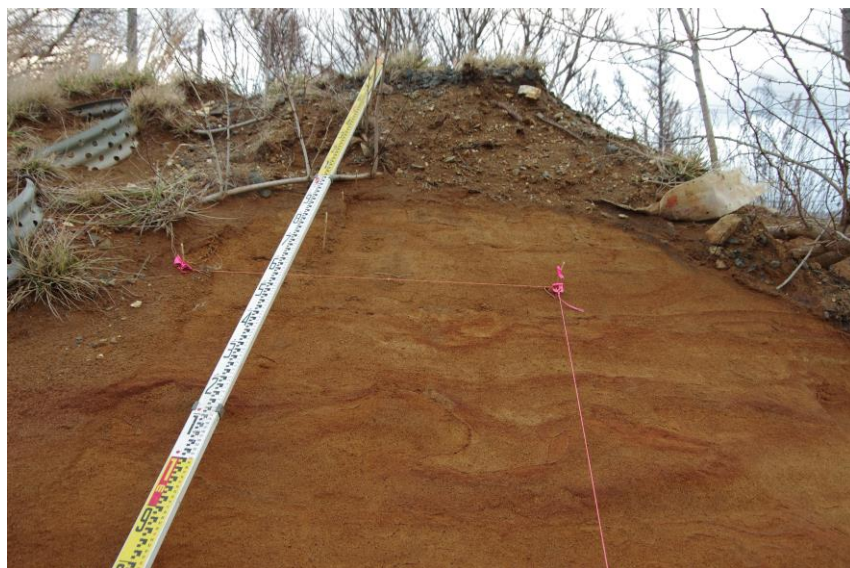
近接写真(標高約49~50mの砂層)

○標高約49~50mの砂層中には、一部葉理の乱れが認められる箇所があるが、露頭下方からの系統性は認められないことから、構造性のものでなく、堆積構造と考えられる。

- また、標高約49～50mの砂層中には、一部葉理の乱れが認められる箇所があるが、露頭下方からの系統性は認められないことから、構造的のものではなく、堆積構造と考えられる (P47参照)。
- (仮) Hm3段丘堆積物を含む上位の地層は、改変により消失している状況である。
