2.4 ボーリング調査結果(ボーリングコア写真及び詳細観察結果)

ボーリング調査位置図

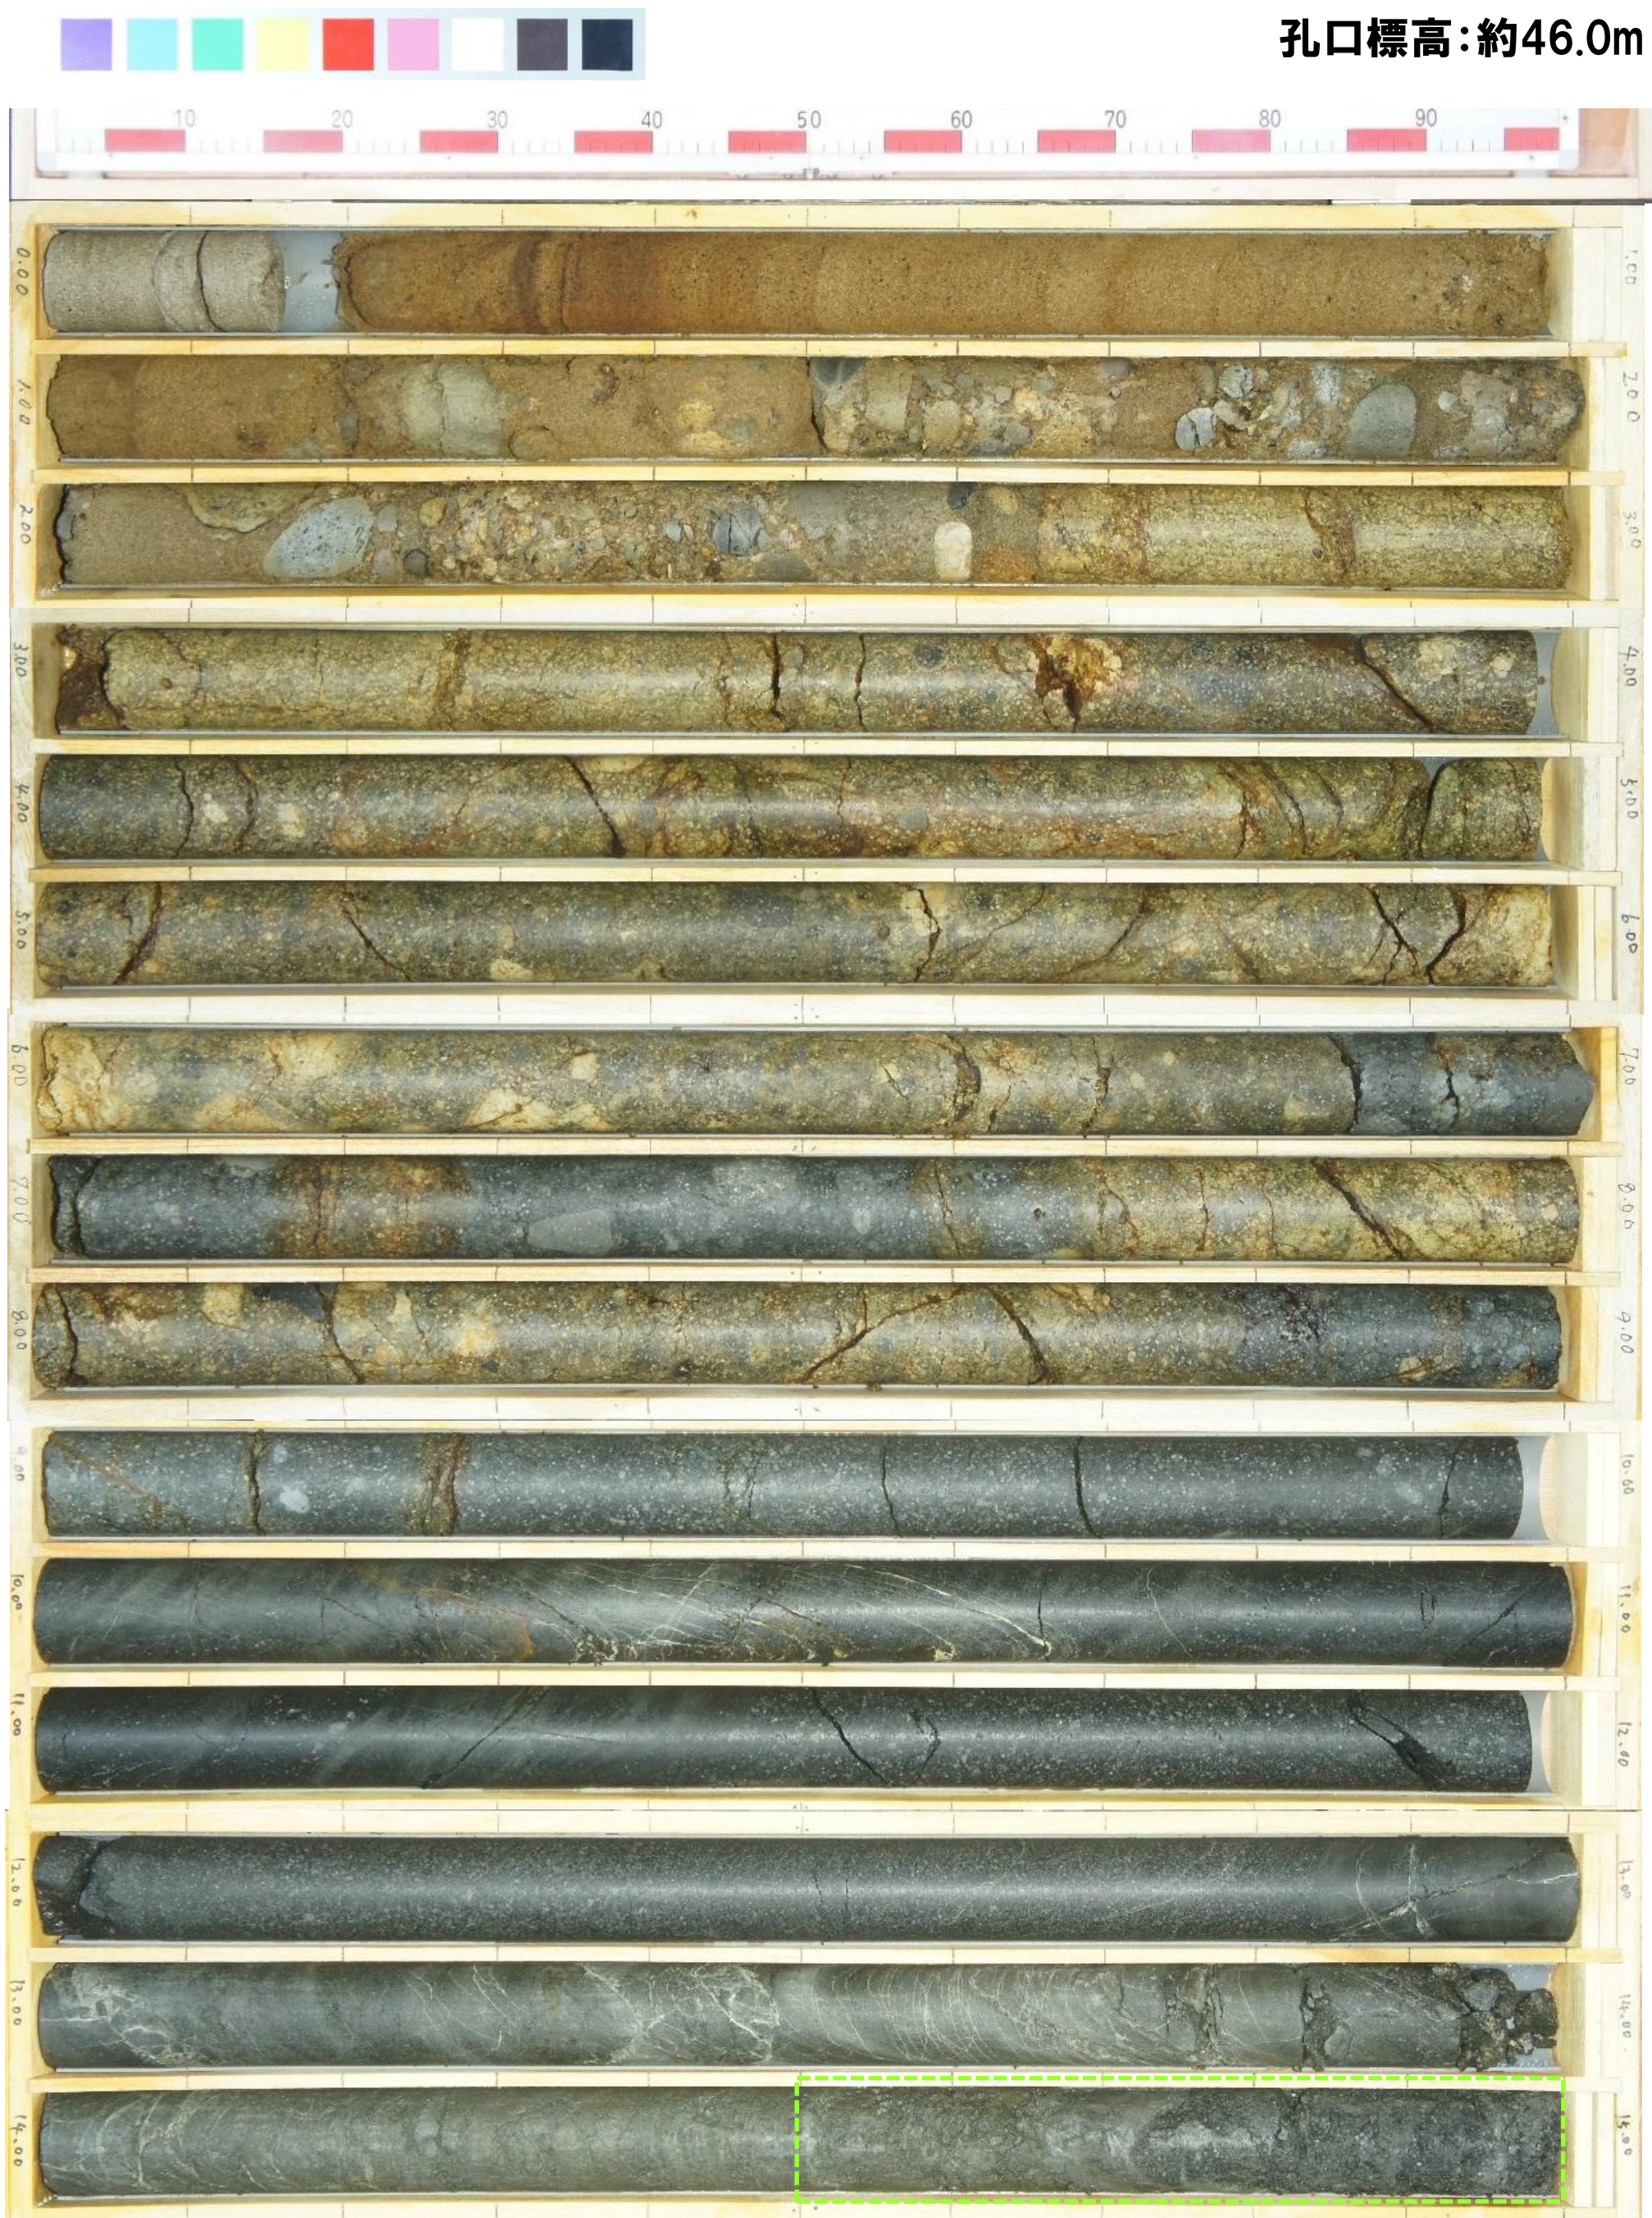
コア写真 (R1敷地-2ボーリング:深度0~15m)

孔口標高:約46.0m

※劣化部の定義は、「未固結な粘土を挟在若しくは付着する割れ目及びその周辺に分布する節理、裂かを伴う帯」。
 本資料においては、劣化部のうち、F-1断層の走向傾斜と類似し、かつ推定深度付近に出現するものを図示。

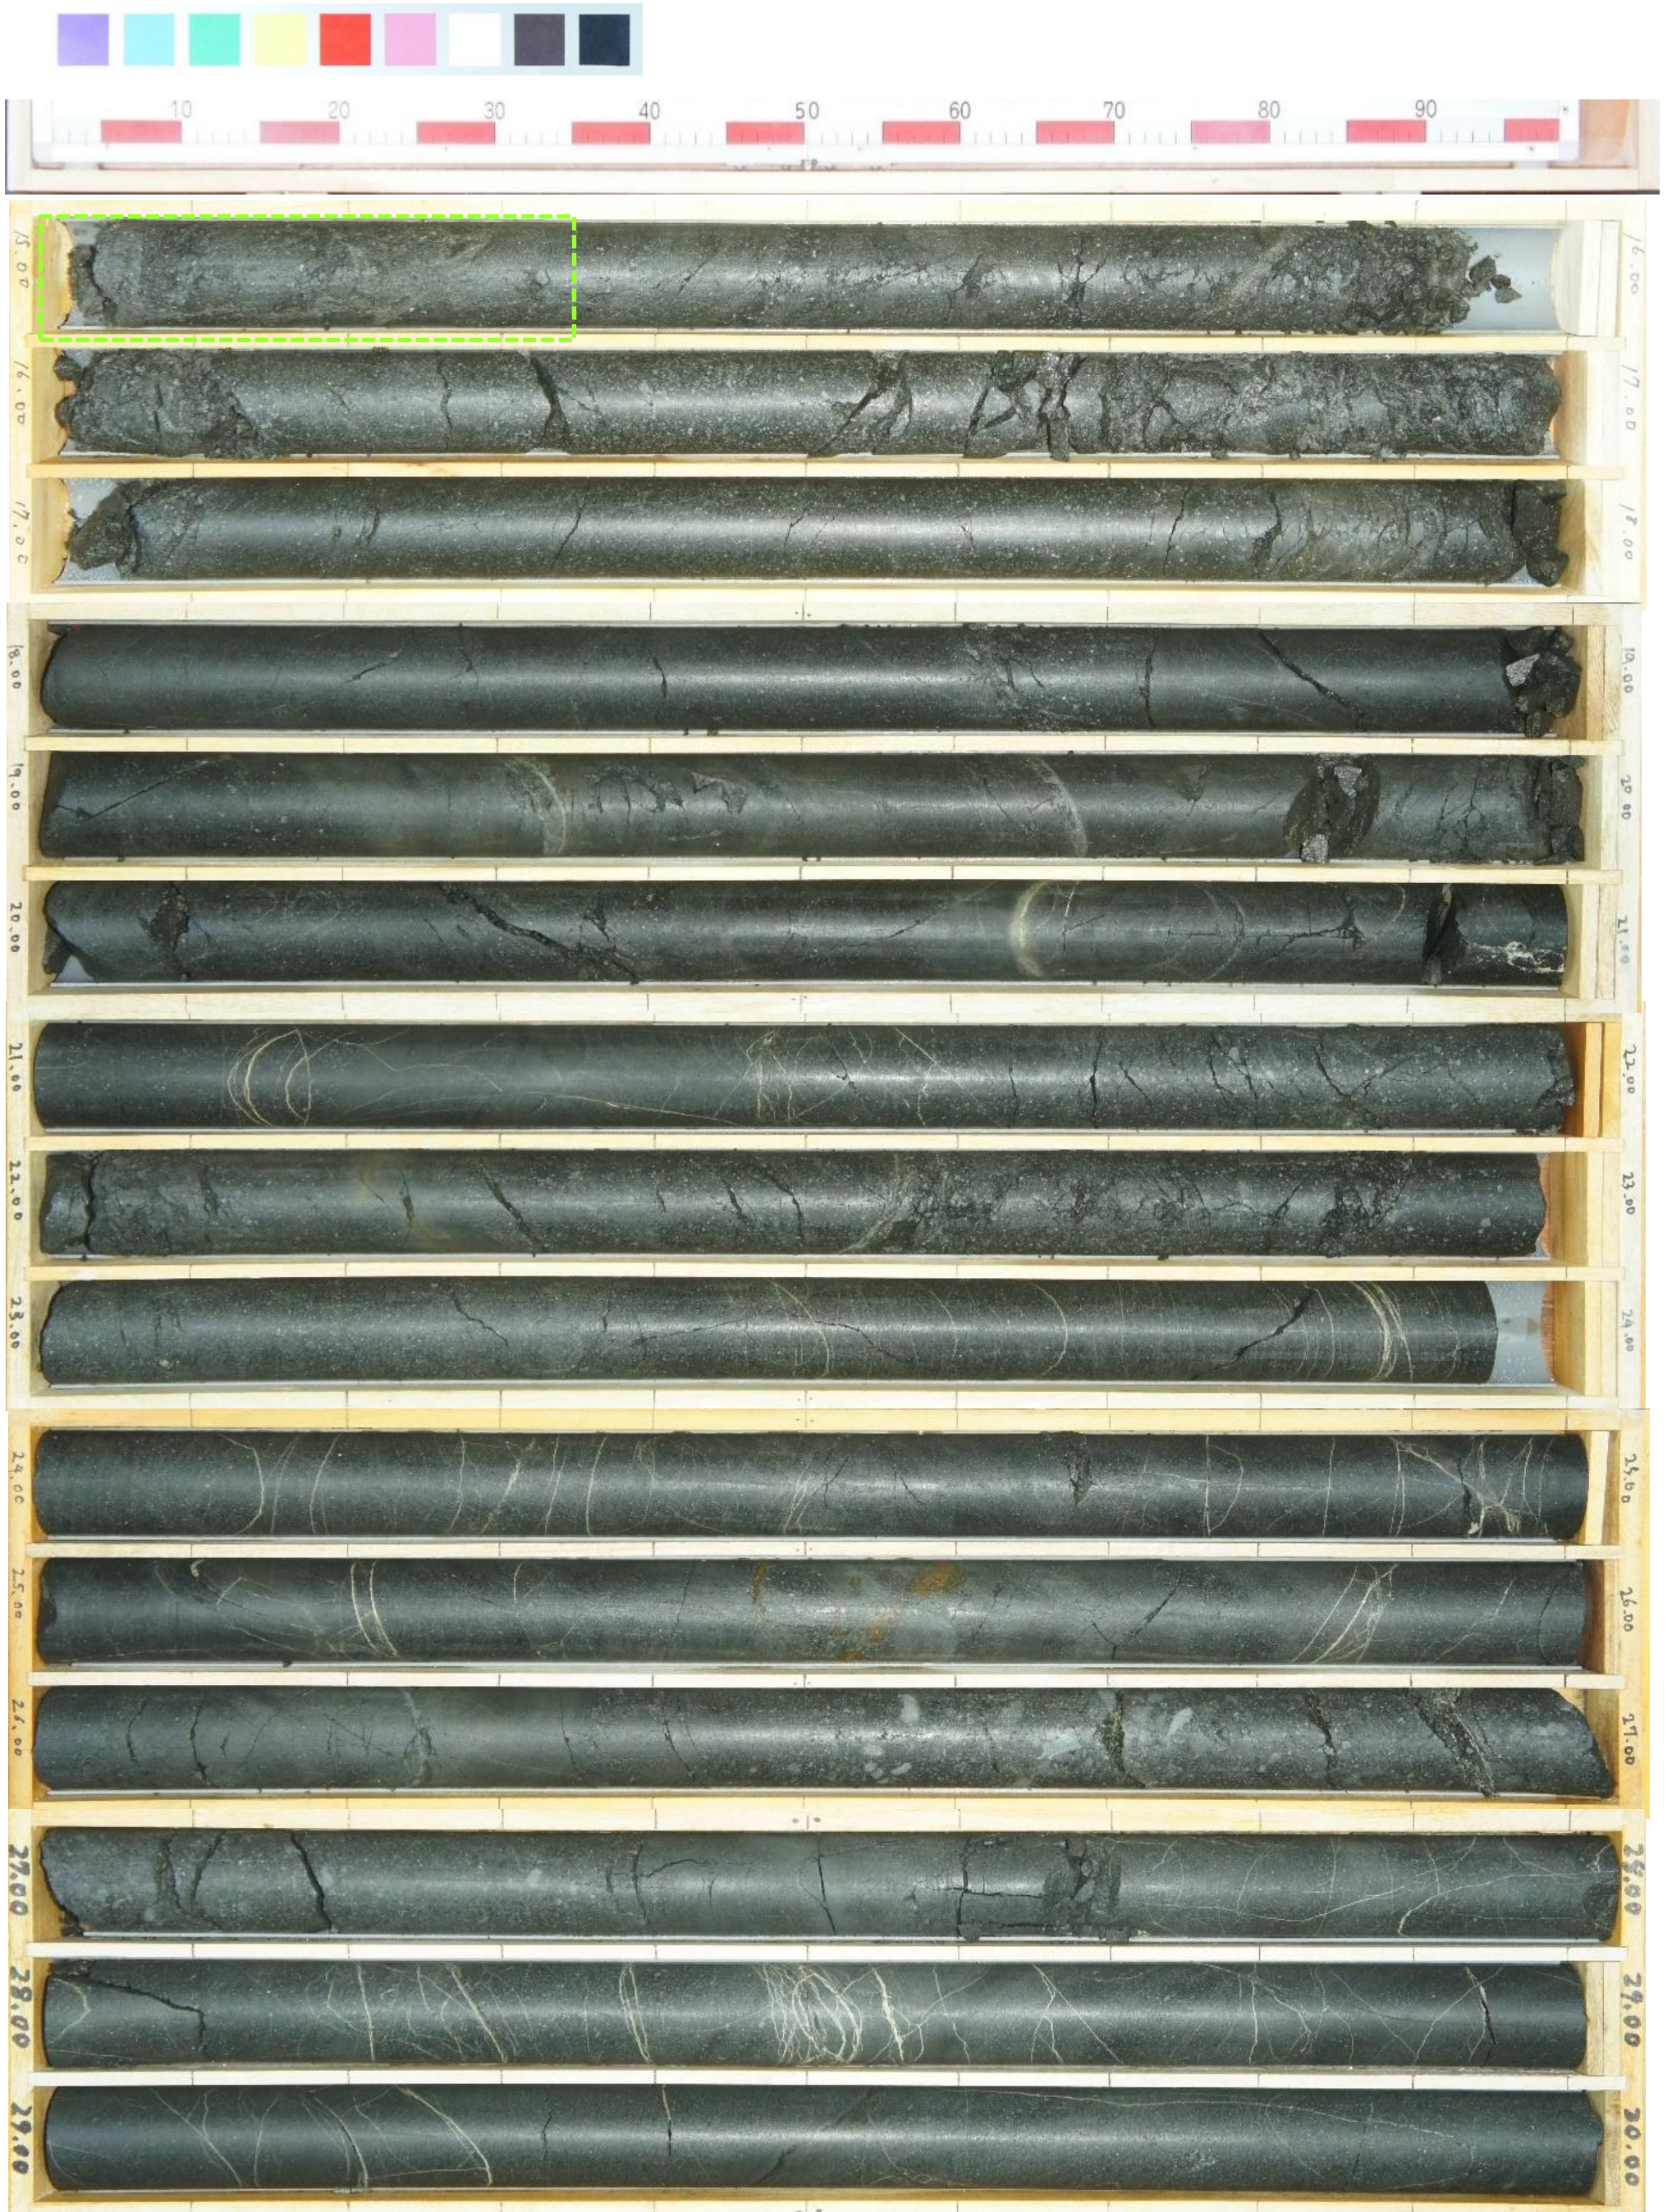
コア写真 (R1敷地-2ボーリング: 深度15~30m)

※劣化部の定義は、「未固結な粘土を挟在若しくは付着する割れ目及びその周辺に分布する節理、裂かを伴う帯」。
本資料においては、劣化部のうち、F-1断層の走向傾斜と類似し、かつ推定深度付近に出現するものを図示。

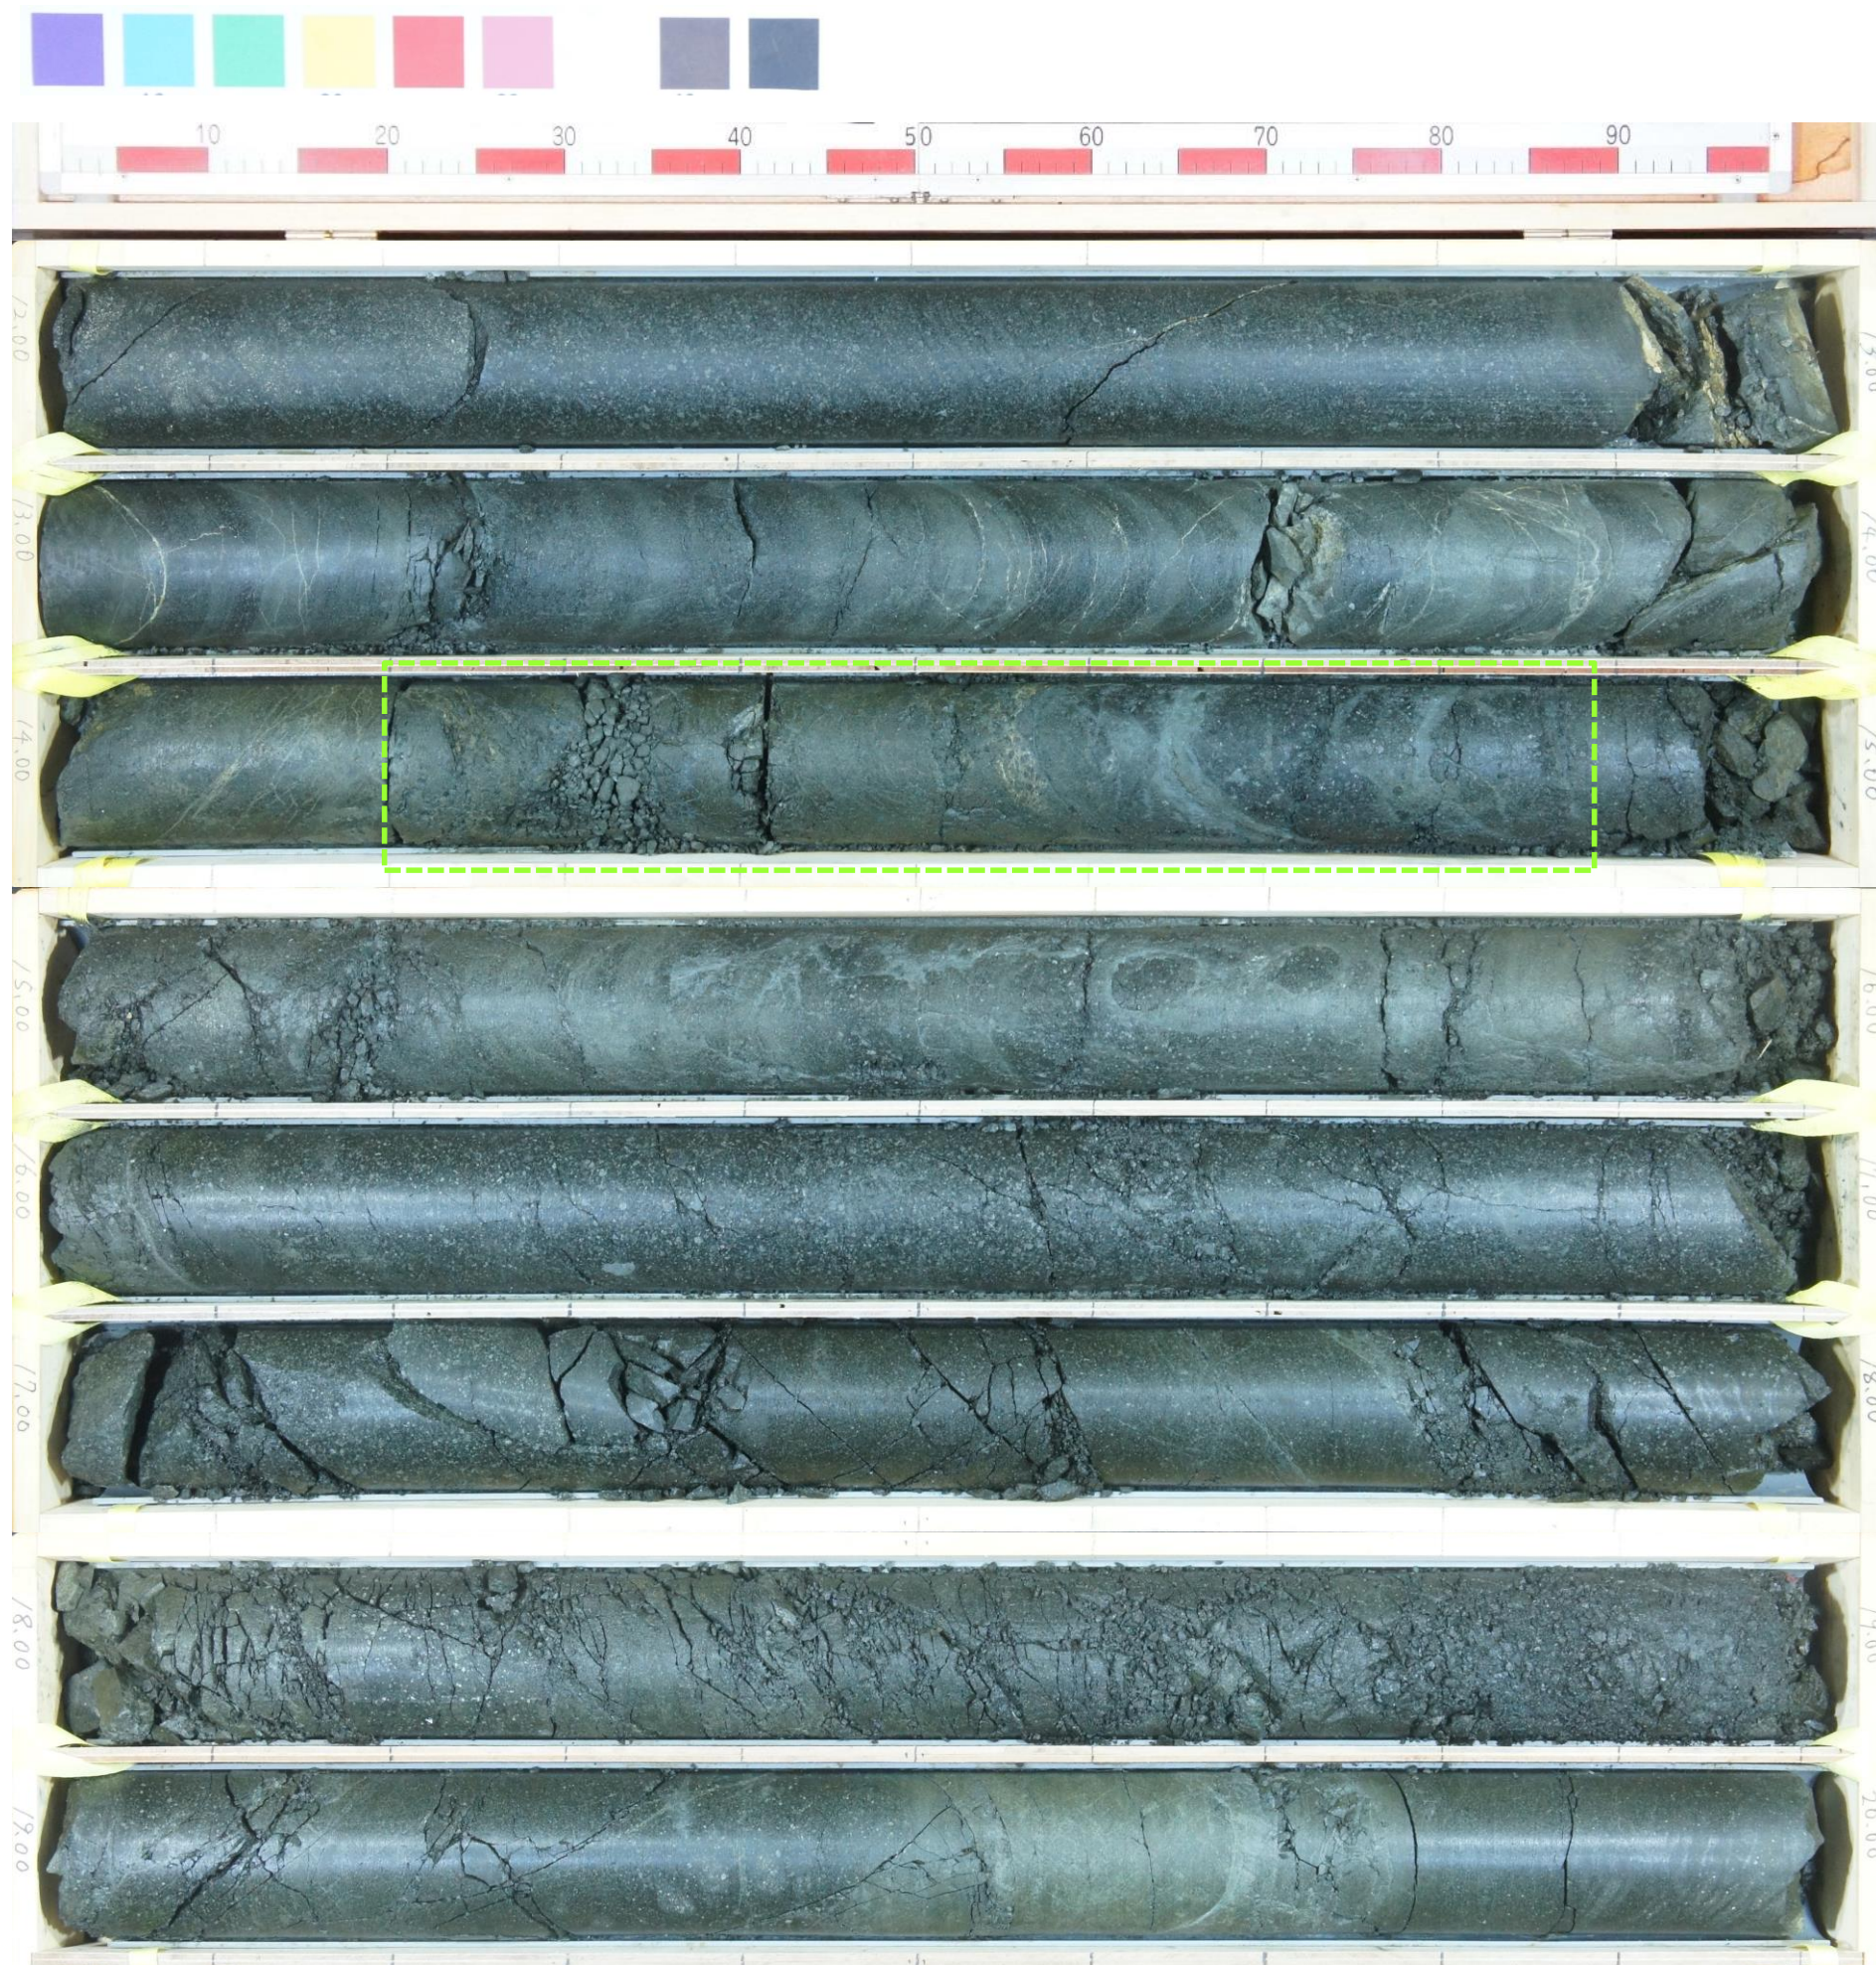
コア写真 (R1敷地-2' ボーリング: 深度12~20m)

※劣化部の定義は、「未固結な粘土を挟在若しくは付着する割れ目及びその周辺に分布する節理、裂かを伴う帯」。
本資料においては、劣化部のうち、F-1断層の走向傾斜と類似し、かつ推定深度付近に出現するものを図示。

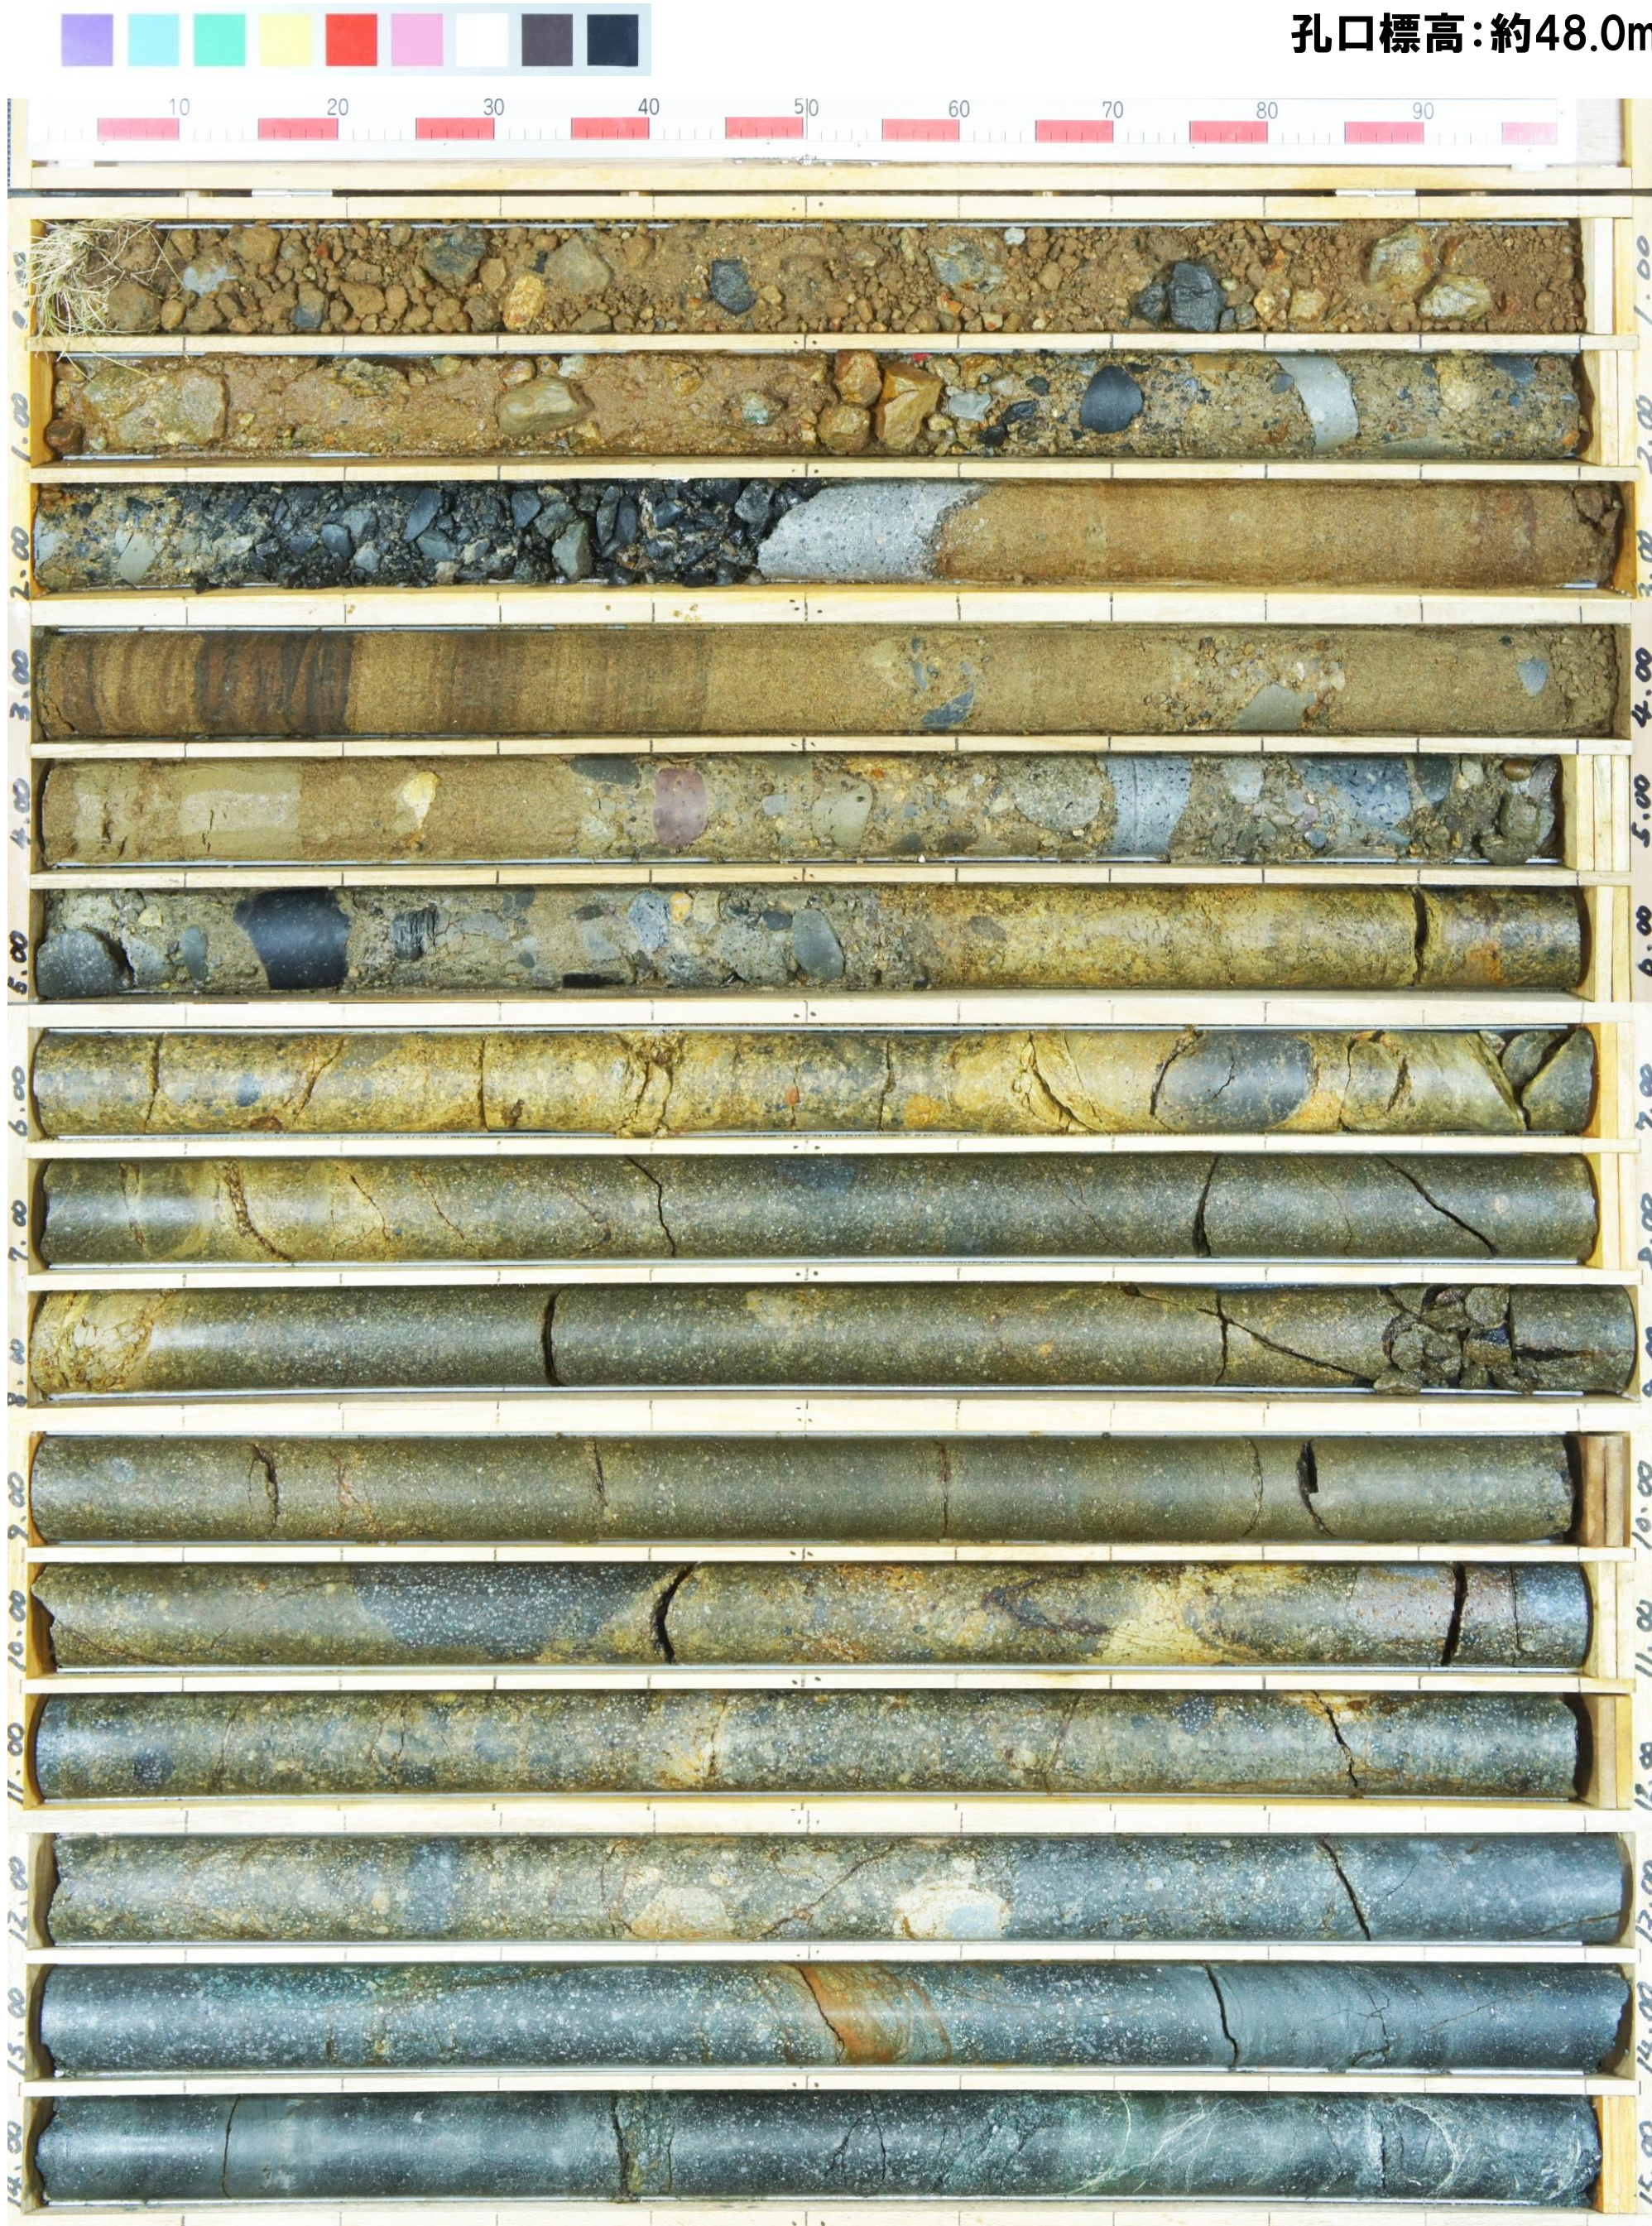
コア写真 (R1敷地-1ボーリング:深度0~15m)

孔口標高:約48.0m

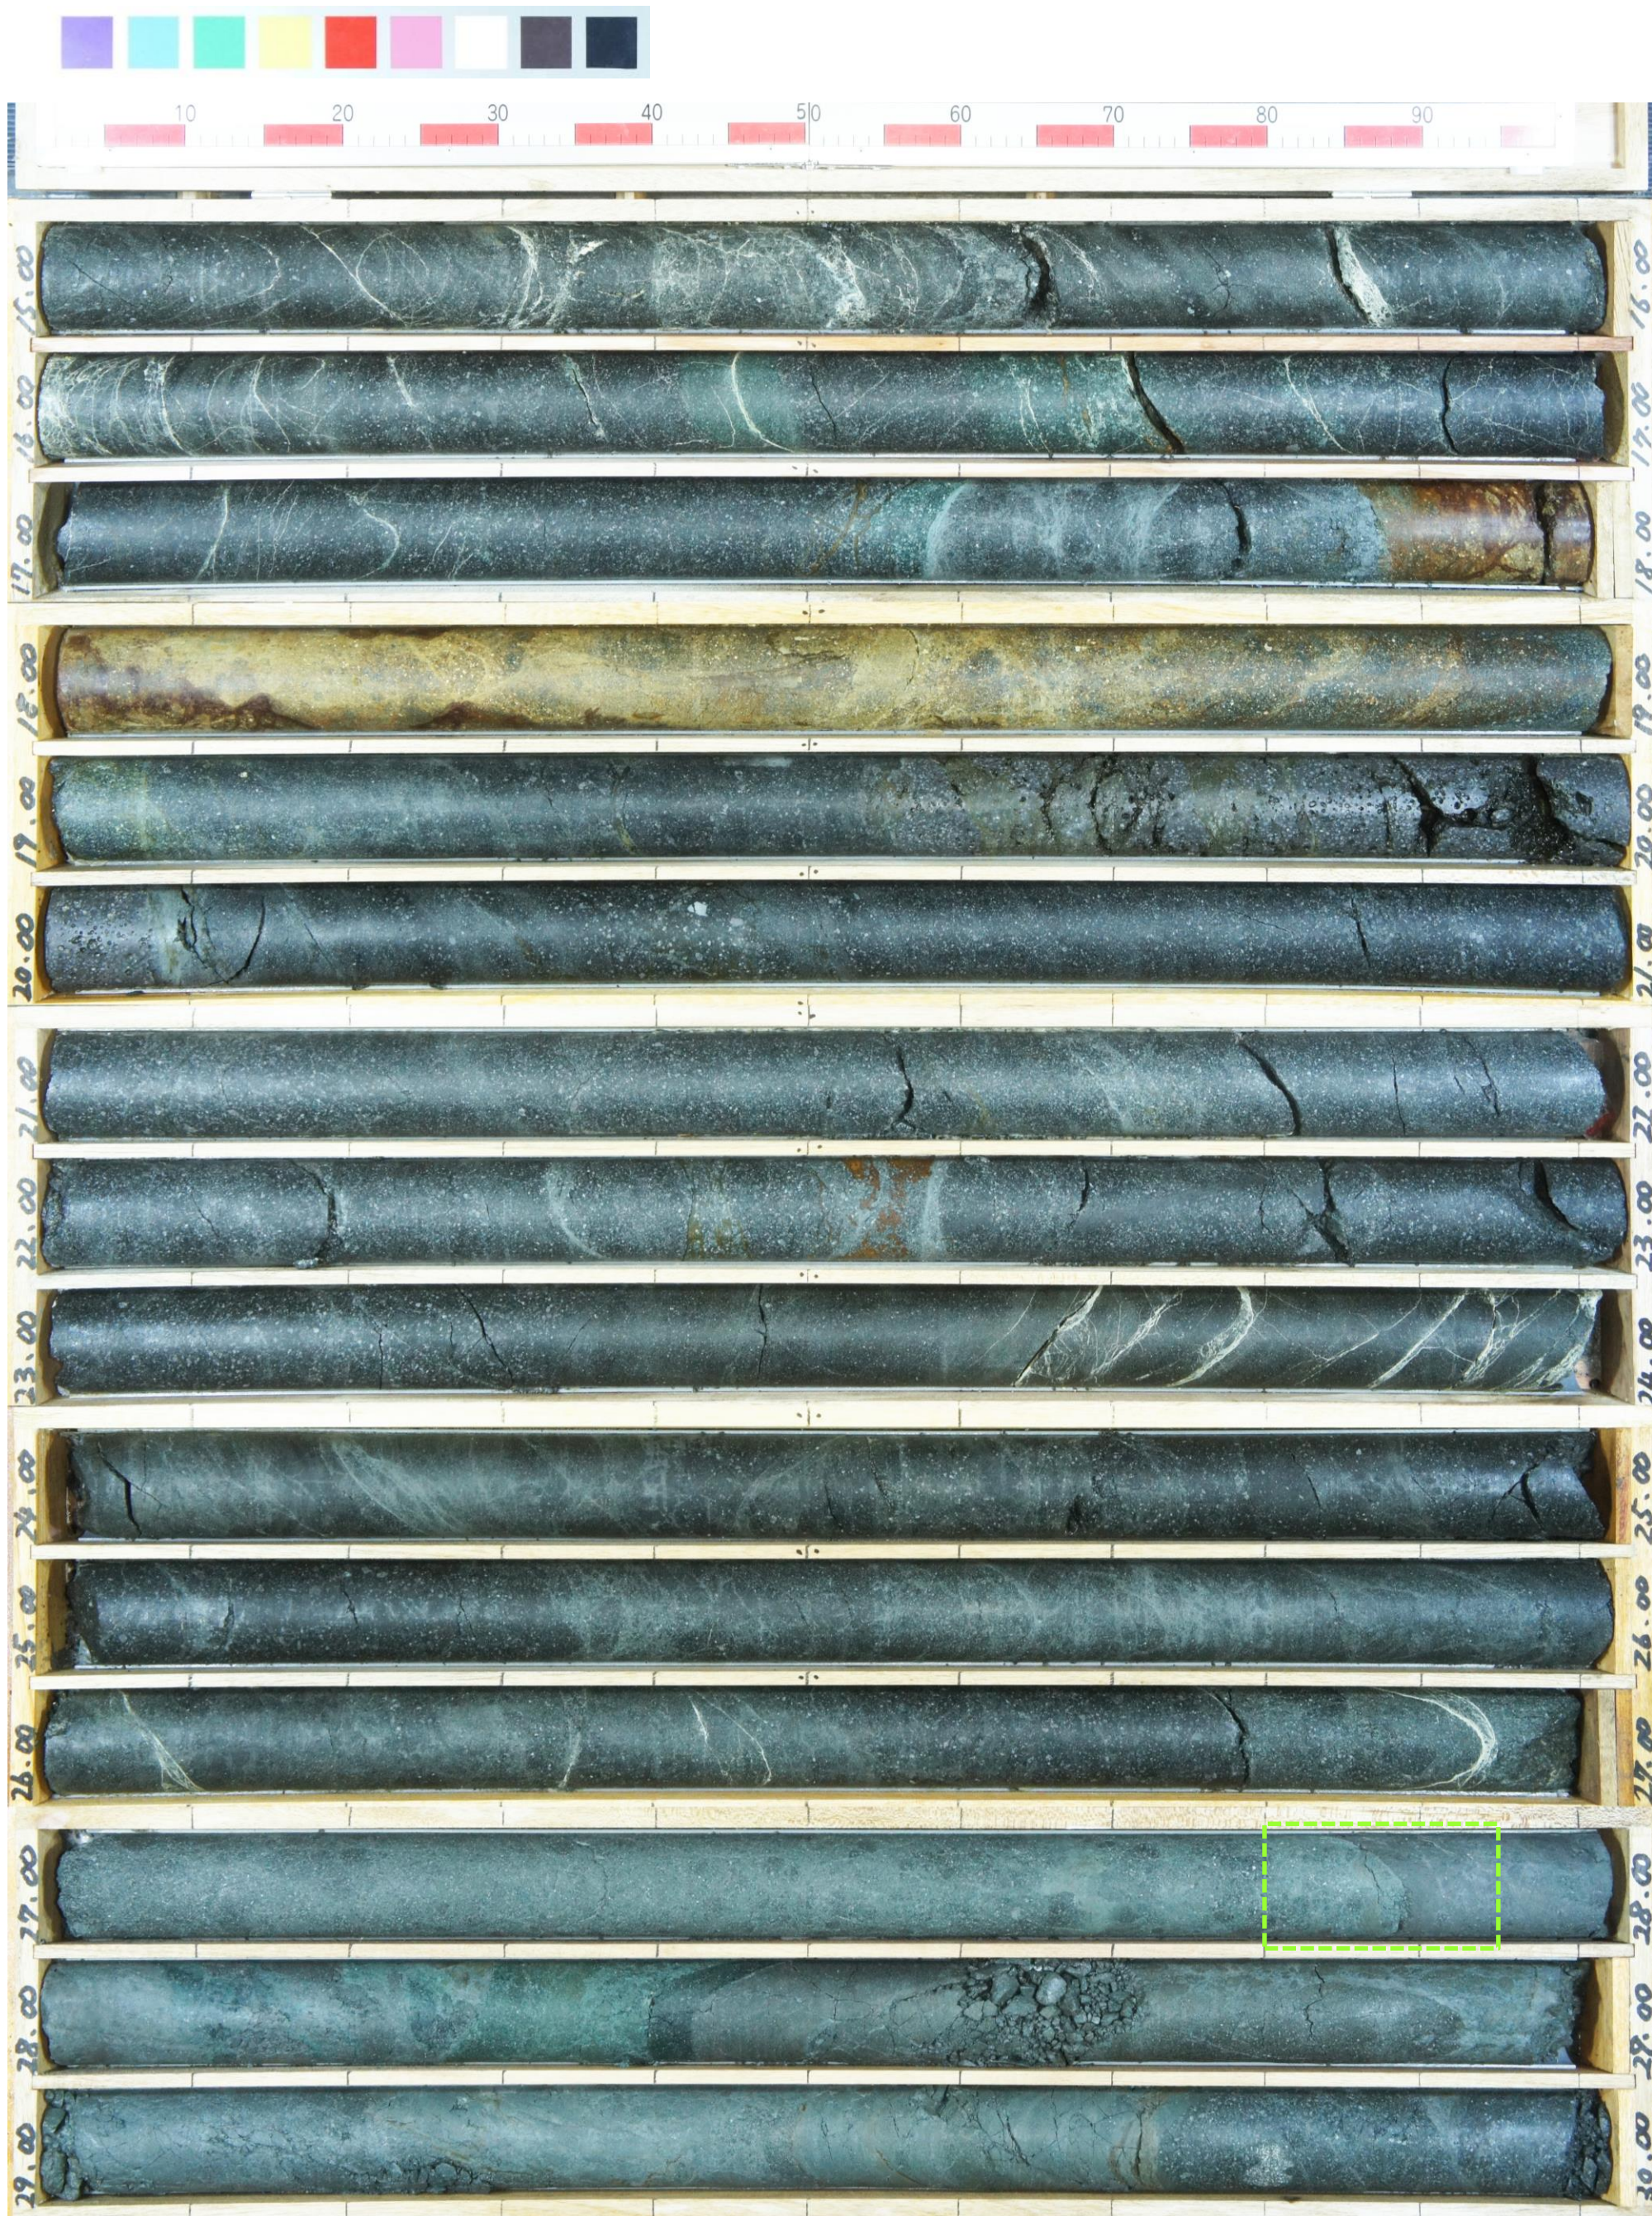
コア写真 (R1敷地-1ボーリング: 深度15~30m)

※劣化部の定義は、「未固結な粘土を挟在若しくは付着する割れ目及びその周辺に分布する節理、裂かを伴う帯」。
本資料においては、劣化部のうち、F-1断層の走向傾斜と類似し、かつ推定深度付近に出現するものを図示。

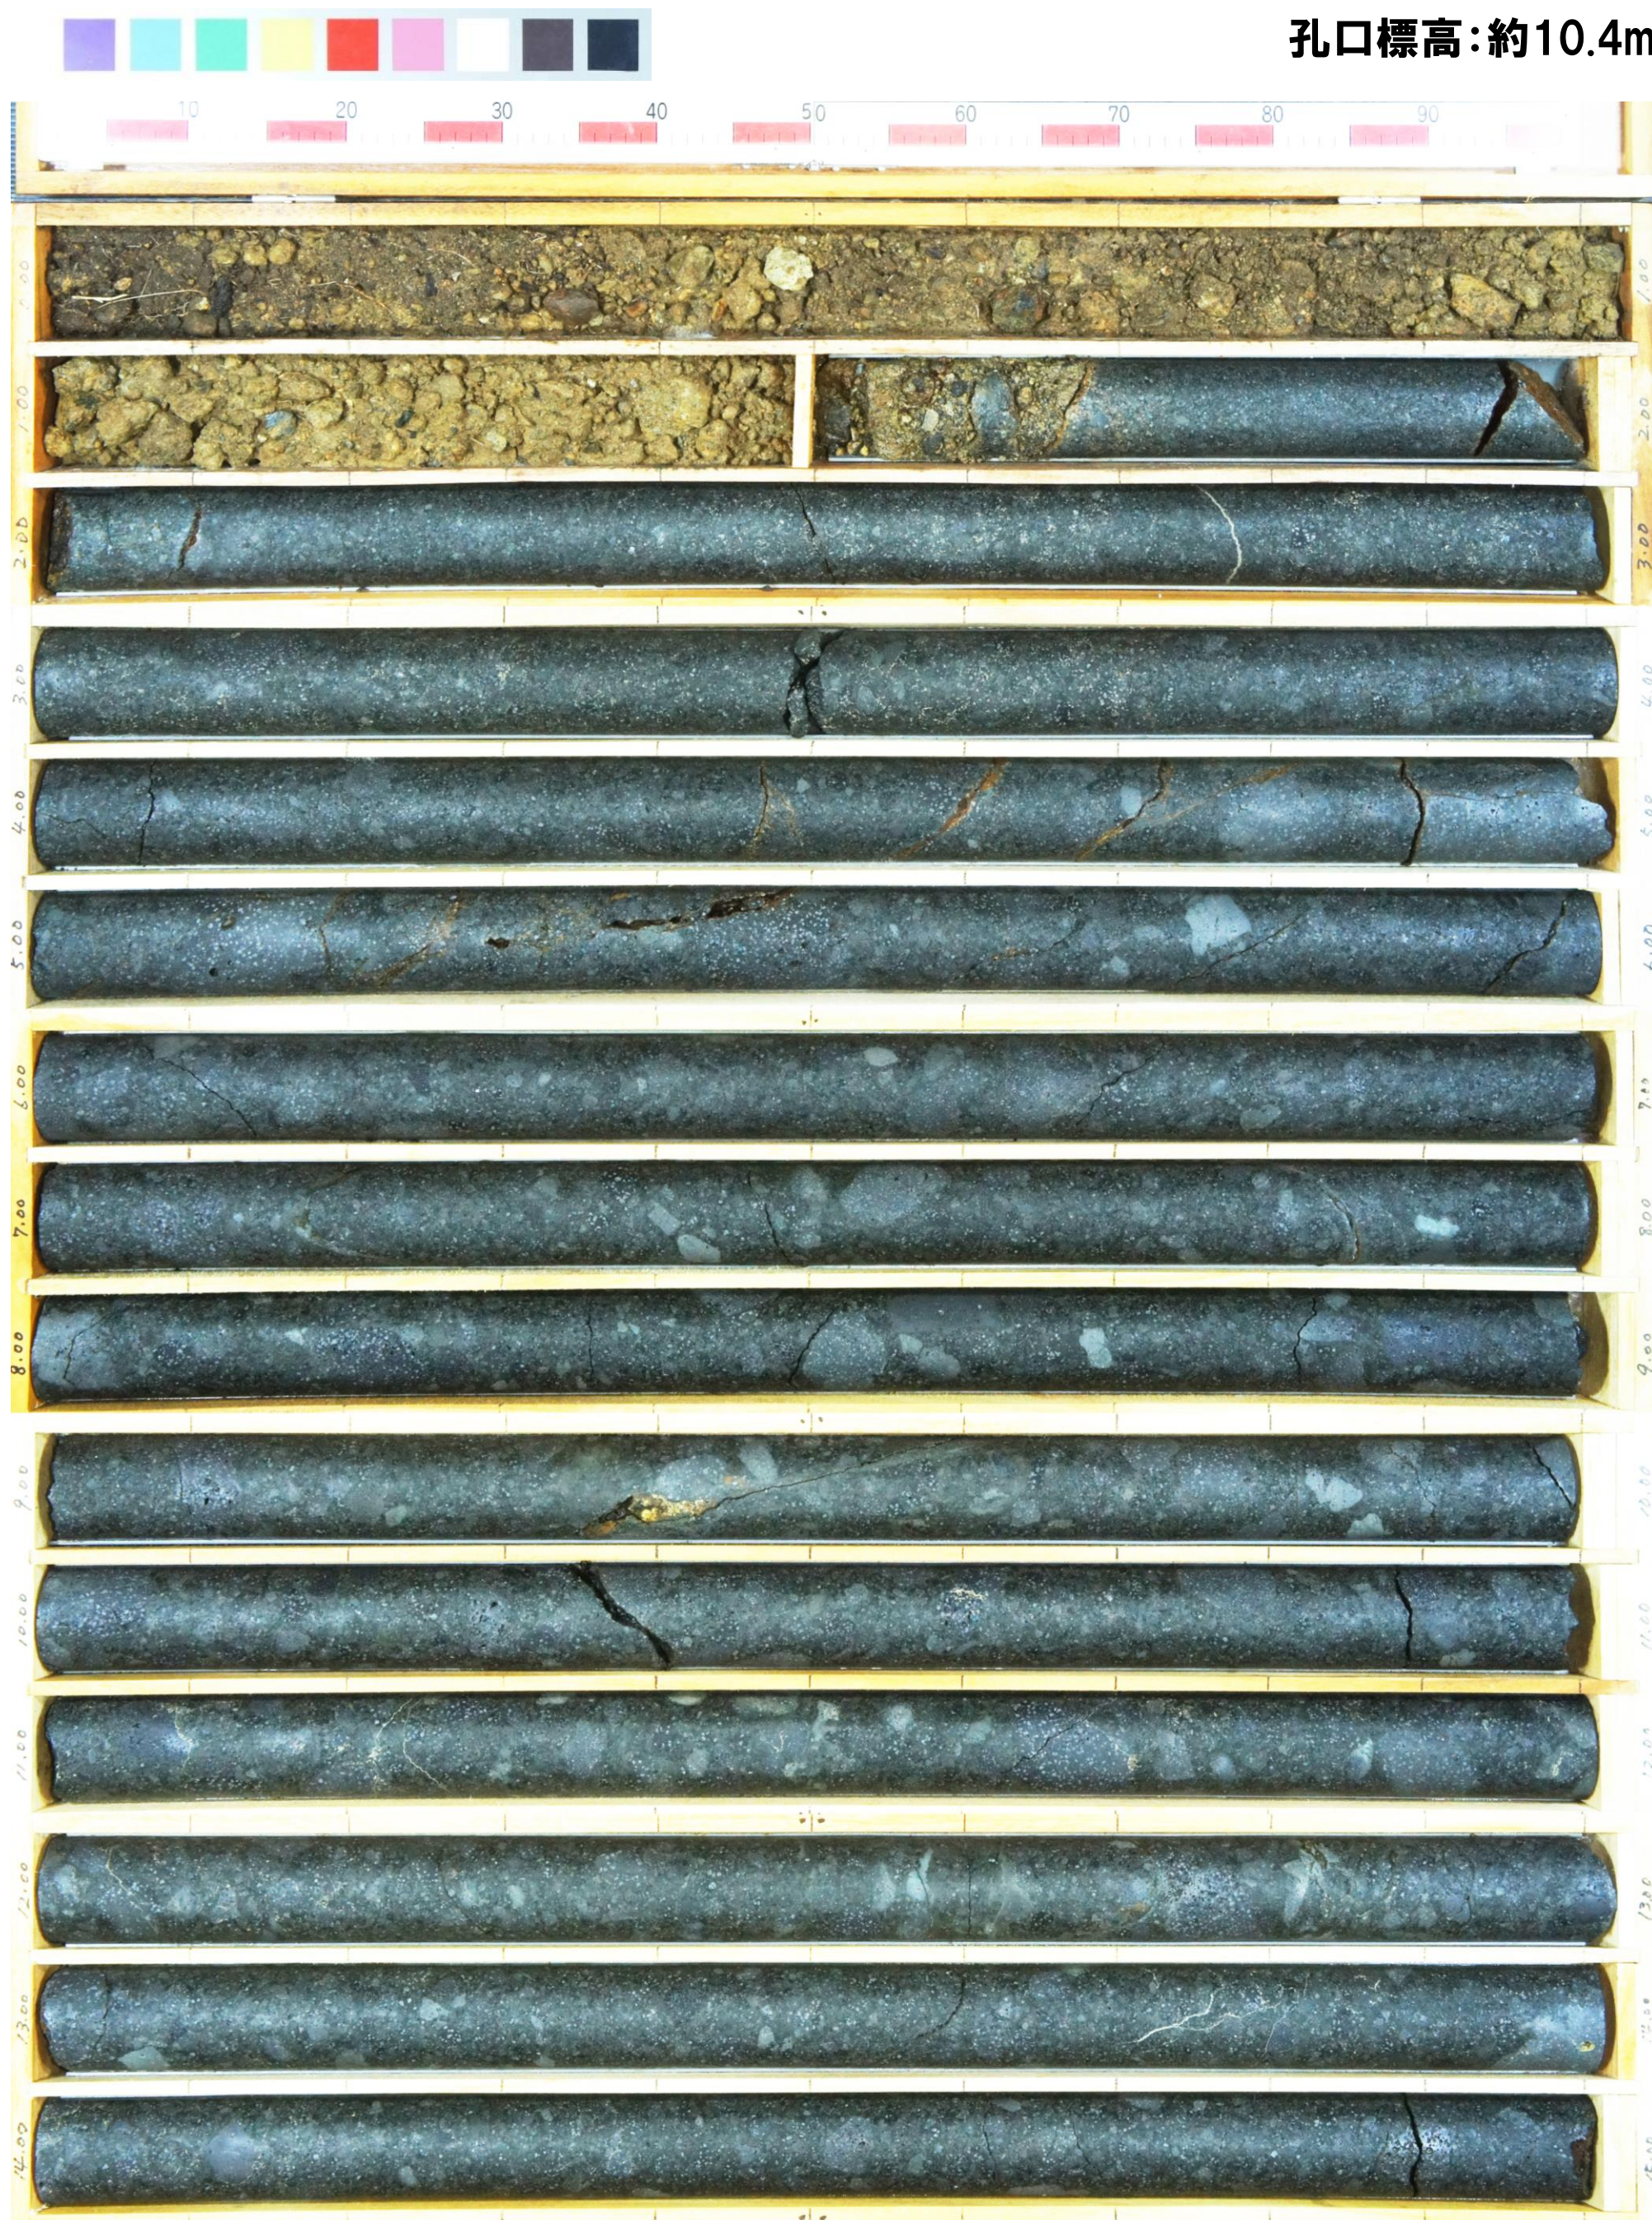
コア写真 (R1敷地-4ボーリング:深度0~15m)

孔口標高:約10.4m
