2.4 ボーリング調査結果(ボーリングコア写真及び詳細観察結果)

ボーリング調査位置図

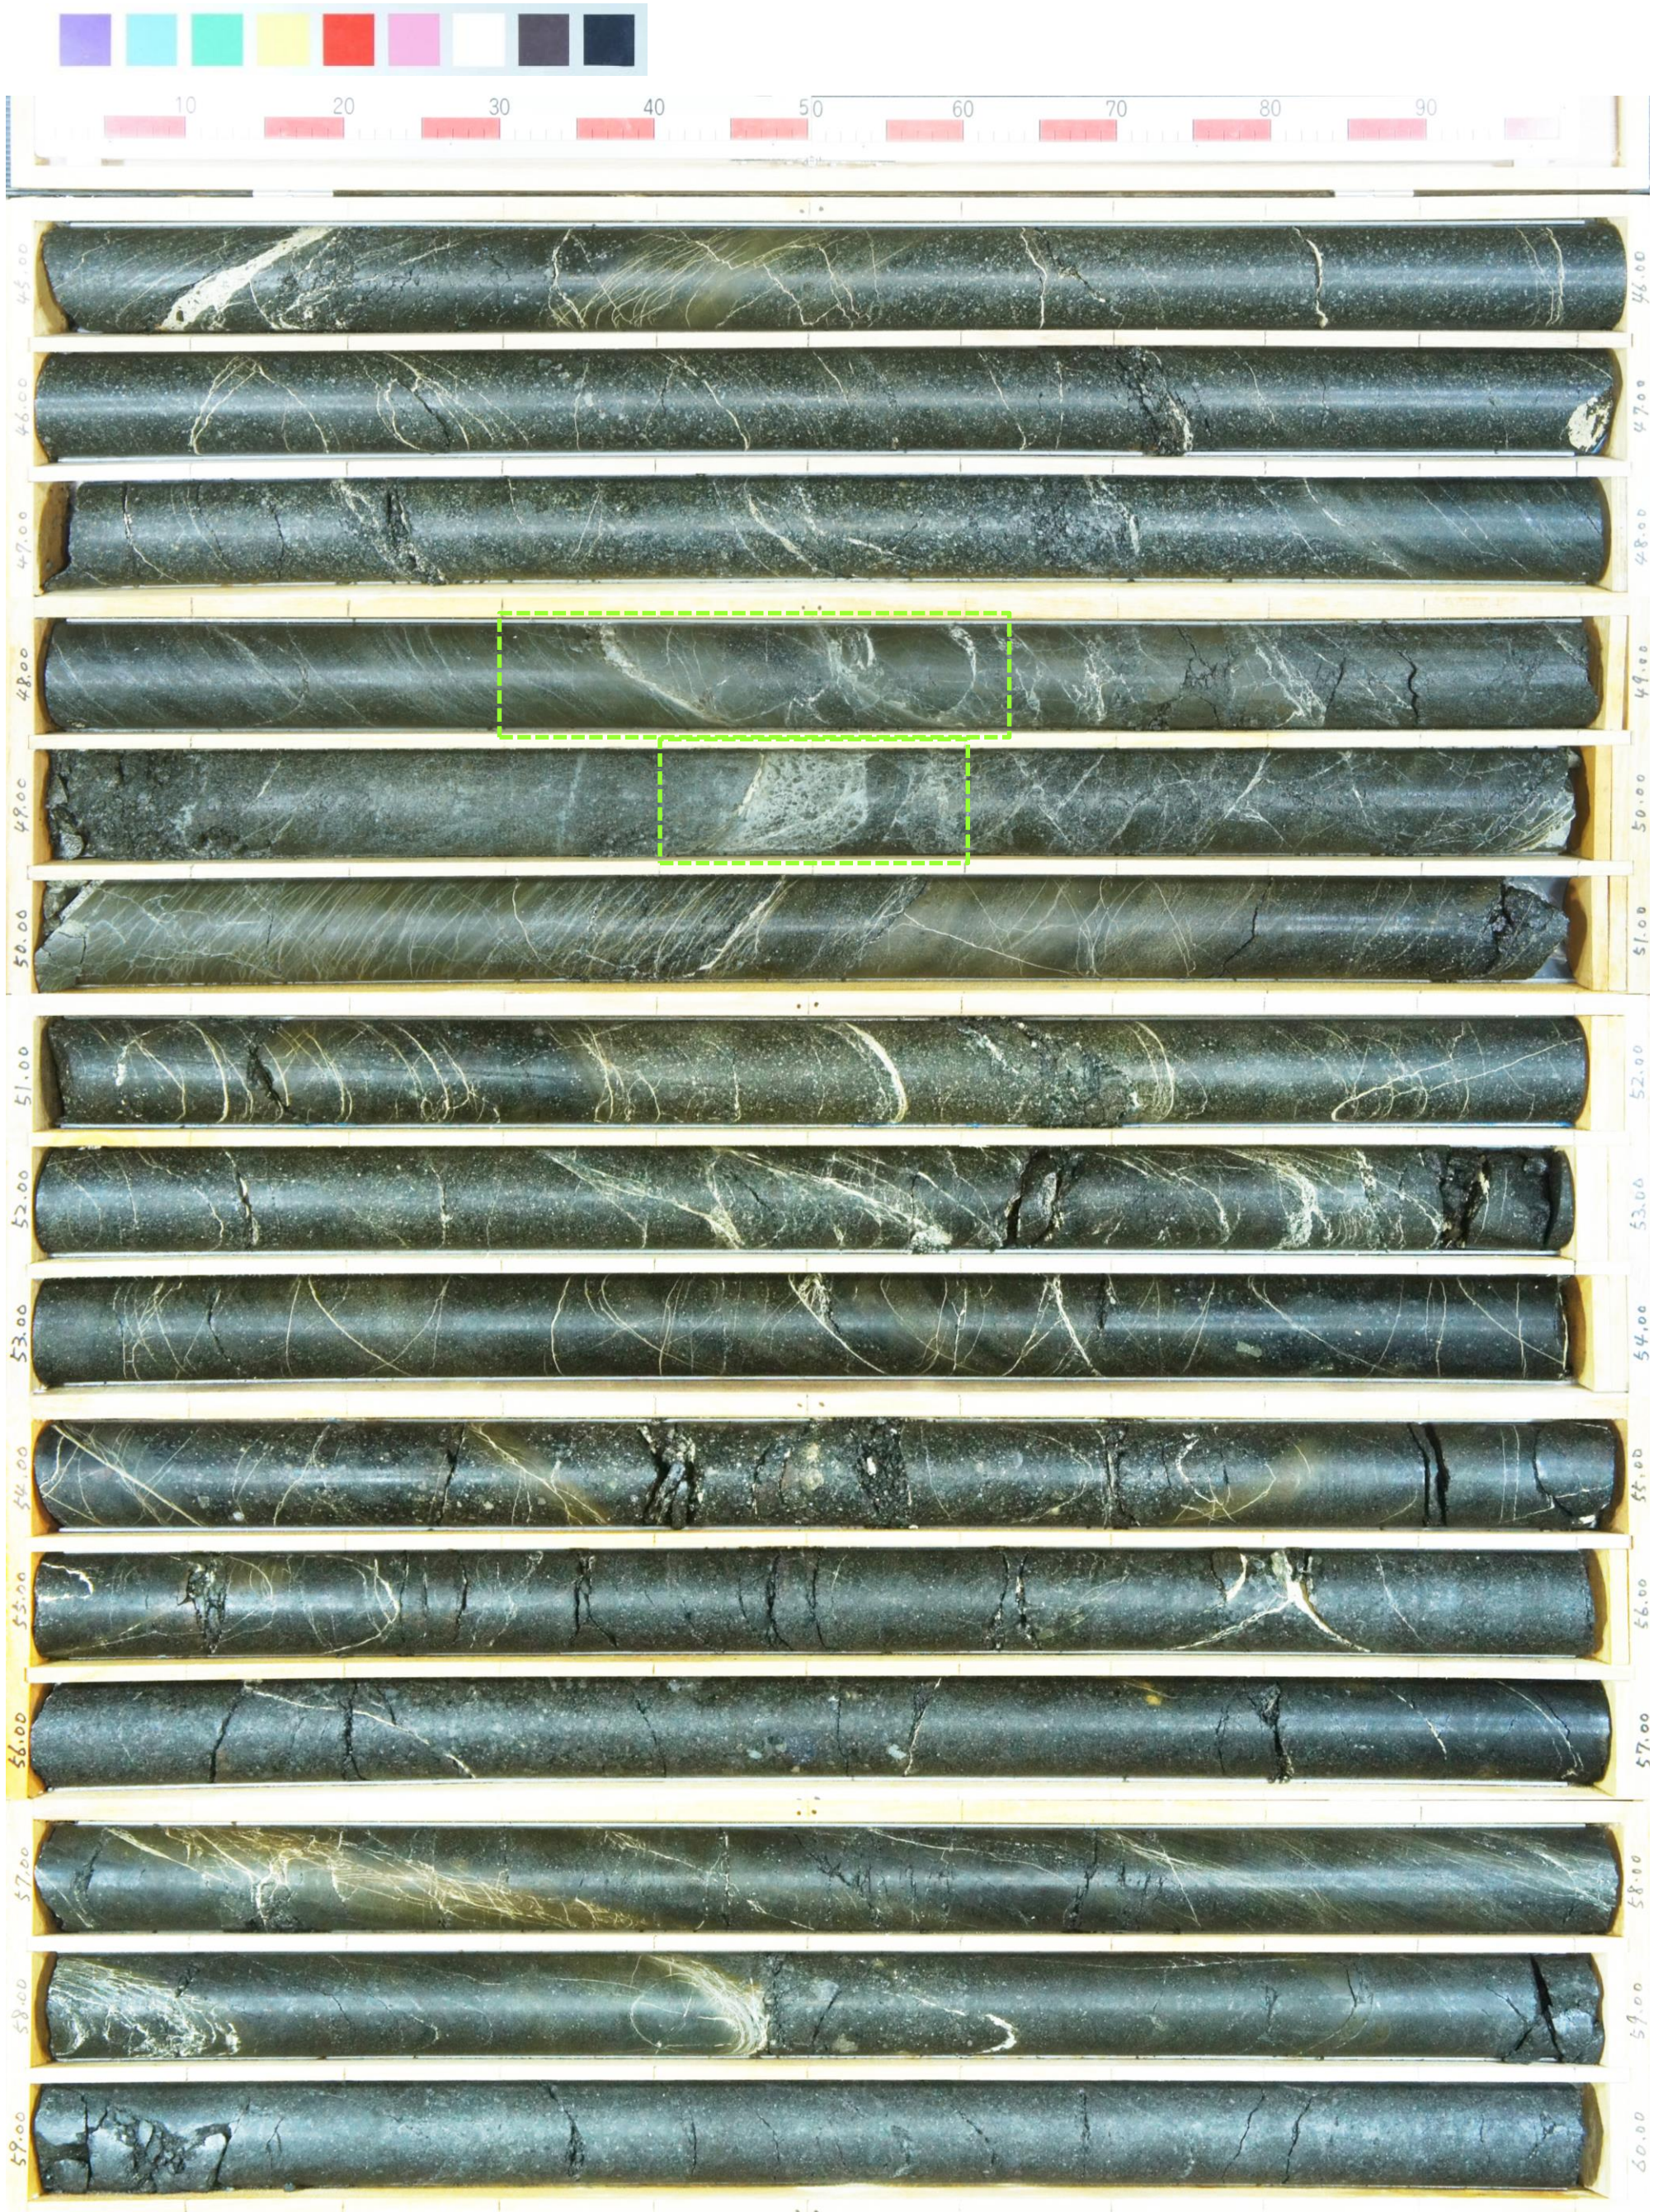
コア写真 (R1敷地-4ボーリング: 深度45~60m)

※劣化部の定義は、「未固結な粘土を挟在若しくは付着する割れ目及びその周辺に分布する節理、裂かを伴う帯」。
 本資料においては、劣化部のうち、F-1断層の走向傾斜と類似し、かつ推定深度付近に出現するものを図示。
