**ボーリングコア詳細観察結果**

# R1敷地-2' ボーリングコア詳細観察結果

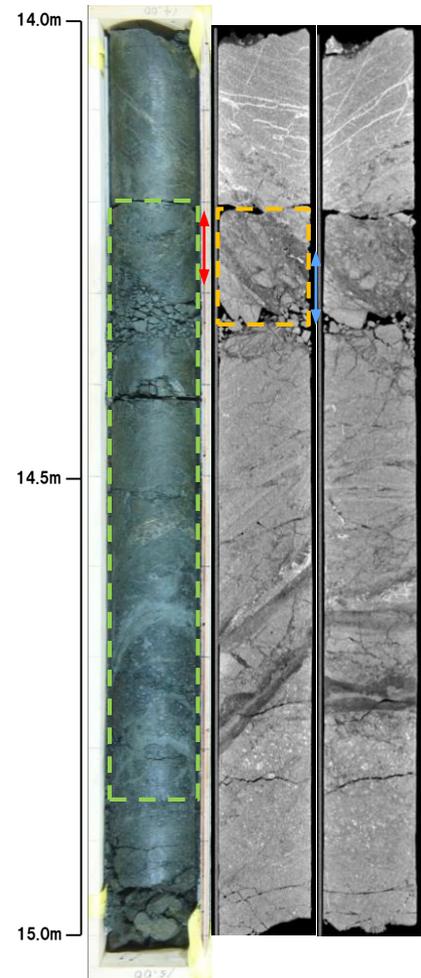
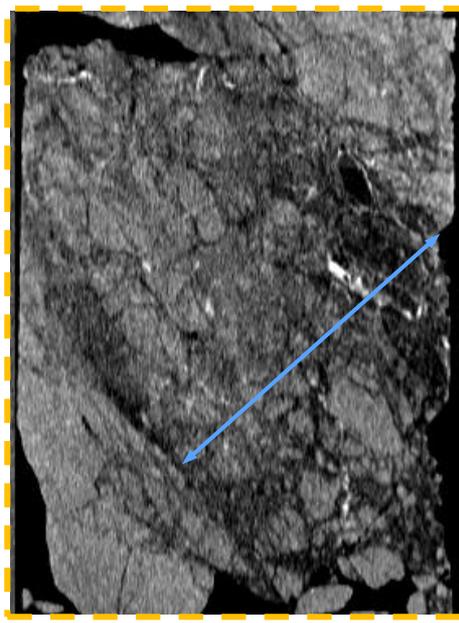
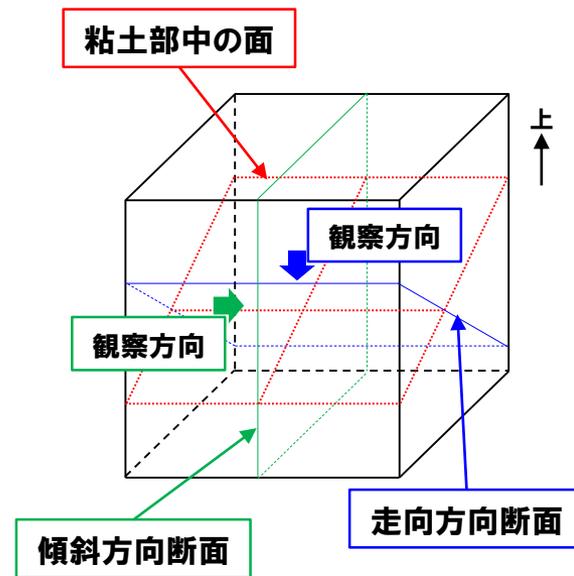
## ① 深度14.25m -X線CT画像観察結果-

○X線CT画像観察の結果、低密度帯が認められる。

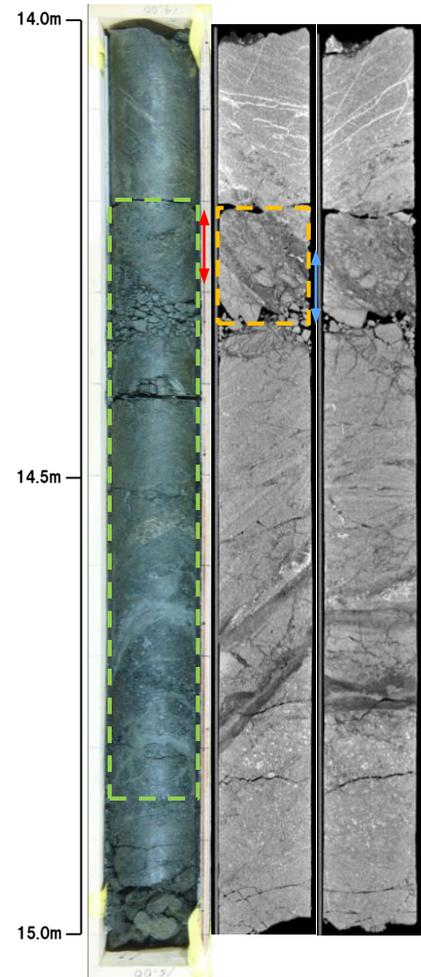
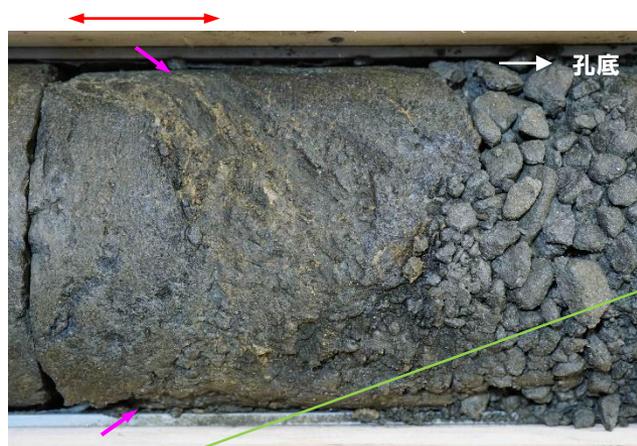
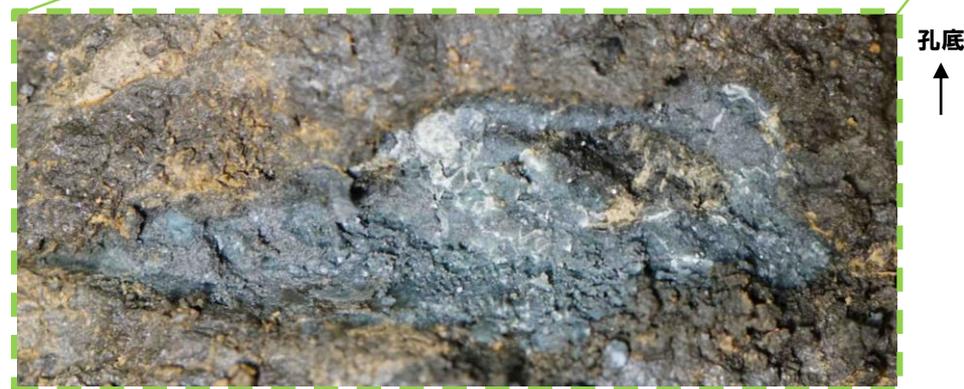
## ①深度14.25m -条線観察結果-

- 粘土部中に認められる面構造を浅部側から深部側へ観察を行った。
- 厚さ約1mmの軟質粘土の挟在が認められる。
- 当該面では平滑に剥離せず、条線及び鏡肌は認められない。

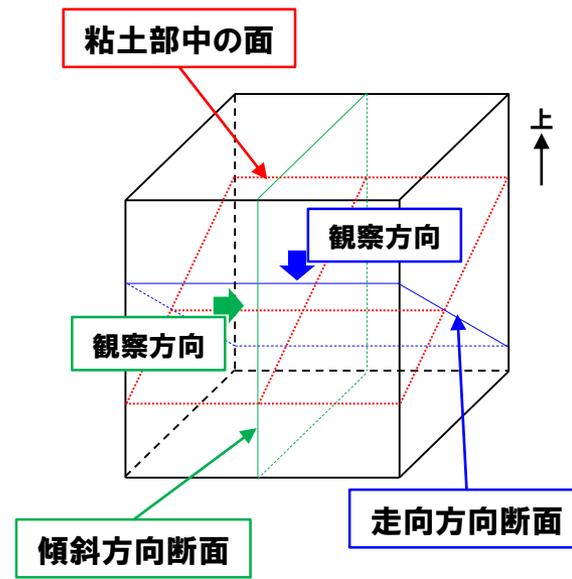
## ③ 深度14.57m -X線CT画像観察結果-

○X線CT画像観察の結果、低密度帯が認められ、さらに連続する直線的な低密度部が認められる。

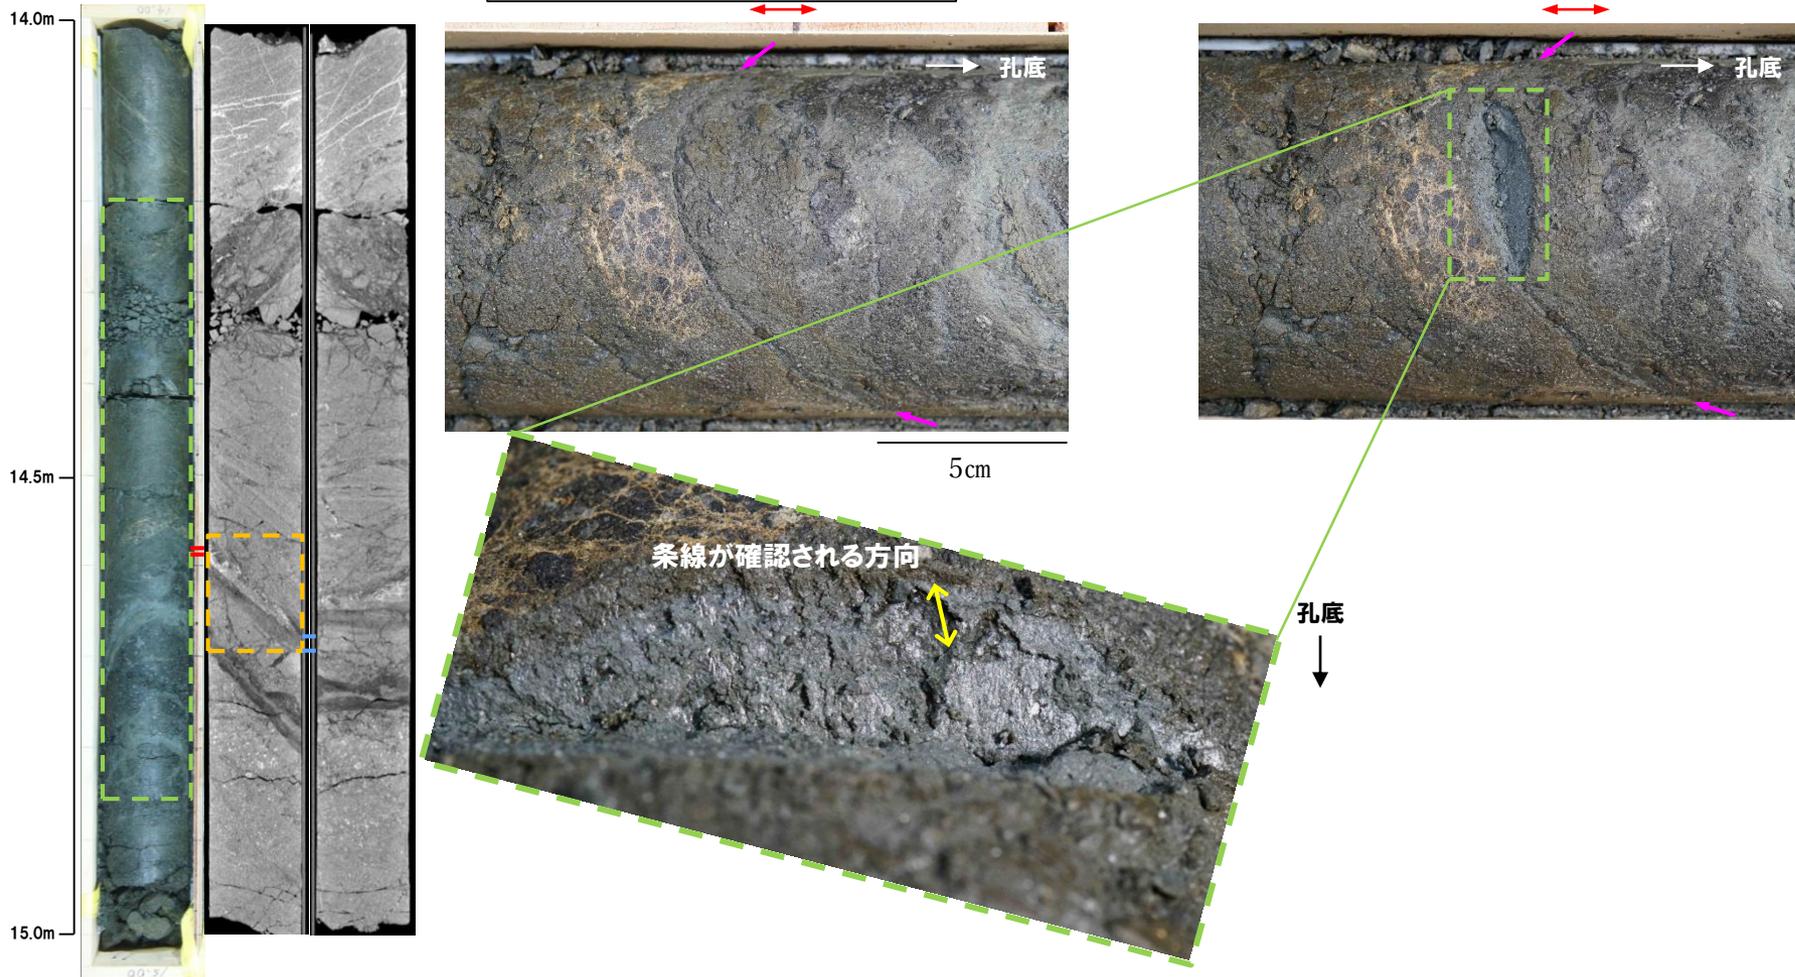
## ③深度14.57m -条線観察結果-

- 粘土部中に認められる面構造を深部側から浅部側へ観察を行った。
- 厚さ約1mmの軟質粘土の挟在が認められる。
- 最急勾配方向と約10° 斜交する条線が認められ、浅部から深部方向に読み直すとレイク角は80° Lとなる。

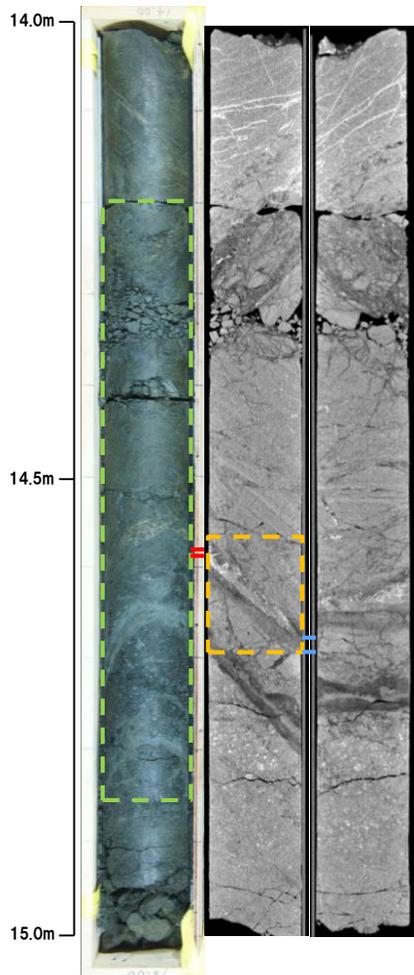
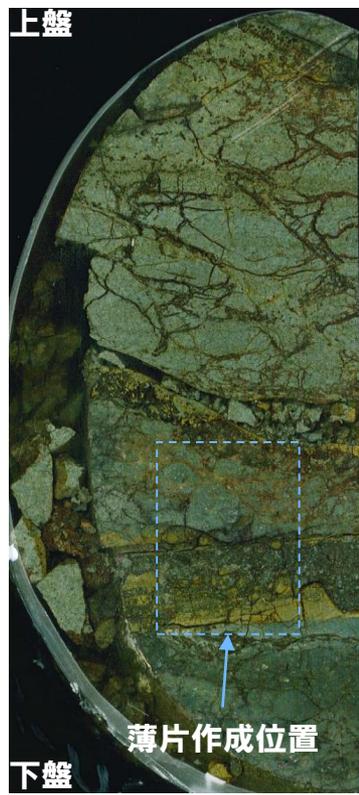
## ③深度14.57m - 走向方向薄片観察結果 (1/2) -

- 約1mmの幅で粘土状破碎部が直線的に連続する。
- 変位センスを示す明瞭な複合面構造は認められない。
- 下盤には破碎した断層岩片が認められる。

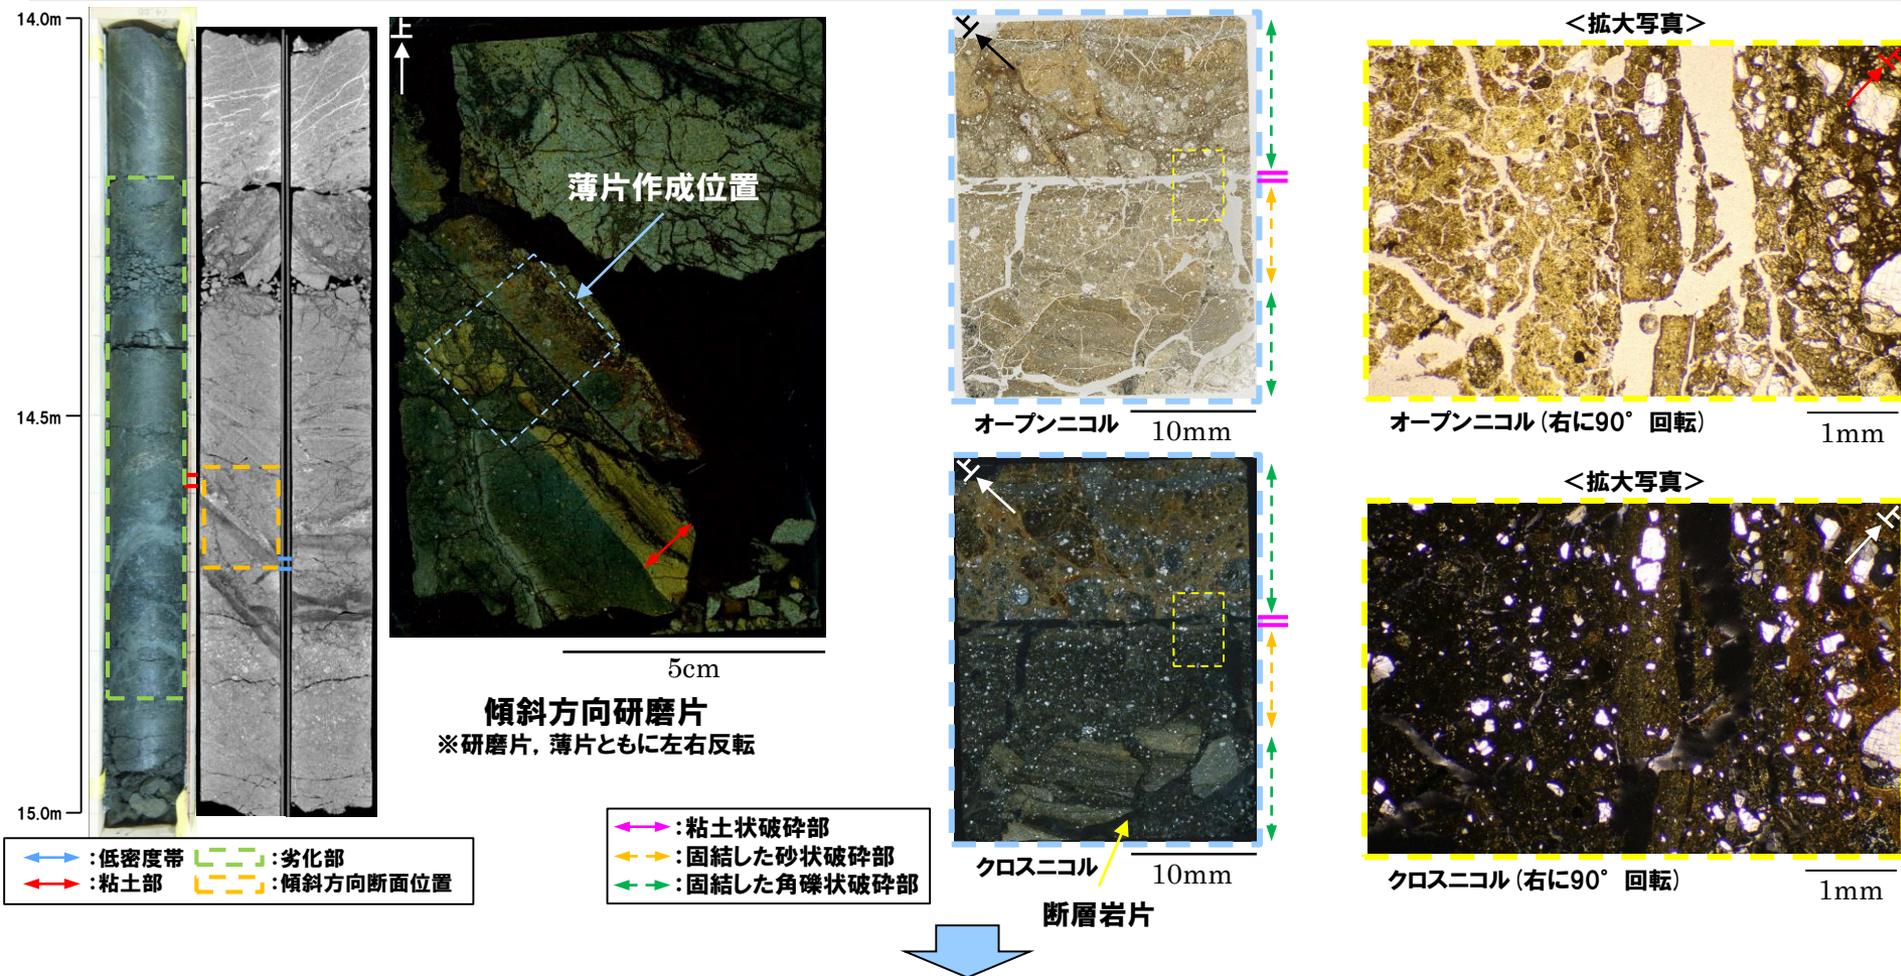
## ③深度14.57m - 傾斜方向薄片観察結果 (1/2) -

- 約1mmの幅で粘土状破碎部が直線的に連続する。
- あまり明瞭ではないものの、逆断層センスを示すP面や鉱物片の配列が認められる。
- 下盤には破碎した断層岩片が認められる。

○X線CT画像観察、条線観察及び薄片観察の結果、当該粘土部はF-1断層の最新活動部であると判断される。

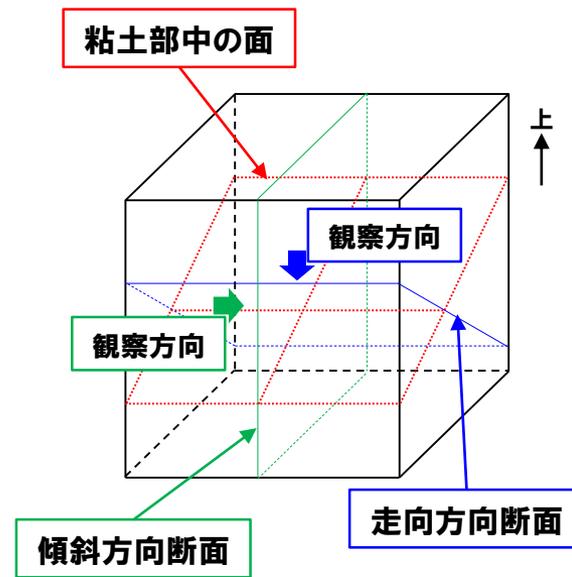
## ④ 深度14.65m -X線CT画像観察結果-

○X線CT画像観察の結果、低密度帯が認められる。

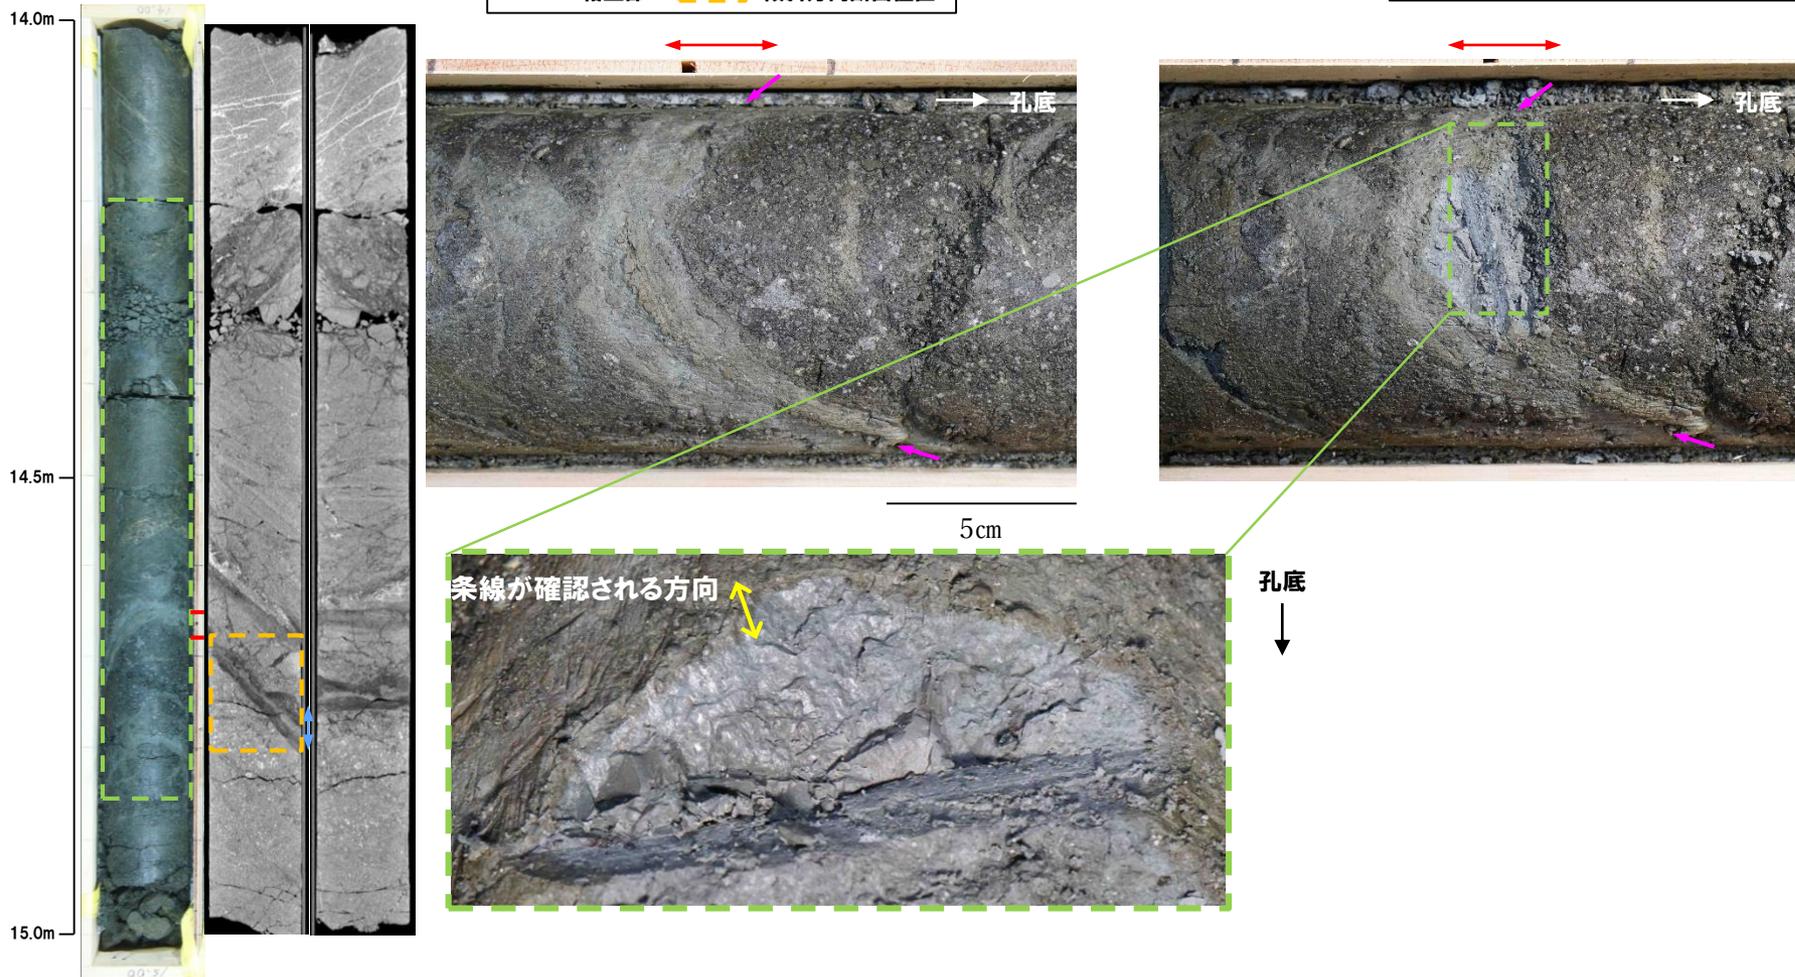
## ④深度14.65m -条線観察結果-

- 粘土部中に認められる面構造を深部側から浅部側へ観察を行った。
- 厚さ約15mmの軟質粘土の挟在が認められる。
- 最急勾配方向と約20° 斜交する条線が認められ、浅部から深部方向に読み直すとレイク角は70° Lとなる。

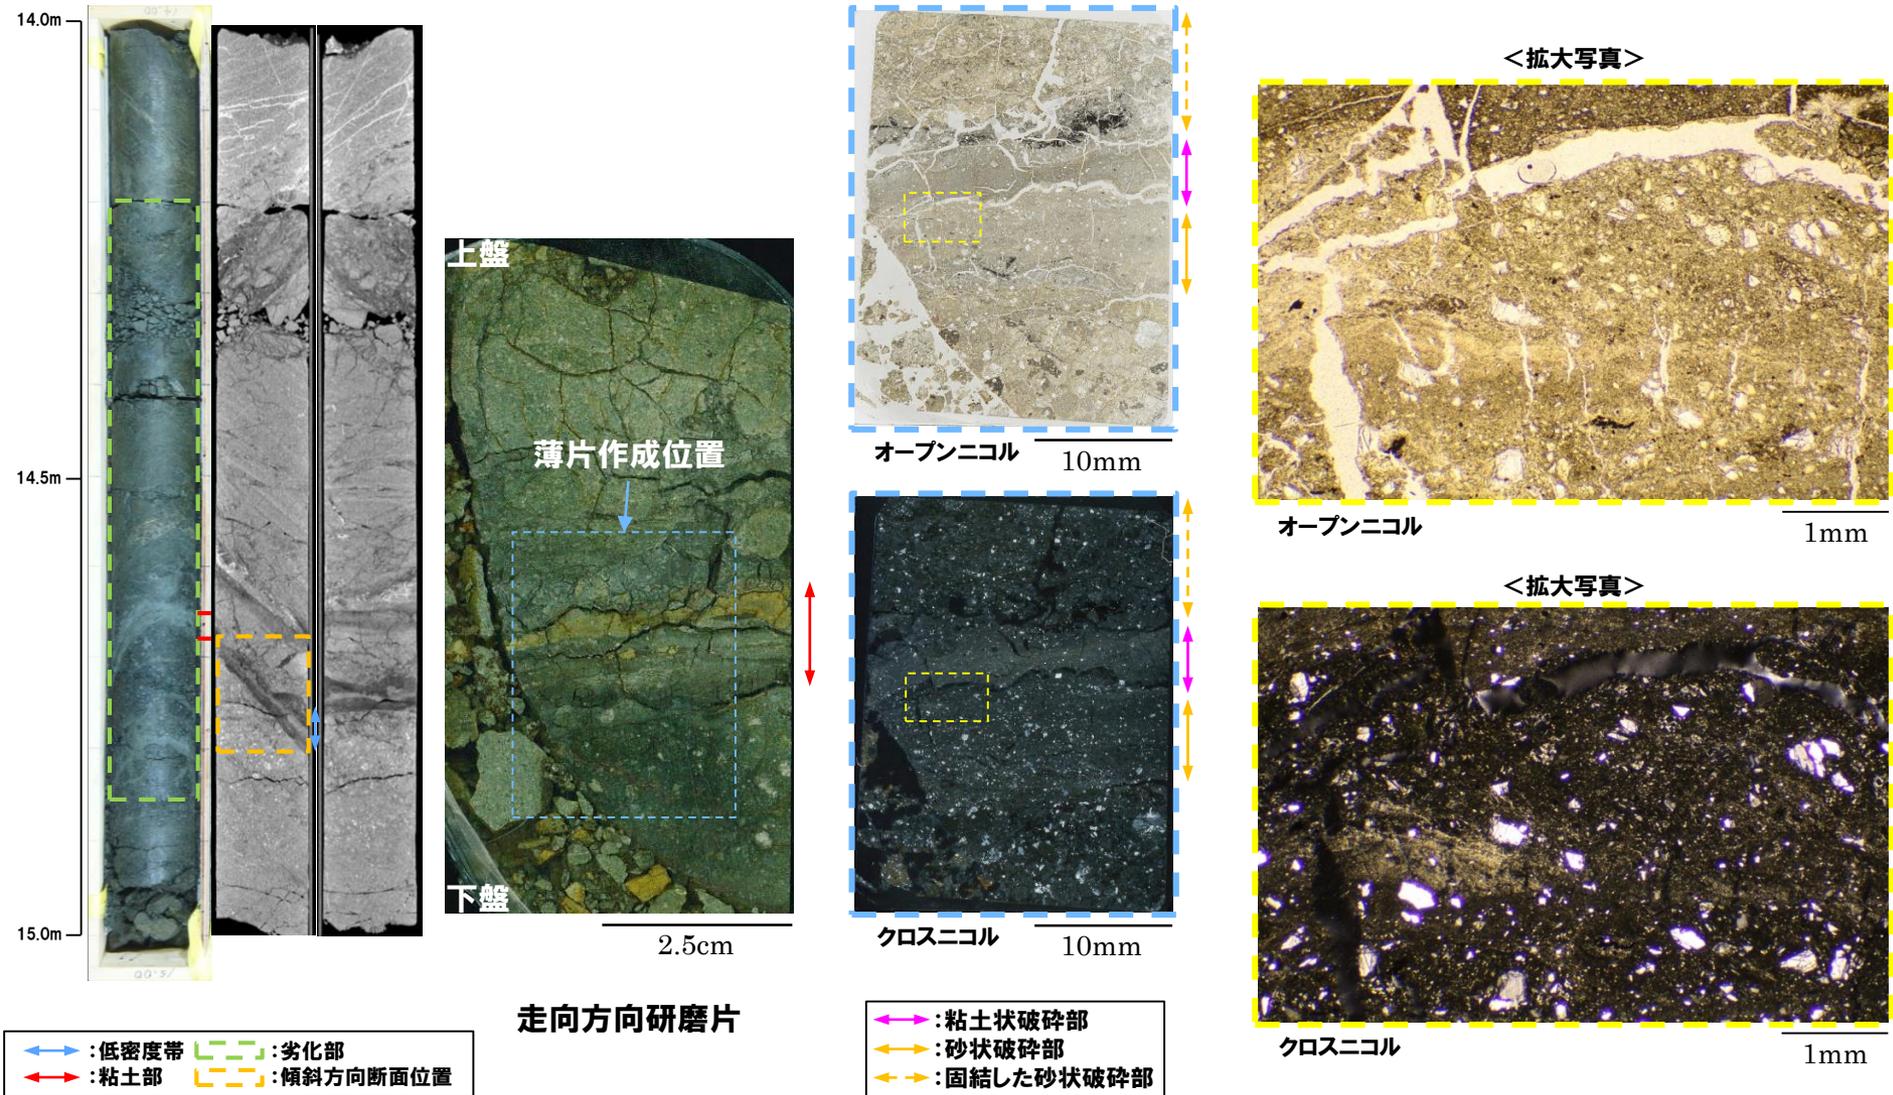
## ④深度14.65m - 走向方向薄片観察結果 (1/2) -

- 粘土状破碎部はやや不明瞭だが、直線的に連続する。
- 砂状破碎部は粘土状破碎部を伴わない高角な剪断面で変形を受けている。

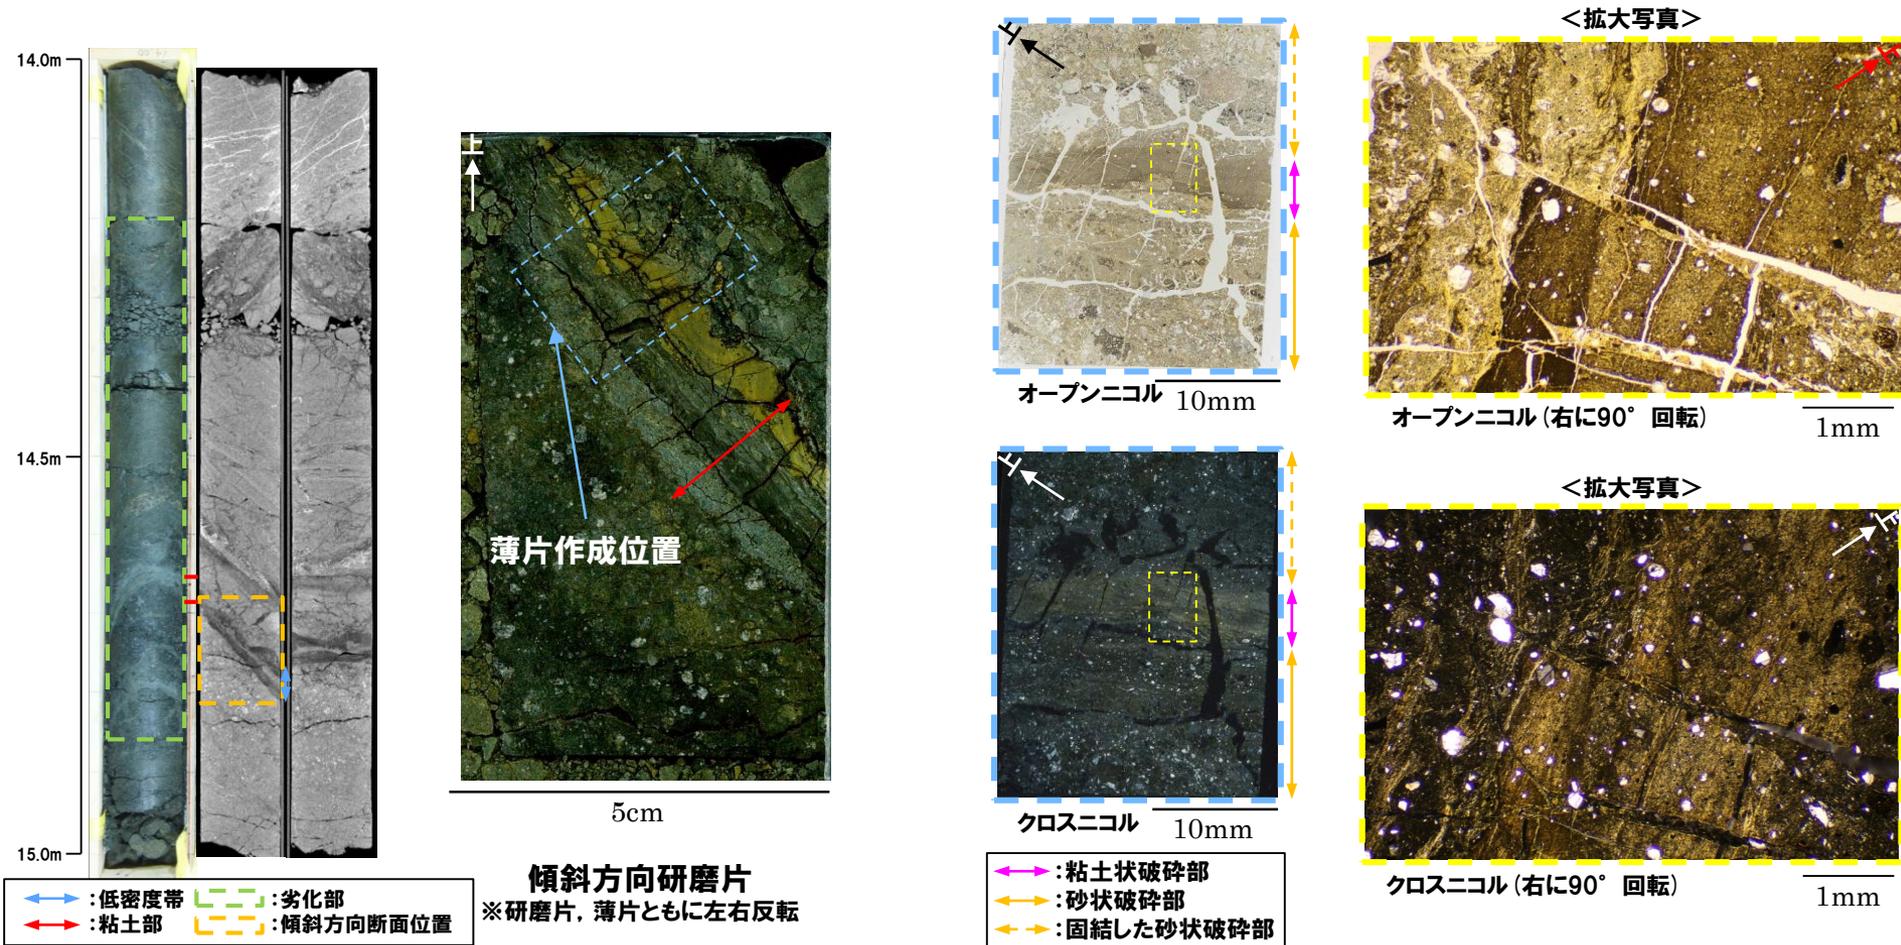
## ④深度14.65m -傾斜方向薄片観察結果(1/2) -

- 粘土状破碎部はやや不明瞭だが、直線的に分布する。
- 粘土状破碎部と砂状破碎部は粘土状破碎部を伴わない高角な剪断面で変位している。

○X線CT画像観察、条線観察及び薄片観察の結果、当該粘土部はF-1断層の最新活動部ではないものと判断される。

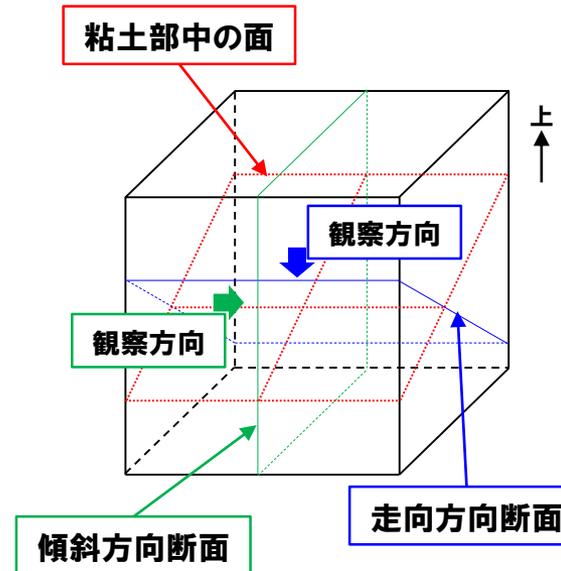
⑤ 深度14.79m -X線CT画像観察結果-

○X線CT画像観察の結果、低密度帯が認められる。

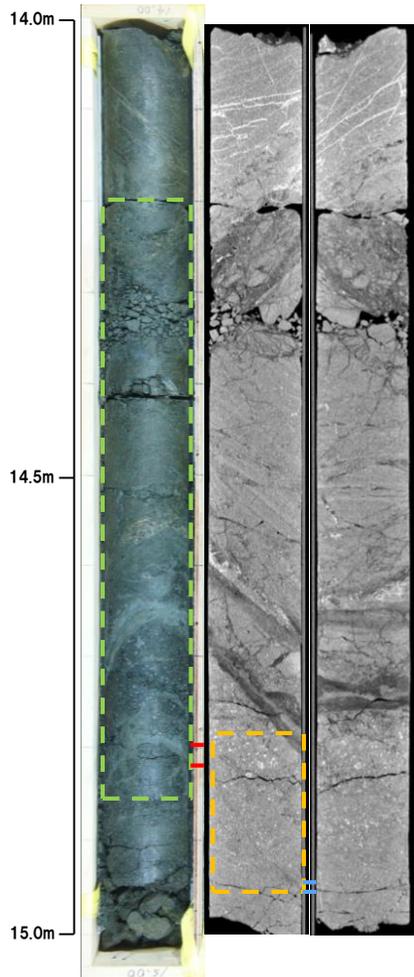
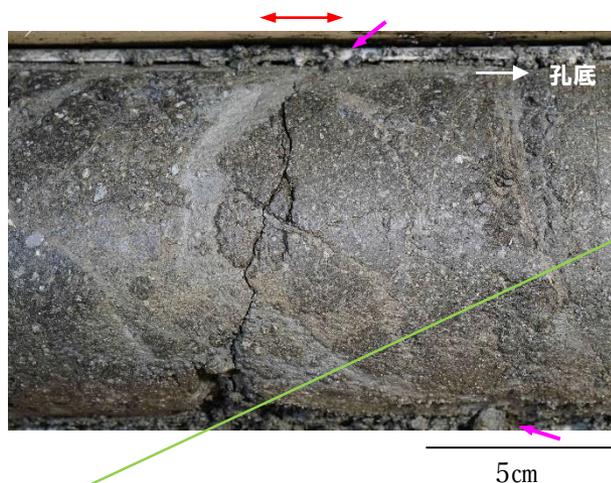
## ⑤深度14.79m -条線観察結果-

- 粘土部中に認められる面構造を深部側から浅部側へ観察を行った。
- 厚さ約1~8mmの軟質粘土の挟在が認められる。
- 当該面は平滑に剥離せず、条線及び鏡肌は認められない。

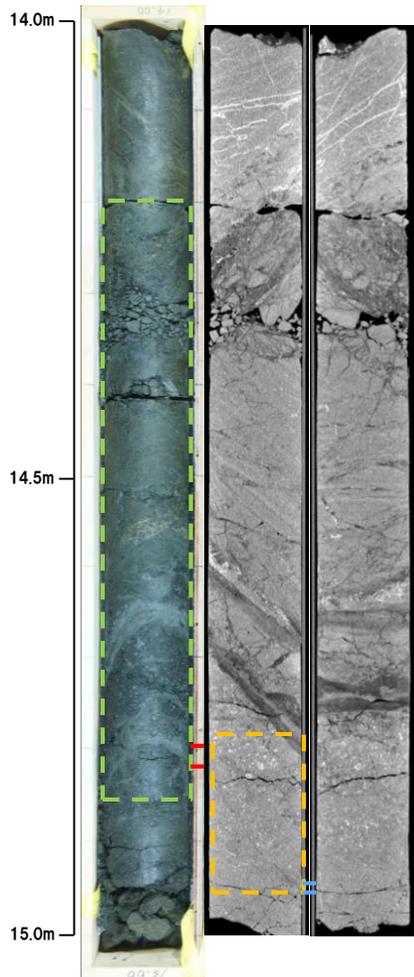
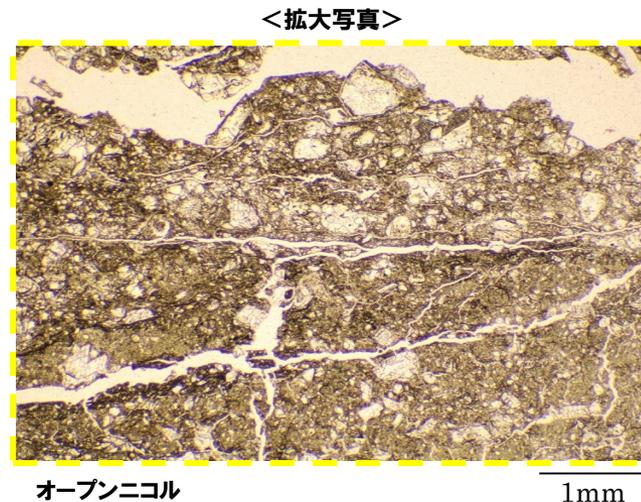
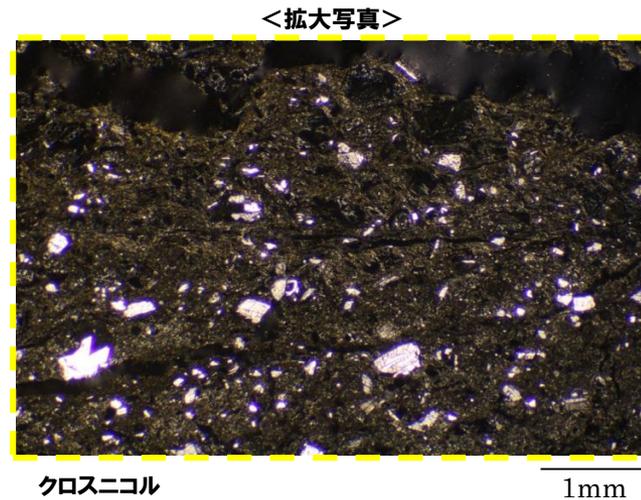
## ⑤深度14.79m - 走向方向薄片観察結果 (1/2) -

- 砂状破碎部は直線的に連続する。
- 変位センスを示す複合面構造は認められない。

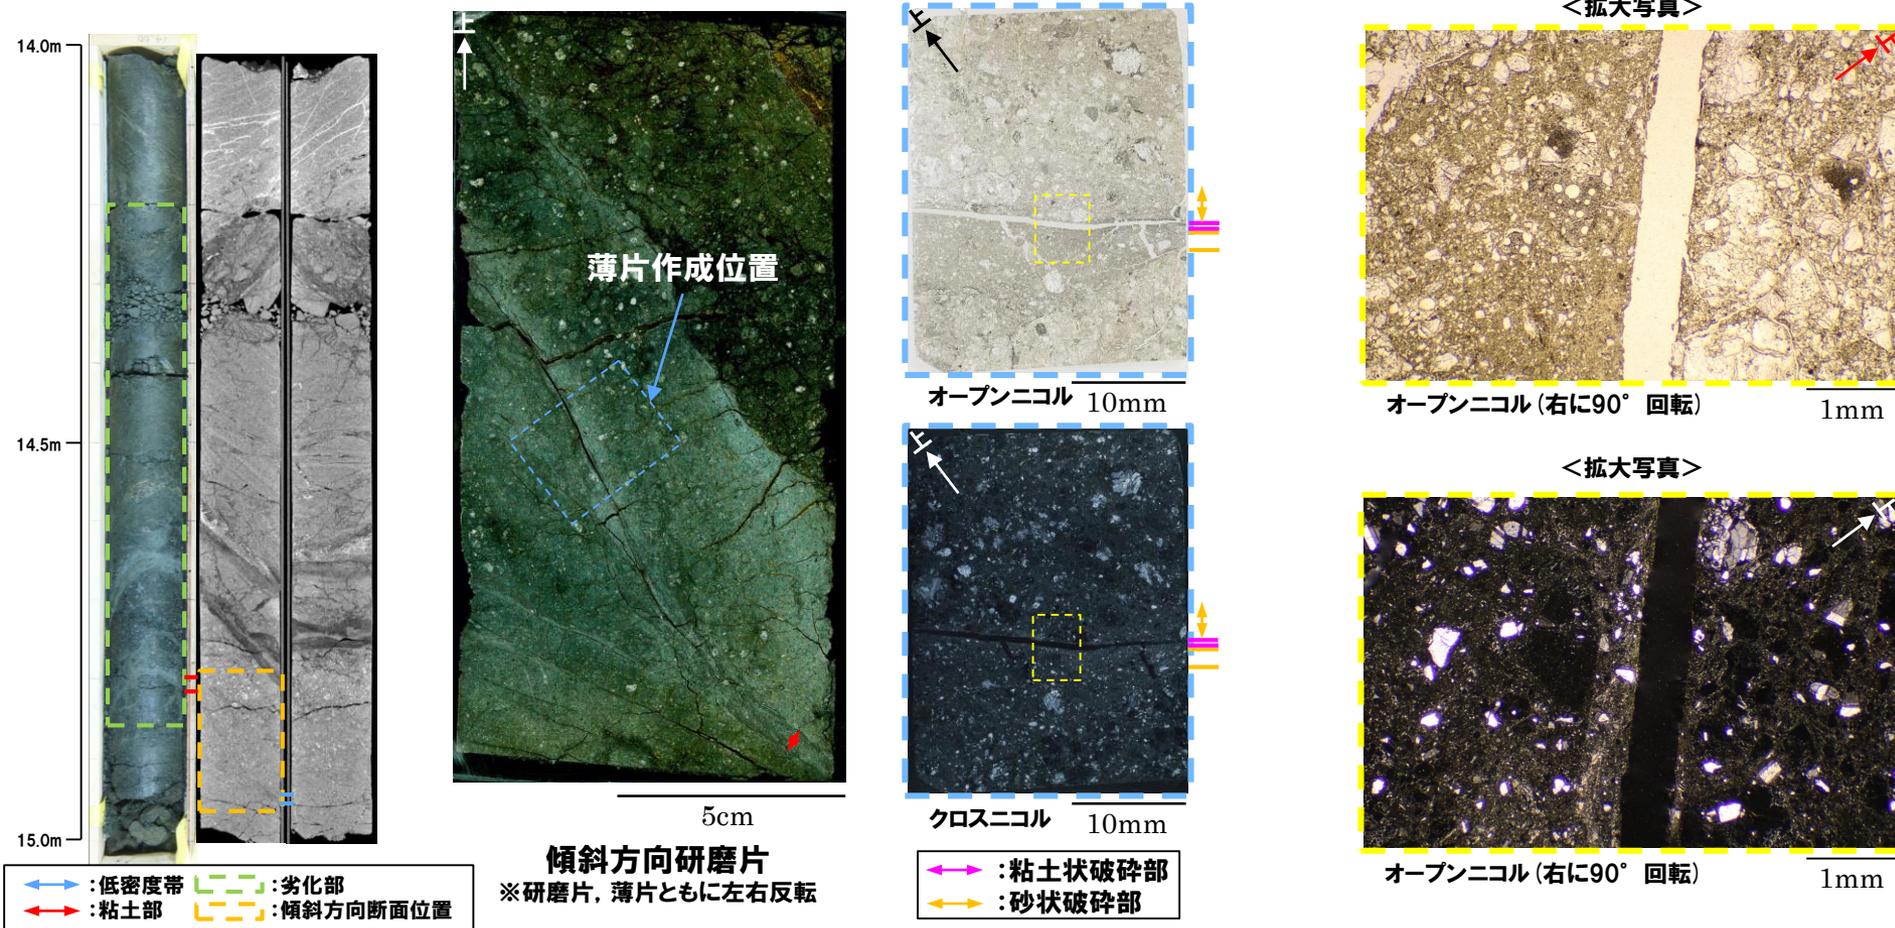
## ⑤深度14.79m -傾斜方向薄片観察結果(1/2) -

- 粘土状破碎部は連続するが、直線性に乏しい。
- 変位センスを示す複合面構造は認められない。

○X線CT画像観察, 条線観察及び薄片観察の結果, 当該粘土部はF-1断層の最新活動部ではないものと判断される。

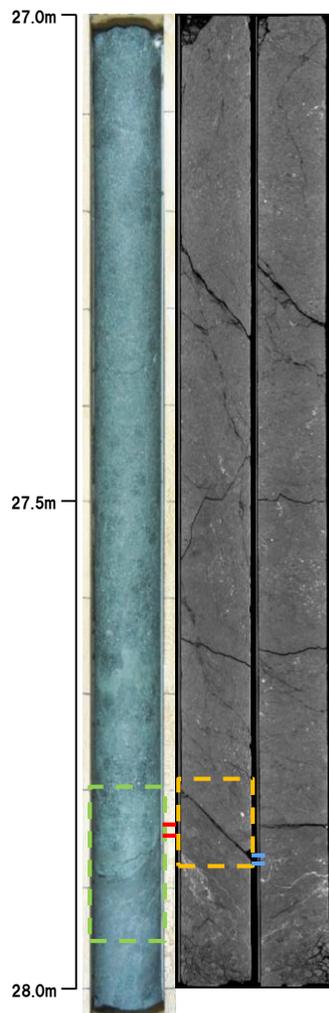
## 深度27.89m -条線観察結果-

- 破碎帯中に認められる面構造を浅部側から深部側へ観察を行った。
- 厚さ約1~4mmの軟質粘土の挟在が認められる。
- 最急勾配方向と約20° 斜交する条線が認められ、浅部から深部方向に読み直すとレイク角は70° Lとなる。

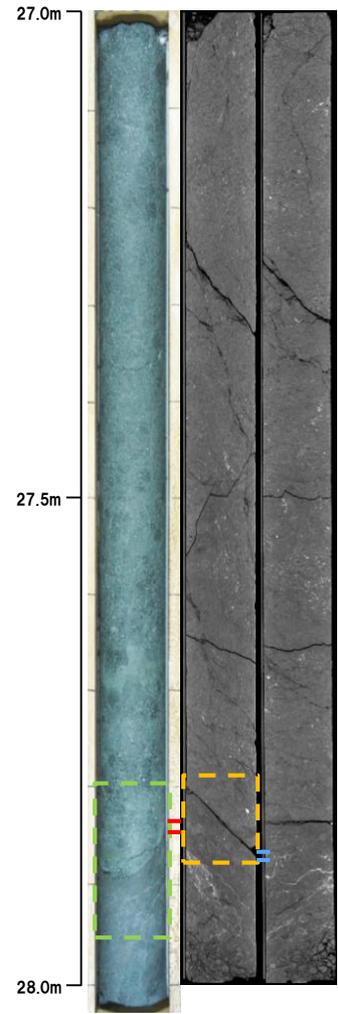
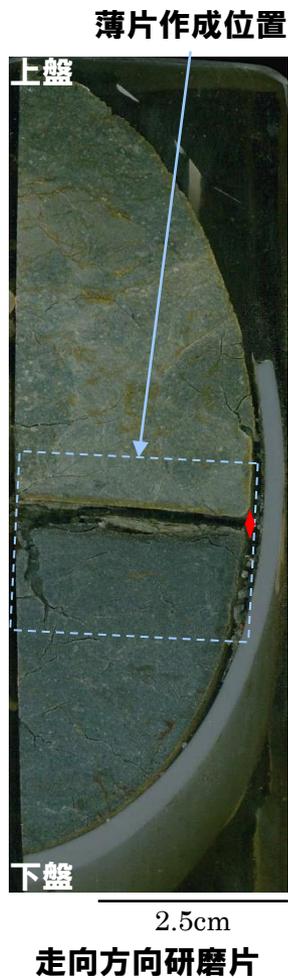
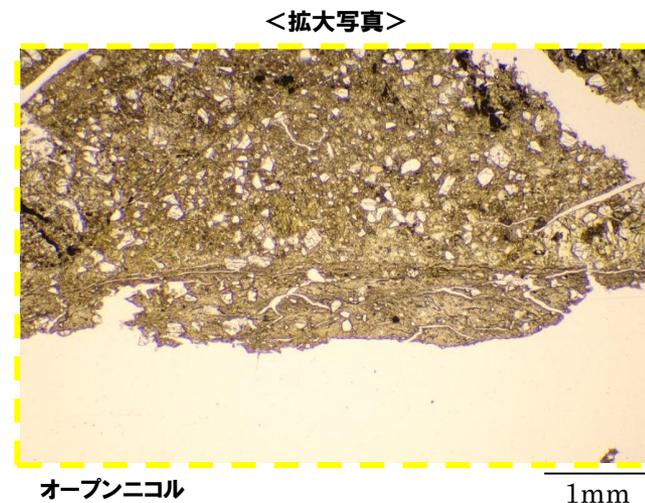
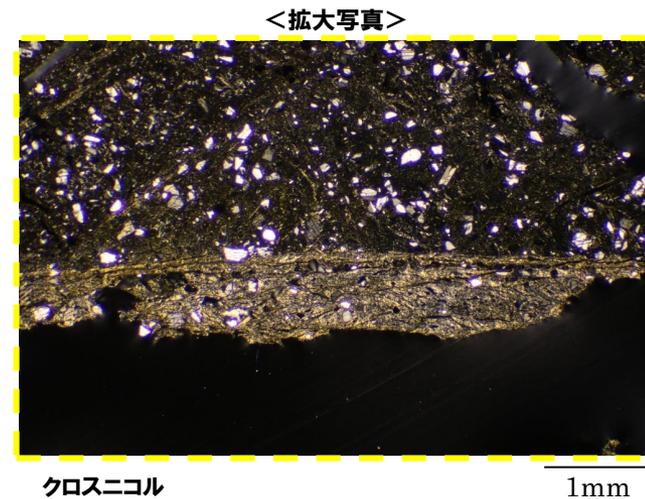
## 深度27.89m - 走向方向薄片観察結果 (1/2) -

- 粘土状破碎部は直線的に連続する。
- 変位センスを示す明瞭な複合面構造は認められない。

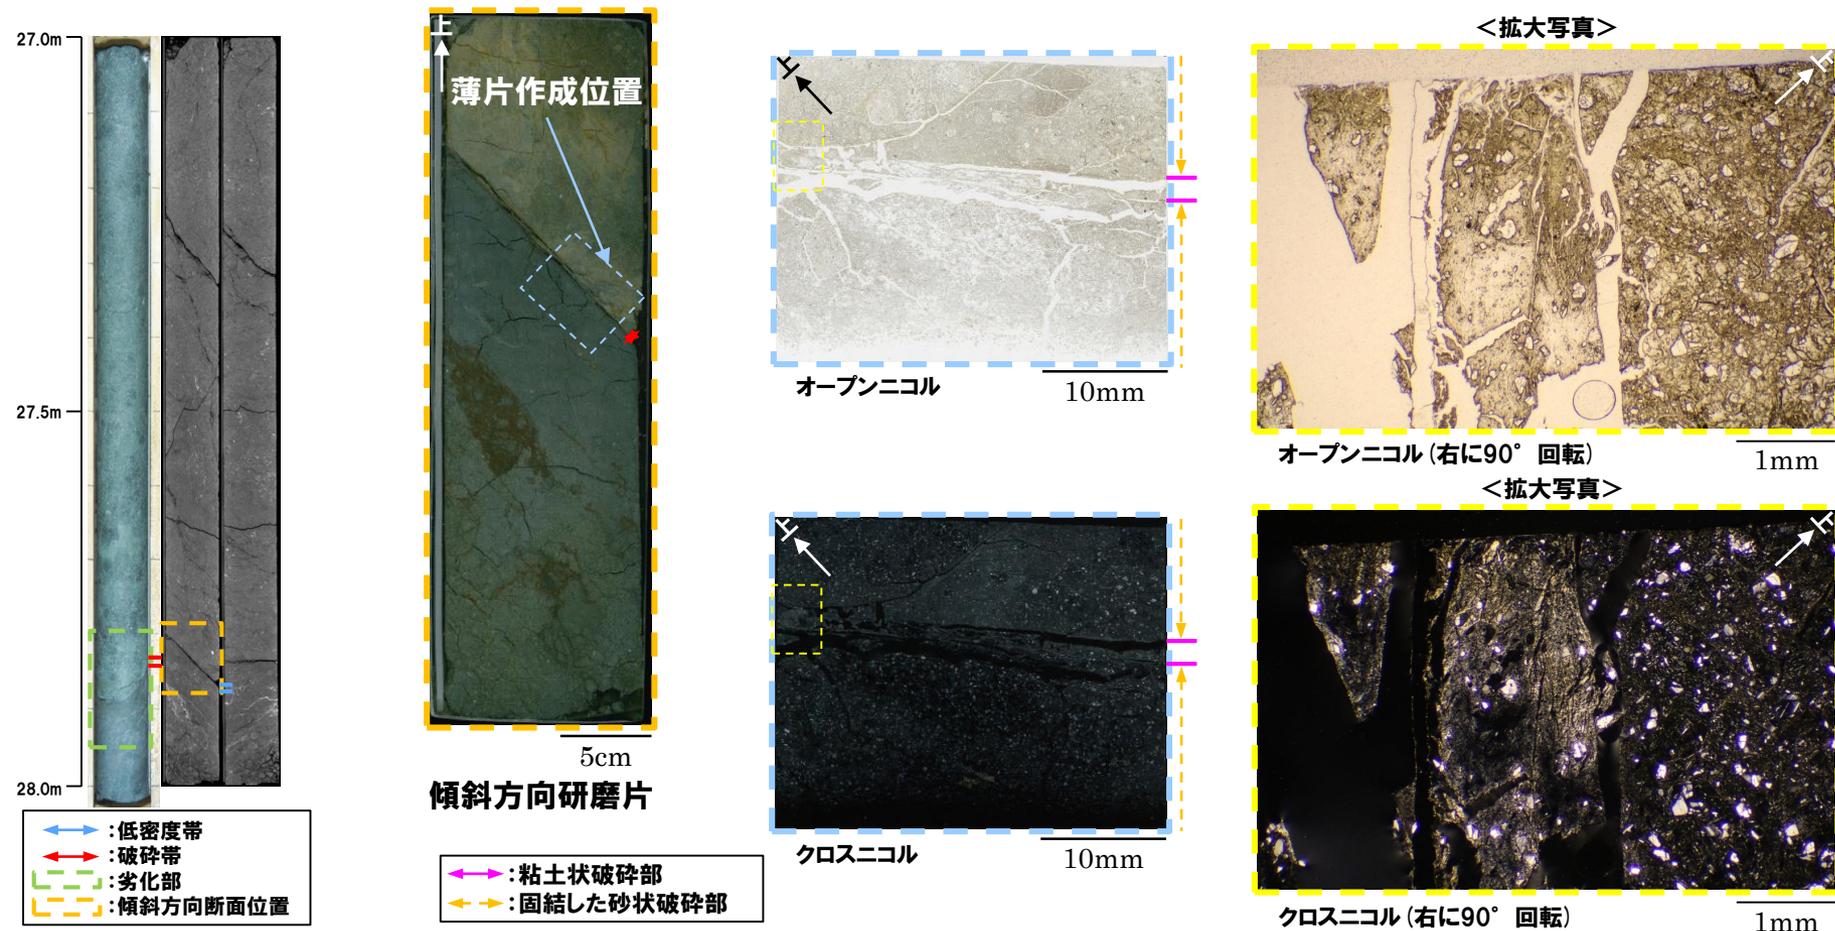
## 深度27.89m - 傾斜方向薄片観察結果 (1/2) -

- 粘土状破碎部は直線的に連続し、周辺では細粒化が認められる。
- 粘土状破碎部では、逆断層センスを示すP面が認められる。

○X線CT画像観察、条線観察及び薄片観察の結果、当該破碎帯はF-1断層の最新活動部であると判断される。

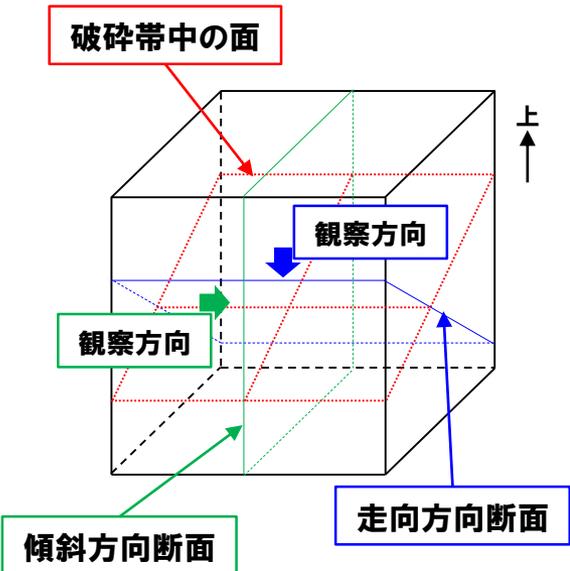
## ①深度10.57m -X線CT画像観察結果-

○X線CT画像観察の結果、やや不明瞭なもの、連続する直線的な低密度部が認められる。

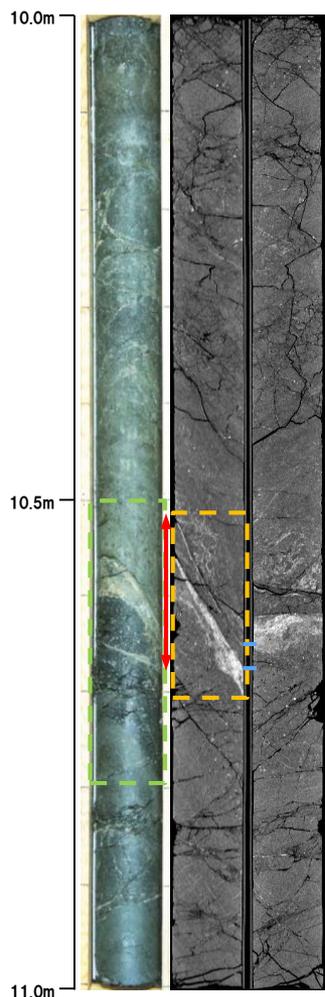
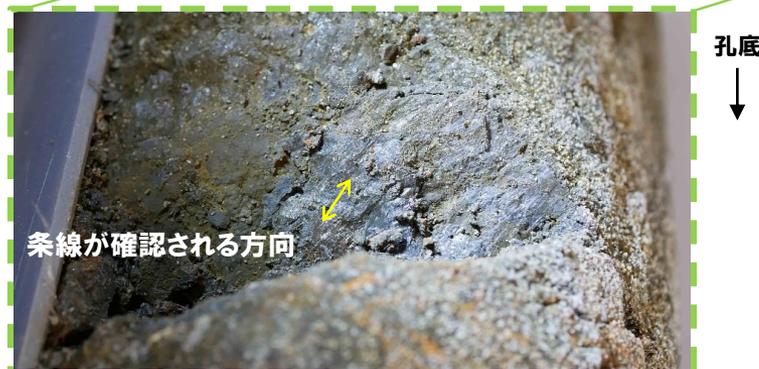
## ①深度10.57m -条線観察結果-

- 破碎帯中に認められる面構造を深部側から浅部側へ観察を行った。
- 厚さ約1~5mmの軟質粘土の挟在が認められる。
- 最急勾配方向と約30° 斜交する条線が認められ、浅部から深部方向に読み直すとレイク角は60° Rとなる。

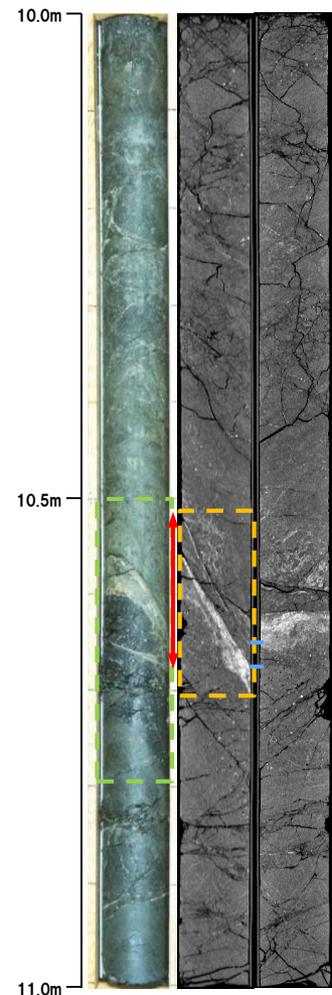
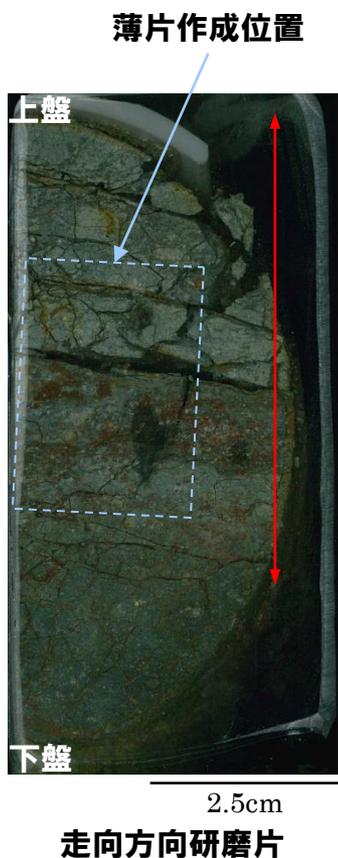
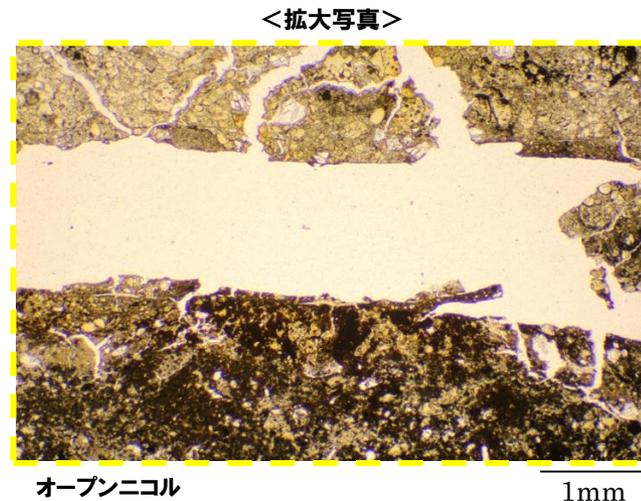
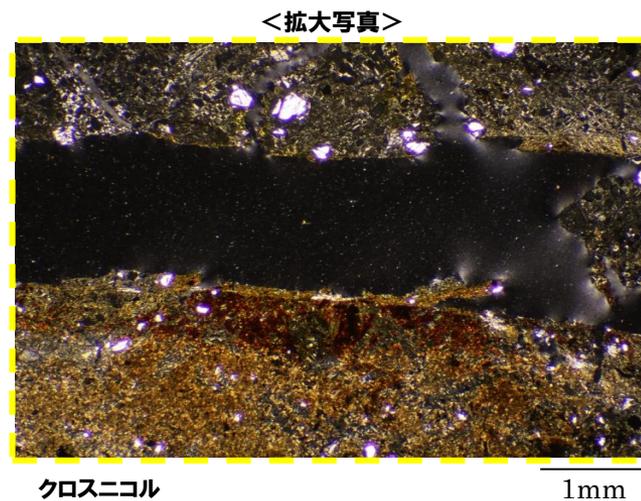
## ①深度10.57m - 走向方向薄片観察結果 (1/2) -

- 粘土状破碎部は不明瞭であり、開口部の縁にわずかに認められる。
- 下盤は強く変質の影響を受けている。
