**ボーリングコア詳細観察結果**

# R1敷地-2' ボーリングコア詳細観察結果

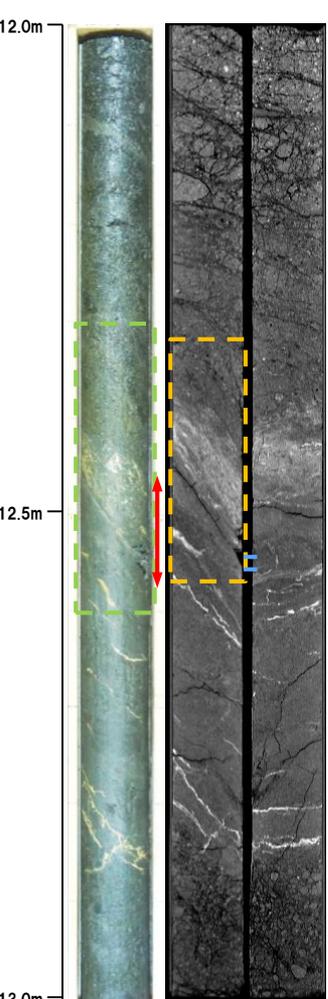
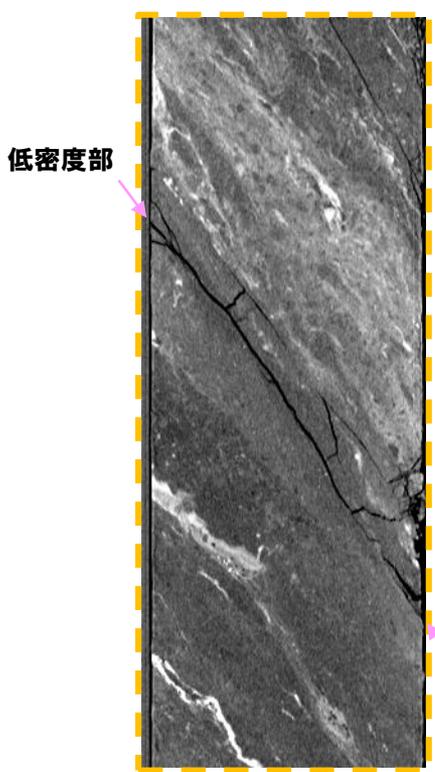
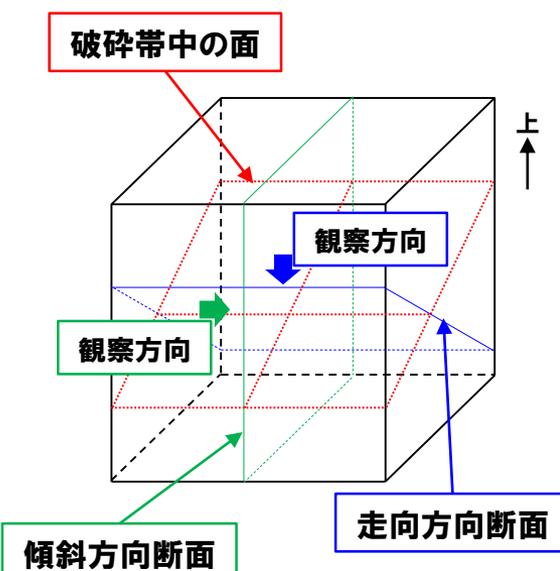
## ②深度12.51m -X線CT画像観察結果-

○X線CT画像観察の結果、やや不明瞭なもの、連続する直線的な低密度部が認められる。

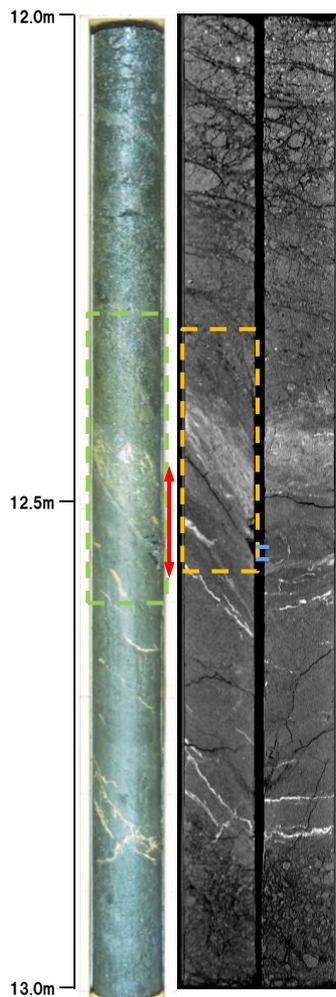
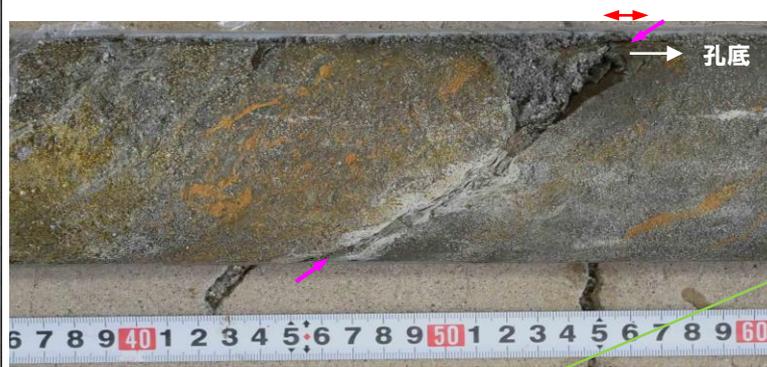
## ②深度12.51m -条線観察結果-

- 破碎帯中に認められる面構造を浅部側から深部側へ観察を行った。
- 厚さ約1~5mmの軟質粘土の挟在が認められる。
- 当該部は平滑に剥離はするものの、条線及び鏡肌は認められない。

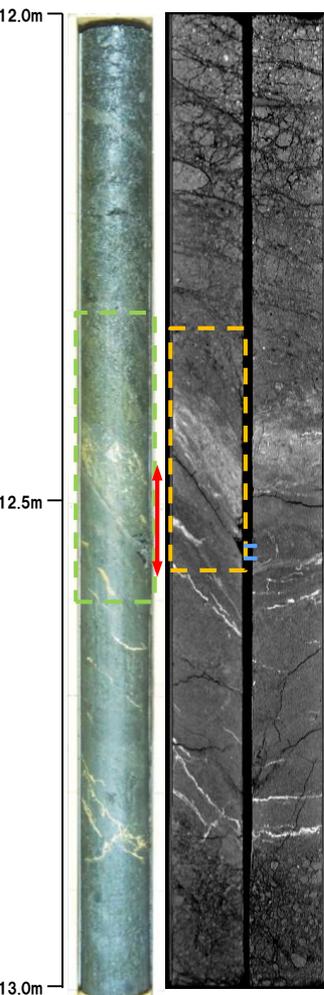
## ②深度12.51m - 走向方向薄片観察結果 (1/2) -

- 粘土状破碎部は直線的に連続し、周辺では細粒化が認められる。
- 変位センスを示す明瞭な複合面構造は認められない。

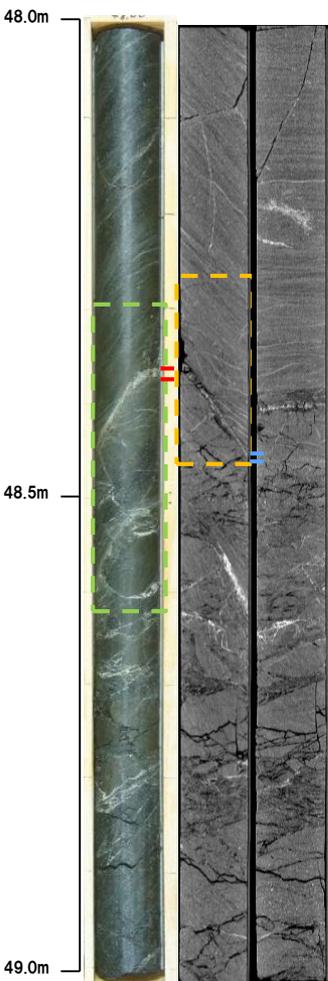
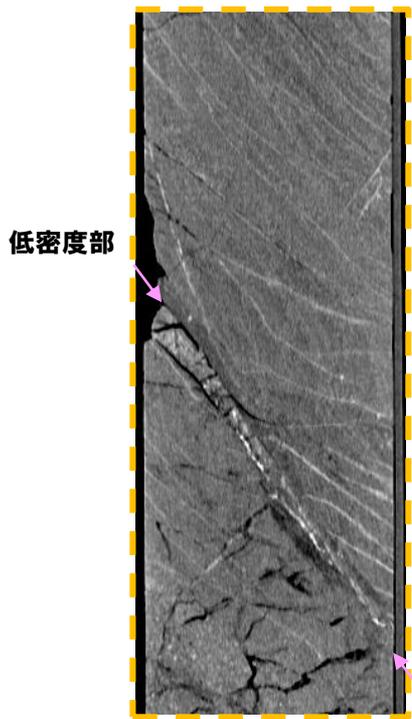
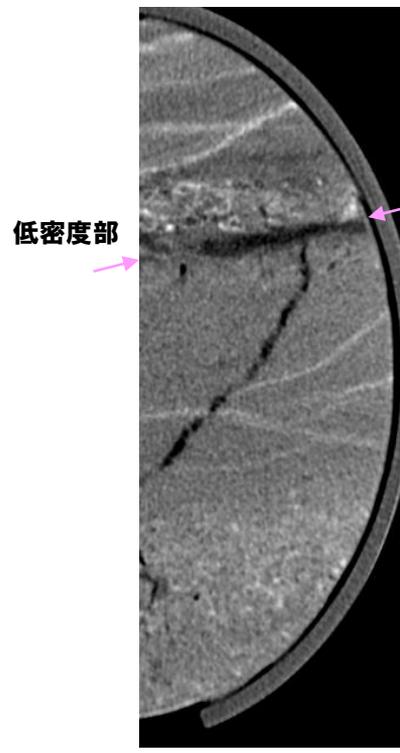
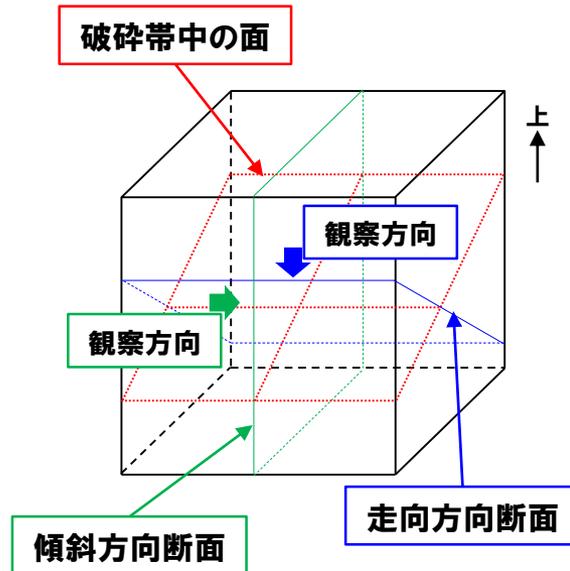
## ①深度48.39m -X線CT画像観察結果-

○X線CT画像観察の結果、やや不明瞭なもの、連続する直線的な低密度部が認められる。

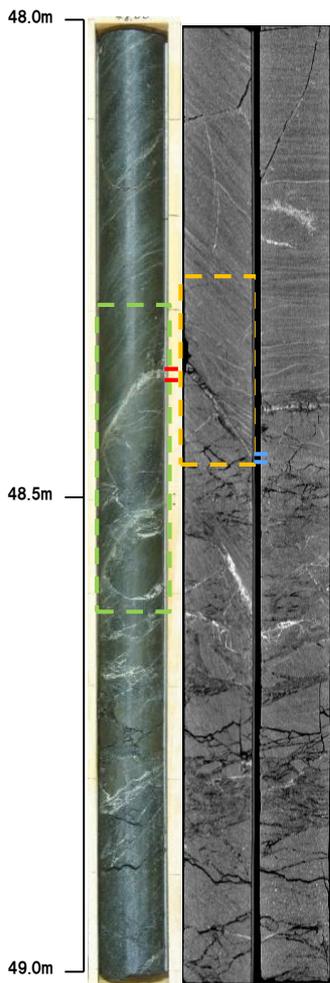
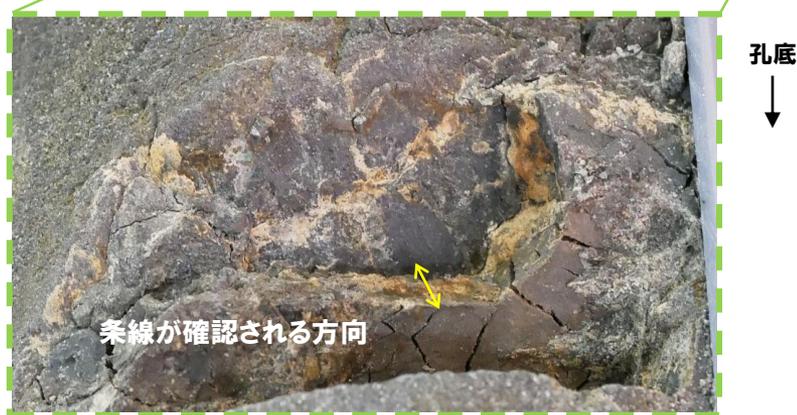
## ①深度48.39m -条線観察結果-

- 破碎帯中に認められる面構造を深部側から浅部側へ観察を行った。
- 厚さ約7~9mmの軟質粘土の挟在が認められる。
- 最急勾配方向と約25° 斜交する条線が認められ、浅部から深部方向に読み直すとレイク角は65° Lとなる。

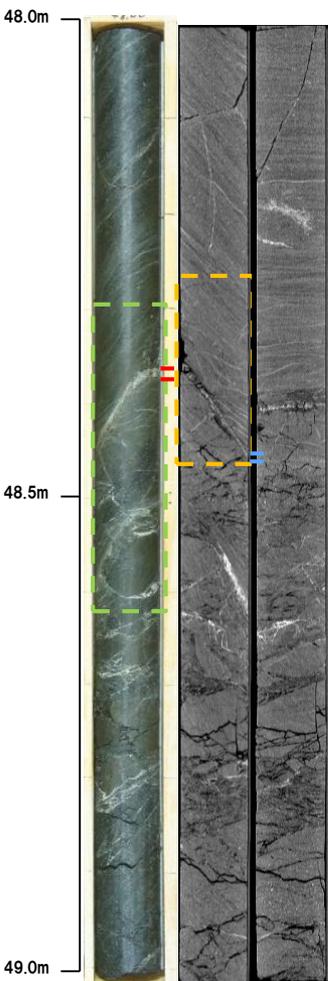
## ①深度48.39m - 走向方向薄片観察結果 (1/2) -

- 粘土状破碎部は直線的に連続し、周辺では細粒化が認められる。
- 変位センスを示す明瞭な複合面構造は認められない。

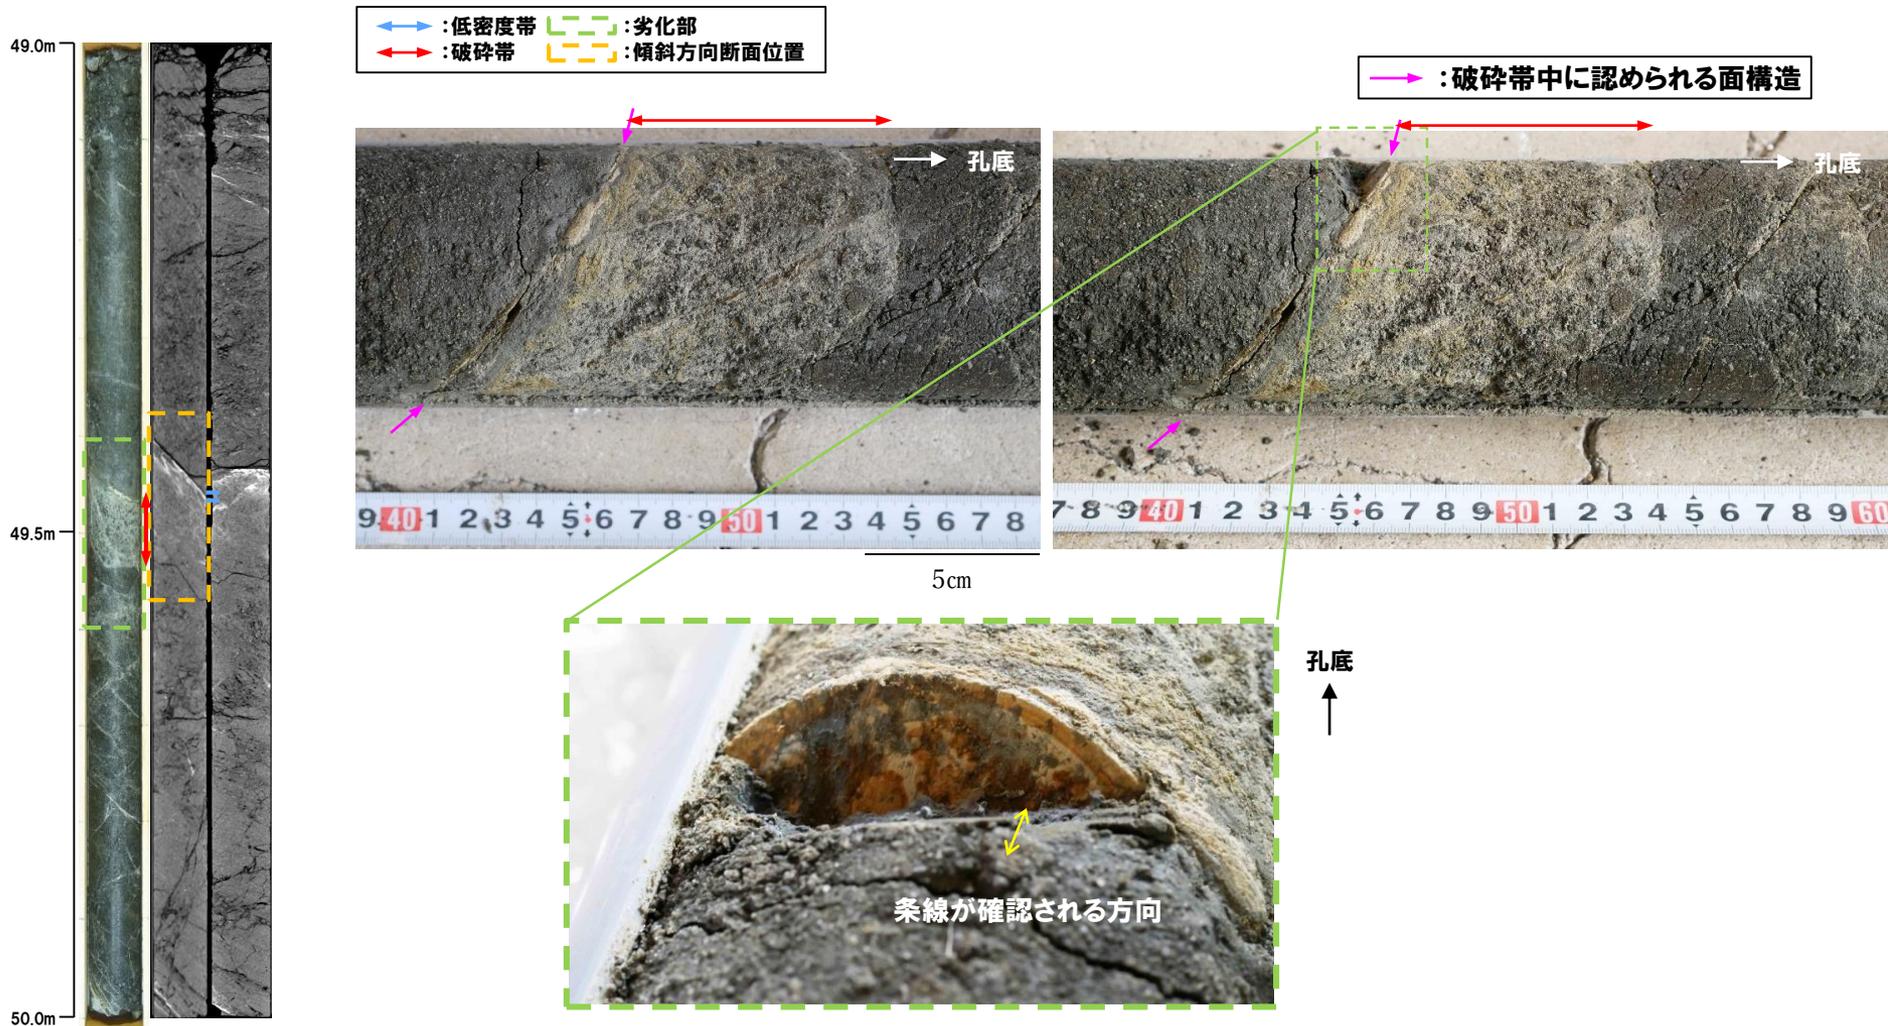
## ②深度49.45m -条線観察結果-

- 破碎帯中に認められる面構造を浅部側から深部側へ観察を行った。
- 厚さ約7～11mmの軟質粘土の挟在が認められる。
- 最急勾配方向と約15° 斜交する条線が認められ、浅部から深部方向に読み直すとレイク角は75° Lとなる。

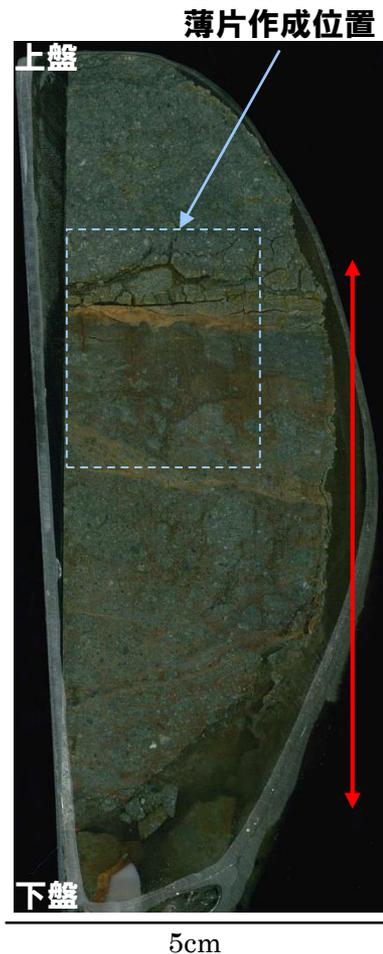
## ②深度49.45m - 走向方向薄片観察結果 (1/2) -

- 粘土状破碎部はやや不明瞭なもの、直線的に分布する。
- 変位センスを示す明瞭な複合面構造は認められない。

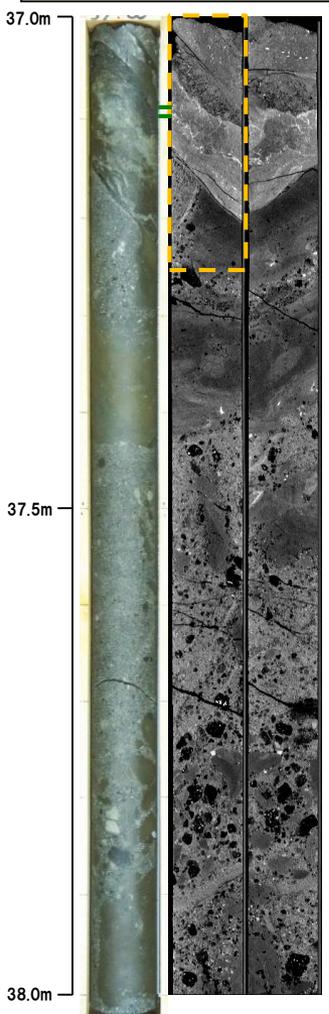
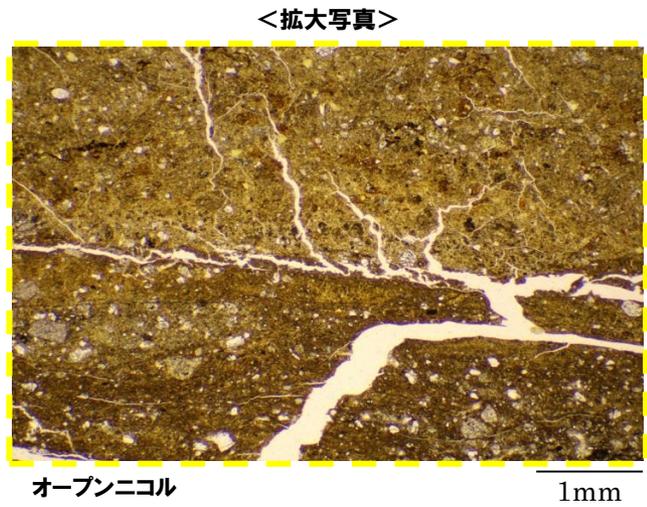
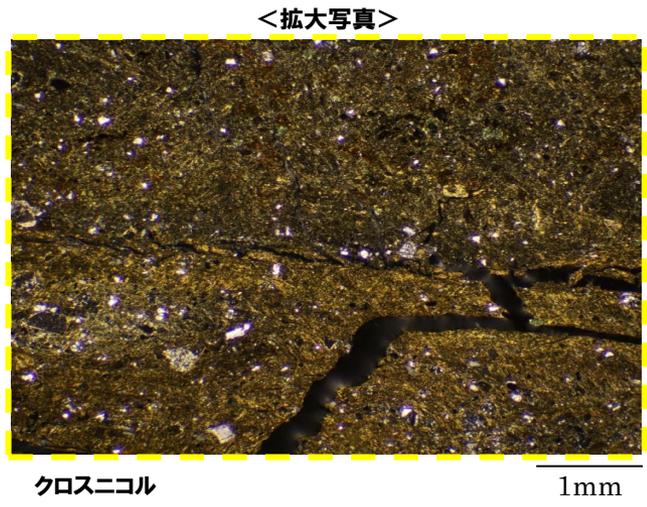
## ①深度37.04m - 走向方向薄片観察結果 (1/2) -

- 固結した粘土状破碎部は、直線的に分布する。
- 変位センスを示す明瞭な複合面構造は認められない。

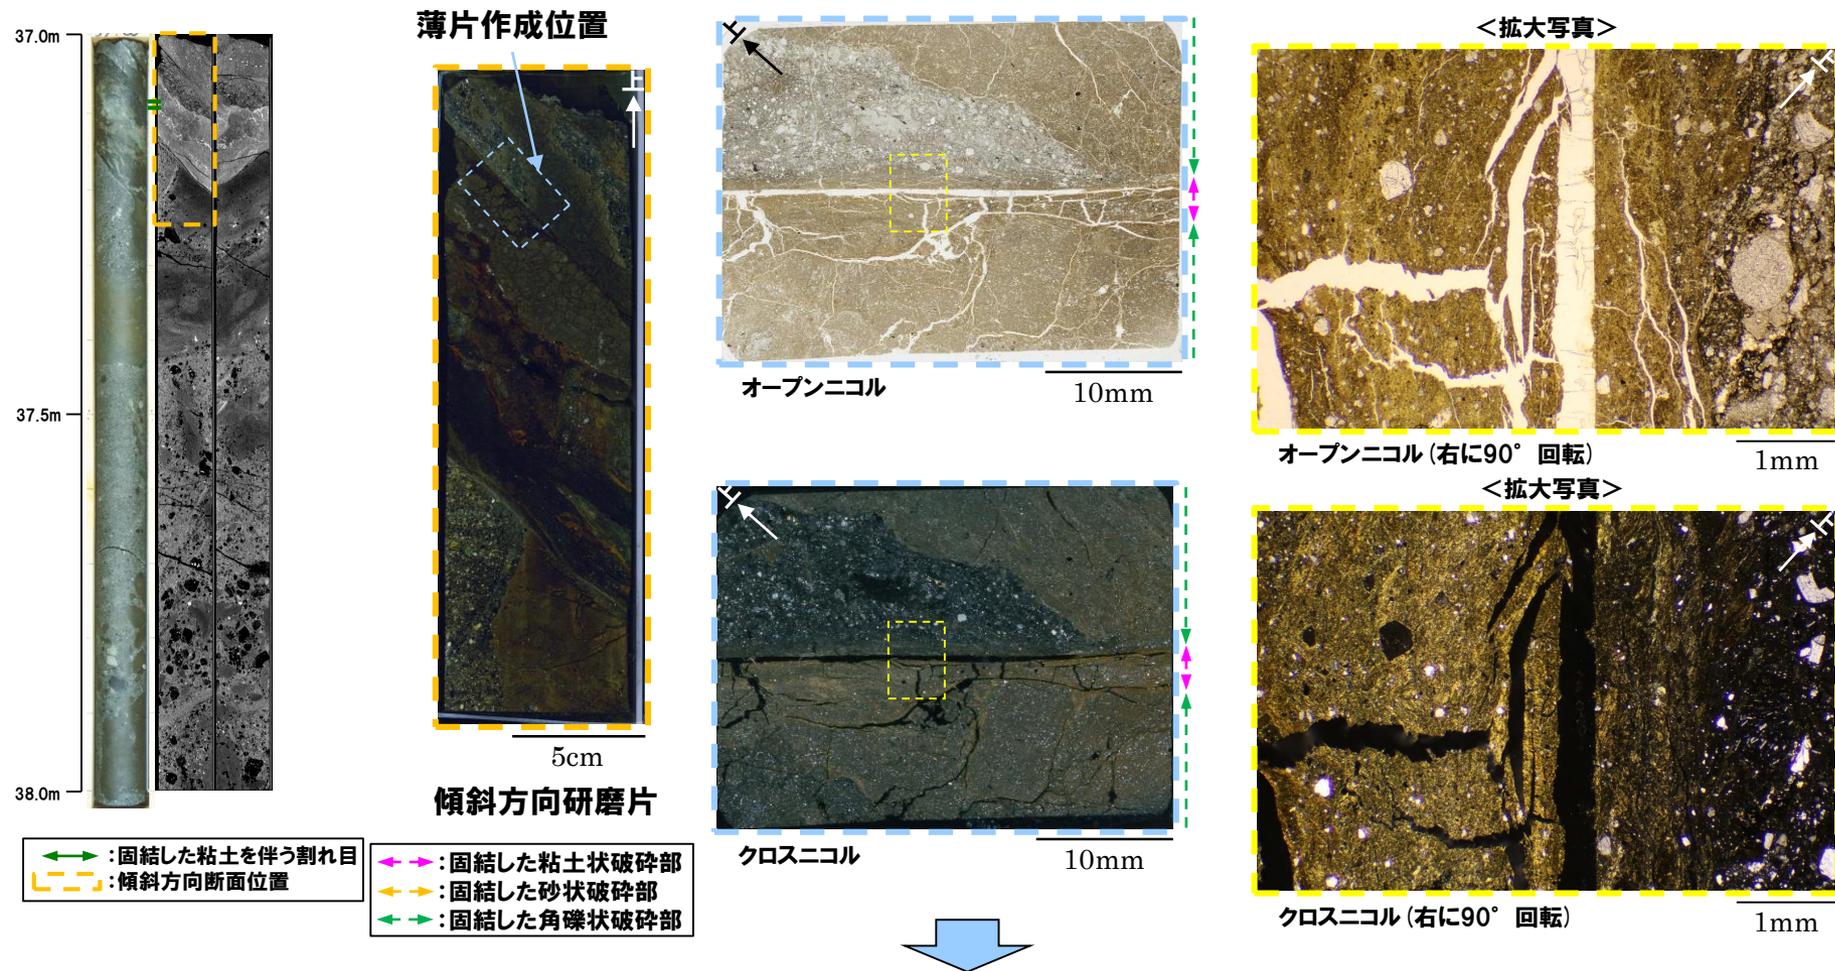
## ①深度37.04m - 傾斜方向薄片観察結果 (1/2) -

- 固結した粘土状破碎部は直線的に連続し、周辺では細粒化が認められる。
- 粘土状破碎部周辺では、逆断層センスを示すP面が認められる。

- 当該割れ目は、逆断層センスを示す複合面構造が認められるが、粘土は硬質であることが、X線CT画像観察においても確認されることから、当該割れ目が劣化部に認定されないとの評価は妥当と考えられる。

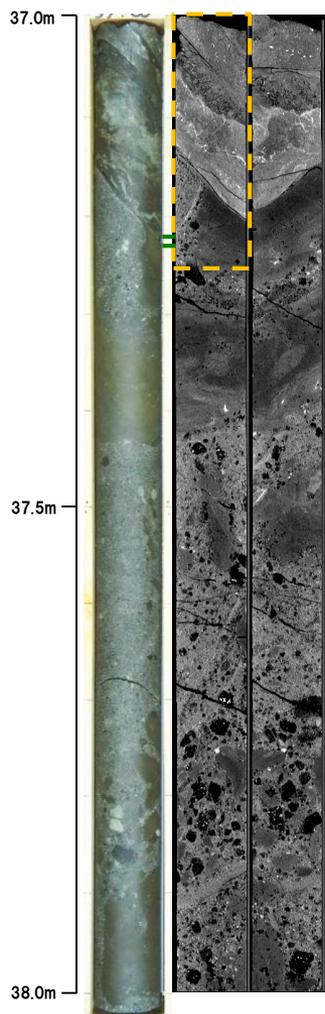
## ②深度37.19m -条線観察結果-

- 割れ目中の面構造を浅部側から深部側へ観察を行った。
- 硬質粘土の挟在が認められる。
- 当該面は平滑に剥離するものの、条線及び鏡肌は認められない。

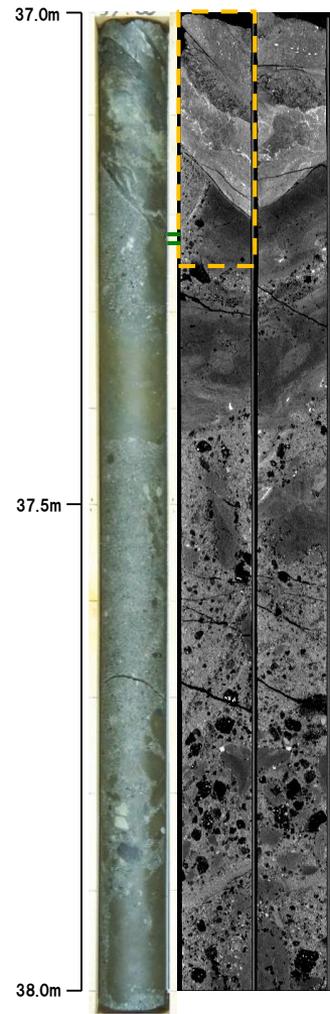
## ②深度37.19m - 走向方向薄片観察結果 (1/2) -

- 固結した粘土状破碎部は、直線的に分布する。
- 粘土状破碎部には左横ずれ断層センスを示すP面が認められる。

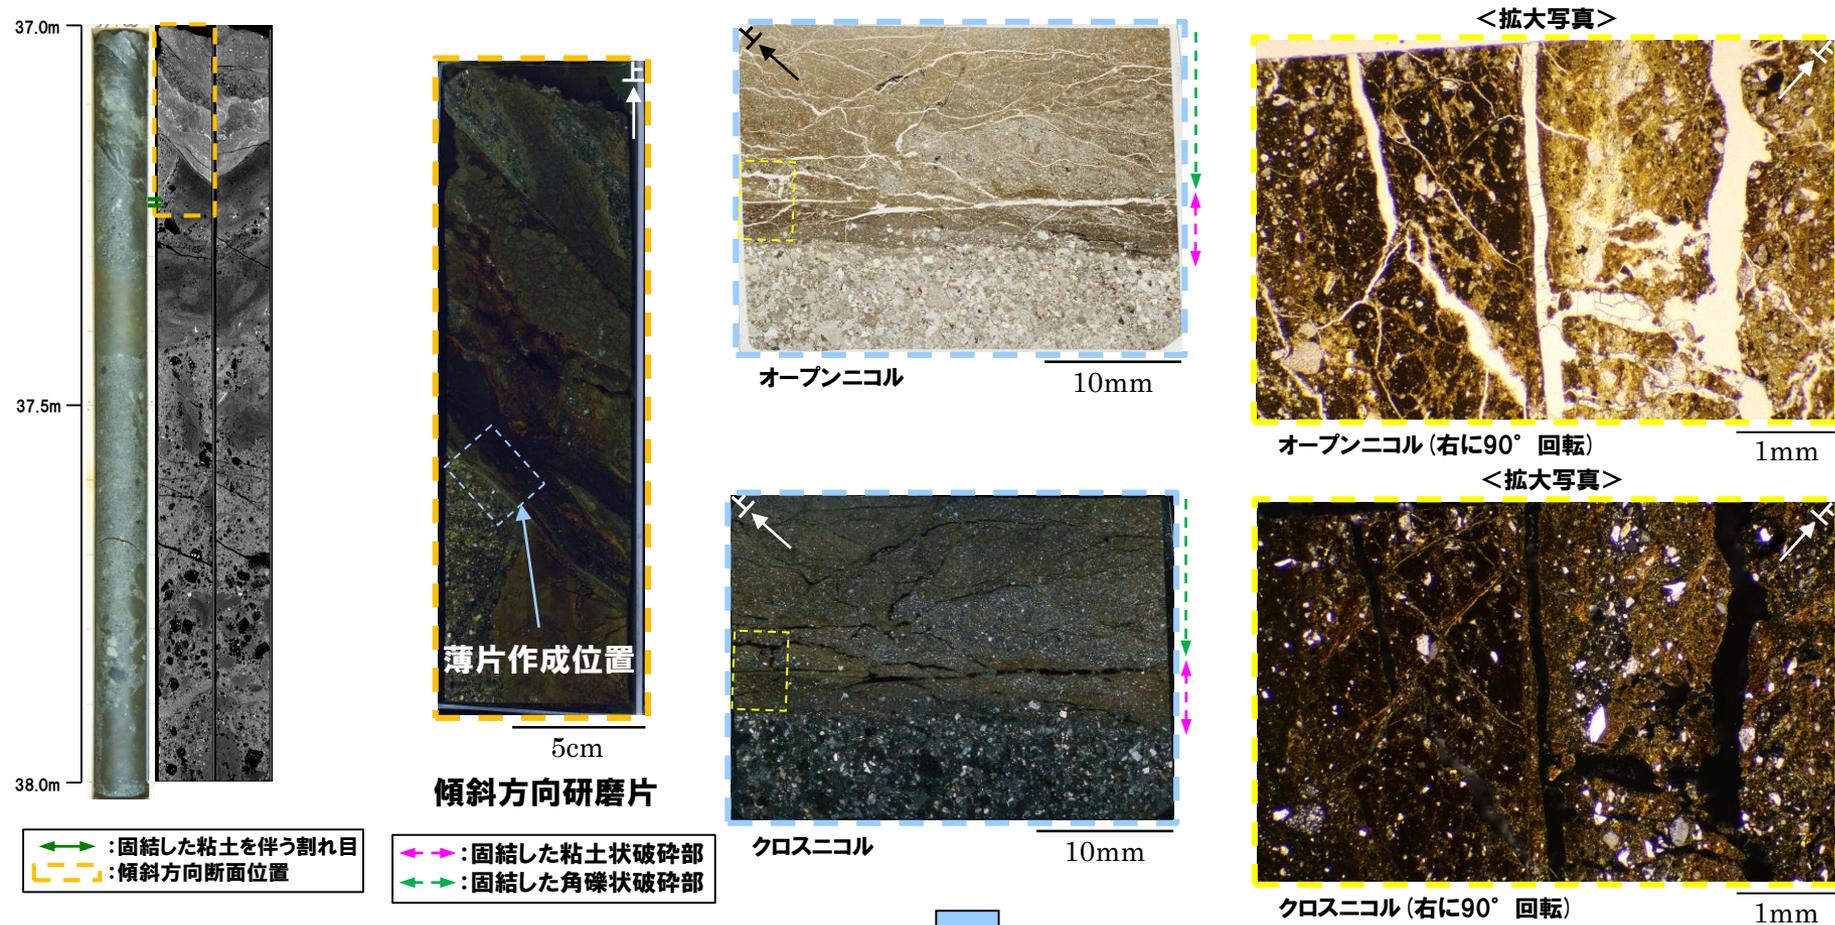
## ②深度37.19m - 傾斜方向薄片観察結果 (1/2) -

- 固結した粘土状破碎部は直線的に連続し、周辺では細粒化が認められる。
- 粘土状破碎部周辺では、逆断層センスを示すP面が認められる。

- 当該割れ目は、逆断層センスを示す複合面構造が認められるが、粘土は硬質であることが、X線CT画像観察においても確認されることから、当該割れ目が劣化部に認定されないとの評価は妥当と考えられる。
